日勝幸福站

105.03.20 日勝幸福站A2區結構補強修繕說明會

# 一、A2區鑑定報告說明

## 三、A2區結構補強修繕設計說明

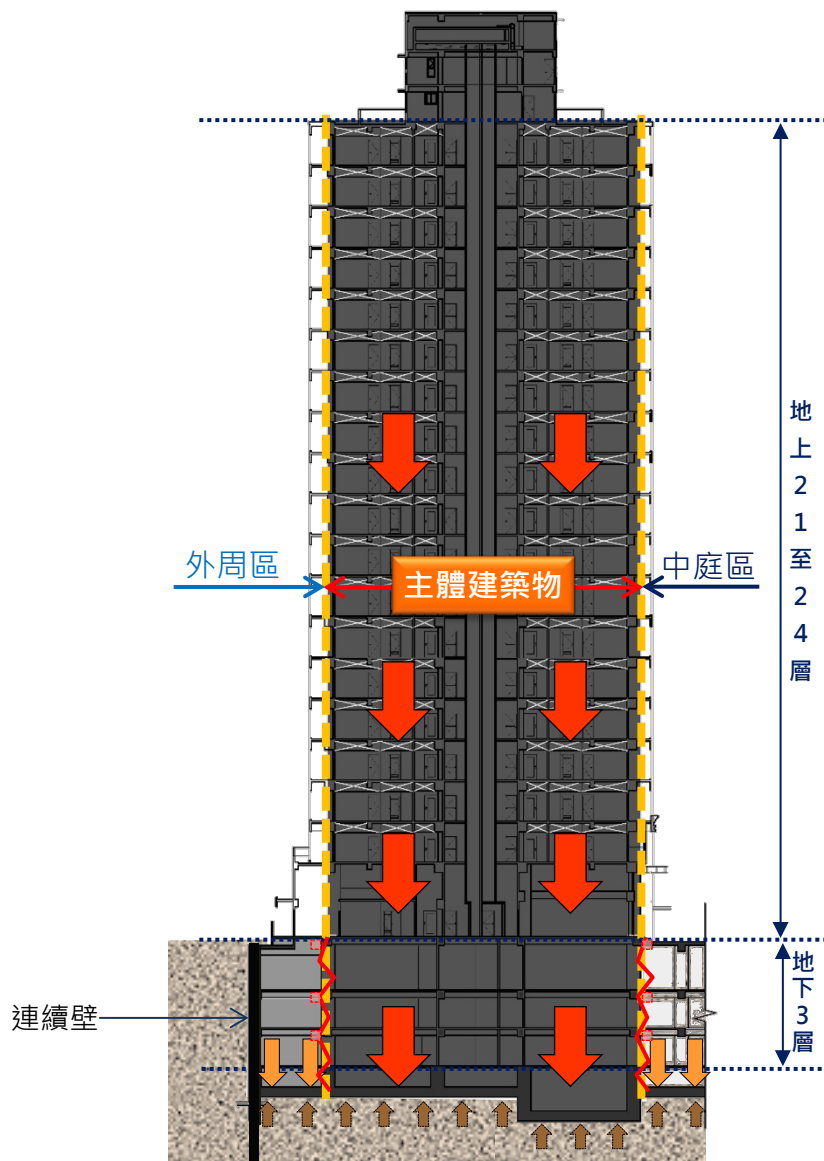
土壤受到主體建築物與外周區建築不同載重傳至地基土層，使土層沉陷不一致，稱為差異沉陷

差異沉陷造成裂縫發生在主體建築物與外周區於地下室連接樑處

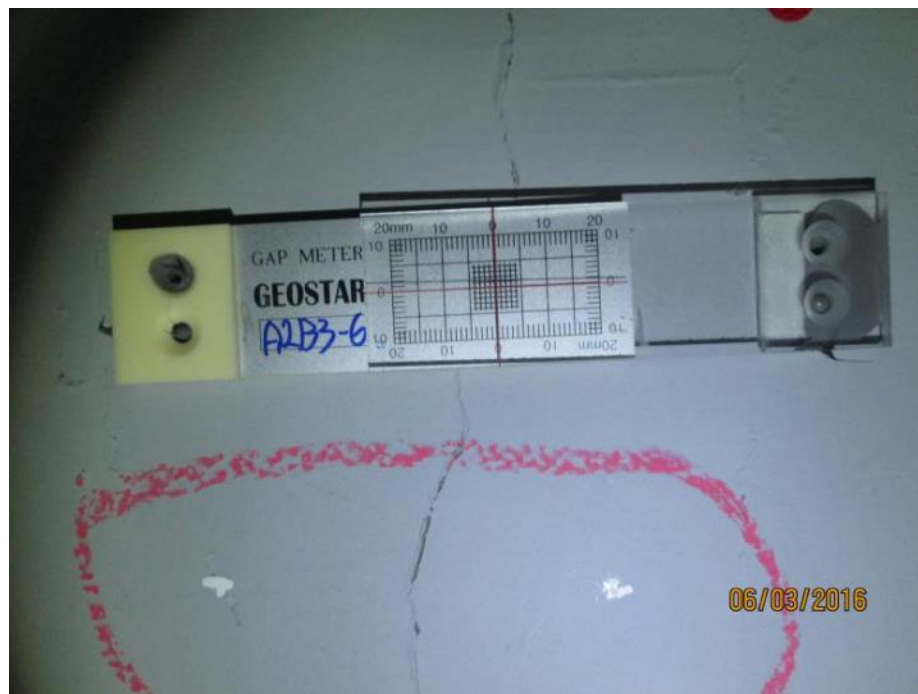
A2區 點位B3-6 紀錄照片

一、裂縫觀測以全區裝設75處裂縫計進行觀測，並於地震發生後即刻進行全區檢視其狀況並予以記錄(清單及照片)，目前反映無異常狀況。

**檢視結果→全區無異狀。**
