日勝幸福站

105年7月16日 日勝幸福站 A6區結構補強修繕說明會

三、A6區結構補強修繕設計說明

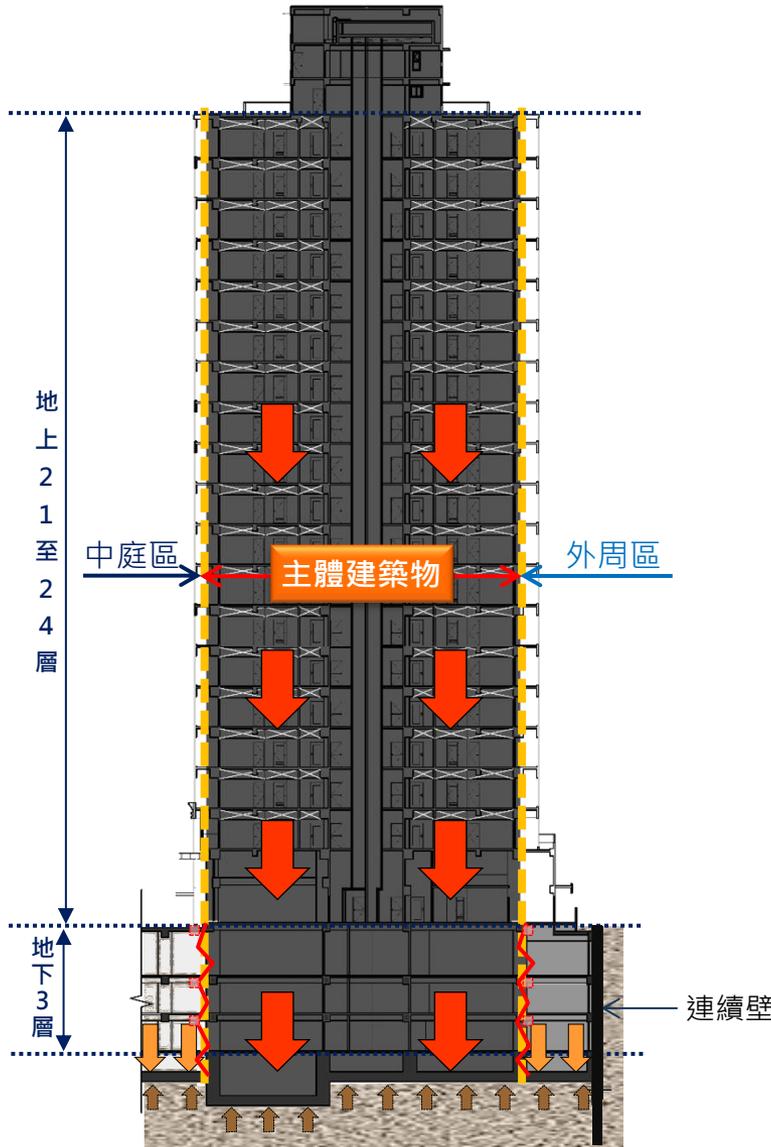
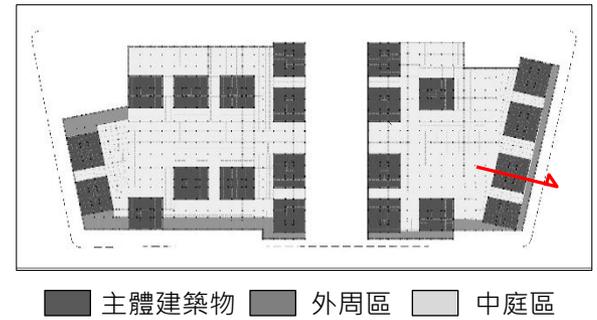
地下室平面圖

A6基地 外周區建築→地下3層
主體建築物→地下3層+
地上21~24層

土壤受到主體建築物與外周區建築
不同載重傳至地基土層，使土層沉
陷不一致，稱為差異沉陷

差異沉陷造成裂縫發生在主體建築
物與外周區於地下室連接樑處

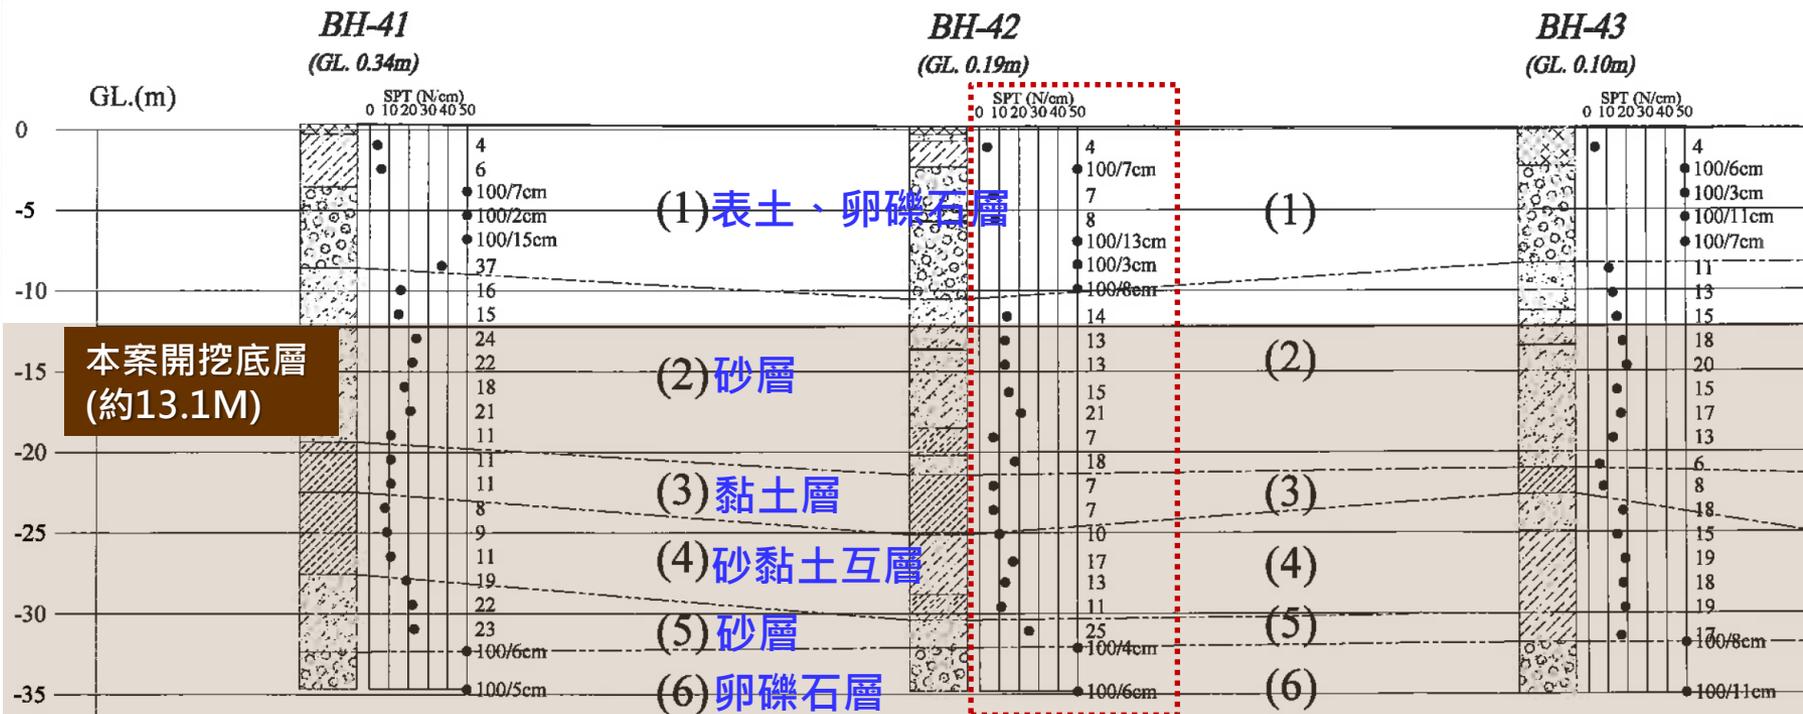
2-1.地質剖面說明

(1) 回填覆土漸變黃棕色及灰色粉土質細砂、卵礫石夾粉土質細砂 (SF~SM、GM)

(2) 灰色粉土質中細砂偶夾薄層粘土、礫石 (SM)

(3) 灰色粉土質粘土偶夾砂質粉土、粉土質細砂 (CL)

(4) 灰色粉土質粘土、砂質粉土夾粉土質細砂 (CL、ML; SM)

(5) 灰色粉土質細砂 (SM)

(6) 卵礫石夾棕灰色粉土質粗中細砂 (GM)

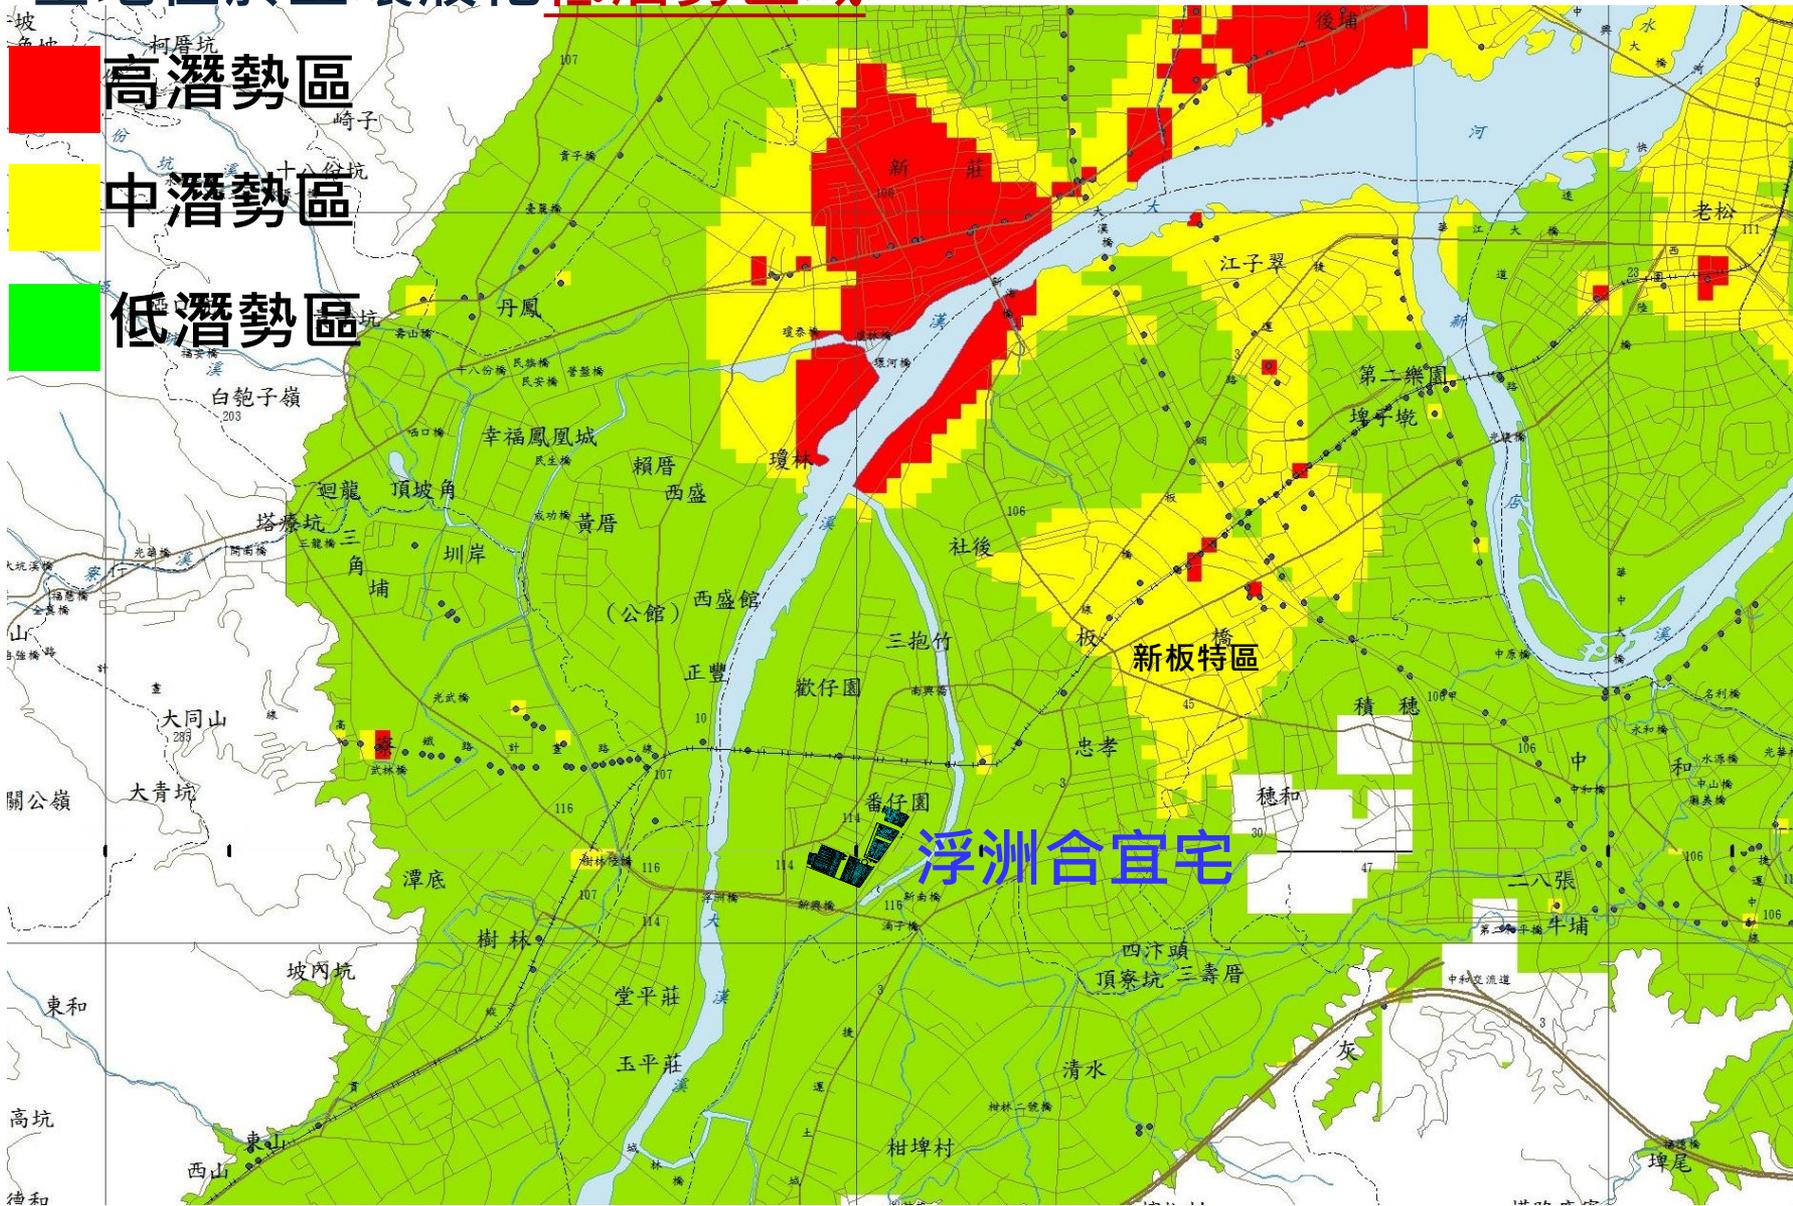
2-4.政府公佈土壤液化潛勢區圖(板橋地區)

基地位於土壤液化低潛勢區域

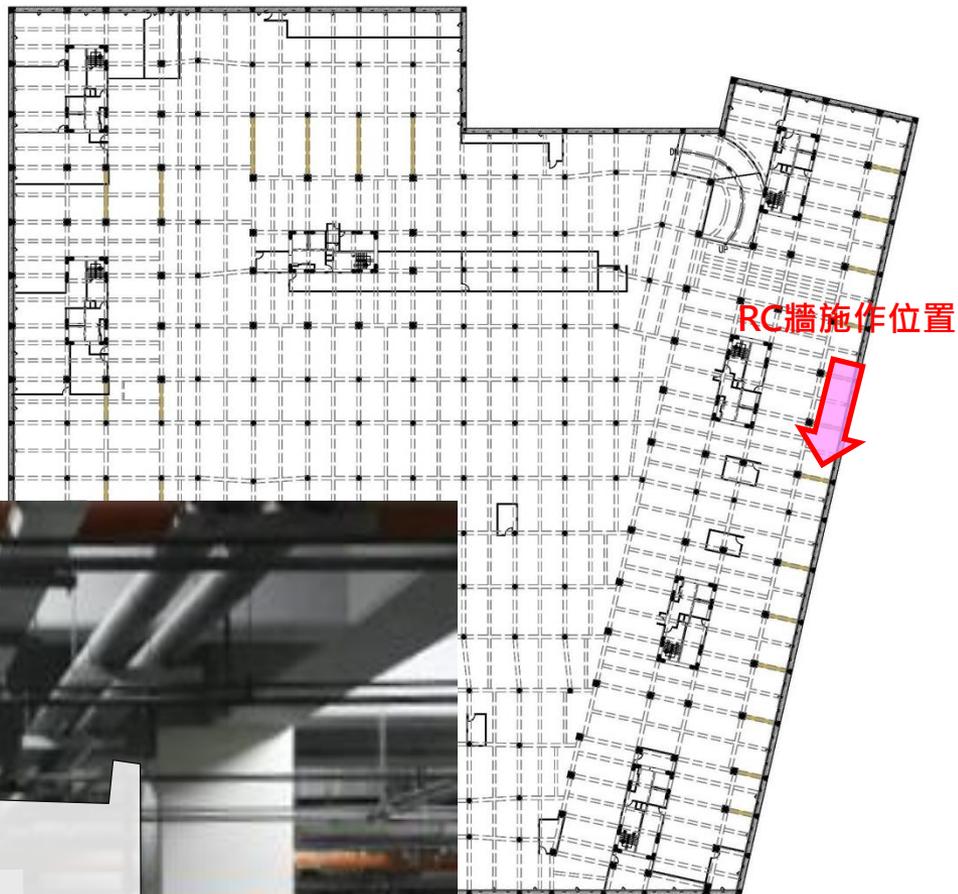
RC牆施作位置現場示意

施作位置：外周區柱間

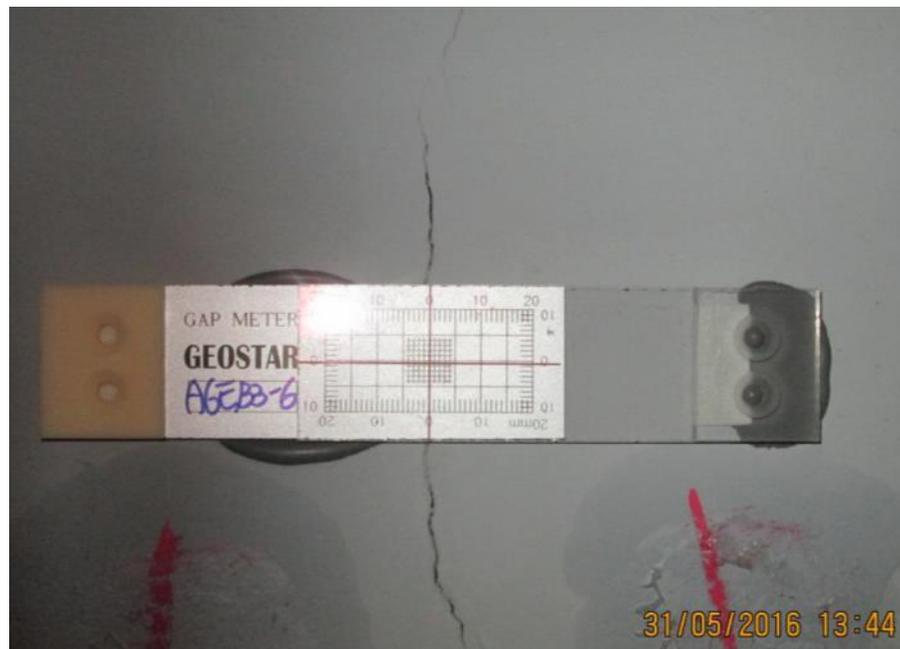
A6東區 點位B3-6

一、地下室梁裂縫觀測方式：以全區裝設75處裂縫計進行觀測，於地震發生後即時進行全區檢視其狀況並予以記錄(清單及照片)，目前反映無異常狀況。

檢視結果→全區無異狀。
