# 日勝幸福站

105年7月16日 日勝幸福站 A6區結構補強修繕說明會

# 一、A6區鑑定報告說明

## 三、A6區結構補強修繕設計說明

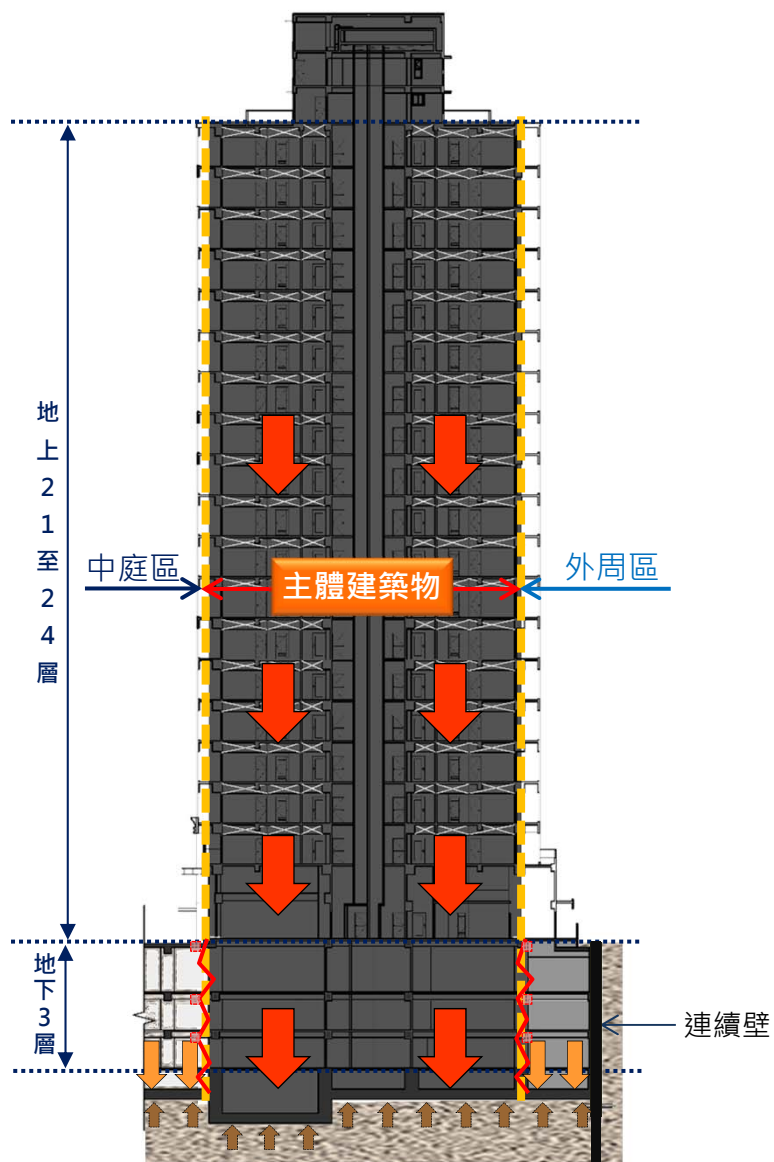
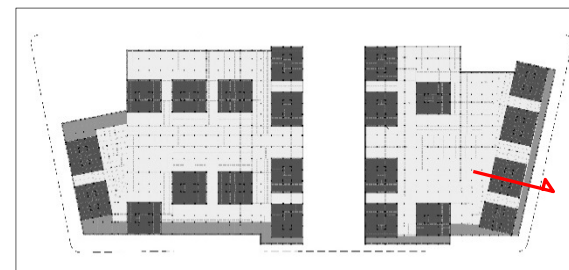
地下室平面圖

A6基地 外周區建築→地下3層  
主體建築物→地下3層+  
地上21~24層

土壤受到主體建築物與外周區建築  
不同載重傳至地基土層，使土層沉  
陷不一致，稱為差異沉陷

差異沉陷造成裂縫發生在主體建築  
物與外周區於地下室連接樑處

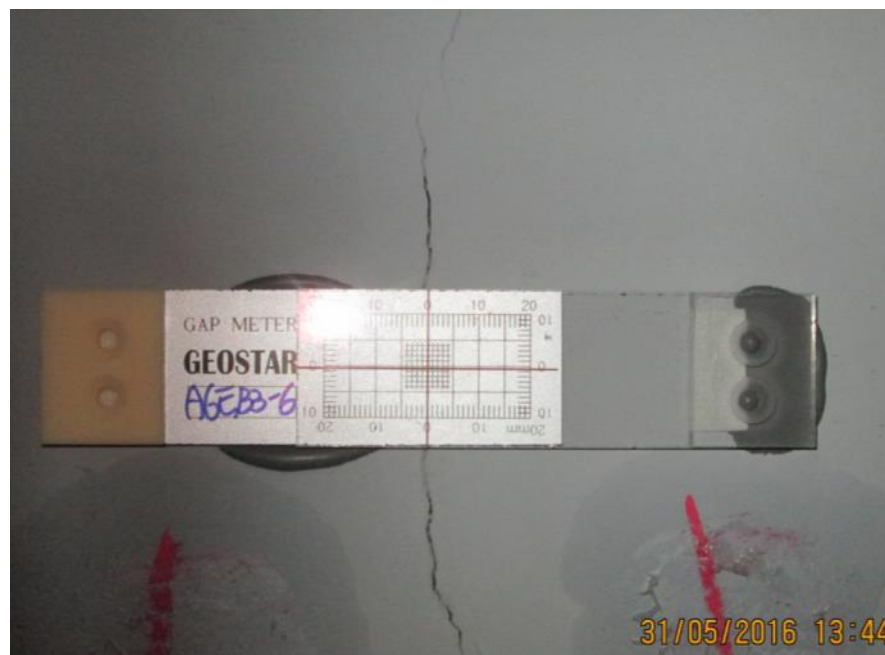
A6東區 點位B3-6

一、地下室梁裂縫觀測方式：以全區裝設75處裂縫計進行觀測，於地震發生後即時進行全區檢視其狀況並予以記錄(清單及照片)，目前反映無異常狀況。

**檢視結果→全區無異狀。**
