附件十一：A2區地上層D棟
現況調查報告書

案件名稱	新北市板橋區浮洲合宜住宅新建工程 結構安全鑑定	會勘日期	104年6月15日
鑑定地點	A2 區 D 棟 24 樓 ~10 樓		
會 勘 人 員 簽 章	申請 單位 代表	朱素仁	
	鑑定 技師	賴宏嘉	
	所有 權人 或住 戶代 表	秦玉敏(代表)	
會勘概述： 1.本日至鑑定標的物現場會勘拍照並記錄。			
備註：

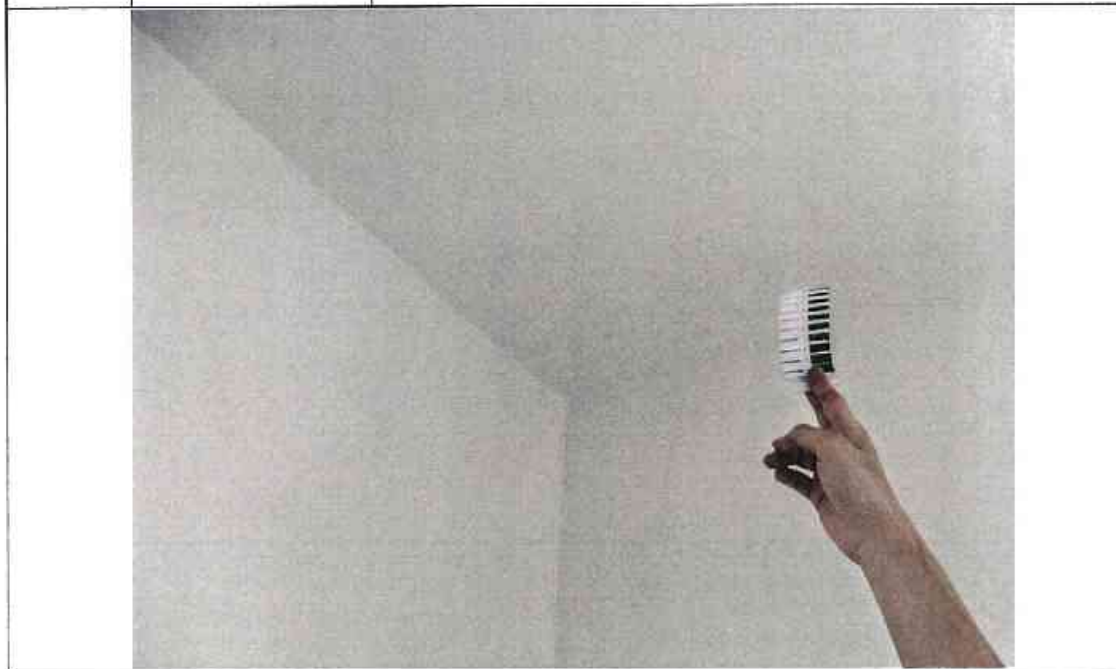
編號	說明	位置：詳照片平面位置示意圖
5		內容：詳建築物現況調查紀錄表

標的物之坐落	新北市板橋區浮洲合宜住宅 A2 區 D-棟 7 樓之 新北市板橋區合安一路25號 7 樓之 2												
構造	V 鋼筋混凝土			鋼構造		加強磚造			其他				
用途	住宅			辦公室		商業			其他				
照片編號	位 置					裂 縫			剝落	滲水	潮濕	龜裂	備註
	全景	梁	柱	結構牆	平頂	長 (m)	寬 (mm)	數量					
1	✓												
2	✓												
3		✓				0.52	約 0.15	1					
4		✓											磁磚破裂
5		✓				0.35	約 0.1	1					
6				✓		1.07	約 0.15	1					
7	——					以下空白			——				
8													
9													
10													
11													
12													
13													
14													
15
