## 板橋區浮洲合宜住宅結構安全鑑定案

### A6 西區鑑定報告書

## 附件三十：A6 西區 Q 棟裂損現況調查報告

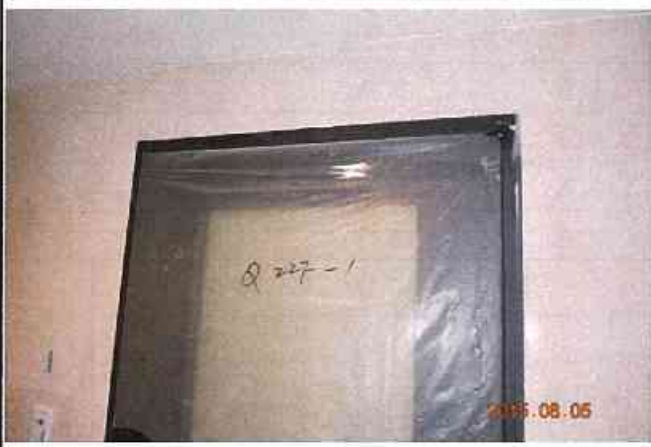
| 編號<br>1 | 說明<br>浮洲合宜住宅 A6 區 Q 棟 22F(Q01)-<br>大門現況外觀，目視尚屬正常。 | 編號<br>2 | 說明<br>浮洲合宜住宅 A6 區 Q 棟 22F(Q01)-<br>客廳現況外觀，目視尚屬正常。 |

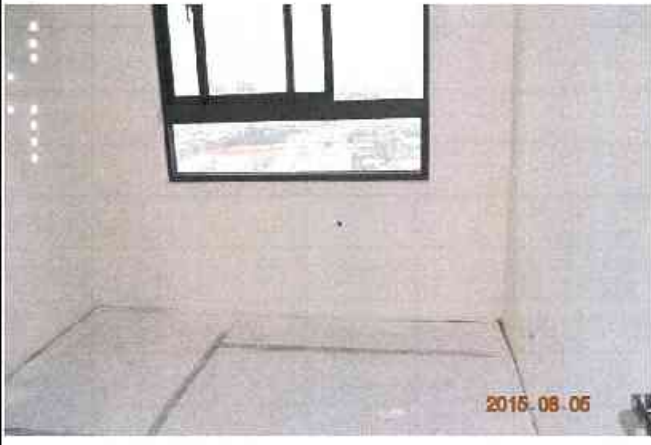
| 編號<br>3 | 說明<br>浮洲合宜住宅 A6 區 Q 棟 22F(Q01)-<br>臥室窗戶角隅裂縫。 | 編號<br>4 | 說明<br>浮洲合宜住宅 A6 區 Q 棟 22F(Q01)-<br>主臥室現況外觀，目視尚屬正常。 |

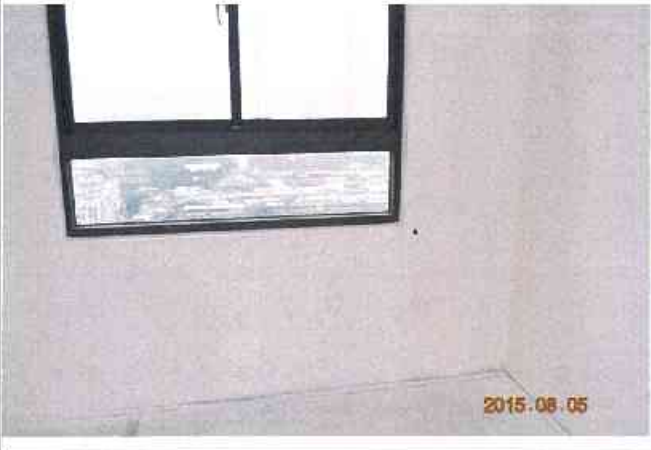
| 編號<br>17 | 說明<br>浮洲合宜住宅 A6 區 Q 棟 22F(Q03)-<br>臥室窗戶角隅裂縫。 | 編號<br>18 | 說明<br>浮洲合宜住宅 A6 區 Q 棟 22F(Q03)-<br>主臥室現況外觀，目視尚屬正常。 |

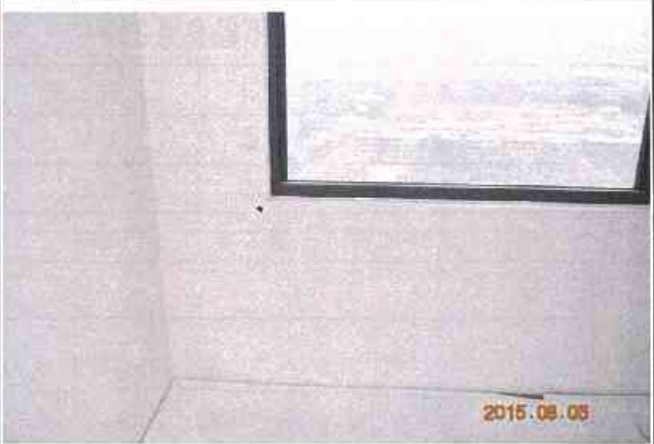
| 編號<br>1 | 說明<br>浮洲合宜住宅 A6 區 Q 棟 21F(Q01)-<br>大門現況外觀，目視尚屬正常。 | 編號<br>2 | 說明<br>浮洲合宜住宅 A6 區 Q 棟 21F(Q01)-<br>客廳窗戶角隅裂縫。 |

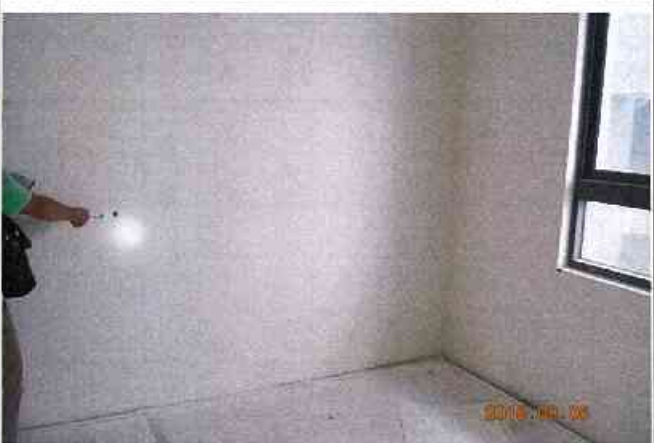
| 編號<br>3 | 說明<br>浮洲合宜住宅 A6 區 Q 棟 21F(Q01)-<br>客廳現況外觀，目視尚屬正常。 | 編號<br>4 | 說明<br>浮洲合宜住宅 A6 區 Q 棟 21F(Q01)-<br>臥室牆面垂直裂縫及窗戶角隅裂縫。 |

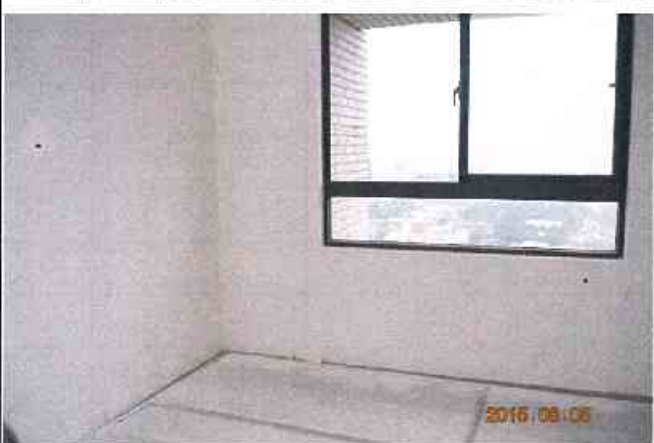
| 編號<br>5 | 說明<br>浮洲合宜住宅 A6 區 Q 棟 21F(Q01)-<br>主臥室牆面垂直裂縫及窗戶角隅裂縫。 | 編號<br>6 | 說明<br>浮洲合宜住宅 A6 區 Q 棟 21F(Q01)-<br>主臥室浴廁頂版現況外觀，目視尚屬正<br>常。 |

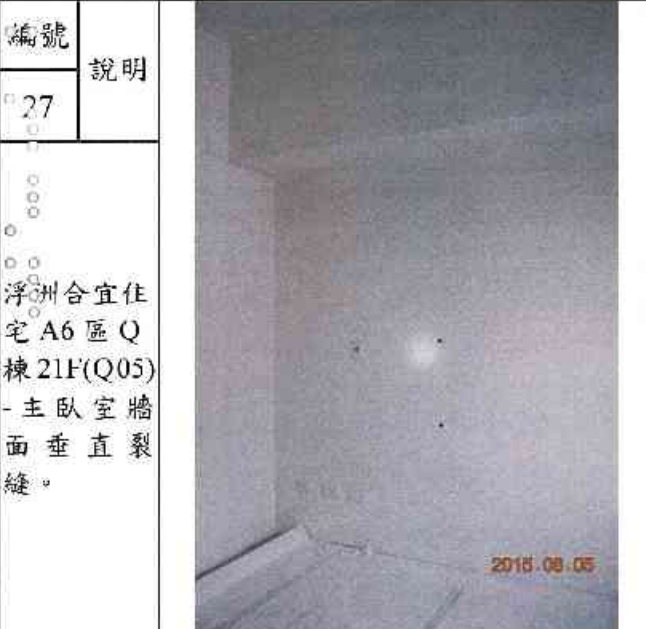
| 編號<br>27 | 說明<br>浮洲合宜住宅 A6 區 Q 棟 21F(Q05)-<br>主臥室牆面垂直裂縫。 | 編號<br>28 | 說明<br>浮洲合宜住宅 A6 區 Q 棟 21F(Q05)-<br>主臥室浴廁頂版梁現況外觀，目視尚屬正常。 |

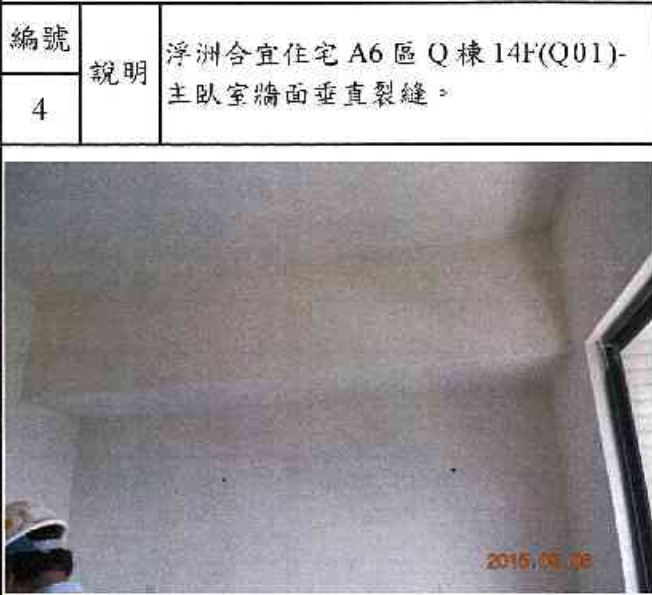
| 編號<br>3 | 說明<br>浮洲合宜住宅 A6 區 Q 棟 14F(Q01)-<br>臥室現況外觀，目視尚屬正常。 | 編號<br>4 | 說明<br>浮洲合宜住宅 A6 區 Q 棟 14F(Q01)-<br>主臥室牆面垂直裂縫。 |

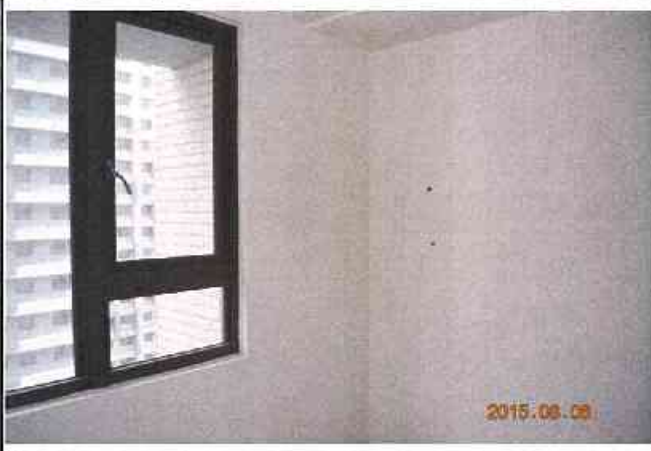
| 編號<br>25 | 說明<br>浮洲合宜住宅 A6 區 Q 棟 14F(Q05)-<br>客廳牆面垂直裂縫。 | 編號<br>26 | 說明<br>浮洲合宜住宅 A6 區 Q 棟 14F(Q05)-<br>客廳現況外觀，目視尚屬正常。 |

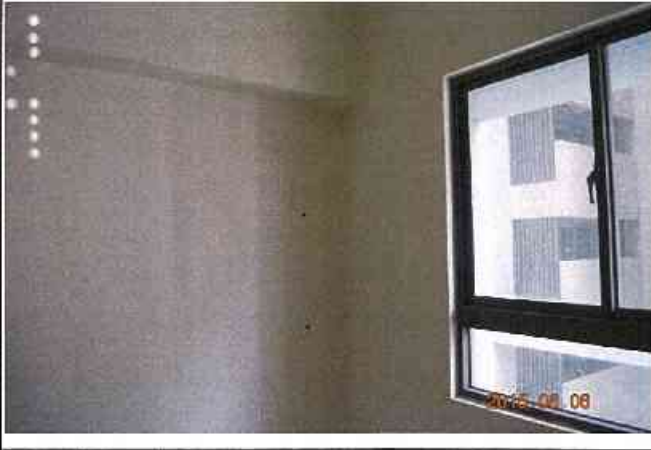
| 編號<br>27 | 說明<br>浮洲合宜住宅 A6 區 Q 棟 14F(Q05)-<br>臥室牆面垂直裂縫。 | 編號<br>28 | 說明<br>浮洲合宜住宅 A6 區 Q 棟 14F(Q05)-<br>主臥室現況外觀，目視尚屬正常。 |

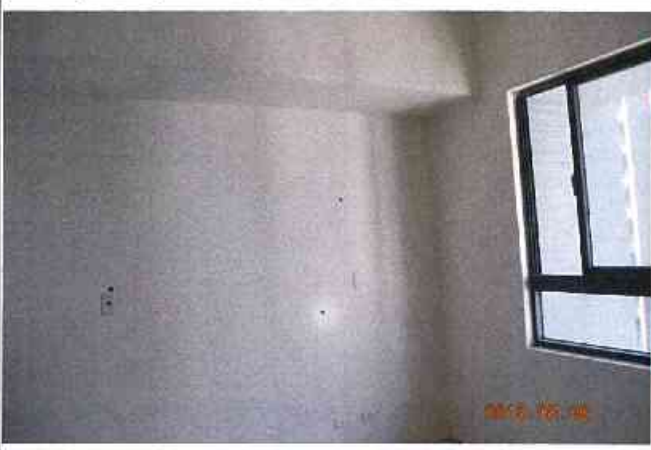
| 編號<br>23 | 說明<br>浮洲合宜住宅 A6 區 Q 棟 12F(Q05)-<br>主臥室牆面垂直裂縫。 | 編號<br>24 | 說明<br>浮洲合宜住宅 A6 區 Q 棟 12F(Q05)-<br>主臥室浴廁頂版現況外觀，目視尚屬正<br>常。 |

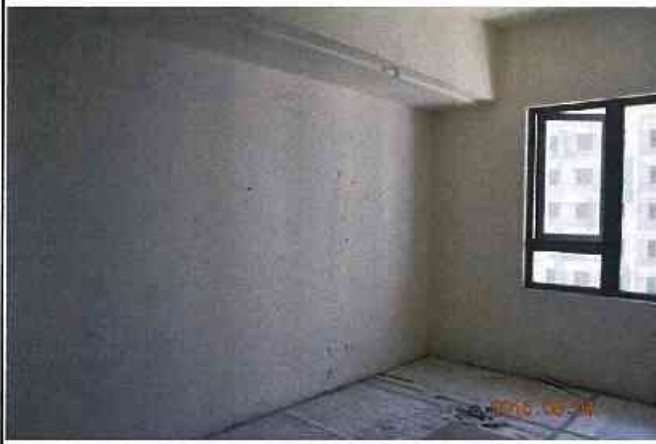
| 編號<br>37 | 說明<br>浮洲合宜住宅 A6 區 Q 棟 10F(Q07)-<br>客廳牆面垂直裂縫。 | 編號<br>38 | 說明<br>浮洲合宜住宅 A6 區 Q 棟 10F(Q07)-<br>客廳現況外觀，目視尚屬正常。 |

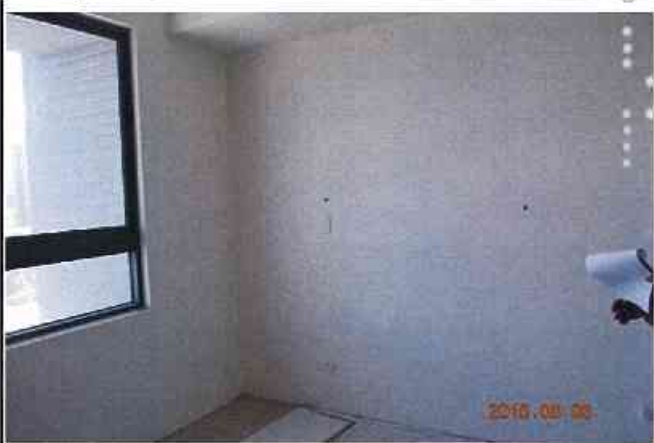
| 編號<br>15 | 說明<br>浮洲合宜住宅 A6 區 Q 棟 9F(Q03)-<br>客廳現況外觀，目視尚屬正常。 | 編號<br>16 | 說明<br>浮洲合宜住宅 A6 區 Q 棟 9F(Q03)-<br>主臥室牆面垂直裂縫。 |

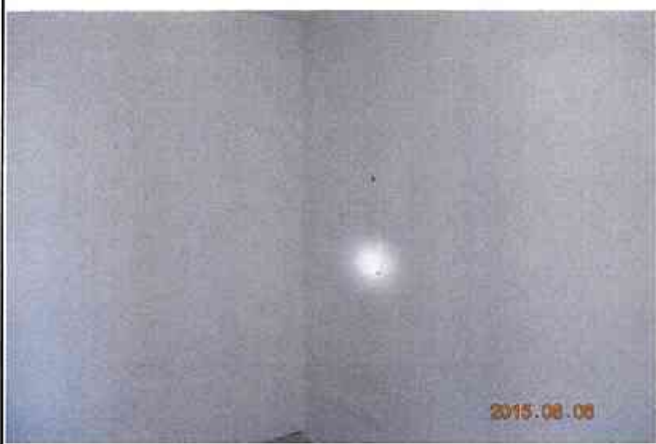
| 編號<br>25 | 說明 | 浮洲合宜住宅 A6 區 Q 棟 9F(Q05)-<br>主臥室牆面垂直裂縫。 | 編號<br>26 | 說明 | 浮洲合宜住宅 A6 區 Q 棟 9F(Q05)-<br>主臥室現況外觀，目視尚屬正常。 |

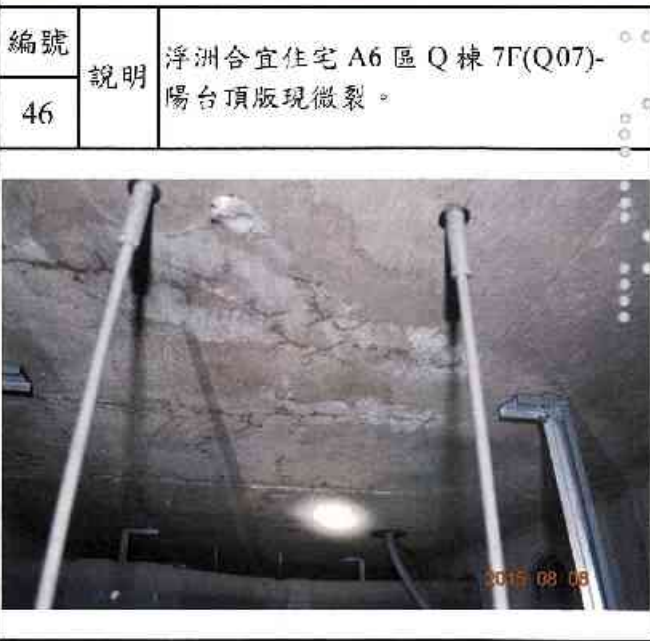
| 編號<br>45 | 說明<br>公共空間(4)-浮洲合宜住宅 A6 區<br>Q 棟 7F 外牆<br>梁柱現況，<br>目視尚屬正<br>常。 | 編號<br>46 | 說明<br>浮洲合宜住宅 A6 區 Q 棟 7F(Q07)-<br>陽台頂版現微裂。 |

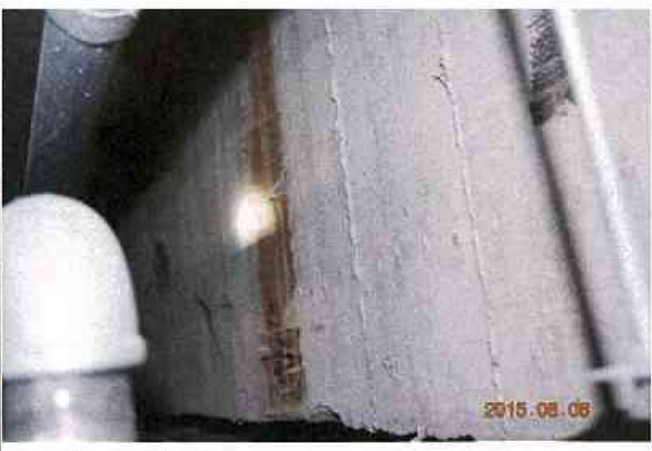
| 編號<br>25 | 說明<br>浮洲合宜住宅 A6 區 Q 棟 4F(Q05)-<br>主臥室浴廁頂版梁現況外觀，目視尚屬<br>正常。 | 編號<br>26 | 說明<br>浮洲合宜住宅 A6 區 Q 棟 4F(Q05)-<br>通道頂版梁續接夾板局部未清除。 |

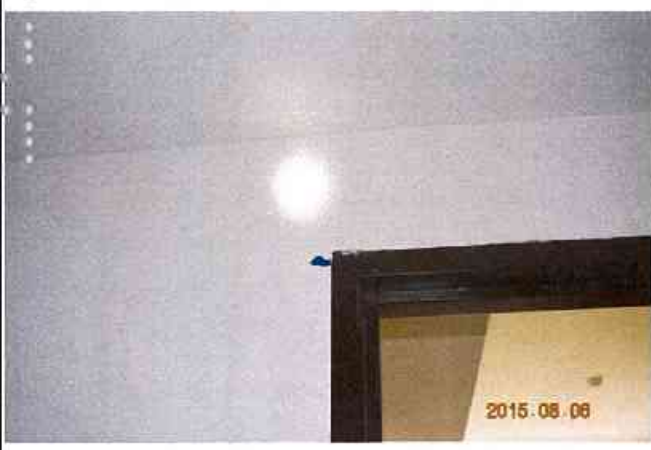
| 編號<br>27 | 說明<br>浮洲合宜住宅 A6 區 Q 棟 4F(Q05)-<br>廚房門口角隅磁磚裂縫。 | 編號<br>28 | 說明<br>浮洲合宜住宅 A6 區 Q 棟 4F(Q05)-<br>陽台頂版現況外觀，目視尚屬正常。 |

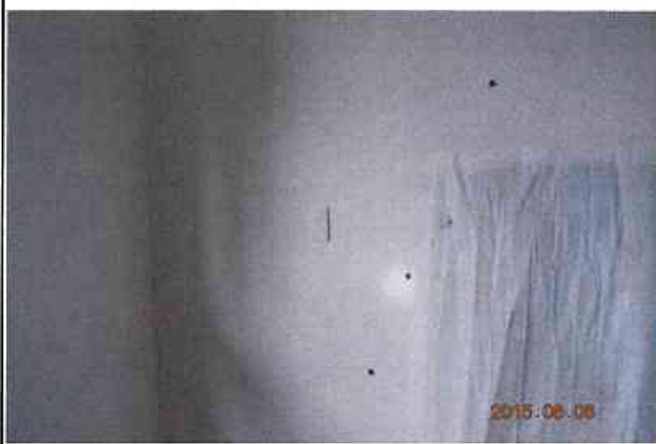
| 編號<br>19 | 說明<br>浮洲合宜住宅 A6 區 Q 棟 2F(Q03)-<br>臥室牆面斜裂縫。 | 編號<br>20 | 說明<br>浮洲合宜住宅 A6 區 Q 棟 2F(Q03)-<br>主臥室浴廁頂版梁現況外觀，目視尚屬<br>正常。 |

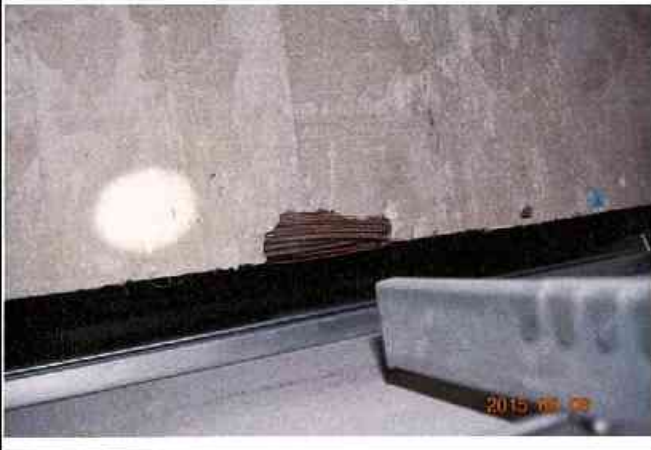
| 編號<br>29 | 說明<br>浮洲合宜住宅 A6 區 Q 棟 2F(Q03)-<br>廚房頂版梁有雜物。 | 編號<br>30 | 說明<br>浮洲合宜住宅 A6 區 Q 棟 2F(Q05)-<br>客廳現況外觀，目視尚屬正常。 |

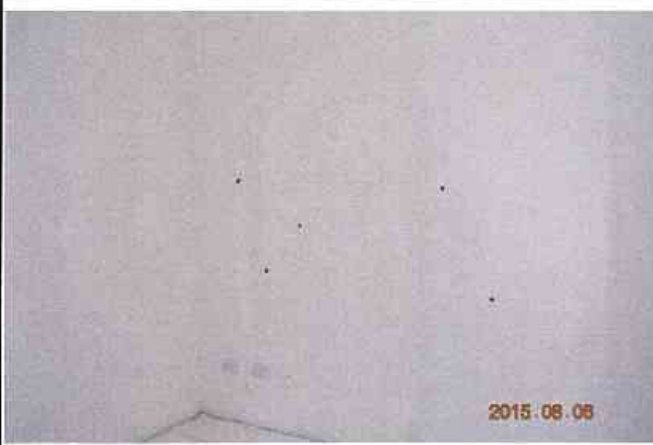
| 編號 | 說明 | 浮洲合宜住宅 A6 區 Q 棟 2F(Q05)-<br>主臥室牆面斜裂縫。 | 編號 | 說明 | 浮洲合宜住宅 A6 區 Q 棟 2F(Q05)-<br>主臥室現況外觀，目視尚屬正常。 |

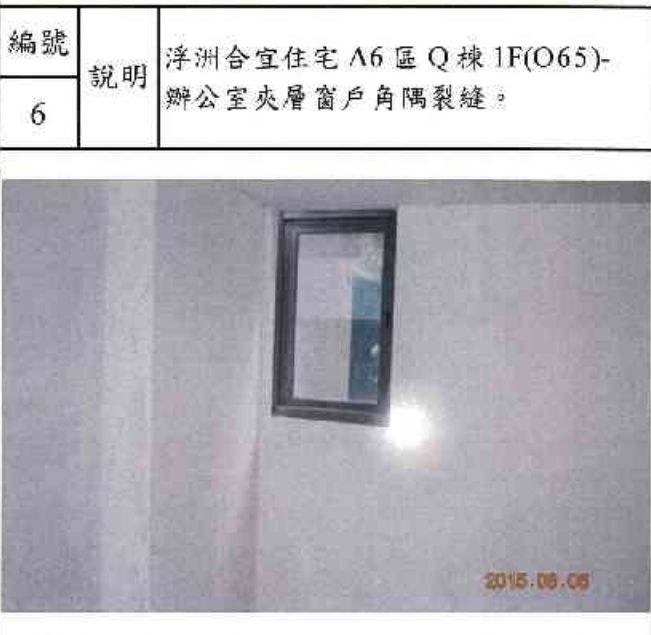
| 編號<br>5 | 說明<br>浮洲合宜住宅 A6 區 Q 棟 1F(O65)-<br>辦公室梁柱現況外觀，目視尚屬正常。 | 編號<br>6 | 說明<br>浮洲合宜住宅 A6 區 Q 棟 1F(O65)-<br>辦公室夾層窗戶角隅裂縫。 |

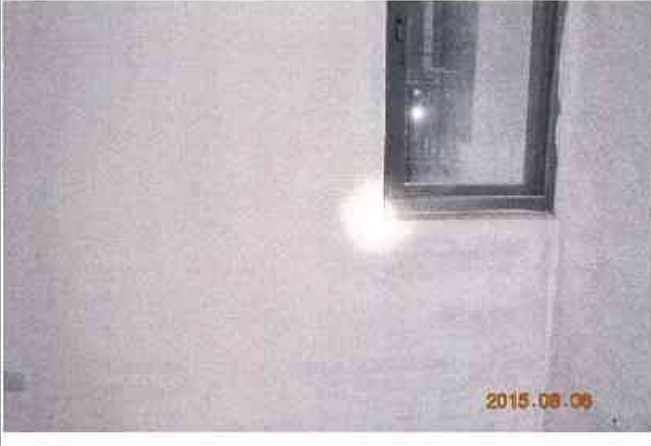
| 11 | 浮洲合宜住宅 A6 區 Q 棟 1F(O66)-<br>辦公室梁柱現況外觀，目視尚屬正常。 | 12 | 浮洲合宜住宅 A6 區 Q 棟 1F(O66)-<br>辦公室窗戶角隅裂縫。 |
