## 板橋區浮洲合宜住宅結構安全鑑定案

### A6 西區鑑定報告書

# 「板橋區浮洲合宜住宅結構安全鑑定案」 A6 區鑑定報告書

## 附件三十一：A6 西區 R 棟裂損現況調查報告

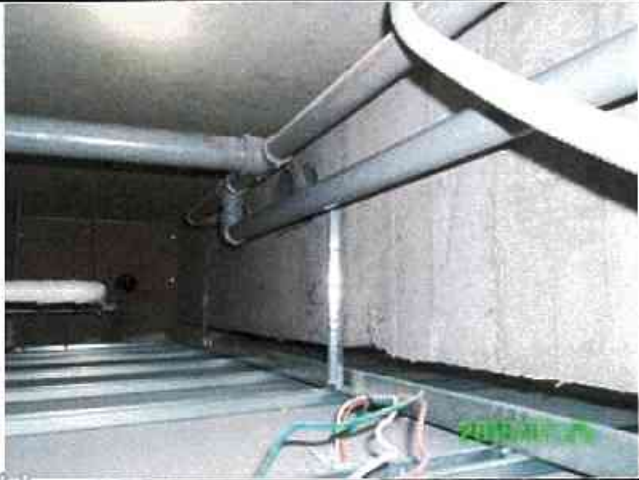
| 編號<br>7 | 說明<br>A6區R棟24樓R01-走道平頂，梁底<br>角落混凝土剝落。 | 編號<br>8 | 說明<br>A6區R棟24樓R01-走道浴廁平頂現<br>況，目視無損壞 |

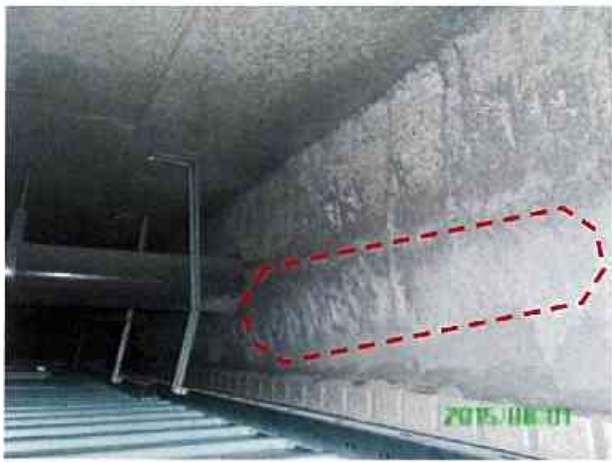
| 編號<br>37 | 說明<br>A6區R棟13樓R05-陽台倒垂牆打石未修平。 | 編號<br>38 | 說明<br>A6區R棟13樓R05-陽台現況，目視無損壞。 |

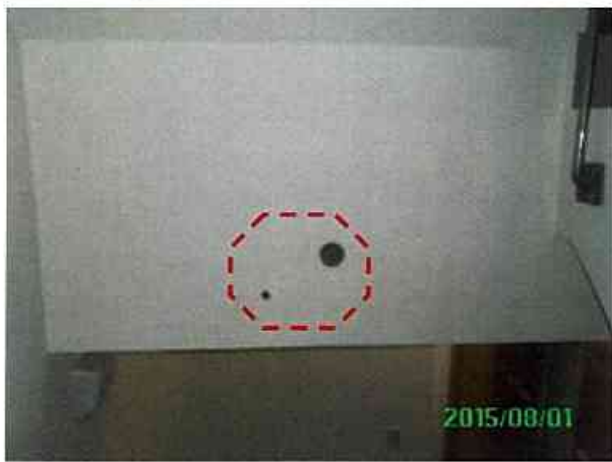
| 編號<br>73 | 說明<br>A6 區 R 棟 12 樓-公共空間，樓梯鑽心處尚未補平。 | 編號<br>74 | 說明<br>A6 區 R 棟 12 樓-公共空間，排煙室現況，目視無損壞。 |

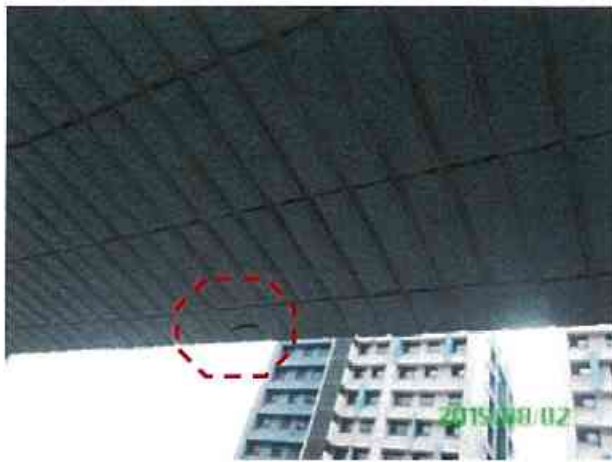
| 編號<br>13 | 說明<br>A6區R棟10樓R01-臥室外牆磁磚剝離。 | 編號<br>14 | 說明<br>A6區R棟10樓R01-臥室現況，目視無損壞。 |

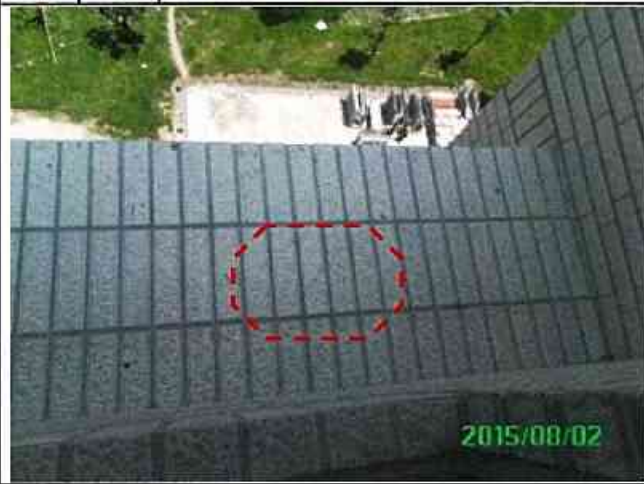
| 編號<br>21 | 說明<br>A6區R棟9樓R02-臥室現況，目視無損壞。 | 編號<br>22 | 說明<br>A6區R棟9樓R02-臥室外牆磁磚有裂縫。 |

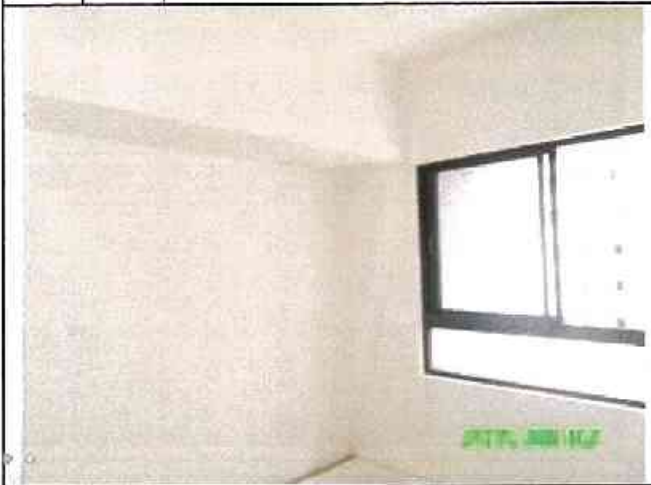
| 編號<br>13 | 說明<br>A6區R棟7樓R01-主臥室現況，目視無損壞。 | 編號<br>14 | 說明<br>A6區R棟7樓R01-臥室外牆現況，磁磚剝落。 | |

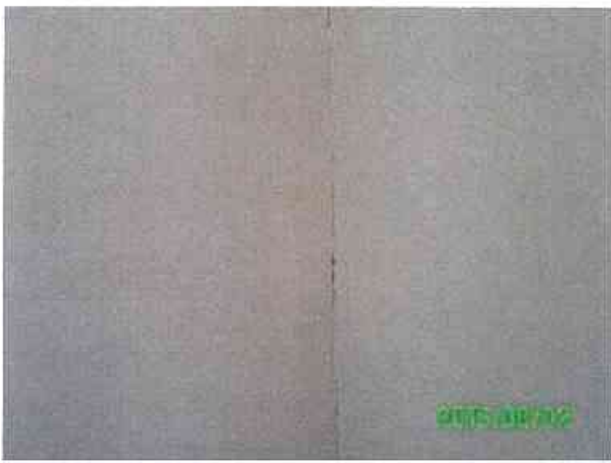
| 標的物位址 | | 浮洲合宜住宅A6區R棟6F | | | | | | | | | |
|---|---|---|---|---|---|---|---|---|---|---|---|
| 43 | <input type="checkbox"/> | <input type="checkbox"/> | <input type="checkbox"/> | <input checked="" type="checkbox"/> | <input type="checkbox"/> | <input type="checkbox"/> | | 1 | 1.5 | 0.15 | 1<br>R05-臥室牆相掛處裂縫 |

| 編號<br>43 | 說明<br>A6區R棟6樓R05-臥室牆相接處裂縫，寬約0.15mm，長約1.5m。 | 編號<br>44 | 說明<br>A6區R棟6樓R05-走道平頂現況，目視無損壞。 |

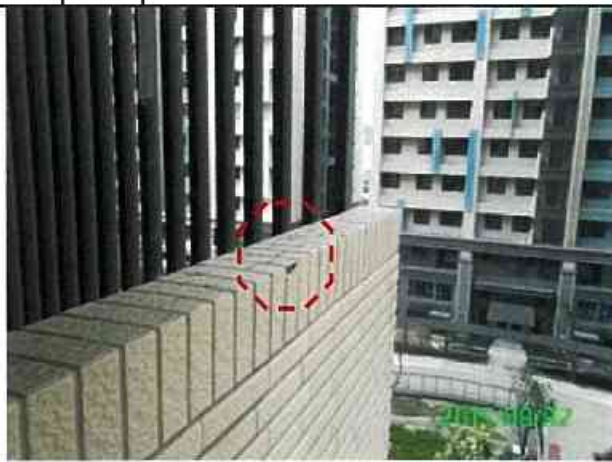
| 標的物位址 | | 浮洲合宜住宅A6區R棟5F | | | | | | | | | |
|---|---|---|---|---|---|---|---|---|---|---|---|
| 20 | <input type="checkbox"/> | <input type="checkbox"/> | <input type="checkbox"/> | <input checked="" type="checkbox"/> | <input type="checkbox"/> | <input type="checkbox"/> | | | | | RC2-臥室外牆磁磚破裂 |

| 編號<br>19 | 說明<br>A6區R棟5樓R02-浴廁平頂現況，目視無損壞。 | 編號<br>20 | 說明<br>A6區R棟5樓R02-臥室外牆磁磚破裂。 |

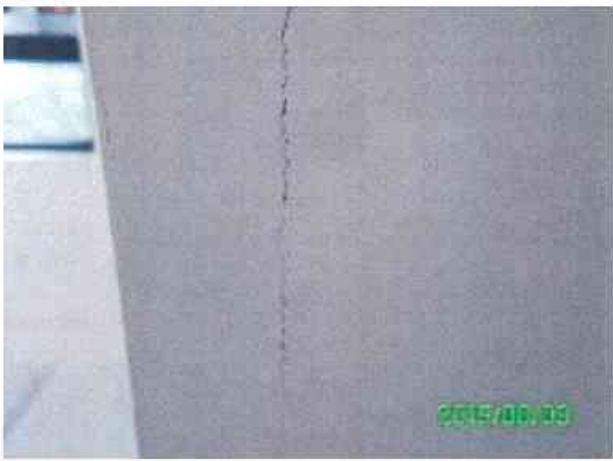
| 編號<br>51 | 說明<br>A6區R棟3樓R05-臥室牆粉刷細微裂縫，寬約0.15mm，長約1m。 | 編號<br>52 | 說明<br>A6區R棟3樓R05-臥室現況，目視無損壞。 |

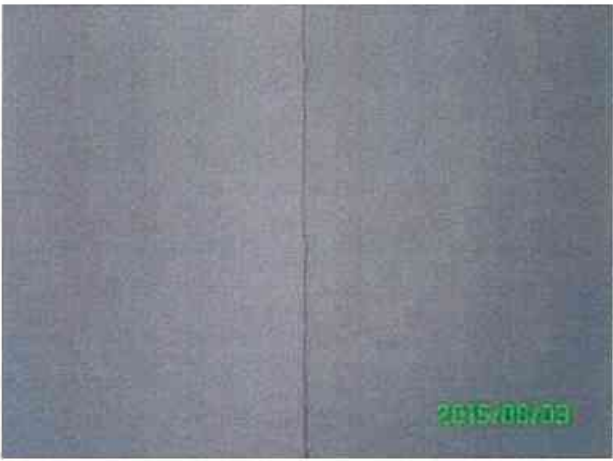
| 編號<br>53 | 說明<br>A6區R棟3樓R05-臥室牆相接處裂縫，寬約0.15mm，長約1.5m。 | 編號<br>54 | 說明<br>A6區R棟3樓R05-臥室牆相接處裂縫，寬約0.2mm，長約2m。 |

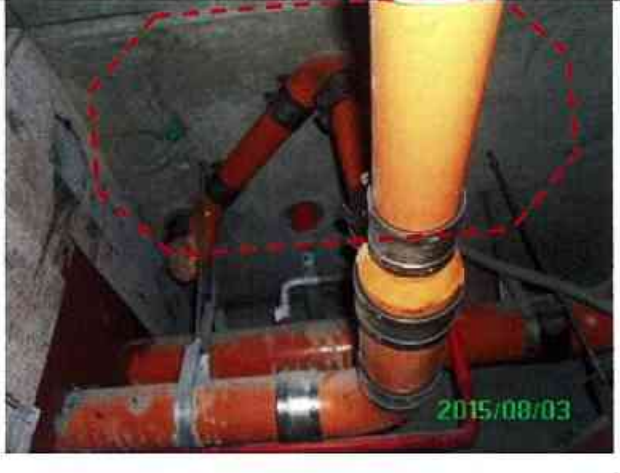
| 編號<br>19 | 說明<br>A6區R棟2樓R02-廚房現況，目視無損壞。 | 編號<br>20 | 說明<br>A6區R棟2樓R02-浴廁頂版樹枝狀裂縫，有水痕。 |

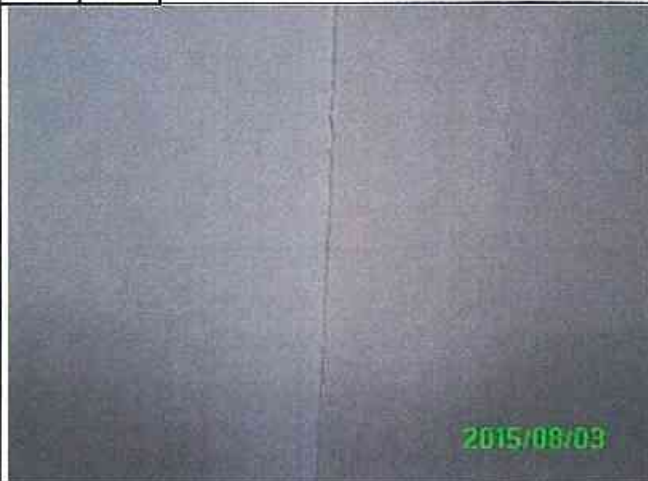
| 編號 | 說明 | A6 區 R 棟 1 樓 O38-辦公室廁所現況。 | 編號 | 說明 | A6 區 R 棟 1 樓 O38-辦公室現況，牆粉刷細微裂縫，寬約 0.2mm，長約 1.5 m。 |

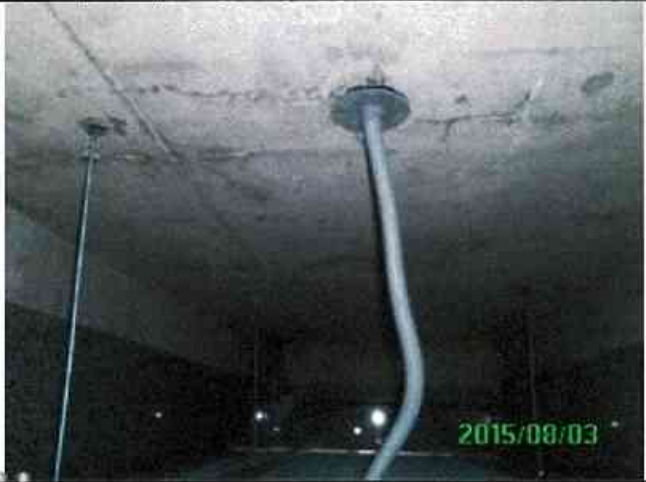
| 編號<br>61 | 說明<br>A6區R棟1樓O68-夾層陽台頂版有裂縫水痕。 | 編號<br>62 | 說明<br>A6區R棟1樓O68-夾層陽台現況，目視無損壞。 |

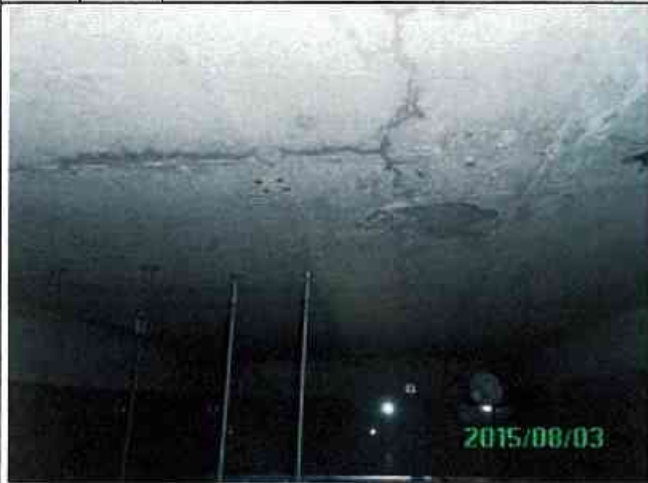
| 編號<br>67 | 說明<br>A6區R棟1樓O69-陽台頂版有裂縫水痕。 | 編號<br>68 | 說明<br>A6區R棟1樓O69-陽台現況，目視無損壞。 |

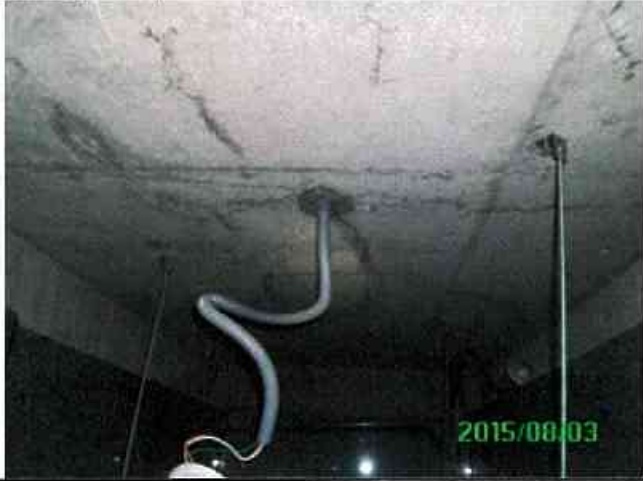
| 編號<br>77 | 說明<br>A6區R棟1樓O69-夾層陽台頂版有裂縫水痕。 | 編號<br>78 | 說明<br>A6區R棟1樓O69-夾層陽台現況，目視無損壞。 |

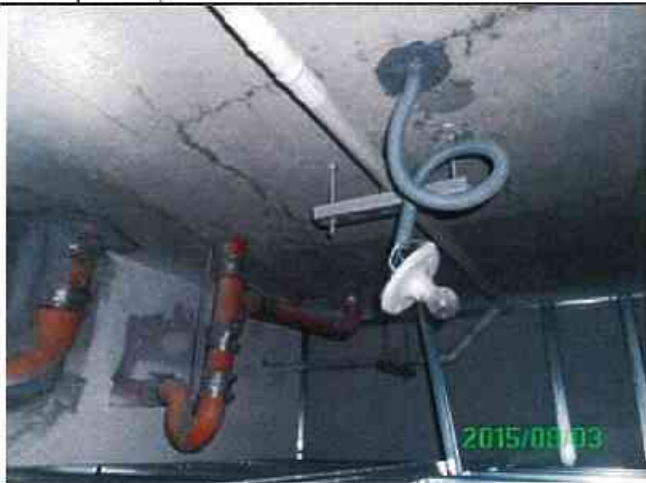
| 編號<br>79 | 說明<br>A6區R棟1樓O69-夾層辦公室頂版有裂縫水痕。 | 編號<br>80 | 說明<br>A6區R棟1樓O69-夾層辦公室現況，目視無損壞。 |
