板橋區浮洲合宜住宅結構安全鑑定案

A6 西區鑑定報告書

## 附件三十二：A6 西區 S 棟裂損現況調查報告

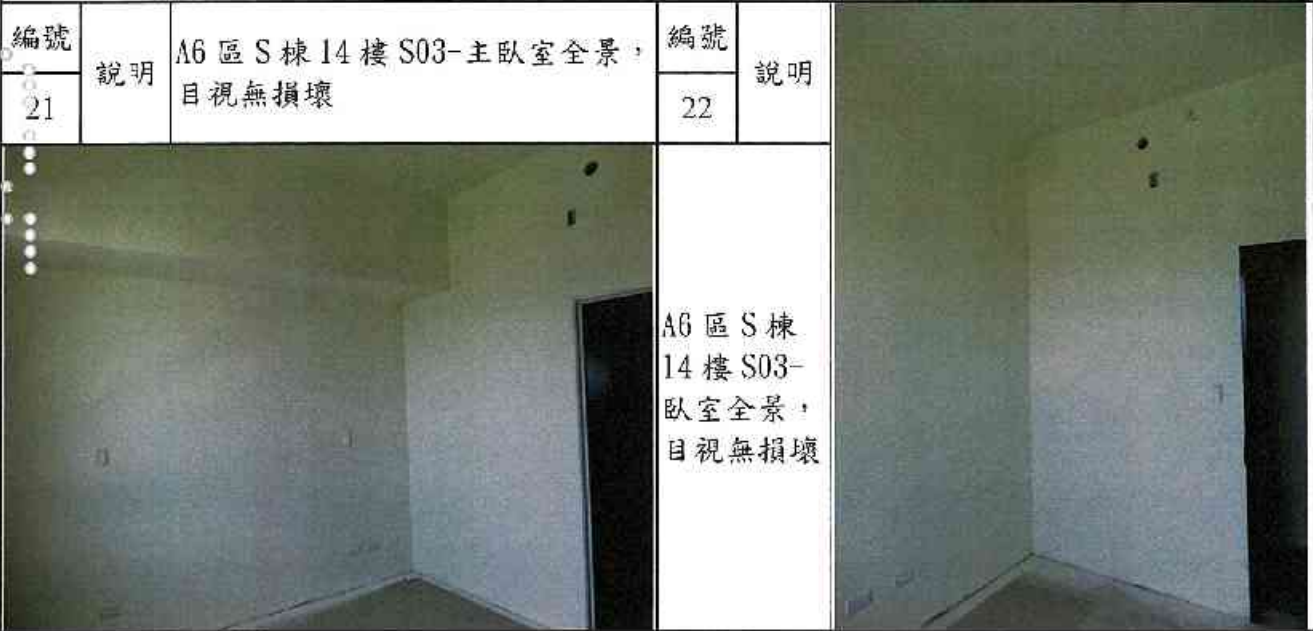
| 編號<br>21 | 說明<br>A6區S棟14樓S03-主臥室全景，目視無損壞 | 編號<br>22 | 說明<br>A6區S棟14樓S03-臥室全景，目視無損壞 | |

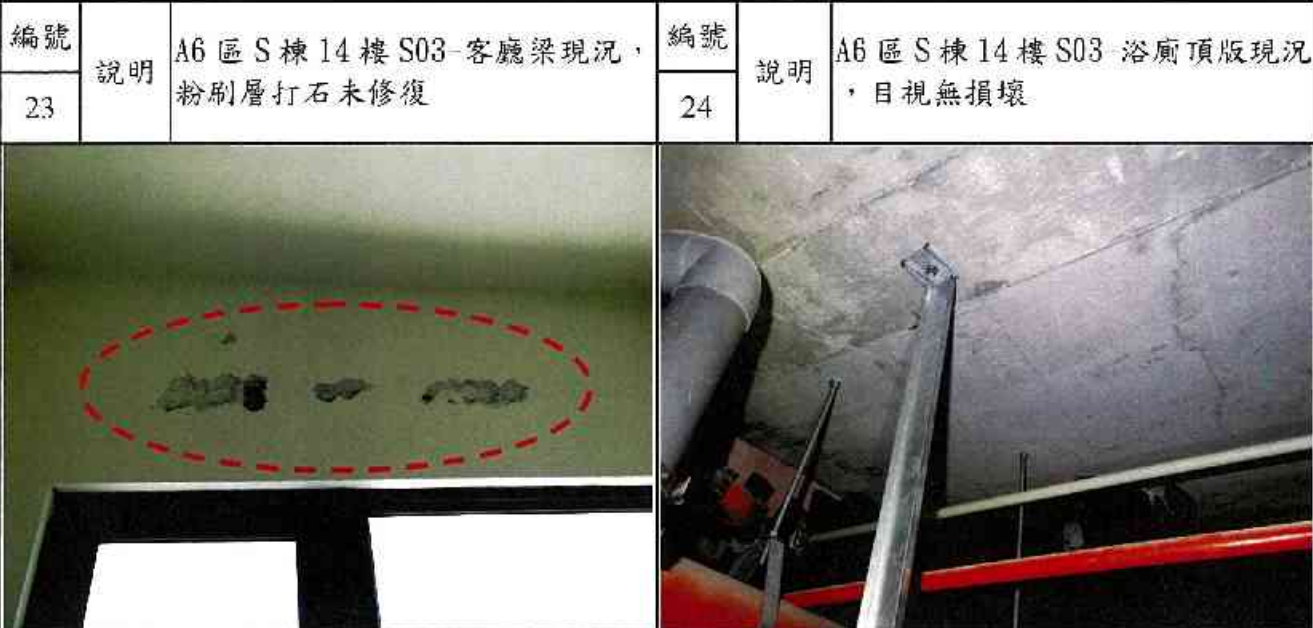
| 編號<br>23 | 說明<br>A6區S棟14樓S03-客廳梁現況，粉刷新打石未修復 | 編號<br>24 | 說明<br>A6區S棟14樓S03-浴廁頂版現況，目視無損壞 | |

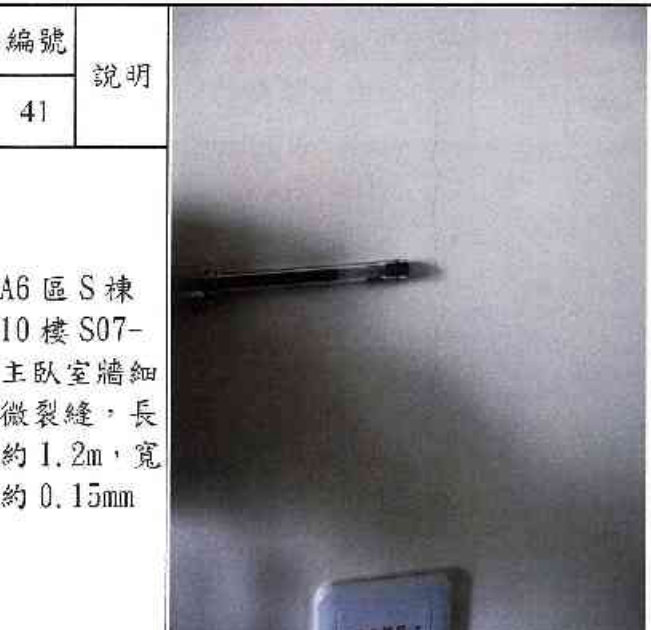
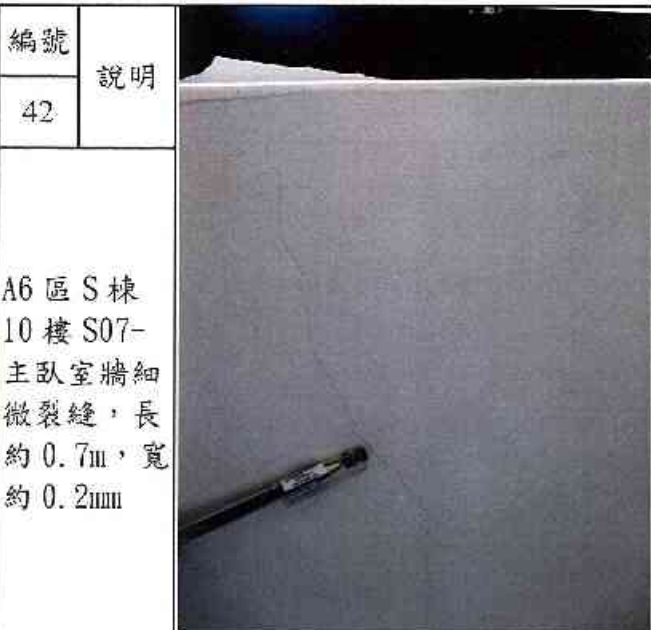
| 編號<br>41 | 說明<br>A6區S棟10樓S07-主臥室牆細微裂縫，長約1.2m，寬約0.15mm | 編號<br>42 | 說明<br>A6區S棟10樓S07-主臥室牆細微裂縫，長約0.7m，寬約0.2mm |

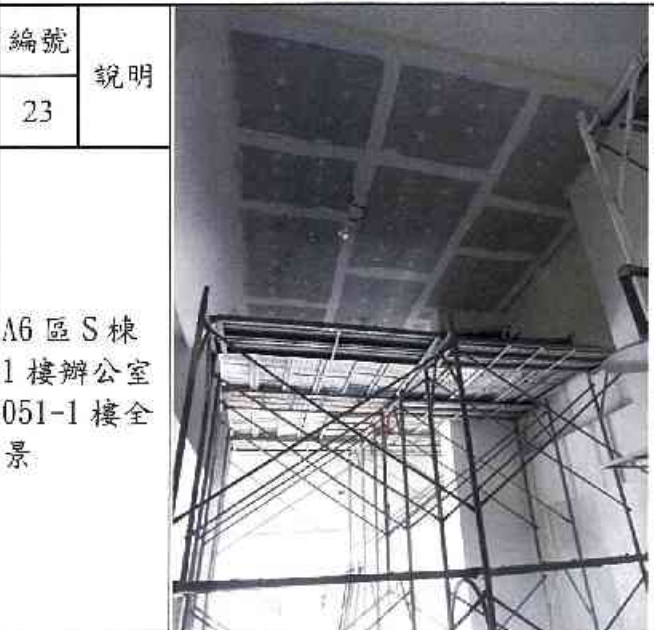
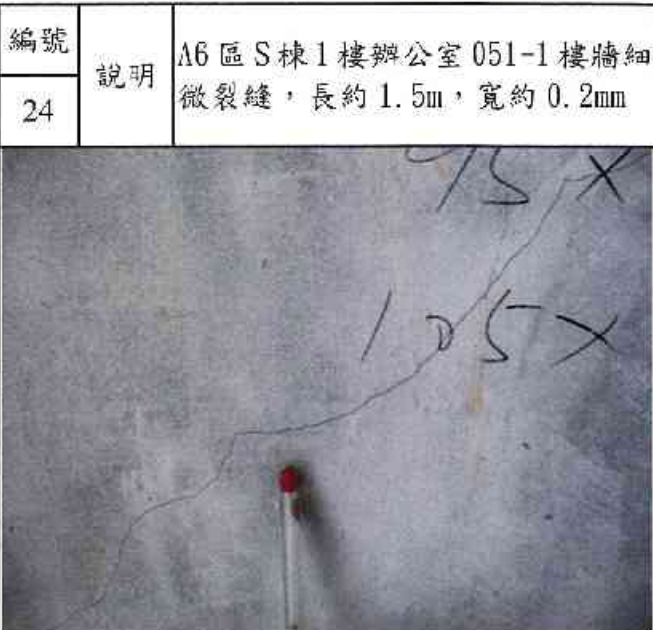
| 編號<br>25 | 說明<br>A6區S棟1樓辦公室051-1樓牆裂縫，長約2.0m，寬約0.3mm，共4處 | 編號<br>26 | 說明<br>A6區S棟1樓辦公室051-1樓牆裂縫，長約2.0m，寬約0.3mm |

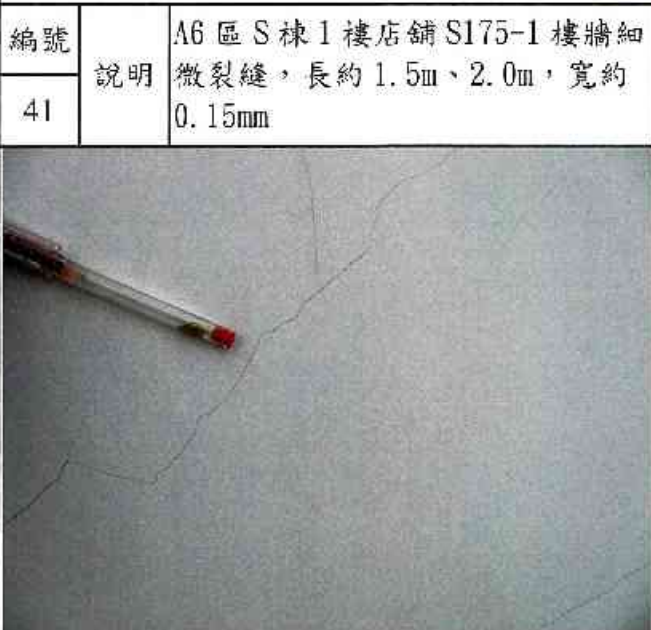
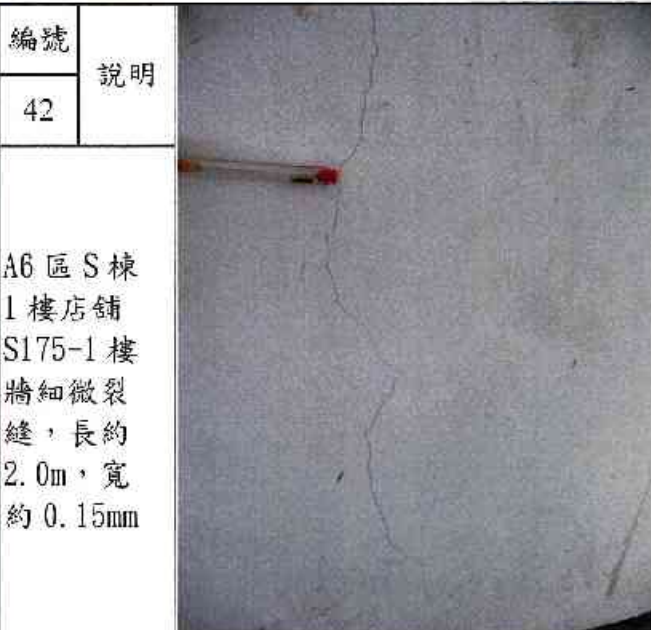
| 編號<br>43 | 說明 | | 編號<br>44 | 說明 | A6 區 S 棟 1 樓店鋪 S175-1 樓全景 | |
| A6 區 S 棟<br>1 樓店鋪<br>S175-1 樓<br>牆細微裂<br>縫，長約<br>2.0m，寬<br>約 0.15mm | | | | | | |

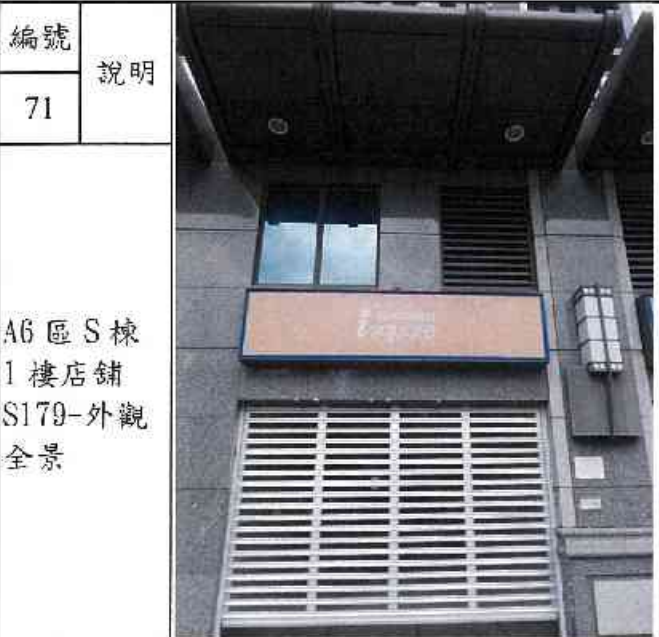
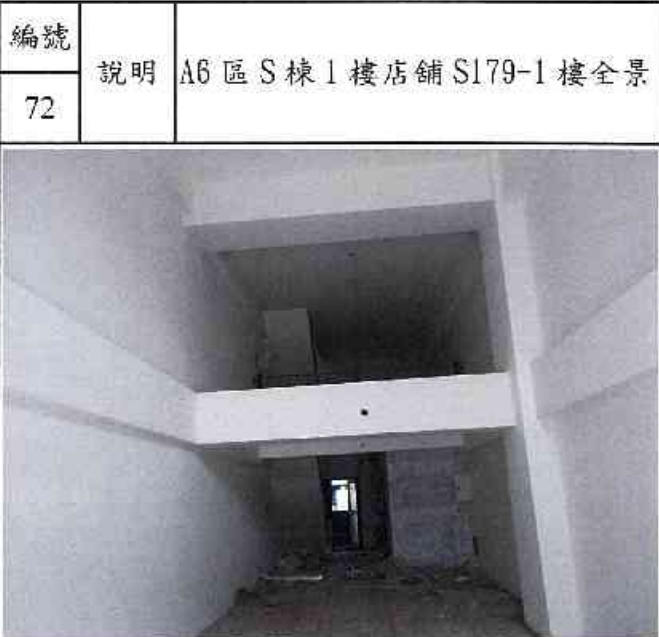
| 編號<br>73 | 說明 | A6區S棟1樓店舖S179-1樓牆面<br>微裂縫，長約2.0m，寬約0.15mm | 編號<br>74 | 說明 | A6區S棟1樓店舖S179-1樓牆面<br>現況，粉刷新局部膨拱 |
