## 板橋區浮洲合宜住宅結構安全鑑定案

### A6 西區鑑定報告書

## 附件三十三：A6 西區 T 棟裂損現況調查報告

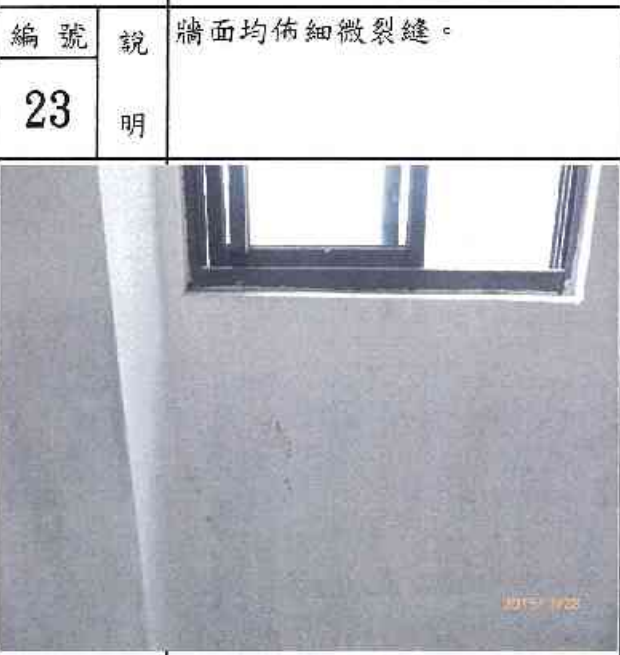
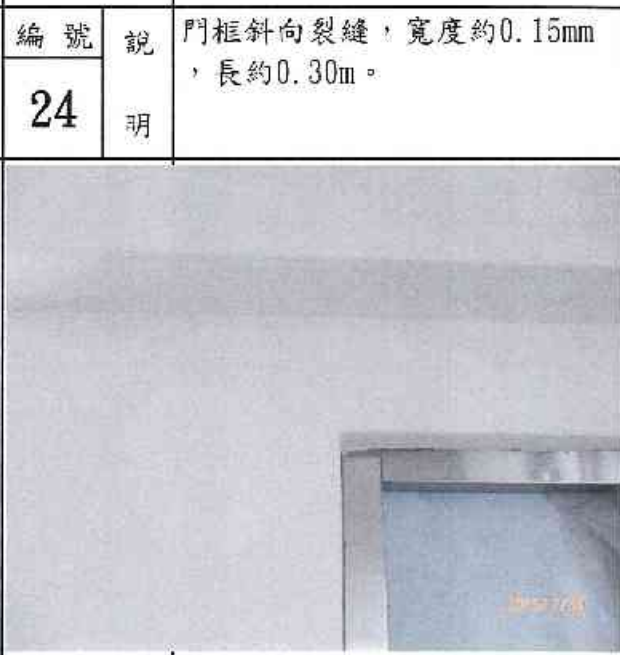
| 編號<br>25 | 說明 | 牆面均佈細微裂縫。 | 編號<br>26 | 說明 | |

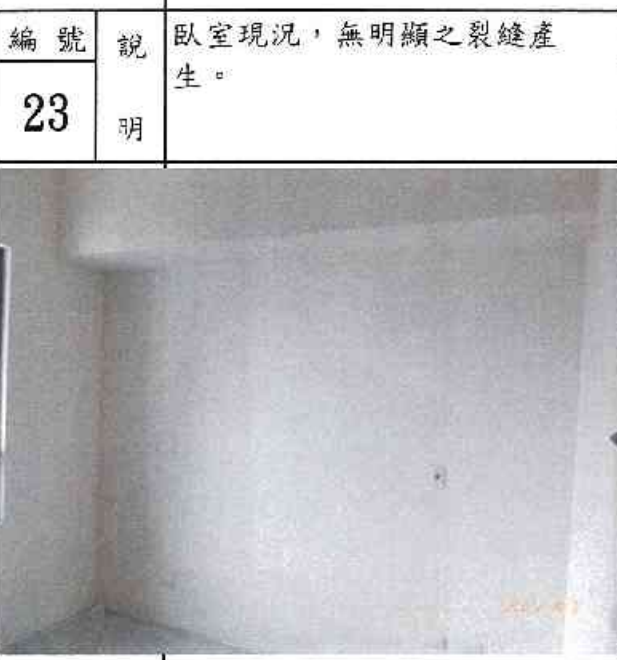
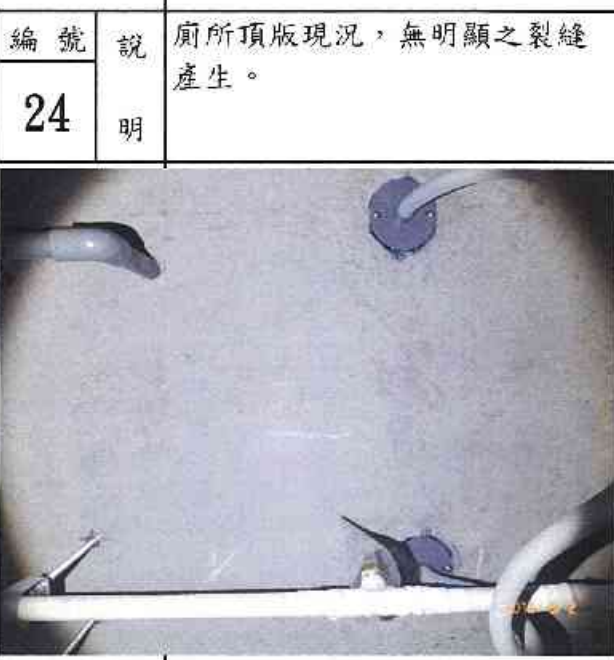
| 編號<br>25 | 說明 | 臥室現況，無明顯之裂縫產生。 | 編號<br>26 | 說明 | 廁所頂版龜裂，裂縫寬度約0.15mm。 |

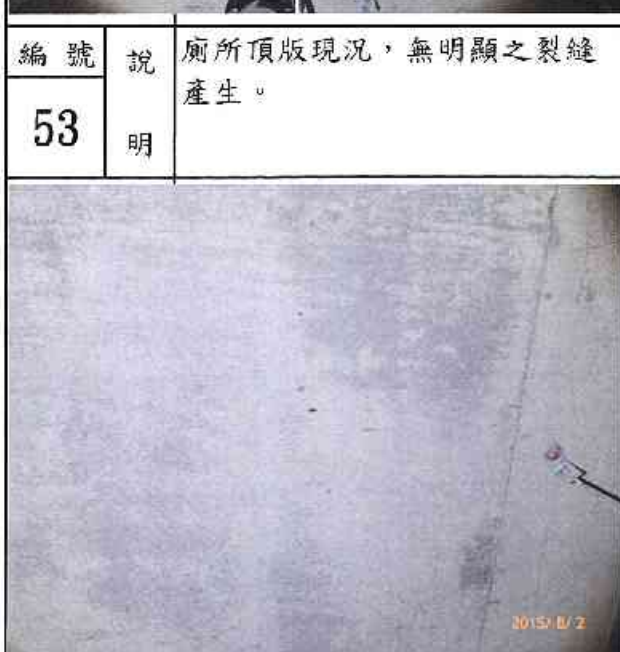
| 編號<br>53 | 說明 | 廁所頂版現況，無明顯之裂縫產生。 | 編號<br>54 | 說明 | 通廊上方，梁腹垂直裂縫，寬度約0.10mm。 | |

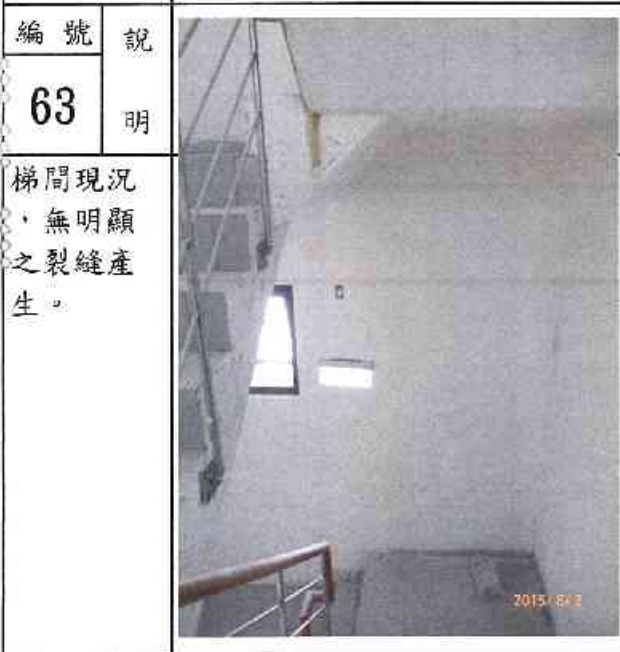
| 編號<br>63 | 說明 | 梯間現況，無明顯之裂縫產生。 | 編號<br>64 | 說明 | 梯間門框上方垂直裂縫，寬度約0.10mm，長度約0.95m。 |

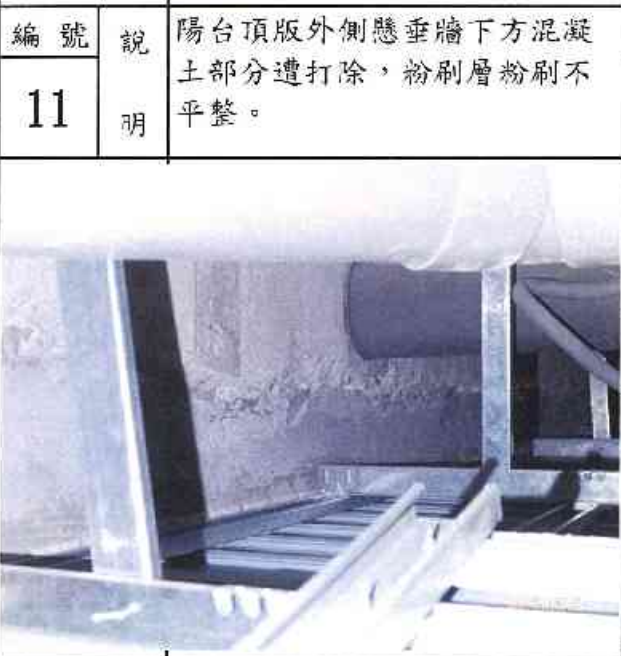
| 編號<br>11 | 說明<br>陽台頂版外側懸垂牆下方混凝土部分遭打除，粉刷層粉刷不平整。 | 編號<br>12 | 說明<br>客廳現況全景。 |

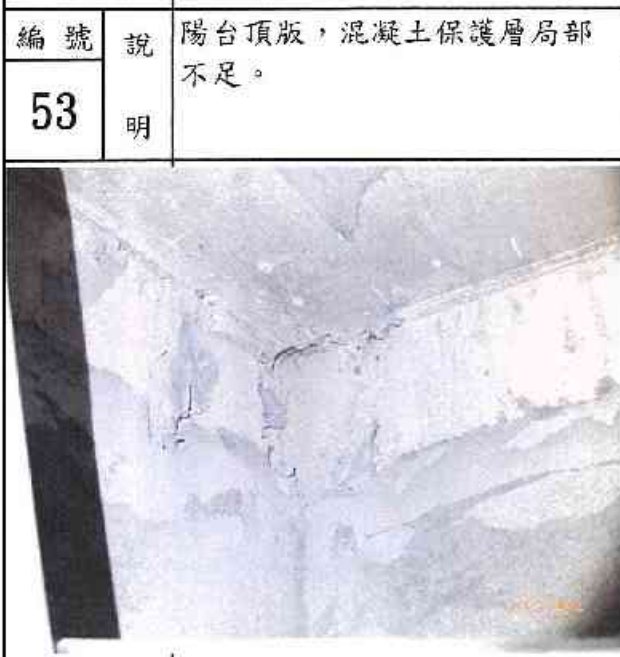
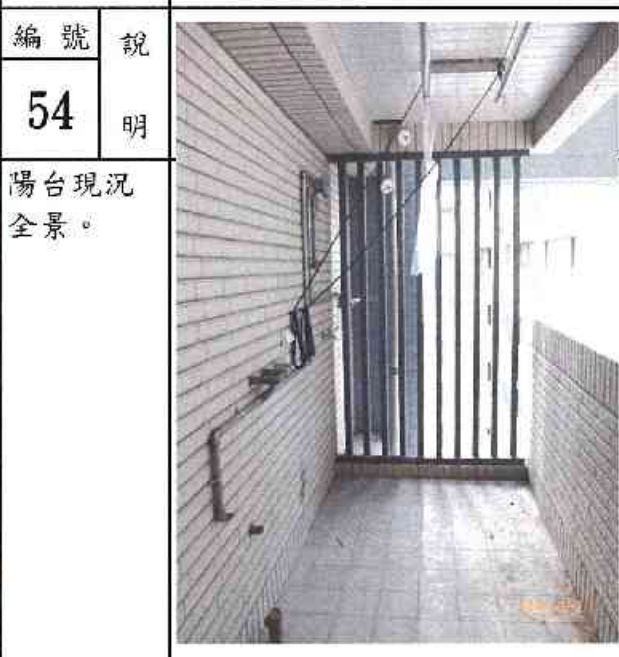
| 編號<br>53 | 說明 | 陽台頂版，混凝土保護層局部不足。 | 編號<br>54 | 說明 | 陽台現況全景。 |

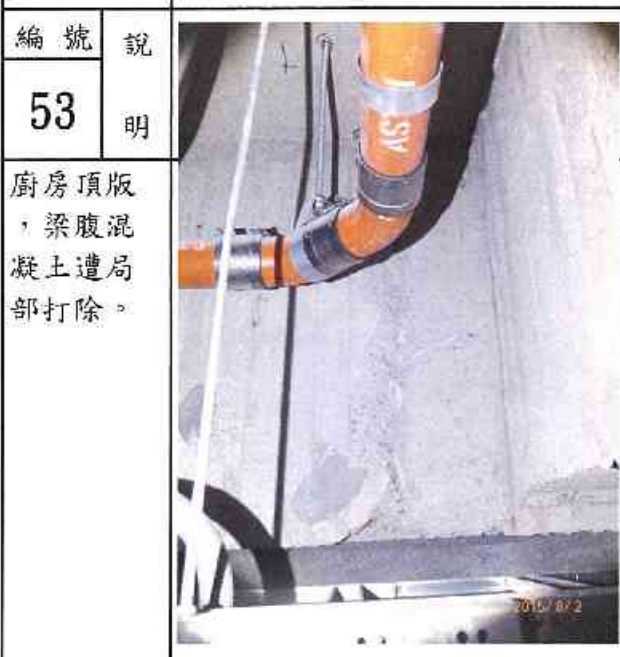
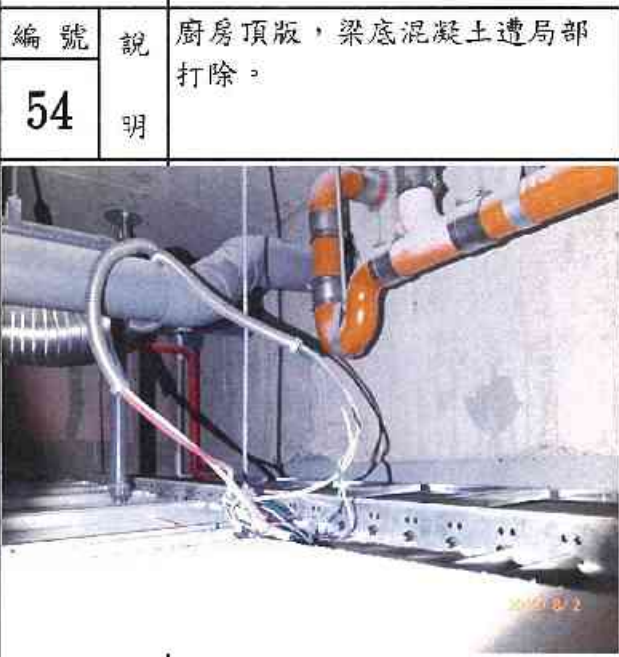
| 編號<br>53 | 說明 | 廚房頂版，梁腹混凝土遭局部打除。 | 編號<br>54 | 說明 | 廚房頂版，梁底混凝土遭局部打除。 |

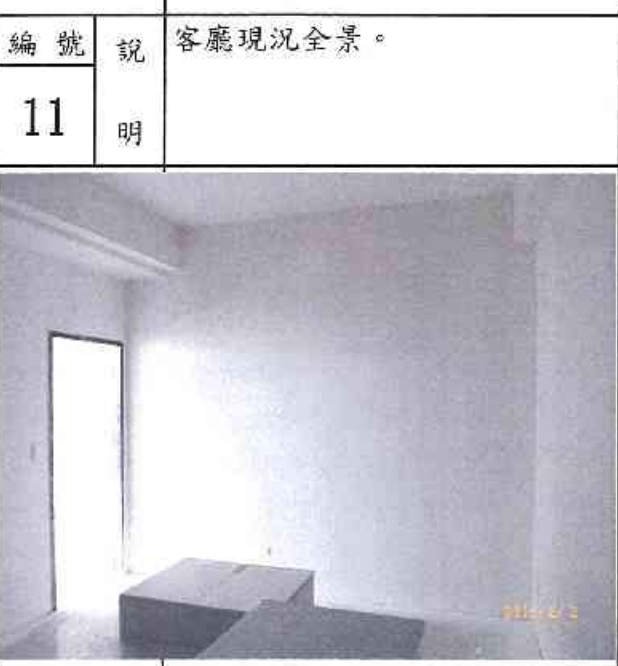
| 編號<br>11 | 說明<br>客廳現況全景。 | 編號<br>12 | 說明<br>頂版裂縫，寬度約0.20mm，長度約1.70m。 |

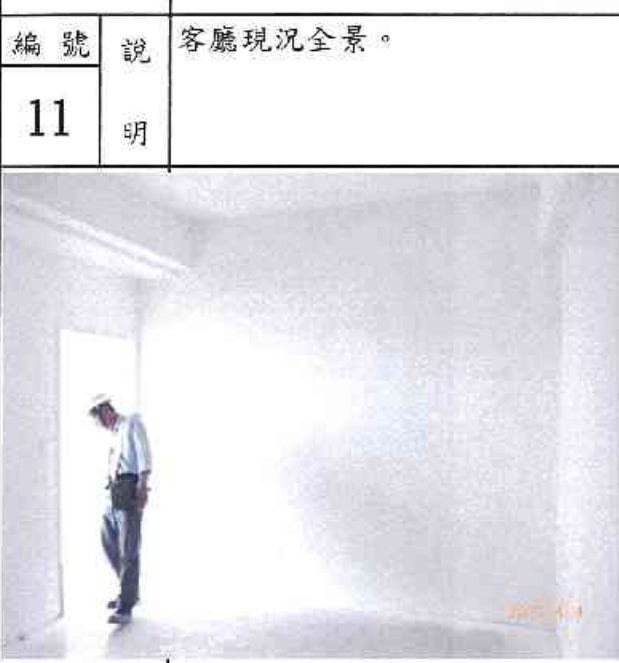
| 編號<br>11 | 說明<br>客廳現況全景。 | 編號<br>12 | 說明<br>頂版裂縫：寬度約0.30mm，長度約2.00m。 |

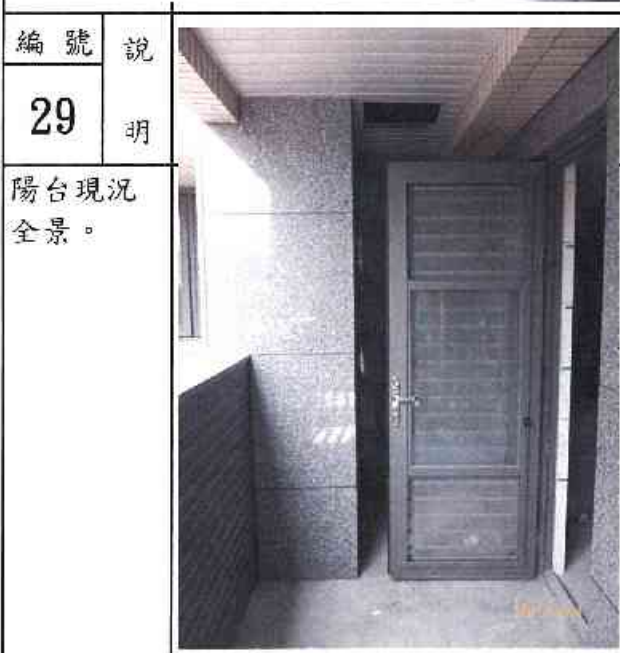
| 編號 | 說明 | 陽台現況全景。 | 編號 | 說明 | 頂版未修飾平整。 |

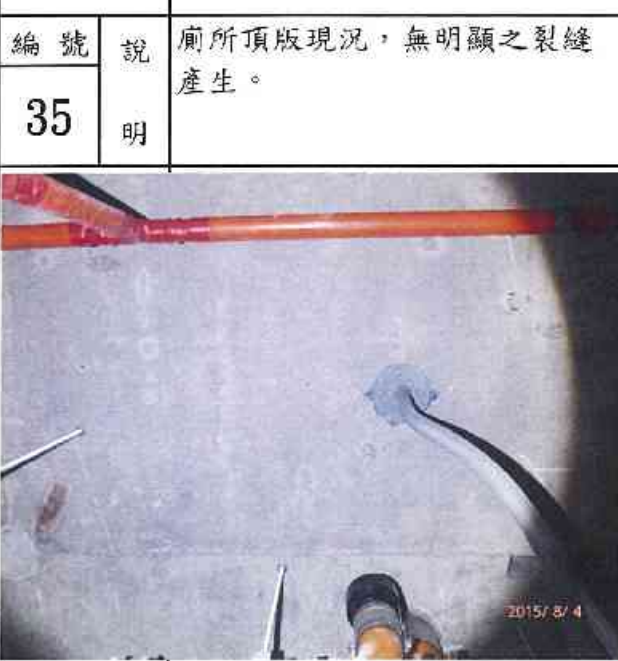
| 編號 | 說明 | 廁所頂版現況，無明顯之裂縫產生。 | 編號 | 說明 | 頂版與梁交接處，粉刷不平整。 |

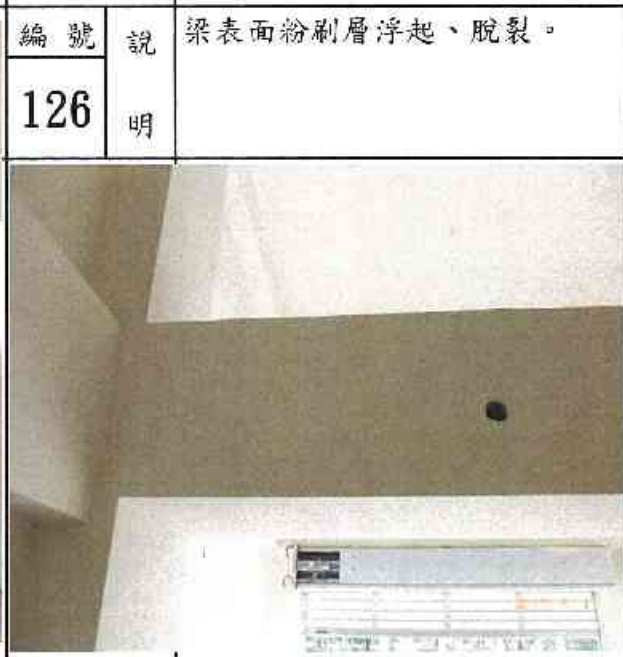
| 編號<br>125 | 說明 | 梁表面粉刷層浮起、脫裂。 | 編號<br>126 | 說明 | 梁表面粉刷層浮起、脫裂。 |
