## 板橋區浮洲合宜住宅結構安全鑑定案

### A6 西區鑑定報告書

# 「板橋區浮洲合宜住宅結構安全鑑定案」A6 區鑑定報告書

## 附件三十四：A6 西區 U 棟裂損現況調查報告

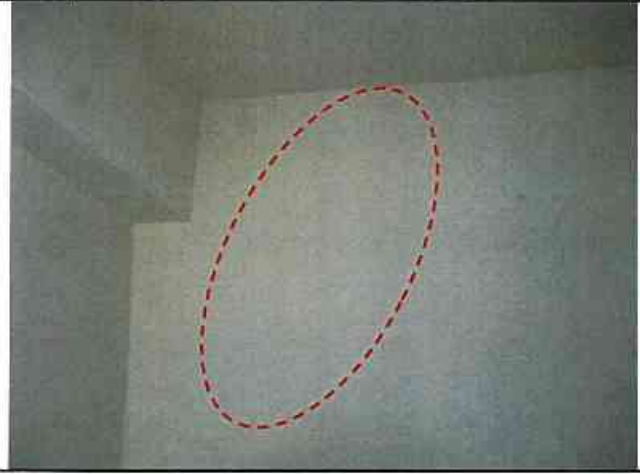
| 編號<br>1 | 說明 | A6區U棟屋頂三層-牆面裂縫。 | 編號<br>2 | 說明 | A6區U棟屋頂三層-平頂批土修補不完整龜裂。 |

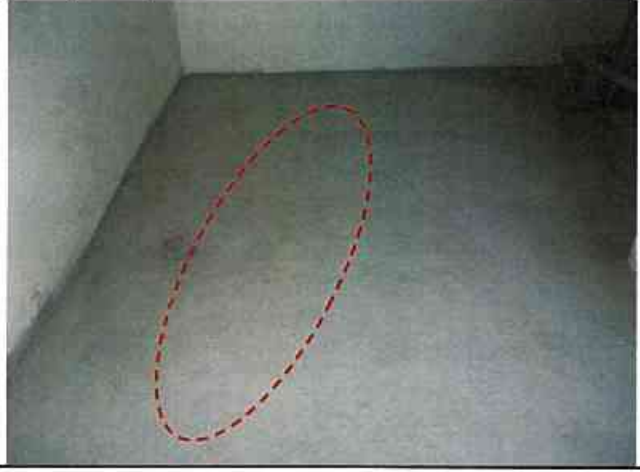
| 編號<br>3 | 說明 | A6區U棟屋頂三層-地坪粉刷層裂縫。(龜裂) | 編號<br>4 | 說明 | A6區U棟屋頂三層-地坪粉刷層裂縫。(龜裂) |

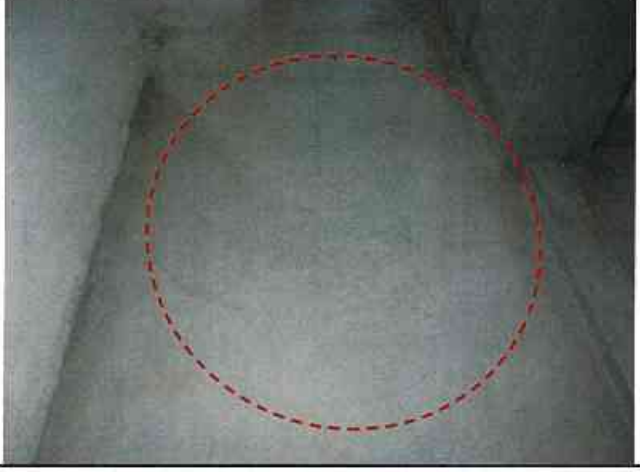
| 編號<br>5 | 說明 | A6區U棟屋頂三層-機房地坪粉刷層裂縫。(龜裂) | 編號<br>6 | 說明 | A6區U棟屋頂三層-機房現況。 |

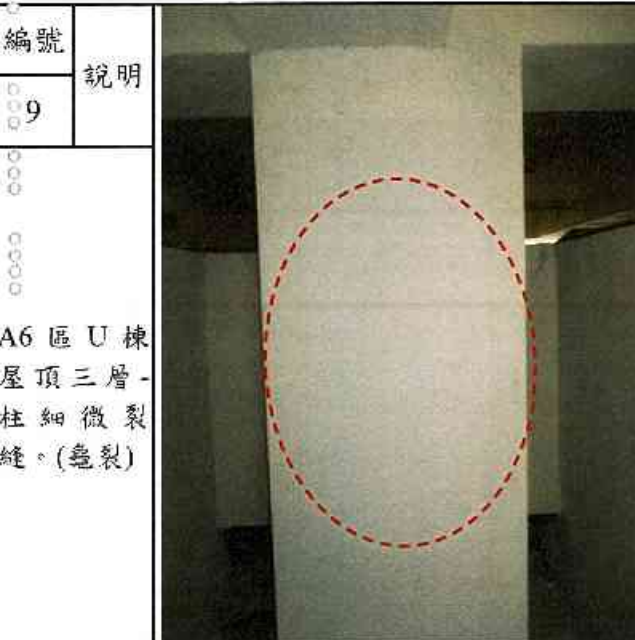
| 編號<br>9 | 說明<br>A6 區 U 棟屋頂三層-柱細微裂縫。(龜裂) | 編號<br>10 | 說明<br>A6 區 U 棟屋頂三層-牆面細微裂縫。 |

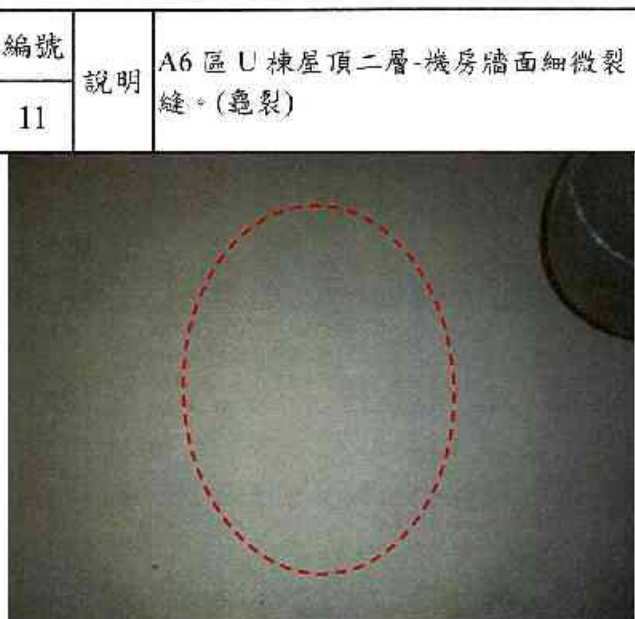
| 編號<br>11 | 說明<br>A6 區 U 棟屋頂二層-機房牆面細微裂縫。(龜裂) | 編號<br>12 | 說明<br>A6 區 U 棟屋頂二層-牆面裂縫。 |

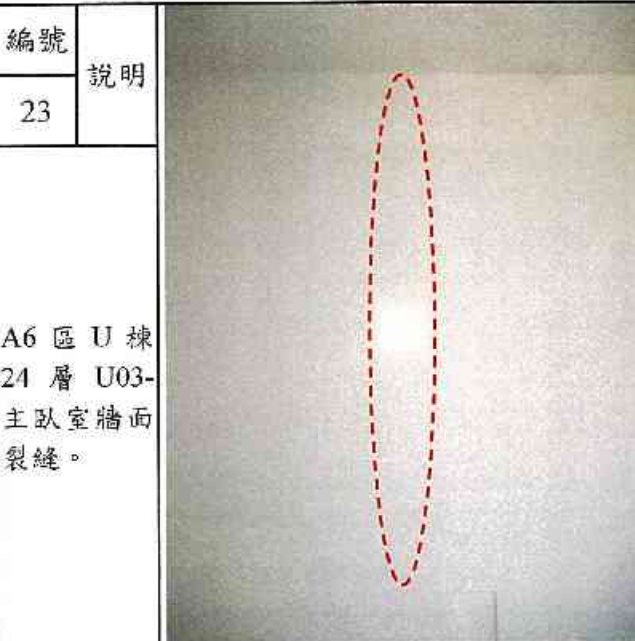
| 編號<br>23 | 說明<br>A6區U棟24層U03-主臥室牆面裂縫。 | 編號<br>24 | 說明<br>A6區U棟24層U03-臥室現況。 |

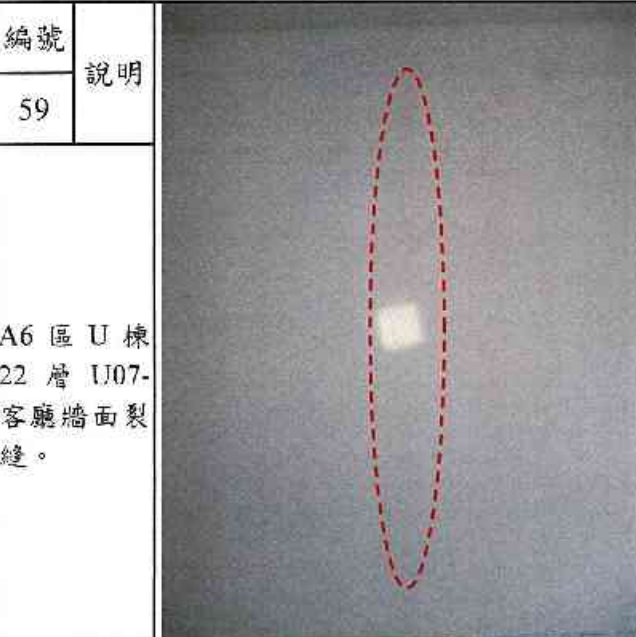
| 編號<br>59 | 說明<br>A6區U棟22層U07-客廳牆面裂縫。 | 編號<br>60 | 說明<br>A6區U棟22層U07-客廳牆面裂縫。 |

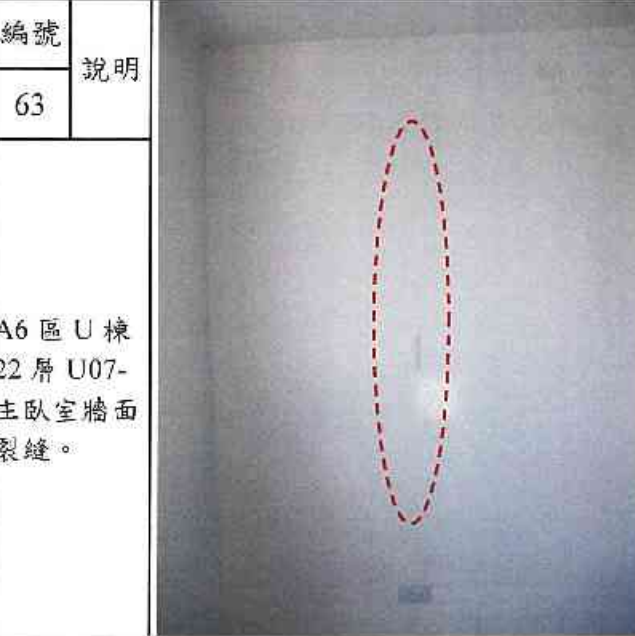
| 編號<br>63 | 說明 | A6區U棟22層U07-主臥室牆面裂縫。 | 編號<br>64 | 說明 | A6區U棟22層U07-臥室現況。 |

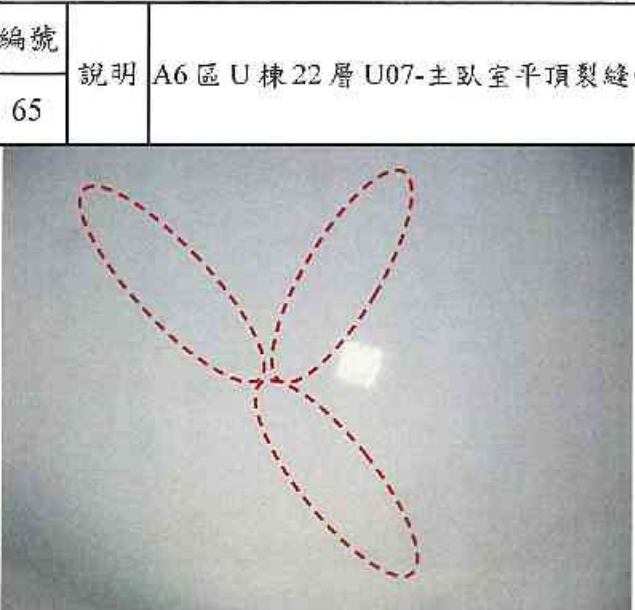
| 編號<br>65 | 說明 | A6區U棟22層U07-主臥室平頂裂縫。 | 編號<br>66 | 說明 | A6區U棟22層U07-浴廁維修孔現況，目視無損壞。 |

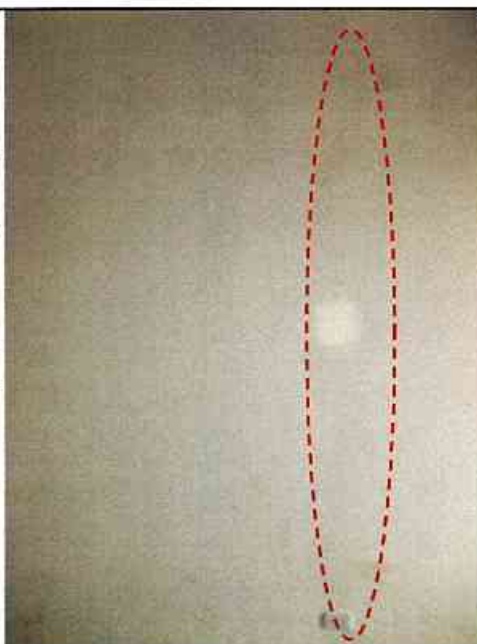
| 編號<br>23 | 說明<br>A6區U棟18層U02-客廳牆面裂縫。 | 編號<br>24 | 說明<br>A6區U棟18層U02-客廳牆面裂縫。 |

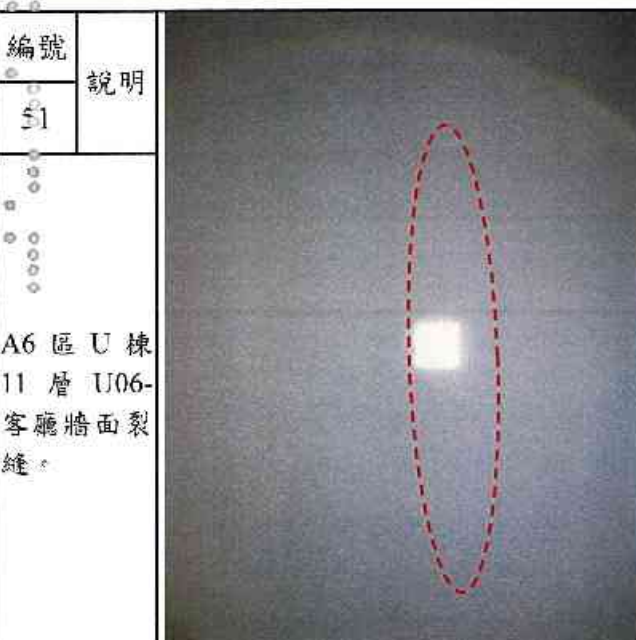
| 51 | A6區U棟11層U06-客廳牆面裂縫。 | 52 | A6區U棟11層U06-陽台維修孔現況，目視無損壞。 |

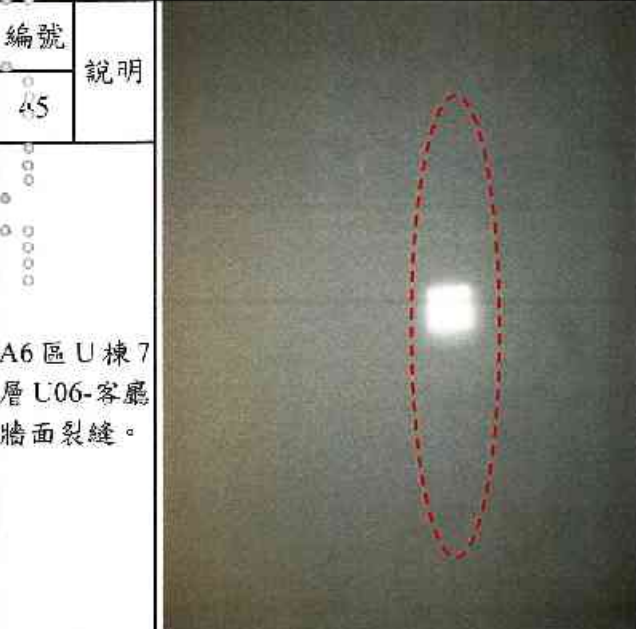
| 編號<br>45 | 說明<br>A6區U棟7層U06-客廳牆面裂縫。 | 編號<br>46 | 說明<br>A6區U棟7層U06-臥室現況。 |

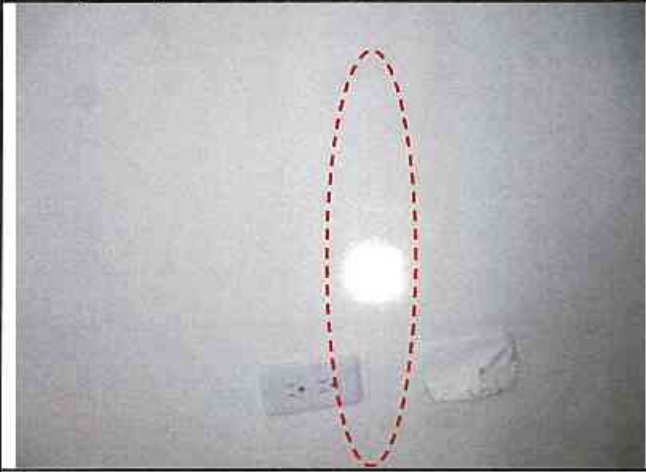
| 編號<br>33 | 說明 | A6區U棟6層U05-客廳牆面裂縫。 | 編號<br>34 | 說明 | A6區U棟6層U05-臥室現況。 |
