## 板橋區浮洲合宜住宅結構安全鑑定案

### A6 西區鑑定報告書

# 「板橋區浮洲合宜住宅結構安全鑑定案」A6 區鑑定報告書

## 附件三十五：A6 西區 V 棟裂損現況調查報告

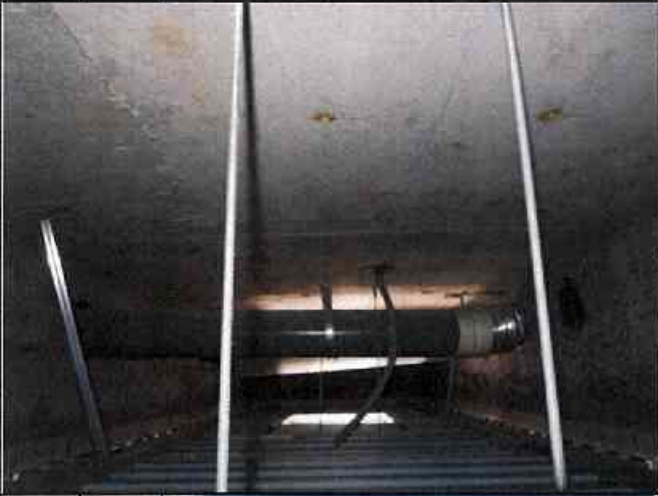
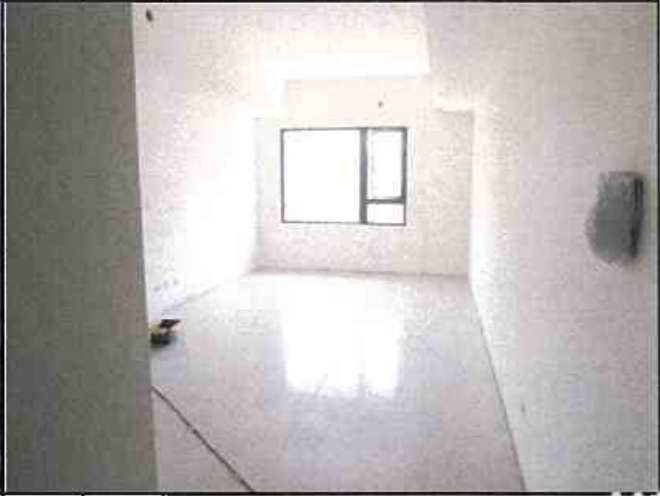
| 編號<br>27 | 說明<br>A6區V棟21樓V05-客廳，牆裂縫寬0.1mm長0.7m。 | 編號<br>28 | 說明<br>A6區V棟21樓V05-臥室現況，目視無損壞。 |

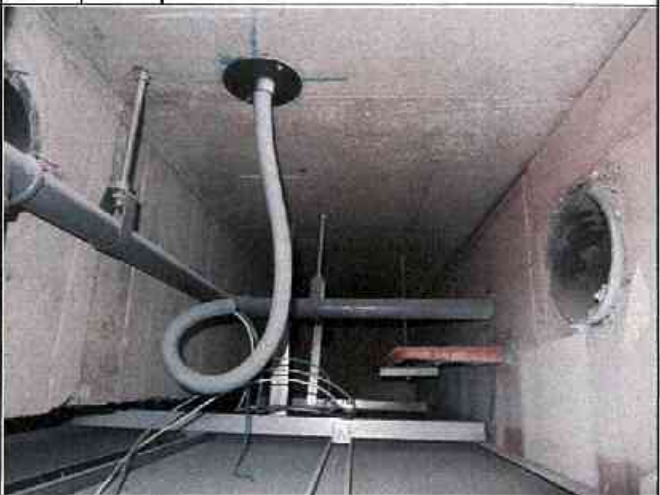
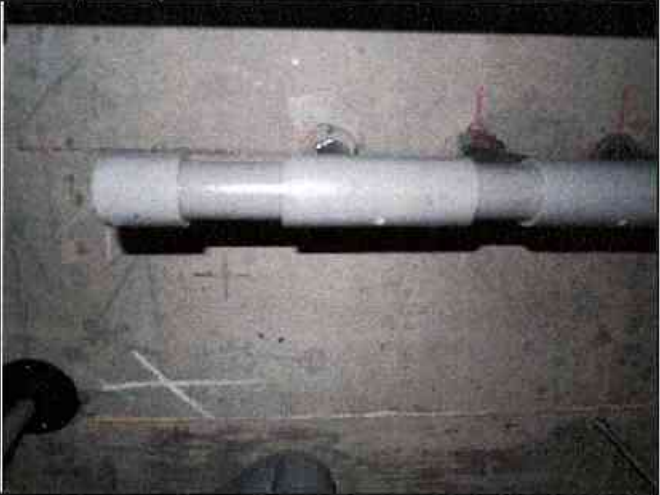
| 編號<br>29 | 說明 | A6區V棟20樓V03-廁所頂版現況，目視無損壞。 | 編號<br>30 | 說明 | A6區V棟20樓V03-廁所，頂版裂縫寬0.1mm長0.5m。 | |

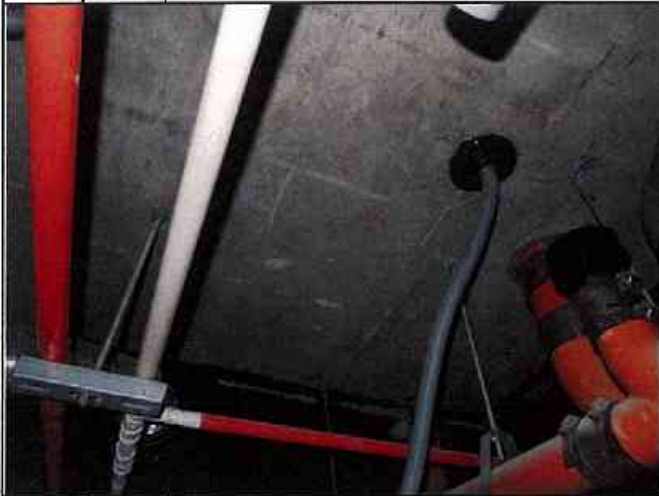
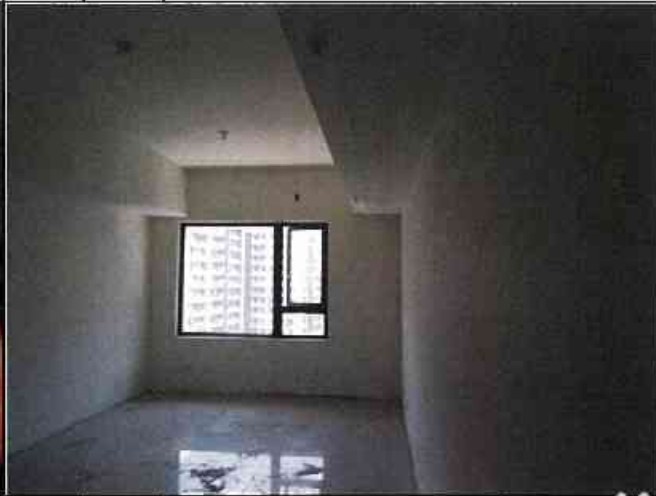
| 編號<br>33 | 說明<br>A6區V棟19樓V05-客廳現況，目視無損壞。 | 編號<br>34 | 說明<br>A6區V棟19樓V05-客廳，牆裂縫寬0.2mm長1.5m。 |

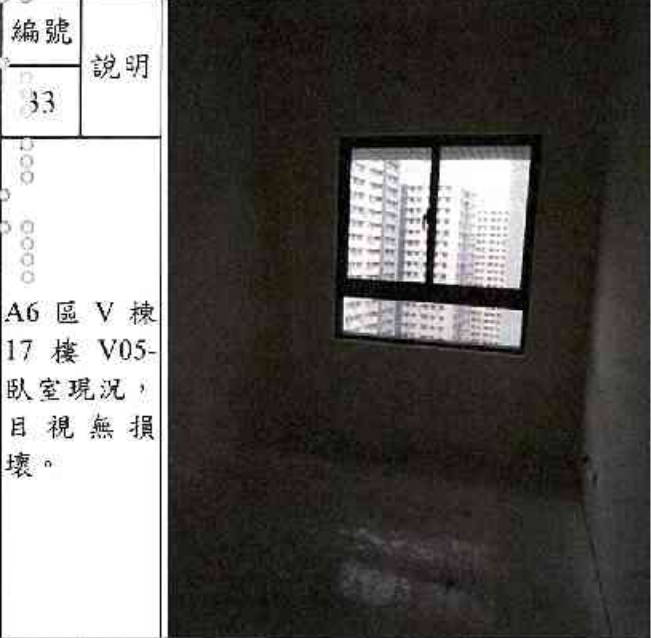
| 編號<br>33 | 說明<br>A6區V棟17樓V05-臥室現況，目視無損壞。 | 編號<br>34 | 說明<br>A6區V棟17樓V05-臥室，牆裂縫寬0.15mm長0.7m。 |

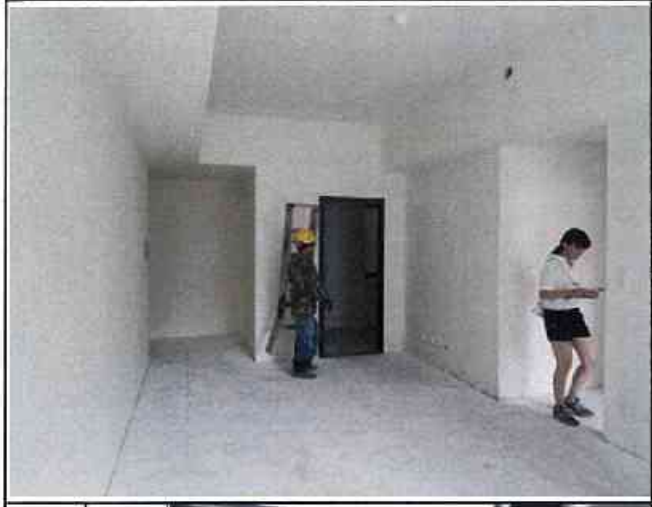
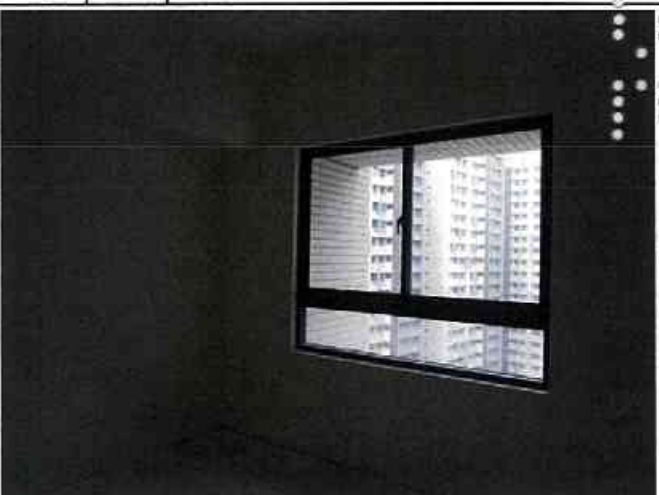
| 編號<br>33 | 說明<br>A6區V棟15樓V05-臥室，牆裂縫寬0.2mm長1m。 | 編號<br>34 | 說明<br>A6區V棟15樓V05-主臥室現況，目視無損壞。 | |

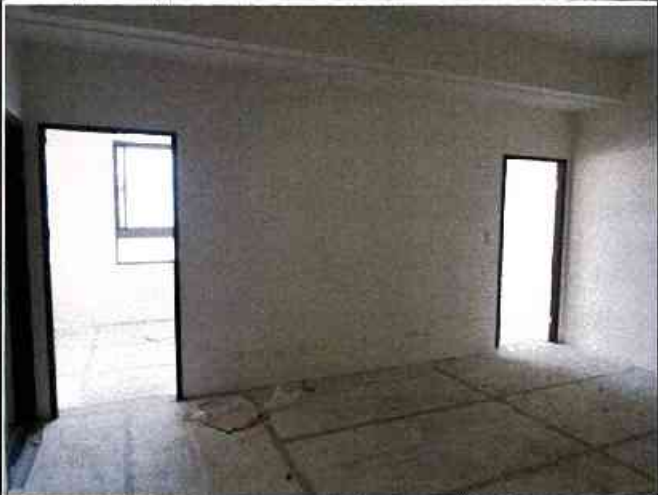
| 編號<br>11 | 說明 | A6區V棟9樓V01-廚房，維修孔管線阻擋，建議變更位置。 | 編號<br>12 | 說明 | A6區V棟9樓V02-客廳現況，目視無損壞。 | |

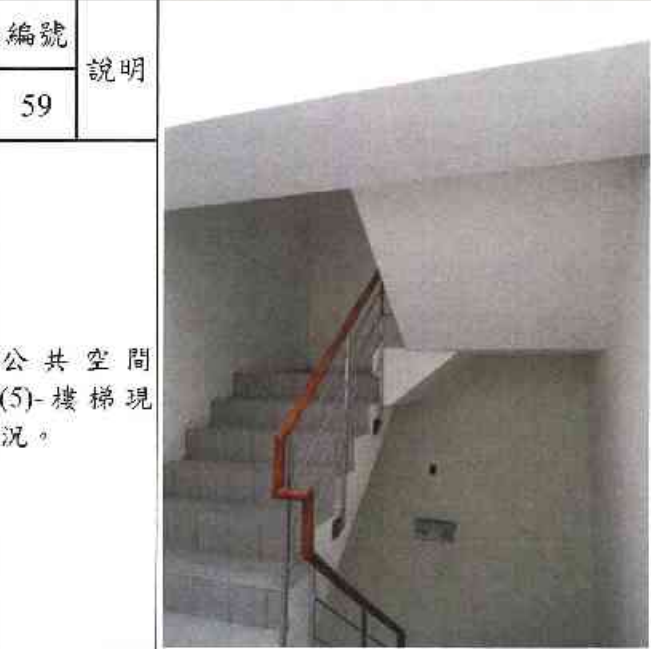
| 編號 | 說明 | 編號 | 說明 | |
|---|---|---|---|---|
| 59 | 公共空間<br>(5)-樓梯現況。 | 60 | 公共空間<br>(6)-管道間，牆混凝土打除未修補，鋼筋裸露。 | |

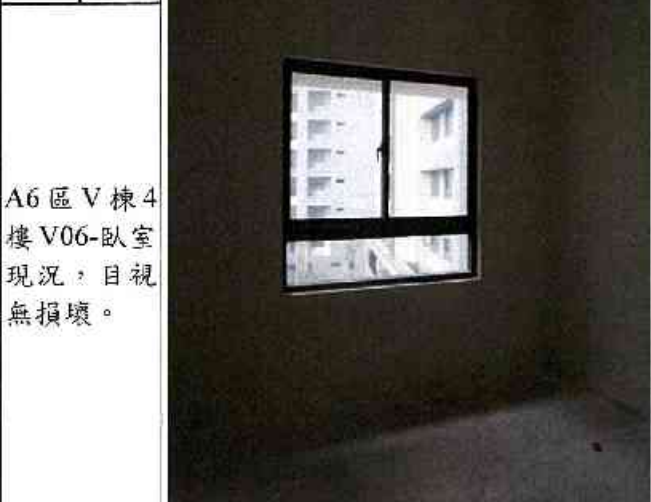
| 編號<br>41 | 說明<br>A6區V棟4樓V06-臥室現況，目視無損壞。 | 編號<br>42 | 說明<br>A6區V棟4樓V06-客廳，梁裂縫寬0.1mm長0.8m。 |

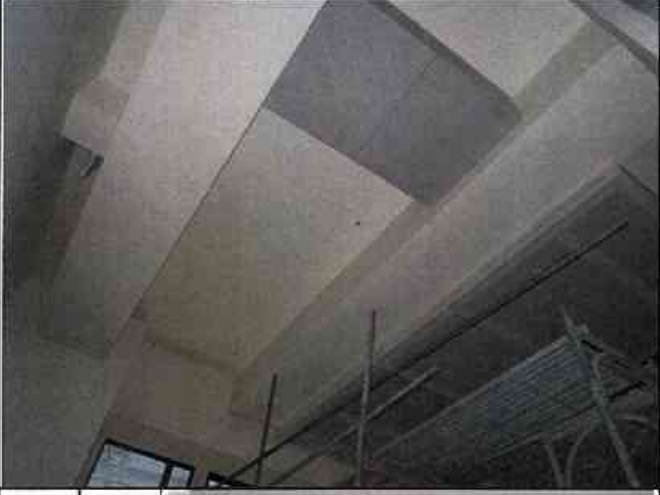
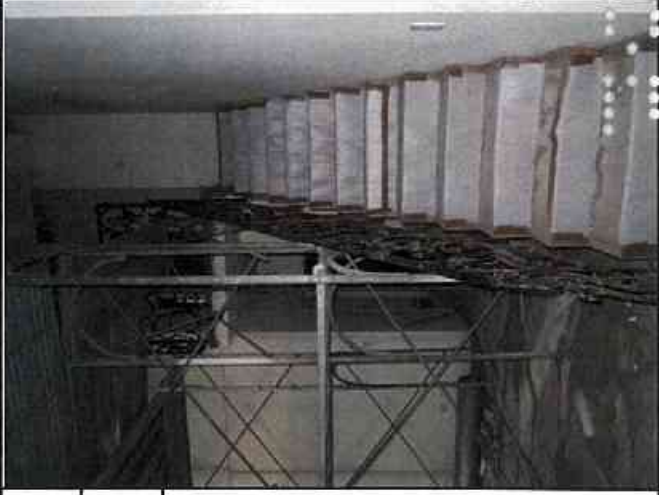
| 編號<br>17 | 說明<br>A6區V棟一樓O41-辦公室現況，目視無損壞。 | 編號<br>18 | 說明<br>A6區V棟一樓O41-辦公室，牆細微裂縫面積1mx1.5m，及有滲水痕跡。 |

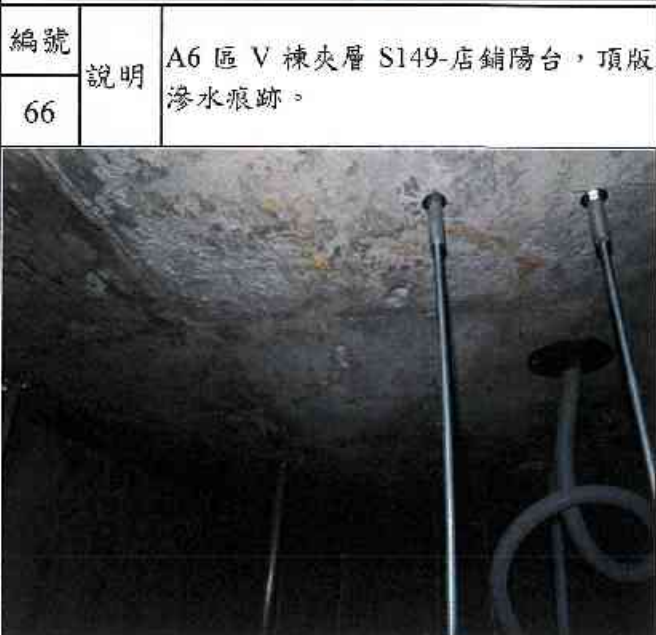
| 編號<br>65 | 說明<br>A6區V棟夾層S149-店鋪，頂版滲水痕跡。 | 編號<br>66 | 說明<br>A6區V棟夾層S149-店鋪陽台，頂版滲水痕跡。 |

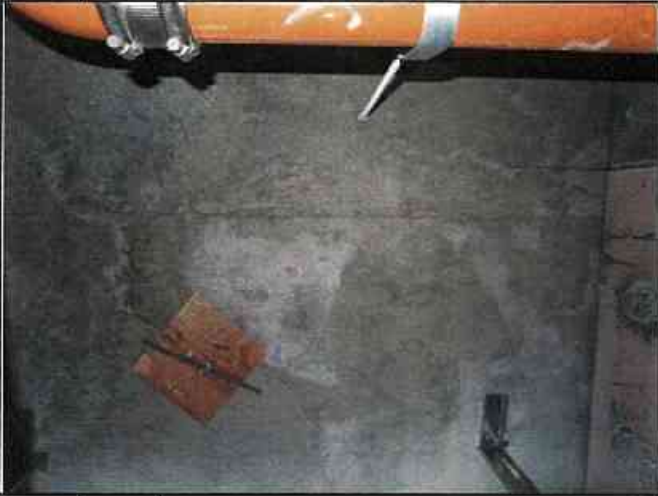
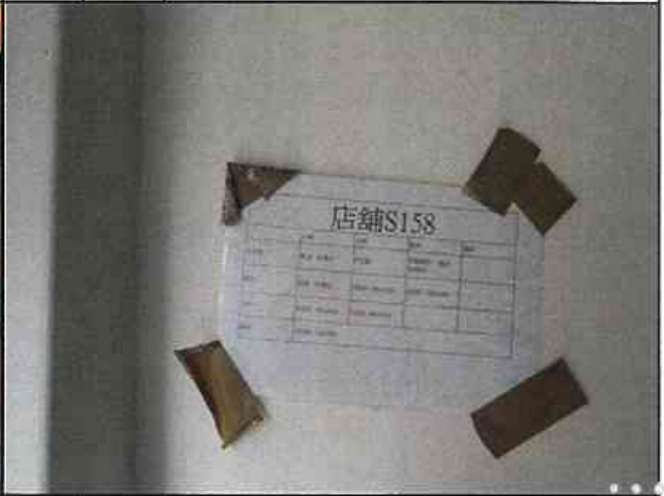
| 編號<br>123 | 說明<br>A6區V棟一樓S158-店鋪，柱細微裂縫面積3mx1m。 | 編號<br>124 | 說明<br>A6區V棟一樓S158-店鋪現況，目視無損壞。 |

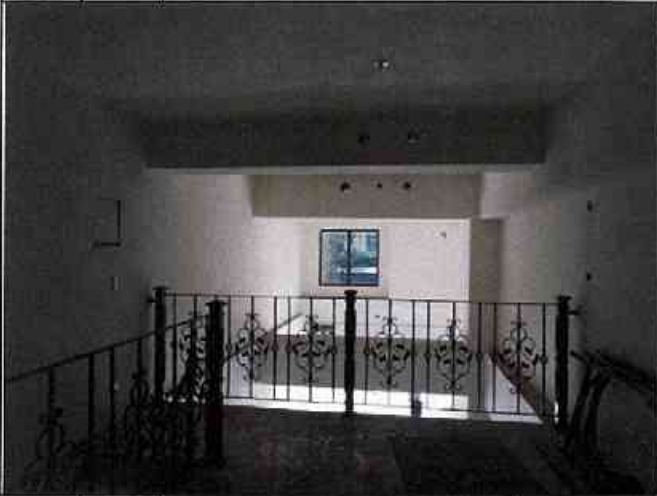
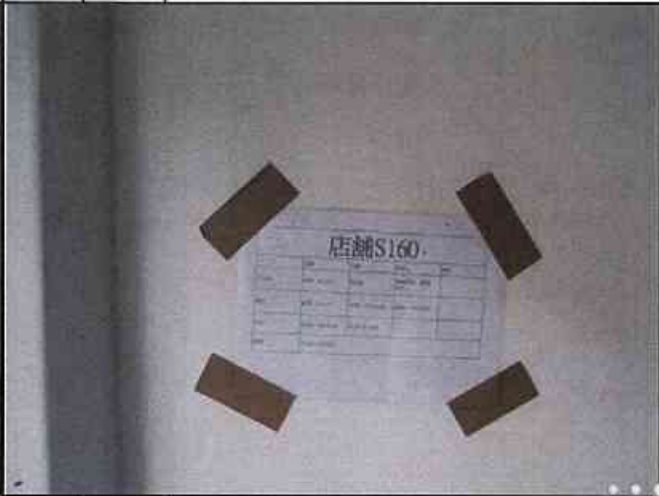
| 編號<br>135 | 說明<br>A6 區 V 棟一樓 S160-店鋪，柱細微裂縫面積 1.7mx1m。 | 編號<br>136 | 說明<br>A6 區 V 棟一樓 S160-店鋪，柱細微裂縫面積 2mx1.5m。 |

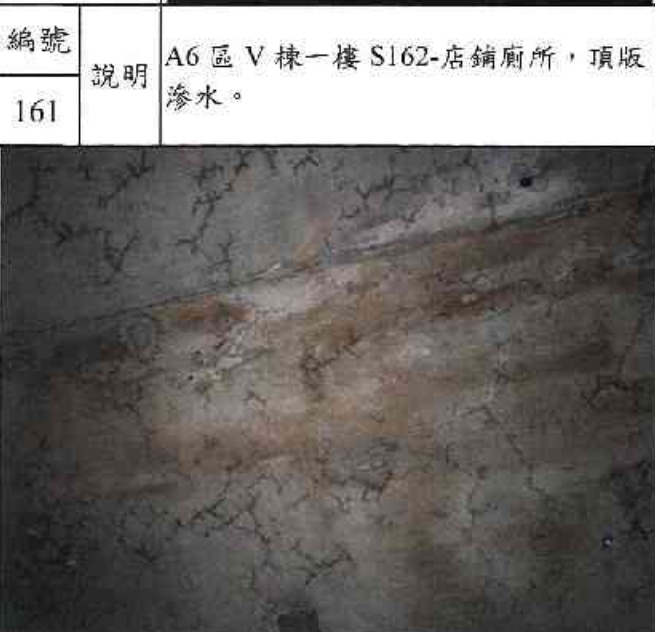
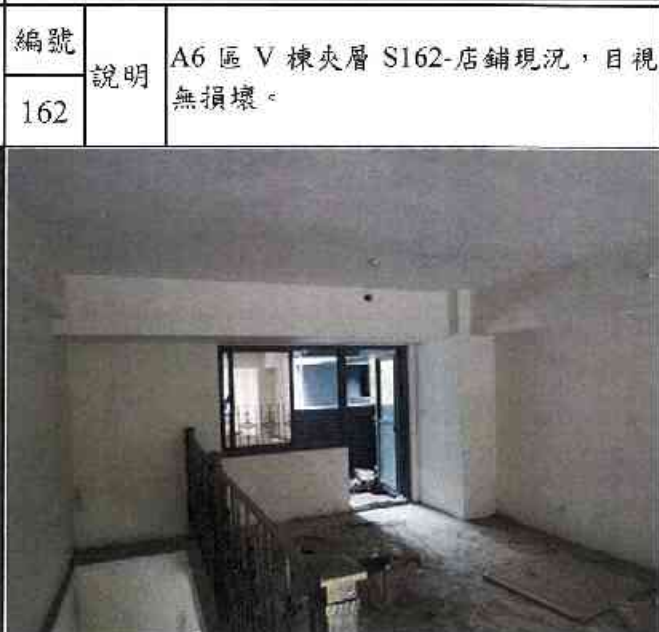
| 編號<br>161 | 說明<br>A6 區 V 棟一樓 S162-店鋪廁所，頂版滲水。 | 編號<br>162 | 說明<br>A6 區 V 棟夾層 S162-店鋪現況，目視無損壞。 |
