## 板橋區浮洲合宜住宅結構安全鑑定案

### A6 東區鑑定報告書

## 附件二十四：A6 東區 A 棟裂損現況調查報告

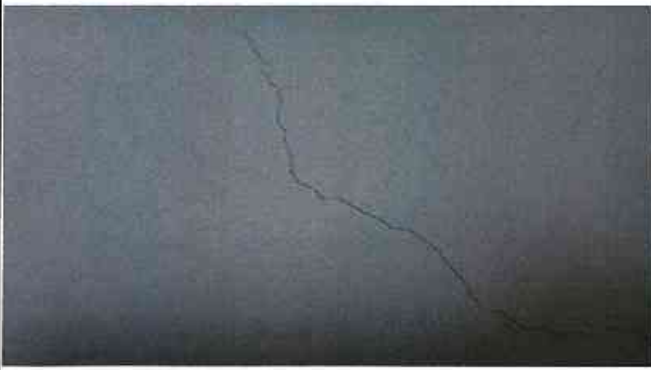
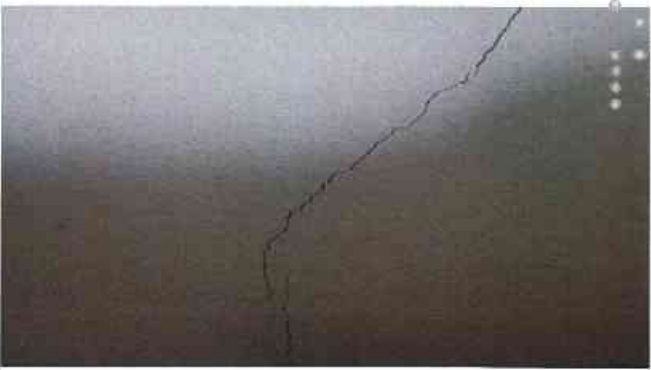
| 編號<br>15 | 說明 | A6區A棟22樓A01-主臥室細微裂縫，<br>長約2m，寬約0.2mm。 | 編號<br>16 | 說明 | A6區A棟22樓A01-次臥2細微裂縫，<br>長約2.5m，寬約0.2mm。 |

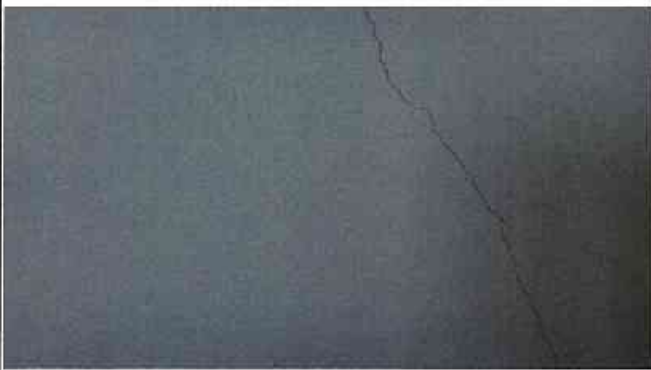
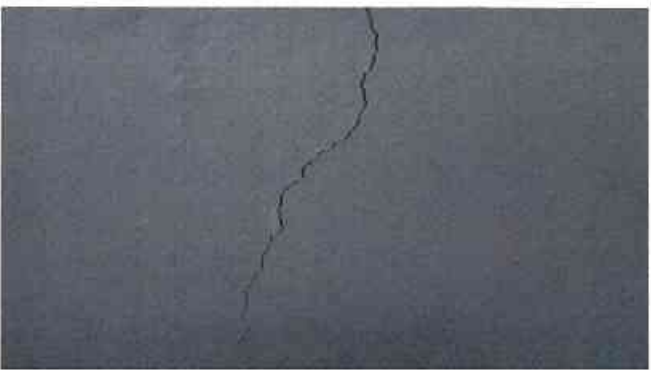
| 編號<br>55 | 說明 | A6區A棟20樓A05-客廳細微裂縫，長約2m，寬約0.15mm。 | 編號<br>56 | 說明 | A6區A棟20樓A05-客廳細微裂縫，長約0.5m，寬約0.2mm。 |

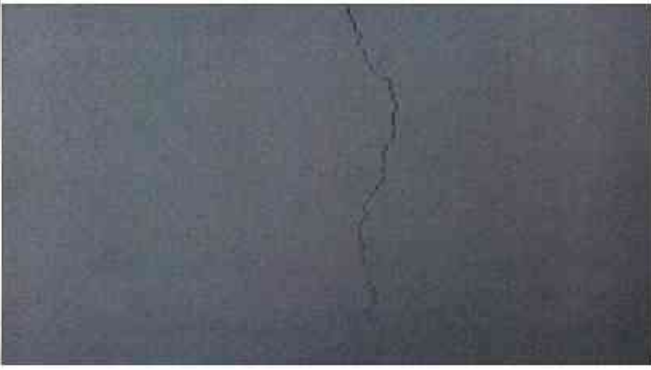
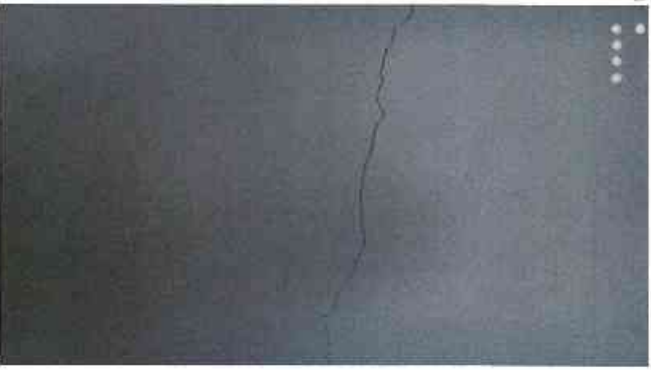
| 編號<br>57 | 說明 | A6區A棟20樓A05-主臥室細微裂縫，長約2.5m，寬約0.15mm。 | 編號<br>58 | 說明 | A6區A棟20樓A05-主臥室細微裂縫，長約2.5m，寬約0.15mm。 |

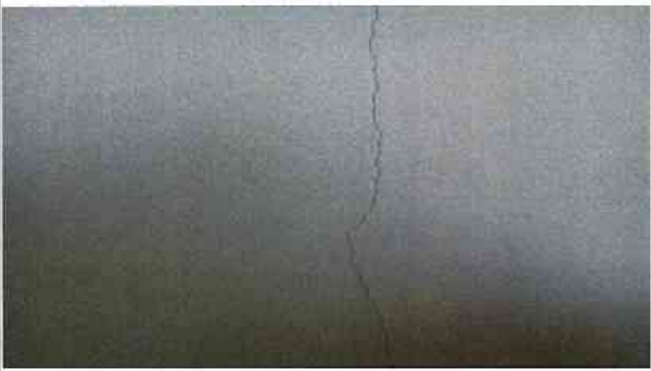
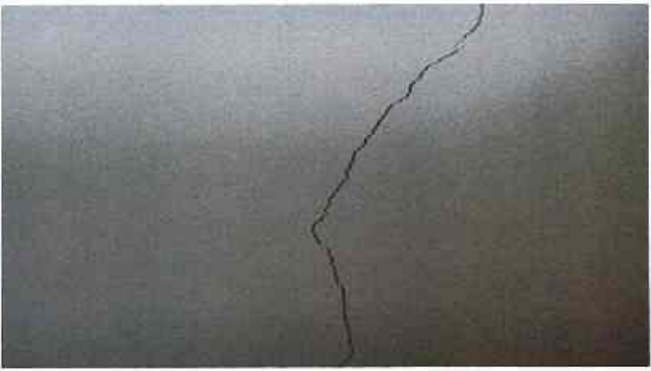
| 編號<br>37 | 說明<br>A6區A棟12樓A03-客廳細微裂縫，<br>長約2m，寬約0.15mm。 | 編號<br>38 | 說明<br>A6區A棟12樓A03-客廳細微裂縫，<br>長約2.5m，寬約0.3mm。 |

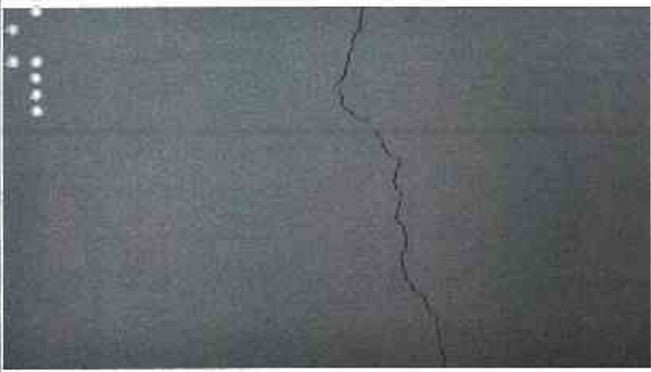
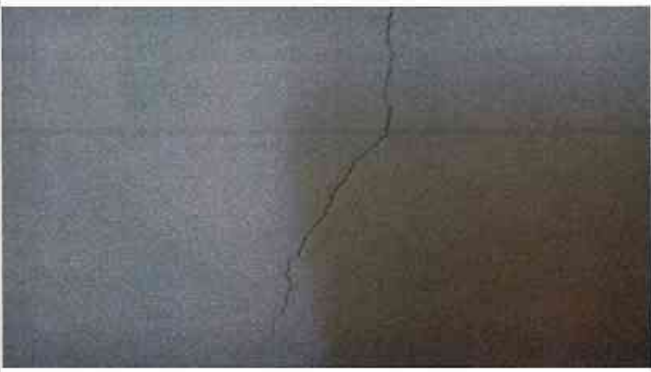
| 編號<br>39 | 說明<br>A6區A棟12樓A03-主臥室細微裂縫，<br>長約2.5m，寬約0.2mm。 | 編號<br>40 | 說明<br>A6區A棟12樓A03-次臥2細微裂縫，<br>長約2.5m，寬約0.2mm。 |

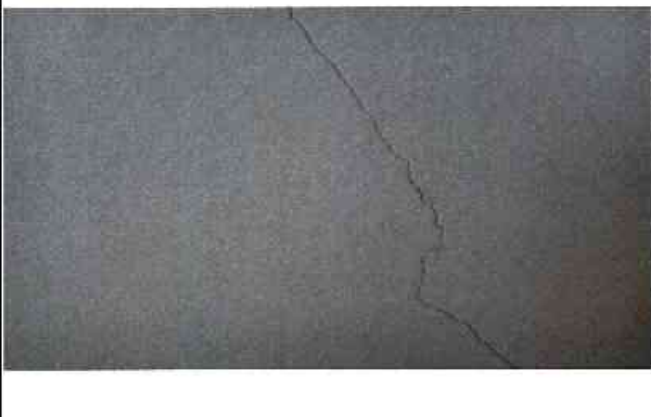
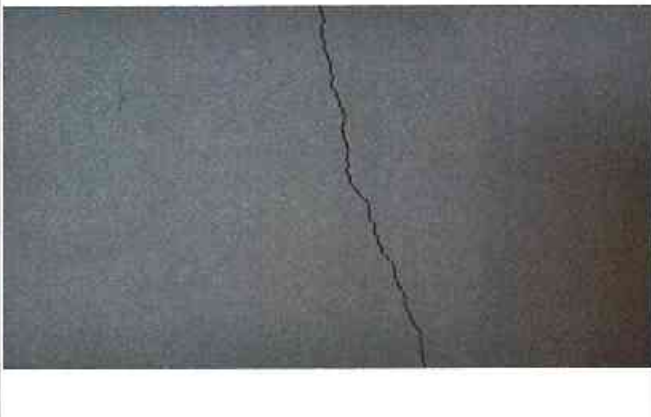
| 編號<br>53 | 說明<br>A6區A棟12樓A05-客廳細微裂縫，長約2m，寬約0.2mm。 | 編號<br>54 | 說明<br>A6區A棟12樓A05-客廳細微裂縫，長約2.5m，寬約0.25mm。 |

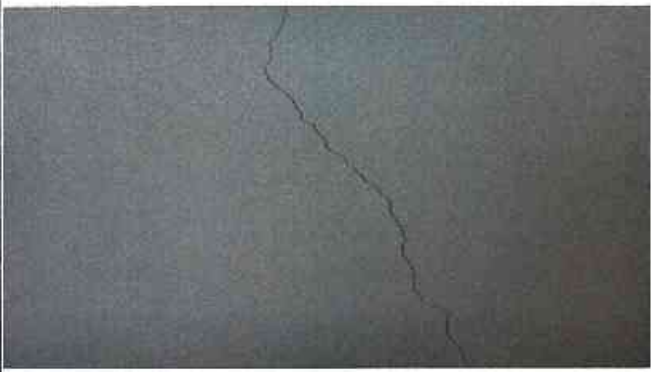
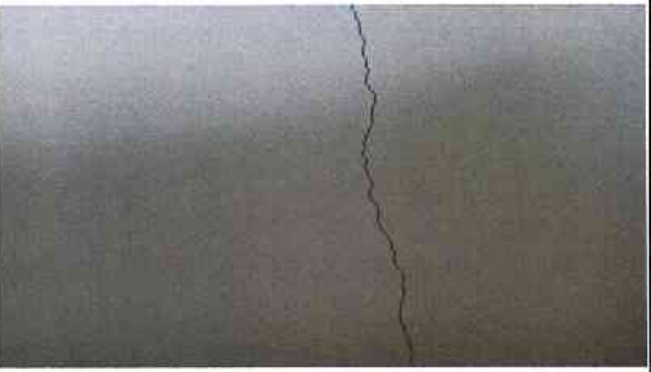
| 編號<br>13 | 說明 | A6區A棟11樓A01-客廳細微裂縫，長約2m，寬約0.2mm。 | 編號<br>14 | 說明 | A6區A棟11樓A01-主臥室細微裂縫，長約2m，寬約0.25mm。 |

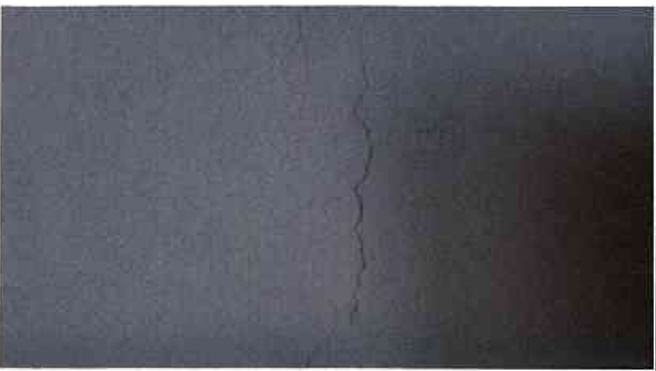
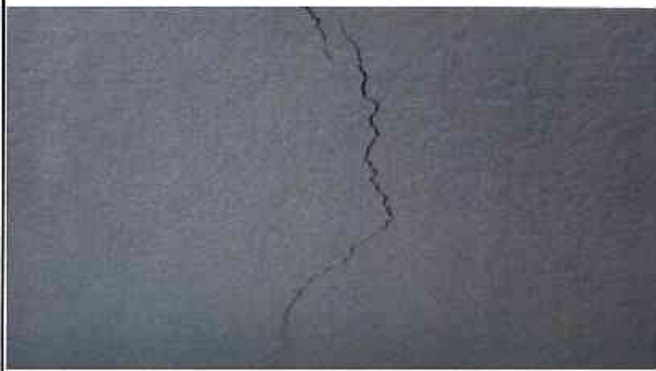
| 編號<br>53 | 說明 | A6區A棟10樓A05-客廳細微裂縫，長約2m，寬約0.2mm。 | 編號<br>54 | 說明 | A6區A棟10樓A05-客廳細微裂縫，長約0.5m，寬約0.2mm。 |

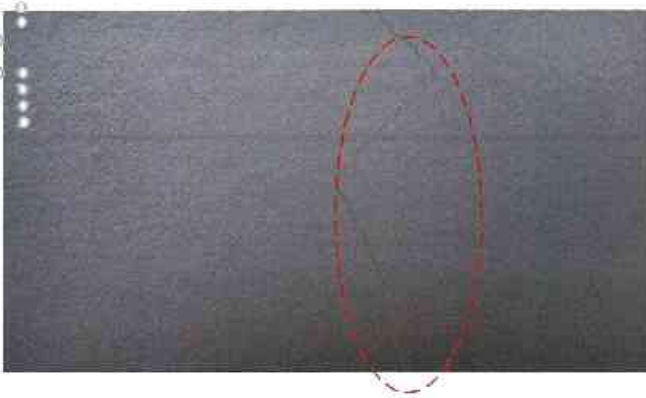
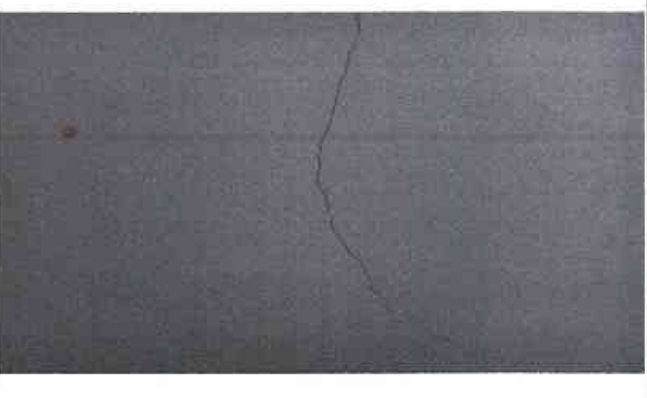
| 81 | A6區A棟9樓A07-次臥1細微裂縫。 | 82 | A6區A棟9樓A07-主臥室細微裂縫，長約0.5m，寬約0.15mm。 |

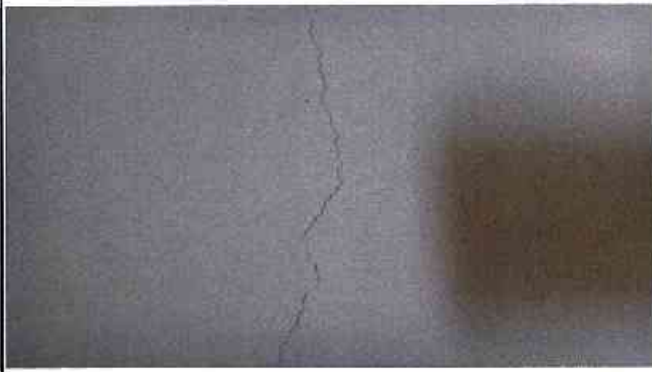
| 編號<br>35 | 說明 | A6區A棟3樓A03主臥室細微裂縫， | 編號<br>36 | 說明 | A6區A棟3樓A03-次臥2細微裂縫，長約2m，寬約0.2mm。 |
