# 臺中市結構工程技師公會

## 板橋區浮洲合宜住宅結構安全鑑定案

### A6 東區鑑定報告書

## 附件二十五：A6 東區 B 棟裂損現況調查報告

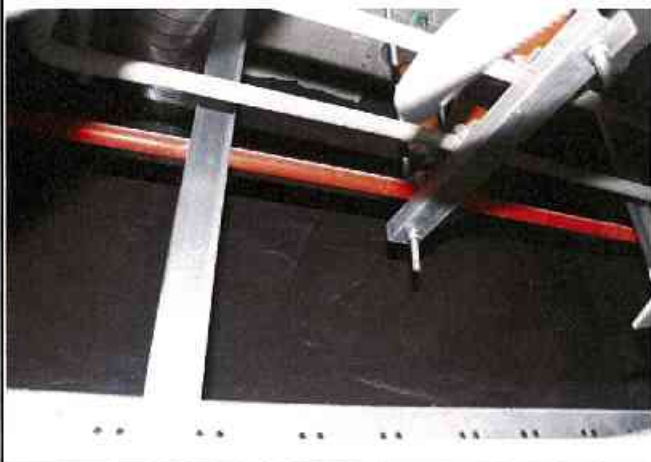
| 編號<br>37 | 說明<br>A6-2 區 B 棟 18 樓 B03-浴廁頂版，目視<br>無損壞 | 編號<br>38 | 說明<br>A6-2 區 B 棟 18 樓 B05 臥室牆裂縫 長<br>約 0.4m 寬約 0.1mm |

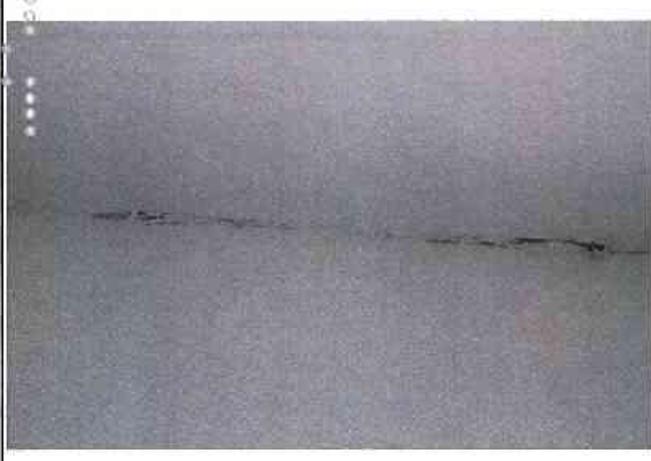
| 編號<br>39 | 說明<br>A6-2 區 B 棟 18 樓 B05 臥室頂版，混凝<br>土剝落或鋼筋外露鏽蝕 | 編號<br>40 | 說明<br>A6-2 區 B 棟 18 樓 B05-臥室牆裂縫 長<br>約 2.5m 寬約 0.1mm |

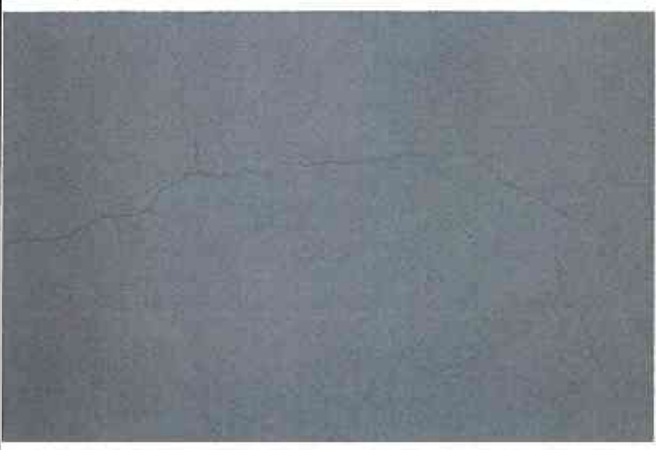
| 編號<br>89 | 說明<br>A6-2 區 B 棟 17 樓公共空間樓梯牆裂縫長約 0.8*1m 寬約 0.1mm | 編號<br>90 | 說明<br>A6-2 區 B 棟 17 樓公共空間樓梯牆裂縫長約 2*2m 寬約 0.1mm |

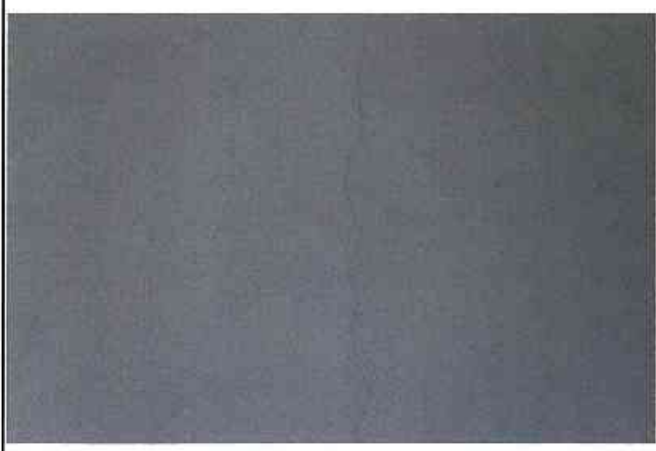
| 編號<br>61 | 說明<br>A6-2 區 B 棟 15 樓 B07-主臥室牆裂縫<br>長約 4.5m 寬約 0.1mm | 編號<br>62 | 說明<br>A6-2 區 B 棟 15 樓 B07-浴廁全景，目視<br>無損壞 |

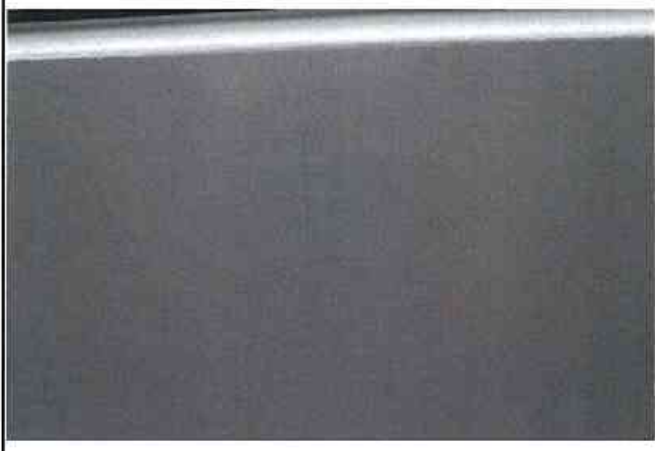
| 編號<br>7 | 說明<br>A6 2 區 B 棟 14 樓 B01-客廳牆裂縫 長約 0.5m 寬約 0.1mm | 編號<br>8 | 說明<br>A6 2 區 B 棟 14 樓 B01-客廳牆裂縫 長約 2.5m 寬約 0.1mm |

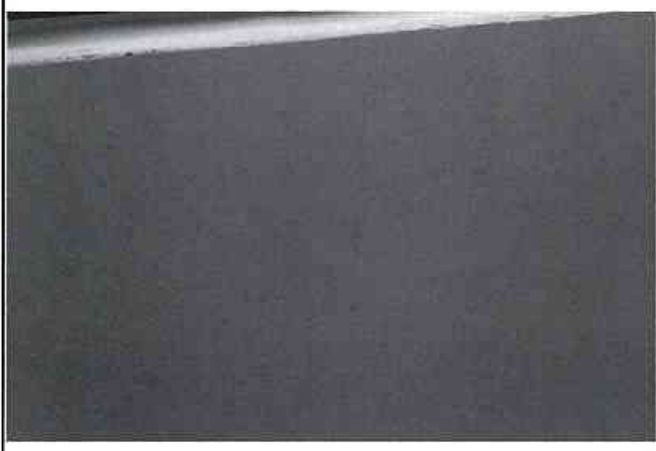
| 編號<br>7 | 說明<br>A6-2 區 B 棟 13 樓 B01-客廳牆裂縫 長約 1m 寬約 0.1mm | 編號<br>8 | 說明<br>A6-2 區 B 棟 13 樓 B01-客廳牆裂縫 長約 2.5m 寬約 0.1mm |

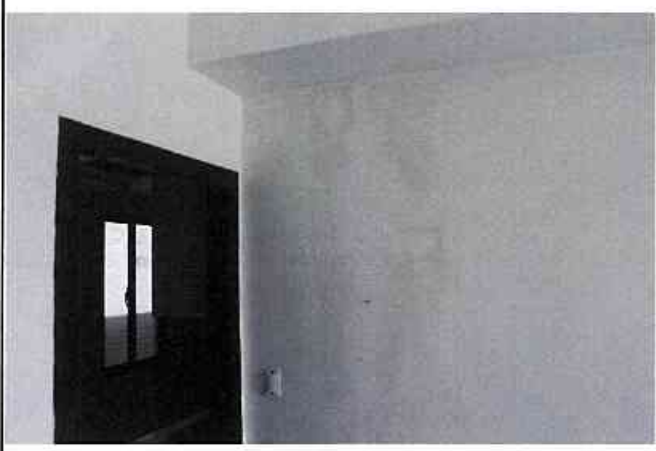
| 編號<br>43 | 說明<br>A6 2區B棟11樓B05 客廳牆裂縫 長約1*2.5m 寬約0.1mm，滲水痕跡 | 編號<br>44 | 說明<br>A6 2區B棟11樓B05 浴廁全景，目視無損壞 |

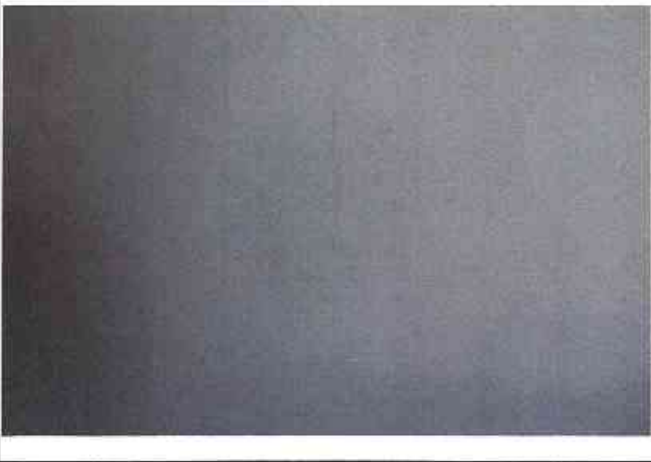
| 編號<br>43 | 說明 | A6-2 區 B 棟 10 樓 B05-臥室牆裂縫 長約 2.5m 寬約 0.1mm | 編號<br>44 | 說明 | A6-2 區 B 棟 10 樓 B05-臥室牆裂縫 長約 2.3m 寬約 0.1mm |

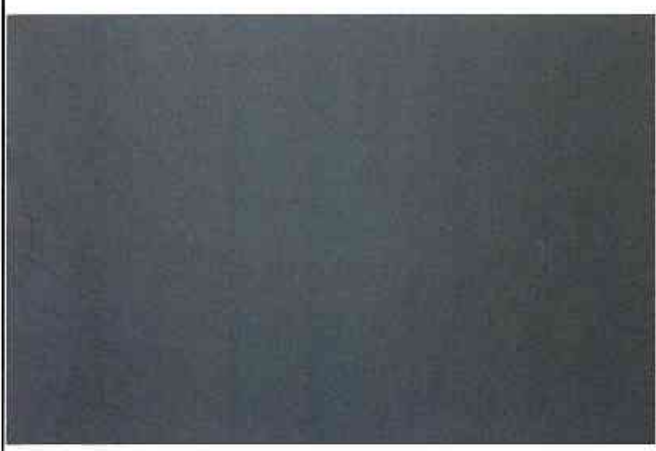
| 編號<br>1 | 說明 | A6-2 區 B 棟 7 樓公共空間樓梯牆細微裂縫 長約 1.5*3m 寬約 0.1mm | 編號<br>2 | 說明 | A6-2 區 B 棟 7 樓 B01-主臥室牆裂縫 長約 1m 寬約 0.1mm |

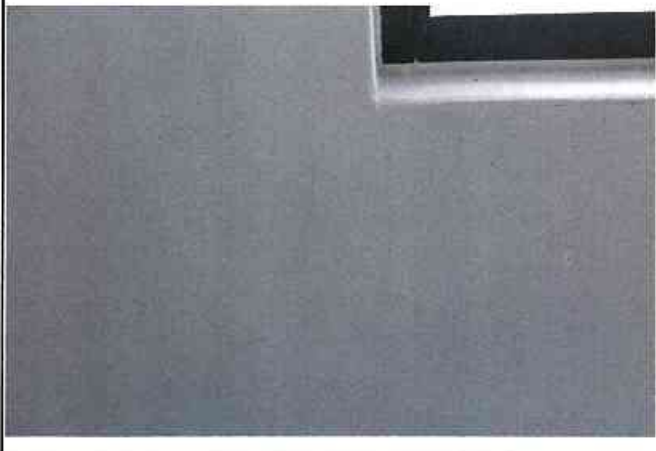
| 編號<br>25 | 說明<br>A6-2區B棟7樓B03-主臥室牆裂縫 長約0.5m 寬約0.1mm | 編號<br>26 | 說明<br>A6-2區B棟7樓B03-主臥室牆裂縫 長約2.5m 寬約0.1mm |

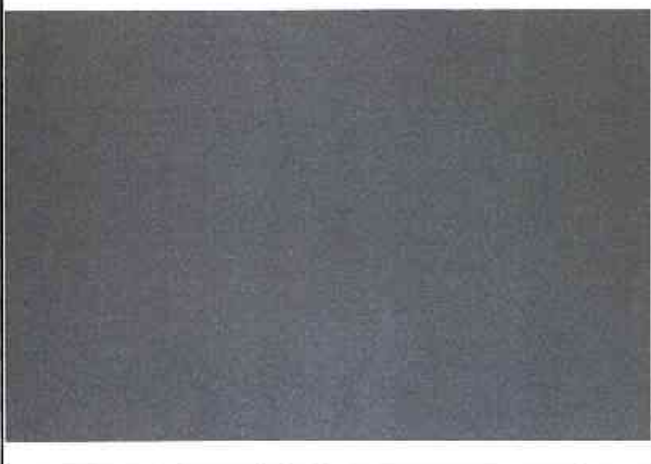
| 編號<br>67 | 說明<br>A6-2區B棟7樓B07-臥室牆裂縫 長約<br>2.5m 寬約 0.1mm | 編號<br>68 | 說明<br>A6-2區B棟7樓B07-臥室牆裂縫 長約<br>1.1m 寬約 0.1mm |

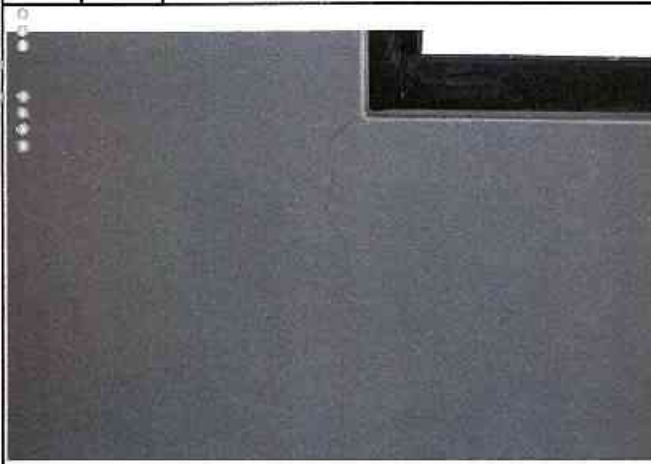
| 編號<br>69 | 說明<br>A6-2區B棟7樓B07-客廳牆裂縫 長約<br>3m 寬約 0.1mm | 編號<br>70 | 說明<br>A6-2區B棟7樓B07-客廳牆裂縫 長約<br>5m 寬約 0.1mm |

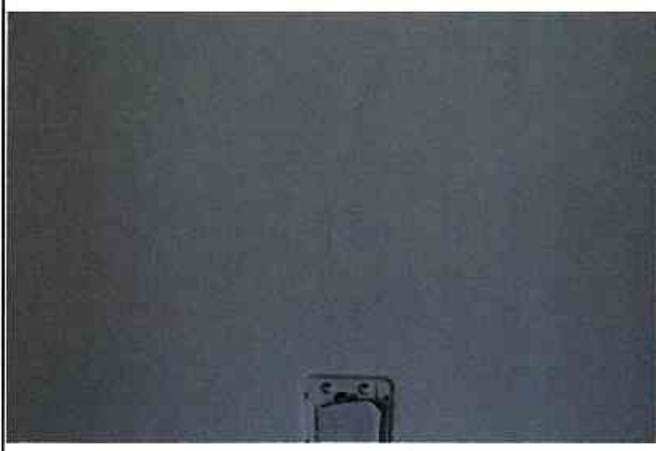
| 編號<br>61 | 說明<br>A6-2區B棟6樓B07-主臥室牆裂縫 長約2.5m 寬約0.1mm | 編號<br>62 | 說明<br>A6-2區B棟6樓B07-臥室牆裂縫 長約0.3m 寬約0.1mm |

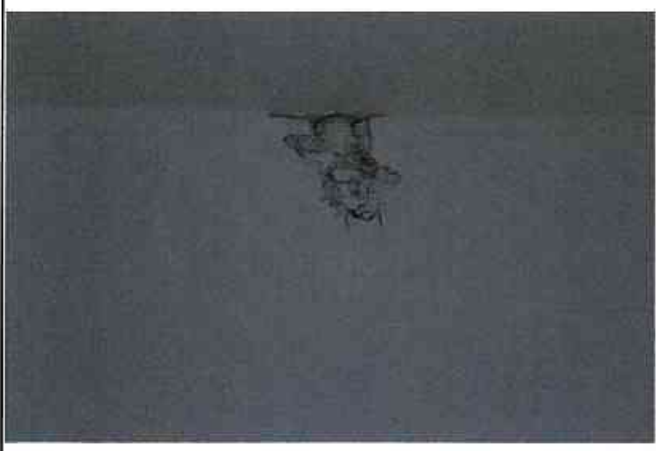
| 編號<br>25 | 說明<br>A6-2區B棟5樓B03-臥室牆混凝土剝落或鋼筋外露鏽蝕長約0.2*0.3m寬約0.1mm，輕質RC， | 編號<br>26 | 說明<br>A6-2區B棟5樓B03-臥室牆裂縫長約0.35m寬約0.1mm |

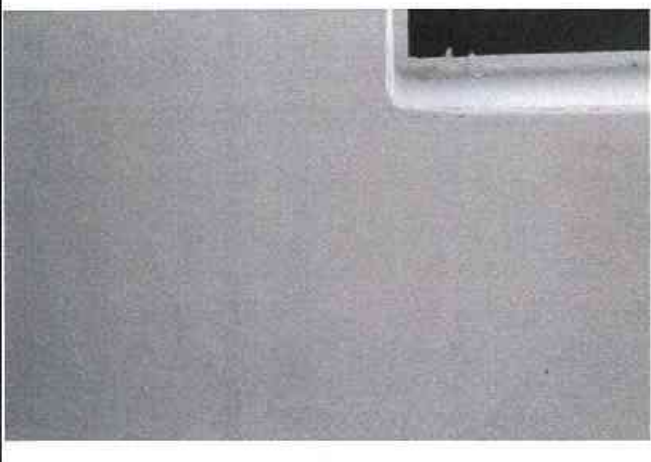
| 編號<br>13 | 說明<br>A6-2 區 B 棟 3 樓 B02 臥室牆裂縫 長約 1.2m 寬約 0.1mm | 編號<br>14 | 說明<br>A6-2 區 B 棟 3 樓 B02-臥室牆粉刷層脫落面積約 0.1*0.1m |

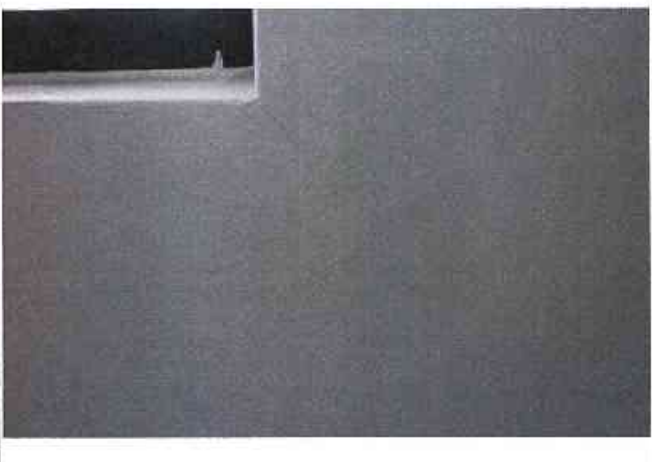
| 編號<br>51 | 說明 | A6-2 區 B 棟 3 樓 B05-浴廁頂版，目視<br>無損壞 | 編號<br>52 | 說明 | A6-2 區 B 棟 3 樓 B06-臥室牆裂縫 長約<br>1.5m 寬約 0.1mm |

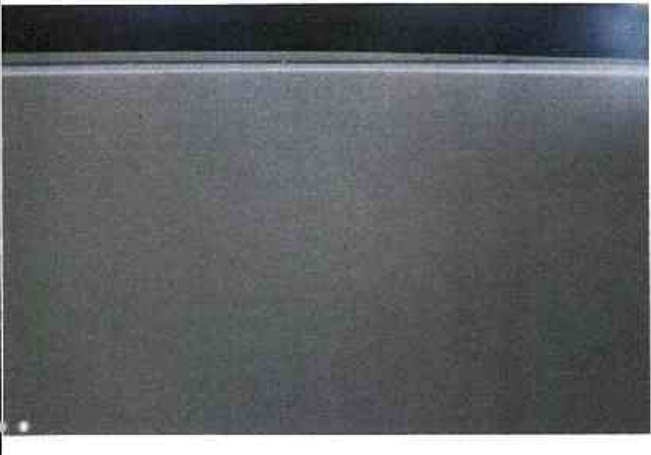
| 編號<br>1 | 說明<br>A6-2區B棟2樓B01-主臥室牆裂縫 長約0.3m 寬約0.1mm | 編號<br>2 | 說明<br>A6-2區B棟2樓B01-主臥室牆裂縫 長約4.5m 寬約0.1mm |
