# 臺中市結構工程技師公會

## 板橋區浮洲合宜住宅結構安全鑑定案

### A6 東區鑑定報告書

## 附件二十七：A6 東區 D 棟裂損現況調查報告

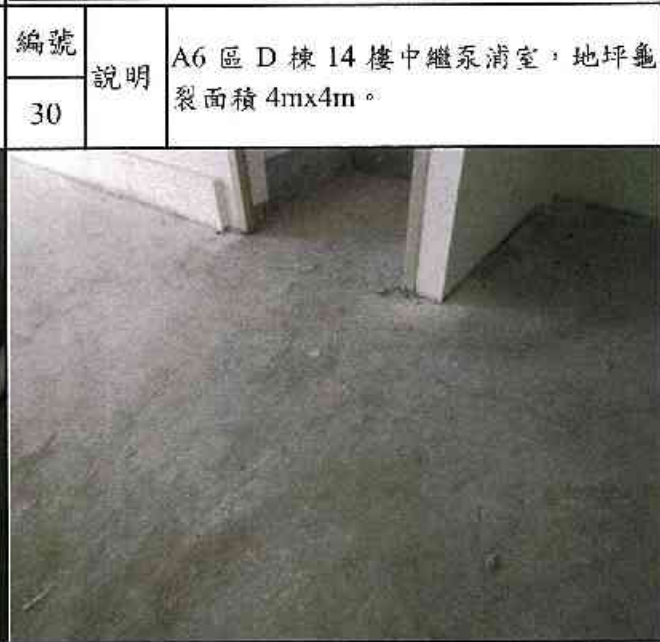
| 編號<br>29 | 說明<br>A6區D棟14樓中繼泵浦室陽台頂版現況，目視無損壞。 | 編號<br>30 | 說明<br>A6區D棟14樓中繼泵浦室，地坪龜裂面積4mx4m。 |

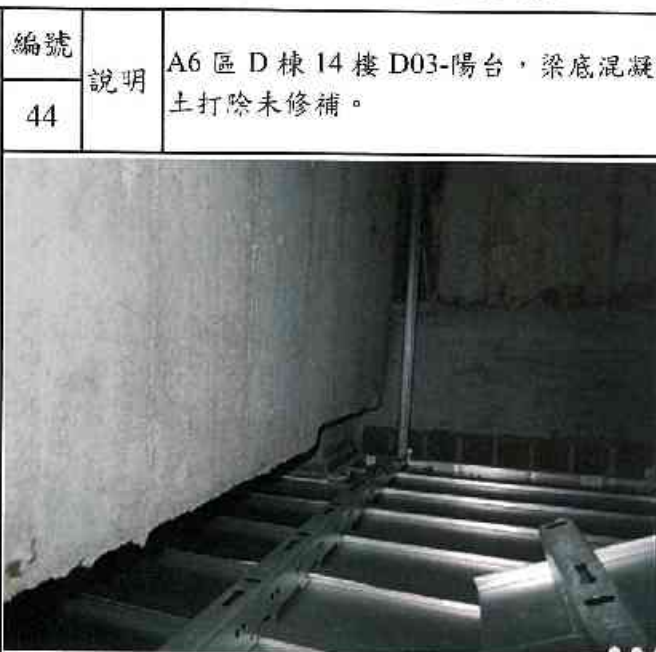
| A6 區 D 棟 14 樓 D03-廚房現況，目視無損壞。 | | | A6 區 D 棟 14 樓 D03-陽台，頂版混凝土打除未修補，鋼筋裸露。 | | |

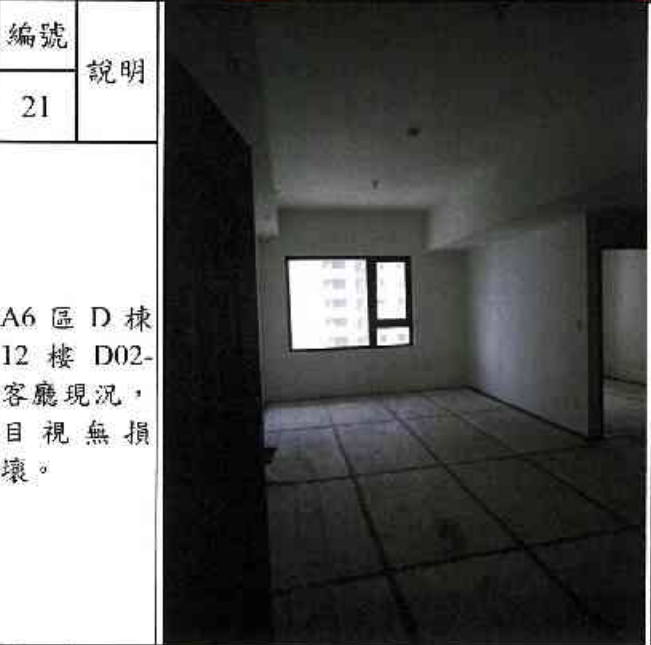
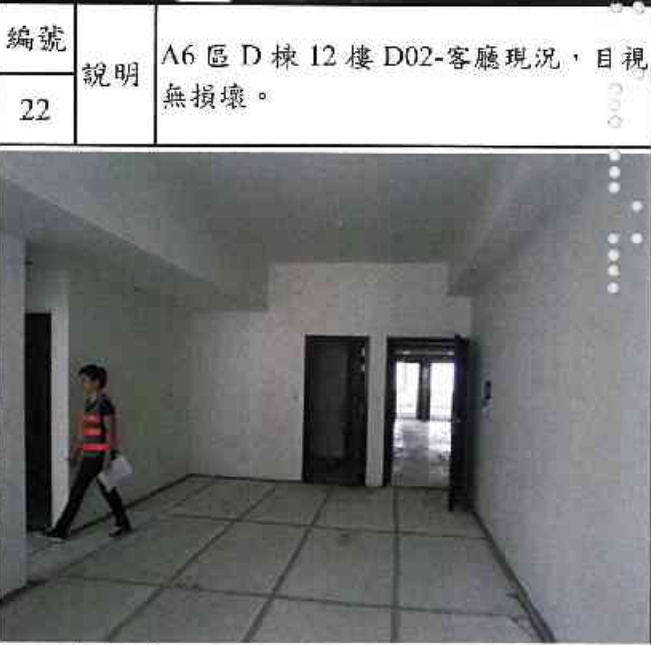
| 編號<br>23 | 說明<br>A6區D棟12樓D02-客廳，牆裂縫寬0.15mm長0.7m。 | 編號<br>24 | 說明<br>A6區D棟12樓D02-客廳，頂版裂縫寬0.15mm長1m。 |

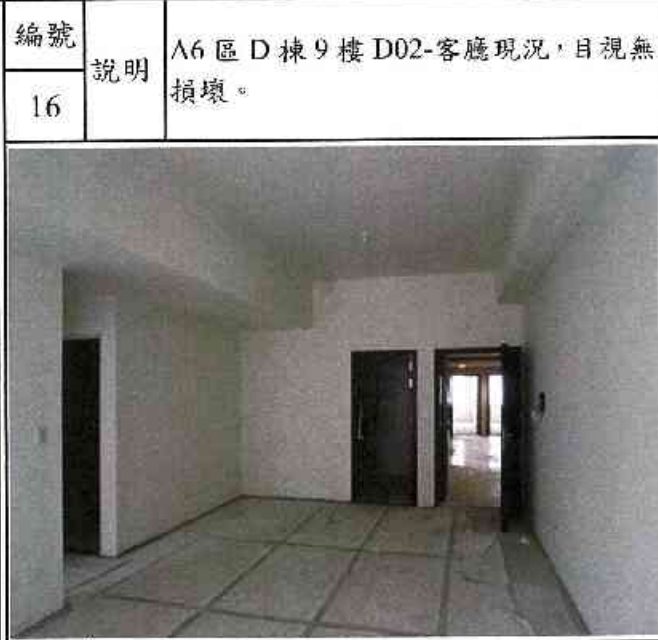
| 編號<br>17 | 說明<br>A6區D棟9樓D02-客廳，牆裂縫寬0.1mm長0.7m。 | 編號<br>18 | 說明<br>A6區D棟9樓D02-客廳，牆裂縫寬0.1mm長5m。 |

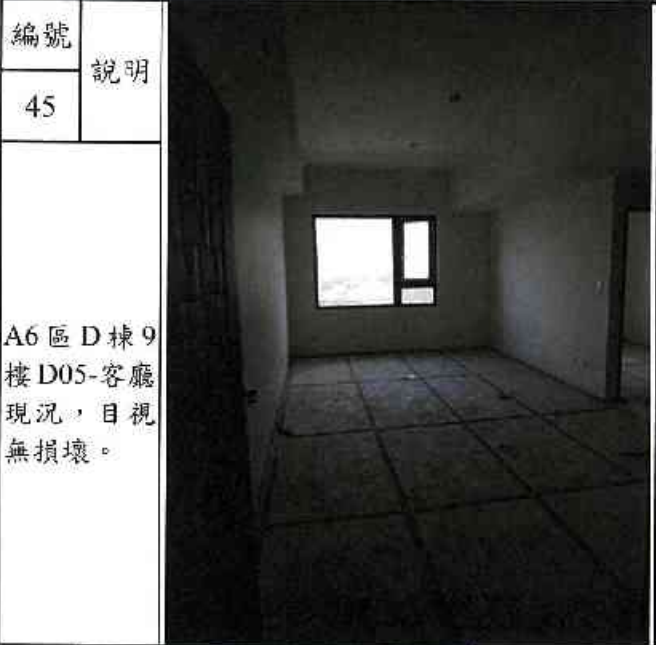
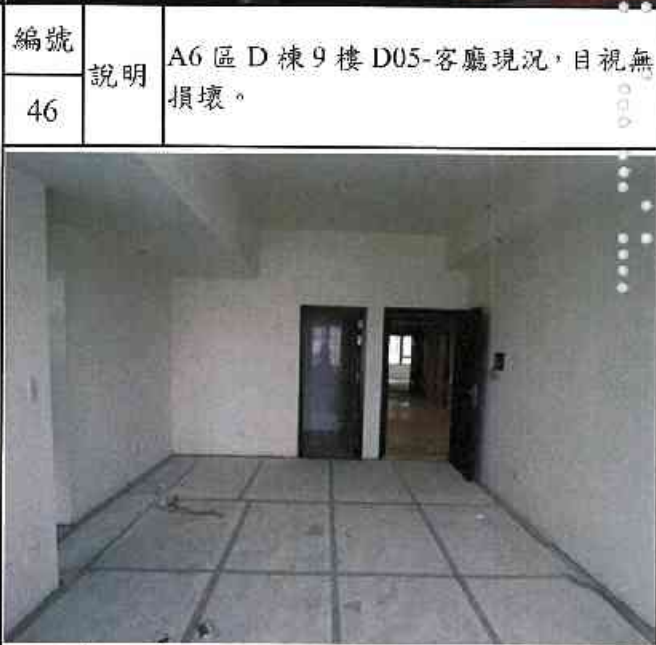
| 編號<br>47 | 說明<br>A6區D棟9樓D05-客廳，牆裂縫寬0.15mm長2.1m。 | 編號<br>48 | 說明<br>A6區D棟9樓D05-客廳，牆裂縫寬0.1mm長2.5m。 |

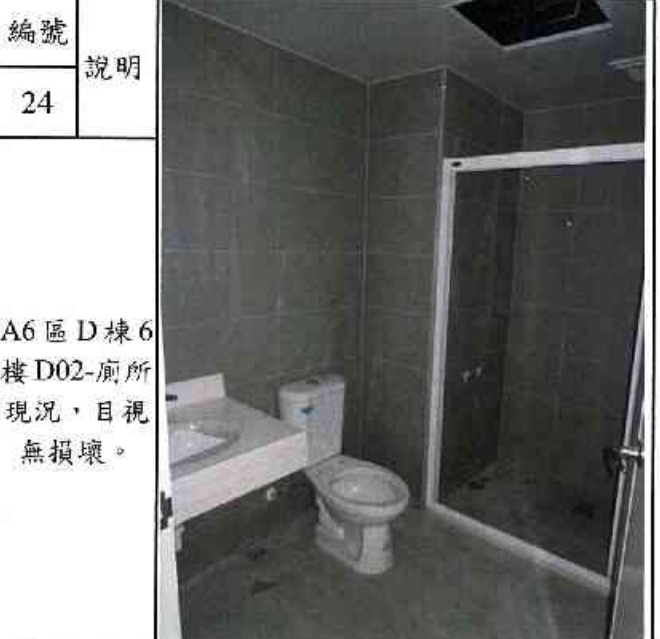
| A6 區 D 棟 6 樓 D02-臥室，頂版裂縫寬 0.1mm 長 1m。 | | | A6 區 D 棟 6 樓 D02-廁所現況，目視無損壞。 | | |

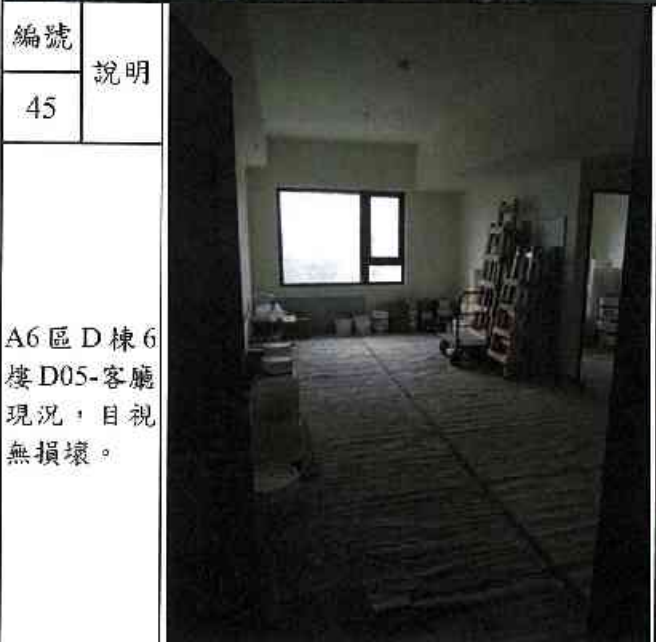
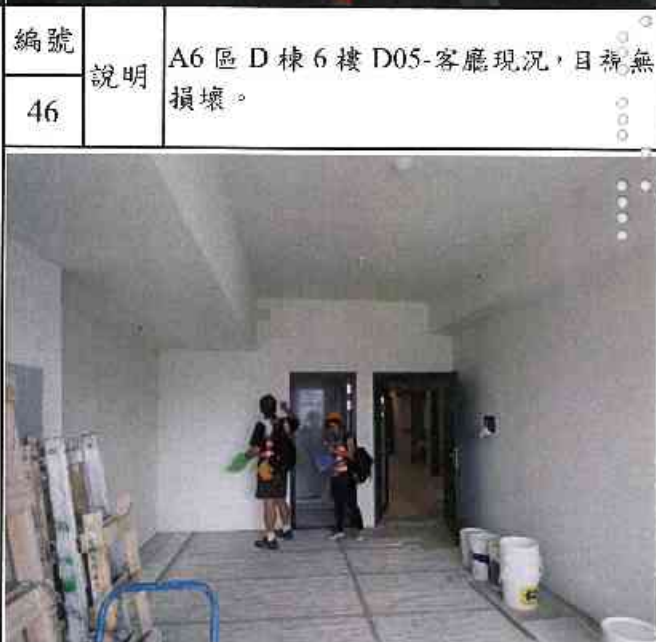
| 編號<br>47 | 說明 | A6區D棟6樓D05-客廳，牆裂縫寬0.1mm長0.7m。 | 編號<br>48 | 說明 | A6區D棟6樓D05-客廳，頂版裂縫寬0.15mm長7m。 |

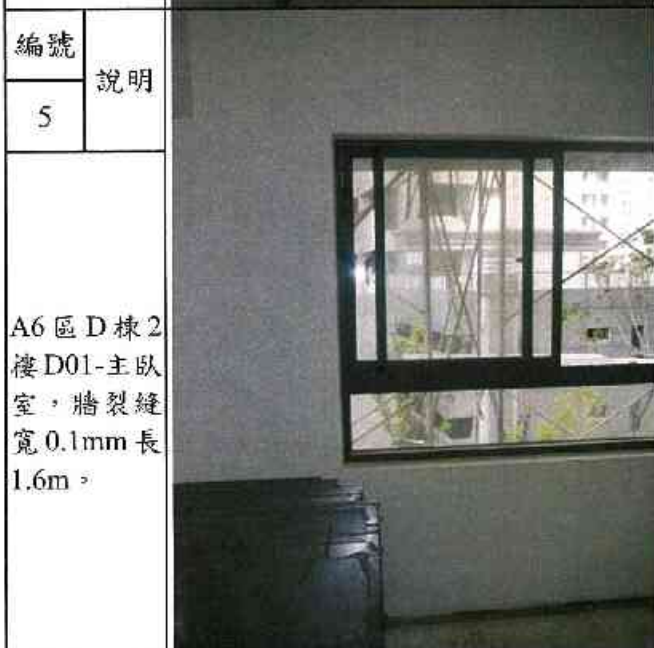
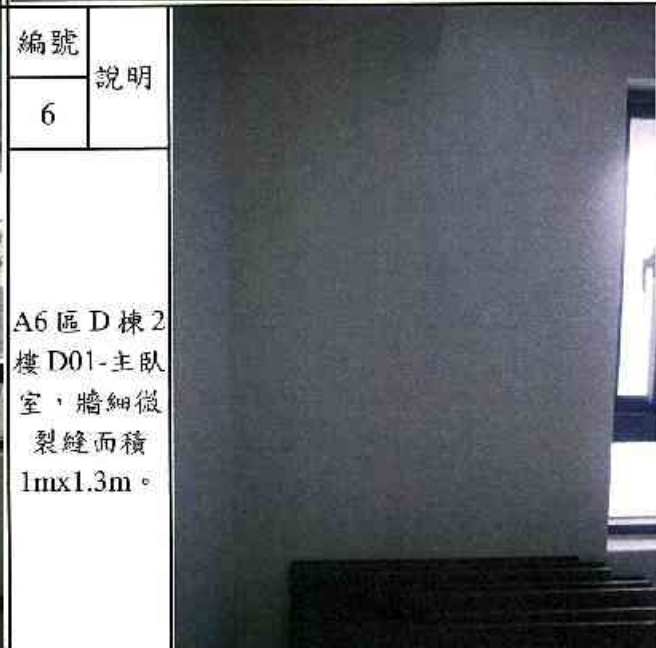
| A6區D棟2樓D01-主臥室，牆裂縫寬0.1mm長1m。 | | | A6區D棟2樓D01-主臥室，頂版裂縫寬0.15mm長4.8m。 | | |

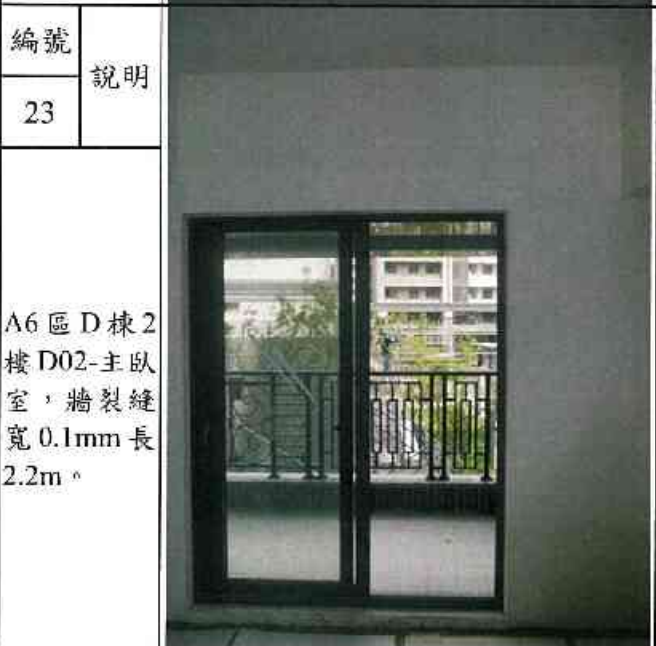
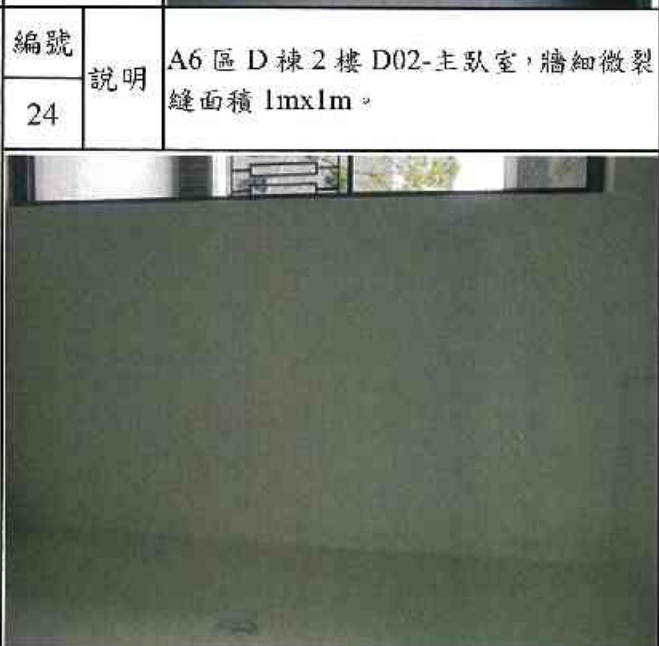
| 編號<br>25 | 說明<br>A6區D棟2樓D02-主臥室，牆面微裂<br>縫面積2.2mx1.8m。 | 編號<br>26 | 說明<br>A6區D棟2樓D02-主臥室，頂版裂縫<br>寬0.1mm長3m。 |
