板橋區浮洲合宜住宅結構安全鑑定案

A6 東區鑑定報告書

## 附件二十九：A6 東區 F 棟裂損現況調查報告

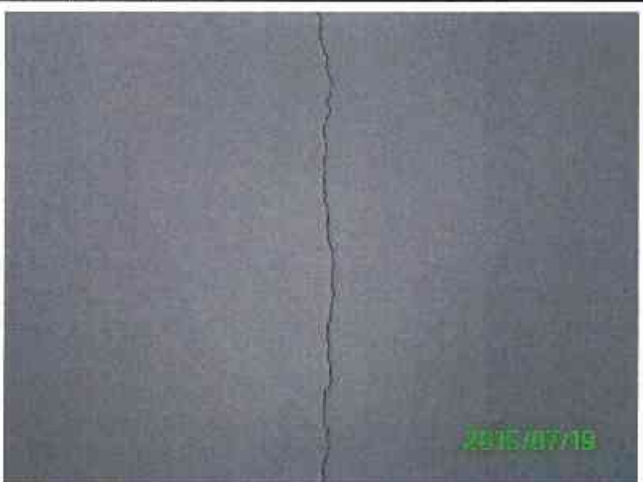
| 標的物位址 | | 浮洲合宜住宅A6區F棟24F | | | | | | | | | | |
|---|---|---|---|---|---|---|---|---|---|---|---|---|
| 41 | <input type="checkbox"/> | <input type="checkbox"/> | <input type="checkbox"/> | <input checked="" type="checkbox"/> | <input type="checkbox"/> | <input type="checkbox"/> | | ! | 1.8 | 0.1 | 1 | F05-臥室牆<br>剝裂縫 |

| 編號<br>41 | 說明<br>A6 區 F 棟 24 樓 F05-主臥室牆壁現況，粉刷裂縫 0.1mm1.8m。 | 編號<br>42 | 說明<br>A6 區 F 棟 24 樓 F05-臥室現況，目視無損壞。 |

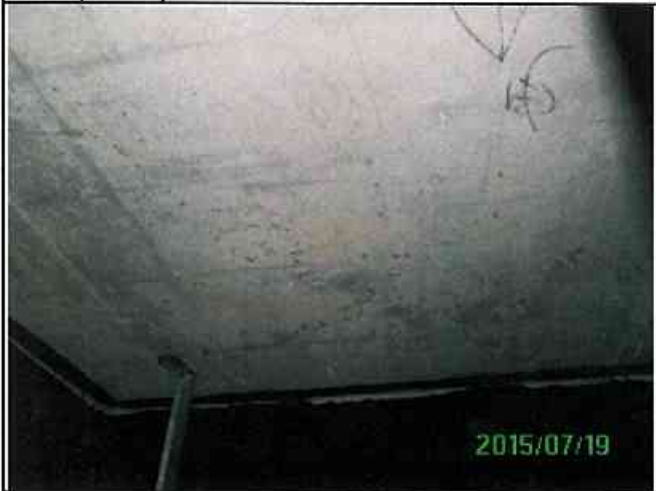
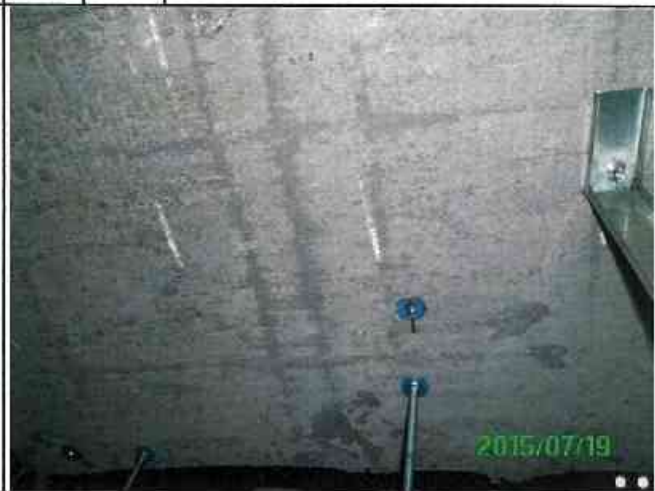
| 編號<br>7 | 說明<br>A6 區 F 棟 23 樓 F01-走道浴廁平頂現況，目視無損壞 | 編號<br>8 | 說明<br>A6 區 F 棟 23 樓 F01-主臥浴廁平頂現況，目視無損壞 |

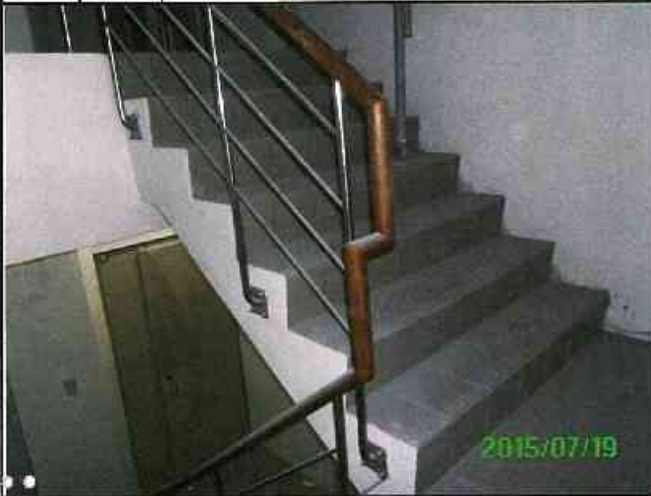
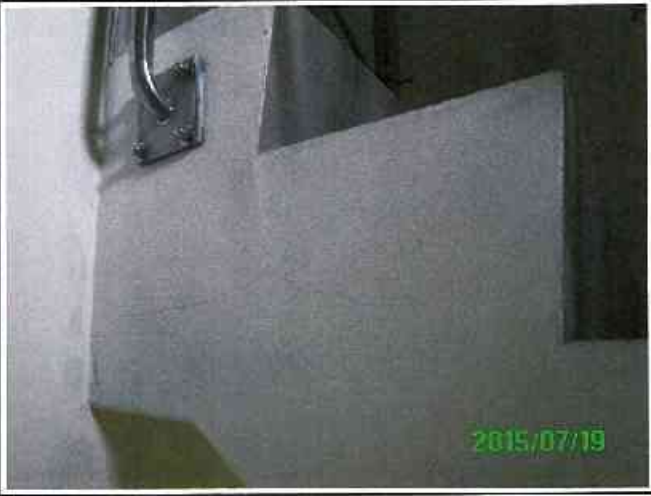
| 標的物位址 | | 浮洲合宜住宅A6區F棟23F | | | | | | | | | | |
|---|---|---|---|---|---|---|---|---|---|---|---|---|
| 62 | <input type="checkbox"/> | <input type="checkbox"/> | <input type="checkbox"/> | <input type="checkbox"/> | <input checked="" type="checkbox"/> | <input type="checkbox"/> | | | 0.3 | 0.1 | | 樓梯欄杆固定面粉刷裂縫 |

| 編號<br>61 | 說明<br>A6區F棟23樓--公共空間，樓梯現況，目視無損壞。 | 編號<br>62 | 說明<br>A6區F棟23樓--公共空間，樓梯欄杆固定面粉刷裂，寬約0.1mm，長約0.3m。 |

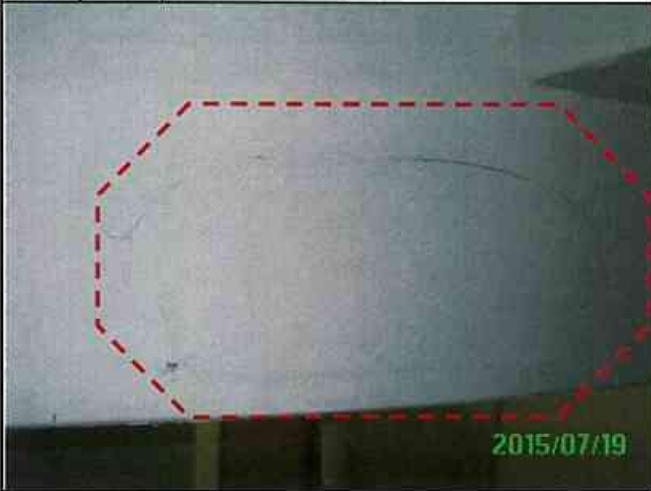
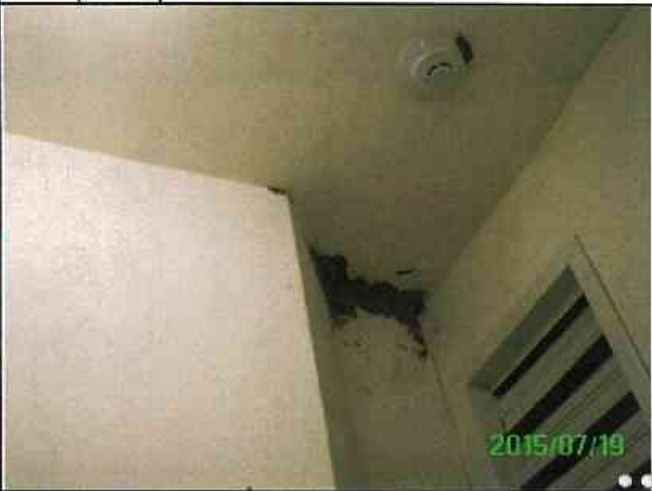
| 編號<br>61 | 說明<br>A6區F棟19樓--公共空間，樓梯梁修補粉刷未完成。 | 編號<br>62 | 說明<br>A6區F棟19樓--公共空間，排煙室現況，目視無損壞。 |

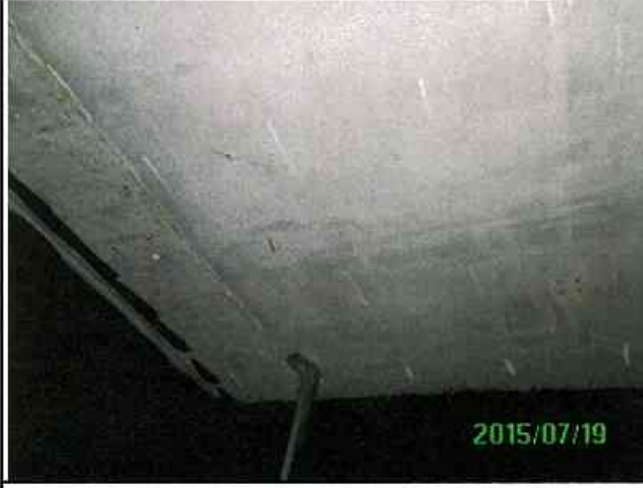
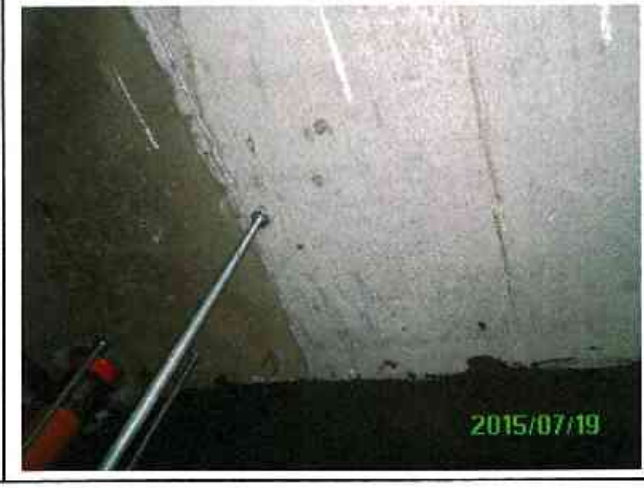
| 編號<br>35 | 說明<br>A6區F棟18樓F05-走道浴廁平頂現況，目視無損壞。 | 編號<br>36 | 說明<br>A6區F棟18樓F05-主臥浴廁平頂現況，目視無損壞。 |

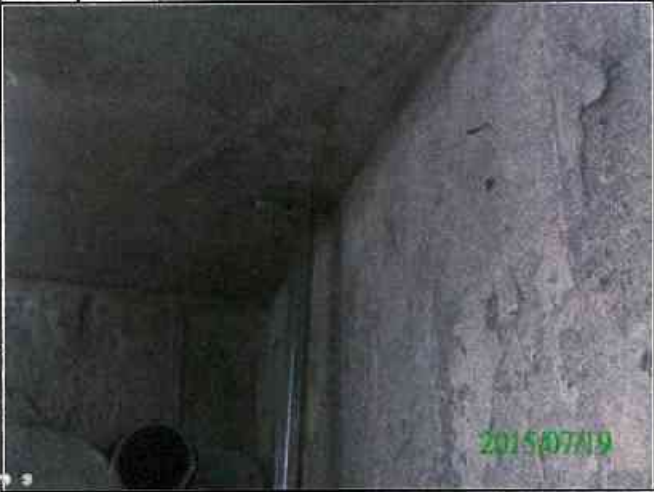
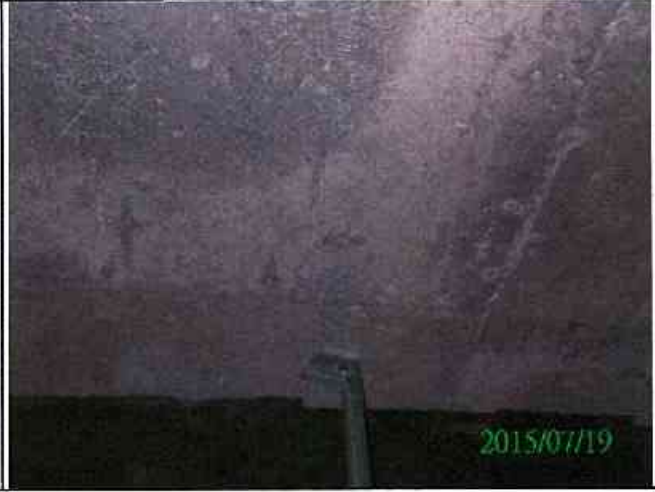
| 編號<br>49 | 說明<br>A6區F棟17樓F07-走道平頂現況，目視無損壞。 | 編號<br>50 | 說明<br>A6區F棟17樓F07-走道浴廁平頂現況，目視無損壞。 |

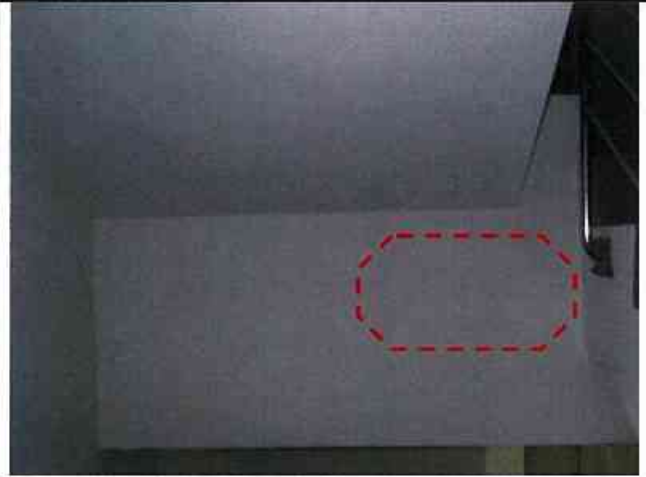
| 編號<br>59 | 說明 | A6 區 F 棟 14 樓-公共空間，樓梯梁粉刷裂縫，寬約 0.1mm，長約 0.5 m。 | 編號<br>60 | 說明 | A6 區 F 棟 14 樓-公共空間，樓梯梁粉刷裂縫，寬約 0.1mm，長約 0.5 m。 |

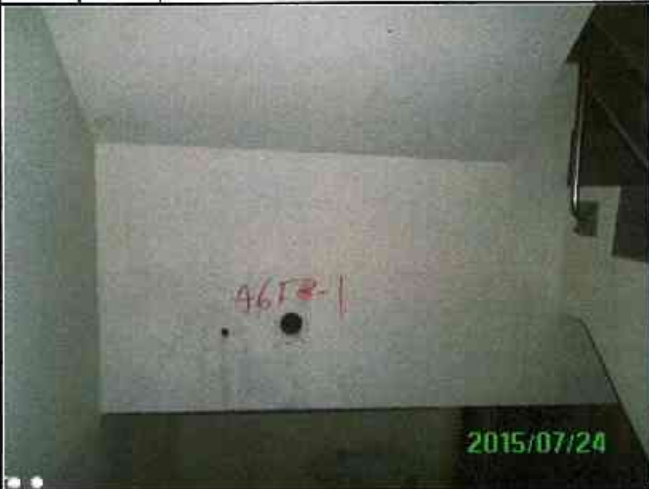
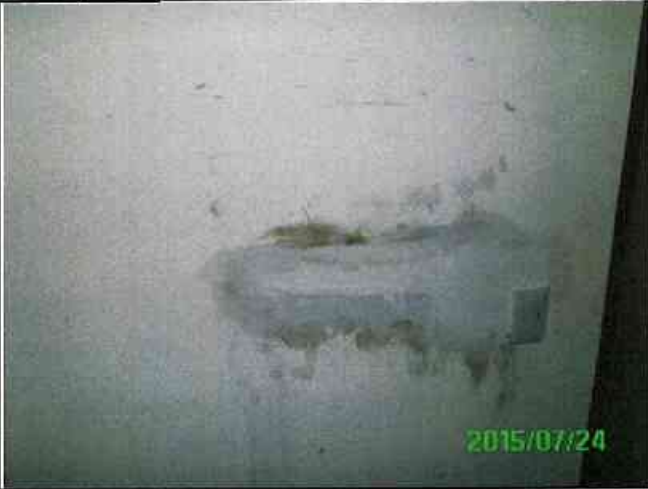
| 編號<br>73 | 說明<br>A6區F棟3樓-公共空間，樓梯梁鑽心處尚未補平。 | 編號<br>74 | 說明<br>A6區F棟3樓-公共空間，樓梯間牆現況，目視無損壞。 |
