## 板橋區浮洲合宜住宅結構安全鑑定案

### A6 東區鑑定報告書

## 附件三十：A6 東區 G 棟裂損現況調查報告

浮洲合宜住宅 A6 區地上層 G 棟裂損現況調查

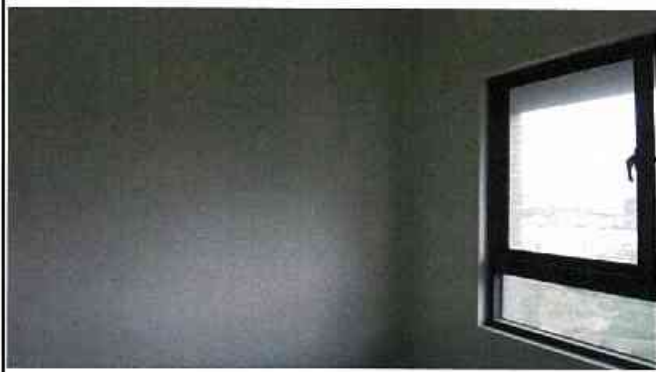
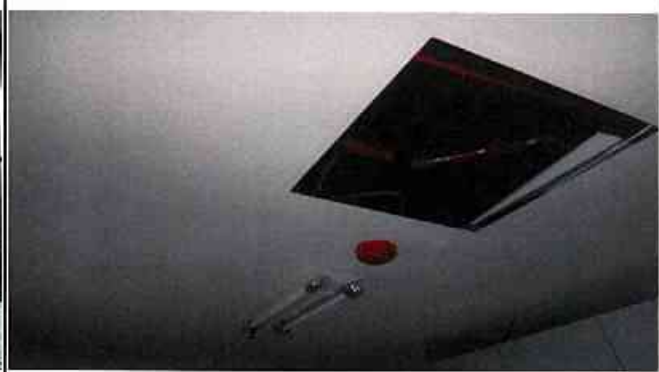
| 編號<br>31 | 說明 | A6區G棟16樓G03-臥室全景，目視無損壞 | 編號<br>32 | 說明 | A6區G棟16樓G03-廚房全景，目視無損壞 |

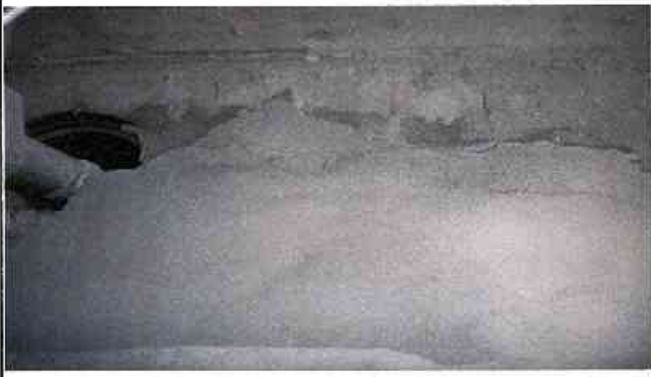
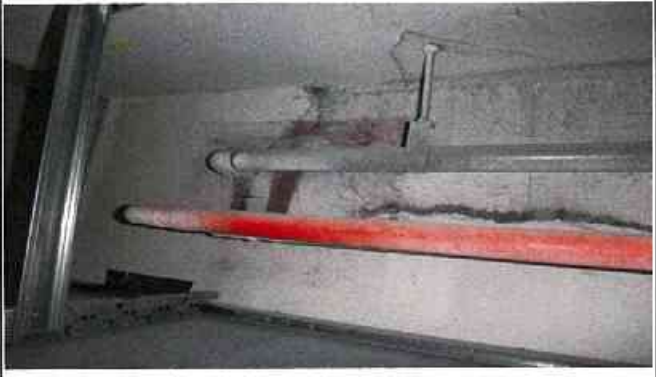
| 編號<br>37 | 說明<br>A6區G棟14樓G03-走廊檢修孔，目視無損壞 | 編號<br>38 | 說明<br>A6區G棟14樓G03-客廳檢修孔，目視無損壞 |

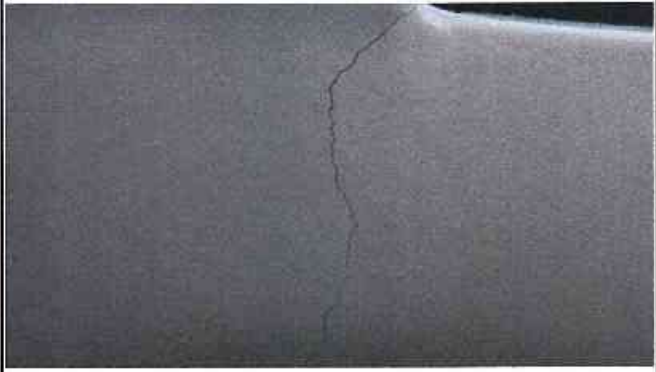
| 編號<br>39 | 說明<br>A6區G棟14樓G03-主臥室牆，細微裂縫，長約2.5m，寬約0.2mm | 編號<br>40 | 說明<br>A6區G棟14樓G03-主臥室牆，細微裂縫，長約0.5m，寬約0.15mm |

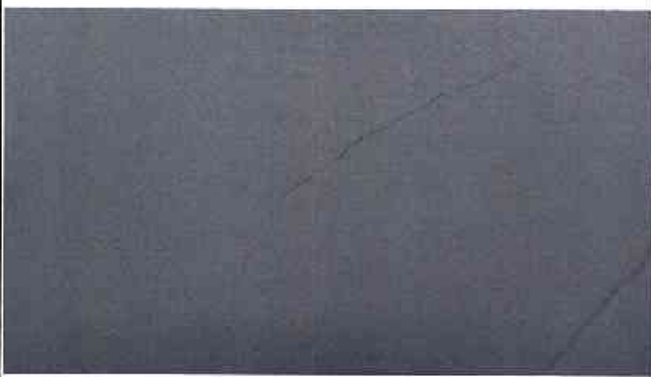
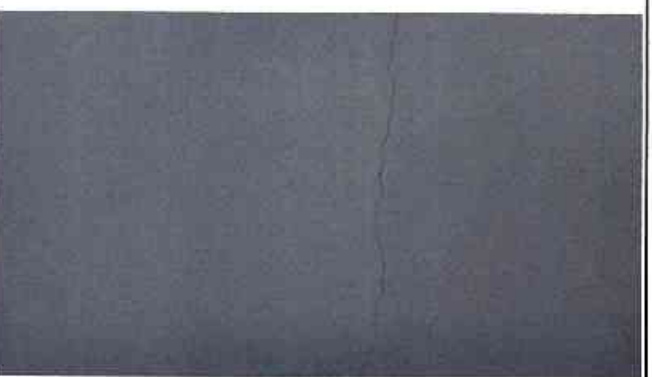
| 編號<br>55 | 說明 | A6區G棟14樓G05-臥室牆，細微裂縫，長約0.5m，寬約0.15mm | 編號<br>56 | 說明 | A6區G棟14樓G05-主臥牆，細微裂縫，長約2.5m，寬約0.2mm |

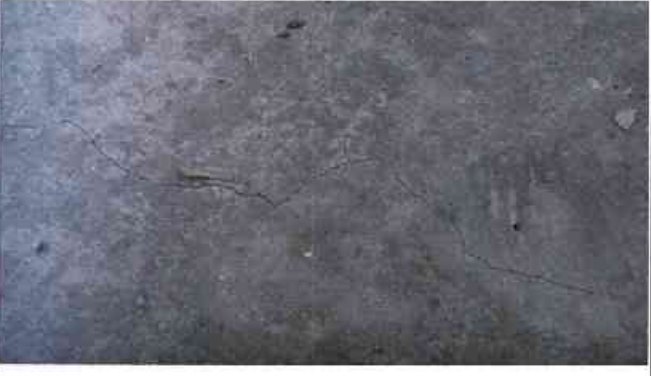
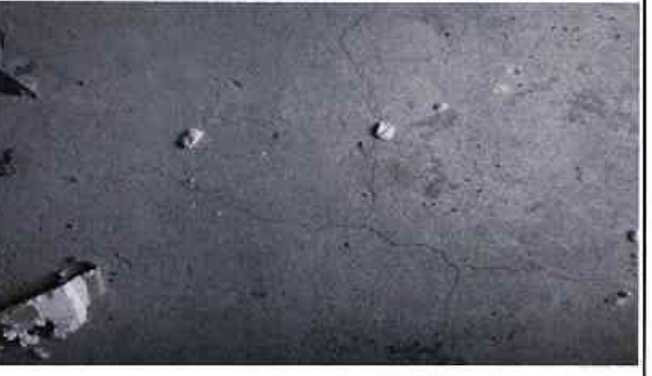
| 編號<br>59 | 說明 | A6區G棟14樓G06-中繼水箱地板細微裂縫 | 編號<br>60 | 說明 | A6區G棟14樓G06-中繼水箱地板細微裂縫 |

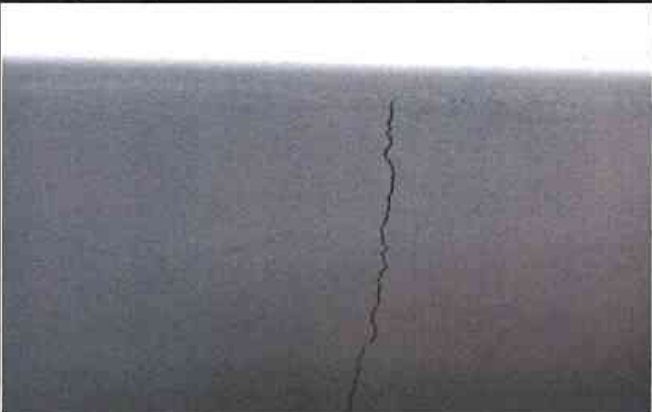
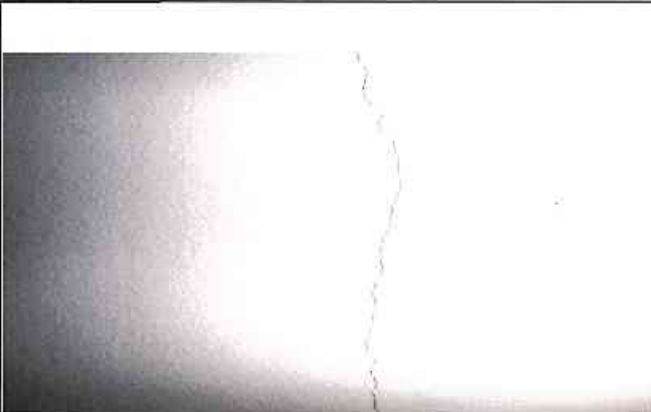
| 編號<br>77 | 說明 | A6區G棟9樓G07-客廳牆，細微裂縫，長約0.5m，寬約0.2mm | 編號<br>78 | 說明 | A6區G棟9樓G07-臥室牆，細微裂縫，長約2m，寬約0.15mm |

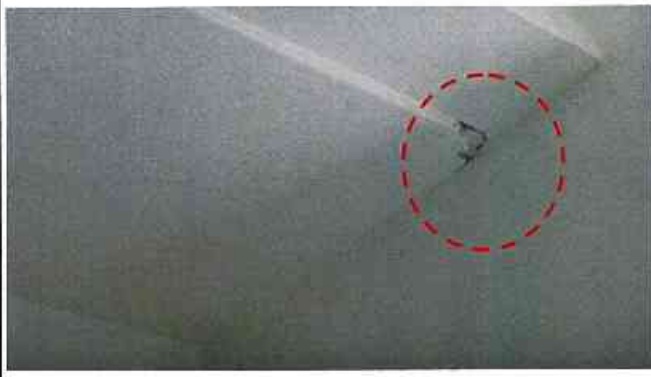
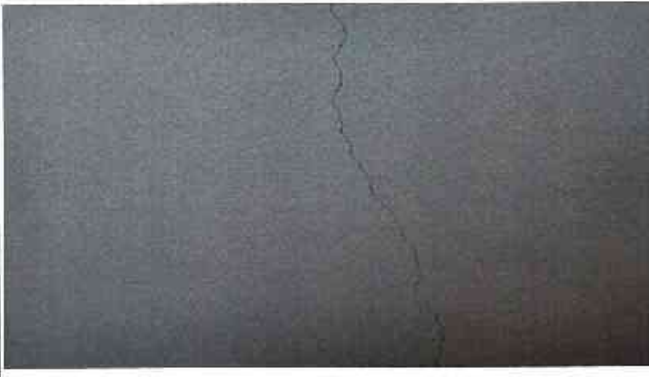
| 編號<br>73 | 說明 | A6區G棟8樓G07-客廳頂板，混凝土剝落 | 編號<br>74 | 說明 | A6區G棟8樓G07-客廳牆，細微裂縫，長約2m，寬約0.2mm |

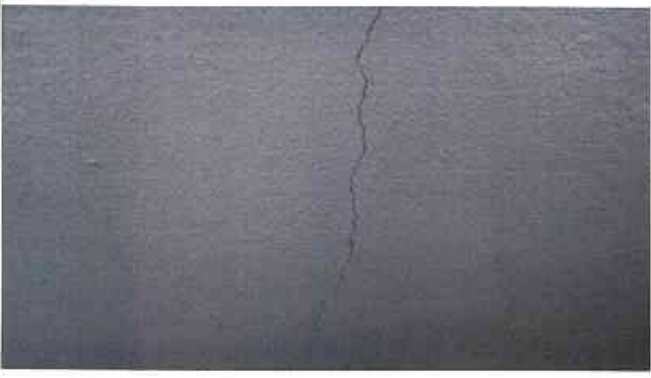
| 15 | A6區G棟7樓G01-臥室牆，細微裂縫，長約0.5m，寬約0.2mm | 16 | A6區G棟7樓G01-臥室牆，細微裂縫，長約0.5m，寬約0.15mm |

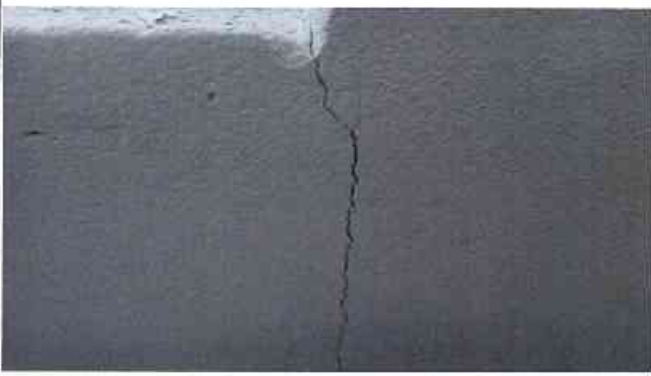
| 編號 | 說明 | A6區G棟7樓G07-客廳牆，細微裂縫 | 編號 | 說明 | A6區G棟7樓G07-客廳牆，細微裂縫，長約0.5m，寬約0.2mm |

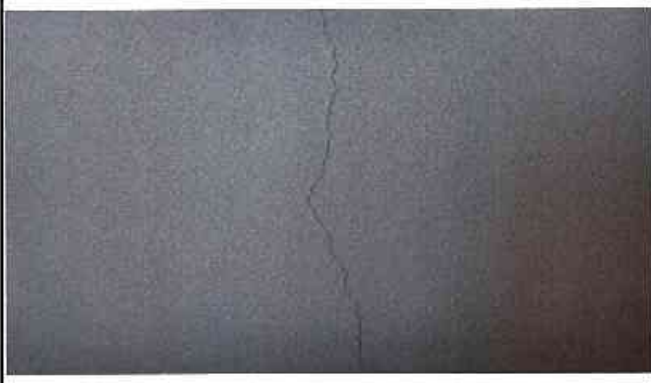
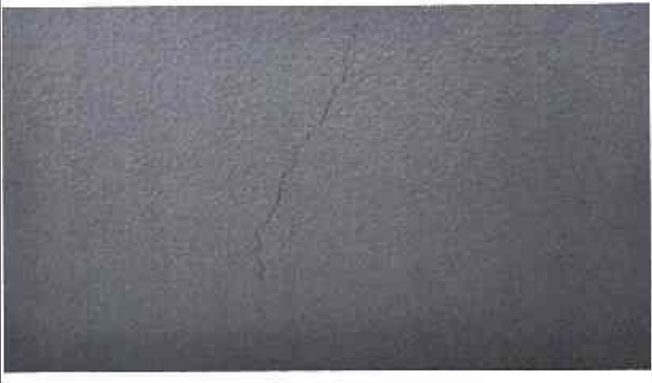
| 13 | A6區G棟6樓G01-客廳牆，細微裂縫，長約2m，寬約0.2mm | 14 | A6區G棟6樓G01-客廳牆，細微裂縫 |

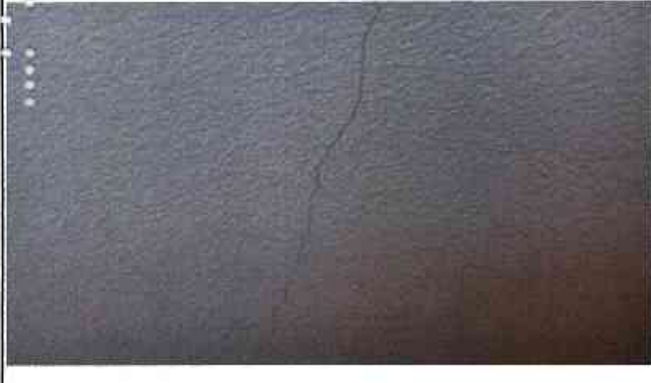
| 15 | A6區G棟6樓G01-客廳牆，細微裂縫，長約0.5m，寬約0.15mm | 16 | A6區G棟6樓G01-主臥室牆，細微裂縫 |

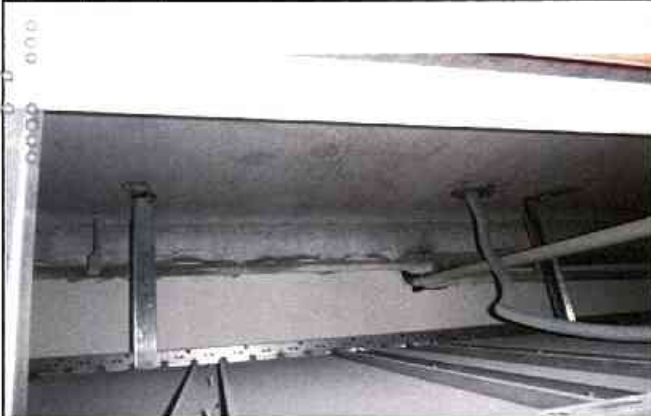
| 編號<br>39 | 說明<br>A6區G棟6樓G03-客廳檢修孔，目視<br>無損壞 | 編號<br>40 | 說明<br>A6區G棟6樓G03-主臥室牆，細微裂<br>縫，長約2m，寬約0.2mm |

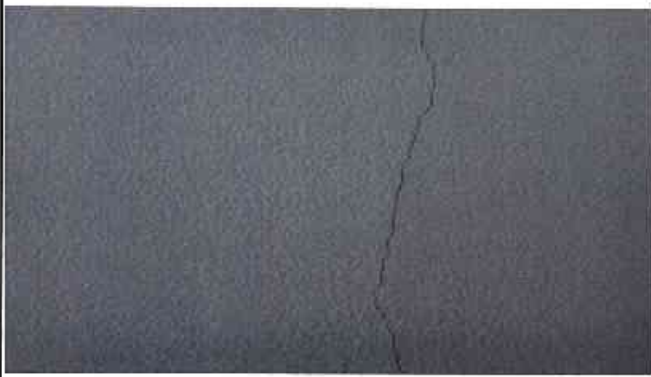
| 編號<br>79 | 說明 | A6區G棟6樓G07-主臥室牆，細微裂縫，長約2m，寬約0.2mm | 編號<br>80 | 說明 | A6區G棟6樓G07-臥室牆，細微裂縫，長約0.6m，寬約0.15mm |

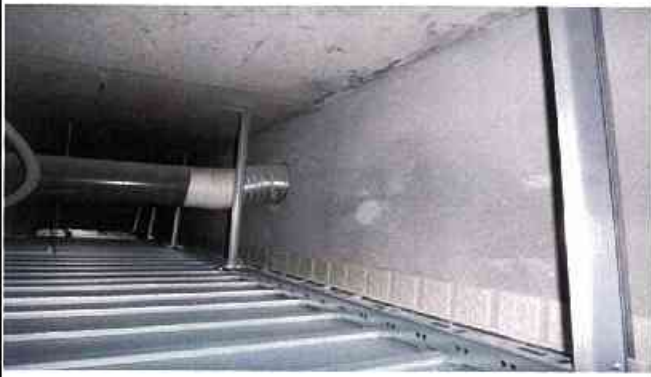
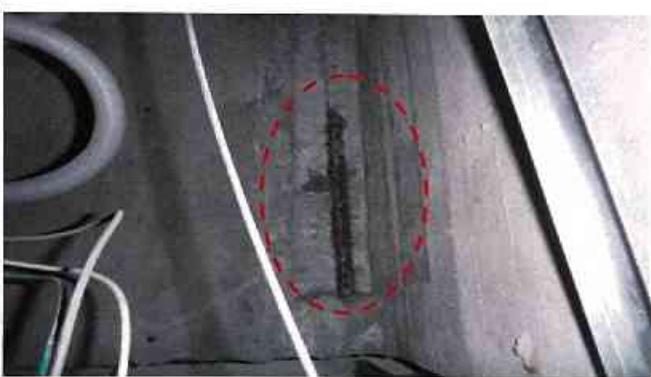
| 編號<br>73 | 說明<br>A6區G棟5樓G07-陽台檢修孔，目視<br>無損壞 | 編號<br>74 | 說明<br>A6區G棟5樓G07-廚房檢修孔，鋼筋<br>外露鏽蝕 |

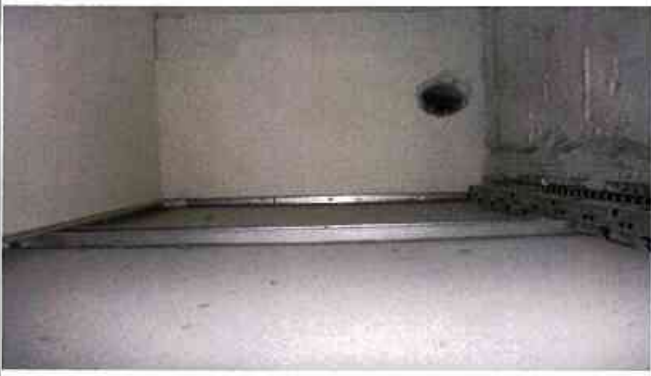
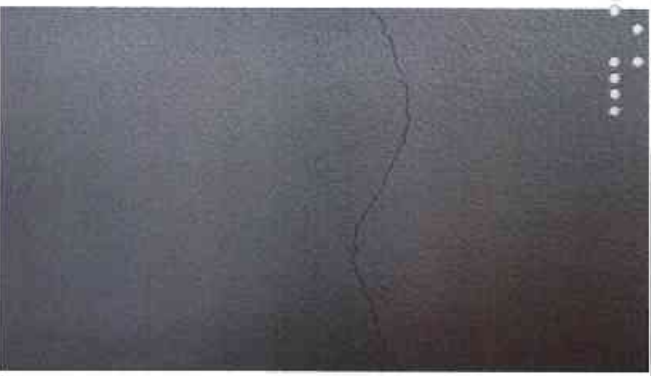
| 編號<br>75 | 說明<br>A6區G棟5樓G07-走廊檢修孔，目視<br>無損壞 | 編號<br>76 | 說明<br>A6區G棟5樓G07-客廳牆，細微裂<br>縫，長約2m，寬約0.2mm |

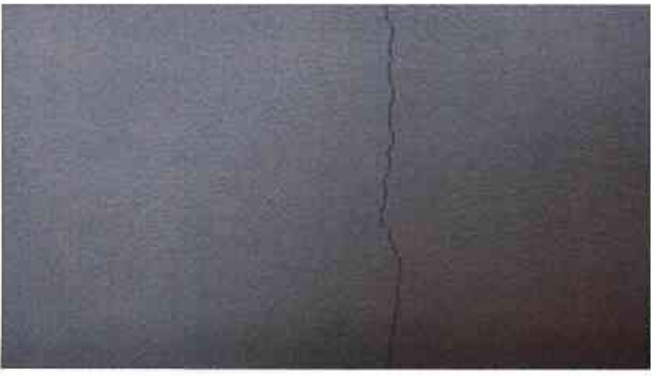
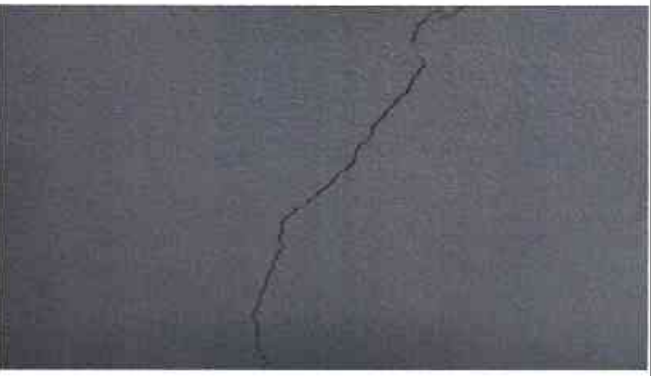
| 編號<br>77 | 說明<br>A6區G棟5樓G07-客廳牆，細微裂<br>縫，長約2m，寬約0.2mm | 編號<br>78 | 說明<br>A6區G棟5樓G07-客廳牆，細微裂<br>縫，長約0.5m，寬約0.2mm |

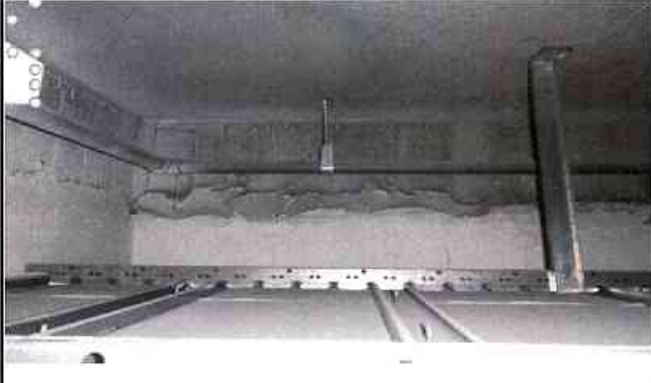
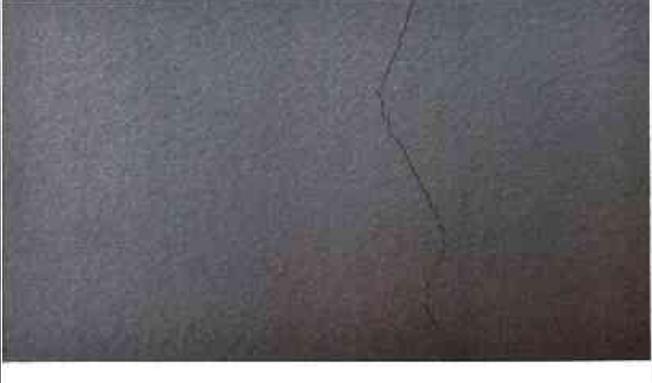
| 編號<br>39 | 說明<br>A6區G棟4樓G03-客廳檢修孔，目視<br>無損壞 | 編號<br>40 | 說明<br>A6區G棟4樓G03-主臥室牆，細微裂<br>縫，長約2m，寬約0.15mm |

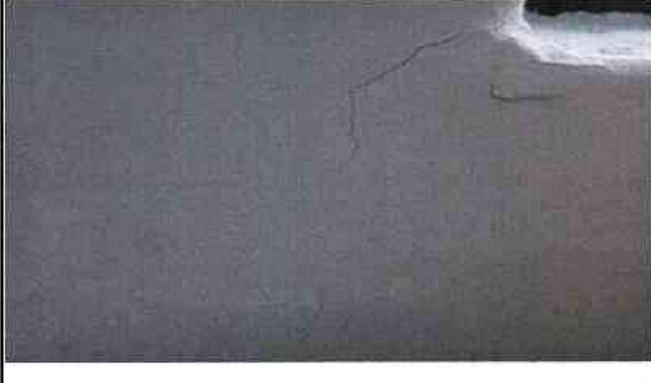
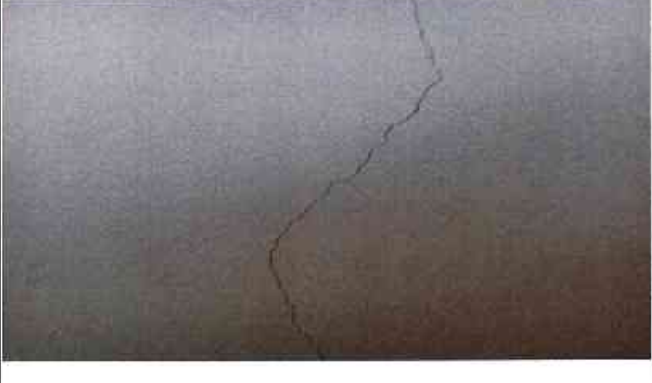
| 編號<br>41 | 說明<br>A6區G棟4樓G03-主臥室牆，細微裂<br>縫 | 編號<br>42 | 說明<br>A6區G棟4樓G03-臥室牆，細微裂<br>縫，長約2m，寬約0.2mm |

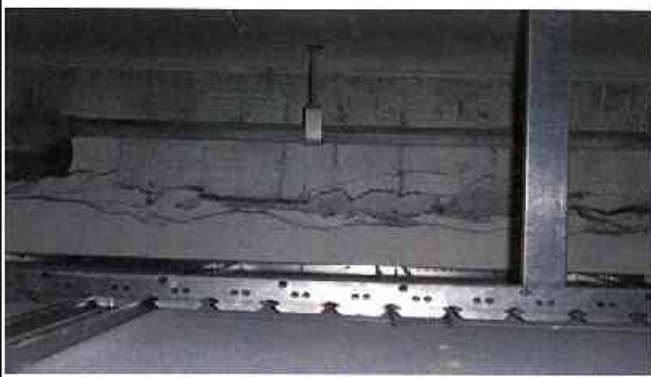
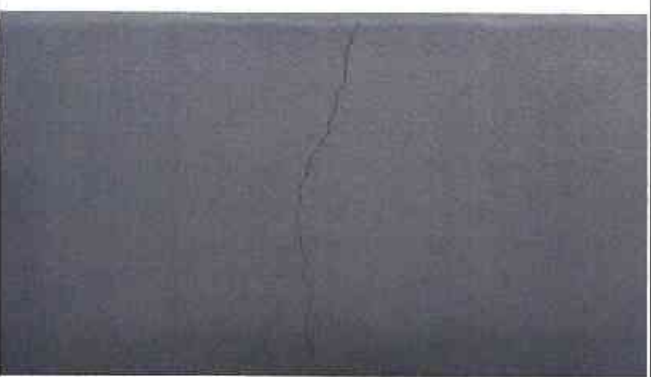
| 編號<br>55 | 說明<br>A6區G棟4樓G05-客廳檢修孔，目視無損壞 | 編號<br>56 | 說明<br>A6區G棟4樓G05-臥室牆，細微裂縫 |

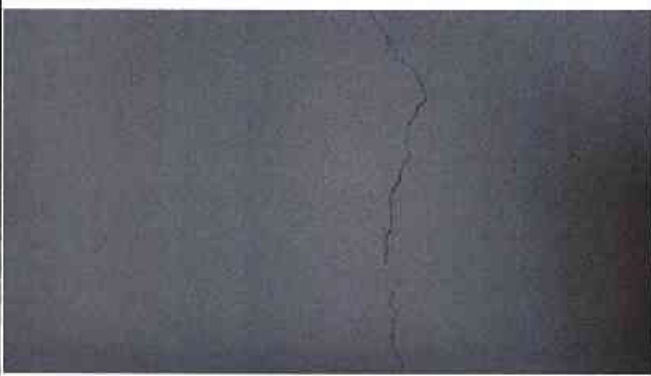
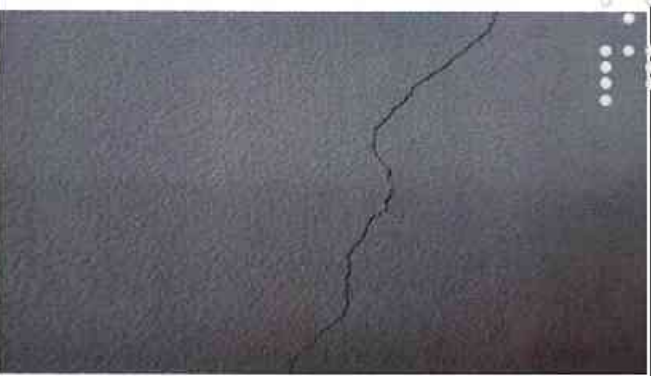
| 編號<br>57 | 說明<br>A6區G棟4樓G05-主臥臥室牆，細微裂縫，長約2m，寬約0.2mm | 編號<br>58 | 說明<br>A6區G棟4樓G05-臥室牆，細微裂縫，長約2m，寬約0.2mm |

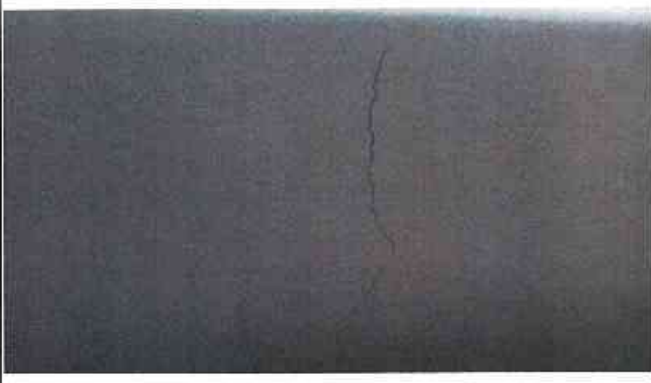
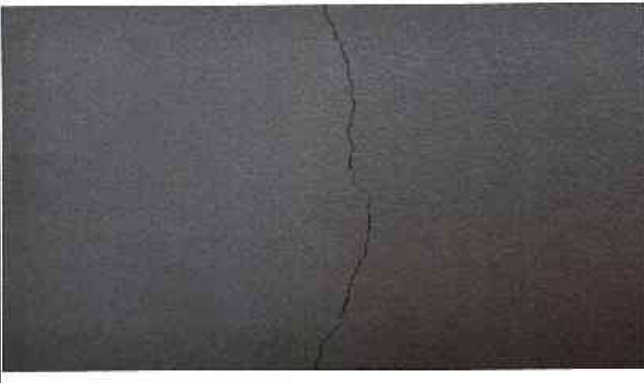
| 編號<br>85 | 說明<br>A6區G棟4樓G07-主臥室牆，細微裂縫，長約0.6m，寬約0.15mm | 編號<br>86 | 說明<br>A6區G棟4樓G07-臥室牆，細微裂縫，長約1.5m，寬約0.2mm |

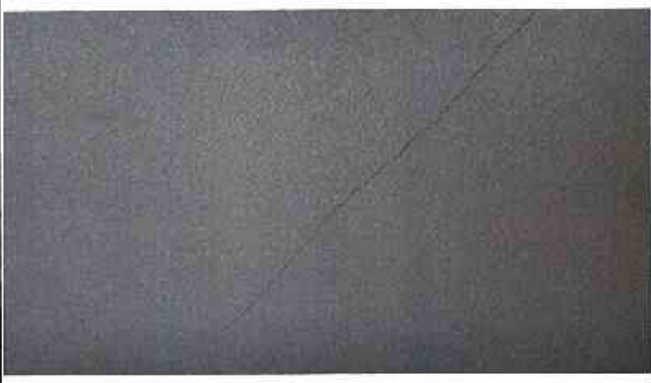
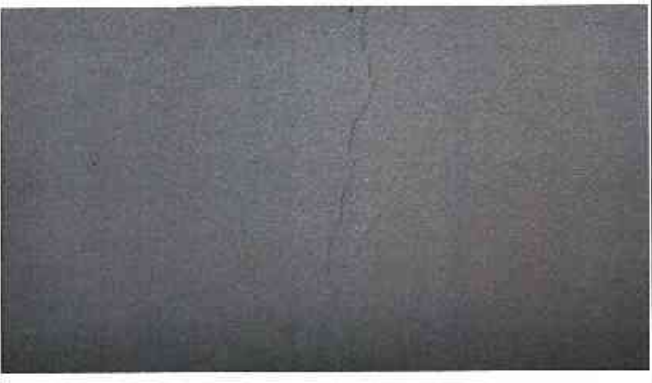
| 編號<br>13 | 說明<br>A6區G棟3樓G01-客廳牆，細微裂縫，長約1.5m，寬約0.15mm | 編號<br>14 | 說明<br>A6區G棟3樓G01-客廳牆，細微裂縫，長約0.5m，寬約0.15mm |

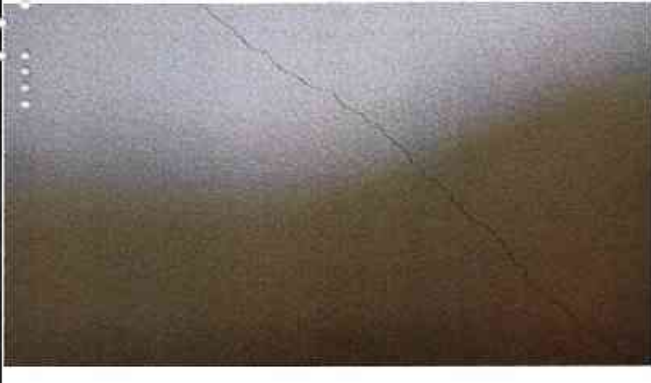
| 編號<br>15 | 說明<br>A6區G棟3樓G01-主臥室牆，細微裂縫，長約2m，寬約0.2mm | 編號<br>16 | 說明<br>A6區G棟3樓G01-臥室牆，細微裂縫 |
