## 板橋區浮洲合宜住宅結構安全鑑定案

### A6 東區鑑定報告書

## 附件三十一：A6 東區 H 棟裂損現況調查報告

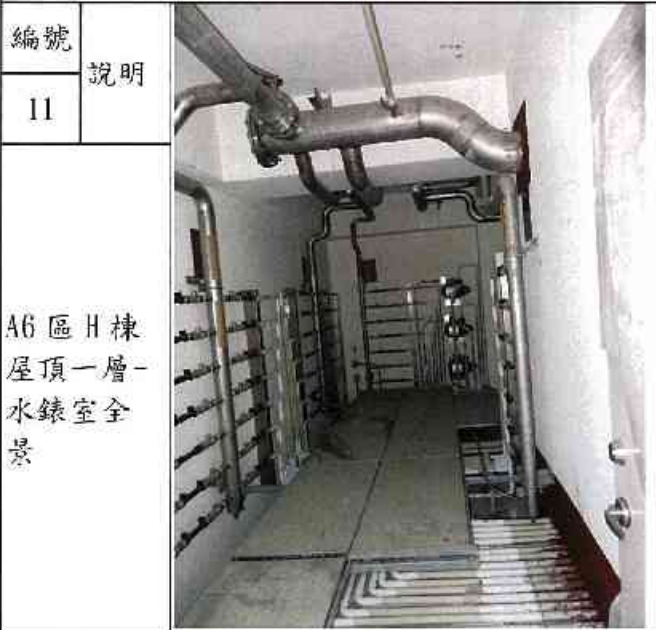
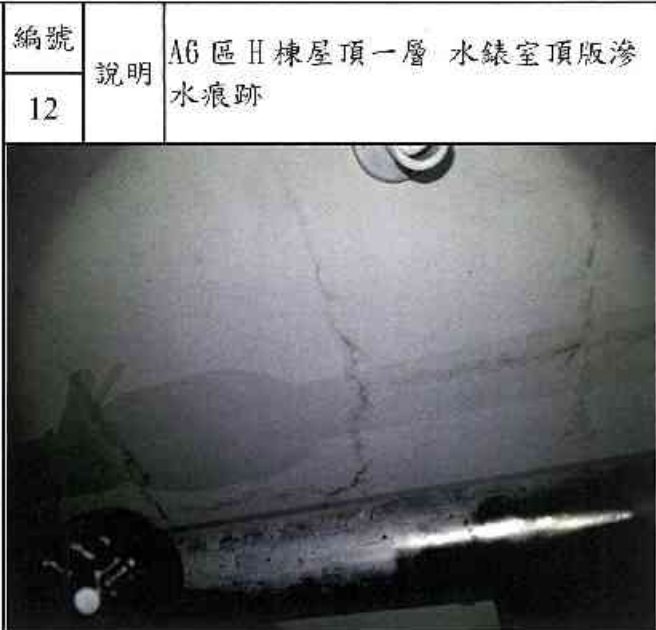
| 編號<br>11 | 說明<br>A6 區 H 棟屋頂一層-水錶室全景 | 編號<br>12 | 說明<br>A6 區 H 棟屋頂一層 水錶室頂版滲水痕跡 |

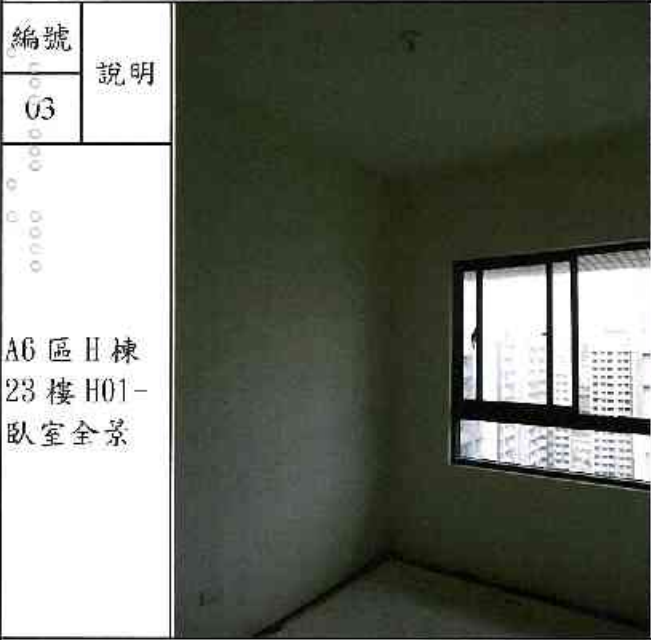
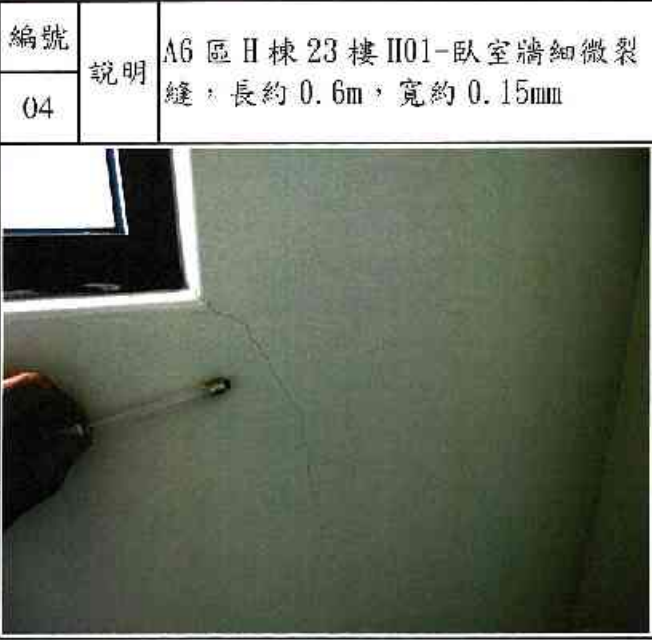
| 編號<br>03 | 說明 | A6 區 H 棟 23 樓 H01-臥室全景 | 編號<br>04 | 說明 | A6 區 H 棟 23 樓 H01-臥室牆細微裂縫，長約 0.6m，寬約 0.15mm |

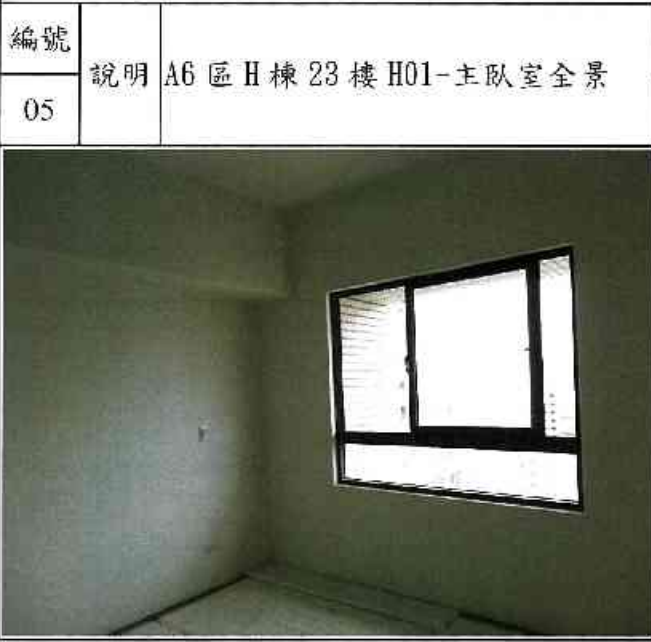
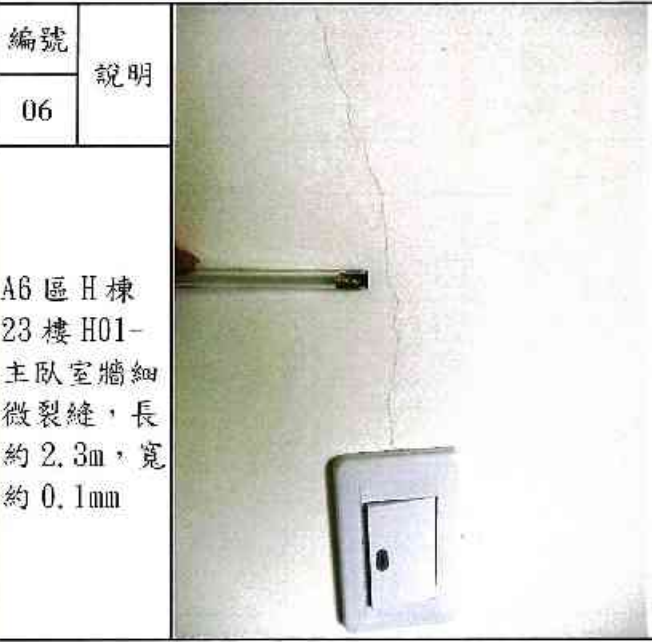
| 編號<br>05 | 說明 | A6 區 H 棟 23 樓 H01-主臥室全景 | 編號<br>06 | 說明 | A6 區 H 棟 23 樓 H01-主臥室牆細微裂縫，長約 2.3m，寬約 0.1mm |

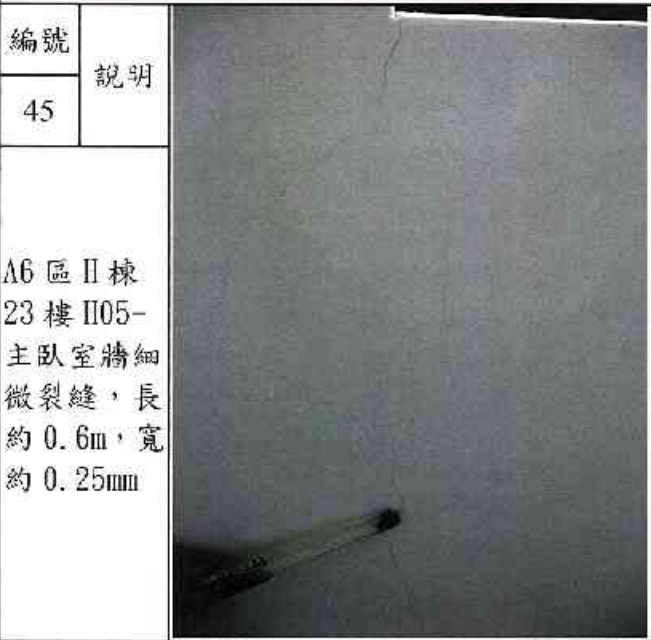
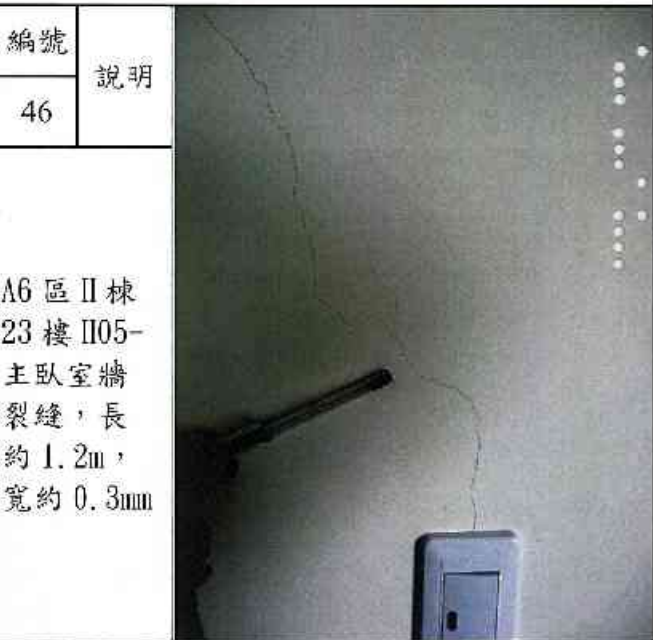
| 編號<br>45 | 說明 | A6區H棟23樓H05-主臥室牆細微裂縫，長約0.6m，寬約0.25mm | 編號<br>46 | 說明 | A6區H棟23樓H05-主臥室牆裂縫，長約1.2m，寬約0.3mm |

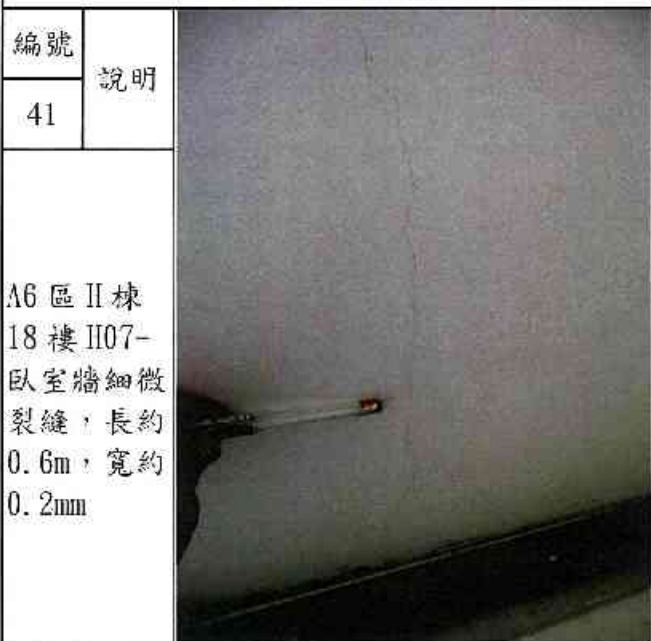
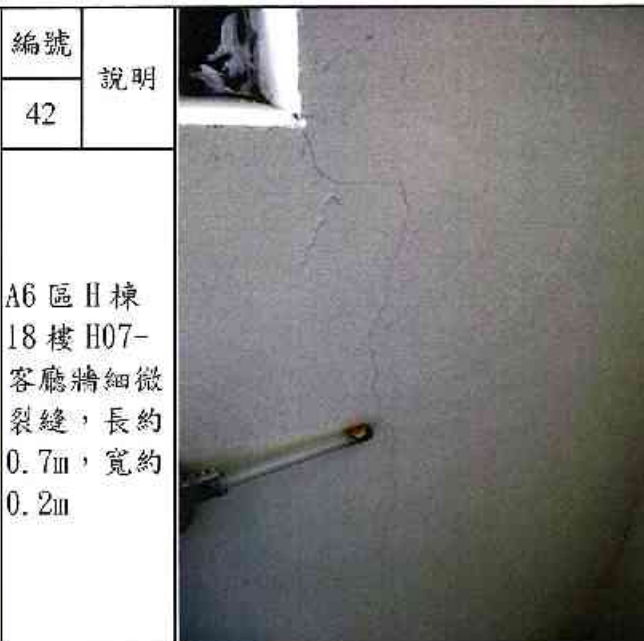
| 編號<br>41 | 說明<br>A6區II棟18樓H07-臥室牆細微裂縫，長約0.6m，寬約0.2mm | 編號<br>42 | 說明<br>A6區H棟18樓H07-客廳牆細微裂縫，長約0.7m，寬約0.2mm |

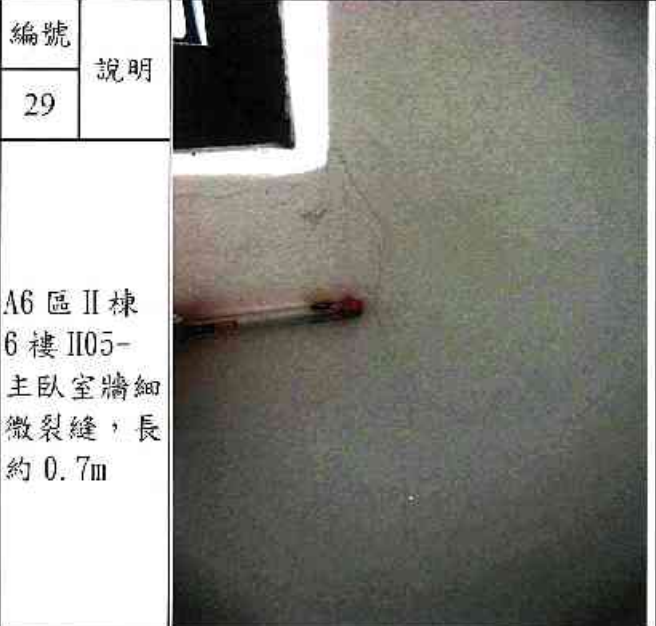
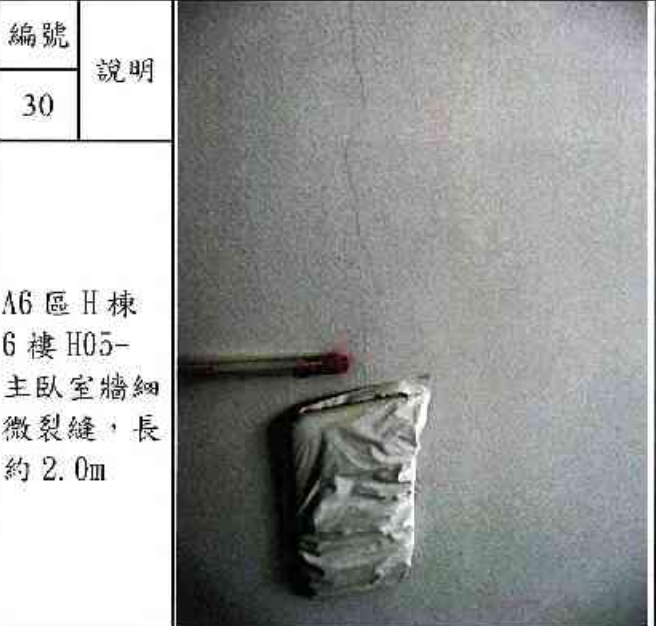
| 編號<br>29 | 說明<br>A6區H棟6樓H05-主臥室牆細微裂縫，長約0.7m | 編號<br>30 | 說明<br>A6區H棟6樓H05-主臥室牆細微裂縫，長約2.0m |

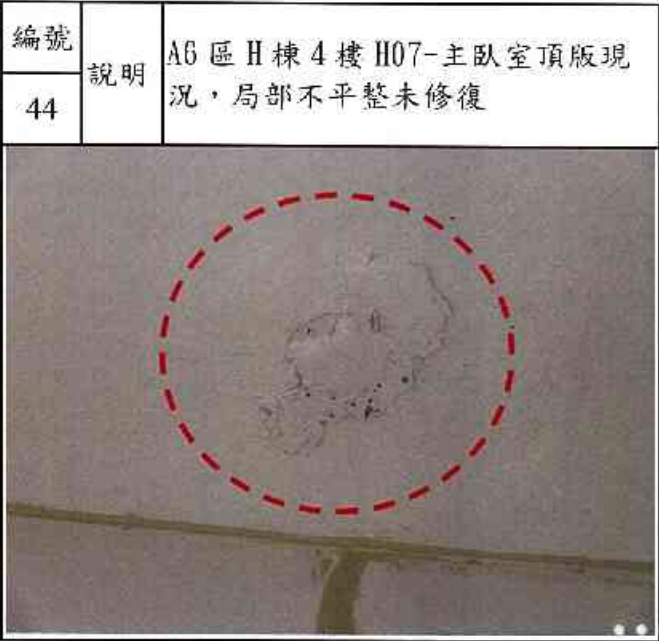
| | A6區H棟4樓H07-主臥室牆裂縫，長約2.3m，寬約0.3mm | | | A6區H棟4樓H07-主臥室頂版現況，局部不平整未修復 | |

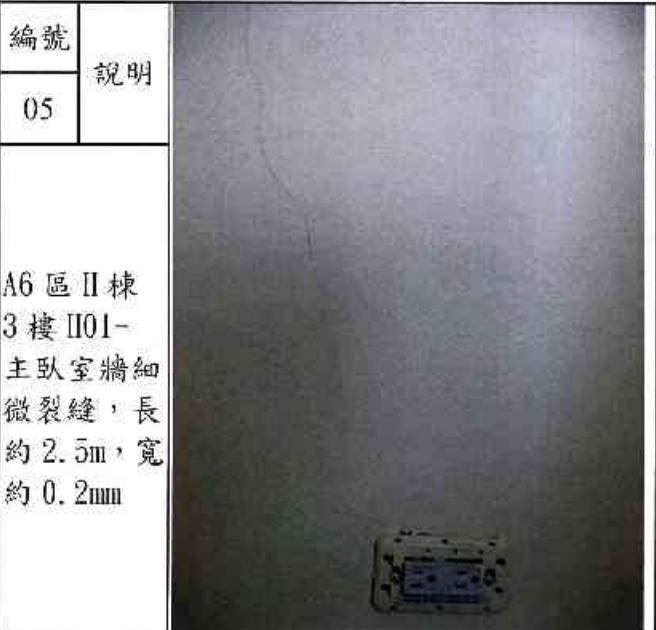
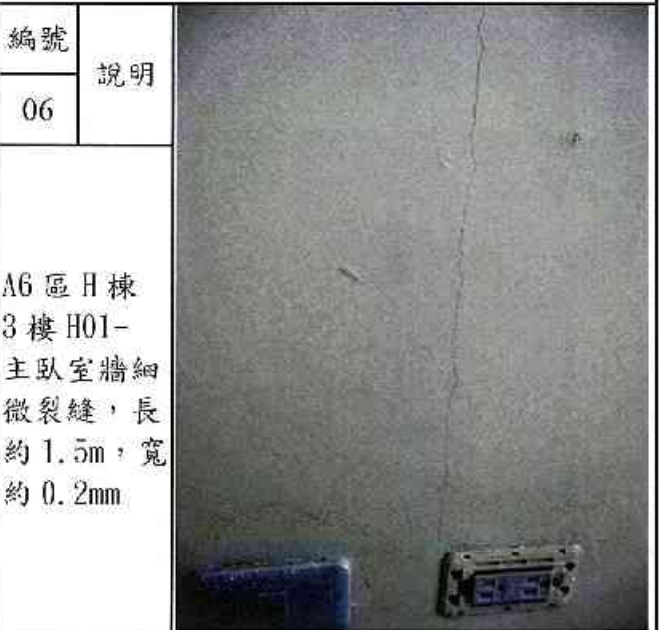
| 編號 | 說明 | 編號 | 說明 |
|---|---|---|---|
| 05 | A6區II棟3樓H01-主臥室牆細微裂縫，長約2.5m，寬約0.2mm | 06 | A6區H棟3樓H01-主臥室牆細微裂縫，長約1.5m，寬約0.2mm |
