## 板橋區浮洲合宜住宅結構安全鑑定案

### A6 東區鑑定報告書

## 附件三十三：A6 東區 J 棟裂損現況調查報告

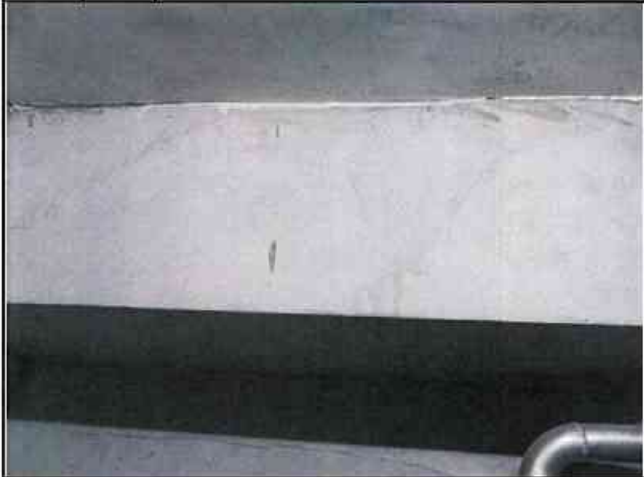
| 編號<br>23 | 說明 | A6 區 J 棟 R1 樓-R1 樓水錶室梁細微裂縫。 | 編號<br>24 | 說明 | A6 區 J 棟 R1 樓-R1 樓管道間現況，目視無損壞。 |

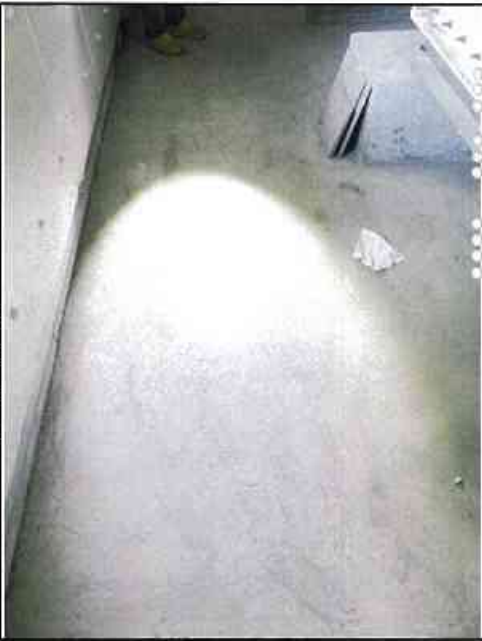
| 編號<br>57 | 說明<br>A6區J棟14樓中繼泵浦室-地板不規則裂縫現況。 | 編號<br>58 | 說明<br>A6區J棟14樓中繼泵浦室-地板不規則裂縫現況。 | |

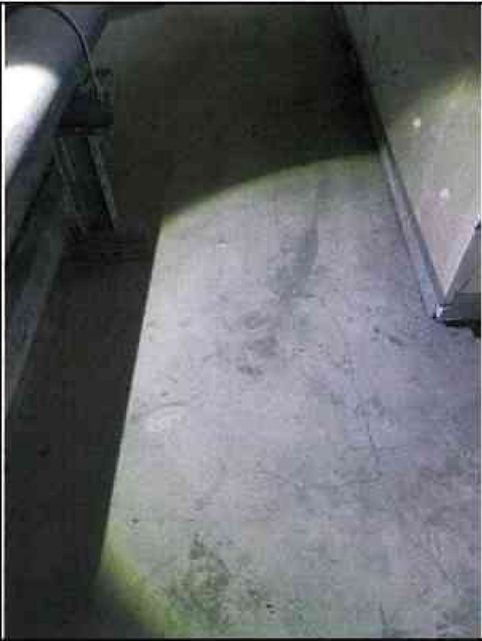
| 編號<br>59 | 說明<br>A6區J棟14樓中繼泵浦室-地板不規則裂縫現況。 | 編號<br>60 | 說明<br>標的物門牌，A6區J棟14樓07戶。 | |

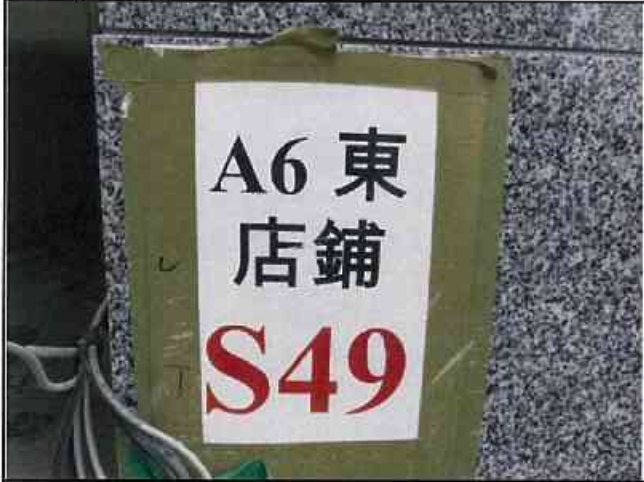
| 編號<br>3 | 說明<br>A6區J棟1樓S49戶-柱細微裂縫。 | 編號<br>4 | 說明<br>A6區J棟1樓S49戶-RC牆45度斜裂縫。 |

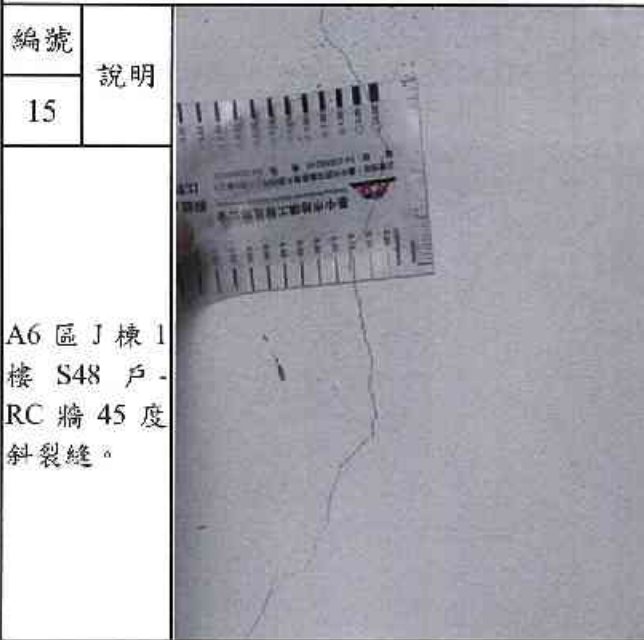
| 編號<br>17 | 說明<br>A6 區 J 棟 1 樓 S48 戶-RC 牆 45 度斜裂縫。 | 編號<br>18 | 說明<br>A6 區 J 棟 1 樓 S48 戶-RC 牆 45 度斜裂縫。 |

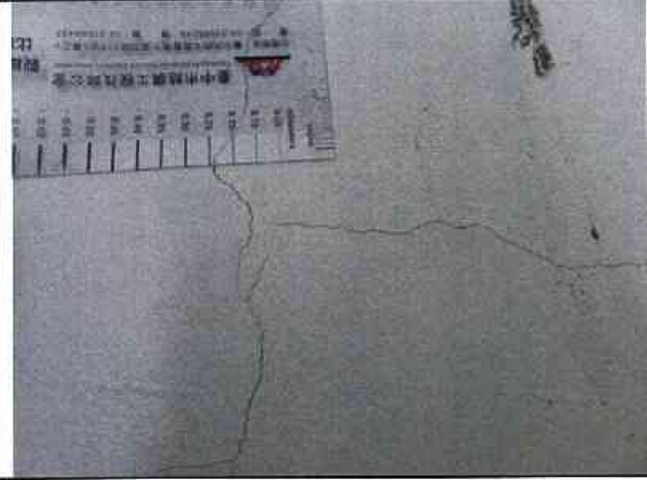
| 編號<br>21 | 說明<br>A6區J棟1樓S48戶-陽台平頂現況，<br>目視無損壞。 | 編號<br>22 | 說明<br>A6區J棟1樓S48戶-RC牆不規則裂縫。 |

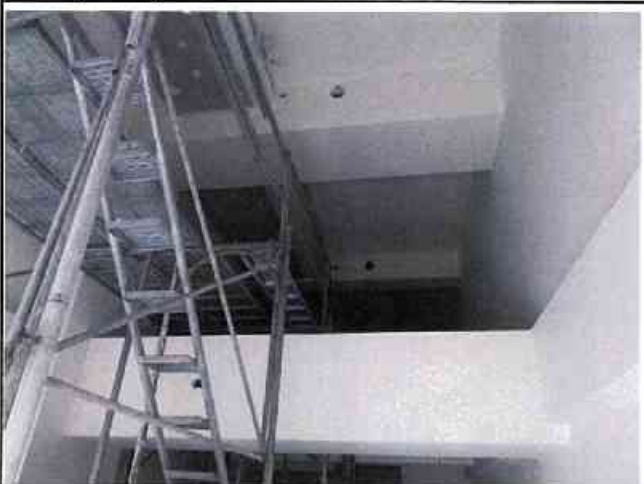
| 編號<br>29 | 說明<br>A6區J棟1樓S47戶-RC牆45度斜裂縫。 | 編號<br>30 | 說明<br>A6區J棟1樓S47戶-RC牆45度斜裂縫。 |

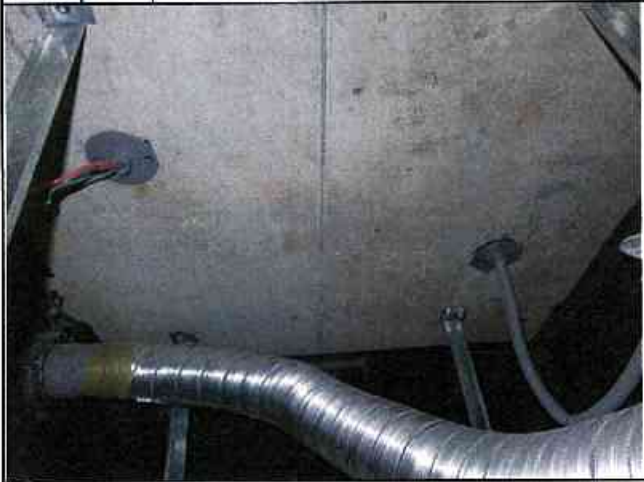
| 編號<br>45 | 說明<br>A6 區 J 棟 1 樓 S46 戶-夾層 RC 牆不規則裂縫。 | 編號<br>46 | 說明<br>A6 區 J 棟 1 樓 S46 戶-夾層 RC 牆不規則裂縫。 |

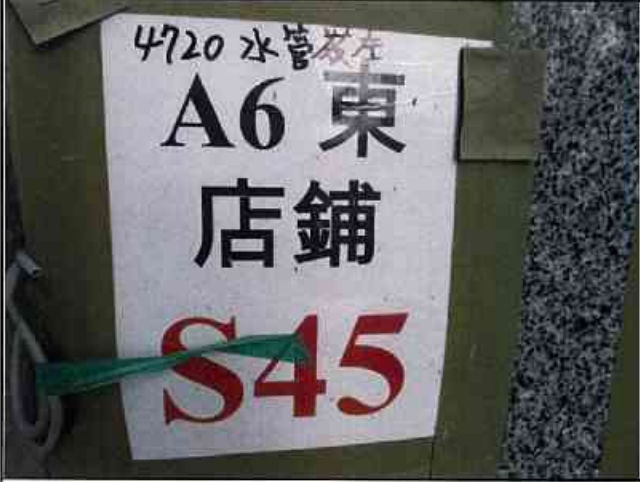
| 51 | A6區J棟1樓S45戶-RC牆細微裂縫。 | 52 | A6區J棟1樓S45戶-RC牆不規則裂縫。 |
