板橋區浮洲合宜住宅結構安全鑑定案

A6 西區鑑定報告書

## 附件二十四：A6 西區 K 棟裂損現況調查報告

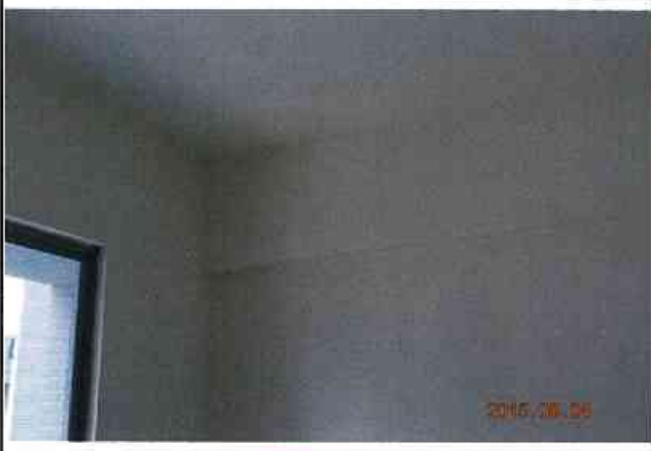
| 編號<br>37 | 說明<br>浮洲合宜住宅 A6 區 K 棟 19F(K07)-<br>臥室現況外觀，目視尚屬正常。 | 編號<br>38 | 說明<br>浮洲合宜住宅 A6 區 K 棟 19F(K07)-<br>臥室窗戶角隅裂縫。 |

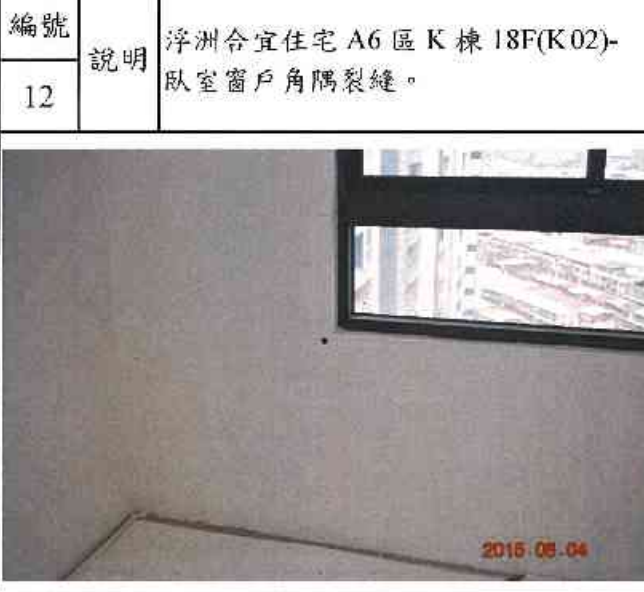
| 編號<br>11 | 說明<br>浮洲合宜住宅 A6 區 K 棟 18F(K01)-<br>廚房頂版現況外觀，目視尚屬正常。 | 編號<br>12 | 說明<br>浮洲合宜住宅 A6 區 K 棟 18F(K02)-<br>臥室窗戶角隅裂縫。 |

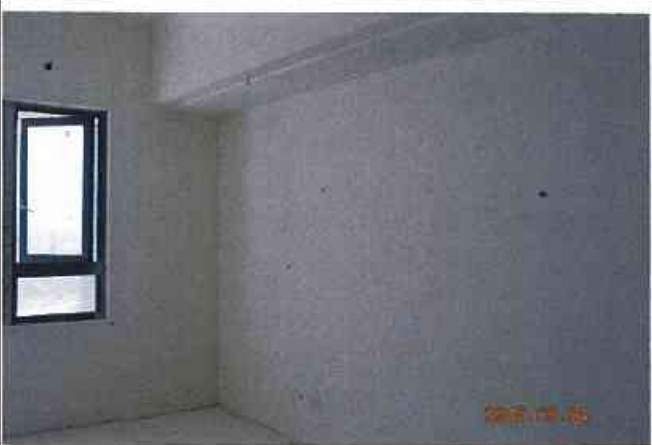
| 編號<br>1 | 說明<br>浮洲合宜住宅 A6 區 K 棟 17F(K01)-<br>大門現況外觀，目視尚屬正常。 | 編號<br>2 | 說明<br>浮洲合宜住宅 A6 區 K 棟 17F(K01)-<br>客廳牆面垂直裂縫。 |

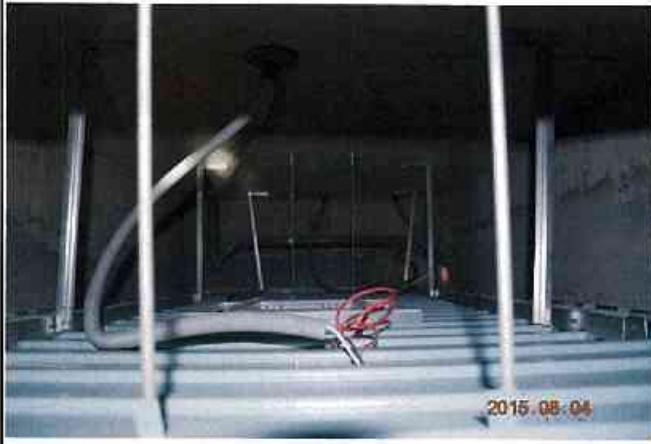
| 編號<br>15 | 說明<br>浮洲合宜住宅 A6 區 K 棟 15F(K02)-<br>臥室窗戶角隅裂縫及牆角填縫批土不良。 | 編號<br>16 | 說明<br>浮洲合宜住宅 A6 區 K 棟 15F(K02)-<br>陽台頂版現況外觀，目視尚屬正常。 |

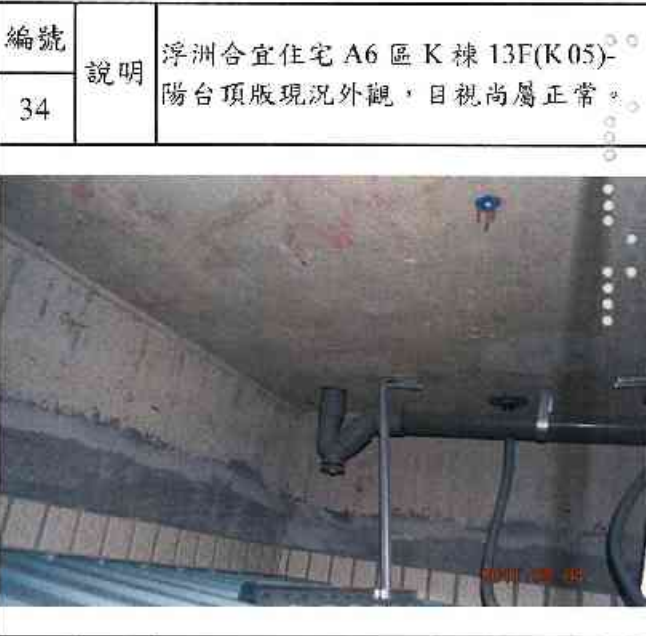
| 編號<br>35 | 說明<br>浮洲合宜住宅 A6 區 K 棟 13F(K05)-<br>廚房頂版現況外觀，目視尚屬正常。 | 編號<br>36 | 說明<br>浮洲合宜住宅 A6 區 K 棟 13F(K06)-<br>臥室窗戶角隅裂縫。 |

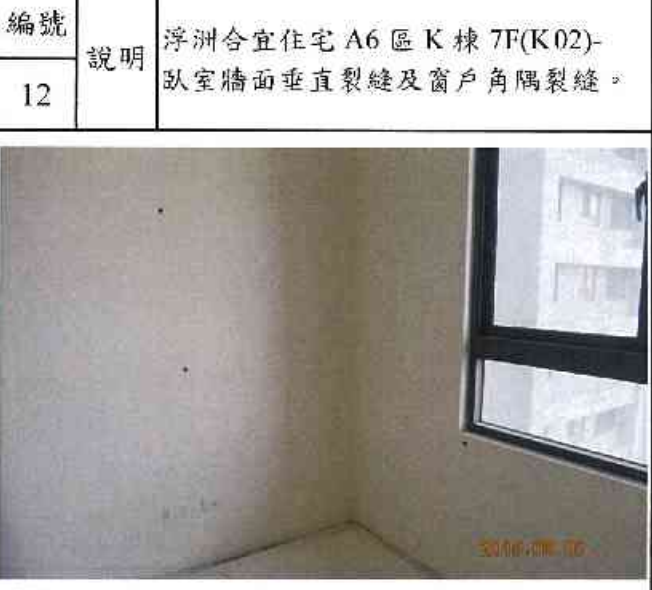
| 編號<br>11 | 說明<br>浮洲合宜住宅 A6 區 K 棟 7F(K01)-<br>廚房頂版現況外觀，目視尚屬正常。 | 編號<br>12 | 說明<br>浮洲合宜住宅 A6 區 K 棟 7F(K02)-<br>臥室牆面垂直裂縫及窗戶角隅裂縫。 |

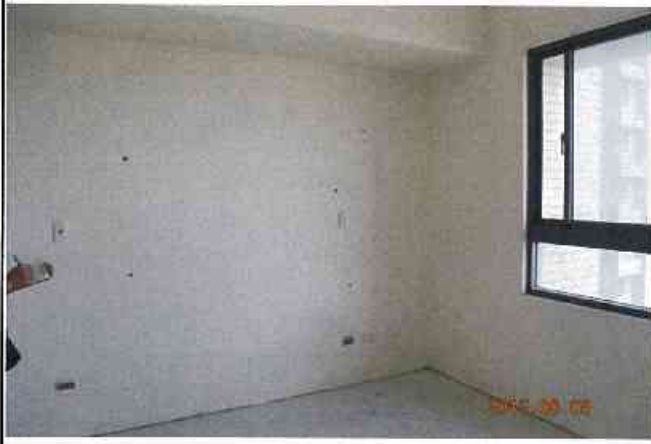
| 編號<br>19 | 說明<br>浮洲合宜住宅 A6 區 K 棟 7F(K03)-<br>臥室牆面垂直裂縫。 | 編號<br>20 | 說明<br>浮洲合宜住宅 A6 區 K 棟 7F(K03)-<br>臥室牆面垂直裂縫。 |

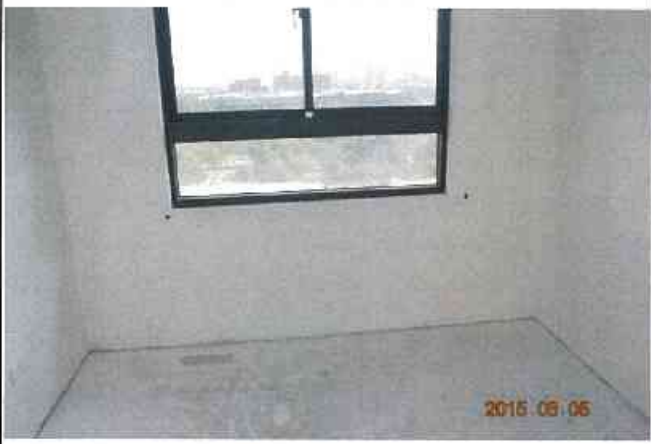
| 編號<br>21 | 說明<br>浮洲合宜住宅 A6 區 K 棟 7F(K03)-<br>臥室窗戶角隅裂縫。 | 編號<br>22 | 說明<br>浮洲合宜住宅 A6 區 K 棟 7F(K03)-<br>浴廁頂版現況外觀，目視尚屬正常。 |

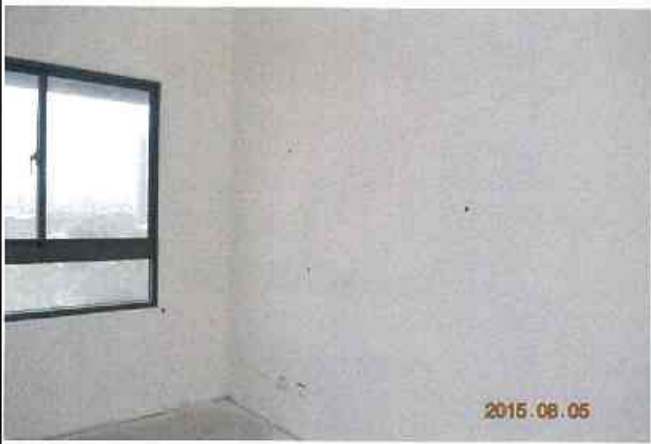
| 編號<br>31 | 說明<br>浮洲合宜住宅 A6 區 K 棟 7F(K05)-<br>臥室牆面垂直裂縫。 | 編號<br>32 | 說明<br>浮洲合宜住宅 A6 區 K 棟 7F(K05)-<br>臥室窗戶角隅裂縫。 |

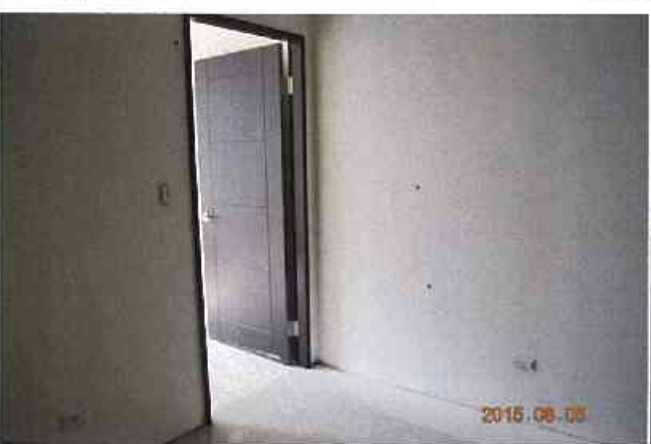
| 編號<br>35 | 說明<br>浮洲合宜住宅 A6 區 K 棟 7F(K05)-<br>廚房頂版現況外觀，目視尚屬正常。 | 編號<br>36 | 說明<br>浮洲合宜住宅 A6 區 K 棟 7F(K06)-<br>客廳牆面垂直裂縫。 |

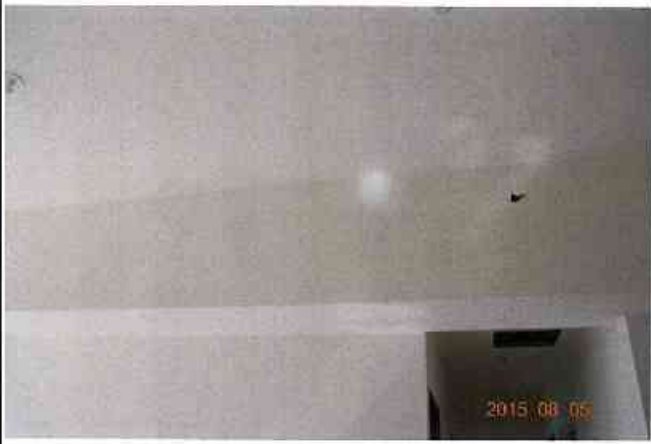
| 編號<br>43 | 說明 | 浮洲合宜住宅 A6 區 K 棟 7F(K07)-<br>客廳梁粉刷裂縫。 | 編號<br>44 | 說明 | 浮洲合宜住宅 A6 區 K 棟 7F(K07)-<br>臥室窗戶角隅裂縫。 |

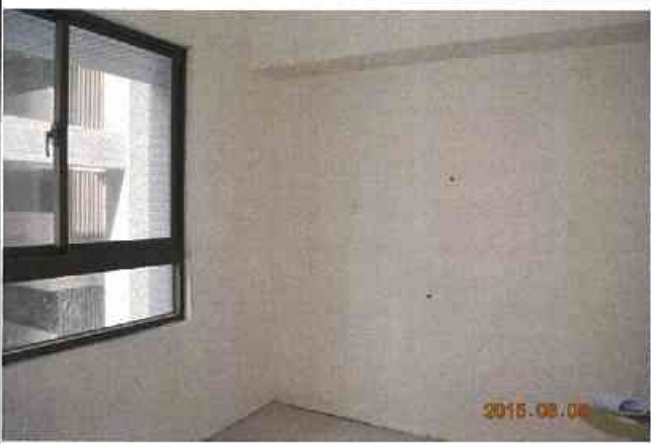
| 編號<br>45 | 說明 | 浮洲合宜住宅 A6 區 K 棟 7F(K07)-<br>臥室牆面垂直裂縫。 | 編號<br>46 | 說明 | 浮洲合宜住宅 A6 區 K 棟 7F(K07)-<br>主臥室牆面垂直裂縫。 |

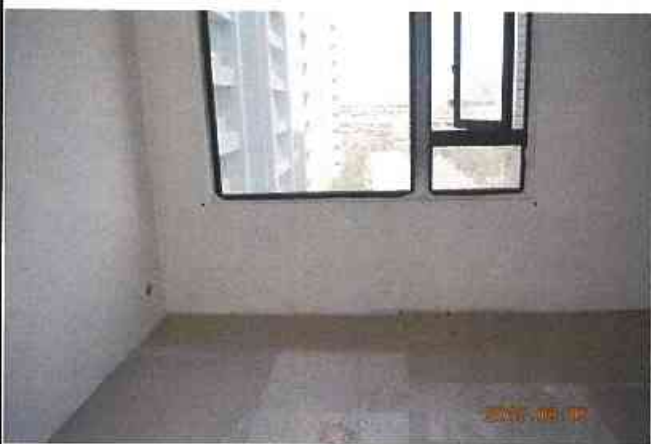
| 編號<br>1 | 說明 | 浮洲合宜住宅 A6 區 K 棟 6F(K01)-<br>大門現況外觀，目視尚屬正常。 | 編號<br>2 | 說明 | 浮洲合宜住宅 A6 區 K 棟 6F(K01)-<br>客廳窗戶角隅裂縫。 |

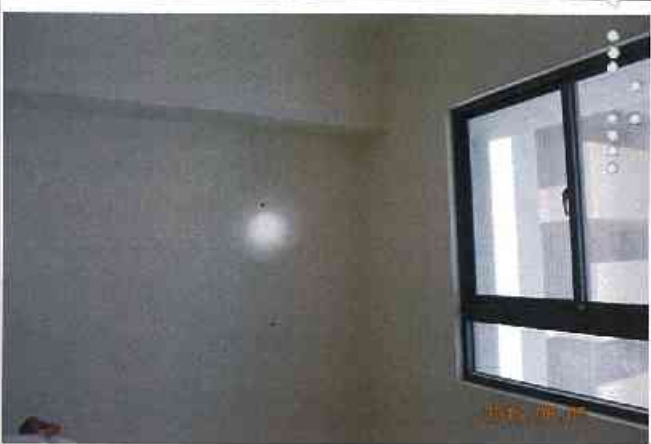
| 編號<br>3 | 說明 | 浮洲合宜住宅 A6 區 K 棟 6F(K01)-<br>客廳現況外觀，目視尚屬正常。 | 編號<br>4 | 說明 | 浮洲合宜住宅 A6 區 K 棟 6F(K01)-<br>臥室牆面垂直裂縫。 |

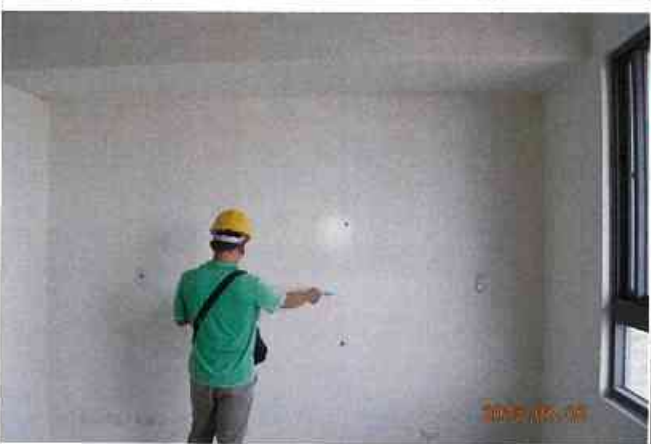
| 編號<br>5 | 說明 | 浮洲合宜住宅 A6 區 K 棟 6F(K01)-<br>主臥室牆面垂直裂縫。 | 編號<br>6 | 說明 | 浮洲合宜住宅 A6 區 K 棟 6F(K01)-<br>主臥室浴廁頂版現況外觀，目視尚屬正<br>常。 |

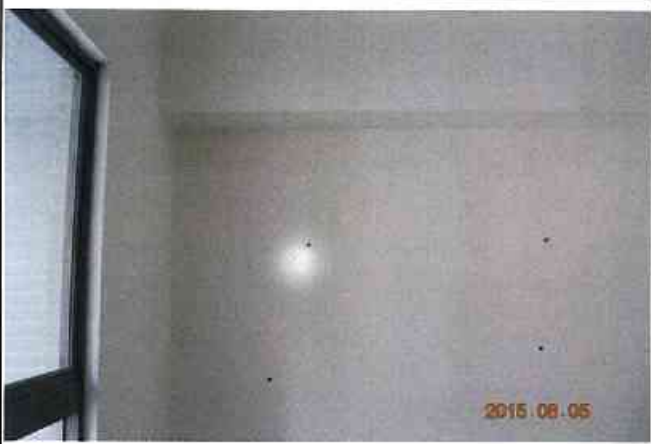
| 編號<br>39 | 說明 | 浮洲合宜住宅 A6 區 K 棟 6F(K07)-<br>臥室牆面垂直裂縫。 | 編號<br>40 | 說明 | 浮洲合宜住宅 A6 區 K 棟 6F(K07)-<br>臥室窗戶角隅裂縫。 |

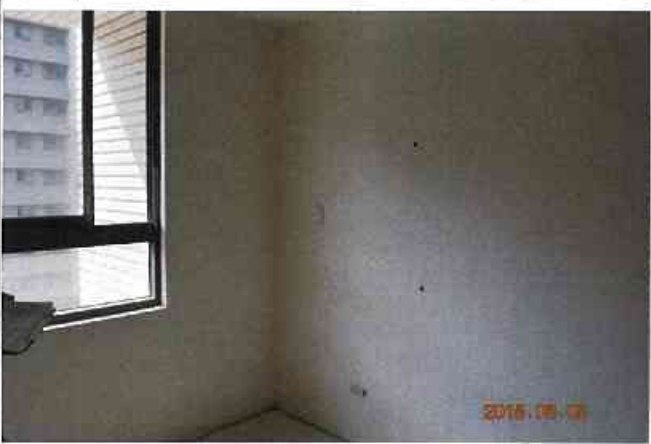
| 編號<br>41 | 說明 | 浮洲合宜住宅 A6 區 K 棟 6F(K07)-<br>主臥室牆面垂直裂縫。 | 編號<br>42 | 說明 | 浮洲合宜住宅 A6 區 K 棟 6F(K07)-<br>主臥室浴廁頂版現況外觀，目視尚屬正<br>常。 |

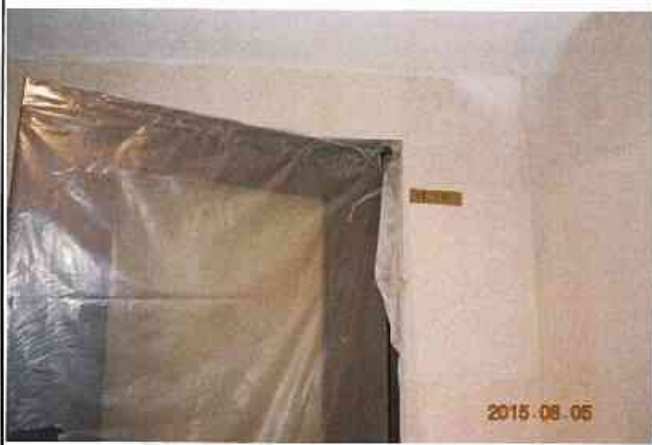
| 編號<br>1 | 說明 | 浮洲合宜住宅 A6 區 K 棟 5F(K01)-<br>大門現況外觀，目視尚屬正常。 | 編號<br>2 | 說明 | 浮洲合宜住宅 A6 區 K 棟 5F(K01)-<br>客廳牆面垂直裂縫。 |

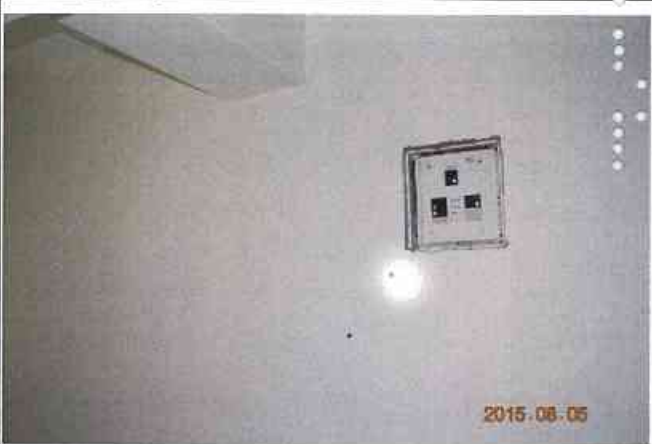
| 編號<br>45 | 說明 | 浮洲合宜住宅 A6 區 K 棟 1F(S95)-<br>店鋪頂版現況外觀，目視尚屬正常。 | 編號<br>46 | 說明 | 浮洲合宜住宅 A6 區 K 棟 1F(S95)-<br>店鋪夾層開口角斜裂。 |

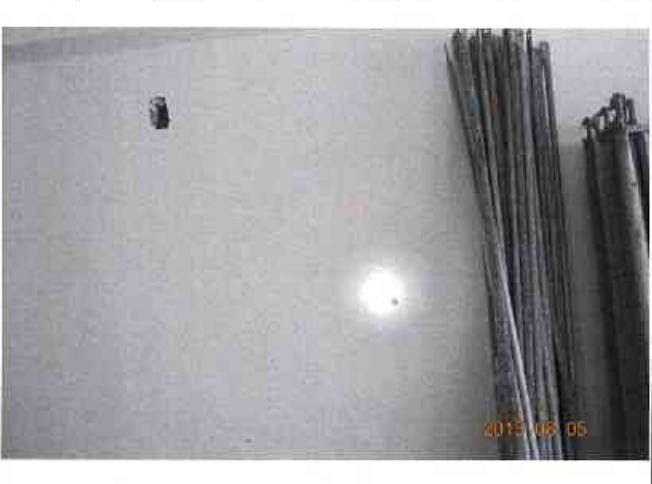
| 編號<br>47 | 說明 | 浮洲合宜住宅 A6 區 K 棟 1F(S96)-<br>店鋪現況<br>外觀，目視<br>尚屬正常。 | 編號<br>48 | 說明 | 浮洲合宜住宅 A6 區 K 棟 1F(S96)-<br>店鋪牆面垂直裂縫。 |
