板橋區浮洲合宜住宅結構安全鑑定案

A6 西區鑑定報告書

## 附件二十六：A6 西區 M 棟裂損現況調查報告

浮洲合宜住宅 A6 區地上層 M 棟裂損現況調查

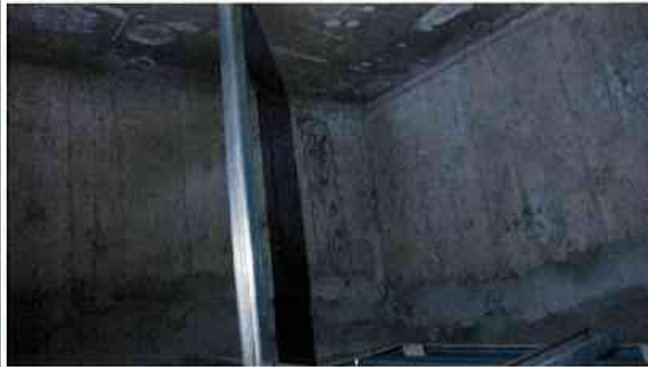
| 編號<br>47 | 說明 | A6區M棟23樓M05-陽台全景，目視無損壞 | 編號<br>48 | 說明 | A6區M棟23樓M05-陽台檢修孔，小梁混凝土保護層厚度不足 |

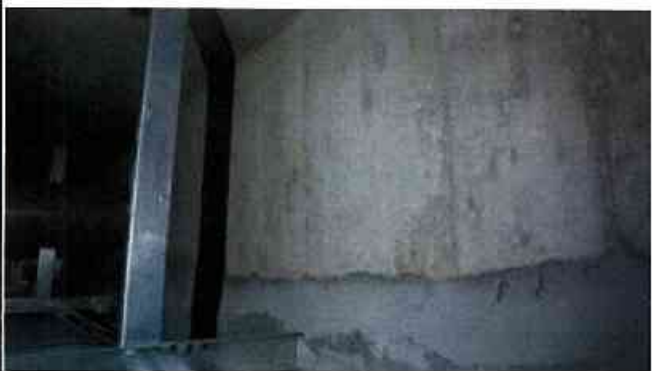
| 編號<br>33 | 說明 | A6區M棟15樓M03-廚房檢修孔，管線開槽處混凝土不足 | 編號<br>34 | 說明 | A6區M棟15樓M03-走廊檢修孔，目視無損壞 |

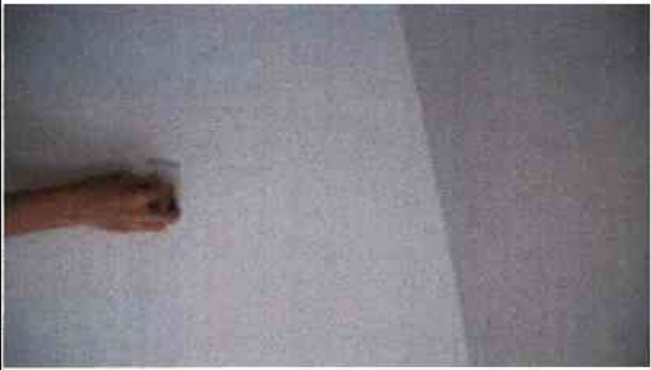
| 標的物位址 | | 浮洲合宜住宅A6區M棟13樓 | | | | | | | | | | | |
|---|---|---|---|---|---|---|---|---|---|---|---|---|--|
| 35 | <input type="checkbox"/> | <input type="checkbox"/> | <input type="checkbox"/> | <input checked="" type="checkbox"/> | <input type="checkbox"/> | <input type="checkbox"/> | | 1 | 0.6 | 0.2 | 1. 細微裂縫 | M03-客廳 | |

| 編號<br>35 | 說明<br>A6區M棟13樓M03-客廳牆，細微裂縫，長約0.6m，寬約0.2mm | 編號<br>36 | 說明<br>A6區M棟13樓M03-客廳牆，細微裂縫，長約0.4m，寬約0.25mm |

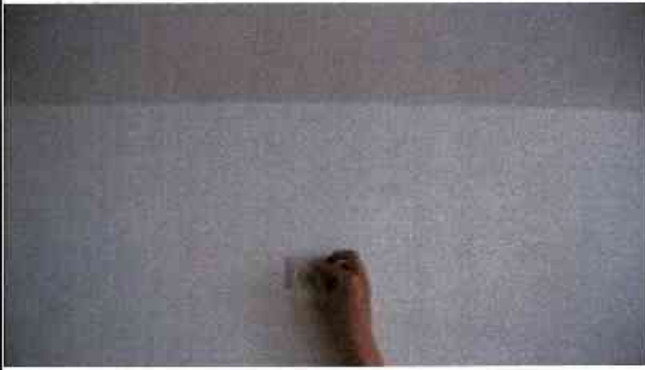
| 標的物位址 | | 浮洲合宜住宅A6區M棟13樓 | | | | | | | | | | | |
|---|---|---|---|---|---|---|---|---|---|---|---|---|--|
| 36 | <input type="checkbox"/> | <input type="checkbox"/> | <input type="checkbox"/> | <input checked="" type="checkbox"/> | <input type="checkbox"/> | <input type="checkbox"/> | | 1 | 0.4 | 0.25 | 1. 細微裂縫 | M03-客廳 | |
