## 板橋區浮洲合宜住宅結構安全鑑定案

### A6 西區鑑定報告書

# 「板橋區浮洲合宜住宅結構安全鑑定案」A6 區鑑定報告書

## 附件二十七：A6 西區 N 棟裂損現況調查報告

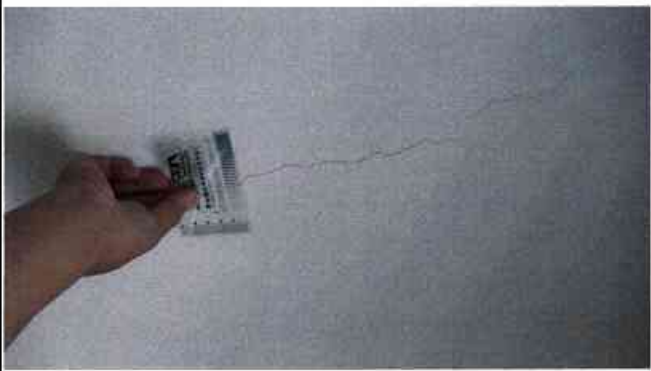
| 編號<br>41 | 說明<br>A6區N棟14樓N05-臥室頂板，細微裂縫，長約1.2m，寬約0.35mm | 編號<br>42 | 說明<br>A6區N棟14樓N05-客廳頂板，混凝土不平整 |

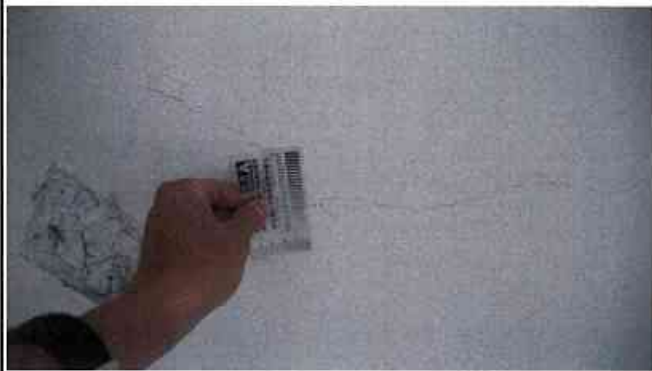
| 編號<br>13 | 說明 | A6區N棟13樓N01-臥室頂板，細微裂縫，長約3m，寬約0.3mm | 編號<br>14 | 說明 | A6區N棟13樓N01-主臥室頂板，細微裂縫，長約1.5m，寬約0.25mm |

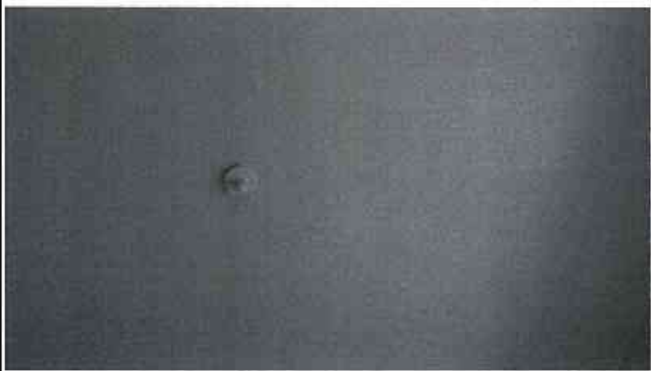
| 編號<br>79 | 說明 | A6區N棟12樓N07-客廳頂板，細微裂縫，長約1.5m，寬約0.2mm | 編號<br>80 | 說明 | A6區N棟12樓N07-主臥室頂板，細微裂縫，長約1m，寬約0.2mm |

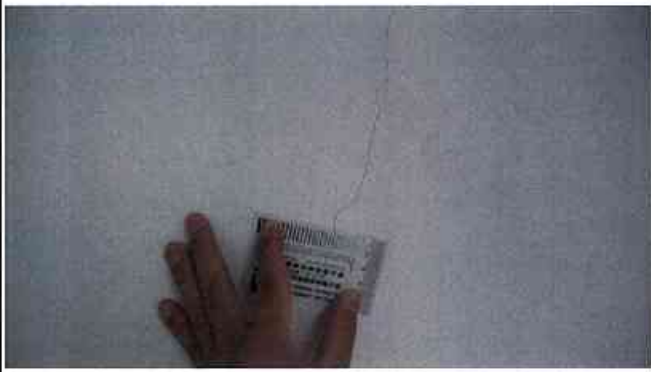
| 編號<br>81 | 說明 | A6區N棟12樓N07-臥室頂板，細微裂縫，長約1.5m，寬約0.25mm | 編號<br>82 | 說明 | A6區N棟12樓N07-臥室頂板，細微裂縫，長約2m，寬約0.3mm |

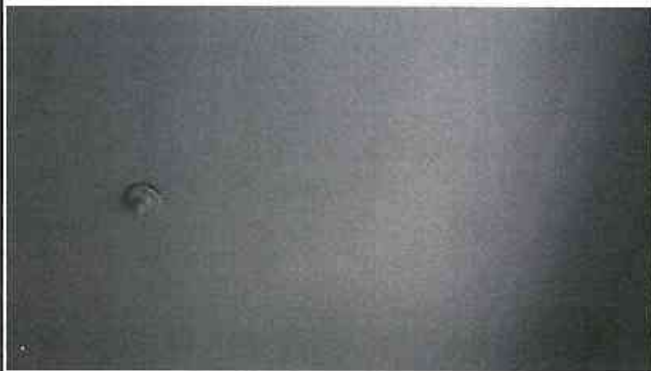
| 編號<br>13 | 說明 | A6區N棟11樓N01-臥室頂板，細微裂縫，長約1m，寬約0.2mm | 編號<br>14 | 說明 | A6區N棟11樓N01-主臥室頂板，細微裂縫，長約3m，寬約0.3mm |

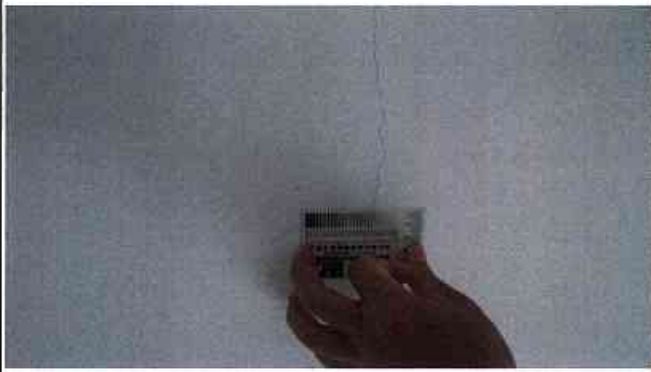
| 編號<br>15 | 說明 | A6區N棟11樓N01-臥室頂板，細微裂縫，長約2m，寬約0.3mm | 編號<br>16 | 說明 | A6區N棟11樓N01-客廳頂板，細微裂縫，長約1.5m，寬約0.35mm |

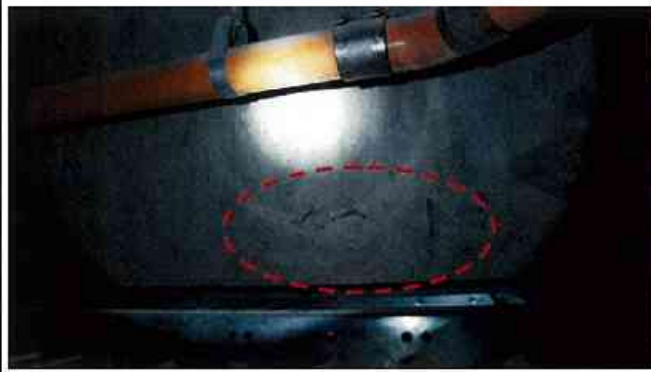
| 編號<br>39 | 說明<br>A6區N棟11樓N03-廚房檢修孔，有蜂窩情形 | 編號<br>40 | 說明<br>A6區N棟11樓N03-走廊檢修孔，目視無損壞 |

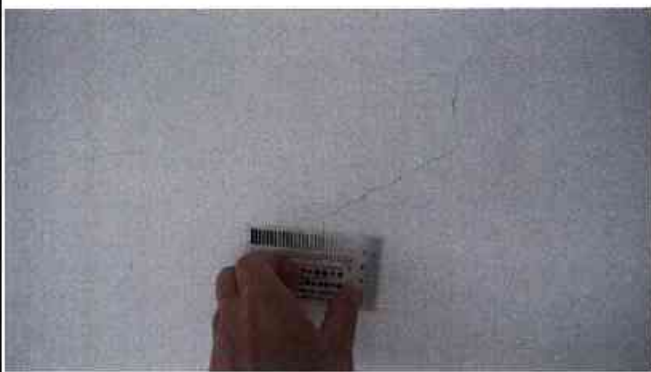
| 編號<br>41 | 說明<br>A6區N棟11樓N03-主臥室頂板，細微裂縫，長約2m，寬約0.3mm | 編號<br>42 | 說明<br>A6區N棟11樓N03-臥室頂板，細微裂縫，長約1.5m，寬約0.3mm |

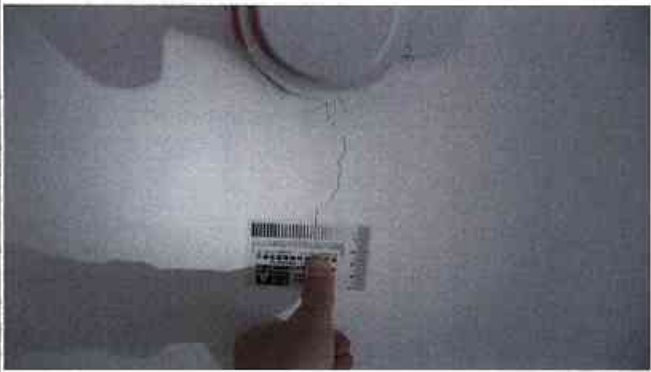
| 編號<br>13 | 說明 | A6區N棟10樓N01-主臥室頂板，細微裂縫，長約1.5m，寬約0.35mm | 編號<br>14 | 說明 | A6區N棟10樓N01-臥室頂板，細微裂縫，長約2.5m，寬約0.25mm |

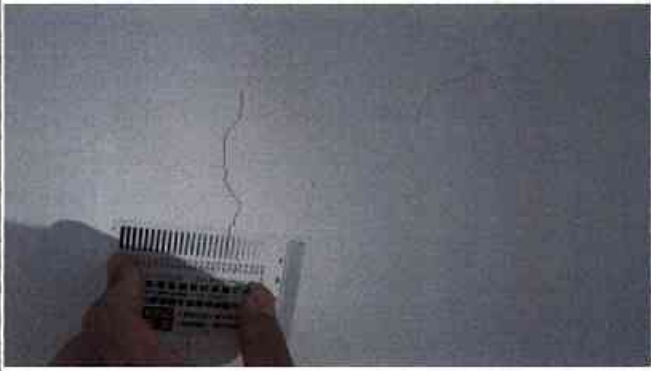
| 編號<br>15 | 說明 | A6區N棟10樓N01-臥室頂板，細微裂縫，長約2m，寬約0.3mm | 編號<br>16 | 說明 | A6區N棟10樓N01-客廳頂板，細微裂縫，長約2m，寬約0.3mm |

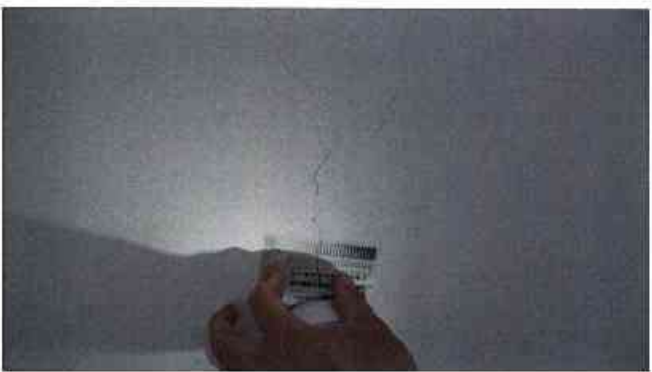
| 編號<br>25 | 說明 | A6區N棟10樓N02-廚房檢修孔，目視無損壞 | 編號<br>26 | 說明 | A6區N棟10樓N02-臥室頂板，細微裂縫，長約2m，寬約0.4mm |

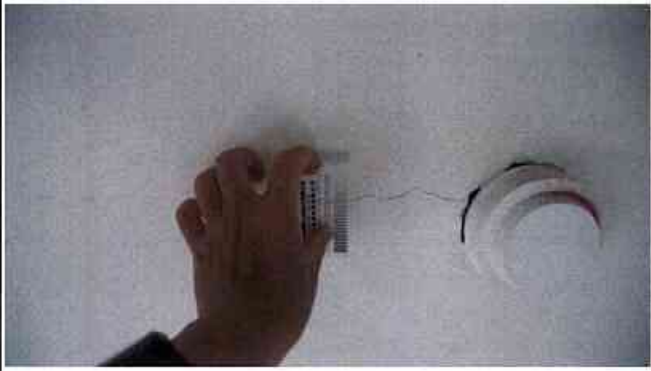
| 編號<br>27 | 說明 | A6區N棟10樓N02-臥室頂板，細微裂縫，長約2.5m，寬約0.35mm | 編號<br>28 | 說明 | A6區N棟10樓N02-客廳頂板，細微裂縫，長約2m，寬約0.25mm |

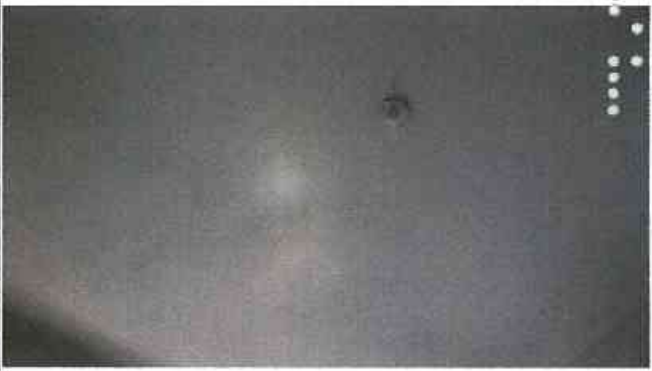
| 編號<br>39 | 說明 | A6區N棟10樓N03-廚房檢修孔，目視無損壞 | 編號<br>40 | 說明 | A6區N棟10樓N03-主臥室頂板，細微裂縫，長約1.5m，寬約0.2mm |

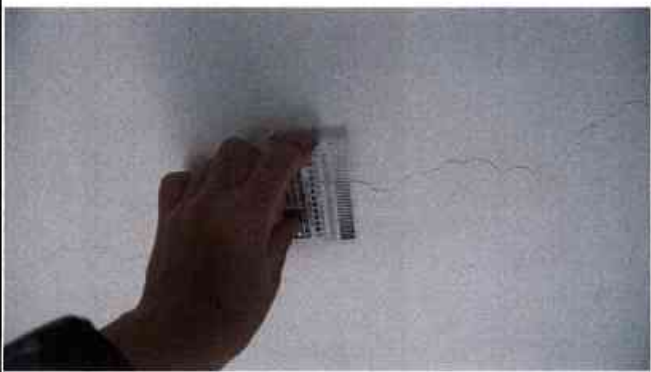
| 編號<br>41 | 說明 | A6區N棟10樓N03-臥室頂板，細微裂縫，長約1.2m，寬約0.3mm | 編號<br>42 | 說明 | A6區N棟10樓N03-客廳頂板，細微裂縫，長約1m，寬約0.25mm |

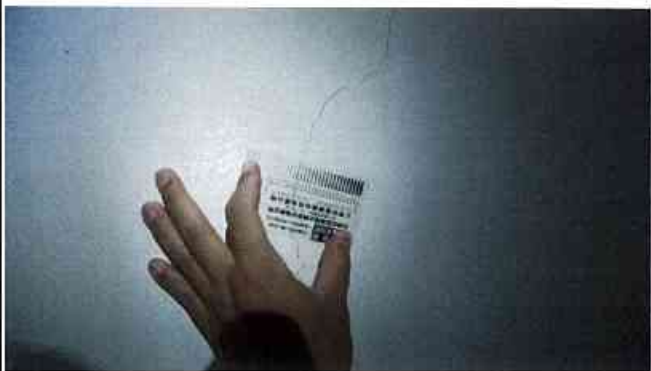
| 編號<br>55 | 說明 | A6區N棟9樓N06-客廳頂板，細微裂縫，長約2.5m，寬約0.3mm | 編號<br>56 | 說明 | A6區N棟9樓N06-臥室頂板，細微裂縫，長約2m，寬約0.3mm |

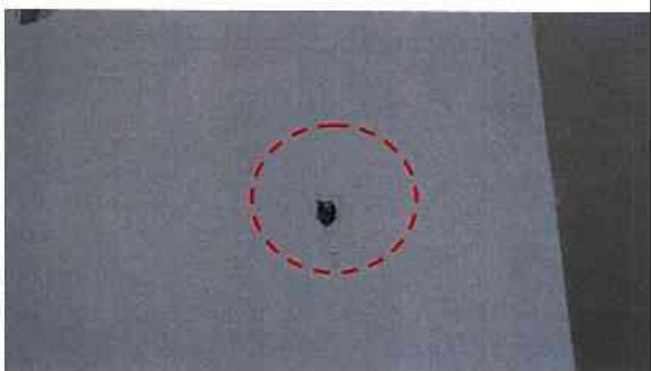
| 編號<br>67 | 說明<br>A6區N棟8樓N07-廚房檢修孔，目視無損壞 | 編號<br>68 | 說明<br>A6區N棟8樓N07-主臥室頂板，混凝土剝落 |

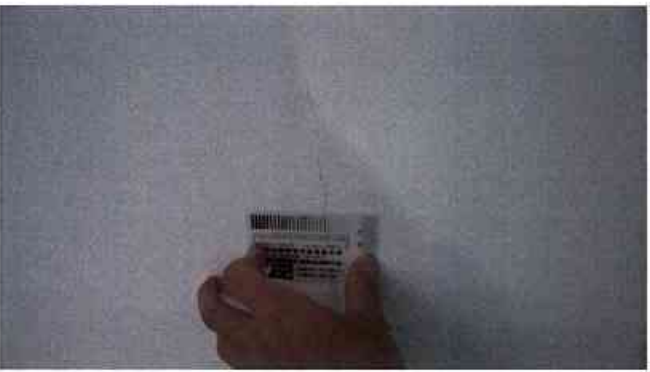
| 編號<br>77 | 說明 | A6區N棟5樓N07-客廳頂板，細微裂縫，長約1.5m，寬約0.25mm | 編號<br>78 | 說明 | A6區N棟5樓N07-臥室頂板，細微裂縫，長約1.5m，寬約0.35mm |
