# 臺中市結構工程技師公會

## 板橋區浮洲合宜住宅結構安全鑑定案

### A6 西區鑑定報告書

## 附件二十八：A6 西區 O 棟裂損現況調查報告

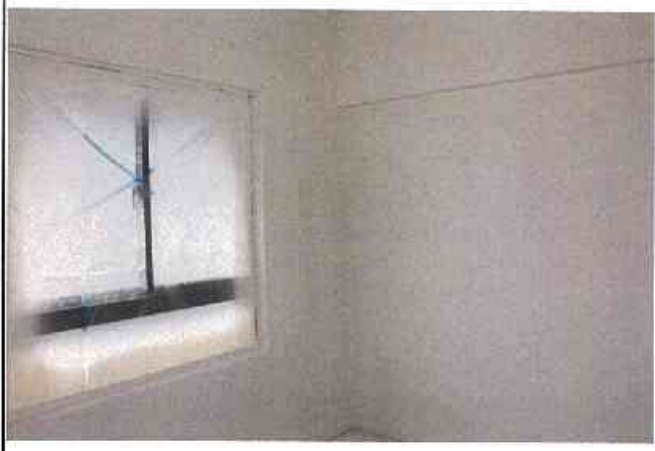
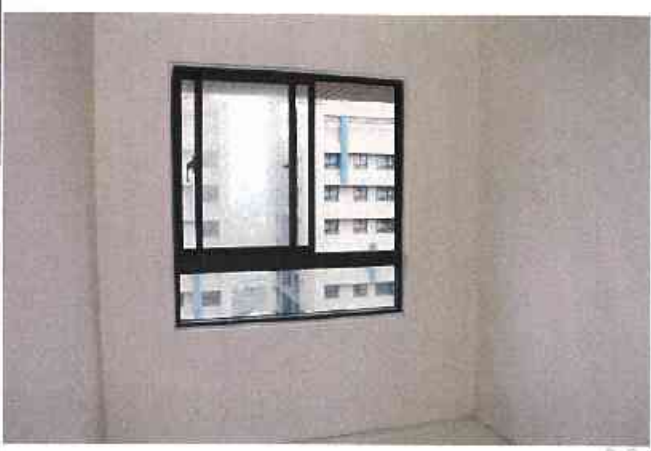
| 編號<br>55 | 說明<br>A6-1 區 0 棟 23 樓 007-臥室全景，目視<br>無損壞 | 編號<br>56 | 說明<br>A6-1 區 0 棟 23 樓 007-臥室全景，目視<br>無損壞 |

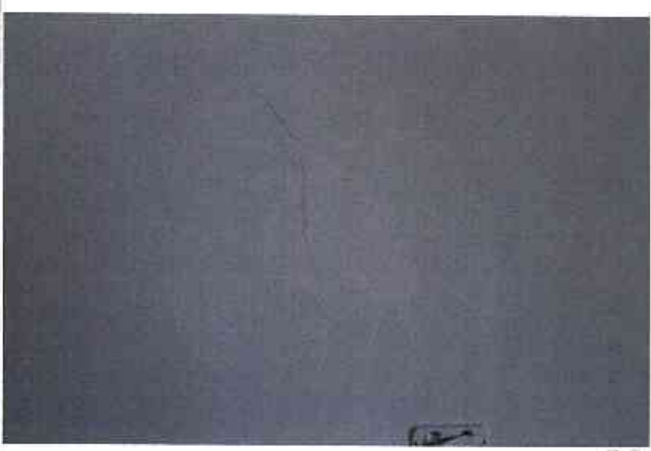
| 編號<br>1 | 說明 | A6-1區0棟22樓001-主臥室牆裂縫<br>長約0.3m寬約0.1mm | 編號<br>2 | 說明 | A6-1區0棟22樓001-主臥室牆裂縫<br>長約1m寬約0.1mm |

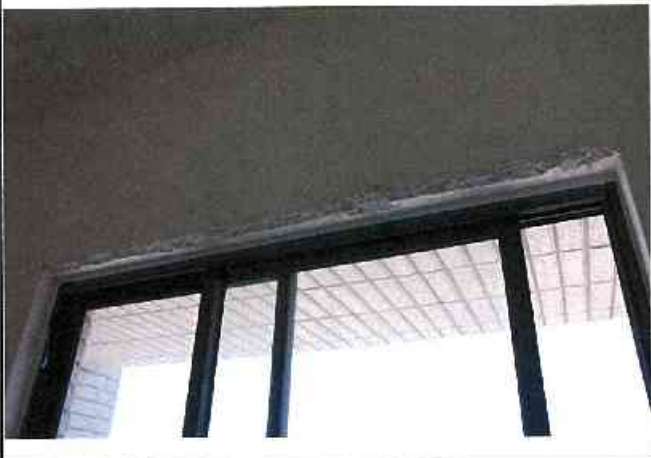
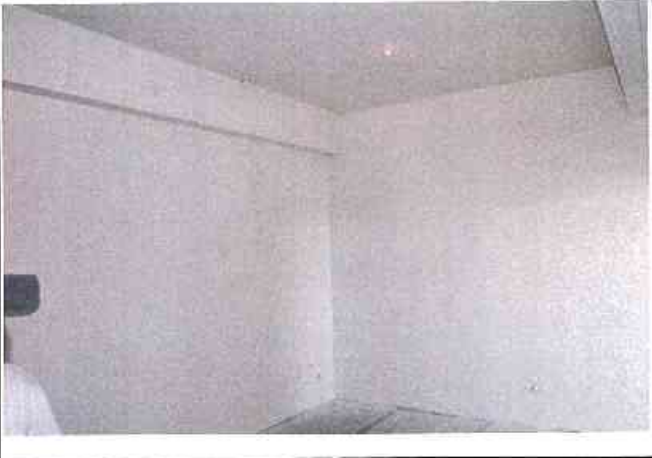
| 編號<br>13 | 說明<br>A6-1 區 0 棟 17 樓 002-臥室牆粉刷層脫落面積約 0.1*1.8 m | 編號<br>14 | 說明<br>A6-1 區 0 棟 17 樓 002-客廳全景，目視無損壞 |

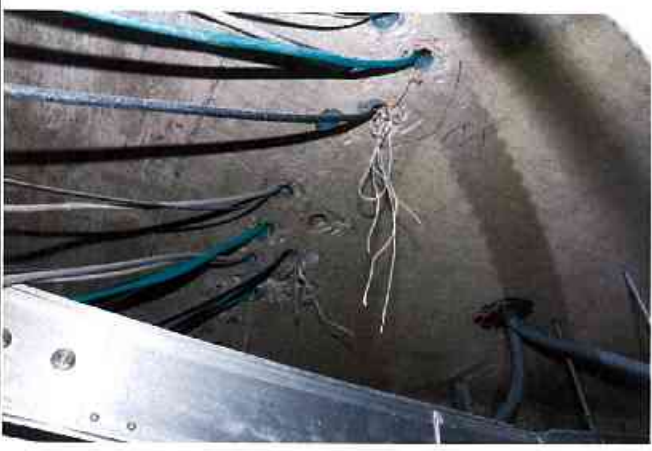
| 編號<br>67 | 說明<br>A6-1區0棟7樓公共空間梯廳全景，目視無損壞 | 編號<br>68 | 說明<br>A6-1區0棟7樓公共空間排煙室頂版裂縫面積約0.3*0.5m，混凝土打除保護層不足 |

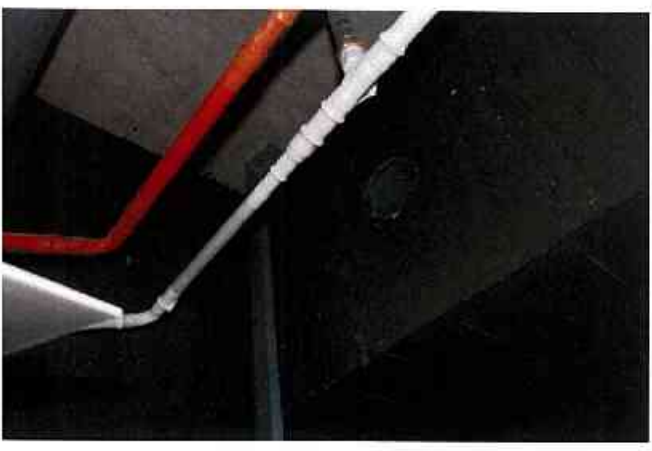
| 編號<br>43 | 說明 | A6-1 區 0 棟 3 樓 005-臥室頂版裂縫 長約 3m 寬約 0.3mm，滲水染污或白華 | 編號<br>44 | 說明 | A6-1 區 0 棟 3 樓 005-浴廁頂版，目視無損壞 |

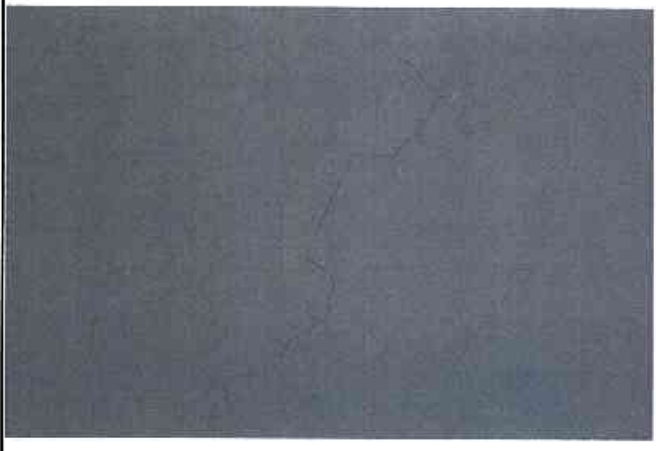
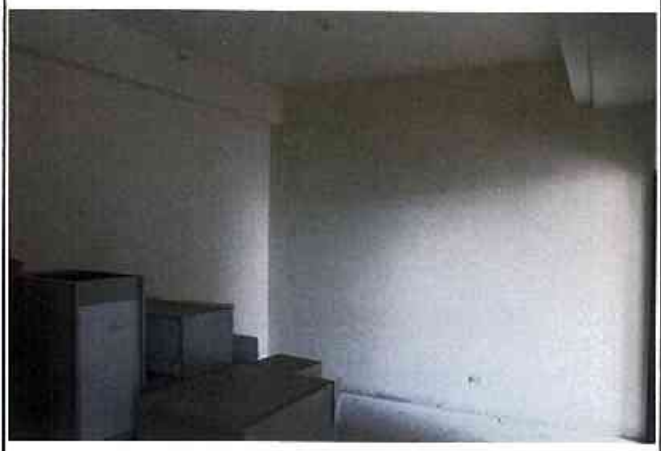
| 編號<br>13 | 說明<br>A6-1 區 0 棟 2 樓 002-臥室頂版細微裂縫 長約 0.15*0.5m 寬約 0.1mm | 編號<br>14 | 說明<br>A6 1 區 0 棟 2 樓 002-客廳全景，目視無損壞 |

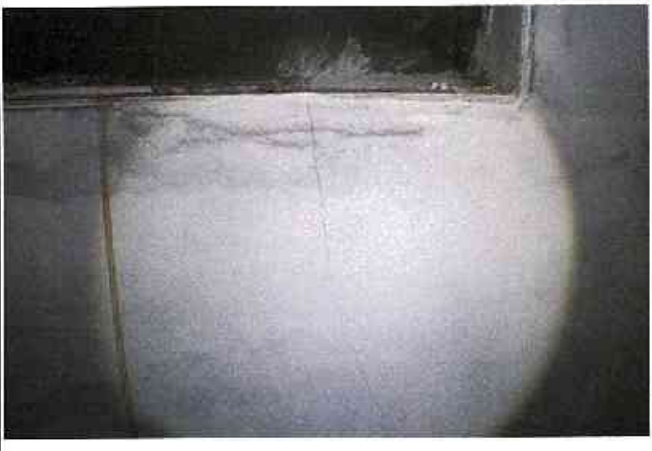
| 編號<br>37 | 說明<br>A6-1 區 O 棟 1 樓及夾層 O62-辦公室牆<br>裂縫 長約 0.6m 寬約 0.1mm | 編號<br>38 | 說明<br>A6-1 區 O 棟 1 樓及夾層 O62-辦公室牆<br>裂縫 長約 0.6m 寬約 0.1mm |
