附件十一：A6 西區地上層 0 棟  
現況調查報告書

# 鑑定會勘紀錄表

| 案件名稱 | | 新北市板橋區浮洲合宜住宅新建工程<br>結構安全鑑定 | 會勘日期 | 104 年 6 月 16 日 |
| 鑑定地點 | | A6 西區 0 棟 1F 樓 ~ 24 樓 | | |

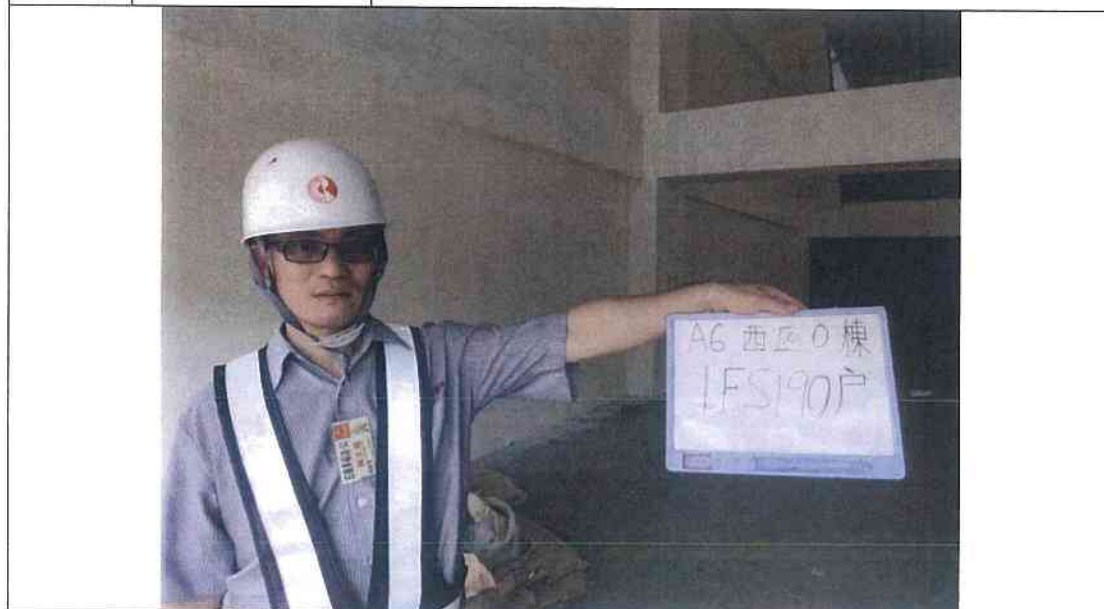
| 1 | | 內容：詳建築物現況調查紀錄表 |

| 1 | <input checked="" type="checkbox"/> | | | | | | | | | | | | 門口 | |

| | | A6 西區-0 棟-01 樓- S190 戶 |

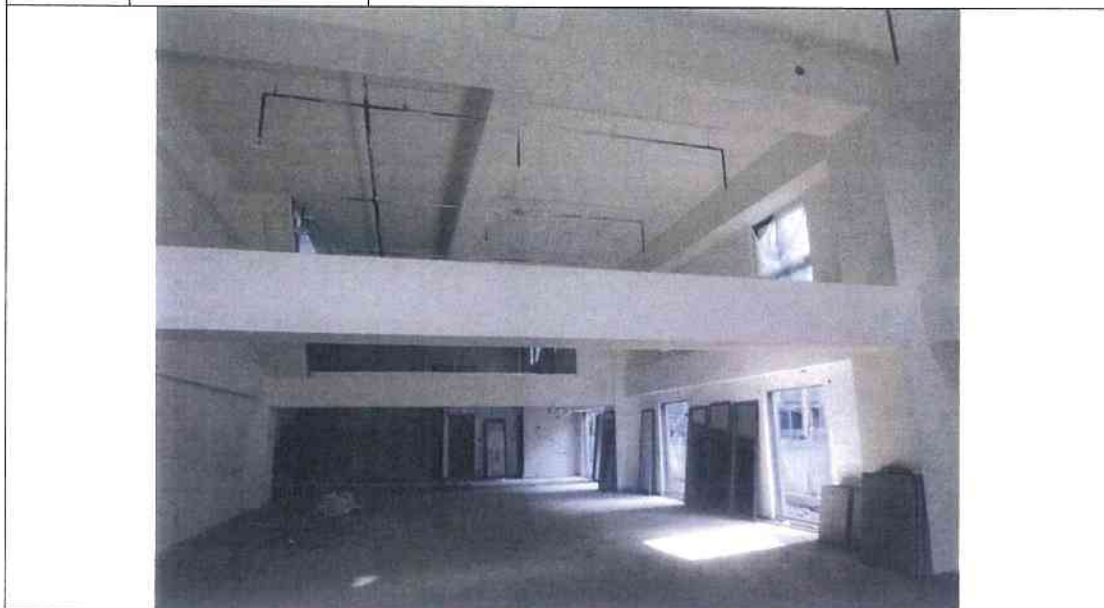
| 2 | | 內容：詳建築物現況調查紀錄表 |

| 2 | <input checked="" type="checkbox"/> | | | | | | | | | | | | 室內 | |

| | | A6 西區-0 棟-01 樓- S190 戶 |

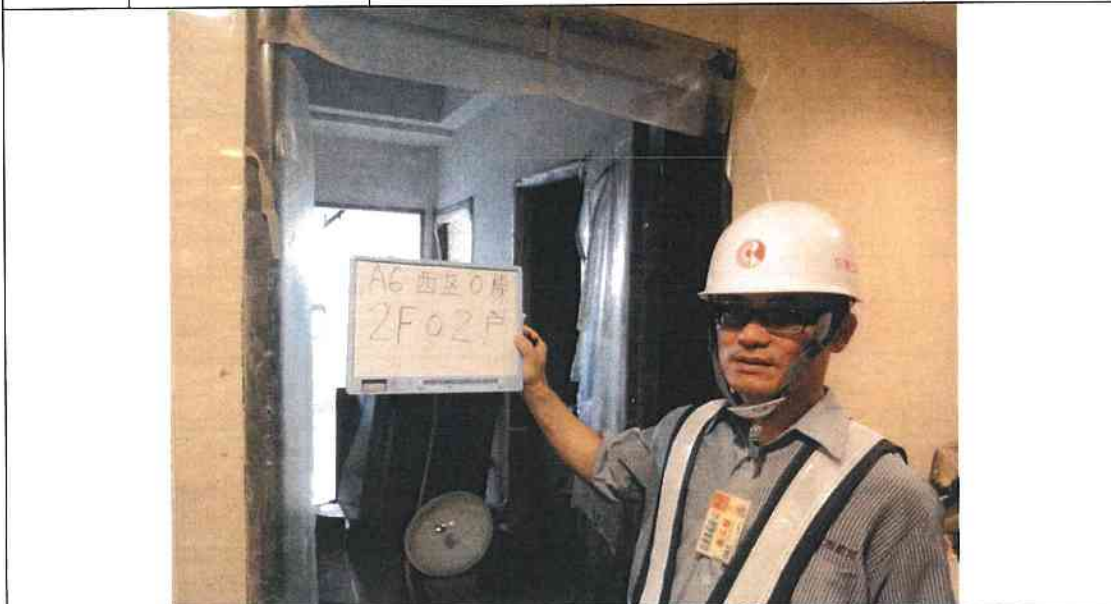
| 1 | | 內容：詳建築物現況調查紀錄表 |

| | | A6 西區-0 棟-02 樓-02 戶 |

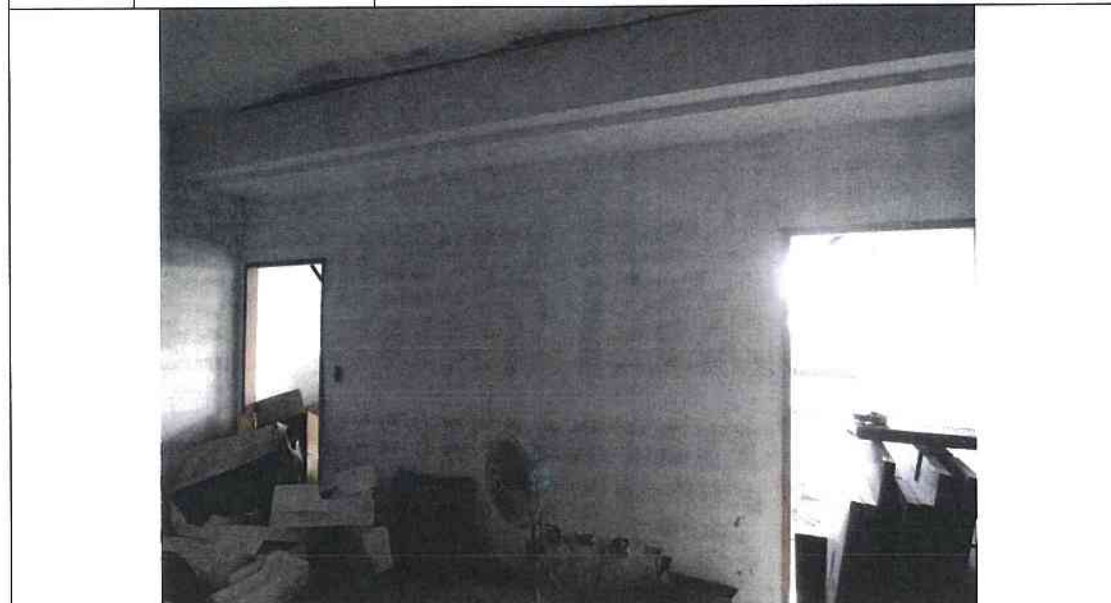
| 2 | | 內容：詳建築物現況調查紀錄表 |

| | | A6 西區-0 棟-02 樓-02 戶 |
