社團法人新北市土木技師公會

A6-2 東區地下室現況調查報告書

# 建物現況調查紀錄表

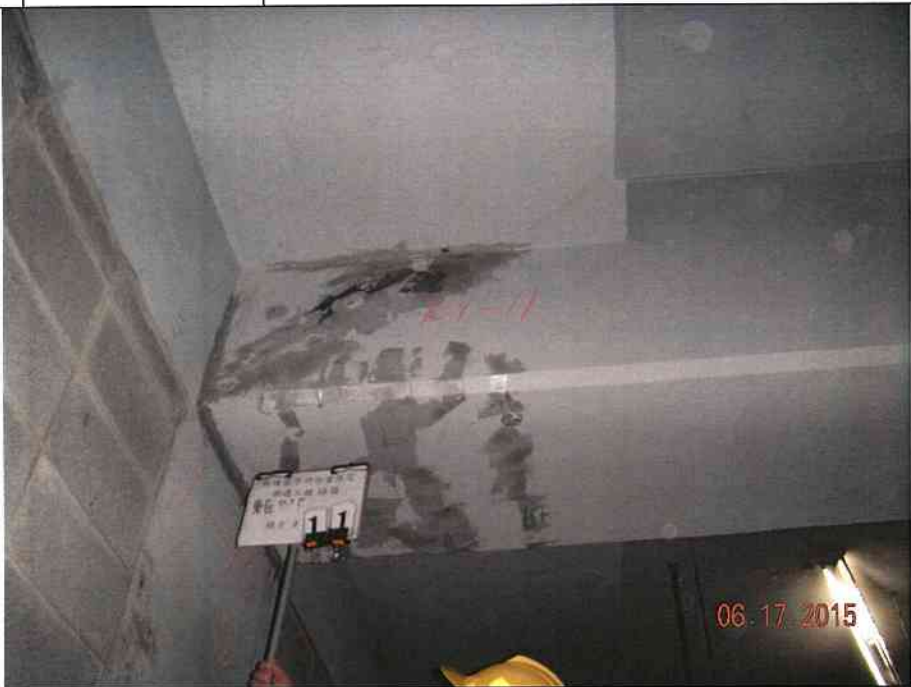
| 編號 | | 位置：詳照片平面位置示意圖 |

| 11 | | √ | | | | 環樑裂 | 0.1-1.1 | 19條 | | | | | | |

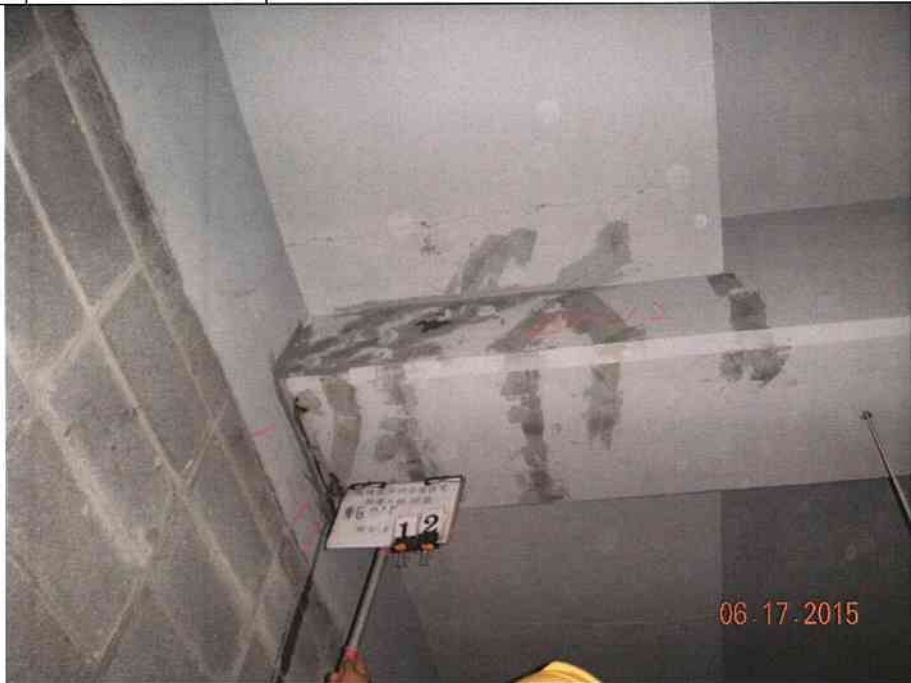
| 編號 | | 位置：詳照片平面位置示意圖 |

| 12 | | √ | | | | 環樑裂 | 0.1-1.3 | 6條 | | | | | | |

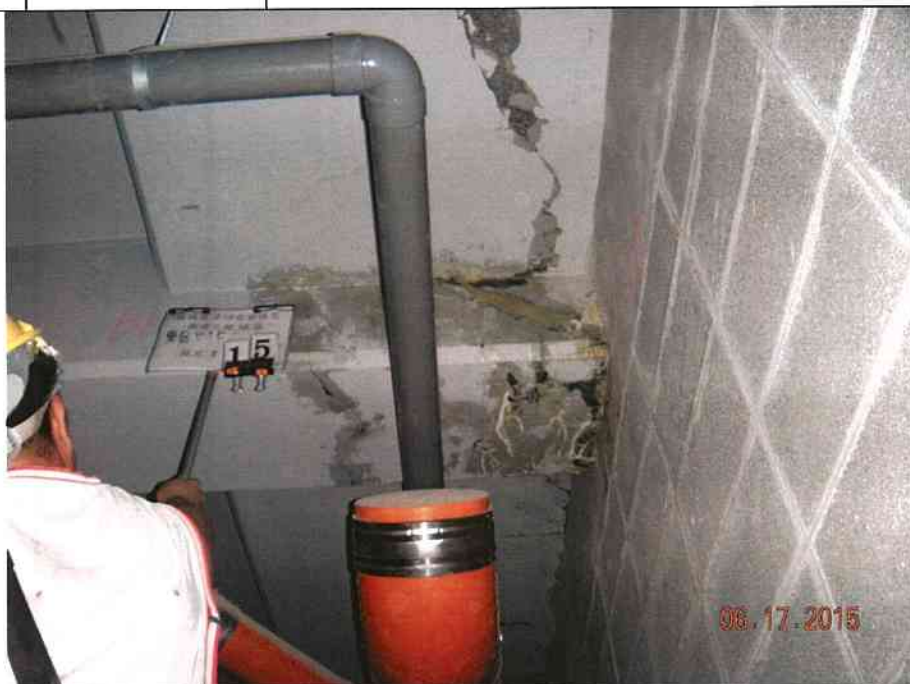
| 編號 | | 位置：詳照片平面位置示意圖 |

| 15 | | √ | | | | 環樑裂 | 0.1-0.8 | 8條 | | | | | | |

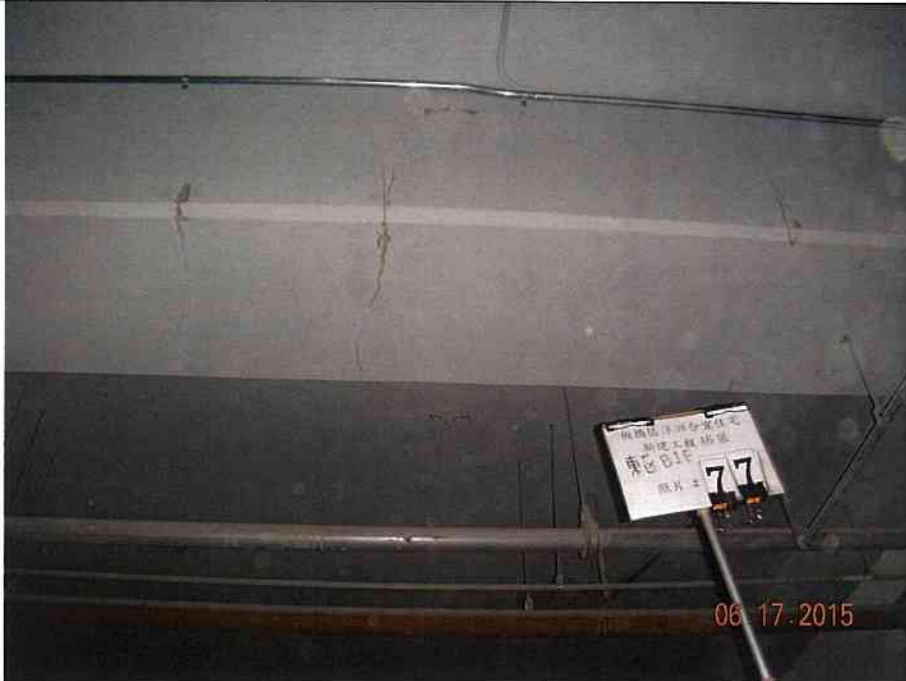
| 77 | | ✓ | | | | 環樑裂 | 0.1 | 3條 | | | | | |

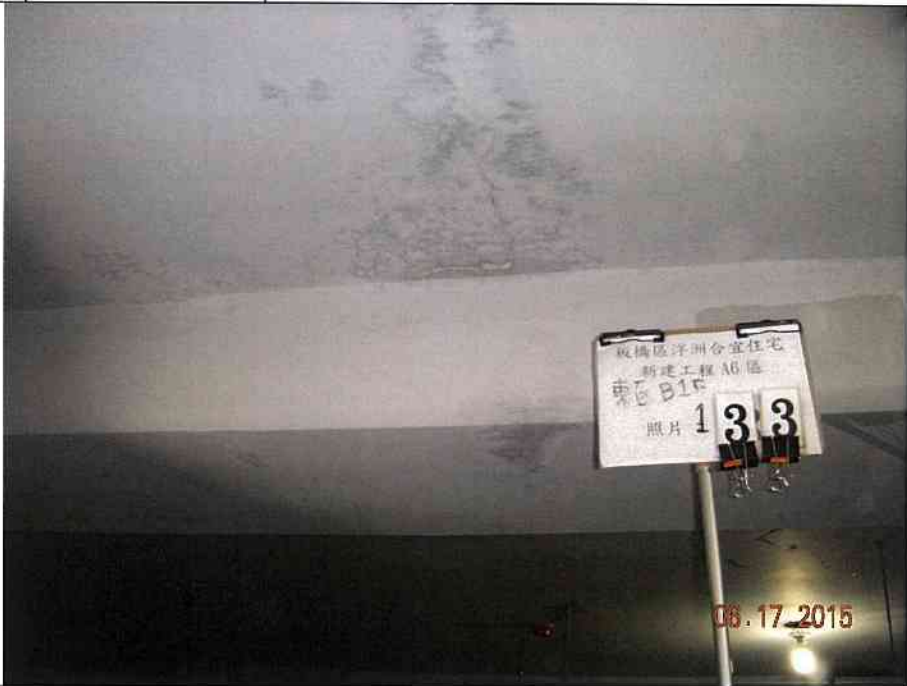
| 編號 | | 位置：詳照片平面位置示意圖 |

| 133 | | √ | | | √ | | | | | | | | 微裂 | |

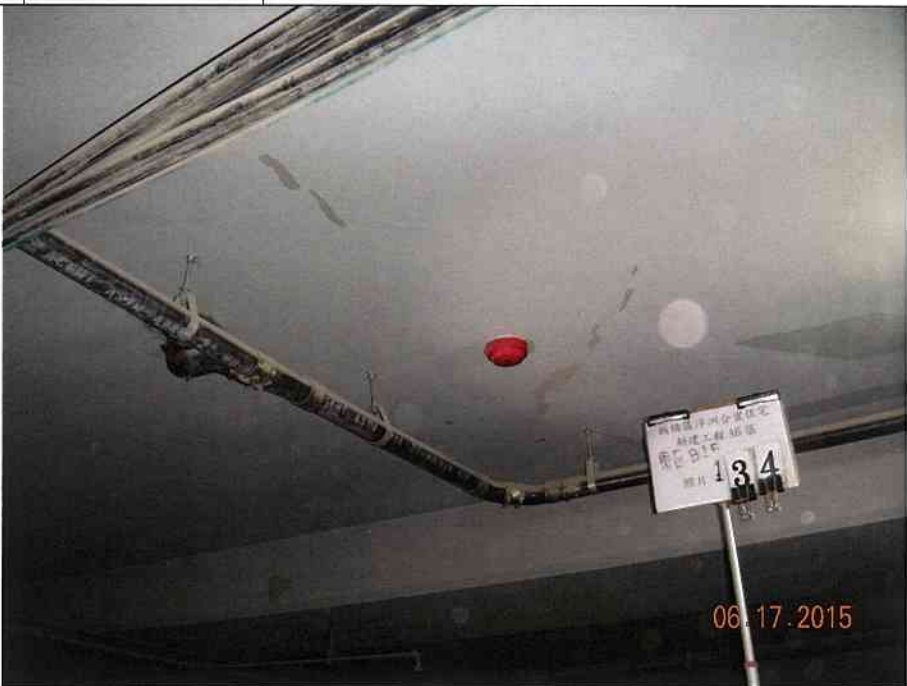
| 編號 | | 位置：詳照片平面位置示意圖 |

| 134 | | | | | √ | | | | | | | | 微裂 | |

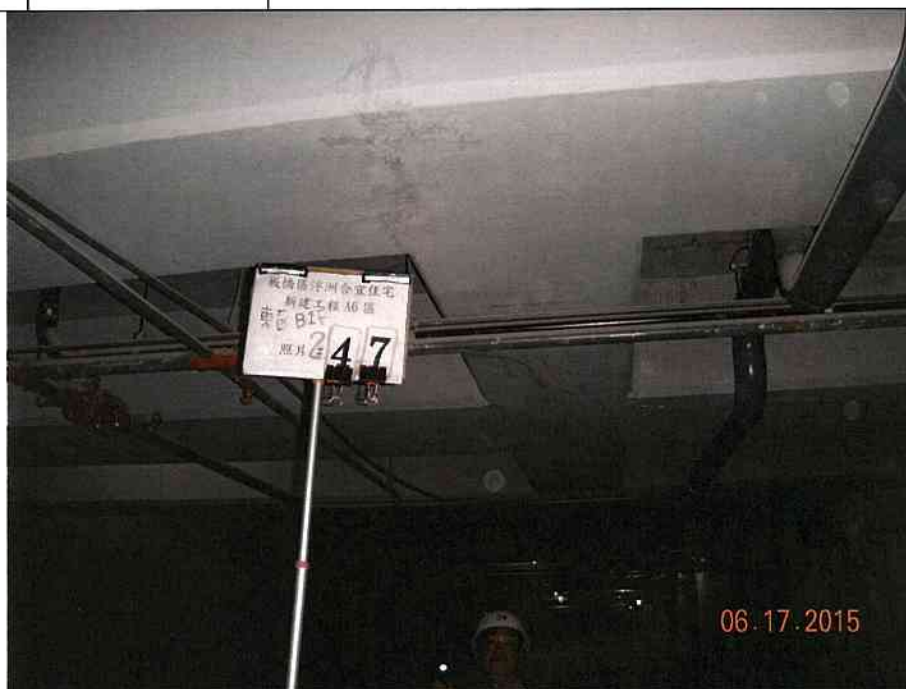
| 編號 | 說明 | 位置：詳照片平面位置示意圖 |

| 247 | | √ | | | | 環樑裂 | 0.1 | 3條 | | √ | | | 餘微裂 | | |
