板橋區浮洲合宜住宅結構安全鑑定案

A6 東區鑑定報告書

「板橋區浮洲合宜住宅結構安全鑑定案」A6 區鑑定報告書

附件二十三：A6 東區地下層裂損現況調查報告

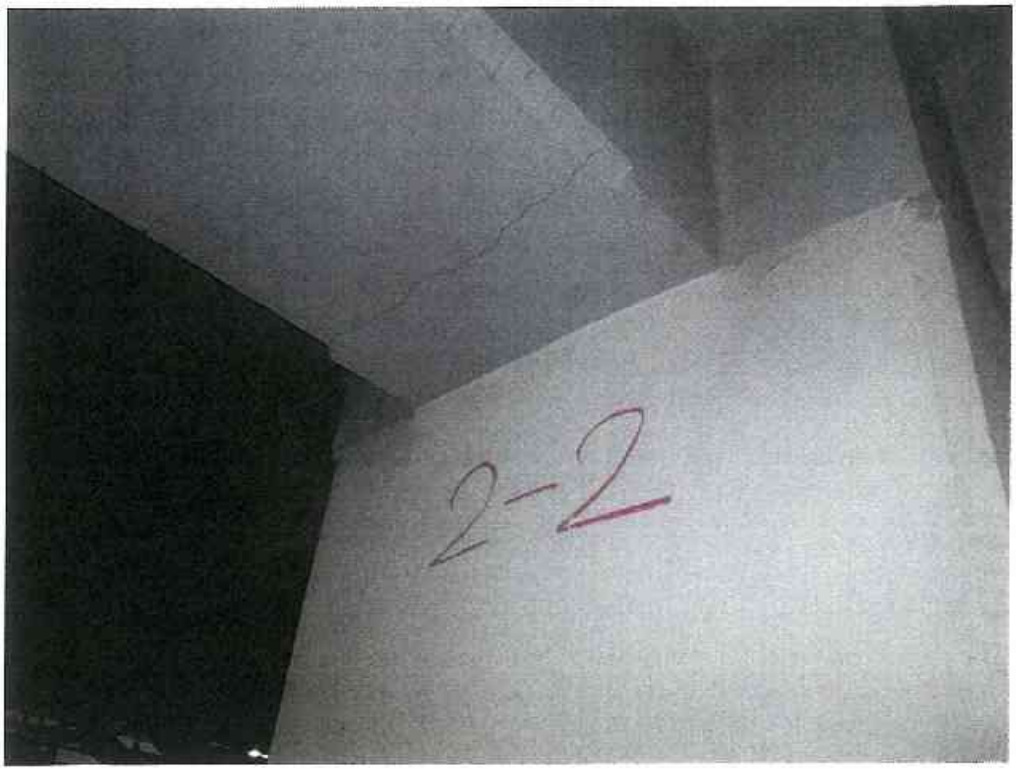
位置：	A6 東區–B2 層 BX1-BXa、BY11 梁(編號 1)	日期：	104.05.05
照片內容：	A6 東區–B2 層 BX1-BXa、BY11 梁裂縫(編號 1)

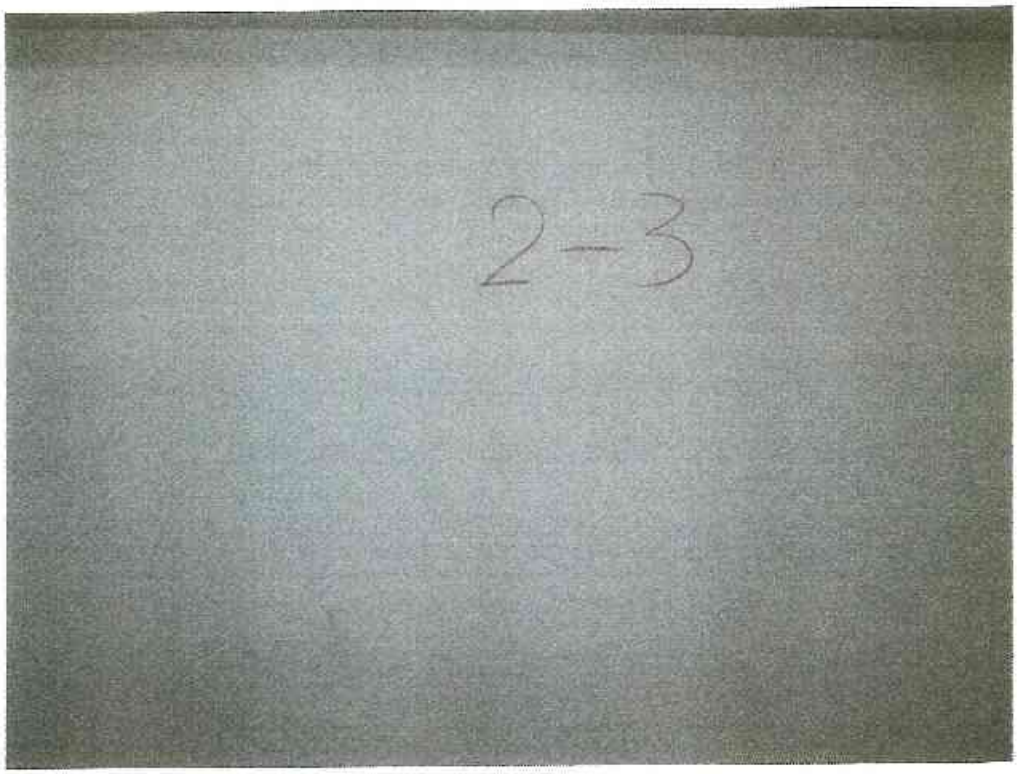
位置：	A6 東區–B2 層 BX1-BXa、BY12 梁(編號 2)	日期：	104.05.05
照片內容：	A6 東區–B2 層 BX1-BXa、BY12 梁裂縫(編號 2)

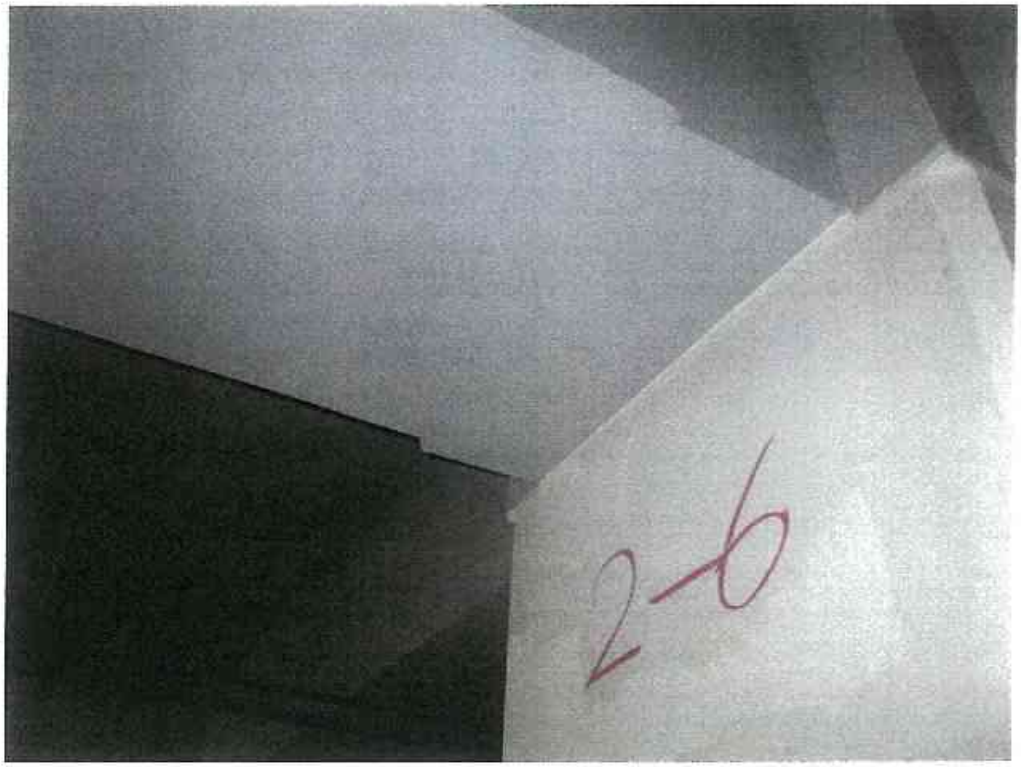
位置：	A6 東區–B2 層 AX2、AY7-AY8 梁(編號 5)	日期：	104.05.05
照片內容：	A6 東區–B2 層 AX2、AY7-AY8 梁裂縫(編號 5)

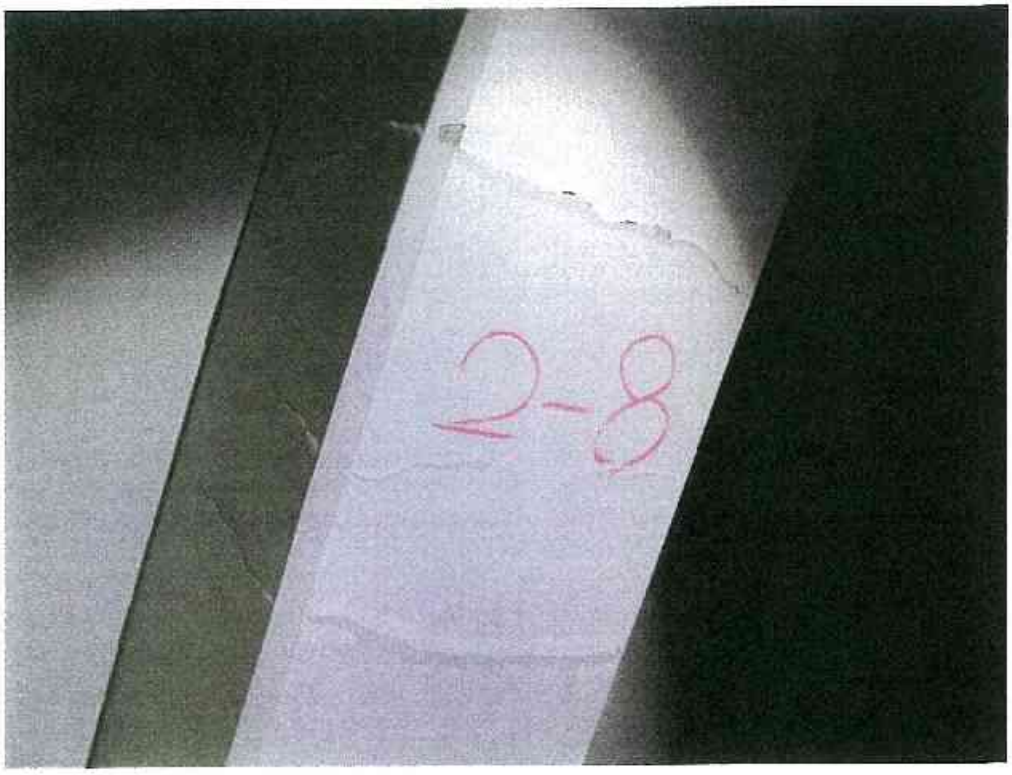
位置：	A6 東區–B2 層 AX2、AYa-AYb 梁(編號 7)	日期：	104.05.05
照片內容：	A6 東區–B2 層 AX2、AYa-AYb 梁裂縫(編號 7)

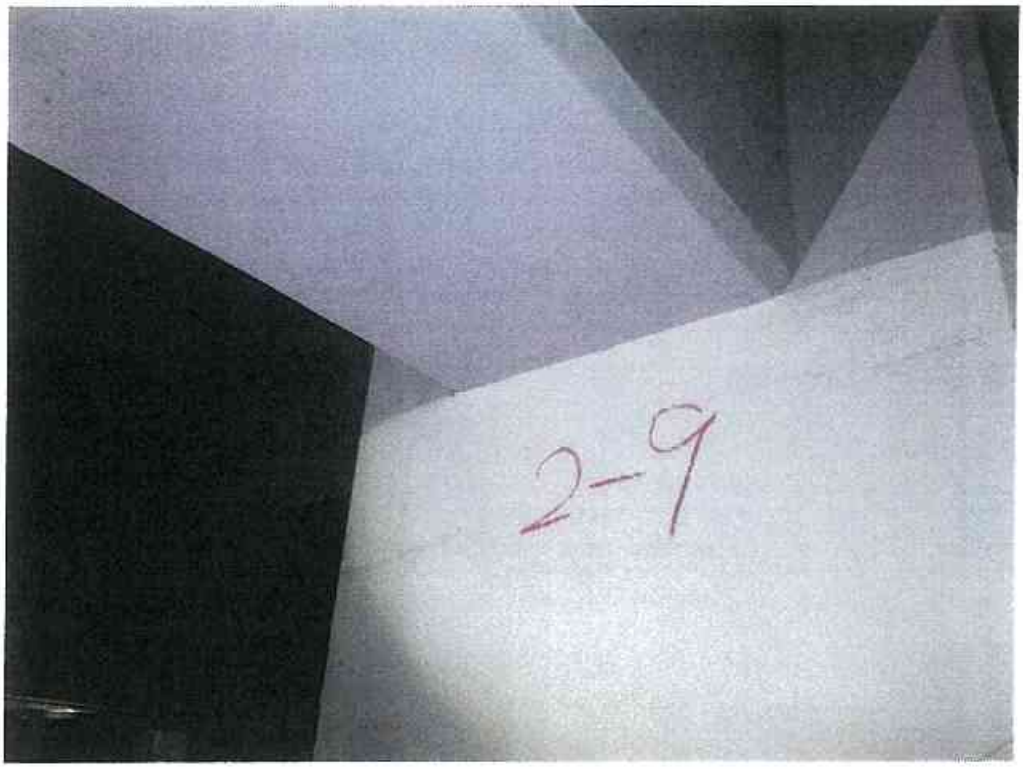
位置：	A6 東區–B2 層 AX2、AY11-AY12 梁(編號 8)	日期：	104.05.05
照片內容：	A6 東區–B2 層 AX2、AY11-AY12 梁裂縫(編號 8)

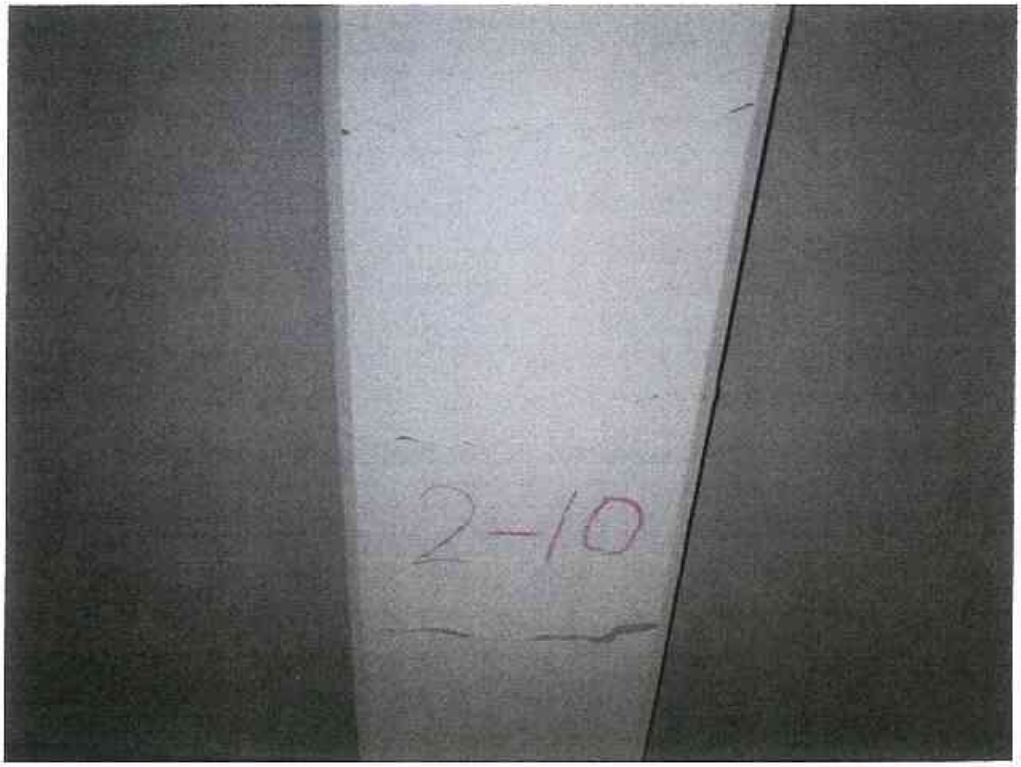
位置：	A6 東區–B2 層 AX2、AY12-AY13 梁(編號 9)	日期：	104.05.05
照片內容：	A6 東區–B2 層 AX2、AY12-AY13 梁裂縫(編號 9)

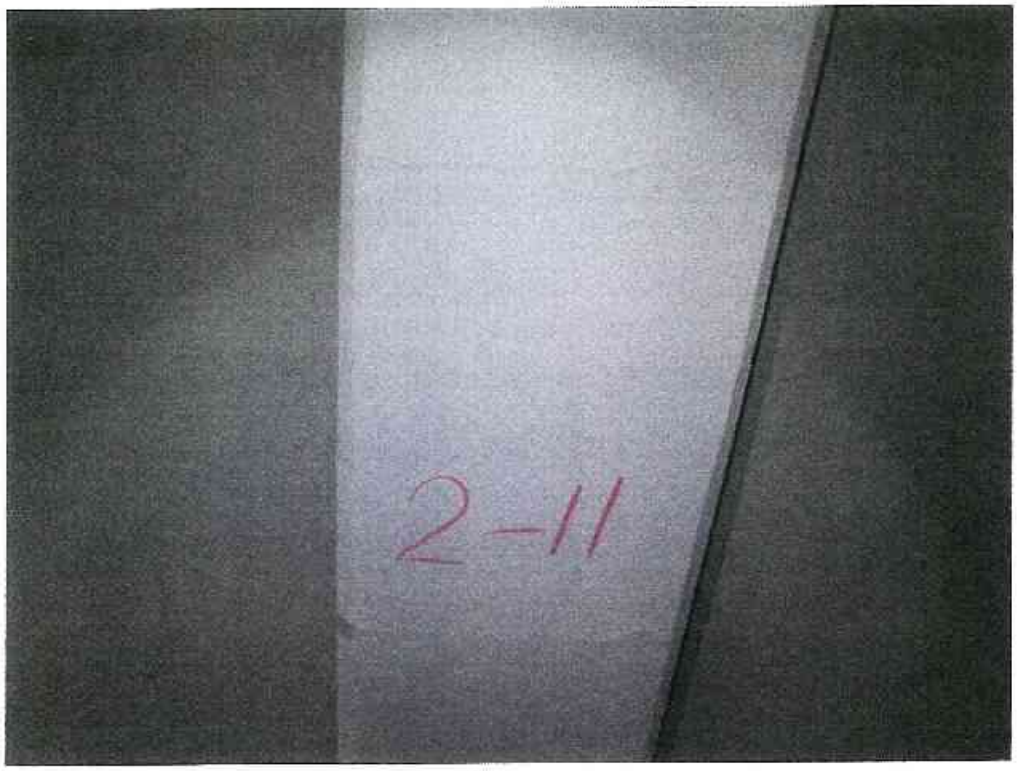
位置：	A6 東區–B2 層 AX3、AY7-AY8 梁(編號 10)	日期：	104.05.05
照片內容：	A6 東區–B2 層 AX3、AY7-AY8 梁裂縫(編號 10)

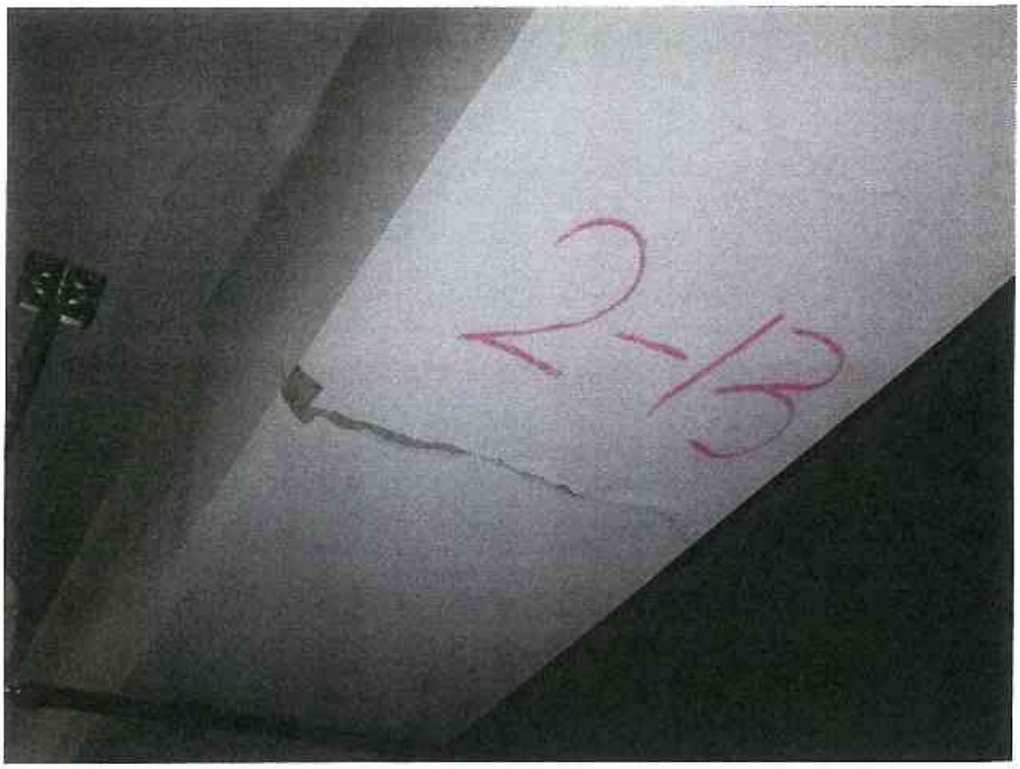
位置：	A6 東區–B2 層 AX3、AYa-AYb 梁(編號 12)	日期：	104.05.05
照片內容：	A6 東區 B2 層 AX3、AYa-AYb 梁裂縫(編號 12)

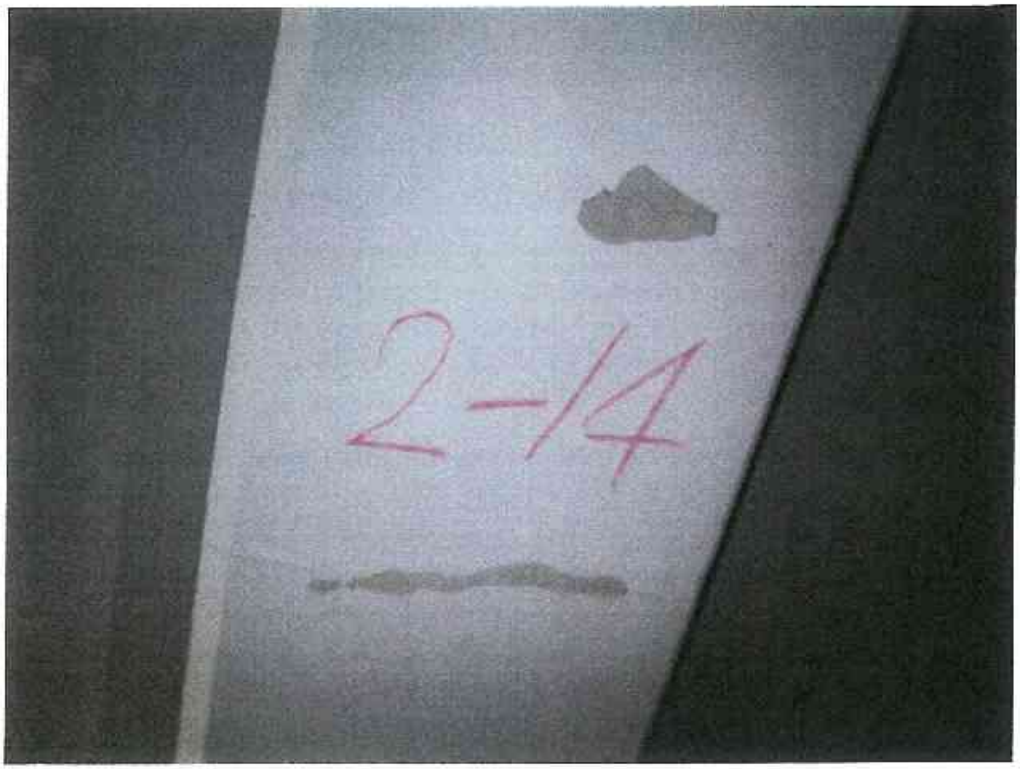
位置：	A6 東區–B2 層 AX3、AY9-AY10 梁(編號 13)	日期：	104.05.05
照片內容：	A6 東區–B2 層 AX3、AY9-AY10 梁裂縫(編號 13)

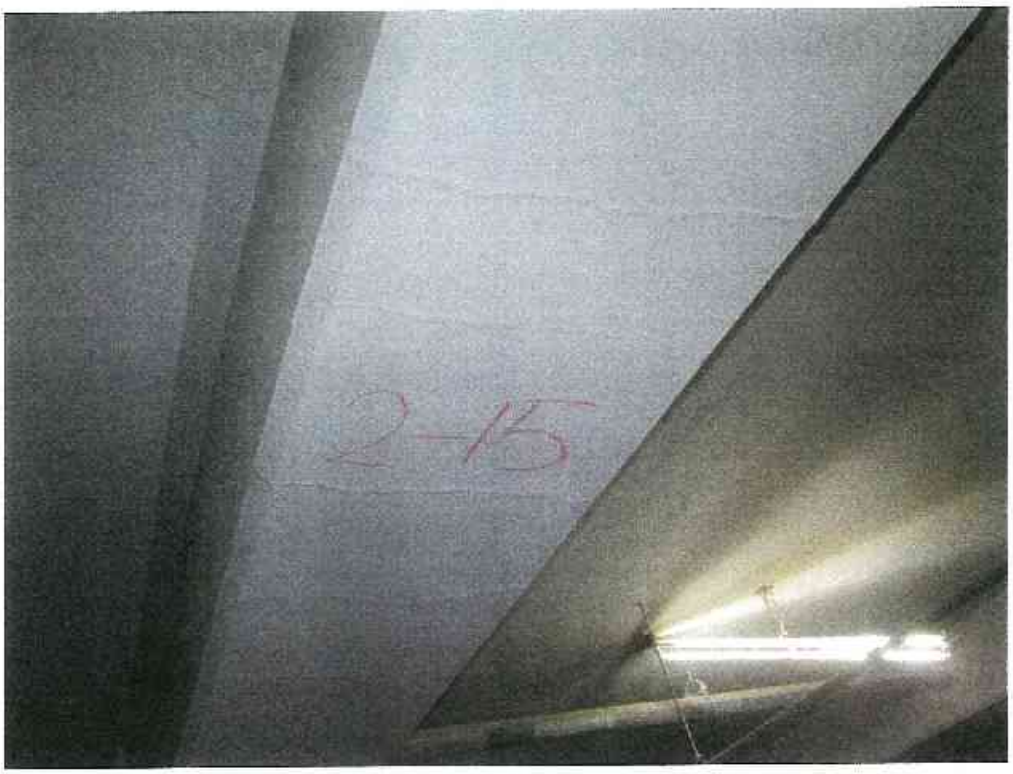
位置：	A6 東區–B2 層 AX3、AY10-AY11 梁(編號 14)	日期：	104.05.05
照片內容：	A6 東區–B2 層 AX3、AY10-AY11 梁裂縫(編號 14)

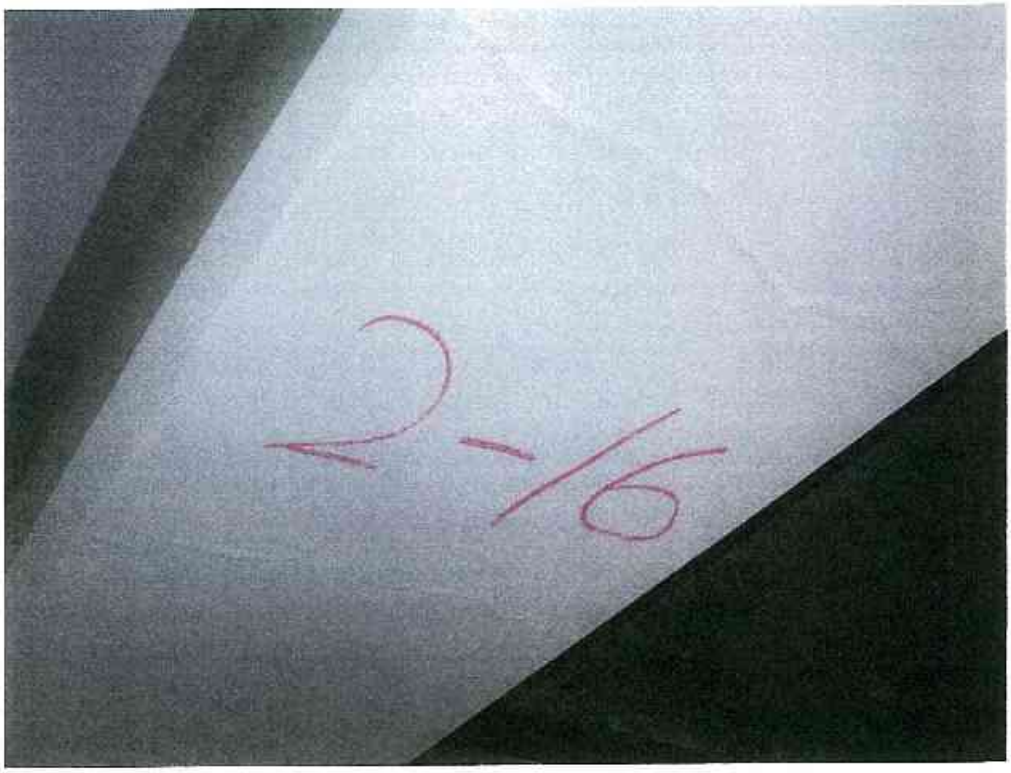
位置：	A6 東區 B2 層 AX3、AY11-AY12 梁(編號 15)	日期：	104.05.05
照片內容：	A6 東區–B2 層 AX3、AY11-AY12 梁裂縫(編號 15)

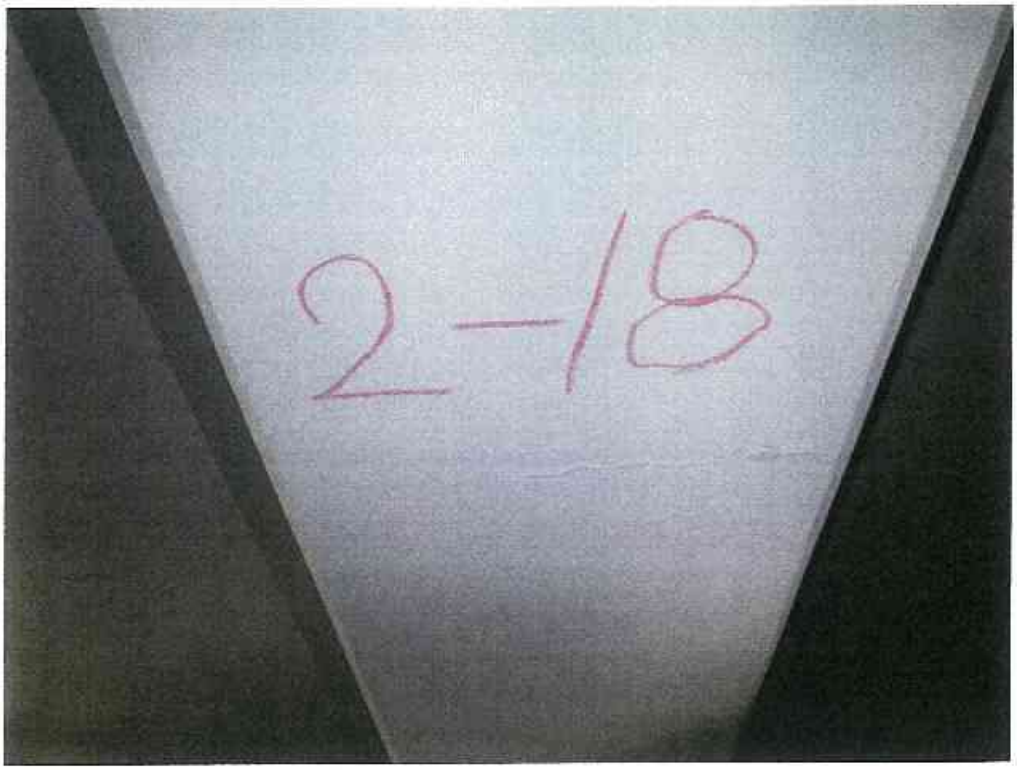
位置：	A6 東區–B2 層 AX4、AY8-AYa 梁(編號 17)	日期：	104.05.05
照片內容：	A6 東區 B2 層 AX4、AY8-AYa 梁裂縫(編號 17)

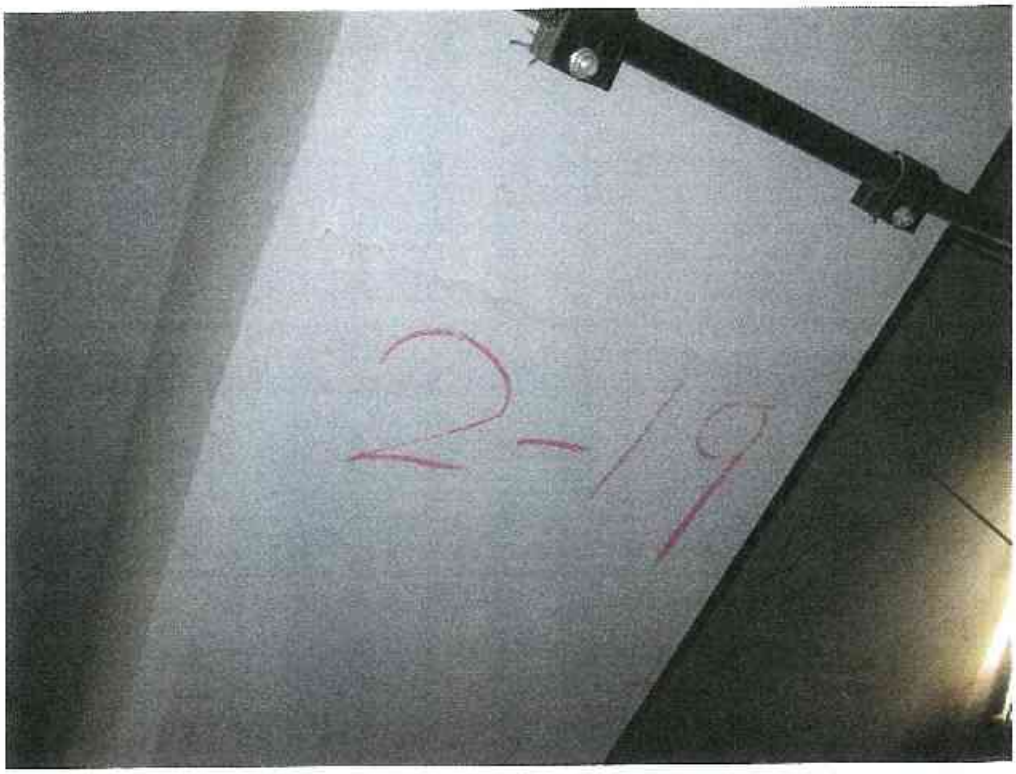
位置：	A6 東區 B2 層 AX4、AYb-AY-9 梁(編號 18)	日期：	104.05.05
照片內容：	A6 東區–B2 層 AX4、AYb-AY-9 梁裂縫(編號 18)

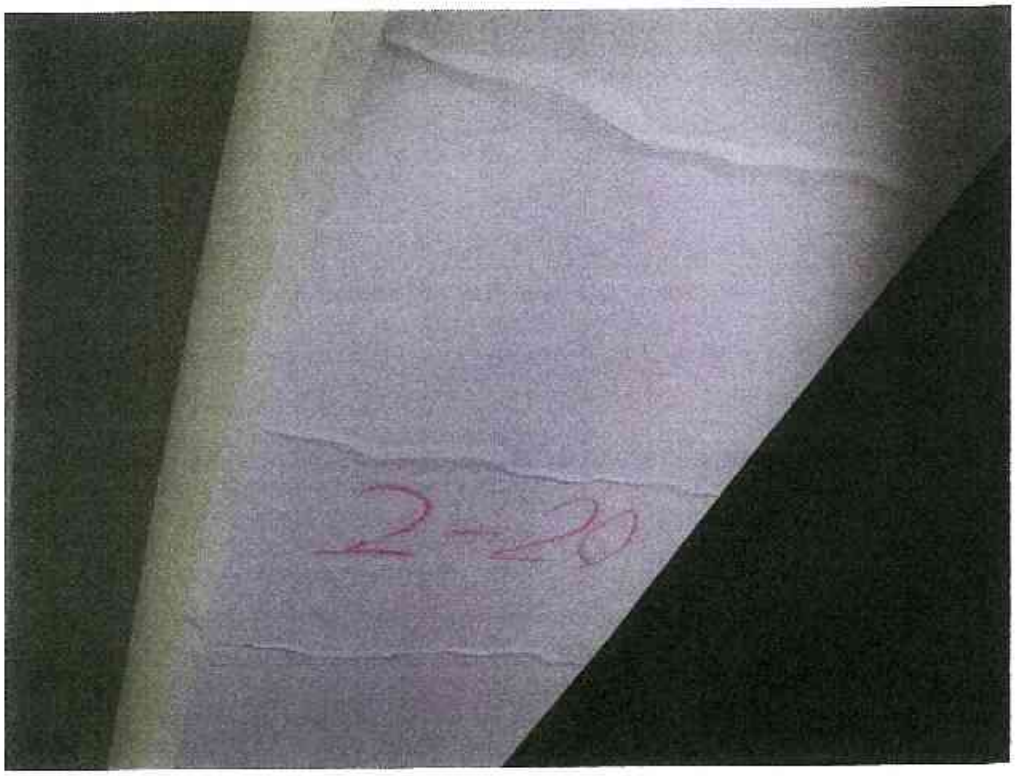
位置：	A6 東區–B2 層 AX4、AY9-AY10 梁(編號 19)	日期：	104.05.05
照片內容：	A6 東區–B2 層 AX4、AY9-AY10 梁裂縫(編號 19)

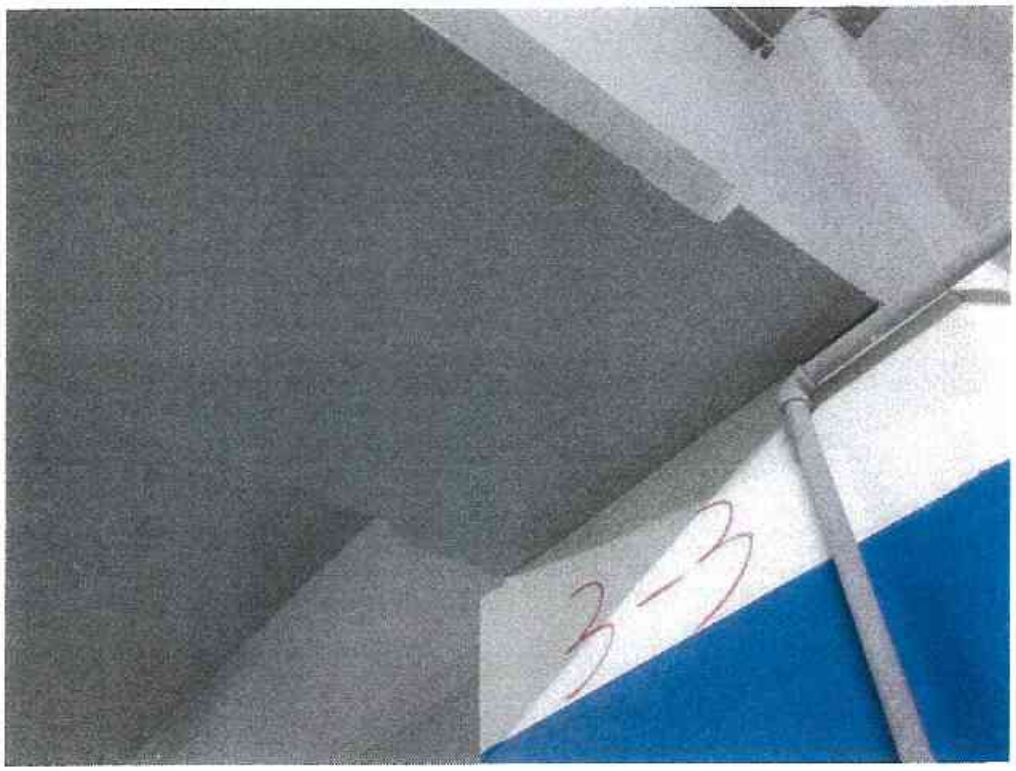
位置：	A6 東區–B3 層 BX1-BXa、BY8 梁(編號 2)	日期：	104.05.05
照片內容：	A6 東區–B3 層 BX1-BXa、BY8 梁裂縫(編號 2)

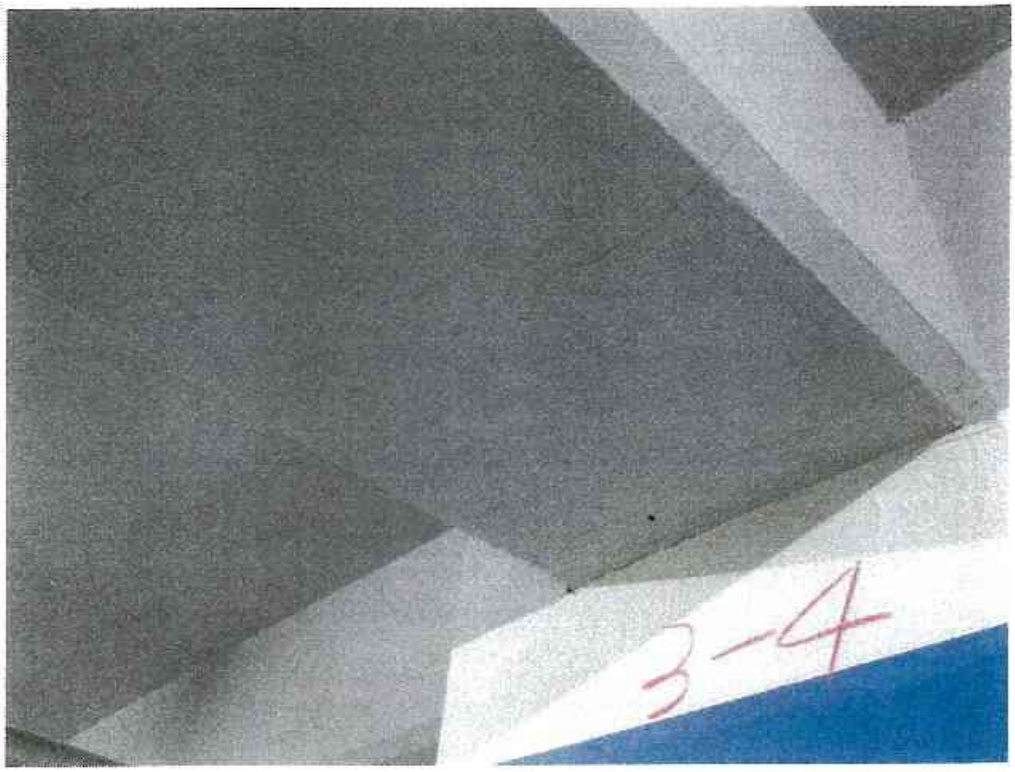
位置：	A6 東區–B3 層 BX1-BXa、BYa 梁(編號 3)	日期：	104.05.05
照片內容：	A6 東區–B3 層 BX1-BXa、BYa 梁裂縫(編號 3)

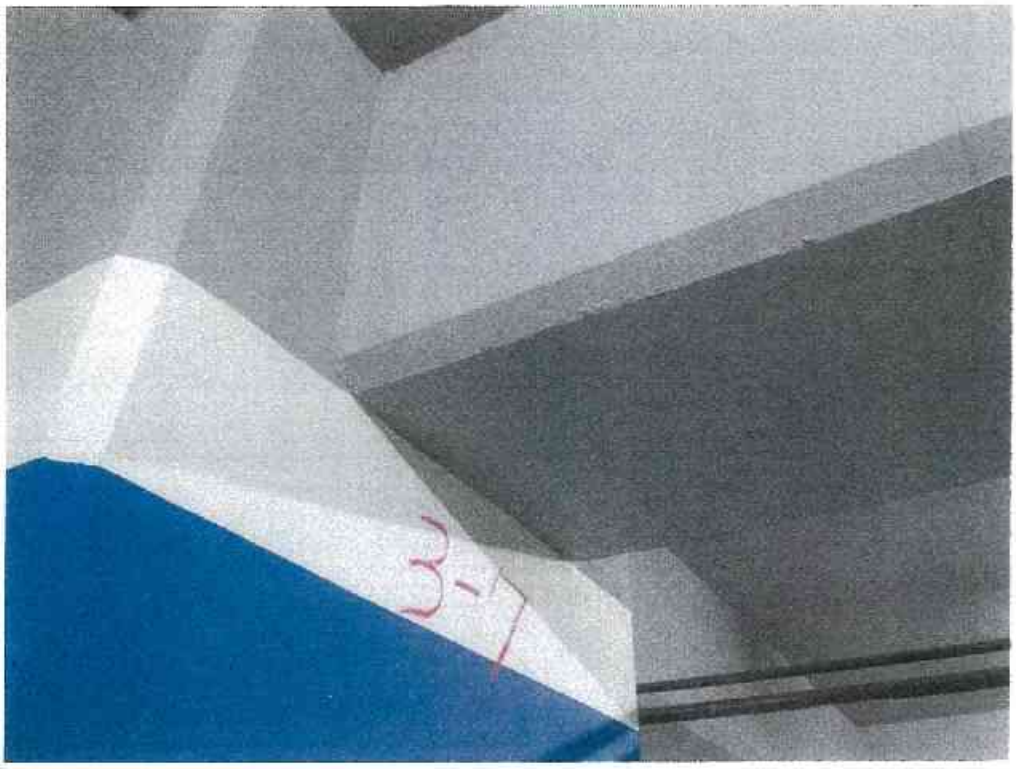
位置：	A6 東區 B3 層 BX1-BXa、BY11 梁(編號 6)	日期：	104.05.05
照片內容：	A6 東區–B3 層 BX1-BXa、BY11 梁裂縫(編號 6)

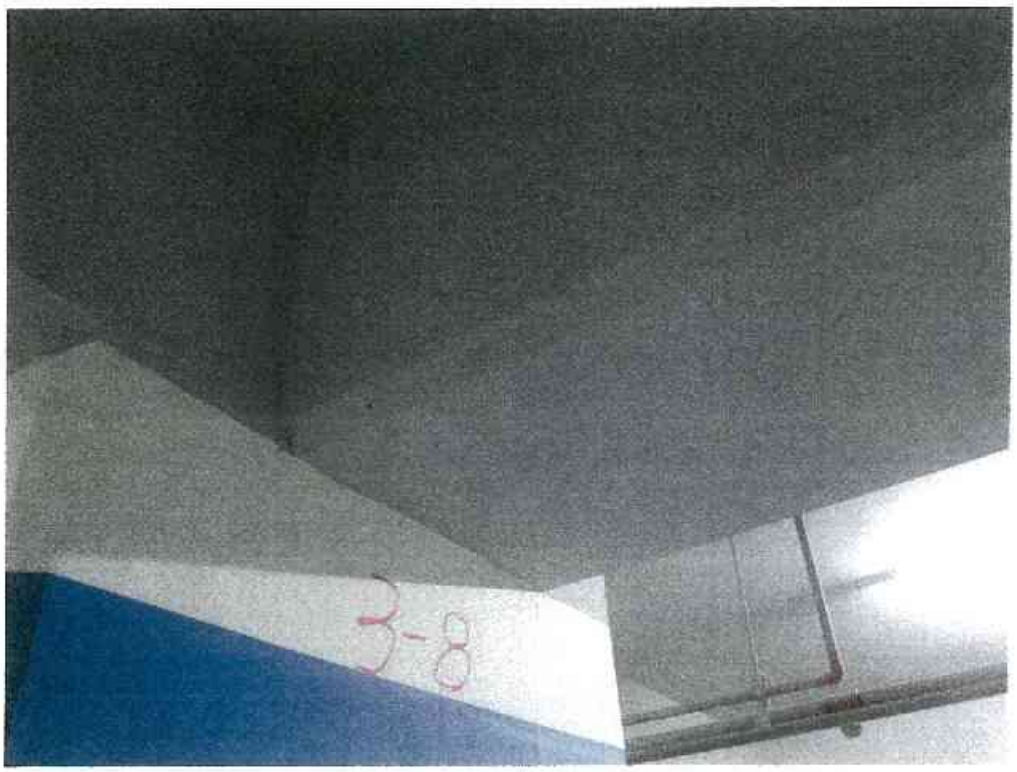
位置：	A6 東區–B3 層 BX1-BXa、BY12 梁(編號 7)	日期：	104.05.05
照片內容：	A6 東區–B3 層 BX1-BXa、BY12 梁裂縫(編號 7)

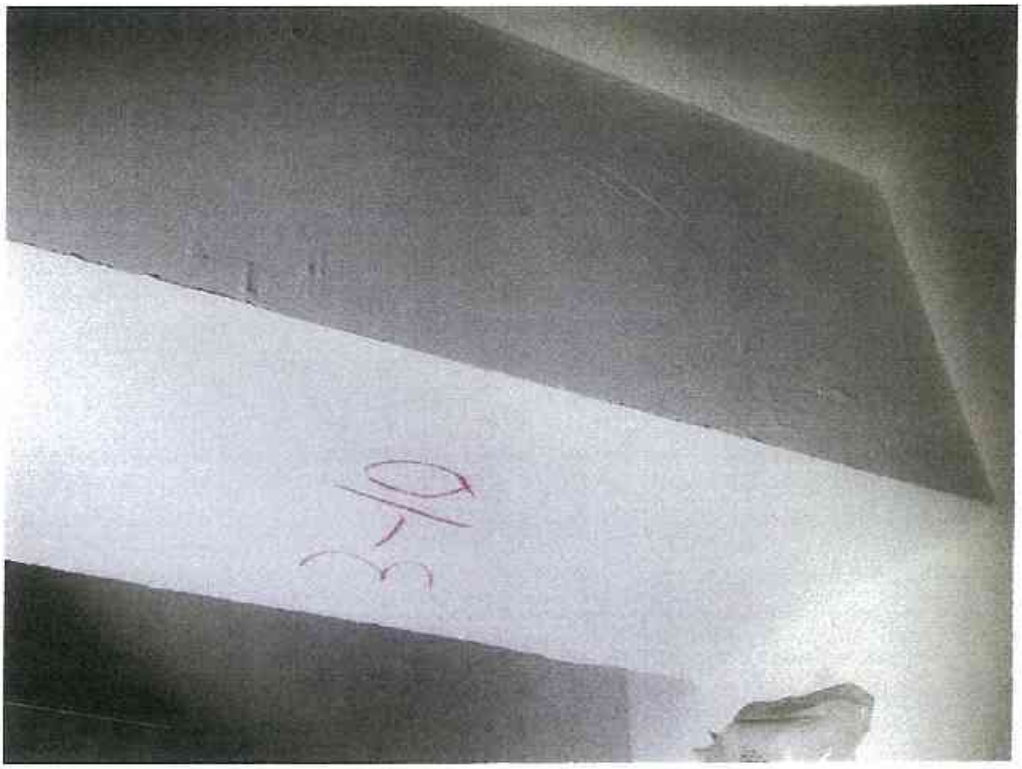
位置：	A6 東區–B3 層 BX1-BXa、BY14 梁(編號 9)	日期：	104.05.05
照片內容：	A6 東區–B3 層 BX1-BXa、BY14 梁裂縫(編號 9)

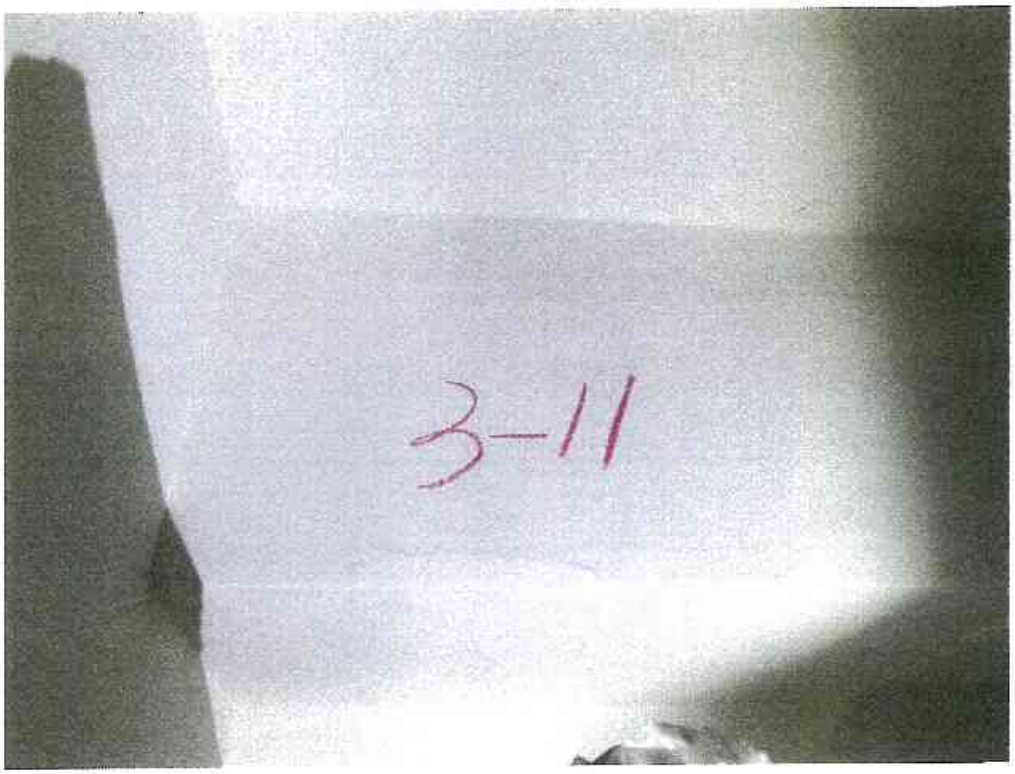
位置：	A6 東區 B3 層 BX2、BY16 梁(編號 10)	日期：	104.05.05
照片內容：	A6 東區–B3 層 BX2、BY16 梁裂縫(編號 10)

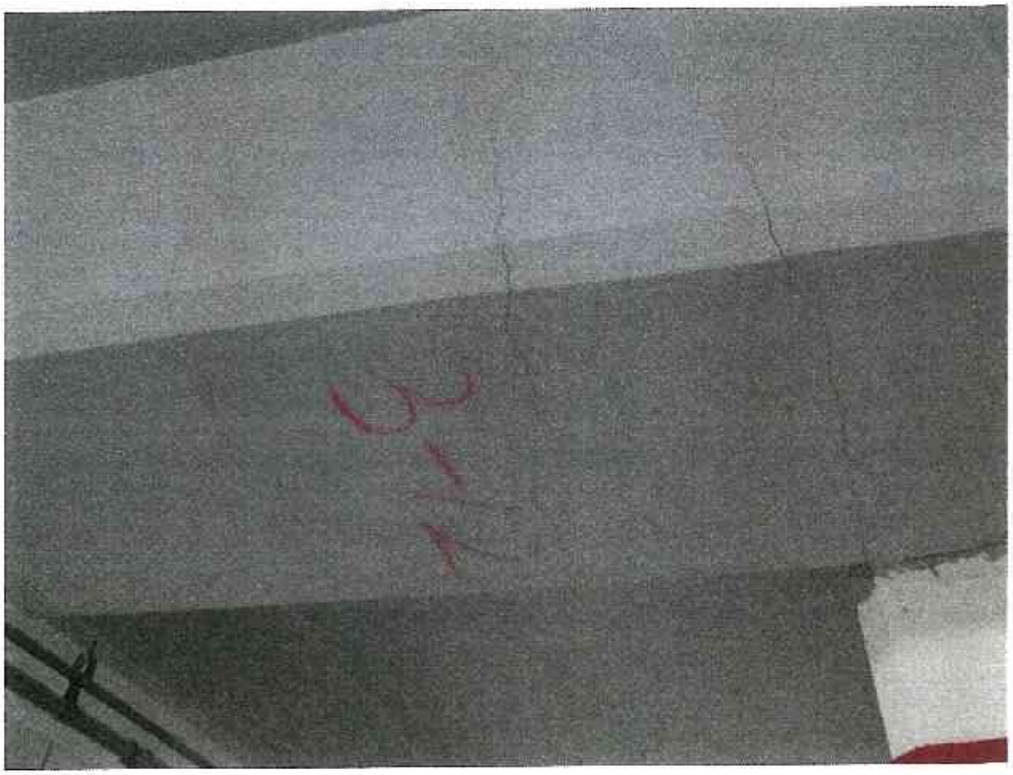
位置：	A6 東區–B3 層 BX3、BY16 梁(編號 11)	日期：	104.05.05
照片內容：	A6 東區–B3 層 BX3、BY16 梁裂縫(編號 11)

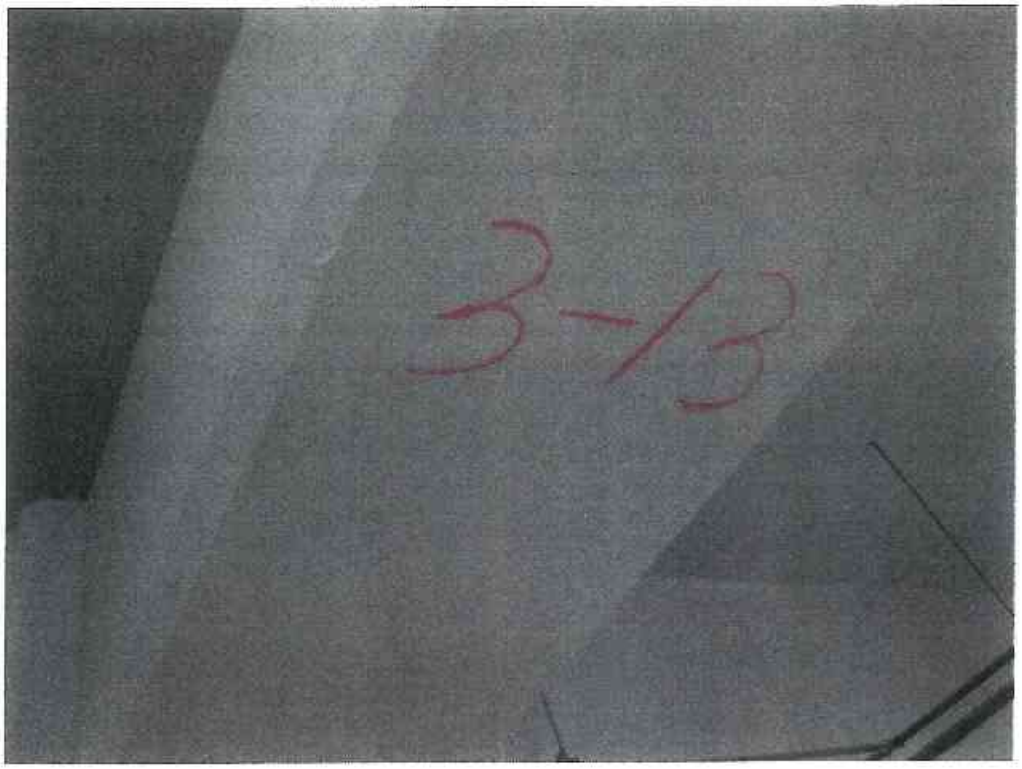
位置：	A6 東區–B3 層 AXc-AXb、AY10 梁(編號 12)	日期：	104.05.05
照片內容：	A6 東區–B3 層 AXc-AXb、AY10 梁裂縫(編號 12)

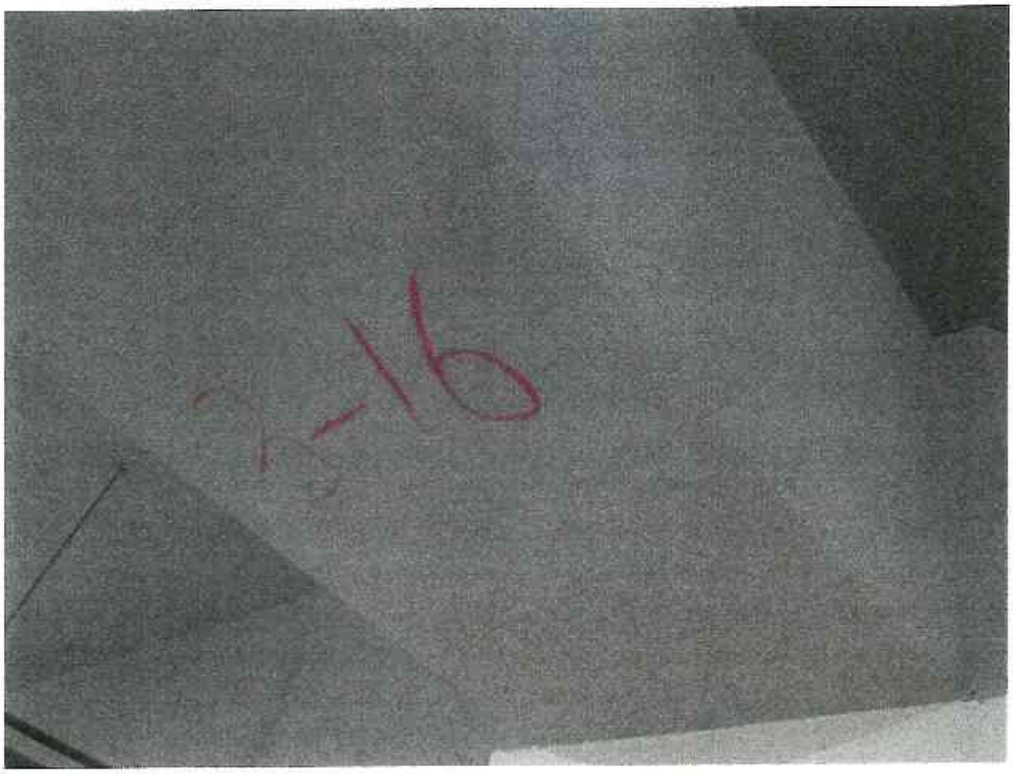
位置：	A6 東區–B3 層 AX2、AY7-AY8 梁(編號 15)	日期：	104.05.05
照片內容：	A6 東區–B3 層 AX2、AY7-AY8 梁裂縫(編號 15)

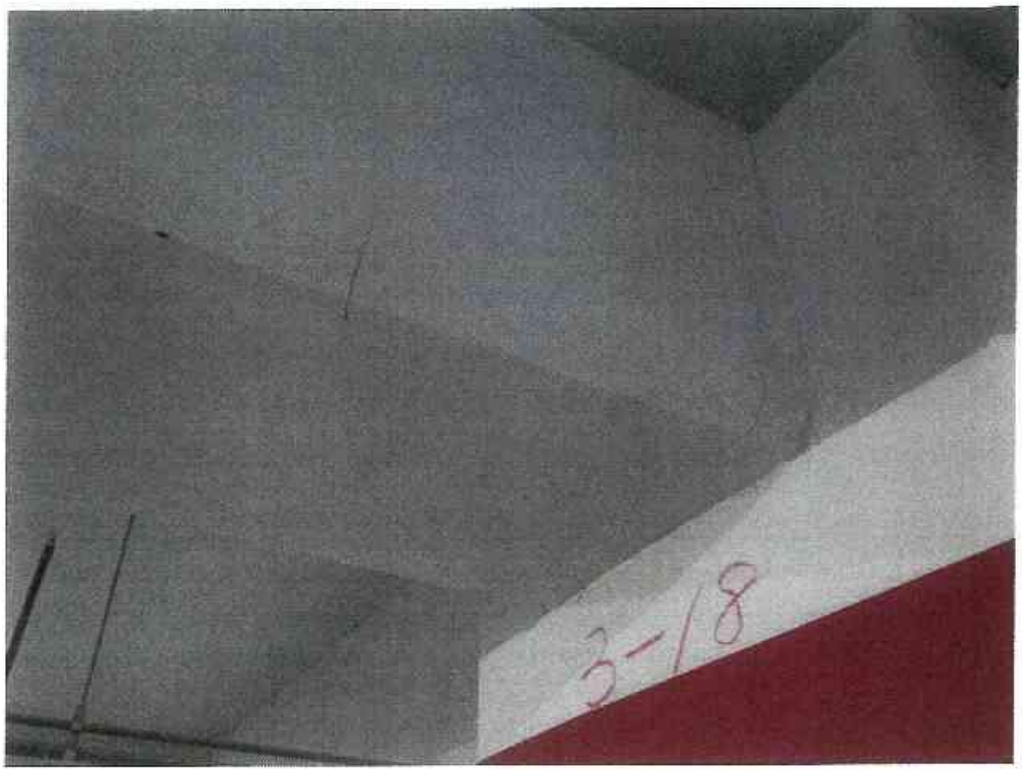
位置：	A6 東區–B3 層 AX2、AY11-AY12 梁(編號 17)	日期：	104.05.05
照片內容：	A6 東區–B3 層 AX2、AY11-AY12 梁裂縫(編號 17)

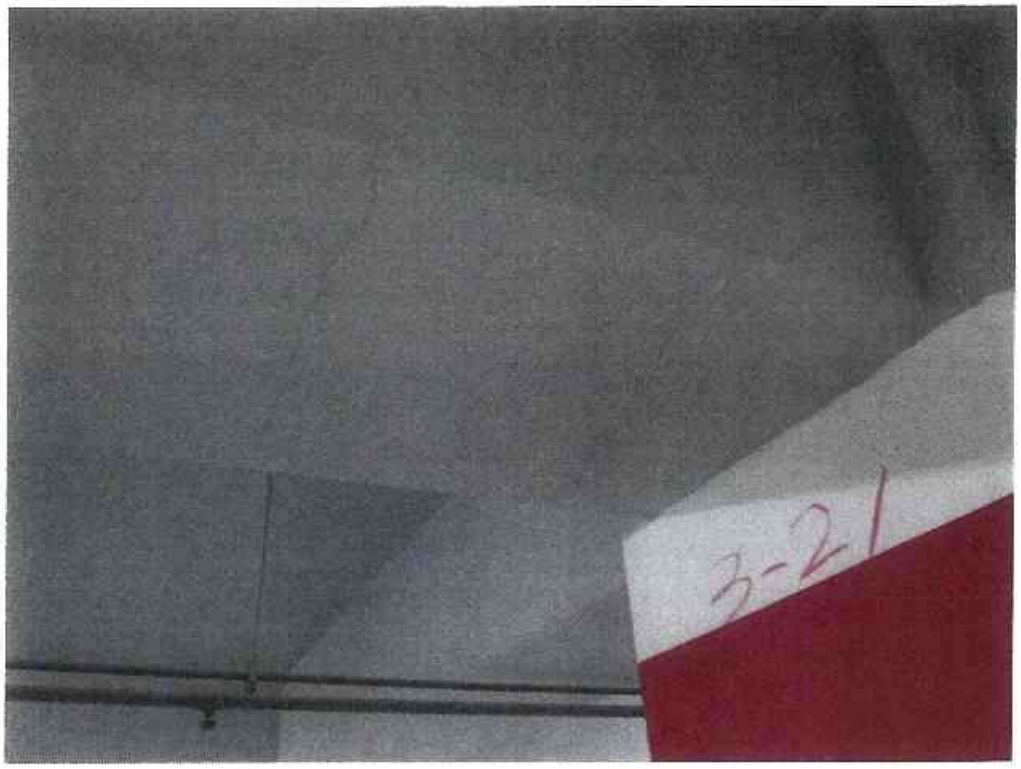
位置：	A6 東區–B3 層 AX3、AY10-AY11 梁(編號 20)	日期：	104.05.05
照片內容：	A6 東區–B3 層 AX3、AY10-AY11 梁裂縫(編號 20)

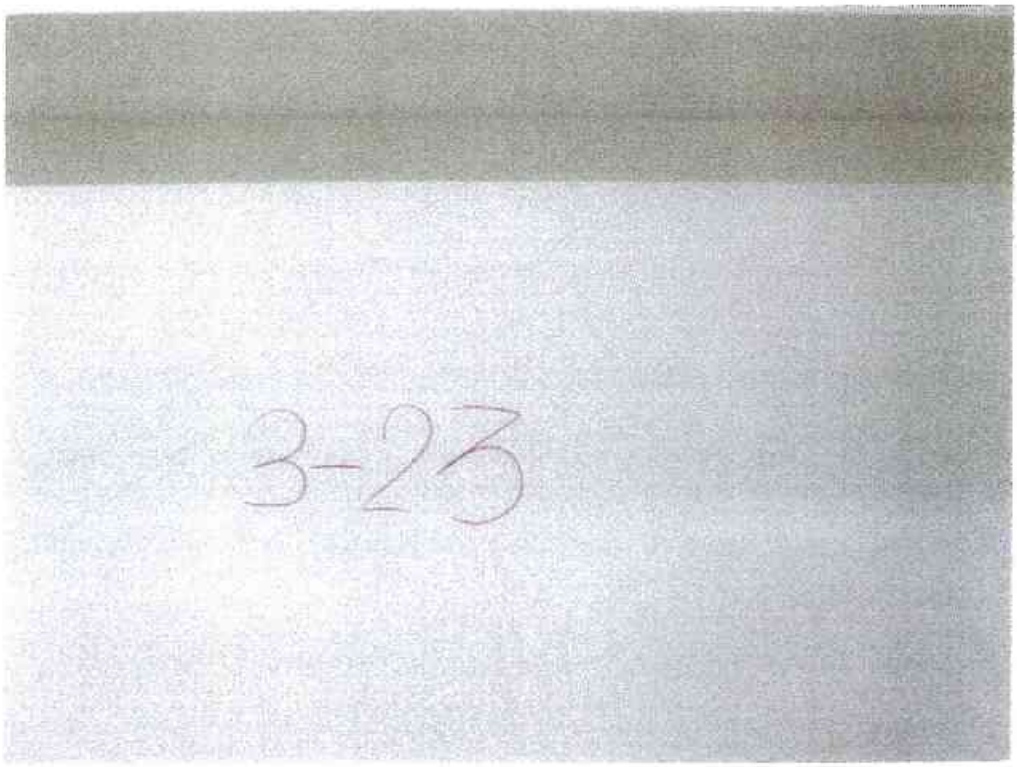
位置：	A6 東區–B3 層 AX3、AY12-AY13 梁(編號 22)	日期：	104.05.05
照片內容：	A6 東區–B3 層 AX3、AY12-AY13 梁裂縫(編號 22)

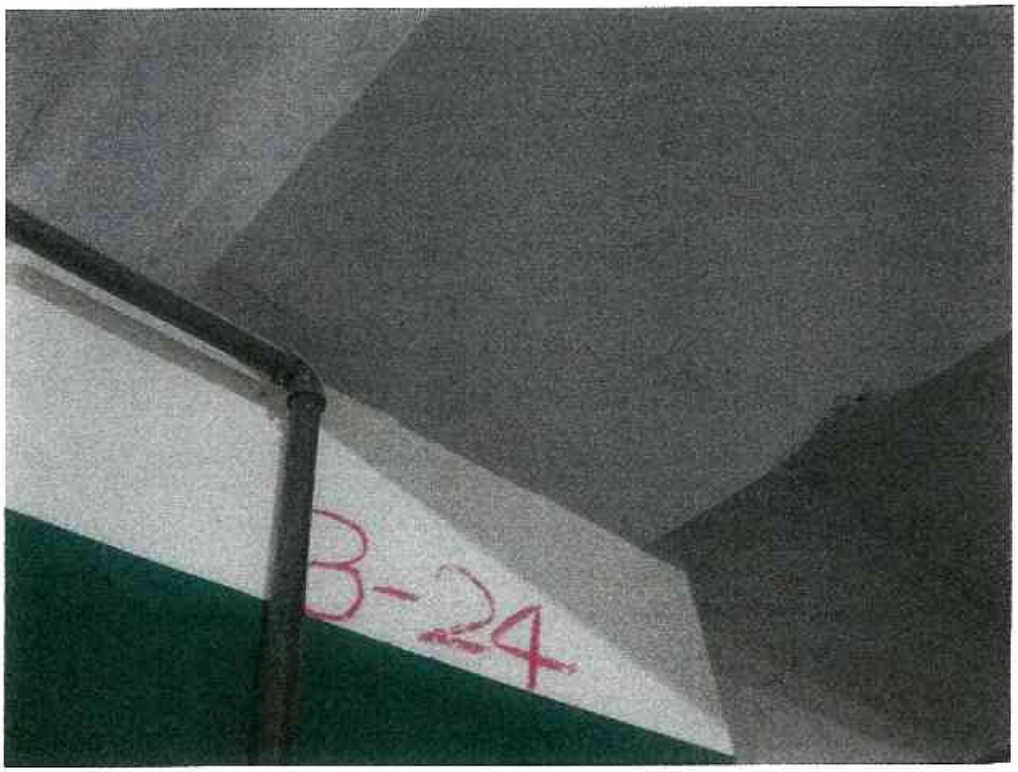
位置：	A6 東區–B3 層 AX3、AY16-AYc 梁(編號 23)	日期：	104.05.05
照片內容：	A6 東區–B3 層 AX3、AY16-AYc 梁裂縫(編號 23)

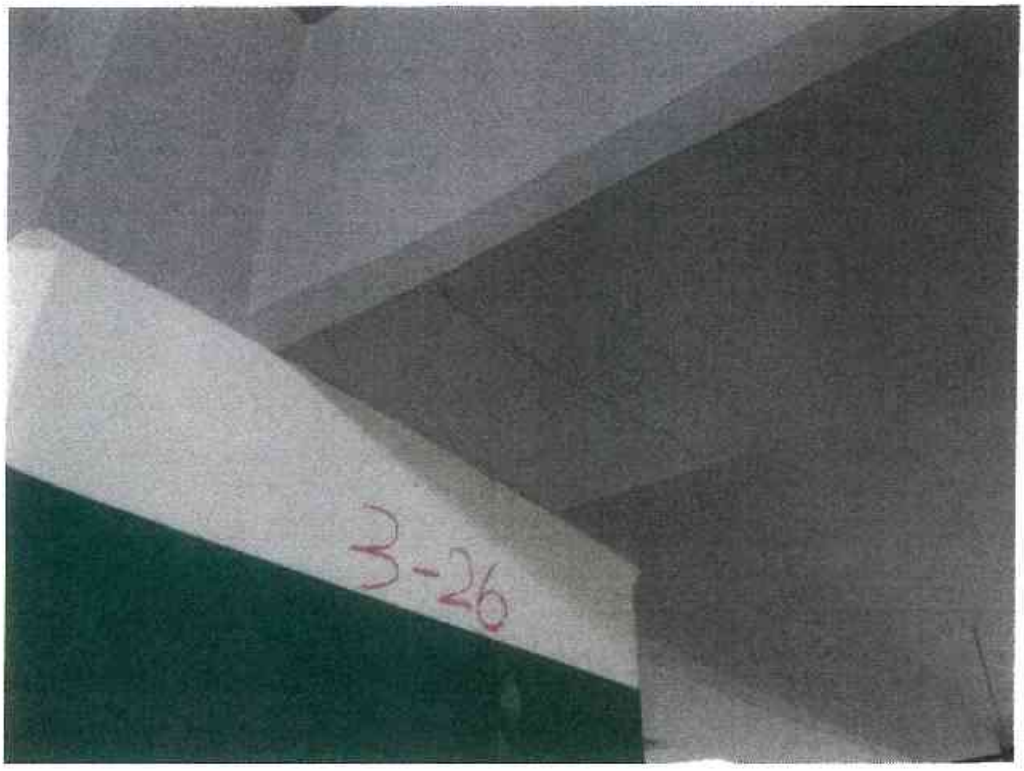
位置：	A6 東區–B3 層 AXf、AY12-AY13 梁(編號 25)	日期：	104.05.05
照片內容：	A6 東區–B3 層 AXf、AY12-AY13 梁裂縫(編號 25)
