板橋區浮洲合宜住宅結構安全鑑定案

A6 東區鑑定報告書

「板橋區浮洲合宜住宅結構安全鑑定案」A6 區鑑定報告書

附件二十三：A6 東區地下層裂損現況調查報告

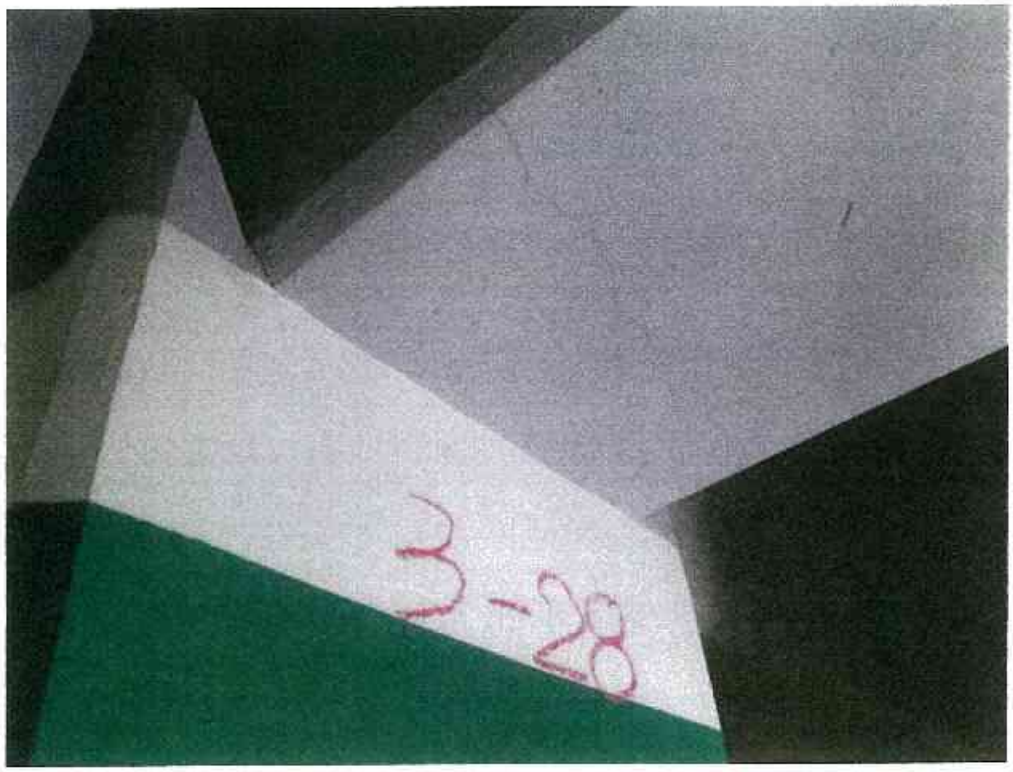
位置：	A6 東區–B3 層 AX5、AY8-AYa 梁(編號 27)	日期：	104.05.05
照片內容：	A6 東區–B3 層 AX5、AY8-AYa 梁裂縫(編號 27)

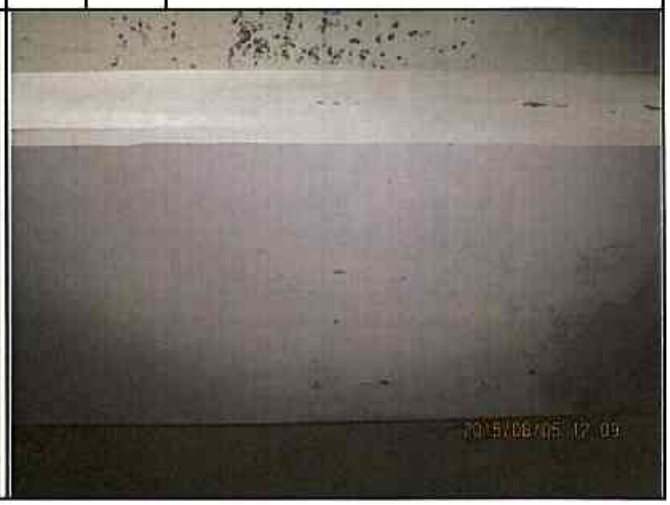
編號	說明	
73	說明	A6-2 區 B1F 頂板裂縫長約 0.7*3m 寬約 0.1mm

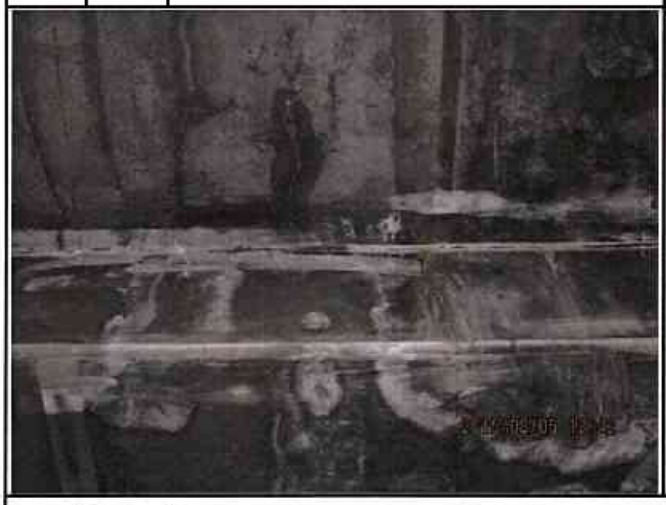
編號	說明	
112	說明	A6-2 區 B1F 頂板裂縫長約 3m 寬約 0.3mm，滲水痕跡

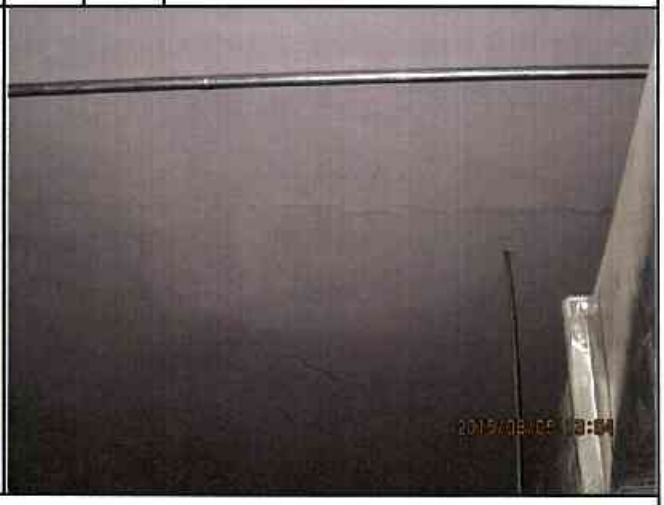
編號	說明		編號	說明	
129		A6-2 區 B1F 頂板裂縫長約 2m 寬約 0.3mm，滲水痕跡	130		A6-2 區 B1F 頂板裂縫長約 1m 寬約 0.3mm

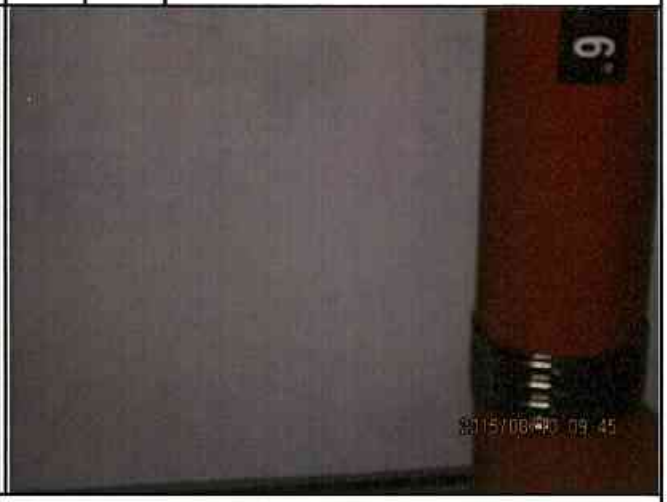
編號	說明		編號	說明	
143		A6-2 區 B1F 梁，修補痕跡	144		A6-2 區 B1F 梁裂縫長約 0.6m 寬約 0.1mm

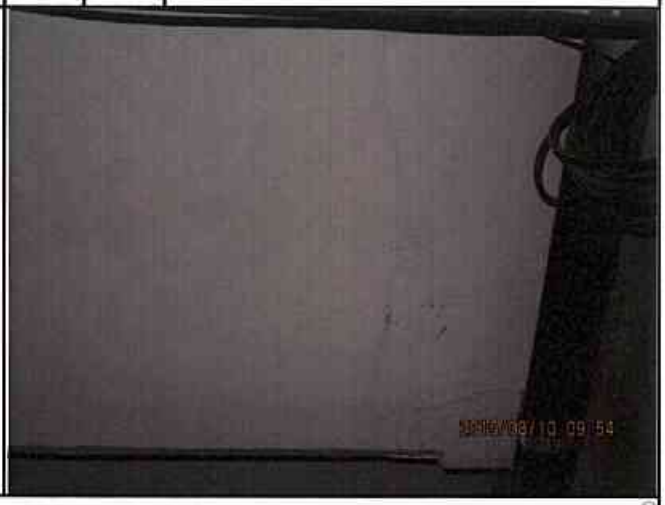
編號	說明	A6-2 區 B1F 梁裂縫長約 0.6m 寬約 0.6mm	編號	說明	A6-2 區 B1F 梁裂縫長約 0.6*2m 寬約 0.1mm
147			148

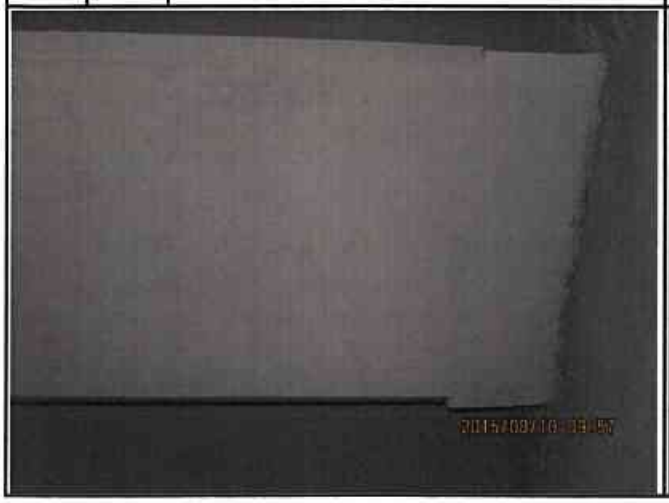
編號	說明	編號	說明
151	A6-2 區 B1F 梁裂縫長約 0.6m 寬約 0.1mm	152	A6-2 區 B1F 梁裂縫長約 0.6m 寬約 0.1mm

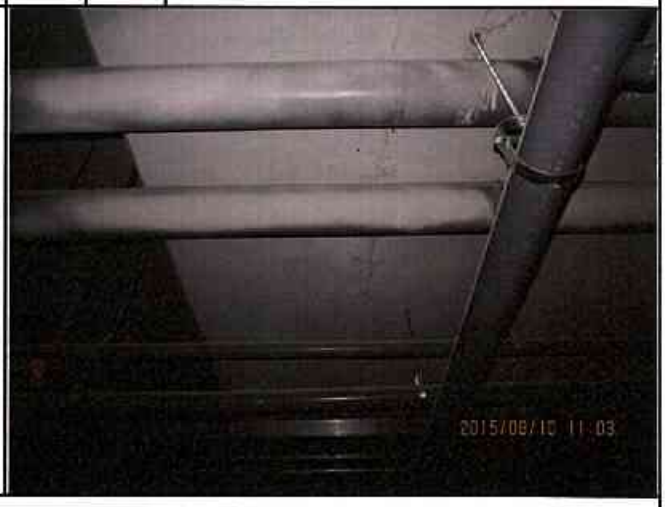
編號	說明		編號	說明	
177		A6-2 區 B1F 梁裂縫長約 0.7m 寬約 0.3mm，滲水痕跡	178		A6-2 區 B1F 梁裂縫長約 0.5m 寬約 0.1mm，滲水痕跡

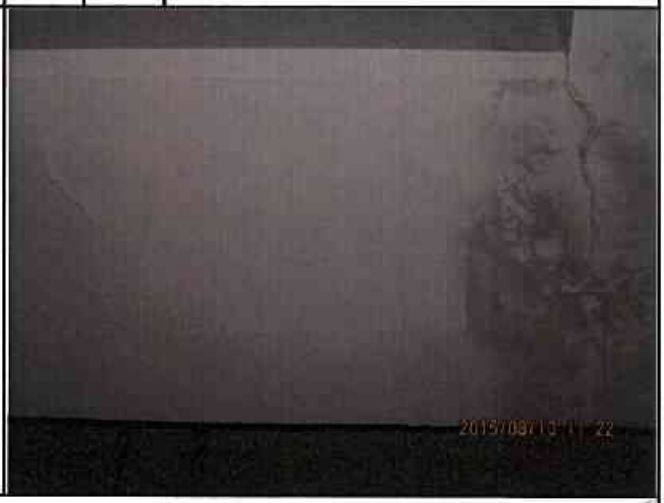
編號	說明		編號	說明	
183		A6-2 區 B1F 梁裂縫長約 0.5*2m 寬約 0.1mm，滲水痕跡	184		A6-2 區 B1F 梁，修補痕跡

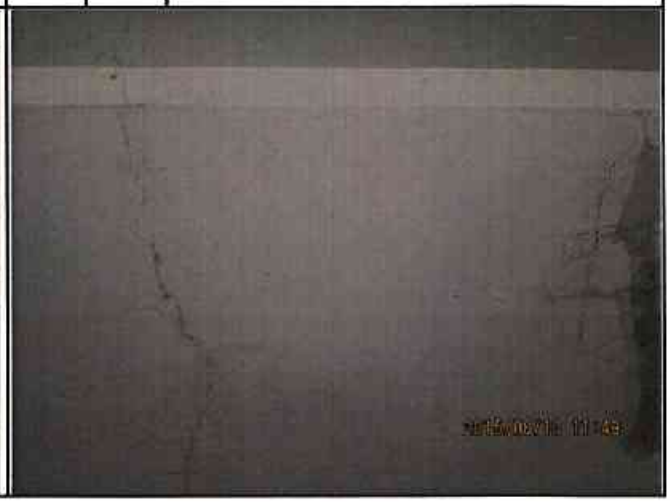
編號	說明	
193	說明	A6-2 區 B1F 梁，修補痕跡

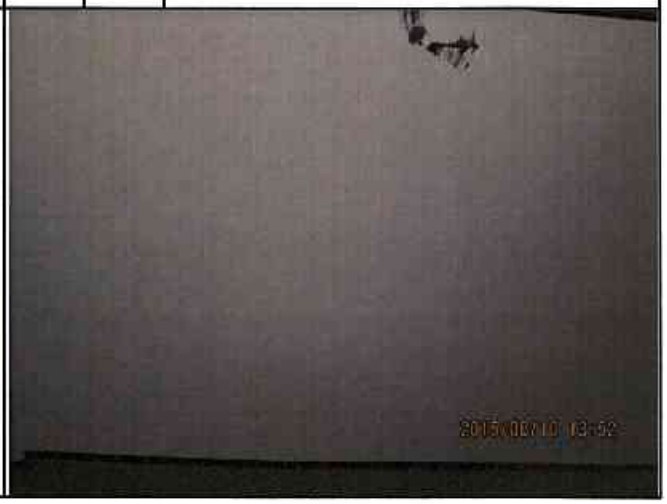
編號	說明	A6-2 區 B1F 梁，滲水痕跡	編號	說明	A6-2 區 B1F 梁，修補痕跡
217			218

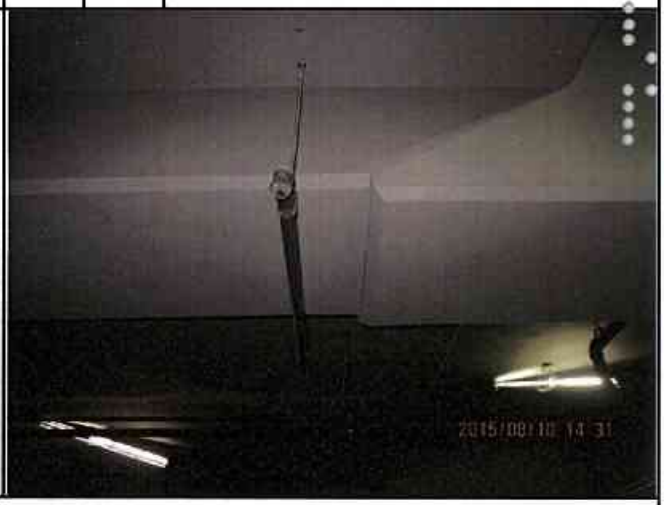
編號	說明	A6-2 區 B1F 梁裂縫長約 1m 寬約 0.3mm，滲水痕跡	編號	說明	A6-2 區 B1F 梁裂縫長約 1.0*3m 寬約 0.3mm，修補痕跡，滲水痕跡
245			246

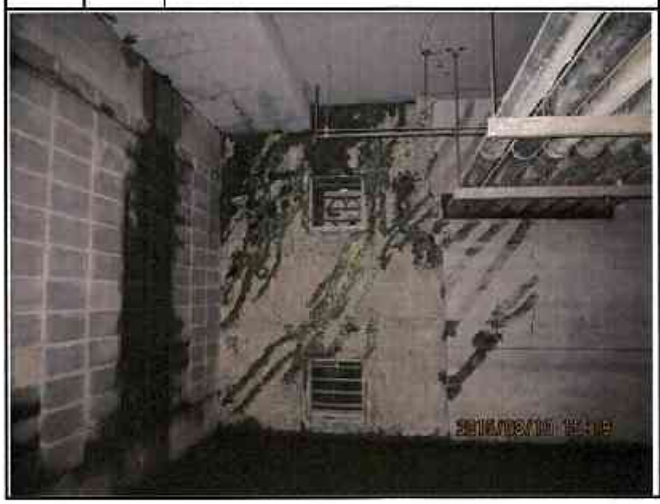
編號	說明	
277	說明	A6-2 區 B1F 梁裂縫長約 1m 寬約 0.3mm，滲水

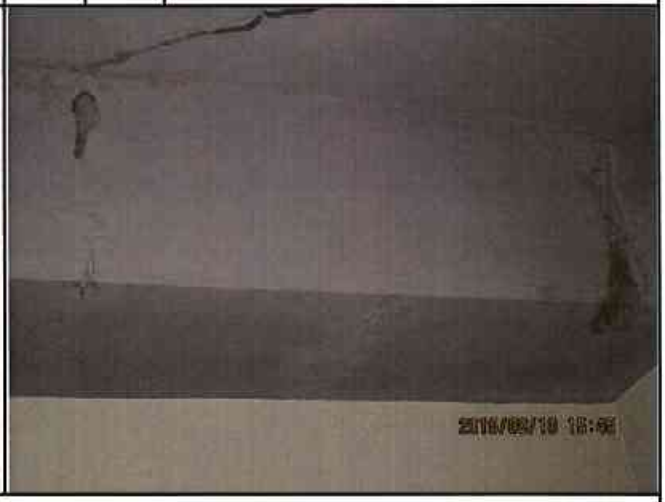
編號	說明	編號	說明
287	A6-2 區 B1F 梁，梁底無混凝土	288	A6-2 區 B1F 梁，現況

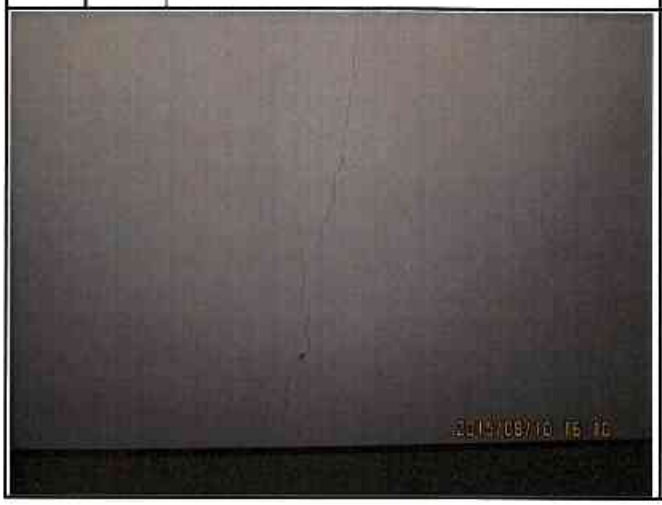
編號	說明	
301	說明	A6-2 區 B1F 梁，修補痕跡

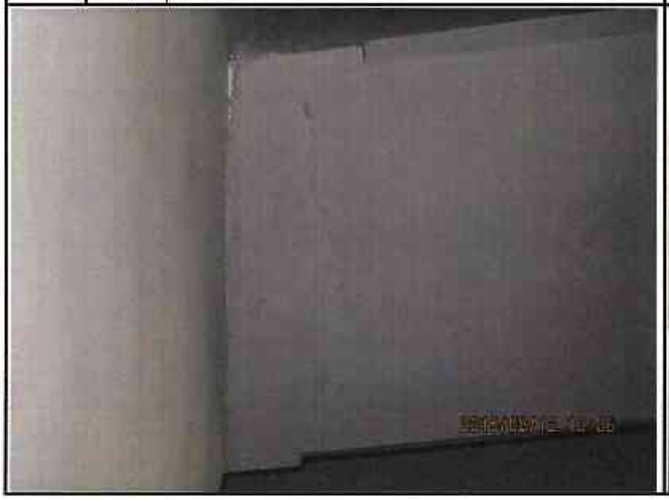
編號	說明		編號	說明	
355		A6-2 區 B1F 梁細微裂縫，滲水痕跡	356		A6-2 區 B1F 梁裂縫長約 0.3*2m 寬約 0.1mm，滲水痕跡

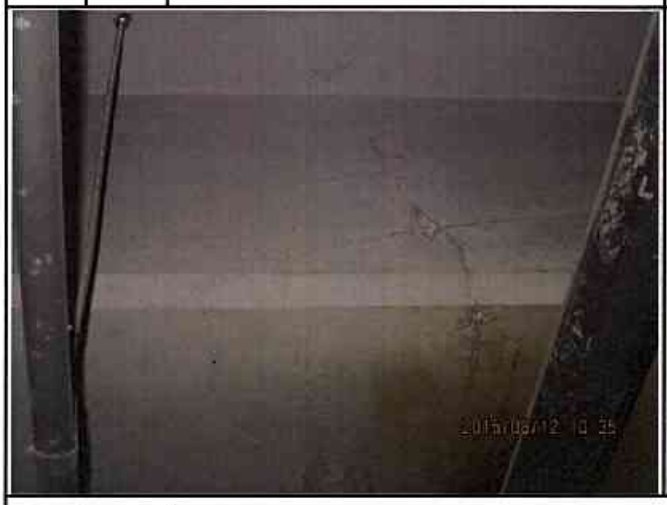
編號	說明	
376	說明	A6-2 區 B1F 梁裂縫長約 0.6m 寬約 0.1mm，滲水痕跡

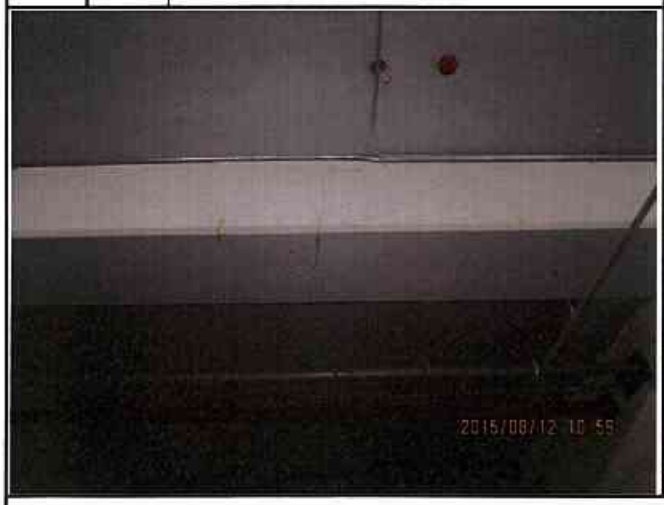
編號	說明	A6-2 區 B1F 梁，修補痕跡	編號	說明	A6-2 區 B1F 梁，修補痕跡
399			400

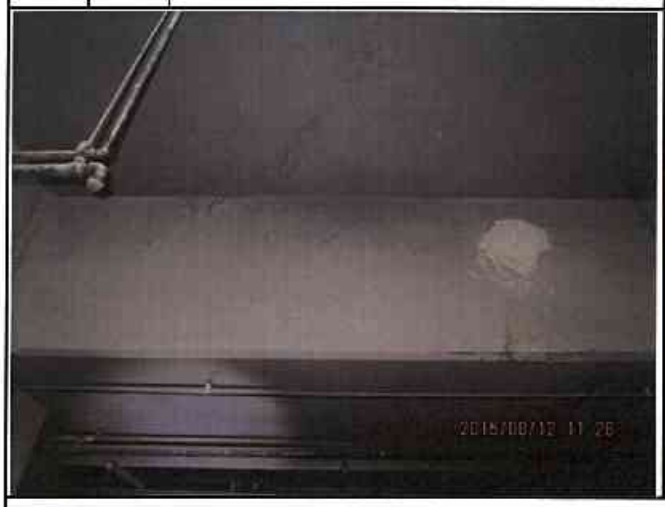
編號	說明	A6-2 區 B1F 梁，修補痕跡	編號	說明	A6-2 區 B1F 梁，冷縫
411			412

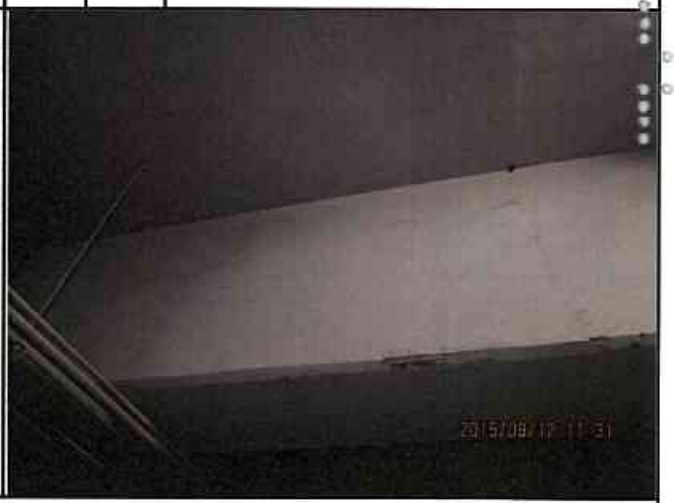
編號	說明	A6-2 區 B1F 梁裂縫長約 0.6m 寬約 0.1mm	編號	說明	A6-2 區 B1F 梁裂縫長約 0.2*5m 寬約 0.3mm，油漆剝落
413			414

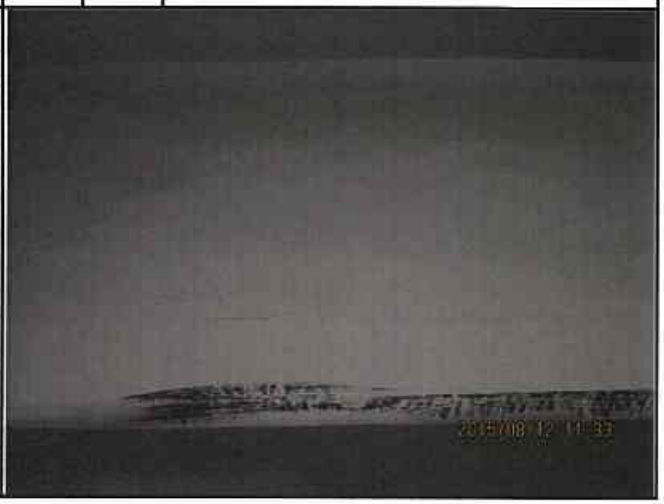
編號	說明		編號	說明	
415		A6-2 區 B1F 梁，修補痕跡	416		A6-2 區 B1F 梁，修補痕跡

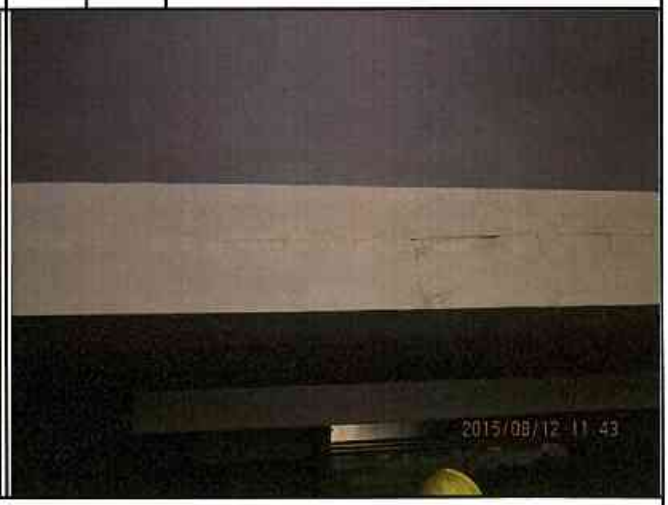
編號	說明		編號	說明	
419		A6-2 區 B1F 梁裂縫長約 0.5*2m 寬約 0.1mm	420		A6-2 區 B1F 梁裂縫長約 0.5*6m 寬約 0.1mm

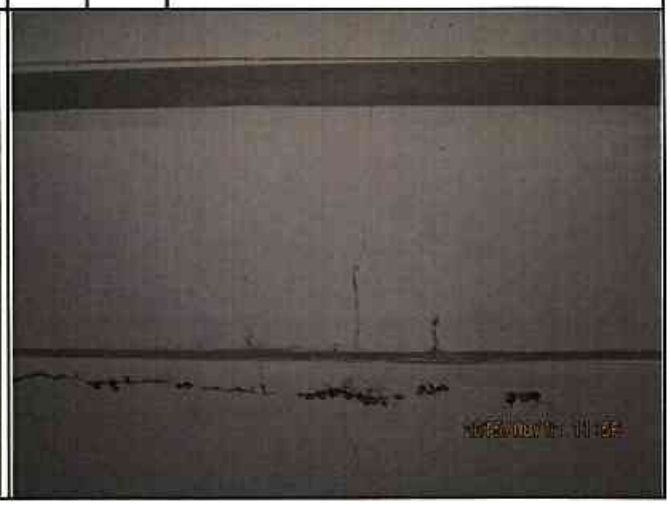
編號	說明	A6-2 區 B1F 梁裂縫長約 0.7*3m 寬約 0.5mm
421

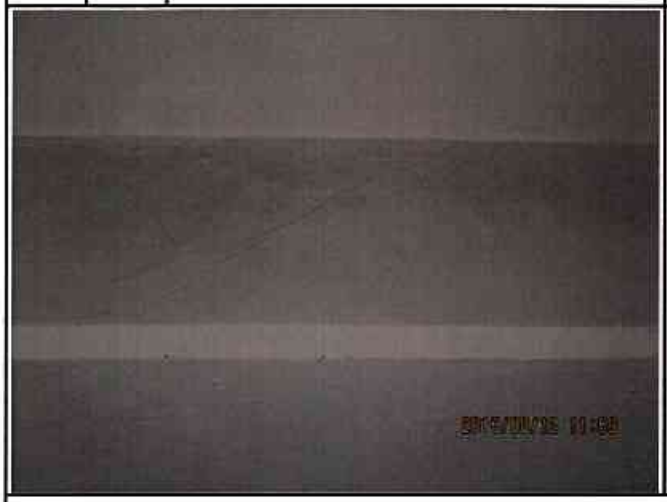
編號	說明	A6-2 區 B1F 梁裂縫長約 0.5*7m 寬約 0.1mm
424

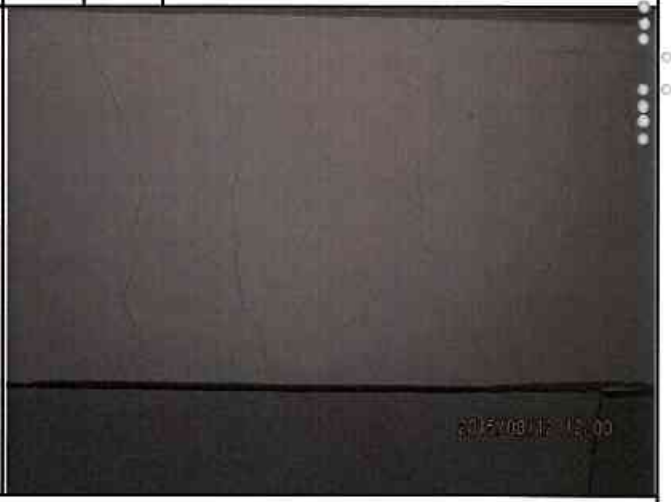
編號	說明	A6-2 區 B1F 梁裂縫長約 1.0*2m 寬約 0.3mm
425

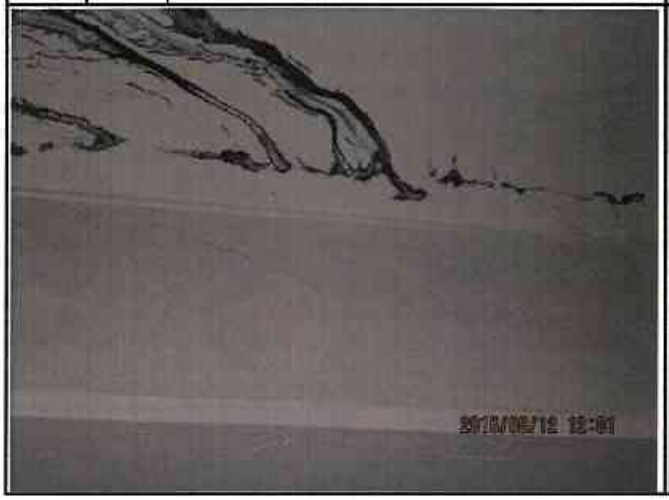
編號	說明	A6-2 區 B1F 梁裂縫長約 0.6*4m 寬約 0.1mm
426

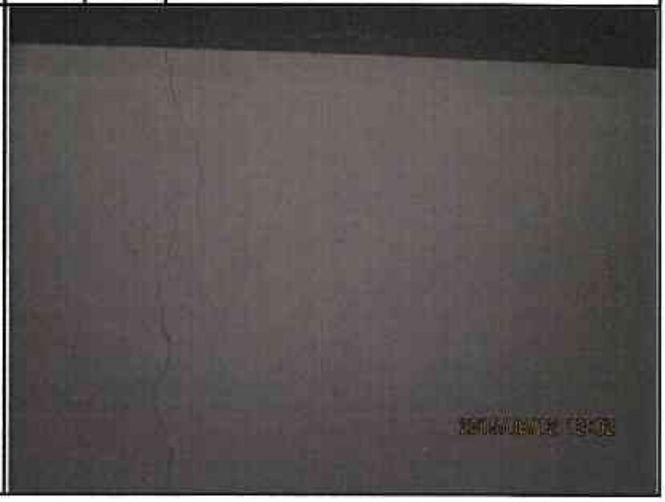
編號	說明		編號	說明	
427		A6-2區B1F梁裂縫長約0.5*3m寬約0.1mm	428		A6-2區B1F梁裂縫長約0.6*5m寬約0.1mm

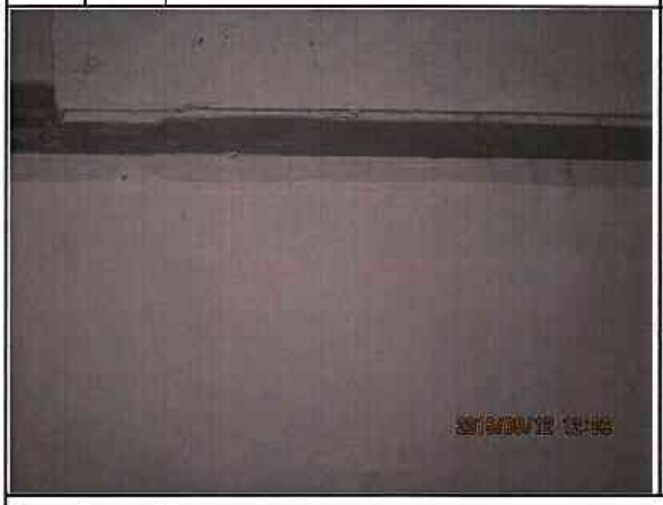
編號	說明		編號	說明	
429		A6-2區B1F梁殘留鐵線	430		A6-2區B1F梁裂縫長約1m寬約0.1mm

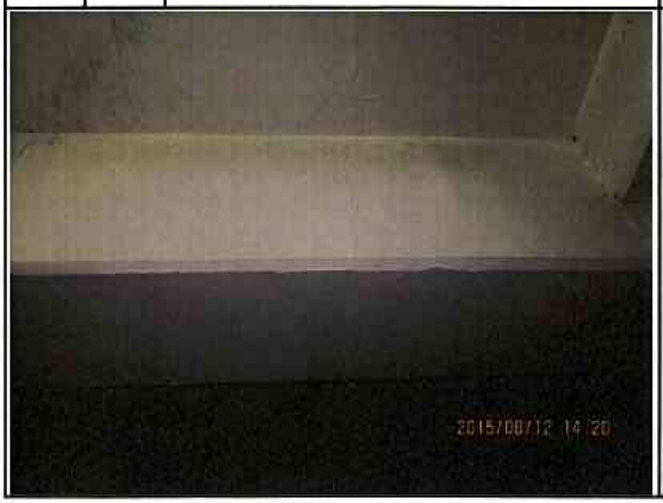
編號	說明	
433	說明	A6-2 區 B1F 梁裂縫長約 1.0*3m 寬約 0.3mm

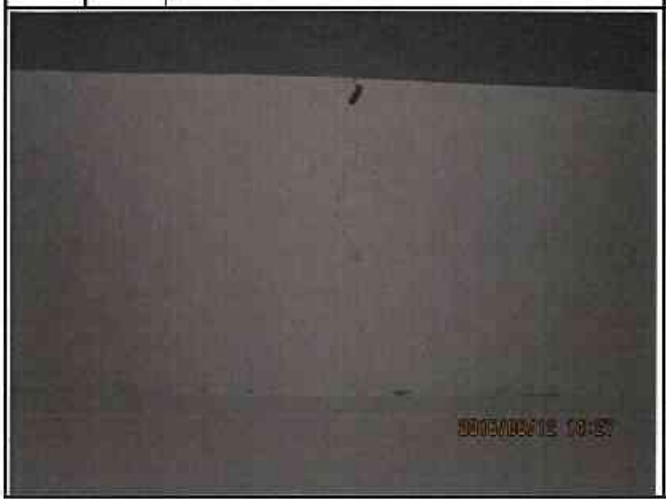
編號	說明	
438	說明	A6-2 區 B1F 梁裂縫長約 1.0*3m 寬約 0.3mm

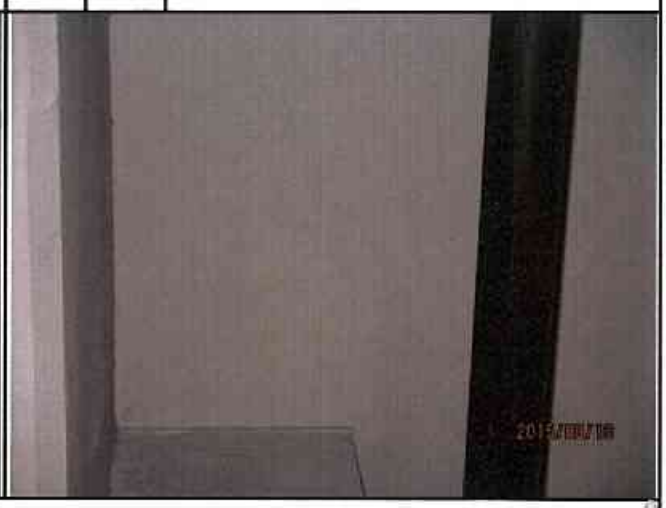
編號	說明	A6-2 區 B1F 頂板裂縫長約 0.5m 寬約 0.3mm，滲水痕跡
447

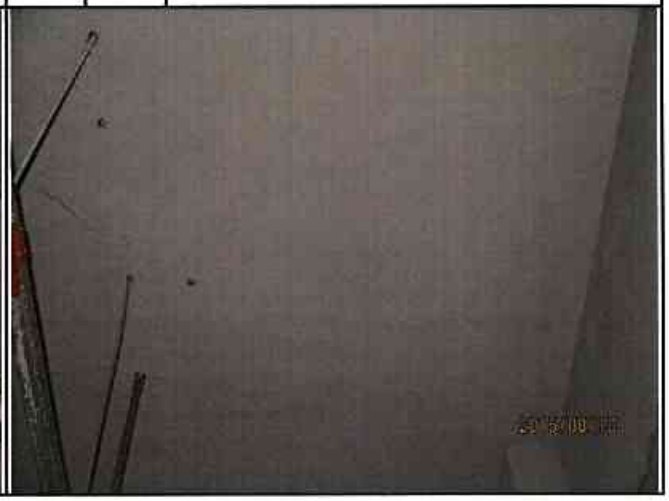
編號	說明	A6-2 區 B1F 頂板裂縫長約 2m 寬約 0.3mm，滲水痕跡	編號	說明	A6-2 區 B1F 頂板裂縫長約 5m 寬約 0.1mm
457			458

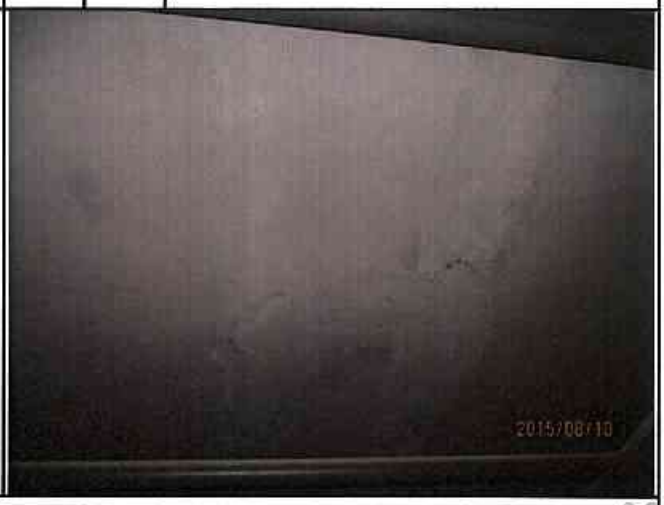
編號	說明	A6-2 區 B1F 頂板裂縫長約 2.0*2m寬約 0.3mm，滲水痕跡	編號	說明	A6-2區B1F頂板裂縫長約0.5m寬約0.3mm，滲水痕跡
483			484

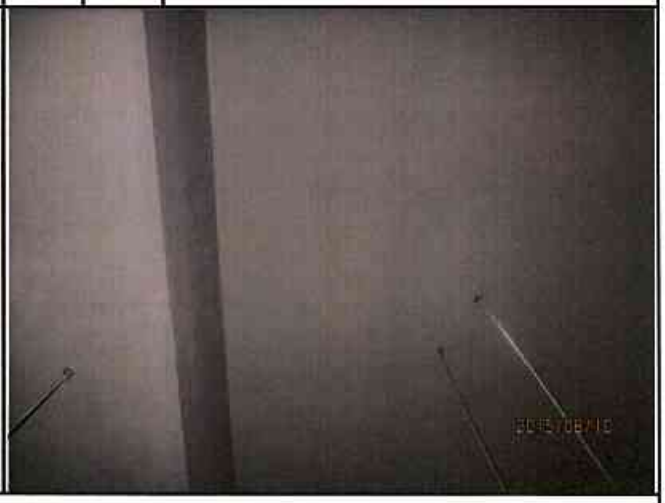
編號	說明		編號	說明	
491		A6-2 區 B1F 頂板裂縫長約 1m 寬約 0.3mm，滲水痕跡	492		A6-2區B1F頂板裂縫長約1.2m寬約0.3mm，滲水痕跡

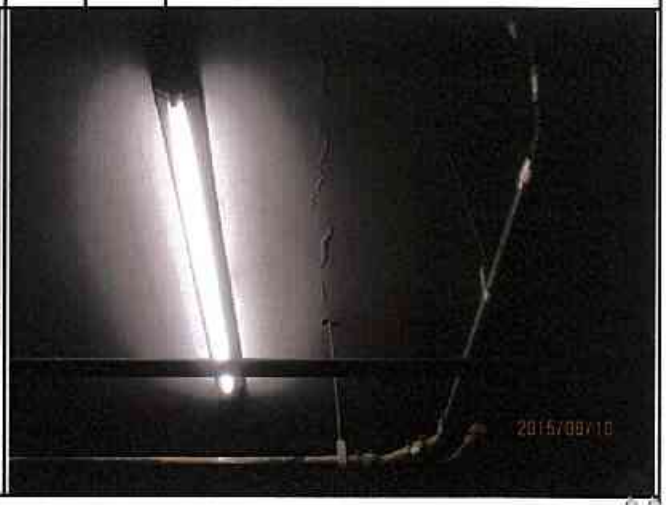
編號	說明	A6-2 區 B1F 頂板裂縫長約 1m 寬約 0.3mm	編號	說明	A6-2 區 B1F 頂板裂縫長約 1.5*2m 寬約 0.3mm，滲水痕跡
507			508

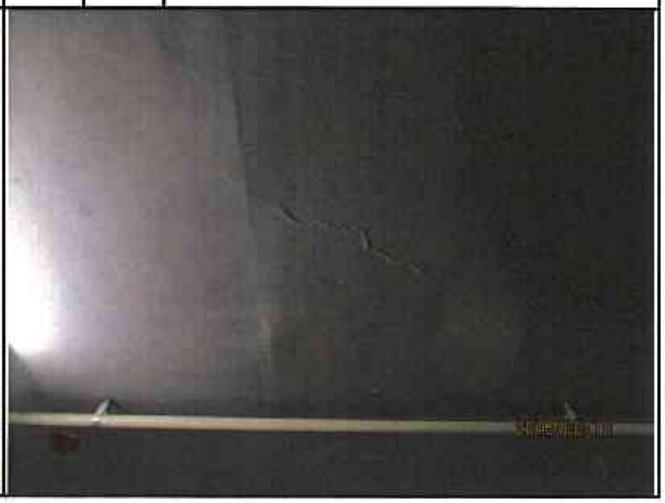
編號	說明		編號	說明	
535		A6-2 區 B1F 頂板裂縫長約 1m 寬約 0.5mm，滲水痕跡	536		A6-2 區 B1F 頂板裂縫長約 1.2m 寬約 0.1mm

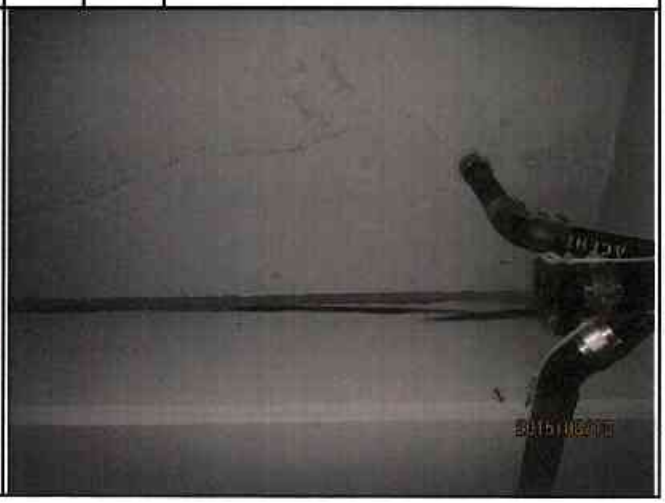
編號	說明		編號	說明	
547		A6-2 區 B1F 頂板裂縫長約 1.0*2m 寬約 0.3mm，滲水痕跡	548		A6-2 區 B1F 頂板裂縫長約 2.5*2m 寬約 0.3mm，滲水痕跡

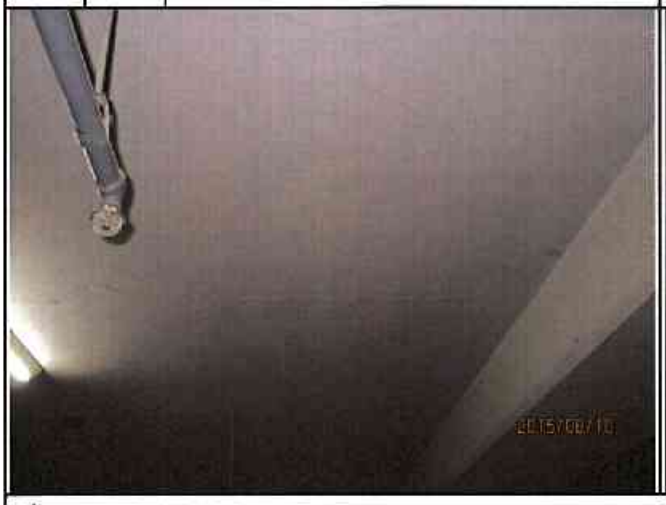
編號	說明		編號	說明	
561		A6-2 區 B1F 頂板裂縫長約 1.0*2m 寬約 0.1mm	562		A6-2 區 B1F 頂板裂縫長約 2.5m 寬約 0.3mm，滲水痕跡

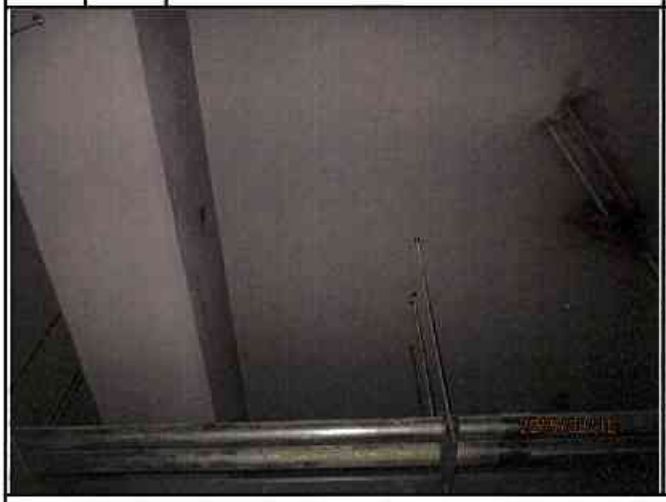
編號	說明	A6-2 區 B1F 頂板裂縫長約 1.0*2m寬約 0.3mm，滲水痕跡	編號	說明	A6-2 區 B1F 頂板裂縫長約 7m 寬約1mm，滲水
605			606

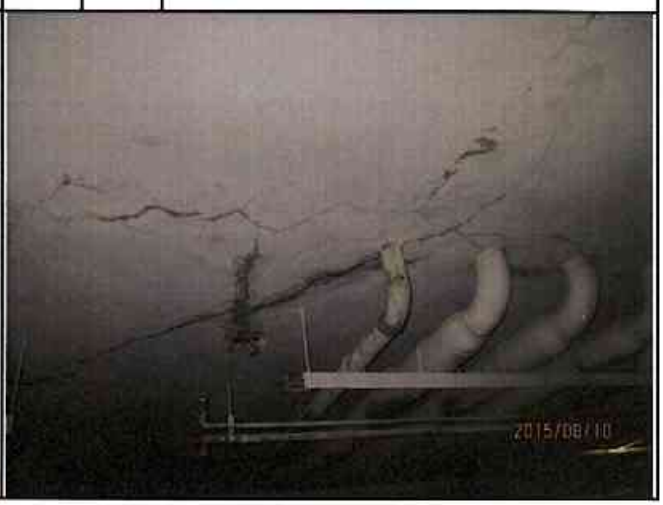
編號	說明	A6-2 區 B1F 頂板裂縫長約 1.5*2m 寬約 0.3mm，滲水痕跡
613

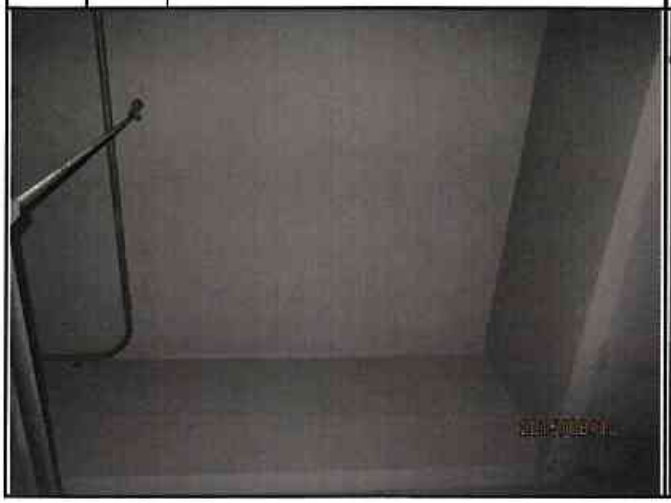
編號	說明	A6-2 區 B1F 頂板裂縫長約 1.5m 寬約 0.3mm
618

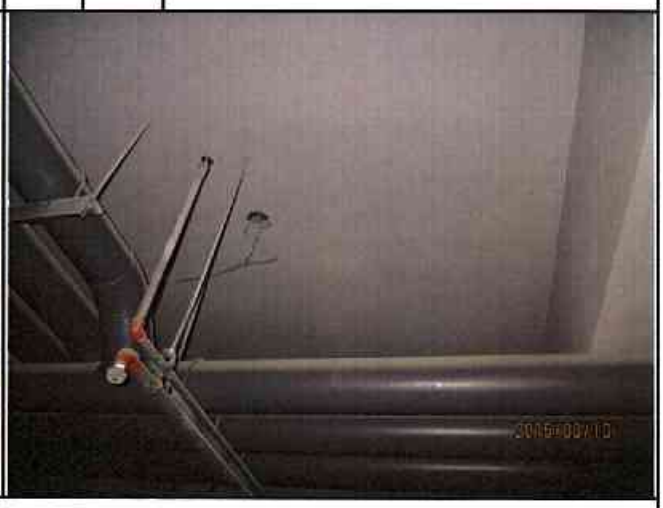
編號	說明	A6-2 區 B1F 頂板裂縫長約 15m 寬約 0.3mm，滲水	編號	說明	A6-2 區 B1F 頂板裂縫長約 1m 寬約 0.3mm，滲水痕跡
633			634

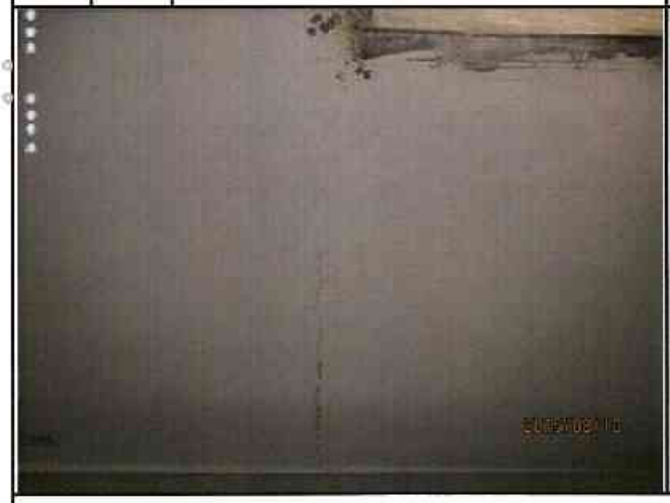
編號	說明		編號	說明	
647		A6-2 區 B1F 頂板裂縫長約 1.0*3m 寬約 0.3mm，滲水痕跡	648		A6-2 區 B1F 頂板裂縫長約 6m 寬約 0.3mm，滲水痕跡

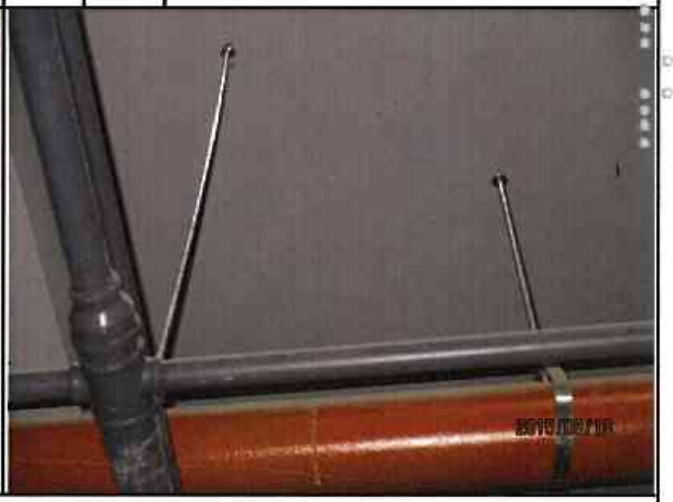
編號	說明	A6-2 區 B1F 頂板裂縫長約 4m 寬約 0.3mm，滲水痕跡
653

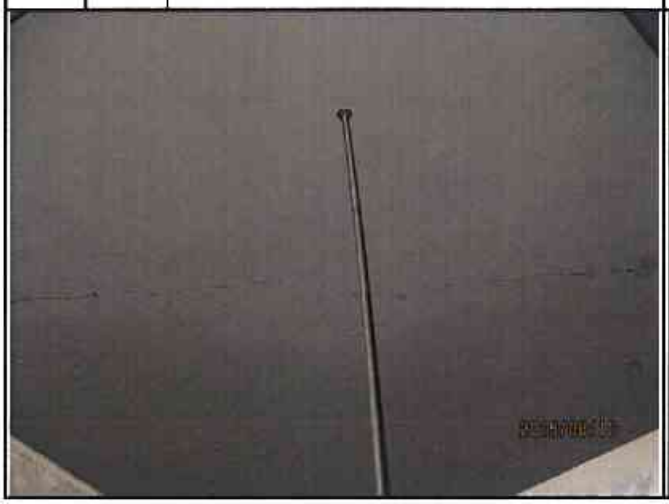
編號	說明	A6-2 區 B1F 頂板裂縫長約 2m 寬約 0.3mm，滲水痕跡
654

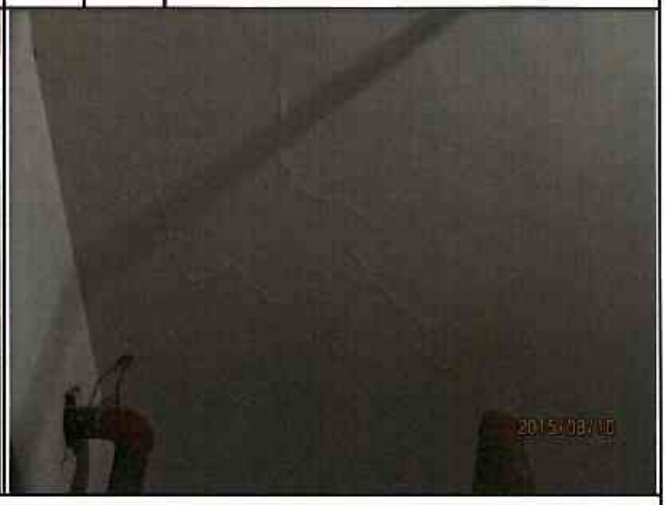
編號	說明		編號	說明	
695		A6-2 區 B1F 頂板裂縫長約 2m 寬約 0.1mm	696		A6-2 區 B1F 頂板裂縫長約 1m 寬約 0.3mm

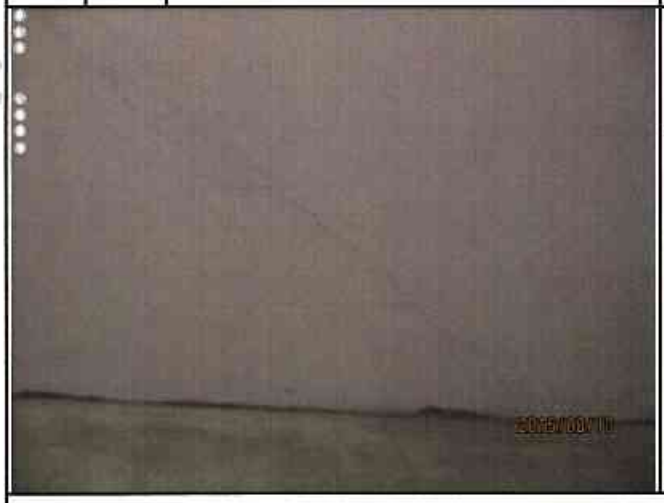
編號	說明		編號	說明	
707		A6-2 區 B1F 頂板裂縫長約 1.0*2m 寬約 0.1mm	708		A6-2區B1F頂板裂縫長約0.5m寬約0.1mm

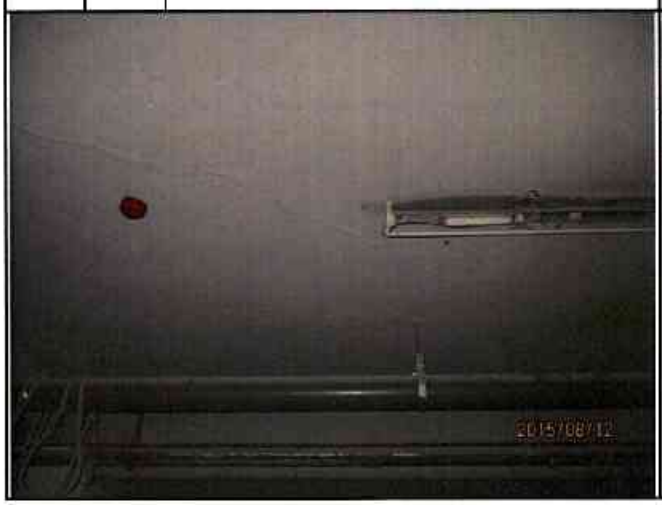
編號	說明	A6-2區B1F頂板裂縫長約0.5m寬約0.1mm
721

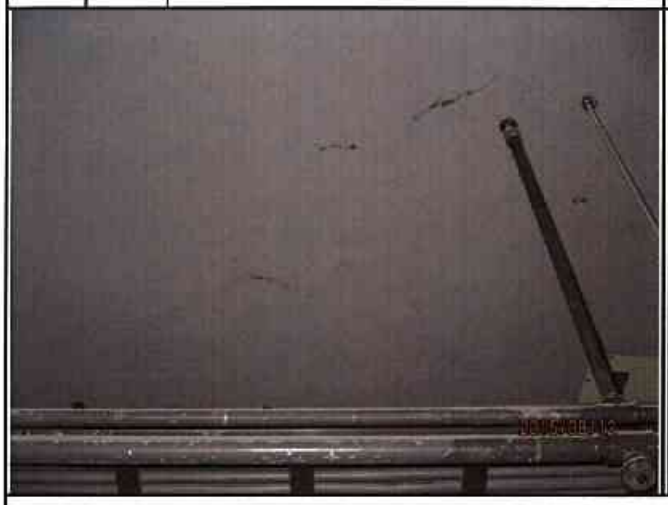
編號	說明	A6-2 區 B1F 頂板裂縫長約 2.0*3m 寬約 0.3mm，滲水痕跡
734

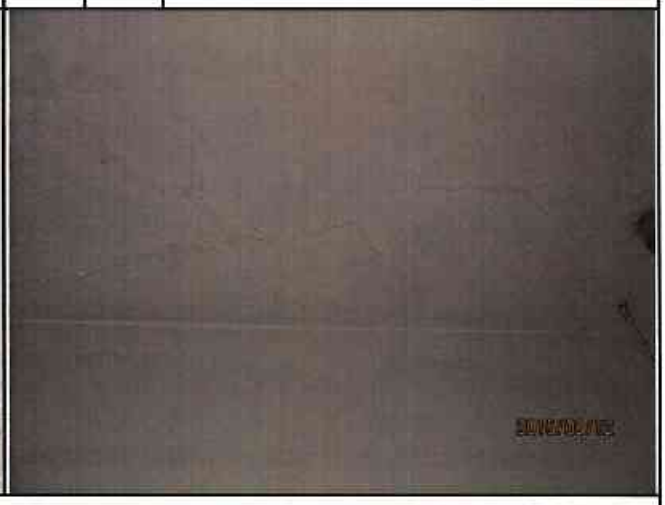
編號	說明		編號	說明	
755		A6-2 區 B1F 頂板裂縫長約 2.5m 寬約 0.1mm	756		A6-2 區 B1F 頂板裂縫長約 0.5*3m 寬約 0.3mm，滲水痕跡

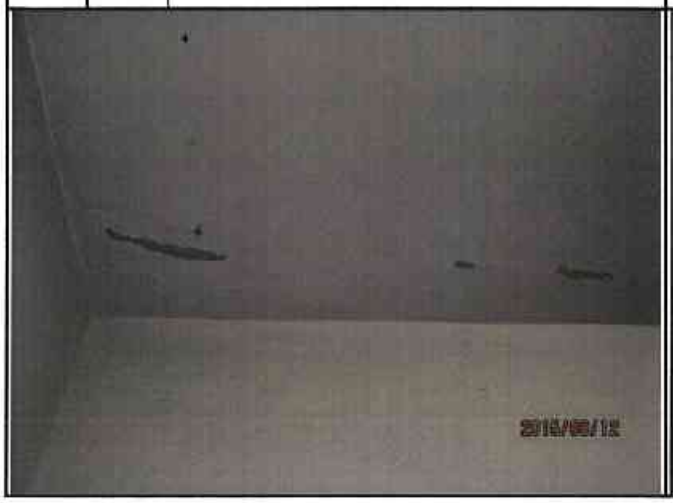
編號	說明	A6-2 區 B1F 頂板接縫長約 4m 寬約 0.1mm	編號	說明	A6-2 區 B1F 頂板裂縫長約 1m 寬約 0.1mm
787			788

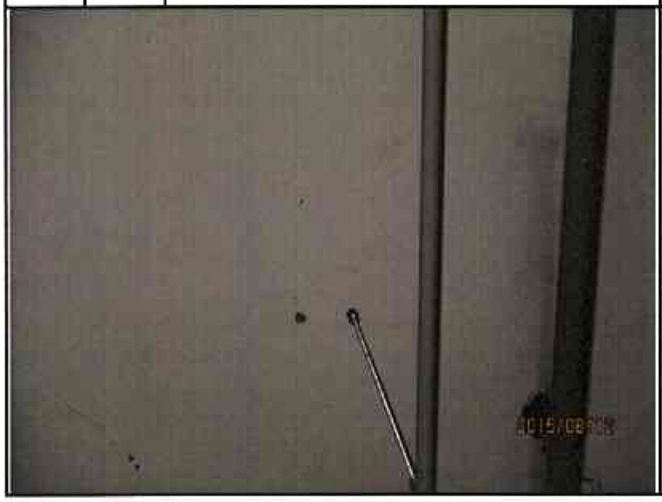
編號	說明	A6-2 區 B1F 頂板裂縫長約 2m 寬約 0.1mm
793

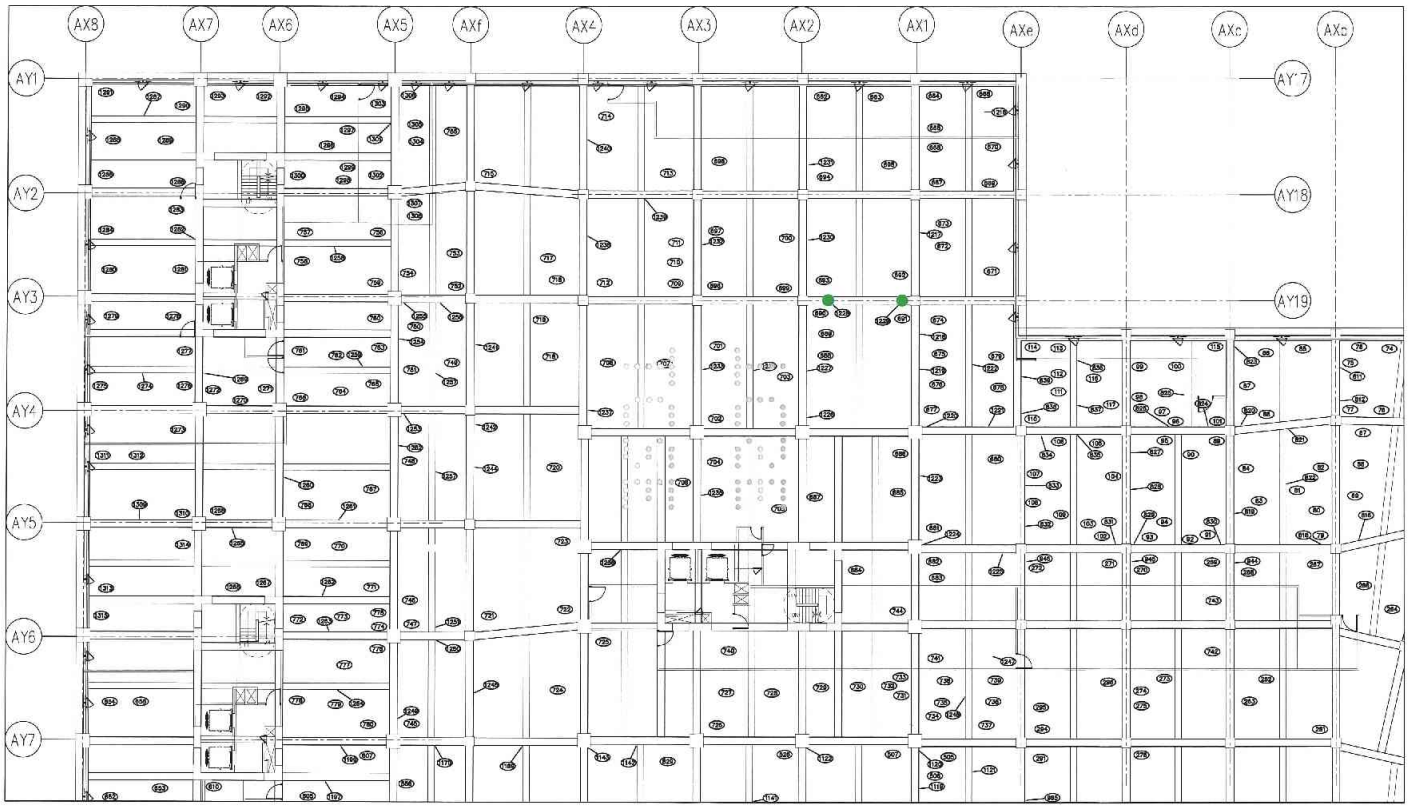
地下二層平面圖 照片編號：

梁底斜裂紋

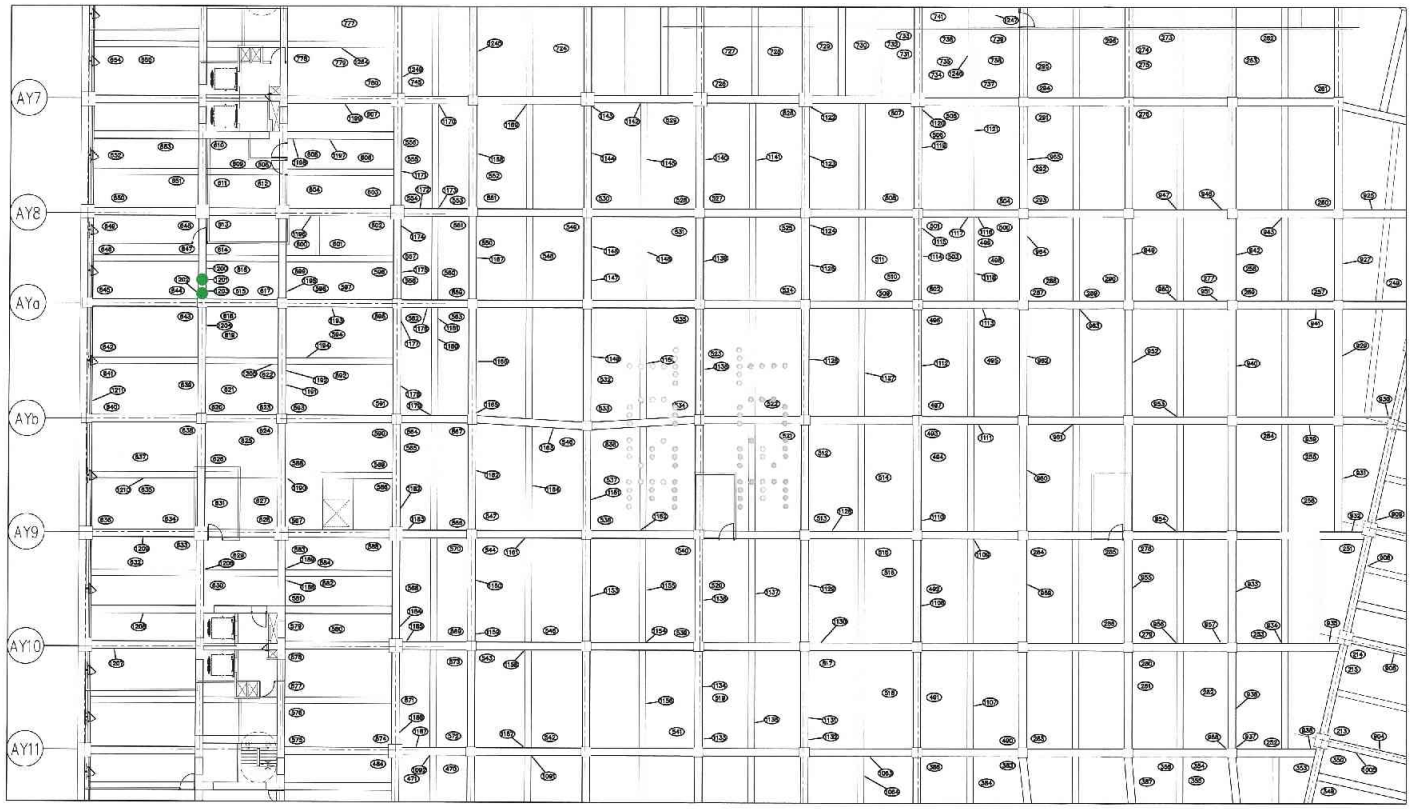
地下二層平面圖 照片編號：

梁全J型裂紋

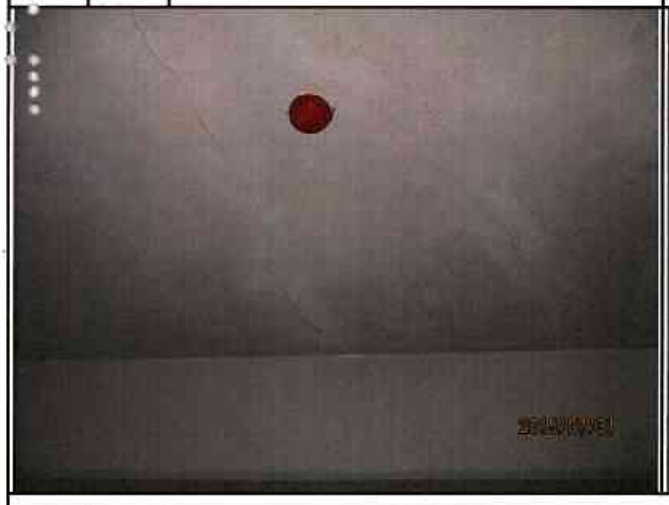
編號	說明		編號	說明	
23		A6-2 區 B2F 頂板裂縫長約 1m 寬約 0.3mm，滲水痕跡	24		A6-2 區 B2F 頂板裂縫長約 0.3*4m 寬約 0.1mm

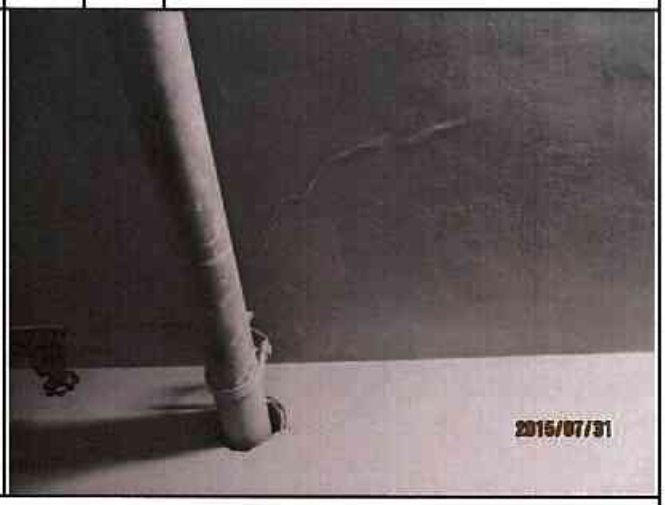
編號	說明		編號	說明	
33		A6-2 區 B2F 頂板裂縫長約 1.2m 寬約 0.3mm，滲水痕跡	34		A6-2 區 B2F 頂板裂縫長約 0.8*3m 寬約 0.1mm

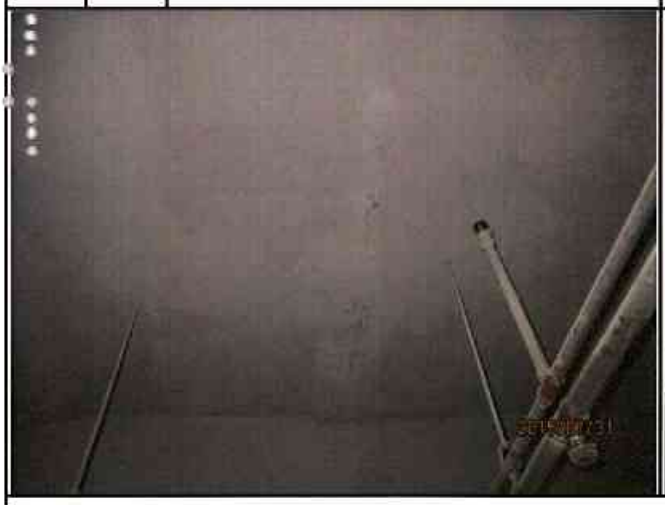
編號	說明		編號	說明	
35		A6-2 區 B2F 頂板裂縫長約 1.2*2m 寬約 0.3mm，滲水痕跡	36		A6-2 區 B2F 頂板裂縫長約 1m 寬約 0.1mm

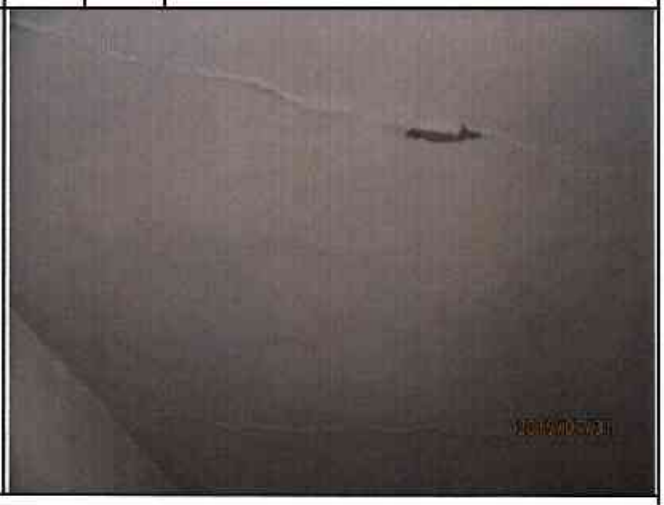
編號	說明		編號	說明	
43		A6-2 區 B2F 頂板裂縫長約 0.5m 寬約 0.1mm	44		A6-2 區 B2F 頂板裂縫長約 2.0*2m 寬約 0.3mm，油漆剝落

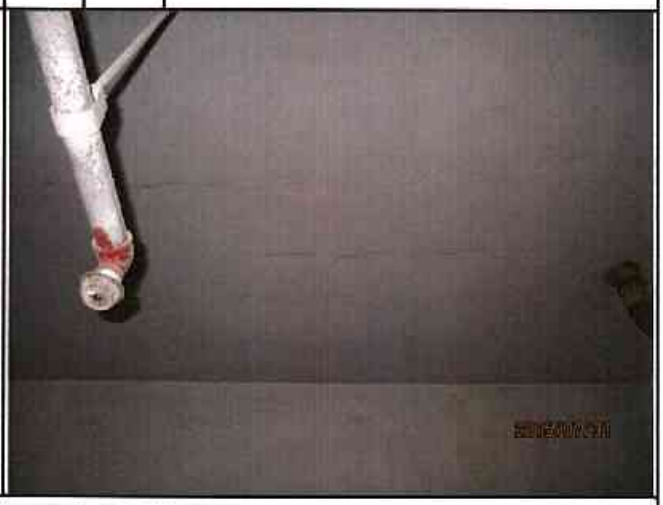
編號	說明		編號	說明	
55		A6-2 區 B2F 頂板裂縫長約 1.0*4m 寬約 0.3mm，滲水痕跡	56		A6-2 區 B2F 頂板裂縫長約 1.0*2m 寬約 0.3mm，滲水痕跡
