板橋區浮洲合宜住宅結構安全鑑定案

A6 東區鑑定報告書

「板橋區浮洲合宜住宅結構安全鑑定案」A6 區鑑定報告書

附件二十三：A6 東區地下層裂損現況調查報告

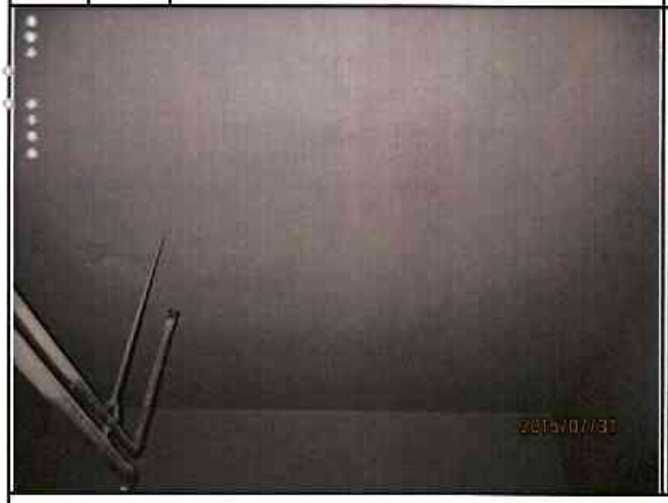
編號	說明		編號	說明	
57		A6-2 區 B2F 頂板裂縫長約 1.5*3m 寬約 0.1mm	58		A6-2 區 B2F 頂板，修補痕跡

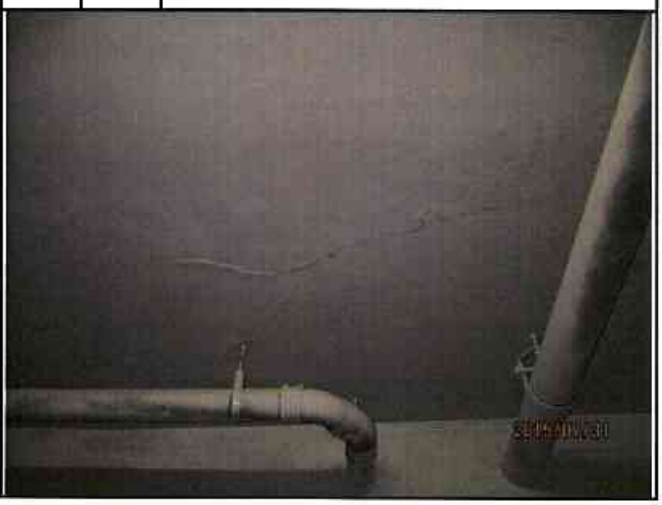
編號	說明		編號	說明	
59		A6-2 區 B2F 頂板裂縫長約 1m 寬約 0.3mm，滲水痕跡	60		A6-2 區 B2F 頂板裂縫長約 1.2m 寬約 0.3mm，滲水痕跡

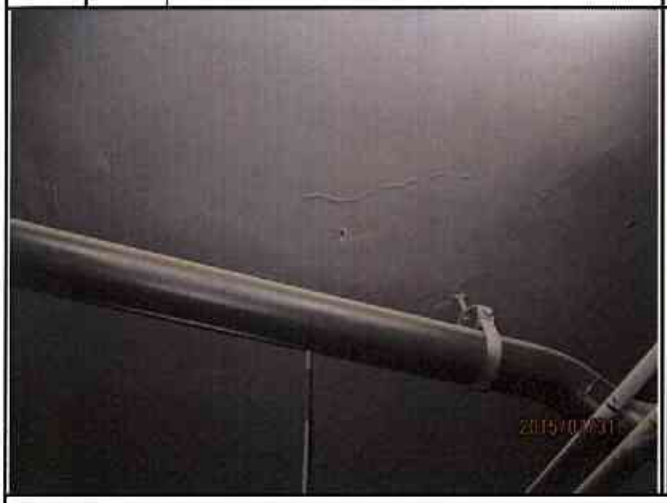
編號	說明	
61	說明	A6-2 區 B2F 頂板裂縫長約 1m 寬約 0.1mm

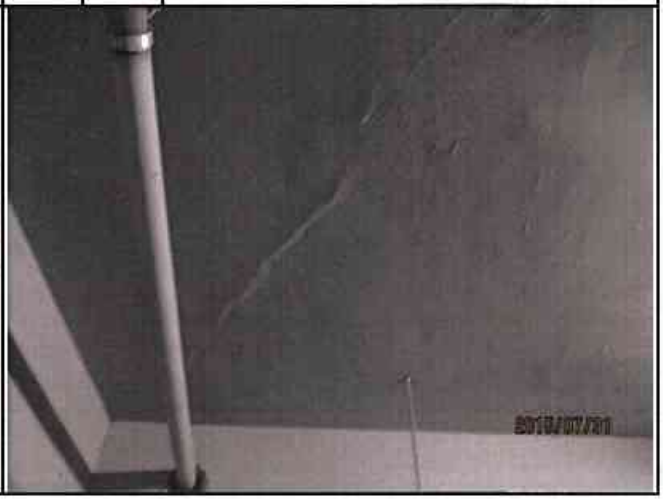
編號	說明	
66	說明	A6-2 區 B2F 頂板裂縫長約 2.5m 寬約 0.3mm，滲水痕跡

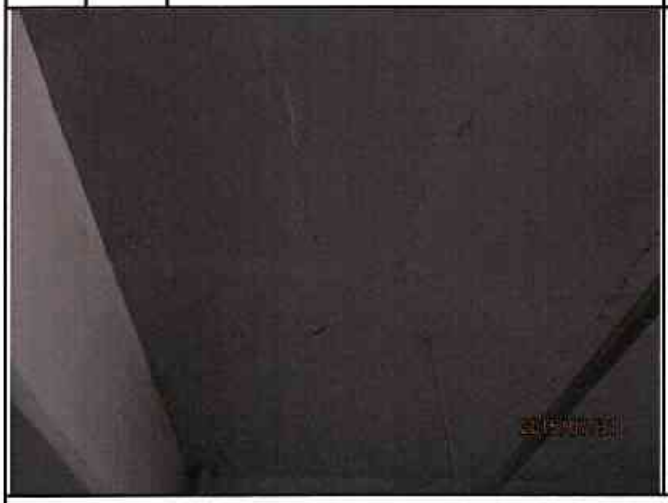
編號	說明	
75	說明	A6-2 區 B2F 頂板裂縫長約 6m 寬約 0.3mm

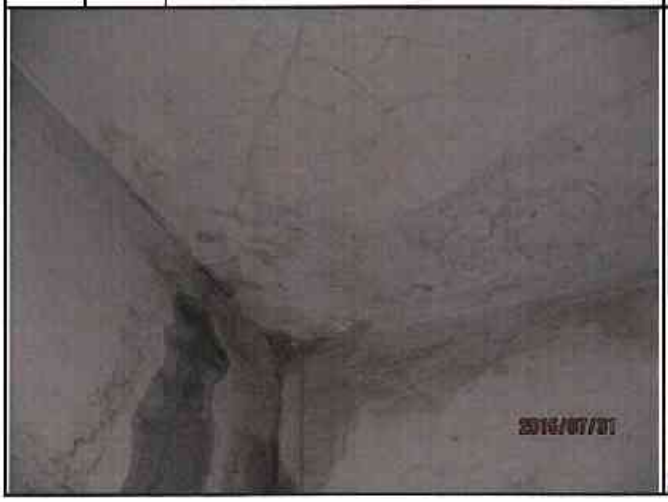
編號	說明	
77	說明	A6-2 區 B2F 頂板細微裂縫，滲水痕跡

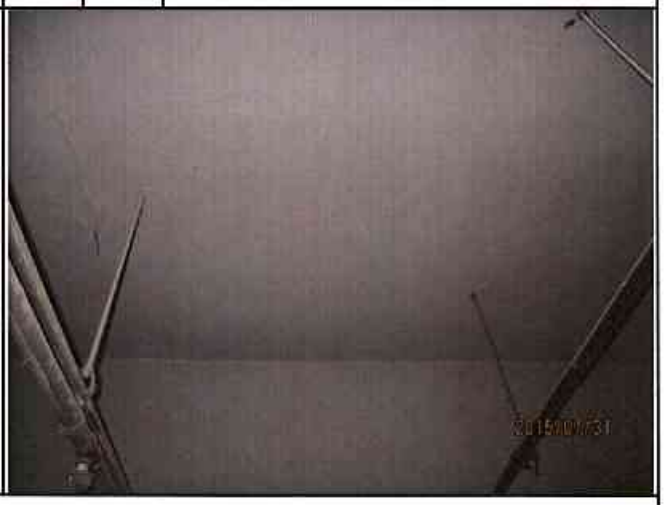
編號	說明		編號	說明	
79		A6-2 區 B2F 頂板裂縫長約 2.0*2m 寬約 0.3mm	80		A6-2 區 B2F 頂板裂縫長約 1.5m 寬約 0.1mm

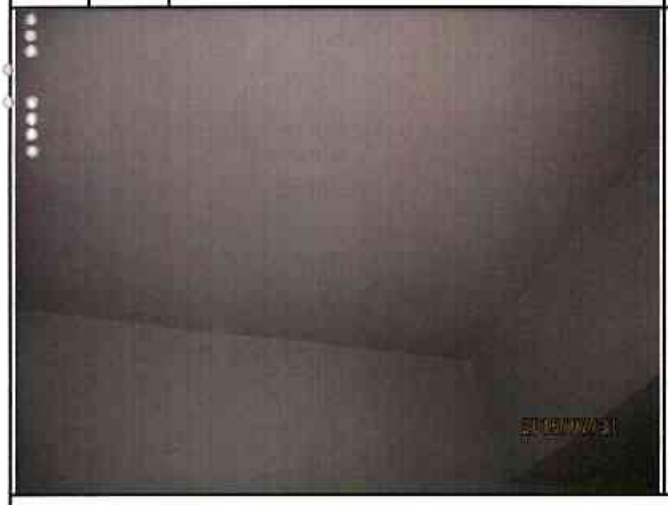
編號	說明		編號	說明	
81		A6-2 區 B2F 頂板裂縫長約 1.5m 寬約 0.1mm	82		A6-2 區 B2F 頂板裂縫長約 2.0*3m 寬約 0.1mm

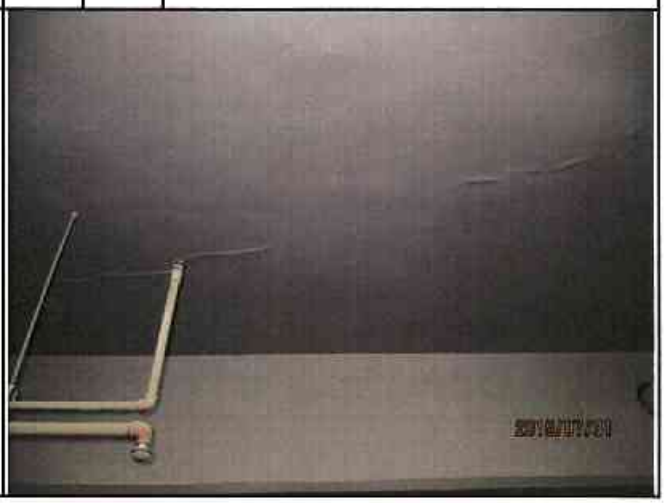
編號	說明		編號	說明	
83		A6-2 區 B2F 頂板裂縫長約 4m 寬約 0.1mm	84		A6-2 區 B2F 頂板裂縫長約 2.5m 寬約 0.1mm

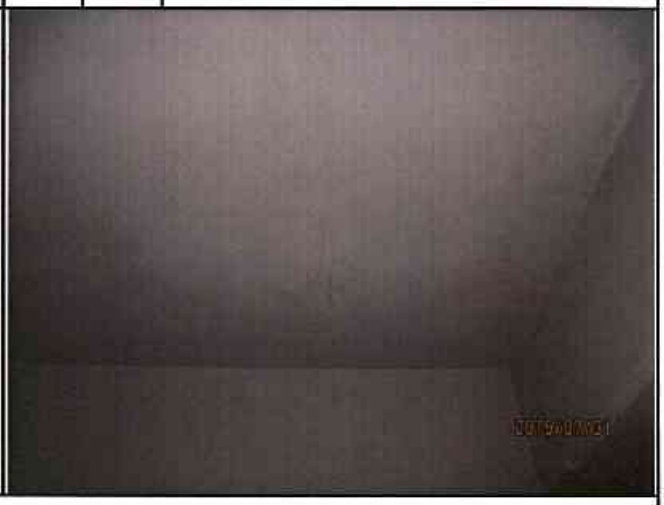
編號	說明		編號	說明	
91		A6-2 區 B2F 頂板裂縫長約 2m 寬約 0.3mm，滲水痕跡	92		A6-2 區 B2F 頂板裂縫長約 2m 寬約 0.3mm，滲水痕跡

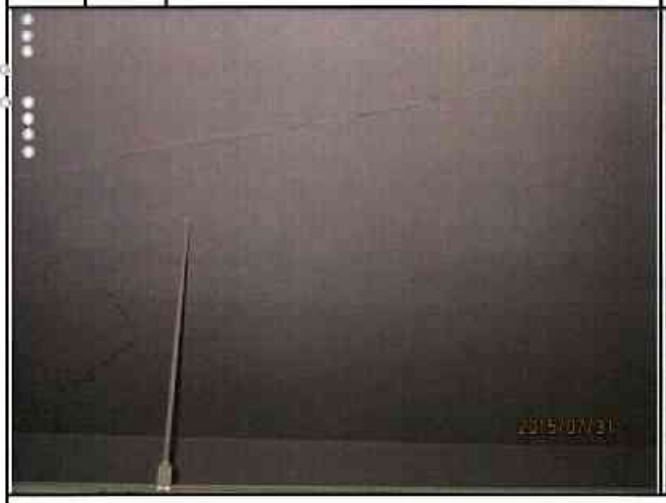
編號	說明		編號	說明	
93		A6-2 區 B2F 頂板裂縫長約 1.5*3m 寬約 3mm，滲水痕跡	94		A6-2 區 B2F 頂板裂縫長約 2m 寬約 0.3mm，滲水痕跡

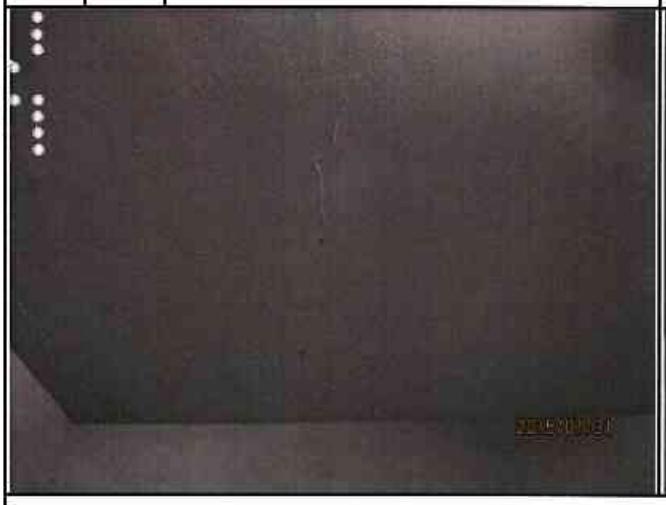
編號	說明		編號	說明	
129		A6-2 區 B2F 頂板裂縫長約 1m 寬約 0.1mm	130		A6-2 區 B2F 頂板裂縫長約 6m 寬約 0.1mm

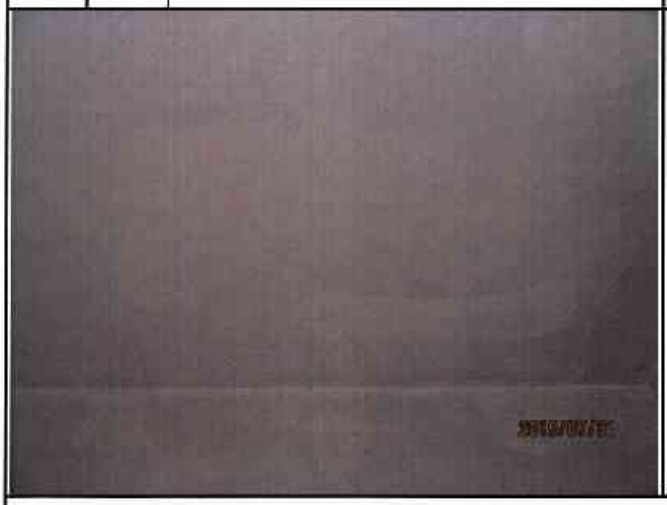
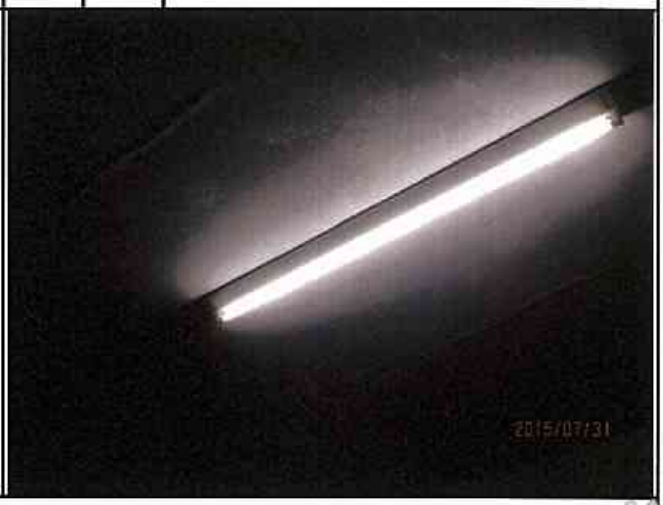
編號	說明	A6-2 區 B2F 頂板裂縫長約 1m 寬約 0.1mm	編號	說明	A6-2 區 B2F 頂板裂縫長約 2.5*2m 寬約 0.1mm
133			134

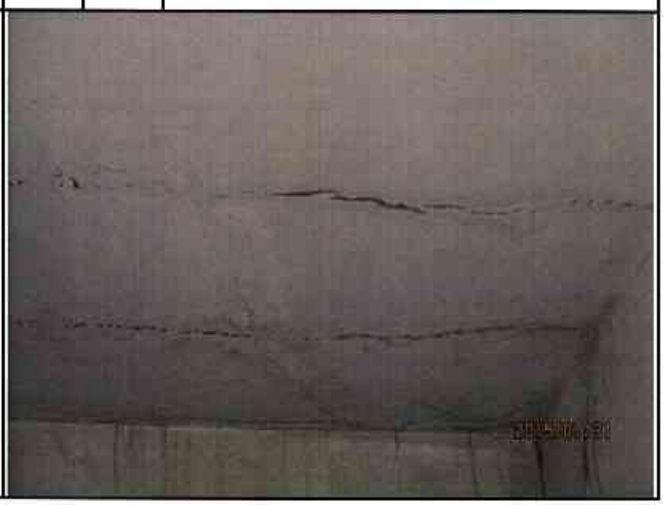
編號	說明		編號	說明	
155		A6-2 區 B2F 頂板裂縫長約 1.0*2m 寬約 0.3mm，滲水痕跡	156		A6-2 區 B2F 頂板裂縫長約 2.0*3m 寬約 0.3mm

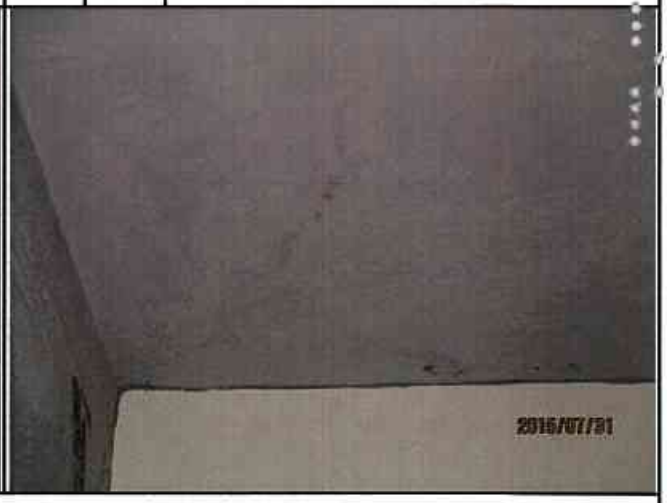
編號	說明	
184	說明	A6-2 區 B2F 頂板裂縫長約 1m 寬約 0.3mm，滲水痕跡

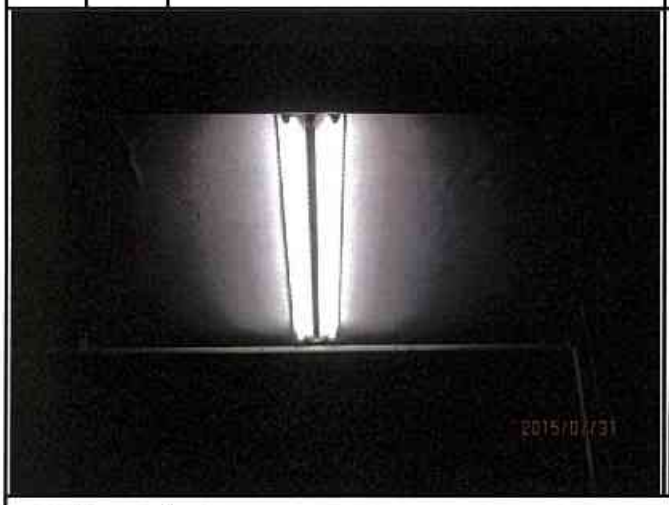
編號	說明	A6-2 區 B2F 頂板裂縫長約 1.0*2m 寬約 0.1mm	編號	說明	A6-2 區 B2F 頂板裂縫長約 1.5*3m 寬約 0.3mm，滲水痕跡
195			196

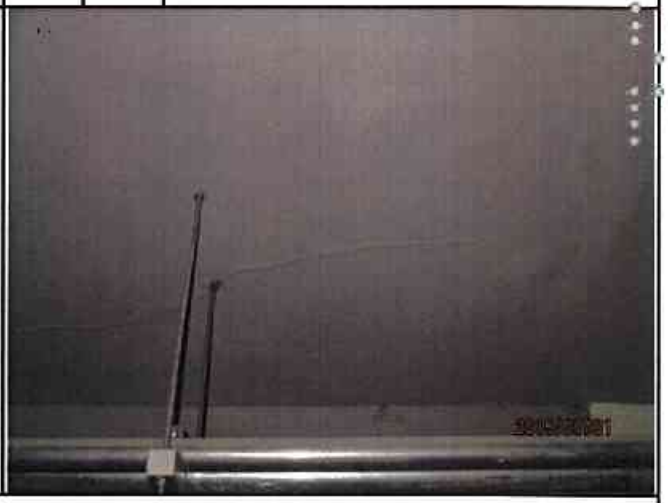
編號	說明	A6-2 區 B2F 頂板裂縫長約 2.5m 寬約 0.1mm	編號	說明	A6-2 區 B2F 頂板裂縫長約 2m 寬約 0.1mm
207			208

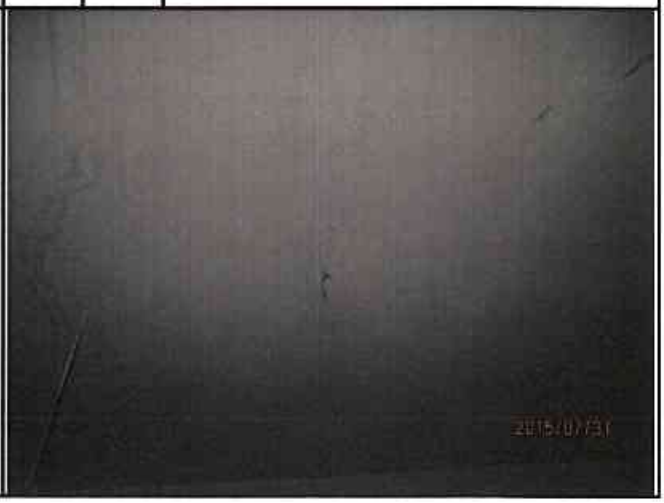
編號	說明	A6-2 區 B2F 頂板裂縫長約 1.5*2m 寬約 0.3mm，滲水痕跡	編號	說明	A6-2 區 B2F 頂板裂縫長約 0.5m 寬約 0.3mm，滲水痕跡
221			222

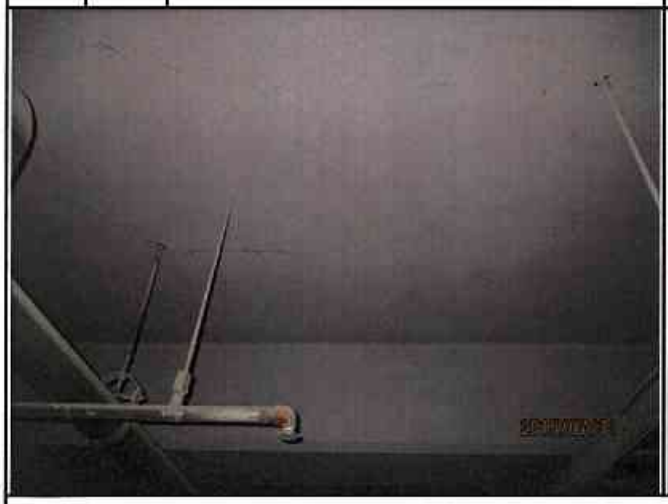
編號	說明	A6-2 區 B2F 頂板裂縫長約 2.5m 寬約 0.3mm，滲水痕跡	編號	說明	A6-2 區 B2F 頂板裂縫長約 2m 寬約 0.3mm，油漆剝落
243			244

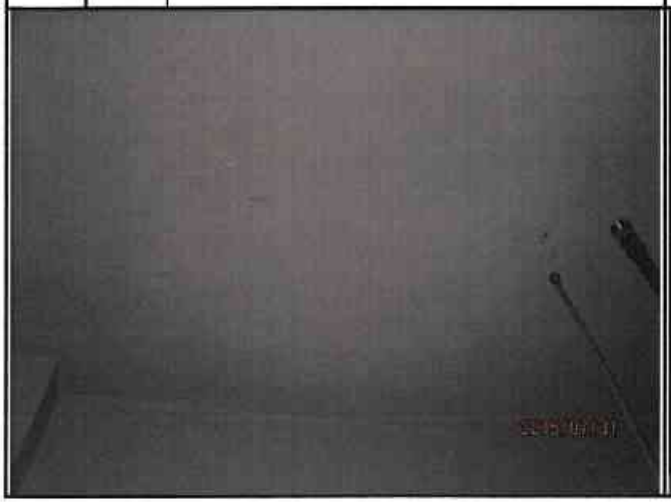
編號	說明	A6-2區B2F頂板裂縫長約2m寬約0.1mm	編號	說明	A6-2區B2F頂板裂縫長約2m寬約0.1mm
257			258

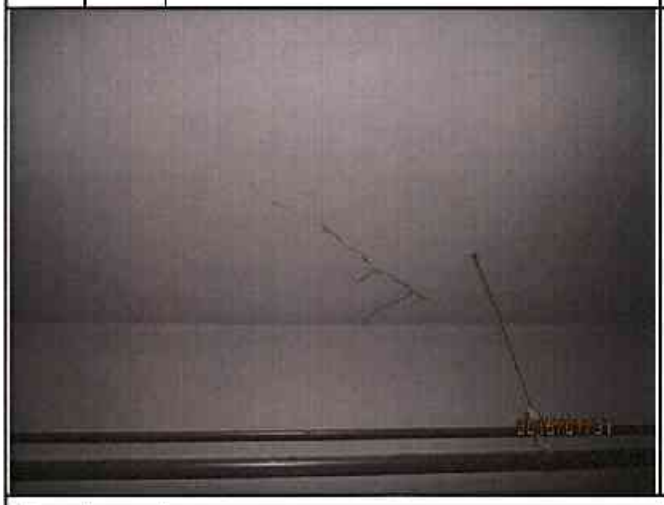
編號	說明		編號	說明	
283		A6-2區B2F頂板裂縫長約1.3m寬約0.3mm，滲水痕跡	284		A6-2區B2F頂板裂縫長約1.5m寬約0.1mm

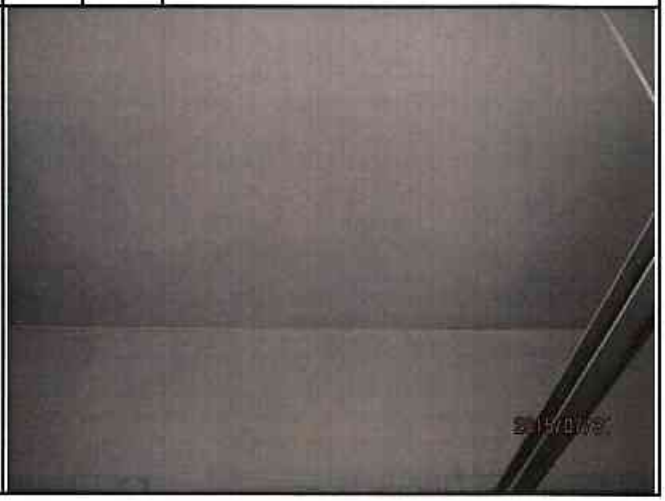
編號	說明		編號	說明	
299		A6-2 區 B2F 頂板裂縫長約 1.5m 寬約 0.3mm，滲水痕跡	300		A6-2 區 B2F 頂板裂縫長約 1m 寬約 0.1mm

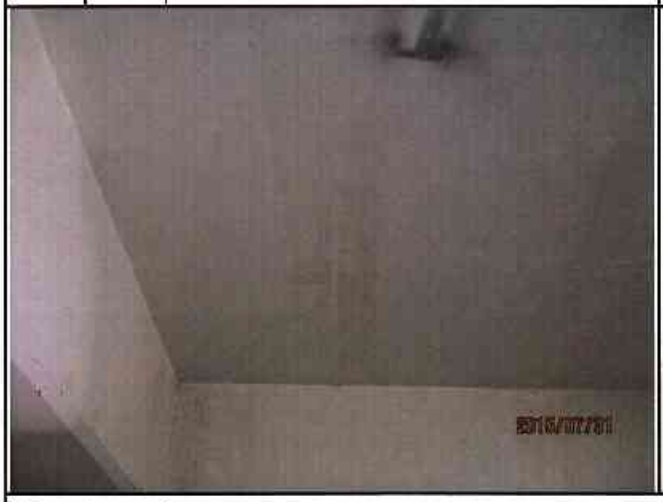
編號	說明		編號	說明	
307		A6-2 區 B2F 頂板裂縫長約 1.0*2m 寬約 0.3mm	308		A6-2 區 B2F 頂板裂縫長約 1.3*2m 寬約 0.3mm，滲水痕跡

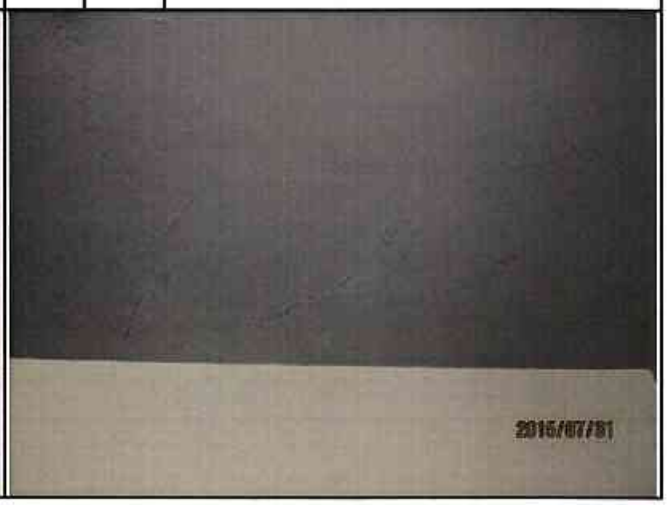
編號	說明		編號	說明	
311		A6-2 區 B2F 頂板裂縫長約 1.5*2m 寬約 0.3mm，滲水痕跡	312		A6-2 區 B2F 頂板裂縫長約 1.0*3m 寬約 0.1mm

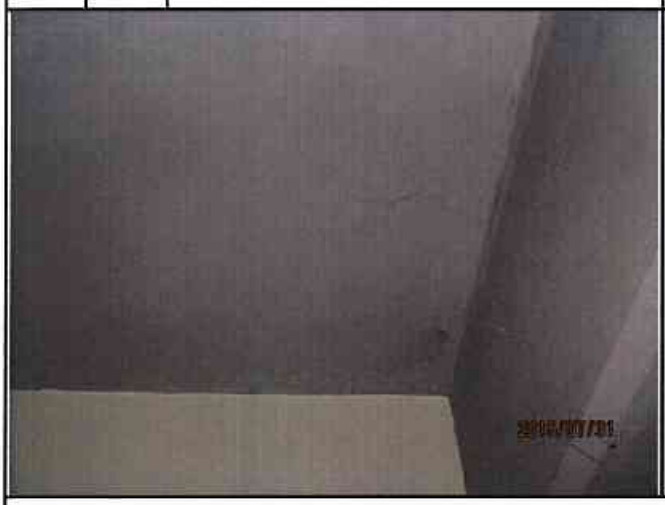
編號	說明		編號	說明	
325		A6-2 區 B2F 頂板裂縫長約 0.5m 寬約 0.3mm	326		A6-2 區 B2F 頂板裂縫長約 2m 寬約 0.3mm，滲水痕跡

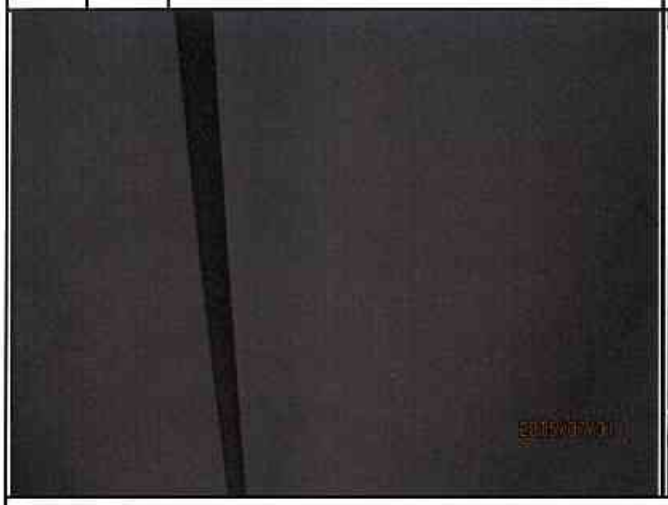
編號	說明	
337	說明	A6-2 區 B2F 頂板裂縫長約 1m 寬約 0.1mm

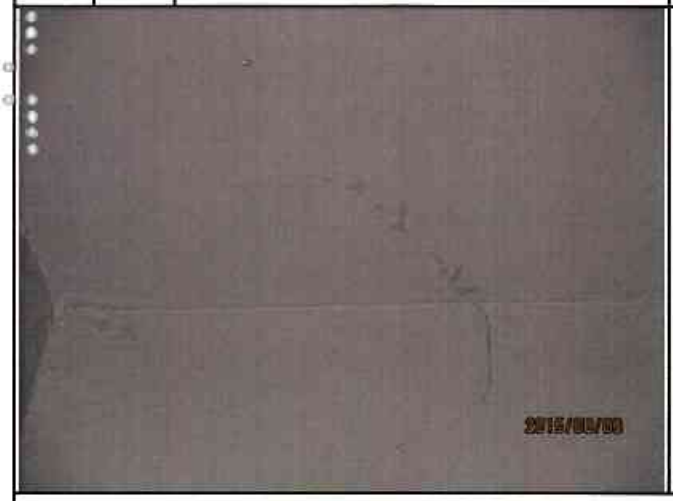
編號	說明	
357	說明	A6-2區B2F頂板裂縫長約0.4m寬約0.3mm，滲水痕跡

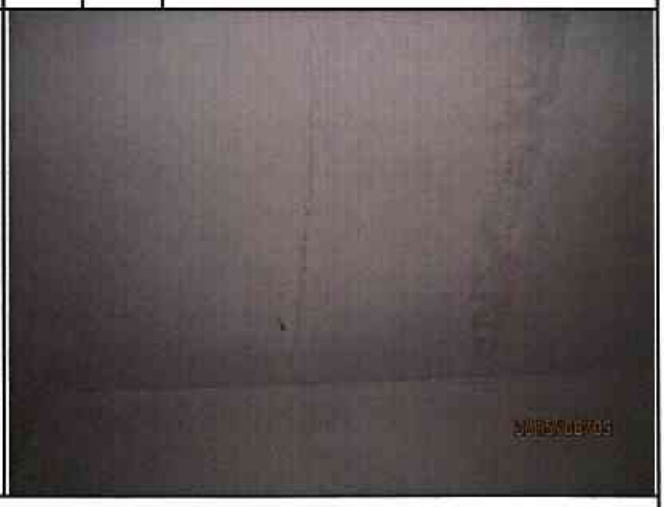
編號	說明		編號	說明	
367		A6-2 區 B2F 頂板裂縫長約 1.5*2m 寬約 0.3mm，滲水痕跡	368		A6-2 區 B2F 頂板裂縫長約 1m 寬約 0.3mm，滲水痕跡

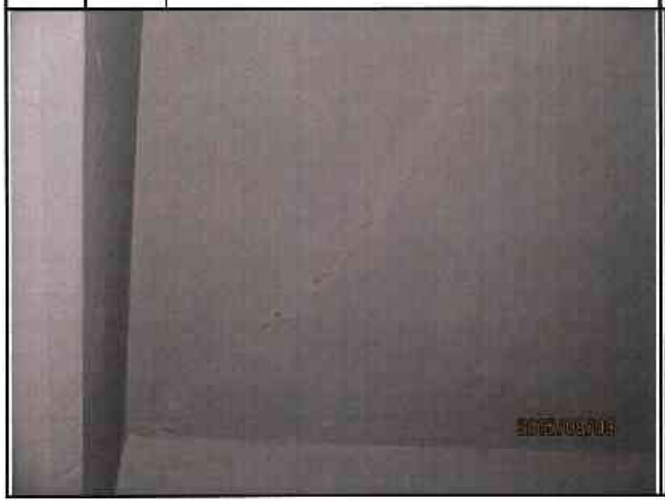
編號	說明	A6-2 區 B2F 頂板裂縫長約 0.5*3m 寬約 0.1mm	編號	說明	A6-2 區 B2F 頂板裂縫長約 2m 寬約 0.1mm
373			374

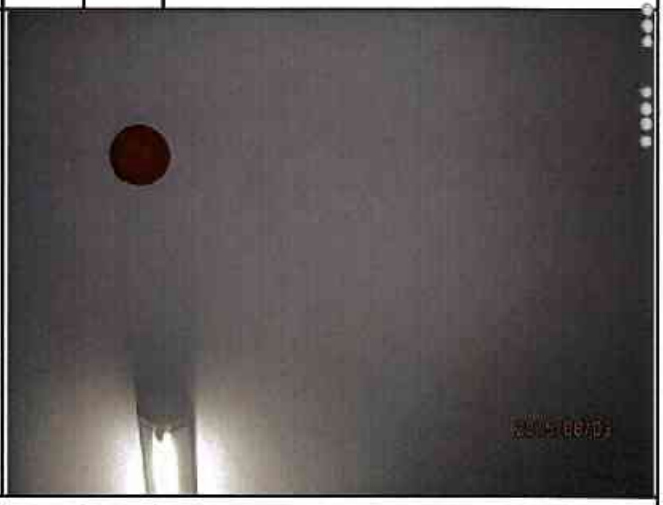
編號	說明	A6-2 區 B2F 頂板裂縫長約 2m 寬約 0.1mm	編號	說明	A6-2 區 B2F 頂板裂縫長約 1m 寬約 0.1mm
377			378

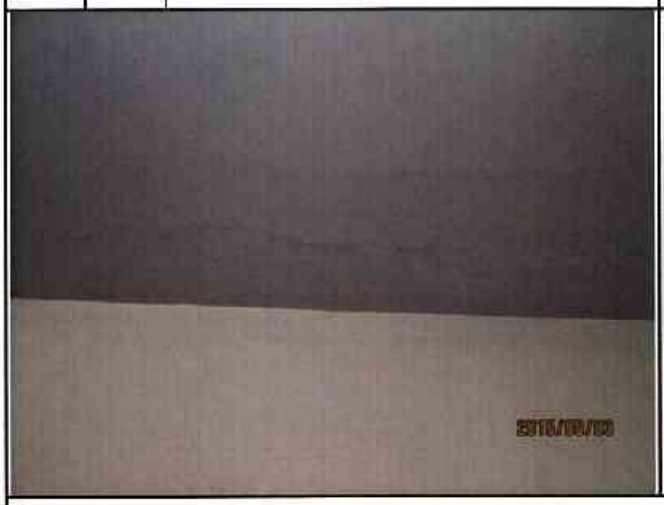
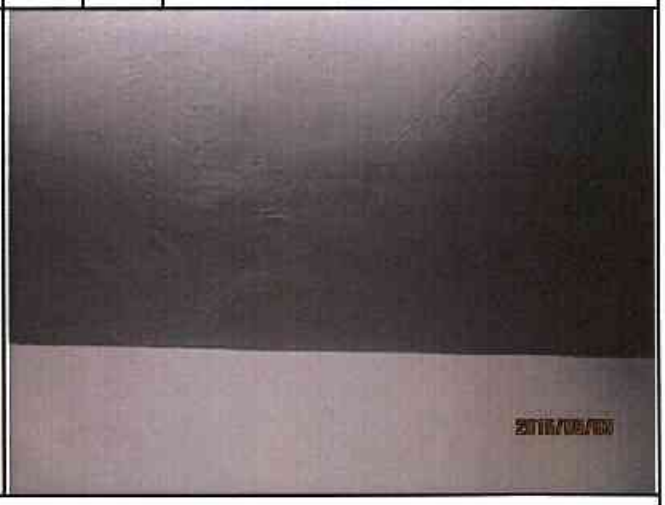
編號	說明	編號	說明
381	A6-2 區 B2F 頂板裂縫長約 1m 寬約 0.1mm	382	A6-2 區 B2F 頂板裂縫長約 2m 寬約 0.1mm，滲水痕跡

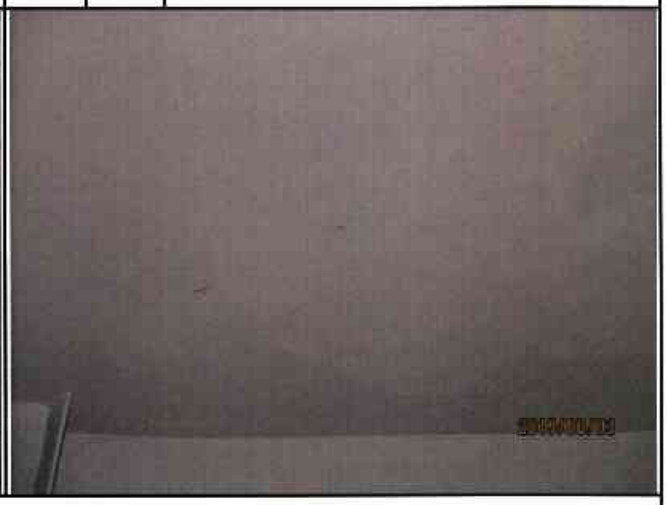
編號	說明	編號	說明
383	A6-2 區 B2F 頂板裂縫長約 1m 寬約 0.1mm	384	A6-2 區 B2F 頂板裂縫長約 1m 寬約 0.1mm

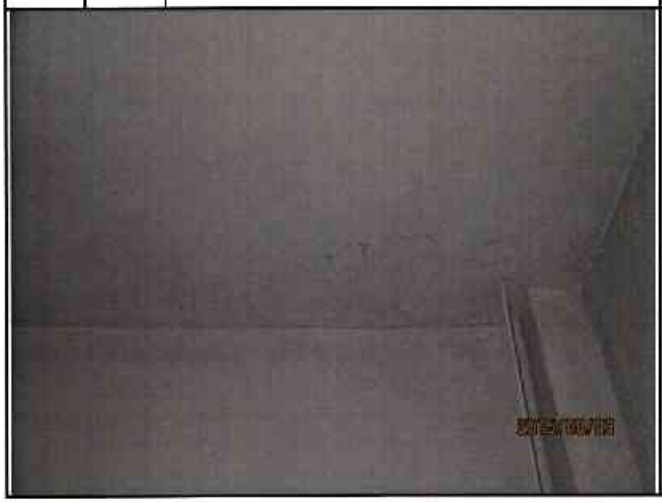
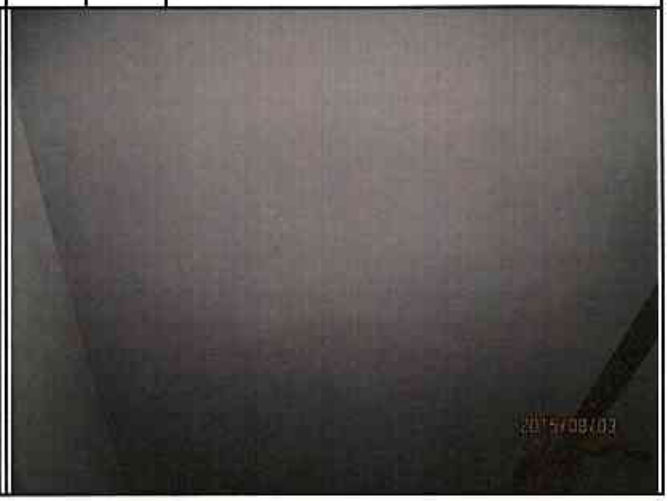
編號	說明	A6-2 區 B2F 頂板裂縫長約 2m 寬約 0.1mm	編號	說明	A6-2 區 B2F 頂板裂縫長約 1m 寬約 0.3mm，滲水痕跡
385			386

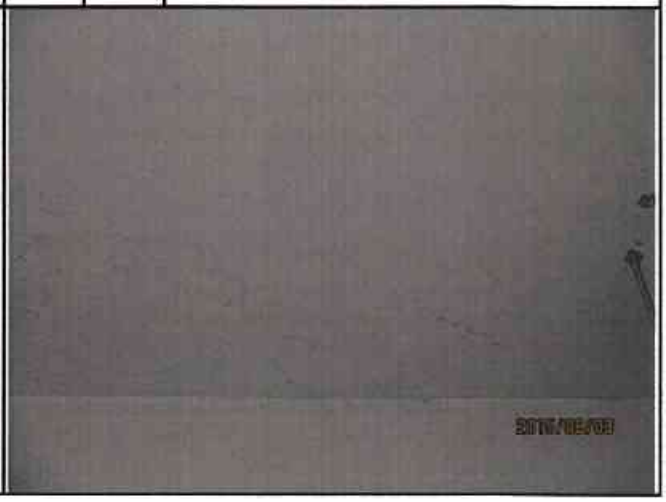
編號	說明	
403	說明	A6-2 區 B2F 頂板裂縫長約 1.0*5m 寬約 0.3mm，滲水痕跡

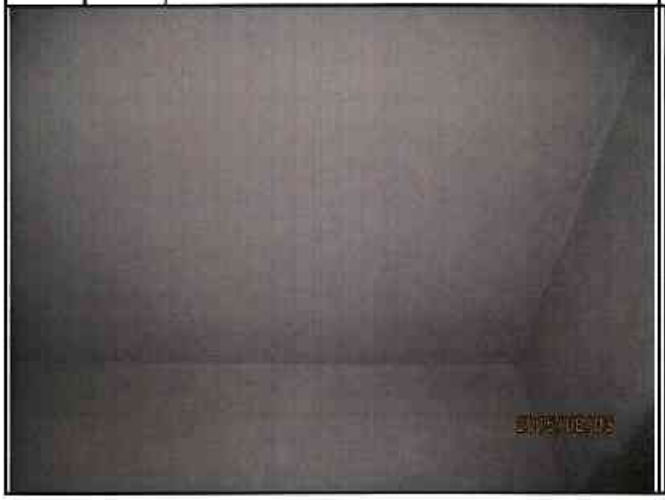
編號	說明	
408	說明	A6-2 區 B2F 頂板裂縫長約 2m 寬約 0.3mm，滲水痕跡

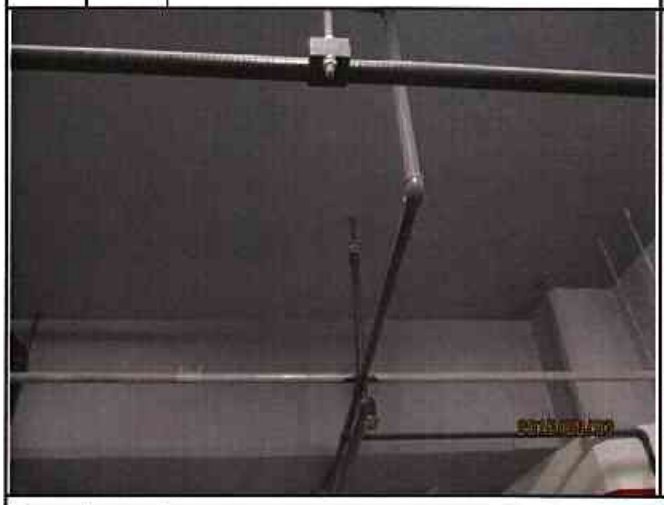
編號	說明		編號	說明	
417		A6-2 區 B2F 頂板裂縫長約 1.5m 寬約 0.3mm，滲水痕跡	418		A6-2 區 B2F 頂板裂縫長約 1.5*3m 寬約 0.3mm，滲水痕跡

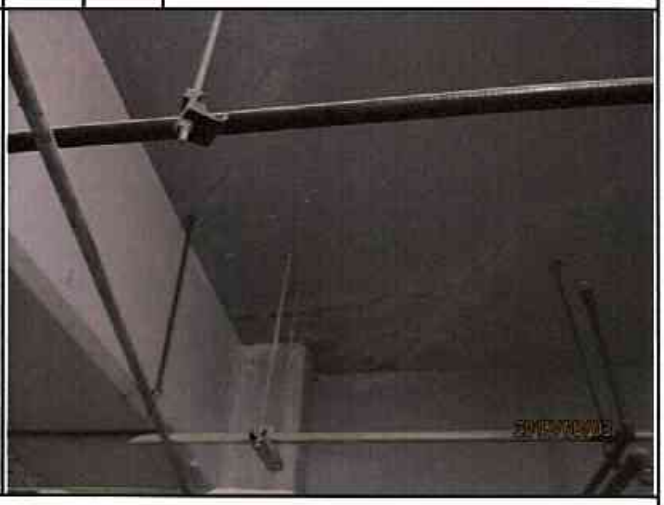
編號	說明		編號	說明	
419		A6-2 區 B2F 頂板裂縫長約 2m 寬約 0.3mm，滲水痕跡	420		A6-2 區 B2F 頂板裂縫長約 1.2*2m 寬約 0.3mm，滲水痕跡

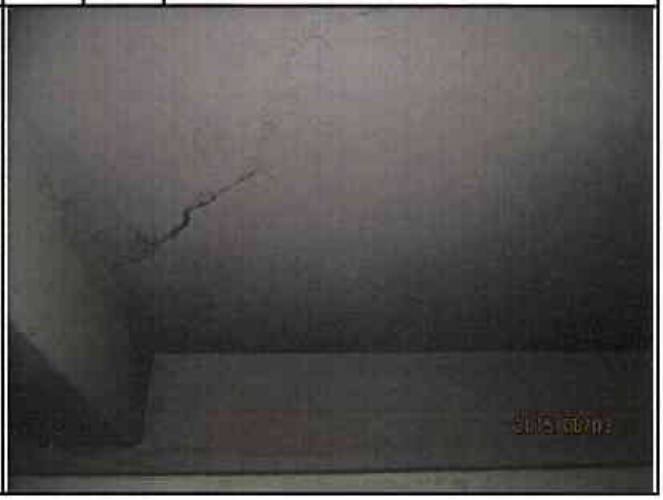
編號	說明		編號	說明	
451		A6-2 區 B2F 頂板，修補痕跡	452		A6-2 區 B2F 頂板裂縫長約 2.0*2m 寬約 0.1mm

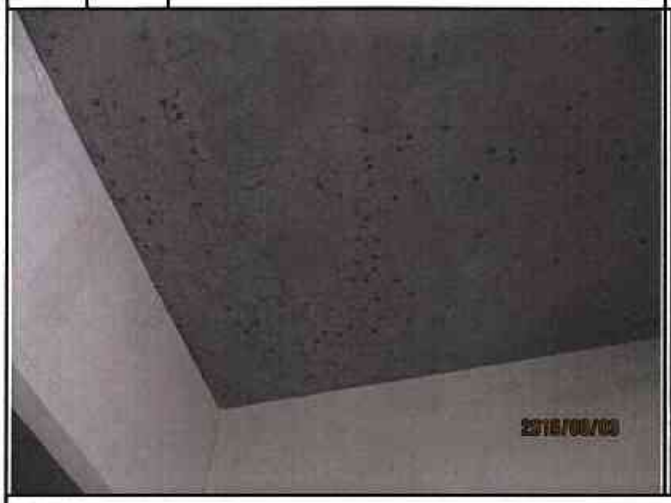
編號	說明	A6-2 區 B2F 頂板裂縫長約 0.5m 寬約 0.1mm	編號	說明	A6-2 區 B2F 頂板，細微裂縫
461			462

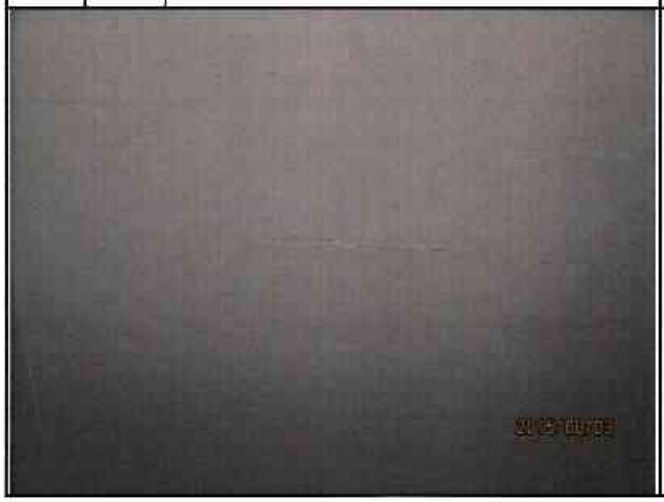
編號	說明	A6-2 區 B2F 頂板裂縫長約 1m 寬約 0.3mm，滲水痕跡	編號	說明	A6-2 區 B2F 頂板裂縫長約 2.5m 寬約 0.1mm
493			494

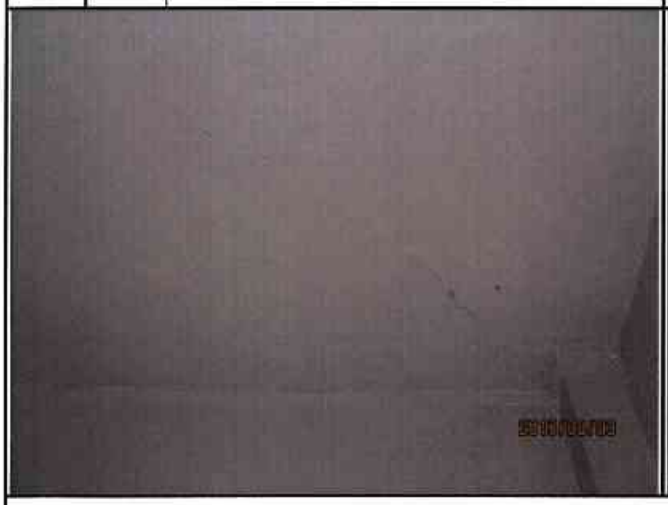
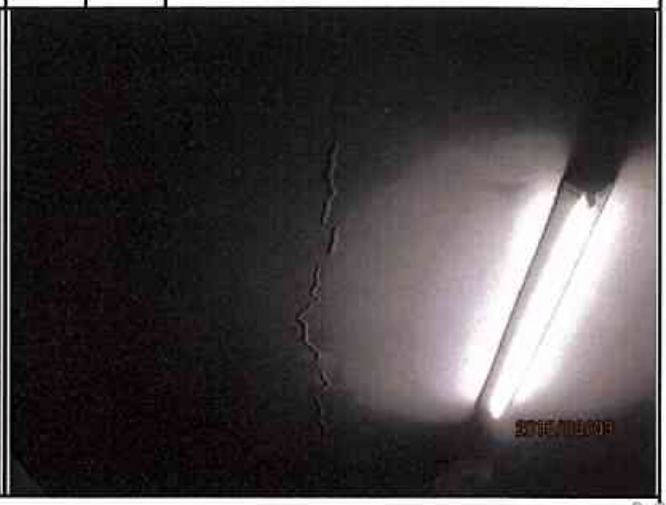
編號	說明	A6-2 區 B2F 頂板裂縫長約 8m 寬約 0.1mm	編號	說明	A6-2 區 B2F 頂板裂縫長約 0.8m 寬約 0.3mm，滲水痕跡
495			496

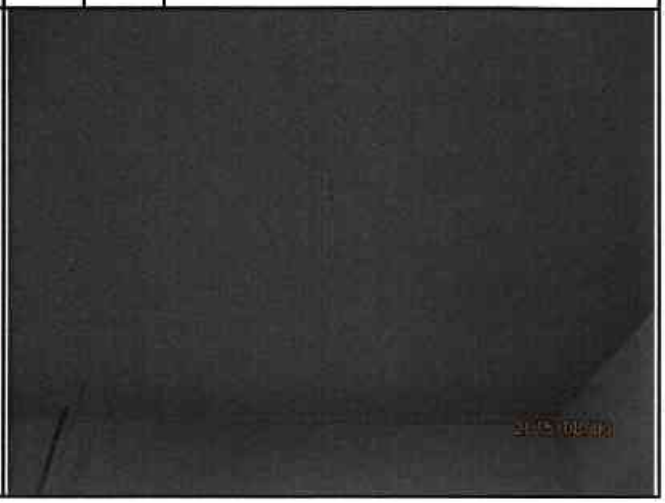
編號	說明		編號	說明	
499		A6-2區B2F頂板裂縫長約0.4m寬約0.3mm，滲水痕跡	500		A6-2 區 B2F 頂板裂縫長約 1.0*2m 寬約 0.1mm

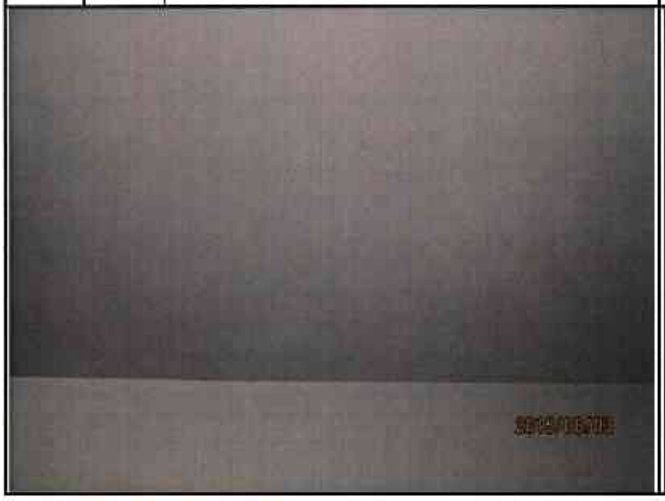
編號	說明	A6-2 區 B2F 頂板裂縫長約 2.0*3m 寬約 0.3mm	編號	說明	A6-2 區 B2F 頂板裂縫長約 1.5*3m 寬約 0.1mm
505			506

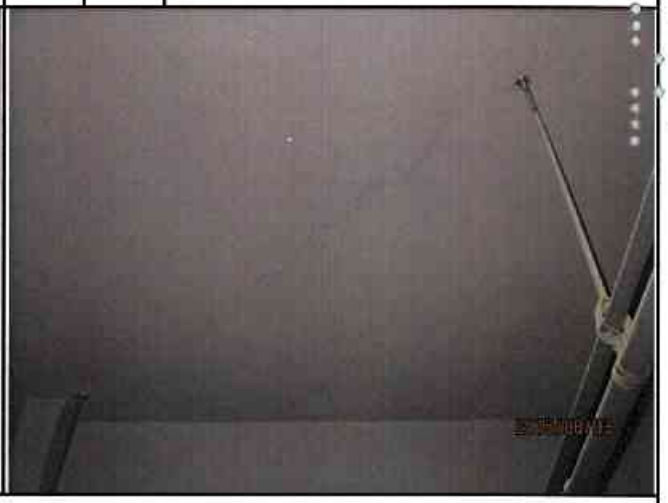
編號	說明	A6-2 區 B2F 頂板裂縫長約 3m 寬約 0.3mm，滲水痕跡	編號	說明	A6-2 區 B2F 頂板裂縫長約 1m 寬約 0.1mm
509			510

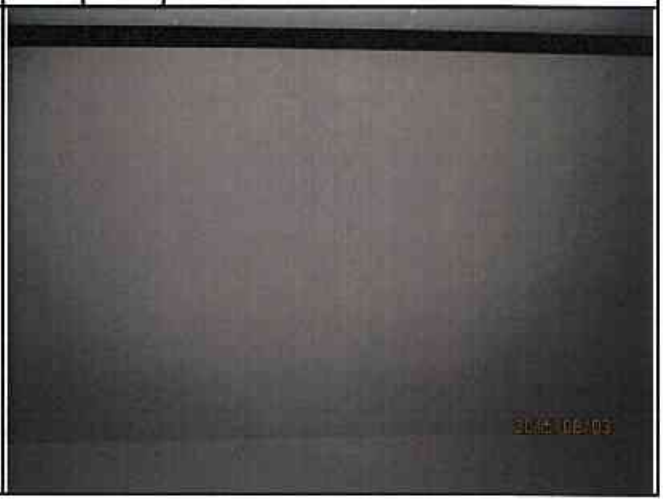
編號	說明		編號	說明	
511		A6-2 區 B2F 頂板裂縫長約 0.8m 寬約 0.1mm	512		A6-2 區 B2F 頂板裂縫長約 2.5m 寬約 0.1mm

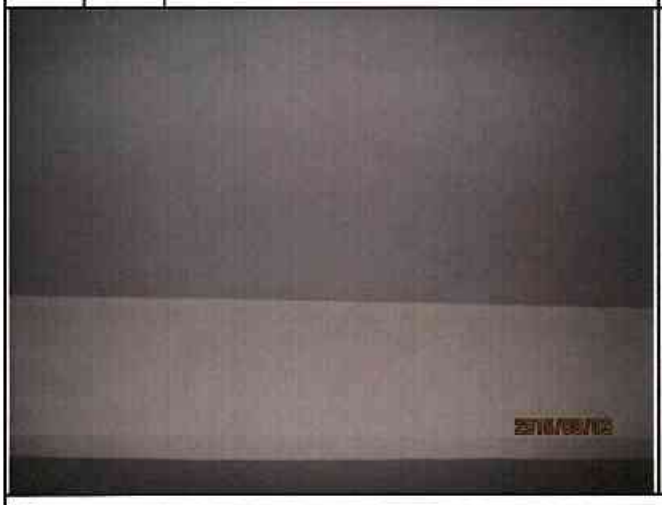
編號	說明		編號	說明	
513		A6-2 區 B2F 頂板裂縫長約 0.8m 寬約 0.3mm，滲水痕跡	514		A6-2 區 B2F 頂板裂縫長約 2m 寬約 0.3mm，滲水痕跡

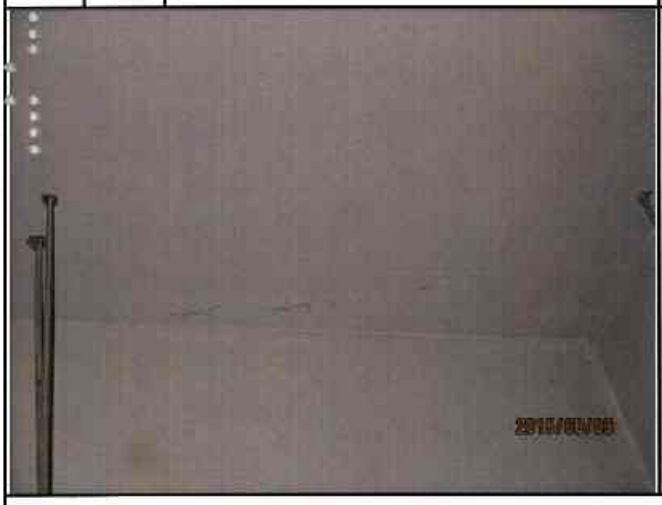
編號	說明		編號	說明	
515		A6-2 區 B2F 頂板裂縫長約 1.5m 寬約 0.3mm，滲水痕跡	516		A6-2 區 B2F 頂板裂縫長約 1m 寬約 0.1mm

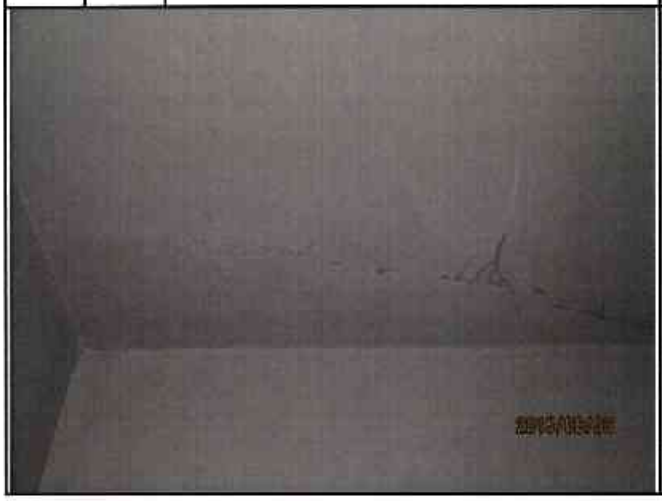
編號	說明	A6-2 區 B2F 頂板裂縫長約 1.5m 寬約 0.1mm	編號	說明	A6-2 區 B2F 頂板裂縫長約 0.3m 寬約 0.1mm
517			518

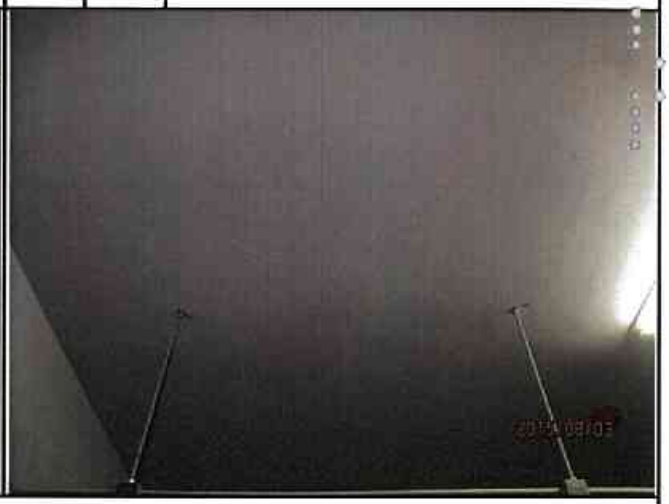
編號	說明	A6-2 區 B2F 頂板裂縫長約 1.5m 寬約 0.1mm	編號	說明	A6-2 區 B2F 頂板裂縫長約 1m 寬約 0.3mm，滲水痕跡
521			522

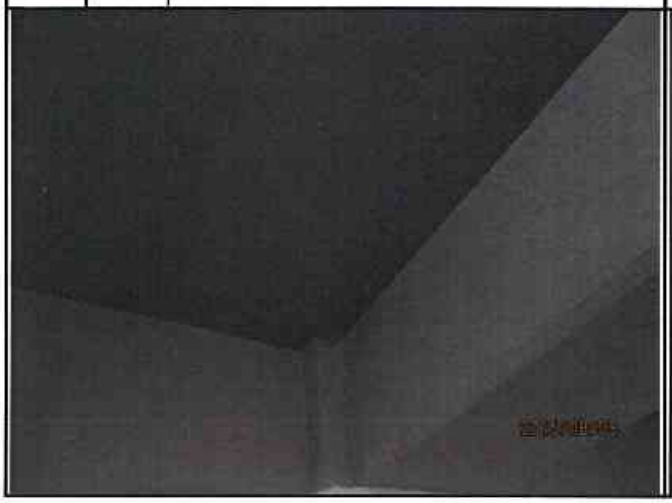
編號	說明		編號	說明	
523		A6-2 區 B2F 頂板裂縫長約 3m 寬約 0.3mm，滲水痕跡	524		A6-2 區 B2F 頂板裂縫長約 1.2m 寬約 0.3mm，滲水痕跡

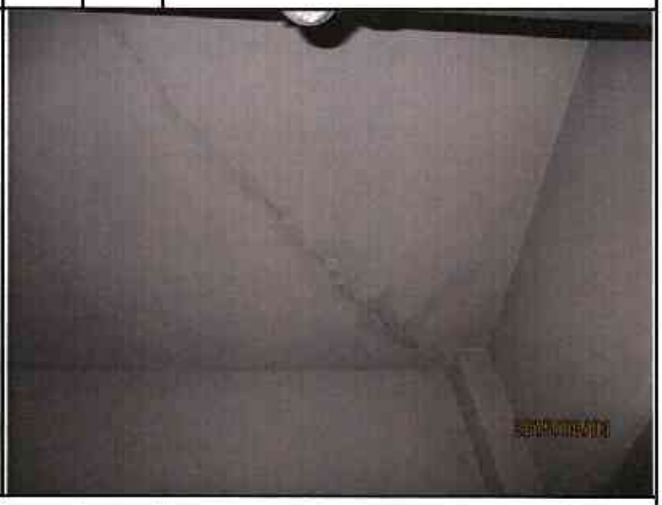
編號	說明		編號	說明	
525		A6-2 區 B2F 頂板裂縫長約 1.0*2m 寬約 0.1mm	526		A6-2 區 B2F 頂板裂縫長約 1m 寬約 0.1mm

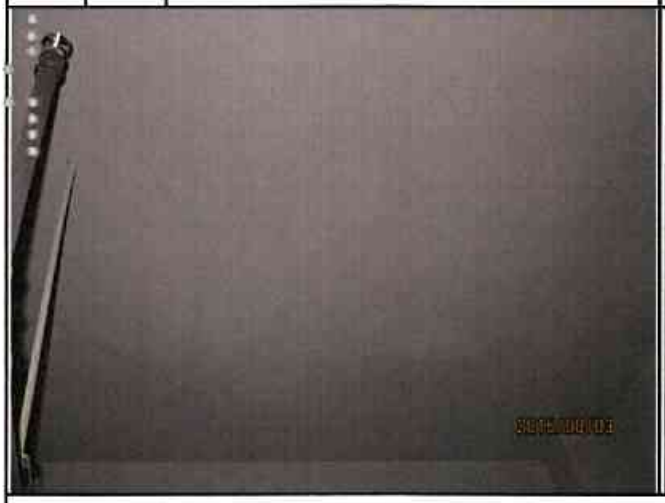
編號	說明		編號	說明	
527		A6-2 區 B2F 頂板裂縫長約 1m 寬約 0.3mm，滲水痕跡	528		A6-2 區 B2F 頂板裂縫長約 1m 寬約 0.1mm

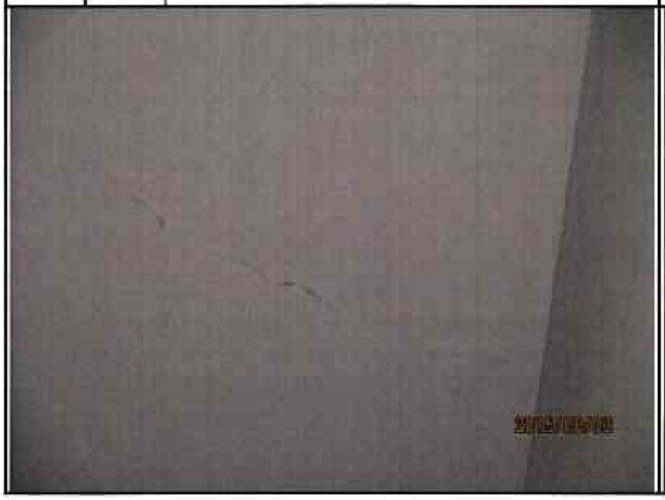
編號	說明	A6-2 區 B2F 頂板裂縫長約 2m 寬約 0.1mm	編號	說明	A6-2 區 B2F 頂板裂縫長約 1.5m 寬約 0.1mm
529			530

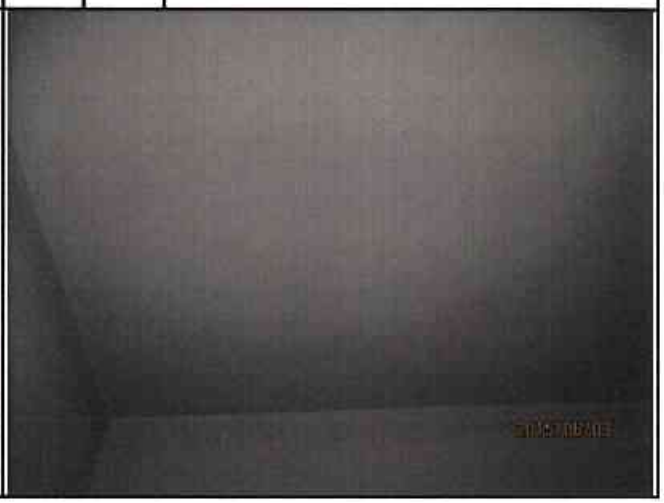
編號	說明		編號	說明	
535		A6-2 區 B2F 頂板裂縫長約 1.5m 寬約 0.1mm	536		A6-2 區 B2F 頂板，油漆剝落

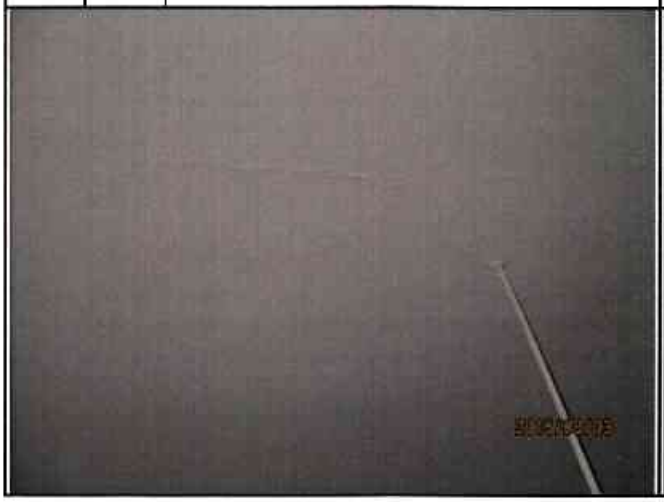
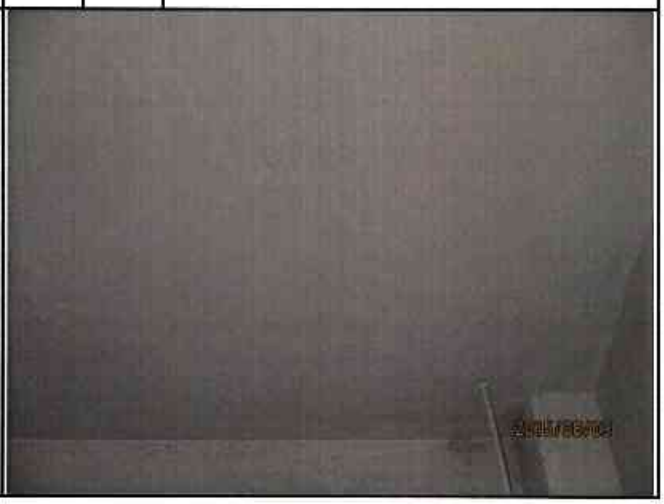
編號	說明	A6-2區B2F頂板裂縫長約1.5m寬約0.3mm，滲水痕跡	編號	說明	A6-2 區 B2F 頂板裂縫長約 1.0*2m 寬約 0.3mm
541			542

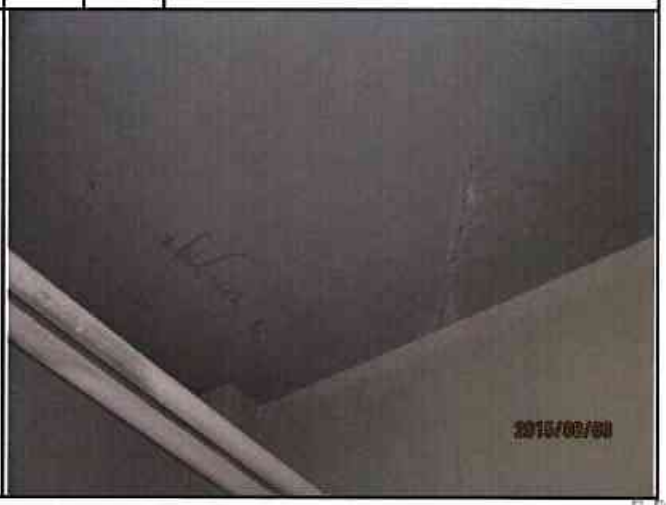
編號	說明	A6-2 區 B2F 頂板裂縫長約 1.0*2m 寬約 0.3mm，滲水痕跡	編號	說明	A6-2 區 B2F 頂板裂縫長約 1m 寬約 0.1mm
543			544

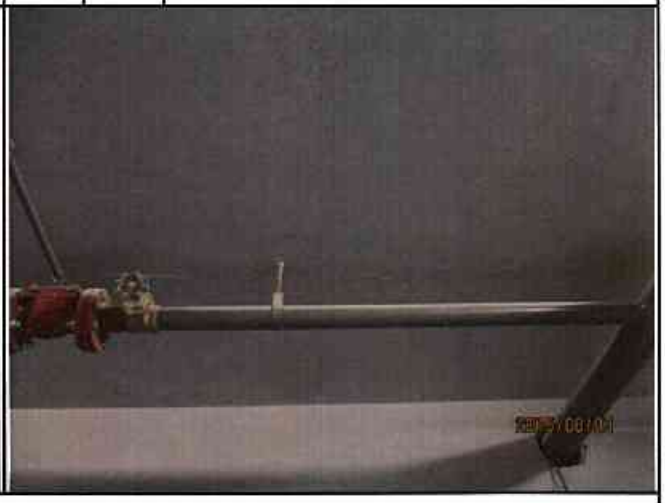
編號	說明	A6-2 區 B2F 頂板裂縫長約 1.0*3m 寬約 0.3mm，滲水痕跡	編號	說明	A6-2 區 B2F 頂板裂縫長約 1.5*2m 寬約 0.1mm
549			550

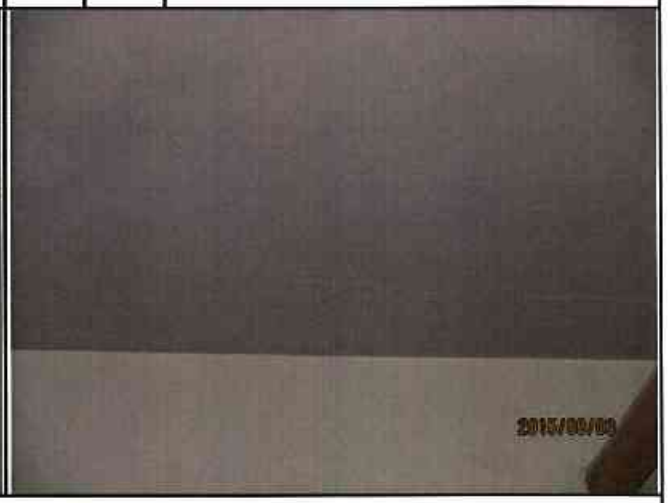
編號	說明	A6-2 區 B2F 頂板裂縫長約 0.5*2m 寬約 0.1mm	編號	說明	A6-2 區 B2F 頂板裂縫長約 1.0*4m 寬約 0.3mm，滲水痕跡
551			552

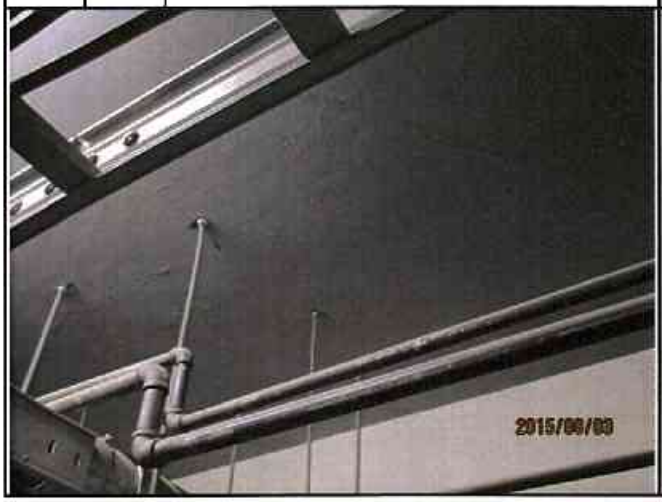
編號	說明	A6-2 區 B2F 頂板裂縫長約 1.5m 寬約 0.3mm，滲水痕跡	編號	說明	A6-2 區 B2F 頂板裂縫長約 1.5m 寬約 0.3mm，滲水痕跡
577			578

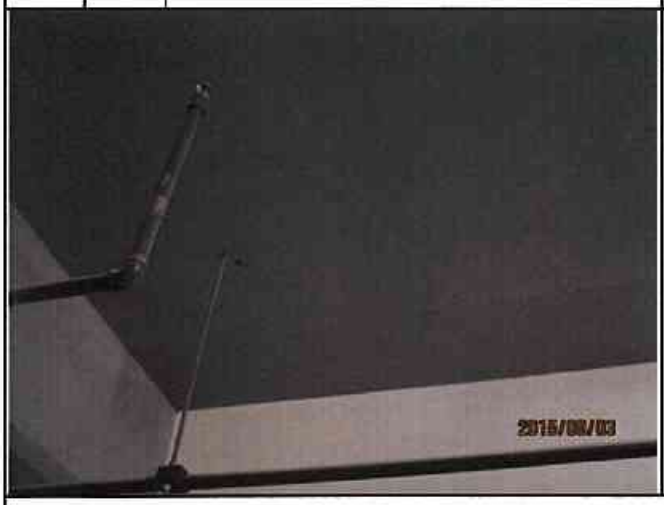
編號	說明	A6-2 區 B2F 頂板裂縫長約 1m 寬約 0.3mm，滲水痕跡	編號	說明	A6-2 區 B2F 頂板裂縫長約 2.0*2m 寬約 0.3mm，滲水痕跡
579			580
