板橋區浮洲合宜住宅結構安全鑑定案

A6 東區鑑定報告書

「板橋區浮洲合宜住宅結構安全鑑定案」A6 區鑑定報告書

附件二十三：A6 東區地下層裂損現況調查報告

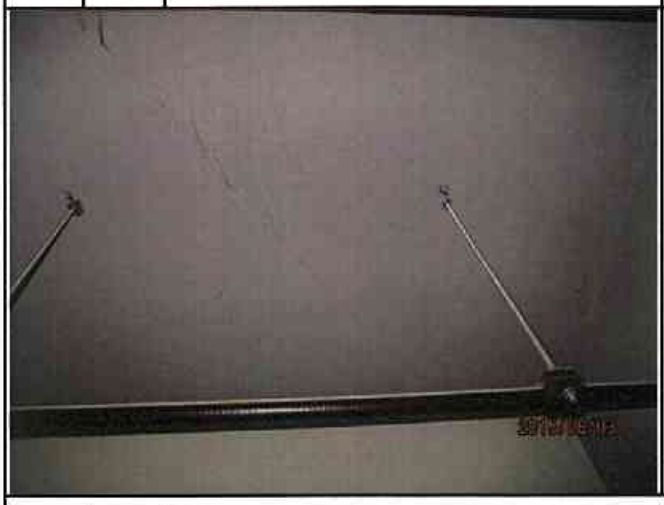
編號	說明	A6-2 區 B2F 頂板裂縫長約 1m 寬約 0.3mm，滲水痕跡	編號	說明	A6-2 區 B2F 頂板裂縫長約 1m 寬約 0.3mm，滲水痕跡
581			582

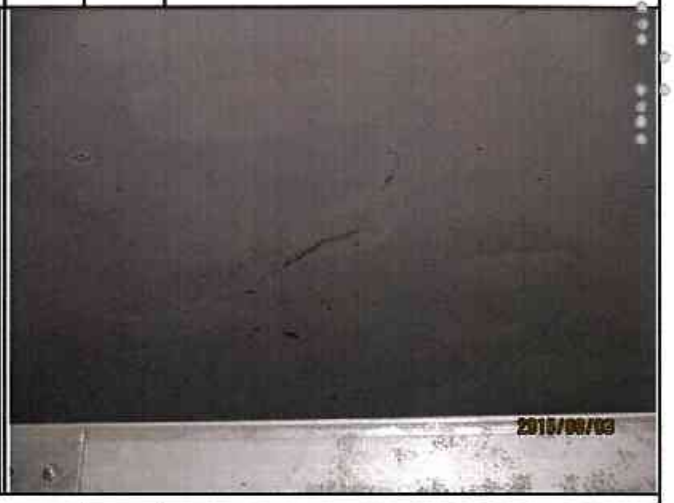
編號	說明	
605	說明	A6-2 區 B2F 頂板裂縫長約 2m 寬約 0.3mm，滲水痕跡

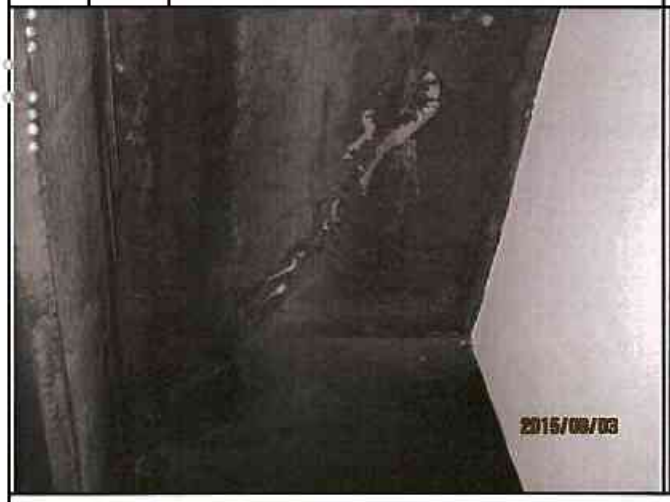
編號	說明	A6-2 區 B2F 頂板裂縫長約 1m 寬約 0.3mm，滲水痕跡	編號	說明	A6-2 區 B2F 頂板裂縫長約 1.0*2m 寬約 0.3mm，滲水痕跡
609			610

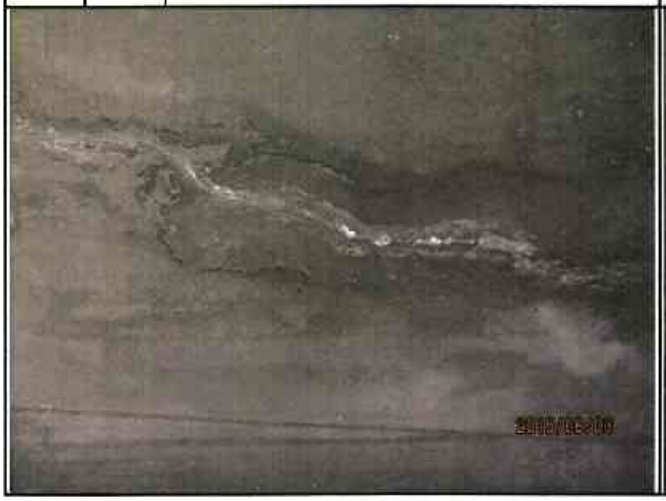
編號	說明	A6-2 區 B2F 頂板裂縫長約 1.8m 寬約 0.3mm，滲水痕跡	編號	說明	A6-2 區 B2F 頂板裂縫長約 2.0*2m 寬約 0.3mm，滲水痕跡
611			612

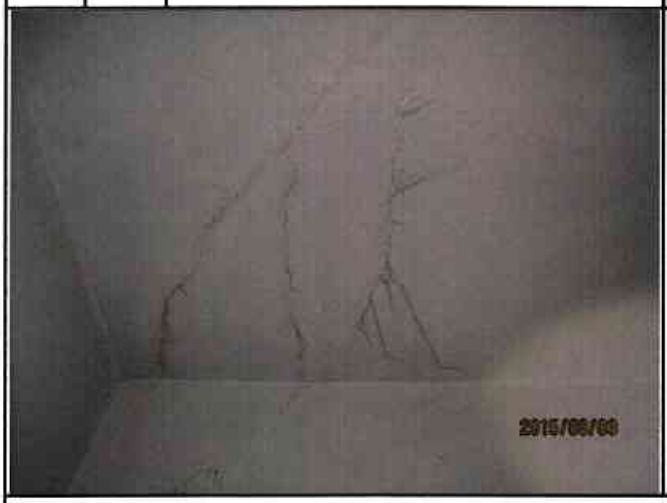
編號	說明	A6-2 區 B2F 頂板裂縫長約 1.0*3m 寬約 0.3mm，滲水痕跡	編號	說明	A6-2 區 B2F 頂板裂縫長約 1.0*2m 寬約 0.3mm，滲水痕跡
615			616

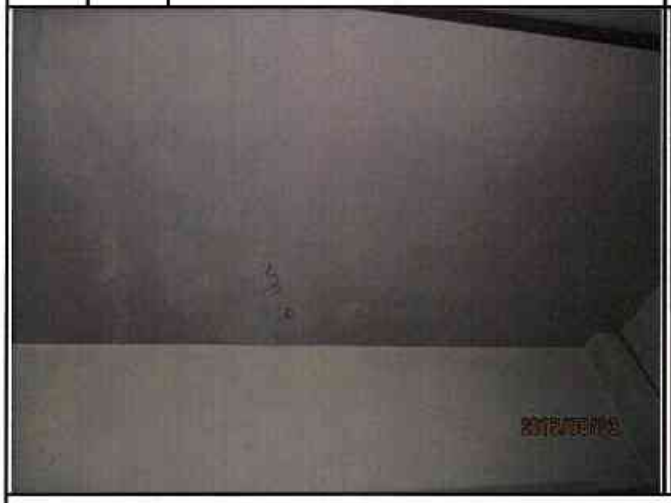
編號	說明	A6-2 區 B2F 頂板裂縫長約 1.0*3m 寬約 0.1mm
639

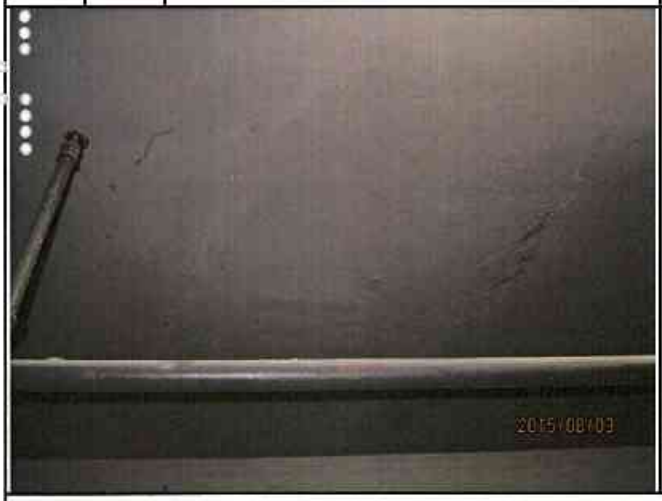
編號	說明		編號	說明	
645		A6-2 區 B2F 頂板裂縫長約 1.0*2m 寬約 0.3mm，滲水痕跡	646		A6-2 區 B2F 頂板裂縫長約 2m 寬約 0.3mm，滲水痕跡

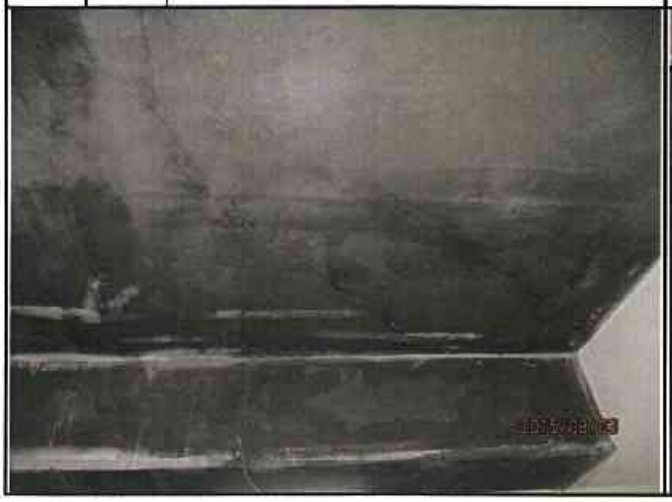
編號	說明	
665	說明	A6-2 區 B2F 頂板裂縫長約 1.5*2m 寬約 0.3mm，滲水痕跡

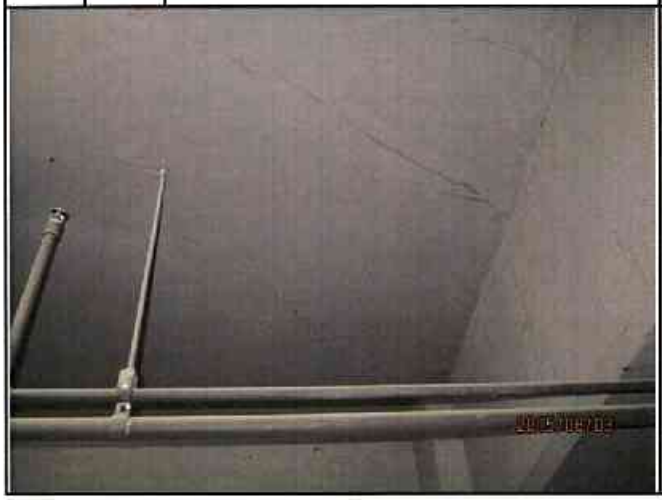
編號	說明		編號	說明	
683		A6-2 區 B2F 頂板裂縫長約 1.0*2m 寬約 0.3mm，滲水痕跡	684		A6-2 區 B2F 頂板裂縫長約 1m 寬約 0.1mm

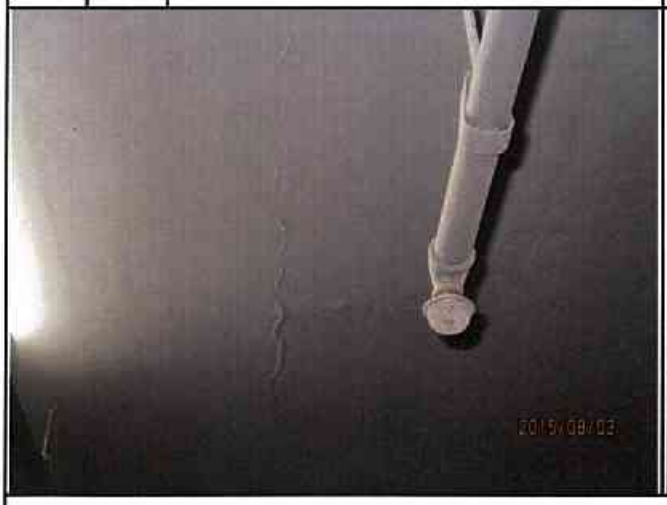
編號	說明	A6-2區B2F頂板裂縫長約1.5m寬約0.1mm	編號	說明	A6-2 區 B2F 頂板裂縫長約 1m 寬約 0.3mm，滲水痕跡
685			686

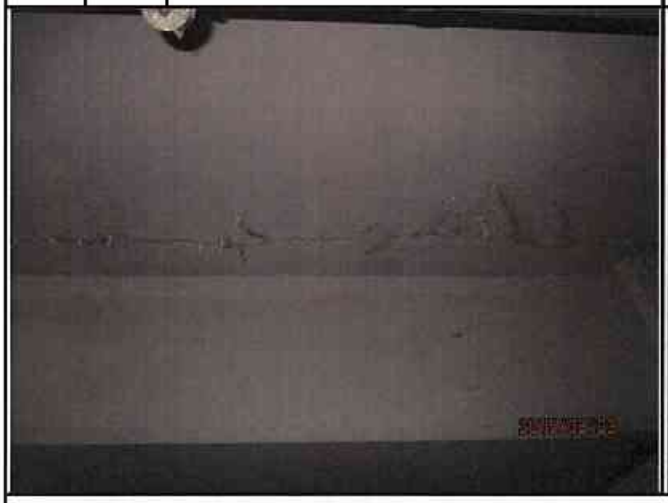
編號	說明	A6-2區B2F頂板裂縫長約2.5m寬約0.3mm，滲水痕跡	編號	說明	A6-2 區 B2F 頂板裂縫長約 1m 寬約 0.3mm，滲水痕跡
699			700

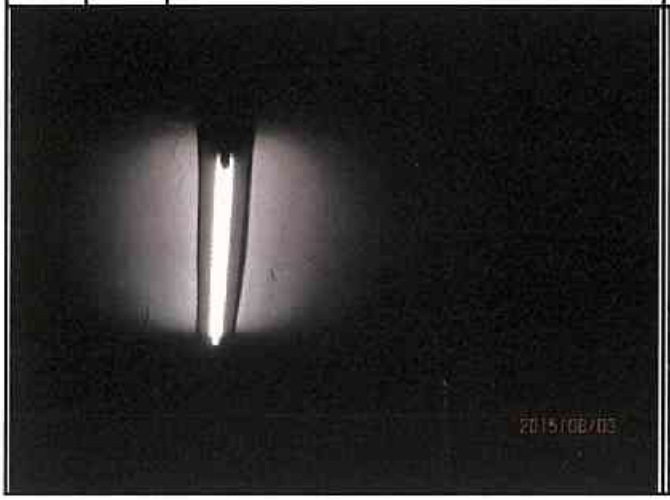
編號	說明	A6-2 區 B2F 頂板裂縫長約 8m 寬約 0.1mm	編號	說明	A6-2 區 B2F 頂板裂縫長約 2m 寬約 0.1mm
701			702

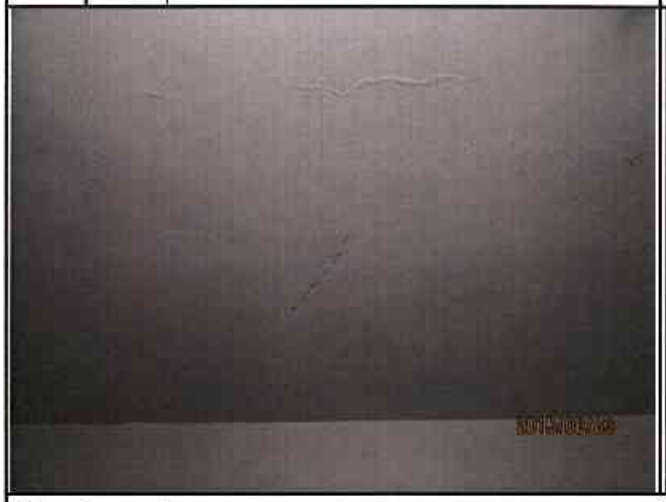
編號	說明		編號	說明	
727		A6-2 區 B2F 頂板裂縫長約 1m 寬約 0.1mm	728		A6-2 區 B2F 頂板裂縫長約 1m 寬約 0.1mm

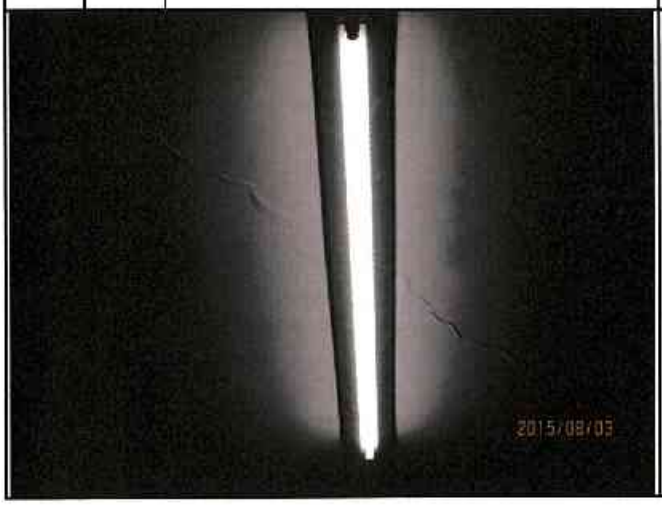
編號	說明		編號	說明	
767		A6-2 區 B2F 頂板裂縫長約 0.8*2m寬約 0.1mm	768		A6-2 區 B2F 頂板裂縫長約 1.0*2m寬約 0.1mm

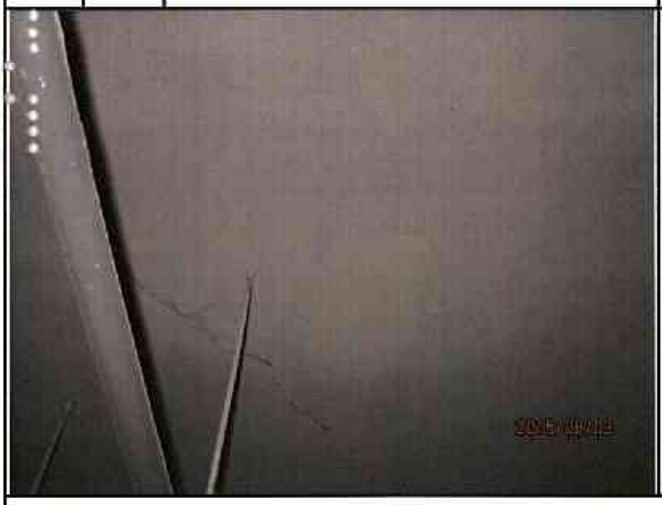
編號	說明	A6-2 區 B2F 頂板裂縫長約 3m 寬約 0.3mm，滲水痕跡	編號	說明	A6-2 區 B2F 頂板裂縫長約 1m 寬約 0.3mm，滲水痕跡
777			778

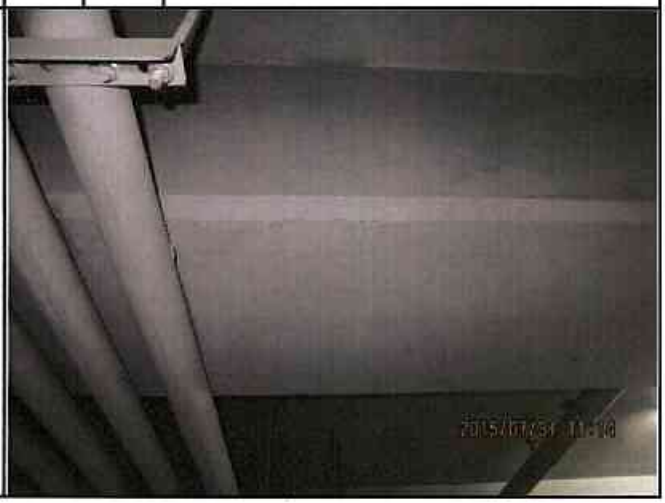
編號	說明		編號	說明	
791		A6-2區B2F梁裂縫長約0.5*3m寬約0.1mm	792		A6-2 區 B2F 梁裂縫長約 1.5m 寬約0.1mm

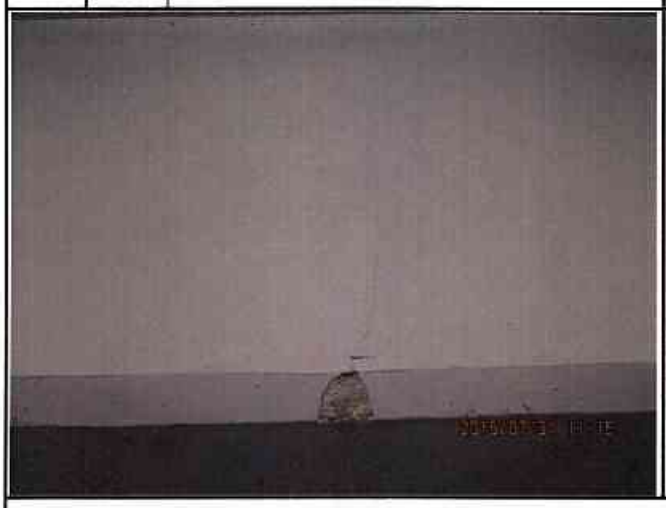
編號	說明	A6-2區B2F梁裂縫長約1.5*2m寬約0.1mm	編號	說明	A6-2區B2F梁裂縫長約1.5m寬約0.1mm
793			794

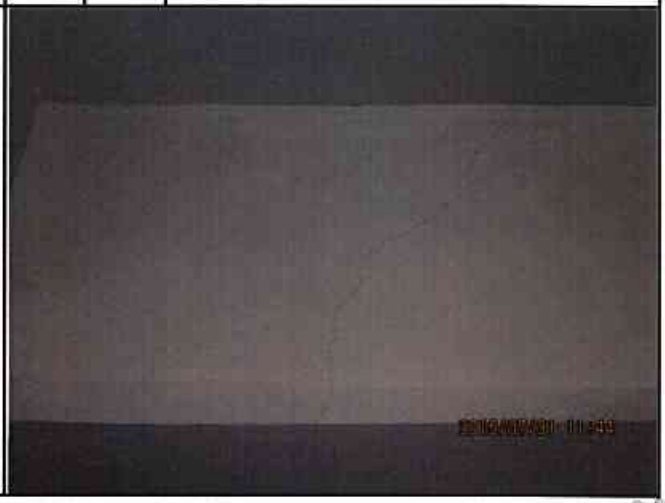
編號	說明	
806	說明	A6-2 區 B2F 梁裂縫長約 0.6m 寬約 0.1mm

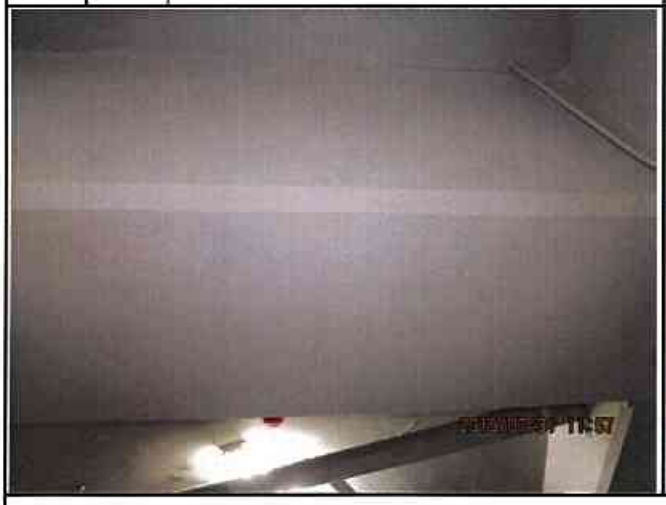
編號	說明	A6-2 區 B2F 梁裂縫長約 2.5m 寬約 0.1mm
817

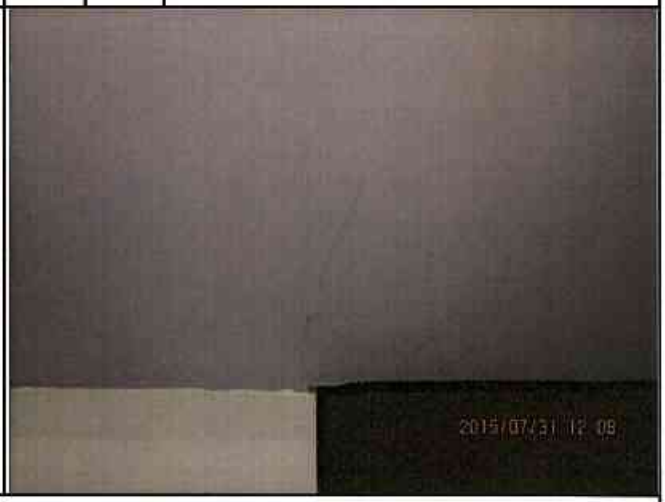
編號	說明	A6-2 區 B2F 梁裂縫長約 0.5*4m 寬約 0.1mm	編號	說明	A6-2 區 B2F 梁裂縫長約 0.3m 寬約 0.1mm
×25			826

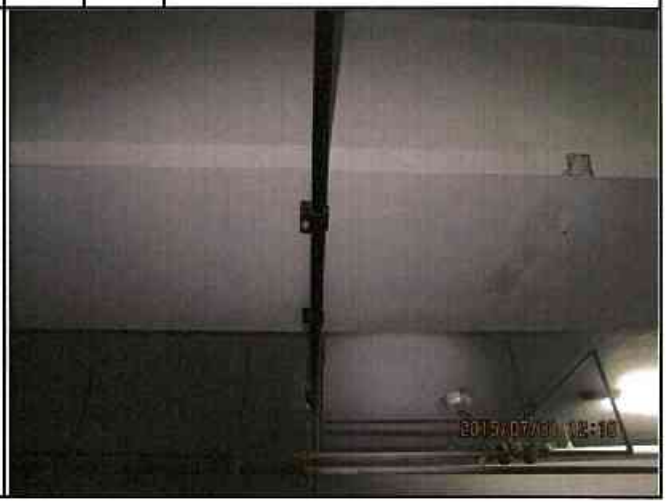
編號	說明	A6-2 區 B2F 梁裂縫長約 0.5m 寬約 0.1mm	編號	說明	A6-2 區 B2F 梁裂縫長約 1.5*3m 寬約 0.1mm
827			828

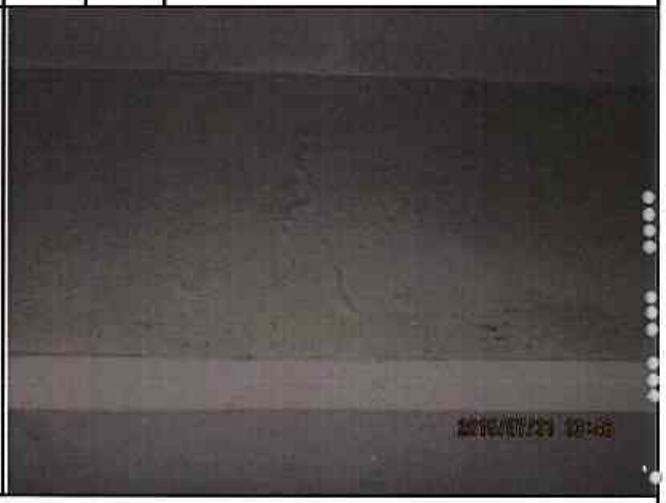
編號	說明	A6-2 區 B2F 梁裂縫長約 0.5m 寬約 0.1mm
844

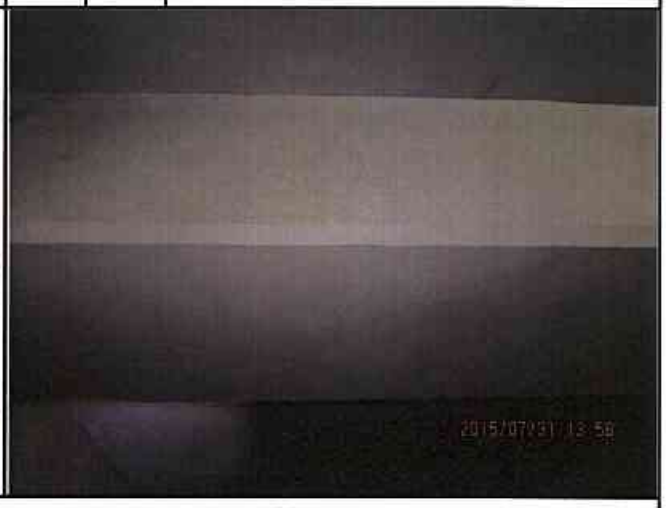
編號	說明	A6-2 區 B2F 梁裂縫長約 0.5*3m 寬約 0.1mm	編號	說明	A6-2 區 B2F 梁裂縫長約 1.5m 寬約 0.1mm
853			854

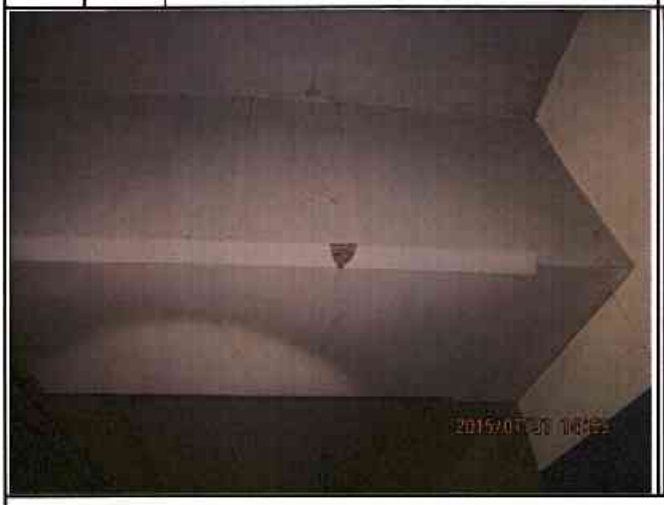
編號	說明	A6-2 區 B2F 梁裂縫長約 1.5m 寬約 0.1mm	編號	說明	A6-2 區 B2F 梁裂縫長約 0.5*3m 寬約 0.1mm
895			896

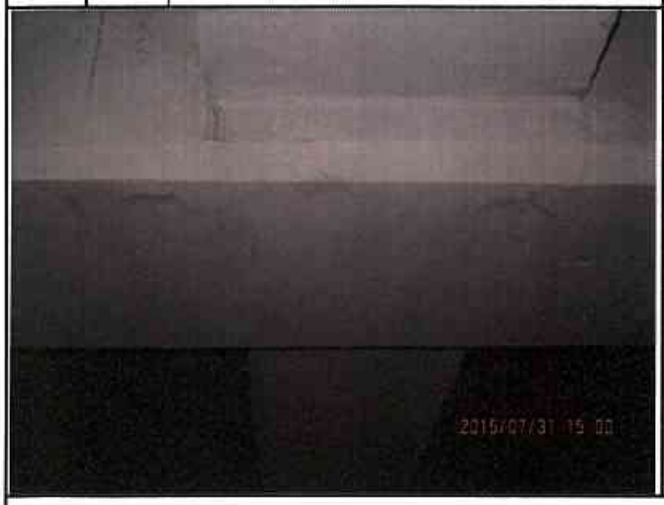
編號	說明	A6-2 區 B2F 梁，修補痕跡	編號	說明	A6-2 區 B2F 梁裂縫長約 0.5m 寬約 0.1mm
901			902

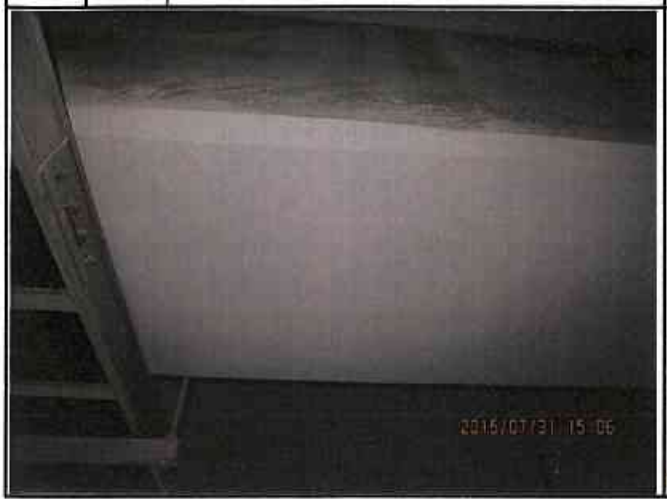
編號	說明	A6-2 區 B2F 梁裂縫長約 0.5*3m 寬約 0.1mm	編號	說明	A6-2 區 B2F 梁，修補痕跡
905			906

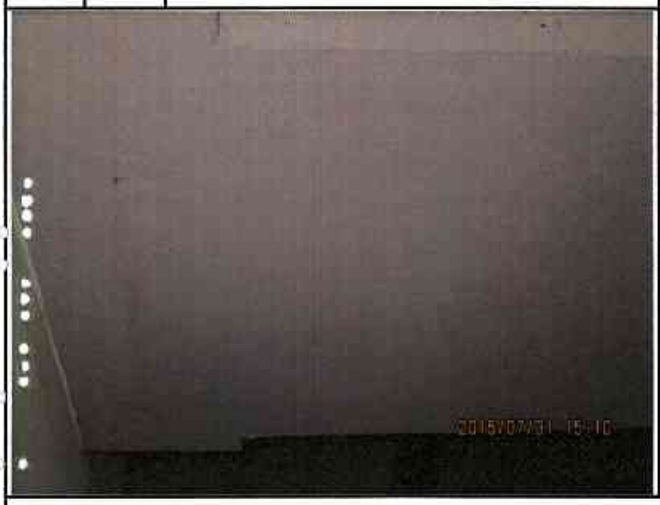
編號	說明		編號	說明	
909		A6-2 區 B2F 梁裂縫長約 0.5*2m 寬約 0.1mm	910		A6-2 區 B2F 梁，修補痕跡

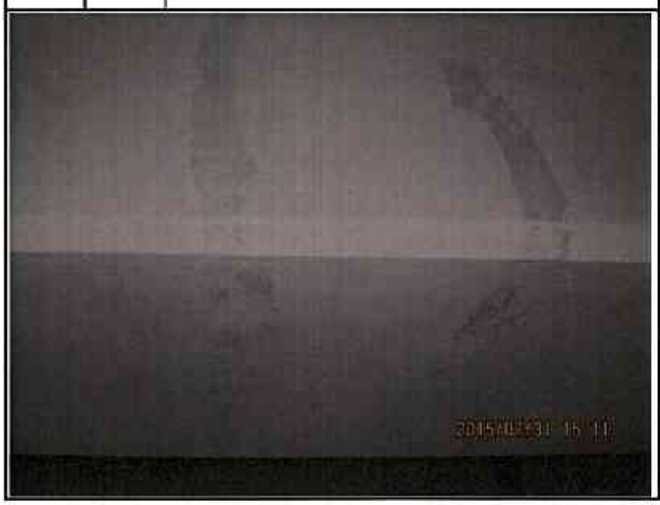
編號	說明		編號	說明	
911		A6-2 區 B2F 梁，修補痕跡	912		A6-2 區 B2F 梁裂縫長約 1.5*2m 寬約 0.1mm

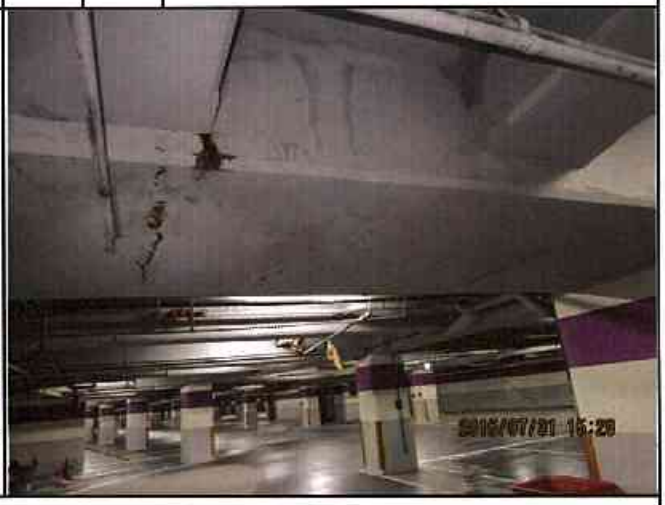
編號	說明		編號	說明	
919		A6-2區B2F梁裂縫長約1.0*2m寬約0.3mm	920		A6-2區B2F梁裂縫長約1.0*3m寬約0.3mm

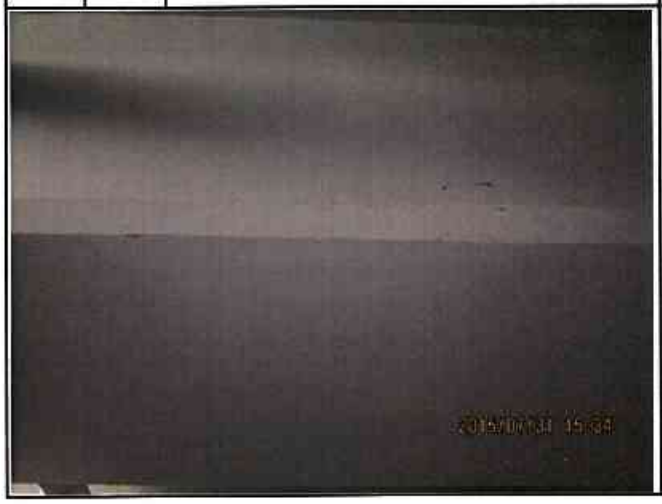
編號	說明		編號	說明	
923		A6-2 區 B2F 梁裂縫長約 1.5m 寬約 0.1mm	924		A6-2 區 B2F 梁裂縫長約 0.5m 寬約 0.1mm

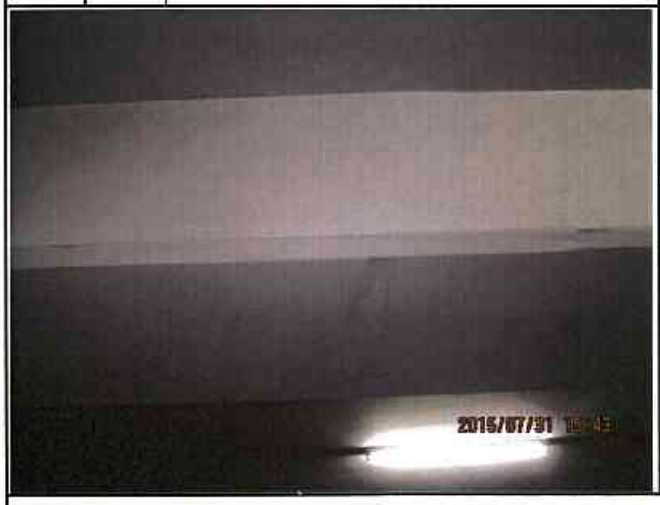
編號	說明	A6-2 區 B2F 梁裂縫長約 0.5m 寬約 0.1mm	編號	說明	A6-2 區 B2F 梁裂縫長約 1.5*3m 寬約 0.3mm
931			932

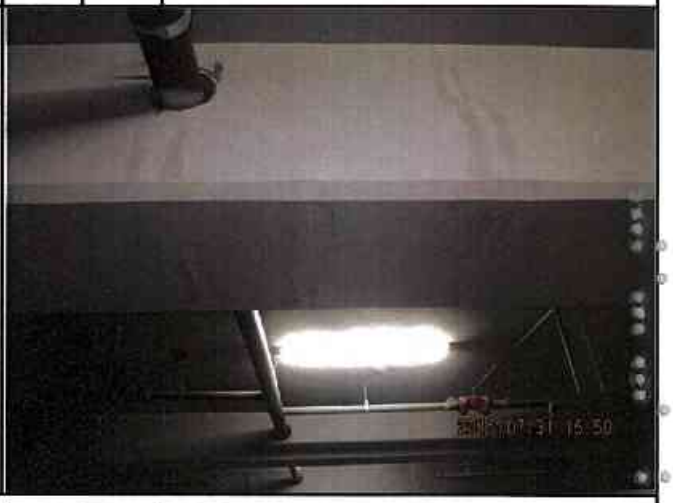
編號	說明	A6-2 區 B2F 梁裂縫長約 1.5*3m 寬約 0.1mm	編號	說明	A6-2 區 B2F 梁，修補痕跡
939			940

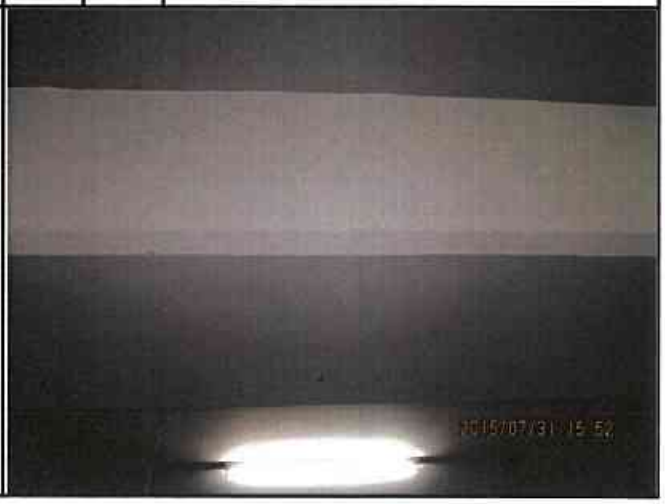
編號	說明	A6-2 區 B2F 梁裂縫長約 1.5*3m 寬約 0.3mm	編號	說明	A6-2 區 B2F 梁裂縫長約 1.5m 寬約 0.1mm
941			942

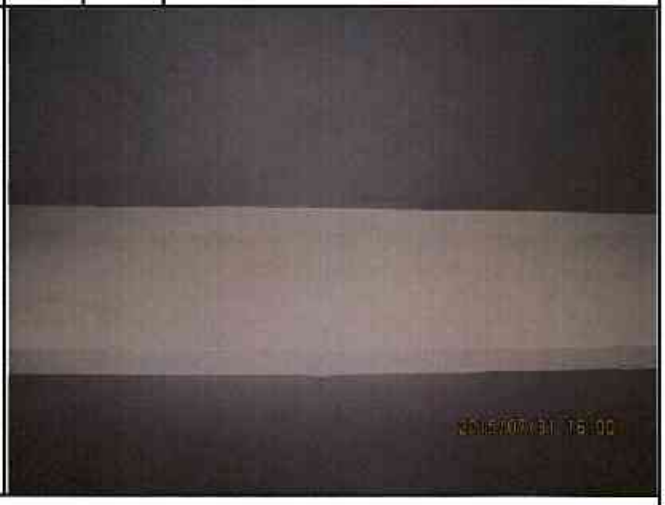
編號	說明	A6-2 區 B2F 梁裂縫長約 1.5*2m 寬約 0.1mm	編號	說明	A6-2 區 B2F 梁裂縫長約 0.5m 寬約 0.1mm
943			944

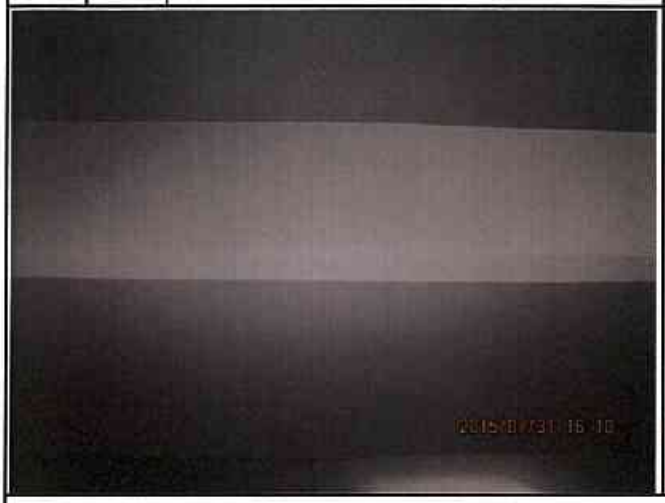
編號	說明	A6-2 區 B2F 梁裂縫長約 1.5m 寬約 0.1mm	編號	說明	A6-2 區 B2F 梁，修補痕跡
949			950

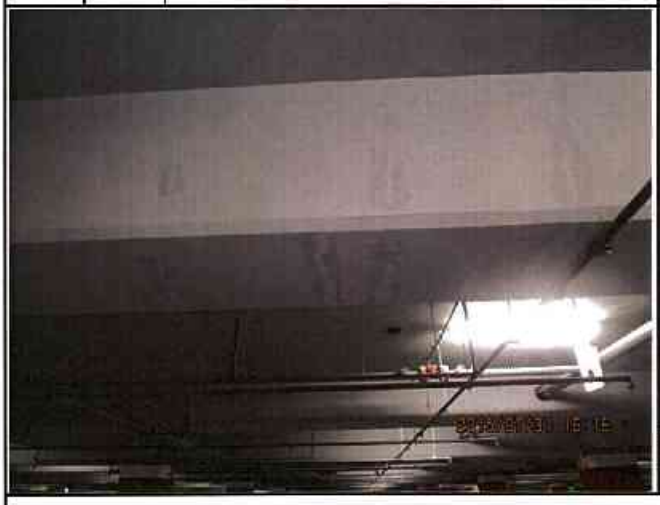
編號	說明	編號	說明
955	A6-2 區 B2F 梁，修補痕跡	956	A6-2 區 B2F 梁，修補痕跡

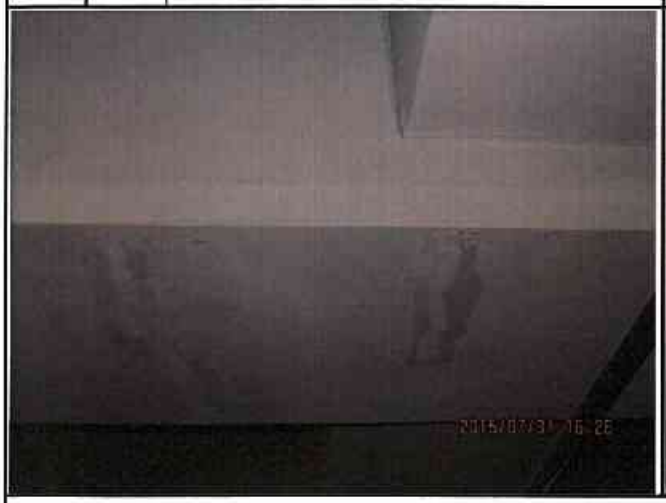
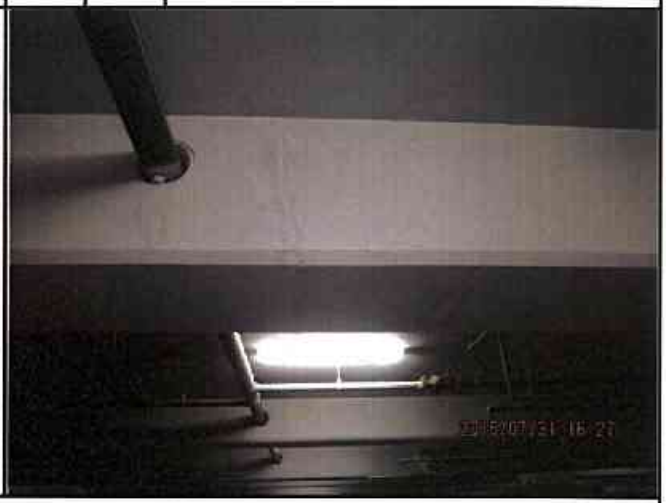
編號	說明	A6-2 區 B2F 梁裂縫長約 0.4m 寬約 0.1mm，油漆剝落	編號	說明	A6-2 區 B2F 梁裂縫長約 1.5*2m 寬約 0.1mm
963			964

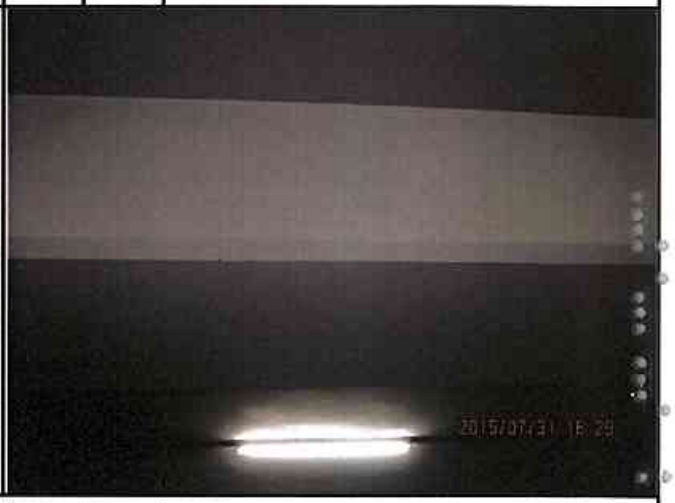
編號	說明	A6-2 區 B2F 梁裂縫長約 1.5*3m 寬約 0.1mm	編號	說明	A6-2 區 B2F 梁，修補痕跡
965			966

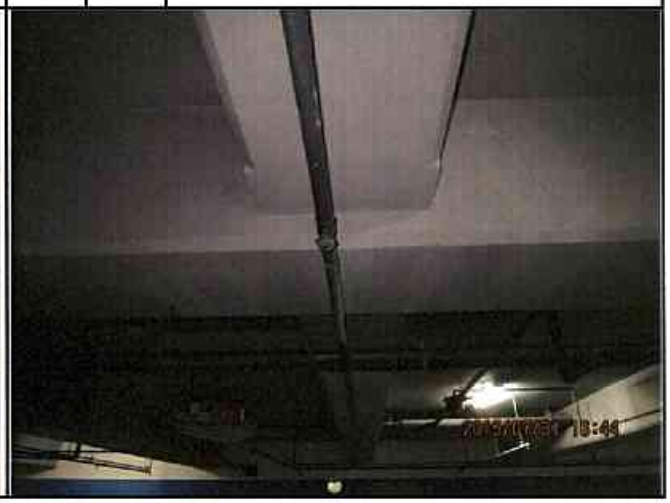
編號	說明	A6-2 區 B2F 梁裂縫長約 1.5*1m 寬約 0.1mm	編號	說明	A6-2 區 B2F 梁裂縫長約 0.7m 寬約 0.3mm
973			974

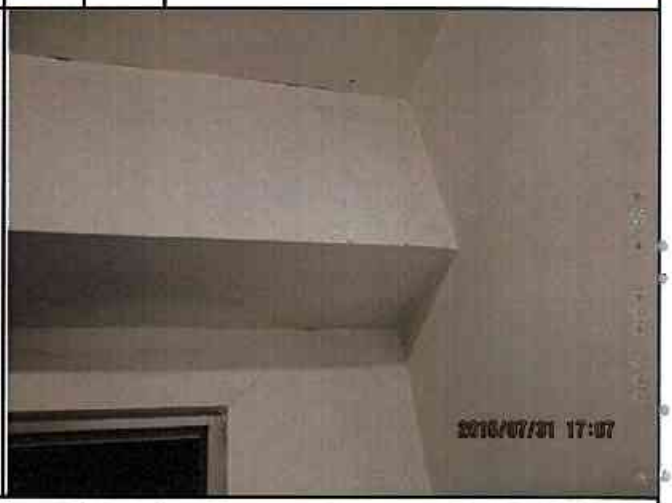
編號	說明	A6-2 區 B2F 梁裂縫長約 1.5m 寬約 0.3mm	編號	說明	A6-2 區 B2F 梁裂縫長約 1.0*2m 寬約 0.3mm
989			990

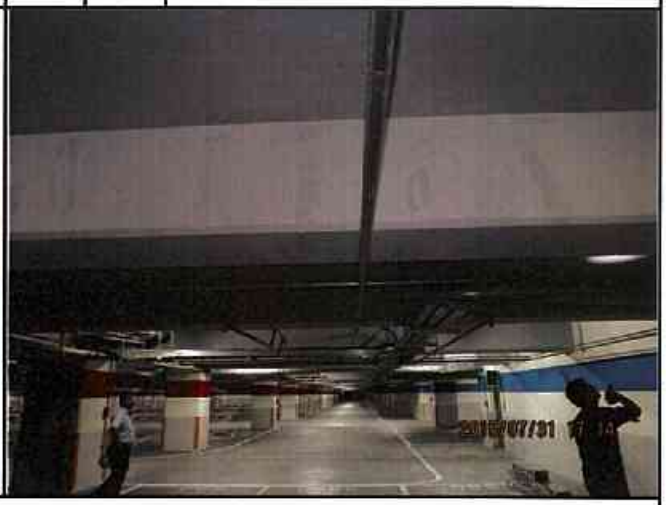
編號	說明	A6-2 區 B2F 梁，修補痕跡	編號	說明	A6-2 區 B2F 梁裂縫長約 0.5*3m 寬約 0.1mm
999			1000

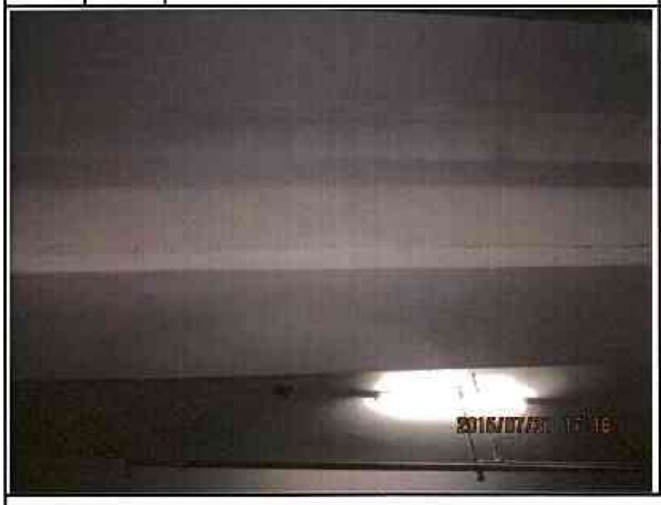
編號	說明	A6-2 區 B2F 梁裂縫長約 1.5*2m 寬約 0.1mm	編號	說明	A6-2 區 B2F 梁裂縫長約 1.5m 寬約 0.1mm
1005			1006

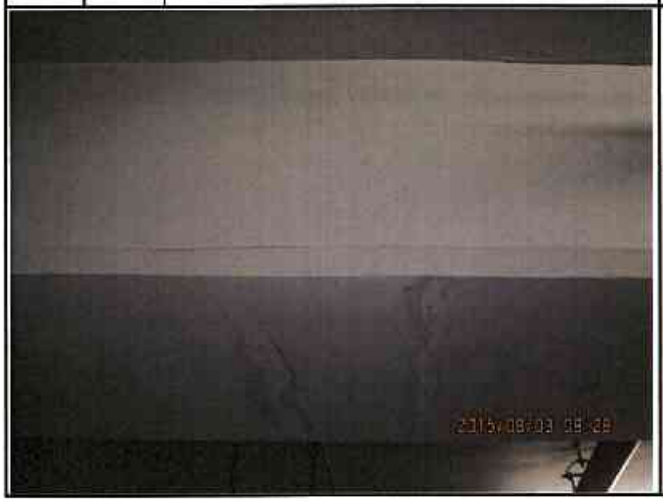
編號	說明	A6-2 區 B2F 梁，修補痕跡	編號	說明	A6-2 區 B2F 梁裂縫長約 0.5*2m 寬約 0.1mm，修補痕跡
1009			1010

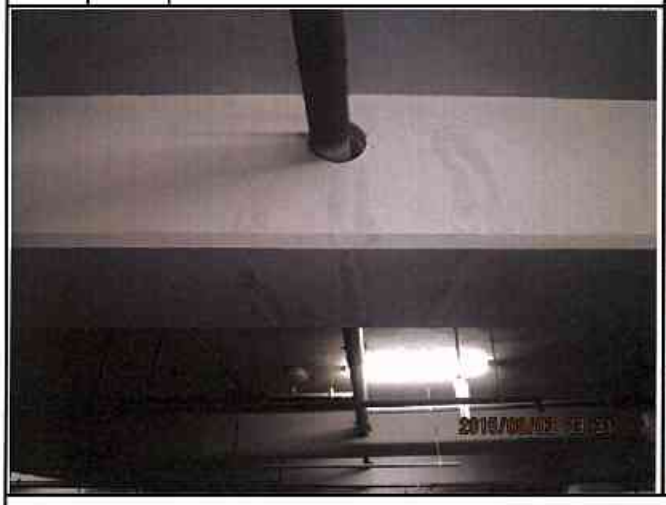
編號	說明	A6-2 區 B2F 梁，修補痕跡	編號	說明	A6-2 區 B2F 梁裂縫長約 0.5*3m 寬約 0.1mm
1011			1012

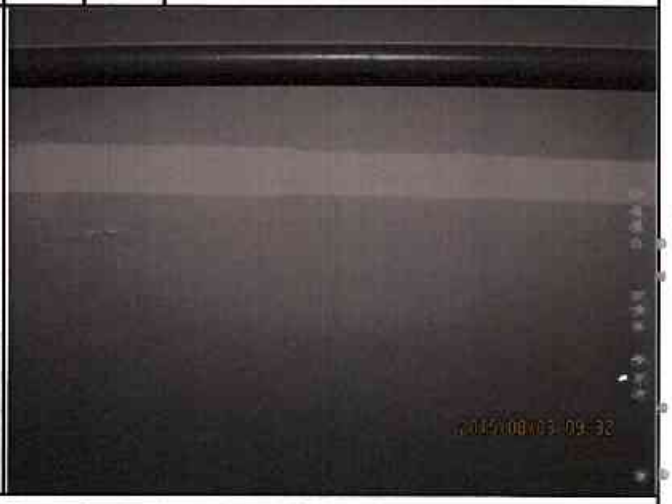
編號	說明	A6-2 區 B2F 梁，修補痕跡	編號	說明	A6-2 區 B2F 梁裂縫長約 0.5m 寬約 0.1mm，修補痕跡
1013			1014

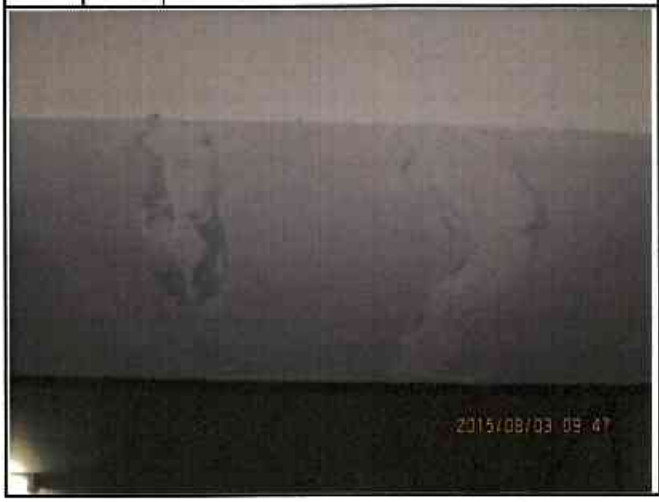
編號	說明	A6-2 區 B2F 梁，修補痕跡	編號	說明	A6-2 區 B2F 梁裂縫長約 1.5*2m 寬約 0.1mm
1033			1034

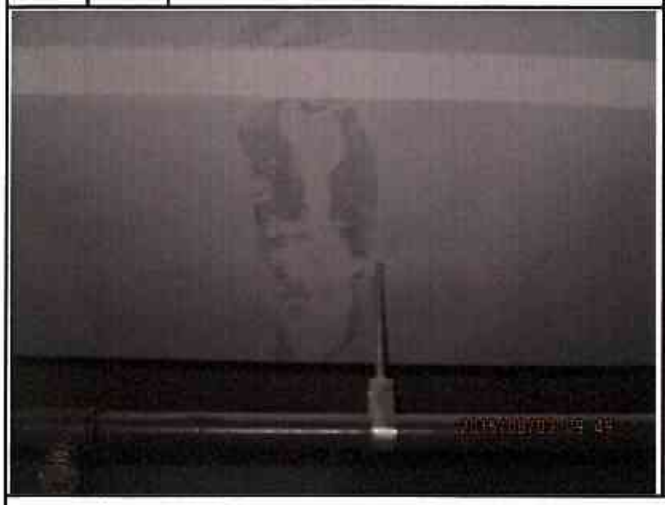
編號	說明	A6-2 區 B2F 梁，修補痕跡	編號	說明	A6-2 區 B2F 梁，修補痕跡
1035			1036

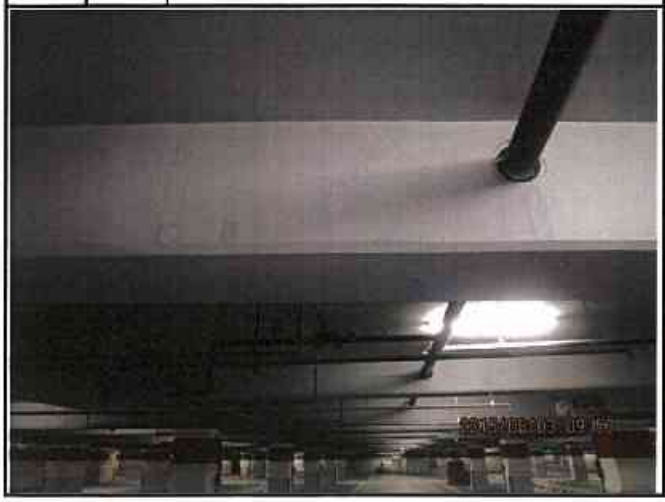
編號	說明	A6-2區B2F梁裂縫長約1.5*3m寬約0.1mm	編號	說明	A6-2區B2F梁裂縫長約0.5m寬約0.5mm
1039			1040

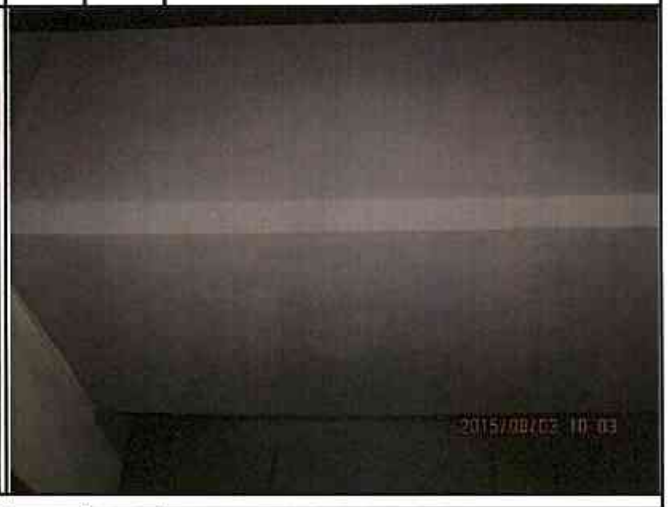
編號	說明	A6-2區B2F梁裂縫長約1.0*4m寬約0.1mm	編號	說明	A6-2區B2F梁細微裂縫
1043			1044

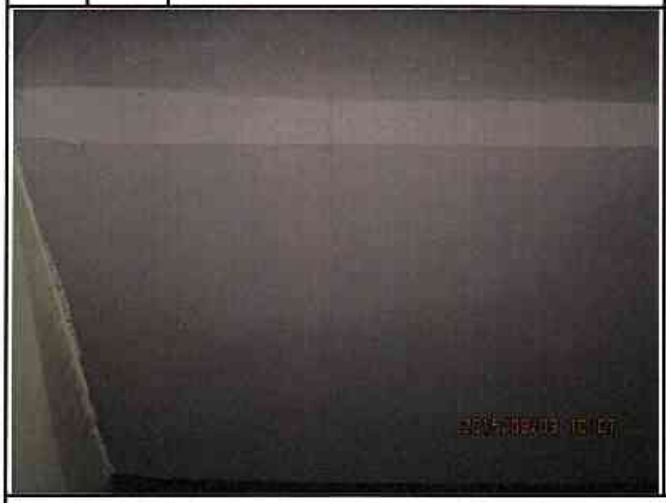
編號	說明	A6-2 區 B2F 梁裂縫長約 1.5*5m 寬約 0.1mm，油漆剝落	編號	說明	A6-2 區 B2F 梁裂縫長約 1.5*2m 寬約 0.3mm
1049			1050

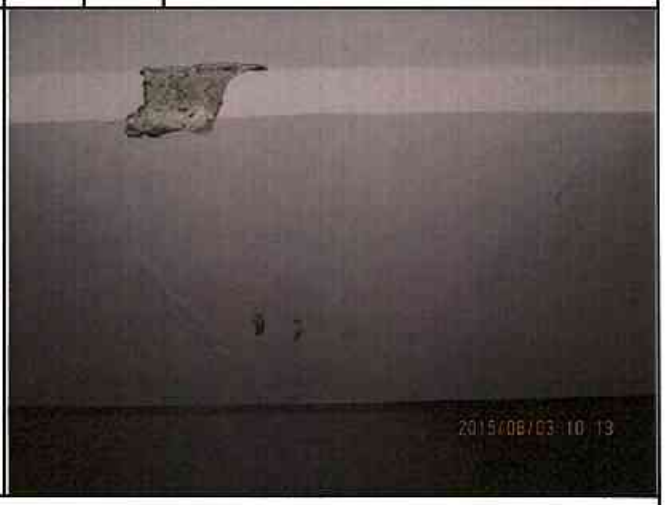
編號	說明	A6-2區B2F梁裂縫長約1.5*2m寬約0.1mm，修復痕跡 油漆剝落	編號	說明	A6-2區B2F梁裂縫長約0.5*2m寬約0.1mm
1053			1054

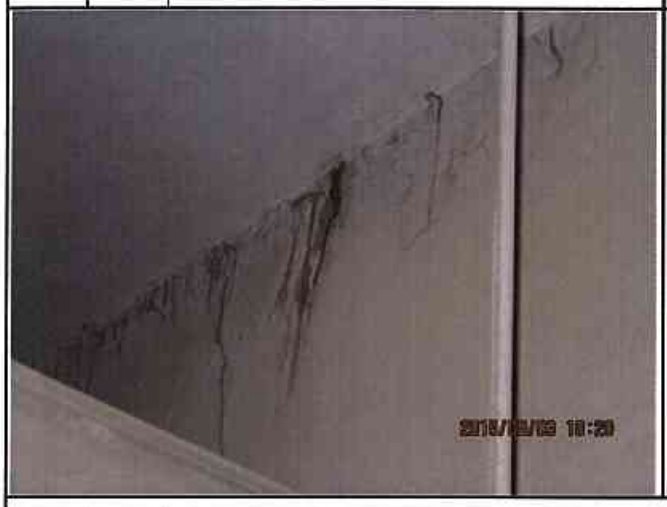
編號	說明	A6-2 區 B2F 梁裂縫長約 0.5m 寬約 0.1mm	編號	說明	A6-2 區 B2F 梁裂縫長約 1.5*4m 寬約 0.3mm
1059			1060

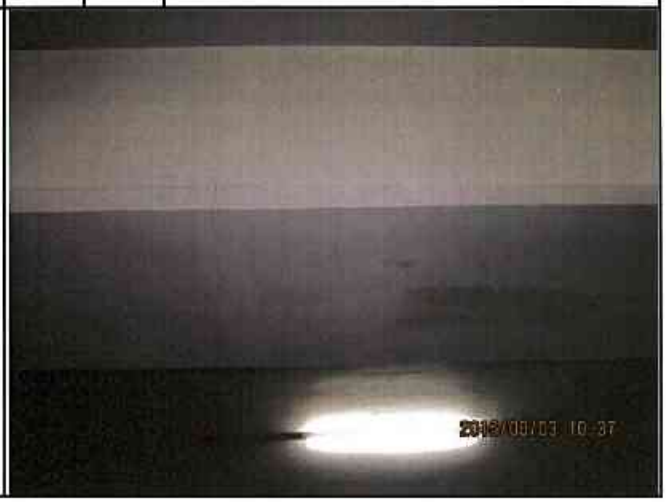
編號	說明	
1069	說明	A6-2 區 B2F 梁裂縫長約 0.5*6m 寬約 0.1mm

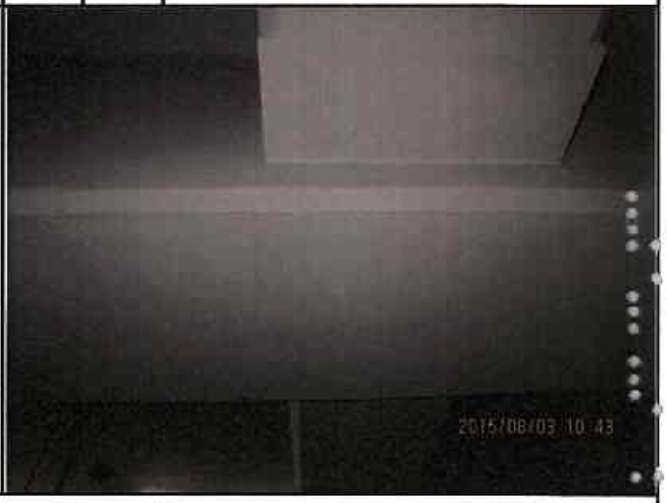
編號	說明	
1073	說明	A6-2 區 B2F 梁裂縫長約 1.5m 寬約 0.1mm

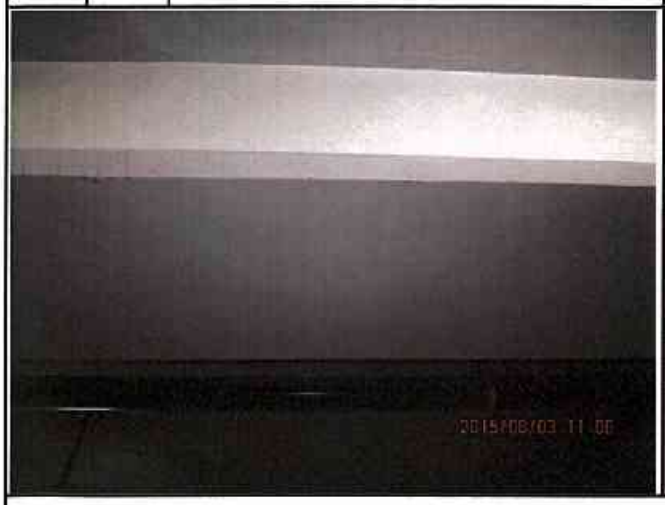
編號	說明	
1082	說明	A6-2 區 B2F 梁，梁底瓶蓋

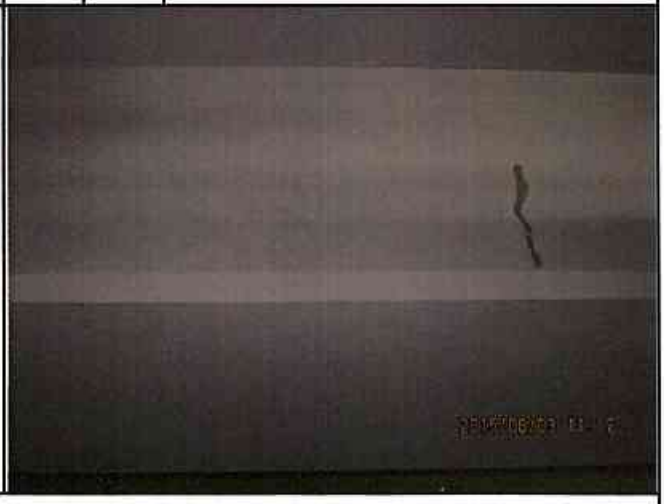
編號	說明	A6-2區B2F梁裂縫長約0.5*2m寬約0.1mm	編號	說明	A6-2區B2F梁裂縫長約1.5*7m寬約0.3mm
1091			1092

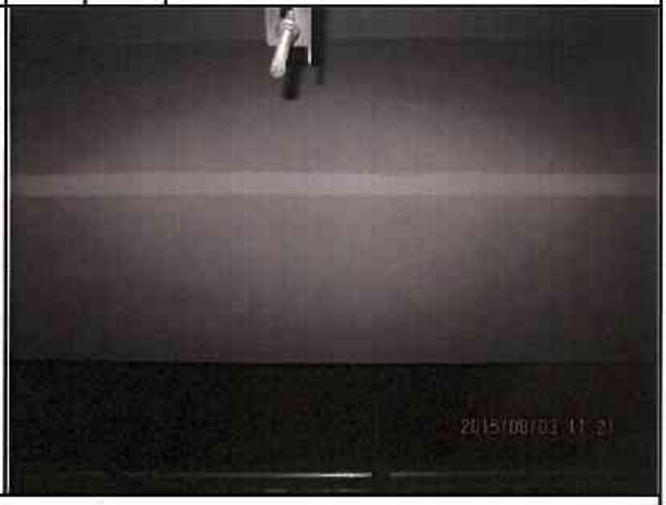
編號	說明	A6-2區B2F梁細微裂縫	編號	說明	A6-2區B2F梁細微裂縫
1095			1096

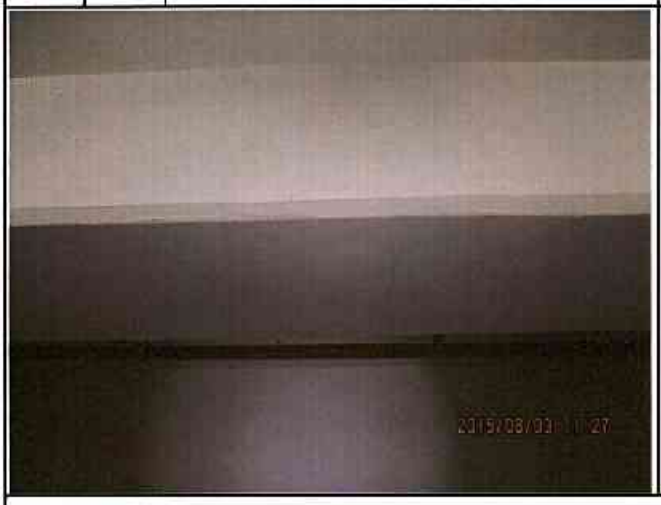
編號	說明	A6-2 區 B2F 梁裂縫長約 0.5*2m 寬約 0.1mm，油漆剝落
1100

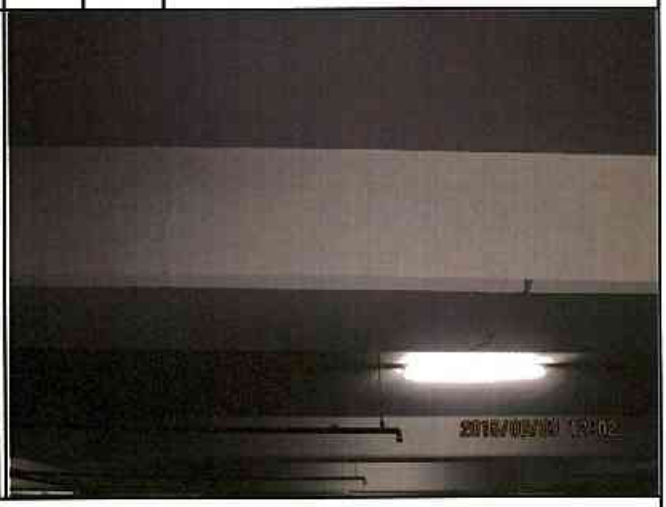
編號	說明	A6-2區B2F梁裂縫長約1.5m寬約0.1mm	編號	說明	A6-2區B2F梁粉刷層剝落
1115			1116

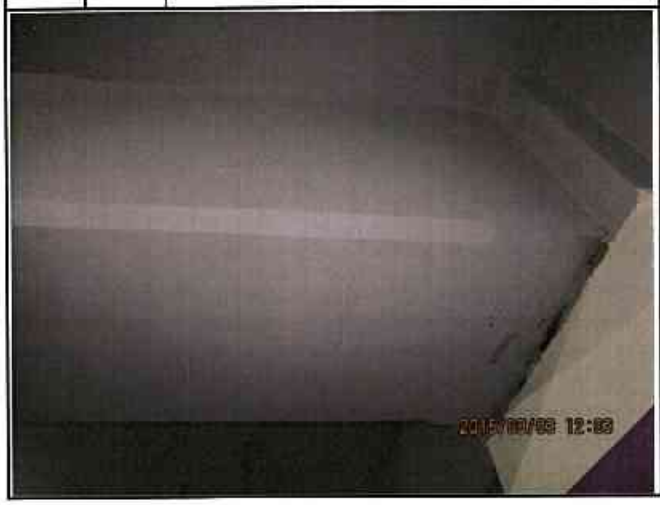
編號	說明	A6-2區B2F梁裂縫長約0.5*2m寬約0.1mm，油漆剝落	編號	說明	A6-2區B2F梁裂縫長約1.5m寬約0.1mm
1117			1118

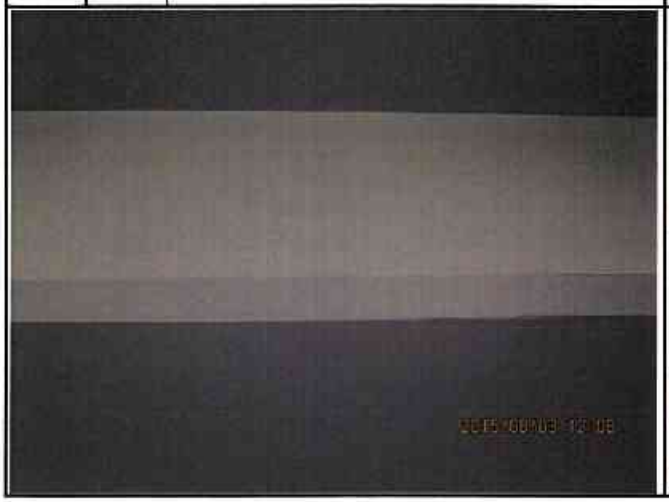
編號	說明		編號	說明	
1123		A6-2 區 B2F 梁裂縫長約 1.5*5m 寬約 0.1mm	1124		A6-2 區 B2F 梁裂縫長約 1.5m 寬約 0.3mm

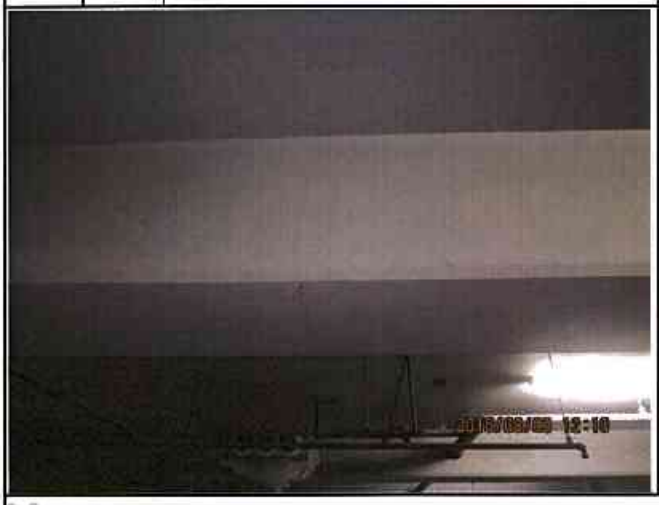
編號	說明		編號	說明	
1125		A6-2 區 B2F 梁裂縫長約 1.5*2m 寬約 0.1mm	1126		A6-2 區 B2F 梁粉刷層剝落，疑似施工冷縫

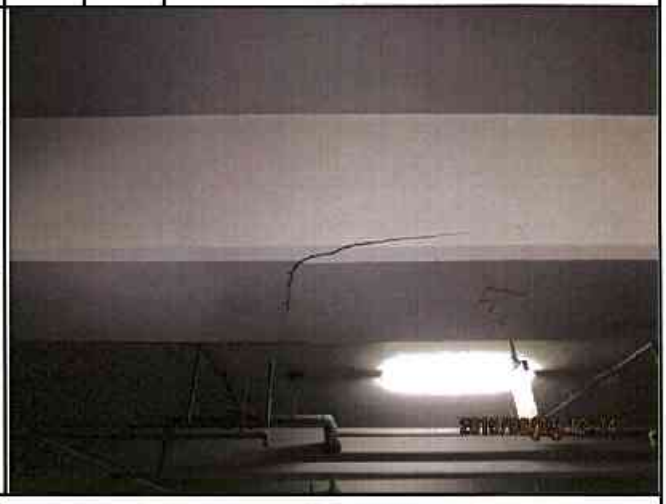
編號	說明		編號	說明	
1127		A6-2 區 B2F 梁裂縫長約 1.5*3m 寬約 0.1mm	1128		A6-2 區 B2F 梁裂縫長約 1.5m 寬約 0.1mm

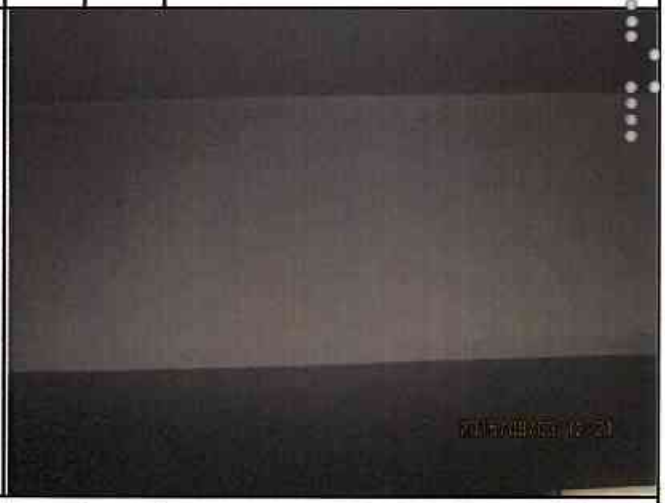
編號	說明		編號	說明	
1133		A6-2 區 B2F 梁裂縫長約 1m 寬約 0.1mm	1134		A6-2 區 B2F 梁裂縫長約 1.5*2m 寬約 0.1mm
