板橋區浮洲合宜住宅結構安全鑑定案

A6 東區鑑定報告書

「板橋區浮洲合宜住宅結構安全鑑定案」A6 區鑑定報告書

附件二十三：A6 東區地下層裂損現況調查報告

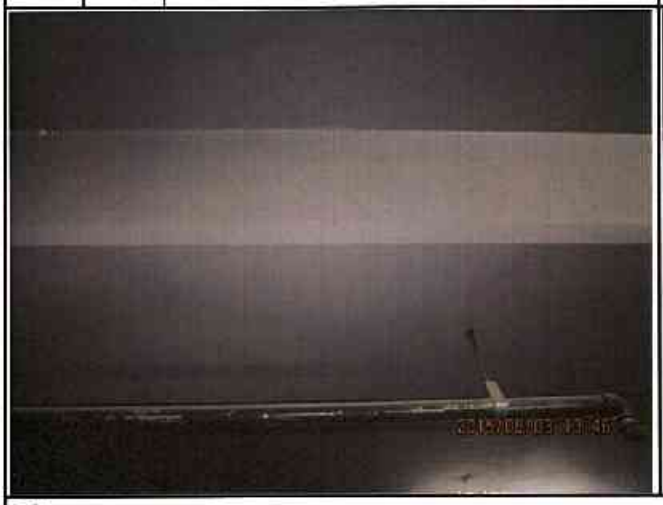
編號	說明	A6-2 區 B2F 梁裂縫長約 1.5*7m 寬約 0.1mm	編號	說明	A6-2 區 B2F 梁裂縫長約 1.5*3m 寬約 0.1mm，粉刷層剝落，疑似施工冷縫
1137			1138

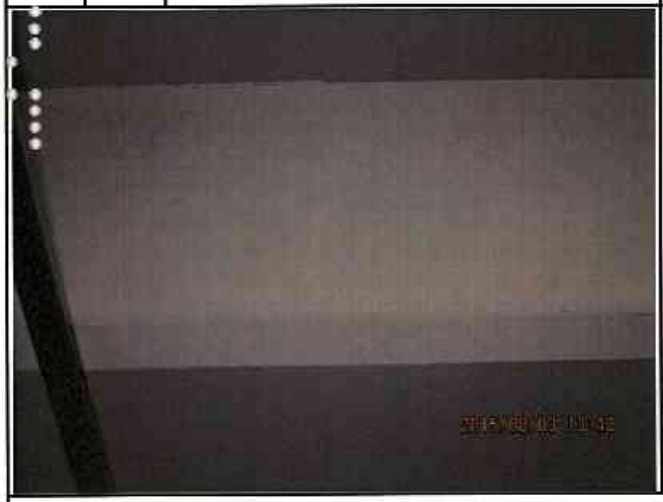
編號	說明	A6-2 區 B2F 梁裂縫長約 1.5*2m 寬約 0.1mm	編號	說明	A6-2 區 B2F 梁裂縫長約 1.5*3m 寬約 0.1mm
1139			1140

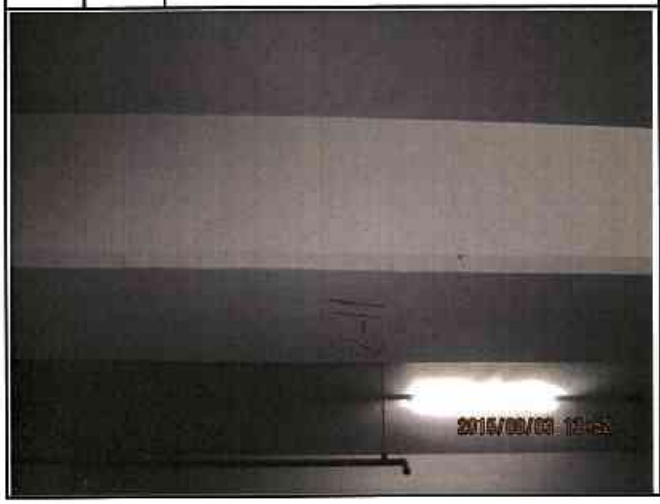
編號	說明	A6-2區B2F梁裂縫長約1.5*3m寬約0.1mm	編號	說明	A6-2區B2F梁裂縫長約0.5*3m寬約0.1mm
1141			1142

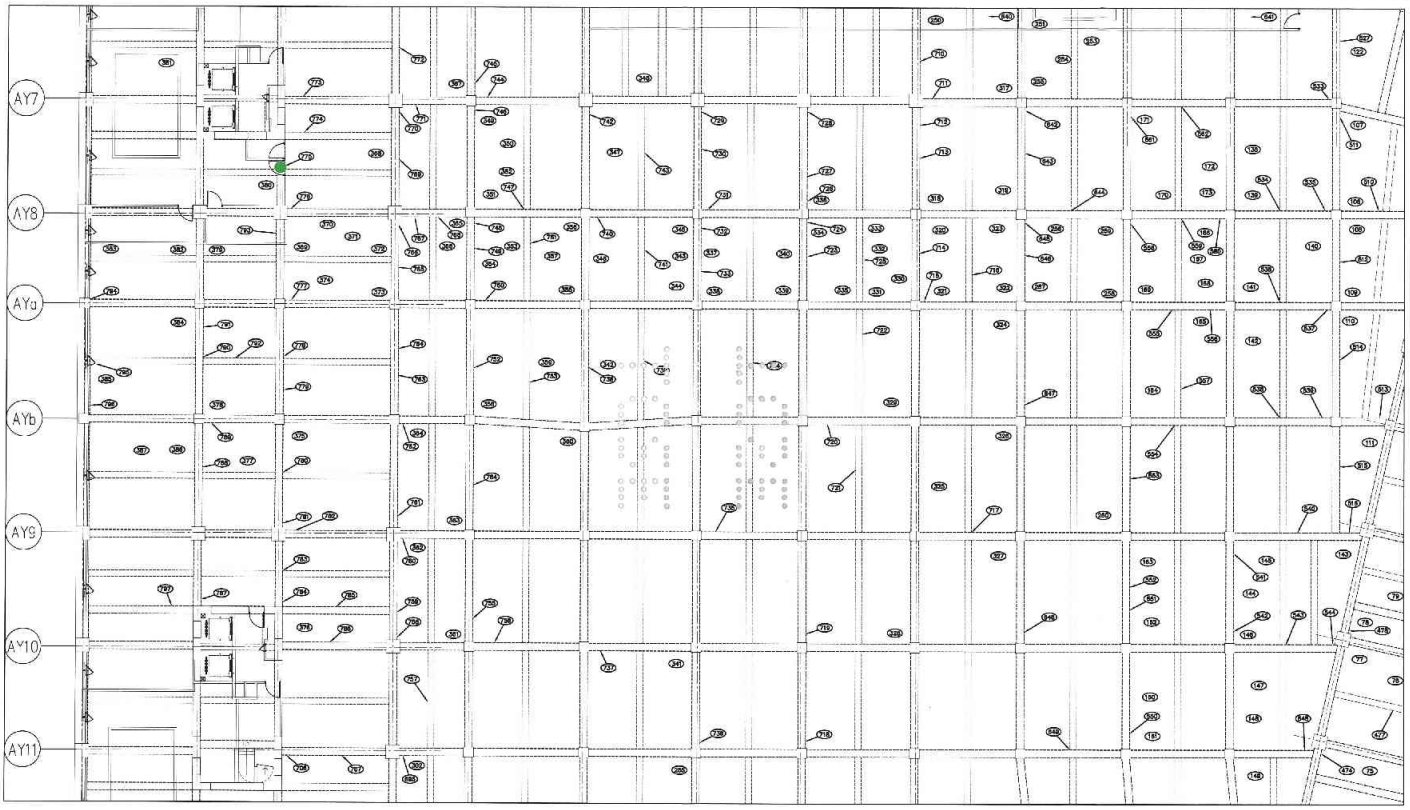
地下三層平面圖　照片編號：

梁底斜裂紋

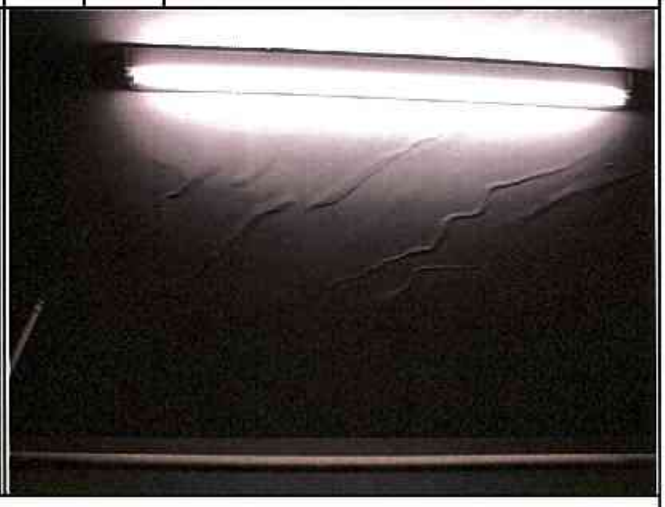
編號	說明		編號	說明	
3		A6-2 區 B3F 頂板裂縫長約 1.0*3m 寬約 0.3mm，滲水痕跡、油漆剝落	4		A6-2 區 B3F 頂板，滲水痕跡

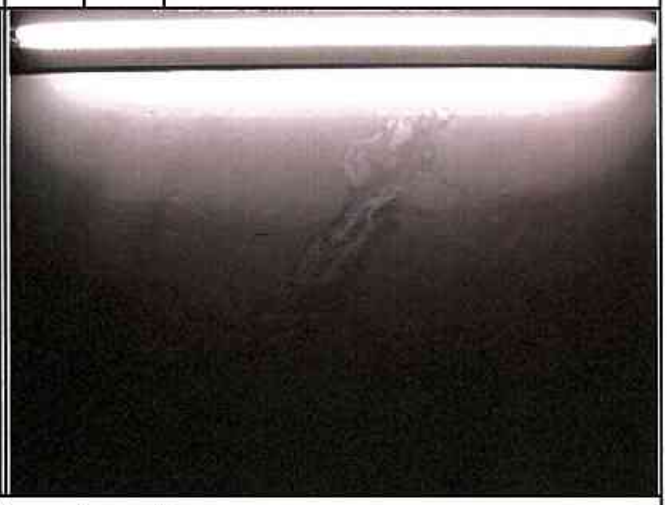
編號	說明		編號	說明	
5		A6-2 區 B3F 頂板裂縫長約 1m 寬約 0.1mm，油漆剝落	6		A6-2 區 B3F 頂板，滲水痕跡

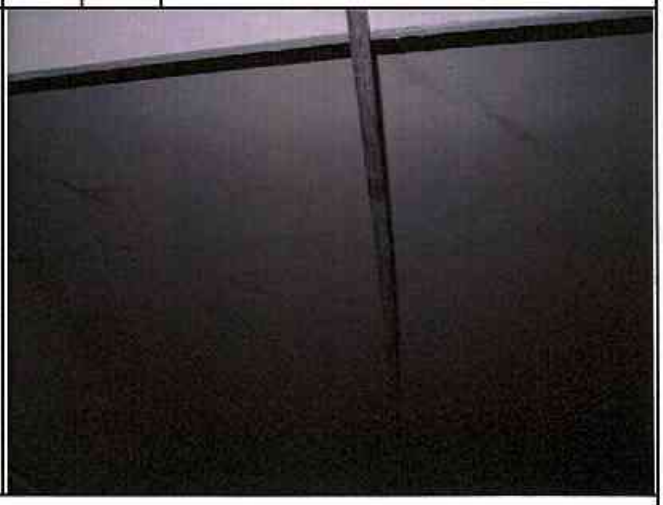
編號	說明		編號	說明	
37		A6-2區B3F頂板裂縫長約1.5m寬約0.3mm，滲水痕跡	38		A6-2區B3F頂板裂縫長約2*2m寬約0.3mm，滲水痕跡

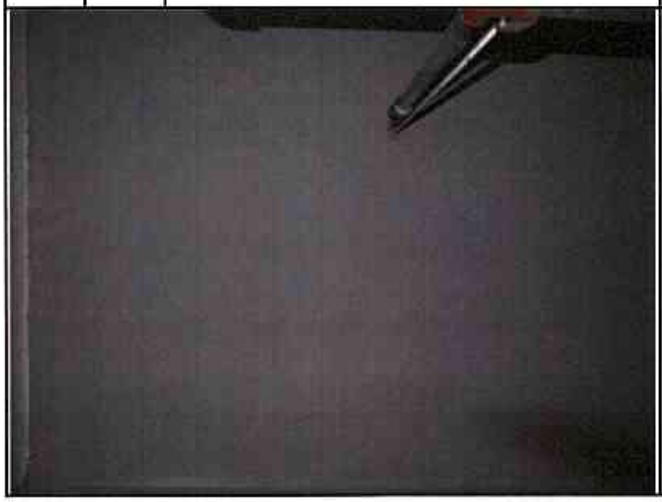
編號	說明		編號	說明	
41		A6-2 區 B3F 頂板裂縫長約 1m 寬約 0.1mm	42		A6-2 區 B3F 頂板裂縫長約 1m 寬約 0.3mm，滲水痕跡

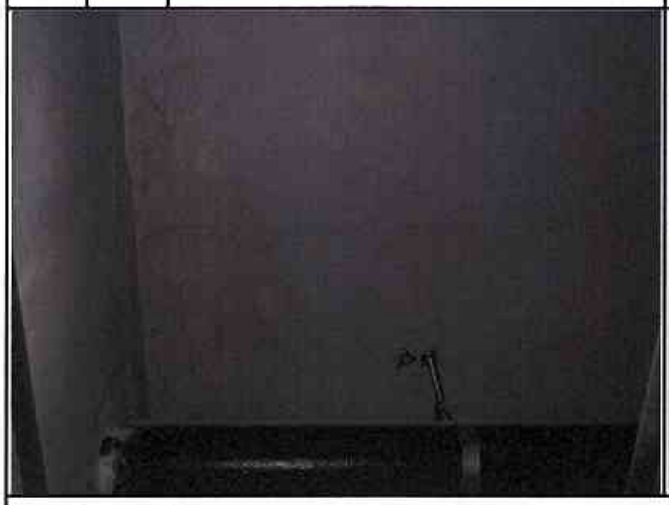
編號	說明	A6-2 區 B3F 頂板裂縫長約 0.5m 寬約 0.1mm	編號	說明	A6-2 區 B3F 頂板裂縫長約 1m 寬約 0.3mm，滲水痕跡
45			46

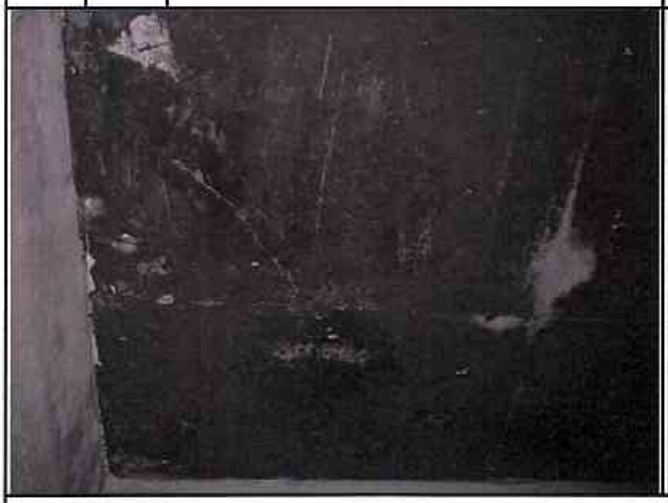
編號	說明	
57	說明	A6-2 區 B3F 頂板裂縫長約 1.5m 寬約 0.1mm

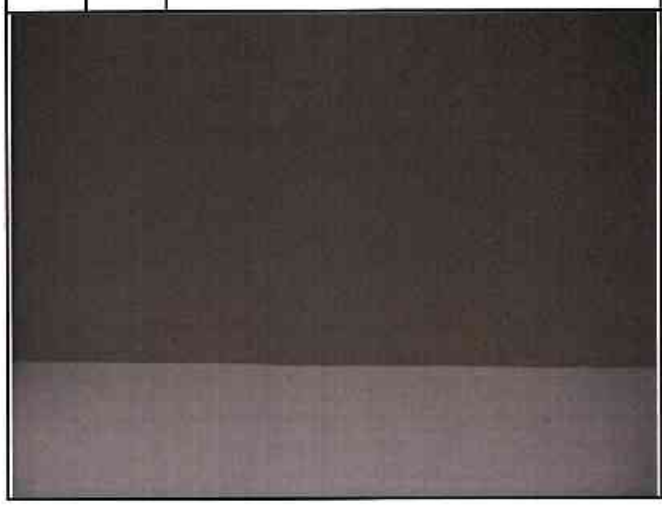
編號	說明	A6-2區B3F頂板裂縫長約1.5m寬約0.1mm	編號	說明	A6-2區B3F頂板裂縫長約1m寬約0.3mm，滲水痕跡
65			66

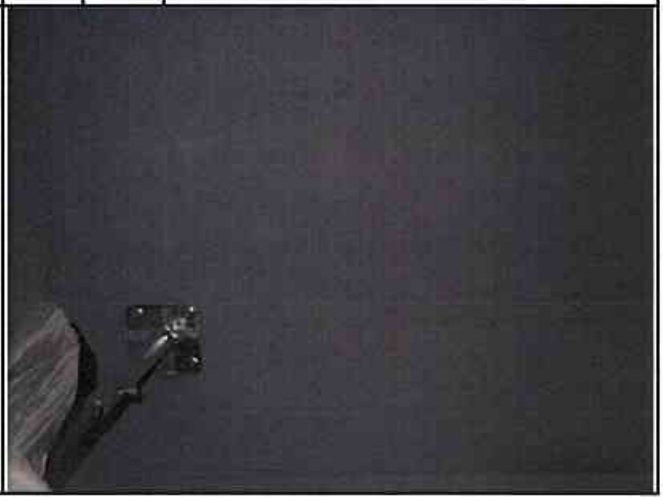
編號	說明	A6-2 區 B3F 頂板裂縫長約 0.5m 寬約 0.1mm
72

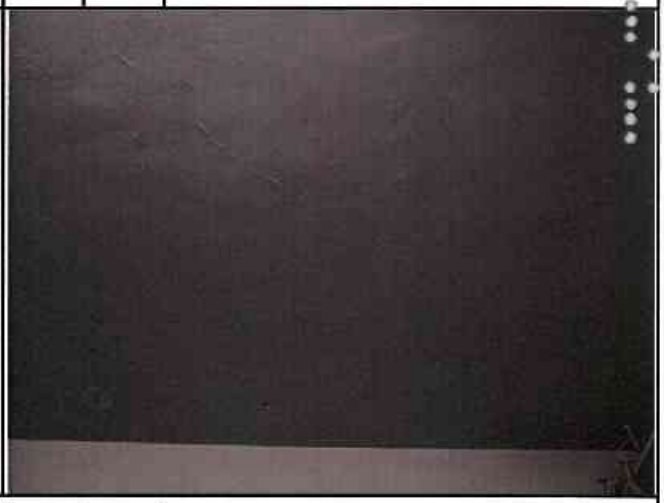
編號	說明	
82	說明	A6-2 區 B3F 頂板裂縫長約 2m 寬約 0.3mm，滲水痕跡

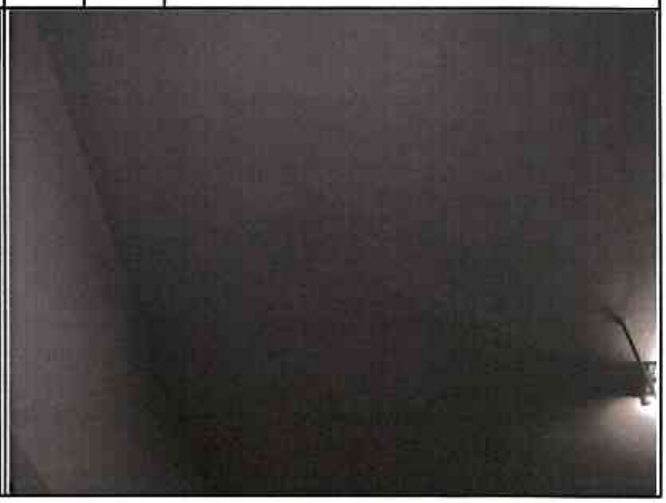
編號	說明	編號	說明
89	A6-2 區 B3F 頂板裂縫長約 3.5m 寬約 0.3mm，滲水痕跡	90	A6-2 區 B3F 頂板裂縫長約 1.5m 寬約 0.1mm

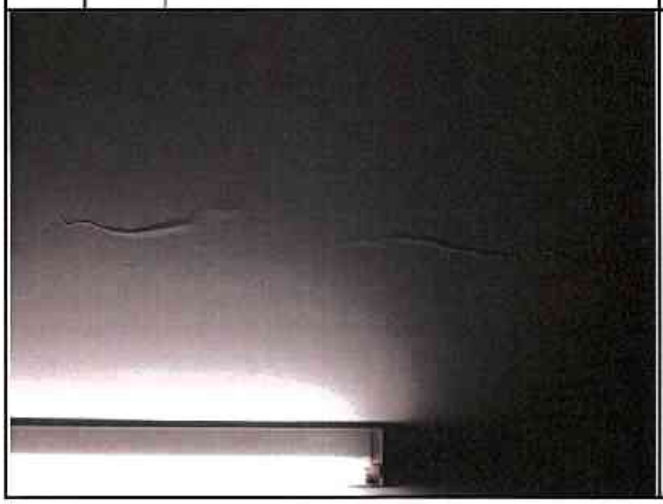
編號	說明		編號	說明	
113		A6-2 區 B3F 頂板裂縫長約 0.5*2m寬約 0.1mm	114		A6-2 區 B3F 頂板裂縫長約 1m 寬約0.3mm，滲水痕跡

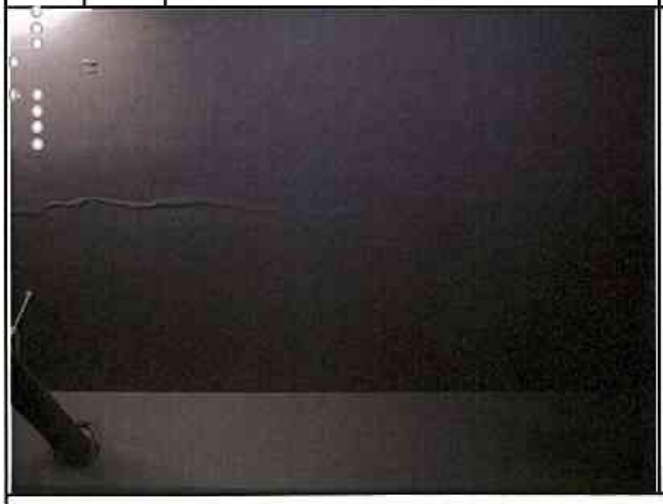
編號	說明	A6-2區B3F頂板裂縫長約1.5m寬約0.1mm，油漆剝落	編號	說明	A6-2 區 B3F 頂板裂縫長約 0.5*4m 寬約 0.3mm，滲水痕跡、油漆剝落
123			124

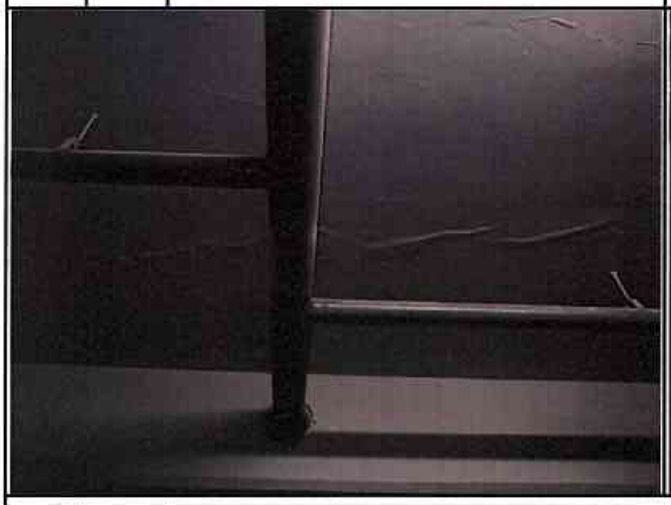
編號	說明	A6-2 區 B3F 頂板裂縫長約 2m 寬約 0.1mm，油漆剝落
129

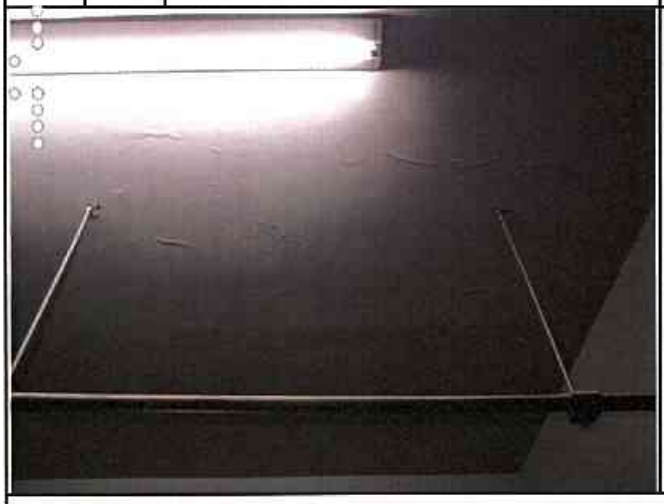
編號	說明	A6-2 區 B3F 頂板裂縫長約 1*2m 寬約 0.1mm，油漆剝落	編號	說明	A6-2 區 B3F 頂板裂縫長約 1m 寬約 0.3mm，滲水痕跡
135			136

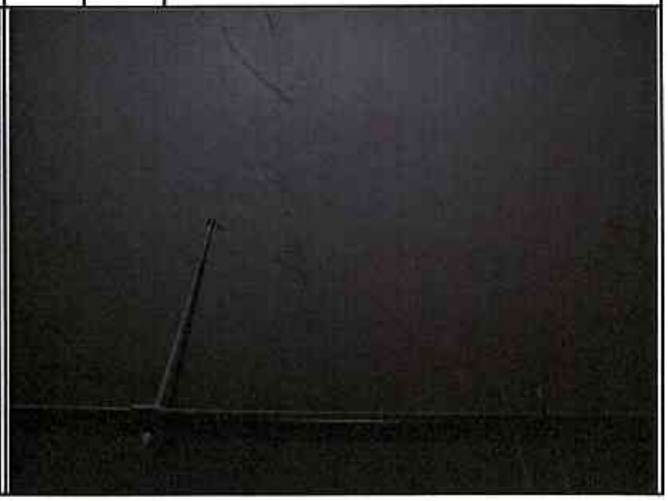
編號	說明	A6-2 區 B3F 頂板裂縫長約 1*2m 寬約 0.1mm，修補痕跡	編號	說明	A6-2 區 B3F 頂板裂縫長約 1*2m 寬約 0.3mm，滲水痕跡
137			138

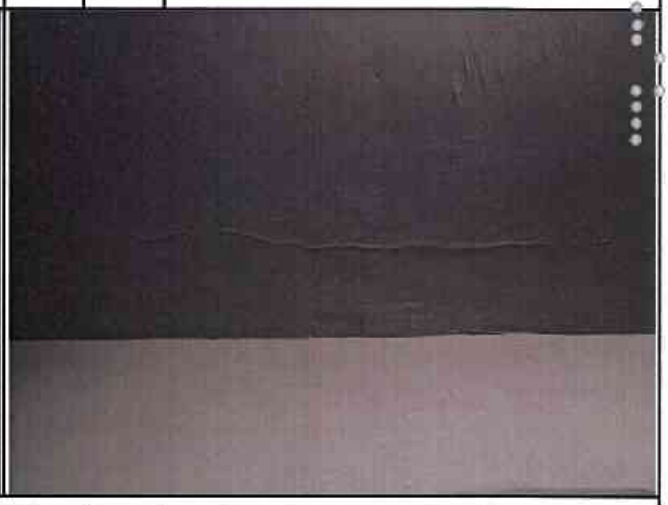
編號	說明	
154	說明	A6-2 區 B3F 頂板裂縫長約 1.5m 寬約 0.1mm，油漆剝落

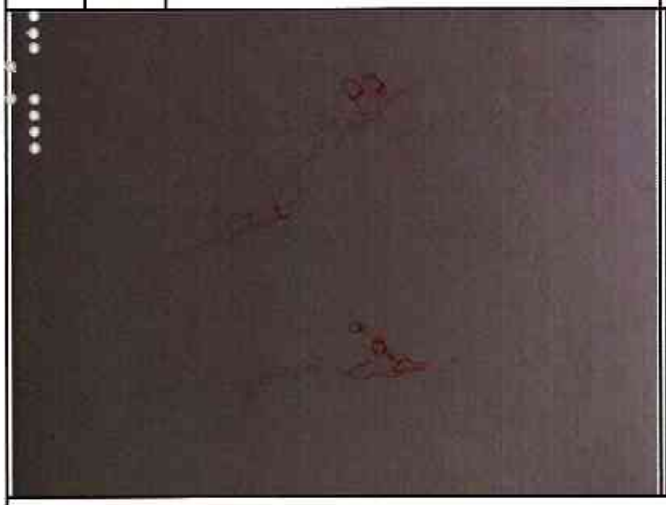
編號	說明	
159	說明	A6-2 區 B3F 頂板裂縫長約 0.5m 寬約 0.3mm，滲水痕跡

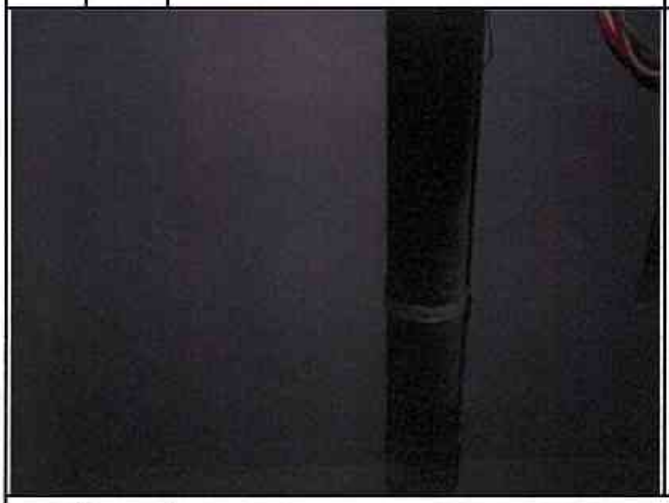
編號	說明	A6-2 區 B3F 頂板裂縫長約 1m 寬約 0.1mm，油漆剝落	編號	說明	A6-2 區 B3F 頂板裂縫長約 1.5m 寬約 0.1mm，油漆剝落
177			178

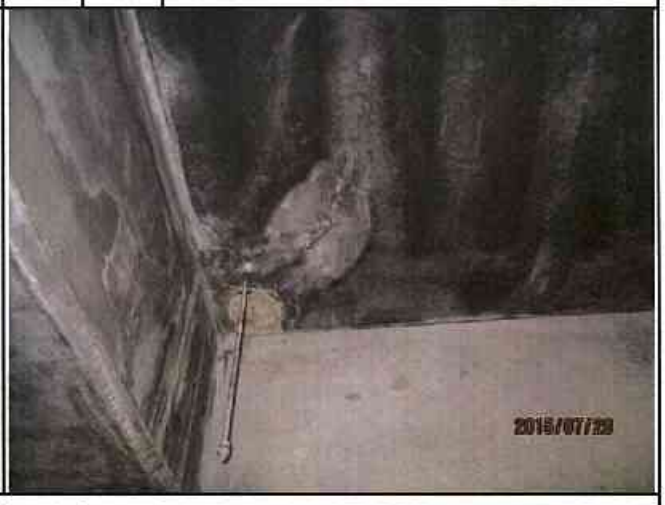
編號	說明	編號	說明
217	A6-2區B3F頂板裂縫長約0.5m寬約0.1mm	218	A6-2區B3F頂板裂縫長約0.5m寬約0.3mm，滲水痕跡

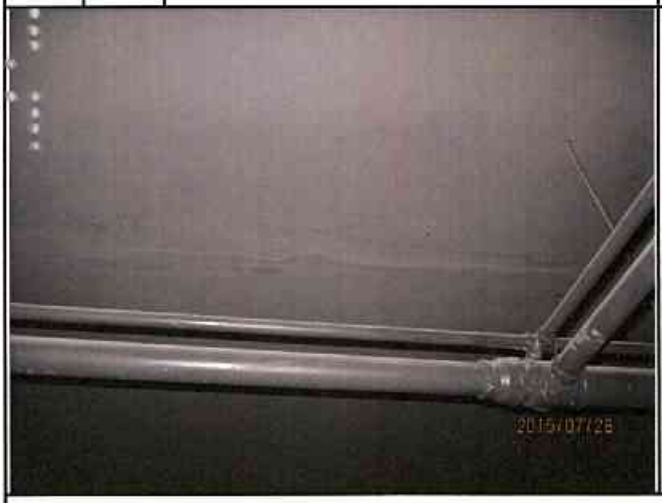
編號	說明	編號	說明
243	A6-2 區 B3F 頂板裂縫長約 2m 寬約 0.1mm，同照片 245 不同方向拍攝	244	A6-2 區 B3F 頂板裂縫長約 2.2m 寬約 0.3mm，同照片 245 不同方向拍攝

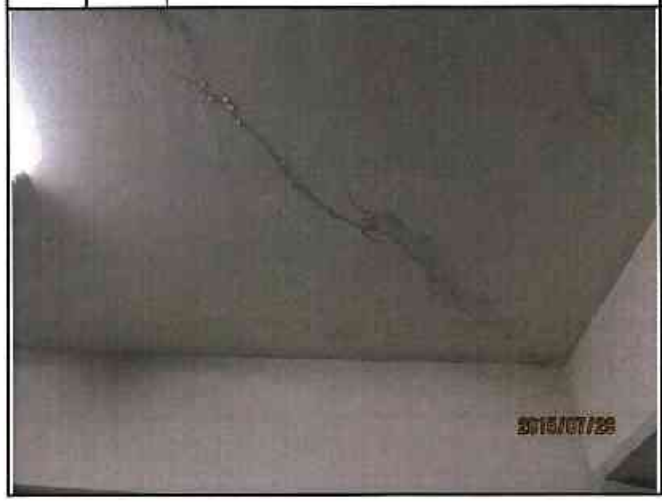
編號	說明	A6-2 區 B3F 頂板裂縫長約 2m 寬約 0.3mm，滲水	編號	說明	A6-2 區 B3F 頂板裂縫長約 0.6m 寬約 0.3mm，滲水痕跡
281			282

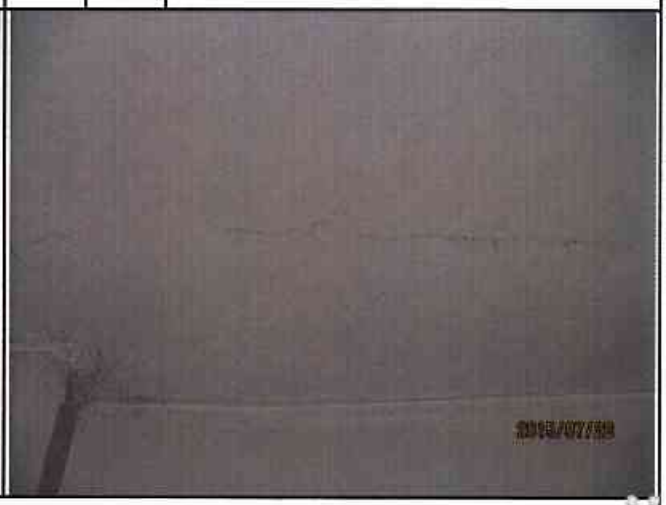
編號	說明		編號	說明	
283		A6-2 區 B3F 頂板，混凝土不實	284		A6-2 區 B3F 頂板裂縫長約 1m 寬約 0.3mm，滲水痕跡

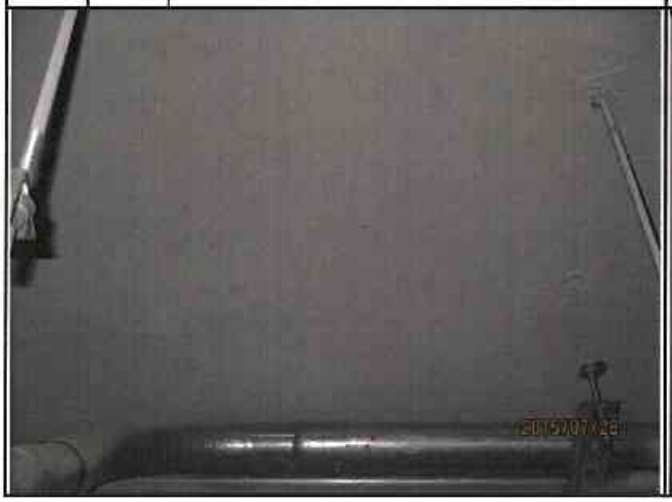
編號	說明		編號	說明	
287		A6-2 區 B3F 頂板裂縫長約 1.5m 寬約 0.1mm	288		A6-2 區 B3F 頂板裂縫長約 1.2*2m 寬約 0.1mm

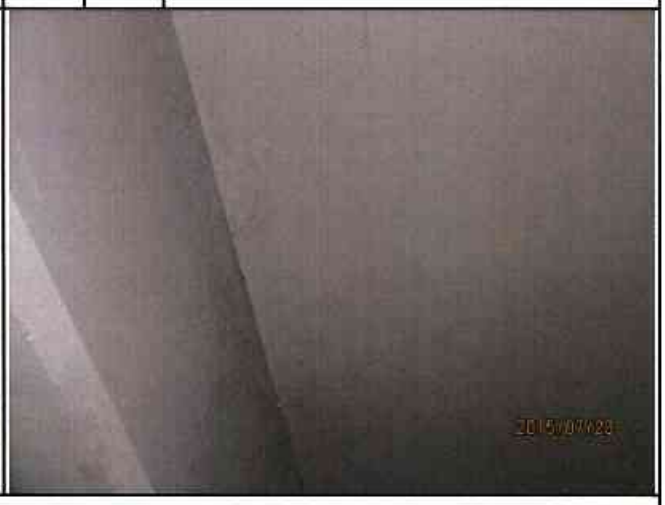
編號	說明		編號	說明	
303		A6-2 區 B3F 頂板裂縫長約 1.5m 寬約 0.1mm	304		A6-2 區 B3F 頂板裂縫長約 0.5m 寬約 0.3mm

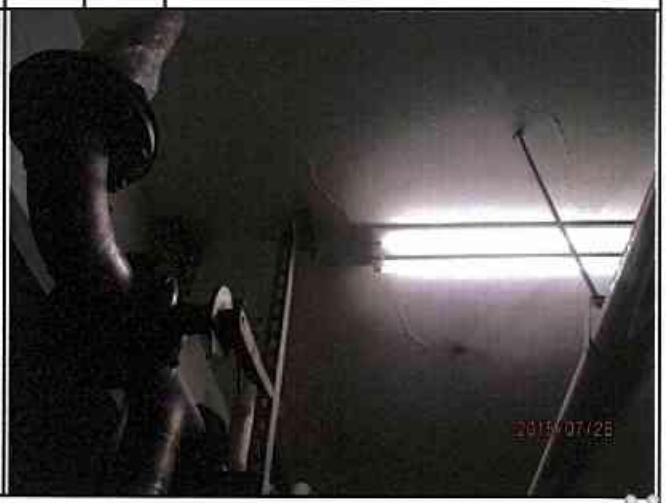
編號	說明	A6-2 區 B3F 頂板裂縫長約 2m 寬約 0.1mm
308

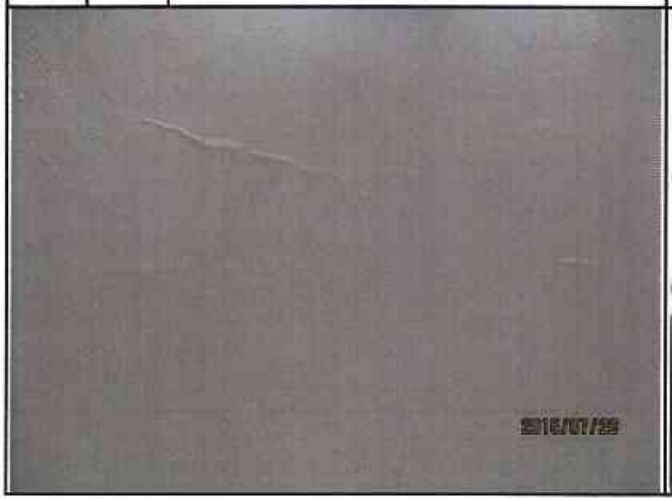
編號	說明	A6-2 區 B3F 頂板裂縫長約 1m 寬約 0.1mm
311

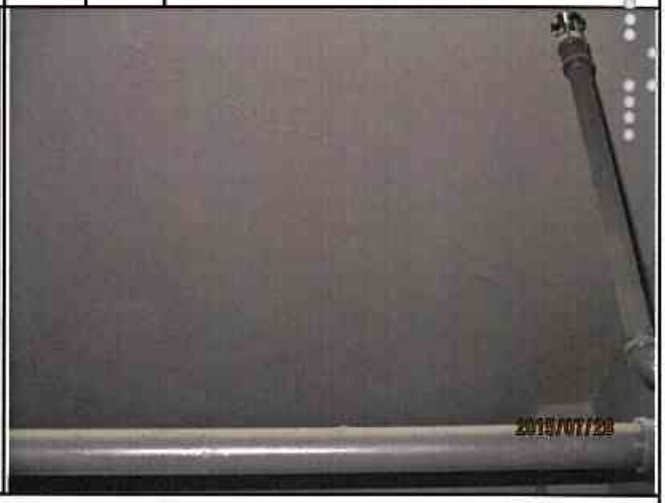
編號	說明	A6-2 區 B3F 頂板裂縫長約 1m 寬約 0.1mm	編號	說明	A6-2 區 B3F 頂板裂縫長約 0.5m 寬約 0.1mm
321			322

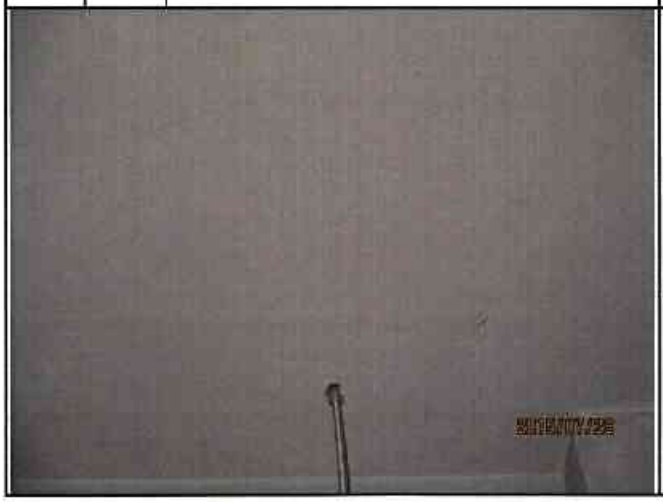
編號	說明	A6-2區B3F頂板裂縫長約1m寬約0.1mm	編號	說明	A6-2區B3F頂板裂縫長約0.8m寬約0.1mm
341			342

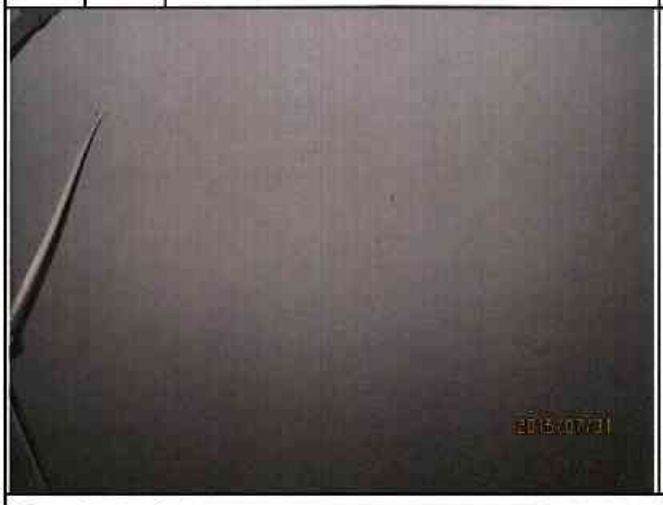
編號	說明		編號	說明	
351		A6-2 區 B3F 頂板裂縫長約 0.8m 寬約 0.1mm	352		A6-2 區 B3F 頂板裂縫長約 2m 寬約 0.1mm

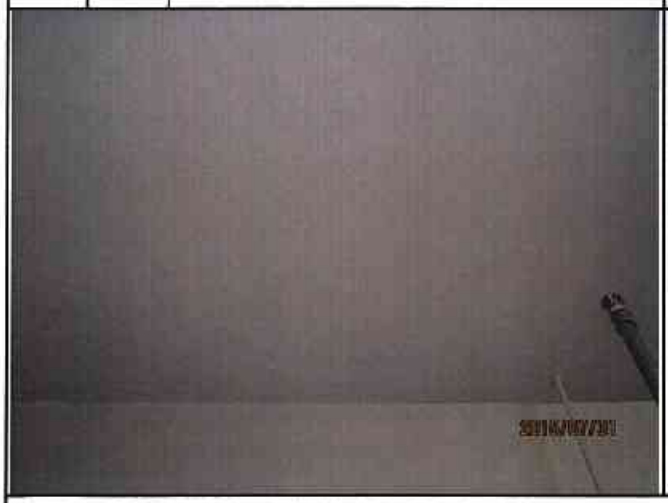
編號	說明	A6-2 區 B3F 頂板裂縫長約 1m 寬約 0.1mm
355

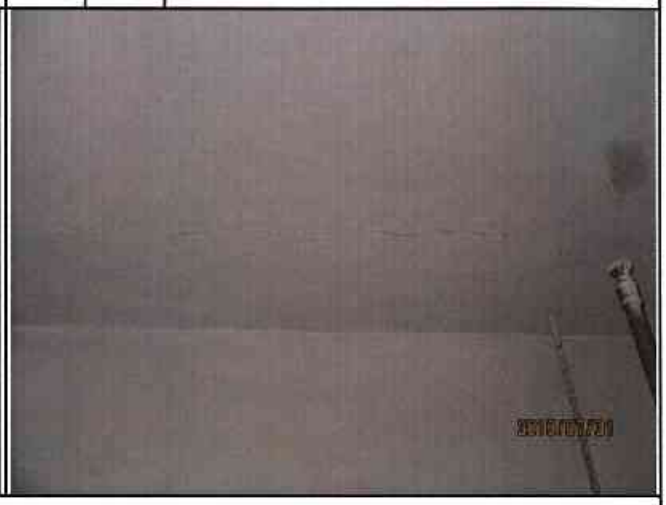
編號	說明		編號	說明	
373		A6-2 區 B3F 頂板裂縫長約 0.8m 寬約 0.1mm	374		A6-2 區 B3F 頂板裂縫長約 2m 寬約 0.3mm，滲水痕跡

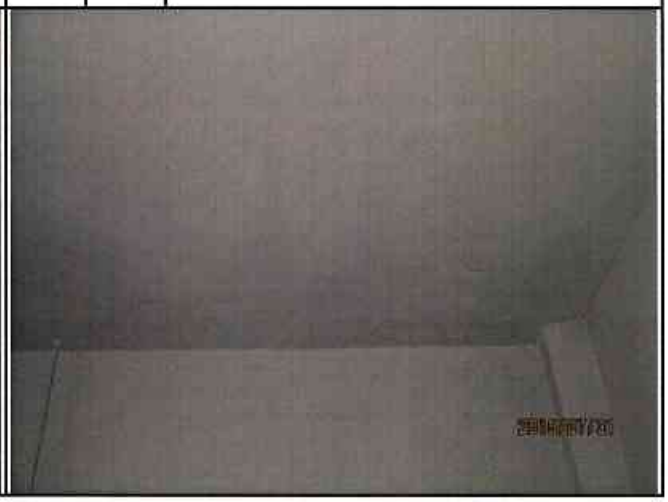
編號	說明		編號	說明	
377		A6-2 區 B3F 頂板裂縫長約 2.5m 寬約 0.1mm	378		A6-2 區 B3F 頂板裂縫長約 1m 寬約 0.1mm

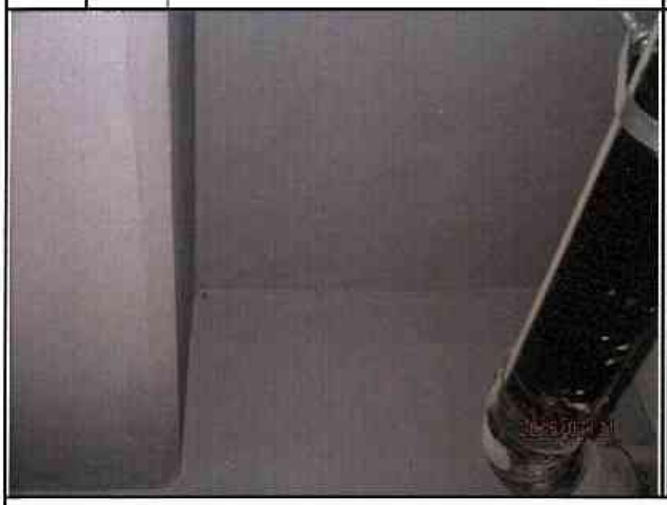
編號	說明	
379	說明	A6-2 區 B3F 頂板裂縫長約 0.8m 寬約 0.3mm，滲水痕跡

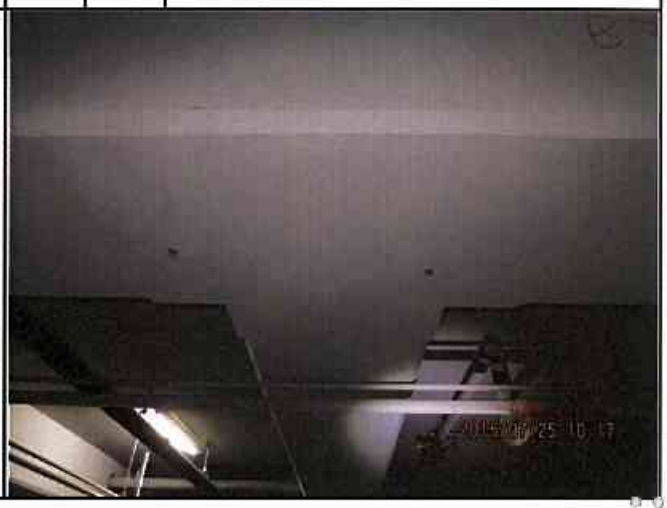
編號	說明	A6-2 區 B3F 梁裂縫長約 0.5*5m 寬約 0.1mm
404

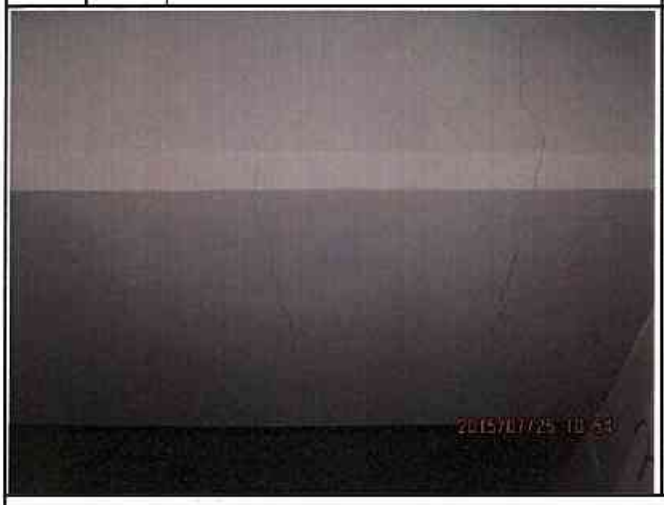
編號	說明	
427	說明	A6-2 區 B3F 梁裂縫長約 1.5*3m 寬約 0.5mm

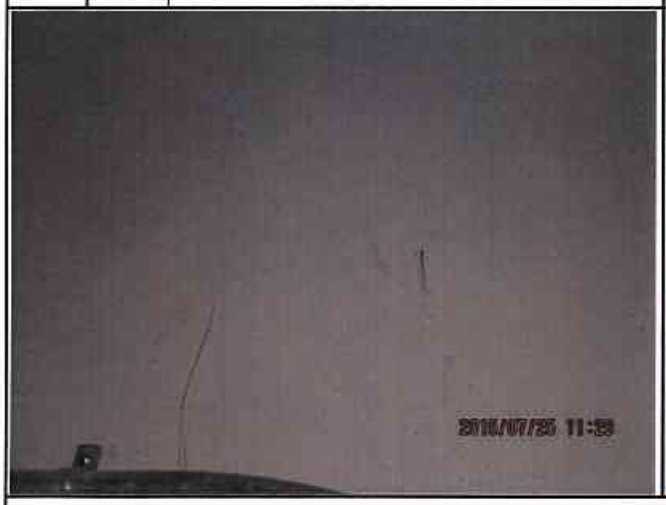
編號	說明	A6-2 區 B3F 梁裂縫長約 0.5m 寬約 0.1mm	編號	說明	A6-2 區 B3F 梁裂縫長約 0.5*3m 寬約 0.1mm
439			440

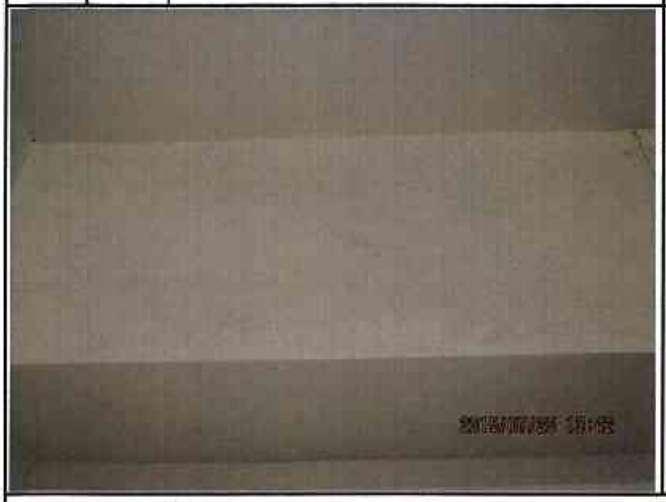
編號	說明	A6-2 區 B3F 梁裂縫長約 0.7m 寬約 0.3mm
463

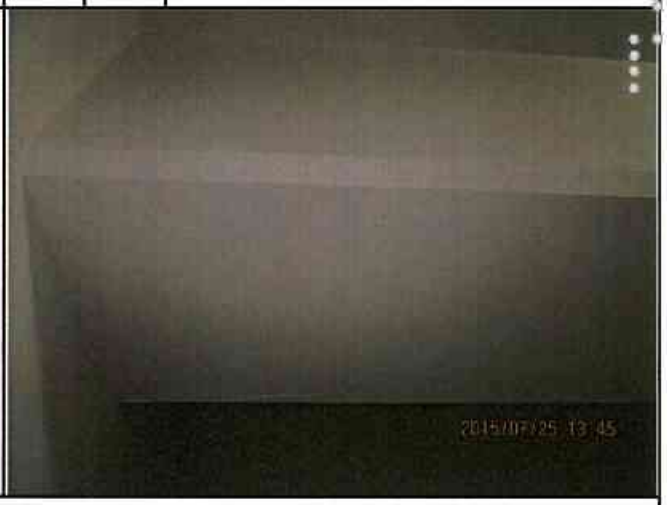
編號	說明	A6-2 區 B3F 梁裂縫長約 0.5*3m 寬約 0.1mm
466

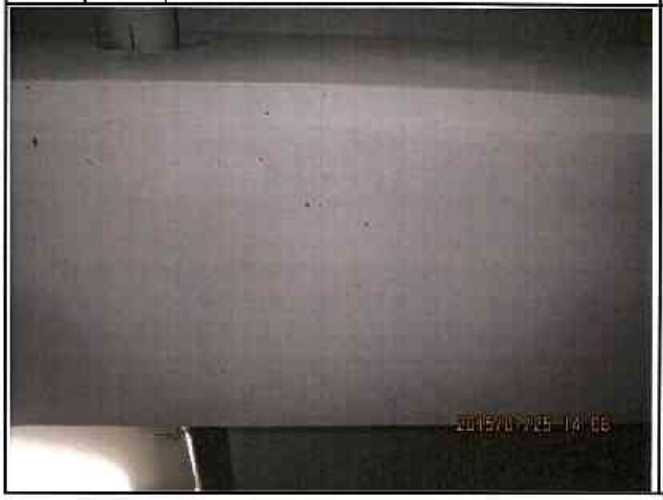
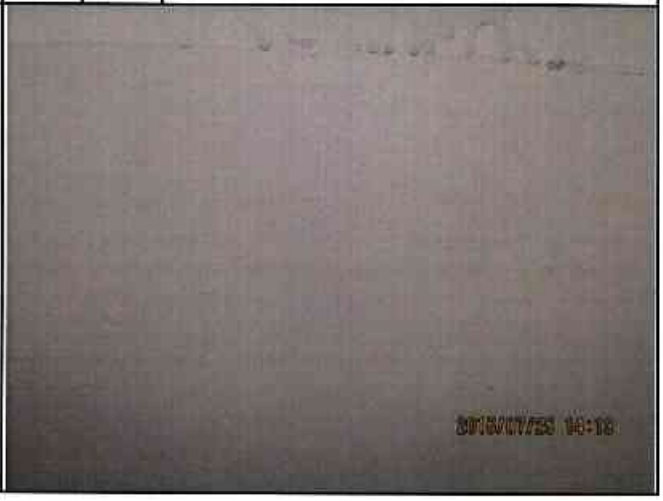
編號	說明	編號	說明
473	A6-2 區 B3F 梁裂縫長約 0.5m 寬約 0.1mm	474	A6-2 區 B3F 梁裂縫長約 0.5m 寬約 0.1mm

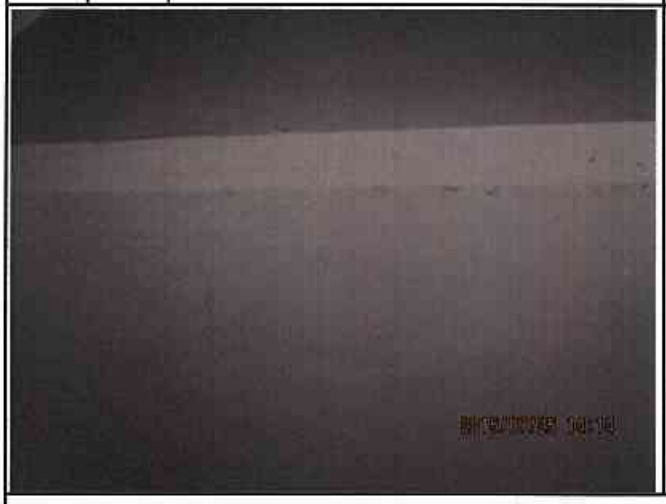
編號	說明	A6-2區B3F梁裂縫長約0.5*2m寬約0.1mm
475

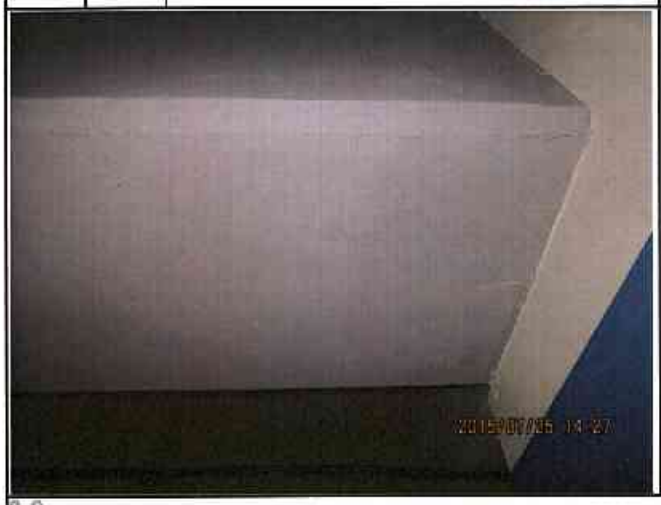
編號	說明		編號	說明	
481		A6-2 區 B3F 梁裂縫長約 0.5*2m 寬約 0.1mm	482		A6-2 區 B3F 梁裂縫長約 0.5m 寬約 0.1mm

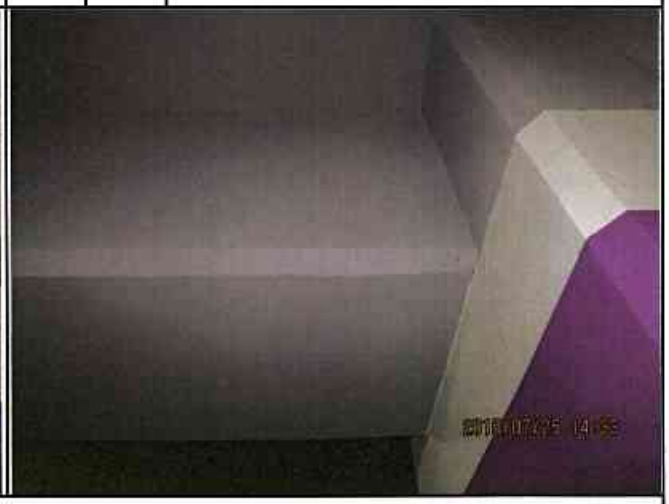
編號	說明		編號	說明	
483		A6-2 區 B3F 梁裂縫長約 0.5m 寬約 0.1mm	484		A6-2 區 B3F 梁裂縫長約 1m 寬約 0.1mm

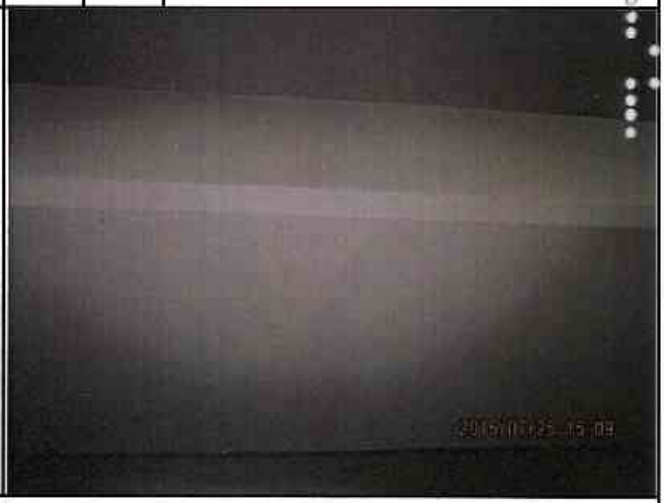
編號	說明	A6-2 區 B3F 梁裂縫長約 1.5m 寬約 0.1mm	編號	說明	A6-2 區 B3F 梁裂縫長約 0.5*1m 寬約 0.1mm
501			502

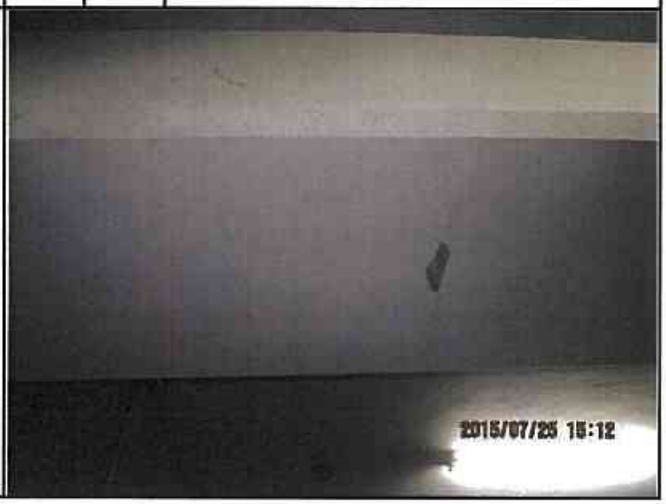
編號	說明	A6-2 區 B3F 梁裂縫長約 0.5*2m 寬約 0.1mm	編號	說明	A6-2 區 B3F 梁裂縫長約 3m 寬約 0.1mm
503			504

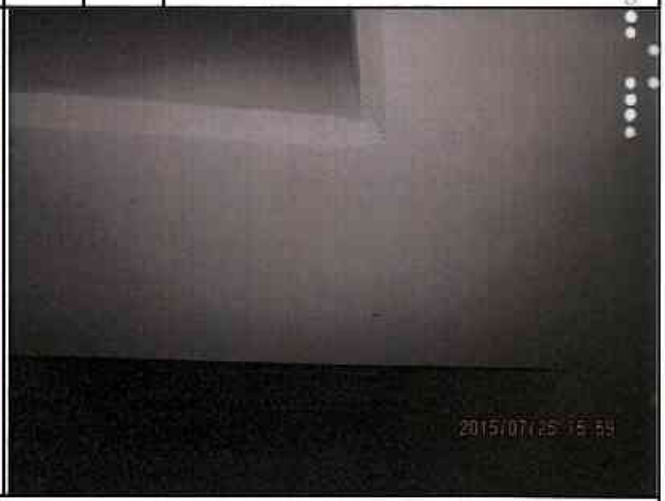
編號	說明	A6-2 區 B3F 梁裂縫長約 0.5m 寬約 0.1mm
526

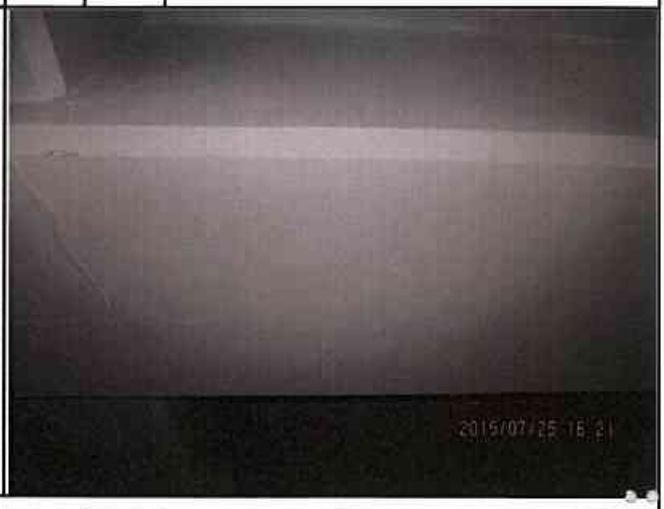
編號	說明	
536	說明	A6-2 區 B3F 梁裂縫長約 0.5*5m 寬約 0.1mm

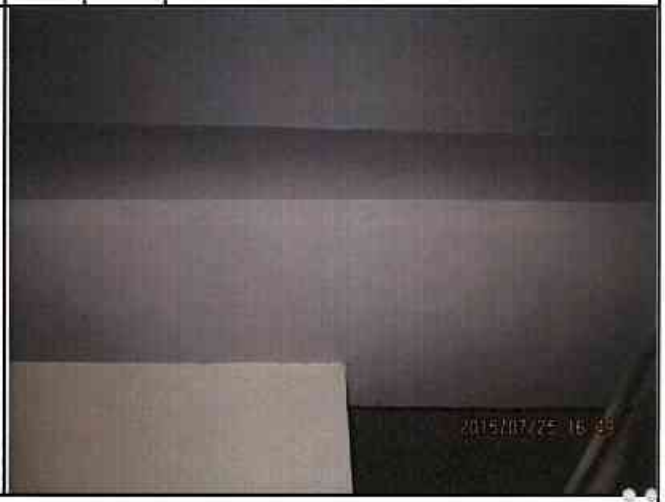
編號	說明	A6-2 區 B3F 梁裂縫長約 0.5m 寬約 0.1mm	編號	說明	A6-2 區 B3F 梁裂縫長約 0.3m 寬約 0.1mm
547			548

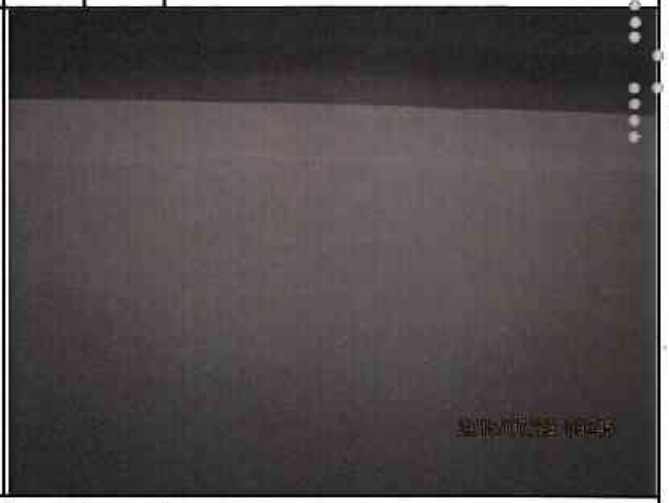
編號	說明	A6-2區B3F梁裂縫長約0.5*4m寬約0.1mm	編號	說明	A6-2區B3F梁裂縫長約0.5*5m寬約0.1mm
573			574

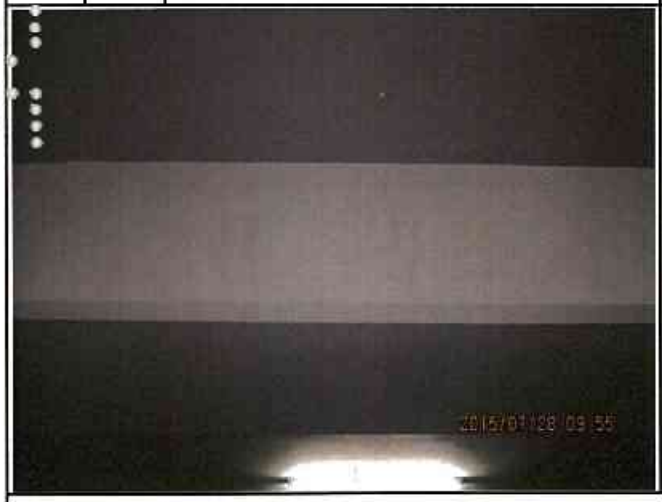
編號	說明	
580	說明	A6-2區B3F梁裂縫長約1.5*3m寬約0.1mm

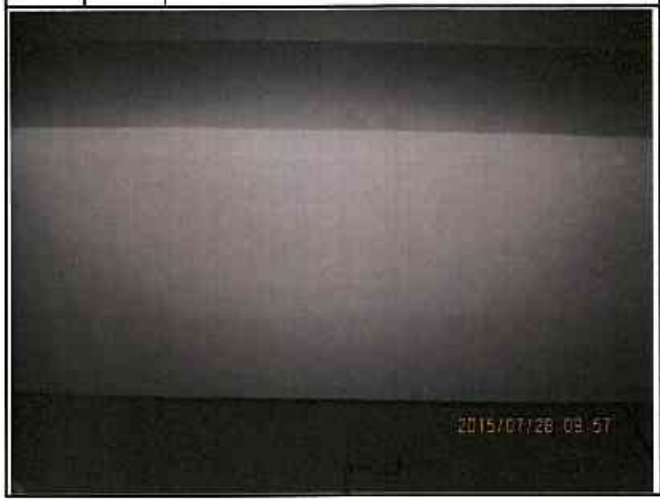
編號	說明	
582	說明	A6-2 區 B3F 梁，修補痕跡

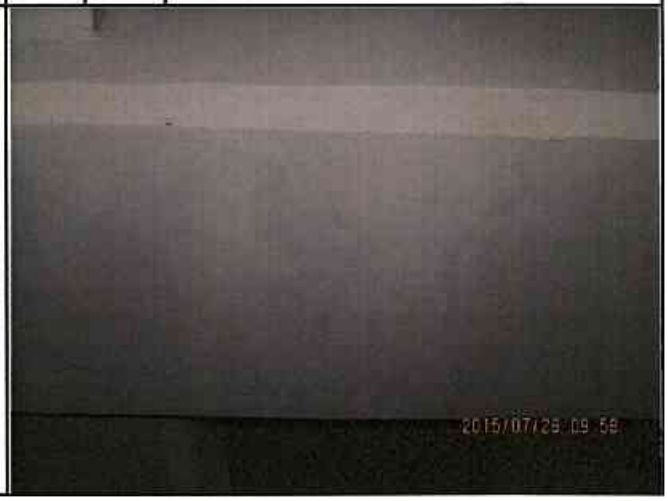
編號	說明	
583	說明	A6-2區B3F梁裂縫長約0.5*7m寬約0.1mm

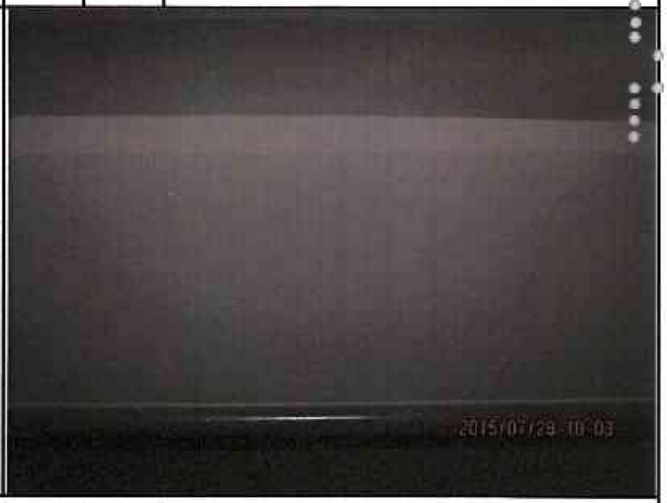
編號	說明	
587	說明	A6-2區B3F梁裂縫長約0.5*3m寬約0.1mm

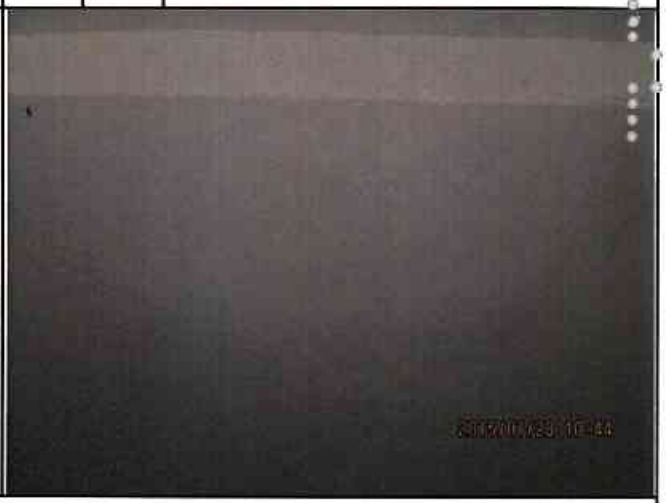
編號	說明	編號	說明
611	A6-2 區 B3F 梁裂縫長約 0.5*2m 寬約 0.1mm	612	A6-2 區 B3F 梁裂縫長約 0.5m 寬約 0.1mm

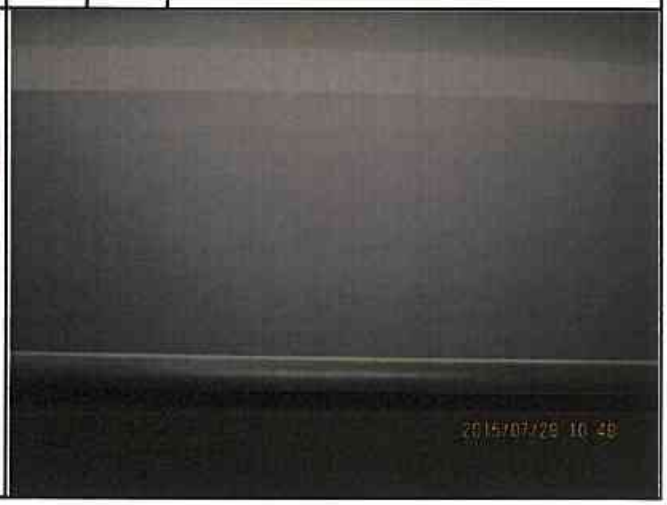
編號	說明		編號	說明	
613		A6-2 區 B3F 梁裂縫長約 1.5*2m 寬約 0.1mm	614		A6-2 區 B3F 梁裂縫長約 1.0*2m 寬約 0.1mm

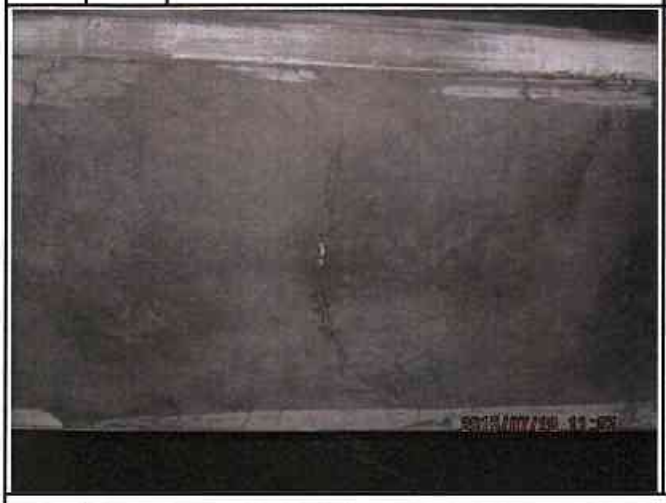
編號	說明	
622	說明	A6-2 區 B3F 梁細微裂縫

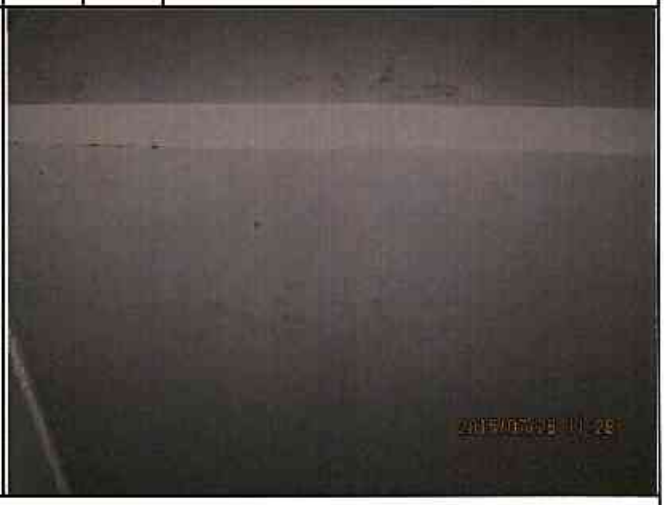
編號	說明		編號	說明	
629		A6-2 區 B3F 梁裂縫長約 0.5m 寬約 0.1mm，油漆剝落	630		A6-2 區 B3F 梁裂縫長約 0.5m 寬約 0.1mm

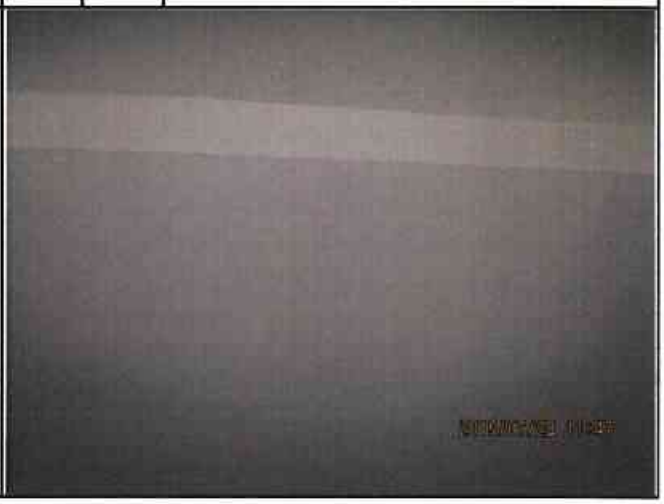
編號	說明	
637	說明	A6-2 區 B3F 梁，施工縫

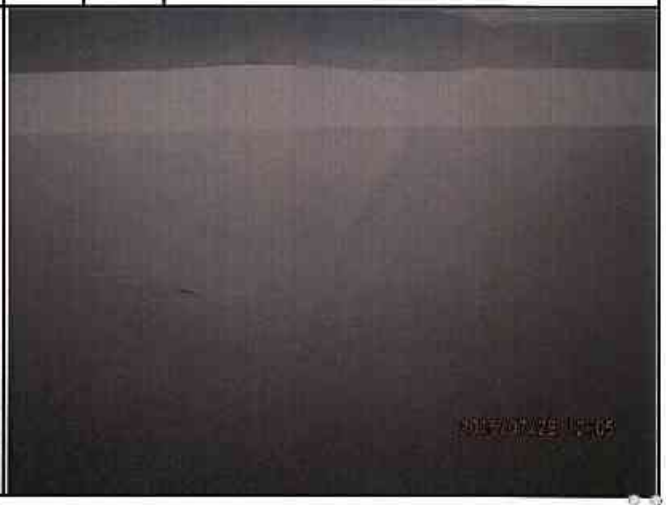
編號	說明	A6-2區B3F梁裂縫長約1.5m寬約0.1mm	編號	說明	A6-2區B3F梁裂縫長約0.5*2m寬約0.1mm
645			646
