板橋區浮洲合宜住宅結構安全鑑定案

A6 東區鑑定報告書

「板橋區浮洲合宜住宅結構安全鑑定案」A6 區鑑定報告書

附件二十三：A6 東區地下層裂損現況調查報告

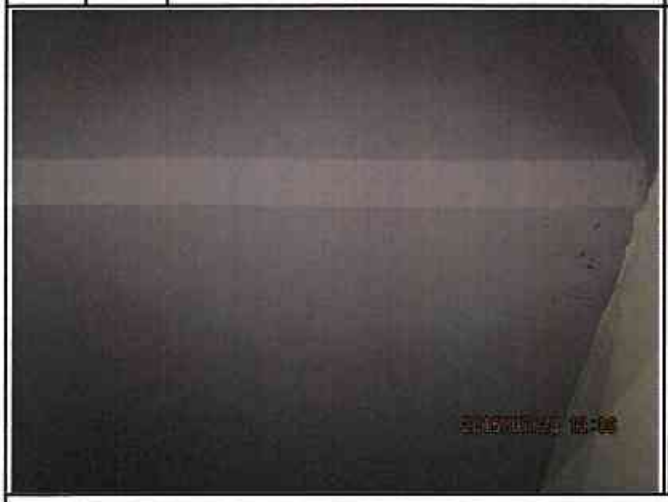
編號	說明	A6-2區B3F梁裂縫長約0.4m寬約0.1mm	編號	說明	A6-2區B3F梁裂縫長約0.5m寬約0.1mm
647			648

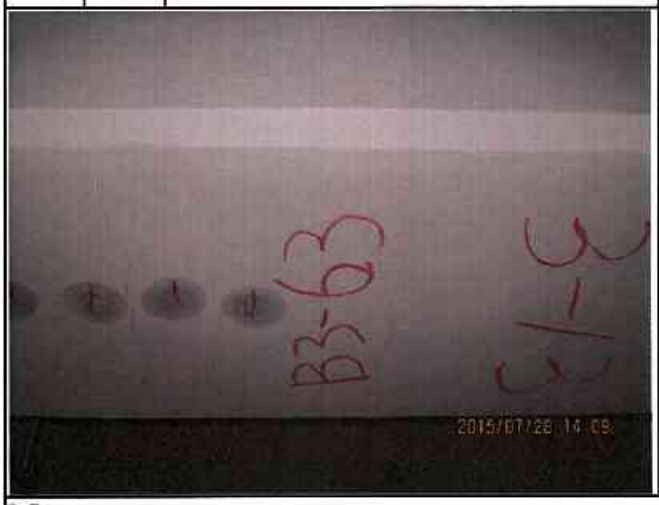
編號	說明		編號	說明	
663		A6-2 區 B3F 梁裂縫長約 1.5*4m 寬約 0.3mm	664		A6-2 區 B3F 梁裂縫長約 0.6*2m 寬約 0.1mm

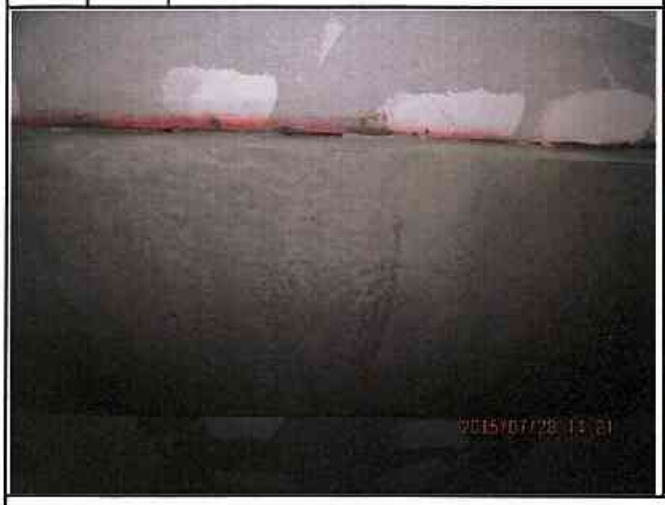
編號	說明	A6-2 區 B3F 梁裂縫長約 1.5*2m 寬約 0.3mm	編號	說明	A6-2 區 B3F 梁裂縫長約 1.0*5m 寬約 0.1mm
669			670

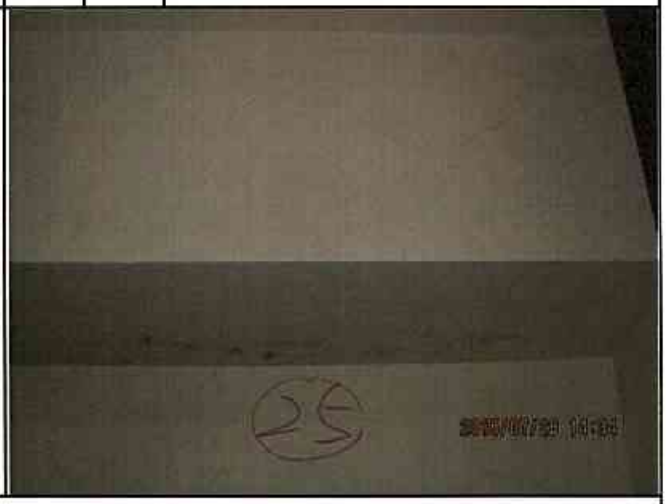
編號	說明		編號	說明	
677		A6-2 區 B3F 梁裂縫長約 0.5m 寬約 0.1mm	678		A6-2 區 B3F 梁裂縫長約 1.5*3m 寬約 1mm

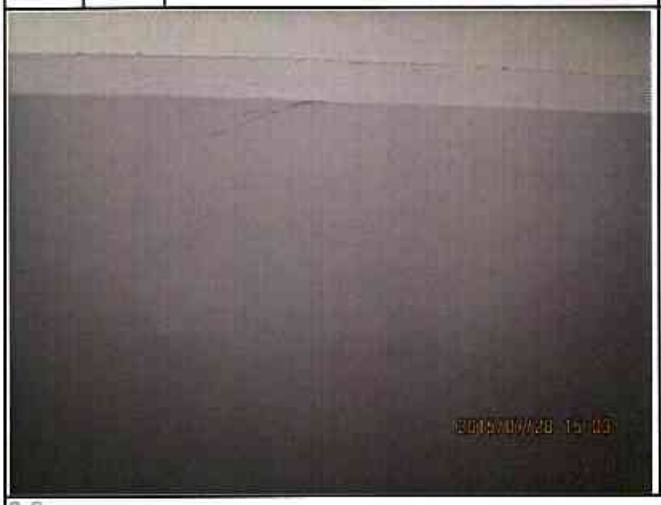
編號	說明	A6-2 區 B3F 梁裂縫長約 0.5m 寬約 0.1mm	編號	說明	A6-2 區 B3F 梁裂縫長約 0.5m 寬約 0.1mm
687			688

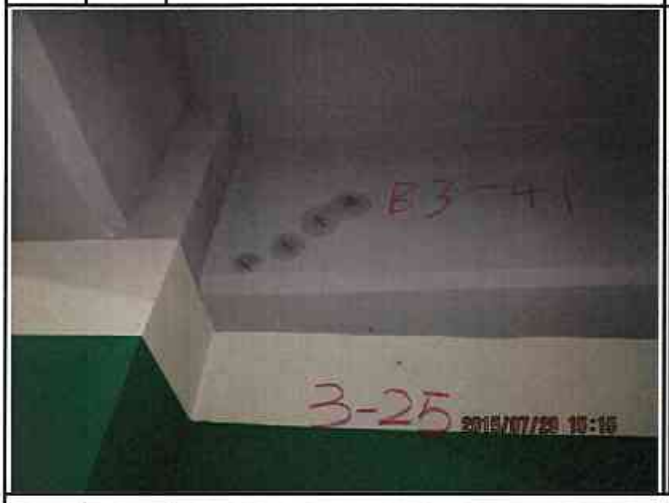
編號	說明	A6-2區B3F梁裂縫長約0.5*2m寬約0.1mm
694

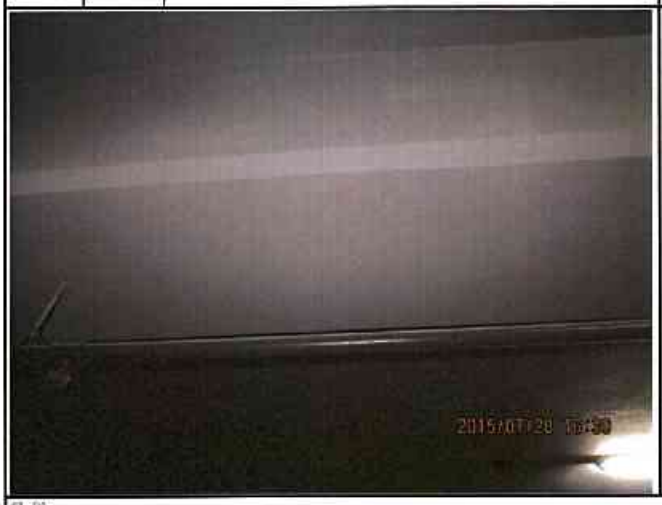
編號	說明		編號	說明	
723		A6-2 區 B3F 梁，修補痕跡	724		A6-2 區 B3F 梁裂縫長約 1.5m 寬約 0.1mm

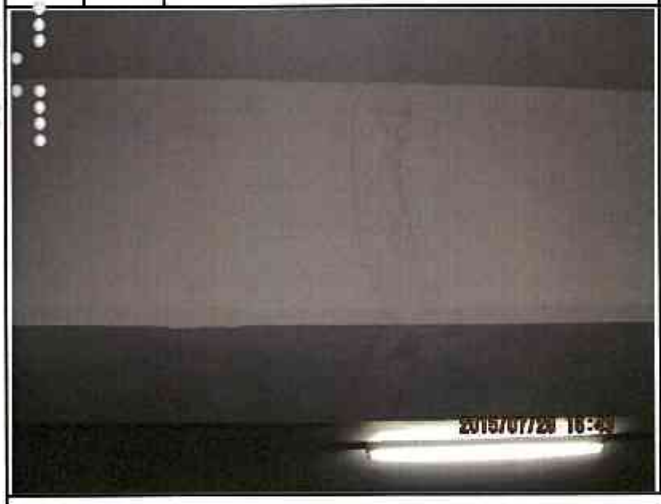
編號	說明		編號	說明	
725		A6-2 區 B3F 梁裂縫長約 0.5*3m 寬約 0.1mm	726		A6-2 區 B3F 梁裂縫長約 0.5m 寬約 0mm

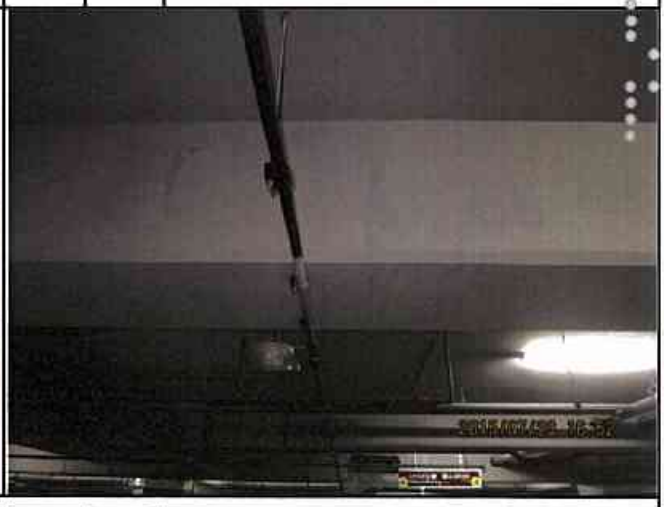
編號	說明	
731	說明	A6-2 區 B3F 梁裂縫長約 0.5m 寬約 0.1mm

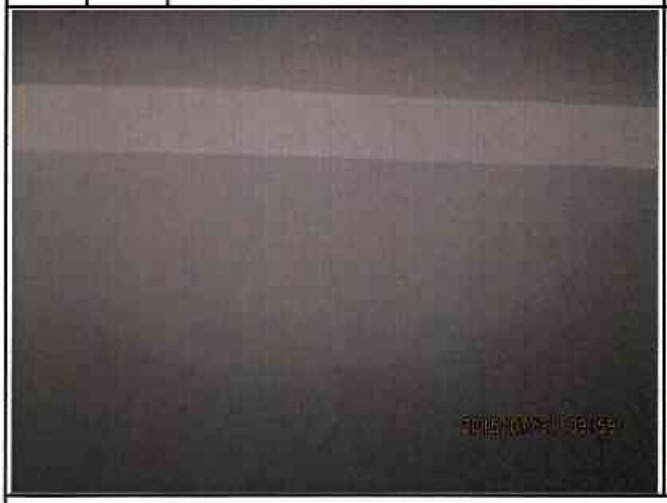
編號	說明	A6-2 區 B3F 梁裂縫長約 1.5*3m 寬約 0.3mm
766

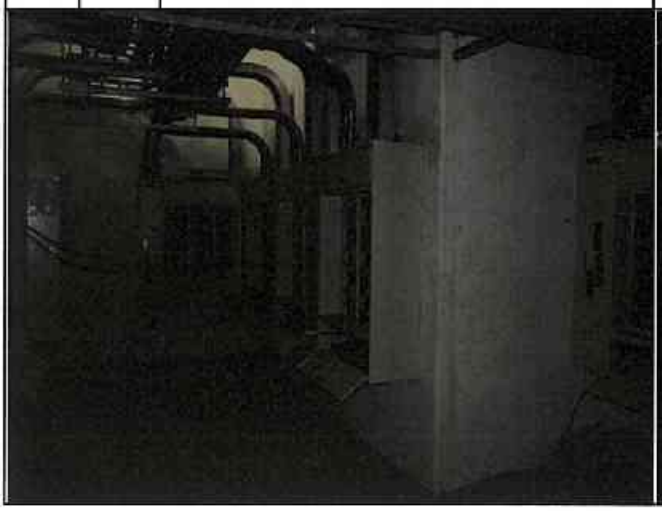
編號	說明
7	A6-2(東區)B1F 牆裂縫寬 0.2mm 長 0.3m。

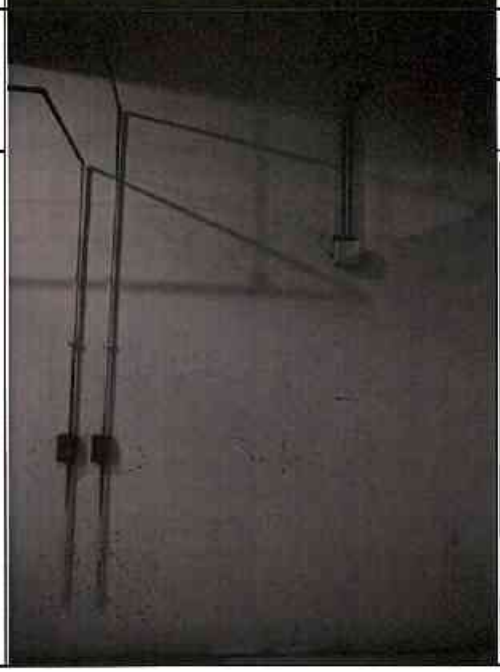
編號	說明
11	A6-2(東區)B1F 牆裂縫寬 0.3mm 長 4m。

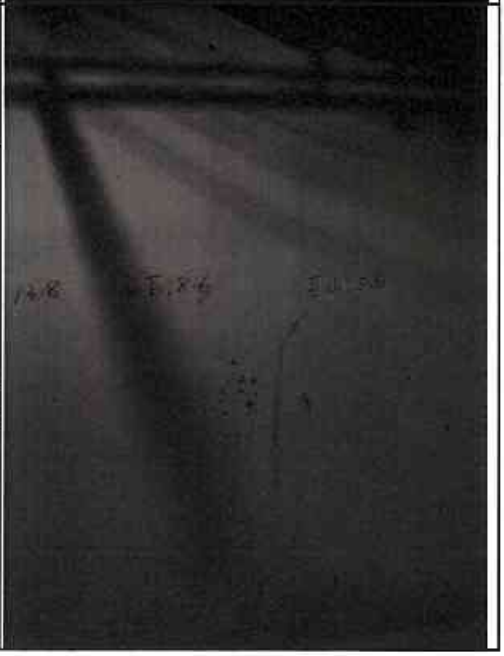
編號	說明
18	A6-2(東區)B1F 牆裂縫寬 0.2mm 長 3.7m。

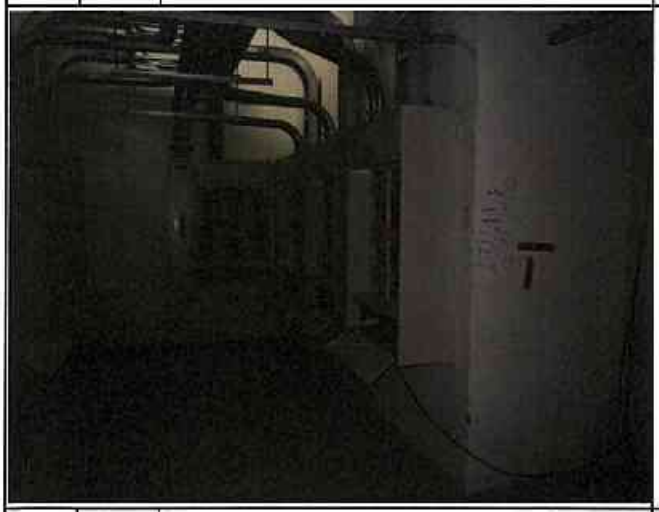
A6-2(東區)B1F 牆裂縫寬 0.1mm 面積 1.5m*0.3m。

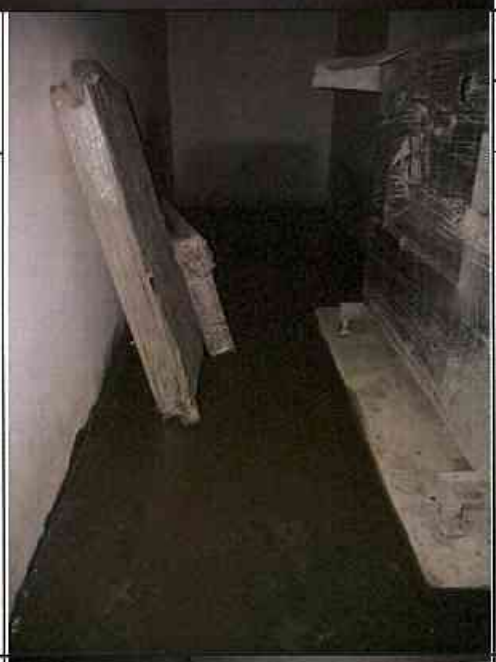
編號	說明	編號	說明
45	A6-2(東區)B1F 地坪積水。	46	A6-2(東區)B1F 牆裂縫寬 0.2mm 長 2.4m。

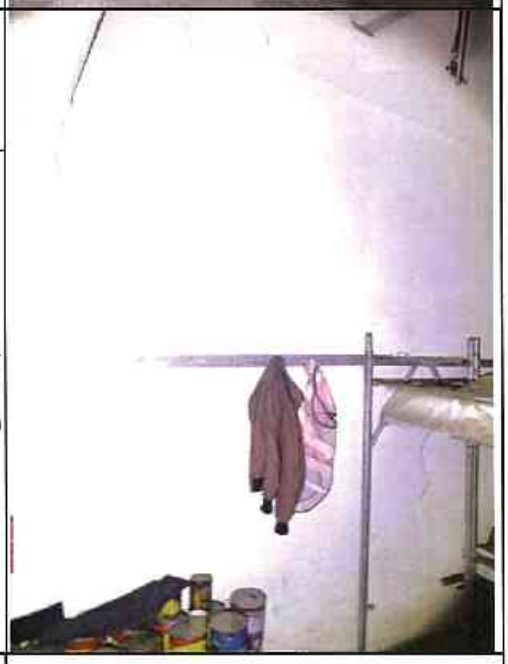
編號	說明	編號	說明
81	A6-2(東區)B1F 牆裂縫寬 0.1mm 面積 1m*2.5m。	82	A6-2(東區)B1F 牆裂縫寬 0.2mm 長 9m。

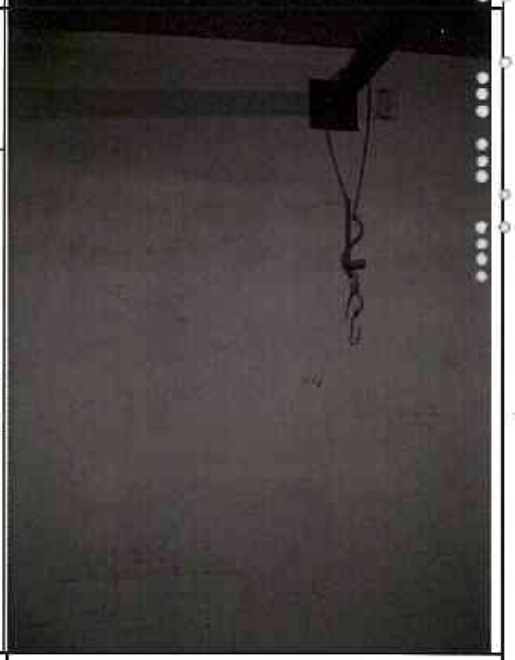
A6-2(東區)B1F 牆裂縫寬 0.5mm 長 12m。

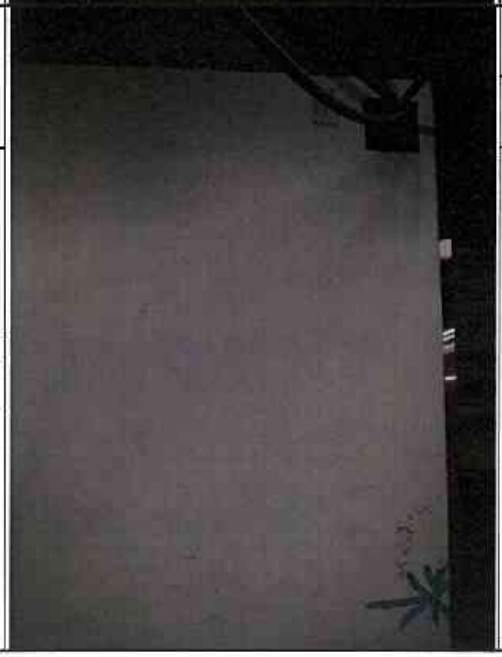
A6-2(東區)B1F 牆裂縫寬 0.1mm 長 1.3m。

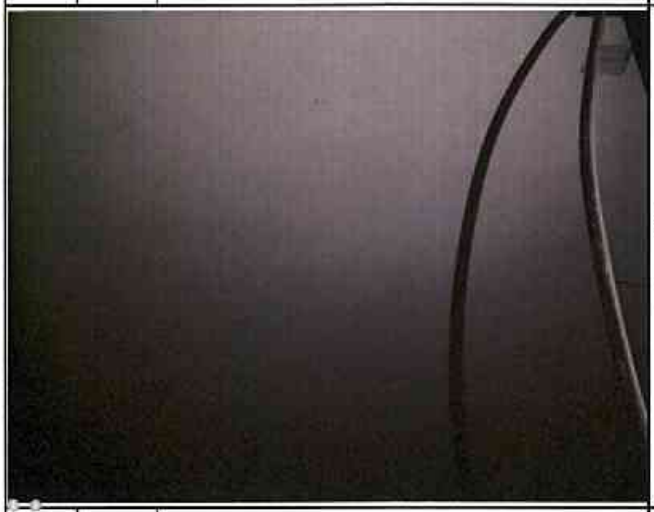
編號	說明	編號	說明
103	A6-2(東區)B1F 牆裂縫寬 0.3mm 長 3.5m。	104	A6-2(東區)B1F 牆裂縫寬 0.25mm 長 4.5m。

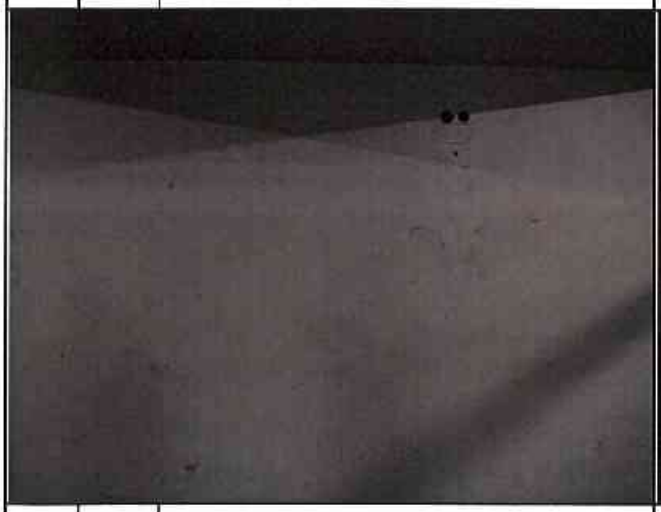
編號	說明	編號	說明
111	A6-2(東區)B1F 牆裂縫寬 0.4mm 長 12.5m。	112	A6-2(東區)B1F 牆裂縫寬 0.4mm 長 4.3m。

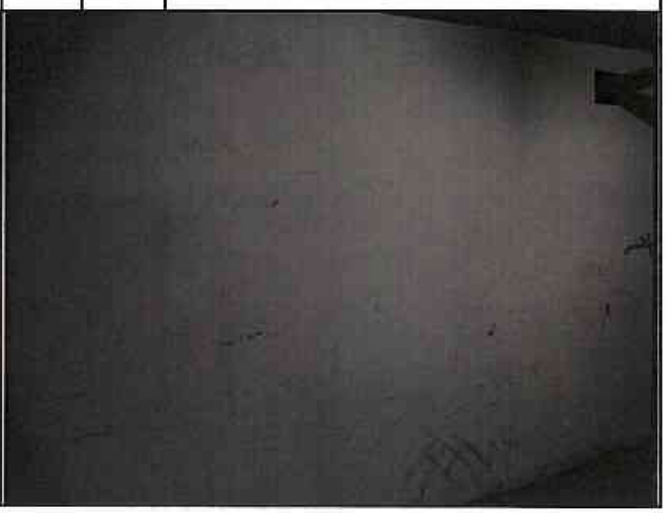
編號	說明	編號	說明
113	A6-2(東區)B1F 牆裂縫寬 0.5mm 長 4m。	114	A6-2(東區)B1F 牆裂縫寬 0.3mm 長 7.5m 及滲水染污。

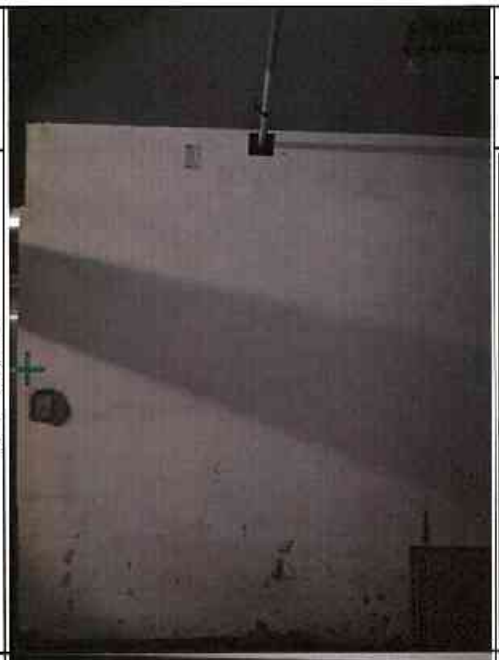
編號	說明
115	A6-2(東區)B1F 牆裂縫寬 0.2mm 長 5m。

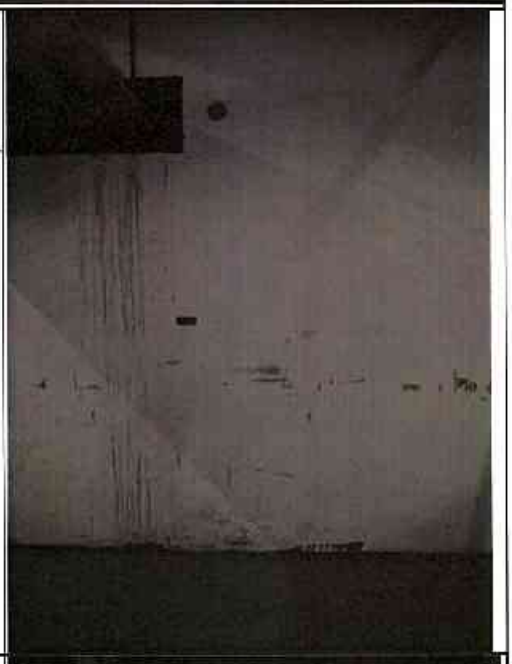
編號	說明
118	A6-2(東區)B1F 牆裂縫寬 0.2mm 長 2.2m。

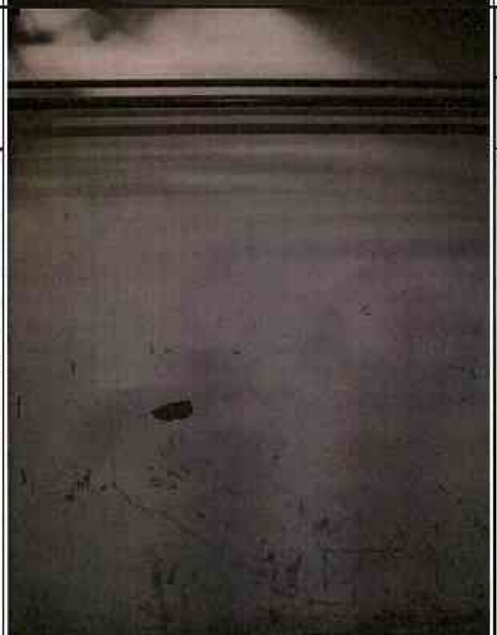
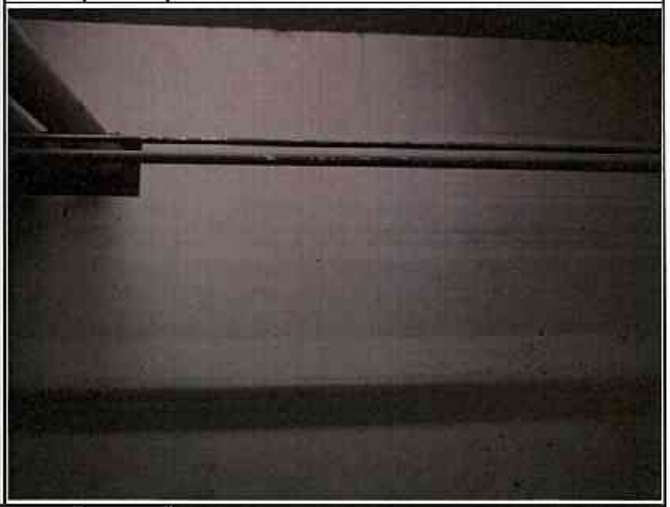
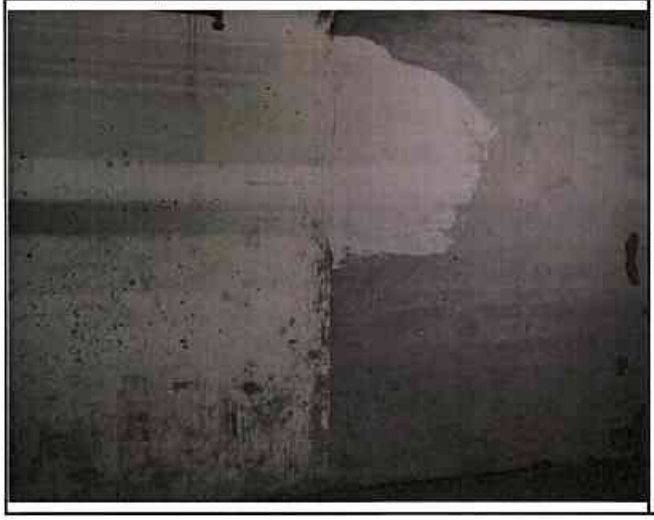
編號	說明	照片
127	A6-2(東區)B1F 牆裂縫寬 0.1mm 長 5m。	
128	A6-2(東區)B1F 牆裂縫寬 0.2mm 長 5m。	
129	A6-2(東區)B1F 牆裂縫寬 0.25mm 長 2.8m。	
130	A6-2(東區)B1F 牆裂縫寬 0.25mm 長 3.5m。	
131	A6-2(東區)B1F 牆裂縫寬 0.25mm 長 1.8m。	
132	A6-2(東區)B1F 柱滲水染污。

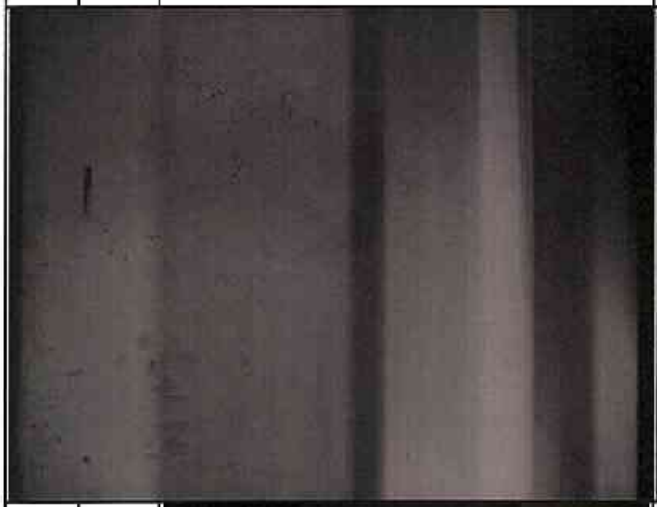
編號	說明
135	A6-2(東區)B1F 牆裂縫寬 0.2mm 長 4.5m。

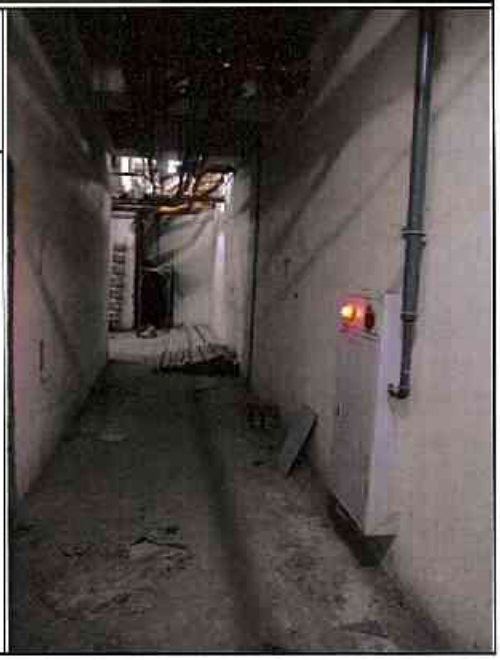
編號	說明	編號	說明
143	A6-2(東區)B1F 牆裂縫寬 0.25mm 長 12m。	144	A6-2(東區)B1F 現況。

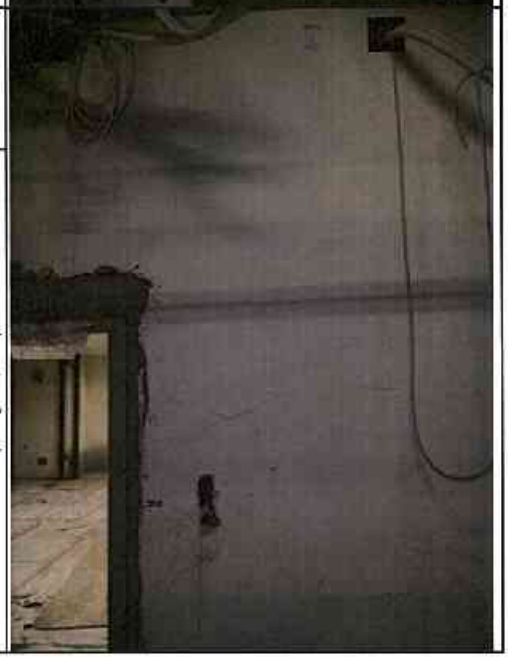
編號	說明
150	A6-2(東區)B1F牆裂縫寬0.3mm長6m及滲水染污。

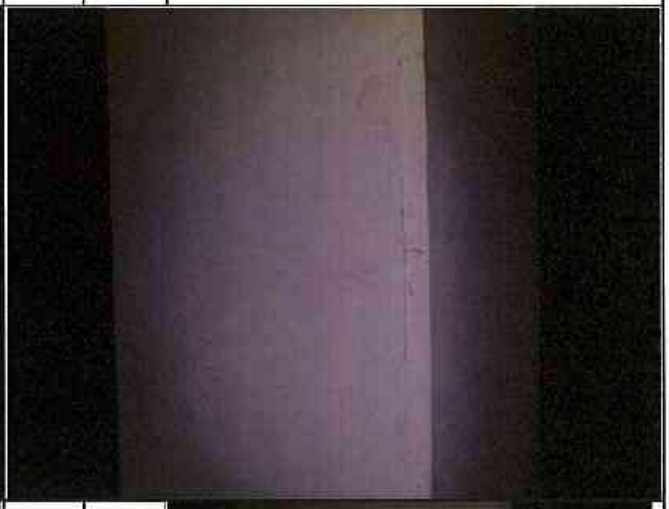
編號	說明	
166	說明	A6-2(東區)B1F 柱裂縫寬 0.15mm 長 8m。

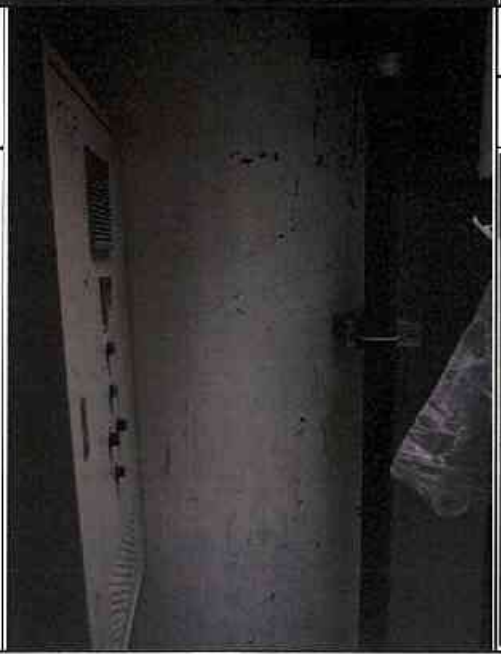
編號	說明	
173	說明	A6-2(東區)B1F 牆裂縫寬 0.15mm 面積 0.7m*2m。

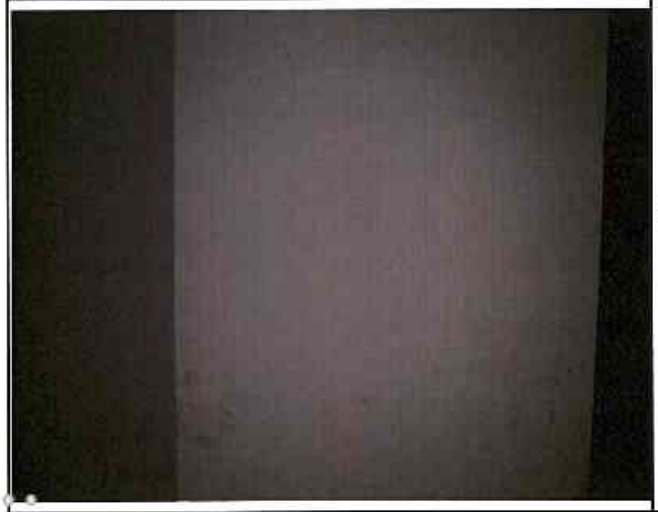
編號	說明	
175	A6-2(東區)B1F 柱裂縫寬 0.15mm 長 2.4m。

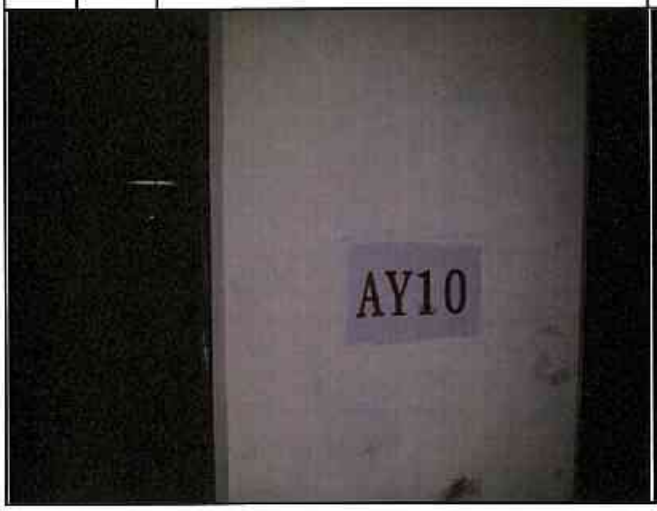
編號	說明	
179	A6-2(東區)B1F 柱裂縫寬 0.15mm 長 9.6m。

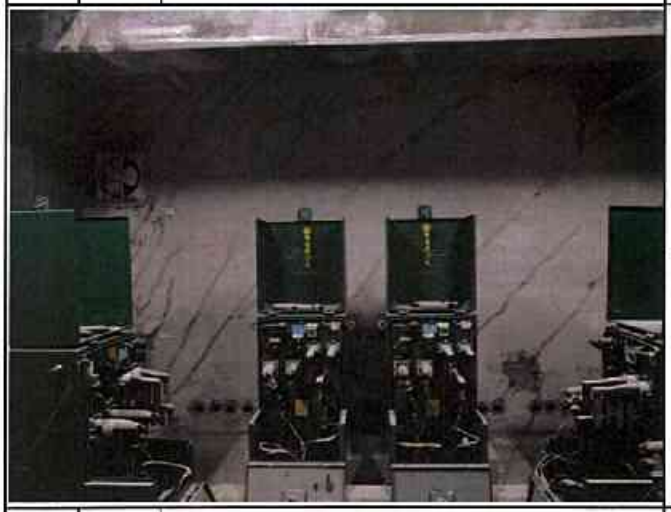
編號	說明
207	A6-2(東區)B1F 牆裂縫寬 0.5mm 長 50m。

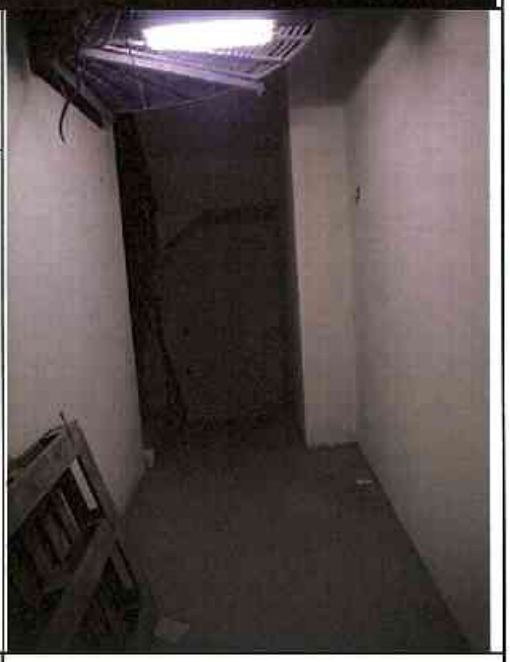
編號	說明	編號	說明
213	A6-2(東區)B1F 柱混凝土內有寶特瓶。	214	A6-2(東區)B1F 現況。

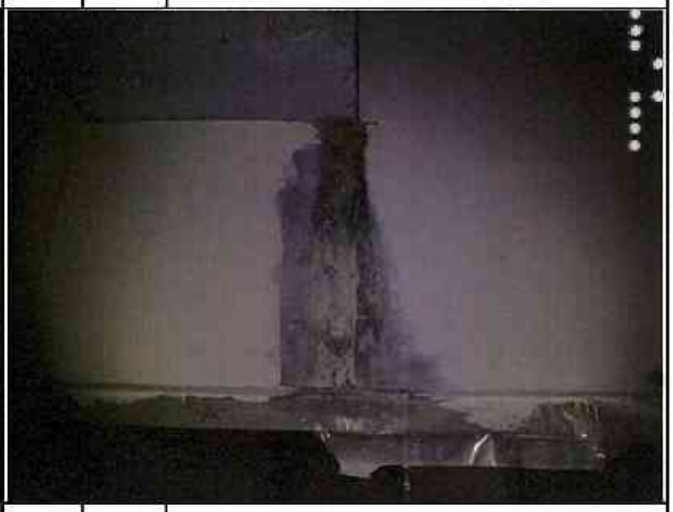
編號	說明	
220	說明	A6-2(東區)B1F 牆滲水染污。

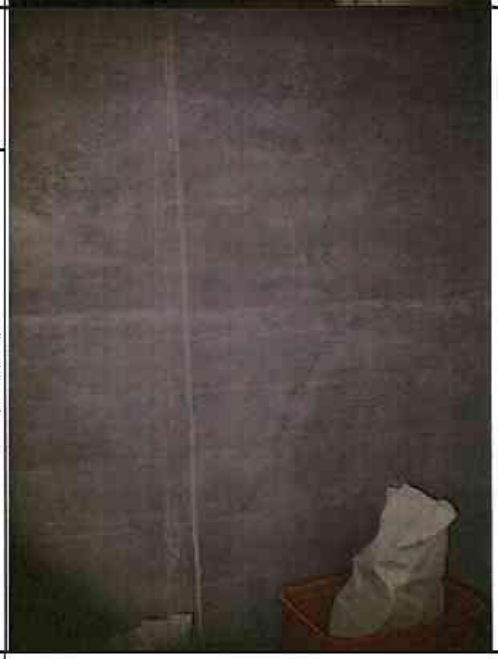
編號	說明
273	A6-2(東區)B1F 牆裂縫寬 0.2mm 長 3.5m。

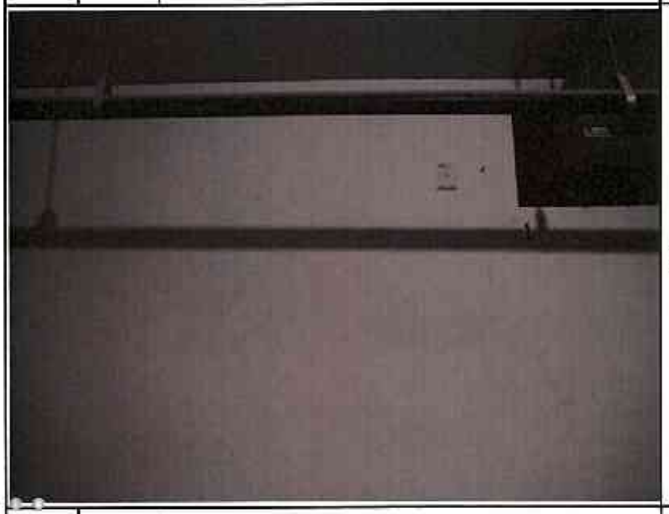
編號	說明	編號	說明
295	A6-2(東區)B1F 牆裂縫寬 0.1mm 長 3m。	296	A6-2(東區)B1F 柱滲水染污。

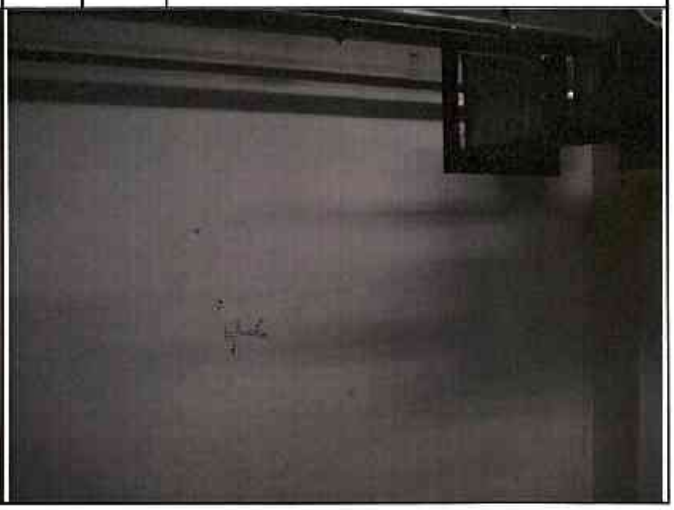
編號	說明	編號	說明
299	A6-2(東區)B1F 牆裂縫寬 0.35mm 長 24m。	300	A6-2(東區)B1F 牆裂縫寬 0.3mm 長 15m。

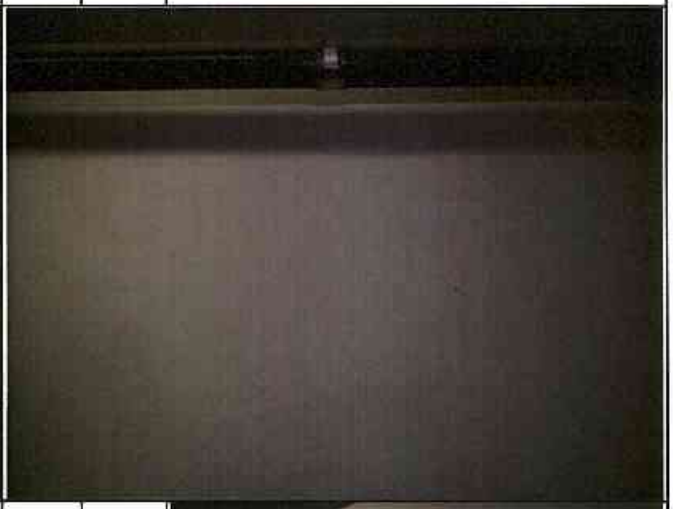
編號	說明	編號	說明
321	A6-2(東區)B1F 牆裂縫寬 0.15mm 長 1.3m。	322	A6-2(東區)B1F 牆裂縫寬 0.1mm 長 1.5m。

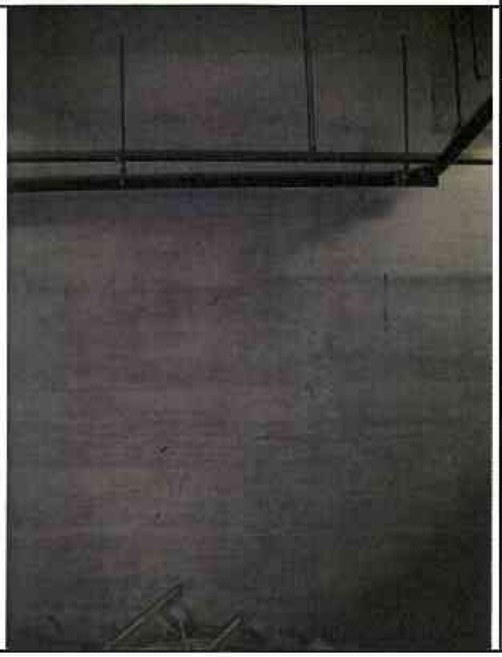
編號	說明
329	A6-2(東區)B1F牆裂縫寬0.45mm長16m。

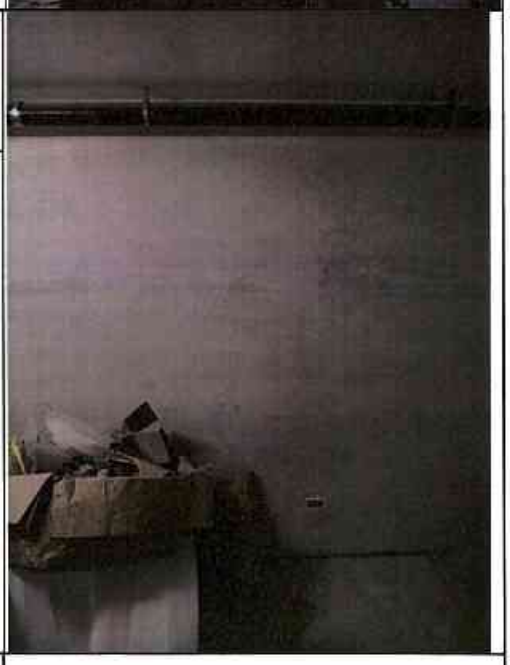
編號	說明
334	A6-2(東區)B1F 牆裂縫寬 0.15mm 長 8.5m。

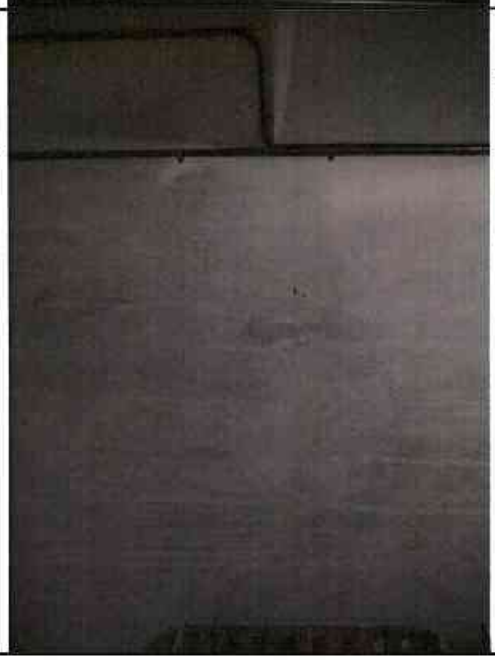
編號	說明
335	A6-2(東區)B1F 牆裂縫寬 0.1mm 面積 0.9m*1.5m。

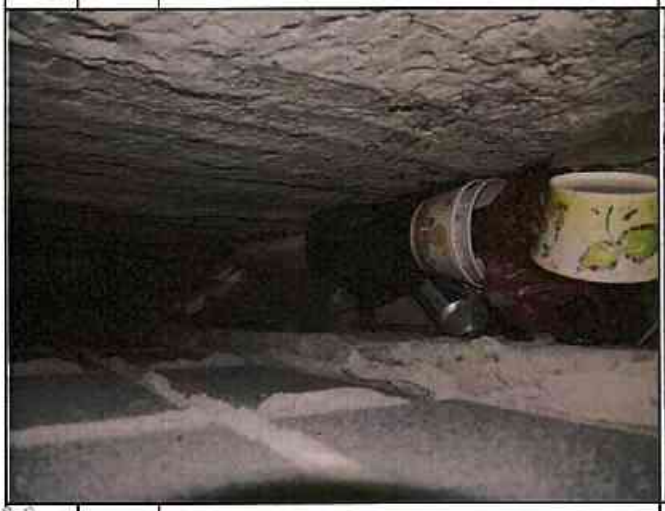
編號	說明	
367	說明	A6-2(東區)複壁內垃圾未清除。

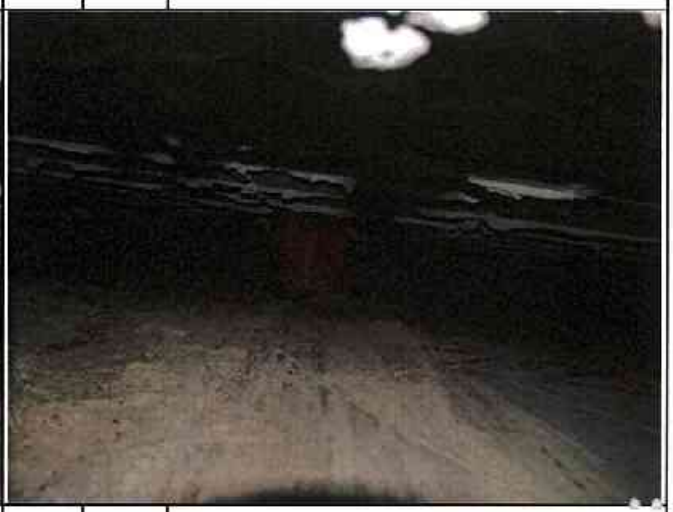
編號	說明	
375	A6-2(東區)B1F 柱裂縫寬 0.3mm 長 1.5m。

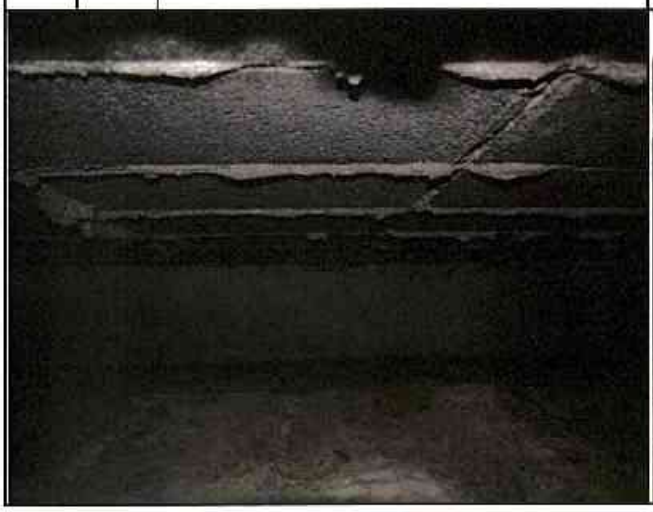
編號	說明
420	A6-2(東區)複壁維修孔連續壁鋼筋裸露。

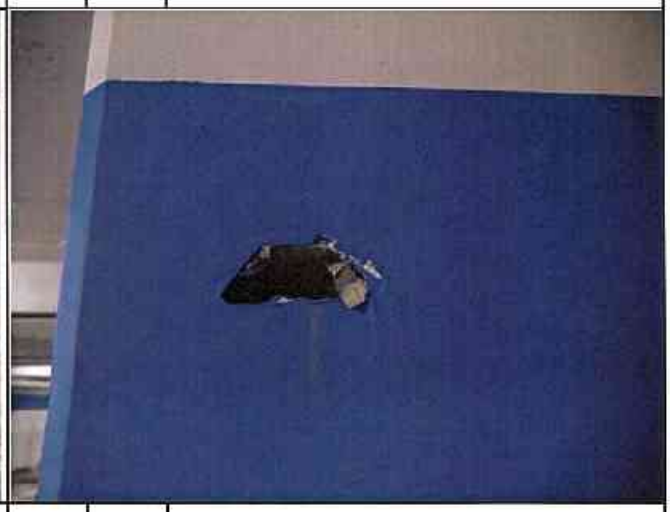
編號	說明
10	A6-2(東區)B2F 柱混凝土內有寶特瓶。

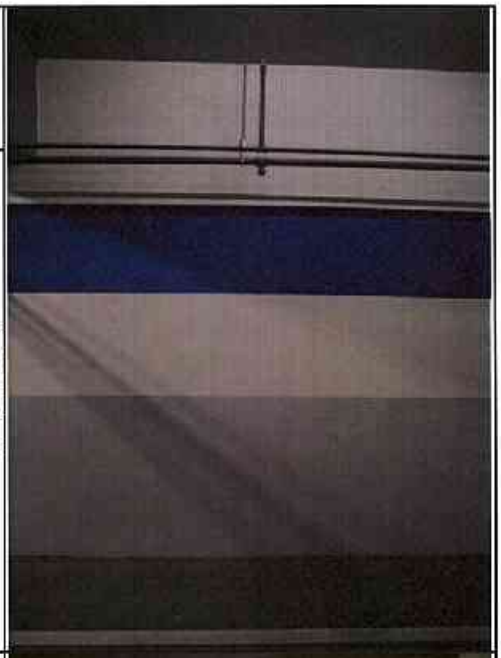
編號	說明	
20		A6-2(東區)B2F 牆裂縫寬 0.15mm 長 2.2m。

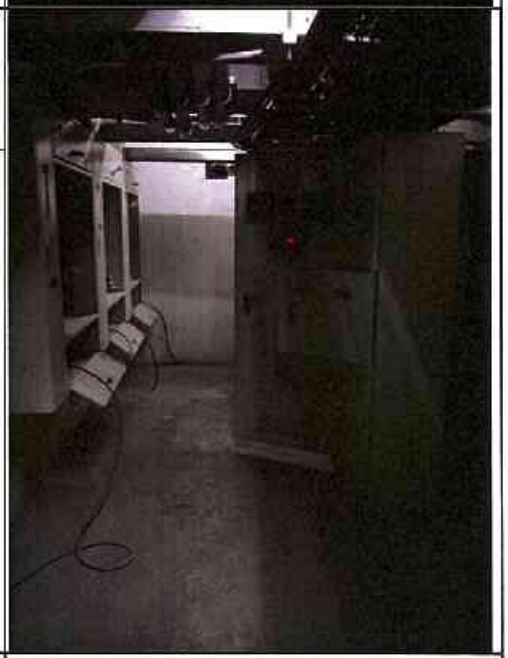
編號	說明	
47	A6-2(東區)B2F 牆裂縫寬 0.15mm 長 6m。

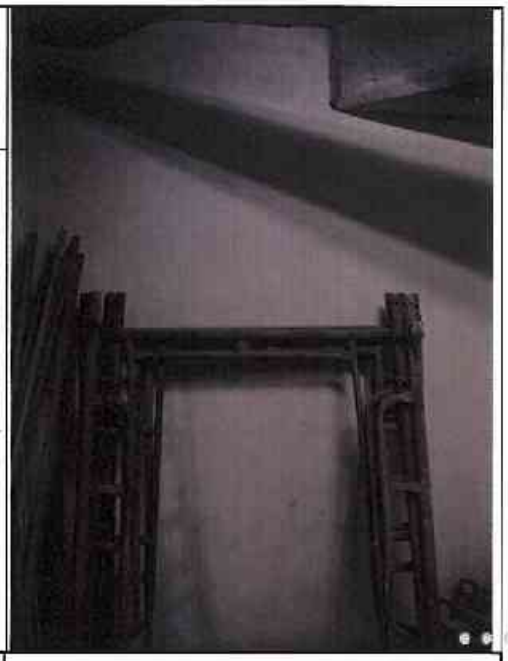
編號	說明	
63	說明	A6-2(東區)B2F 牆裂縫寬 0.15mm 長 9m。

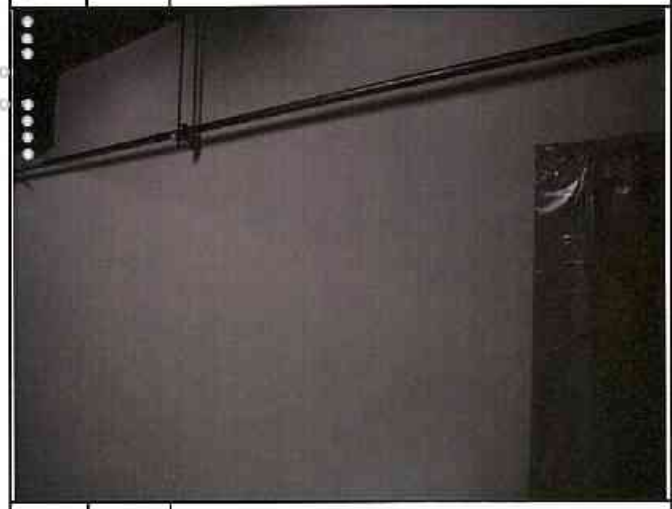
編號	說明	編號	說明
119	A6-2(東區)B2F 牆裂縫寬 0.25mm 長 8m。	120	A6-2(東區)B2F 牆裂縫寬 0.3mm 長 12m。

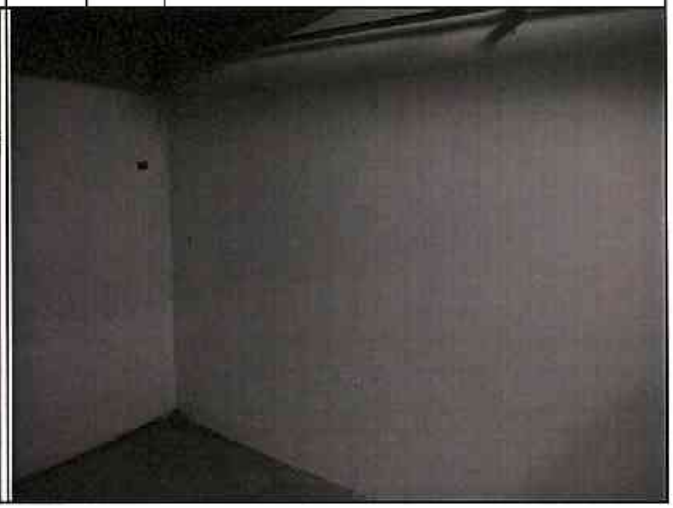
編號	說明	編號	說明
121	A6-2(東區)B2F 牆裂縫寬 0.1mm 面積 3m*2m。	122	A6-2(東區)B2F 牆裂縫寬 0.45mm 長 6m。

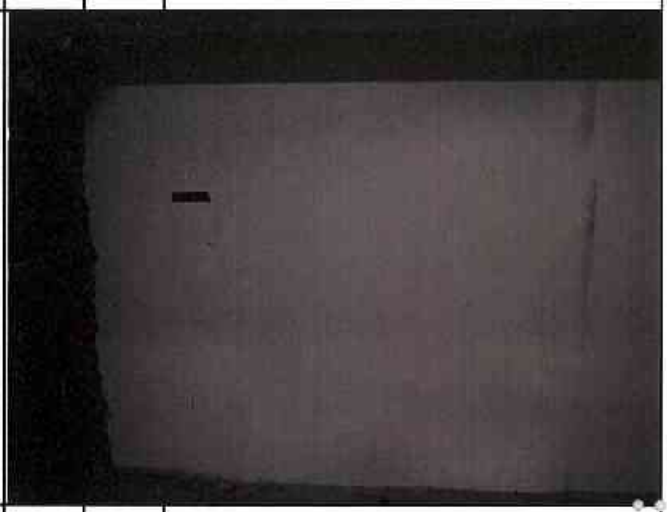
編號	說明	編號	說明
123	A6-2(東區)B2F 牆裂縫寬 0.2mm 長 12m。	124	A6-2(東區)B2F 牆裂縫寬 0.15mm 面積 1.5m*2m。

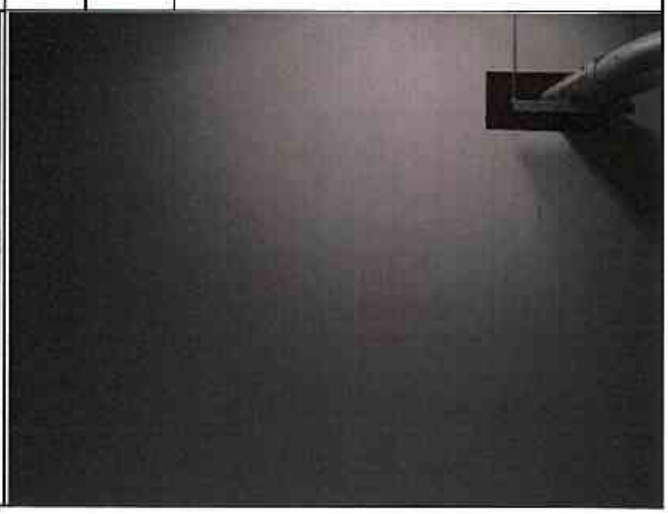
編號	說明
151	A6-2(　東區)B2F 牆裂縫寬 0.3mm 長 2.2m。

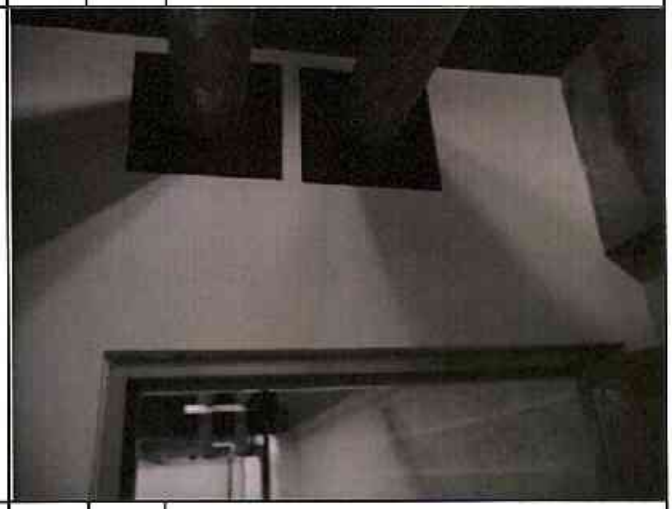
編號	說明	
155	說明	A6-2(東區)B2F 牆裂縫寬 0.3mm 長 6.6m。

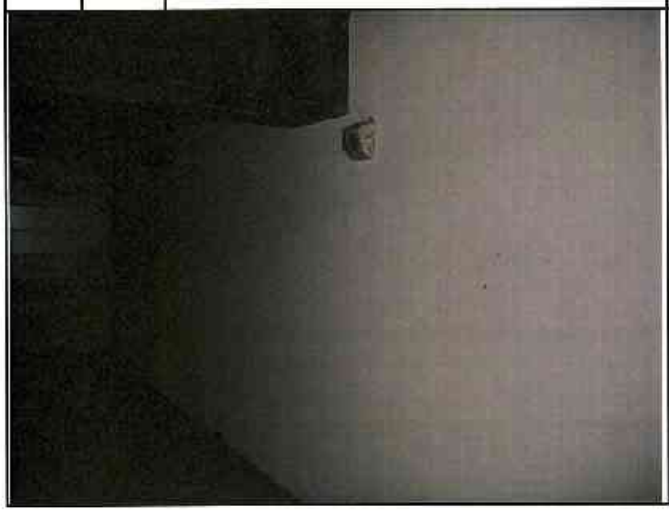
編號	說明	
156	說明	A6-2(東區)B2F 牆裂縫寬 0.4mm 長 20m。

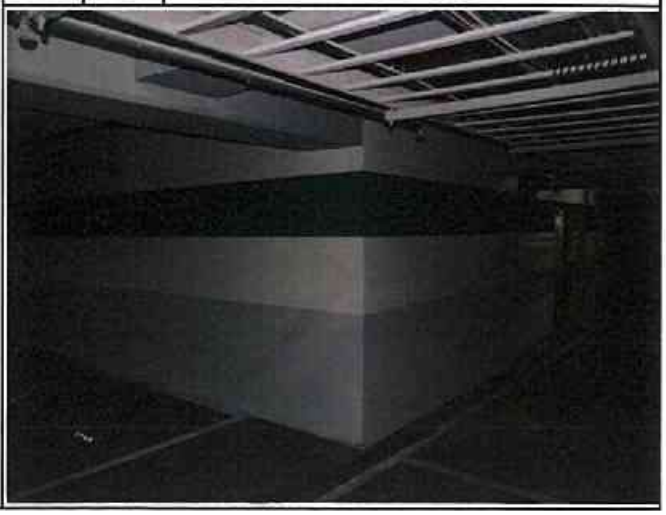
編號	說明	編號	說明
163	A6-2(東區)B2F 現況。	164	A6-2(東區)B2F 牆混凝土洗孔，鋼筋遭截斷。

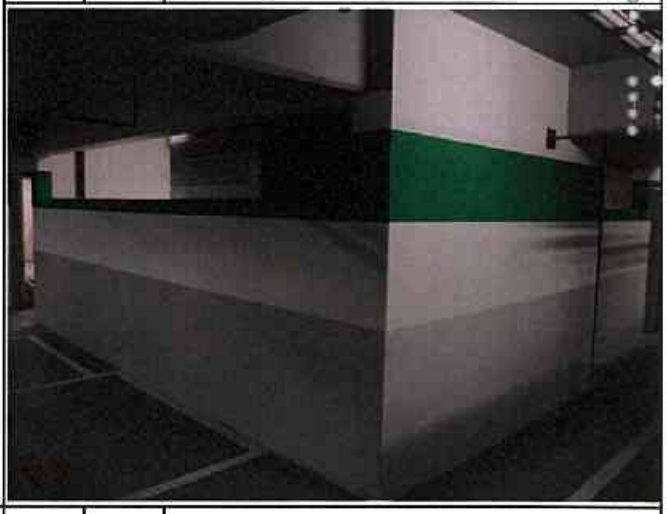
編號	說明
173	A6-2(東區)B2F 牆裂縫寬 0.2mm 長 2.4m。

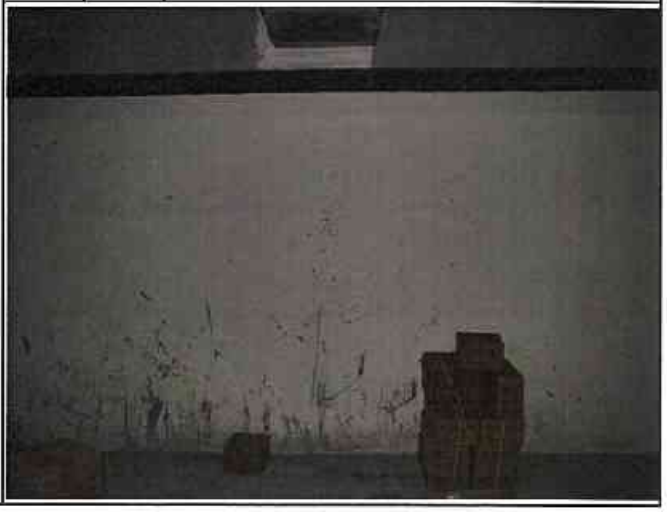
編號	說明	編號	說明
175	A6-2(東區)B2F 牆裂縫寬 0.2mm 長 2.2m。	176	A6-2(東區)B2F 牆裂縫寬 0.1mm 面積 1.8m*1.8m。

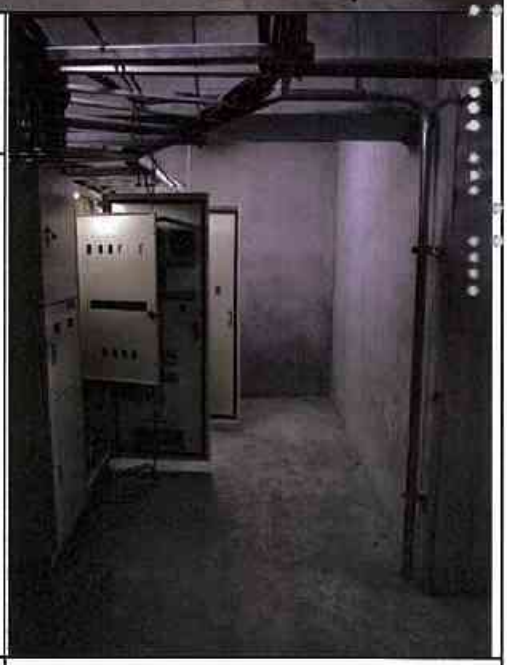
編號	說明	編號	說明
185	A6-2(東區)B2F 牆裂縫寬 0.3mm 長 5.5m。	186	A6-2(東區)B2F 牆裂縫寬 0.15mm 長 2.2m。

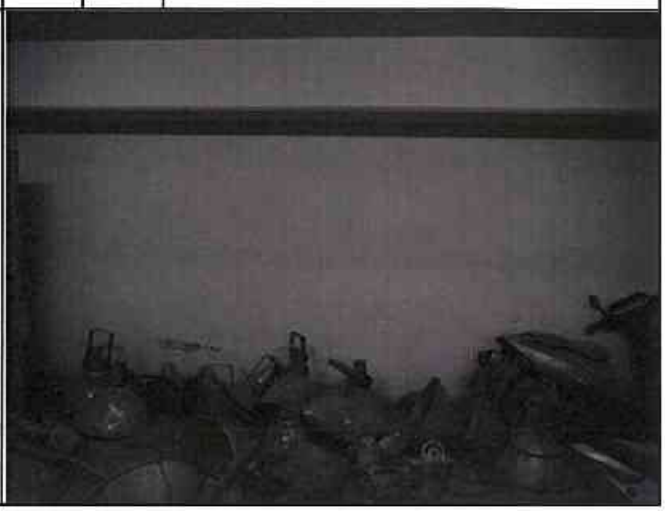
編號	說明	
199	A6-2(東區)B2F 牆裂縫寬 0.6mm 長 1.3m。

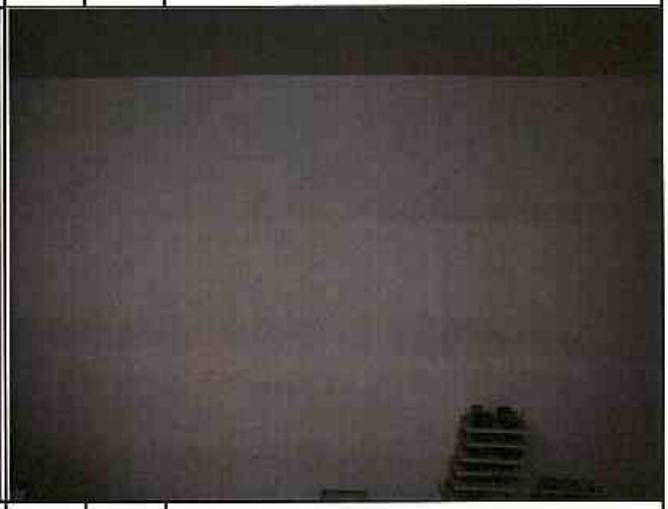
編號	說明	
201	A6-2(東區)B2F 牆裂縫寬 0.3mm 長 5.5m。

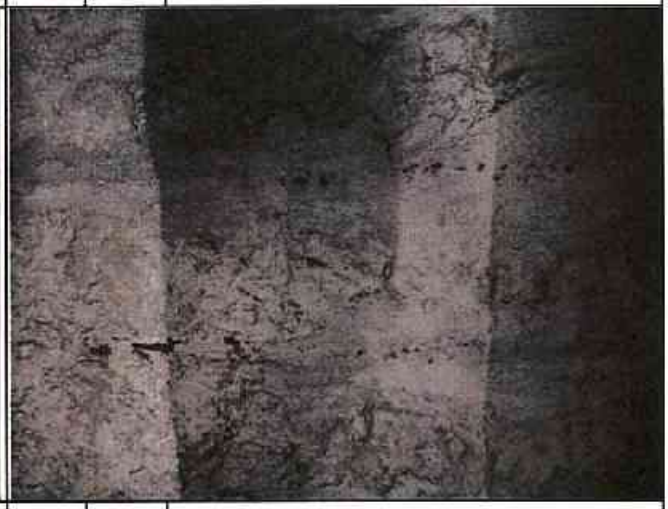
編號	說明	編號	說明
213	A6-2(東區)B2F 複壁維修孔，連續壁混凝土保護層不足，鋼筋裸露及垃圾未清除。	214	A6-2(東區)B2F 複壁維修孔現況。

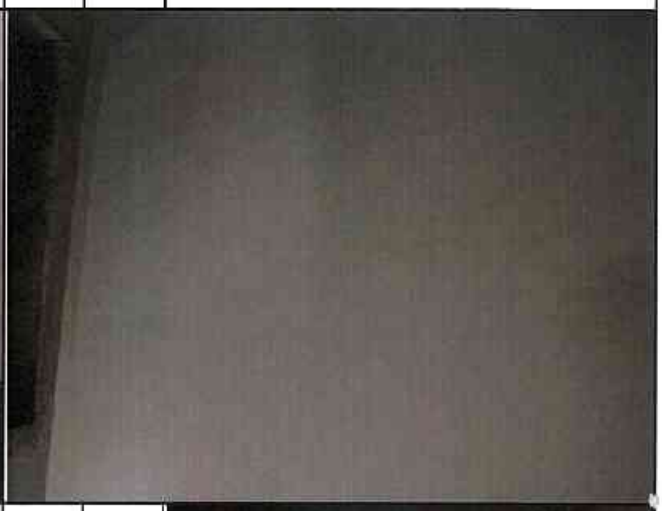
編號	說明	
15	說明	A6-2(東區)B3F 牆裂縫寬 0.2mm 長 4.5m。

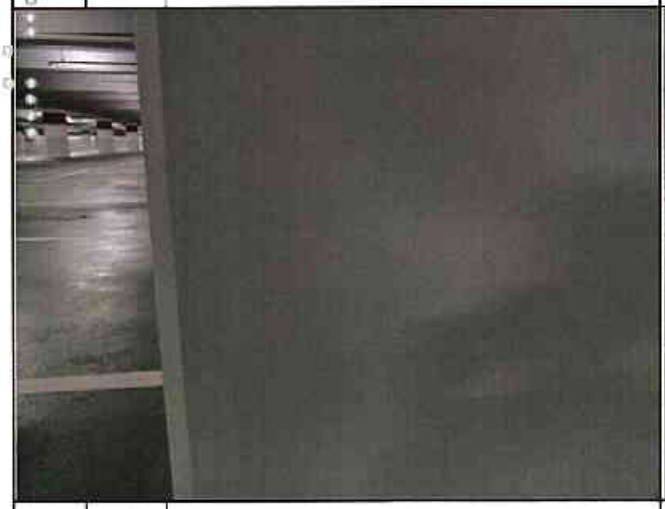
編號	說明
45	A6-2(東區)B3F 柱裂縫寬 0.1mm 長 0.5m。

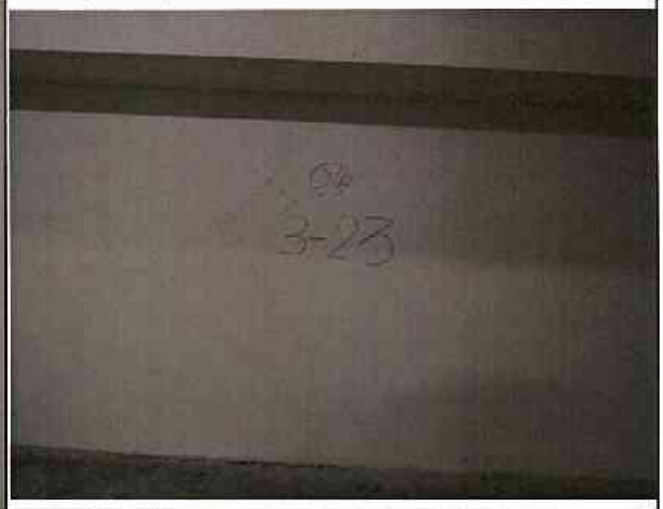
編號	說明
59	A6-2(東區)B3F 柱裂縫寬 0.3mm 長 0.3m 及混凝土鑿除後修復不完全。
