板橋區浮洲合宜住宅結構安全鑑定案

A6 東區鑑定報告書

「板橋區浮洲合宜住宅結構安全鑑定案」A6 區鑑定報告書

附件二十三：A6 東區地下層裂損現況調查報告

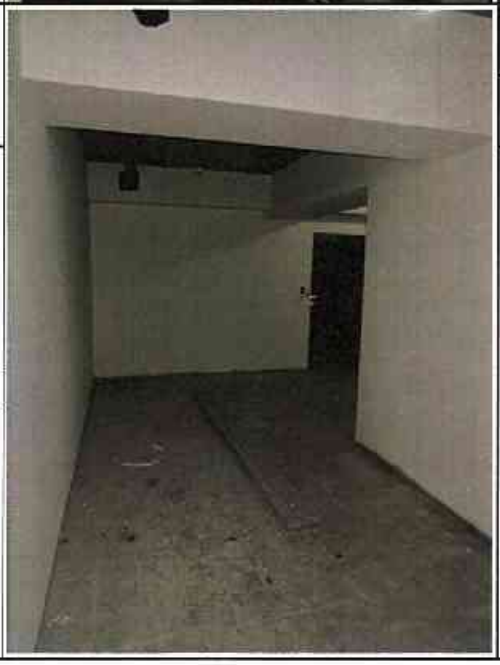
編號	說明	編號	說明
67	A6-2(東區)B3F 牆混凝土粒料分離。	68	A6-2(東區)B3F 現況。

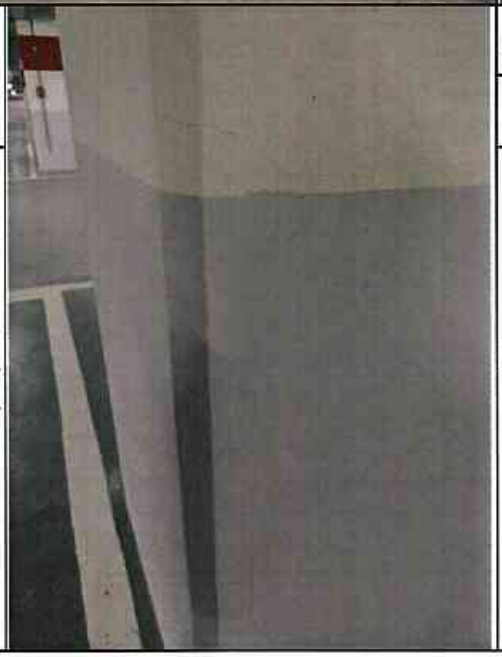
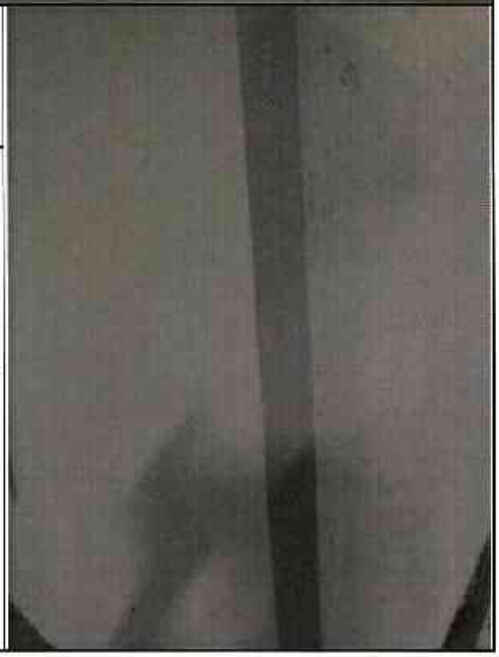
編號	說明	編號	說明
71	A6-2(東區)B3F 柱裂縫寬 0.15mm 長 1.6m。	72	A6-2(東區)B3F 柱裂縫寬 0.15mm 長 1.6m。

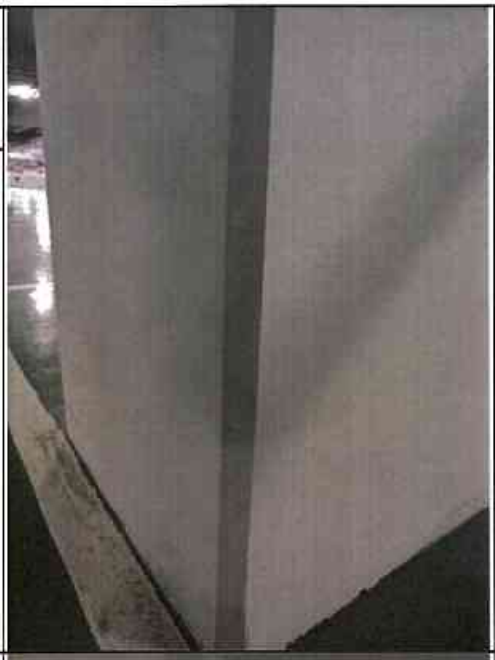
編號	說明
80	A6-2(東區)B3F 柱裂縫寬 0.25mm 長 6.4m。

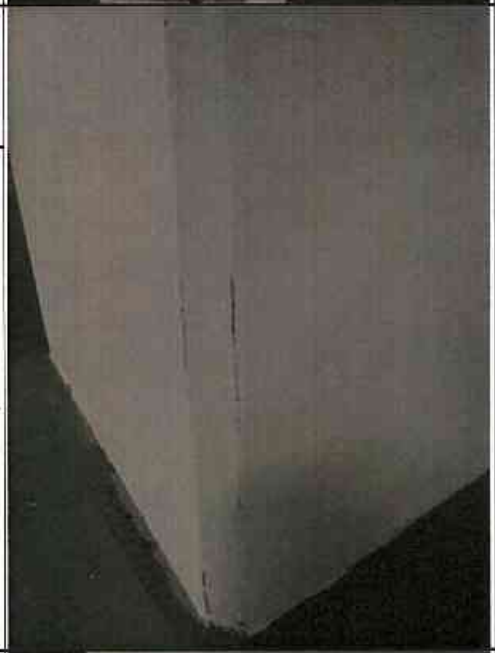
編號	說明
83	A6-2(東區)B3F 柱裂縫寬 0.25mm 長 4.8m。

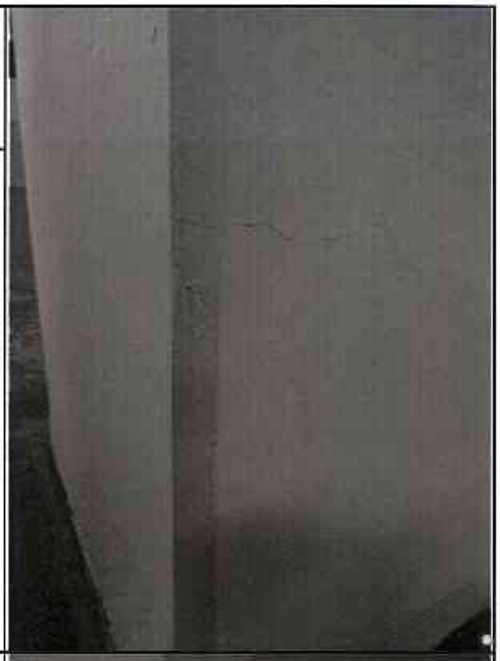
編號	說明	照片
86	A6-2(東區)B3F 柱裂縫寬 0.25mm 長 3.2m。

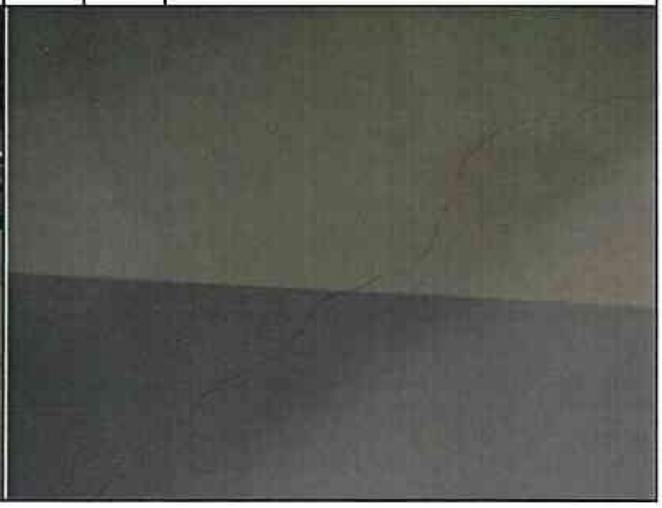
編號	說明	照片
90	A6-2(東區)B3F 牆裂縫寬 0.25mm 長 10m。

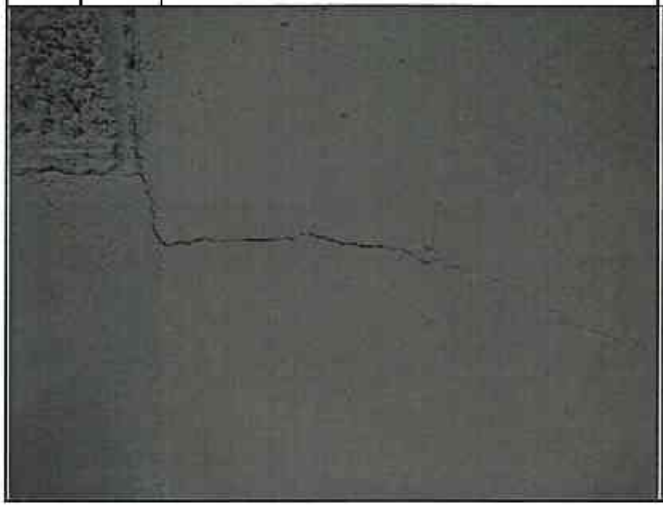
編號	說明	
102	A6-2(東區)B3F 牆裂縫寬 0.15mm 長 2.5m。

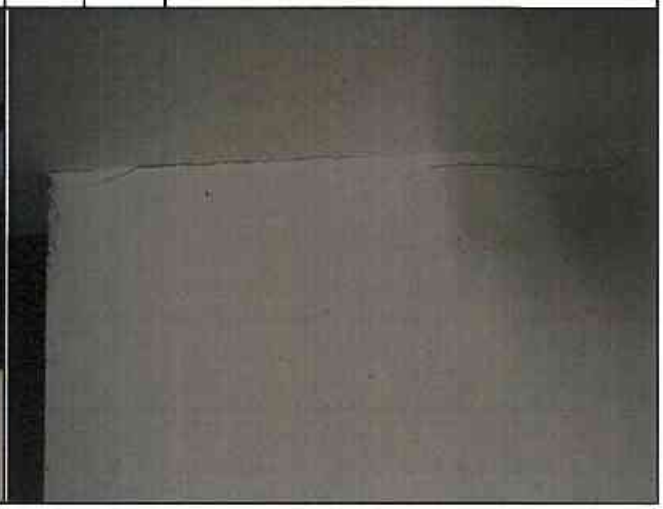
編號	說明	照片
138	A6-2(東區)B3F 牆裂縫寬 0.75mm 長 1m(該牆體前後面裂縫型態相同)。

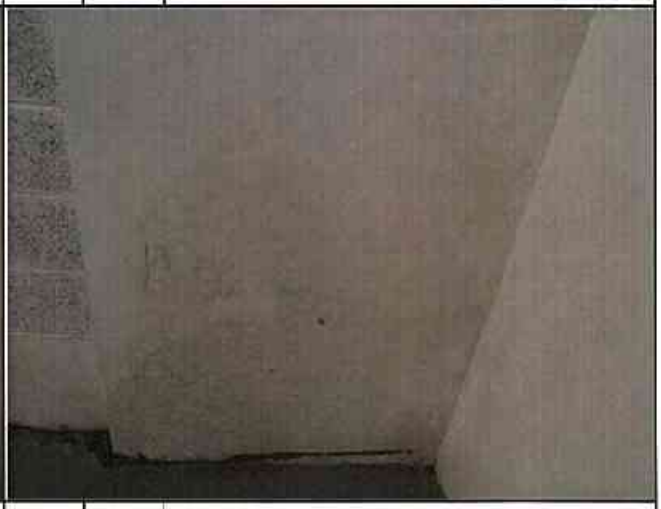
編號	說明	
141	說明	A6-2(東區)B3F 牆裂縫寬 0.3mm 長 12.5m。

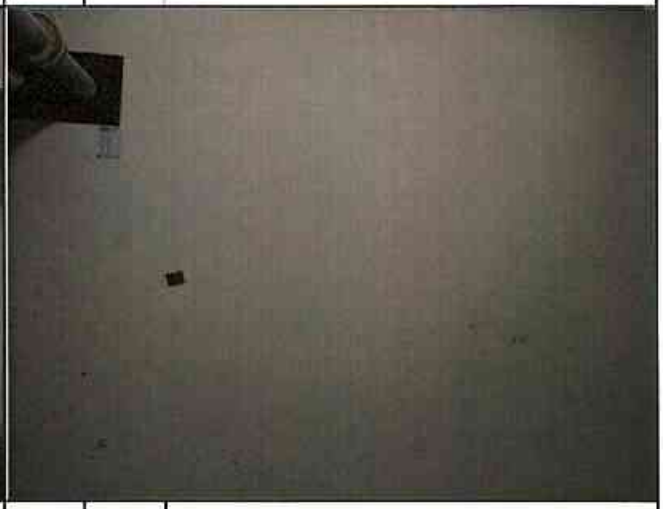
編號	說明	
143	說明	A6-2(東區)B3F 牆裂縫寬 0.8mm 長 10m。

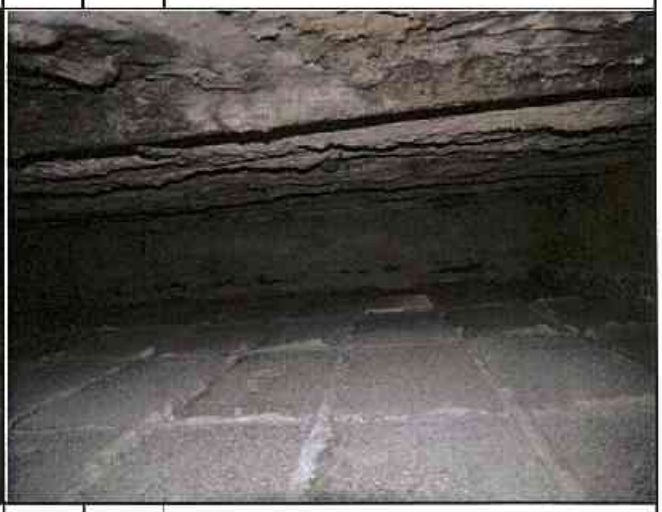
編號	說明	
168	說明	A6-2(東區)B3F 複壁維修孔連續壁鋼筋裸露。

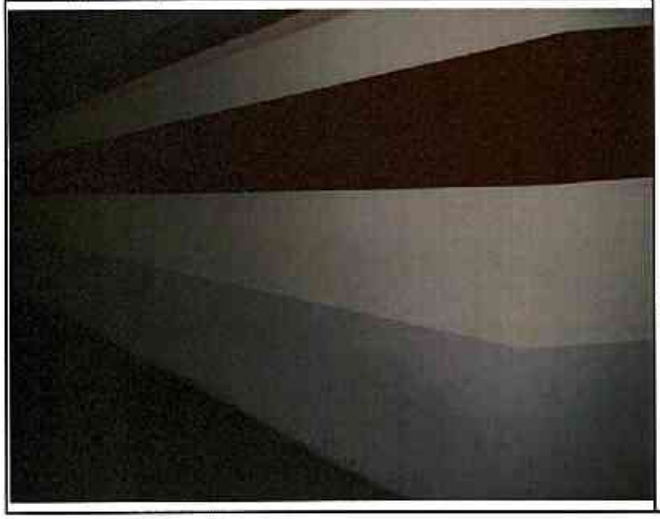
編號	說明	
180	說明	A6-2(東區)B3F 牆滲水染污。

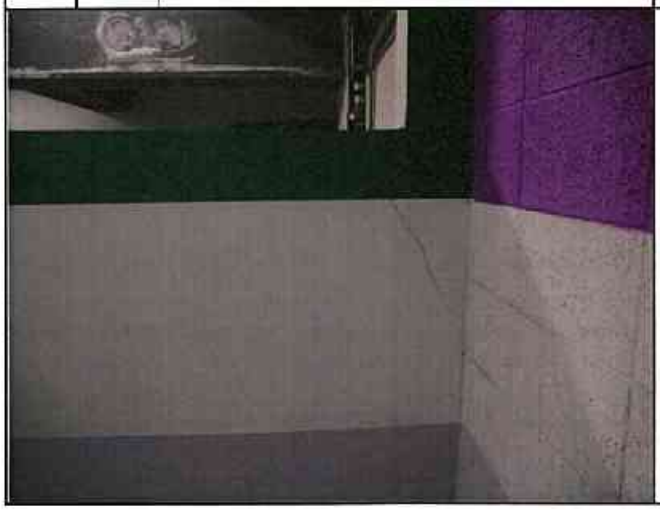
編號	說明
216	A6-2(東區)B3F 牆裂縫寬 0.4mm 長 5m。

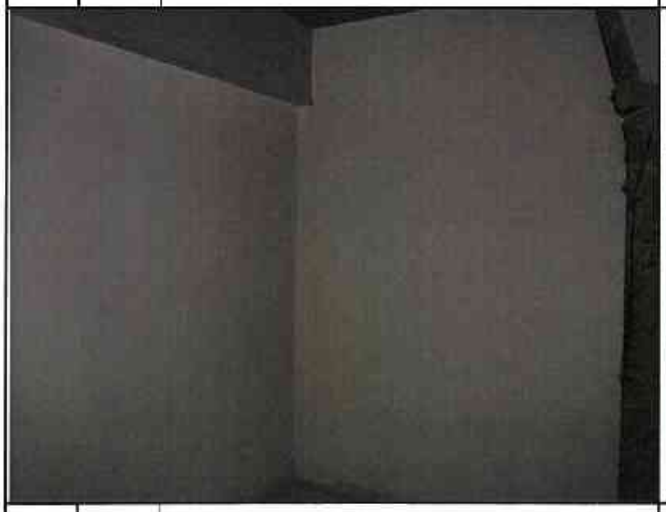
編號	說明	
232	A6-2(東區)B3F 柱混凝土表面剝落。

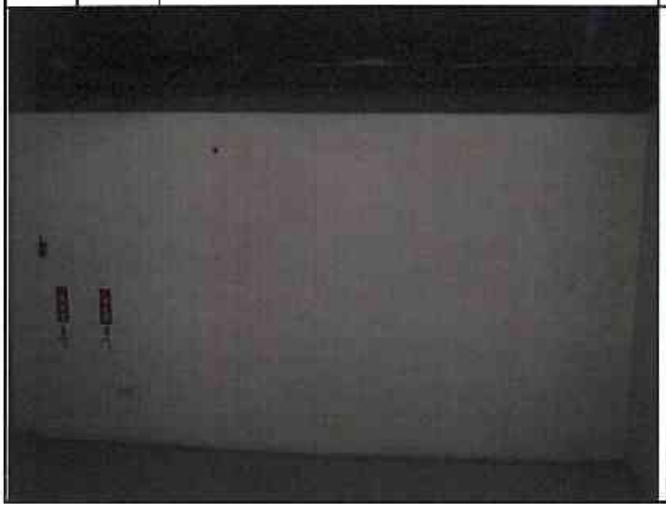
編號	說明	
234	A6-2(東區)B3F 牆裂縫寬 0.25mm 長 2.5m(該牆體前後面裂縫型態相同)。

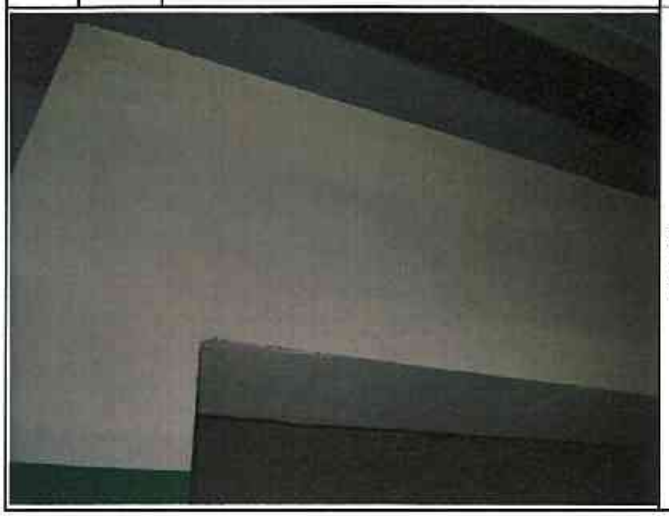
編號	說明	
257	說明	A6-2(東區)B3F 牆裂縫寬 0.25mm 長 2m。

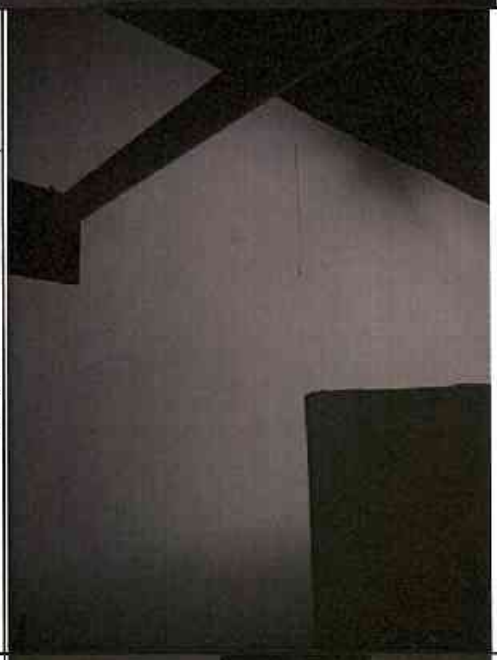
編號	說明
275	A6-2(東區)B3F 牆裂縫寬 0.2mm 長 4.2m。

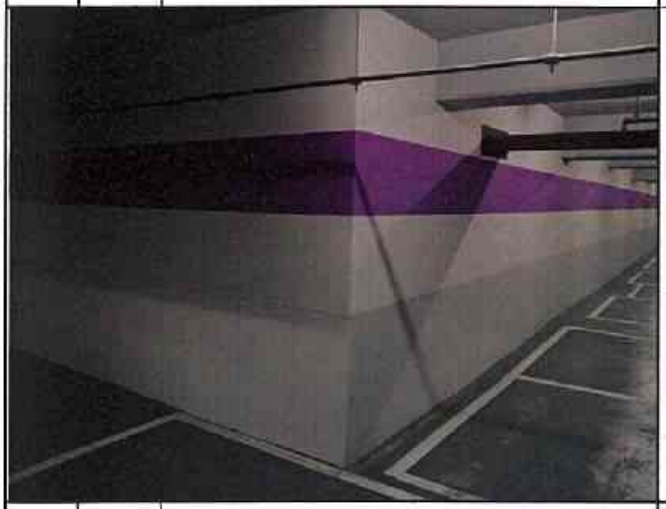
編號	說明
280	A6-2(東區)B3F 牆裂縫寬 0.2mm 長 1.4m。

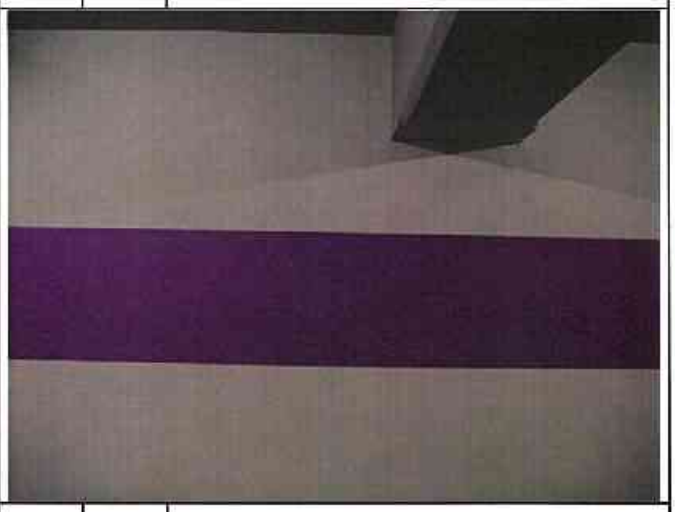
編號	說明	編號	說明
283	A6-2(東區)B3F 牆裂縫寬 0.3mm 長 3m。	284	A6-2(東區)B3F 牆裂縫寬 0.25mm 長 1.8m。

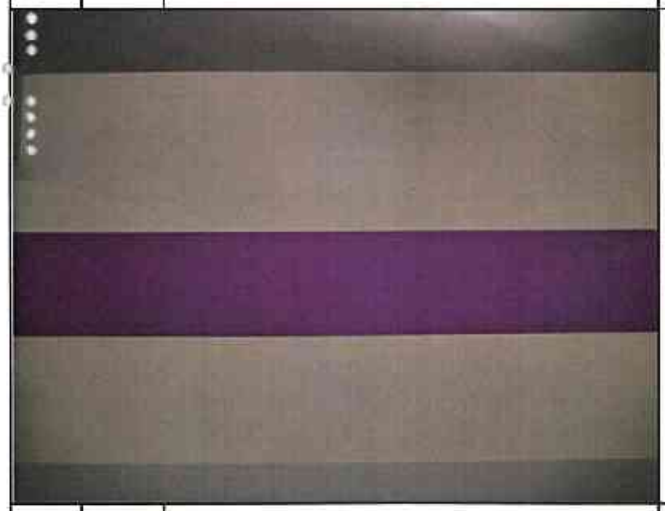
編號	說明	編號	說明
285	A6-2(東區)B3F 牆裂縫寬 0.3mm 長 4.7m。	286	A6-2(東區)B3F 牆裂縫寬 0.25mm 長 5.8m。

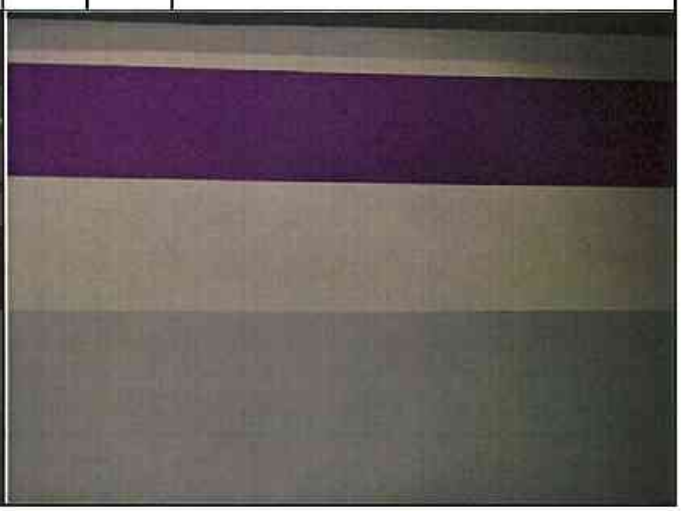
編號	說明	編號	說明
287	A6-2(東區)B3F 牆裂縫寬 0.45mm 長 5m。	288	A6-2(東區)B3F 牆裂縫寬 0.3mm 長 4.8m。

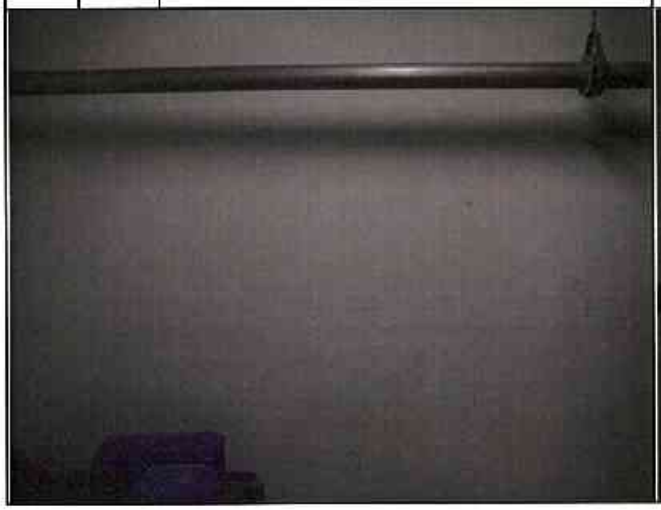
編號	說明	編號	說明
299	A6-2(東區)B3F 牆裂縫寬 0.4mm 長 9m。	300	A6-2(東區)B3F 牆裂縫寬 0.35mm 長 7.5m。

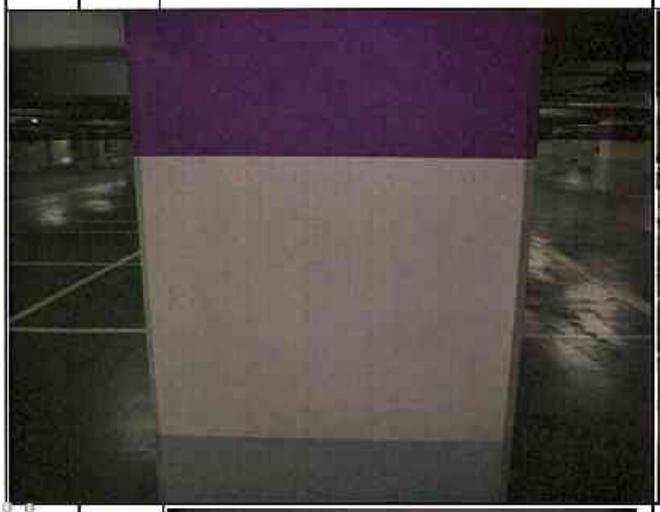
編號	說明	
307	A6-2(東區)B3F 柱批上層隆起。

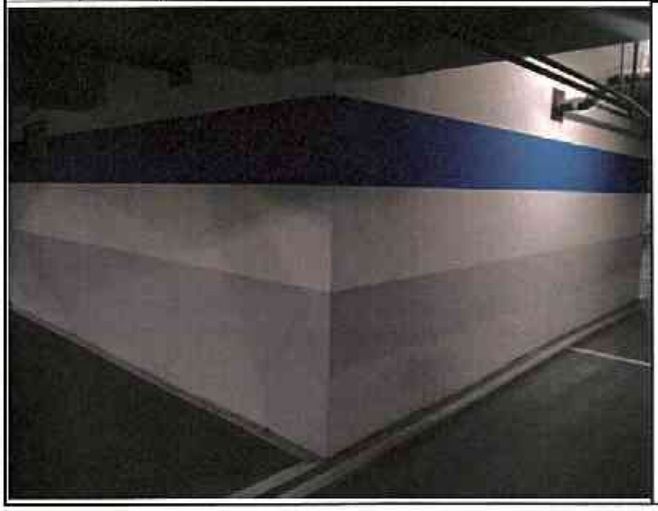
編號	說明	
311	A6-2(東區)B3F 現況。

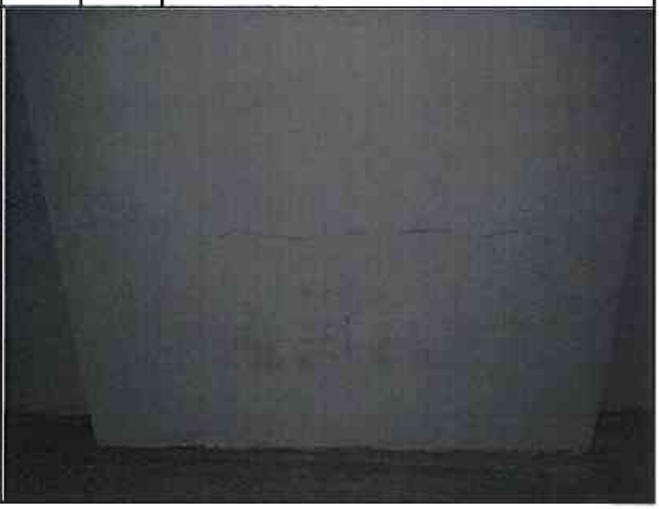
編號	說明	
318	說明	A6-2(東區)B3F 柱裂縫寬 0.3mm 長 1.4m。
