# 板橋區浮洲合宜住宅結構安全鑑定案

## A6 西區鑑定報告書

# 「板橋區浮洲合宜住宅結構安全鑑定案」A6 區鑑定報告書

# 附件二十三：A6 西區地下層裂損現況調查報告

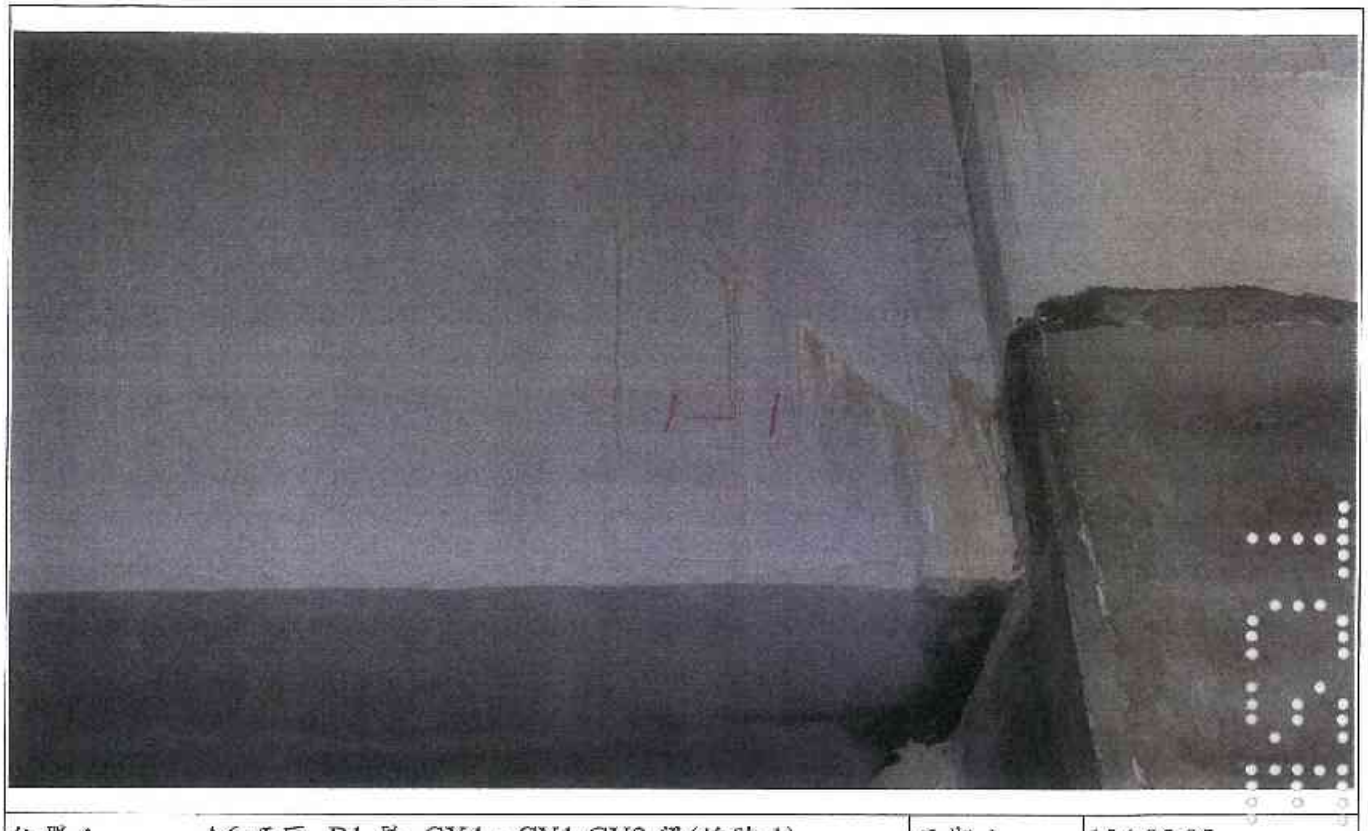
| 照片內容： | A6 西區–B1 層 CX4、CY1-CY2 梁裂縫(編號 1) | | |

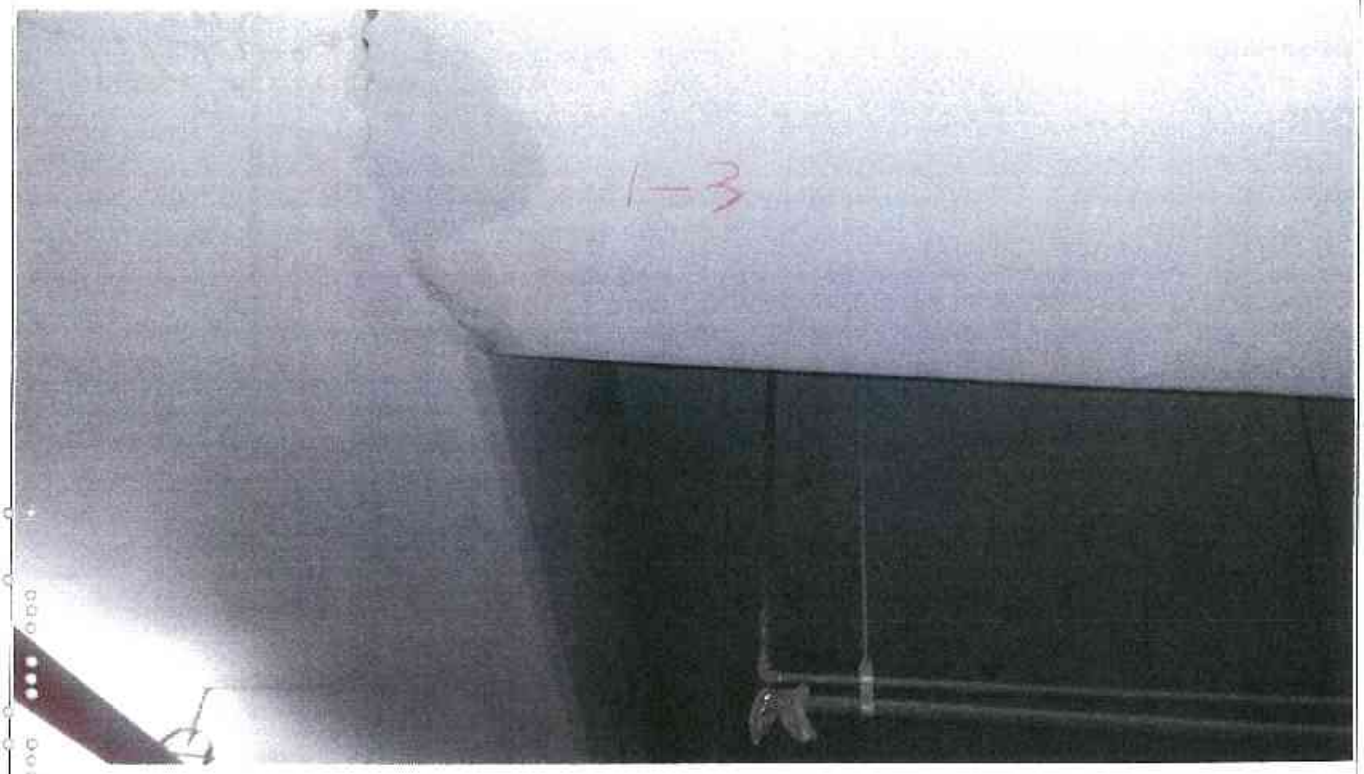
| 位置： | A6 西區–B1 層 CX11、CY9 梁(編號 3) | 日期： | 104.05.05 |

| 照片內容： | A6 西區 B1 層 CX11、CY9 梁裂縫(編號 3) | | |

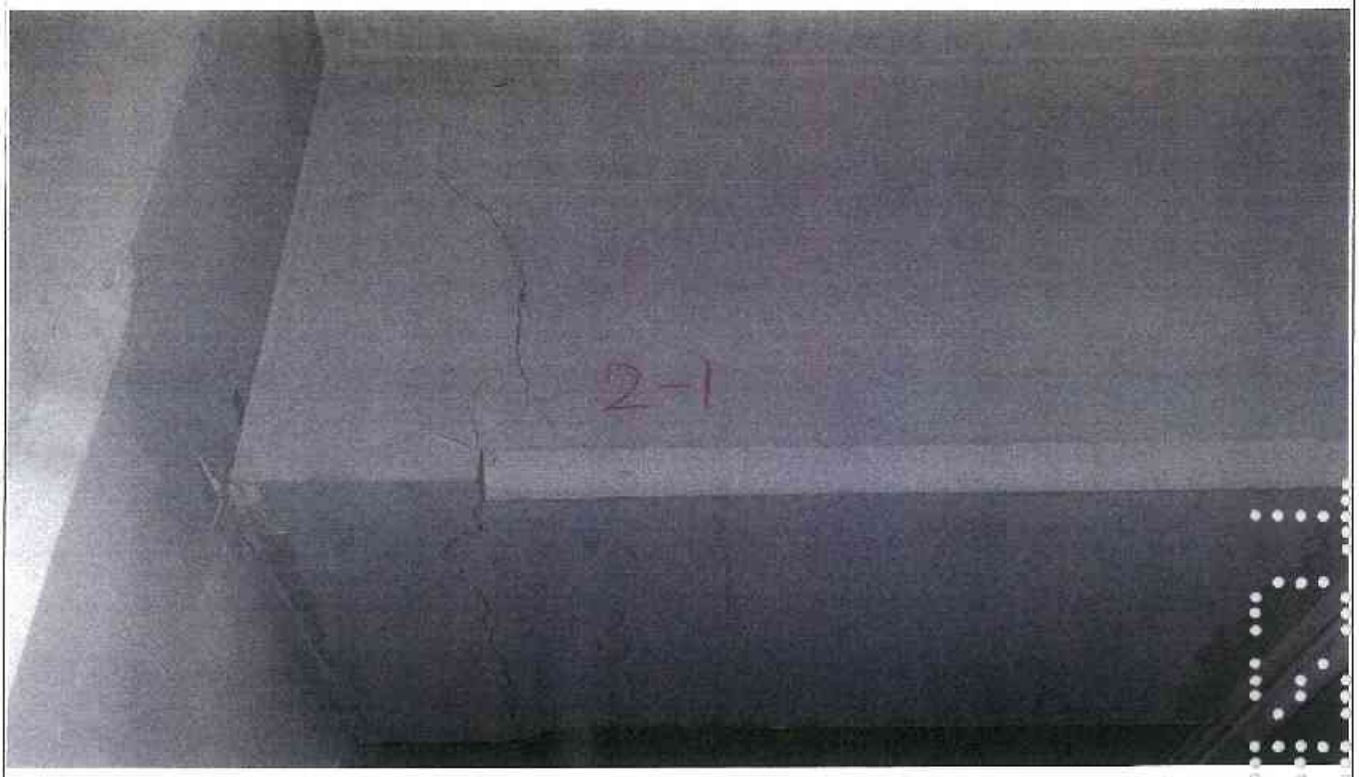
| 照片內容： | A6 西區–B2 層 DX1-DXb、DY2 梁裂縫(編號 1) | | |

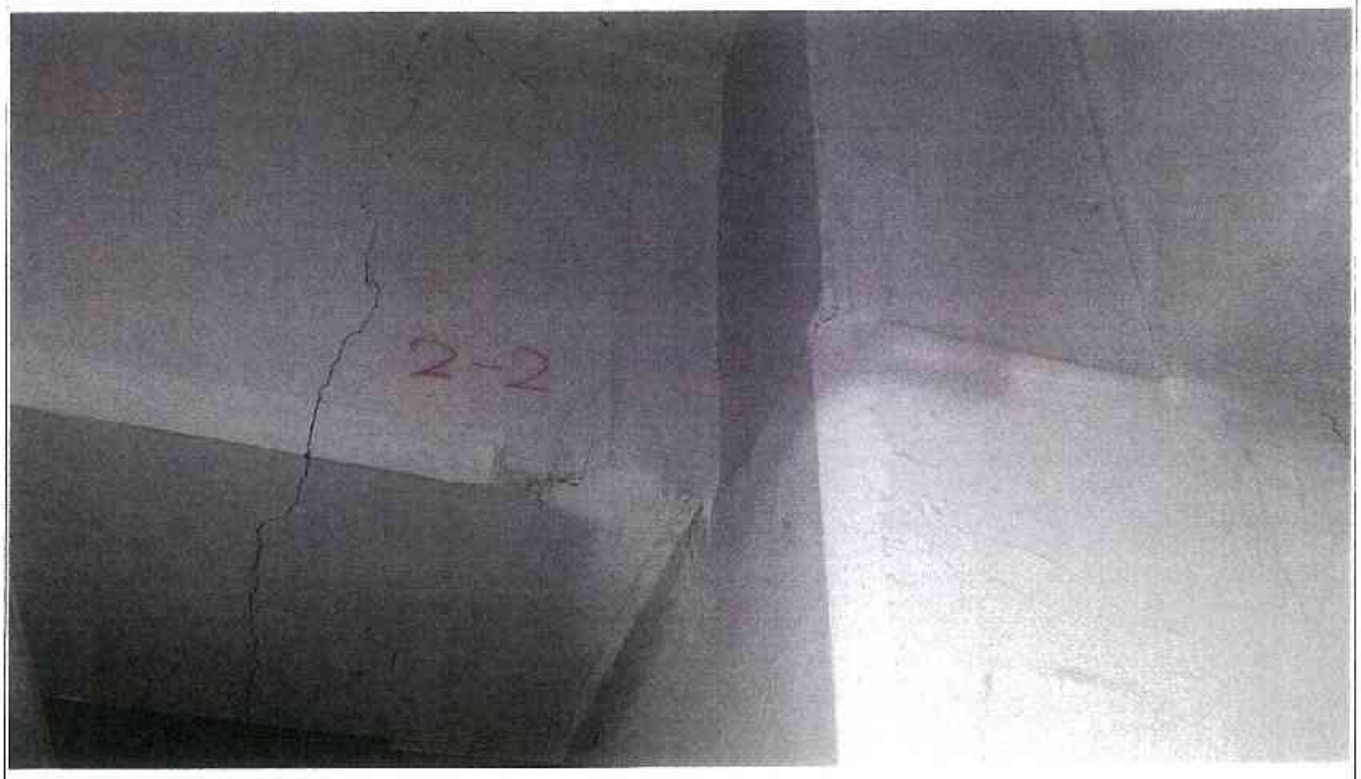
| 位置： | A6 西區–B2 層 DX1-DXb、DY3 梁(編號 2) | 日期： | 104.05.05 |

| 照片內容： | A6 西區–B2 層 DX1-DXb、DY3 梁裂縫(編號 2) | | |

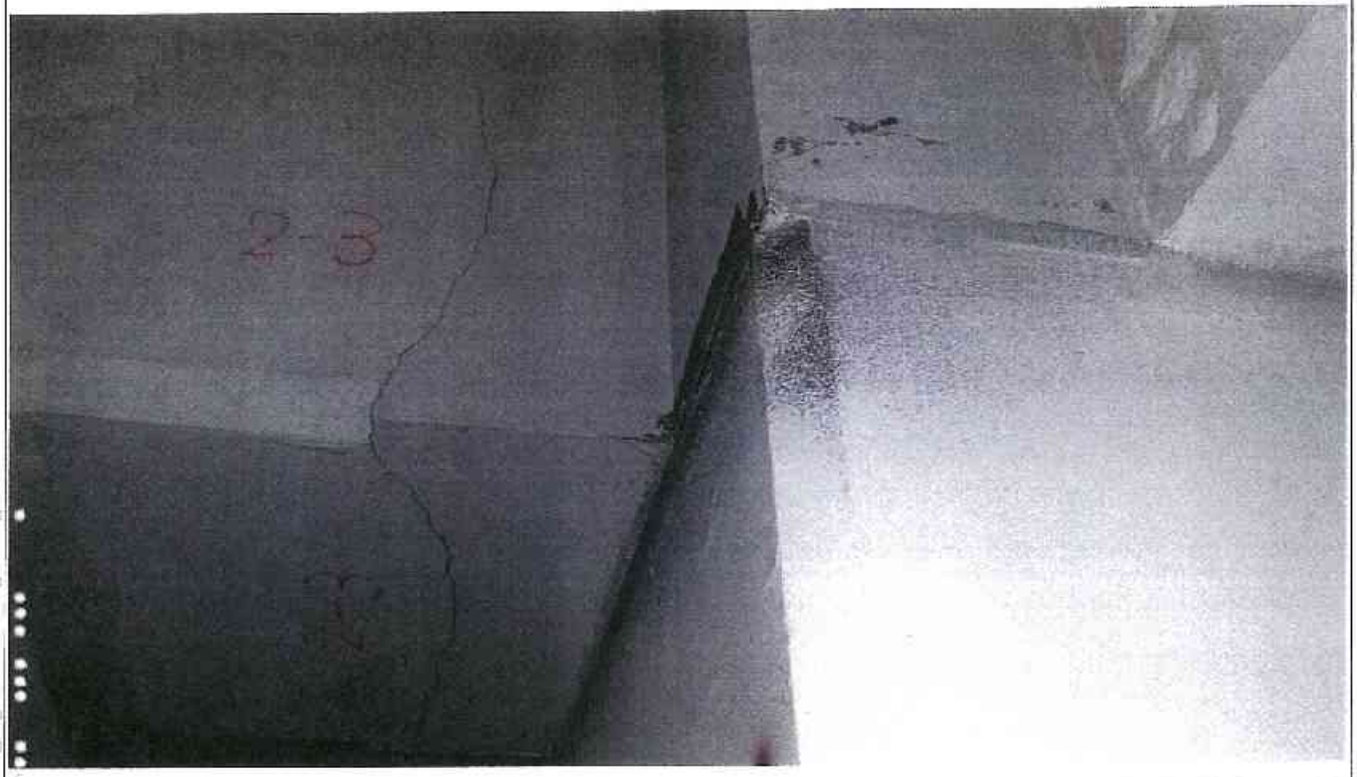
| 位置： | A6 西區–B2 層 DX1-DXb、DY4 梁(編號 3) | 日期： | 104.05.05 |

| 照片內容： | A6 西區–B2 層 DX1-DXb、DY4 梁裂縫(編號 3) | | |

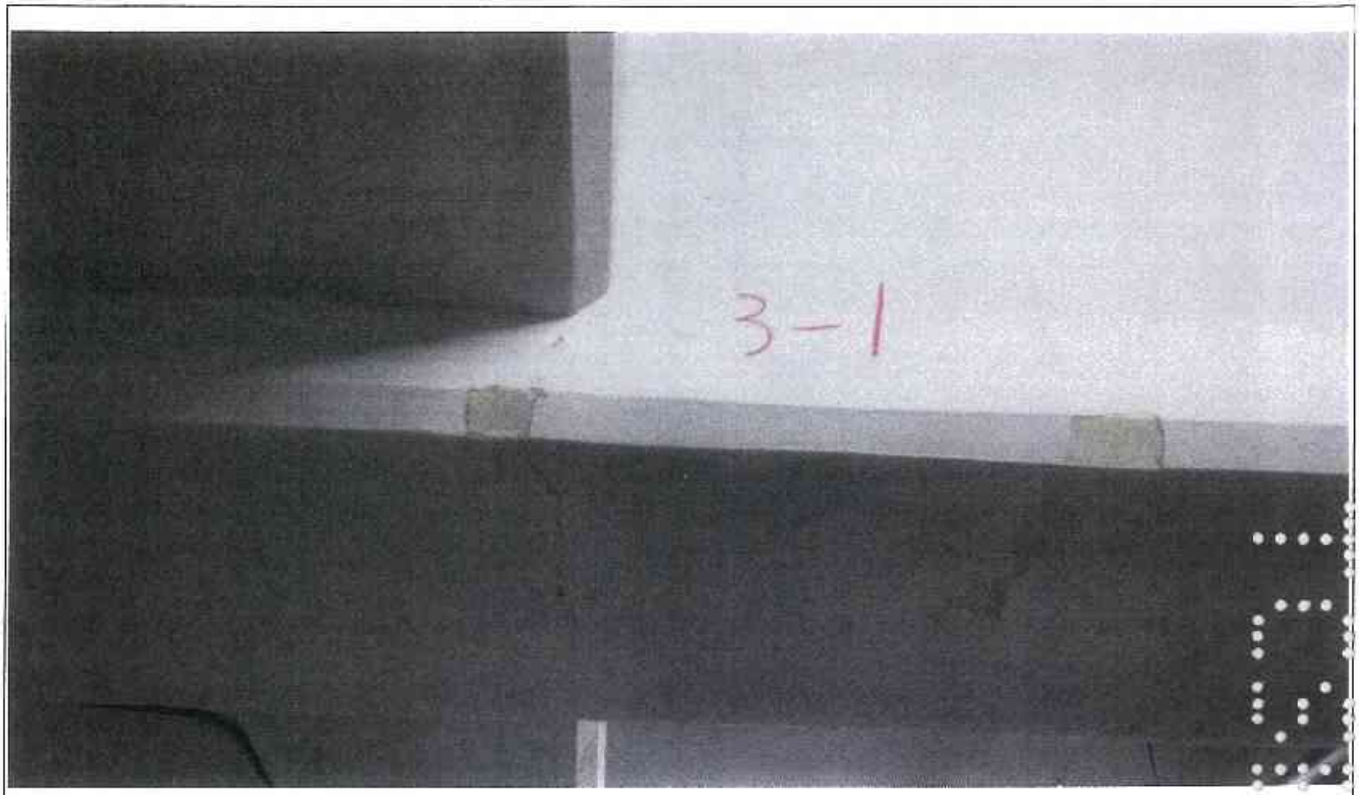
| 位置： | A6 西區–B3 層 CX2、CY8-CYa 梁(編號 1) | 日期： | 104.05.05 |

| 位置： | A6 西區–B3 層 CX2、CY8-CYa 梁(編號 1) | 日期： | 104.05.05 |
|---|---|---|---|
| 照片內容： | A6 西區–B3 層 CX2、CY8-CYa 梁裂縫(編號 1) | | |

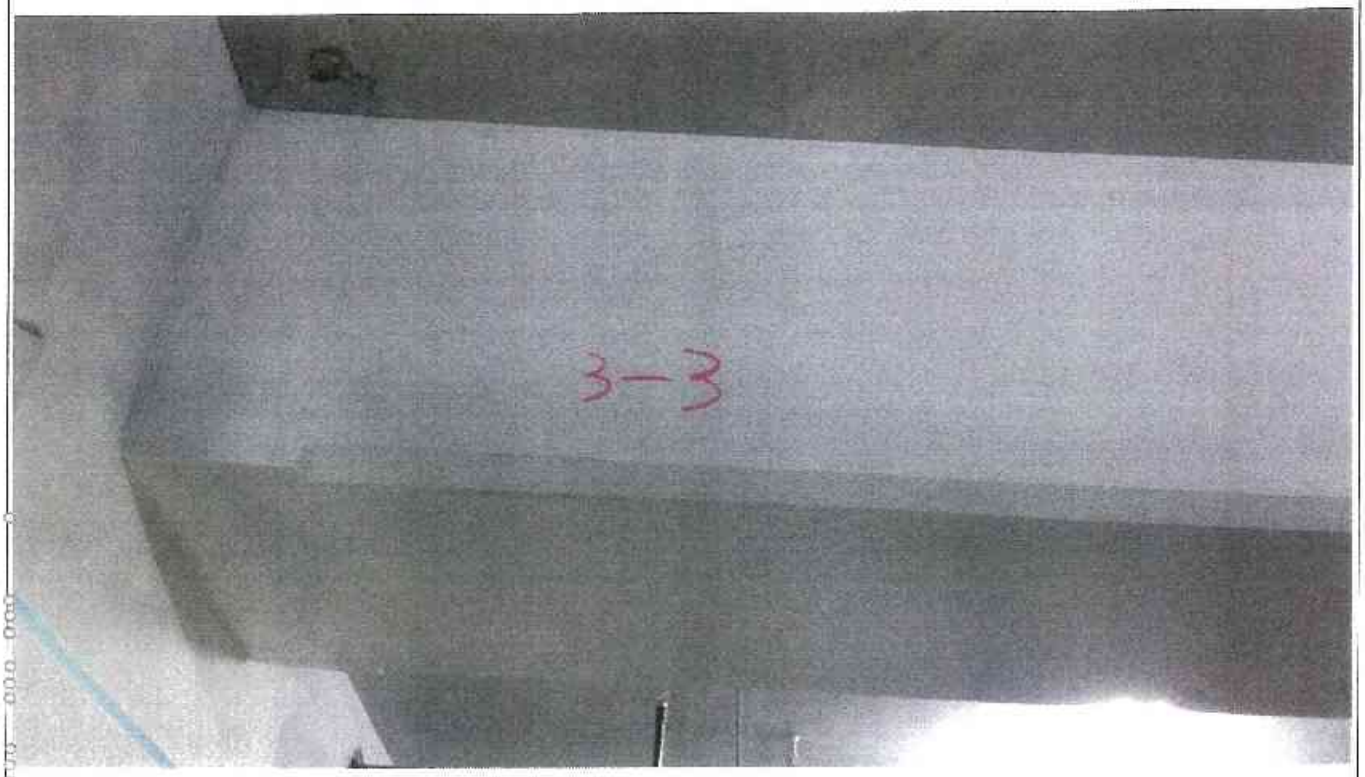
| 位置： | A6 西區–B3 層 CX4、CYa-CYb 梁(編號 3) | 日期： | 104.05.05 |

| 照片內容： | A6 西區 B3 層 CX4、CYa-CYb 梁裂縫(編號 3) | | |

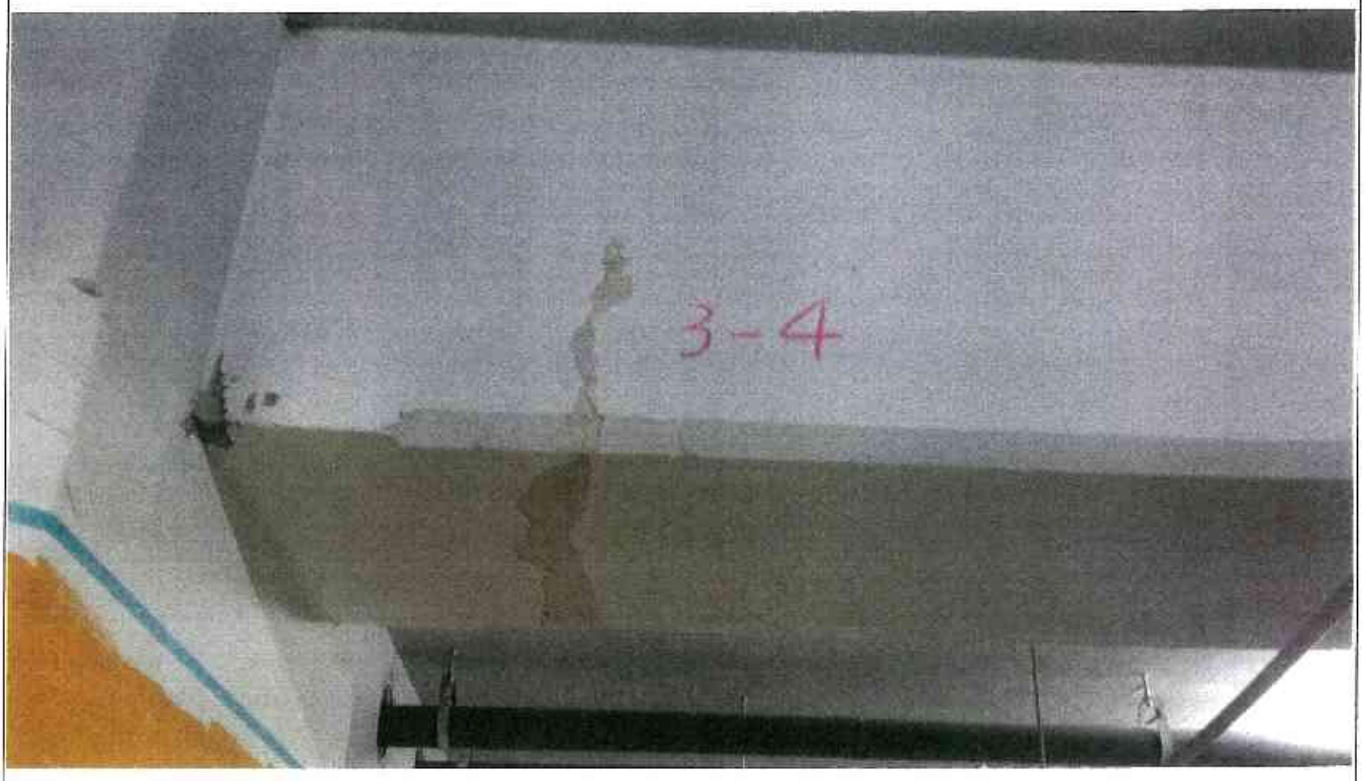
| 位置： | A6 西區–B3 層 CX4、CY12-CY13 梁(編號 4) | 日期： | 104.05.05 |

| 照片內容： | A6 西區–B3 層 CX4、CY12-CY13 梁裂縫(編號 4) | | |

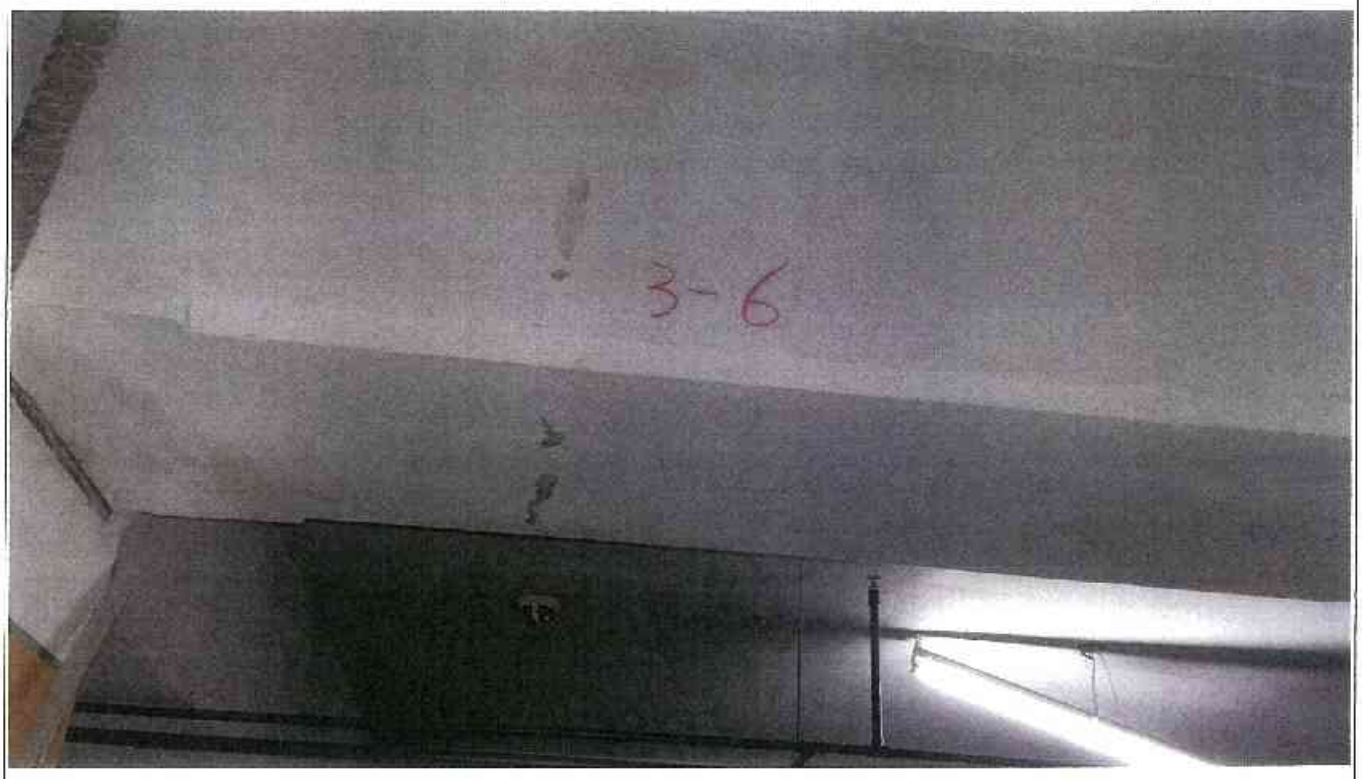
| 位置： | A6 西區–B3 層 CX15、CY17-CY18 梁(編號 6) | 日期： | 104.05.05 |

| 位置： | A6 西區–B3 層 CX15、CY17-CY18 梁(編號 6) | 日期： | 104.05.05 |
|---|---|---|---|
| 照片內容： | A6 西區–B3 層 CX15、CY17-CY18 梁(編號 6) | | |

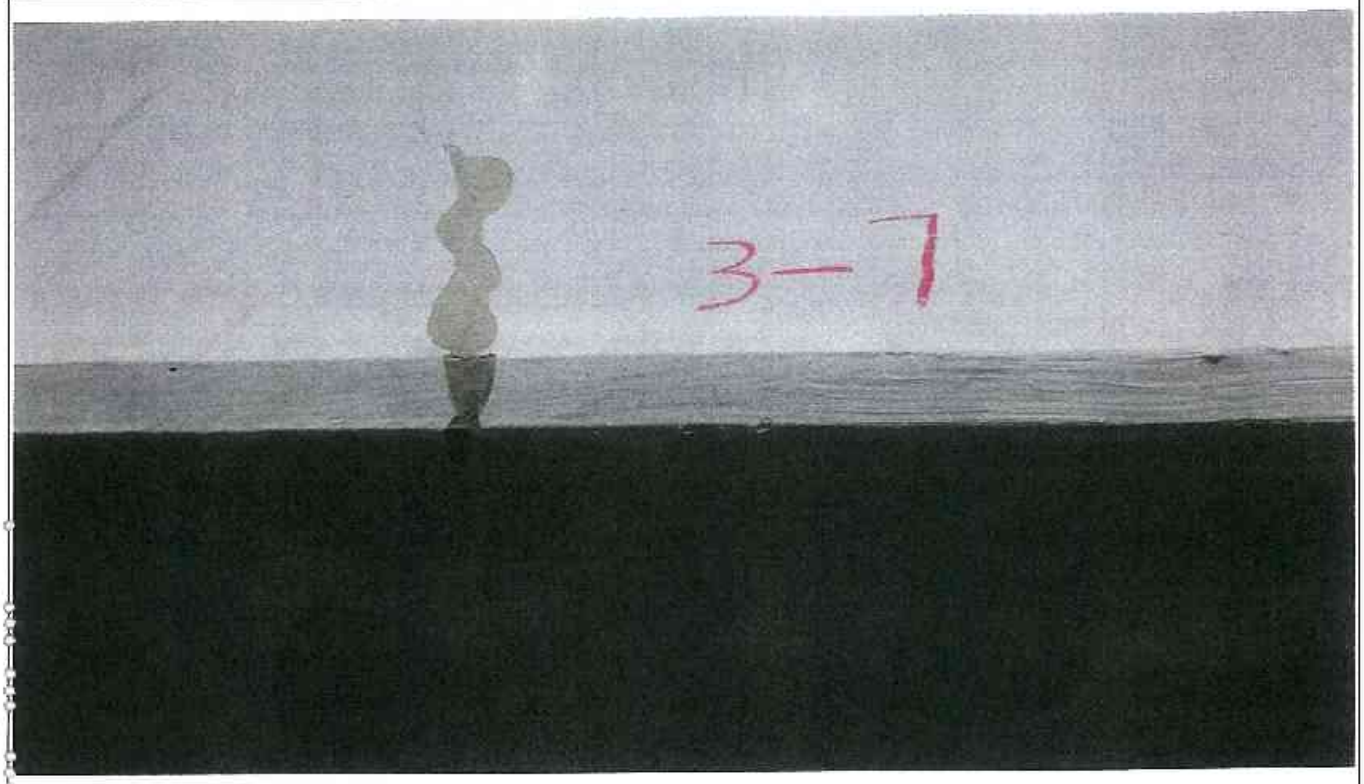
| 位置： | A6 西區–B3 層 CX14、CY18-CY19 梁(編號 7) | 日期： | 104.05.05 |

| 照片內容： | A6 西區–B3 層 CX14、CY18-CY19 梁裂縫(編號 7) | | |

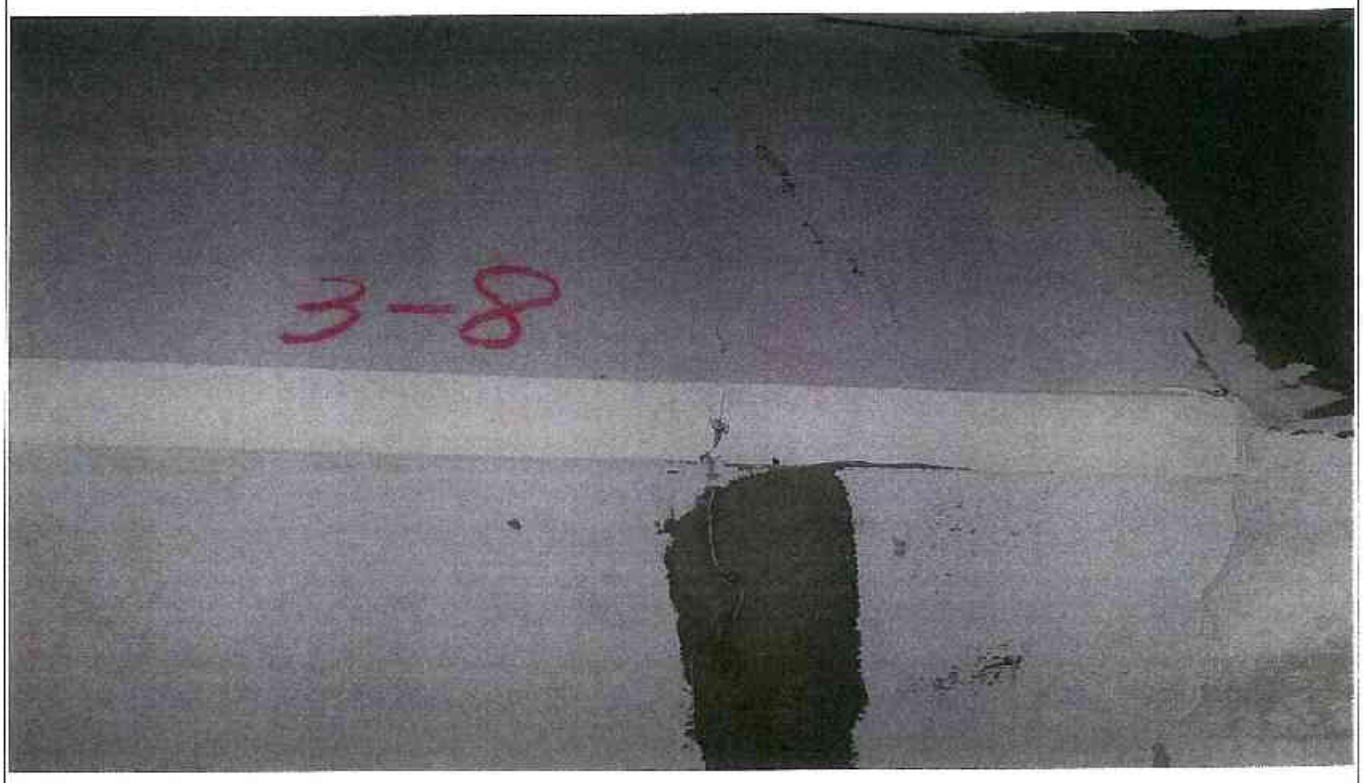
| 位置： | A6 西區–B3 層 CX15、CY12-CY13 梁(編號 8) | 日期： | 104.05.05 |

| 照片內容： | A6 西區–B3 層 CX15、CY12-CY13 梁裂縫(編號 8) | | |

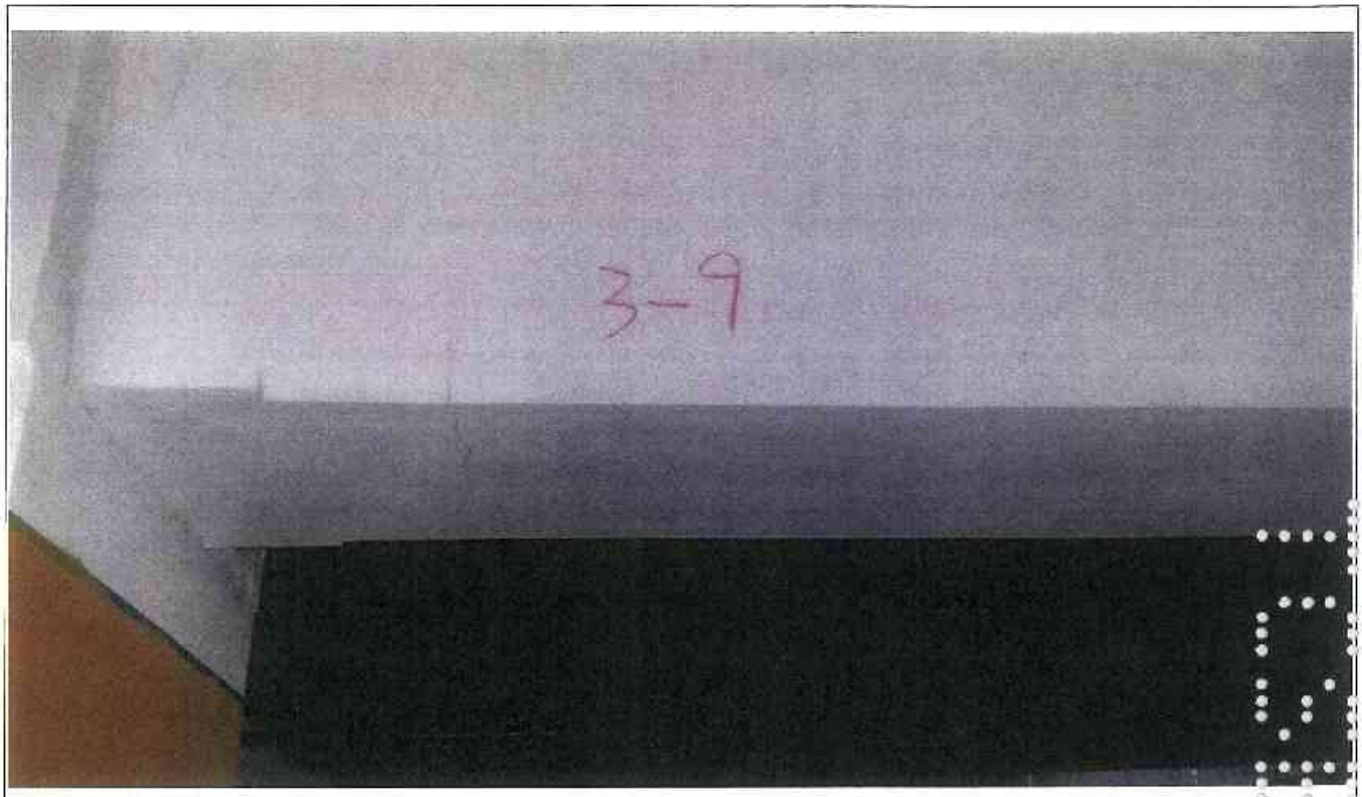
| 位置： | A6 西區–B3 層 CX9、CY3-CY4 梁(編號 9) | 日期： | 104.05.05 |

| 照片內容： | A6 西區–B3 層 CX9、CY3-CY4 梁裂縫(編號 9) | | |

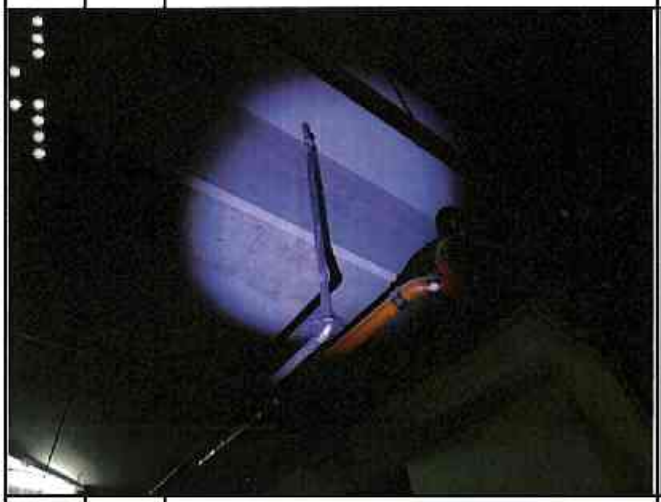
| 編號 | 說明 | 梁 4 條 U 型裂縫寬 0.1~0.3mm，梁局部滲水 | 編號 | 說明 | 全景 |

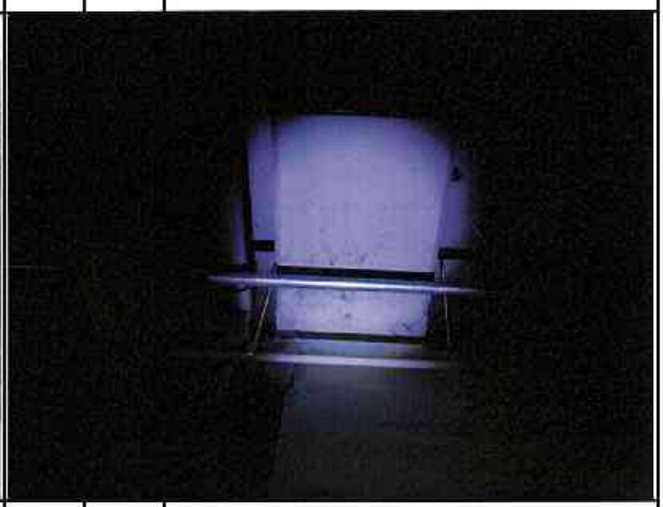
| 編號 | 說明 | 編號 | 說明 |
|---|---|---|---|
| B793 | 梁 2 條 U 型裂縫寬 0.1~0.3mm，梁側滲水染汙 | B794 | 梁 2 條 U 型裂縫寬 0.1~0.3mm，梁側滲水染汙 |

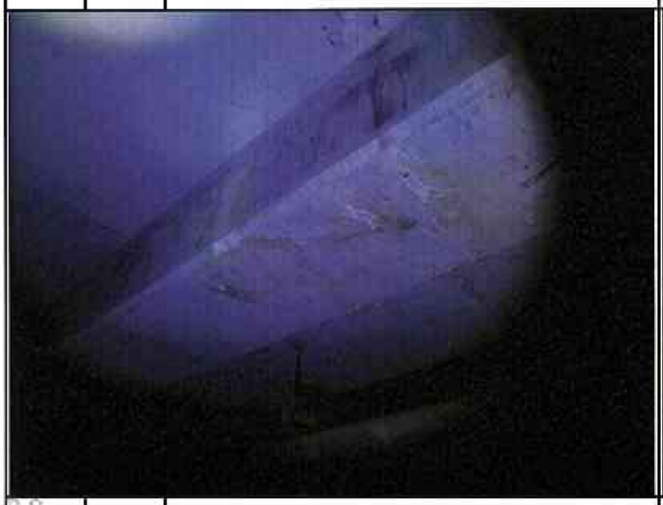
| 編號 | 說明 | 編號 | 說明 |
|---|---|---|---|
| B804 | 梁局部滲水染汙及白華 | B805 | 梁側鋼筋外露及鏽蝕 |

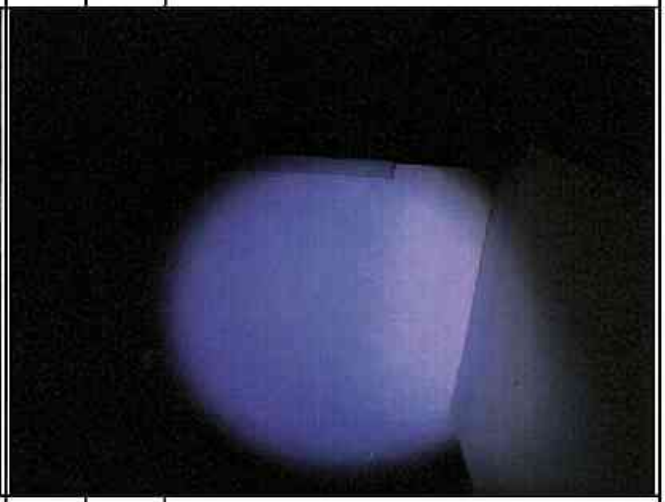
| 編號 | 說明 | 編號 | 說明 |
|---|---|---|---|
| B808 | 梁局部滲水染汙 | B809 | 梁局部滲水染汙 |

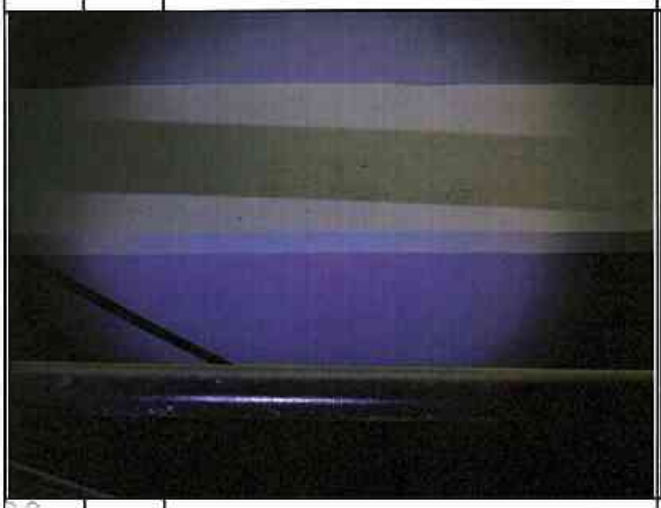
| 編號 | 說明 | 編號 | 說明 |
|---|---|---|---|
| B816 | 梁網狀裂縫寬 0.1~0.3mm，梁局部滲水染汙 | B817 | 梁 8 條 U 型裂縫寬 0.1~0.3mm |

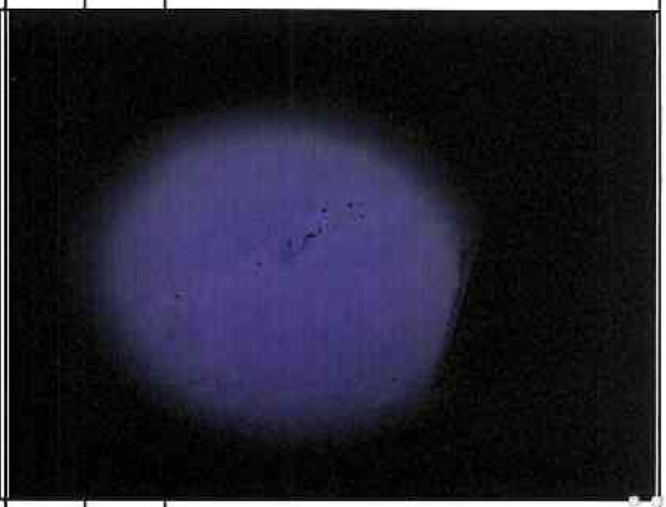
| 編號 | 說明 | 梁網狀裂縫寬 0.1~0.3mm |
|---|---|---|
| B822 | | |

| 編號 | 說明 | 梁網狀裂縫寬 0.1~0.3mm |

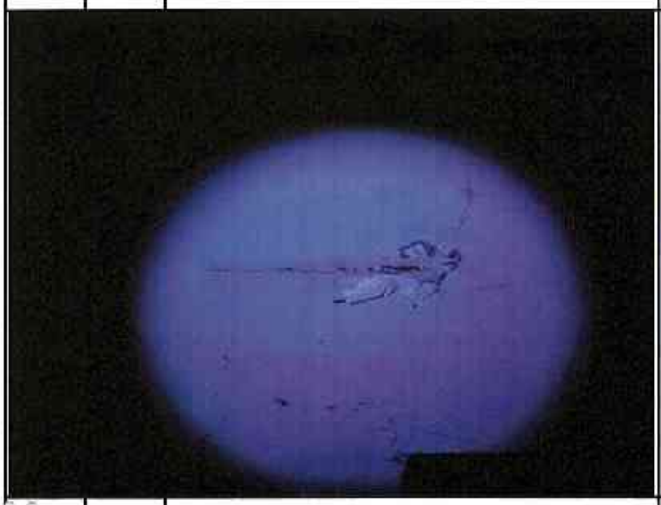
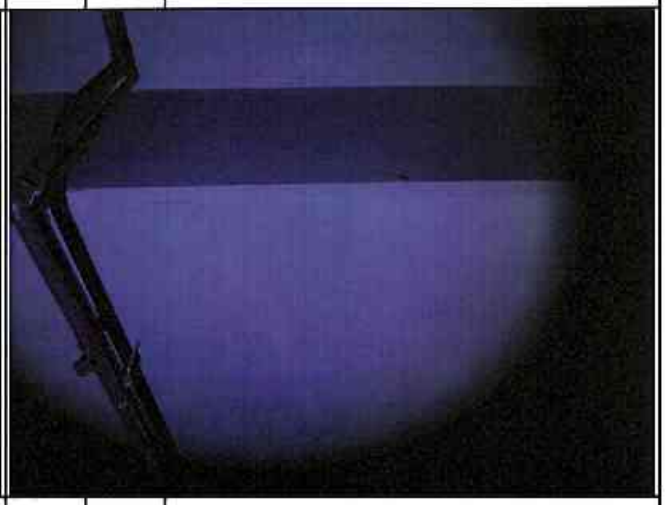
| 編號 | 說明 | 編號 | 說明 |
|---|---|---|---|
| B828 | 梁 4 條 U 型裂縫寬 0.1~0.3mm，梁局部鋼筋外露 | B829 | 梁 7 條 U 型裂縫寬 0.1~0.3mm，梁局部滲水染汙 |

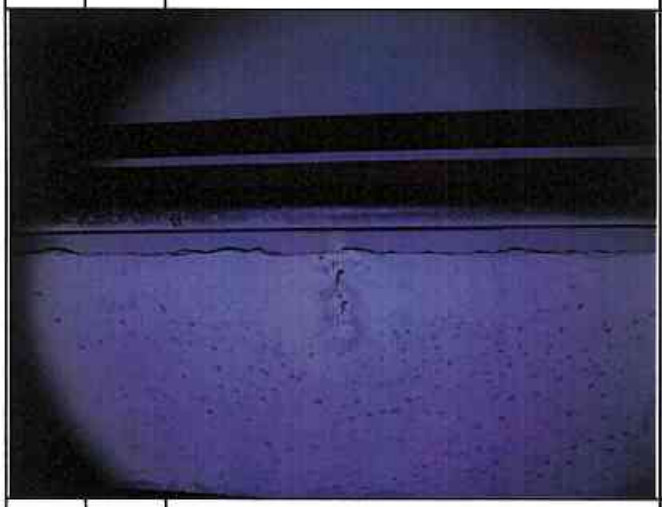
| 編號 | 說明 | 梁局部滲水染汙及白華 | | | |
|---|---|---|---|---|---|
| B834 | | | | | |

| 編號 | 說明 | 梁局部滲水染汙及白華 | | | |

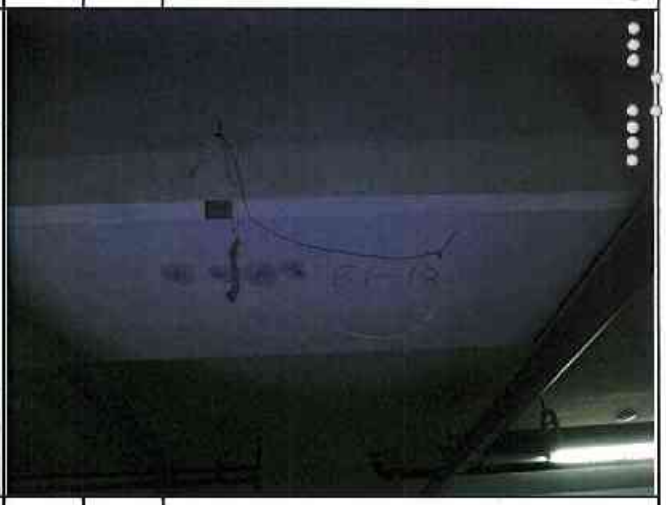
| 編號 | 說明 | 編號 | 說明 |
|---|---|---|---|
| B1302 | 梁 3 條 U 型裂縫寬 0.1~0.3mm 及梁側 1 條斜裂縫寬 0.1~0.3mm，梁局部滲水 | B1303 | 梁 4 條 U 型裂縫寬 0.1~0.3mm 及梁側 1 條斜裂縫寬 0.1~0.3mm |

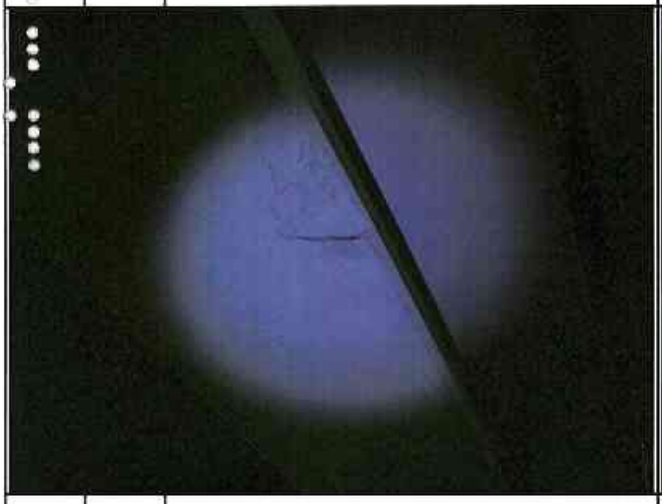
| 編號 | 說明 | 編號 | 說明 |
|---|---|---|---|
| B1308 | 梁 3 條 U 型裂縫寬 0.1~0.3mm，梁局部粉刷層剝落 | B1309 | 梁 3 條 U 型裂縫寬 0.1~0.3mm，梁局部粉刷層剝落 |

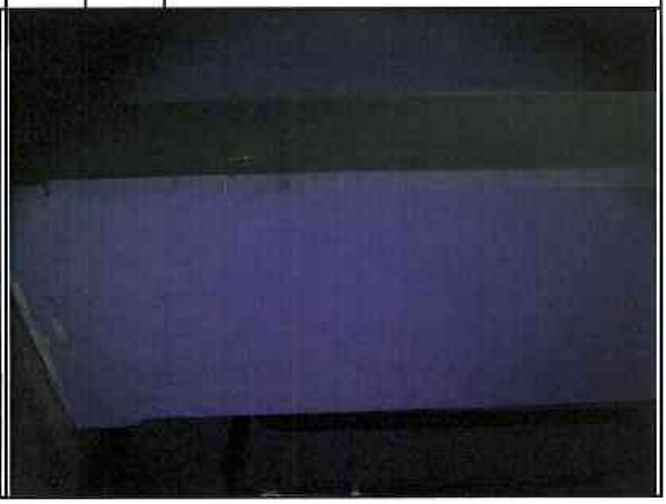
| 編號 | 說明 | 編號 | 說明 |
|---|---|---|---|
| B1316 | 梁 4 條 U 型裂縫寬 0.1~0.3mm，梁局部粉刷層剝落 | B1317 | 梁 3 條 U 型裂縫寬 0.1~0.3mm，梁局部粉刷層剝落 |

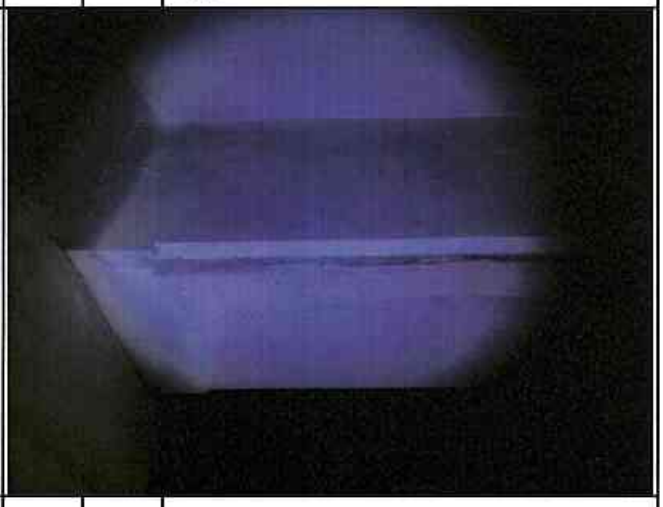
| 編號 | 說明 | 編號 | 說明 |
|---|---|---|---|
| B1320 | 梁 5 條 U 型裂縫寬 0.1~0.3mm | B1321 | 梁 3 條 U 型裂縫寬 0.1~0.3mm 及梁側 2 條斜裂縫寬 0.1~0.3mm，梁局部粉刷層剝落 |

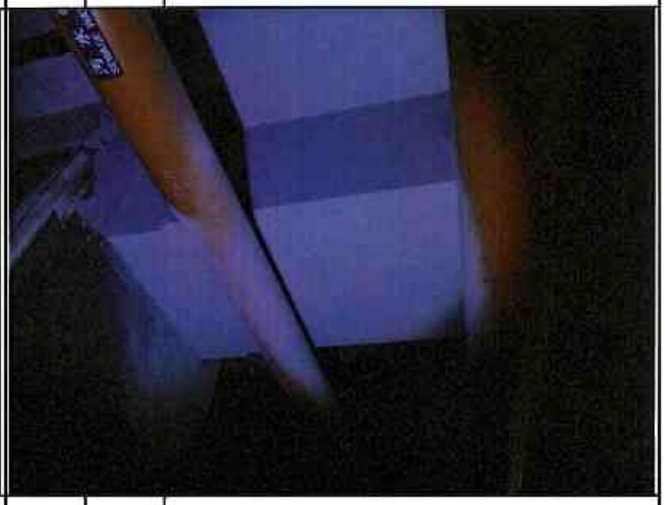
| 編號 | 說明 | 編號 | 說明 |
|---|---|---|---|
| B1332 | 梁 6 條 U 型裂縫寬 0.1~0.3mm，梁局部粉刷層剝落 | B1333 | 梁 2 條 U 型裂縫寬 0.1~0.3mm |

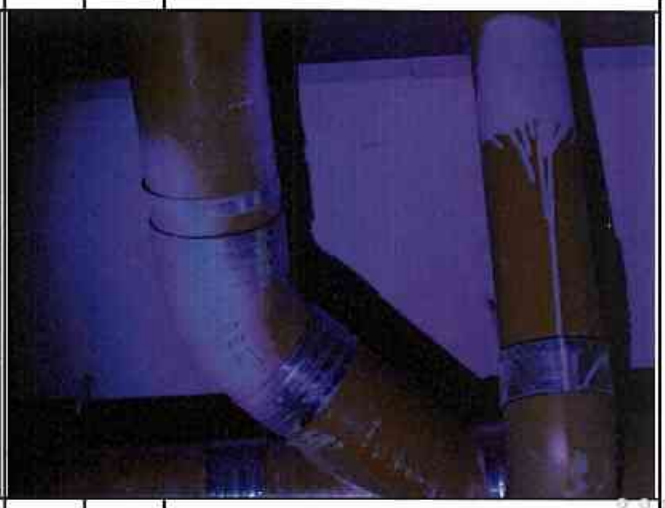
| 編號 | 說明 | 編號 | 說明 |
|---|---|---|---|
| B1338 | 梁 3 條 U 型裂縫寬 0.1~0.3mm | B1339 | 梁 2 條 U 型裂縫寬 0.1~0.3mm |

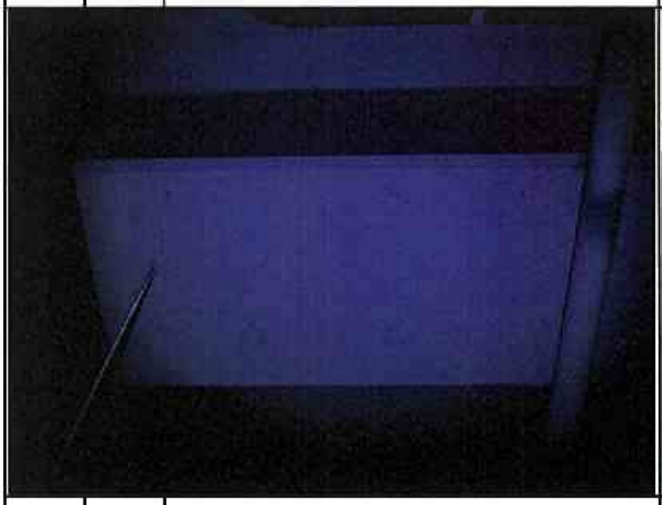
| 編號 | 說明 | 編號 | 說明 |
|---|---|---|---|
| B1342 | 梁 9 條 U 型裂縫寬 0.1~0.3mm，梁局部粉刷層剝落 | B1343 | 梁底局部混凝土剝落及鋼筋外露 |

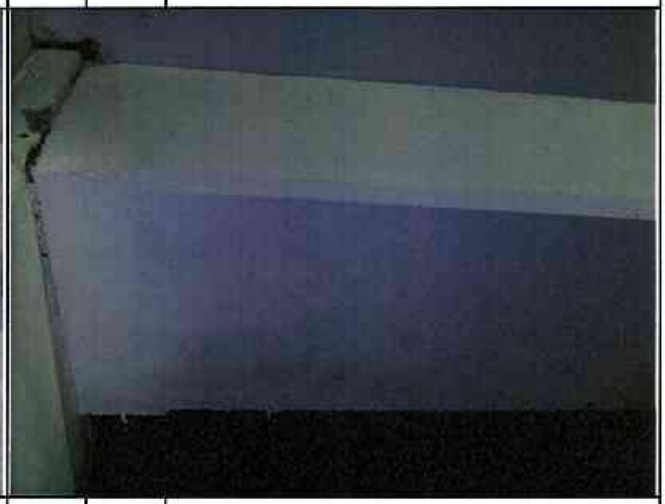
| 編號 | 說明 | 梁 2 條 U 型裂縫寬 0.1~0.4mm |
|---|---|---|
| B1360 | | |

| 編號 | 說明 | 梁 2 條 U 型裂縫寬 0.1~0.4mm |

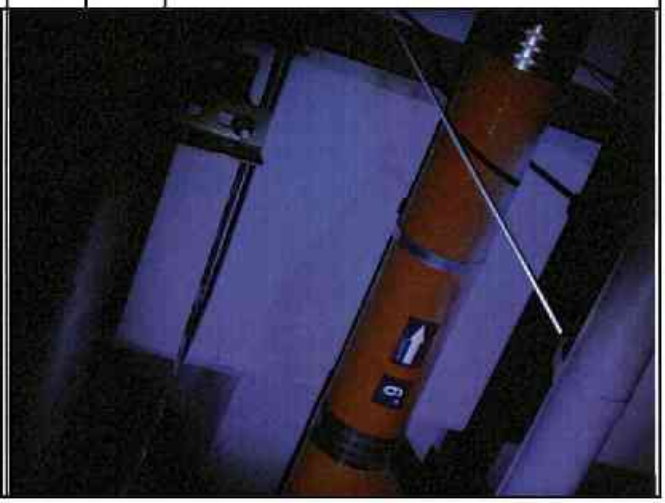
| 編號 | 說明 | 梁 1 條 U 型裂縫寬約 0.7~1.0mm 及梁 2 條 U 型裂縫寬 0.1~0.3mm |
|---|---|---|
| B1362 | | |

| 編號 | 說明 | 梁 1 條 U 型裂縫寬約 0.7~1.0mm 及梁 2 條 U 型裂縫寬 0.1~0.3mm |

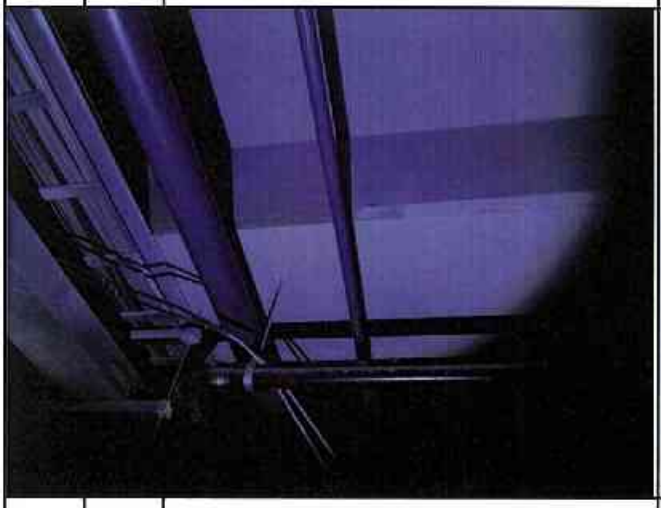
| 編號 | 說明 | 梁 1 條 U 型裂縫寬約 0.5mm 及梁 3 條 U 型裂縫寬 0.1~0.3mm |
|---|---|---|
| B1363 | | |

| 編號 | 說明 | 梁 1 條 U 型裂縫寬約 0.5mm 及梁 3 條 U 型裂縫寬 0.1~0.3mm |

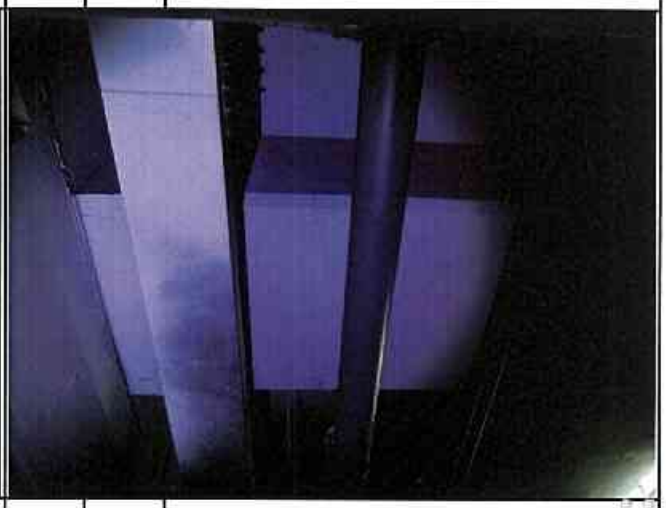
| 編號 | 說明 | 梁 6 條 U 型裂縫寬 0.1~0.3mm |
|---|---|---|
| B1364 | | |

| 編號 | 說明 | 梁 6 條 U 型裂縫寬 0.1~0.3mm |

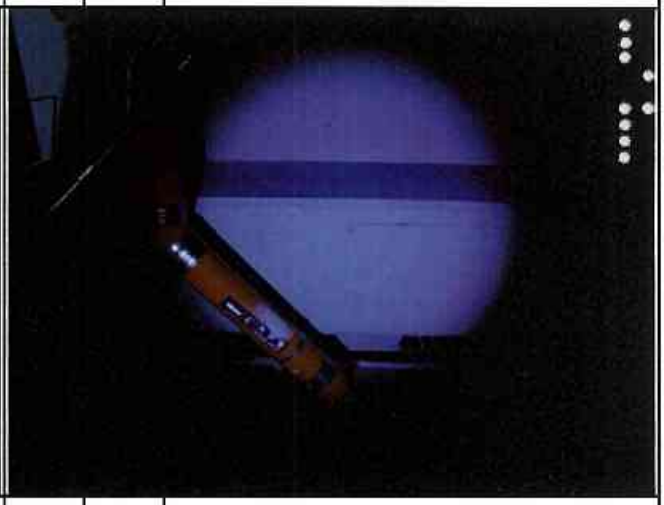
| 編號 | 說明 | 梁 2 條 U 型裂縫寬 0.1~0.3mm，梁底部混凝土有洞 |
|---|---|---|
| B1366 | | |

| 編號 | 說明 | 梁 2 條 U 型裂縫寬 0.1~0.3mm，梁底部混凝土有洞 |

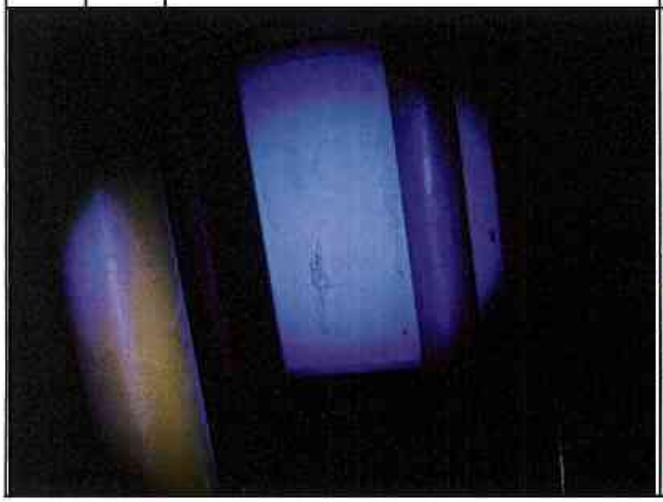
| 編號 | 說明 | 梁 1 條 U 型裂縫寬 0.1~0.3mm 及梁側 1 條斜裂縫寬 0.1~0.3mm，梁局部滲水 |
|---|---|---|
| B1367 | | |

| 編號 | 說明 | 梁 1 條 U 型裂縫寬 0.1~0.3mm 及梁側 1 條斜裂縫寬 0.1~0.3mm，梁局部滲水 |

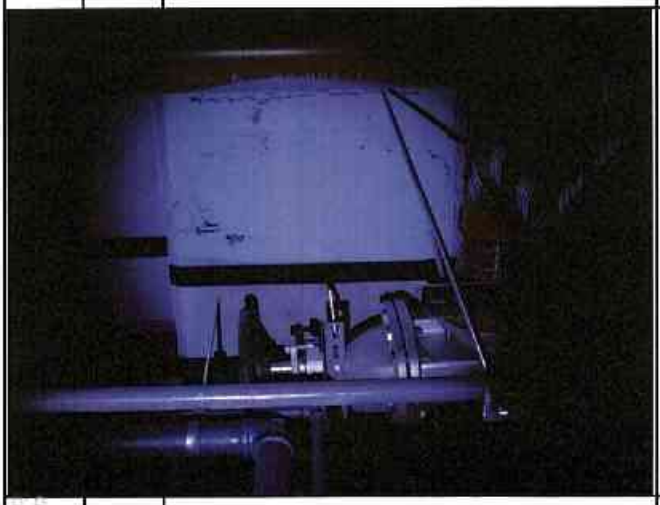
| 編號 | 說明 | |
|---|---|---|
| B1368 | 梁底二處有洞 | |

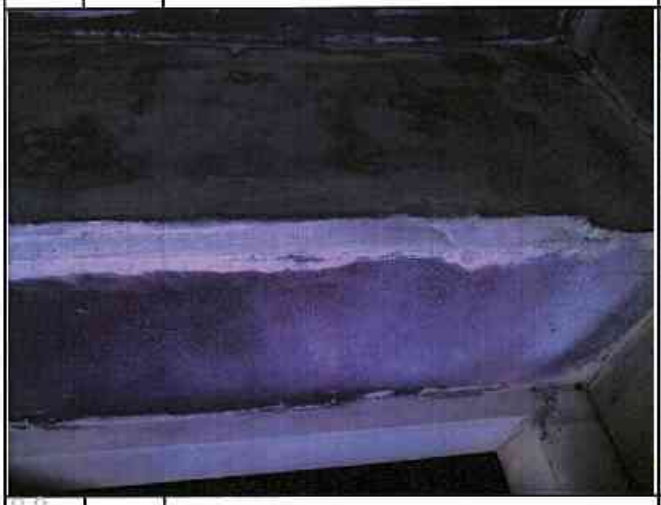
| 編號 | 說明 | 編號 | 說明 |
|---|---|---|---|
| B840 | 梁 9 條 U 型裂縫寬 0.1~0.3mm 及梁側 1 條斜裂縫寬 0.1~0.3mm | B841 | 梁 4 條 U 型裂縫寬 0.1~0.3mm |

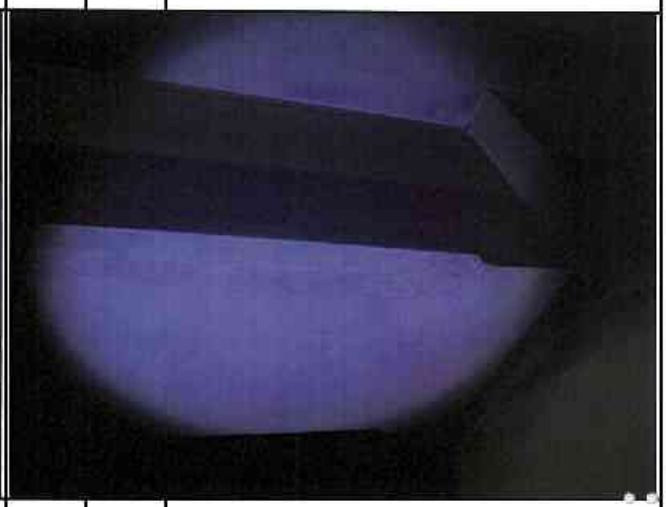
| 編號 | 說明 | 梁 8 條 U 型裂縫寬 0.1~0.3mm |
|---|---|---|
| B848 | | |

| 編號 | 說明 | 梁 8 條 U 型裂縫寬 0.1~0.3mm |

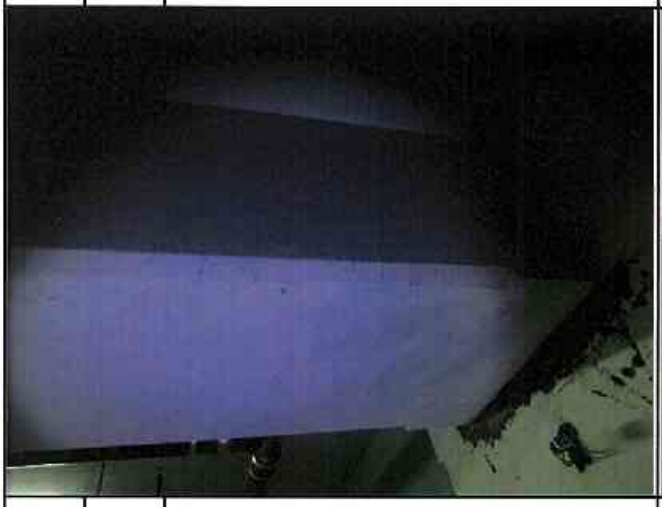
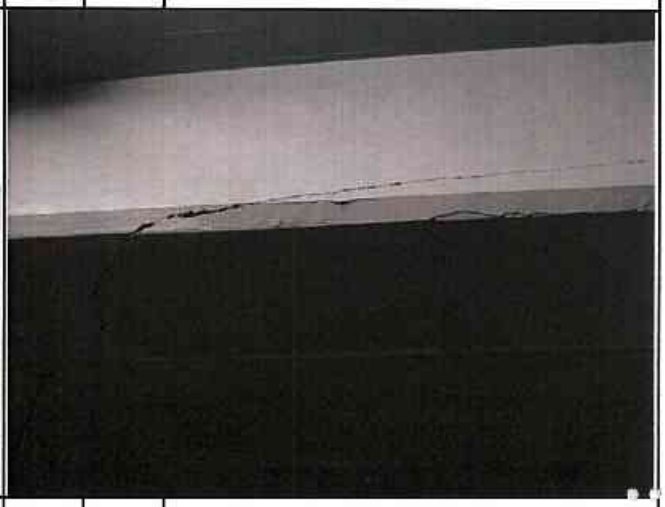
| 編號 | 說明 | 編號 | 說明 |
|---|---|---|---|
| B906 | 梁 6 條 U 型裂縫寬 0.1~0.3mm | B907 | 梁 1 條水平裂縫寬約 1.0mm |
