# 板橋區浮洲合宜住宅結構安全鑑定案

## A6 西區鑑定報告書

# 「板橋區浮洲合宜住宅結構安全鑑定案」A6 區鑑定報告書

# 附件二十三：A6 西區地下層裂損現況調查報告

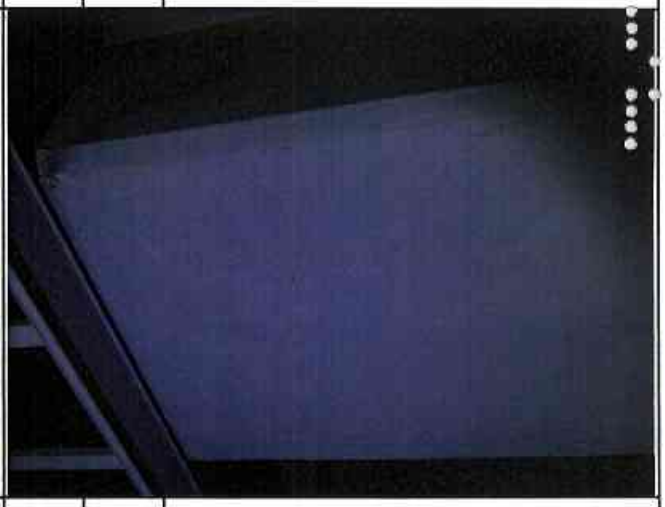
| 編號 | 說明 | 編號 | 說明 |
|---|---|---|---|
| B910 | 梁 3 條 U 型裂縫寬 0.1~0.3mm 及梁側 1 條斜裂縫寬 0.1~0.3mm | B911 | 梁 3 條 U 型裂縫寬 0.1~0.3mm |

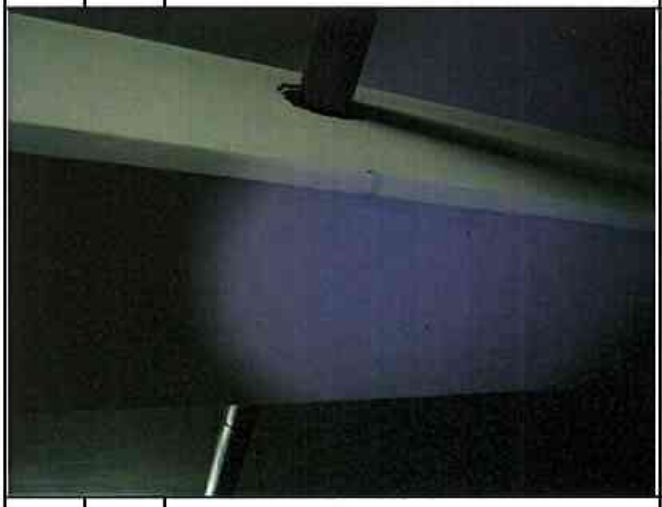
| 編號 | 說明 | 編號 | 說明 |
|---|---|---|---|
| B944 | 梁 9 條 U 型裂縫寬 0.1~0.3mm | B945 | 梁 4 條 U 型裂縫寬 0.1~0.3mm |

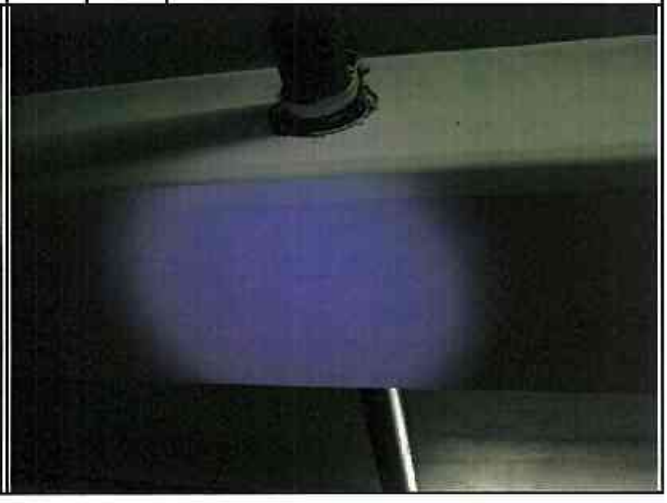
| 編號 | 說明 | 編號 | 說明 |
|---|---|---|---|
| B946 | 梁 7 條 U 型裂縫寬 0.1~0.3mm | B947 | 梁 5 條 U 型裂縫寬 0.1~0.3mm，梁局部粉刷層剝落 |

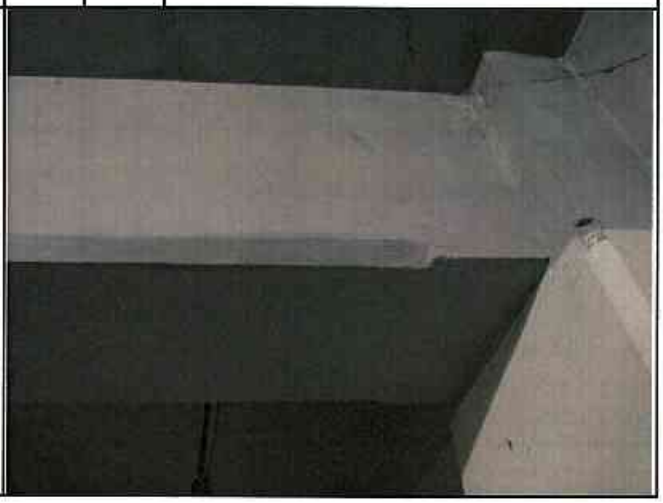
| 編號 | 說明 | 編號 | 說明 |
|---|---|---|---|
| B948 | 梁 8 條 U 型裂縫寬 0.1~0.3mm | B949 | 梁 3 條 U 型裂縫寬 0.1~0.3mm，梁局部粉刷層剝落 |

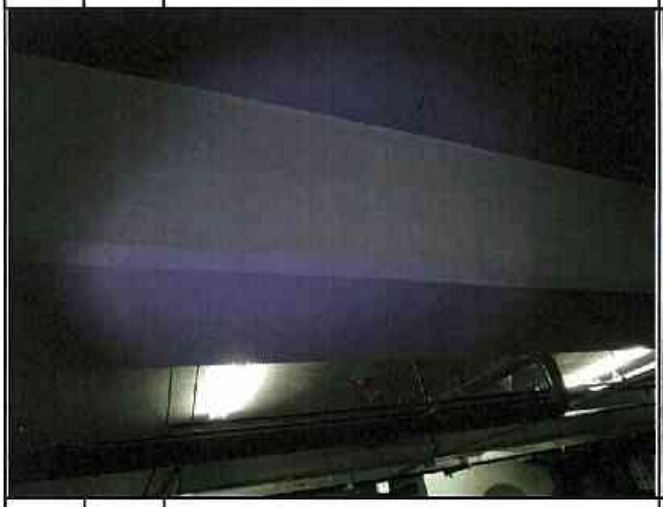
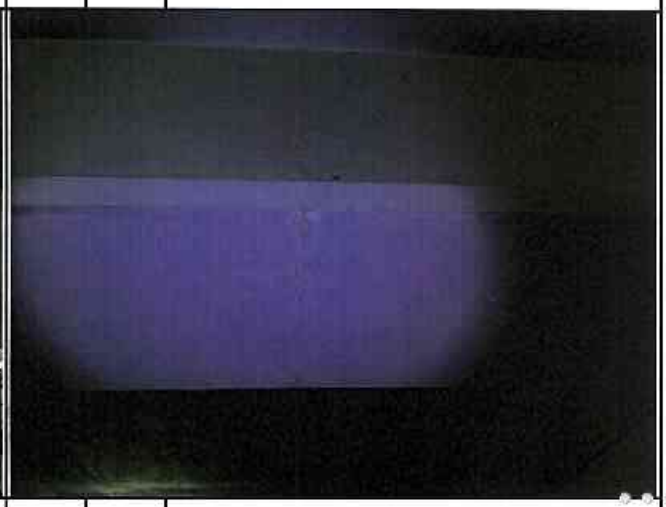
| 編號 | 說明 | 編號 | 說明 |
|---|---|---|---|
| B954 | 梁 3 條 U 型裂縫寬 0.1~0.3mm 及梁側 2 條斜裂縫寬 0.1~0.3mm | B955 | 梁 5 條 U 型裂縫寬 0.1~0.3mm，梁局部滲水 |

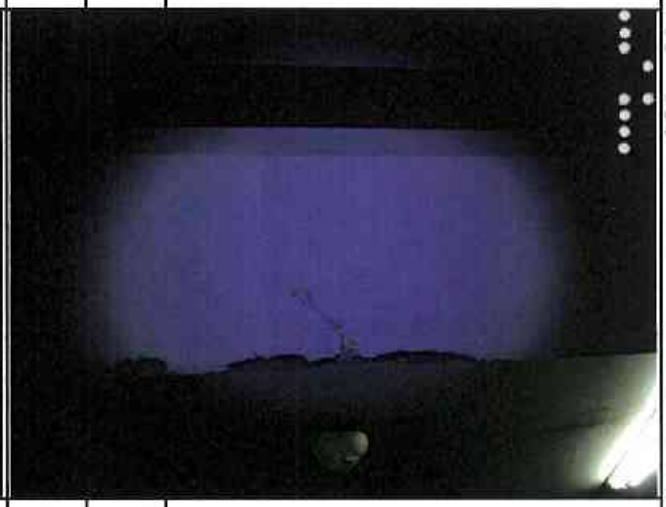
| 編號 | 說明 | 編號 | 說明 |
|---|---|---|---|
| B956 | 梁 7 條 U 型裂縫寬 0.1~0.3mm，梁局部粉刷層剝落 | B957 | 梁 6 條 U 型裂縫寬 0.1~0.3mm，梁局部滲水 |

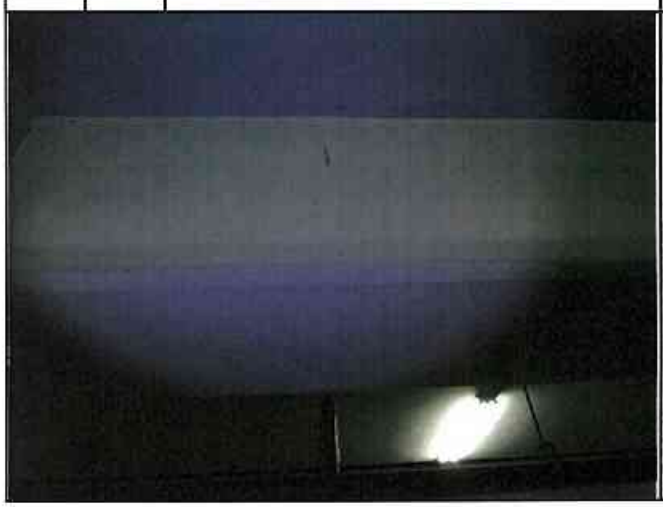
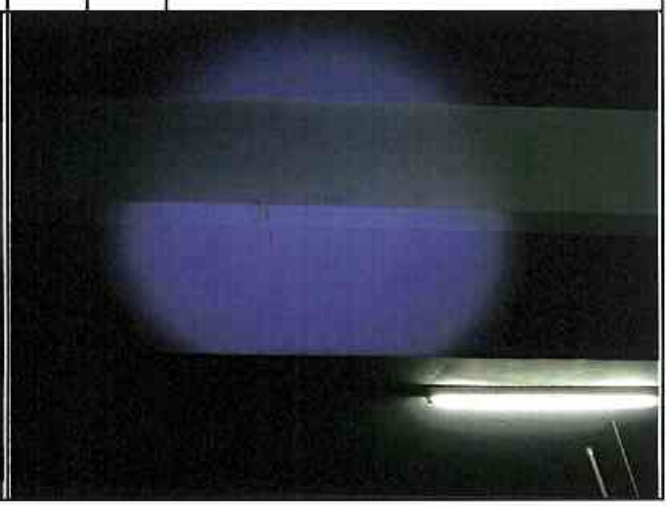
| 編號 | 說明 | 編號 | 說明 |
|---|---|---|---|
| B958 | 梁 11 條 U 型裂縫寬 0.1~0.3mm，梁局部粉刷層剝落 | B959 | 梁 7 條 U 型裂縫寬 0.1~0.3mm，梁局部粉刷層剝落 |

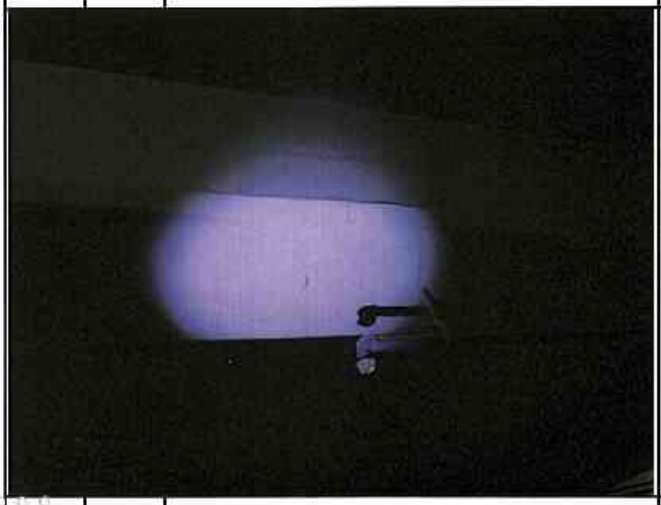
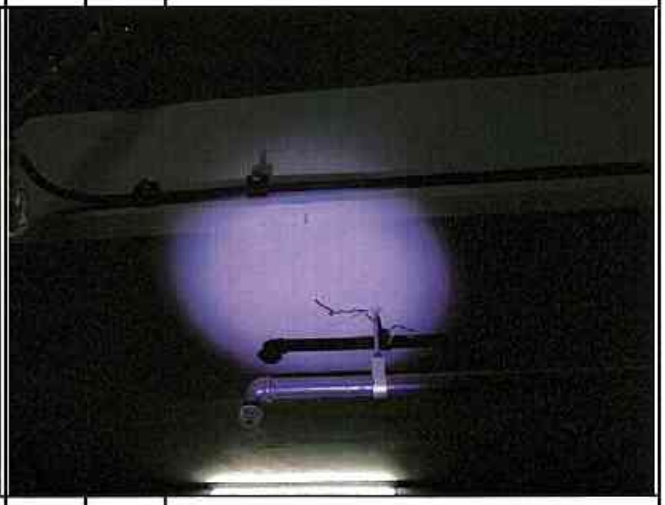
| 編號 | 說明 | 編號 | 說明 |
|---|---|---|---|
| B960 | 梁 7 條 U 型裂縫寬 0.1~0.3mm，梁局部粉刷層剝落 | B961 | 梁 8 條 U 型裂縫寬 0.1~0.3mm，梁局部粉刷層剝落 |

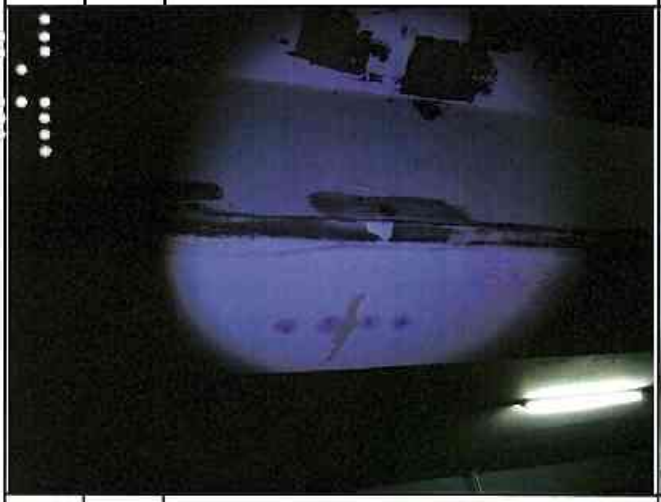
| 編號 | 說明 | 編號 | 說明 |
|---|---|---|---|
| B962 | 梁 7 條 U 型裂縫寬 0.1~0.3mm，梁局部粉刷層剝落 | B963 | 梁 5 條 U 型裂縫寬 0.1~0.3mm |

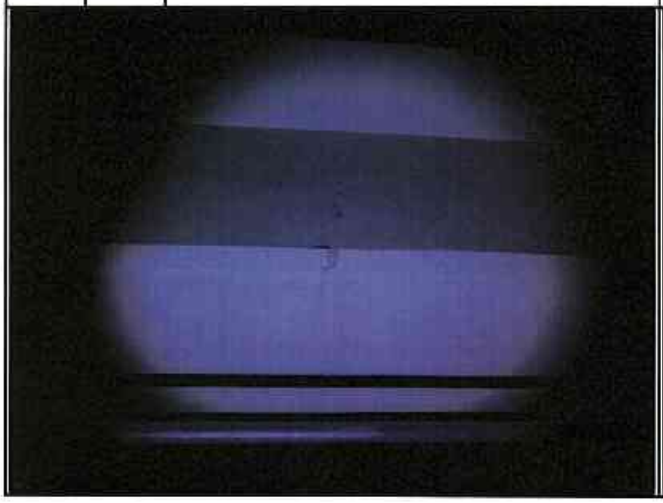
| 編號 | 說明 | 編號 | 說明 |
|---|---|---|---|
| B964 | 梁 3 條 U 型裂縫寬 0.1~0.3mm，梁局部粉刷層剝落 | B965 | 梁 7 條 U 型裂縫寬 0.1~0.3mm，梁局部粉刷層剝落 |

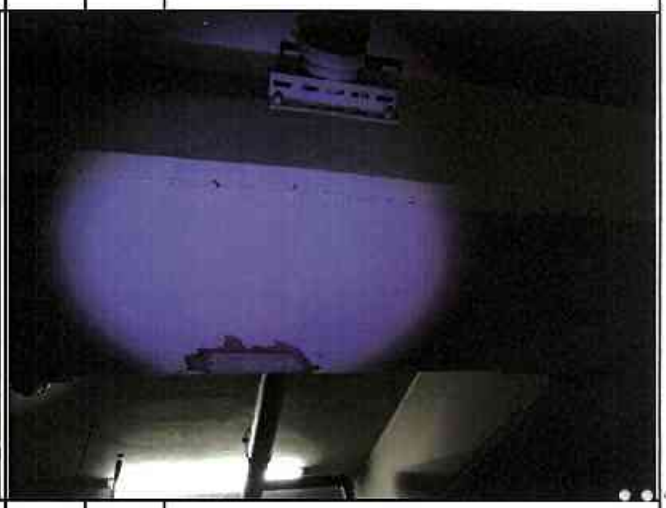
| 編號 | 說明 | 梁側 2 條斜裂縫寬 0.1~0.3mm |
|---|---|---|
| B968 | | |

| 編號 | 說明 | 梁側 2 條斜裂縫寬 0.1~0.3mm |

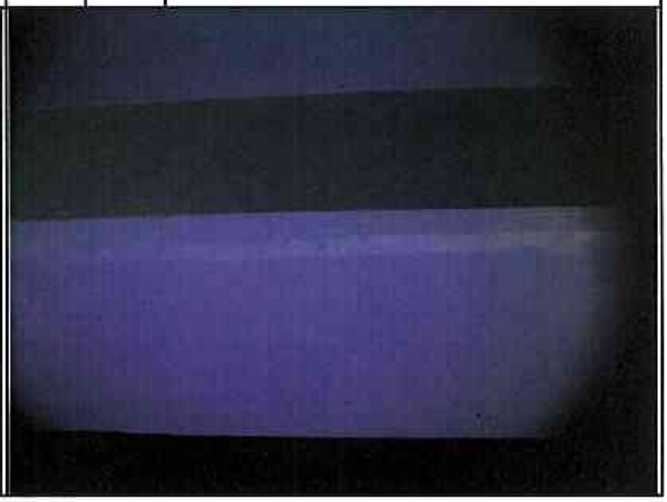
| 編號 | 說明 | 梁 8 條 U 型裂縫寬 0.1~0.3mm |
|---|---|---|
| B971 | | |

| 編號 | 說明 | 梁 8 條 U 型裂縫寬 0.1~0.3mm |

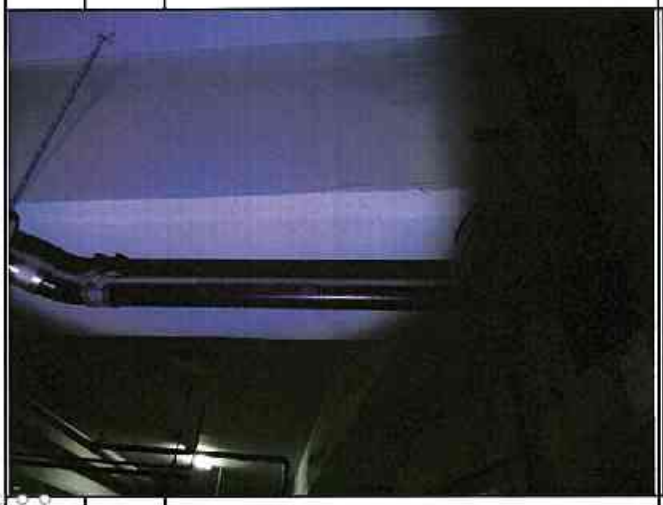
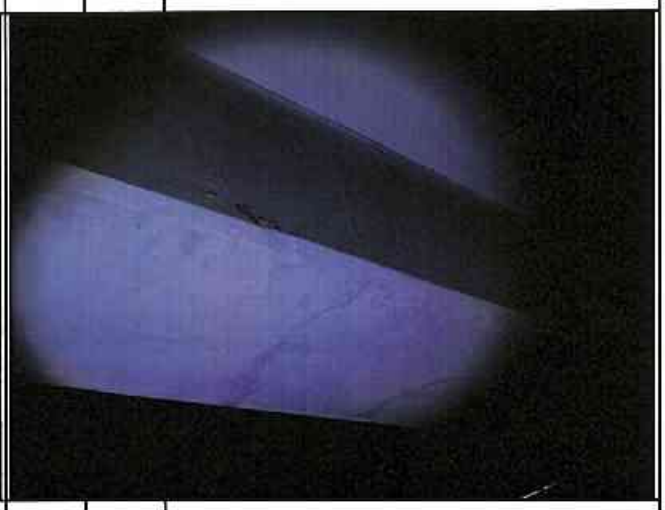
| 編號 | 說明 | 編號 | 說明 |
|---|---|---|---|
| B972 | 梁 6 條 U 型裂縫寬 0.1~0.3mm | B973 | 梁 3 條 U 型裂縫寬 0.1~0.3mm，梁局部滲水 |

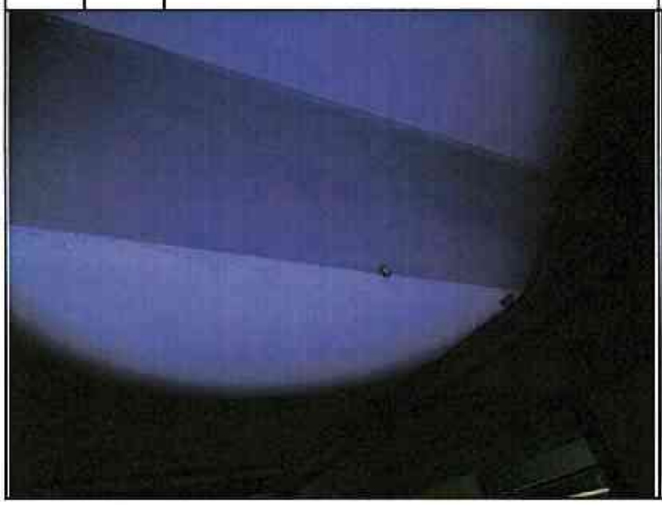
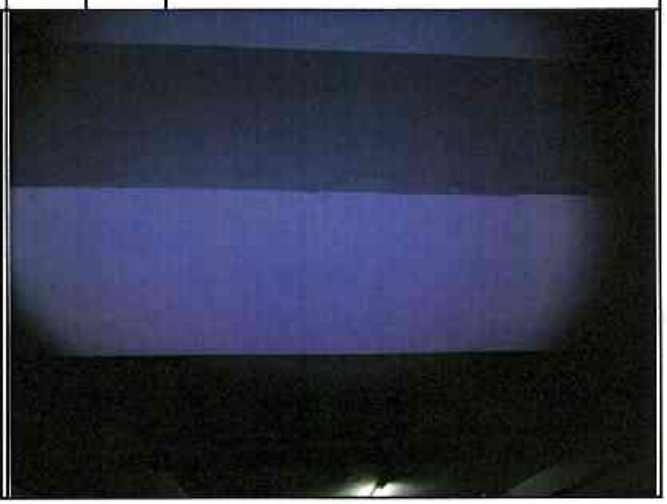
| 編號 | 說明 | 編號 | 說明 |
|---|---|---|---|
| B976 | 梁 5 條 U 型裂縫寬 0.1~0.3mm 及梁側 4 條斜裂縫寬 0.1~0.3mm | B977 | 梁 8 條 U 型裂縫寬 0.1~0.3mm |

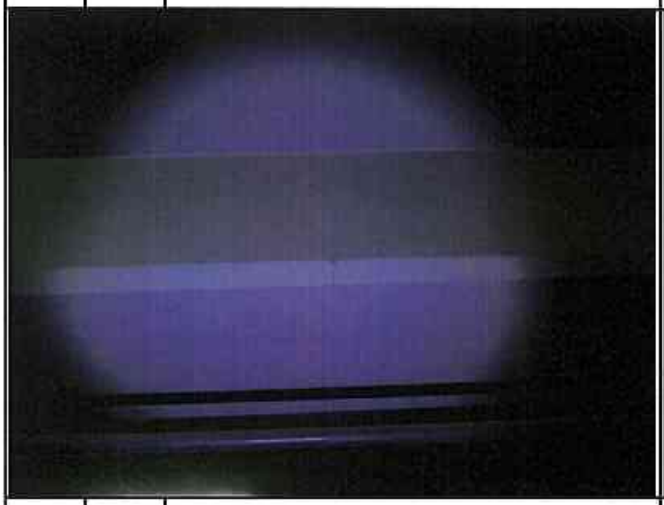
| 編號 | 說明 | 梁 9 條 U 型裂縫寬 0.1~0.3mm，梁局部粉刷層剝落 |
|---|---|---|
| B978 | | |

| 編號 | 說明 | 梁 9 條 U 型裂縫寬 0.1~0.3mm，梁局部粉刷層剝落 |

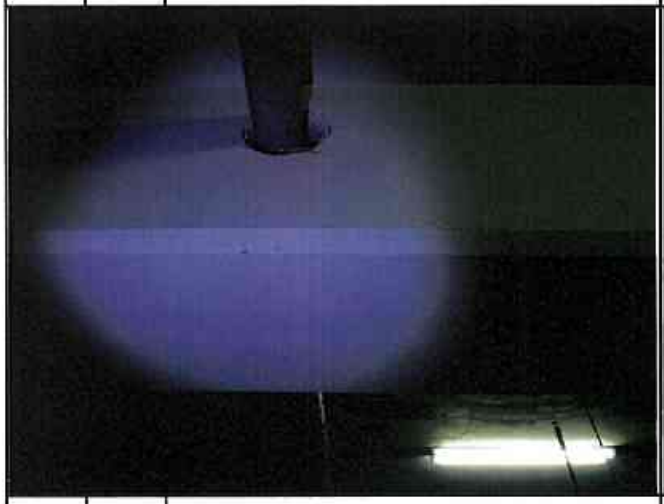
| 編號 | 說明 | 梁 8 條 U 型裂縫寬 0.1~0.3mm，梁局部粉刷層剝落 |
|---|---|---|
| B980 | | |

| 編號 | 說明 | 梁 8 條 U 型裂縫寬 0.1~0.3mm，梁局部粉刷層剝落 |

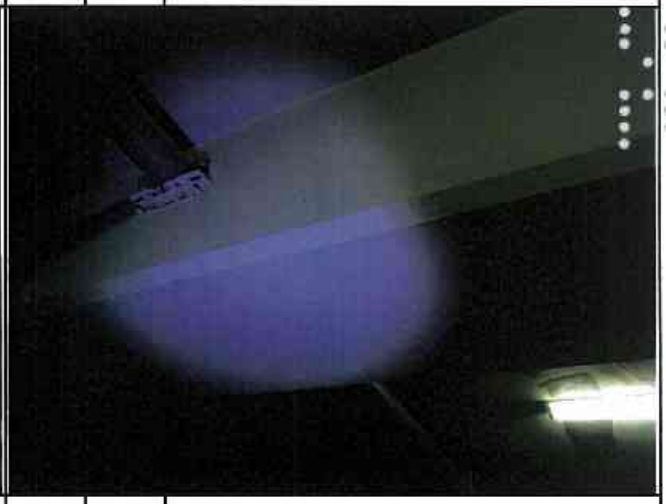
| 編號 | 說明 | 梁 7 條 U 型裂縫寬 0.1~0.3mm |
|---|---|---|
| B981 | | |

| 編號 | 說明 | 梁 7 條 U 型裂縫寬 0.1~0.3mm |

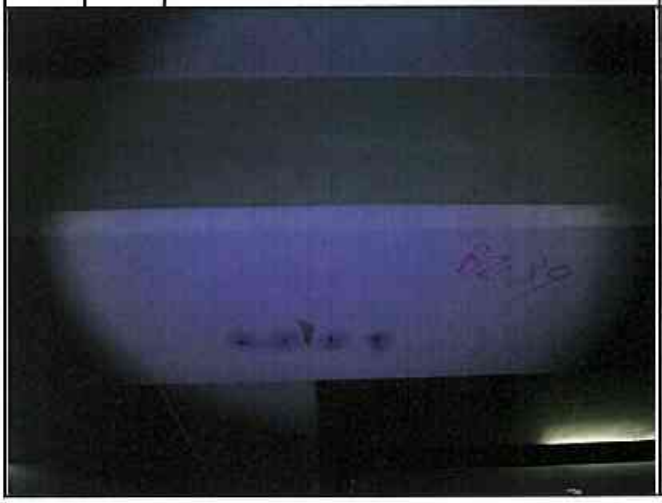
| 編號 | 說明 | 梁 8 條 U 型裂縫寬 0.1~0.3mm，梁局部粉刷層剝落 |
|---|---|---|
| B982 | | |

| 編號 | 說明 | 梁 8 條 U 型裂縫寬 0.1~0.3mm，梁局部粉刷層剝落 |

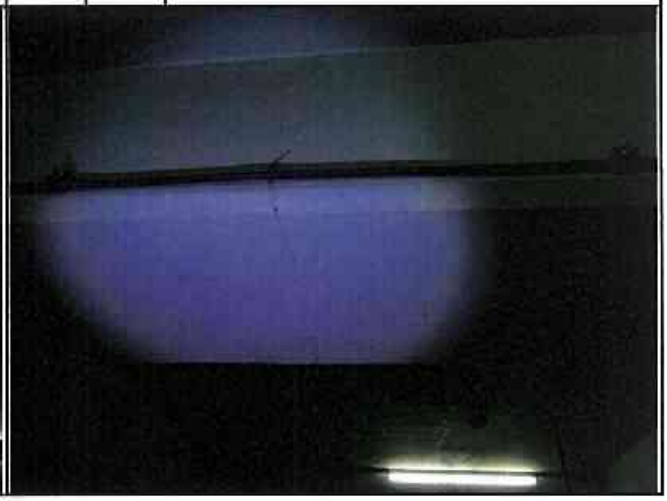
| 編號 | 說明 | 梁 4 條 U 型裂縫寬 0.1~0.3mm，梁局部粉刷層剝落 |
|---|---|---|
| B983 | | |

| 編號 | 說明 | 梁 4 條 U 型裂縫寬 0.1~0.3mm，梁局部粉刷層剝落 |

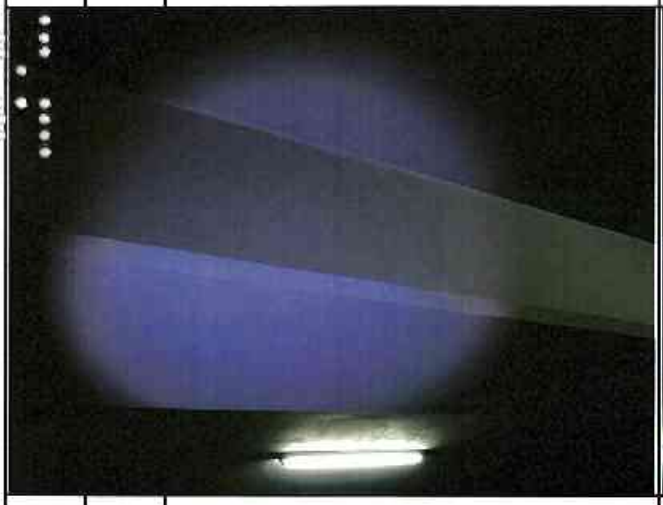
| 編號 | 說明 | 編號 | 說明 |
|---|---|---|---|
| B984 | 梁 1 條 U 型裂縫寬 0.1~0.3mm 及梁側 2 條斜裂縫寬 0.1~0.3mm | B985 | 梁 5 條 U 型裂縫寬 0.1~0.3mm，梁局部粉刷層剝落 |

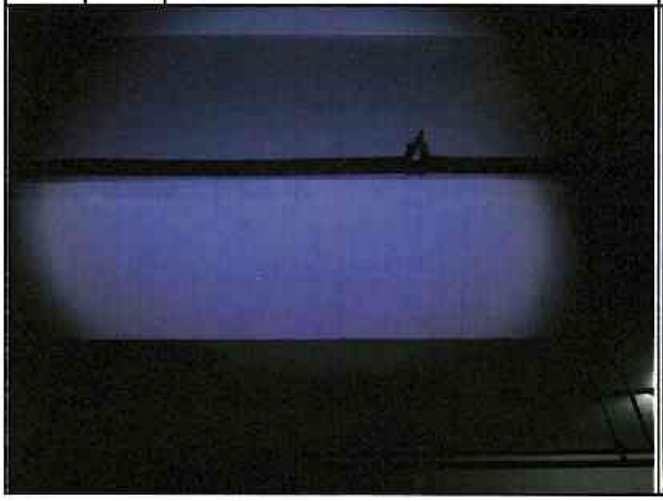
| 編號 | 說明 | 編號 | 說明 |
|---|---|---|---|
| B988 | 梁 5 條 U 型裂縫寬 0.1~0.3mm | B989 | 梁 5 條 U 型裂縫寬 0.1~0.3mm，梁局部滲水 |

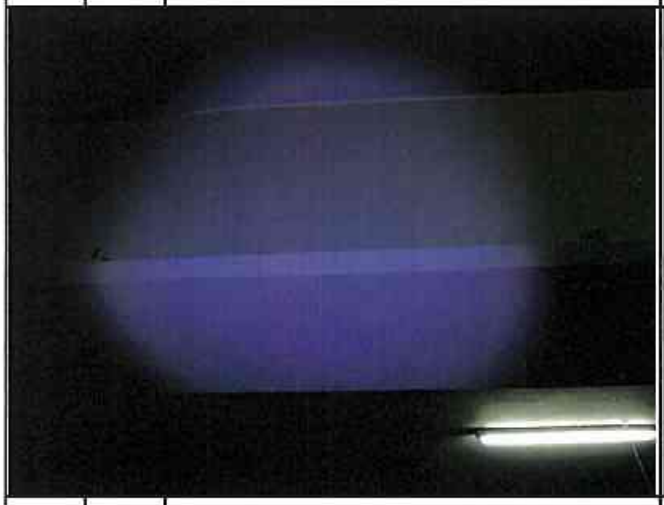
| 編號 | 說明 | 編號 | 說明 |
|---|---|---|---|
| B992 | 梁 3 條 U 型裂縫寬 0.1~0.3mm、梁 1 條斜 U 型裂縫寬 0.1~0.3mm 及梁側 2 條斜裂縫寬 0.1~0.3mm | B993 | 梁 3 條 U 型裂縫寬 0.1~0.3mm 及梁側 2 條斜裂縫寬 0.1~0.3mm |

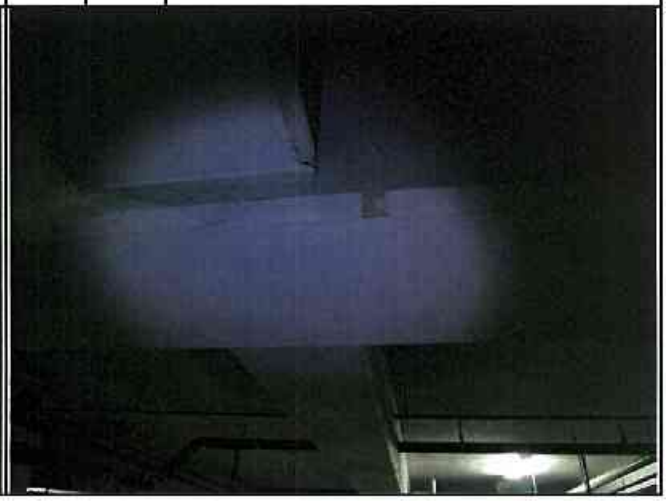
| 編號 | 說明 | 編號 | 說明 |
|---|---|---|---|
| B1006 | 梁 4 條 U 型裂縫寬 0.1~0.3mm，梁局部粉刷層剝落 | B1007 | 梁 3 條 U 型裂縫寬 0.1~0.3mm，梁局部粉刷層剝落 |

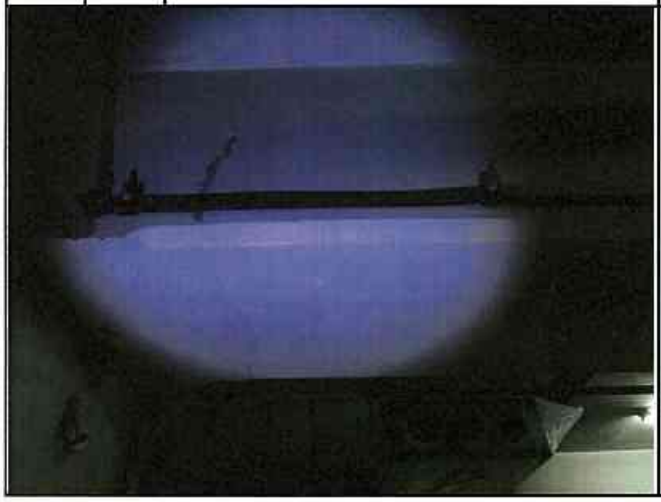
| 編號 | 說明 | 編號 | 說明 |
|---|---|---|---|
| B1008 | 梁 3 條 U 型裂縫寬 0.1~0.3mm，梁局部滲水 | B1009 | 梁 7 條 U 型裂縫寬 0.1~0.3mm，梁局部粉刷層剝落 |

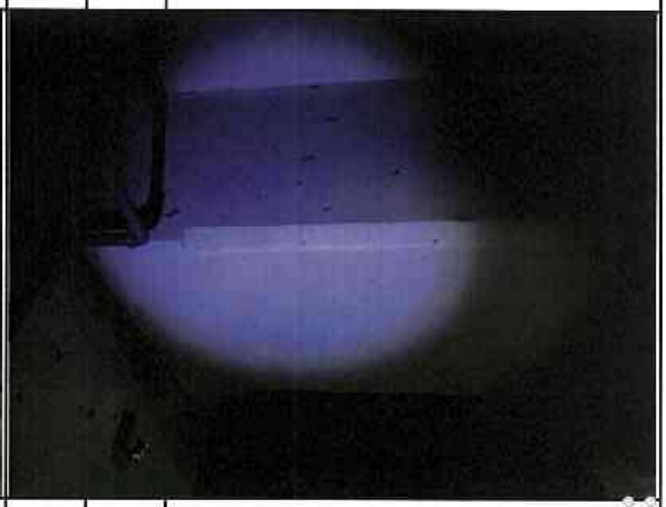
| 編號 | 說明 | 梁 2 條 U 型裂縫寬 0.1~0.3mm |
|---|---|---|
| B1015 | | |

| 編號 | 說明 | 梁 2 條 U 型裂縫寬 0.1~0.3mm |

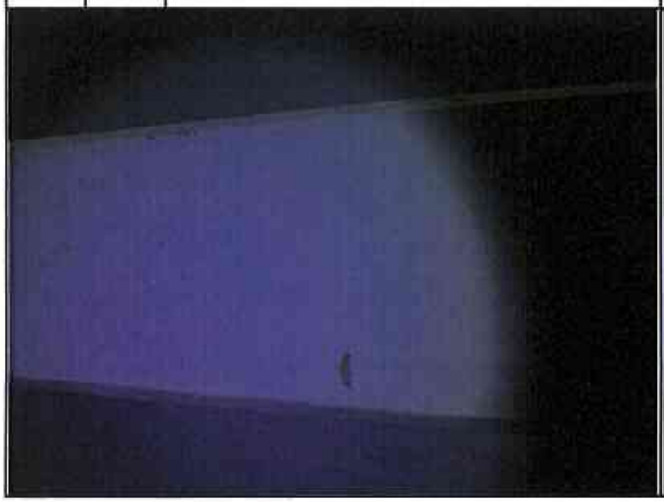
| 編號 | 說明 | 梁 8 條 U 型裂縫寬 0.1~0.3mm，梁局部粉刷層剝落 |
|---|---|---|
| B1018 | | |

| 編號 | 說明 | 梁 8 條 U 型裂縫寬 0.1~0.3mm，梁局部粉刷層剝落 |

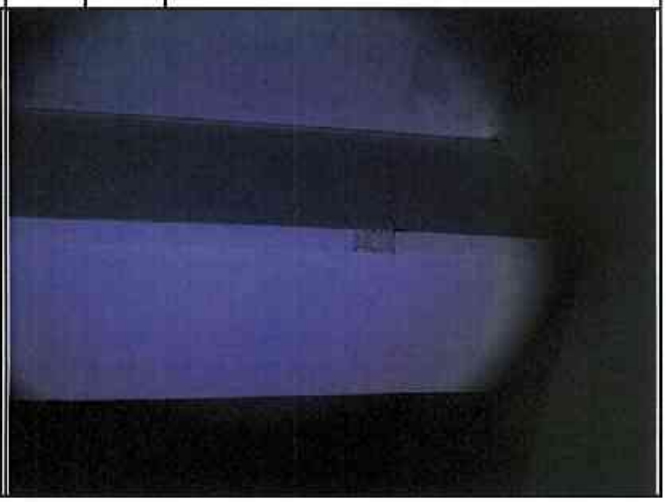
| 編號 | 說明 | 梁 4 條 U 型裂縫寬 0.1~0.3mm，梁局部粉刷層剝落 |
|---|---|---|
| B1019 | | |

| 編號 | 說明 | 梁 4 條 U 型裂縫寬 0.1~0.3mm，梁局部粉刷層剝落 |

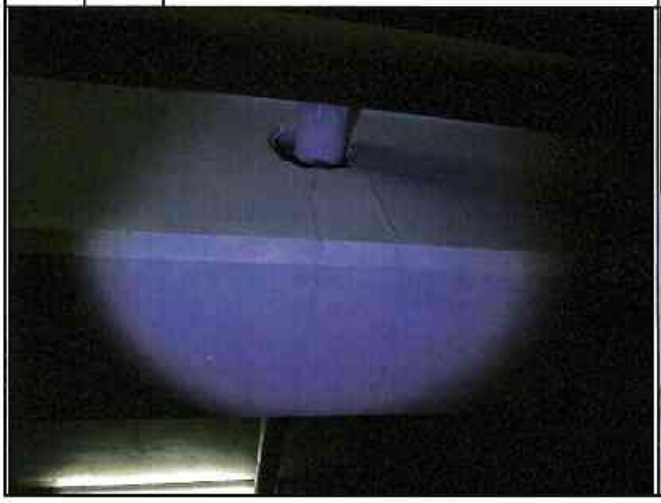
| 編號 | 說明 | 編號 | 說明 |
|---|---|---|---|
| B1024 | 梁 7 條 U 型裂縫寬 0.1~0.3mm，梁局部粉刷層剝落 | B1025 | 梁 7 條 U 型裂縫寬 0.1~0.3mm，梁局部粉刷層剝落 |

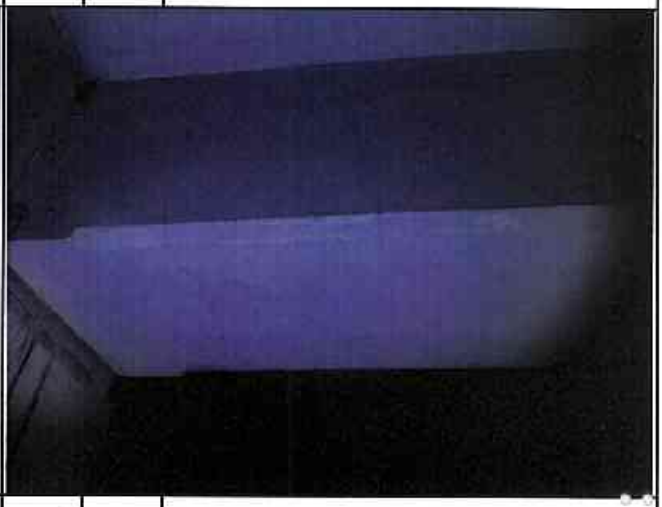
| 編號 | 說明 | 梁 8 條 U 型裂縫寬 0.1~0.3mm |
|---|---|---|
| B1027 | | |

| 編號 | 說明 | 梁 8 條 U 型裂縫寬 0.1~0.3mm |

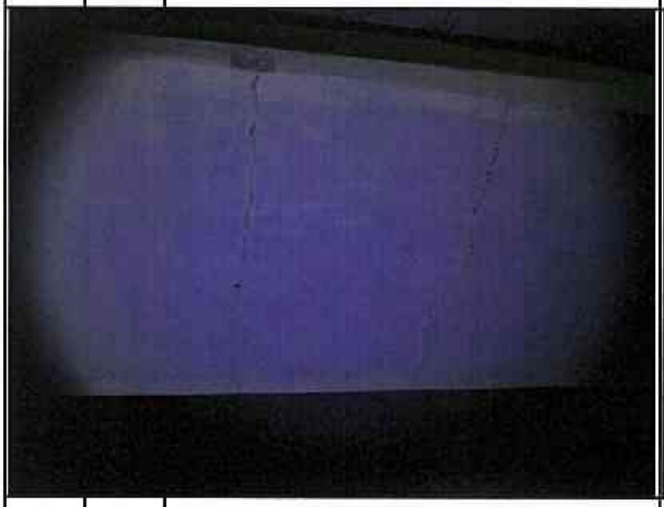
| 編號 | 說明 | 梁 12 條 U 型裂縫寬 0.1~0.3mm，梁局部粉刷層剝落 |
|---|---|---|
| B1028 | | |

| 編號 | 說明 | 梁 12 條 U 型裂縫寬 0.1~0.3mm，梁局部粉刷層剝落 |

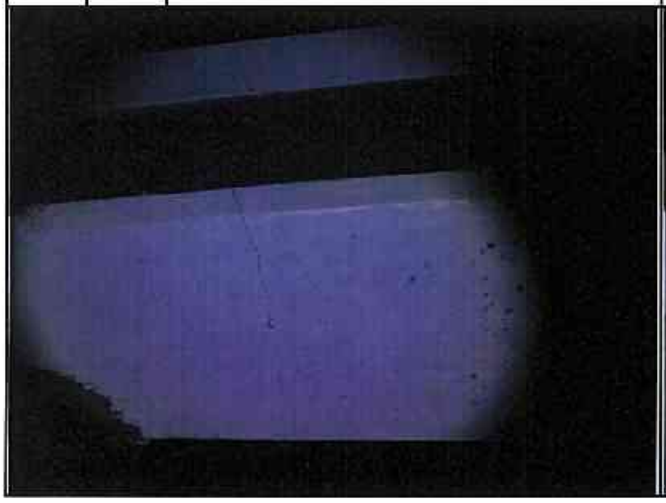
| 編號 | 說明 | 梁 11 條 U 型裂縫寬 0.1~0.3mm，梁局部粉刷層剝落 |
|---|---|---|
| B1030 | | |

| 編號 | 說明 | 梁 11 條 U 型裂縫寬 0.1~0.3mm，梁局部粉刷層剝落 |

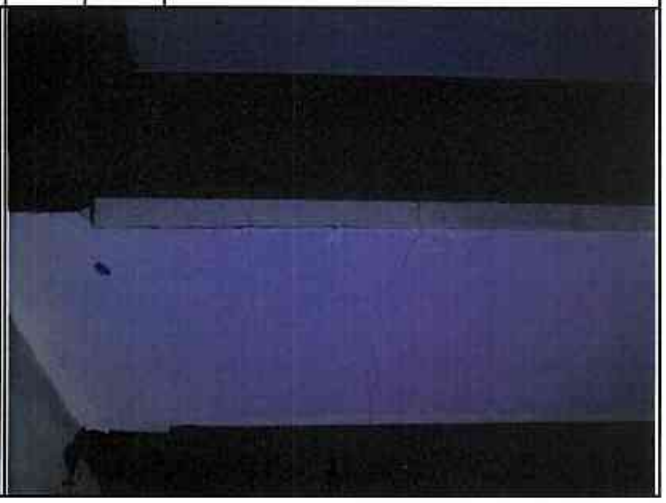
| 編號 | 說明 | 梁 7 條 U 型裂縫寬 0.1~0.3mm |
|---|---|---|
| B1031 | | |

| 編號 | 說明 | 梁 7 條 U 型裂縫寬 0.1~0.3mm |

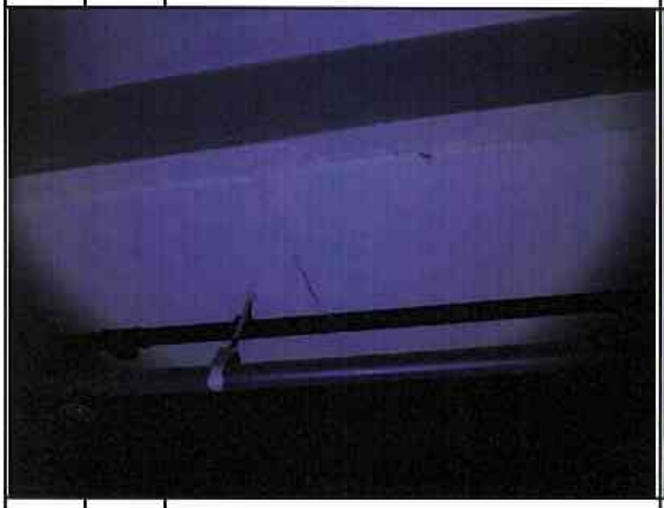
| 編號 | 說明 | 梁 2 條 U 型裂縫寬 0.1~0.3mm 及梁側 2 條斜裂縫寬 0.1~0.3mm |
|---|---|---|
| B1037 | | |

| 編號 | 說明 | 梁 2 條 U 型裂縫寬 0.1~0.3mm 及梁側 2 條斜裂縫寬 0.1~0.3mm |

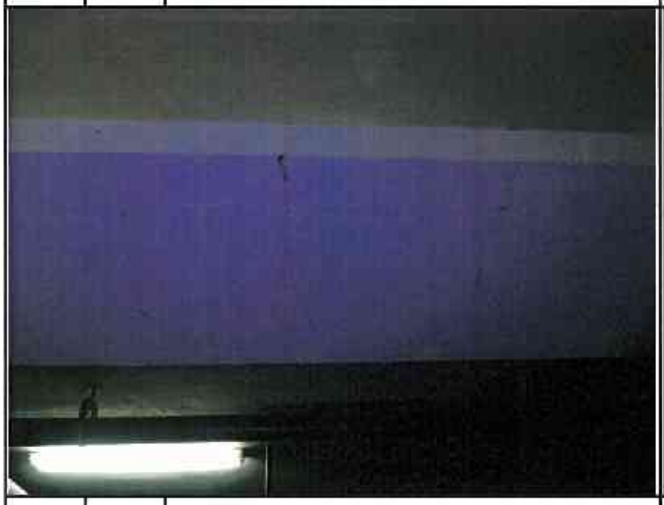
| 編號 | 說明 | 編號 | 說明 |
|---|---|---|---|
| B1040 | 梁 7 條 U 型裂縫寬 0.1~0.3mm，梁局部粉刷層剝落 | B1041 | 梁 8 條 U 型裂縫寬 0.1~0.3mm，梁局部粉刷層剝落 |

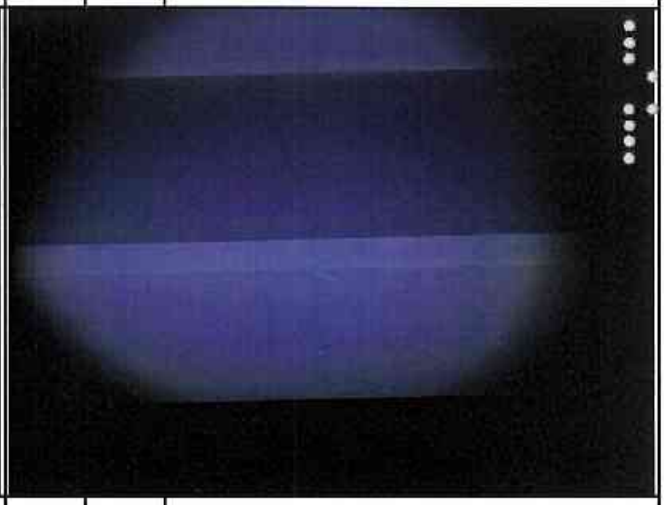
| 編號 | 說明 | 編號 | 說明 |
|---|---|---|---|
| B1042 | 梁 8 條 U 型裂縫寬 0.1~0.3mm | B1043 | 梁 12 條 U 型裂縫寬 0.1~0.3mm，梁局部粉刷層剝落 |

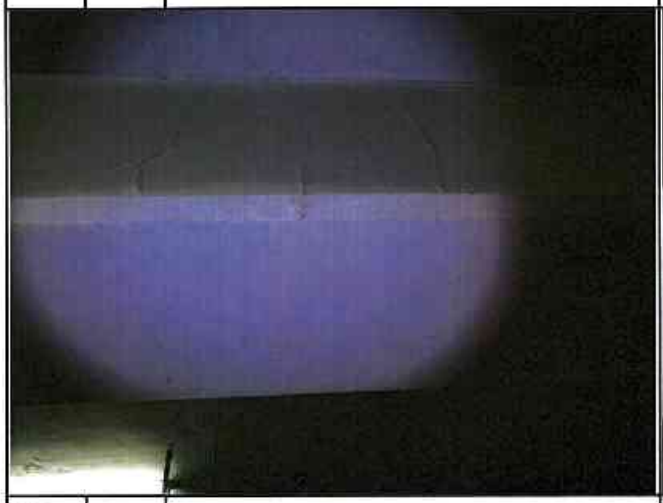
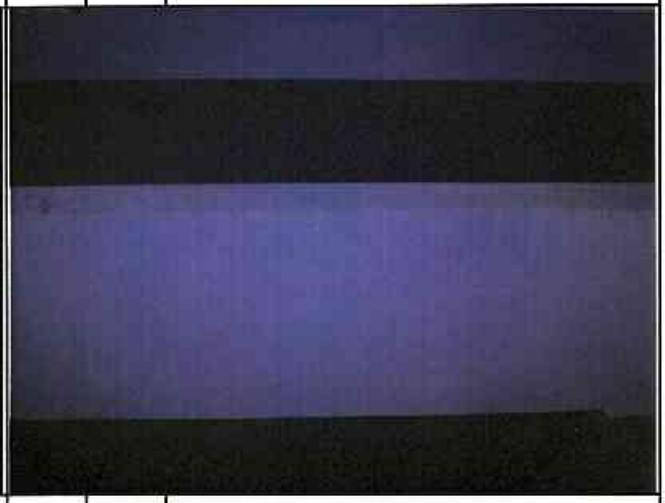
| 編號 | 說明 | 編號 | 說明 |
|---|---|---|---|
| B1044 | 梁 8 條 U 型裂縫寬 0.1~0.3mm，梁局部粉刷層剝落 | B1045 | 梁 14 條 U 型裂縫寬 0.1~0.3mm |

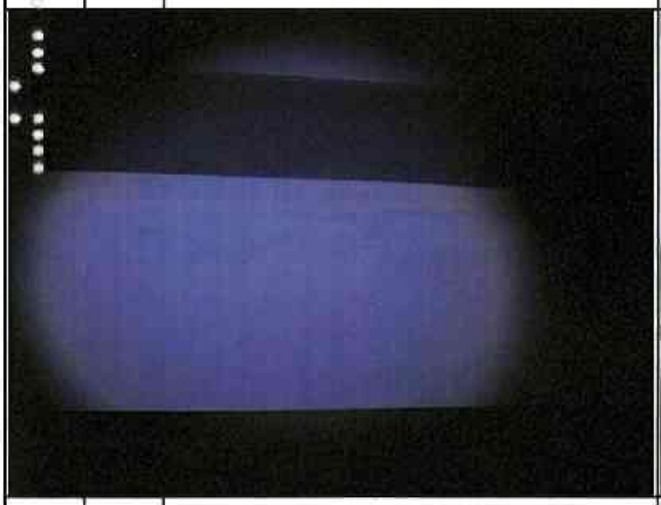
| 編號 | 說明 | 編號 | 說明 |
|---|---|---|---|
| B1048 | 梁 9 條 U 型裂縫寬 0.1~0.3mm，梁局部粉刷層剝落 | B1049 | 梁 8 條 U 型裂縫寬 0.1~0.3mm |

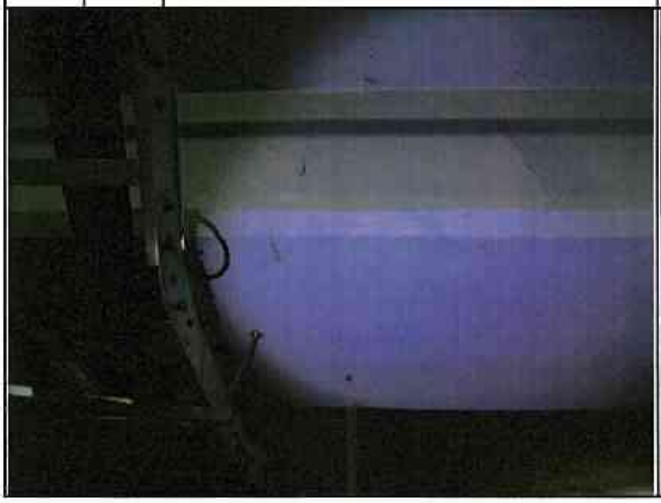
| 編號 | 說明 | 編號 | 說明 |
|---|---|---|---|
| B1050 | 梁 3 條 U 型裂縫寬 0.1~0.3mm 及梁側 1 條斜裂縫寬 0.1~0.3mm | B1051 | 梁 2 條 U 型裂縫寬 0.1~0.3mm |

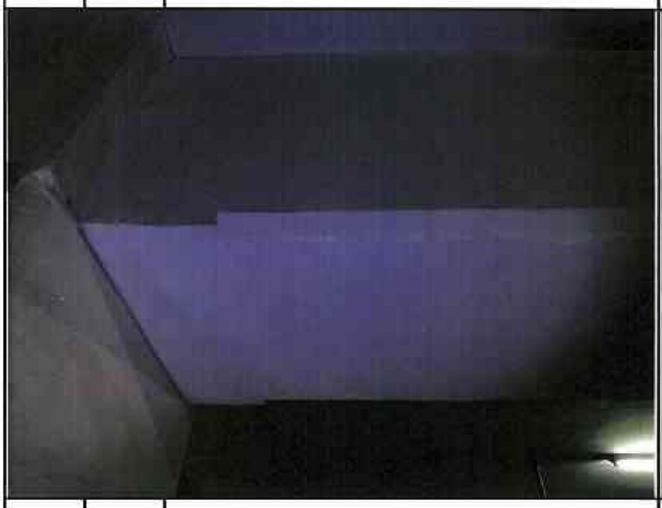
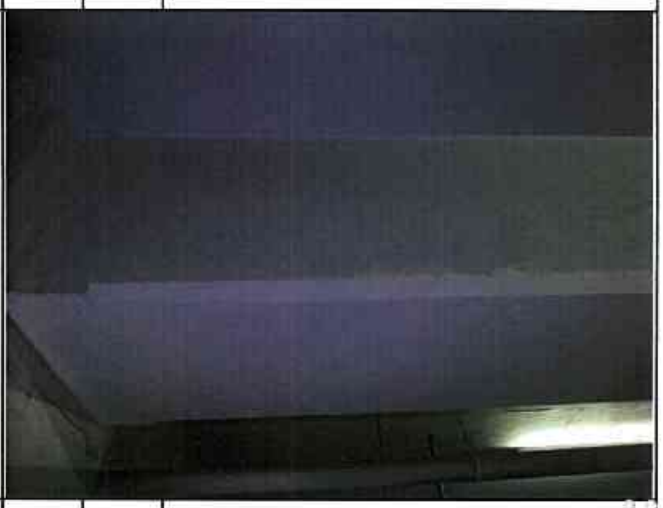
| 編號 | 說明 | 編號 | 說明 |
|---|---|---|---|
| B1052 | 梁 3 條 U 型裂縫寬 0.1~0.3mm，梁局部粉刷層剝落 | B1053 | 梁 7 條 U 型裂縫寬 0.1~0.3mm，梁局部粉刷層剝落 |

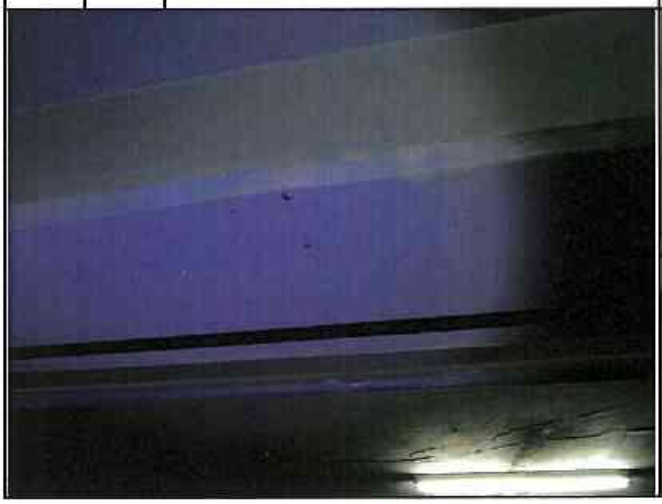
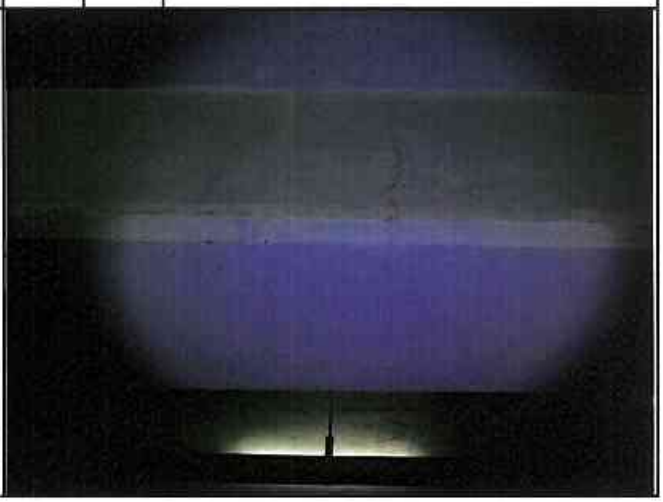
| 編號 | 說明 | 編號 | 說明 |
|---|---|---|---|
| B1054 | 梁 5 條 U 型裂縫寬 0.1~0.3mm，梁局部粉刷層剝落 | B1055 | 梁 7 條 U 型裂縫寬 0.1~0.3mm，梁局部粉刷層剝落 |

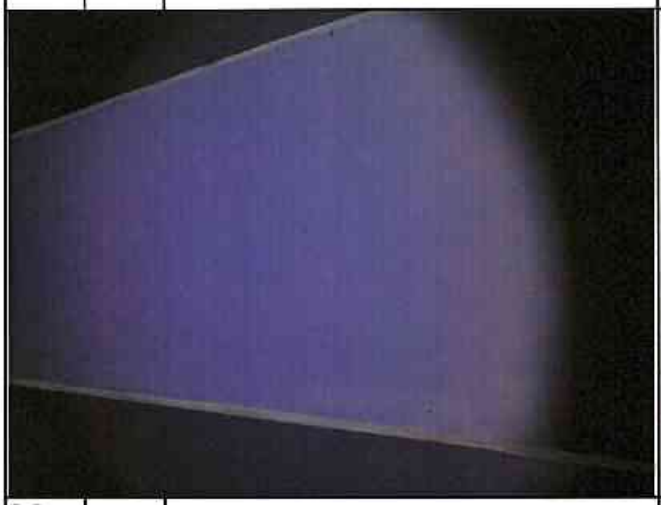
| 編號 | 說明 | 梁 7 條 U 型裂縫寬 0.1~0.3mm |
|---|---|---|
| B1056 | | |

| 編號 | 說明 | 梁 7 條 U 型裂縫寬 0.1~0.3mm |

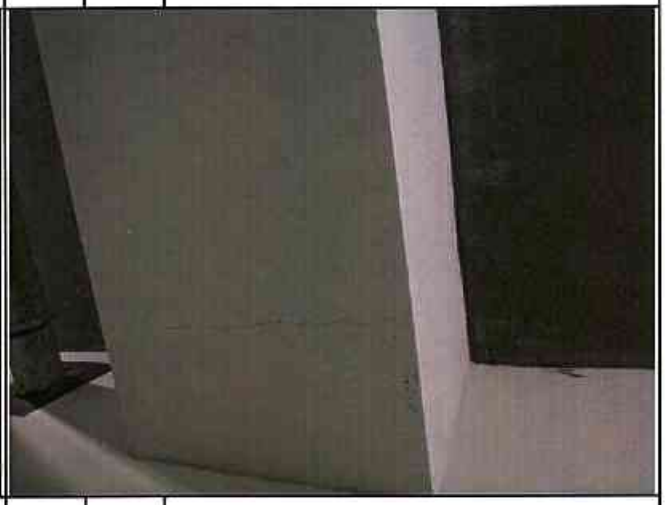
| 編號 | 說明 | 梁 4 條 U 型裂縫寬 0.1~0.3mm |
|---|---|---|
| B1058 | | |

| 編號 | 說明 | 梁 4 條 U 型裂縫寬 0.1~0.3mm |

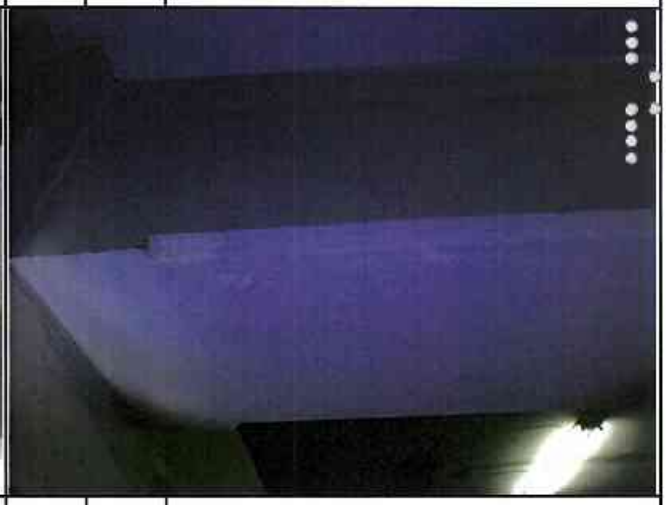
| 編號 | 說明 | 梁 6 條 U 型裂縫寬 0.1~0.3mm |
|---|---|---|
| B1063 | | |

| 編號 | 說明 | 梁 6 條 U 型裂縫寬 0.1~0.3mm |

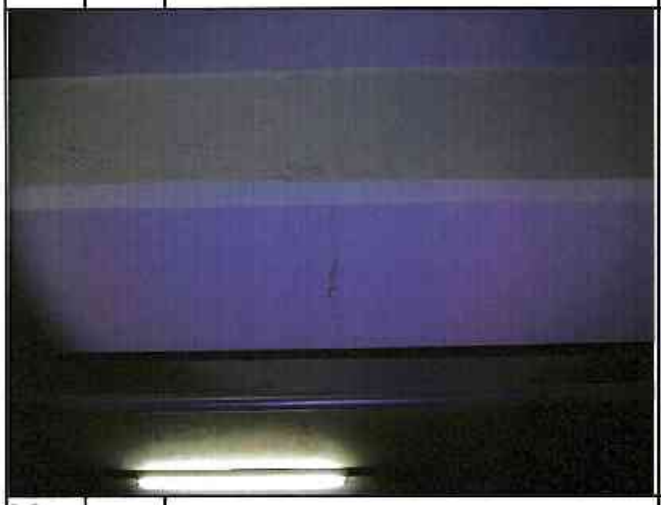
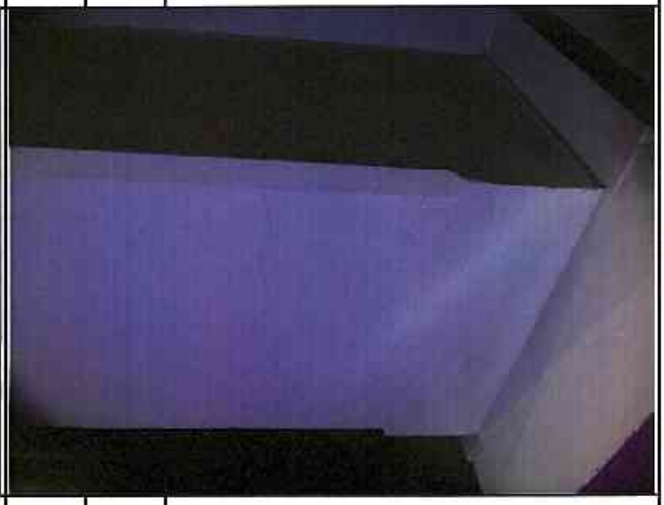
| 編號 | 說明 | 編號 | 說明 |
|---|---|---|---|
| B1068 | 梁 6 條 U 型裂縫寬 0.1~0.3mm，梁局部粉刷層剝落 | B1069 | 梁 3 條 U 型裂縫寬 0.1~0.3mm |

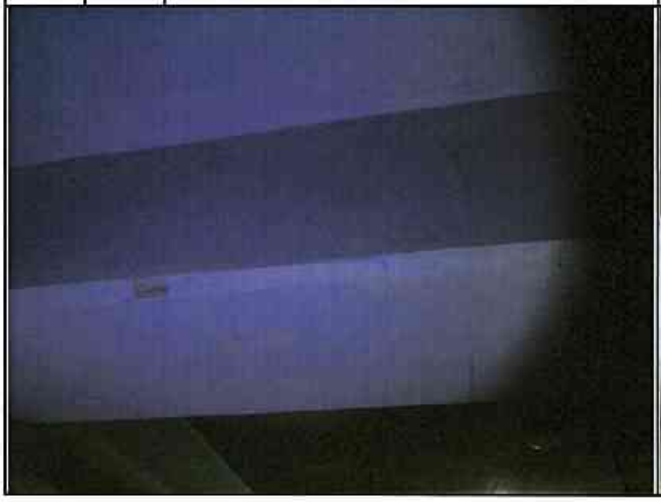
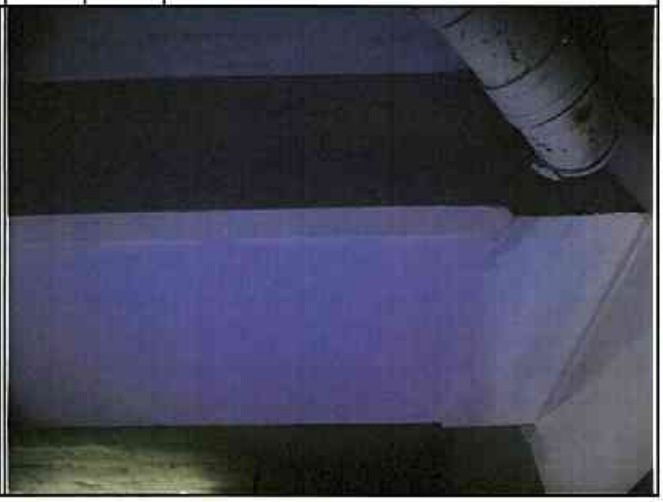
| 編號 | 說明 | 編號 | 說明 |
|---|---|---|---|
| B1072 | 梁 8 條 U 型裂縫寬 0.1~0.3mm | B1073 | 梁 3 條 U 型裂縫寬 0.1~0.3mm |

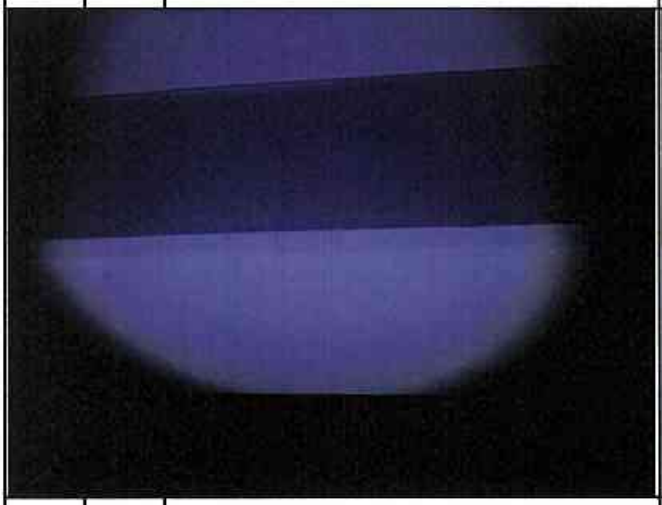
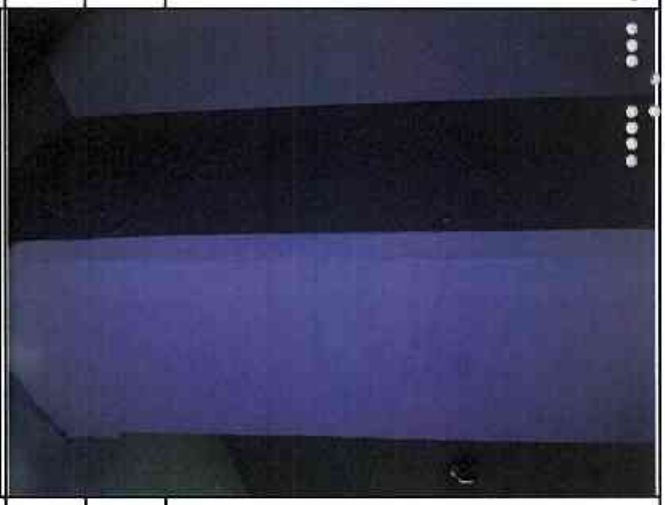
| 編號 | 說明 | 編號 | 說明 |
|---|---|---|---|
| B1076 | 梁 6 條 U 型裂縫寬 0.1~0.3mm | B1077 | 梁 3 條 U 型裂縫寬 0.1~0.3mm |

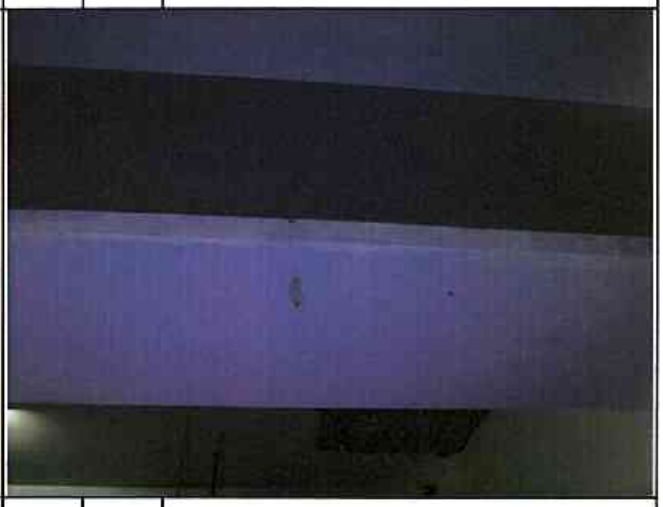
| 編號 | 說明 | 梁 5 條 U 型裂縫寬 0.1~0.3mm |
|---|---|---|
| B1081 | | |

| 編號 | 說明 | 梁 5 條 U 型裂縫寬 0.1~0.3mm |

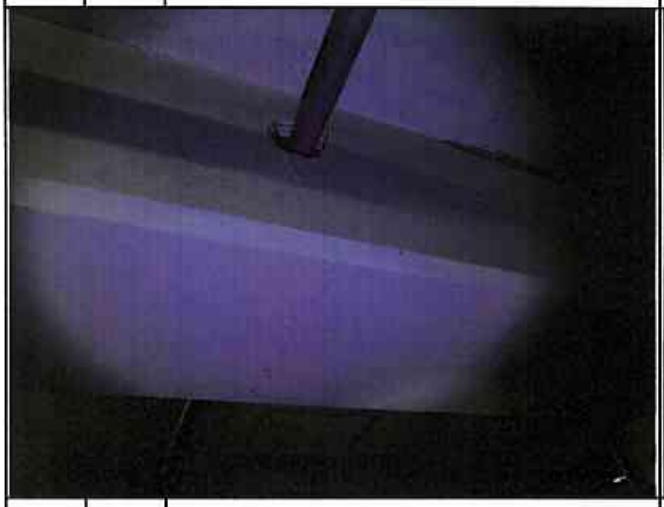
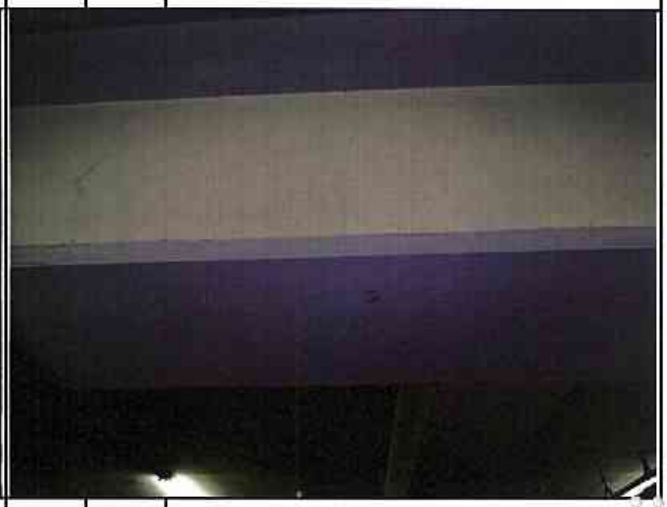
| 編號 | 說明 | 編號 | 說明 |
|---|---|---|---|
| B1086 | 梁 7 條 U 型裂縫寬 0.1~0.3mm，梁局部粉刷層剝落 | B1087 | 梁 7 條 U 型裂縫寬 0.1~0.3mm，梁局部粉刷層剝落 |

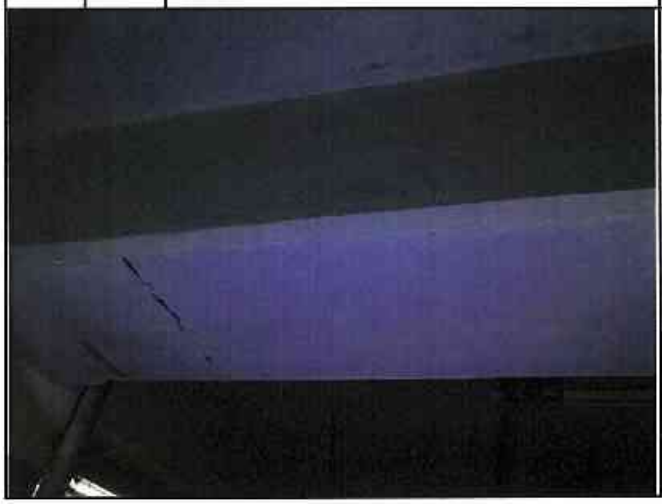
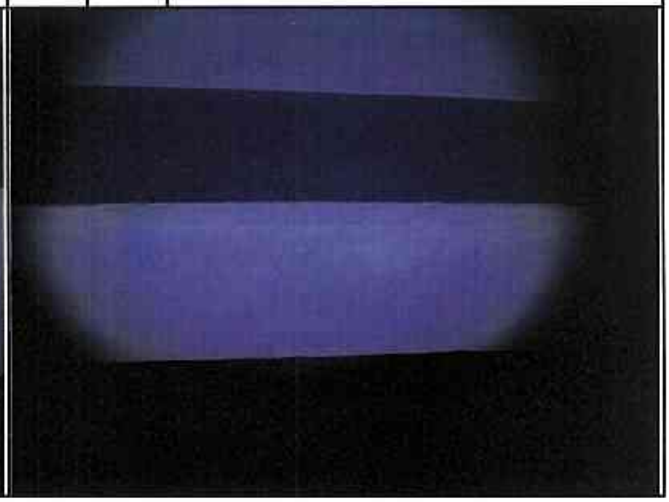
| 編號 | 說明 | 編號 | 說明 |
|---|---|---|---|
| B1090 | 梁 6 條 U 型裂縫寬 0.1~0.3mm，梁局部粉刷層剝落 | B1091 | 梁 5 條 U 型裂縫寬 0.1~0.3mm |

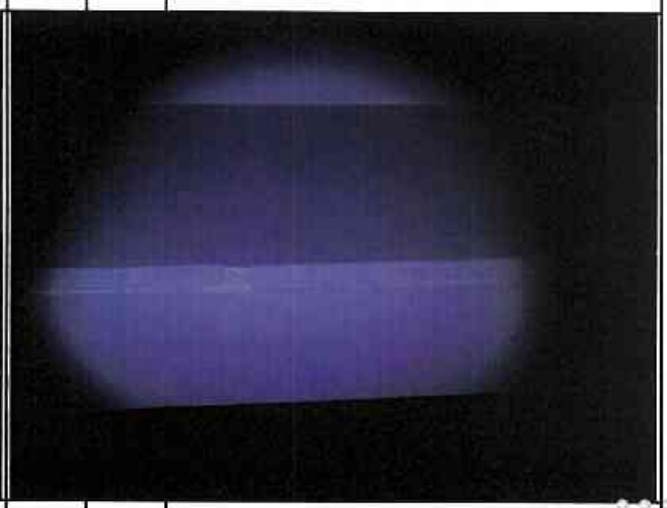
| 編號 | 說明 | 編號 | 說明 |
|---|---|---|---|
| B1098 | 梁 4 條 U 型裂縫寬 0.1~0.3mm，梁局部滲水 | B1099 | 梁 4 條 U 型裂縫寬 0.1~0.3mm |

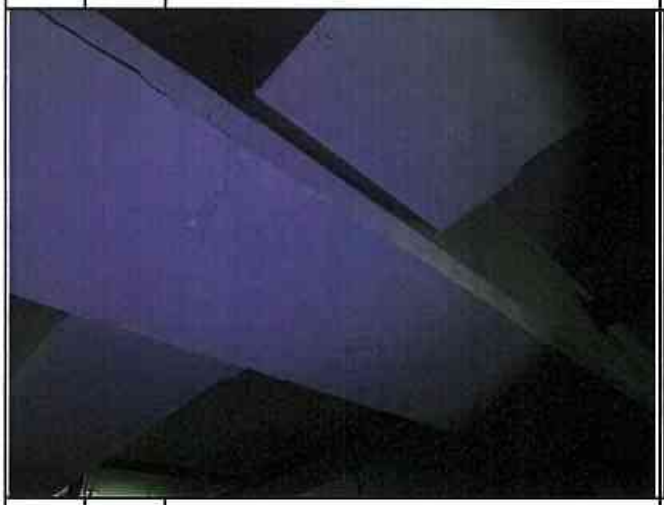
| 編號 | 說明 | 編號 | 說明 |
|---|---|---|---|
| B1102 | 梁 5 條 U 型裂縫寬 0.1~0.3mm | B1103 | 梁 4 條 U 型裂縫寬 0.1~0.3mm |
