# 板橋區浮洲合宜住宅結構安全鑑定案

## A6 西區鑑定報告書

# 「板橋區浮洲合宜住宅結構安全鑑定案」A6 區鑑定報告書

# 附件二十三：A6 西區地下層裂損現況調查報告

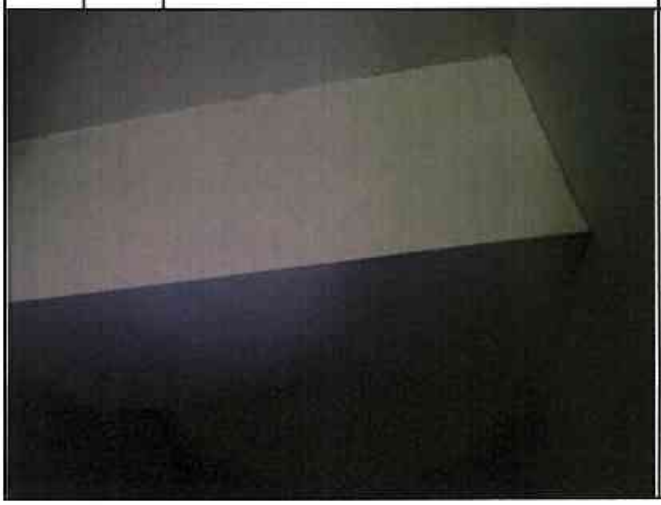
| 編號 | 說明 | 編號 | 說明 |
|---|---|---|---|
| B1124 | 梁 5 條 U 型裂縫寬 0.1~0.3mm | B1125 | 梁 3 條 U 型裂縫寬 0.1~0.3mm 及梁 2 條斜裂縫寬 0.1~0.3mm |

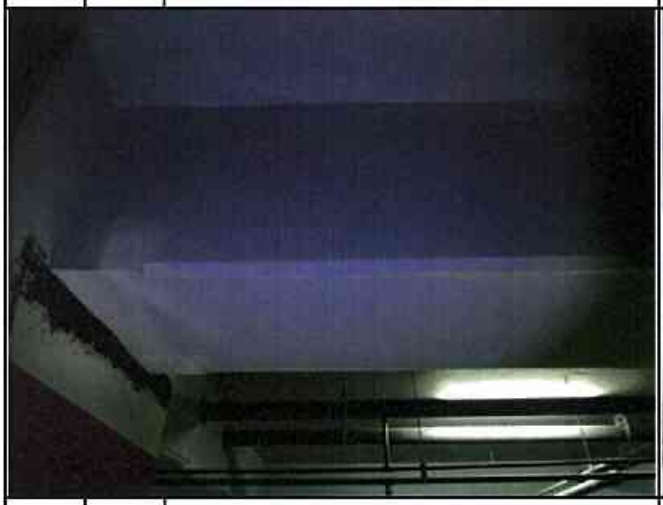
| 編號 | 說明 | 編號 | 說明 |
|---|---|---|---|
| B1150 | 梁 3 條 U 型裂縫寬 0.1~0.3mm，梁局部粉刷層剝落 | B1151 | 梁 2 條扭剪裂縫寬 0.1~0.3mm |

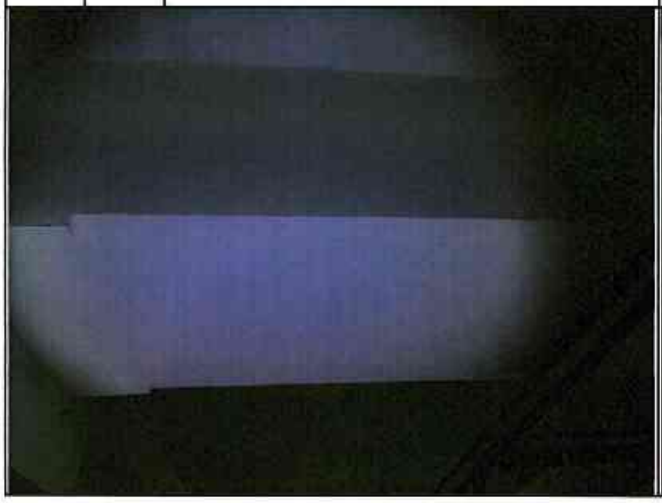
| 編號 | 說明 | 編號 | 說明 |
|---|---|---|---|
| B1154 | 梁 5 條 U 型裂縫寬 0.1~0.3mm | B1155 | 梁 3 條 U 型裂縫寬 0.1~0.3mm |

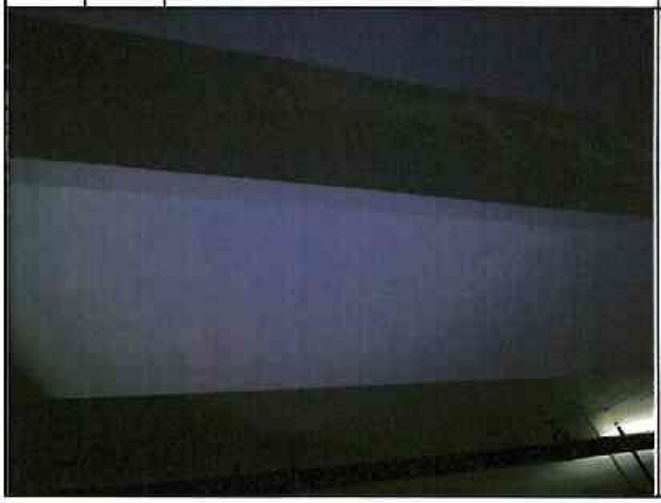
| 編號 | 說明 | 編號 | 說明 |
|---|---|---|---|
| B1166 | 梁 7 條 U 型裂縫寬 0.1~0.3mm | B1167 | 梁 8 條 U 型裂縫寬 0.1~0.3mm |

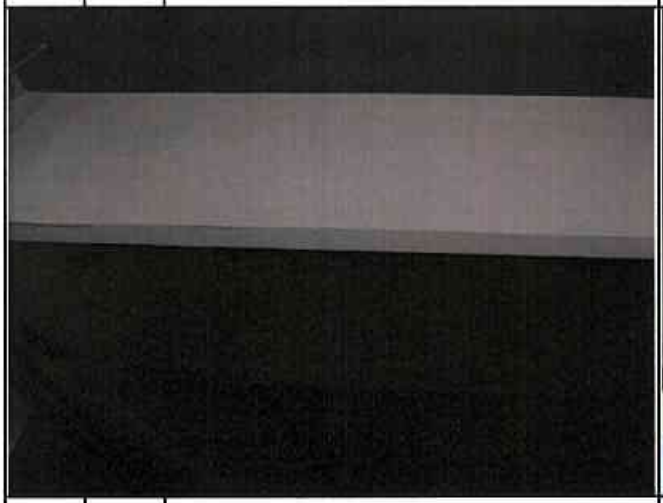
| 編號 | 說明 | 編號 | 說明 |
|---|---|---|---|
| B1172 | 梁 5 條 U 型裂縫寬 0.1~0.3mm | B1173 | 梁側 4 條斜裂縫寬 0.1~0.3mm |

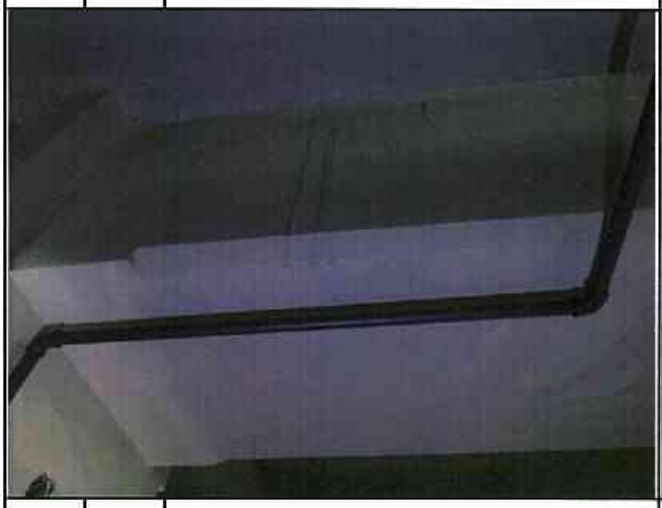
| 編號 | 說明 | 編號 | 說明 |
|---|---|---|---|
| B1204 | 梁 6 條斜 U 型裂縫寬 0.1~0.3mm，梁局部滲水 | B1205 | 梁 9 條斜 U 型裂縫寬 0.1~0.3mm，梁局部粉刷層剝落 |

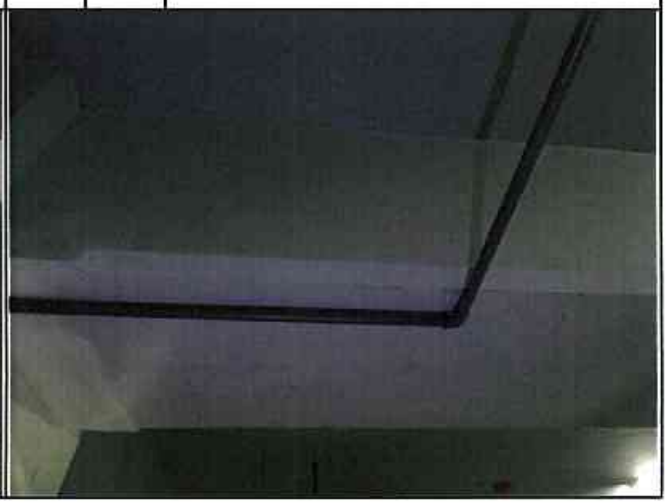
| 編號 | 說明 | 編號 | 說明 |
|---|---|---|---|
| B1210 | 梁 5 條斜 U 型裂縫寬 0.1~0.3mm，梁局部粉刷層剝落 | B1211 | 梁 8 條斜 U 型裂縫寬 0.1~0.3mm，梁局部粉刷層剝落 |

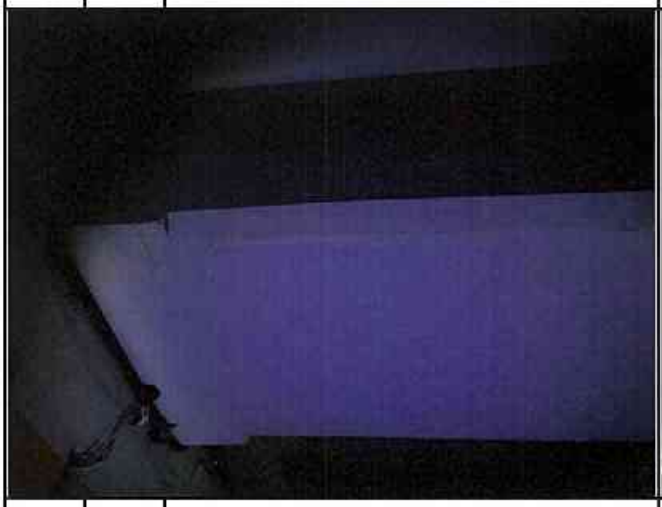
| 編號 | 說明 | 編號 | 說明 |
|---|---|---|---|
| B1216 | 梁 4 條 U 型裂縫寬 0.1~0.3mm 及梁單側 1 條斜裂縫寬 0.1~0.3mm | B1217 | 梁 5 條 U 型裂縫寬 0.1~0.3mm |

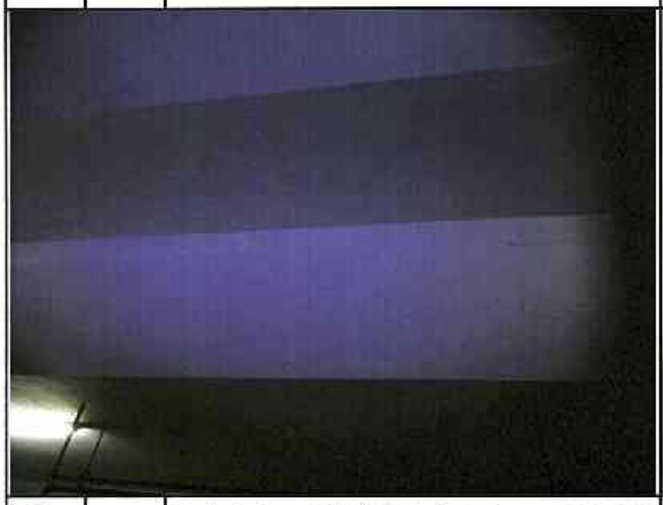
| 編號 | 說明 | 梁 6 條 U 型裂縫寬 0.1~0.3mm | 編號 | 說明 | 梁 8 條 U 型裂縫寬 0.1~0.3mm |
|---|---|---|---|---|---|
| B1224 | | | B1225 | | |

| 編號 | 說明 | 梁 6 條 U 型裂縫寬 0.1~0.3mm | 編號 | 說明 | 梁 8 條 U 型裂縫寬 0.1~0.3mm |

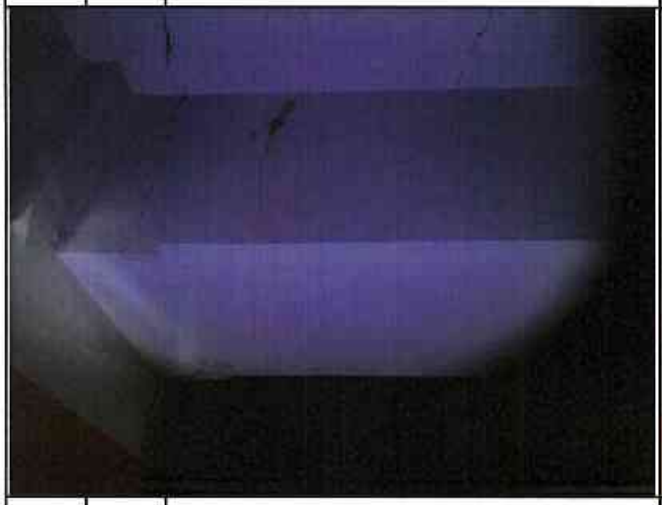
| 編號 | 說明 | 編號 | 說明 |
|---|---|---|---|
| B1230 | 梁 5 條 U 型裂縫寬 0.1~0.3mm 及梁側 1 條斜裂縫寬 0.1~0.3mm，梁局部滲水 | B1231 | 梁單側 1 條斜裂縫寬 0.1~0.3mm |

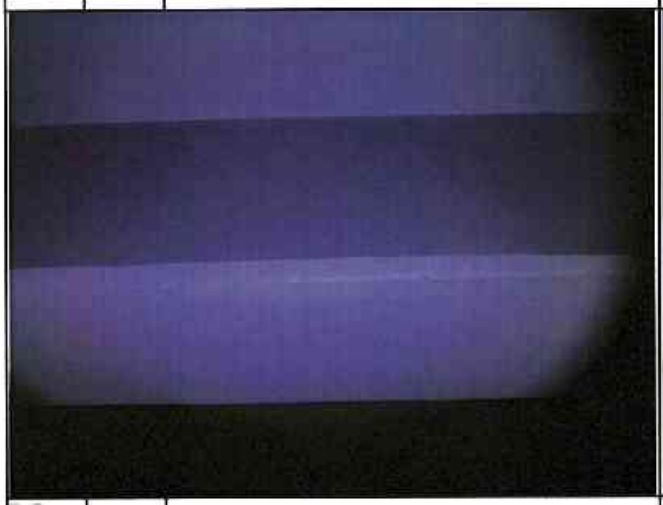
| 編號 | 說明 | 梁 3 條 U 型裂縫寬 0.1~0.3mm |
|---|---|---|
| B1236 | | |

| 編號 | 說明 | 梁 3 條 U 型裂縫寬 0.1~0.3mm |

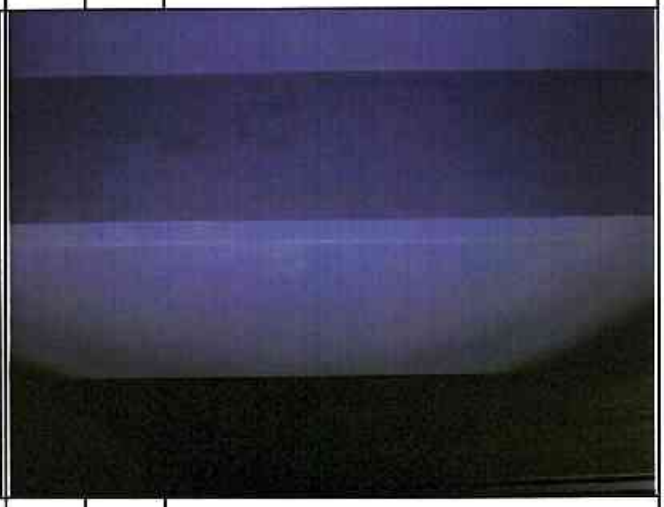
| 編號 | 說明 | 梁 2 條 U 型裂縫寬 0.1~0.3mm |
|---|---|---|
| B1238 | | |

| 編號 | 說明 | 梁 2 條 U 型裂縫寬 0.1~0.3mm |

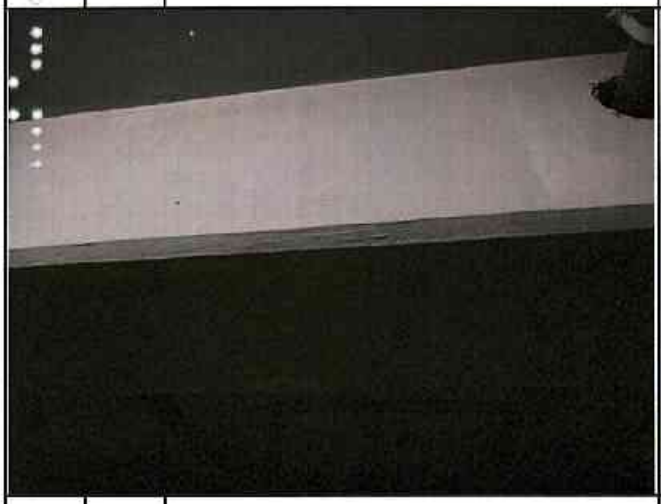
| 編號 | 說明 | 梁 3 條 U 型裂縫寬 0.1~0.3mm |
|---|---|---|
| B1239 | | |

| 編號 | 說明 | 梁 3 條 U 型裂縫寬 0.1~0.3mm |

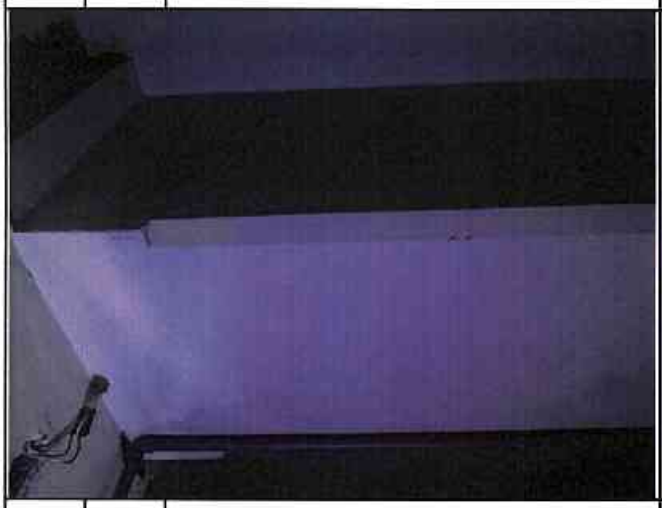
| 編號 | 說明 | 梁 1 條 U 型裂縫寬 0.1~0.3mm |
|---|---|---|
| B1278 | | |

| 編號 | 說明 | 梁 1 條 U 型裂縫寬 0.1~0.3mm |

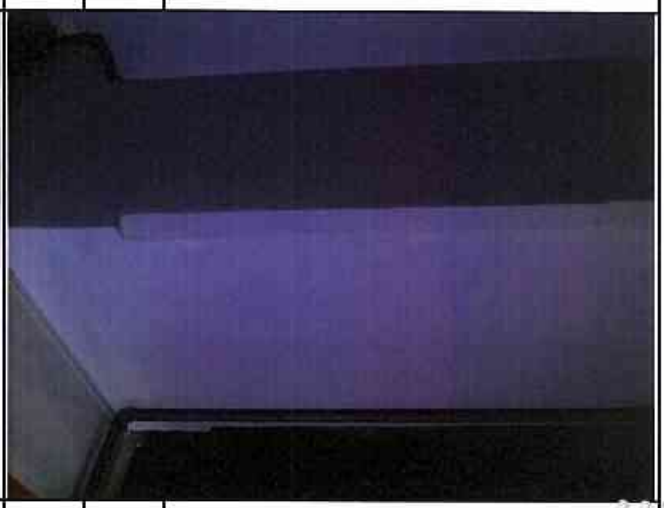
| 編號 | 說明 | 梁 2 條 U 型裂縫寬 0.1~0.3mm |
|---|---|---|
| B1280 | | |

| 編號 | 說明 | 梁 2 條 U 型裂縫寬 0.1~0.3mm |

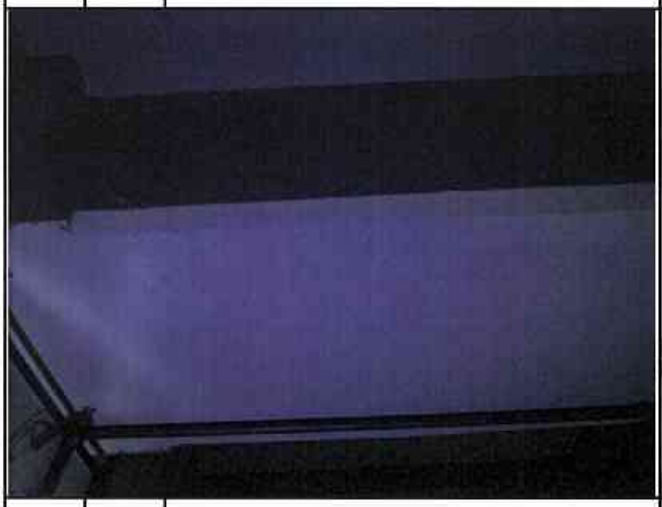
| 編號 | 說明 | 梁 3 條 U 型裂縫寬 0.1~0.3mm |
|---|---|---|
| B1281 | | |

| 編號 | 說明 | 梁 3 條 U 型裂縫寬 0.1~0.3mm |

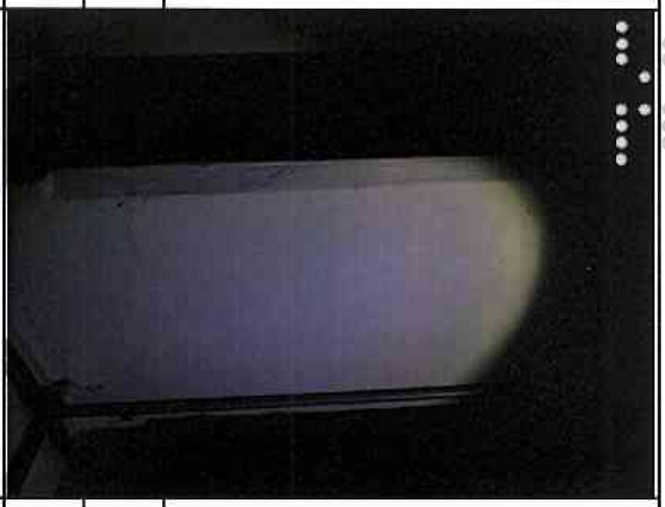
| 編號 | 說明 | 梁 3 條 U 型裂縫寬 0.1~0.3mm |
|---|---|---|
| B1282 | | |

| 編號 | 說明 | 梁 3 條 U 型裂縫寬 0.1~0.3mm |

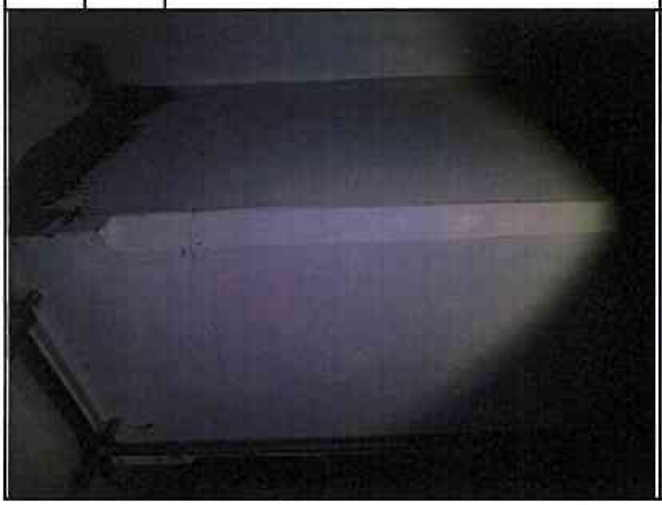
| 編號 | 說明 | 梁 4 條 U 型裂縫寬 0.1~0.3mm |
|---|---|---|
| B1283 | | |

| 編號 | 說明 | 梁 4 條 U 型裂縫寬 0.1~0.3mm |

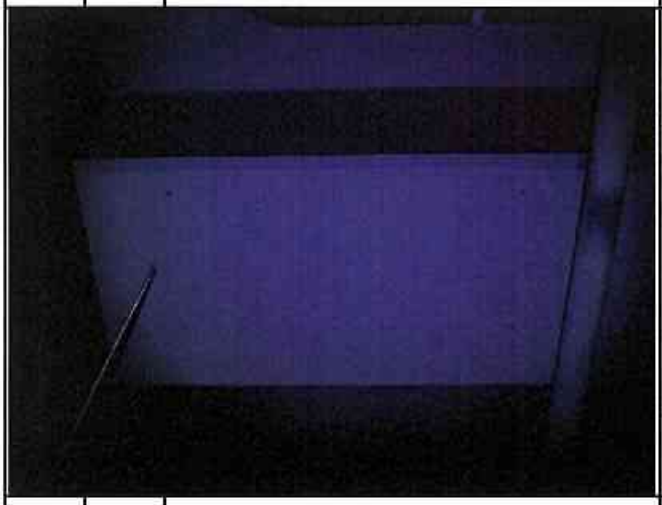
| 編號 | 說明 | 梁 3 條 U 型裂縫寬 0.1~0.3mm |
|---|---|---|
| B1338 | | |

| 編號 | 說明 | 梁 3 條 U 型裂縫寬 0.1~0.3mm |

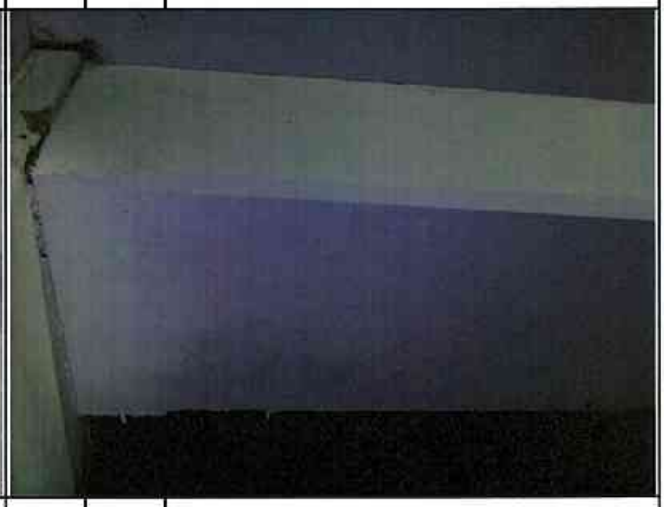
| 編號 | 說明 | 梁 2 條 U 型裂縫寬 0.1~0.4mm |
|---|---|---|
| B1360 | | |

| 編號 | 說明 | 梁 2 條 U 型裂縫寬 0.1~0.4mm |

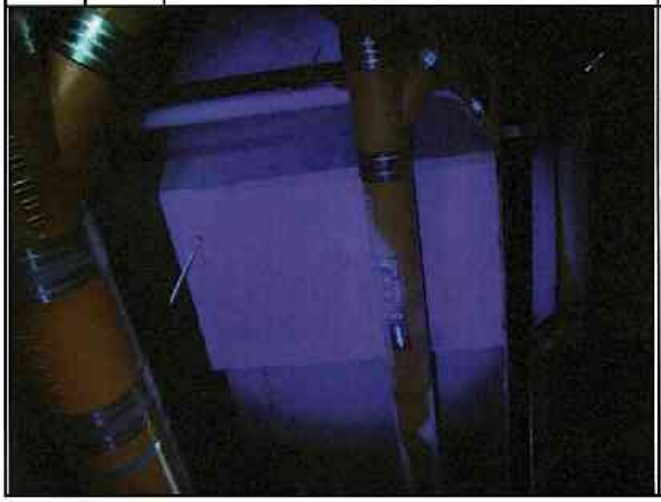
| 編號 | 說明 | 梁 2 條 U 型裂縫寬 0.1~0.3mm |
|---|---|---|
| B1361 | | |

| 編號 | 說明 | 梁 2 條 U 型裂縫寬 0.1~0.3mm |

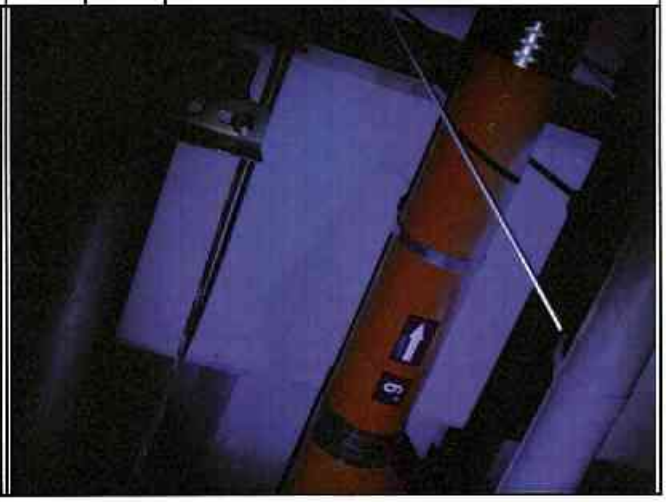
| 編號 | 說明 | 梁 1 條 U 型裂縫寬約 0.7~1.0mm 及梁 2 條 U 型裂縫寬 0.1~0.3mm |
|---|---|---|
| B1362 | | |

| 編號 | 說明 | 梁 1 條 U 型裂縫寬約 0.7~1.0mm 及梁 2 條 U 型裂縫寬 0.1~0.3mm |

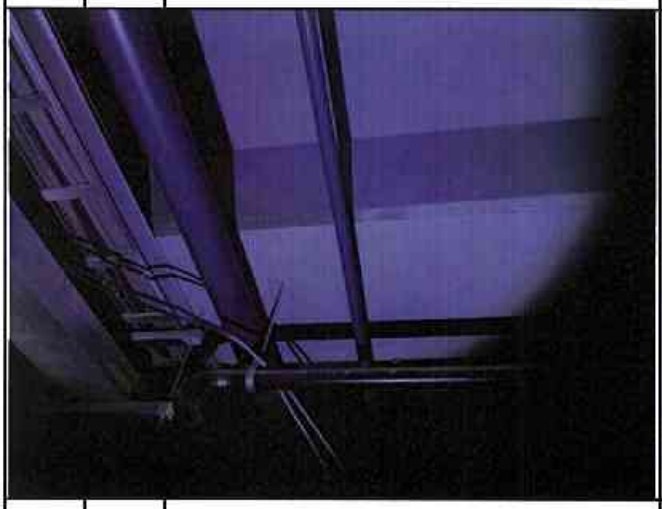
| 編號 | 說明 | 梁 1 條 U 型裂縫寬約 0.5mm 及梁 3 條 U 型裂縫寬 0.1~0.3mm |
|---|---|---|
| B1363 | | |

| 編號 | 說明 | 梁 1 條 U 型裂縫寬約 0.5mm 及梁 3 條 U 型裂縫寬 0.1~0.3mm |

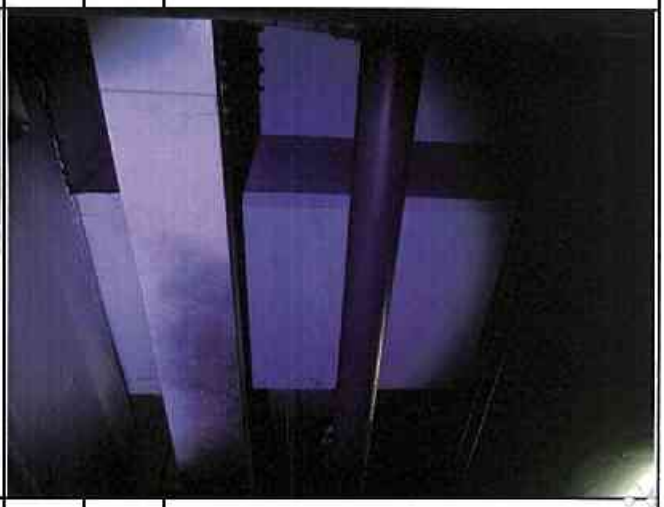
| 編號 | 說明 | 梁 6 條 U 型裂縫寬 0.1~0.3mm |
|---|---|---|
| B1364 | | |

| 編號 | 說明 | 梁 6 條 U 型裂縫寬 0.1~0.3mm |

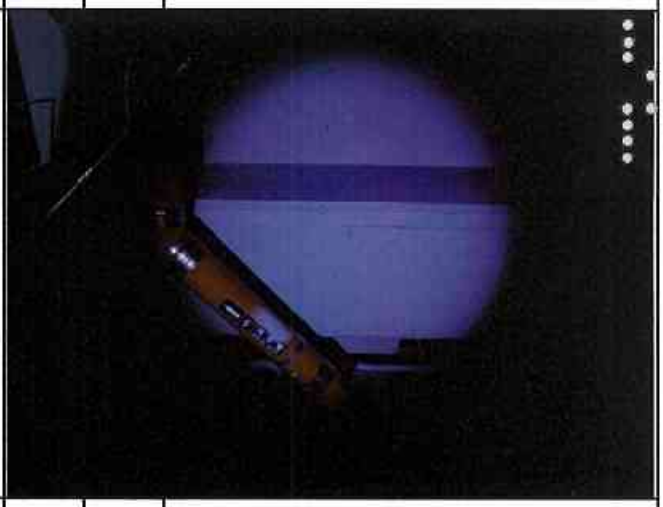
| 編號 | 說明 | 梁 2 條 U 型裂縫寬 0.1~0.3mm，梁底部混凝土有洞 |
|---|---|---|
| B1366 | | |

| 編號 | 說明 | 梁 2 條 U 型裂縫寬 0.1~0.3mm，梁底部混凝土有洞 |

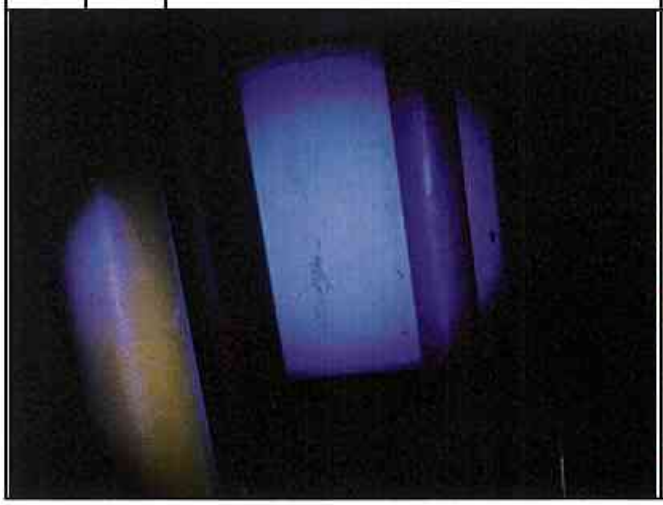
| 編號 | 說明 | 梁 1 條 U 型裂縫寬 0.1~0.3mm 及梁側 1 條斜裂縫寬 0.1~0.3mm，梁局部滲水 |
|---|---|---|
| B1367 | | |

| 編號 | 說明 | 梁 1 條 U 型裂縫寬 0.1~0.3mm 及梁側 1 條斜裂縫寬 0.1~0.3mm，梁局部滲水 |

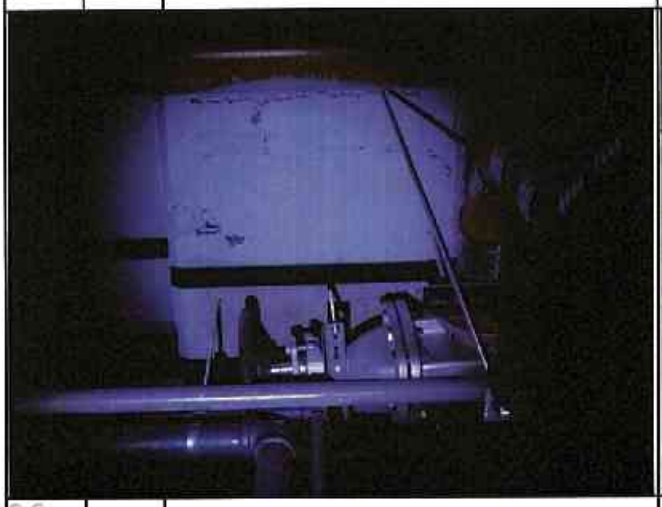
| 編號 | 說明 | 梁底三處有洞 |
|---|---|---|
| B1368 | | |

| 編號 | 說明 | 梁底三處有洞 |

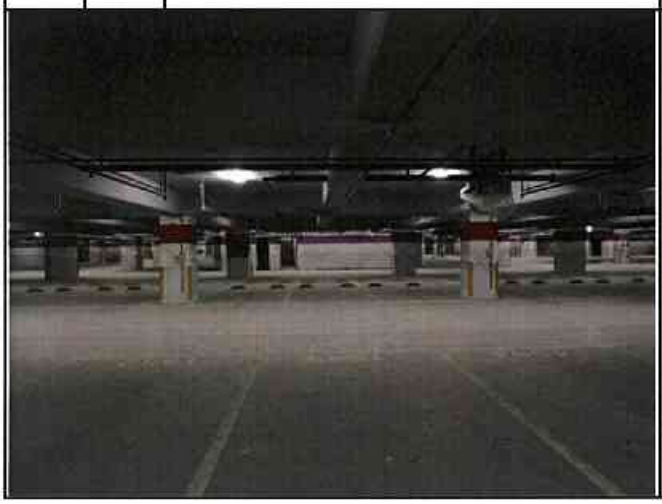
| 編號 | 說明 | B2F 全景 |
| --- | --- | --- |
| B1376 | | |

| 編號 | 說明 | B2F 全景 |

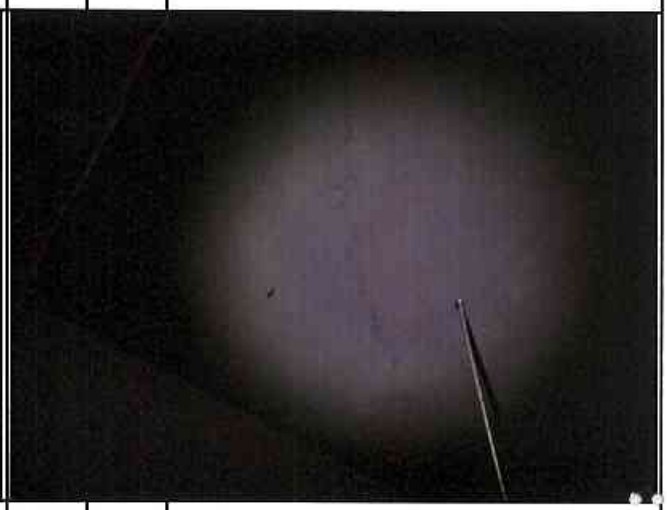
| 編號 | 說明 | 版底斜裂縫長 1.62m 寬 0.1~0.3mm |
|---|---|---|
| S348 | | |

| 編號 | 說明 | 版底斜裂縫長 1.62m 寬 0.1~0.3mm |

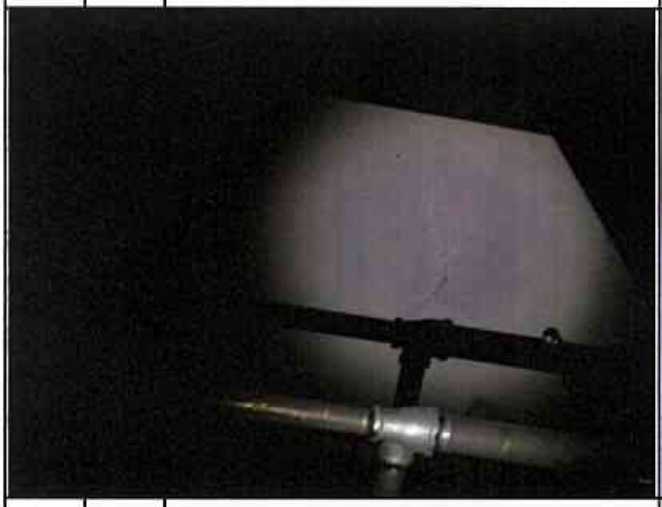
| 編號 | 說明 | 版底水平裂縫長 0.59m 寬 0.1~0.3mm |
|---|---|---|
| S351 | | |

| 編號 | 說明 | 版底水平裂縫長 0.59m 寬 0.1~0.3mm |

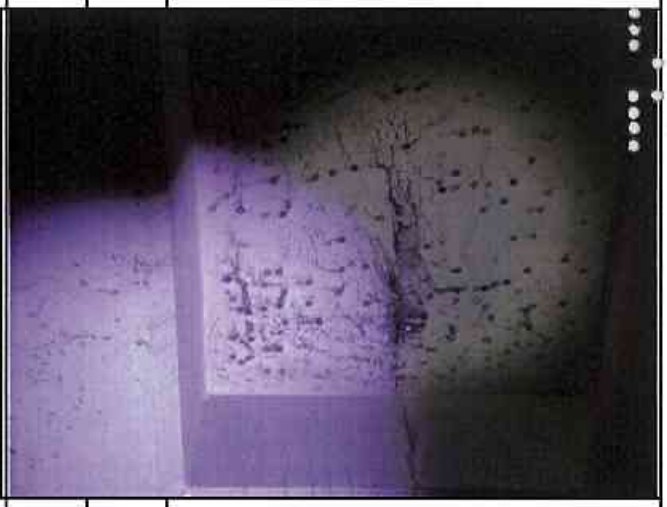
| 編號 | 說明 | 版底黑色紋路且已油漆，版底局部滲水 |
|---|---|---|
| S352 | | |

| 編號 | 說明 | 版底黑色紋路且已油漆，版底局部滲水 |

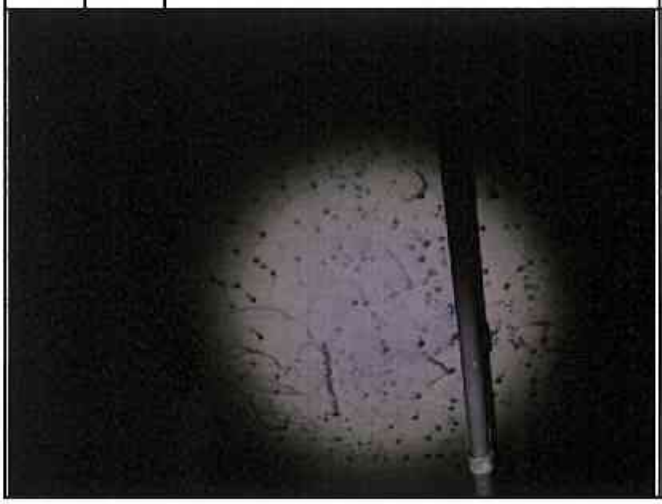
| 編號 | 說明 | 版底斜裂縫長 3.12m 寬 0.1~0.3mm |
|---|---|---|
| S353 | | |

| 編號 | 說明 | 版底斜裂縫長 3.12m 寬 0.1~0.3mm |

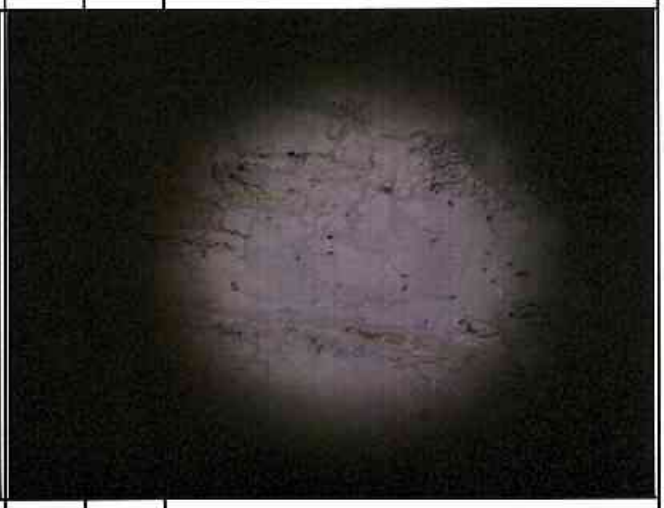
| 編號 | 說明 | 版底斜裂縫長 2.50m 寬 0.1~0.3mm |
|---|---|---|
| S354 | | |

| 編號 | 說明 | 版底斜裂縫長 2.50m 寬 0.1~0.3mm |

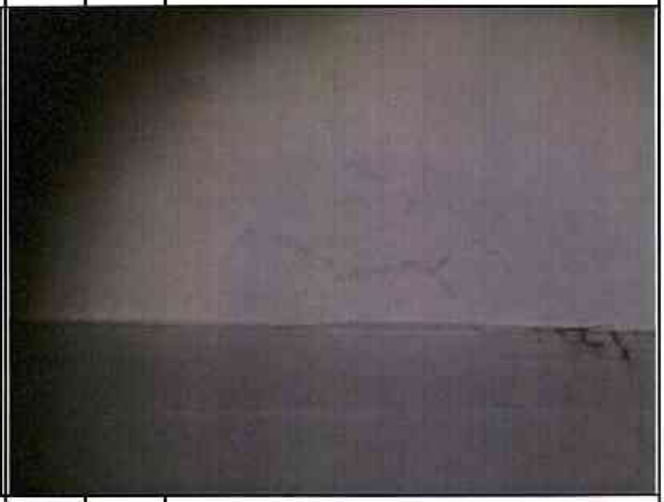
| 編號 | 說明 | 版底直裂縫長 2.35m 寬 0.1~0.3mm |
|---|---|---|
| S358 | | |

| 編號 | 說明 | 版底直裂縫長 2.35m 寬 0.1~0.3mm |

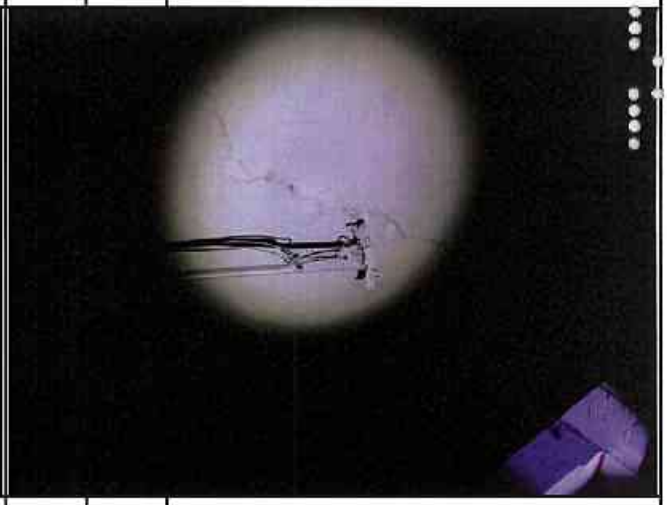
| 編號 | 說明 | 版底斜裂縫長 1.94m 寬 0.1~0.3mm |
|---|---|---|
| S361 | | |

| 編號 | 說明 | 版底斜裂縫長 1.94m 寬 0.1~0.3mm |

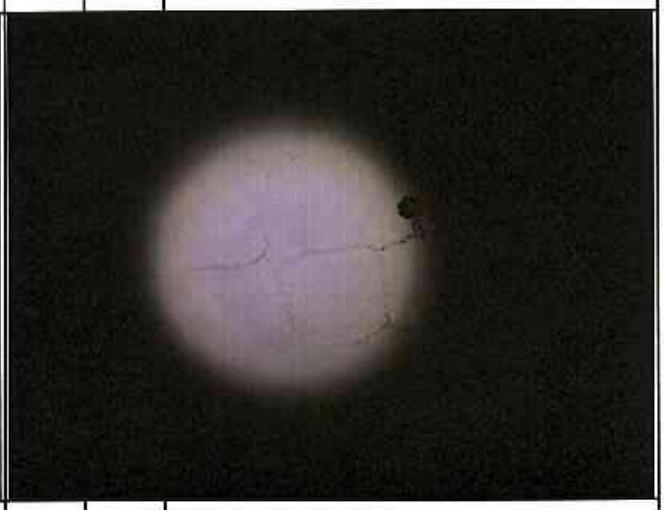
| 編號 | 說明 | 版底斜裂縫長 1.55m 寬 0.1~0.3mm |
|---|---|---|
| S366 | | |

| 編號 | 說明 | 版底斜裂縫長 1.55m 寬 0.1~0.3mm |

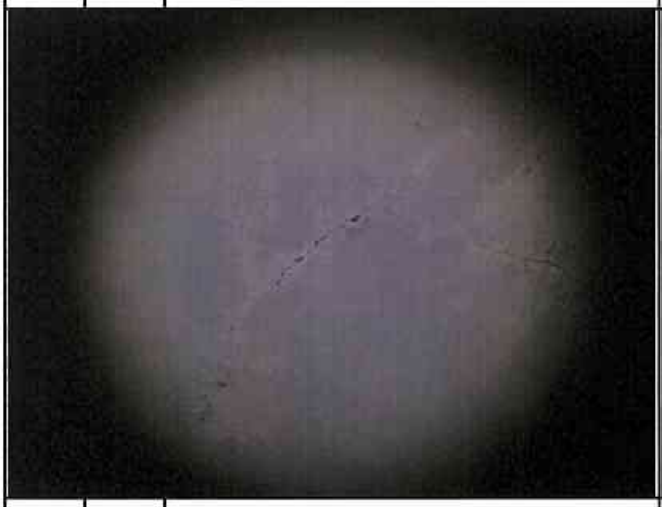
| 編號 | 說明 | 版底斜裂縫長 1.48m 寬 0.1~0.3mm |
|---|---|---|
| S372 | | |

| 編號 | 說明 | 版底斜裂縫長 1.48m 寬 0.1~0.3mm |

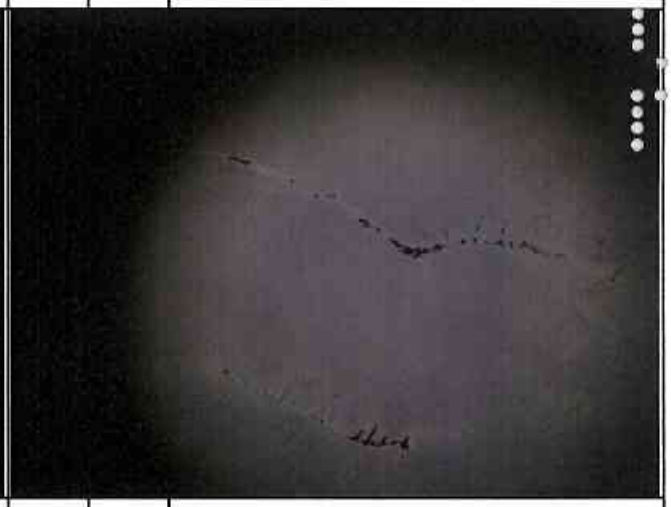
| 編號 | 說明 | 版底水平裂縫長 2.57m 寬 0.1~0.3mm |
|---|---|---|
| S376 | | |

| 編號 | 說明 | 版底水平裂縫長 2.57m 寬 0.1~0.3mm |

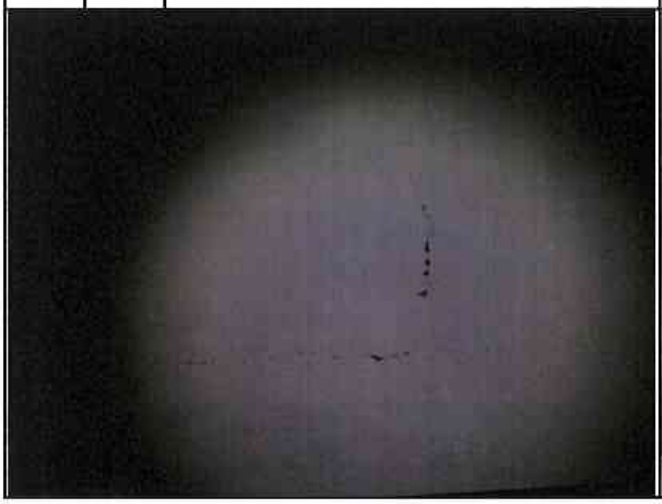
| 編號 | 說明 | 版底斜縫長 0.59m 寬 0.1~0.3mm |
|---|---|---|
| S377 | | |

| 編號 | 說明 | 版底斜縫長 0.59m 寬 0.1~0.3mm |

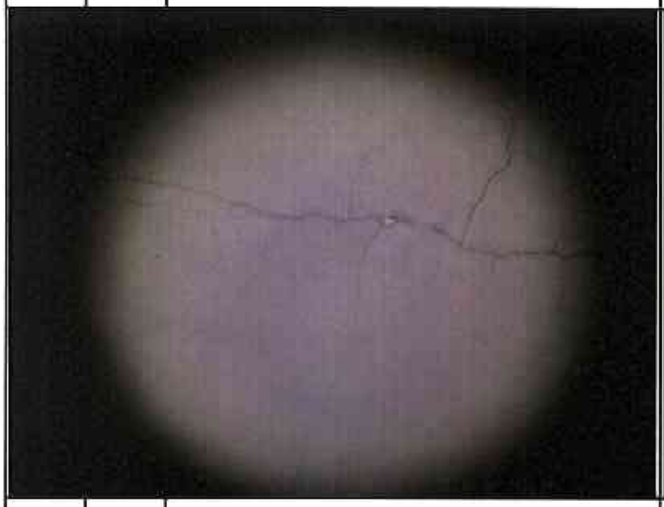
| 編號 | 說明 | 版底直裂縫長 3.07m 寬 0.1~0.3mm，版底局部滲水 |
|---|---|---|
| S385 | | |

| 編號 | 說明 | 版底直裂縫長 3.07m 寬 0.1~0.3mm，版底局部滲水 |

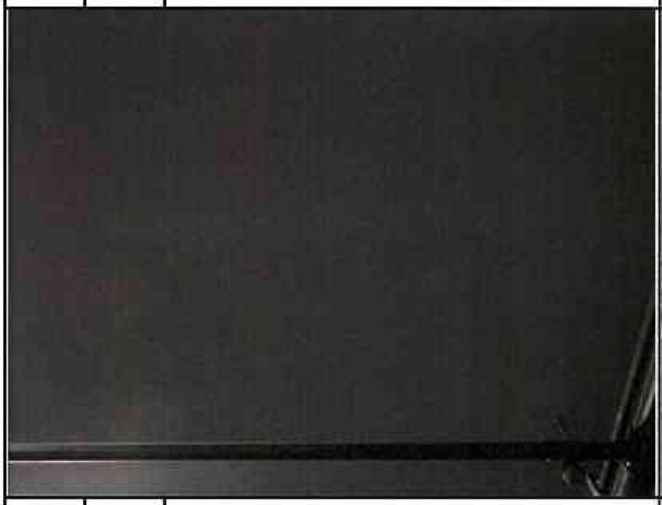
| 編號 | 說明 | 版底直裂縫長 1.85m 寬 0.1~0.3mm |
|---|---|---|
| S1019 | | |

| 編號 | 說明 | 版底直裂縫長 1.85m 寬 0.1~0.3mm |

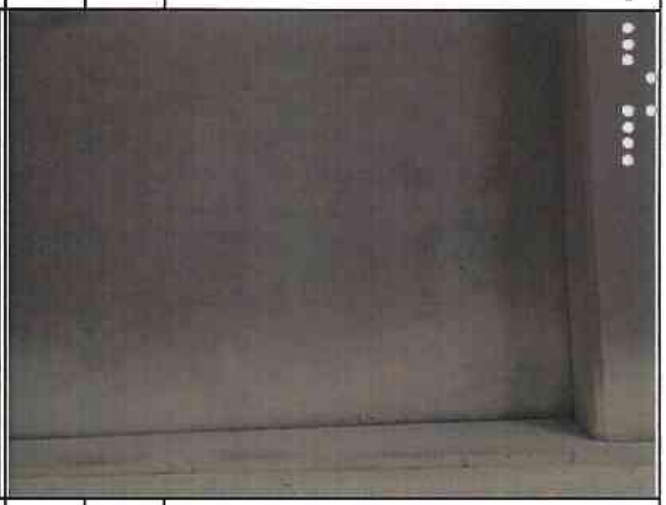
| 編號 | 說明 | 版底直裂縫長 0.87m 寬 0.1~0.3mm |
|---|---|---|
| S1069 | | |

| 編號 | 說明 | 版底直裂縫長 0.87m 寬 0.1~0.3mm |

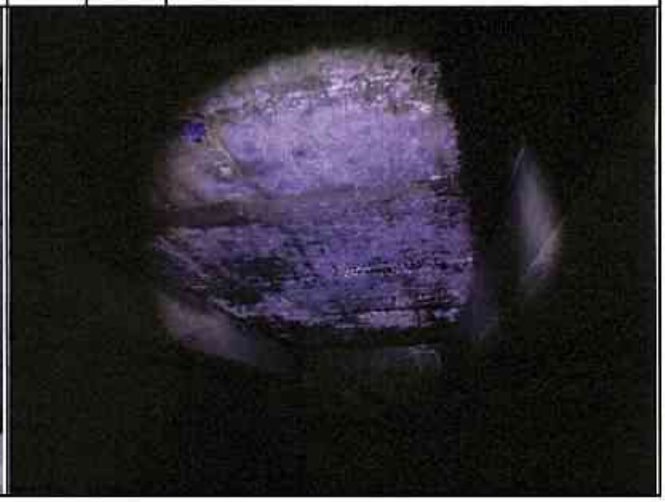
| 編號 | 說明 | 版底井字型裂縫寬 0.1~0.3mm，版底整片滲水 |
|---|---|---|
| S1079 | | |

| 編號 | 說明 | 版底井字型裂縫寬 0.1~0.3mm，版底整片滲水 |

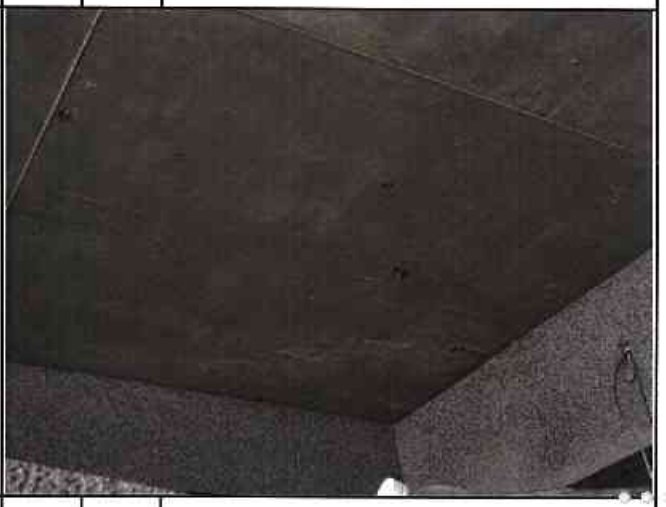
| 編號 | 說明 | 版底斜裂縫長 1.5m 寬 0.1~0.3mm |
|---|---|---|
| S1081 | | |

| 編號 | 說明 | 版底斜裂縫長 1.5m 寬 0.1~0.3mm |

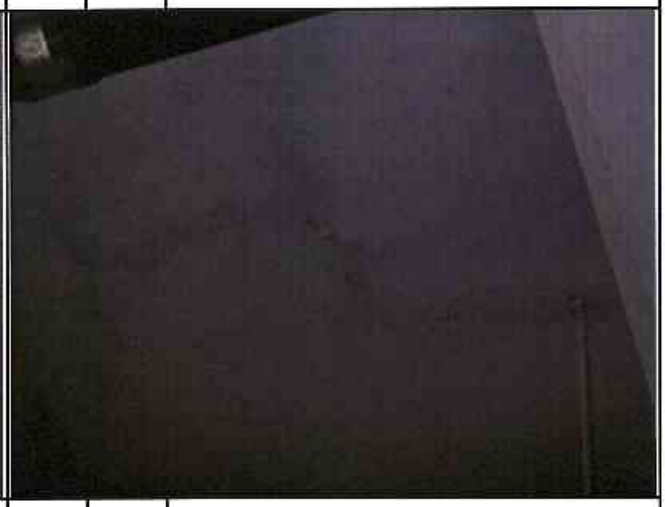
| 編號 | 說明 | 編號 | 說明 |
|---|---|---|---|
| S1092 | 版底斜裂縫長 2.4m 寬 0.1~0.3mm | S1093 | 版底斜裂縫長 1.3m 寬 0.1~0.3mm |

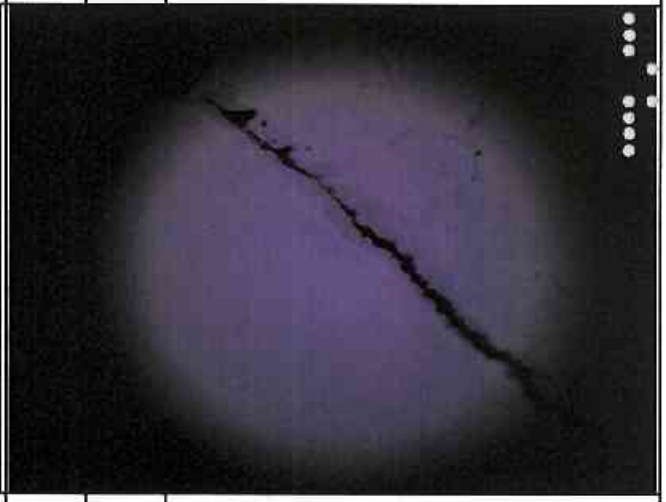
| 編號 | 說明 | 版底 8 條直裂縫長 3.85m 寬 0.1~0.3mm，版底局部滲水 |
|---|---|---|
| S1098 | | |

| 編號 | 說明 | 版底 8 條直裂縫長 3.85m 寬 0.1~0.3mm，版底局部滲水 |

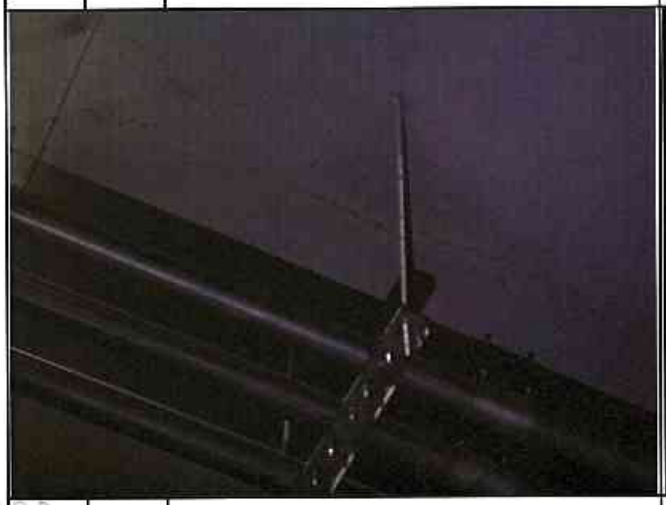
| 編號 | 說明 | 版底斜裂縫長 0.82m 寬 0.1~0.3mm |
|---|---|---|
| S1104 | | |

| 編號 | 說明 | 版底斜裂縫長 0.82m 寬 0.1~0.3mm |

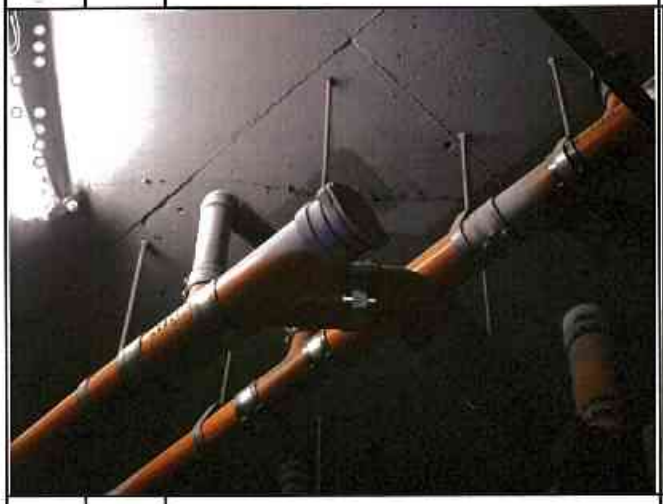
| 編號 | 說明 | 版底斜裂縫長 3.36m 寬 0.1~0.3mm |
|---|---|---|
| S1107 | | |

| 編號 | 說明 | 版底斜裂縫長 3.36m 寬 0.1~0.3mm |

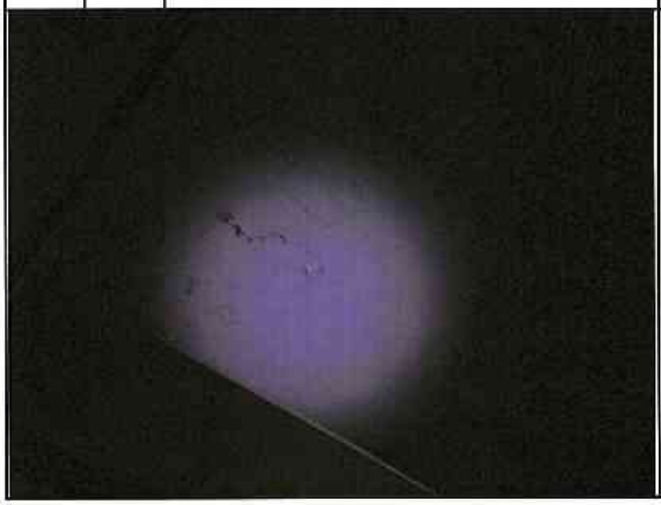
| 編號 | 說明 | 版底斜裂縫長 2.4m 寬 0.1~0.3mm |
|---|---|---|
| S1109 | | |

| 編號 | 說明 | 版底斜裂縫長 2.4m 寬 0.1~0.3mm |

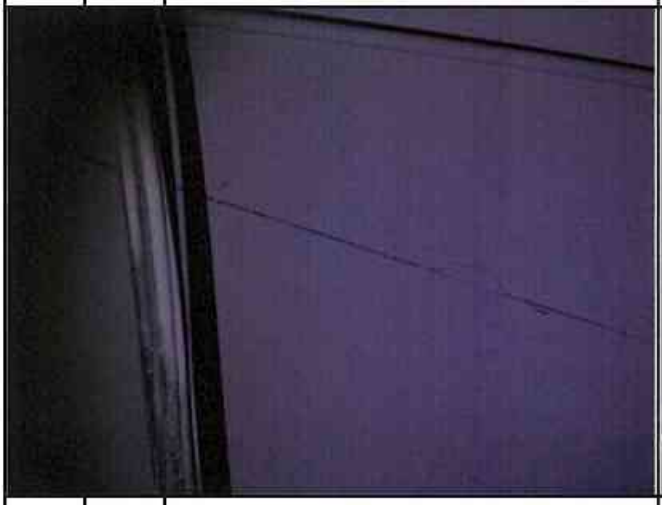
| 編號 | 說明 | 版底斜裂縫長 1.68m 寬 0.1~0.3mm |
|---|---|---|
| S1110 | | |

| 編號 | 說明 | 版底斜裂縫長 1.68m 寬 0.1~0.3mm |

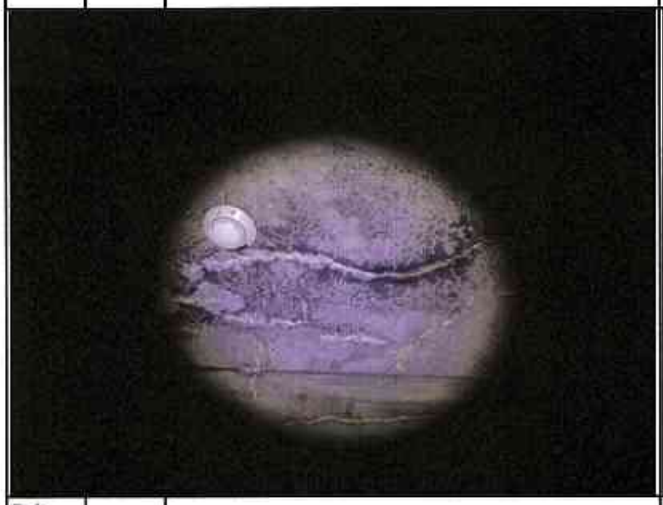
| 編號 | 說明 | 版底直裂縫長 2.53m 寬 0.1~0.3mm |
|---|---|---|
| S1116 | | |

| 編號 | 說明 | 版底直裂縫長 2.53m 寬 0.1~0.3mm |

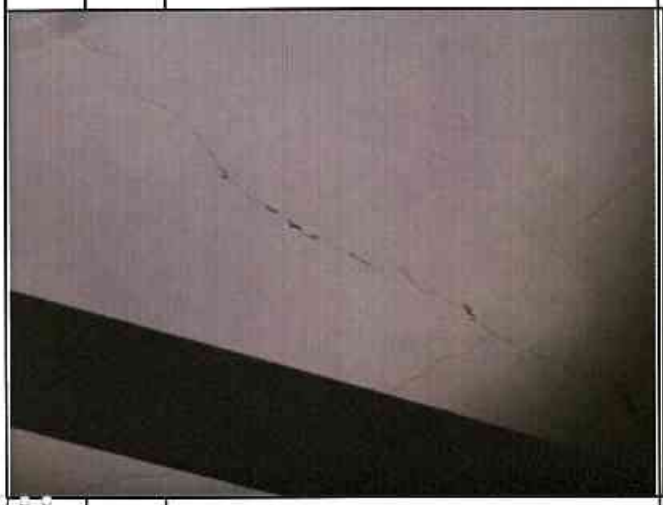
| 編號 | 說明 | 版底斜裂縫長 1.60m 寬 0.1~0.3mm |
|---|---|---|
| S431 | | |

| 編號 | 說明 | 版底斜裂縫長 1.60m 寬 0.1~0.3mm |

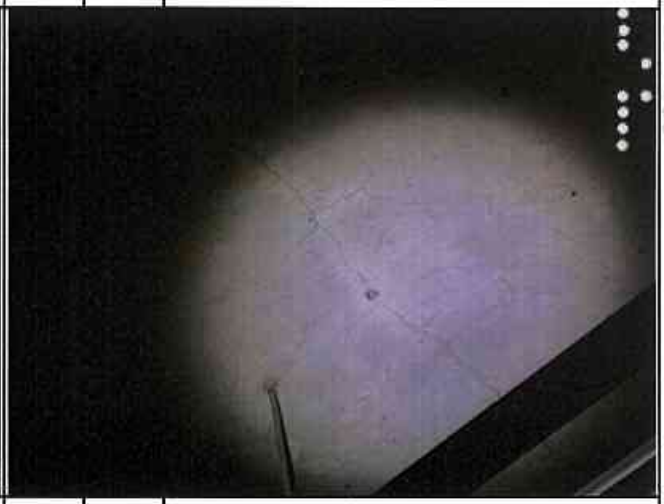
| 編號 | 說明 | 編號 | 說明 |
|---|---|---|---|
| S438 | 版底斜裂縫長 1.55m 寬 0.1~0.3mm，局部蜂窩 | S439 | 版底直裂縫長 2.06m 寬 0.1~0.3mm |

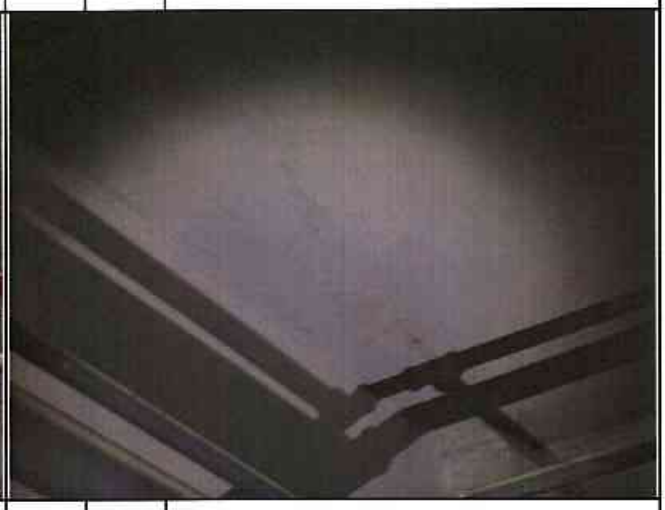
| 編號 | 說明 | 版底斜裂縫長 1.98m 寬 0.1~0.3mm |
|---|---|---|
| S455 | | |

| 編號 | 說明 | 版底斜裂縫長 1.98m 寬 0.1~0.3mm |

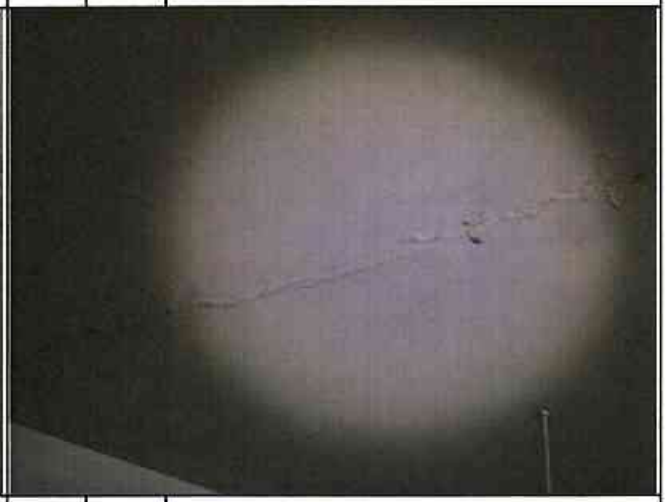
| 編號 | 說明 | 版底斜裂縫長 1.10m 寬 0.1~0.3mm | 編號 | 說明 | 版底斜裂縫長 1.70m 寬 0.1~0.3mm |
|---|---|---|---|---|---|
| S484 | | | S485 | | |

| 編號 | 說明 | 版底斜裂縫長 1.10m 寬 0.1~0.3mm | 編號 | 說明 | 版底斜裂縫長 1.70m 寬 0.1~0.3mm |

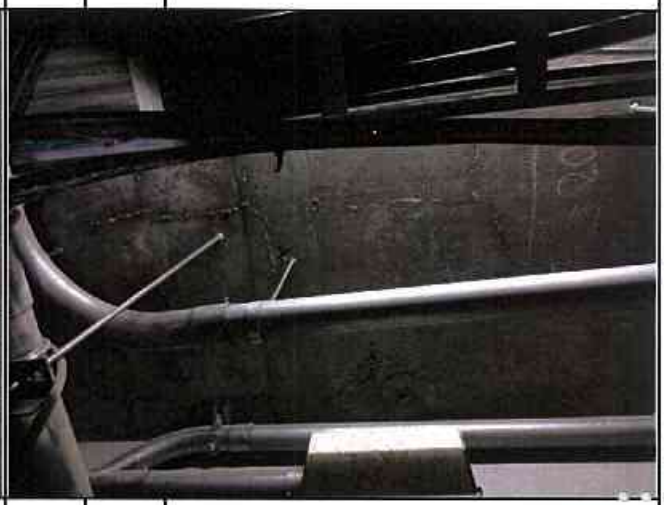
| 編號 | 說明 | 版底直裂縫長 1.40m+1.40m 寬 0.1~0.3mm |
|---|---|---|
| S573 | | |

| 編號 | 說明 | 版底直裂縫長 1.40m+1.40m 寬 0.1~0.3mm |

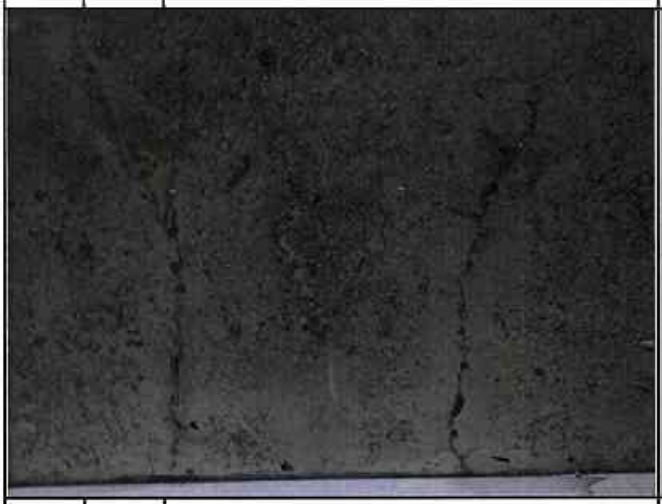
| 編號 | 說明 | 版底斜裂縫長 1.99m 寬 0.1~0.3mm，版底局部滲水 |
|---|---|---|
| S574 | | |

| 編號 | 說明 | 版底斜裂縫長 1.99m 寬 0.1~0.3mm，版底局部滲水 |

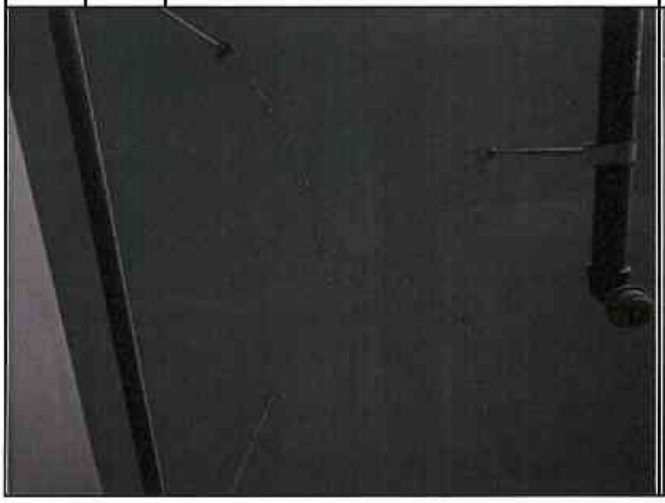
| 編號 | 說明 | 版底斜裂縫 1.40m 寬 0.1~0.3mm |
|---|---|---|
| S621 | | |

| 編號 | 說明 | 版底斜裂縫 1.40m 寬 0.1~0.3mm |

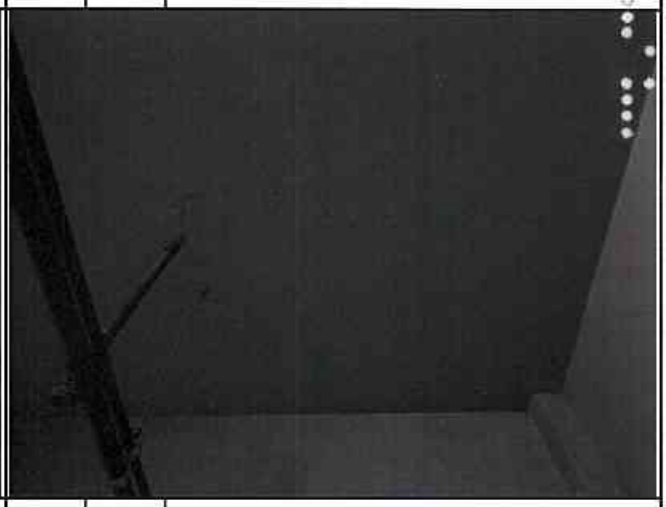
| 編號 | 說明 | 版底水平裂縫 2.11m 寬 0.1~0.3mm |
|---|---|---|
| S635 | | |

| 編號 | 說明 | 版底水平裂縫 2.11m 寬 0.1~0.3mm |

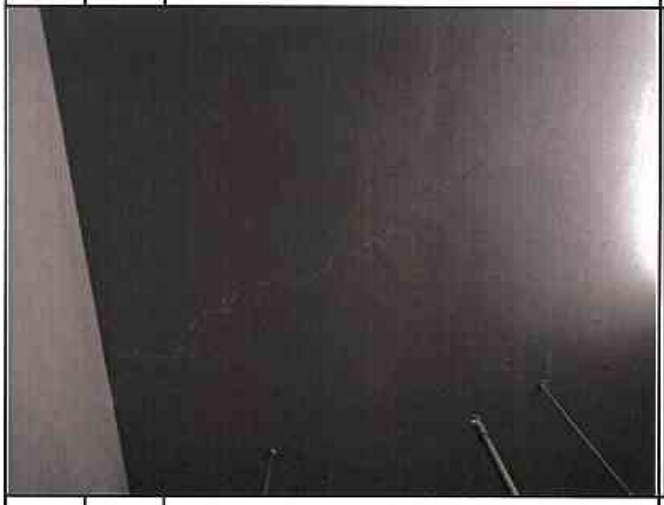
| 編號 | 說明 | 版底斜裂縫 1.74m 寬 0.1~0.3mm |
|---|---|---|
| S667 | | |

| 編號 | 說明 | 版底斜裂縫 1.74m 寬 0.1~0.3mm |

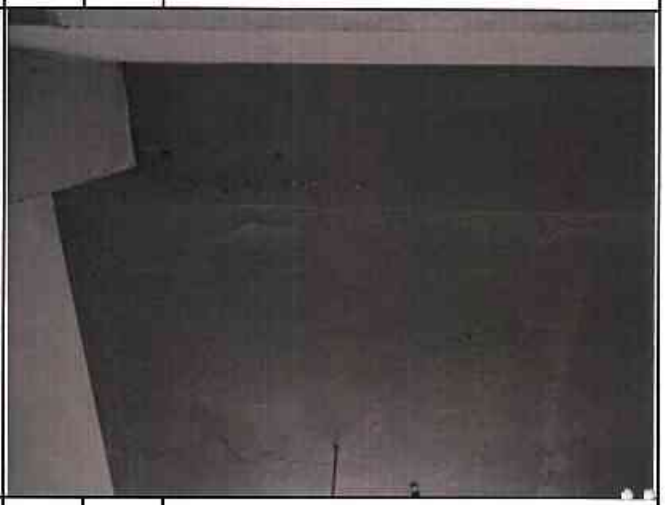
| 編號 | 說明 | 版底斜裂縫 1.50m、3.38m 寬 0.1~0.3mm |
|---|---|---|
| S669 | | |

| 編號 | 說明 | 版底斜裂縫 1.50m、3.38m 寬 0.1~0.3mm |

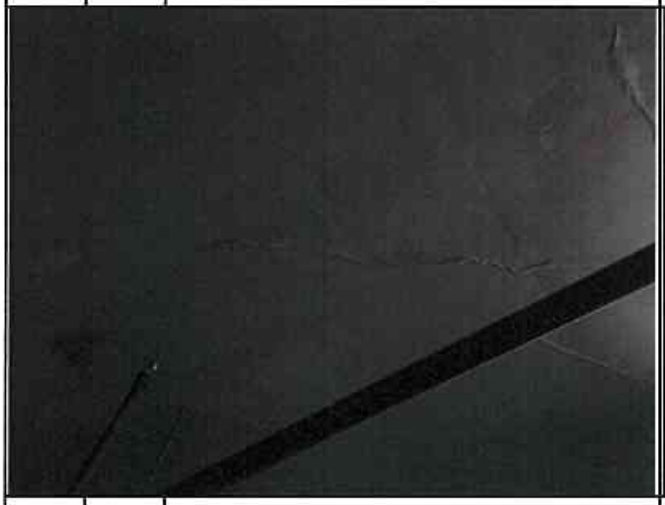
| 編號 | 說明 | 版底斜裂縫 2.27m 寬 0.1~0.3mm |
|---|---|---|
| S694 | | |

| 編號 | 說明 | 版底斜裂縫 2.27m 寬 0.1~0.3mm |

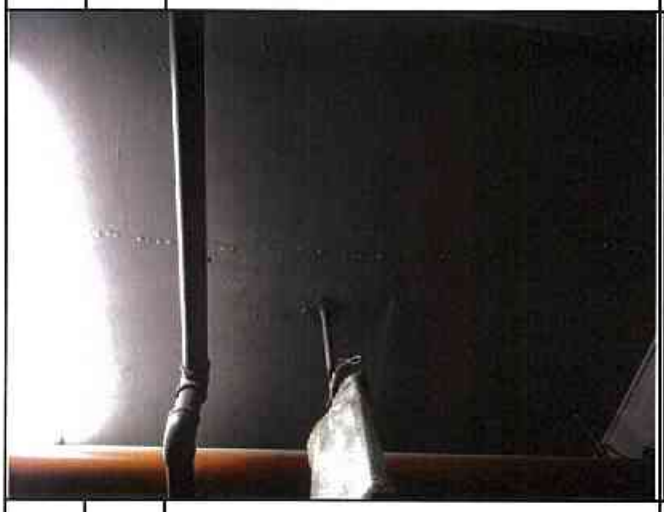
| 編號 | 說明 | 版底 3 條直裂縫長 1.8m 寬 0.1~0.3mm |
|---|---|---|
| S703 | | |

| 編號 | 說明 | 版底 3 條直裂縫長 1.8m 寬 0.1~0.3mm |
