# 板橋區浮洲合宜住宅結構安全鑑定案

## A6 西區鑑定報告書

# 「板橋區浮洲合宜住宅結構安全鑑定案」A6 區鑑定報告書

# 附件二十三：A6 西區地下層裂損現況調查報告

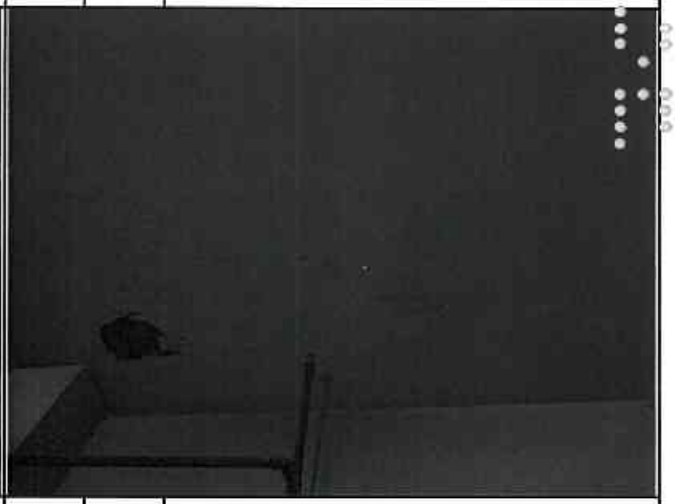
| 編號 | 說明 | 版底十字型裂縫長 1.50m 寬 0.1~0.3mm，版底局部滲水 |
|---|---|---|
| S707 | | |

| 編號 | 說明 | 版底十字型裂縫長 1.50m 寬 0.1~0.3mm，版底局部滲水 |

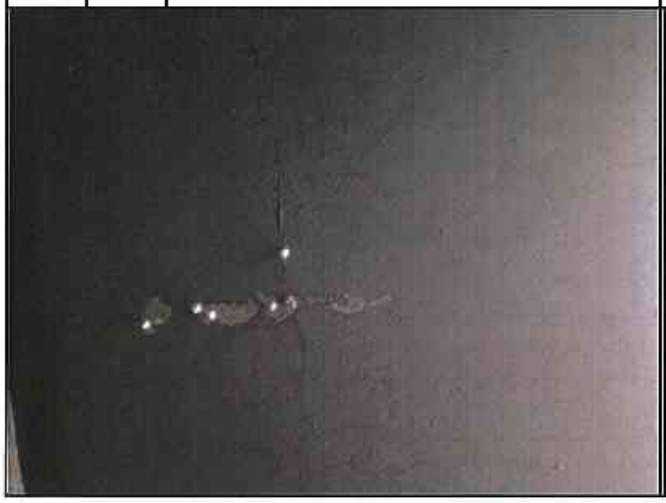
| 編號 | 說明 | 版底直裂縫長 1.80m 寬 0.1~0.3mm，版底局部滲水 |
|---|---|---|
| S708 | | |

| 編號 | 說明 | 版底直裂縫長 1.80m 寬 0.1~0.3mm，版底局部滲水 |

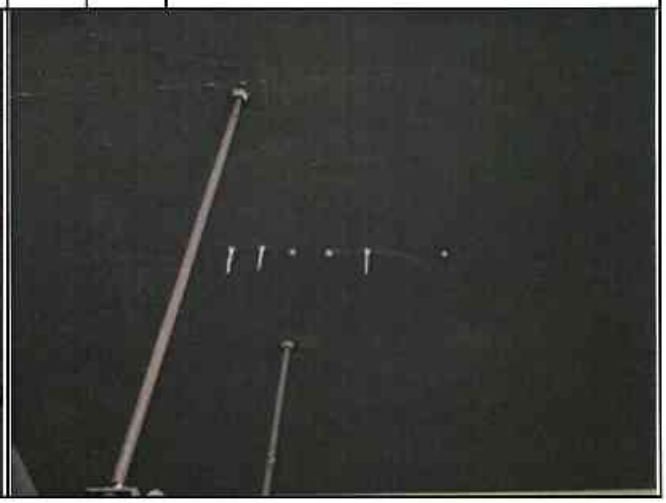
| 編號 | 說明 | 版底直裂縫長 1.80m 寬 0.1~0.3mm |
|---|---|---|
| S715 | | |

| 編號 | 說明 | 版底直裂縫長 1.80m 寬 0.1~0.3mm |

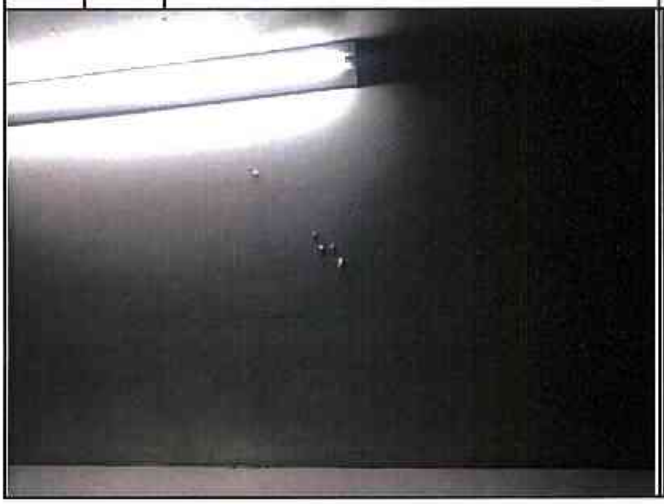
| 編號 | 說明 | 版底 3 條直裂縫長 0.93m 寬 0.1~0.3mm，版底局部滲水 |
|---|---|---|
| S720 | | |

| 編號 | 說明 | 版底 3 條直裂縫長 0.93m 寬 0.1~0.3mm，版底局部滲水 |

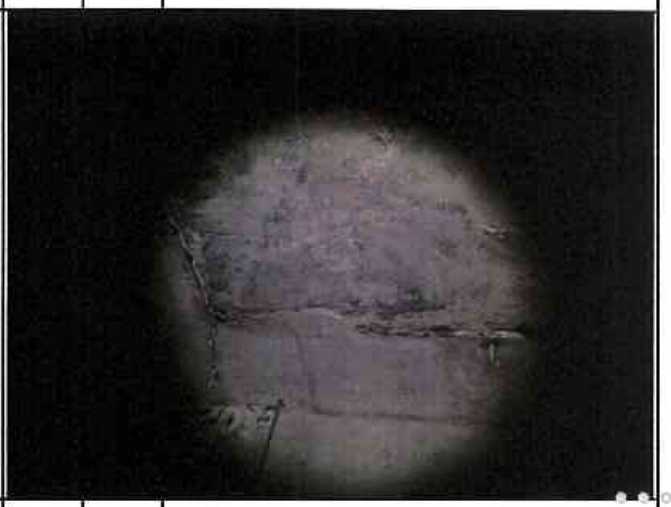
| 編號 | 說明 | 版底 2 條斜裂縫長 0.5m 寬 0.1~0.3mm，版底局部滲水 |
|---|---|---|
| S729 | | |

| 編號 | 說明 | 版底 2 條斜裂縫長 0.5m 寬 0.1~0.3mm，版底局部滲水 |

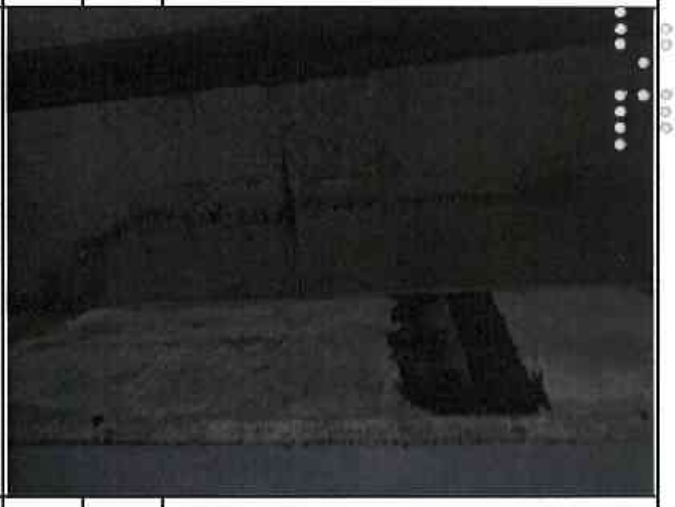
| 編號 | 說明 | 版底直裂縫長 1.24m 寬 0.1~0.3mm，版底局部滲水 |
|---|---|---|
| S731 | | |

| 編號 | 說明 | 版底直裂縫長 1.24m 寬 0.1~0.3mm，版底局部滲水 |

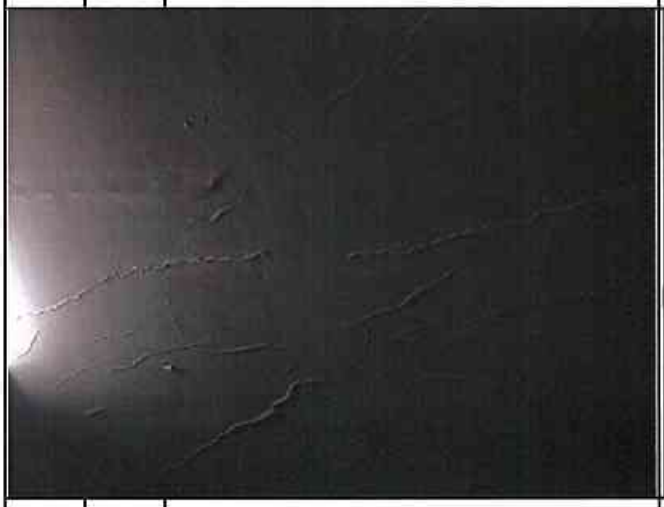
| 編號 | 說明 | 版底 3 條斜裂縫長 2.04m 寬 0.1~0.3mm |
|---|---|---|
| S742 | | |

| 編號 | 說明 | 版底 3 條斜裂縫長 2.04m 寬 0.1~0.3mm |

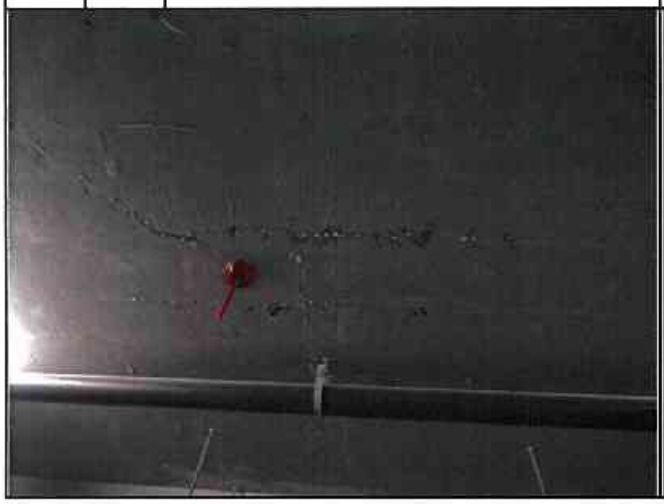
| 編號 | 說明 | 版底直裂縫長 5.59m 寬 0.1~0.3mm |
|---|---|---|
| S744 | | |

| 編號 | 說明 | 版底直裂縫長 5.59m 寬 0.1~0.3mm |

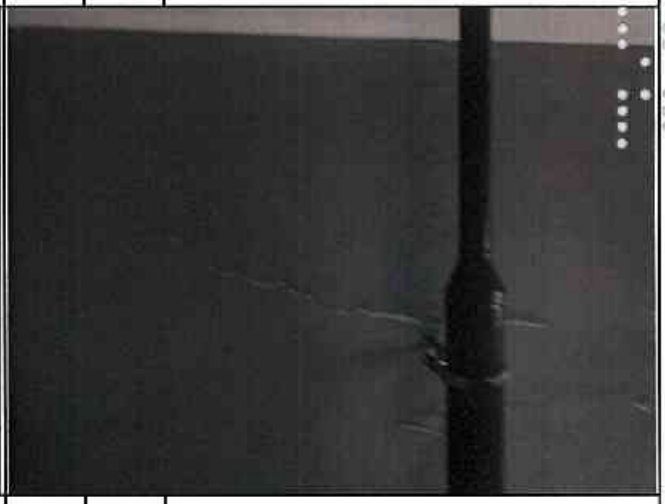
| 編號 | 說明 | 版底斜裂縫長 0.90m 寬 0.1~0.3mm |
|---|---|---|
| S752 | | |

| 編號 | 說明 | 版底斜裂縫長 0.90m 寬 0.1~0.3mm |

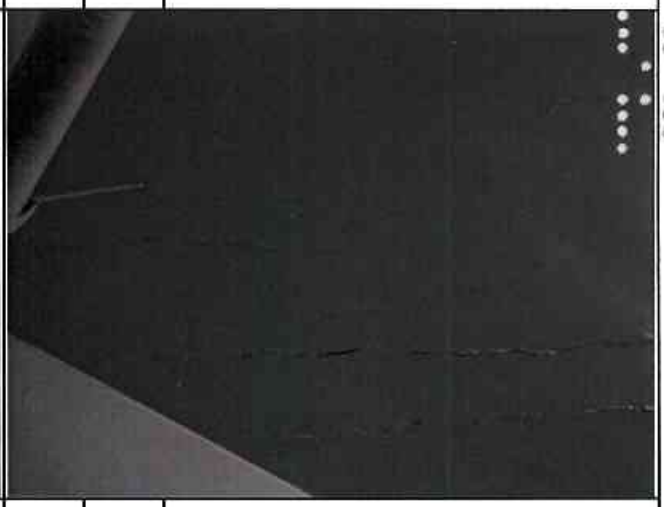
| 編號 | 說明 | 編號 | 說明 |
|---|---|---|---|
| S767 | 版底 4 條直裂縫長 0.73m 寬 0.1~0.3mm，版底局部滲水 | S768 | 版穿孔 2 條裂縫長 0.64m 寬 0.1~0.3mm，版底局部滲水 |

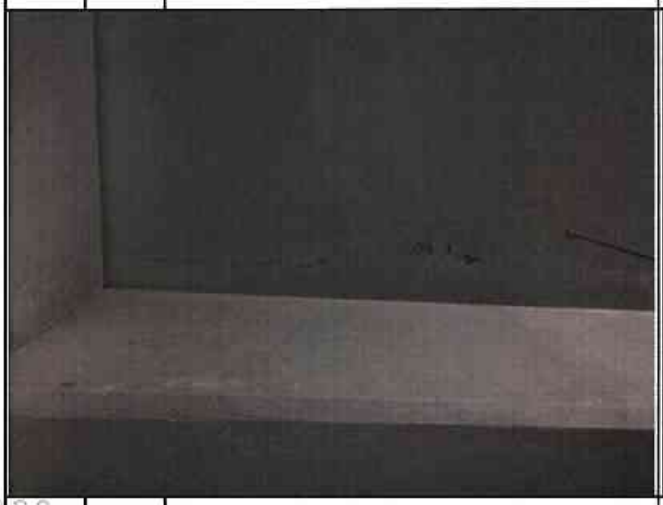
| 編號 | 說明 | 編號 | 說明 |
|---|---|---|---|
| S769 | 版底直裂縫長 0.81m 寬 0.1~0.3mm，版底局部滲水 | S770 | 版底斜裂縫長 0.69m 寬 0.1~0.3mm |

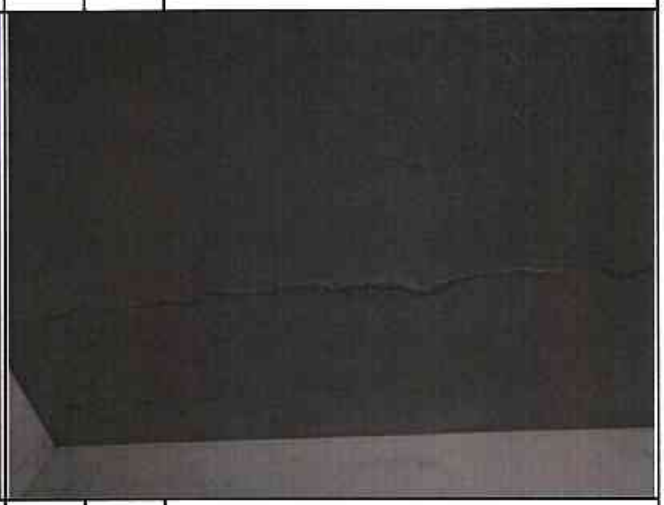
| 編號 | 說明 | 編號 | 說明 |
|---|---|---|---|
| S782 | 版底斜裂縫長 0.43m 寬 0.1~0.3mm，版底局部滲水 | S783 | 版底斜裂縫長 3.29m 寬 0.1~0.3mm |

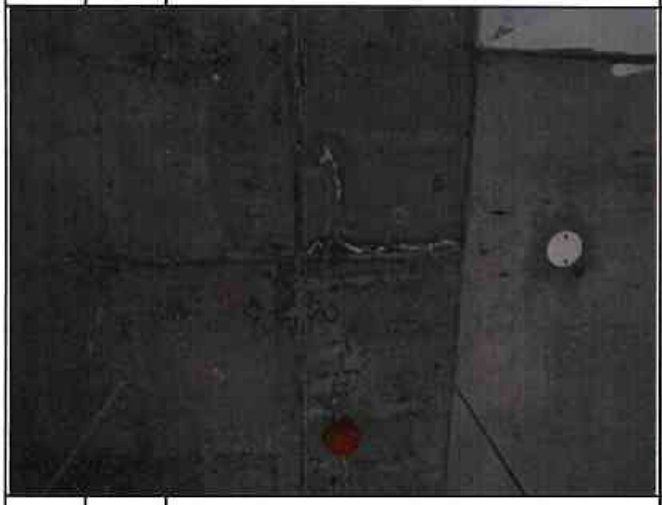
| 編號 | 說明 | 版底 3 條斜裂縫長 0.45m 寬 0.1~0.3mm |
|---|---|---|
| S787 | | |

| 編號 | 說明 | 版底 3 條斜裂縫長 0.45m 寬 0.1~0.3mm |

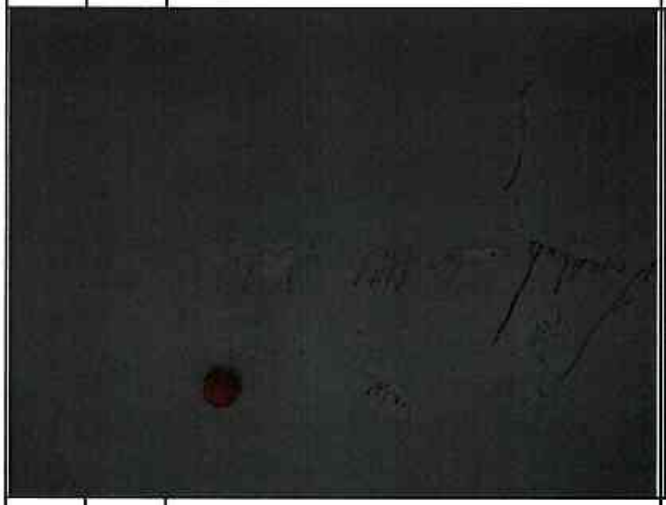
| 編號 | 說明 | 編號 | 說明 |
|---|---|---|---|
| S799 | 版底 6 條斜裂縫長 0.48m 寬 0.1~0.3mm | S800 | 版底 5 條直裂縫長 0.55m 寬 0.1~0.3mm，版底局部滲水 |

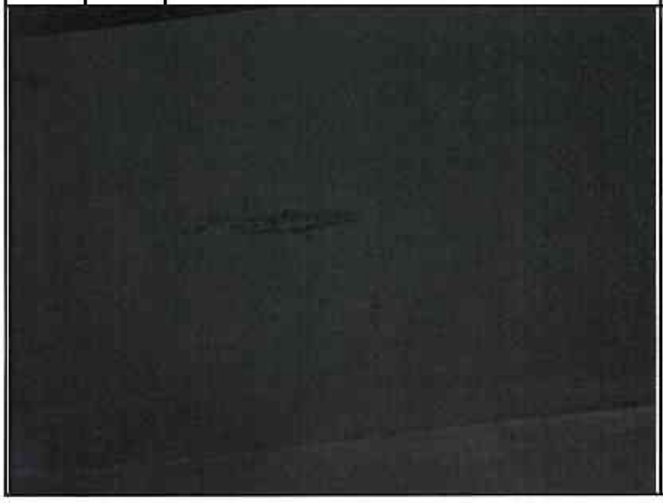
| 編號 | 說明 | 編號 | 說明 |
|---|---|---|---|
| S813 | 版底直裂縫長 1.98m 寬 0.1~0.3mm | S814 | 版底斜裂縫長 2.38m 寬 0.1~0.3mm |

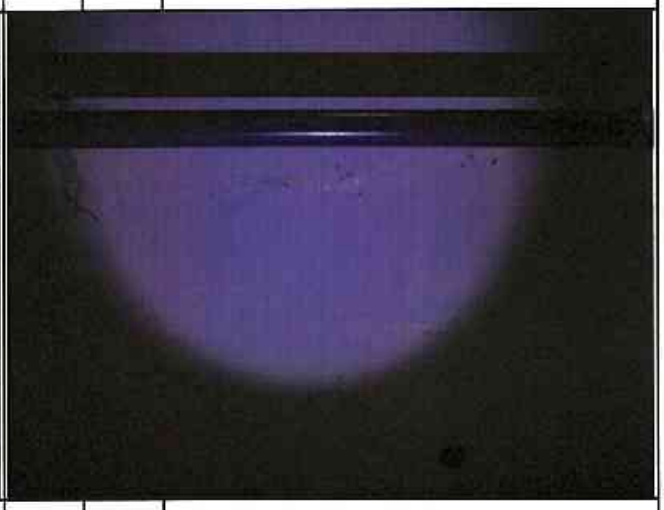
| 編號 | 說明 | 編號 | 說明 |
|---|---|---|---|
| S817 | 版底 5 條直裂縫長 0.49m 寬 0.1~0.3mm | S818 | 版底直裂縫長 1.63m 寬 0.1~0.3mm |

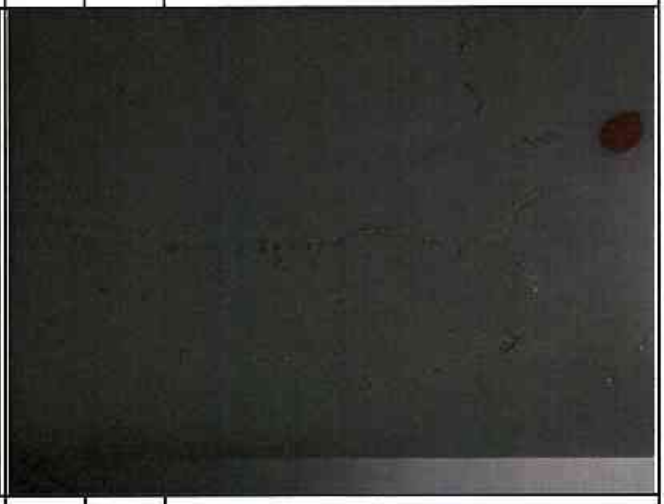
| 編號 | 說明 | 編號 | 說明 |
|---|---|---|---|
| S821 | 版底全面開裂 | S822 | 版底 4 條直裂縫長 0.76m 寬 0.1~0.3mm |

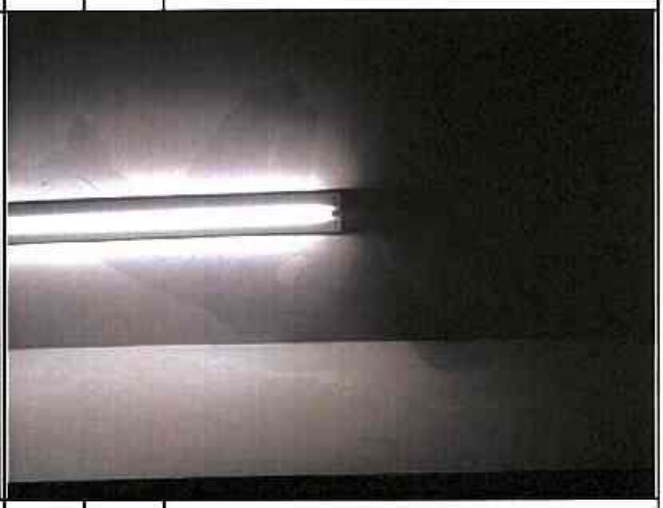
| 編號 | 說明 | 版底斜裂縫長 0.51m 寬 0.1~0.3mm |
|---|---|---|
| S830 | | |

| 編號 | 說明 | 版底斜裂縫長 0.51m 寬 0.1~0.3mm |

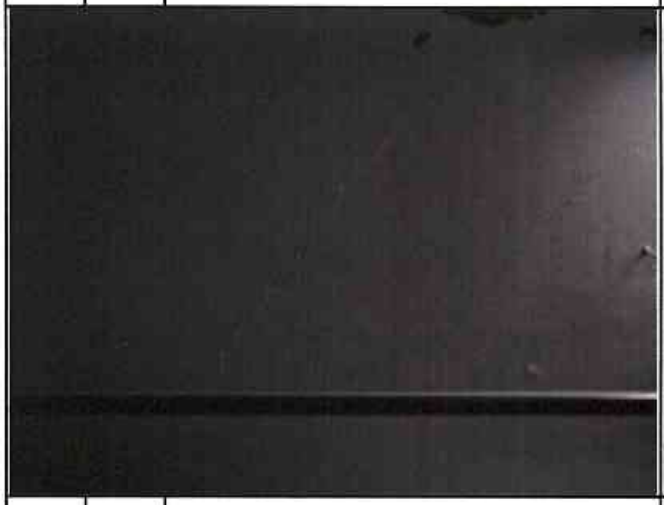
| 編號 | 說明 | 版底斜裂縫長 1.43m 寬 0.1~0.3mm | 編號 | 說明 | 版底斜裂縫長 0.58m 寬 0.1~0.3mm |
|---|---|---|---|---|---|
| S835 | | | S836 | | |

| 編號 | 說明 | 版底斜裂縫長 1.43m 寬 0.1~0.3mm | 編號 | 說明 | 版底斜裂縫長 0.58m 寬 0.1~0.3mm |

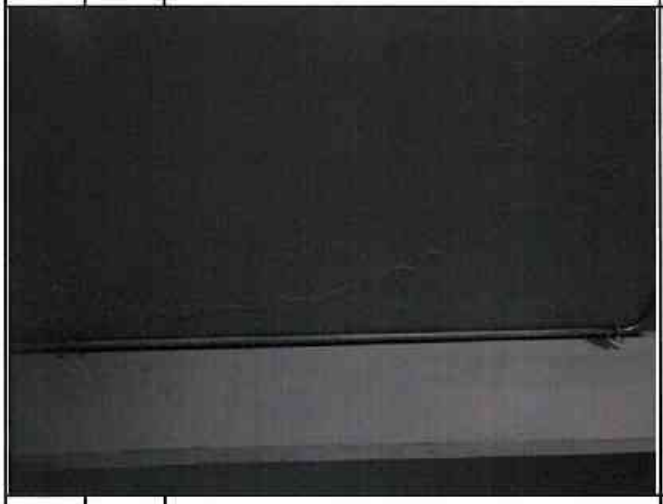
| 編號 | 說明 | 版底斜裂縫長 2.42m 寬 0.1~0.3mm | 編號 | 說明 | 版底 2 條直裂縫長 2.18m 寬 0.1~0.3mm |
|---|---|---|---|---|---|
| S839 | | | S840 | | |

| 編號 | 說明 | 版底斜裂縫長 2.42m 寬 0.1~0.3mm | 編號 | 說明 | 版底 2 條直裂縫長 2.18m 寬 0.1~0.3mm |

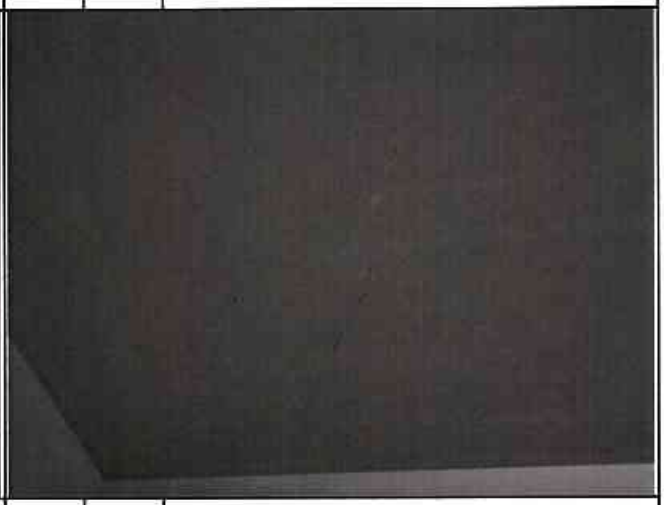
| 編號 | 說明 | 編號 | 說明 |
|---|---|---|---|
| S841 | 版底直裂縫長 0.89m 寬 0.1~0.3mm，版底局部滲水 | S842 | 版底斜裂縫長 1.47m 寬 0.1~0.3mm |

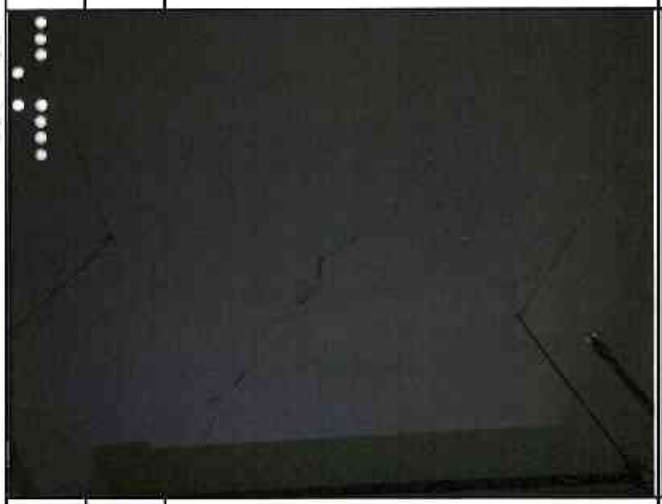
| 編號 | 說明 | 編號 | 說明 |
|---|---|---|---|
| S845 | 版底 2 條斜裂縫長 1.33m 寬 0.1~0.3mm | S846 | 版底 2 條斜裂縫長 2.54m 寬 0.1~0.3mm |

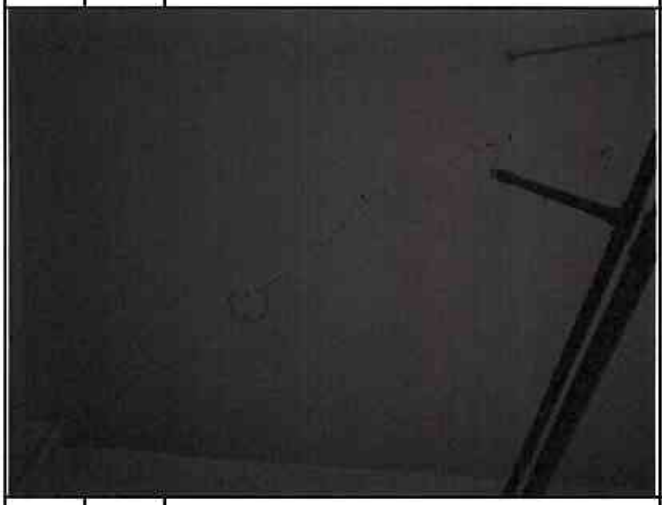
| 編號 | 說明 | 版底斜裂縫長 1.85m 寬 0.1~0.3mm |
|---|---|---|
| S847 | | |

| 編號 | 說明 | 版底斜裂縫長 1.85m 寬 0.1~0.3mm |

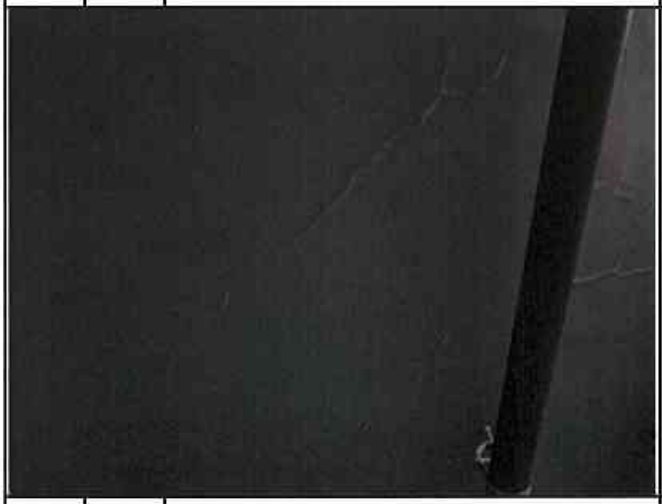
| 編號 | 說明 | 版底斜裂縫長 0.63m 寬 0.1~0.3mm |
|---|---|---|
| S850 | | |

| 編號 | 說明 | 版底斜裂縫長 0.63m 寬 0.1~0.3mm |

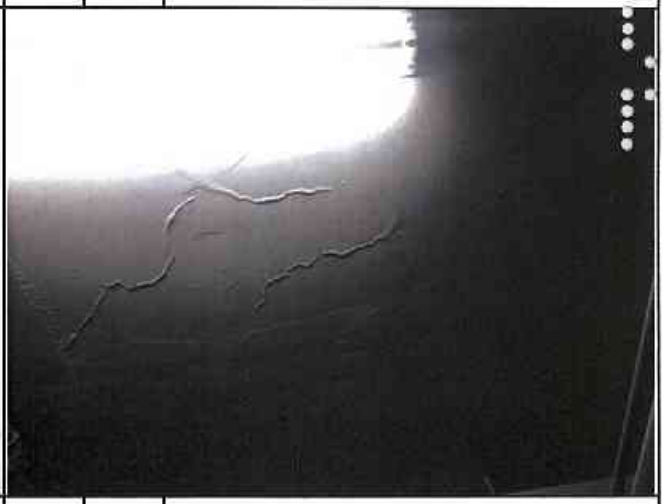
| 編號 | 說明 | 版底斜裂縫長 0.63m 寬 0.1~0.3mm |
|---|---|---|
| S851 | | |

| 編號 | 說明 | 版底斜裂縫長 0.63m 寬 0.1~0.3mm |

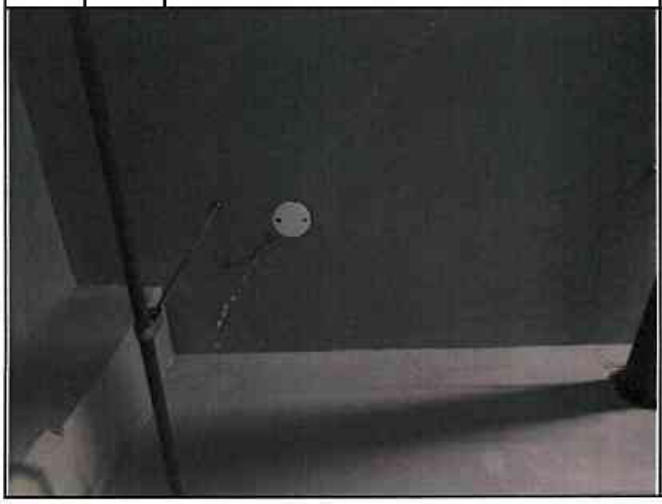
| 編號 | 說明 | 版底 2 條斜裂縫長 2.1m 寬 0.1~0.3mm |
|---|---|---|
| S852 | | |

| 編號 | 說明 | 版底 2 條斜裂縫長 2.1m 寬 0.1~0.3mm |

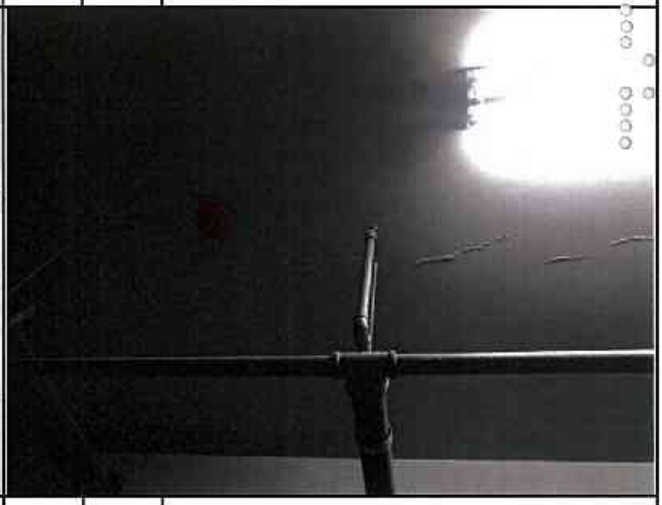
| 編號 | 說明 | 版底 2 條斜裂縫長 0.93m 寬 0.1~0.3mm | 編號 | 說明 | 版底斜裂縫長 3.93m 寬 0.1~0.3mm |
|---|---|---|---|---|---|
| S859 | | | S860 | | |

| 編號 | 說明 | 版底 2 條斜裂縫長 0.93m 寬 0.1~0.3mm | 編號 | 說明 | 版底斜裂縫長 3.93m 寬 0.1~0.3mm |

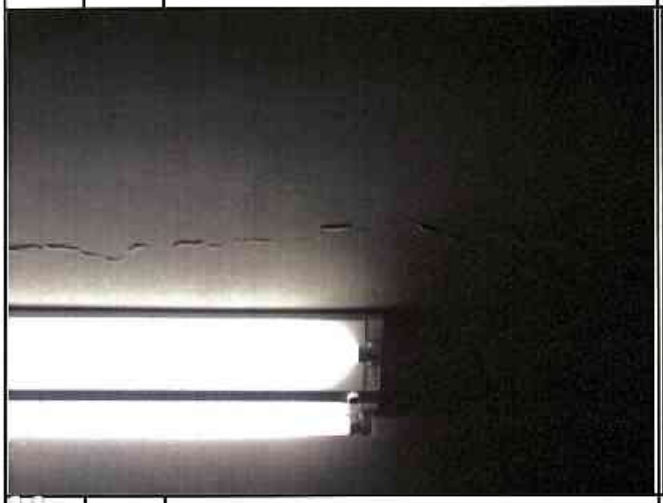
| 編號 | 說明 | 版底直裂縫長 1.83m 寬 0.1~0.3mm |
|---|---|---|
| S865 | | |

| 編號 | 說明 | 版底直裂縫長 1.83m 寬 0.1~0.3mm |

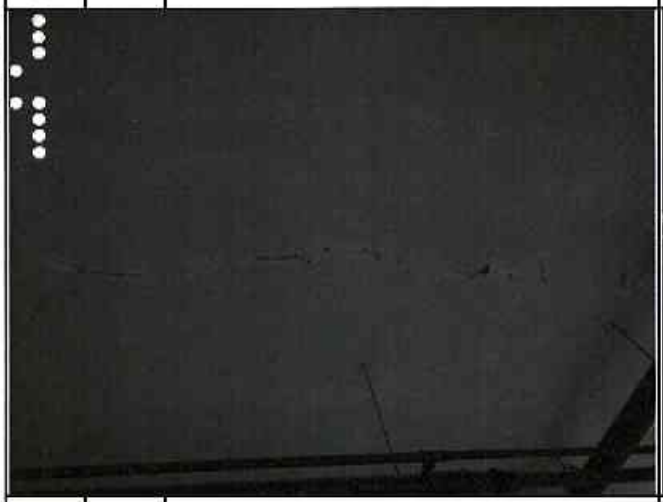
| 編號 | 說明 | 版底直裂縫長 1.27m 寬 0.1~0.3mm |
|---|---|---|
| S868 | | |

| 編號 | 說明 | 版底直裂縫長 1.27m 寬 0.1~0.3mm |

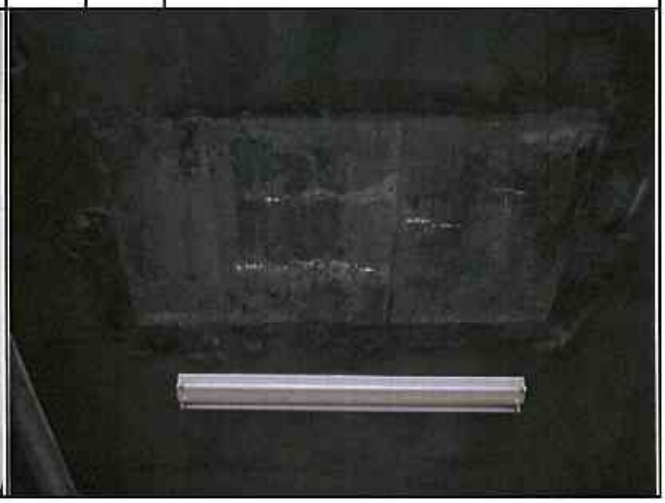
| 編號 | 說明 | 混凝土瑕疵 |
|---|---|---|
| S871 | | |

| 編號 | 說明 | 混凝土瑕疵 |

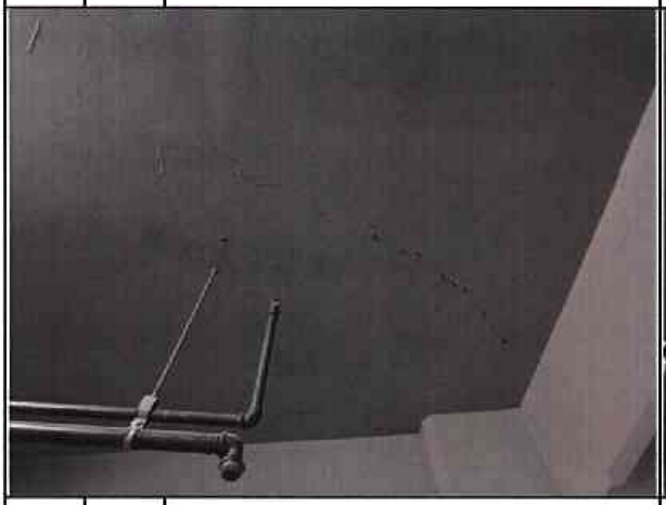
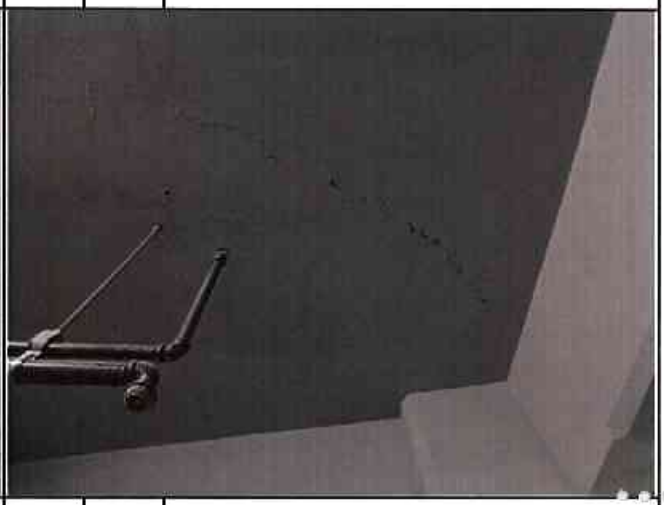
| 編號 | 說明 | 版底斜裂縫長 0.89m 寬 0.1~0.3mm | 編號 | 說明 | 版底直裂縫長 0.77m 寬 0.1~0.3mm |
|---|---|---|---|---|---|
| S884 | | | S885 | | |

| 編號 | 說明 | 版底斜裂縫長 0.89m 寬 0.1~0.3mm | 編號 | 說明 | 版底直裂縫長 0.77m 寬 0.1~0.3mm |

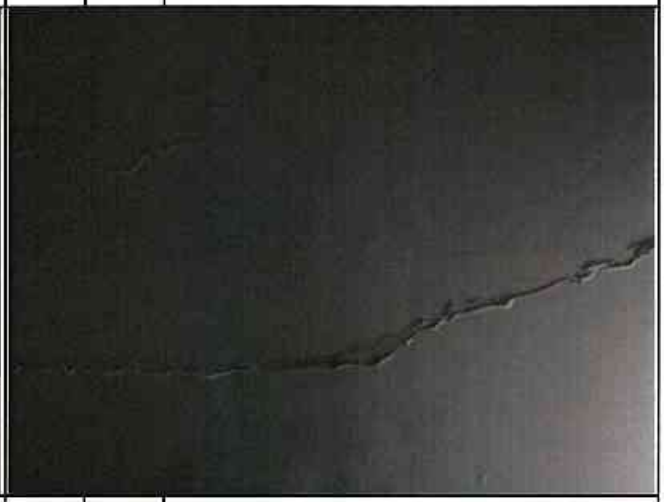
| 編號 | 說明 | 版底 3 條斜裂縫長 0.71m 寬 0.1~0.3mm | 編號 | 說明 | 版底 3 條斜裂縫長 0.80m 寬 0.1~0.3mm |
|---|---|---|---|---|---|
| S889 | | | S890 | | |

| 編號 | 說明 | 版底 3 條斜裂縫長 0.71m 寬 0.1~0.3mm | 編號 | 說明 | 版底 3 條斜裂縫長 0.80m 寬 0.1~0.3mm |

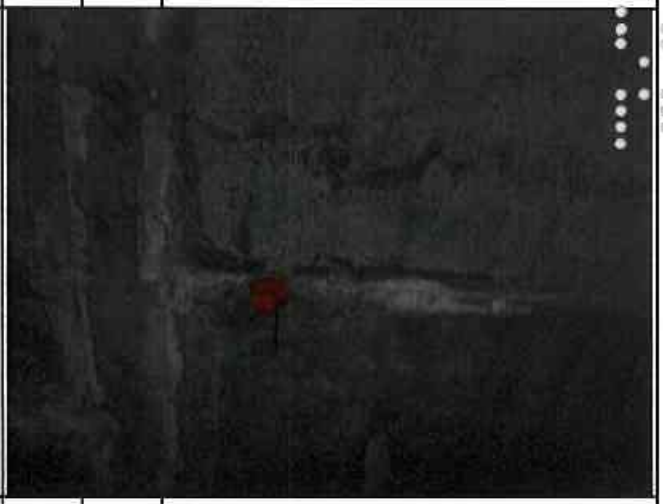
| 編號 | 說明 | 版底斜裂縫長 3.67m 寬 0.1~0.3mm | 編號 | 說明 | 版底直裂縫長 0.56m 寬 0.1~0.3mm |
|---|---|---|---|---|---|
| S899 | | | S900 | | |

| 編號 | 說明 | 版底斜裂縫長 3.67m 寬 0.1~0.3mm | 編號 | 說明 | 版底直裂縫長 0.56m 寬 0.1~0.3mm |

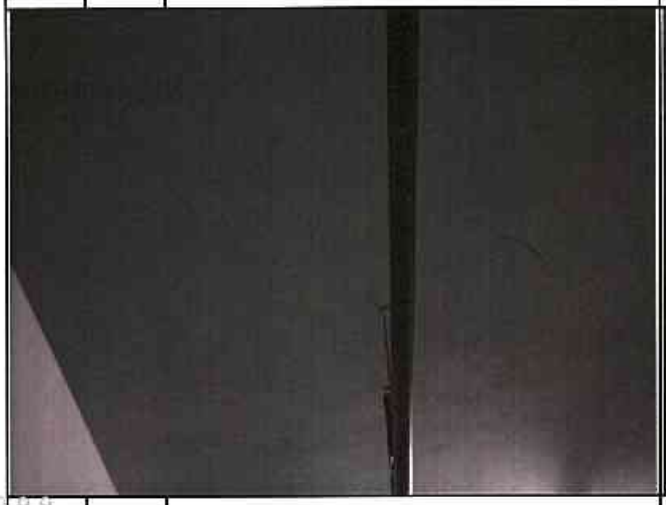
| 編號 | 說明 | 編號 | 說明 |
|---|---|---|---|
| S913 | 版底直裂縫長 0.87m 寬 0.1~0.3mm | S914 | 版底直裂縫長 2.01m 寬 0.1~0.3mm，版底局部滲水 |

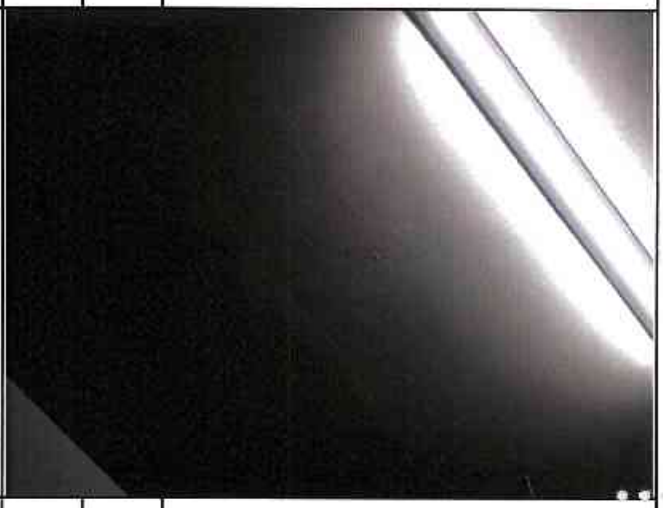
| 編號 | 說明 | 編號 | 說明 |
|---|---|---|---|
| S921 | 版底斜裂縫長2.40m寬0.1~0.3mm | S922 | 版底直裂縫長2.86m寬0.1~0.3mm |

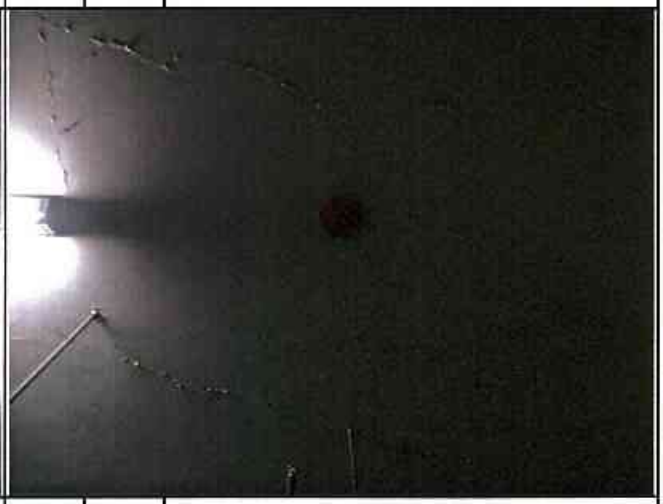
| 編號 | 說明 | 編號 | 說明 |
|---|---|---|---|
| S929 | 版底井字型裂縫長 0.85m 寬 0.1~0.3mm，版底局部滲水 | S930 | 版底直裂縫長 2.92m 寬 0.1~0.3mm，版底局部滲水 |

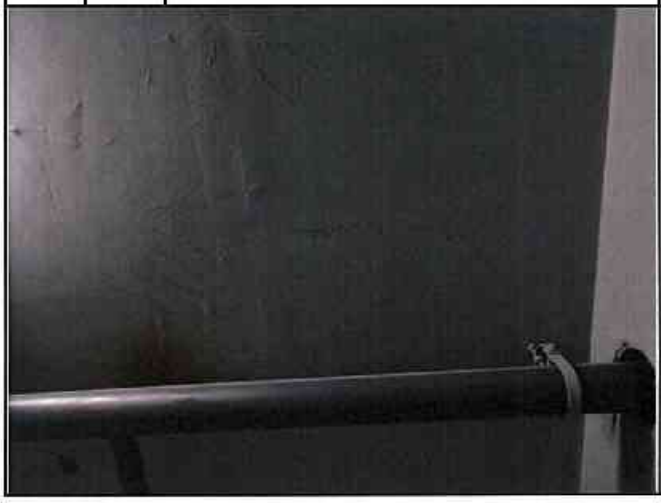
| 編號 | 說明 | 編號 | 說明 |
|---|---|---|---|
| S935 | 版底 6 條斜裂縫長 0.36m 寬 0.1~0.3mm | S936 | 版底 4 條斜裂縫長 0.97m 寬 0.1~0.3mm |

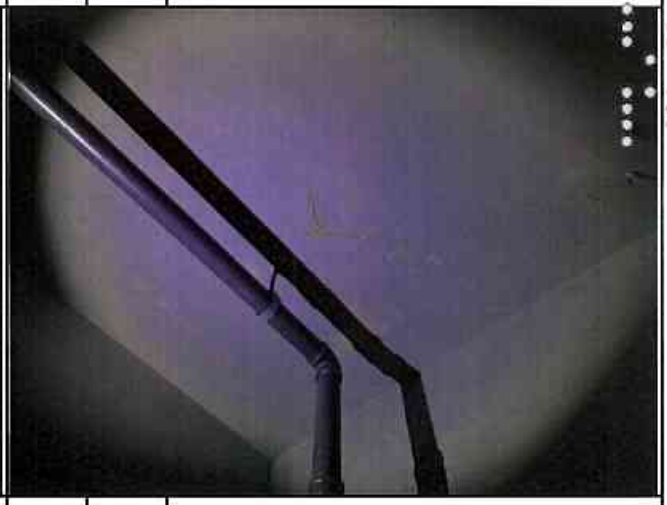
| 編號 | 說明 | 版底斜裂縫長 0.71m 寬 0.1~0.3mm |
|---|---|---|
| S947 | | |

| 編號 | 說明 | 版底斜裂縫長 0.71m 寬 0.1~0.3mm |

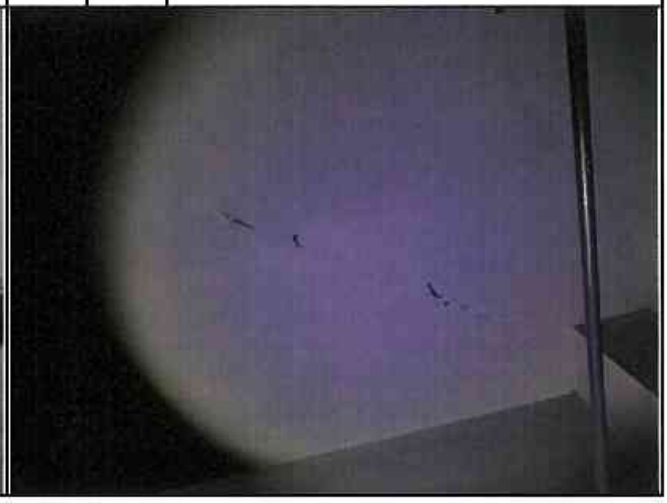
| 編號 | 說明 | 版底斜裂縫長 1.01m 寬 0.1~0.3mm |
|---|---|---|
| S948 | | |

| 編號 | 說明 | 版底斜裂縫長 1.01m 寬 0.1~0.3mm |

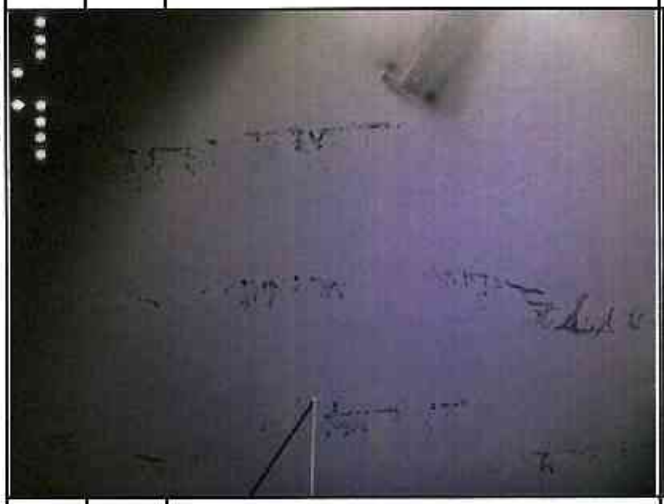
| 編號 | 說明 | 編號 | 說明 |
|---|---|---|---|
| S975 | 版底 3 條直裂縫長 1.64m 寬 0.1~0.3mm | S976 | 版底直裂縫長 075m 寬 0.1~0.3mm |

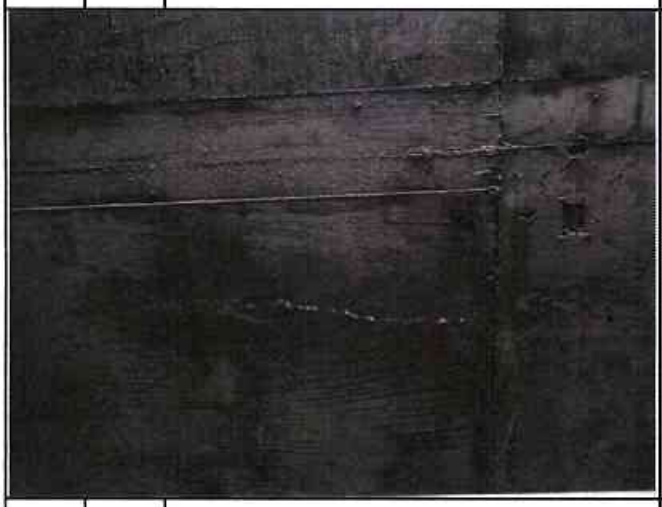
| 編號 | 說明 | 版底直裂縫長 0.51m 寬 0.1~0.3mm |
|---|---|---|
| S980 | | |

| 編號 | 說明 | 版底直裂縫長 0.51m 寬 0.1~0.3mm |

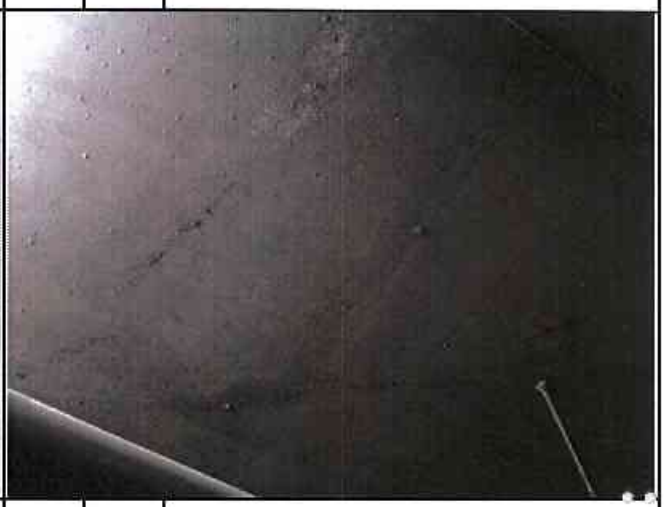
| 編號 | 說明 | 版底斜裂縫長 1.00m 寬 0.1~0.3mm，版底局部滲水 |
|---|---|---|
| S981 | | |

| 編號 | 說明 | 版底斜裂縫長 1.00m 寬 0.1~0.3mm，版底局部滲水 |

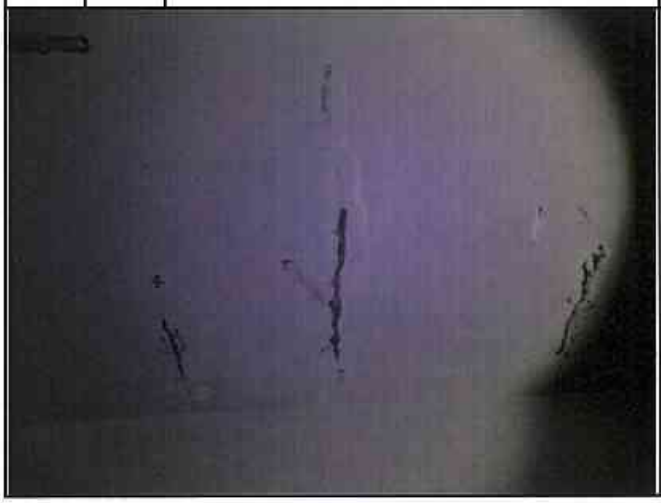
| 編號 | 說明 | 版底直裂縫長 1.28m 寬 0.1~0.3mm |
|---|---|---|
| S984 | | |

| 編號 | 說明 | 版底直裂縫長 1.28m 寬 0.1~0.3mm |

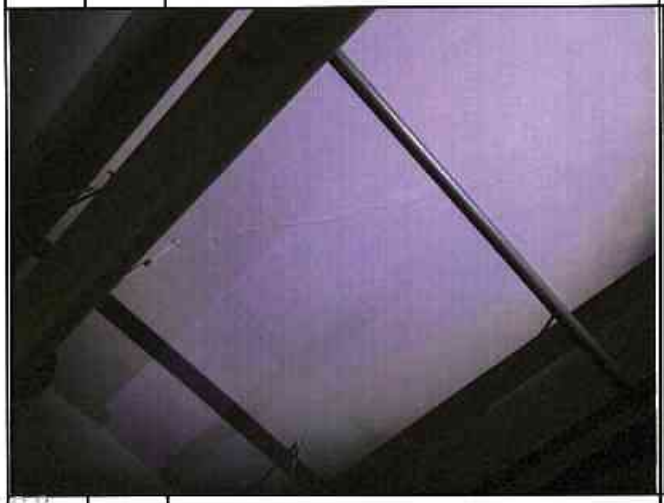
| 編號 | 說明 | 版底斜裂縫長 1.0m 寬 0.1~0.3mm |
|---|---|---|
| S985 | | |

| 編號 | 說明 | 版底斜裂縫長 1.0m 寬 0.1~0.3mm |

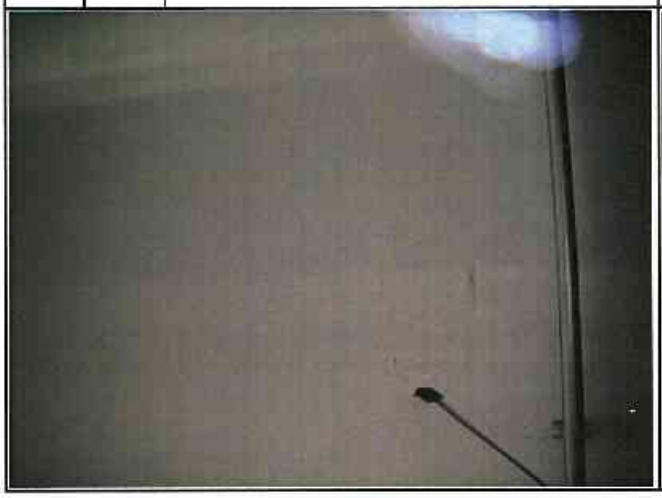
| 編號 | 說明 | 編號 | 說明 |
|---|---|---|---|
| 21 | 全景 | 22 | 牆樹枝狀裂縫寬 0.3mm<br>範圍:寬 3m 高 1.8m |

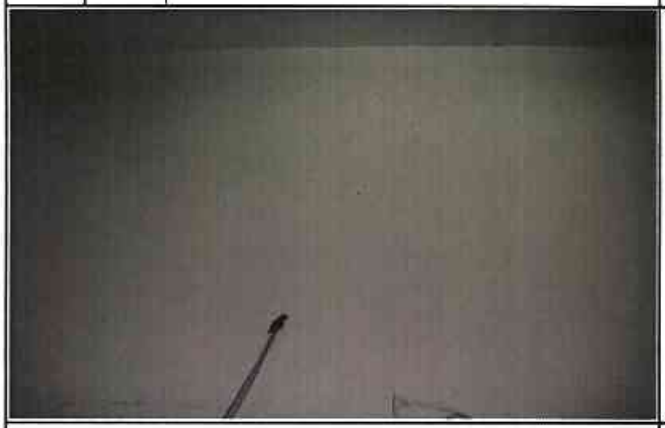
| 編號 | 說明 | 牆斜裂縫長 10.0m 寬 0.3mm 三條 |
|---|---|---|
| 26 | | |

| 編號 | 說明 | 牆斜裂縫長 10.0m 寬 0.3mm 三條 |

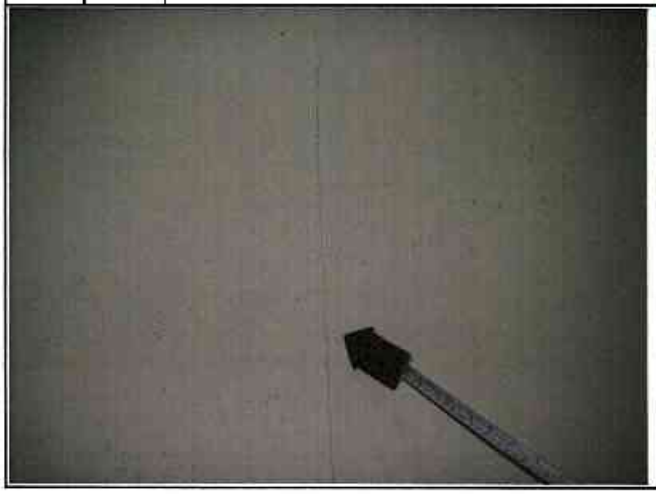
| 編號 | 說明 | | 編號 | 說明 | |
|---|---|---|---|---|---|
| 31 | 牆斜裂縫長 16.0m 寬 0.3mm 九條 | | 32 | 牆斜裂縫長 22.0m 寬 0.35mm 十條 | |

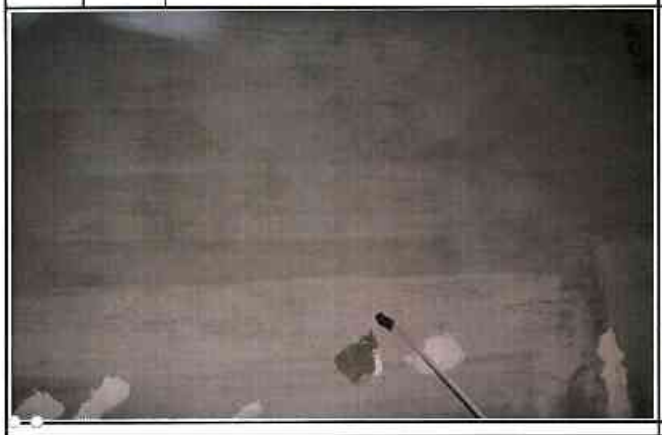
| 編號 | 說明 | 牆斜裂縫長 4.5m 寬 0.3mm 四條 | 編號 | 說明 | 牆斜裂縫長 0.9m 寬 0.3mm |
|---|---|---|---|---|---|
| 39 | | | 40 | | |

| 編號 | 說明 | 牆斜裂縫長 4.5m 寬 0.3mm 四條 | 編號 | 說明 | 牆斜裂縫長 0.9m 寬 0.3mm |

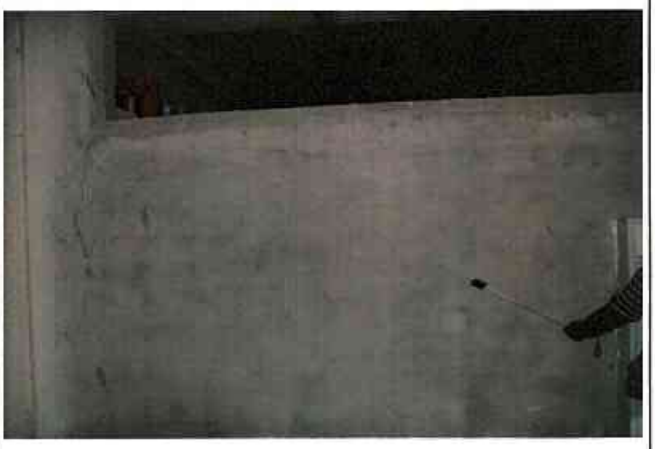
| 編號 | 說明 | 編號 | 說明 |
|---|---|---|---|
| 45 | 牆斜裂縫長 6.2m 寬 0.4mm 三條 | 46 | 牆斜裂縫長 10.0m 寬 0.35mm 四條 |

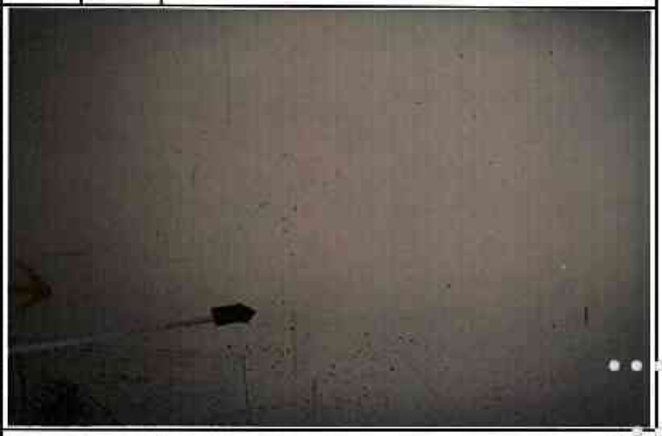
| 編號 | 說明 | 牆斜裂縫長 6.0m 寬 0.3mm 三條 | 編號 | 說明 | 牆斜裂縫長 1.5m 寬 0.3mm 兩條 |
|---|---|---|---|---|---|
| 49 | | | 50 | | |

| 編號 | 說明 | 牆斜裂縫長 6.0m 寬 0.3mm 三條 | 編號 | 說明 | 牆斜裂縫長 1.5m 寬 0.3mm 兩條 |

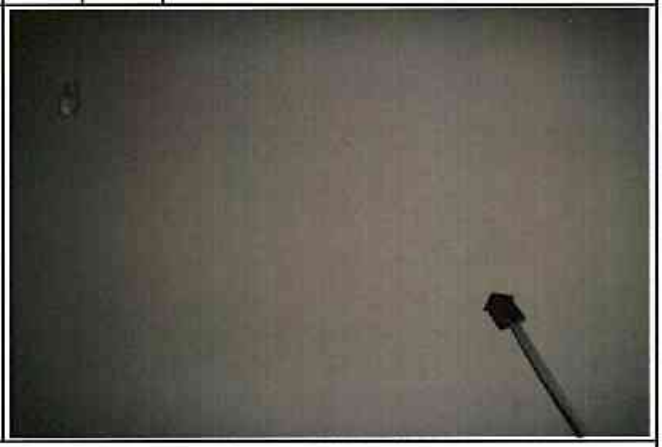
| 編號 | 說明 | 編號 | 說明 |
|---|---|---|---|
| 67 | 牆斜裂縫長 0.3m 寬 0.3mm | 68 | 全景 |

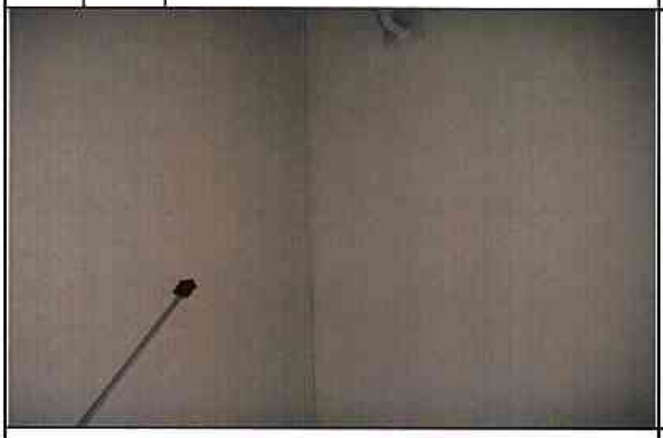
| 編號 | 說明 | 牆斜裂縫長 9.0m 寬 0.3mm 四條 | 編號 | 說明 | 牆斜裂縫長 7.4m 寬 0.2mm 三條 |
|---|---|---|---|---|---|
| 73 | | | 74 | | |

| 編號 | 說明 | 牆斜裂縫長 9.0m 寬 0.3mm 四條 | 編號 | 說明 | 牆斜裂縫長 7.4m 寬 0.2mm 三條 |

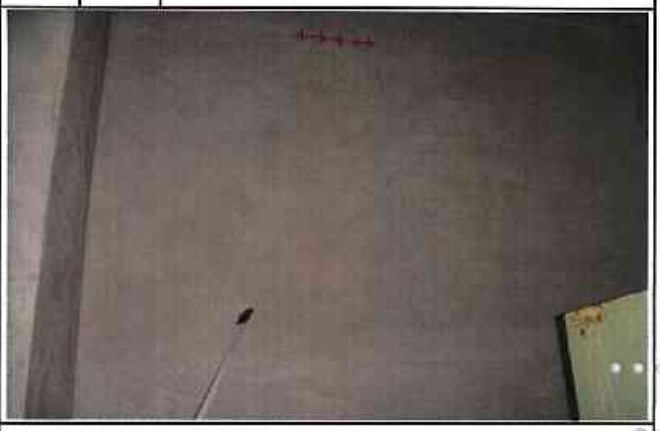
| 編號 | 說明 | 牆斜裂縫長 16.0m 寬 0.3mm 五條 | 編號 | 說明 | 牆斜裂縫長 12.5m 寬 0.35mm 五條 |
|---|---|---|---|---|---|
| 81 | | | 82 | | |

| 編號 | 說明 | 牆斜裂縫長 16.0m 寬 0.3mm 五條 | 編號 | 說明 | 牆斜裂縫長 12.5m 寬 0.35mm 五條 |

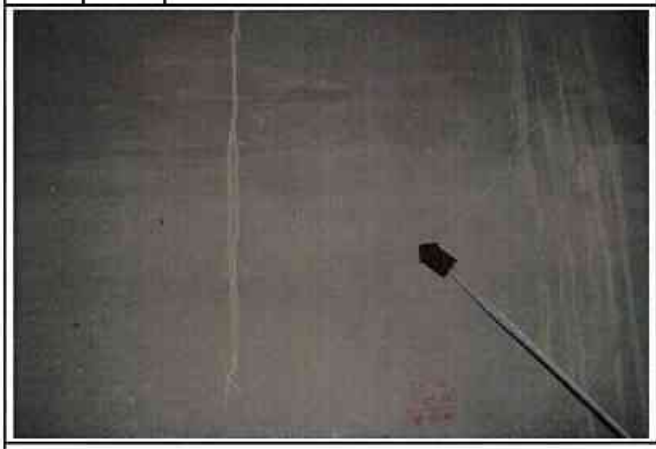
| 編號 | 說明 | 牆斜裂縫長 3.7m 寬 0.3mm 三條 | 編號 | 說明 | 牆斜裂縫長 7.2m 寬 0.3mm 兩條 |
|---|---|---|---|---|---|
| 87 | | | 88 | | |

| 編號 | 說明 | 牆斜裂縫長 3.7m 寬 0.3mm 三條 | 編號 | 說明 | 牆斜裂縫長 7.2m 寬 0.3mm 兩條 |

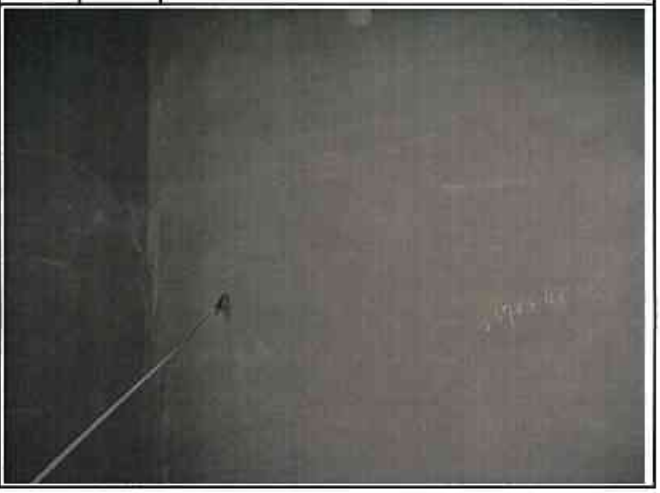
| 編號 | 說明 | 編號 | 說明 |
|---|---|---|---|
| 97 | 牆斜裂縫長 3.5m 寬 0.2mm 兩條 | 98 | 牆斜裂縫長 5.5m 寬 0.3mm 兩條 |

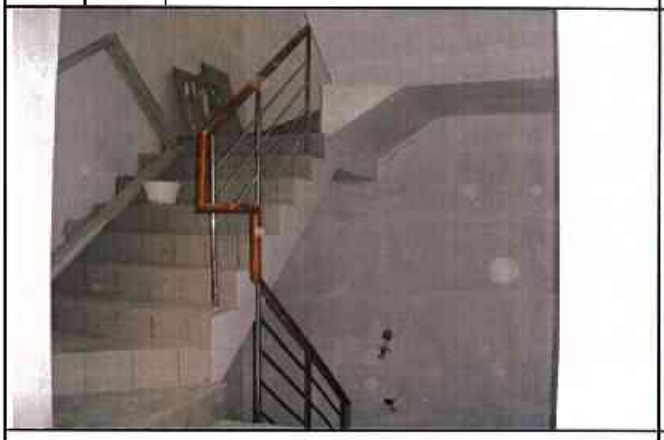
| 編號 | 說明 | 牆斜裂縫長 13.0m 寬 0.35mm 五條 | 編號 | 說明 | 全景 |
|---|---|---|---|---|---|
| 105 | | | 106 | | |

| 編號 | 說明 | 牆斜裂縫長 13.0m 寬 0.35mm 五條 | 編號 | 說明 | 全景 |

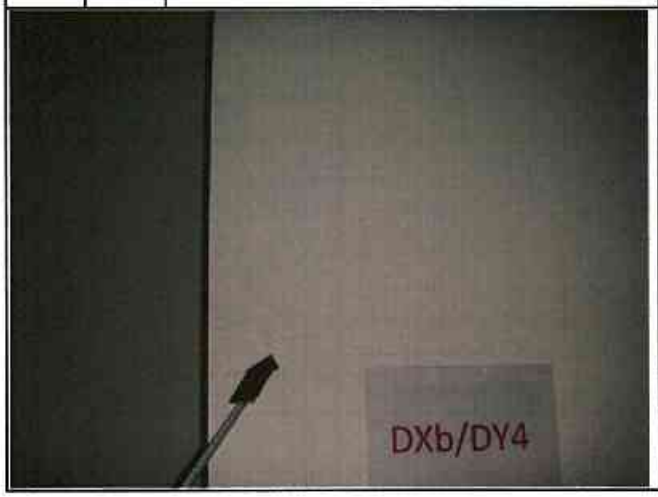
| 編號 | 說明 | 柱水平裂縫長 3.3m 寬 0.3mm 三條 | 編號 | 說明 | 牆斜裂縫長 3.2m 寬 0.3mm 兩條 |
|---|---|---|---|---|---|
| 119 | | | 120 | | |

| 編號 | 說明 | 柱水平裂縫長 3.3m 寬 0.3mm 三條 | 編號 | 說明 | 牆斜裂縫長 3.2m 寬 0.3mm 兩條 |

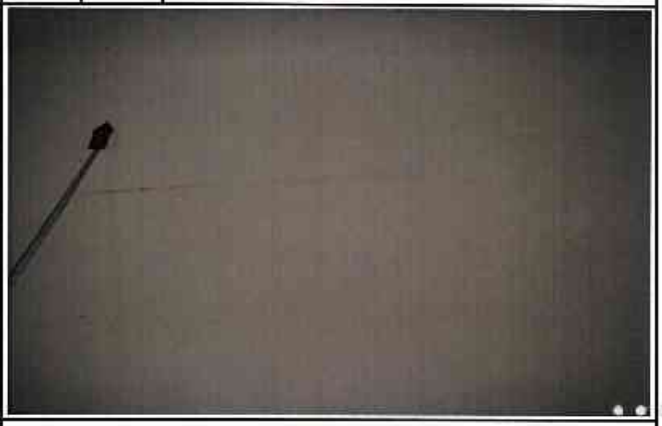
| 編號 | 說明 | 牆斜裂縫長 4.2m 寬 0.3mm 三條 | 編號 | 說明 | 牆斜裂縫長 10.9m 寬 0.3mm 七條 |
|---|---|---|---|---|---|
| 121 | | | 122 | | |

| 編號 | 說明 | 牆斜裂縫長 4.2m 寬 0.3mm 三條 | 編號 | 說明 | 牆斜裂縫長 10.9m 寬 0.3mm 七條 |

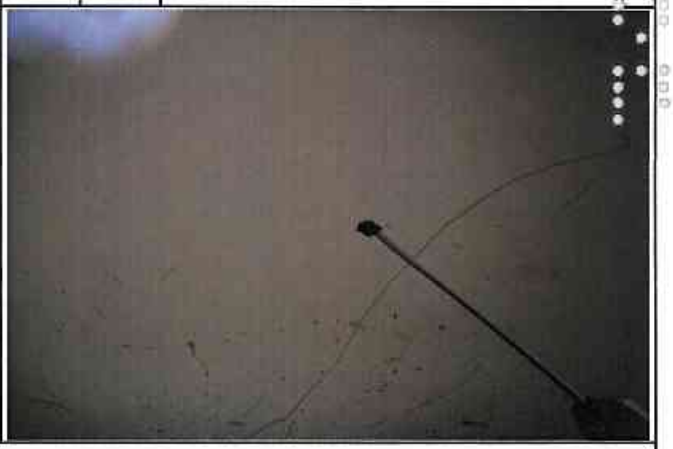
| 編號 | 說明 | 牆斜裂縫長 42.0m 寬 1.0mm 十條 | 編號 | 說明 | 全景 |
|---|---|---|---|---|---|
| 133 | | | 134 | | |

| 編號 | 說明 | 牆斜裂縫長 42.0m 寬 1.0mm 十條 | 編號 | 說明 | 全景 |

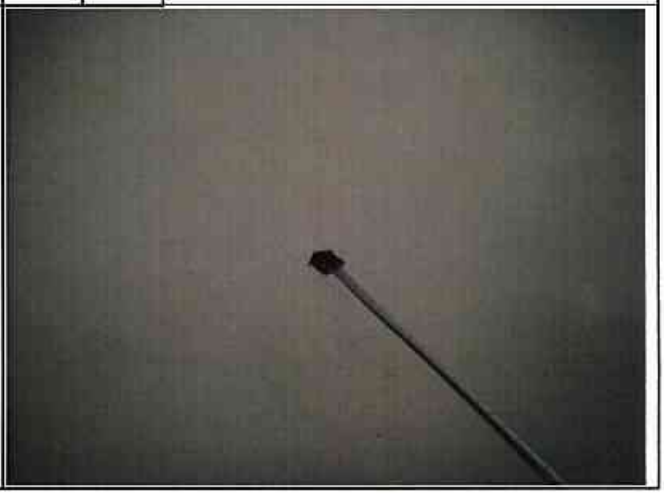
| 編號 | 說明 | 牆斜裂縫長 2.1m 寬 0.2mm 三條 | 編號 | 說明 | 牆斜裂縫長 0.6m 寬 0.2mm |
|---|---|---|---|---|---|
| 137 | | | 138 | | |

| 編號 | 說明 | 牆斜裂縫長 2.1m 寬 0.2mm 三條 | 編號 | 說明 | 牆斜裂縫長 0.6m 寬 0.2mm |

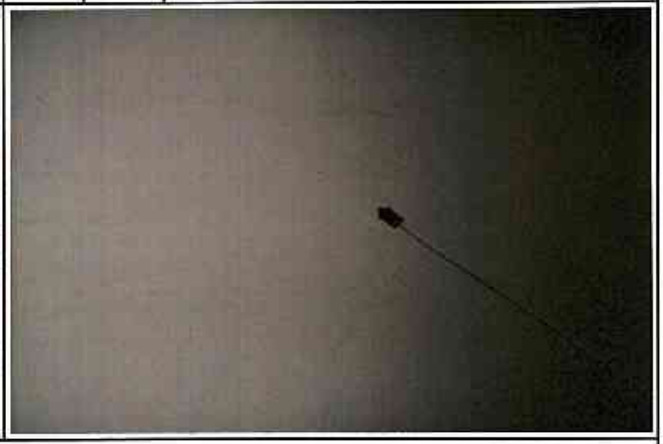
| 編號 | 說明 | 編號 | 說明 |
|---|---|---|---|
| 139 | 牆斜裂縫長 3.5m 寬 0.3mm 四條 | 140 | 牆水平裂縫長 4.2m 寬 0.3mm 四條 |

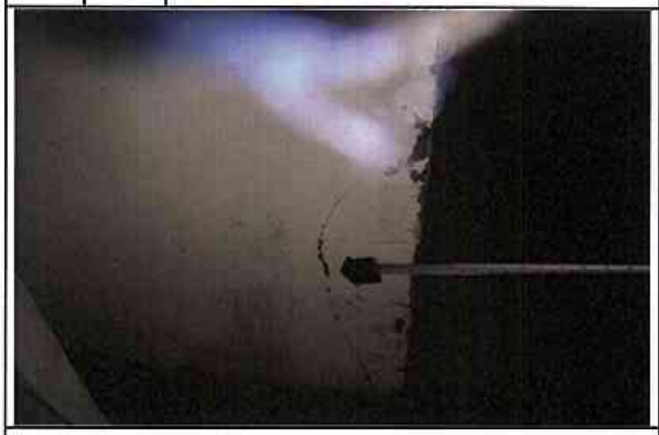
| 編號 | 說明 | 柱斜裂縫長 0.7m 寬 0.5mm 三條 | 編號 | 說明 | 牆斜裂縫長 3.9m 寬 0.3mm 兩條 |
|---|---|---|---|---|---|
| 145 | | | 146 | | |

| 編號 | 說明 | 柱斜裂縫長 0.7m 寬 0.5mm 三條 | 編號 | 說明 | 牆斜裂縫長 3.9m 寬 0.3mm 兩條 |

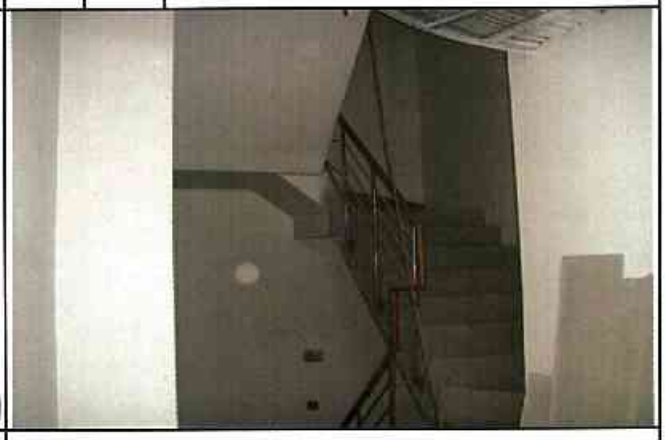
| 編號 | 說明 | 全景 | 編號 | 說明 | 全景 |
|---|---|---|---|---|---|
| 151 | | | 152 | | |

| 編號 | 說明 | 整面牆樹枝狀裂縫寬 0.2mm | 編號 | 說明 | 整面牆樹枝狀裂縫寬 0.2mm |
