# 板橋區浮洲合宜住宅結構安全鑑定案

## A6 西區鑑定報告書

# 「板橋區浮洲合宜住宅結構安全鑑定案」A6 區鑑定報告書

# 附件二十三：A6 西區地下層裂損現況調查報告

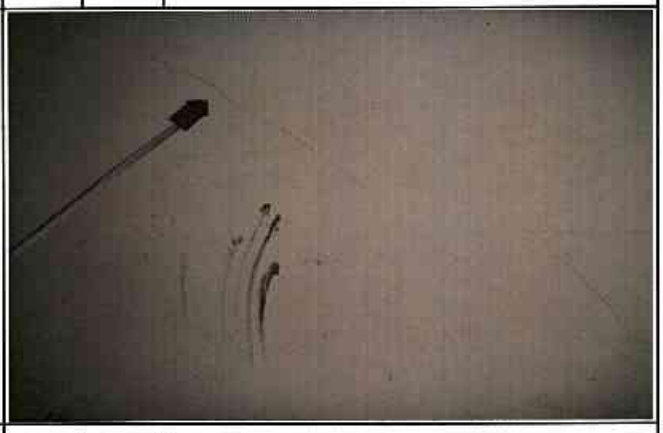
| 編號 | 說明 | 編號 | 說明 |
|---|---|---|---|
| 163 | 牆斜裂縫長 2.0m 寬 0.3mm | 164 | 牆斜裂縫長 10.1m 寬 0.35mm 三條 |

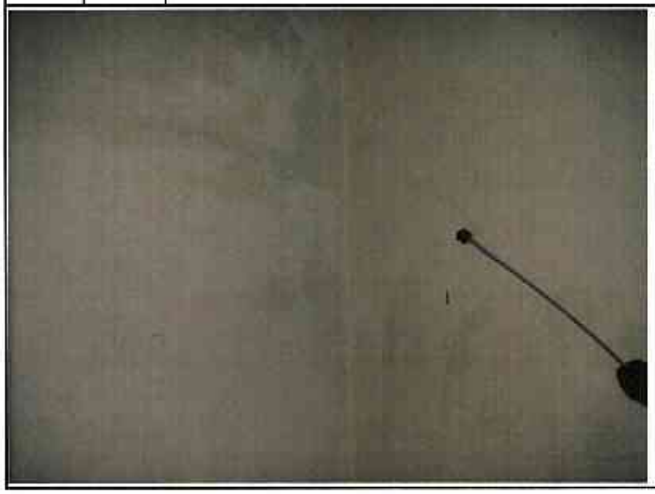
| 編號 | 說明 | 編號 | 說明 |
|---|---|---|---|
| 167 | 牆斜裂縫長 14.8m 寬 0.4mm 五條 | 168 | 牆斜裂縫長 2.5m 寬 0.3mm |

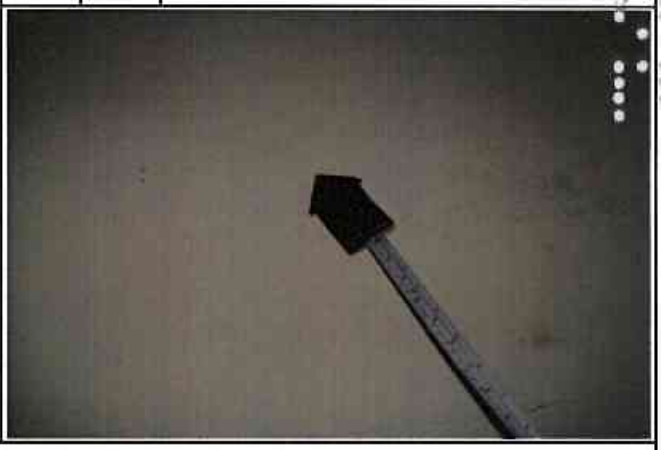
| 編號 | 說明 | 牆斜裂縫長 0.7m 寬 0.2mm |
|---|---|---|
| 172 | | |

| 編號 | 說明 | 牆斜裂縫長 0.7m 寬 0.2mm |

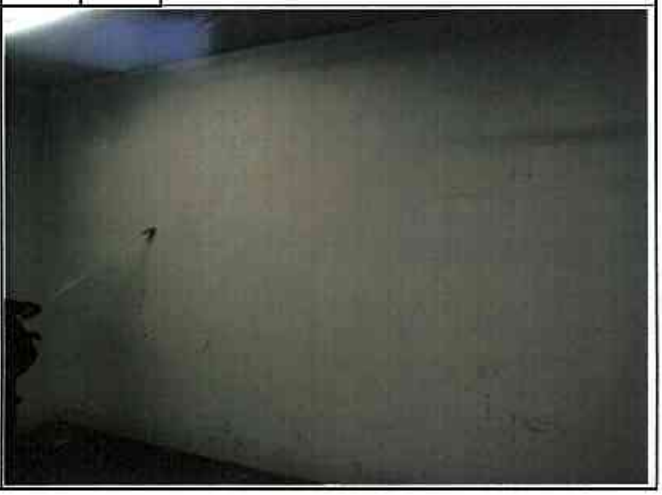
| 編號 | 說明 | 牆斜裂縫長 13.5m 寬 0.3mm 五條 | 編號 | 說明 | 牆斜裂縫長 2.8m 寬 0.2mm 兩條 |
|---|---|---|---|---|---|
| 193 | | | 194 | | |

| 編號 | 說明 | 牆斜裂縫長 13.5m 寬 0.3mm 五條 | 編號 | 說明 | 牆斜裂縫長 2.8m 寬 0.2mm 兩條 |

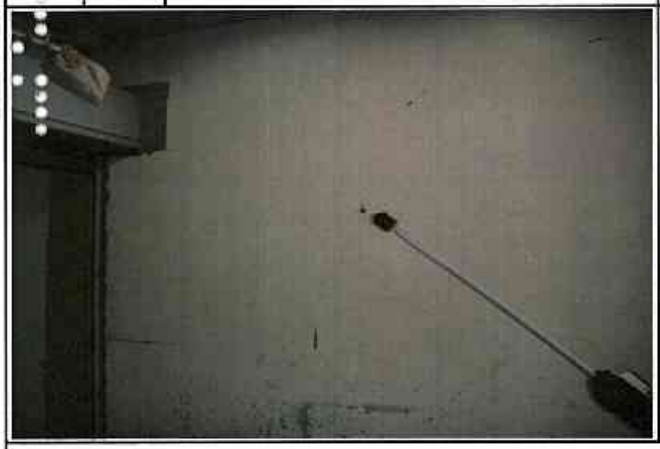
| 編號 | 說明 | 牆斜裂縫長 6.0m 寬 0.3mm 三條 | 編號 | 說明 | 牆斜裂縫長 15.0m 寬 0.35mm 四條 |
|---|---|---|---|---|---|
| 201 | | | 202 | | |

| 編號 | 說明 | 牆斜裂縫長 6.0m 寬 0.3mm 三條 | 編號 | 說明 | 牆斜裂縫長 15.0m 寬 0.35mm 四條 |

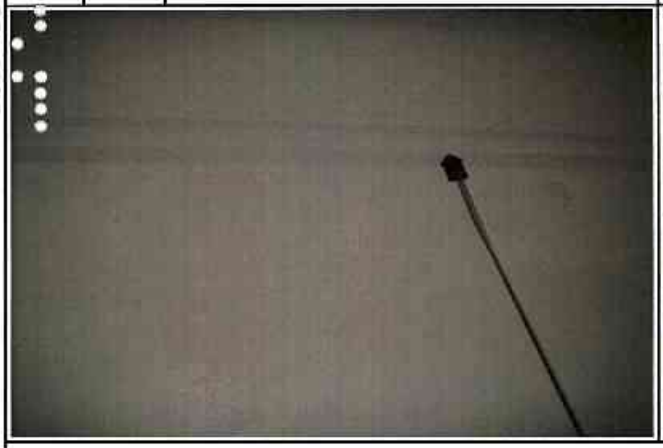
| 編號 | 說明 | 編號 | 說明 |
|---|---|---|---|
| 211 | 牆斜裂縫長 33.0m 寬 0.4mm 八條 | 212 | 牆斜裂縫長 10.0m 寬 0.4mm 五條 |

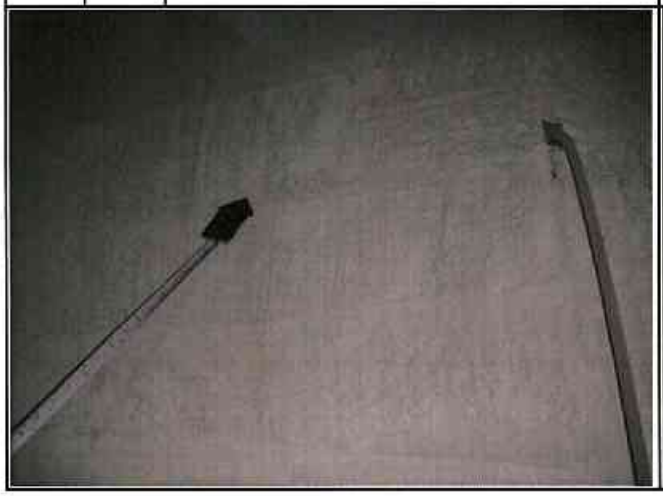
| 編號 | 說明 | 編號 | 說明 |
|---|---|---|---|
| 215 | 牆水平裂縫長 1.5m 寬 0.2mm | 216 | 牆斜裂縫長 6.5m 寬 0.3mm 兩條 |

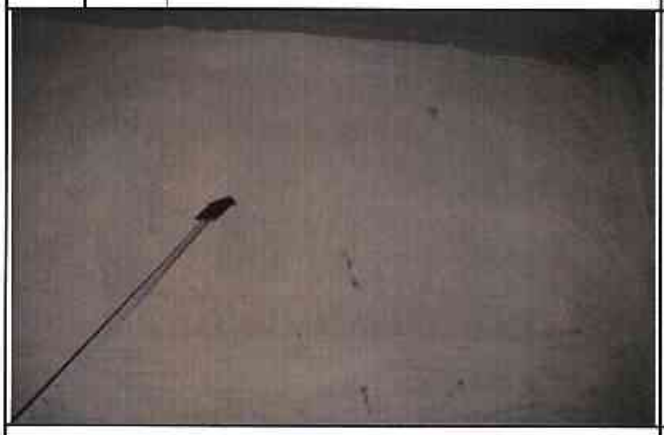
| 編號 | 說明 | 牆斜裂縫長 1.7m 寬 0.3mm 兩條 |
|---|---|---|
| 217 | | |

| 編號 | 說明 | 牆斜裂縫長 1.7m 寬 0.3mm 兩條 |

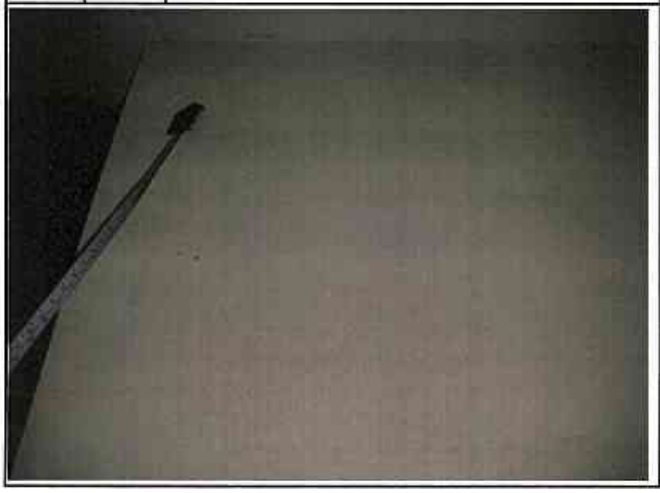
| 編號 | 說明 | 牆斜裂縫長 1.2m 寬 0.3mm 四條 |
|---|---|---|
| 221 | | |

| 編號 | 說明 | 牆斜裂縫長 1.2m 寬 0.3mm 四條 |

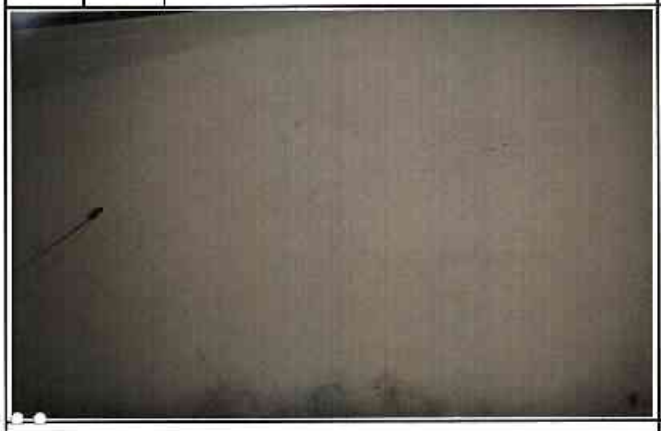
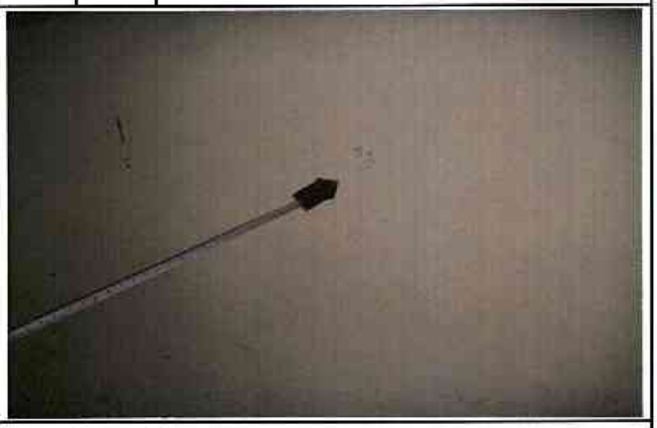
| 編號 | 說明 | 編號 | 說明 |
|---|---|---|---|
| 223 | 牆斜裂縫長 35.0m 寬 0.35mm 十一條 | 224 | 牆斜裂縫長 4.7m 寬 0.3mm 三條 |

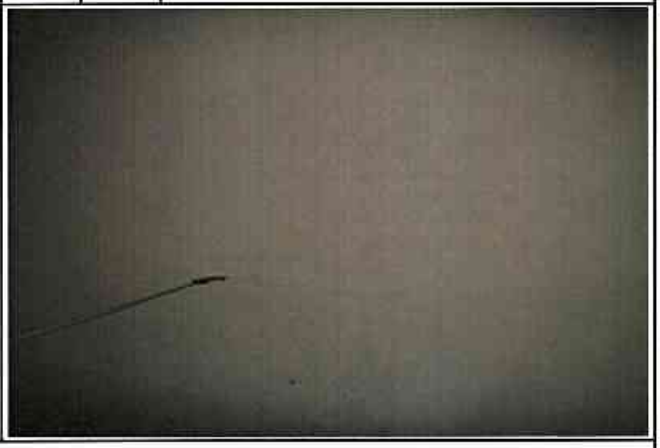
| 編號 | 說明 | 編號 | 說明 |
|---|---|---|---|
| 225 | 牆斜裂縫長 2.0m 寬 0.3mm | 226 | 牆斜裂縫長 5.8m 寬 0.3mm 三條 |

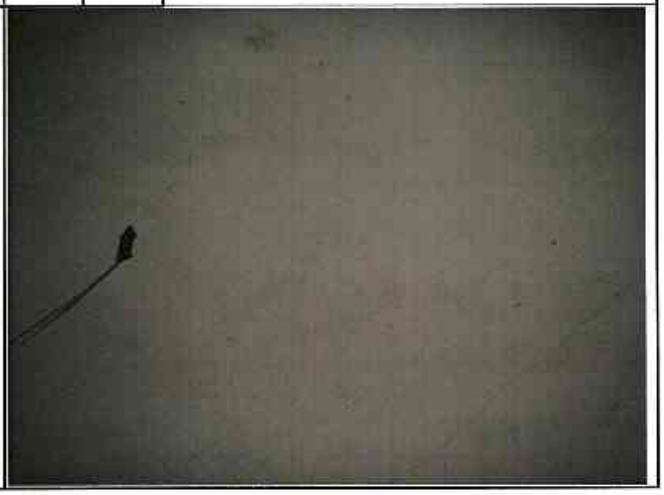
| 編號 | 說明 | 編號 | 說明 |
|---|---|---|---|
| 227 | 牆斜裂縫長 28.0m 寬 0.35mm 九條 | 228 | 牆斜裂縫長 29.0m 寬 0.35mm 十條 |

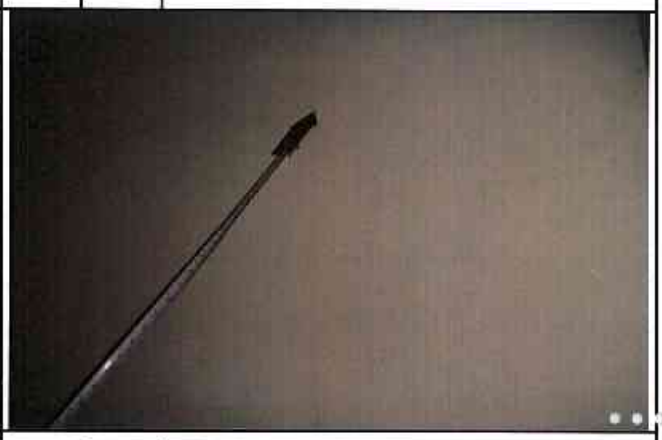
| 編號 | 說明 | 牆斜裂縫長 1.2m 寬 0.15mm 三條 |
|---|---|---|
| 230 | | |

| 編號 | 說明 | 牆斜裂縫長 1.2m 寬 0.15mm 三條 |

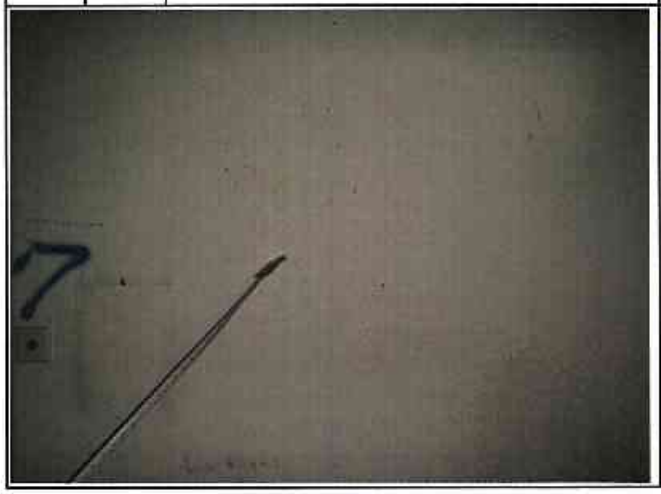
| 編號 | 說明 | 牆斜裂縫長 2.3m 寬 0.25mm 五條 | 編號 | 說明 | 牆斜裂縫長 12.0m 寬 0.3mm 七條 |
|---|---|---|---|---|---|
| 241 | | | 242 | | |

| 編號 | 說明 | 牆斜裂縫長 2.3m 寬 0.25mm 五條 | 編號 | 說明 | 牆斜裂縫長 12.0m 寬 0.3mm 七條 |

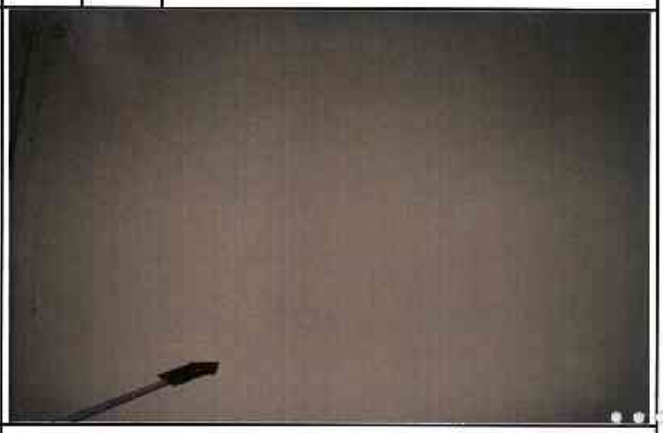
| 編號 | 說明 | 牆斜裂縫長 8.5m 寬 0.3mm 五條 | 編號 | 說明 | 牆斜裂縫長 2.7m 寬 0.3mm 三條 |
|---|---|---|---|---|---|
| 243 | | | 244 | | |

| 編號 | 說明 | 牆斜裂縫長 8.5m 寬 0.3mm 五條 | 編號 | 說明 | 牆斜裂縫長 2.7m 寬 0.3mm 三條 |

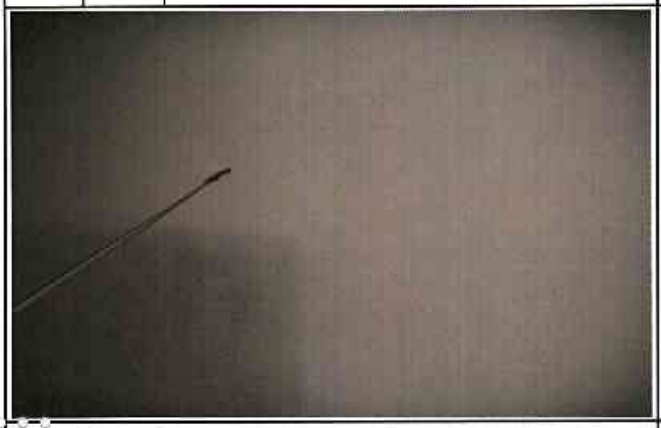
| 編號 | 說明 | 編號 | 說明 |
|---|---|---|---|
| 247 | 牆斜裂縫長 13.0m 寬 0.35mm 四條 | 248 | 牆斜裂縫長 2.2m 寬 0.2mm 三條 |

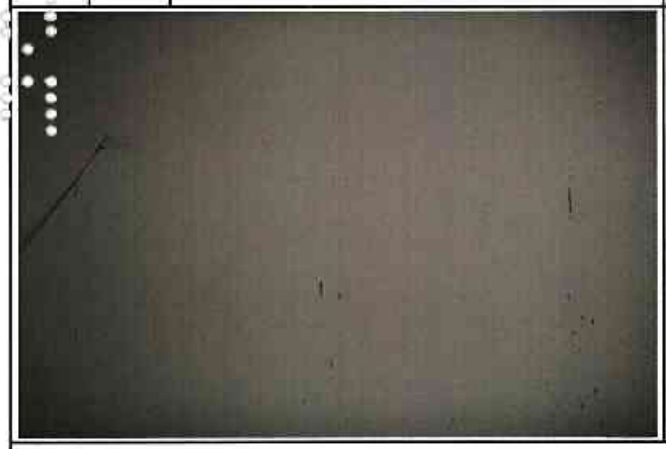
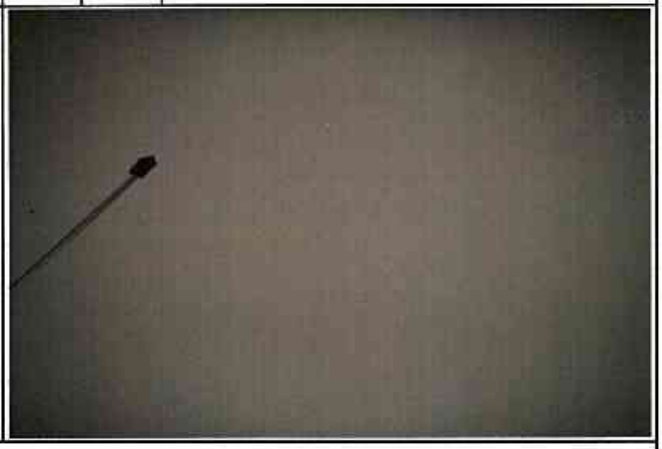
| 編號 | 說明 | 編號 | 說明 |
|---|---|---|---|
| 251 | 牆斜裂縫長 1.2m 寬 0.3mm | 252 | 牆斜裂縫長 4.6m 寬 0.4mm 三條 |

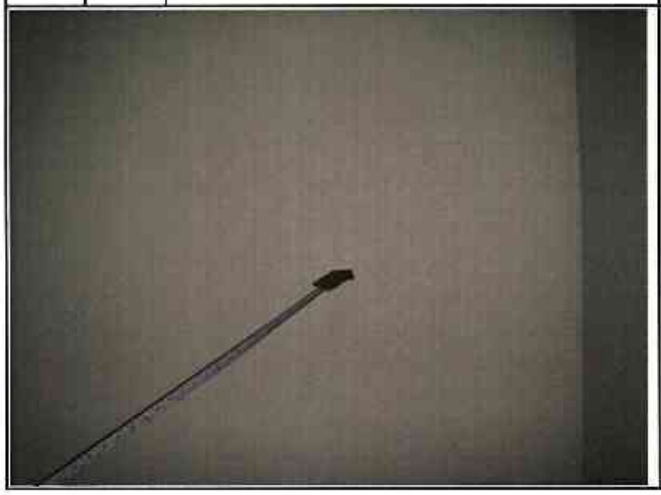
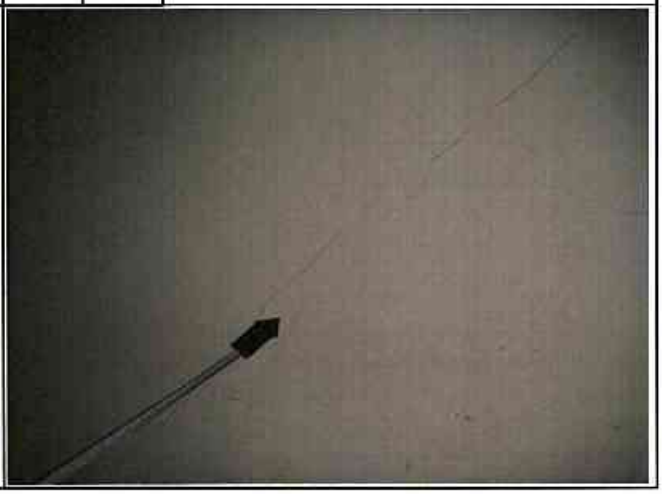
| 編號 | 說明 | 編號 | 說明 |
|---|---|---|---|
| 253 | 牆斜裂縫長 4.8m 寬 0.3mm 三條 | 254 | 牆斜裂縫長 1.5m 寬 0.3mm 四條 |

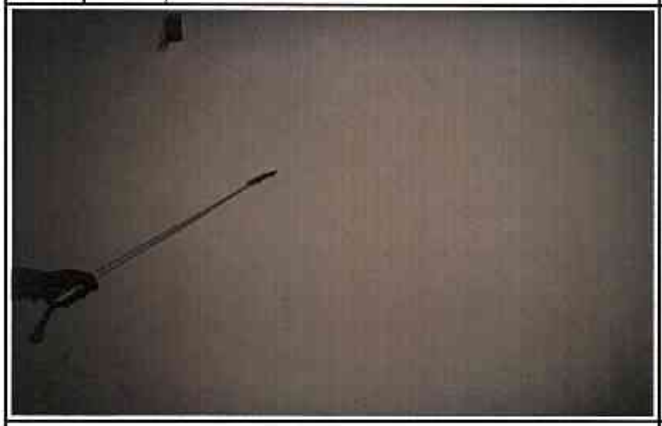
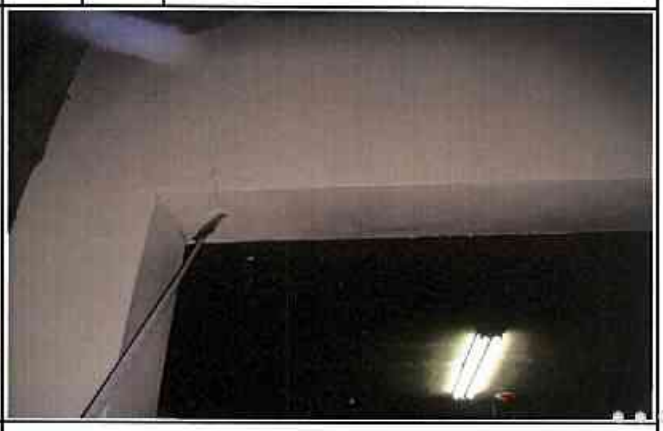
| 編號 | 說明 | 編號 | 說明 |
|---|---|---|---|
| 255 | 牆斜裂縫長 6.2m 寬 0.3mm 四條 | 256 | 牆斜裂縫長 13.0m 寬 0.4mm 六條 |

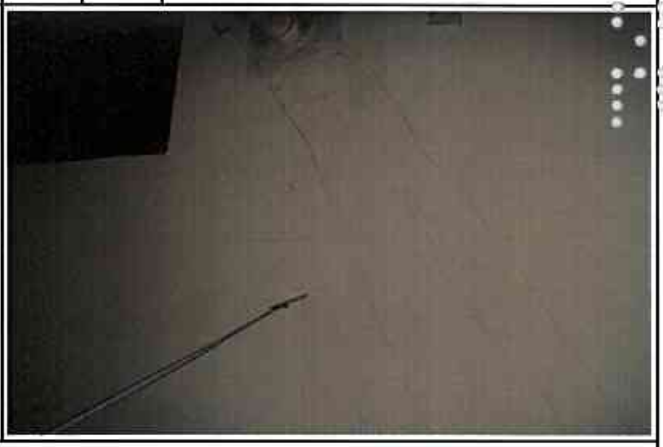
| 編號 | 說明 | 編號 | 說明 |
|---|---|---|---|
| 257 | 牆垂直裂縫長 5.0m 寬 0.6mm 兩條 | 258 | 牆斜裂縫長 13.7m 寬 0.5mm 五條 |

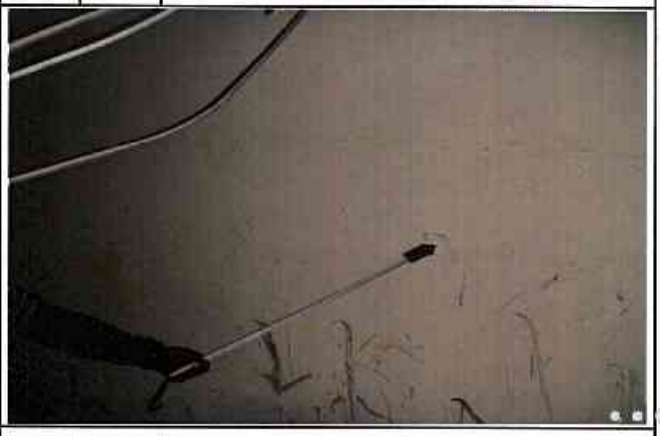
| 編號 | 說明 | 牆斜裂縫長 2.8m 寬 0.2mm 三條 | 編號 | 說明 | 牆斜裂縫長 3.2m 寬 0.2mm 三條 |
|---|---|---|---|---|---|
| 291 | | | 292 | | |

| 編號 | 說明 | 牆斜裂縫長 2.8m 寬 0.2mm 三條 | 編號 | 說明 | 牆斜裂縫長 3.2m 寬 0.2mm 三條 |

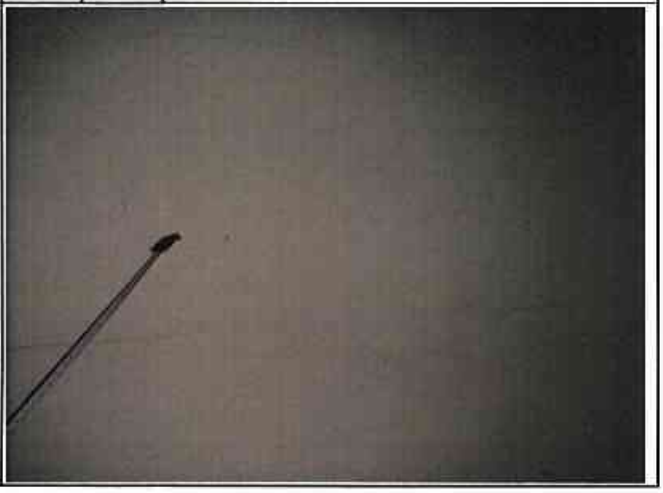
| 編號 | 說明 | 牆斜裂縫長 3.1m 寬 0.3mm 三條 |
|---|---|---|
| 295 | | |

| 編號 | 說明 | 牆斜裂縫長 3.1m 寬 0.3mm 三條 |

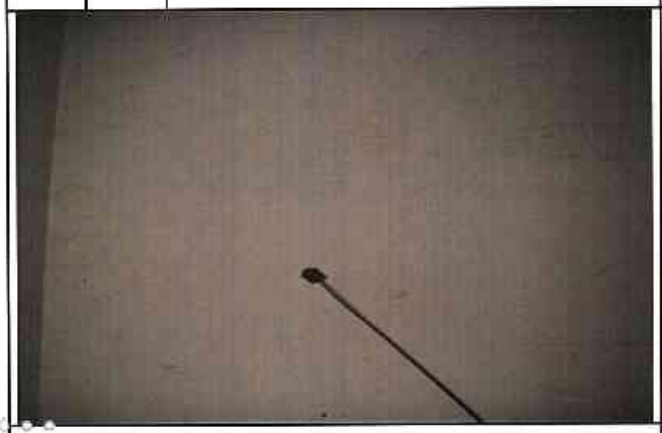
| 編號 | 說明 | 牆斜裂縫長 7.5m 寬 0.3mm 四條 |
|---|---|---|
| 296 | | |

| 編號 | 說明 | 牆斜裂縫長 7.5m 寬 0.3mm 四條 |

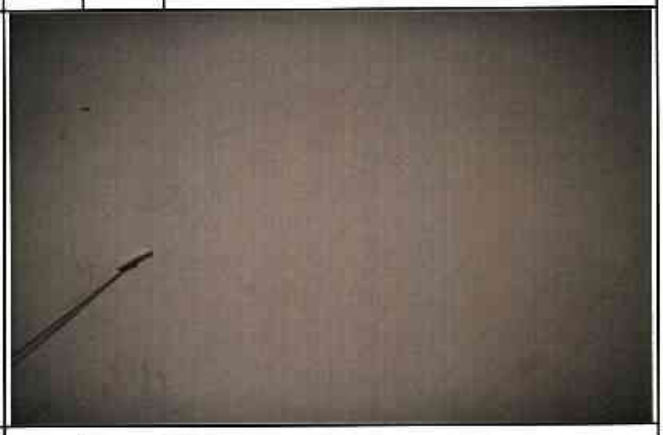
| 編號 | 說明 | 牆斜裂縫長 14.0m 寬 0.5mm 四條 |
|---|---|---|
| 297 | | |

| 編號 | 說明 | 牆斜裂縫長 14.0m 寬 0.5mm 四條 |

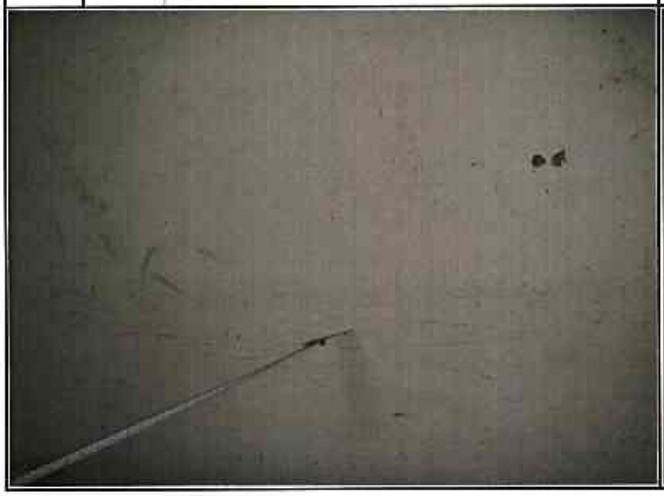
| 編號 | 說明 | 牆斜裂縫長 11.0m 寬 0.3mm 四條 |
|---|---|---|
| 300 | | |

| 編號 | 說明 | 牆斜裂縫長 11.0m 寬 0.3mm 四條 |

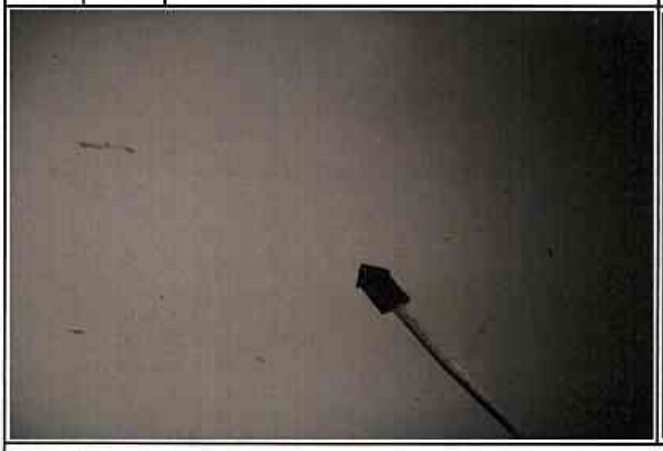
| 編號 | 說明 | 牆斜裂縫長 5.2m 寬 0.25mm 三條 |
|---|---|---|
| 301 | | |

| 編號 | 說明 | 牆斜裂縫長 5.2m 寬 0.25mm 三條 |

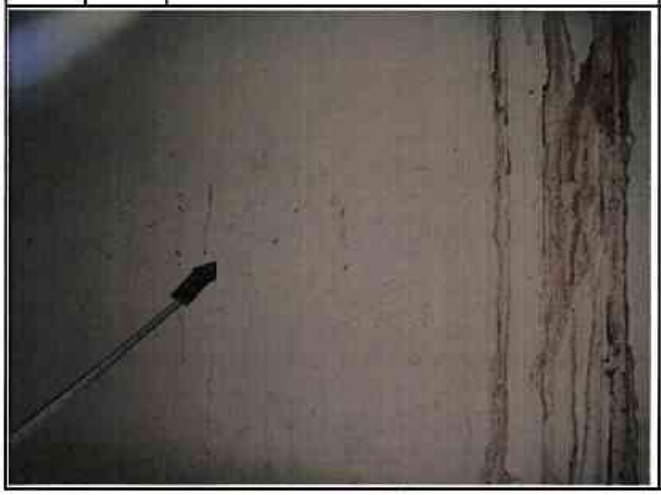
| 編號 | 說明 | 牆垂直裂縫長 3.4m 寬 0.2mm 兩條 |
|---|---|---|
| 306 | | |

| 編號 | 說明 | 牆垂直裂縫長 3.4m 寬 0.2mm 兩條 |

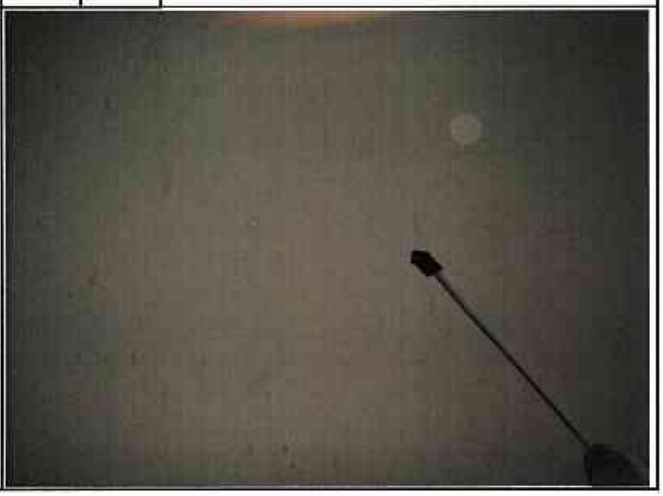
| 編號 | 說明 | 牆斜裂縫長 5.2m 寬 0.25mm 兩條 | 編號 | 說明 | 牆斜裂縫長 46.0m 寬 0.4mm 十六條 |
|---|---|---|---|---|---|
| 343 | | | 344 | | |

| 編號 | 說明 | 牆斜裂縫長 5.2m 寬 0.25mm 兩條 | 編號 | 說明 | 牆斜裂縫長 46.0m 寬 0.4mm 十六條 |

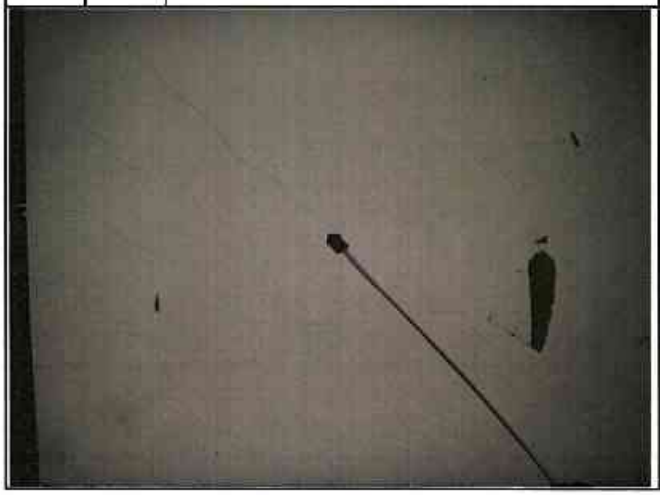
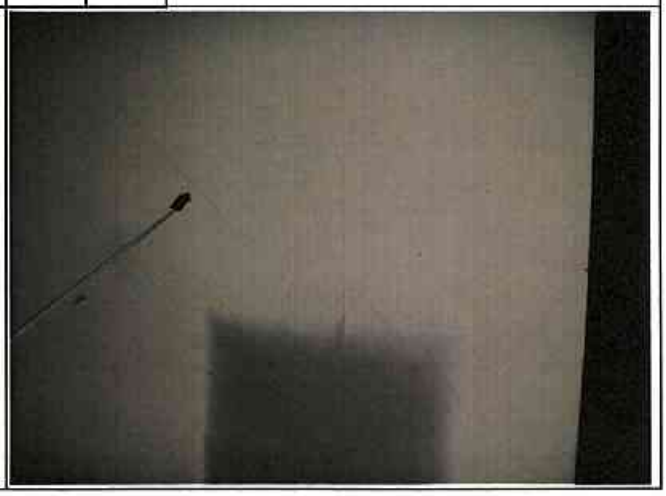
| 編號 | 說明 | 牆斜裂縫長 21.0m 寬 0.4mm 八條 | 編號 | 說明 | 牆斜裂縫長 1.2m 寬 0.3mm |
|---|---|---|---|---|---|
| 345 | | | 346 | | |

| 編號 | 說明 | 牆斜裂縫長 21.0m 寬 0.4mm 八條 | 編號 | 說明 | 牆斜裂縫長 1.2m 寬 0.3mm |

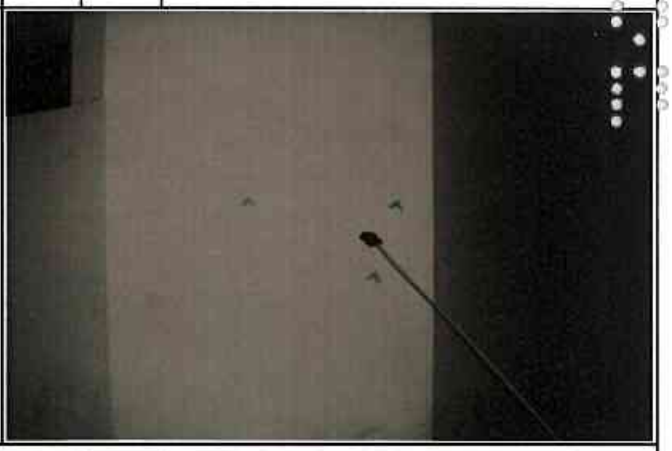
| 編號 | 說明 | 牆垂直裂縫長 0.15m 寬 0.2mm |
|---|---|---|
| 353 | | |

| 編號 | 說明 | 牆垂直裂縫長 0.15m 寬 0.2mm |

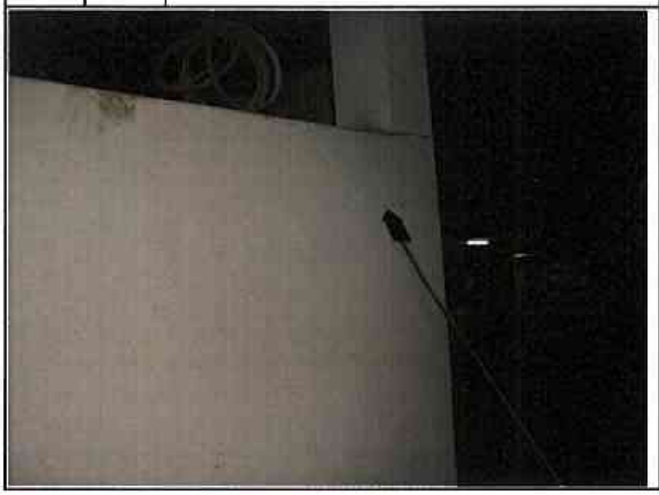
| 編號 | 說明 | 牆斜裂縫長 6.2m 寬 0.25mm 四條 |
|---|---|---|
| 354 | | |

| 編號 | 說明 | 牆斜裂縫長 6.2m 寬 0.25mm 四條 |

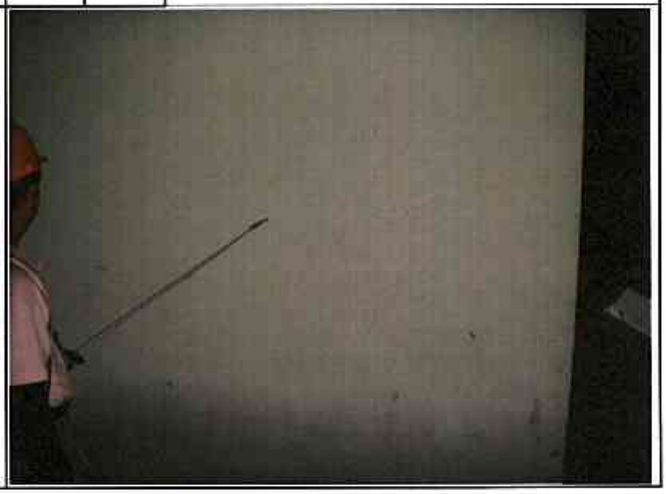
| 編號 | 說明 | 編號 | 說明 |
|---|---|---|---|
| 357 | 牆斜裂縫長 9.5m 寬 0.4mm 八條 | 358 | 牆斜裂縫長 3.3m 寬 0.3mm 兩條 |

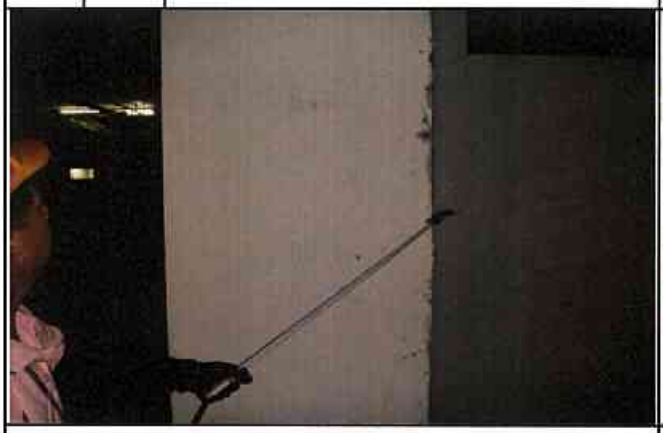
| 編號 | 說明 | 編號 | 說明 |
|---|---|---|---|
| 363 | 牆網狀裂縫寬 0.3mm<br>範圍:寬 1.5m 高 2m | 364 | 牆斜裂縫長 2.4m 寬 0.25mm 兩條 |

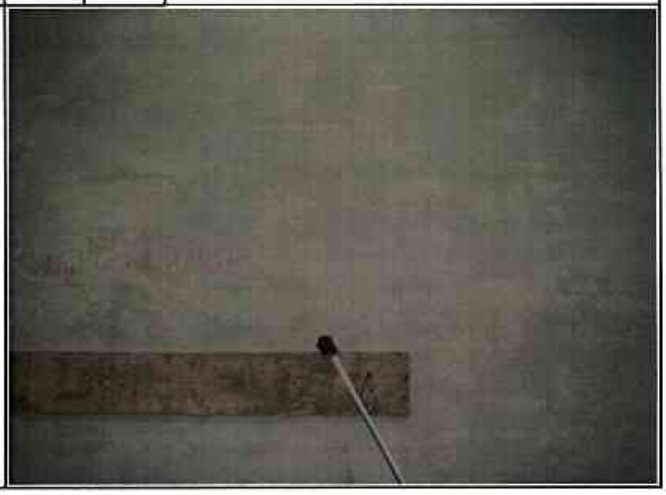
| 編號 | 說明 | 牆斜裂縫長 9.5m 寬 0.2mm 三條 |

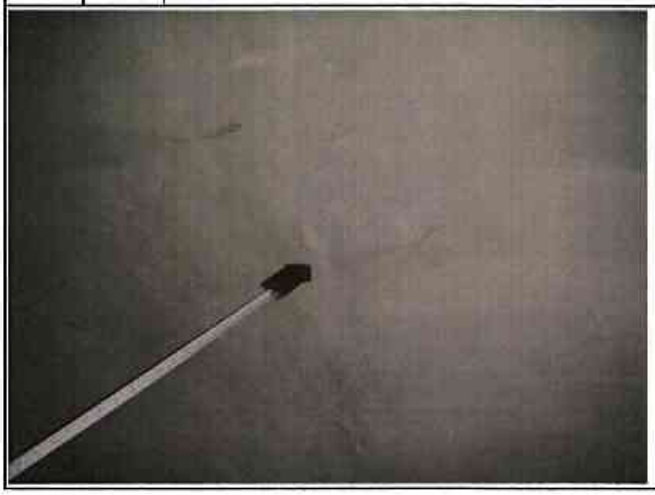
| 編號 | 說明 | 牆斜裂縫長 0.75m 寬 0.3mm 兩條 | 編號 | 說明 | 全景 |
|---|---|---|---|---|---|
| 383 | | | 384 | | |

| 編號 | 說明 | 牆斜裂縫長 0.75m 寬 0.3mm 兩條 | 編號 | 說明 | 全景 |

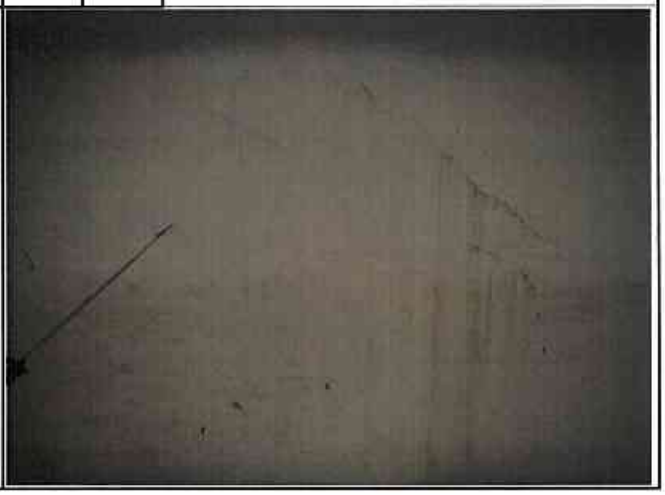
| 編號 | 說明 | 牆斜裂縫長 7.5m 寬 0.3mm 三條 | 編號 | 說明 | 牆斜裂縫長 10.5m 寬 0.4mm 八條 |
|---|---|---|---|---|---|
| 389 | | | 390 | | |

| 編號 | 說明 | 牆斜裂縫長 7.5m 寬 0.3mm 三條 | 編號 | 說明 | 牆斜裂縫長 10.5m 寬 0.4mm 八條 |

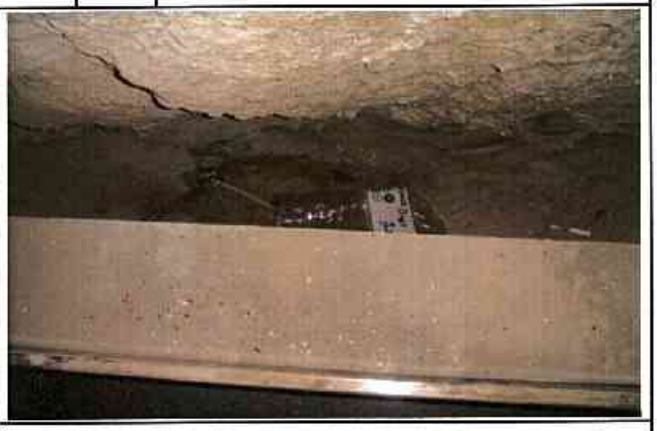
| 編號 | 說明 | 雜物未清除 |
|---|---|---|
| 404 | | |

| 編號 | 說明 | 雜物未清除 |

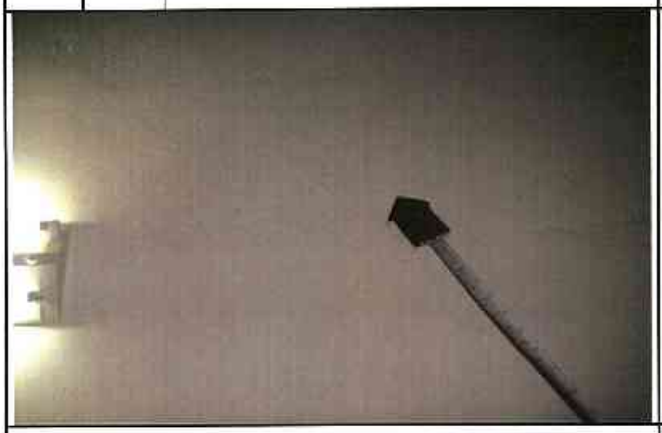
| 編號 | 說明 | 雜物未清除 |
|---|---|---|
| 437 | | |

| 編號 | 說明 | 雜物未清除 |

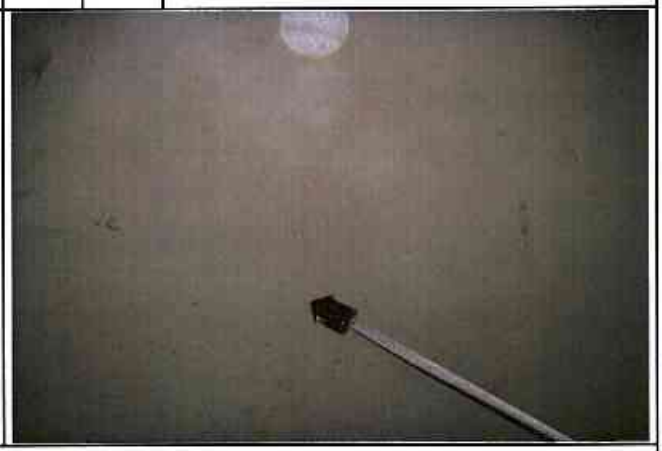
| 編號 | 說明 | 編號 | 說明 |
|---|---|---|---|
| 3 | 牆樹枝狀裂縫寬 0.35mm<br>範圍:寬 4m 高 2.5m | 4 | 牆樹枝狀裂縫寬 0.3mm<br>範圍:寬 3m 高 2m |

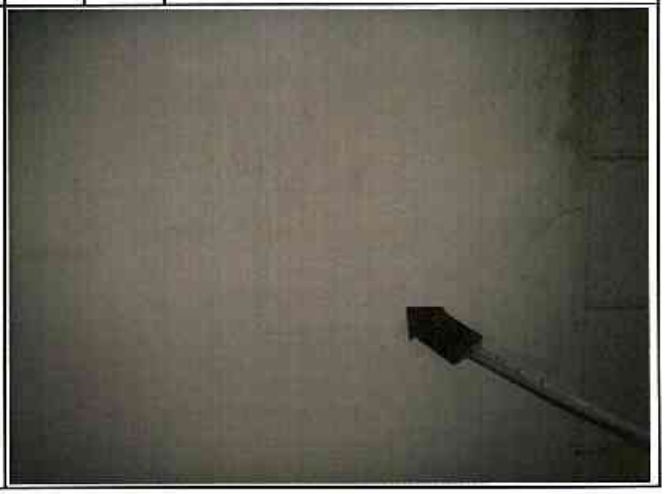
| 編號 | 說明 | 編號 | 說明 |
|---|---|---|---|
| 5 | 牆樹枝狀裂縫寬 0.35mm<br>範圍:寬 5m 高 1m | 6 | 柱裂縫長 1.5m 寬 0.25mm |

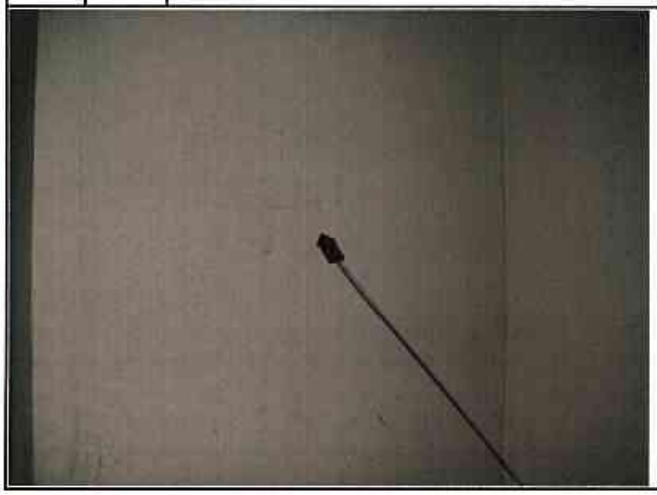
| 編號 | 說明 | 牆斜裂縫長 12.0m 寬 0.4mm 七條 |
|---|---|---|
| 47 | | |

| 編號 | 說明 | 牆斜裂縫長 12.0m 寬 0.4mm 七條 |

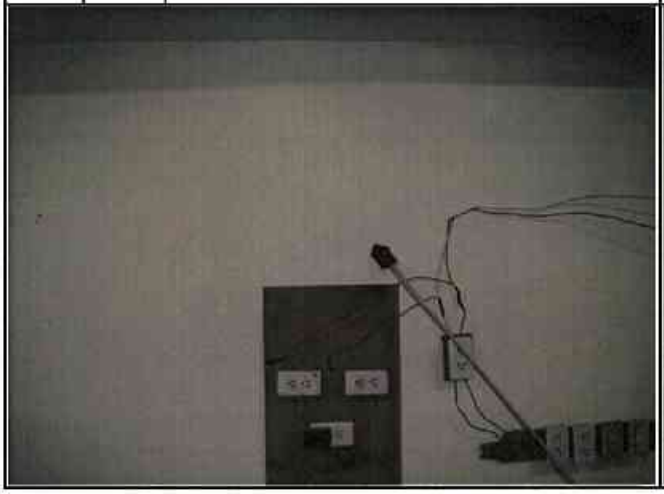
| 編號 | 說明 | 牆斜裂縫長 7.5m 寬 0.25mm 四條 | 編號 | 說明 | 牆斜裂縫長 7.5m 寬 0.3mm 五條 |
|---|---|---|---|---|---|
| 67 | | | 68 | | |

| 編號 | 說明 | 牆斜裂縫長 7.5m 寬 0.25mm 四條 | 編號 | 說明 | 牆斜裂縫長 7.5m 寬 0.3mm 五條 |

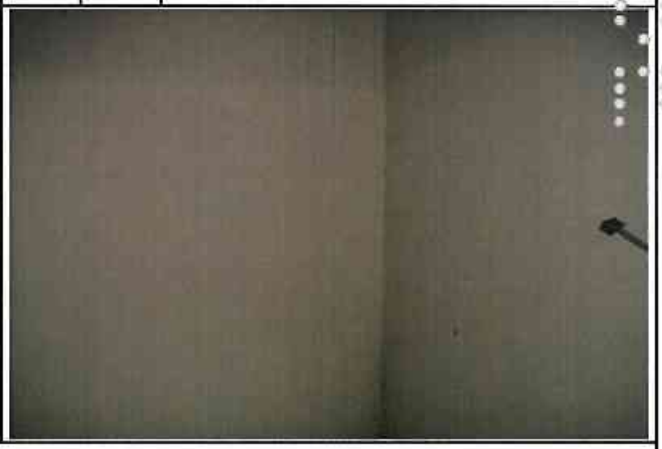
| 編號 | 說明 | 牆斜裂縫長 3.5m 寬 0.35mm 三條 | 編號 | 說明 | 牆斜裂縫長 10.0m 寬 0.3mm 三條 |
|---|---|---|---|---|---|
| 81 | | | 82 | | |

| 編號 | 說明 | 牆斜裂縫長 3.5m 寬 0.35mm 三條 | 編號 | 說明 | 牆斜裂縫長 10.0m 寬 0.3mm 三條 |

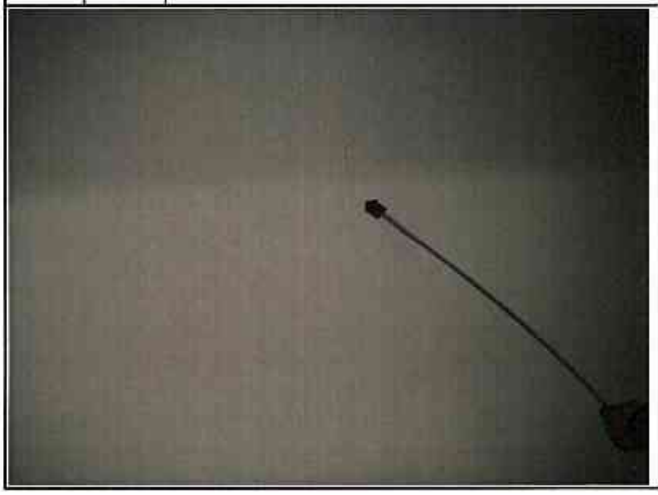
| 編號 | 說明 | 牆斜裂縫長 13.0m 寬 0.35mm 四條 | 編號 | 說明 | 牆斜裂縫長 5.5m 寬 0.25mm 兩條 |
|---|---|---|---|---|---|
| 83 | | | 84 | | |

| 編號 | 說明 | 牆斜裂縫長 13.0m 寬 0.35mm 四條 | 編號 | 說明 | 牆斜裂縫長 5.5m 寬 0.25mm 兩條 |

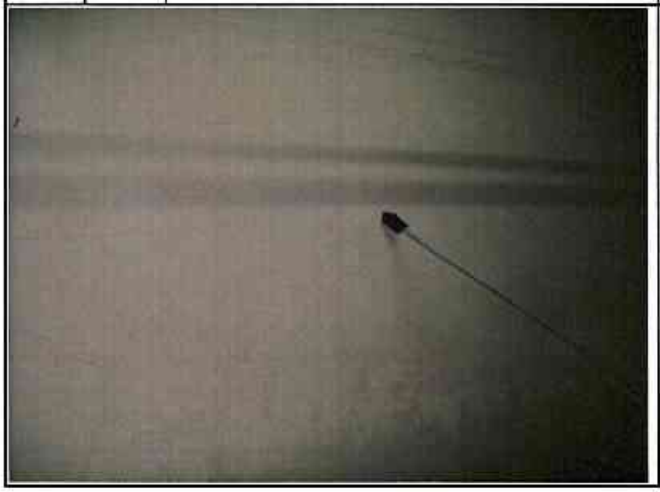
| 編號 | 說明 | 編號 | 說明 |
|---|---|---|---|
| 85 | 牆斜裂縫長 5.5m 寬 0.3mm 兩條 | 86 | 牆斜裂縫長 2.0m 寬 0.2mm |

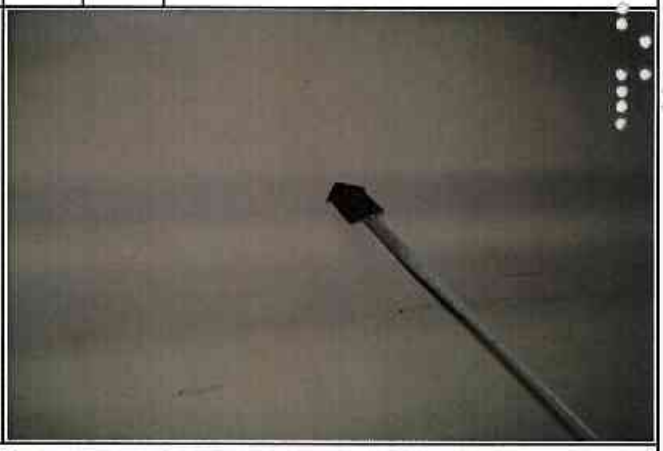
| 編號 | 說明 | 牆斜裂縫長 6.0m 寬 0.15mm 四條 |
| --- | --- | --- |
| 106 | | |

| 編號 | 說明 | 牆斜裂縫長 6.0m 寬 0.15mm 四條 |

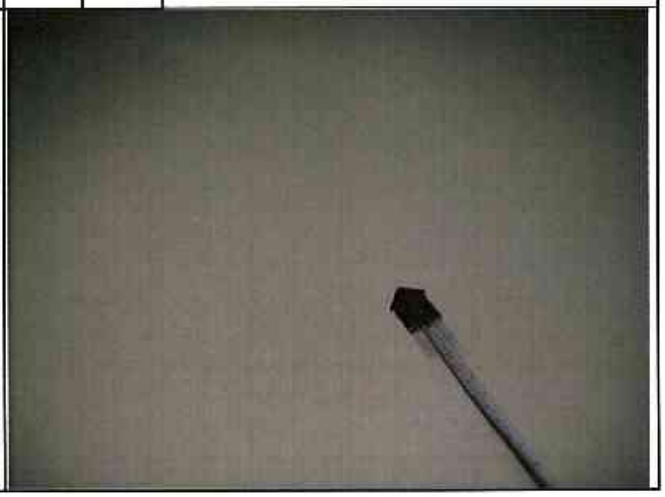
| 編號 | 說明 | 牆樹枝狀裂縫寬0.2m<br>範圍:2m*2m | 編號 | 說明 | 牆樹枝狀裂縫寬0.2m<br>範圍:寬2.5m 高2m |
|---|---|---|---|---|---|
| 113 | | | 114 | | |

| 編號 | 說明 | 牆樹枝狀裂縫寬0.2m<br>範圍:2m*2m | 編號 | 說明 | 牆樹枝狀裂縫寬0.2m<br>範圍:寬2.5m 高2m |

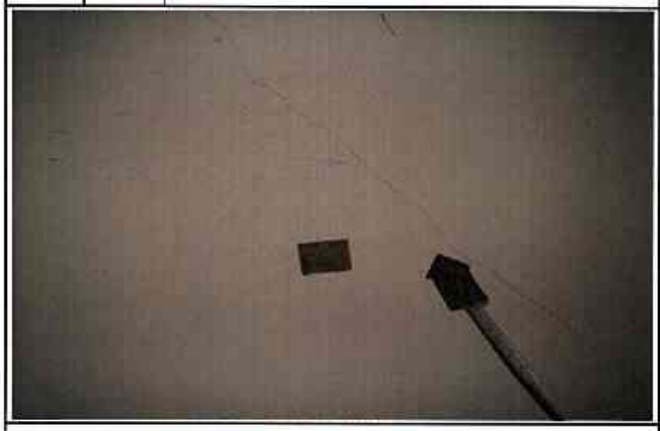
| 編號 | 說明 | 牆斜裂縫長 3.0m 寬 0.3mm |
|---|---|---|
| 115 | | |

| 編號 | 說明 | 牆斜裂縫長 3.0m 寬 0.3mm |

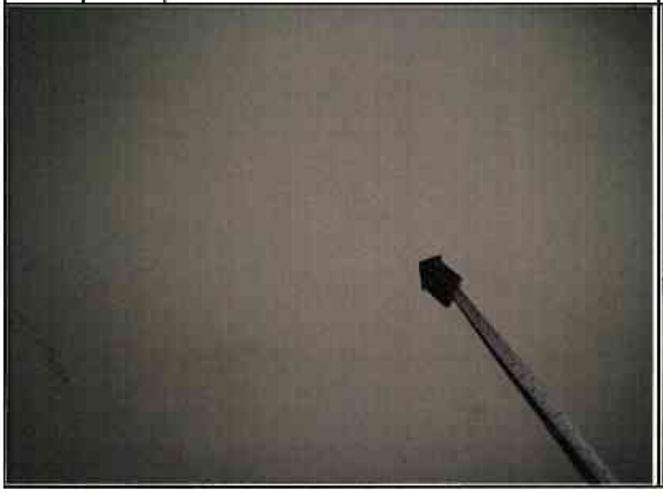
| 編號 | 說明 | 牆斜裂縫長 6.5m 寬 0.2mm 三條 |
|---|---|---|
| 155 | | |

| 編號 | 說明 | 牆斜裂縫長 6.5m 寬 0.2mm 三條 |

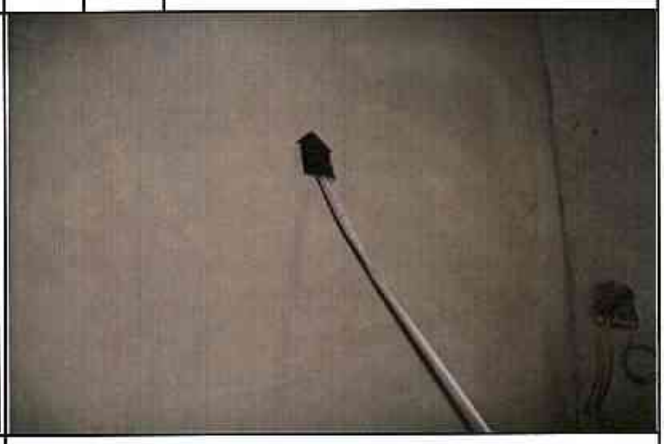
| 編號 | 說明 | |
|---|---|---|
| 158 | 說明 | 牆裂縫長 4.2m 寬 0.3mm 兩條 |

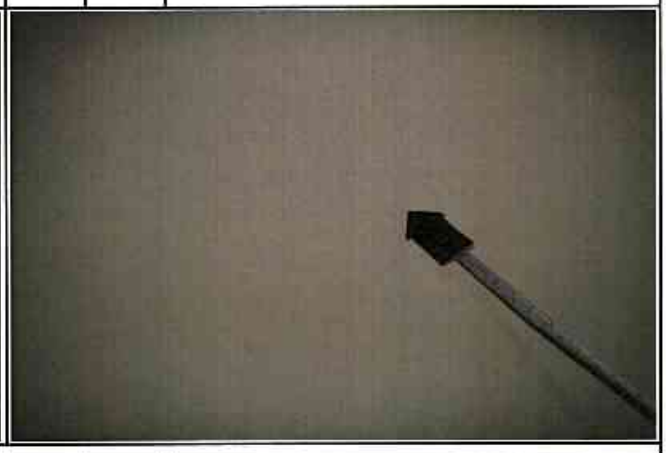
| 編號 | 說明 | |
|---|---|---|
| 160 | 說明 | 牆斜裂縫長 3.8m 寬 0.2mm 兩條 |

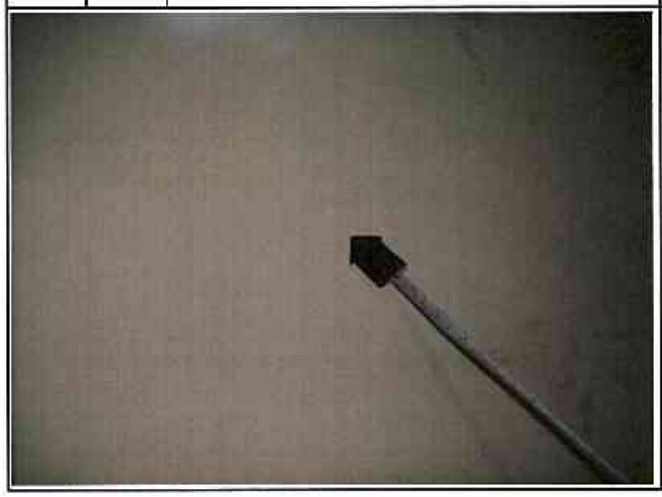
| 編號 | 說明 | |
|---|---|---|
| 161 | 說明 | 牆斜裂縫長 1.4m 寬 0.2mm |

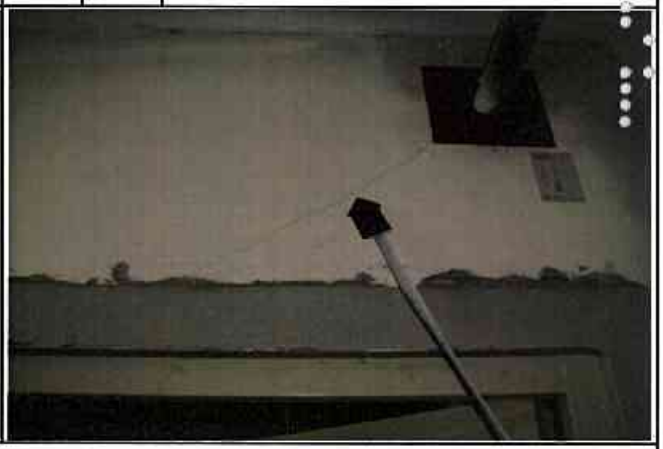
| 編號 | 說明 | 編號 | 說明 |
|---|---|---|---|
| 165 | 牆斜裂縫長 4.5m 寬 0.35mm 四條 | 166 | 牆斜裂縫長 0.8m 寬 0.35mm |

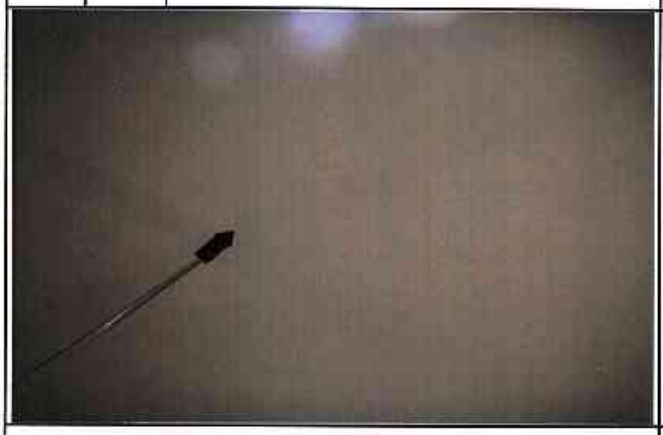
| 編號 | 說明 | 牆斜裂縫長 2.8m 寬 0.2mm 三條 | 編號 | 說明 | 牆斜裂縫長 22.0m 寬 0.35mm 八條 |
|---|---|---|---|---|---|
| 175 | | | 176 | | |

| 編號 | 說明 | 牆斜裂縫長 2.8m 寬 0.2mm 三條 | 編號 | 說明 | 牆斜裂縫長 22.0m 寬 0.35mm 八條 |

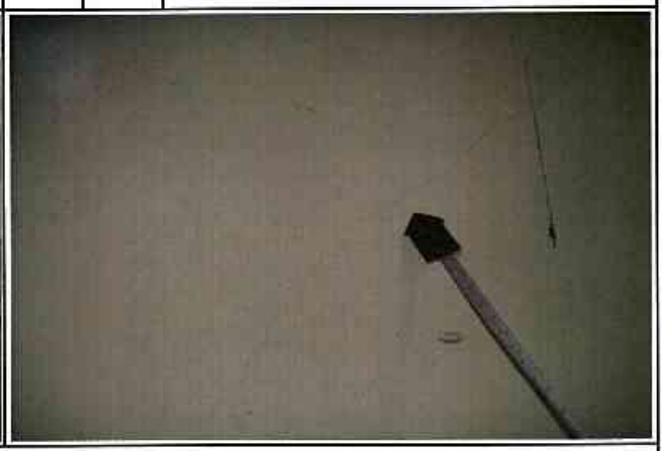
| 編號 | 說明 | 編號 | 說明 |
|---|---|---|---|
| 181 | 牆斜裂縫長 3.6m 寬 0.3mm 三條 | 182 | 全景 |

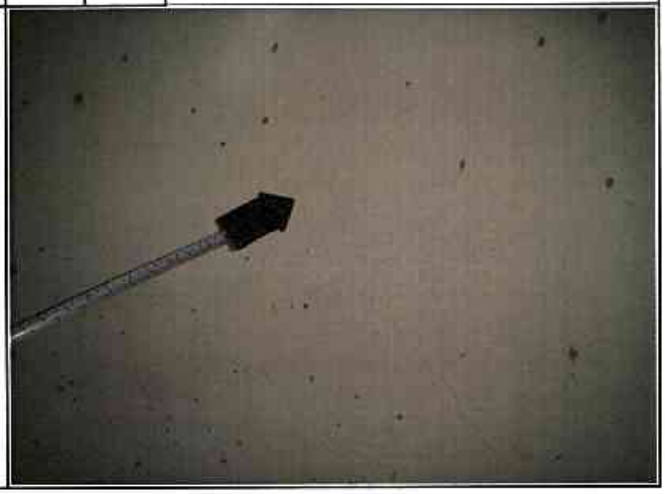
| 編號 | 說明 | 編號 | 說明 |
|---|---|---|---|
| 193 | 牆斜裂縫長 0.2m 寬 0.3mm | 194 | 牆斜裂縫長 1.6m 寬 0.3mm 兩條 |

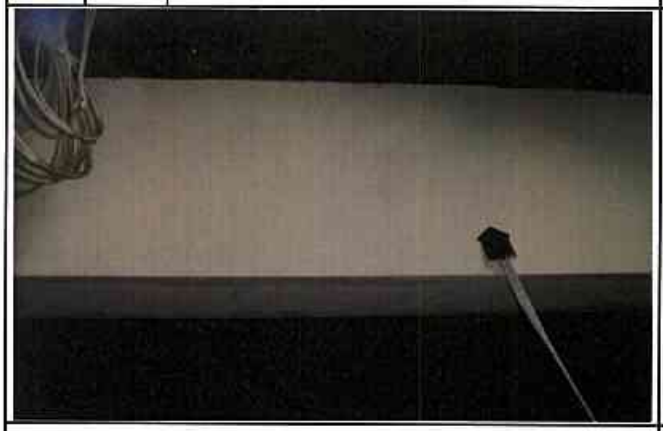
| 編號 | 說明 | 編號 | 說明 |
|---|---|---|---|
| 223 | 牆垂直裂縫長 1.5m 寬 0.25mm 三條 | 224 | 牆斜裂縫長 0.9m 寬 0.35mm |

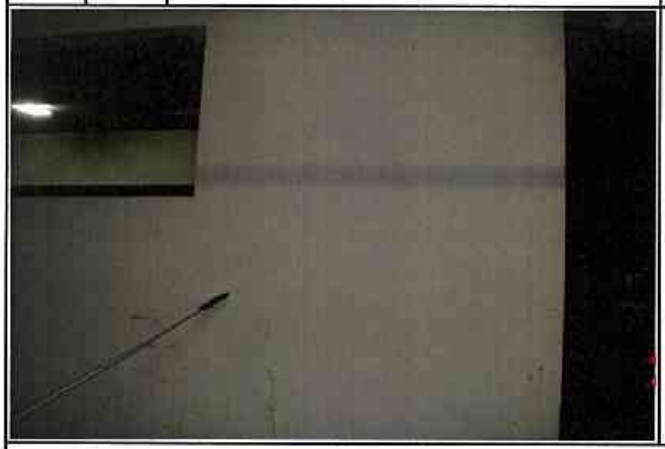
| 編號 | 說明 | 編號 | 說明 |
|---|---|---|---|
| 225 | 牆斜裂縫長 4.8m 寬 0.25mm 三條 | 226 | 牆斜裂縫長 0.25m 寬 0.25mm |

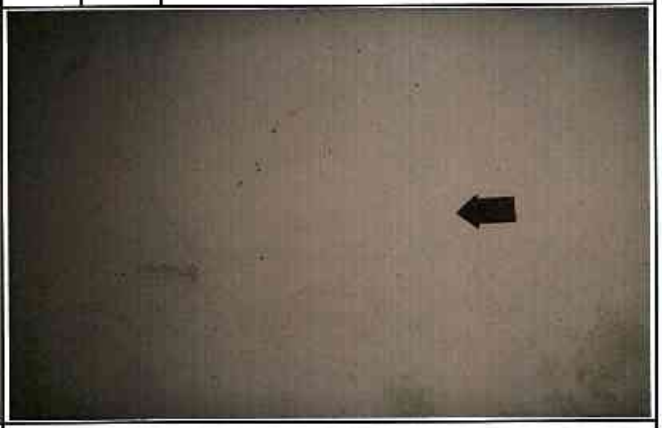
| 編號 | 說明 | 牆斜裂縫長 7.5m 寬 0.3mm 兩條 |
|---|---|---|
| 230 | | |

| 編號 | 說明 | 牆斜裂縫長 7.5m 寬 0.3mm 兩條 |

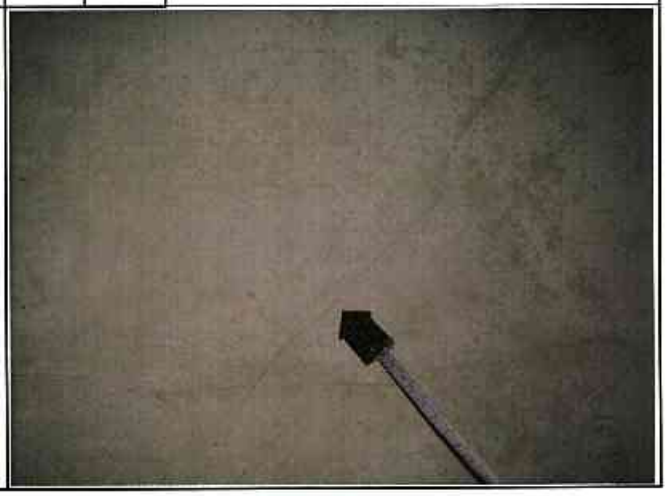
| 編號 | 說明 | 牆斜裂縫修補痕跡長 2.5m 寬 0.3mm |
|---|---|---|
| 234 | | |

| 編號 | 說明 | 牆斜裂縫修補痕跡長 2.5m 寬 0.3mm |

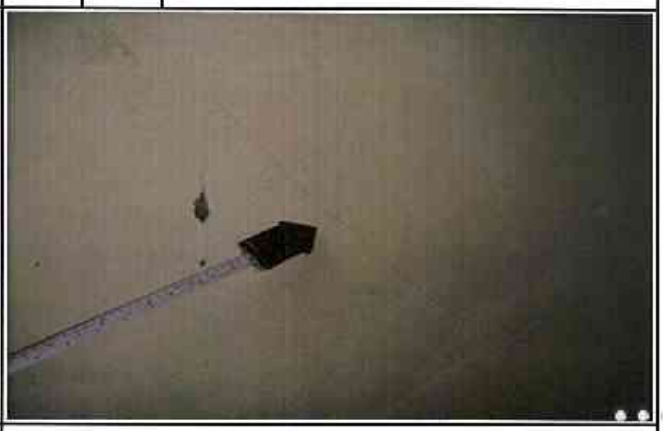
| 編號 | 說明 | 編號 | 說明 |
|---|---|---|---|
| 243 | 牆斜裂縫長 4.5m 寬 0.65mm 六條 | 244 | 牆斜裂縫長 5.0m 寬 0.4mm 六條 |

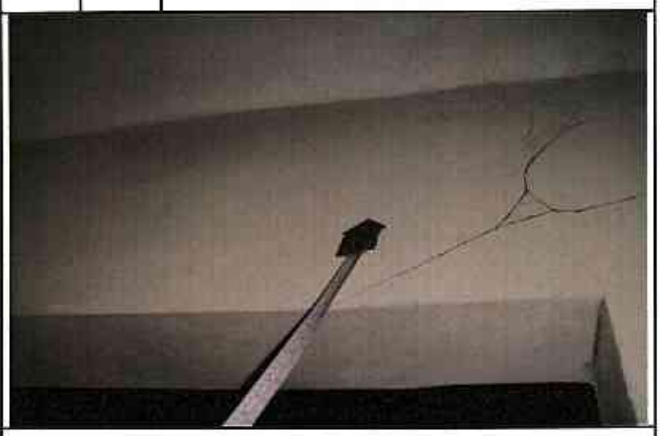
| 編號 | 說明 | 編號 | 說明 |
|---|---|---|---|
| 253 | 牆斜裂縫長 1.6m 寬 1.0mm | 254 | 牆斜裂縫長 2.0m 寬 0.25mm 兩條 |

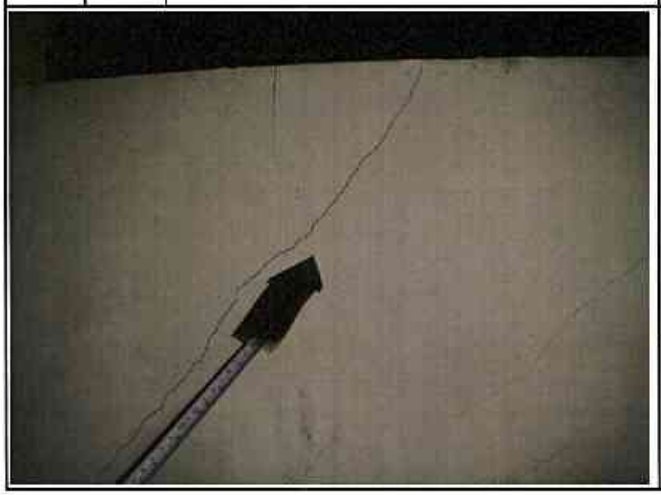
| 編號 | 說明 | 編號 | 說明 |
|---|---|---|---|
| 257 | 牆斜裂縫長 6.2m 寬 0.4mm 五條 | 258 | 牆斜裂縫長 1.8m 寬 0.3mm 四條 |
