# 板橋區浮洲合宜住宅結構安全鑑定案

## A6 西區鑑定報告書

# 「板橋區浮洲合宜住宅結構安全鑑定案」A6 區鑑定報告書

# 附件二十三：A6 西區地下層裂損現況調查報告

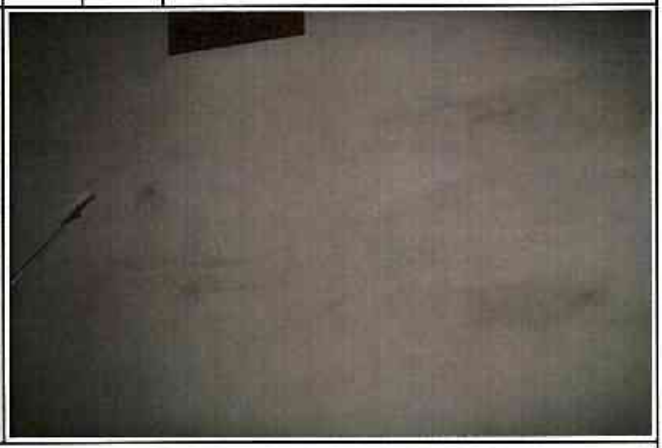
| 編號 | 說明 | 牆斜裂縫長 2.8m 寬 0.3mm 兩條 |
|---|---|---|
| 265 | | |

| 編號 | 說明 | 牆斜裂縫長 2.8m 寬 0.3mm 兩條 |

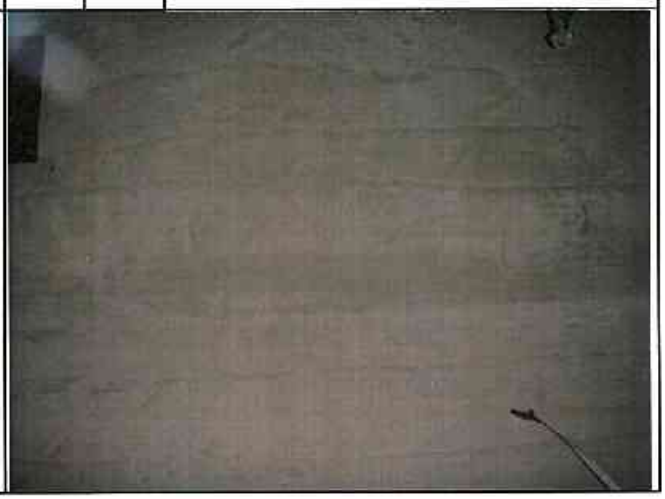
| 編號 | 說明 | 牆樹枝狀裂縫寬 0.3mm<br>範圍：寬 8m 高 2m |
|---|---|---|
| 270 | | |

| 編號 | 說明 | 牆樹枝狀裂縫寬 0.3mm<br>範圍：寬 8m 高 2m |

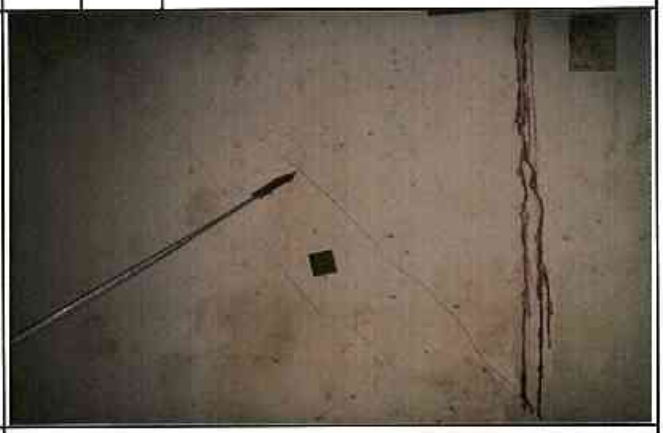
| 編號 | 說明 | 編號 | 說明 |
|---|---|---|---|
| 275 | 牆樹枝狀裂縫寬 0.3mm<br>範圍：寬 1m 高 1m | 276 | 全景 |

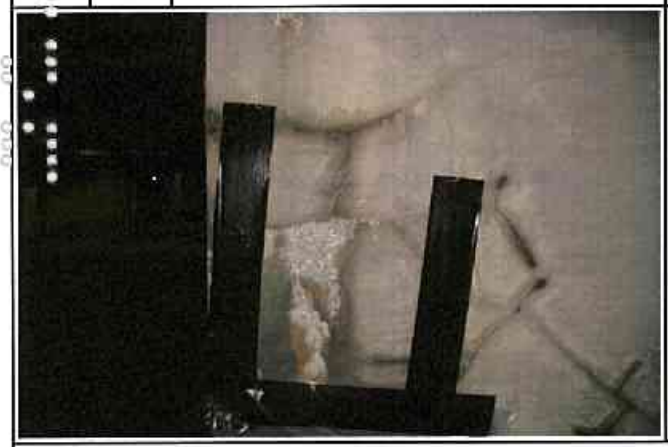
| 編號 | 說明 | 編號 | 說明 |
|---|---|---|---|
| 279 | 滲水 | 280 | 牆樹枝狀裂縫寬 0.3mm<br>範圍：寬 6m 高 1.5m |

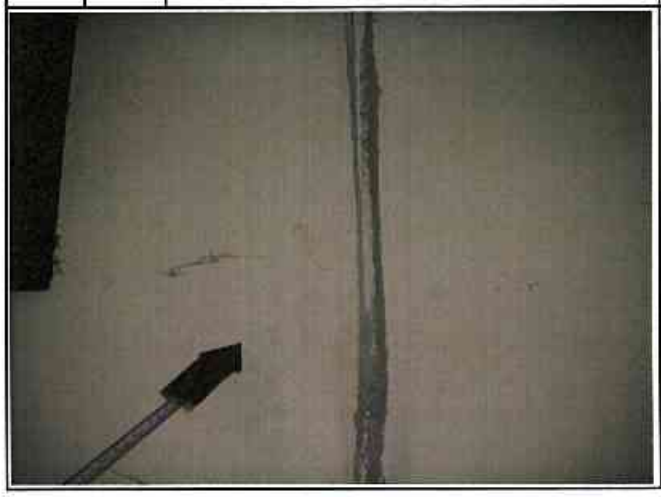
| 編號 | 說明 | 編號 | 說明 |
|---|---|---|---|
| 281 | 牆斜裂縫長 1.0m 寬 0.2mm | 282 | 牆垂直裂縫長 0.8m 寬 0.2mm |

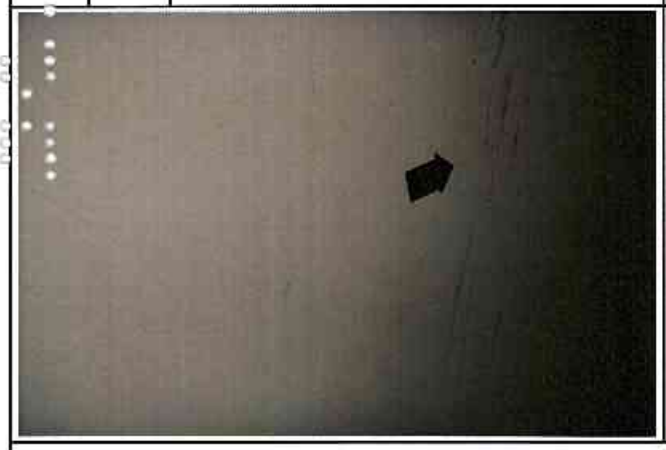
| 編號 | 說明 | 牆斜裂縫長 12.0m 寬 0.4mm 十條 |
|---|---|---|
| 289 | | |

| 編號 | 說明 | 牆斜裂縫長 12.0m 寬 0.4mm 十條 |

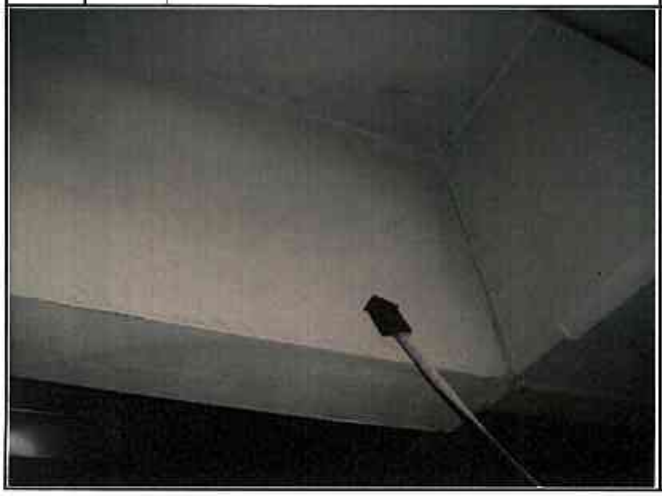
| 編號 | 說明 | 牆斜裂縫長 0.7m 寬 0.3mm 兩條 |
|---|---|---|
| 296 | | |

| 編號 | 說明 | 牆斜裂縫長 0.7m 寬 0.3mm 兩條 |

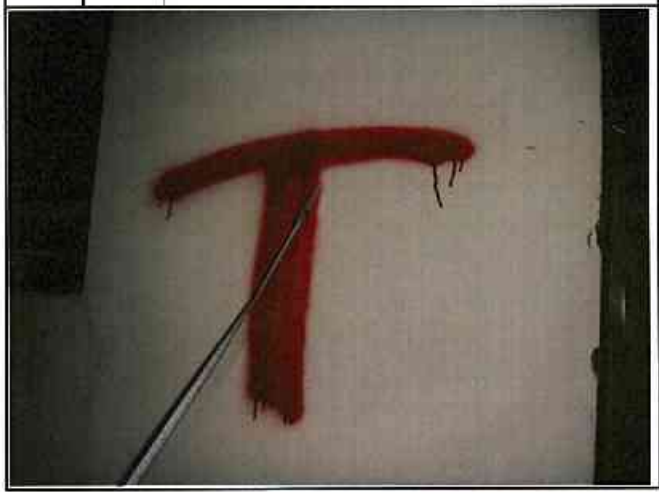
| 編號 | 說明 | 編號 | 說明 |
|---|---|---|---|
| 301 | 牆斜裂縫長 2.5m 寬 0.3mm | 302 | 牆斜裂縫長 4.8m 寬 0.4mm 五條 |

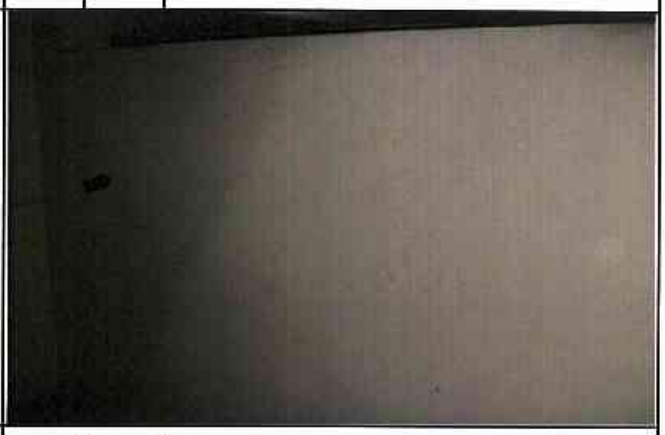
| 編號 | 說明 | 編號 | 說明 |
|---|---|---|---|
| 307 | 牆斜裂縫長 4.8m 寬 0.35mm 三條 | 308 | 牆斜裂縫長 5.7m 寬 0.35mm 四條 |

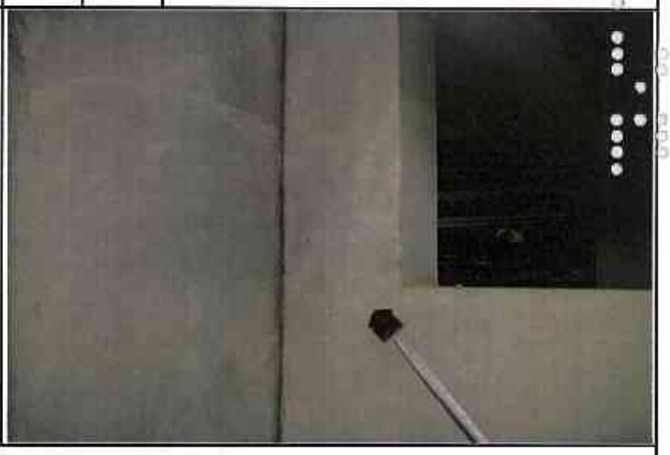
| 編號 | 說明 | 編號 | 說明 |
|---|---|---|---|
| 309 | 牆斜裂縫長 2.2m 寬 0.2mm | 310 | 牆斜裂縫長 1.2m 寬 0.25mm 四條 |

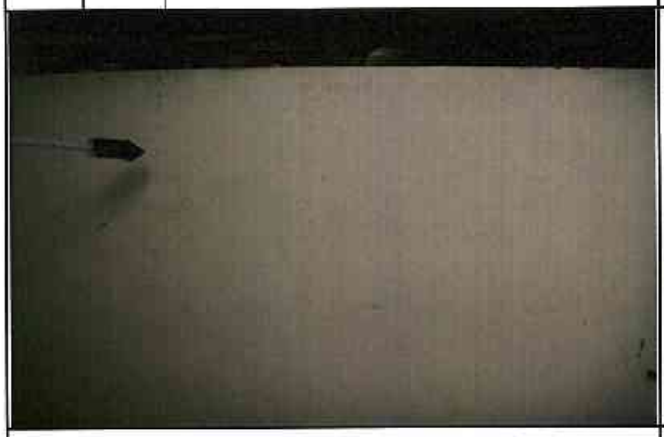
| 編號 | 說明 | 編號 | 說明 |
|---|---|---|---|
| 313 | 牆斜裂縫長 10.0m 寬 0.3mm 十條 | 314 | 牆斜裂縫長 5.2m 寬 0.3mm 五條 |

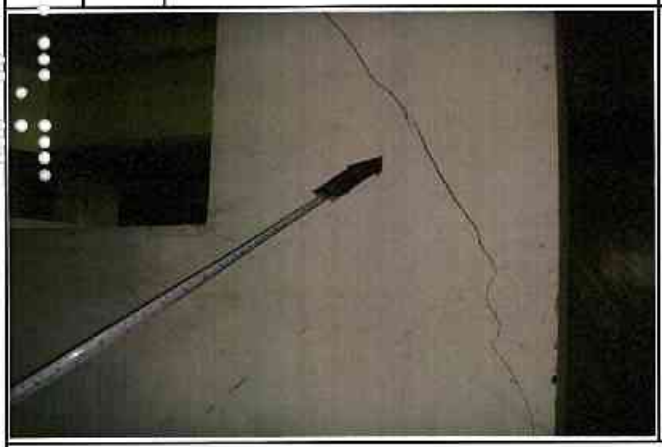
| 編號 | 說明 | 編號 | 說明 |
|---|---|---|---|
| 315 | 牆斜裂縫長 2.7m 寬 1.2mm 三條 | 316 | 牆斜裂縫長 1.8m 寬 0.5mm 三條 |

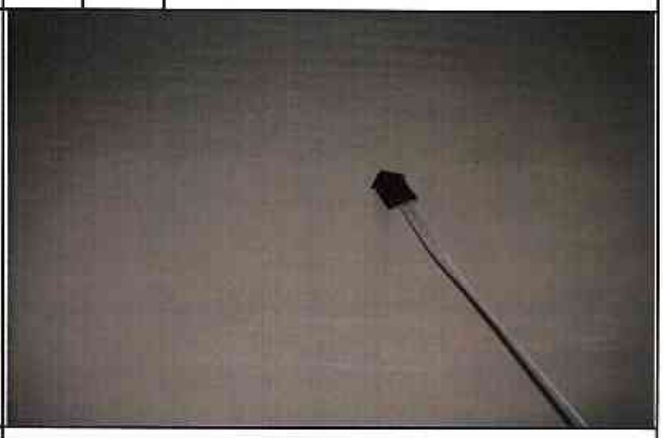
| 編號 | 說明 | 編號 | 說明 |
|---|---|---|---|
| 319 | 牆斜裂縫長 0.6m 寬 0.3mm | 320 | 牆斜裂縫長 4.6m 寬 0.3mm 兩條 |

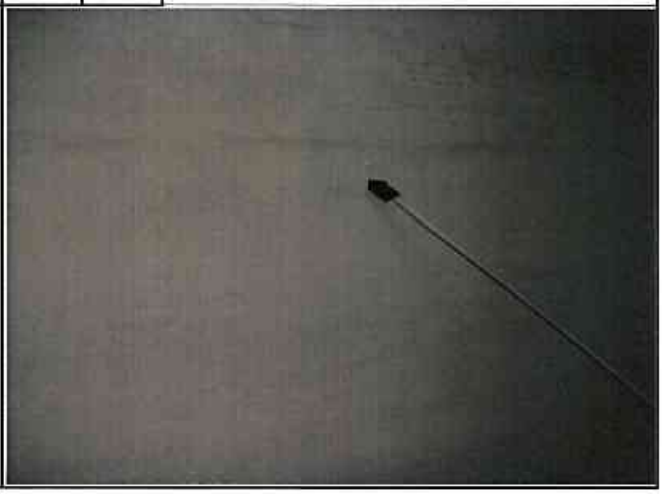
| 編號 | 說明 | 編號 | 說明 |
|---|---|---|---|
| 323 | 牆垂直裂縫長 2.1m 寬 0.35mm | 324 | 牆樹枝狀裂縫寬 0.3mm<br>範圍：寬 4m 高 2.5m |

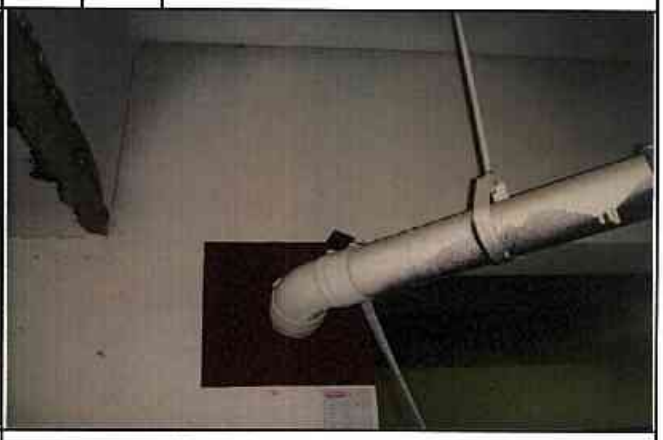
| 編號 | 說明 | 牆斜裂縫長 4.8m 寬 0.35mm 八條 |
| --- | --- | --- |
| 330 | | |

| 編號 | 說明 | 牆斜裂縫長 4.8m 寬 0.35mm 八條 |

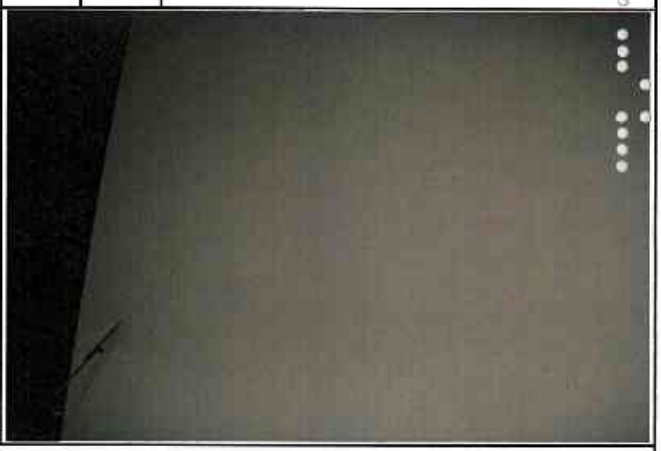
| 編號 | 說明 | 牆斜裂縫長 1.5m 寬 0.25mm |
|---|---|---|
| 334 | | |

| 編號 | 說明 | 牆斜裂縫長 1.5m 寬 0.25mm |

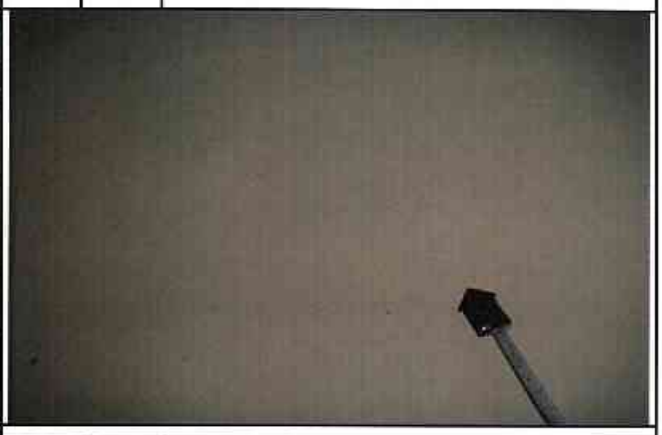
| 編號 | 說明 | 牆斜裂縫長 7.0m 寬 0.25mm 三條 |
|---|---|---|
| 344 | | |

| 編號 | 說明 | 牆斜裂縫長 7.0m 寬 0.25mm 三條 |

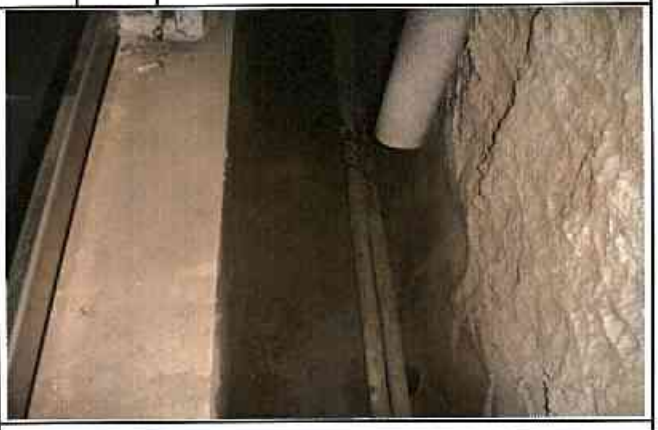
| 編號 | 說明 | 雜物未清除 |
| --- | --- | --- |
| 374 | | |

| 編號 | 說明 | 雜物未清除 |

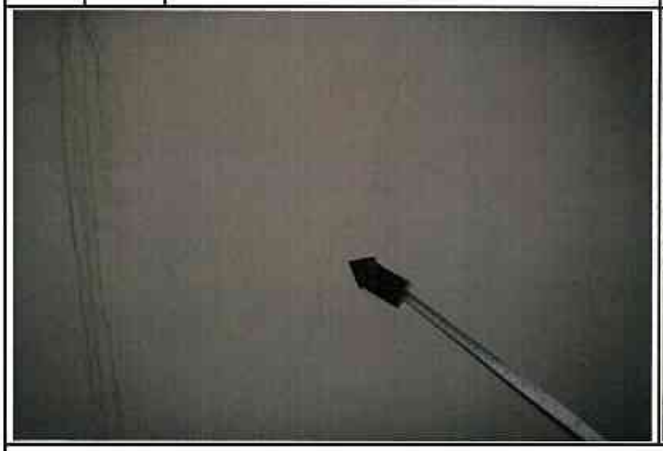
| 編號 | 說明 | 牆斜裂縫長 2.2m 寬 0.4mm |
|---|---|---|
| 3 | | |

| 編號 | 說明 | 牆斜裂縫長 2.2m 寬 0.4mm |

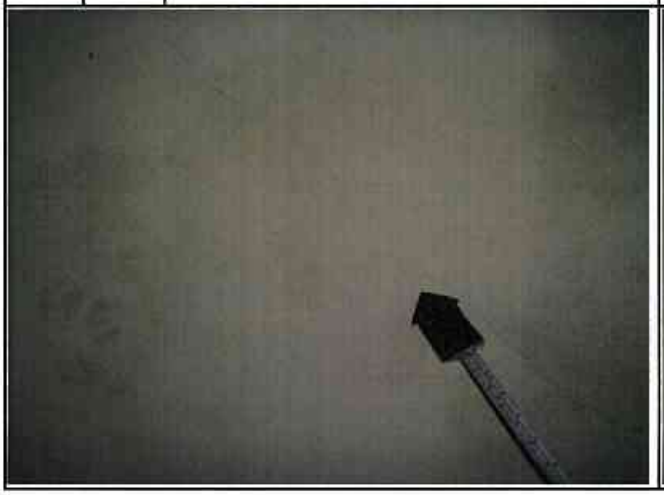
| 編號 | 說明 | 編號 | 說明 |
|---|---|---|---|
| 13 | 牆斜裂縫長 1.1m 寬 0.4mm 兩條 | 14 | 牆水平裂縫長 0.4m 寬 0.2mm |

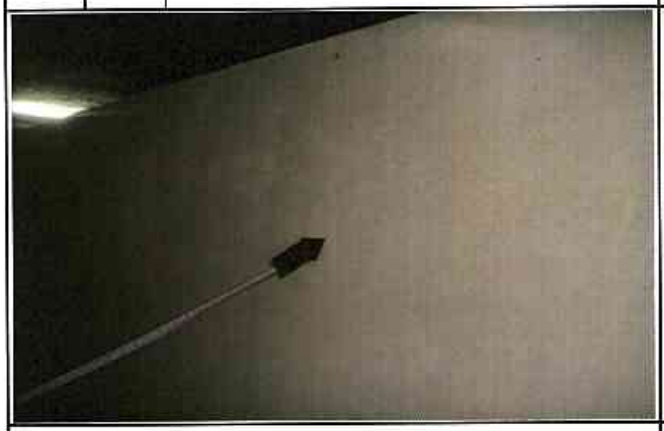
| 編號 | 說明 | 編號 | 說明 |
|---|---|---|---|
| 19 | 牆水平裂縫長3.5m寬0.2mm | 20 | 全景 |

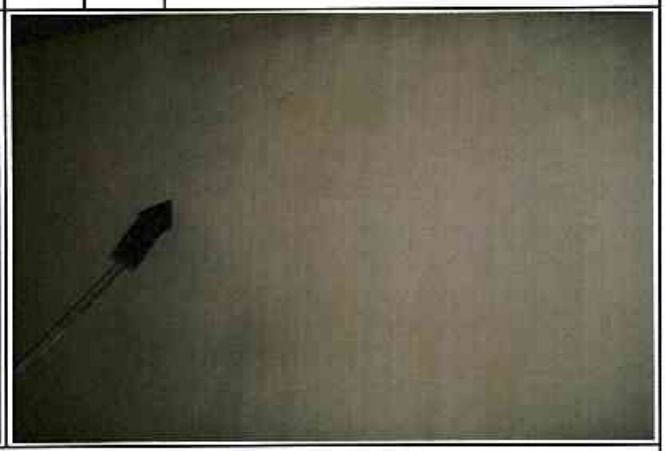
| 編號 | 說明 | 編號 | 說明 |
|---|---|---|---|
| 21 | 牆垂直裂縫長0.85m寬0.3mm | 22 | 牆水平裂縫長3.6m寬0.25mm兩條 |

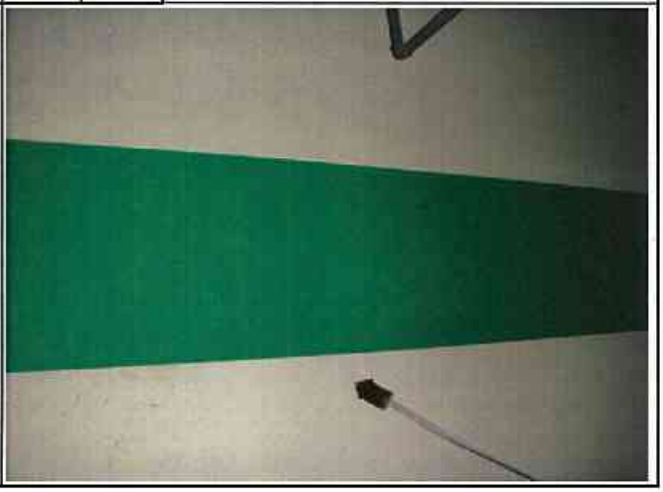
| 編號 | 說明 | 牆垂直裂縫長 0.8m 寬 0.3mm |
|---|---|---|
| 30 | | |

| 編號 | 說明 | 牆垂直裂縫長 0.8m 寬 0.3mm |

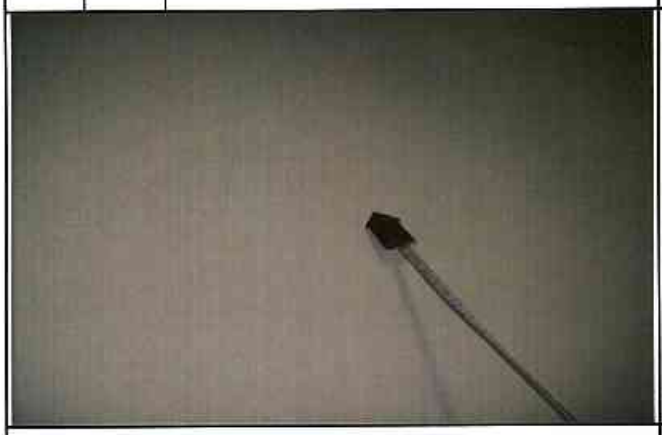
| 編號 | 說明 | 全景 |
|---|---|---|
| 42 | | |

| 編號 | 說明 | 全景 |

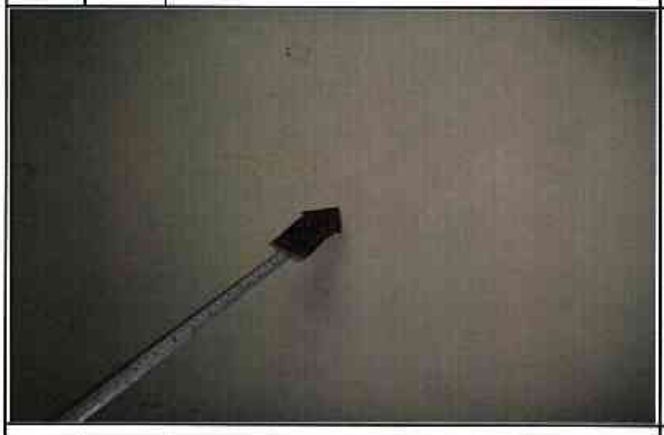
| 編號 | 說明 | 編號 | 說明 |
|---|---|---|---|
| 59 | 牆斜裂縫長 6.7m 寬 0.45mm 兩條 | 60 | 牆斜裂縫長 3.5m 寬 0.25mm 兩條 |

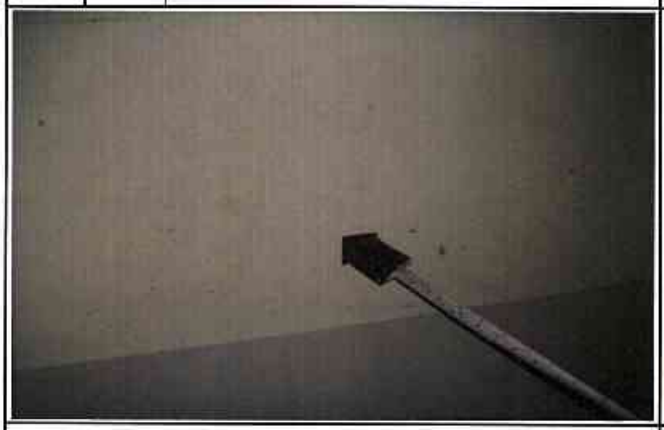
| 編號 | 說明 | 牆斜裂縫長 2.0m 寬 0.4mm |
|---|---|---|
| 72 | | |

| 編號 | 說明 | 牆斜裂縫長 2.0m 寬 0.4mm |

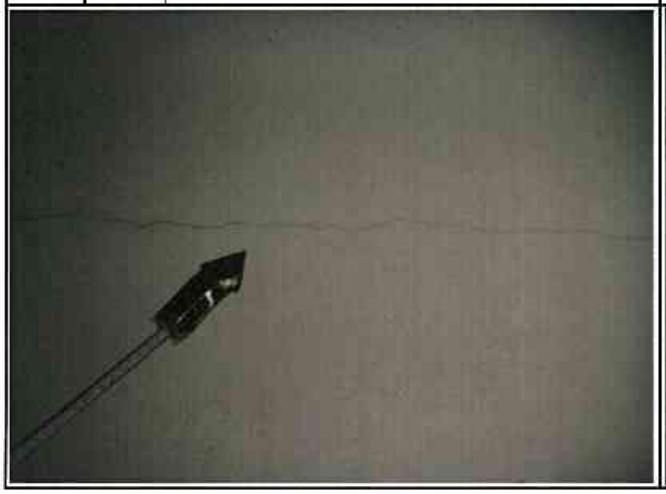
| 編號 | 說明 | 編號 | 說明 |
|---|---|---|---|
| 87 | 牆斜裂縫長 2.4m 寬 0.45mm 兩條 | 88 | 牆水平裂縫長 5.8m 寬 0.25mm |

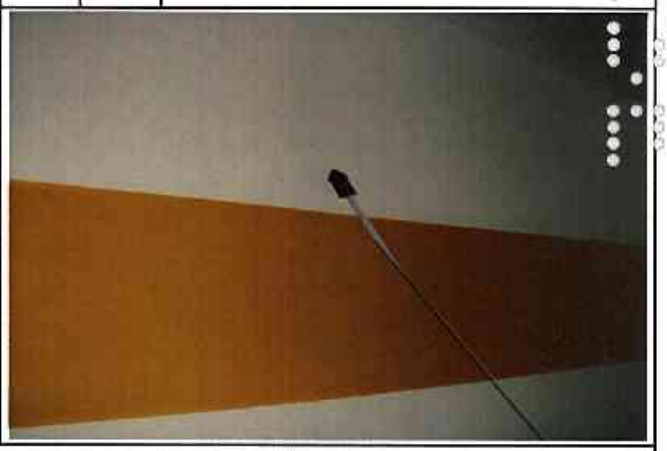
| 編號 | 說明 | 牆斜裂縫長 1.1m 寬 0.2mm 兩條 |
| --- | --- | --- |
| 101 | | |

| 編號 | 說明 | 牆斜裂縫長 1.1m 寬 0.2mm 兩條 |

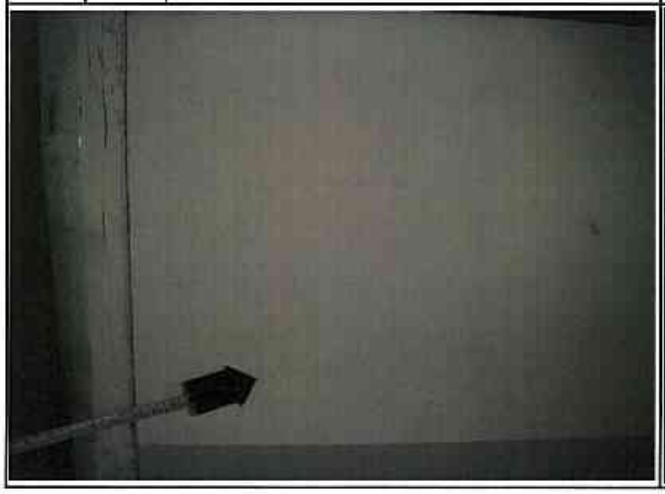
| 編號 | 說明 | 牆斜裂縫長 16.0m 寬 0.3mm 八條 |
| --- | --- | --- |
| 102 | | |

| 編號 | 說明 | 牆斜裂縫長 16.0m 寬 0.3mm 八條 |

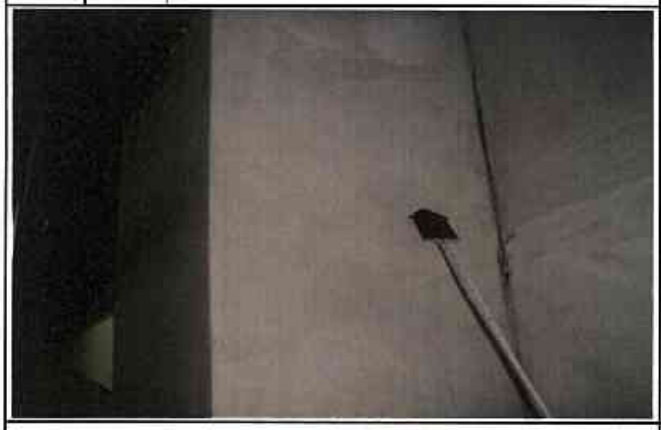
| 編號 | 說明 | 柱斜裂縫長 0.5m 寬 0.3mm |
|---|---|---|
| 169 | | |

| 編號 | 說明 | 柱斜裂縫長 0.5m 寬 0.3mm |

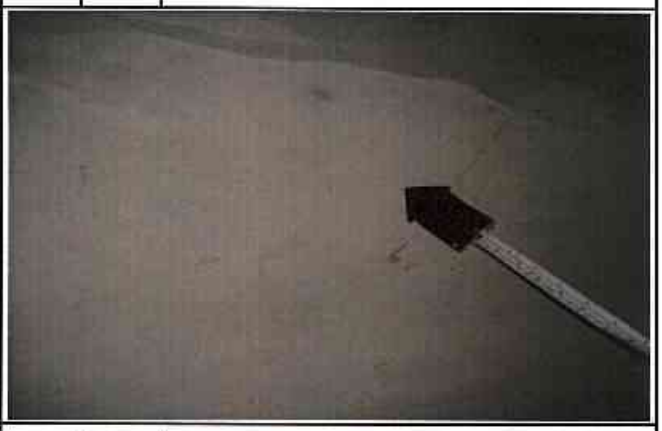
| 編號 | 說明 | 牆斜裂縫長 4.5m 寬 0.3mm 三條 |
|---|---|---|
| 171 | | |

| 編號 | 說明 | 牆斜裂縫長 4.5m 寬 0.3mm 三條 |

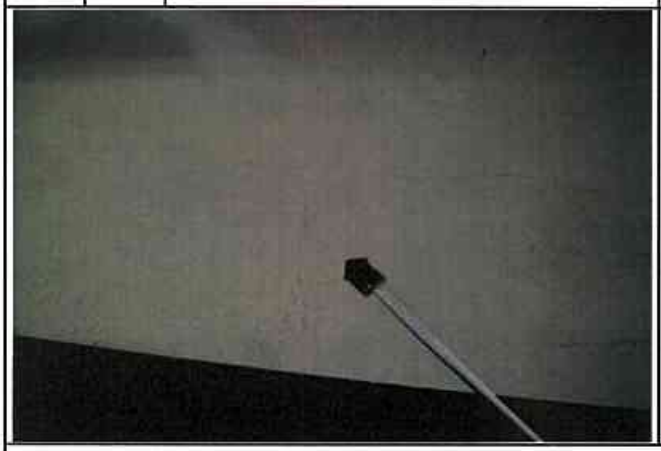
| 編號 | 說明 | 牆斜裂縫長 1.2m 寬 0.3mm |
|---|---|---|
| 172 | | |

| 編號 | 說明 | 牆斜裂縫長 1.2m 寬 0.3mm |

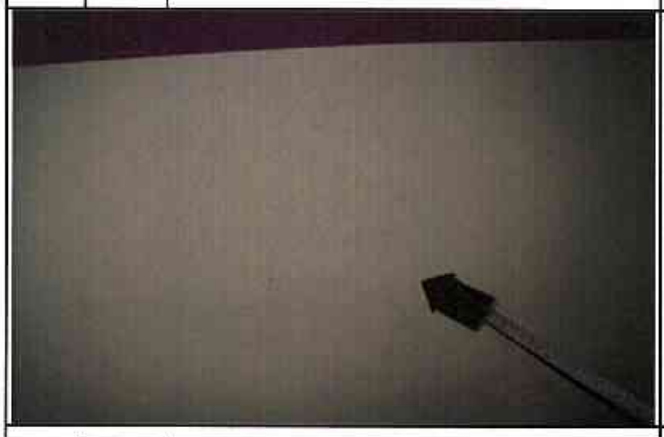
| 編號 | 說明 | 牆斜裂縫長 0.9m 寬 0.25mm |
|---|---|---|
| 181 | | |

| 編號 | 說明 | 牆斜裂縫長 0.9m 寬 0.25mm |

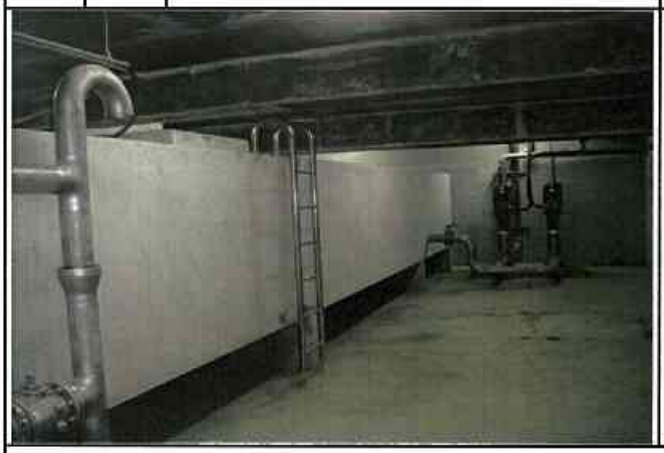
| 編號 | 說明 | 牆斜裂縫長 1.7m 寬 0.3mm 兩條 |
|---|---|---|
| 184 | | |

| 編號 | 說明 | 牆斜裂縫長 1.7m 寬 0.3mm 兩條 |

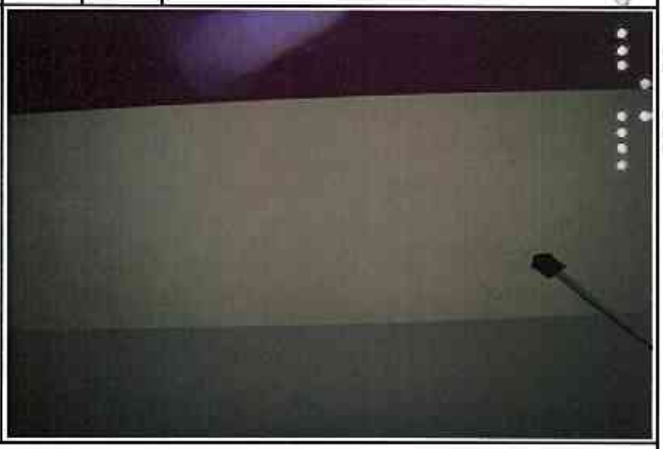
| 編號 | 說明 | 牆斜裂縫長 1.6m 寬 0.25mm |
|---|---|---|
| 185 | | |

| 編號 | 說明 | 牆斜裂縫長 1.6m 寬 0.25mm |

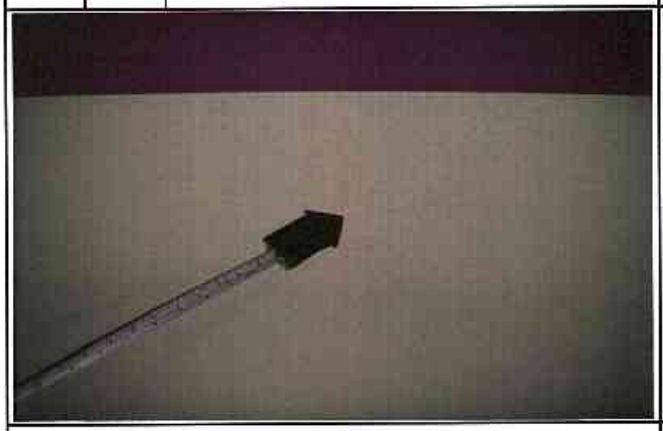
| 編號 | 說明 | 牆斜裂縫長 0.7m 寬 0.25mm |
|---|---|---|
| 187 | | |

| 編號 | 說明 | 牆斜裂縫長 0.7m 寬 0.25mm |

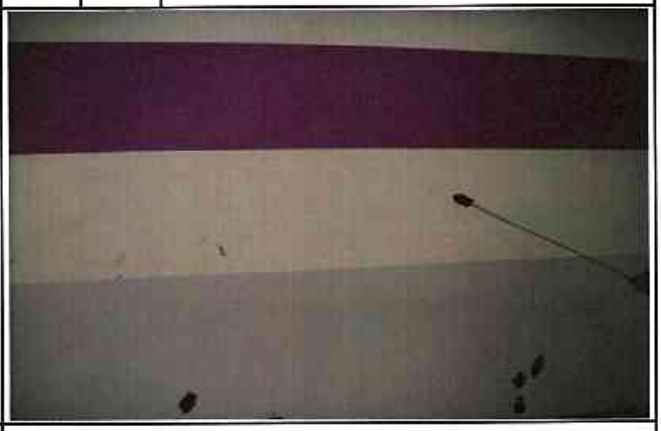
| 編號 | 說明 | 牆斜裂縫長 4.0m 寬 0.35mm 三條 |
|---|---|---|
| 189 | | |

| 編號 | 說明 | 牆斜裂縫長 4.0m 寬 0.35mm 三條 |

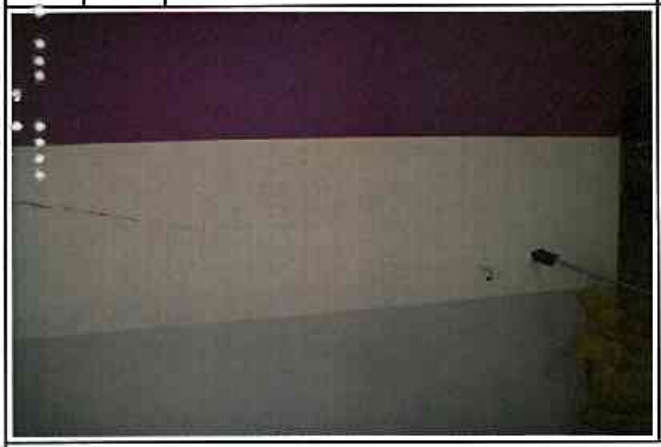
| 編號 | 說明 | 牆斜裂縫長 15.0m 寬 0.3mm 七條 |
|---|---|---|
| 190 | | |

| 編號 | 說明 | 牆斜裂縫長 15.0m 寬 0.3mm 七條 |

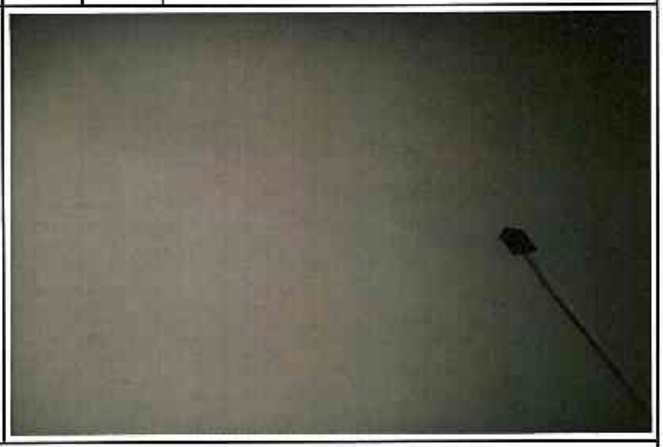
| 編號 | 說明 | 牆斜裂縫長 5.1m 寬 0.3mm 兩條 |
|---|---|---|
| 191 | | |

| 編號 | 說明 | 牆斜裂縫長 5.1m 寬 0.3mm 兩條 |

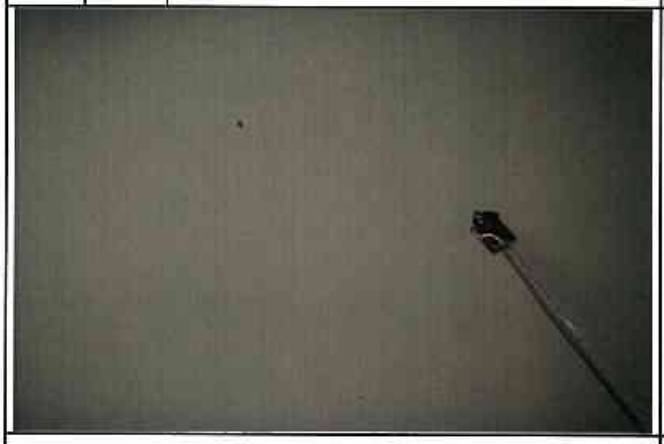
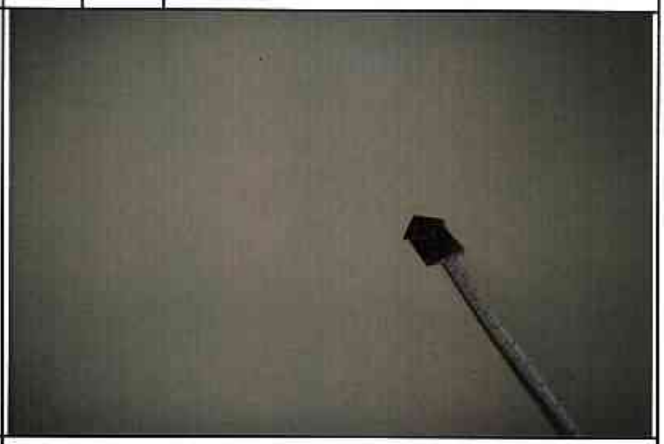
| 編號 | 說明 | 編號 | 說明 |
|---|---|---|---|
| 193 | 牆斜裂縫長 7.5m 寬 0.3mm 三條 | 194 | 牆斜裂縫長 1.1m 寬 0.3mm |

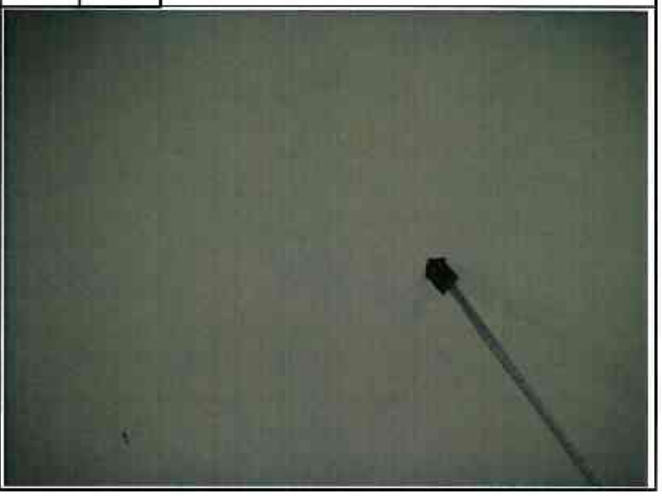
| 編號 | 說明 | 編號 | 說明 |
|---|---|---|---|
| 199 | 牆斜裂縫長 3.6m 寬 0.3mm 兩條 | 200 | 全景 |

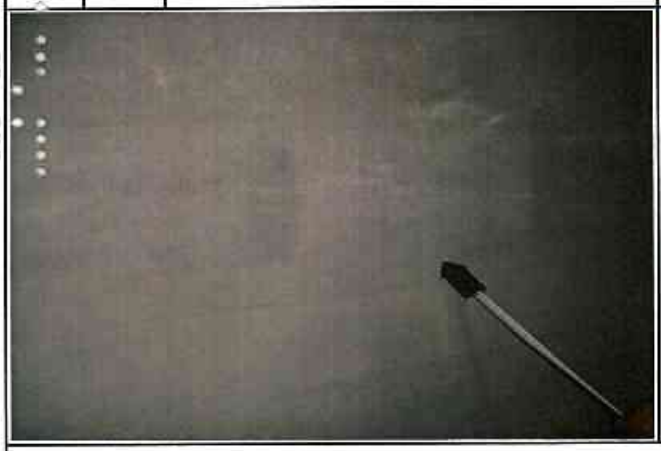
| 編號 | 說明 | 編號 | 說明 |
|---|---|---|---|
| 201 | 牆斜裂縫長 3.6m 寬 0.3mm 三條 | 202 | 全景 |

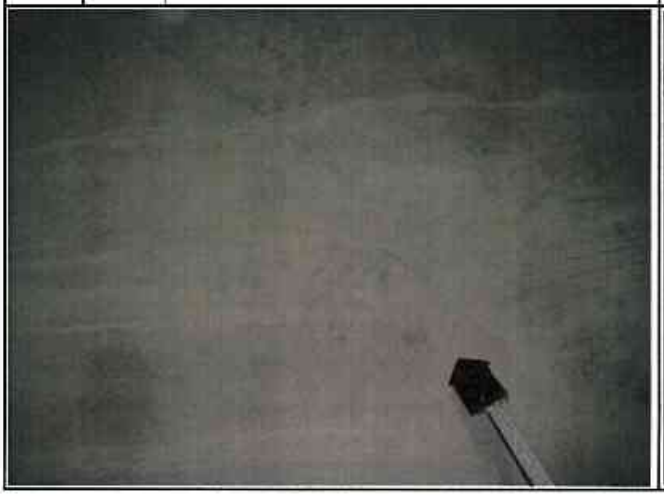
| 編號 | 說明 | 編號 | 說明 |
|---|---|---|---|
| 231 | 牆斜裂縫長 1.0m 寬 0.25mm 兩條 | 232 | 牆斜裂縫長 0.8m 寬 0.4mm 兩條 |

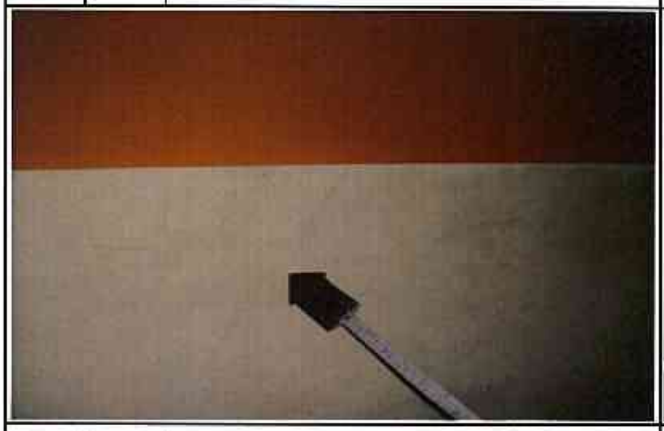
| 編號 | 說明 | 牆水平裂縫長 0.7m 寬 0.25mm | 編號 | 說明 | 牆垂直裂縫長 0.7m 寬 0.25mm |
|---|---|---|---|---|---|
| 239 | | | 240 | | |

| 編號 | 說明 | 牆水平裂縫長 0.7m 寬 0.25mm | 編號 | 說明 | 牆垂直裂縫長 0.7m 寬 0.25mm |

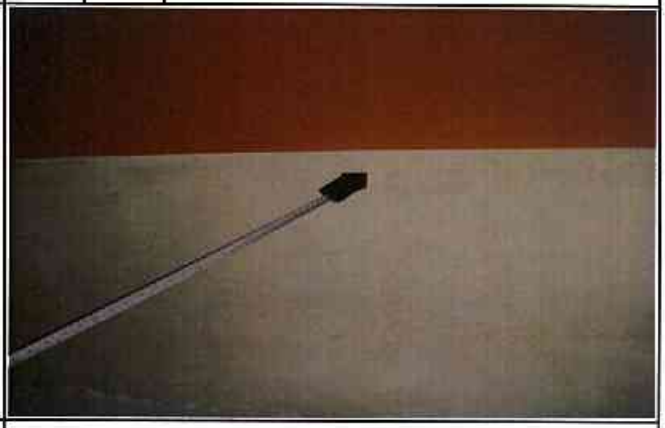
| 編號 | 說明 | 編號 | 說明 |
|---|---|---|---|
| 241 | 牆斜裂縫長 5.0m 寬 0.4mm 兩條 | 242 | 牆斜裂縫長 5.0m 寬 0.3mm 兩條 |

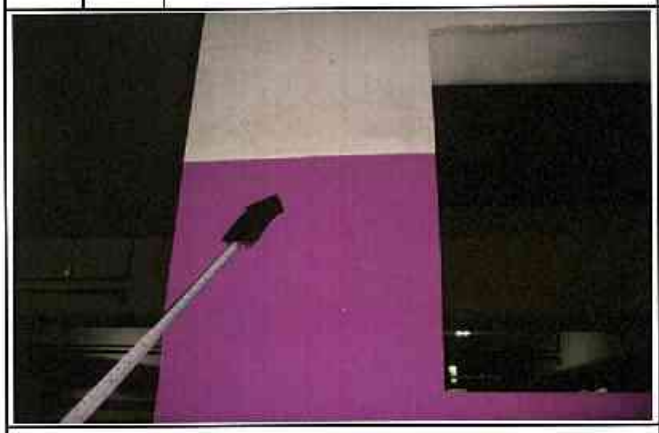
| 編號 | 說明 | |
|---|---|---|
| 247 | 說明 | 牆斜裂縫長 1.1m 寬 0.3mm 四條 |

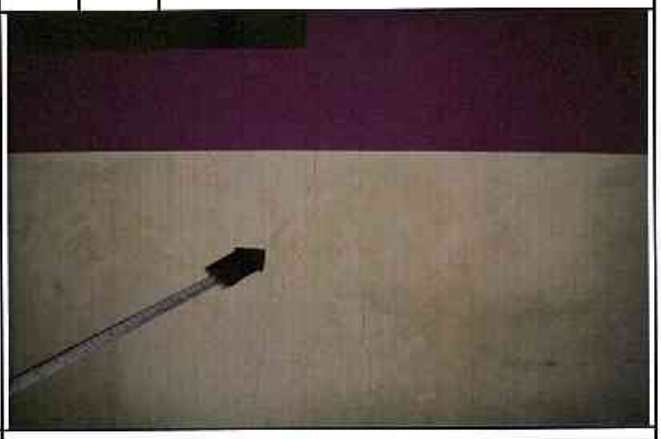
| 編號 | 說明 | |
|---|---|---|
| 249 | 說明 | 牆斜裂縫長 2.2m 寬 0.3mm 四條 |

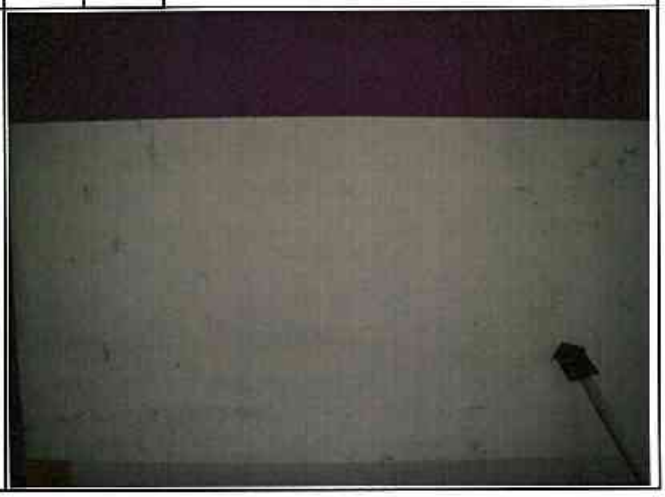
| 編號 | 說明 | 編號 | 說明 |
|---|---|---|---|
| 253 | 牆斜裂縫長 0.7m 寬 0.3mm | 254 | 全景 |

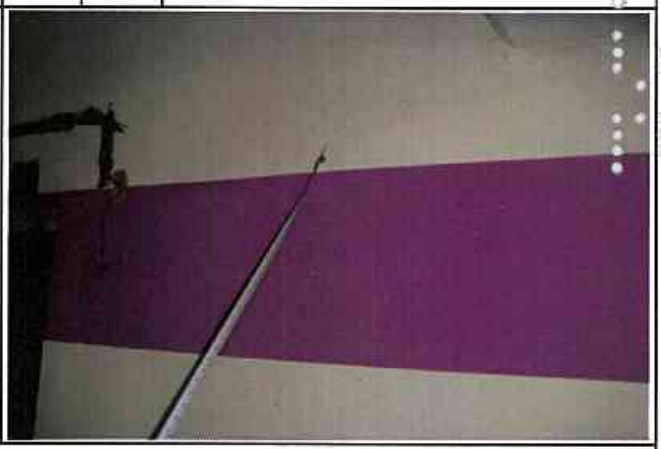
| 編號 | 說明 | 編號 | 說明 |
|---|---|---|---|
| 257 | 牆斜裂縫長 1.0m 寬 0.2mm 三條 | 258 | 牆斜裂縫長 6.0m 寬 0.3mm 五條 |

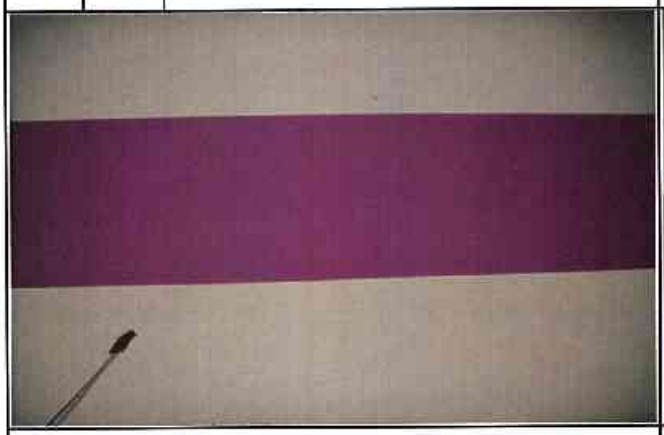
| 編號 | 說明 | 編號 | 說明 |
|---|---|---|---|
| 259 | 牆斜裂縫長 15.0m 寬 0.35mm 七條 | 260 | 牆斜裂縫長 9.0m 寬 0.25mm 六條 |

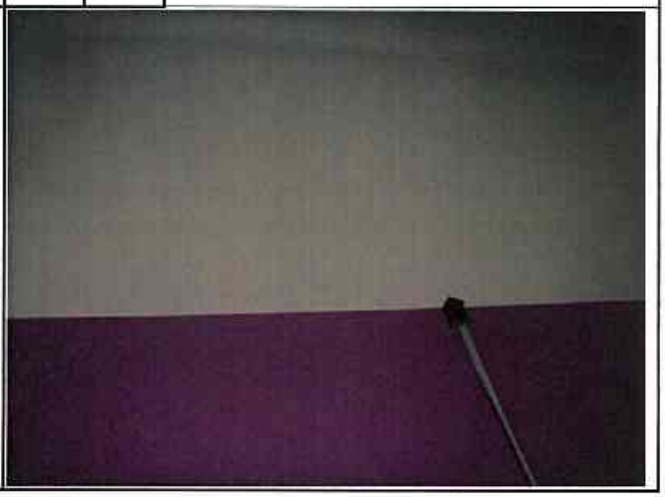
| 編號 | 說明 | 牆斜裂縫長 18.0m 寬 0.35mm 八條 | 編號 | 說明 | 牆斜裂縫長 20.0m 寬 0.3mm 七條 |

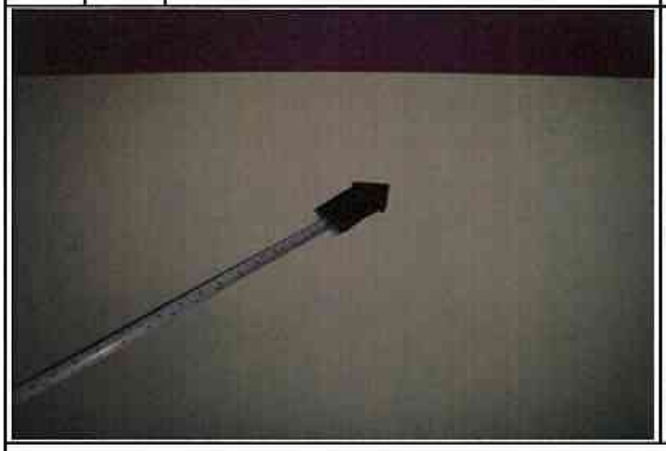
| 編號 | 說明 | 牆斜裂縫長 2.9m 寬 0.3mm 三條 |
|---|---|---|
| 279 | | |

| 編號 | 說明 | 牆斜裂縫長 2.9m 寬 0.3mm 三條 |

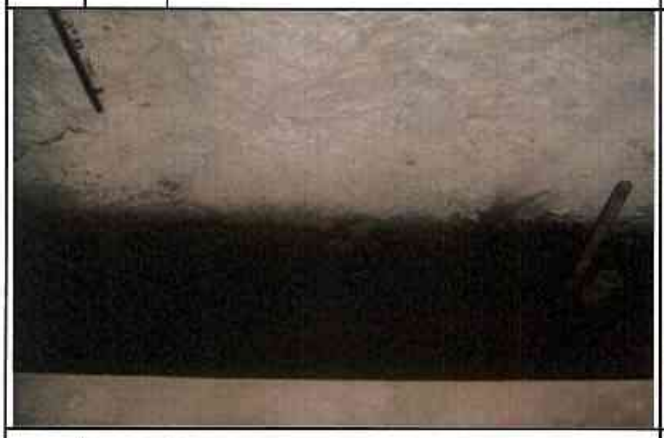
| 編號 | 說明 | 編號 | 說明 |
|---|---|---|---|
| 323 | 檢查維修孔 | 324 | 雜物未清除 |

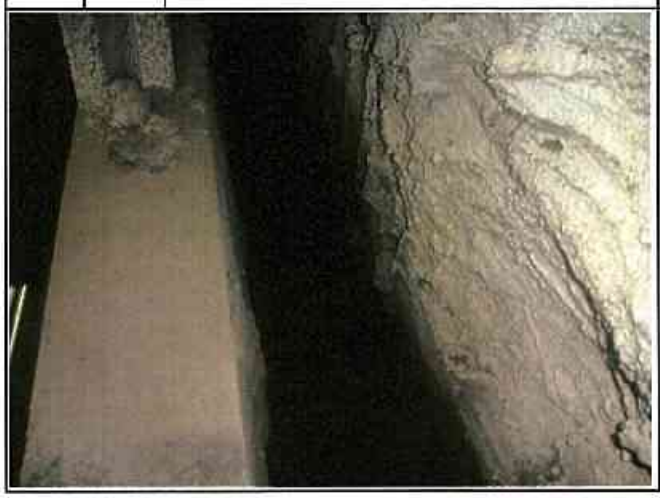
| 編號 | 說明 | 頂版鋼筋外露 |
| --- | --- | --- |
| 333 | | |

| 編號 | 說明 | 頂版鋼筋外露 |
