新北市板橋浮洲合宜住宅新建工程

結構安全鑑定

A6-2 區(A6 東區)鑑定報告書

文　號：(104)北結師鑑字第 2698-4 號

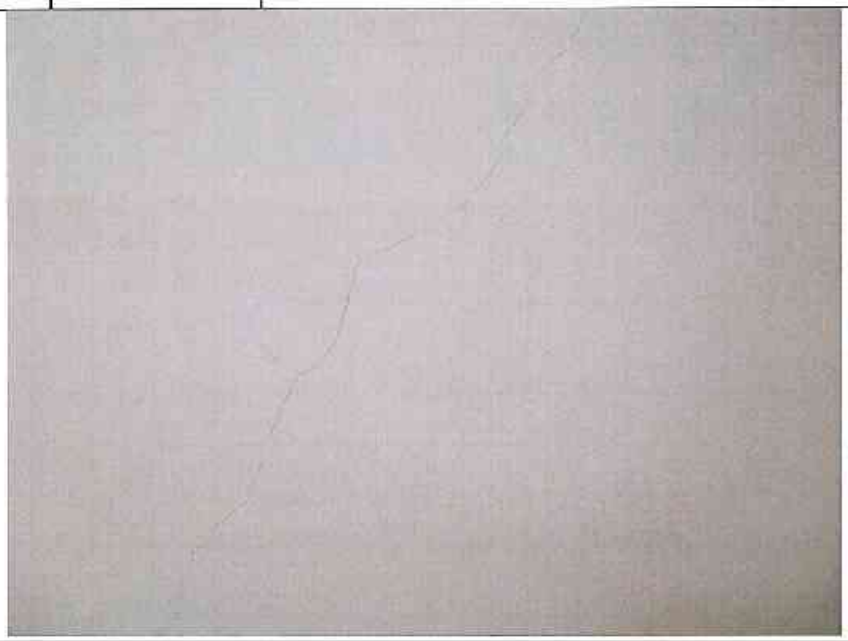
編號	說明	詳建築物裂損調查會勘紀錄表
1

照片編號	照片位置	位置						裂縫		裂紋	剝落或剝離	鋼筋外露鏽蝕	滲水現象	油漆剝落	凸起破損	門框脫離	其他損害	現況全景	備註或梁柱斷面 cm×cm
		牆壁	頂版	地坪	梁	柱	其它	長(m)	寬(mm)										
1		☑	□	□	□	□	□		0.2										
2		□	□	□	□	□	□												
3		□	□	□	□	□	□												
4		□	□	□	□	□	□												
5		□	□	□	□	□	□												
6		□	□	□	□	□	□												
7		□	□	□	□	□	□												
8		□	□	□	□	□	□												
9		□	□	□	□	□	□												
10		□	□	□	□	□	□												
11		□	□	□	□	□	□												
12		□	□	□	□	□	□												
13		□	□	□	□	□	□												
14		□	□	□	□	□	□												
15		□	□	□	□	□	□												
16		□	□	□	□	□	□												
17		□	□	□	□	□	□												
18		□	□	□	□	□	□												
19		□	□	□	□	□	□												
20		□	□	□	□	□	□

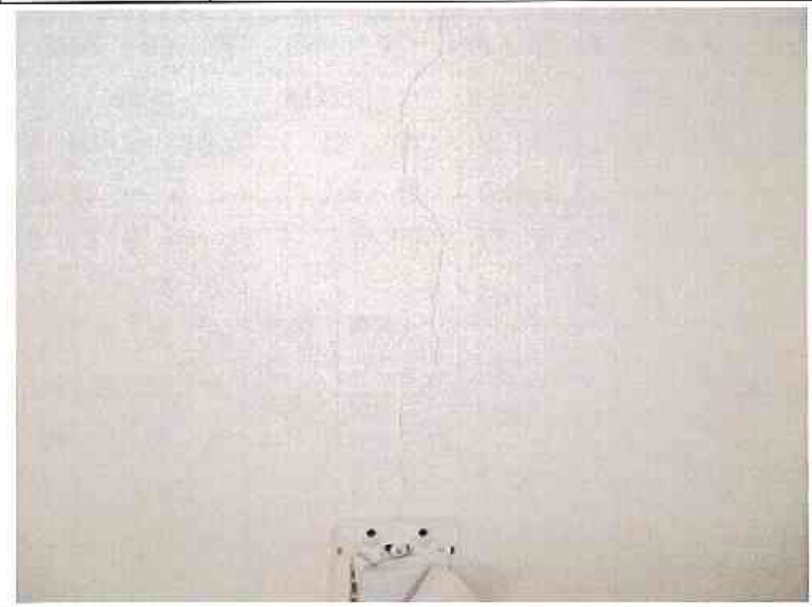
編號	說明	詳建築物裂損調查會勘紀錄表
1

照片編號	照片位置	位置						裂縫		裂縫數	剝落或剝離	鋼筋外露鏽蝕	滲水現象	油漆剝落	凸起破損	門框脫離	其他損害	現況全景	備註或梁柱斷面 cm x cm
		牆壁	頂版	地坪	梁	柱	其它	長(m)	寬(mm)										
1		☑	☐	☐	☐	☐	☐		0.1										
2		☑	☐	☐	☐	☐	☐		0.2										
3		☑	☐	☐	☐	☐	☐		0.1										
4		☑	☐	☐	☐	☐	☐		0.2										
5		☑	☐	☐	☐	☐	☐		0.2										
6		☑	☐	☐	☐	☐	☐		0.1										
7		☑	☐	☐	☐	☐	☐		0.1										
8		☑	☐	☐	☐	☐	☐		0.1										窗角
9		☑	☐	☐	☐	☐	☐		0.1										
10		☑	☐	☐	☐	☐	☐		0.2										
11		☑	☐	☐	☐	☐	☐		0.2										
12		☐	☐	☐	☐	☐	☐												
13		☐	☐	☐	☐	☐	☐												
14		☐	☐	☐	☐	☐	☐												
15		☐	☐	☐	☐	☐	☐												
16		☐	☐	☐	☐	☐	☐												
17		☐	☐	☐	☐	☐	☐												
18		☐	☐	☐	☐	☐	☐												
19		☐	☐	☐	☐	☐	☐												
20		☐	☐	☐	☐	☐	☐

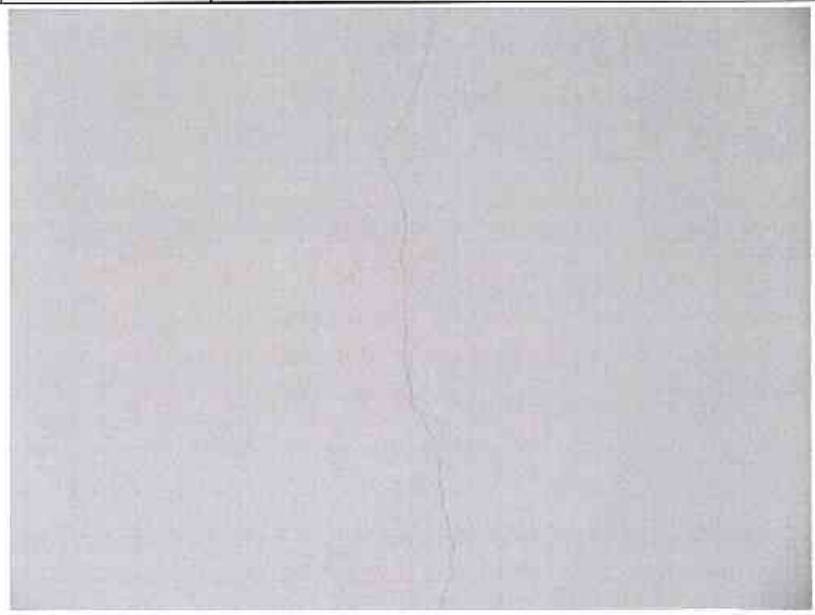
編號	說明	詳建築物裂損調查會勘紀錄表
1

照戶編號	照片位置	位置						裂縫		裂紋	剝落或剝離	鋼筋外露鏽蝕	滲水現象	油漆剝落	凸起破損	門框脫離	其他損害	現況全景	備註或梁柱斷面 cm x cm
		牆壁	頂版	地坪	梁	柱	其它	長(m)	寬(mm)										
1		☑	□	□	□	□	□		0.1										
2		☑	□	□	□	□	□		0.1										
3		☑	□	□	□	□	□		0.1										窗角
4		□	□	□	☑	□	□		0.1										
5		□	□	□	☑	□	□												梁寬4cm
6		□	□	□	□	□	□												
7		□	□	□	□	□	□												
8		□	□	□	□	□	□												
9		□	□	□	□	□	□												
10		□	□	□	□	□	□												
11		□	□	□	□	□	□												
12		□	□	□	□	□	□												
13		□	□	□	□	□	□												
14		□	□	□	□	□	□												
15		□	□	□	□	□	□												
16		□	□	□	□	□	□												
17		□	□	□	□	□	□												
18		□	□	□	□	□	□												
19		□	□	□	□	□	□												
20		□	□	□	□	□	□

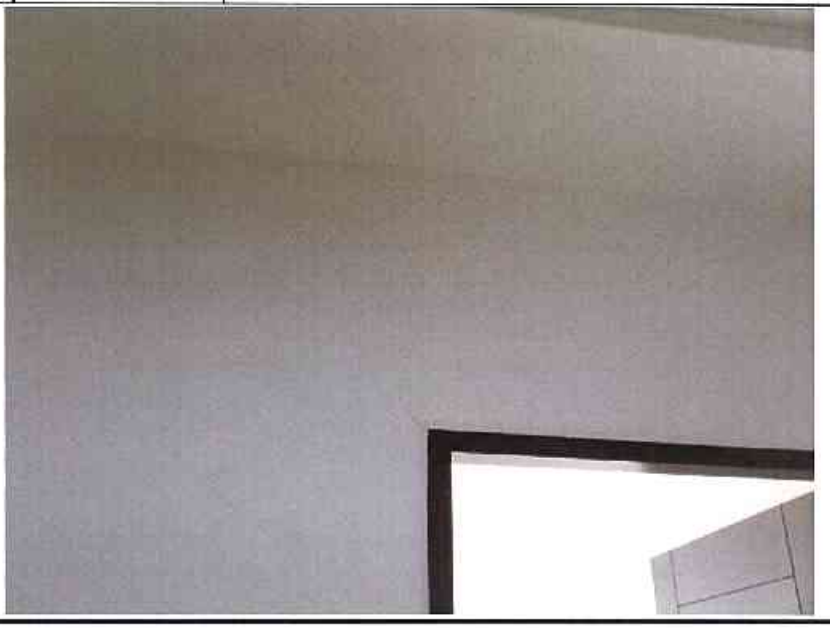
編號	說明	詳建築物裂損調查會勘紀錄表
1

照片編號	照片位置	位置 裂縫 牆	頂版	地坪	梁	柱	其它	長(m)	寬(mm)	裝修紋	剝落或剝離	鋼筋外露鏽蝕	滲水現象	油漆剝落	凸起破損	門框脫離	其他損害	現況全景	備註或梁柱斷面 cm x cm
1		V	□	□	□	□	□		0.2										
2		□	□	□	V	□	□		0.1										
3		□	□	□	□	□	□												
4		□	□	□	□	□	□												
5		□	□	□	□	□	□												
6		□	□	□	□	□	□												
7		□	□	□	□	□	□												
8		□	□	□	□	□	□												
9		□	□	□	□	□	□												
10		□	□	□	□	□	□												
11		□	□	□	□	□	□												
12		□	□	□	□	□	□												
13		□	□	□	□	□	□												
14		□	□	□	□	□	□												
15		□	□	□	□	□	□												
16		□	□	□	□	□	□												
17		□	□	□	□	□	□												
18		□	□	□	□	□	□												
19		□	□	□	□	□	□												
20		□	□	□	□	□	□

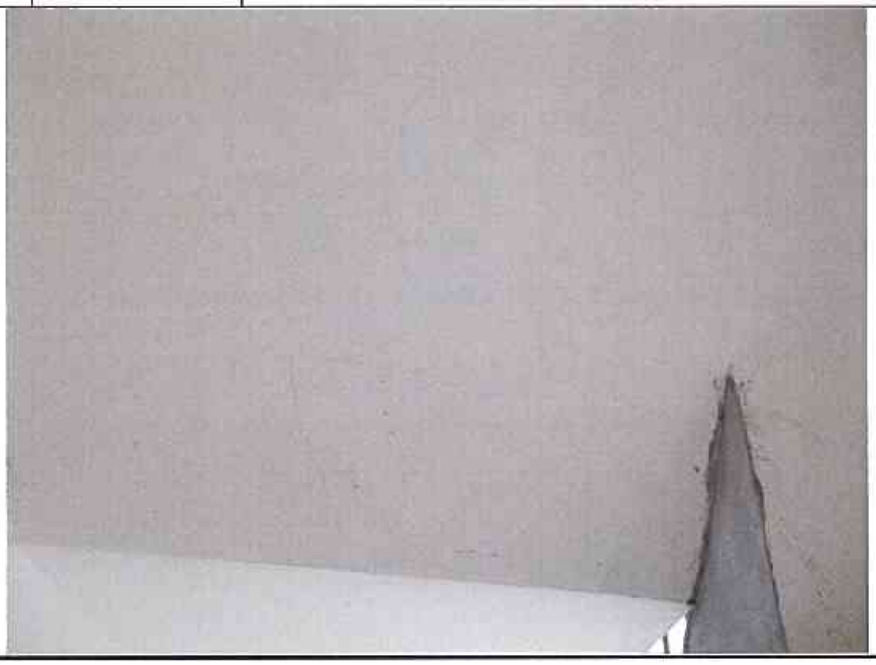
編號	說明	詳建築物裂損調查會勘紀錄表
2

照片編號	照片位置	位置：牆壁	頂版	地坪	梁	柱	其它	裂縫：長(m)	裂縫：寬(mm)	裂紋	剝落或剝離	鋼筋外露鏽蝕	滲水現象	油漆剝落	凸起破損	門框脫離	其他損害	現況全景	備註或梁柱斷面 cm x cm
1		□	□	□	☑	□	□		0.1	3									
2		□	☑	□	□	□	□												群
3		□	□	□	□	□	□												
4		□	□	□	□	□	□												
5		□	□	□	□	□	□												
6		□	□	□	□	□	□												
7		□	□	□	□	□	□												
8		□	□	□	□	□	□												
9		□	□	□	□	□	□												
10		□	□	□	□	□	□												
11		□	□	□	□	□	□												
12		□	□	□	□	□	□												
13		□	□	□	□	□	□												
14		□	□	□	□	□	□												
15		□	□	□	□	□	□												
16		□	□	□	□	□	□												
17		□	□	□	□	□	□												
18		□	□	□	□	□	□												
19		□	□	□	□	□	□												
20		□	□	□	□	□	□

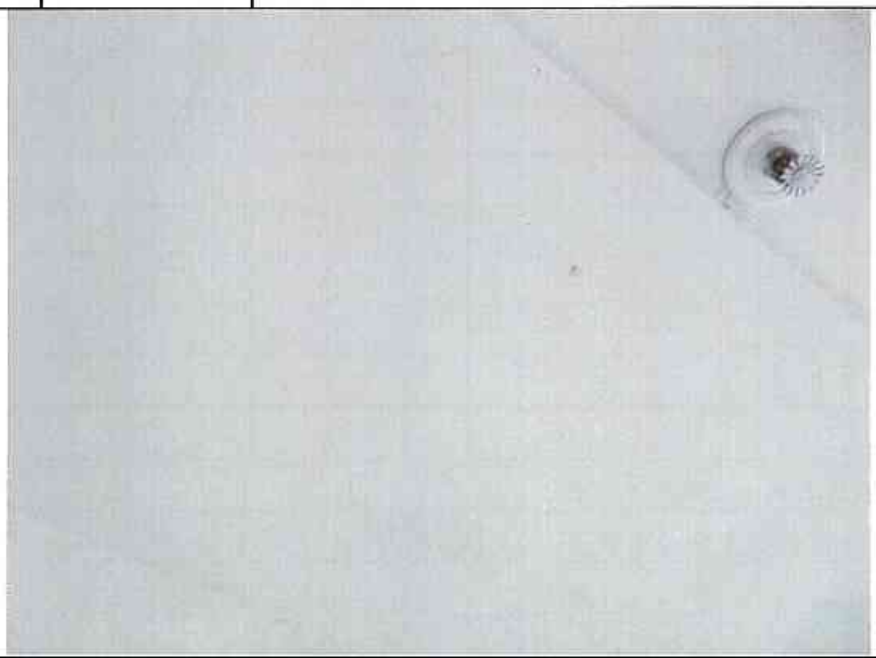
編號	說明	詳建築物裂損調查會勘紀錄表
2

照片編號	照片位置	位置						裂縫		裂紋	剝落或剝離	鋼筋外露鏽蝕	滲水現象	油漆剝落	凸起破損	門框脫離	其他損害	現況全景	備註或梁柱斷面cm×cm
		牆壁	頂版	地坪	梁	柱	其它	長(m)	寬(mm)										
1		□	□	□	☑	□	□		0.1	f									
2		□	□	□	☑	□	□		0.1										
3		☑	□	□	□	□	□		0.1										
4		☑	□	□	□	□	□		0.1	2									
5		□	□	□	□	□	□												
6		□	□	□	□	□	□												
7		□	□	□	□	□	□												
8		□	□	□	□	□	□												
9		□	□	□	□	□	□												
10		□	□	□	□	□	□												
11		□	□	□	□	□	□												
12		□	□	□	□	□	□												
13		□	□	□	□	□	□												
14		□	□	□	□	□	□												
15		□	□	□	□	□	□												
16		□	□	□	□	□	□												
17		□	□	□	□	□	□												
18		□	□	□	□	□	□												
19		□	□	□	□	□	□												
20		□	□	□	□	□	□

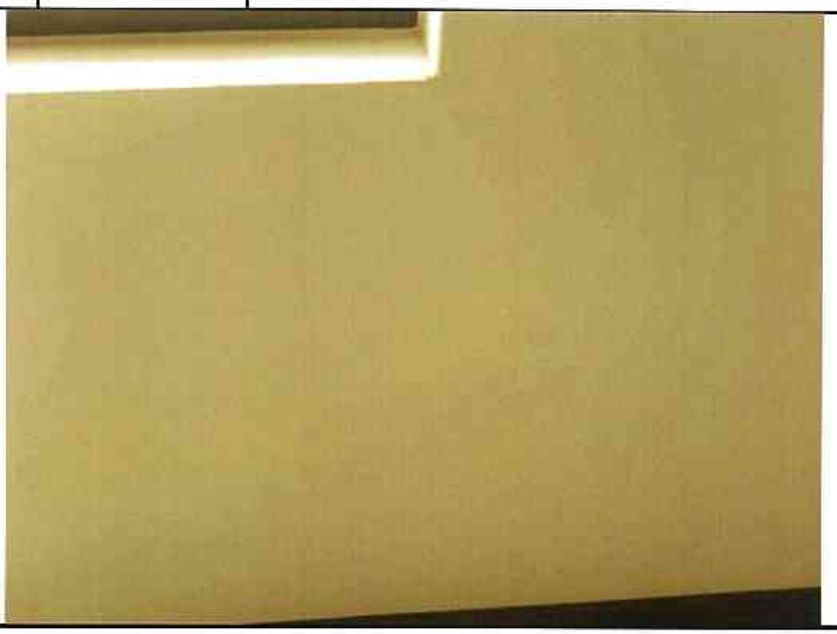
編號	說明	詳建築物裂損調查會勘紀錄表
1

照片編號	照片位置	位置						裂縫		裂紋	剝落或剝離	鋼筋外露鏽蝕	滲水現象	油漆剝落	凸起破損	門框脫離	其他損害	現況全景	備註或梁柱斷面 cm x cm
		牆壁	頂版	地坪	梁	柱	其它	長(m)	寬(mm)										
1		☑	□	□	□	□	□		0.1	3									
2		☑	□	□	□	□	□		0.1										
3		☑	□	□	□	□	□		0.1										
4		☑	□	□	□	□	□		0.1										
5		☑	□	□	□	□	□		0.1										
6		☑	□	□	□	□	□		0.1										
7		☑	□	□	□	□	□		0.1										
8		☑	□	□	□	□	□		0.1										
9		☑	□	□	□	□	□		0.1										
10		☑	□	□	□	□	□		0.1										
11		☑	□	□	□	□	□		0.1	3									
12		☑	□	□	□	□	□		0.1										
13		☑	□	□	□	□	□		0.1										
14		□	□	□	□	□	□												
15		□	□	□	□	□	□												
16		□	□	□	□	□	□												
17		□	□	□	□	□	□												
18		□	□	□	□	□	□												
19		□	□	□	□	□	□												
20		□	□	□	□	□	□

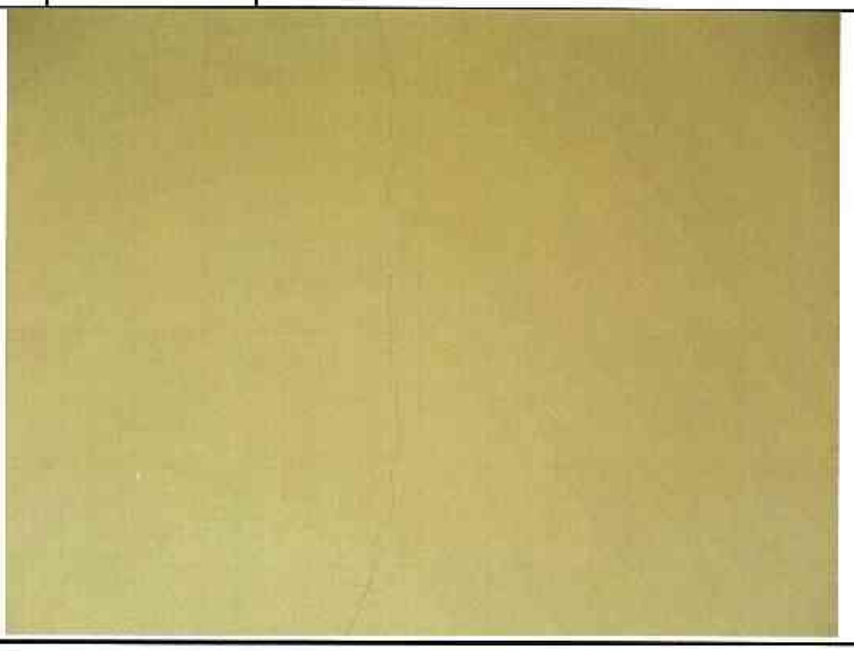
編號	說明	詳建築物裂損調查會勘紀錄表
1

照片編號	照片位置	位置						裂縫		裂紋	剝落或剝離	鋼筋外露鏽蝕	滲水現象	油漆剝落	凸起破損	門框脫離	其他損害	現況全景	備註或梁柱斷面 cm x cm
		牆壁	頂版	地坪	梁	柱	其它	長(m)	寬(mm)										
1		☑	□	□	□	□	□		0.1										
2		☑	□	□	□	□	□		0.2										
3		□	□	□	□	□	□												
4		□	□	□	□	□	□												
5		□	□	□	□	□	□												
6		□	□	□	□	□	□												
7		□	□	□	□	□	□												
8		□	□	□	□	□	□												
9		□	□	□	□	□	□												
10		□	□	□	□	□	□												
11		□	□	□	□	□	□												
12		□	□	□	□	□	□												
13		□	□	□	□	□	□												
14		□	□	□	□	□	□												
15		□	□	□	□	□	□												
16		□	□	□	□	□	□												
17		□	□	□	□	□	□												
18		□	□	□	□	□	□												
19		□	□	□	□	□	□												
20		□	□	□	□	□	□

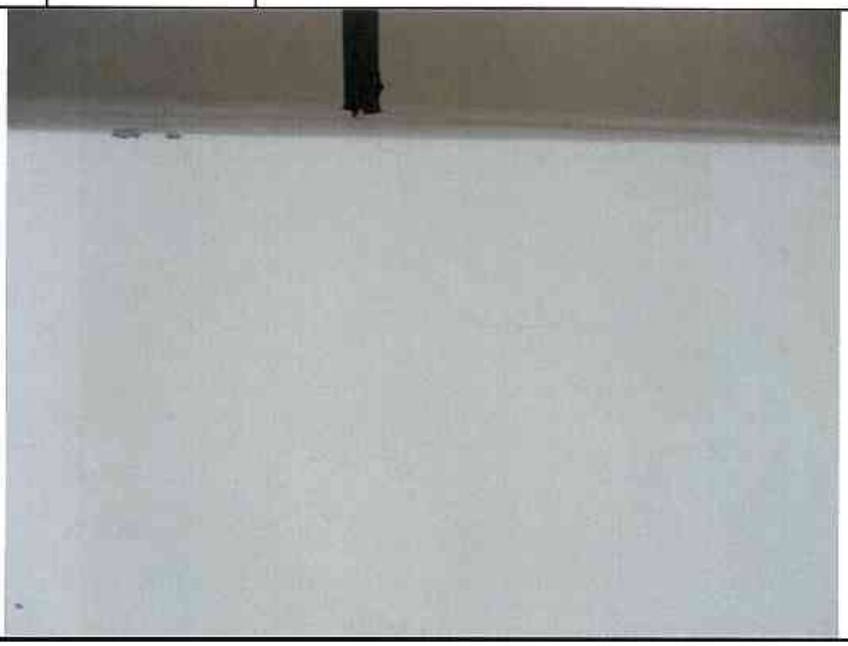
編號	說明	詳建築物裂損調查會勘紀錄表
2

照片編號	照片位置	位置：牆	頂	地	梁	柱	其它	裂縫：長(m)	寬(mm)	裂紋	剝落或剝離	鋼筋外露鏽蝕	滲水現象	油漆剝落	凸起破損	門框脫離	其他損害	現況全景	備註或梁柱斷面 cm×cm
1		☑	□	□	□	□	□		0.2										
2		□	□	□	☑	□	□		0.1	2									
3		□	□	□	☑	□	□		0.2										
4		□	□	□	☑	□	□		0.1										
5		□	□	□	☑	□	□		0.1	2									
6		□	□	□	☑	□	□		0.2	3									
7		□	□	□	☑	□	□		0.1										
8		□	□	□	☑	□	□		0.1	2									
9		□	□	□	□	□	□												
10		□	□	□	□	□	□												
11		□	□	□	□	□	□												
12		□	□	□	□	□	□												
13		□	□	□	□	□	□												
14		□	□	□	□	□	□												
15		□	□	□	□	□	□												
16		□	□	□	□	□	□												
17		□	□	□	□	□	□												
18		□	□	□	□	□	□												
19		□	□	□	□	□	□												
20		□	□	□	□	□	□

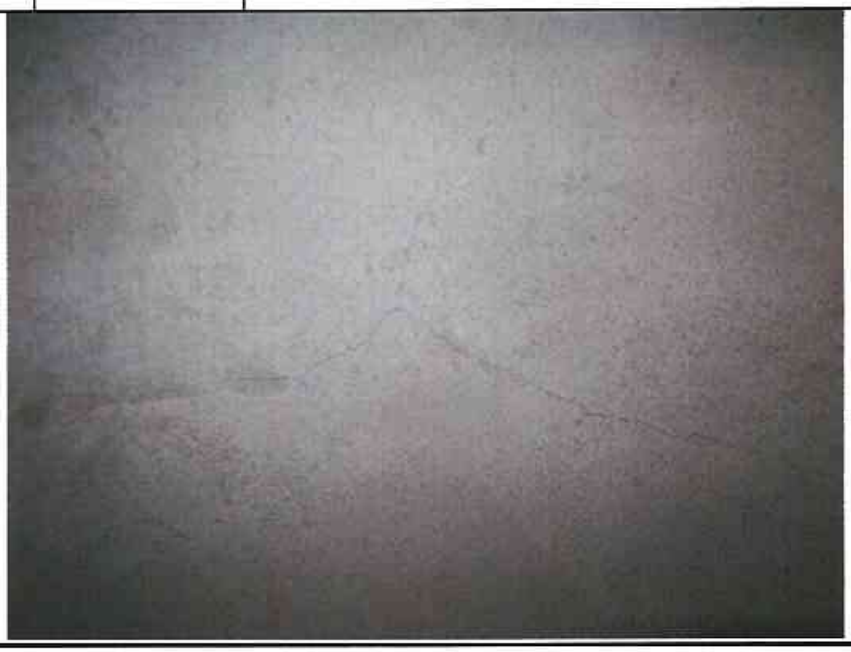
編號	說明	詳建築物裂損調查會勘紀錄表
3

照片編號	照片位置	位置：牆	頂	地	梁	柱	其它	裂縫：長(m)	寬(mm)	裂紋	剝落或剝離	鋼筋外露鏽蝕	滲水現象	油漆剝落	凸起破損	門框脫離	其他損害	現況全景	備註或梁柱斷面cm×cm
1					✓				0.1										
2					✓				0.1										
3					✓				0.1										
4																			
5																			
6																			
7																			
8																			
9																			
10																			
11																			
12																			
13																			
14																			
15																			
16																			
17																			
18																			
19																			
20

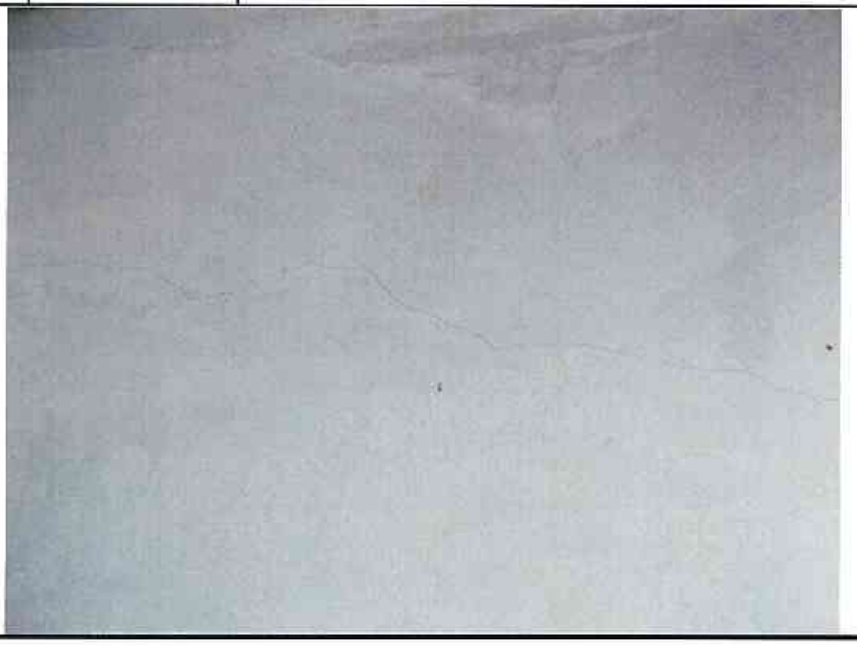
編號	說明	詳建築物裂損調查會勘紀錄表
2

照片編號	照片位置	位置：牆	頂版	地坪	梁	柱	其它	裂縫：長(m)	裂縫：寬(mm)	裂紋	剝落或剝離	鋼筋外露鏽蝕	滲水現象	油漆剝落	凸起破損	門框脫離	其他損害	現況全景	備註或梁柱斷面 cm×cm
1		☑	☐	☐	☐	☐	☐		0.1										
2		☑	☐	☐	☐	☐	☐		0.2										
3		☐	☐	☐	☑	☐	☐		0.2										
4		☑	☐	☐	☐	☐	☐		0.2	2									
5		☐	☐	☐	☑	☐	☐		0.1	2									
6		☐	☐	☐	☑	☐	☐		0.1										
7		☐	☐	☐	☑	☐	☐		0.1										
8		☐	☐	☐	☑	☐	☐		0.1										
9		☐	☐	☐	☑	☐	☐		0.1										
10		☐	☐	☐	☐	☐	☐												
11		☐	☐	☐	☐	☐	☐												
12		☐	☐	☐	☐	☐	☐												
13		☐	☐	☐	☐	☐	☐												
14		☐	☐	☐	☐	☐	☐												
15		☐	☐	☐	☐	☐	☐												
16		☐	☐	☐	☐	☐	☐												
17		☐	☐	☐	☐	☐	☐												
18		☐	☐	☐	☐	☐	☐												
19		☐	☐	☐	☐	☐	☐												
20		☐	☐	☐	☐	☐	☐

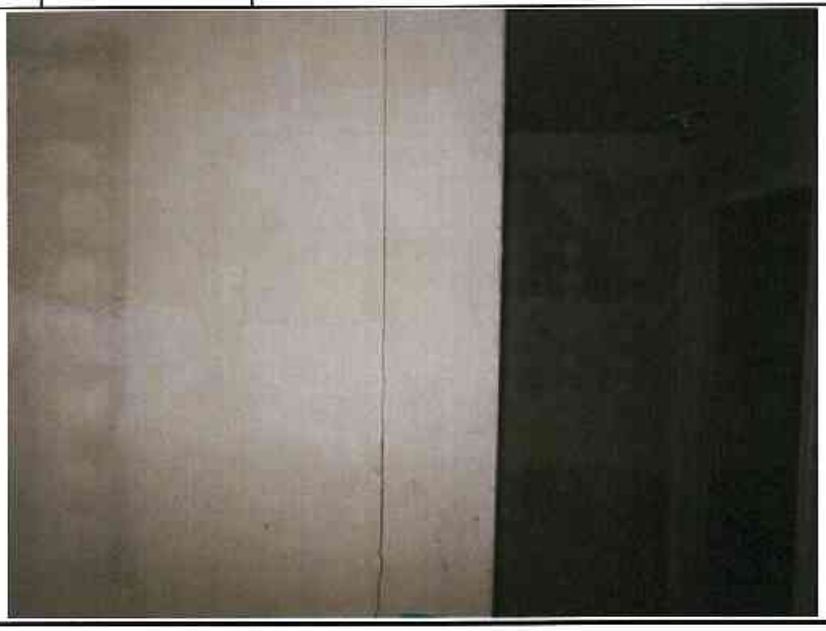
編號	說明	詳建築物裂損調查會勘紀錄表
1

照片編號	照片位置	位置						裂縫		裂紋	剝落或剝離	鋼筋外露鏽蝕	滲水現象	油漆剝落	凸起破損	門框脫離	其他損害	現況全景	備註或梁柱斷面 cm x cm
		牆壁	頂版	地坪	梁	柱	其它	長(m)	寬(mm)										
1		☑	☐	☐	☐	☐	☐		0.2										
2		☑	☐	☐	☐	☐	☐		0.1										
3		☑	☐	☐	☐	☐	☐		0.1										
4		☑	☐	☐	☐	☐	☐		0.1										
5		☑	☐	☐	☐	☐	☐		0.1										
6		☐	☐	☐	☑	☐	☐		0.1										
7		☑	☐	☐	☐	☐	☐		0.1										
8		☑	☐	☐	☐	☐	☐		0.1										
9		☐	☐	☐	☑	☐	☐		0.1										
10		☐	☐	☐	☐	☐	☐												
11		☐	☐	☐	☐	☐	☐												
12		☐	☐	☐	☐	☐	☐												
13		☐	☐	☐	☐	☐	☐												
14		☐	☐	☐	☐	☐	☐												
15		☐	☐	☐	☐	☐	☐												
16		☐	☐	☐	☐	☐	☐												
17		☐	☐	☐	☐	☐	☐												
18		☐	☐	☐	☐	☐	☐												
19		☐	☐	☐	☐	☐	☐												
20		☐	☐	☐	☐	☐	☐

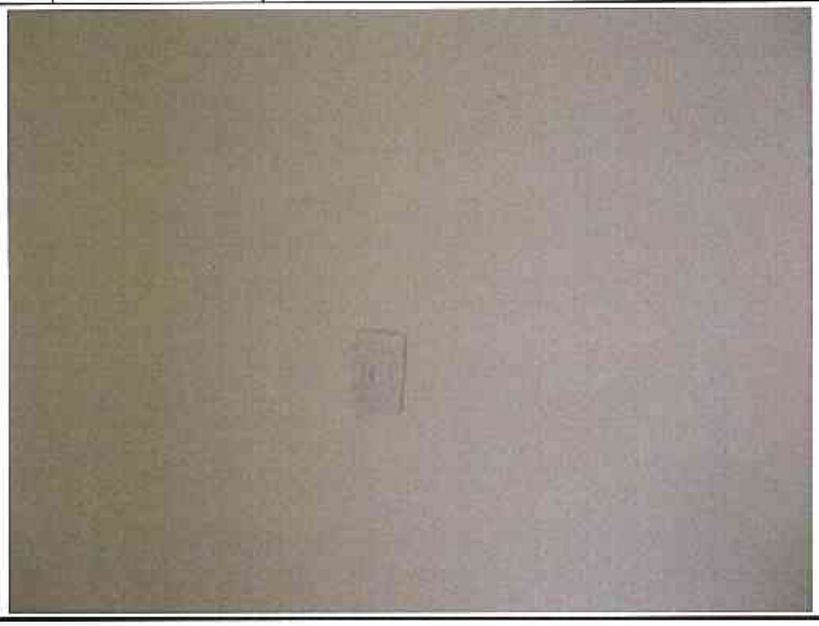
編號	說明	詳建築物裂損調查會勘紀錄表
3

照片編號	照片位置	位置：牆壁	頂版	地坪	梁	柱	其它	裂縫：長(m)	寬(mm)	裂紋	剝落或剝離	鋼筋外露鏽蝕	滲水現象	油漆剝落	凸起破損	門框脫離	其他損害	現況全景	備註或梁柱斷面 cm x cm
1		☑	□	□	□	□	□		0.1										
2		☑	□	□	□	□	□		0.1										
3		☑	□	□	□	□	□		0.1										
4		□	□	□	□	□	□												
5		□	□	□	□	□	□												
6		□	□	□	□	□	□												
7		□	□	□	□	□	□												
8		□	□	□	□	□	□												
9		□	□	□	□	□	□												
10		□	□	□	□	□	□												
11		□	□	□	□	□	□												
12		□	□	□	□	□	□												
13		□	□	□	□	□	□												
14		□	□	□	□	□	□												
15		□	□	□	□	□	□												
16		□	□	□	□	□	□												
17		□	□	□	□	□	□												
18		□	□	□	□	□	□												
19		□	□	□	□	□	□												
20		□	□	□	□	□	□

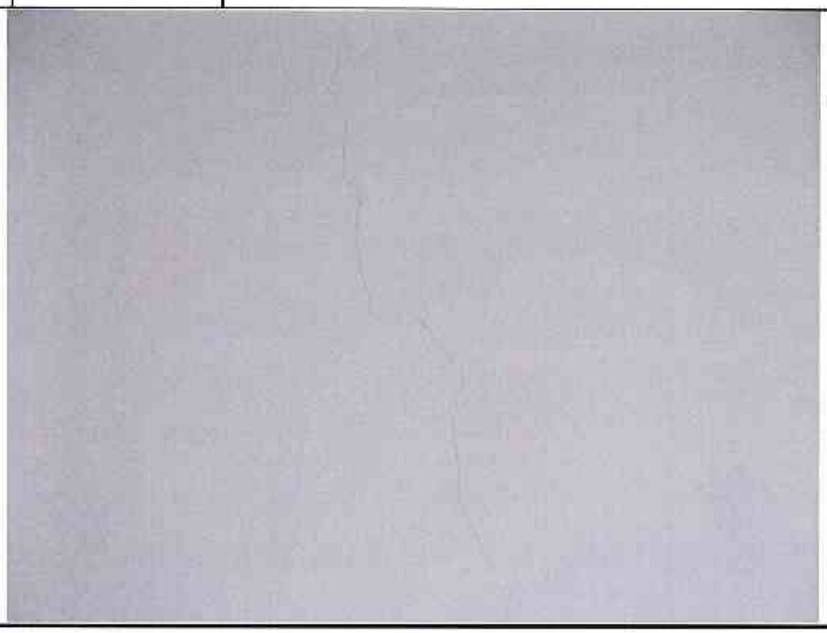
編號	說明	詳建築物裂損調查會勘紀錄表
1

照片編號	照片位置	位置：牆壁	頂版	地坪	梁	柱	其它	裂縫：長(m)	寬(mm)	裂縫：條	剝落或剝離	鋼筋外露鏽蝕	滲水現象	油漆剝落	凸起破損	門框脫離	其他損害	現況全景	備註或梁柱斷面 cm x cm
1		☑	□	□	□	□	□		0.2	2									
2		☑	□	□	□	□	□		0.2										
3		☑	□	□	□	□	□		0.1										
4		☑	□	□	□	□	□		0.2										
5		☑	□	□	□	□	□		0.1	2									
6		☑	□	□	□	□	□		0.2										
7		□	□	□	□	□	□												
8		□	□	□	□	□	□												
9		□	□	□	□	□	□												
10		□	□	□	□	□	□												
11		□	□	□	□	□	□												
12		□	□	□	□	□	□												
13		□	□	□	□	□	□												
14		□	□	□	□	□	□												
15		□	□	□	□	□	□												
16		□	□	□	□	□	□												
17		□	□	□	□	□	□												
18		□	□	□	□	□	□												
19		□	□	□	□	□	□												
20		□	□	□	□	□	□

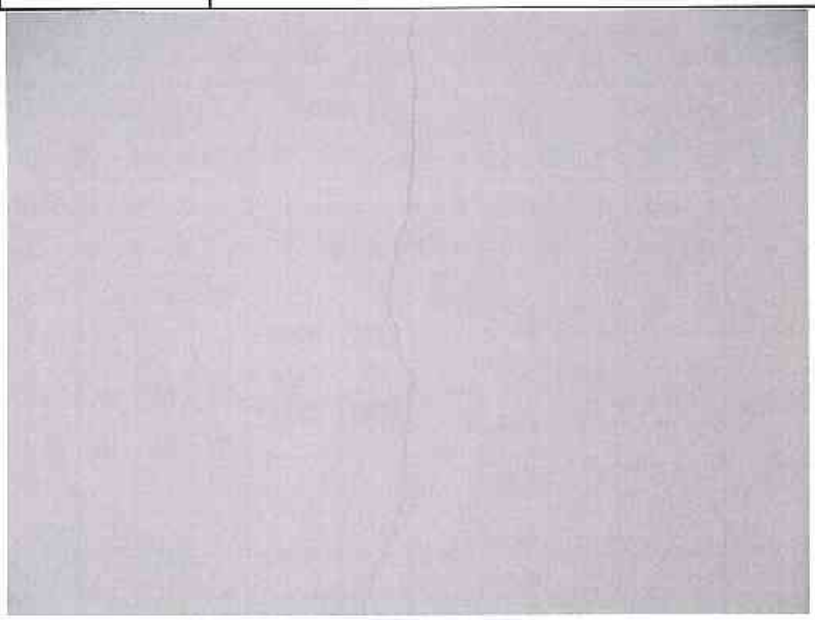
編號	說明	詳建築物裂損調查會勘紀錄表
1

照片編號	照片位置	位置：牆壁	頂版	地坪	梁	柱	其它	裂縫：長(m)	裂縫：寬(mm)	裂紋	剝落或剝離	鋼筋外露鏽蝕	滲水現象	油漆剝落	凸起破損	門框脫離	其他損害	現況全景	備註或梁柱斷面 cm x cm
1		☑	□	□	□	□	□		0.2										
2		☑	□	□	□	□	□		0.1										
3		☑	□	□	□	□	□		0.2										
4		☑	□	□	□	□	□		0.1										
5		☑	□	□	□	□	□		0.1										
6		☑	□	□	□	□	□		0.1										
7		☑	□	□	□	□	□		0.1										
8		□	□	□	□	□	□												
9		□	□	□	□	□	□												
10		□	□	□	□	□	□												
11		□	□	□	□	□	□												
12		□	□	□	□	□	□												
13		□	□	□	□	□	□												
14		□	□	□	□	□	□												
15		□	□	□	□	□	□												
16		□	□	□	□	□	□												
17		□	□	□	□	□	□												
18		□	□	□	□	□	□												
19		□	□	□	□	□	□												
20		□	□	□	□	□	□

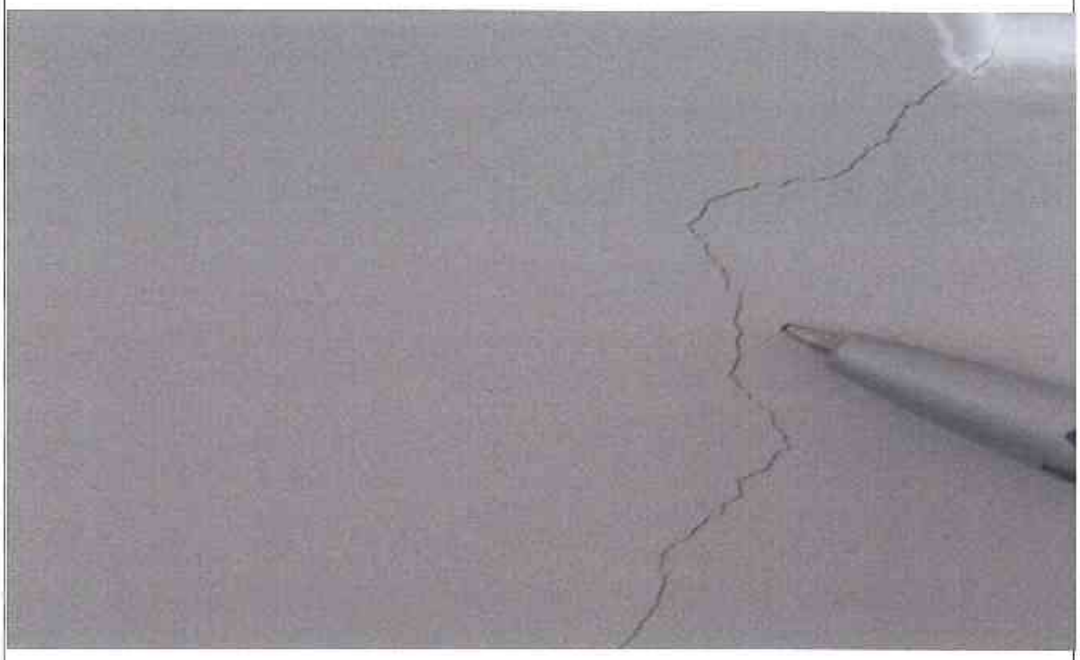
相片編號	說　明	A6-2 23FL (E 棟) 詳建築物裂損調查會勘紀錄表
1

照片編號	照片位置	位置：牆	頂版	樑	柱	樓梯	其它	裂縫：長(m)	裂縫：寬(mm)	裂縫：新舊	裂縫：裂縫或剝落鋼筋外露銹蝕	滲水現象	粉刷剝落	內部鋼筋外露	門框等脫落	其他	現況坐標	估計或量測面積(m x m)
1																		
2																		
3																		
4																		
5																		
6																		
7																		
8																		
9																		
10																		
11																		
12																		
13																		
14																		
15																		
16

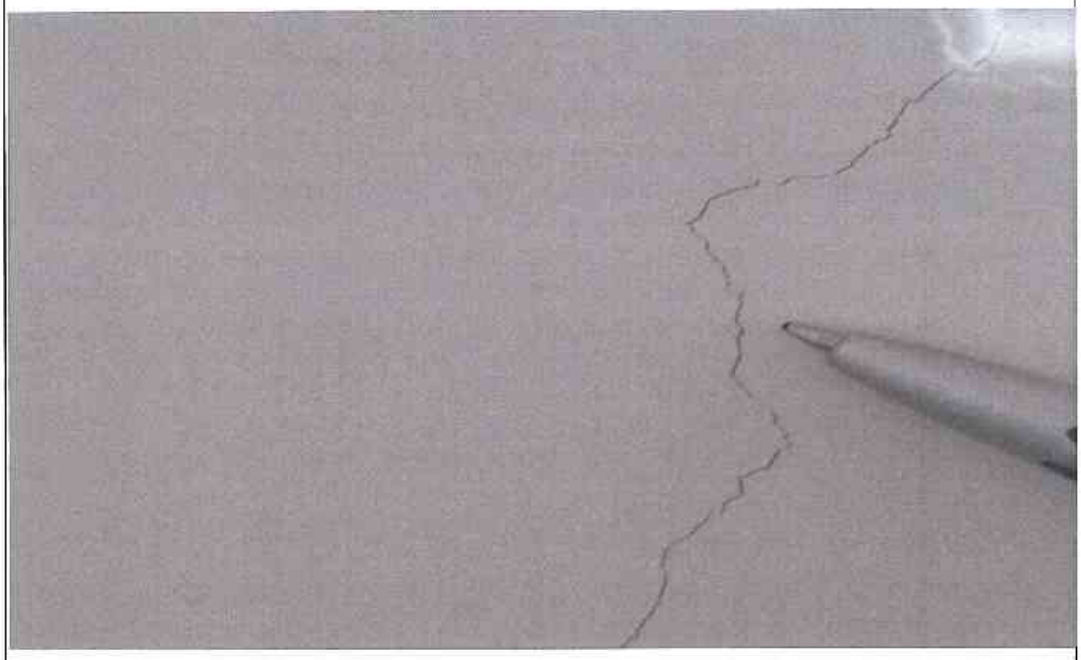
相片編號	說　明	A6-2 22FL (E 棟) 詳建築物裂損調查會勘紀錄表
1

照片編號	照片位置	位置：牆	頂	地	版	坪	梁	柱	其它	裂縫：長(m)	裂縫：寬(mm)	裂縫或剝落	鋼筋外露鏽蝕	滲水痕跡	油漆剝落	凸起現象	門框脫離	其他損害	現況個數	垂壁或梁柱斷面 cm x cm
1		✓								0.8	0.1	✓								
2		✓								2.4	0.1	✓								
3		✓								2.4	0.1	✓								
4		✓								2.5	0.2	✓								
5		✓								2.0	0.1	✓								
6																				
7																				
8																				
9																				
10																				
11																				
12																				
13																				
14																				
15																				
16

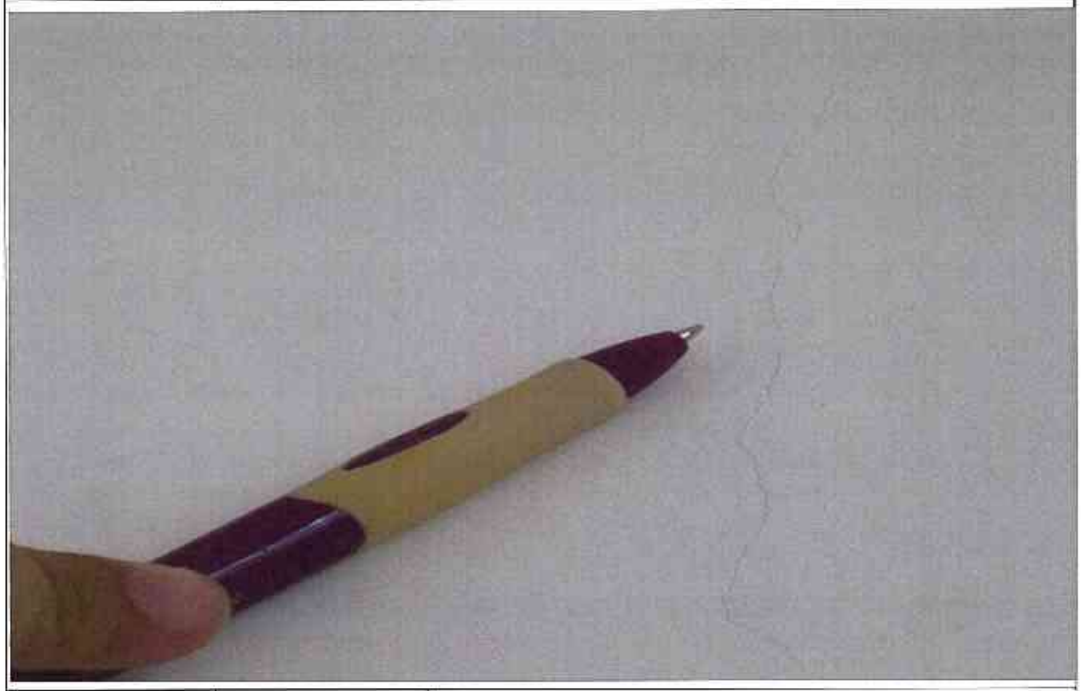
相片編號	說　明	A6-2　20FL (E 棟) 詳建築物裂損調查會勘紀錄表
1

照片編號	照片位置	位置 結構	位置 地坪	位置 梁	位置 柱	位置 其它	裂縫 長(m)	裂縫 寬(mm)	型態	剝落或剝離	鋼筋外露銹蝕	滲水現象	油漆剝落	凸起破損	再裂現象	其他損害	現況全景	備註或裝置尺寸 cm x cm
1		✓				E01室內地磚裂	2.3	0.2	✓									
2		✓				E01地坪室內角	0.1	0.2	✓									
3		✓				E01室內牆壁裂	2.1	0.2	✓									
4		✓				E01地坪室內裂	2.3	0.1	✓									
5						E01各房間檢修口四角			✓									
6																		
7																		
8																		
9																		
10																		
11																		
12																		
13																		
14																		
15																		
16

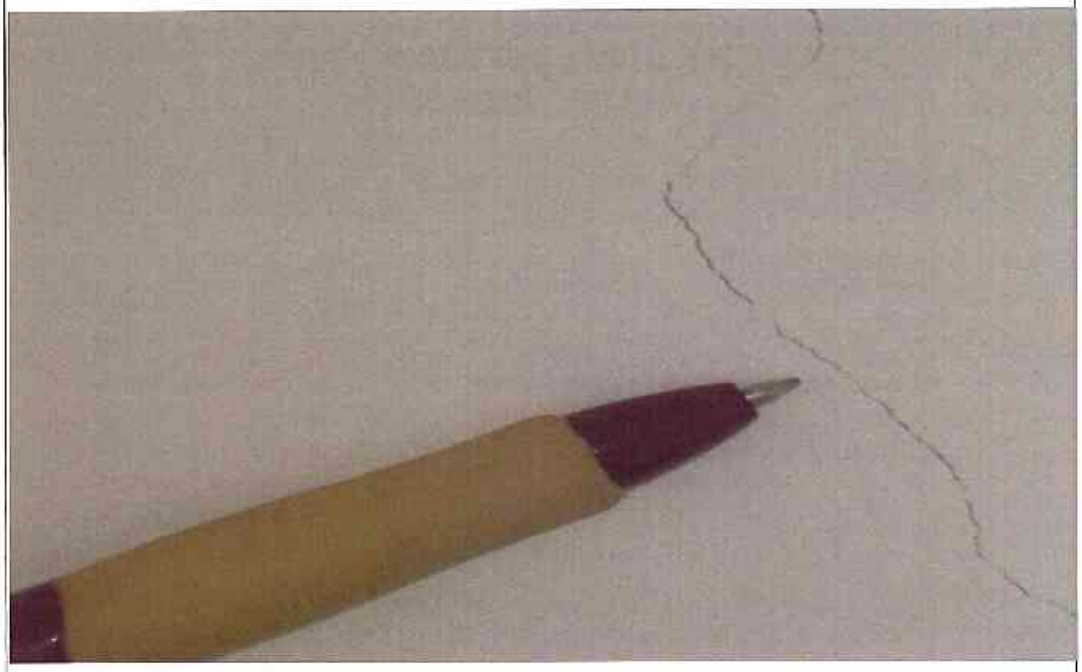
相片編號	說　明	A6-2　16FL (E 棟) 詳建築物裂損調查會勘紀錄表
1

照片編號	照片位置	位置	裂縫		型態	剝落或剝離	鋼筋外露銹蝕	滲水現象	油漆剝落	凸起或塌	門窗規避	其他損害	混凝土質	備註或裂縫面 cm x cm
		牆壁 頂版 地坪 梁 柱 其它	長 (m)	寬 (mm)	收 放									
1		✓ 樑柱接頭	0.6	0.2	✓									
2	201	✓ 樑柱接頭	2.1	0.2	✓									
3	201	✓ 梁底	1.0	0.2	✓									
4	202	✓ 101 牆壁合併	2.5	0.2	✓									
5	〃	民證收納 LJ Check	0.4											
6														
7														
8														
9														
10

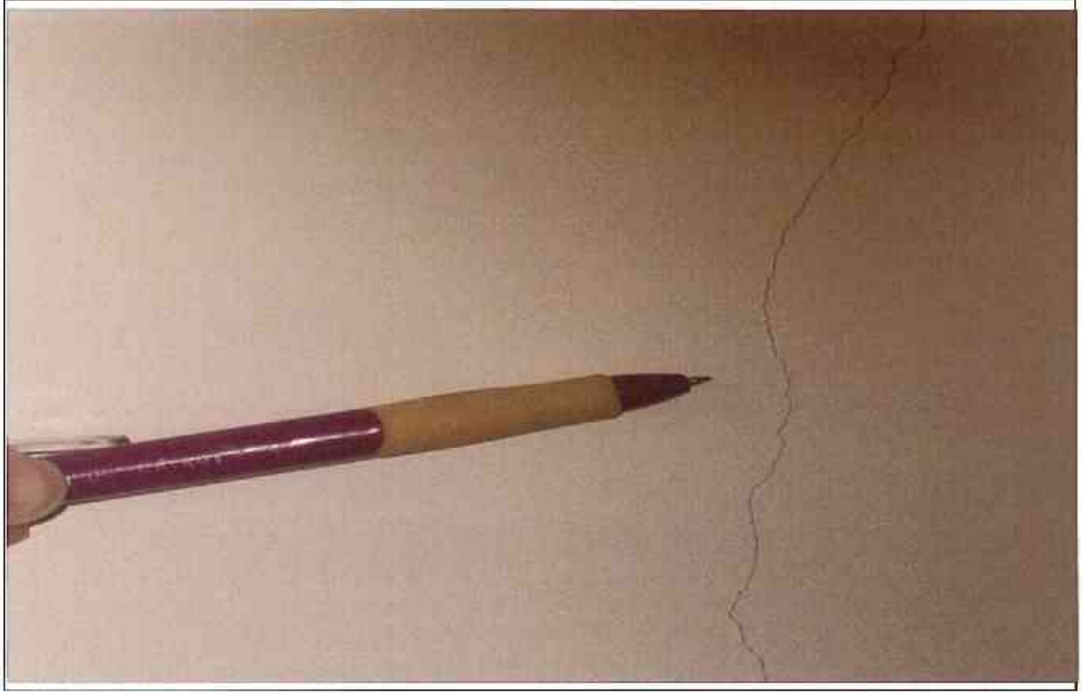
相片編號	說　明	詳建築物裂損調查會勘紀錄表
2

照片編號	照片位置	位置	裂縫		露筋	鏽蝕外露鋼筋	漏水現象	油漆剝落	凸起破損	門框膨脹	其他缺失	損及个案	備註
		牆頂樓版 地坪 梁 其他	長(m)	寬(mm)									柱斷面 cm × cm
1		✓ 牆全部裂	6	0.1	✓								
2		✓ 地坪裂縫	2	0.1	✓								
3		✓ 天花板	2.0	0.1	✓								
4		✓ 門框膨脹	check	ok									
5		✓ 天花板	2.5	ok									
6		✓ 地坪裂縫	check	ok									
7													
8													
9													
10

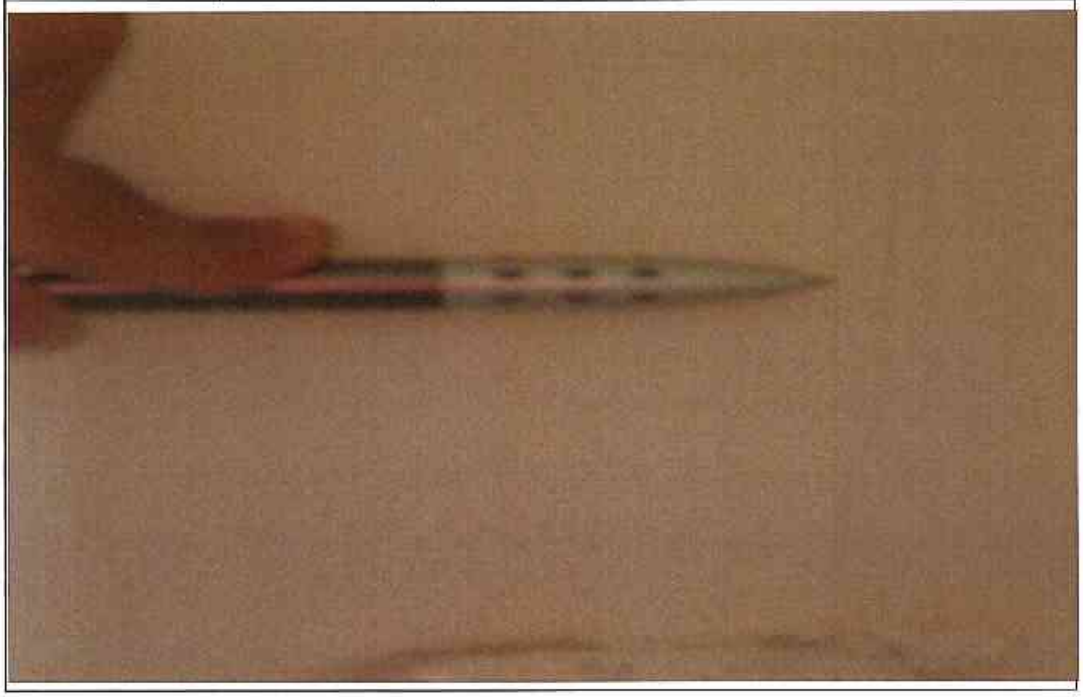
相片編號	說　明	詳建築物裂損調查會勘紀錄表
2

照片編號	照片位置	位置：牆頂	地坪	樑	柱	其它	裂縫：長(m)	寬(mm)	裂縫數(條)	鋼筋或剪斷	鋼筋外露銹蝕	漏水現象	油漆剝落	凸起破損	門框反翹	其他室內	水災今昔	備註或柱斷面 cm x cm
1		✓				窗台向外裂	0.6	0.2	✓									
2		✓				牆壁裂	2.3	0.1	✓									
3		天花板有裂縫																
4		客廳、餐廳地磚有裂縫																
5																		
6																		
7																		
8																		
9																		
10

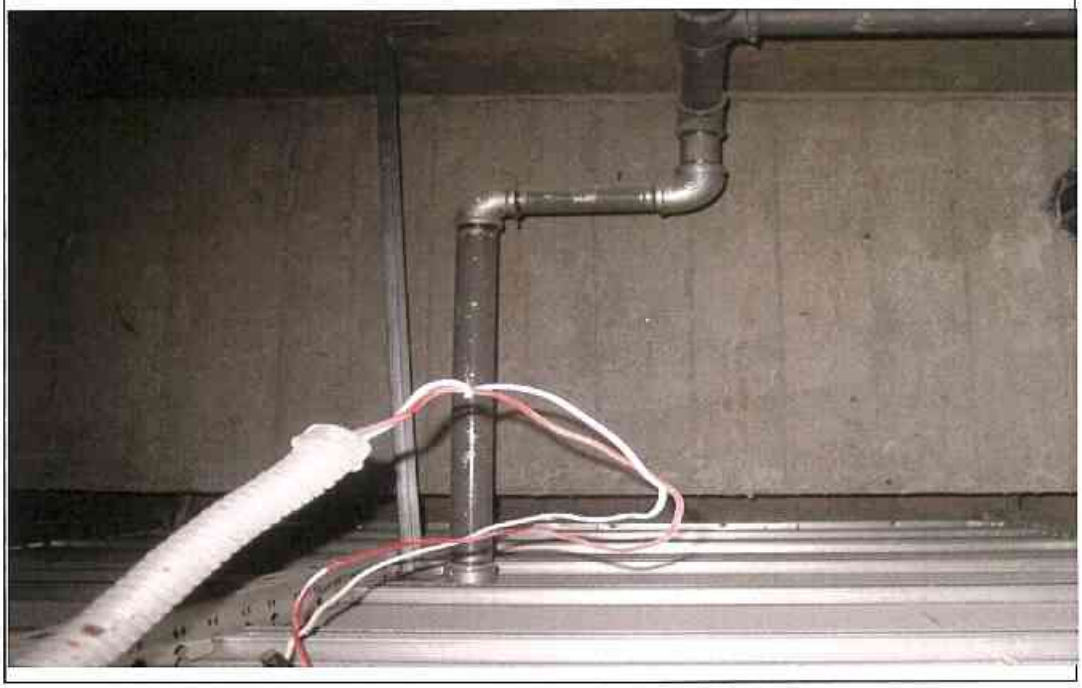
相片編號	說　明	詳建築物裂損調查會勘紀錄表
2

照片編號	照片位置	位置：牆 壁 版 / 地 坪 / 樑 柱 / 其它	裂縫：長 (m)	裂縫：寬 (mm)	型故	鋼筋或鋼腱	鋼筋外露鏽蝕	滲水痕跡	油漆剝落	凸起破損	門框脫離	其他異常	地板不平	備註或梁柱斷面 cm x cm
1		和1以下落差約0.2cm												
2		門框與牆間縫隙												
3		和主臥相鄰牆面												
4		shower柱												
5		玄關門口												
6														
7														
8														
9														
10

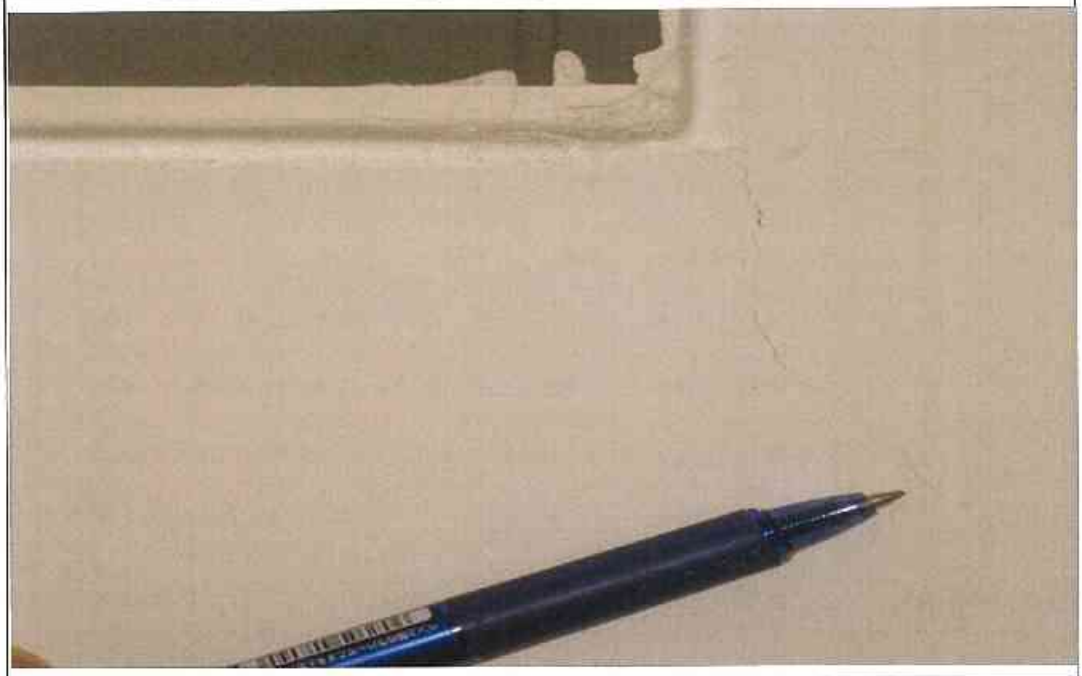
相片編號	說　明	A6-2　9FL (E 棟) 詳建築物裂損調查會勘紀錄表
1

照片編號	照片位置	位置：牆版 / 地坪 / 梁柱 / 其他	裂縫 長(m)	裂縫 寬(mm)	狀況	剝落或鋼筋	鋼筋外露鏽蝕	滲水現象	油漆剝落	內部破損	門框脫離	其他損害	現況全景	標註重要裂縫位置 cm x cm
1		窗台角落	0.5	0.1	✓									
2		牆壁裂縫	2.1	0.1	✓									
3		✓混凝土				✓								
4		shear wall 七樓3.5F+18=10.2+2.6=12.8												
5		✓ 改裝孔未補平												
6		房屋維修 check 6.4												
7														
8														
9														
10

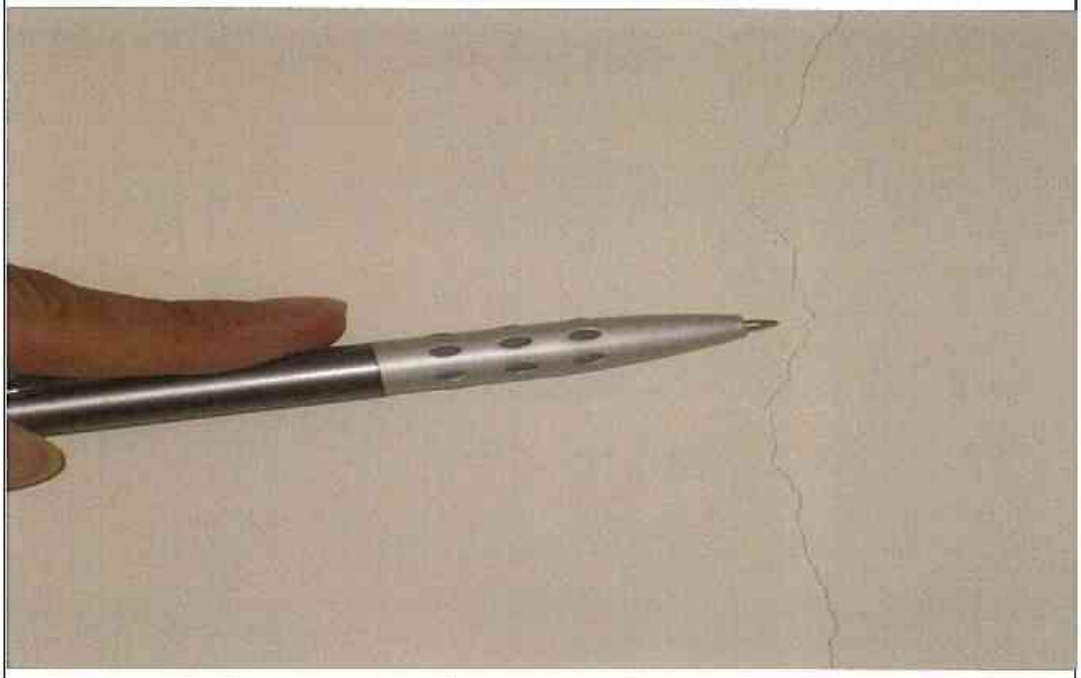
相片編號	說　明	A6-2　6FL (E 棟) 詳建築物裂損調查會勘紀錄表
1

照片編號	照片位置	位置	裂縫 長度 (m)	裂縫 寬度 (mm)	貫穿	鋼筋外露或銹蝕	鋼筋外露銹蝕	漏水現象	油漆剝落	凸起破損	門框脫離	其他損害	現況全景	備註或說明 cm×cm
1		樑頂地坪壁版 其他	2.5	0.1	V									
2		樑頂地坪壁版 其他	1.5	0.1	V									
3		室內梁柱節點 check O.K												
4		V shear wall t=25 H=15=10<20 O.K												
5		樑頂地坪壁版 其他	1.5	0.1	V									
6														
7														
8														
9														
10

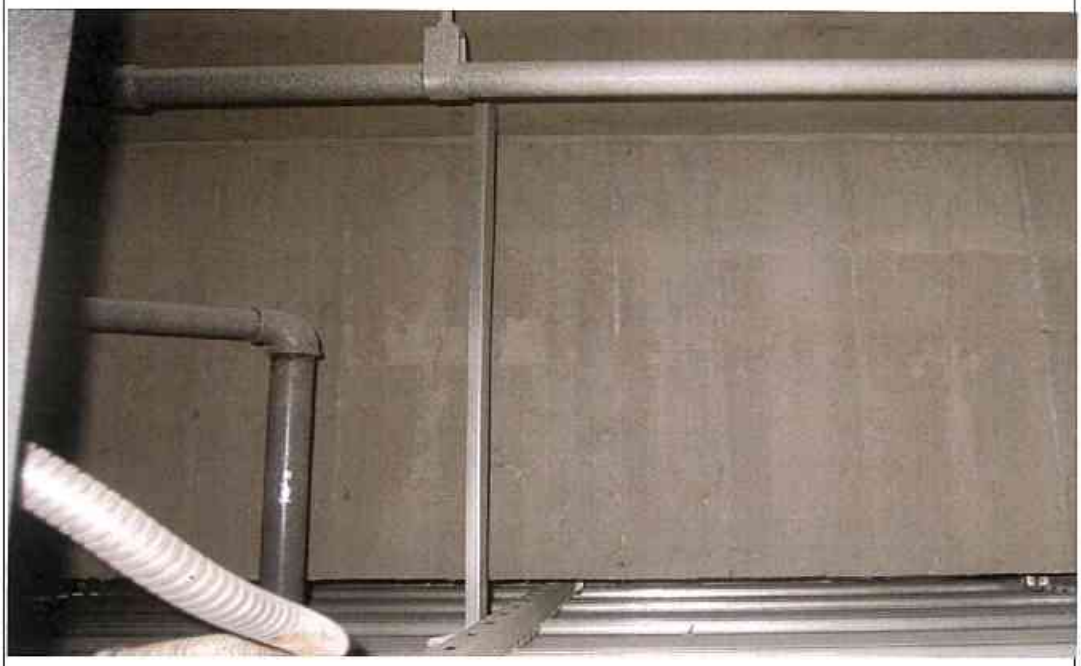
相片編號	說　明	詳建築物裂損調查會勘紀錄表
3

照片編號	照片位置	位置	裂縫 長(m)	裂縫 寬(mm)	裂縫 數	剝落或倒塌	鋼筋外露鏽蝕	滲水現象	油漆剝落	凸起破裂	門窗故障	其他損害	現況急否	鑑評或修復建議 cm x cm
1		樑之剪裂	0.2	0.1	✓									
2		樑底裂縫	2.5	0.2	✓									
3		既有板條Shear check OK												
4		Shear wall t=15cm f'c=210kg/cm² OK												
5														
6														
7														
8														
9														
10

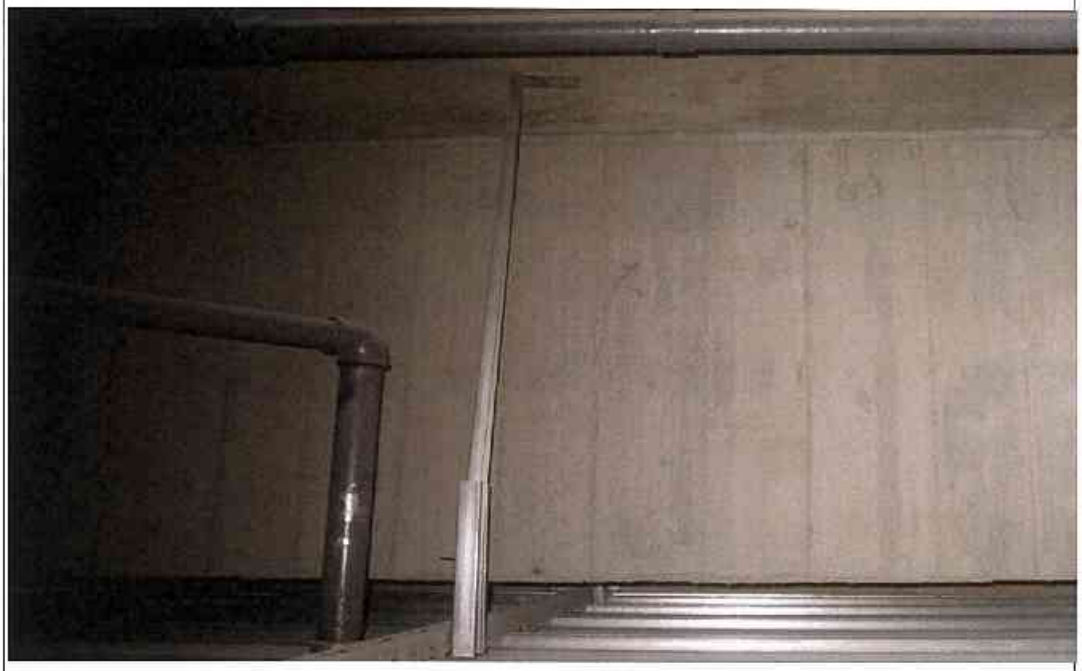
相片編號	說　明	詳建築物裂損調查會勘紀錄表
3

照片編號	照片位置	位置					裂縫		裂紋	剝落或剝離	鋼筋外露銹蝕	滲水現象	鋼筋銹蝕	內部破壞	門框變形	其他損害	現況全景	備註或其他面積 cm x cm
		牆壁	頂版	地坪	梁	柱	其它	長(m)	寬(mm)									
1				✓	地坪裂			2.50m		✓								
2				✓	牆角裂			0.9m		✓								
3					底層樓梯口	斜向裂縫												
4					shear wall 左右柱均有斜向裂縫													
5																		
6																		
7																		
8																		
9																		
10

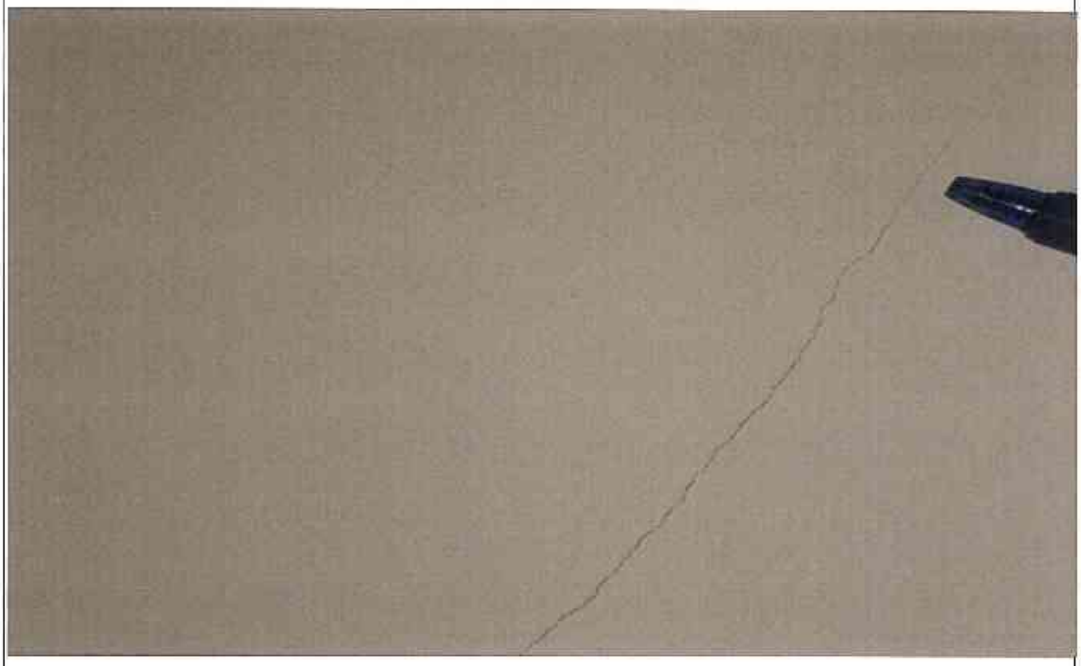
相片編號	說　明	詳建築物裂損調查會勘紀錄表
3

照片編號	照片位置	位置	裂縫長(m)	裂縫寬(mm)	裂縫數量	剝落或剝離	鋼筋外露銹蝕	滲水痕跡	滲漏痕跡	凸起破壞	門框變形	其他損害	現況全景	備註或柱面積 cm x cm
1		窗台裂	0.3	0.1	✓									
2		窗角落(門check)	0.5	0.1	✓									
3		牆裂縫(2處)	2.5	0.1	✓									
4		窗台滲漏											✓	
5		shear wall (二分析)											✓	
6		走廊天花板												
7														
8														
9														
10

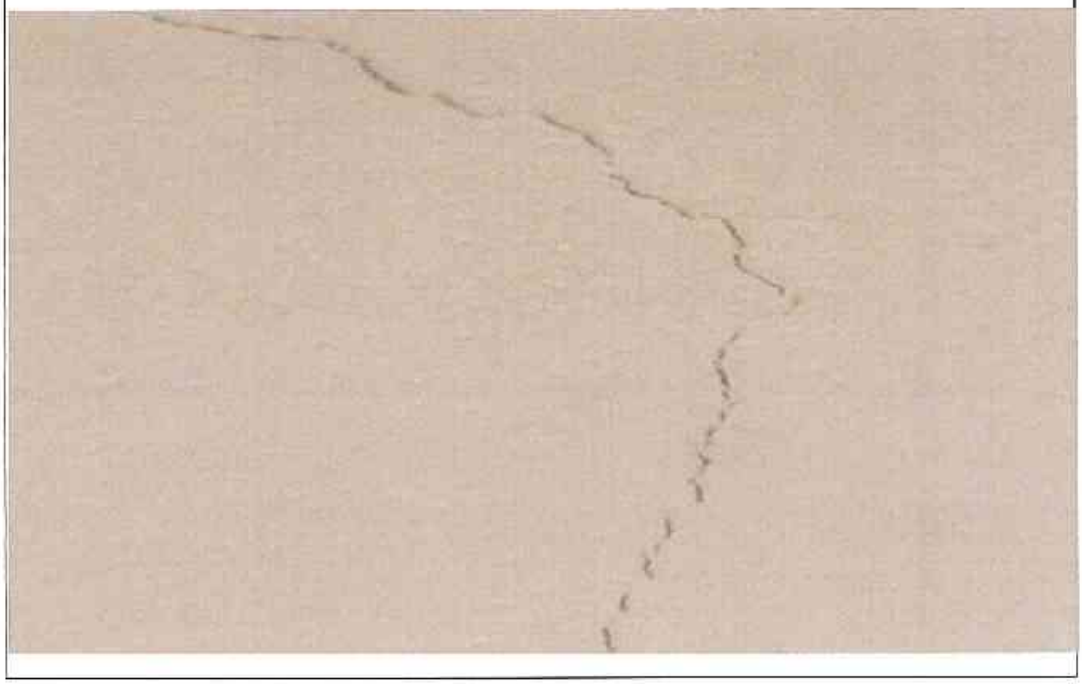
相片編號	說　明	詳建築物裂損調查會勘紀錄表
4

照片編號	照片位置	位置：樓層地坪	位置：梁柱版	位置：其它	裂縫：長(m)	裂縫：寬(mm)	基礎	剪力或斜張	鋼筋外露鏽蝕	滲水痕跡	油漆剝落	凸起現象	門窗設施	其他損壞	損壞狀況全景	備註 cm x cm
1				內入口											✓	
2				南側											✓	
3				梁												
4				梁												
5				梁												
6				南側												
7				梁												
8				室外地											✓	
9				店鋪											✓	
10

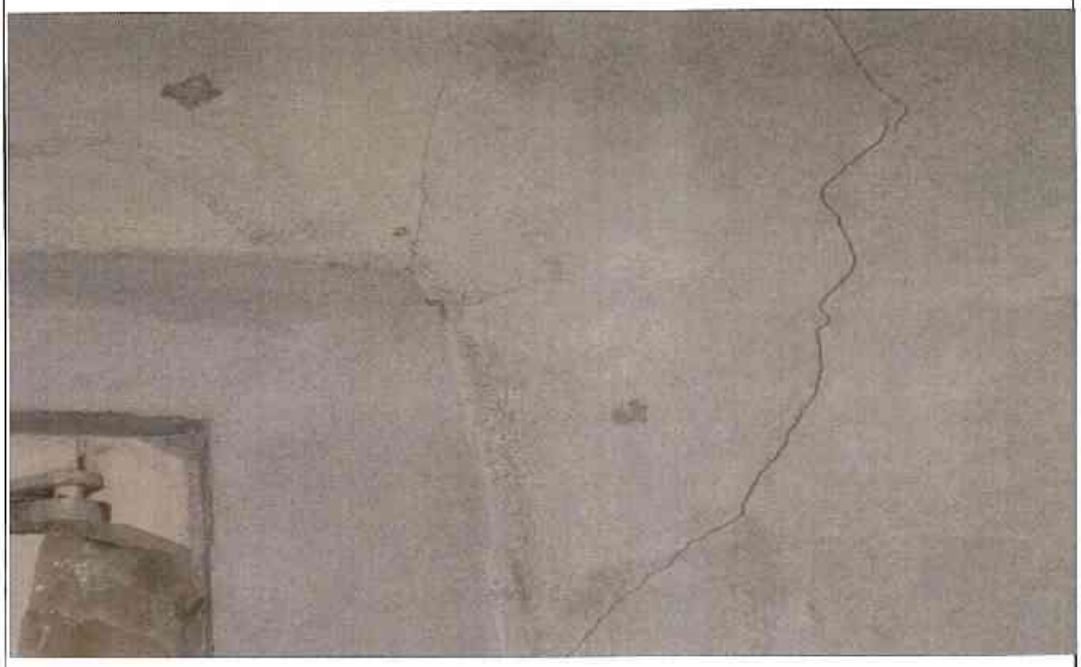
相片編號	說　明	A6-2　B1FL (EF 棟) 詳建築物裂損調查會勘紀錄表
1

照片編號	照片位置	位置：牆	頂	地坪	樑	柱	其它	裂縫：長度(m)	寬度(mm)	級別	鋼筋外露銹蝕	鋼筋外露銹蝕	滲水現象	壁癌現象	白華現象	門框脫落	其他	結構安全	備註：RC保護層厚度 cm x cm
1		✓						1.5	0.2	✓									
2		✓						3.1	0.3	✓									
3		✓						1.5	0.2	✓									
4		✓						7.2	0.2	✓	✓								
5		✓						1.5-2	0.3	✓									
7		✓							0.3	✓									
8		✓								✓			✓						
9														✓	✓				
10		✓																	
11		✓							0.3	✓									
12		✓						3.7	0.3	✓									
13		✓							0.3										
14		✓							0.3
