新北市板橋浮洲合宜住宅新建工程

結構安全鑑定

A6-2 區(A6 東區)鑑定報告書

文　號：(104)北結師鑑字第 2698-4 號

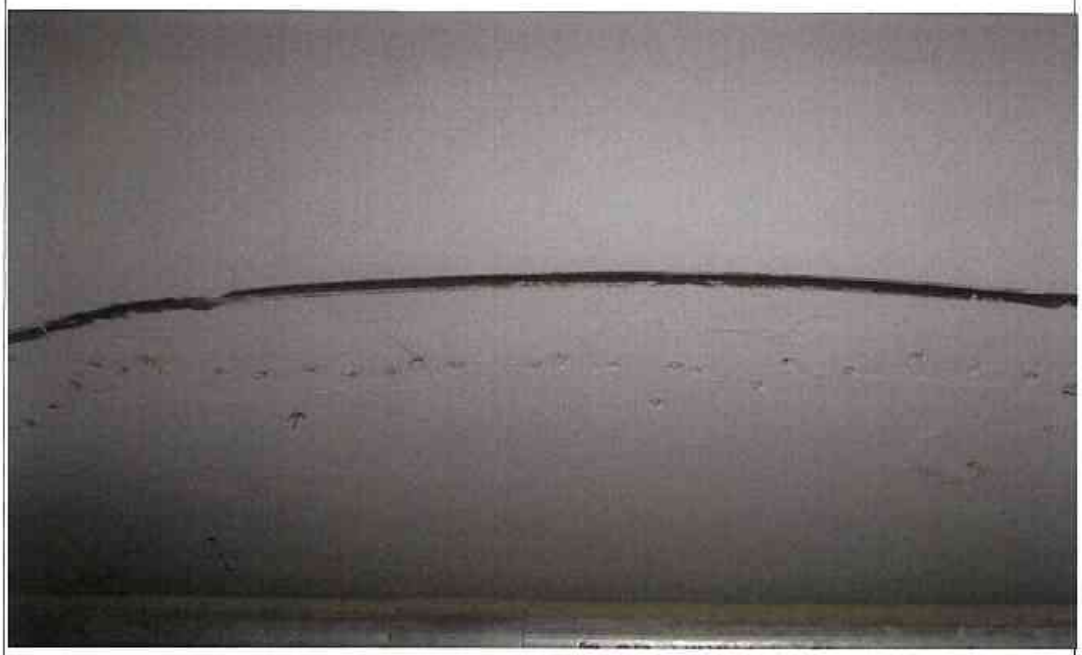
相片編號	說　明	詳建築物裂損調查會勘紀錄表
15

照片編號	照片位置	位置：牆	頂版	地坪	梁柱	其它	裂縫：長(m)	寬(mm)	新裂或舊裂	樓版或牆面傾斜	漏水現象	油漆剝落	白華或鏽蝕	粉刷層剝離	其他損壞	安全度	備註：位置及損壞面cm x cm
15			✓				3	0.3	✓								樓梯間
16		✓															
17			✓				3-4.5	0.1									
18																	
19																	
20			✓				2-3	0.3	✓								
21			✓				3-4	0.3									
22			✓				2-3	0.3									
23					✓			0.3									
24			✓														
25			✓														
26			✓					0.3

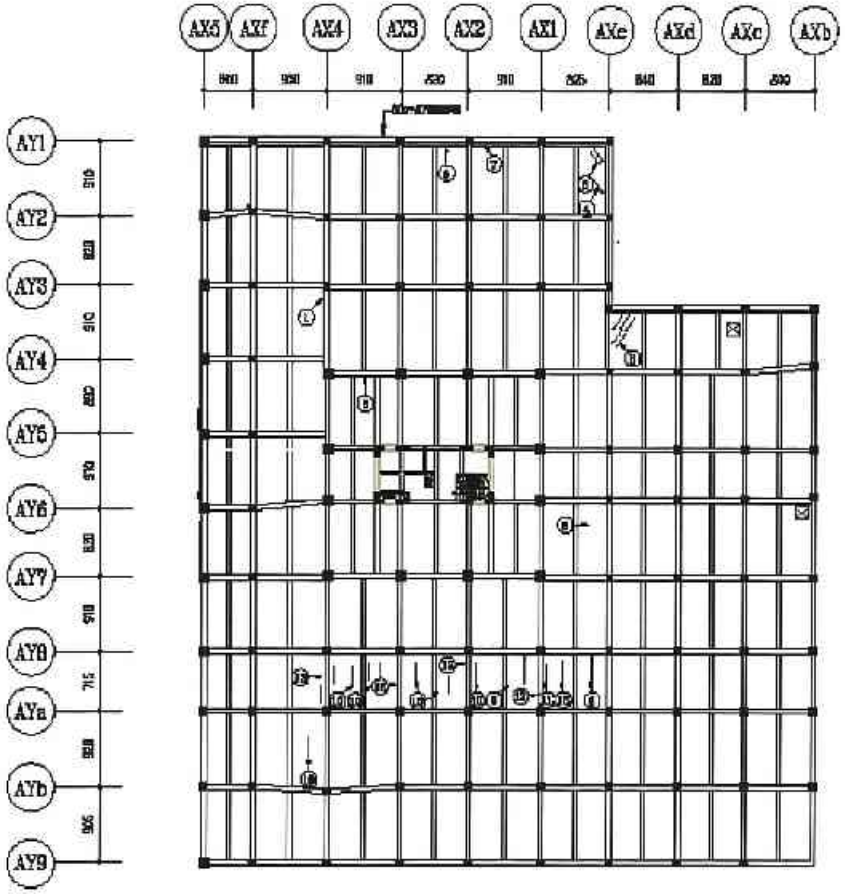
地下二層裂損照片編號平面圖

D.樓此①-⑥⑧-⑪區域裂縫

E.樓此⑫⑬區域裂縫
