新北市板橋浮洲合宜住宅新建工程

結構安全鑑定

A6-2 區(A6 東區)鑑定報告書

文　號：(104)北結師鑑字第 2698-4 號

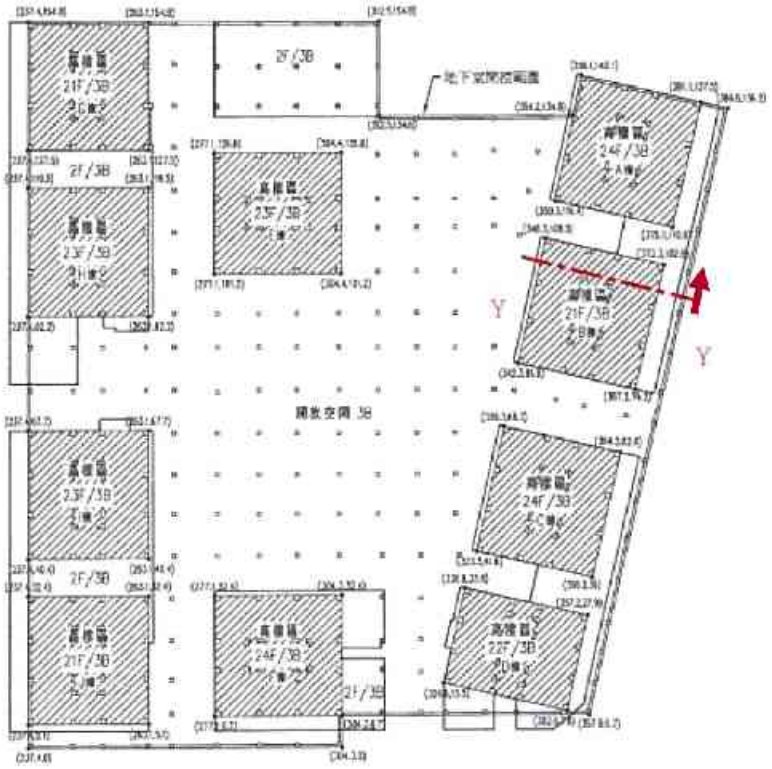
A6-2 區 A、B、C、D棟地下室梁裂縫位置平面示意圖

(1)高樓區與連續壁間之正交梁、牆，靠近主結構端梁底撓曲裂縫，靠近連續壁端則有剪力斜裂縫，隔間及車道牆有 45°斜向裂縫，如下二圖所示。

(3)部分地下一層高樓區最外跨與連續壁平行之大梁(軸線 BX1)，有部分撓曲裂縫。

(4)梁 U 形裂縫及梁側面垂直裂縫。

(8)小梁搭大梁處部分有剪力裂縫。

(9)大、小梁上穿管孔洞下方 U 形裂紋。

1.高樓區與連續壁間之正交梁、牆，靠近主結構端梁底撓曲裂縫，靠近連續壁端則有剪力斜裂縫，牆45°斜向裂縫等現象，研判為差異沉陷所產生之應力所造成。

3.地下室小梁搭大梁處部分有剪力裂縫產生，研判為接頭區補強筋不足、實際載重或施工載重大於設計載重所致。

4.地下室梁U形裂縫，研判主要為材料收縮造成。

主結構柱與地下室連續壁間之連接梁產生開裂現象後，研判大部分之沈陷量已發生，後續雖尚有部分長期壓密沈陷及地震造成短梁效應等因素仍會致該等梁產生裂損，研判尚不致大幅影響高樓區之結構安全。惟建議除將受損之梁以環氧樹脂灌法填滿復原外，建議針對地下室內主結構柱與地下室連續壁間之連接梁，於其上、下連接梁間之空間以增築剪力牆補強，研判經此修復補強後可改善後續因壓密沈陷或地震可能產生之裂損。惟建議要配合沉陷監測系統進行監測。

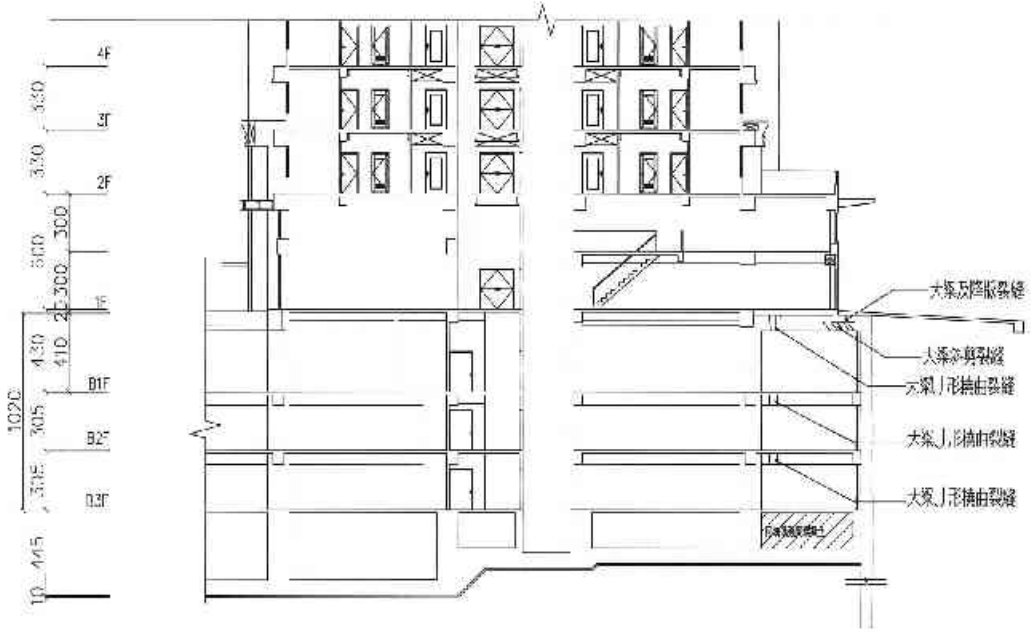
A6-2 區 A、B、C、D棟地下室梁裂縫Y-Y剖面損壞示意圖

觀察各軸線相對高程曲線圖可發現，由地下一層及地下二層之各構架測點梁底相對高程，相對於連續壁測點之高程，標的物各棟大樓主體有向下沉陷之現象，部分中庭區有上拱之現象；同時，也可發現地下室各層現況裂損位置主要發生在梁兩端點之角變位較大處。

2.高樓區與中庭區之連接梁，部分有撓曲裂縫產生，研判為高樓區與中庭區差異沉陷及水浮力所造成。

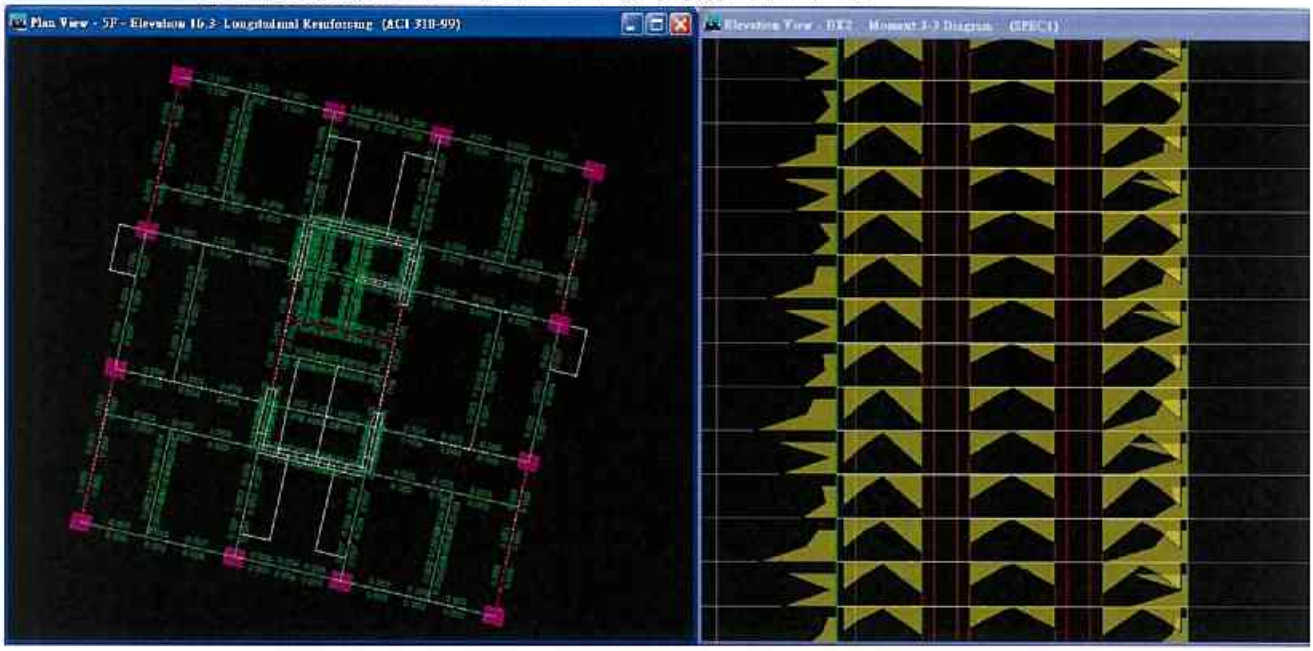
圖 2. A 棟樓梯間連結兩側剪力牆之大梁斷面不足無法完成設計

經修正分析模型重新進行結構分析設計後，未能於 ETABS 完成設計之大梁（程式會自動顯示”O/S”），主要為位於樓梯間連結兩側剪力牆之大梁(G5)，以 A 棟(圖 2)分析結果為例：A 棟 2FL~22FL 樓梯間大梁，程式皆未能完成設計，表示此部分大梁斷面不足。

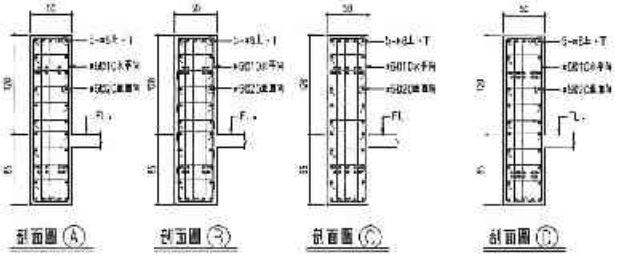
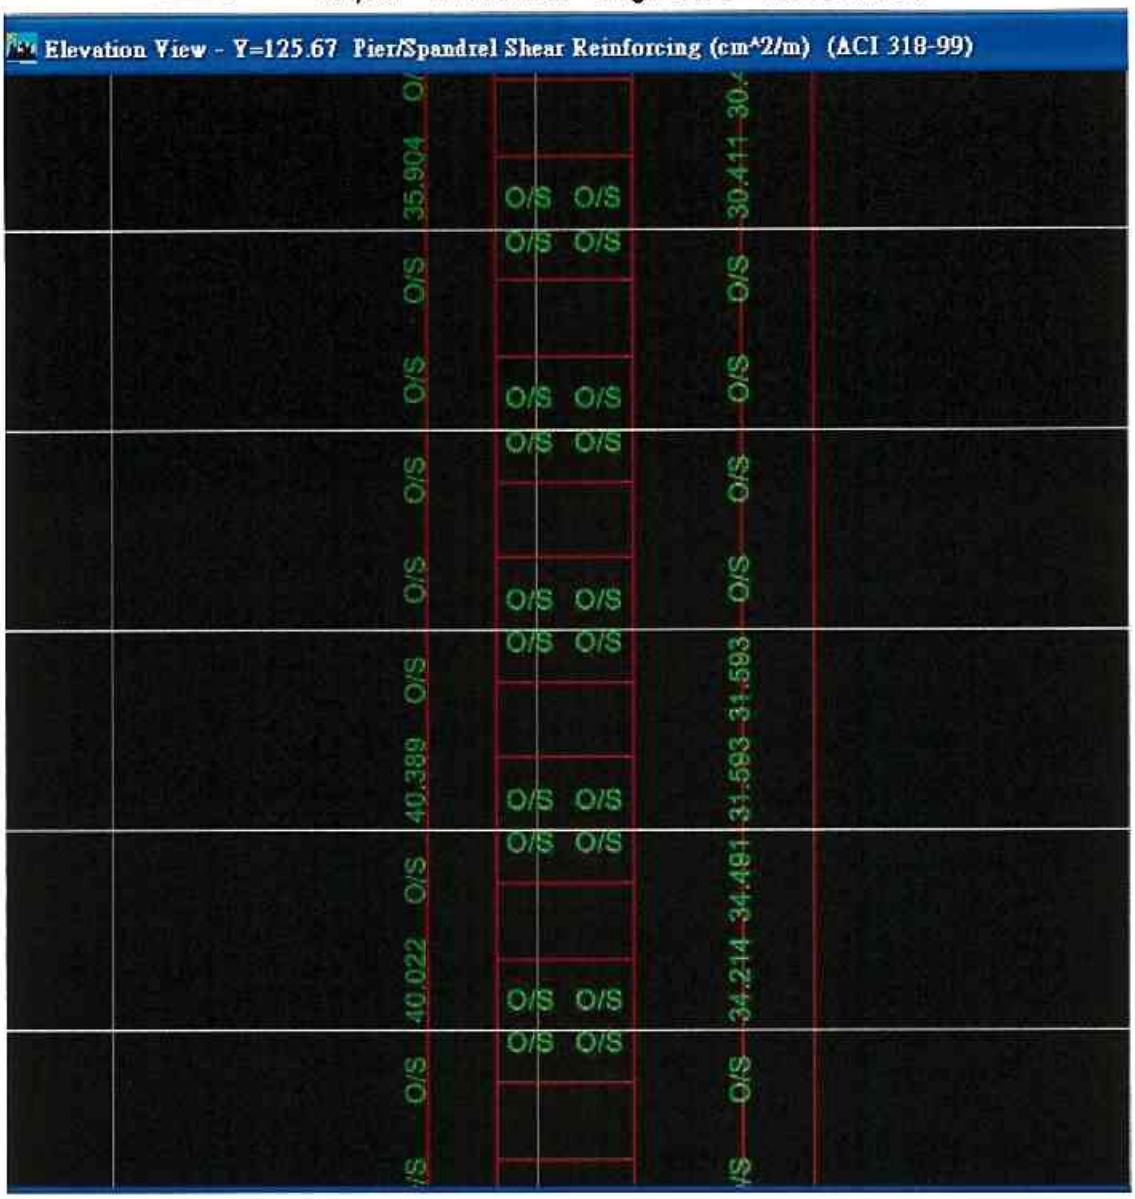
圖 4. A 棟剪力牆段配筋與 ETABS 剪力設計檢視結果

上部各樓層剪力牆開排煙窗，開窗後剩餘之剪力牆段以牆元素進行模擬，並指定為 Spandrel 進行設計，檢視結果以 A 棟為例。將各棟分析資料列表比較檢視，檢視結果詳表 9。

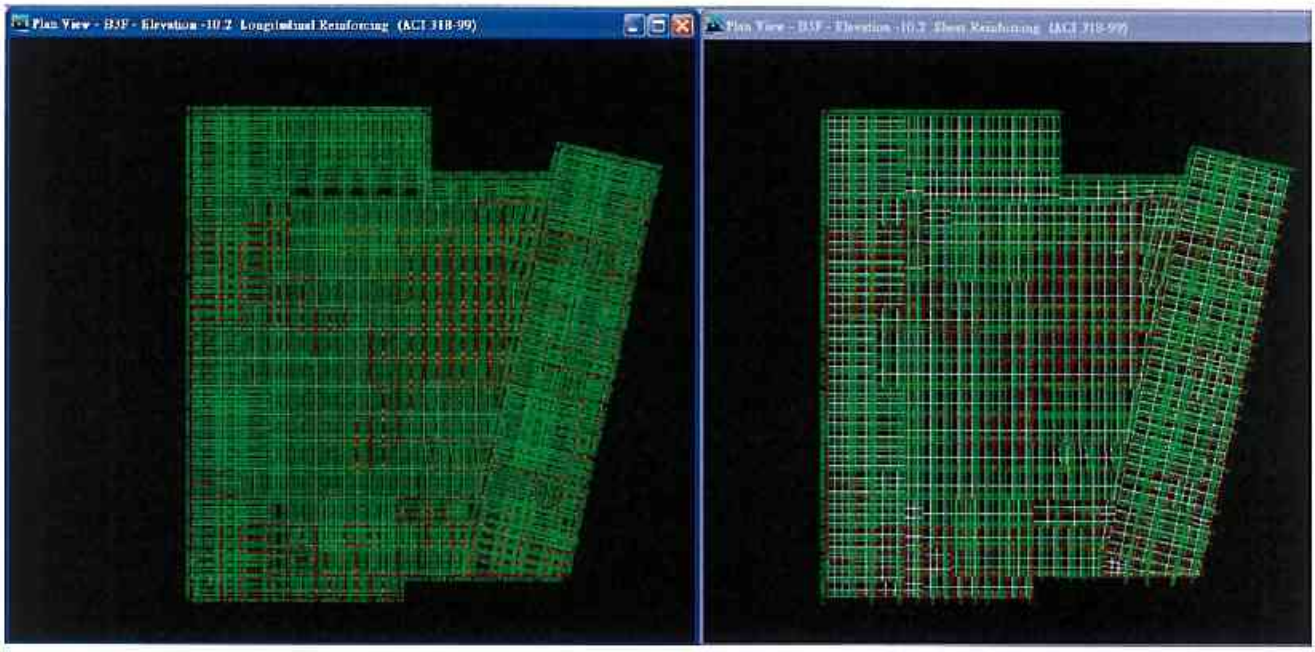
圖 6. 彈性地梁分析結果

(14) 地梁設計檢視結果：地梁之檢視採 ETABS 模式，將全區模型地震側力改為靜力方式設定，於基礎版下方設置土壤彈簧（K_v=1300tf/m^3），連續壁下方設置線彈簧（K_v=9600tf/m^2），設定高水位（地表下 1.5m）及常時水位（地表下 5.5m）進行彈性地梁分析，兩方案檢視結果，地梁於考量矩形斷面下主彎矩鋼筋量及剪力鋼筋量皆有多處強度不足，不足部分如圖 6 所示之紅線位置處，ETABS 檢視結果詳附件九。

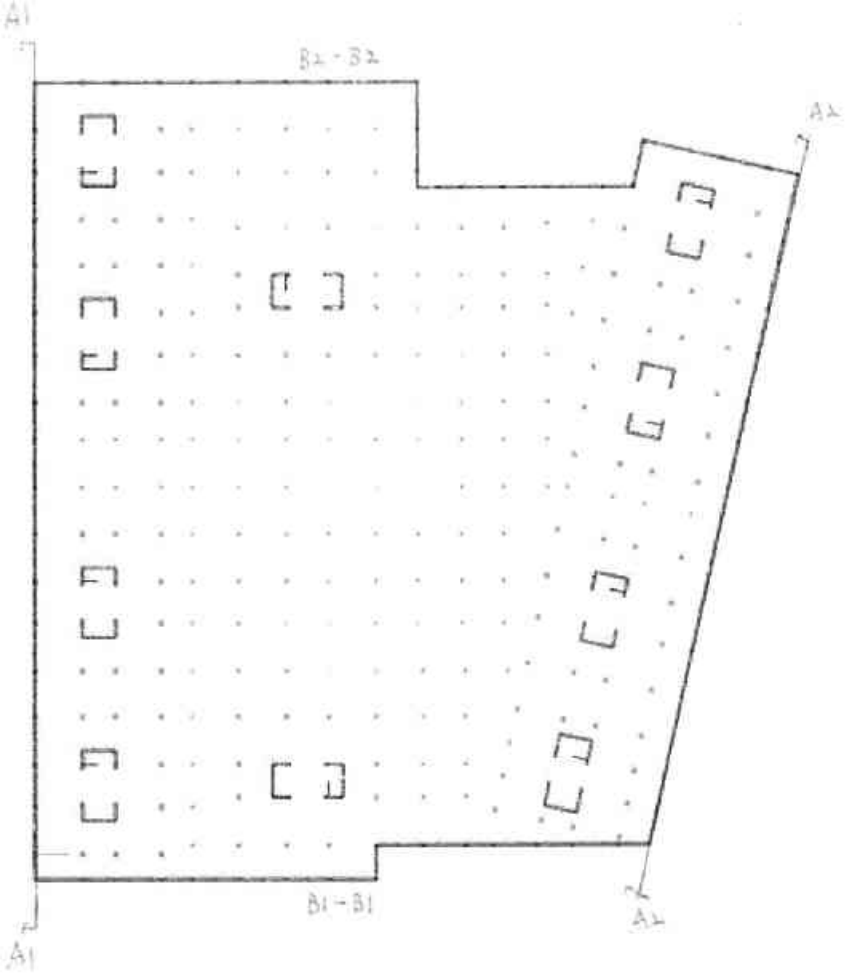
圖 7. 一樓樓版剪力傳遞斷面圖

一樓樓版採剛性橫隔版（Rigid Diaphragm）或柔性樓版設定（依實際版元素進行模擬與束制），影響低樓層區之柱、剪力牆及一樓樓版設計甚巨。依分析結果，一樓假設為剛性橫隔版所必須傳遞之地震力將遠大於假設為柔性樓版，且所傳遞之地震力值遠超過原設計一樓樓版所能承擔，將造成一樓樓版開裂。

因此，依據本案基地面積、樓版厚度及建築配置等實際條件，於設計檢視時一樓及地下各層樓版設定為柔性樓版。檢視結果顯示部分一樓樓版厚度及配筋不足以將高樓區地震力傳遞至外圍之連續壁，在設計地震力作用下一樓樓版可能開裂，不符規範之要求。
