A6-1 西區地下室現況調查報告書

地下一層照片平面位置示意圖

建物現況調查紀錄表

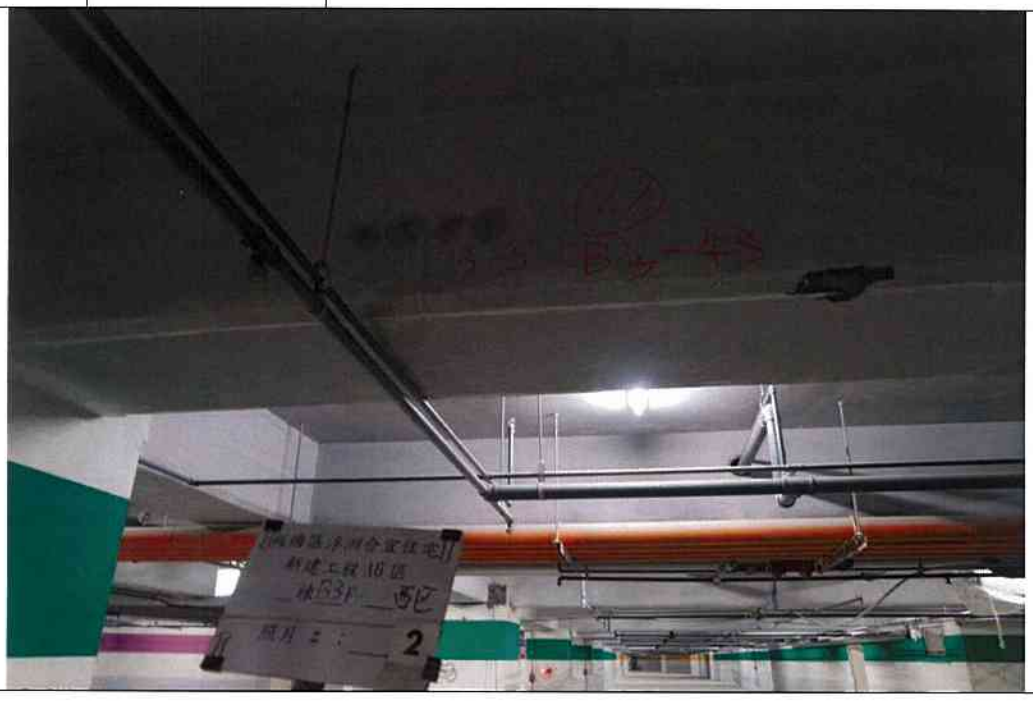
編　號	說　　明	位置：詳照片平面位置示意圖
2		內容：詳建築物現況調查紀錄表

照片	位置					裂縫			剝落	滲水	潮斑	龜裂	備註
編號	全景	梁	柱	牆	平頂	長(m)	寬(mm)	數量					
1		V				環樑裂	0.1-0.35					V	
2		V				環樑裂	0.1-0.3						
3		V				環樑裂	0.1-0.55		V				
4		V				環樑裂	0.1-0.15						
5		V				環樑斜裂	0.1-0.55						
6		V				環樑裂	0.1-0.5		V				
7		V				環樑裂	0.1-0.55		V			V	
8					V		0.1-0.4		V			V	
9		V				環樑裂	0.1-0.35		V			V	
10		V				環樑裂	0.1-0.55					V	
11		V				環樑裂	0.1-0.35						
12		V				環樑裂	0.1-0.45		V				
13		V				環樑裂	0.1-1.1						
14		V				環樑裂	0.1-0.45						
15		V				環樑裂	0.1-0.35					V	
16		V				環樑裂	0.1-0.55		V				
17		V				環樑裂	0.1-0.3		V				
18		V				環樑裂	0.1-0.8						
19		V				環樑裂	0.1-0.55					V	
20				V			0.1-0.3					V

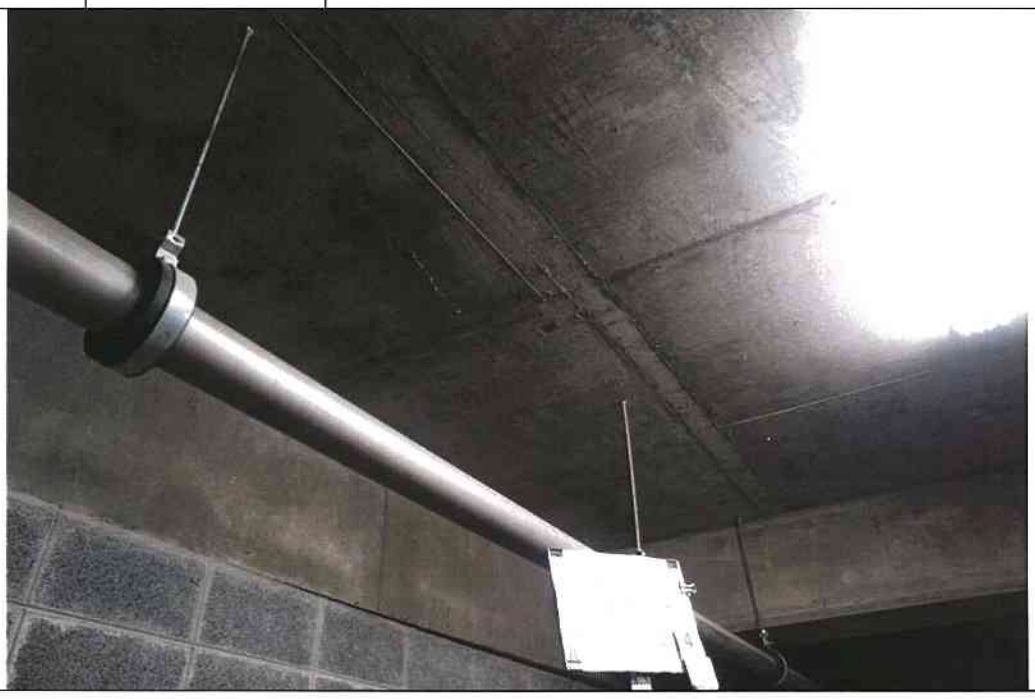
編　號	說　　明	位置：詳照片平面位置示意圖
24		內容：詳建築物現況調查紀錄表

照片	位置					裂縫			剝落	滲水	潮斑	龜裂	備註
編號	全景	梁	柱	牆	平頂	長(m)	寬(mm)	數量					
21					V		0.1-0.3	2條		V			
22				V									連續壁現況
23					V		0.1-0.3			V		V	
24					V		0.1-0.3			V			
25				V									連續壁現況
26					V		0.1-0.3			V			白華
27					V		0.1-0.3						
28				V		全高	0.1-0.3	全面				V	
29		V			V	環樑裂	0.1-0.3		V			V	
30		V				環樑裂	0.1-0.3					V	
31					V		0.1-0.3			V		V	
32					V		0.1-0.3			V		V	
33					V		0.1-0.3						
34					V	全長	0.1-0.3						
35					V		0.1-0.3						
36		V				環樑裂	0.1-0.3						
37		V				環樑裂	0.1-0.3						
38					V		0.1-0.3						
39					V	全長	0.1-0.3						
40					V	全長	0.1-0.3					V

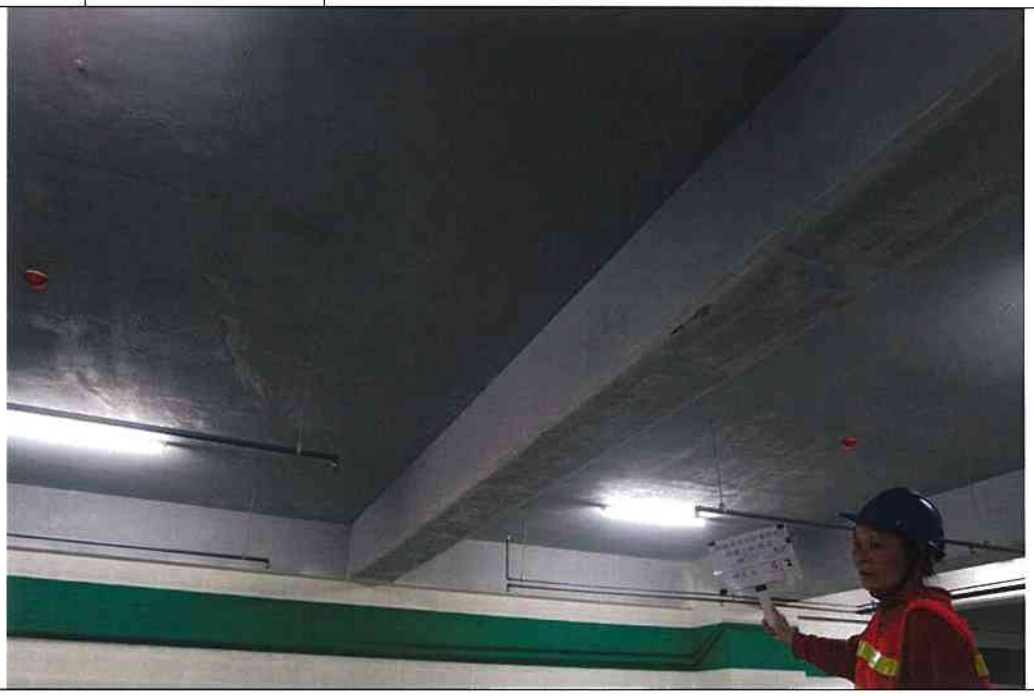
編　號	說　　明	位置：詳照片平面位置示意圖
42		內容：詳建築物現況調查紀錄表

照片編號	位置					裂縫			剝落	滲水	潮斑	龜裂	備註
	全景	梁	柱	牆	平頂	長(m)	寬(mm)	數量					
41		V					0.1-0.3		V				
42					V		0.1-0.3	全面		V		V	白華
43		V				環樑裂	0.1-0.3	2條					
44					V		0.1-0.3					V	
45		V				環樑裂	0.1-0.3	3條		V			
46					V		0.1-0.3					V	
47		V			V		0.1-0.3					V	
48					V		0.1-0.3					V	
49					V		0.1-0.3						
50		V			V	環樑裂	0.1-0.3					V	
51		V				環樑裂	0.1-0.3					V	
52					V		0.1-0.3					V	
53		V				環樑裂	0.1-0.3						
54					V		0.1-0.3						
55					V		0.1-0.3			V			白華
56		V					0.1-0.2	2條	V				
57					V		0.1-0.3			V			白華
58		V				環樑裂	0.1-0.3					V	
59					V		0.1-0.3			V			白華
60				V									連續壁現況

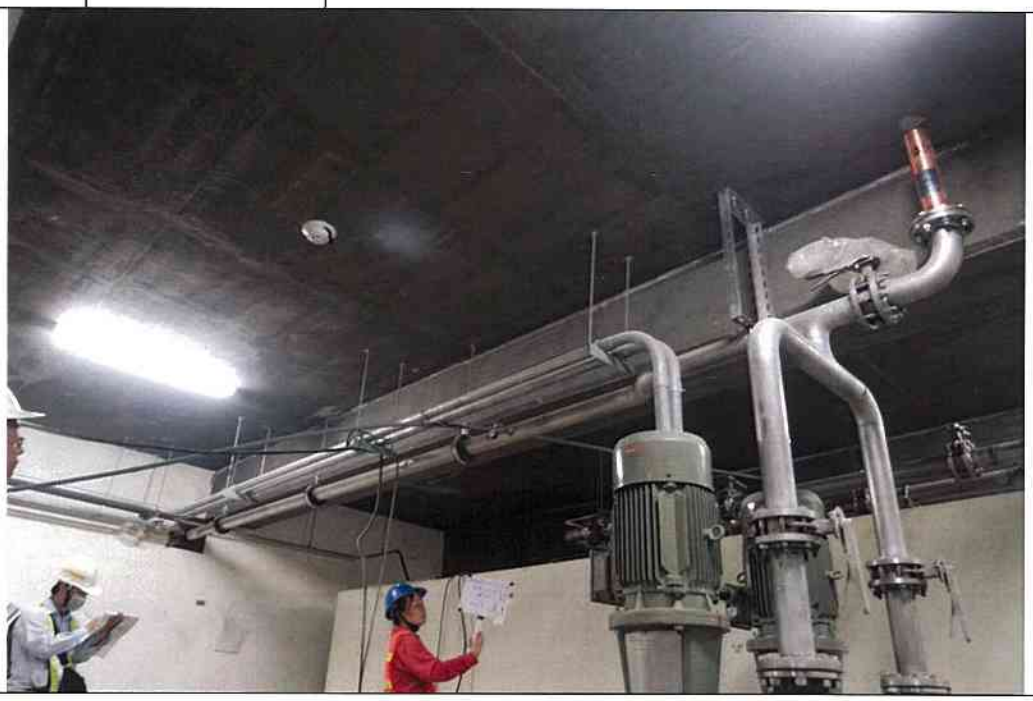
編　號	說　　明	位置：詳照片平面位置示意圖
61		內容：詳建築物現況調查紀錄表

照片	位置					裂縫			剝落	滲水	潮斑	龜裂	備註
編號	全景	梁	柱	牆	平頂	長(m)	寬(mm)	數量					
61					V		0.1~0.2			V			白華
62		V				環樑裂	0.1-0.3						
63					V	全長	0.1-0.3			V			
64		V				環樑裂	0.1-0.3					V	
65					V		0.1-0.3					V	
66		V				環樑裂	0.1-0.2						
67					V		0.1-0.3			V			白華
68					V		0.1-0.3			V			白華
69					V	環梁裂	0.1-0.3			V		V	白華
70					V		0.1-0.2					V	
71					V		0.1-0.2						
72		V				環梁裂	0.1-0.2	1條	V				
73					V		0.1-0.2						
74					V		0.1-0.3		V	V		V	白華
75					V		0.1-0.3			V		V	白華
76				V			0.1-0.2					V	
77		V				環梁裂	0.1-0.2	1條					
78					V		0.1-0.2						
79				V									連續壁現況
80		V				環梁裂	0.1-0.2	1條

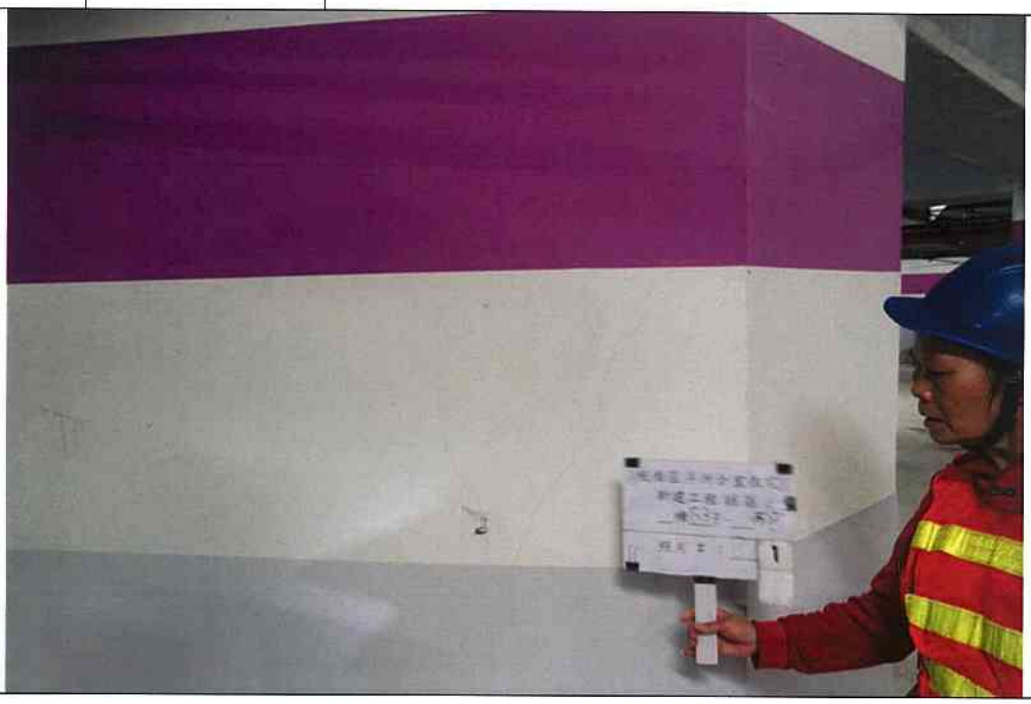
編　號	說　　明	位置：詳照片平面位置示意圖
81		內容：詳建築物現況調查紀錄表

照片	位置					裂縫			剝落	滲水	潮斑	龜裂	備註
編號	全景	梁	柱	牆	平頂	長(m)	寬(mm)	數量					
81				V	V		0.1-0.3						
82					V		0.1-0.3			V		V	白華
83					V		0.1-0.3			V		V	白華
84					V		0.1-0.3			V		V	白華
85					V		0.1-0.3			V		V	
86					V		0.1-0.3			V		V	白華
87		V				環樑裂	0.1-0.3	1條					
88		V			V	環樑裂	0.1-0.3					V	
89		V				環樑裂	0.1-0.3	1條					
90					V		0.1-0.3					V	
91					V		0.1-0.3	1條					
92					V		0.1		V				
93					V		0.1-0.3					V	白華
94					V		0.1-0.3					V	
95					V		0.1-0.3						
96					V		0.1-0.3					V	
97					V		0.1-0.3			V			
98					V		0.1-0.3						
99		V				環樑裂	0.1-0.3					V	
100					V		0.1-0.3					V

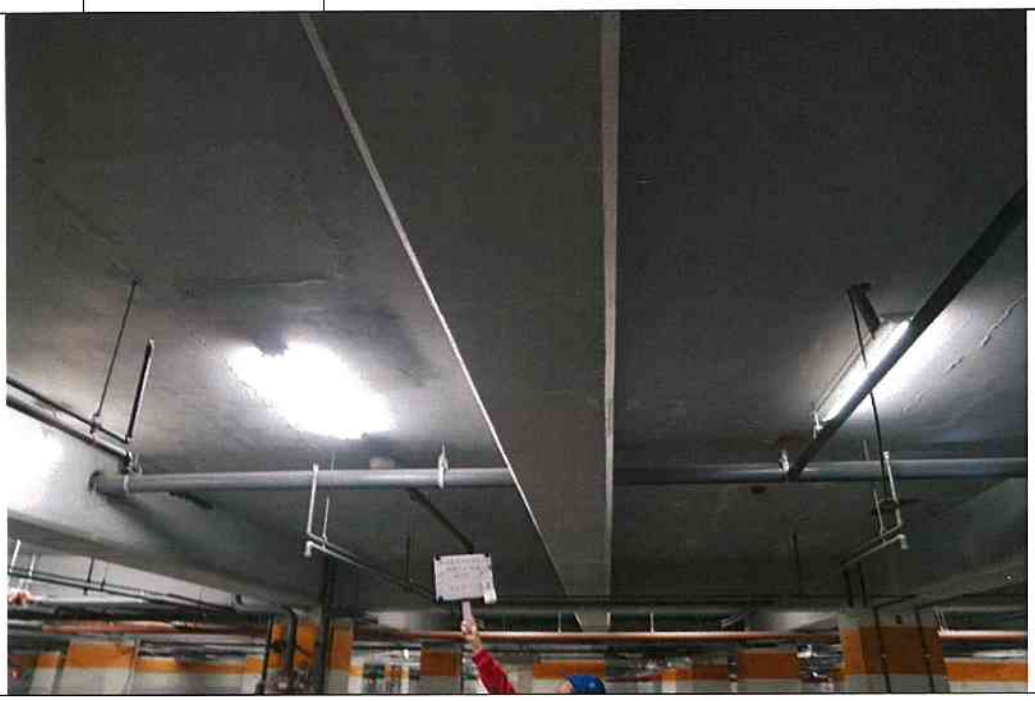
編　號	說　　明	位置：詳照片平面位置示意圖
103		內容：詳建築物現況調查紀錄表

照片編號	位置					裂縫			剝落	滲水	潮斑	龜裂	備註
	全景	梁	柱	牆	平頂	長(m)	寬(mm)	數量					
101		V				環樑裂	0.1~0.2	2條					
102		V			V	環樑裂	0.1-0.3					V	
103					V	全長	0.1-0.3	2條					
104		V				環樑裂	0.1-0.3					V	
105		V			V		0.1-0.3					V	
106					V		0.1-0.3						
107		V				環樑裂	0.1-0.3	1條					
108		V					0.1-0.3					V	
109					V		0.1-0.3						
110					V		0.1-0.3			V			白華
111					V		0.1-0.2					V	
112		V					0.1-0.2		V			V	
113		V					0.1-0.2					V	
114					V		0.1-0.3						
115		V				環樑裂	0.1-0.2	2條					
116		V				環樑裂	0.1-0.3						
117		V				環樑裂	0.1-0.3						
118					V	全長	0.1-0.3						
119				V			0.1-0.2					V	
120				V			0.1-0.2			V		V

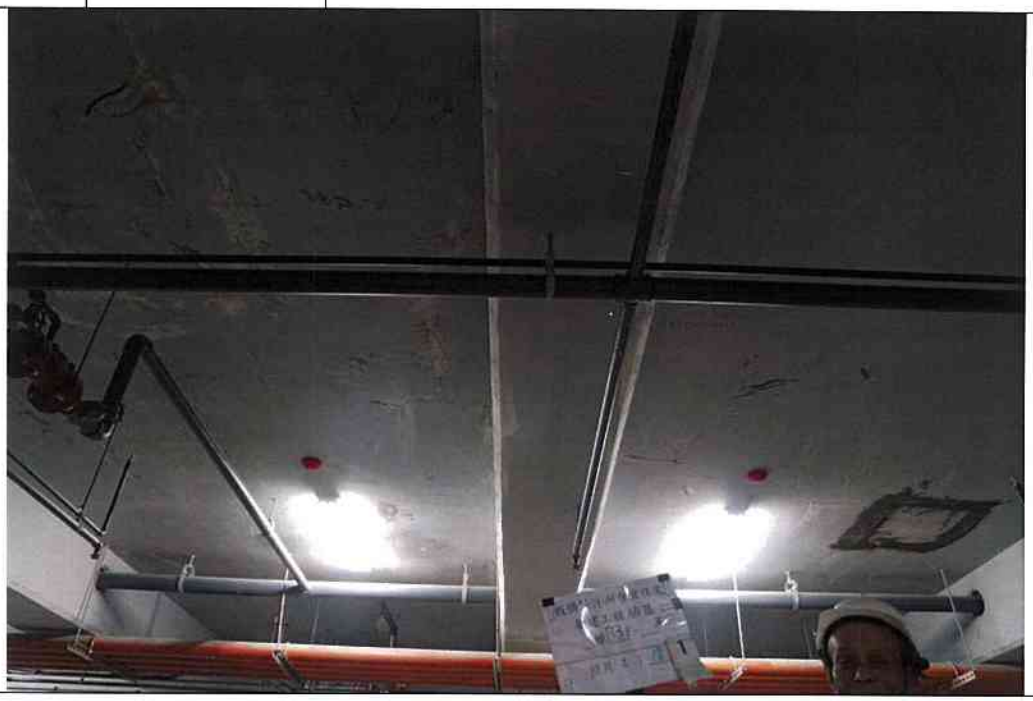
編　號	說　　明	位置：詳照片平面位置示意圖
121		內容：詳建築物現況調查紀錄表

照片	位置					裂縫			剝落	滲水	潮斑	龜裂	備註
編號	全景	梁	柱	牆	平頂	長(m)	寬(mm)	數量					
121					V		0.1-0.3			V		V	
122		V				環樑裂	0.1-0.3					V	
123		V				環樑裂	0.1-0.3					V	
124		V				環樑裂	0.1-0.3	2條					
125		V				環樑裂	0.1-0.3	2條					2面
126					V		0.1-0.3	全面		V		V	
127					V		0.1-0.3	全面		V		V	白華
128		V				環樑裂	0.1-0.3	1條					
129		V				環樑裂	0.1-0.3	1條	V				
130					V		0.1-0.2						
131		V				環樑裂	0.1-0.2	1條					
132		V				環樑裂	0.1-0.2	1條					
133					V		0.1-0.3			V		V	白華
134					V		0.1-0.3					V	
135		V				環樑裂	0.1-0.3					V	
136		V				環樑裂	0.1-0.3	1條					
137		V			V		0.1-0.3		V				
138					V		0.1-0.2						
139		V				環樑裂	0.1-0.2	2條					
140		V				環樑裂	0.1-0.2

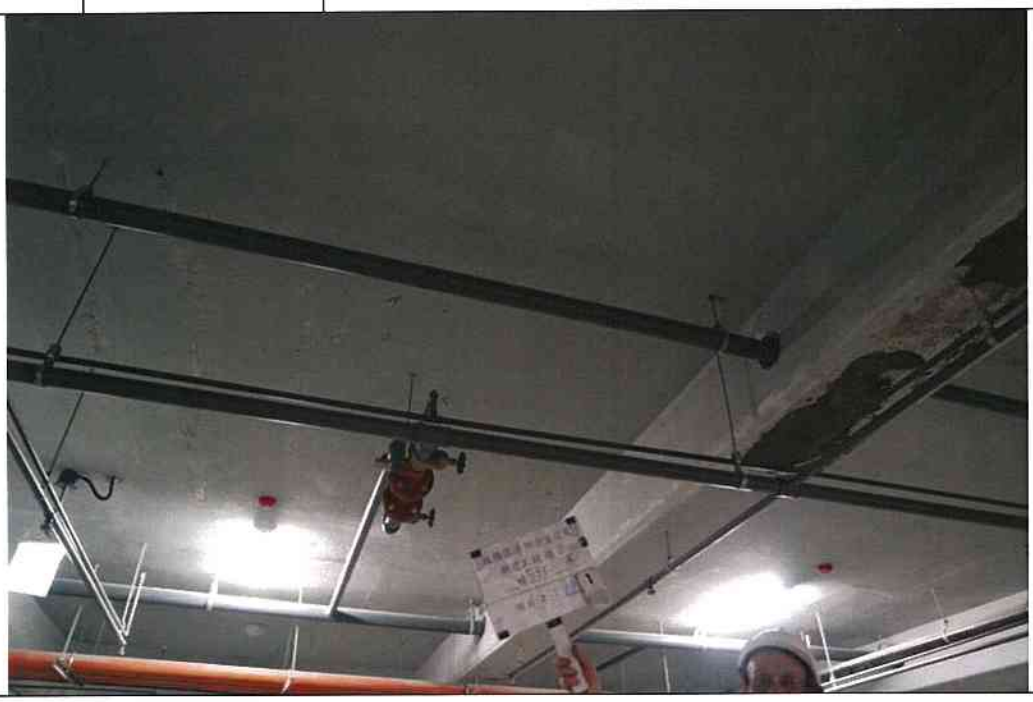
編　號	說　　明	位置：詳照片平面位置示意圖
171		內容：詳建築物現況調查紀錄表

照片	位置					裂縫			剝落	滲水	潮斑	龜裂	備註
編號	全景	梁	柱	牆	平頂	長(m)	寬(mm)	數量					
161		V			V	環樑裂	0.1~0.2	1條					
162		V				環樑裂	0.1~0.2	2條	V				
163		V				環樑裂	0.1~0.2					V	
164		V				環樑裂	0.1~0.2	3條					
165					V		0.1-0.3					V	
166		V				環樑裂	0.1-0.3					V	
167		V				環樑裂	0.1-0.3					V	
168					V		0.1-0.3					V	白華
169		V				環樑裂	0.1~0.2	2條					
170		V				環樑裂	0.1~0.2	2條	V				
171					V		0.1-0.3			V		V	白華
172		V				環樑裂	0.1-0.3					V	
173		V				環樑裂	0.1-0.2		V			V	
174		V			V	環樑裂	0.1-0.2						
175					V								鼓脹,損壞
176		V				環樑裂	0.1-0.2						
177		V				環樑裂	0.1-0.2						
178		V			V		0.1-0.2						
179					V		0.1-0.2		V				
180		V				環樑裂	0.1-0.2			V		V

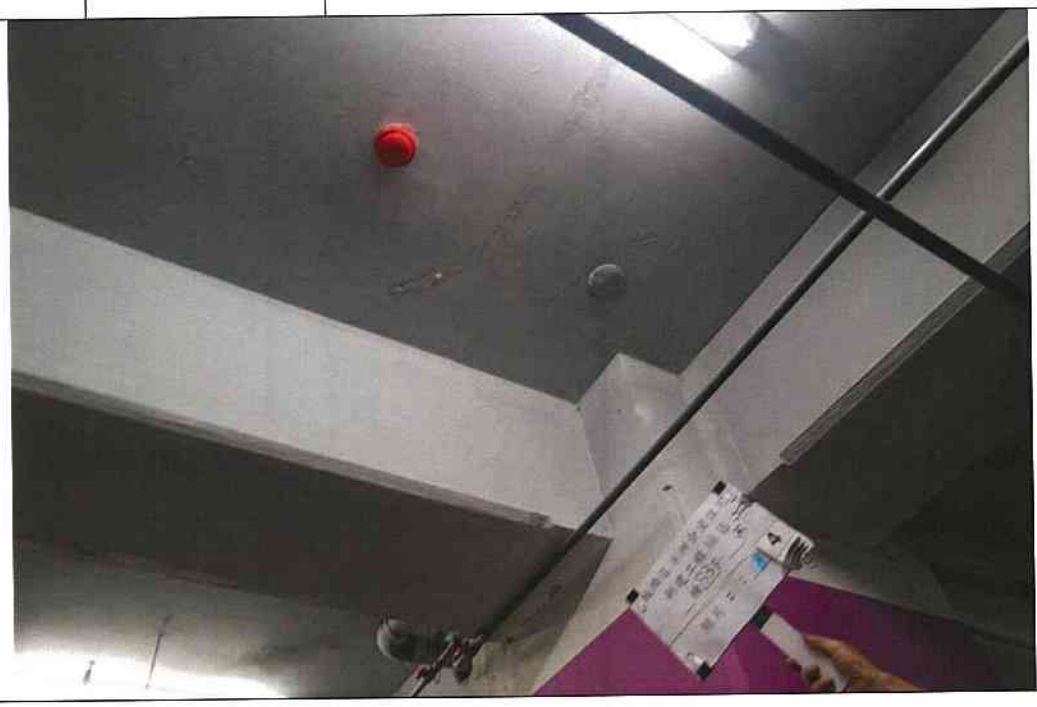
編　號	說　　明	位置：詳照片平面位置示意圖
184		內容：詳建築物現況調查紀錄表

照片	位置					裂縫			剝落	滲水	潮斑	龜裂	備註
編號	全景	梁	柱	牆	平頂	長(m)	寬(mm)	數量					
181		V				環樑裂	0.1~0.2	1條					
182					V		0.1~0.2					V	
183		V				環樑裂	0.1~0.2					V	
184		V			V		0.1~0.3			V			白華
185		V				環樑裂	0.1~0.2	2條	V				
186					V	全長	0.1~0.2						
187					V		0.1~0.3			V			白華
188		V				環樑裂	0.1~0.2						
189		V			V		0.1~0.2					V	
190		V				環樑裂	0.1~0.2		V				
191					V	環樑裂	0.1~0.2		V				
192					V		0.1~0.3			V			白華
193					V		0.1~0.3			V			白華
194		V				環樑裂	0.1~0.2					V	
195		V					0.1~0.3						
196		V				環樑裂	0.1~0.2					V	
197		V				環樑裂	0.1~0.2					V	
198		V					0.1~0.2						
199					V		0.1~0.2						
200					V		0.1~0.2

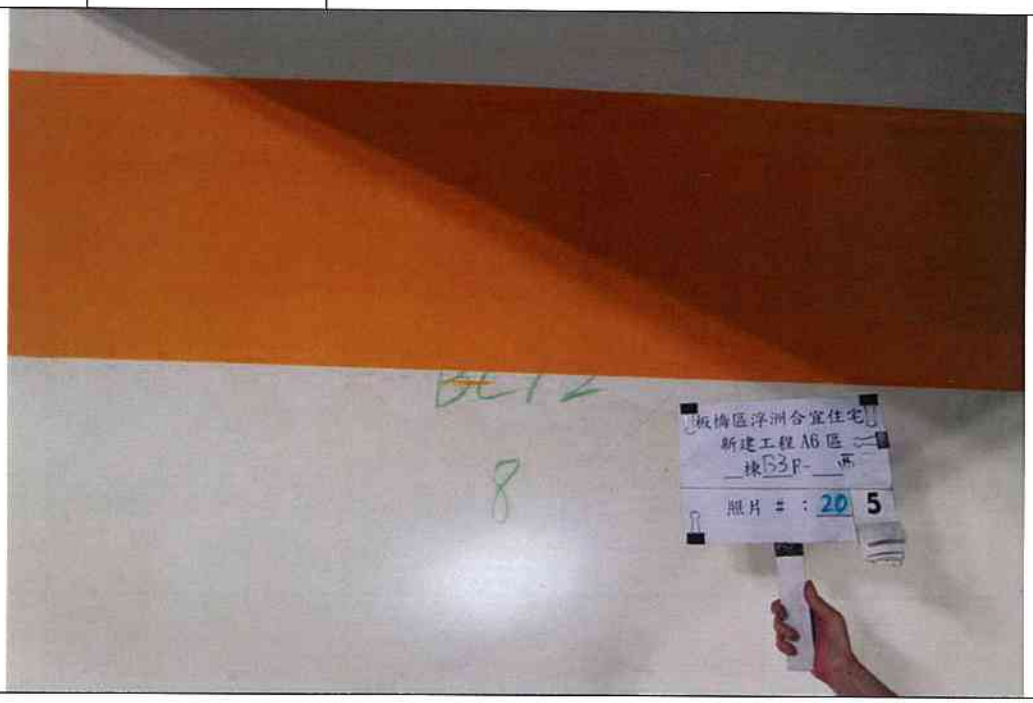
編　號	說　　明	位置：詳照片平面位置示意圖
205		內容：詳建築物現況調查紀錄表

照片	位置					裂縫			剝落	滲水	潮斑	龜裂	備註
編號	全景	梁	柱	牆	平頂	長(m)	寬(mm)	數量					
201		V				環樑裂	0.1~0.2	1條					
202		V			V	環樑裂	0.1-0.3			V			白華
203					V		0.1-0.3			V		V	白華
204					V					V			孔洞
205				V			0.1-0.2						
206		V				環樑裂	0.1-0.2	1條					
207				V			0.1-0.2						
208					V		0.1-0.2					V	
209		V				環樑裂	0.1-0.2	1條	V				
210		V				環樑裂	0.1-0.2						
211		V				環樑裂	0.1-0.2					V	
212					V		0.1-0.3		V			V	
213		V				環樑裂	0.1-0.3					V	
214		V				環樑裂	0.1-0.3					V	
215		V				環樑裂	0.1-0.3					V	
216					V		0.1-0.3					V	
217		V					0.1-0.3					V	
218		V				環樑裂	0.1-0.3						
219		V				環樑裂	0.1-0.3						
220					V		0.1-0.3

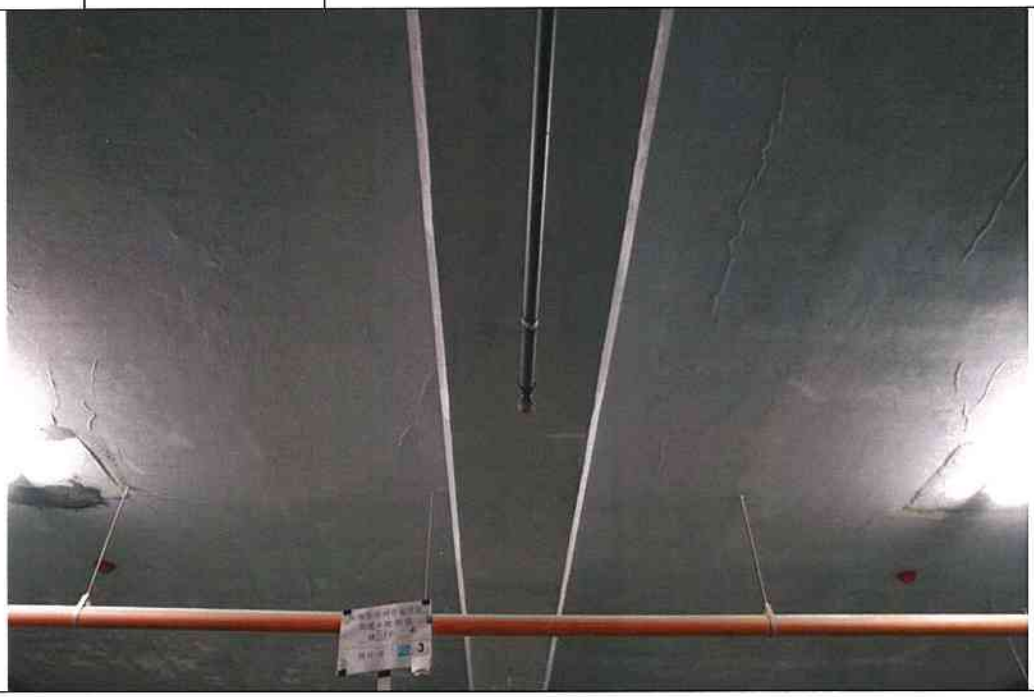
編　號	說　　明	位置：詳照片平面位置示意圖
223		內容：詳建築物現況調查紀錄表

照片編號	位置					裂縫			剝落	滲水	潮斑	龜裂	備註
	全景	梁	柱	牆	平頂	長(m)	寬(mm)	數量					
221					V		0.1-0.3					V	
222					V		0.1-0.3		V			V	
223					V		0.1-0.3					V	
224					V		0.1-0.3					V	
225		V				環樑裂	0.1-0.3						
226					V		0.1-0.3					V	
227		V				環樑裂	0.1-0.3					V	
228				V			0.1-0.2						
229		V				環樑裂	0.1-0.3					V	
230		V				環樑裂	0.1-0.2	1條					
231					V		0.1-0.3					V	
232		V											破損
233					V		0.1-0.3						
234		V				環樑裂	0.1-0.2	2條					
235		V			V	環樑裂	0.1-0.3						
236		V				環樑裂	0.1-0.2						
237		V				環樑裂	0.1-0.2					V	
238		V				環樑裂	0.1-0.2						
239		V				環樑裂	0.1-0.2					V	
240		V					0.1-0.2

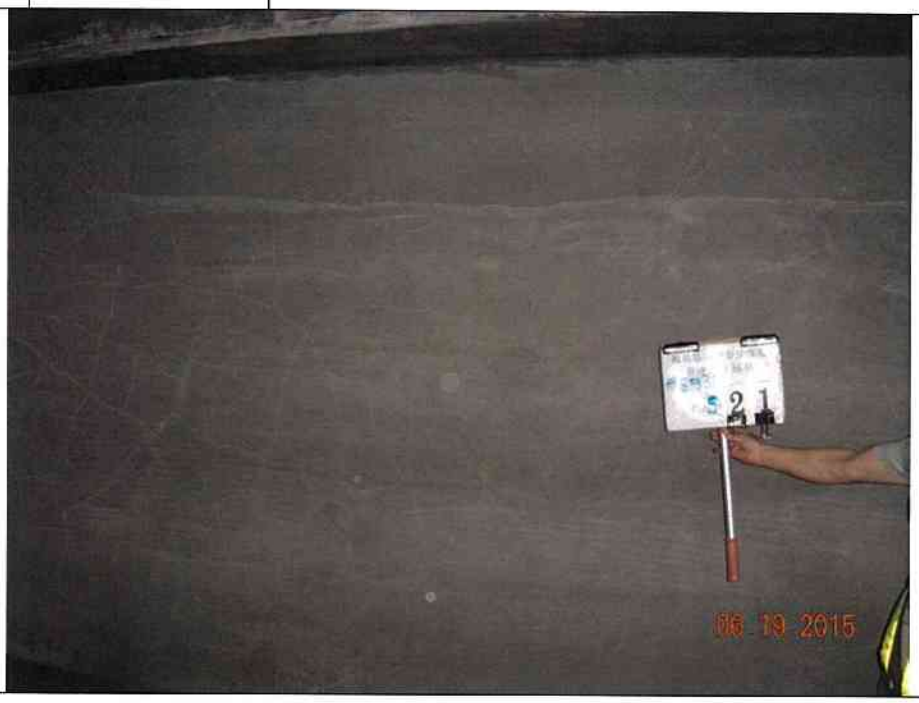
編　號	說　　明	位置：詳照片平面位置示意圖
521		內容：詳建築物現況調查紀錄表

照片	位置					裂縫			剝落	滲水	潮斑	龜裂	備註
編號	全景	梁	柱	牆	平頂	長(m)	寬(mm)	數量					
519				V		全高	0.1~0.5	2條					
520					V		0.1					V	
521				V									微裂
522				V									微裂
523				V			0.1~0.3					V	
524				V			0.1~0.3					V	
525				V		全高	0.1~0.3	2條					
526		V				環樑裂	0.1~0.2	13條					
527					V		0.1~0.2			V		V	
			V							V			
528					V		0.1~0.2			V		V	
529		V				環樑裂	0.1	4條					
530		V			V					V			
531		V				環樑裂	0.1	5條					
532					V		0.1		V			V	
		V								V			
533					V	2.0	0.1~0.2	2條					
534					V		0.1~0.2					V	白華
535		V				環樑裂	0.1	3條					
536					V	1.0	0.1~0.3	3條	V

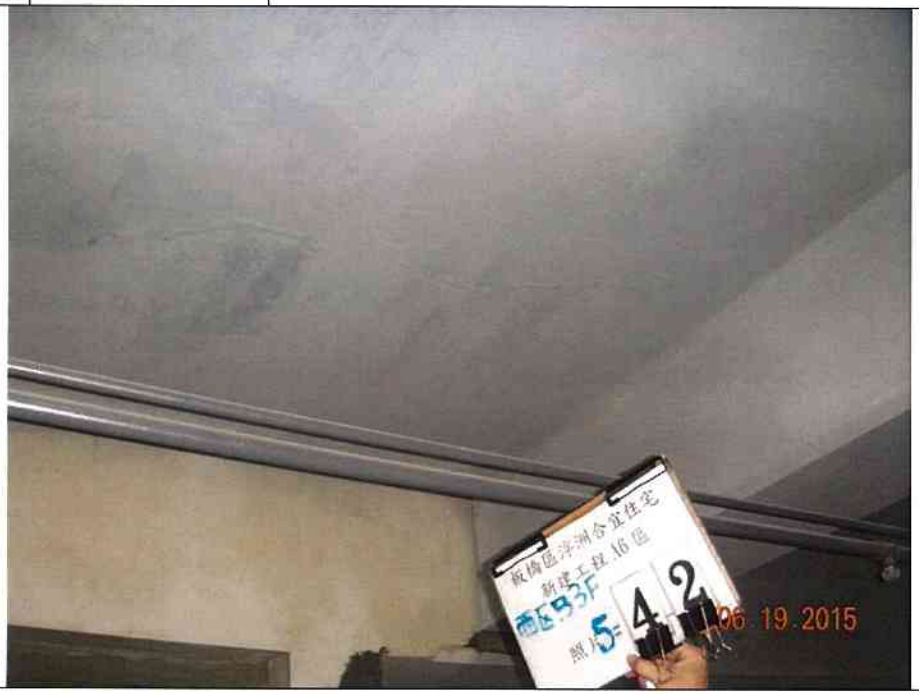
編　號	說　　明	位置：詳照片平面位置示意圖
542		內容：詳建築物現況調查紀錄表

照片	位置					裂縫			剝落	滲水	潮斑	龜裂	備註
編號	全景	梁	柱	牆	平頂	長(m)	寬(mm)	數量					
537		V				環樑裂	0.1	1條					
538					V		0.1~0.2		V			V	
539		V				環樑裂	0.1~0.2	4條					
540					V		0.1~0.3		V			V	
541		V				環樑裂	0.1	6條	V				
542					V	1.0	0.1						
543					V	0.5,1.0	0.1~0.2	2條	V				
544		V											微裂
545					V		0.1~0.2		V	V		V	
546		V				環樑裂	0.1~0.2	2條					
547		V				環樑裂	0.1	3條					
548					V		0.1~0.3			V			
549		V				環樑裂	0.1	6條					
550		V				環樑裂	0.1~0.3	1條					
551		V				環樑裂	0.1~0.2	3條	V				
552		V				環樑裂	0.1~0.2	3條					
553		V				環樑裂	0.1~0.2	2條					
554		V				環樑裂	0.1	9條					
555					V	全長	0.1~0.3		V				鼓脹
556		V				環樑裂	0.1~0.2	9條	V				鼓脹

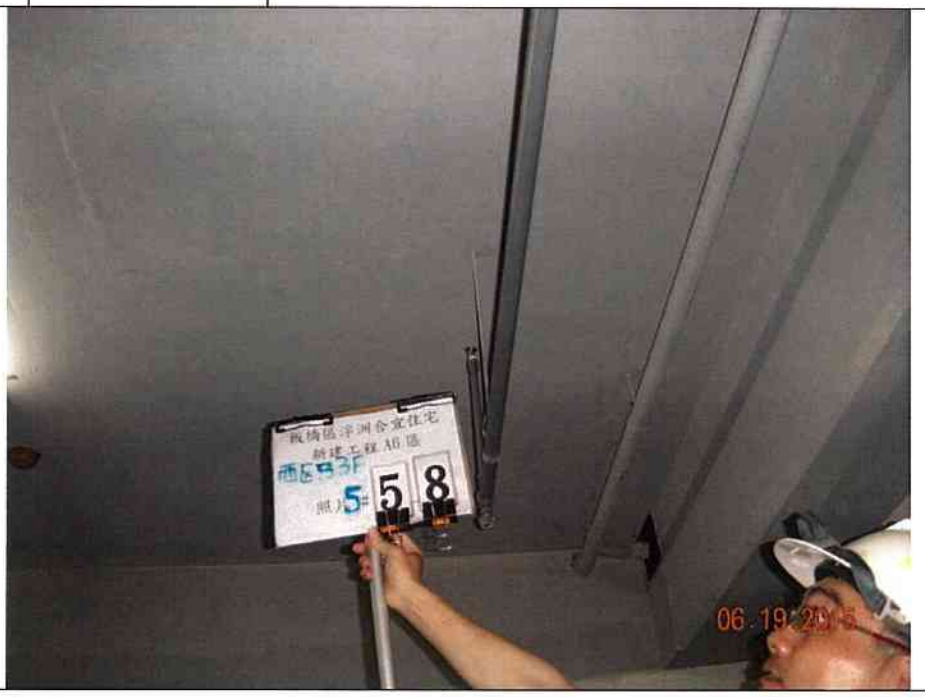
編　號	說　　明	位置：詳照片平面位置示意圖
558		內容：詳建築物現況調查紀錄表

照片	位置					裂縫			剝落	滲水	潮斑	龜裂	備註
編號	全景	梁	柱	牆	平頂	長(m)	寬(mm)	數量					
557		V				環樑裂	0.1~0.2	5條	V				鼓脹
558					V	0.5,1.5,1.5	0.1~0.2	3條					
559		V				環樑裂	0.1~0.2	2條					白華
560				V									二面微裂
561					V								微裂
562		V											微裂
563					V		0.1		V			V	鼓脹
564					V		0.1		V			V	鼓脹
565		V				環樑裂	0.1	2條					
566		V				環樑裂	0.1~0.2	2條					
567					V		0.1~0.2			V		V	
568		V				環樑裂	0.1	1條					
569		V					0.1		V			V	鼓脹
570		V				環樑裂	0.1~0.2	2條					
571					V		0.1~0.2			V		V	
572		V				環樑裂	0.1~0.2	2條	V				鼓脹
573		V				環樑裂	0.1~0.2	2條					
574					V		0.1~0.2			V		V	
575		V				環樑裂	0.1~0.2	3條	V				
576		V				環樑裂	0.1~0.2	1條

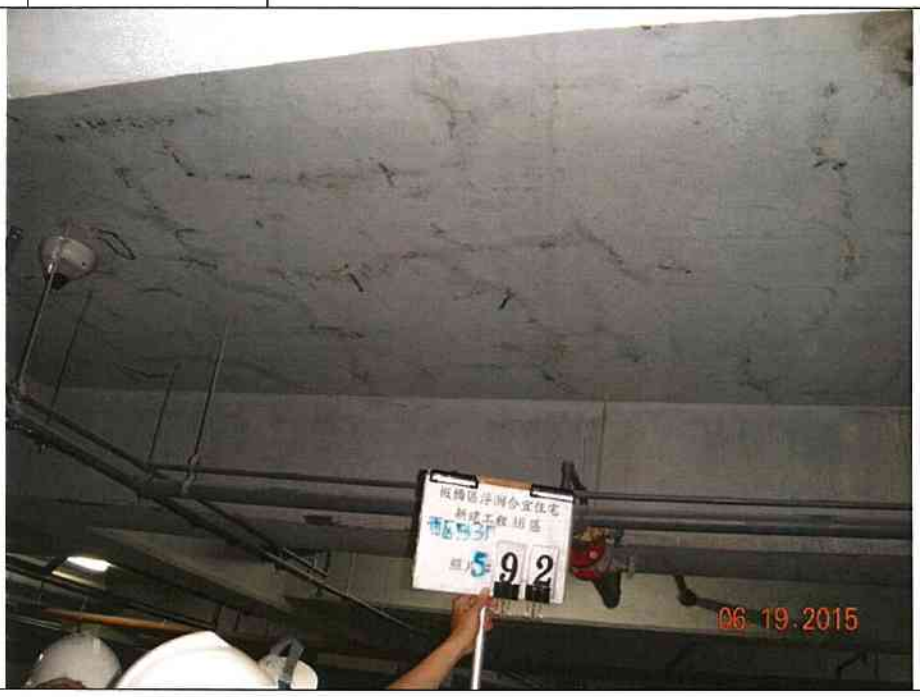
編　號	說　　明	位置：詳照片平面位置示意圖
592		內容：詳建築物現況調查紀錄表

照片	位置					裂縫			剝落	滲水	潮斑	龜裂	備註
編號	全景	梁	柱	牆	平頂	長(m)	寬(mm)	數量					
577					V		0.1~0.2			V		V	
578		V				環樑裂	0.1~0.2	2條					
579		V				環樑裂	0.1~0.2	6條	V				
					V		0.1~0.2					V	
580					V		0.1~0.2			V		V	
581					V		0.1~0.2			V		V	
582		V											微裂
583				V			0.1~0.4					V	
584		V				環樑裂	0.1~0.2	3條	V				
585		V											微裂
586					V		0.1~0.3			V		V	白華
587		V				環樑裂	0.1~0.2	2條	V				
588		V				環樑裂	0.1~0.2	4條					
589					V		0.1~0.2			V		V	
590		V				環樑裂	0.1~0.2	2條					
591		V				環樑裂	0.1~0.2	3條					
592					V		0.1~0.2					V	白華
593		V				環樑裂	0.1~0.2	1條					
594		V				環樑裂	0.1~0.2	3條					
595					V	0.5	0.1~0.2			V			白華

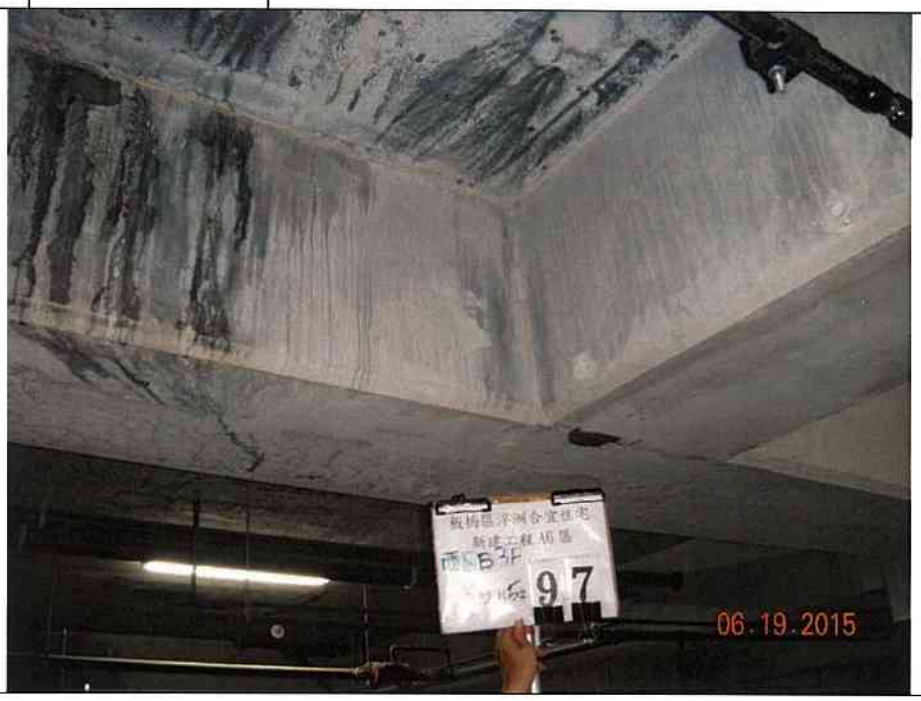
編　號	說　　明	位置：詳照片平面位置示意圖
597		內容：詳建築物現況調查紀錄表

照片	位置					裂縫			剝落	滲水	潮斑	龜裂	備註
編號	全景	梁	柱	牆	平頂	長(m)	寬(mm)	數量					
596		V				環樑裂	0.1~0.2	2條					
597		V											白華
598				V		全高	0.1~0.2						
599				V		全高	0.1~0.2						
600					V		0.1~0.2		V			V	
601				V		全高	0.1~0.3	2條					
602		V				環樑裂	0.1	1條					
603		V				環樑裂	0.1~0.2	6條					
604					V		0.1~0.3		V			V	鼓脹
605		V				環樑裂	0.1~0.2	7條					
606		V				環樑裂	0.1~0.2	2條					
607					V	2.0	0.1~0.3		V				
608					V								微裂
609		V				環樑裂	0.1~0.2	2條					
610		V				環樑裂	0.1~0.2	1條					餘微裂
611					V		0.1~0.2		V			V	鼓脹
612					V		0.1~0.2			V		V	
613		V				環樑裂	0.1	2條					
614					V	全周	0.1~0.3			V			白華
615		V				環樑裂	0.1	1條

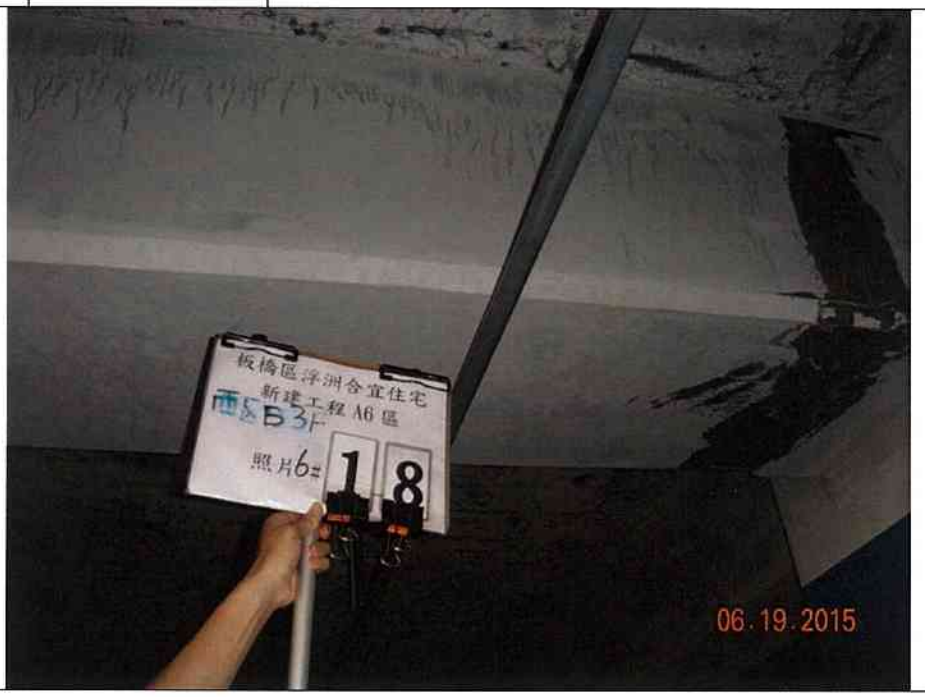
編　號	說　　明	位置：詳照片平面位置示意圖
618		內容：詳建築物現況調查紀錄表

照片	位置					裂縫			剝落	滲水	潮斑	龜裂	備註
編號	全景	梁	柱	牆	平頂	長(m)	寬(mm)	數量					
616		V				環樑裂	0.1	1條					
617		V				環樑裂	0.1~0.2	1條					
618		V				環樑裂	0.1	2條					
619		V				環樑裂	0.1~0.2	1條					
620		V				環樑裂	0.1~0.2	1條					
621					V		0.1~0.2		V			V	
622		V				環樑裂	0.1	1條					
623		V				環樑裂	0.1	1條	V				
624					V		0.1~0.2		V			V	鼓脹
625		V				環樑裂	0.1	4條					
626		V				環樑裂	0.1~0.3	1條					
627					V	1.0	0.1~0.2			V			白華
628		V				環樑裂	0.1~0.2	11條					
629					V	1.0	0.1						
630		V				環樑裂	0.1~0.2	3條	V				
631		V		V									筏基現況
632		V		V									筏基現況
633		V		V									筏基現況
以下空白
