社團法人新北市結構工程技師公會

A6-1 西區地下室現況調查報告書

建物現況調查紀錄表

標的物之坐落	新北市板橋區浮洲合宜住宅 A6西 區 棟 B1 樓之

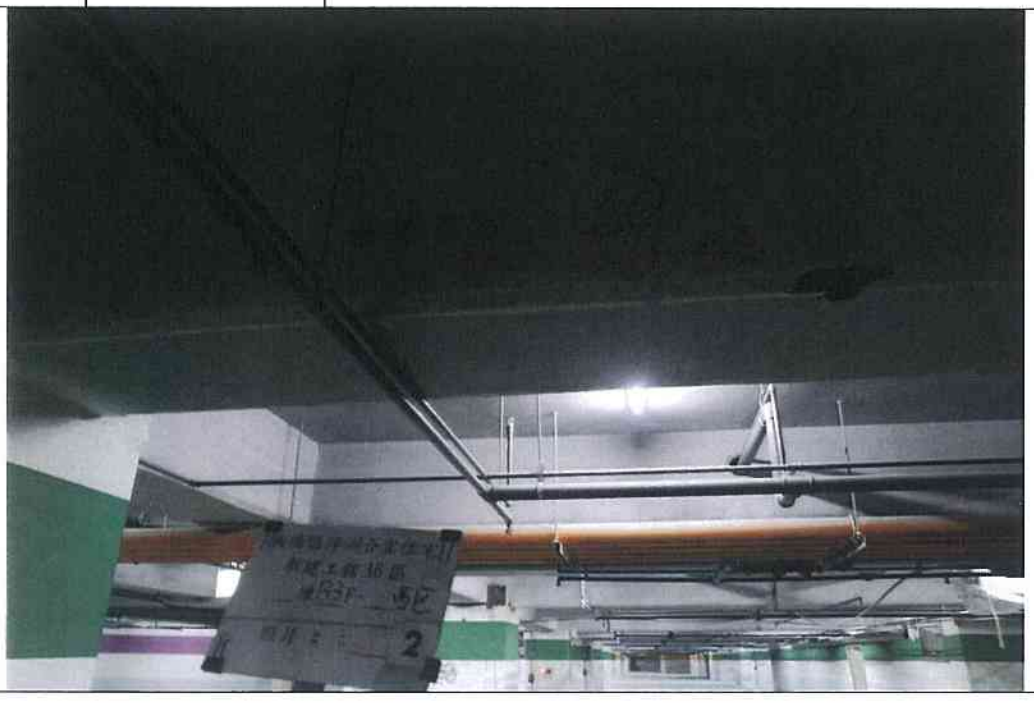
編　號	說　　明	位置：詳照片平面位置示意圖
2		內容：詳建築物現況調查紀錄表

照片編號	位置					裂縫			剝落	滲水	潮斑	龜裂	備註
	全景	梁	柱	牆	平頂	長(m)	寬(mm)	數量					
1		V				環樑裂	0.1-0.35					V	
2		V				環樑裂	0.1-0.3						
3		V				環樑裂	0.1-0.55		V				
4		V				環樑裂	0.1-0.15						
5		V				環樑斜裂	0.1-0.55						
6		V				環樑裂	0.1-0.5		V				
7		V				環樑裂	0.1-0.55		V			V	
8					V		0.1-0.4		V			V	
9		V				環樑裂	0.1-0.35		V			V	
10		V				環樑裂	0.1-0.55					V	
11		V				環樑裂	0.1-0.35						
12		V				環樑裂	0.1-0.45		V				
13		V				環樑裂	0.1-1.1						
14		V				環樑裂	0.1-0.45						
15		V				環樑裂	0.1-0.35					V	
16		V				環樑裂	0.1-0.55		V				
17		V				環樑裂	0.1-0.3		V				
18		V				環樑裂	0.1-0.8						
19		V				環樑裂	0.1-0.55					V	
20				V			0.1-0.3					V

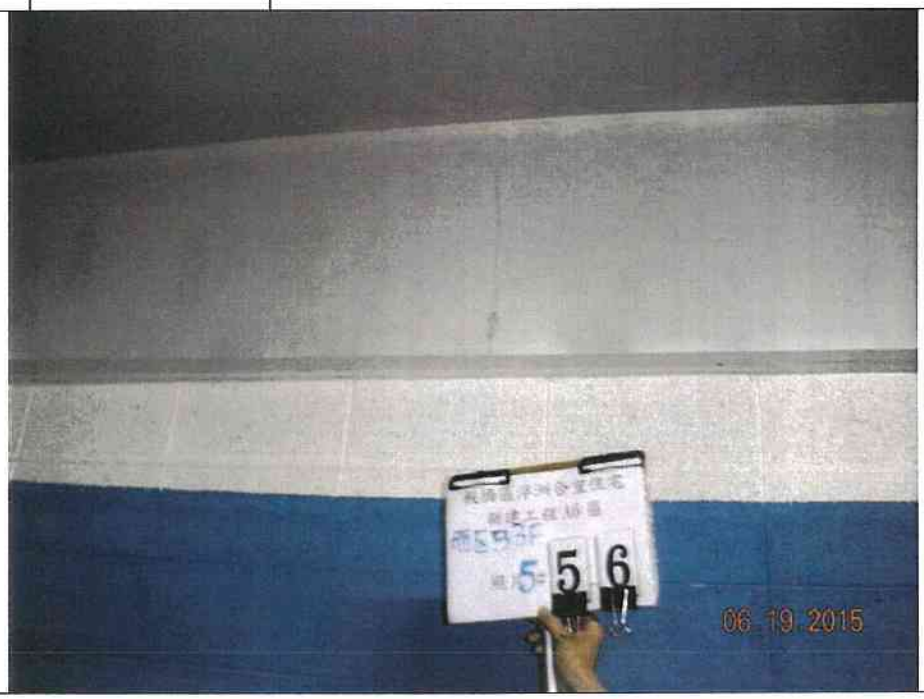
編　號	說　　明	位置：詳照片平面位置示意圖
556		內容：詳建築物現況調查紀錄表

照片	位置					裂縫			剝落	滲水	潮斑	龜裂	備註
編號	全景	梁	柱	牆	平頂	長(m)	寬(mm)	數量					
537		V				環樑裂	0.1	1條					
538					V		0.1~0.2		V			V	
539		V				環樑裂	0.1~0.2	4條					
540					V		0.1~0.3		V			V	
541		V				環樑裂	0.1	6條	V				
542					V	1.0	0.1						
543					V	0.5, 1.0	0.1~0.2	2條	V				
544		V											微裂
545					V		0.1~0.2		V	V		V	
546		V				環樑裂	0.1~0.2	2條					
547		V				環樑裂	0.1	3條					
548					V		0.1~0.3			V			
549		V				環樑裂	0.1	6條					
550		V				環樑裂	0.1~0.3	1條					
551		V				環樑裂	0.1~0.2	3條	V				
552		V				環樑裂	0.1~0.2	3條					
553		V				環樑裂	0.1~0.2	2條					
554		V				環樑裂	0.1	9條					
555					V	全長	0.1~0.3		V				鼓脹
556		V				環樑裂	0.1~0.2	9條	V				鼓脹

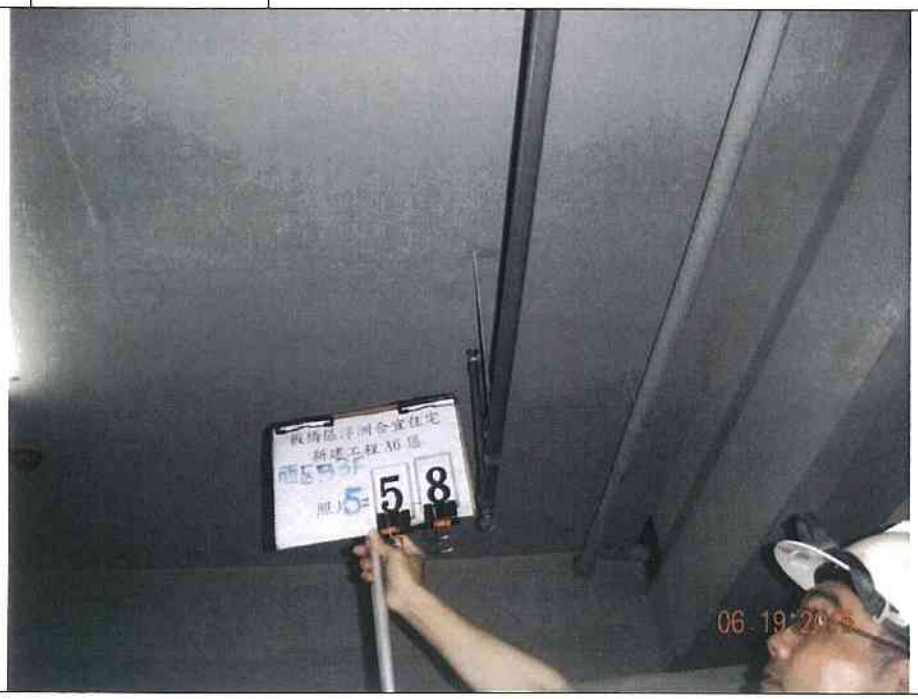
編　號	說　　明	位置：詳照片平面位置示意圖
558		內容：詳建築物現況調查紀錄表

照片	位置					裂縫			剝	滲	潮	龜	備
編號	全景	梁	柱	牆	平頂	長(m)	寬(mm)	數量	落	水	斑	裂	註
557		V				環樑裂	0.1~0.2	5條	V				鼓脹
558					V	0.5,1.5,1.5	0.1~0.2	3條					
559		V				環樑裂	0.1~0.2	2條					白華
560				V									二面微裂
561					V								微裂
562		V											微裂
563					V		0.1		V			V	鼓脹
564					V		0.1		V			V	鼓脹
565		V				環樑裂	0.1	2條					
566		V				環樑裂	0.1~0.2	2條					
567					V		0.1~0.2			V		V	
568		V				環樑裂	0.1	1條					
569		V					0.1		V			V	鼓脹
570		V				環樑裂	0.1~0.2	2條					
571					V		0.1~0.2			V		V	
572		V				環樑裂	0.1~0.2	2條	V				鼓脹
573		V				環樑裂	0.1~0.2	2條					
574					V		0.1~0.2			V		V	
575		V				環樑裂	0.1~0.2	3條	V				
576		V				環樑裂	0.1~0.2	1條

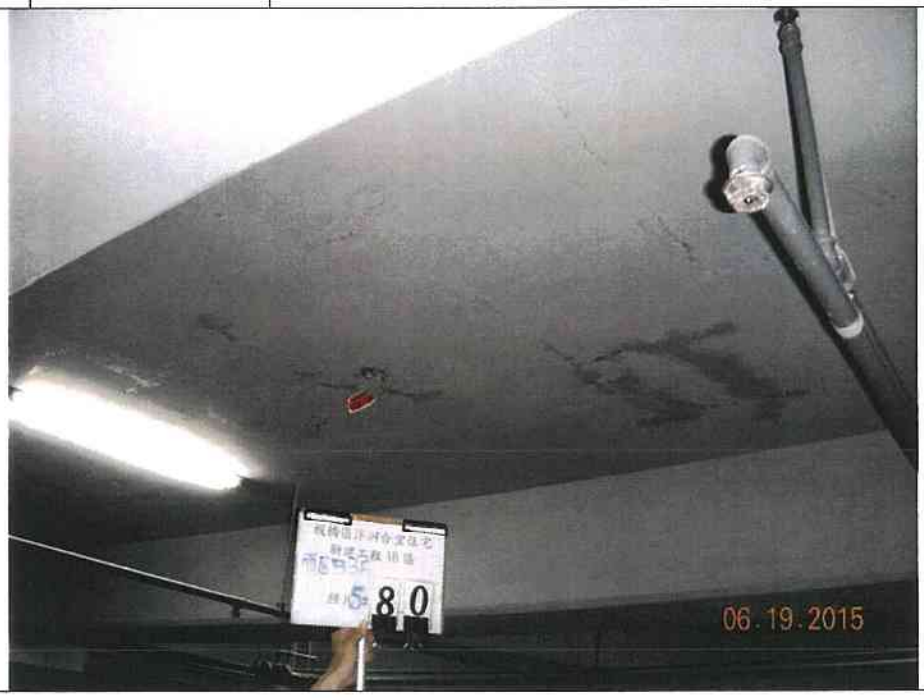
編　號	說　　明	位置：詳照片平面位置示意圖
580		內容：詳建築物現況調查紀錄表

照片編號	位置					裂縫			剝落	滲水	潮斑	龜裂	備註
	全景	梁	柱	牆	平頂	長(m)	寬(mm)	數量					
577					V		0.1~0.2			V		V	
578		V				環樑裂	0.1~0.2	2條					
579		V				環樑裂	0.1~0.2	6條	V				
					V		0.1~0.2					V	
580					V		0.1~0.2			V		V	
581					V		0.1~0.2			V		V	
582		V											微裂
583				V			0.1~0.4					V	
584		V				環樑裂	0.1~0.2	3條	V				
585		V											微裂
586					V		0.1~0.3			V		V	白華
587		V				環樑裂	0.1~0.2	2條	V				
588		V				環樑裂	0.1~0.2	4條					
589					V		0.1~0.2			V		V	
590		V				環樑裂	0.1~0.2	2條					
591		V				環樑裂	0.1~0.2	3條					
592					V		0.1~0.2					V	白華
593		V				環樑裂	0.1~0.2	1條					
594		V				環樑裂	0.1~0.2	3條					
595					V	0.5	0.1~0.2			V			白華

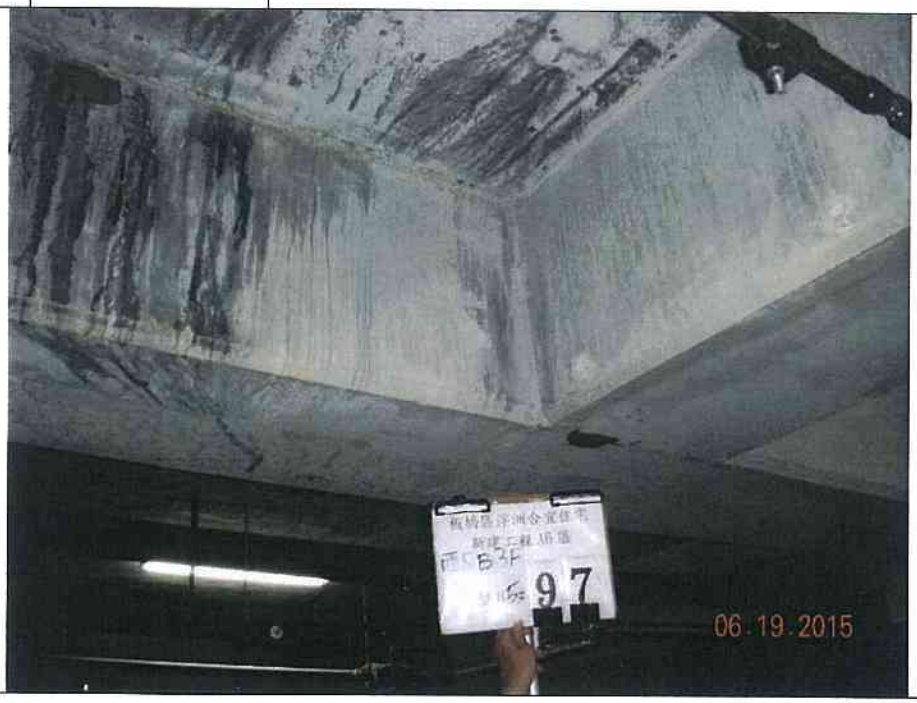
編號	說明	位置：詳照片平面位置示意圖
597		內容：詳建築物現況調查紀錄表

照片編號	位置					裂縫			剝落	滲水	潮斑	龜裂	備註
	全景	梁	柱	牆	平頂	長(m)	寬(mm)	數量					
596		V				環樑裂	0.1~0.2	2條					
597		V											白華
598				V		全高	0.1~0.2						
599				V		全高	0.1~0.2						
600					V		0.1~0.2		V			V	
601				V		全高	0.1~0.3	2條					
602		V				環樑裂	0.1	1條					
603		V				環樑裂	0.1~0.2	6條					
604					V		0.1~0.3		V			V	鼓脹
605		V				環樑裂	0.1~0.2	7條					
606		V				環樑裂	0.1~0.2	2條					
607					V	2.0	0.1~0.3		V				
608					V								微裂
609		V				環樑裂	0.1~0.2	2條					
610		V				環樑裂	0.1~0.2	1條					餘微裂
611					V		0.1~0.2		V			V	鼓脹
612					V		0.1~0.2			V		V	
613		V				環樑裂	0.1	2條					
614					V	全周	0.1~0.3			V			白華
615		V				環樑裂	0.1	1條

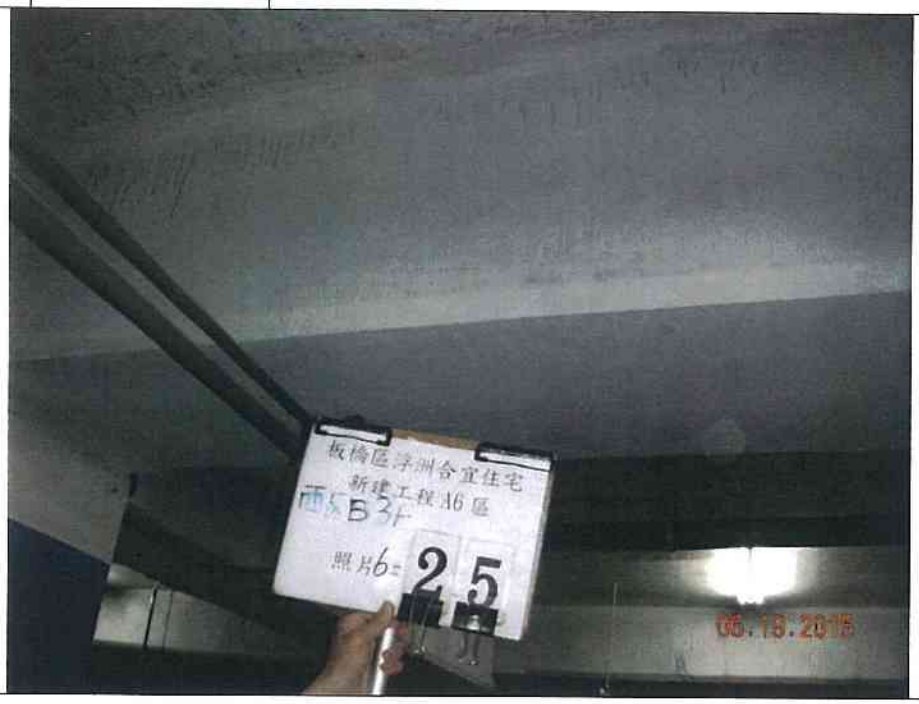
編號	說明	位置：詳照片平面位置示意圖
625		內容：詳建築物現況調查紀錄表

照片	位置					裂縫			剝落	滲水	潮斑	龜裂	備註
編號	全景	梁	柱	牆	平頂	長(m)	寬(mm)	數量					
616		V				環樑裂	0.1	1條					
617		V				環樑裂	0.1~0.2	1條					
618		V				環樑裂	0.1	2條					
619		V				環樑裂	0.1~0.2	1條					
620		V				環樑裂	0.1~0.2	1條					
621					V		0.1~0.2		V			V	
622		V				環樑裂	0.1	1條					
623		V				環樑裂	0.1	1條	V				
624					V		0.1~0.2		V			V	鼓脹
625		V				環樑裂	0.1	4條					
626		V				環樑裂	0.1~0.3	1條					
627					V	1.0	0.1~0.2			V			白華
628		V				環樑裂	0.1~0.2	11條					
629					V	1.0	0.1						
630		V				環樑裂	0.1~0.2	3條	V				
631		V		V									筏基現況
632		V		V									筏基現況
633		V		V									筏基現況
以下空白
