社團法人新北市結構工程技師公會

# A 6 區地上層 T 棟現況調查報告書

| 案件名稱 | 新北市板橋區浮洲合宜住宅新建工程結構安全鑑定 | 會勘日期 | 104年6月16日 |

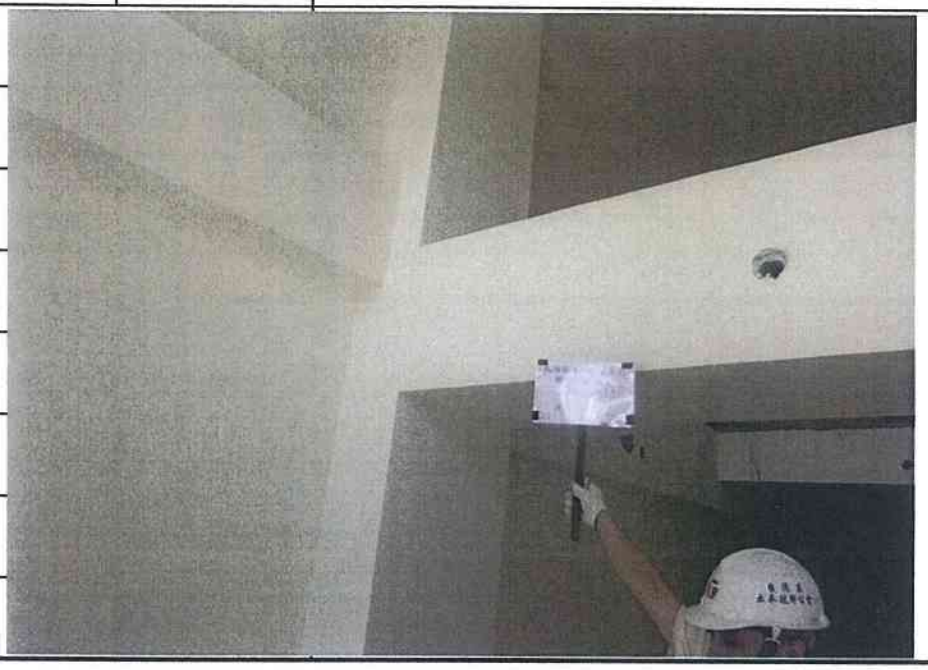
| 標的物之坐落 | 新北市板橋區浮洲合宜住宅 A6 區 T棟 1 樓之S133 | | | | | | | |

| 照片 | 位置 | | | | | 裂縫 | | | 剝落 | 滲水 | 潮斑 | 龜裂 | 備註 |
|---|---|---|---|---|---|---|---|---|---|---|---|---|---|
| 1 | | V | V | | | 0.6 | 0.15 | 1 | | | | | 樑柱斜向裂 |

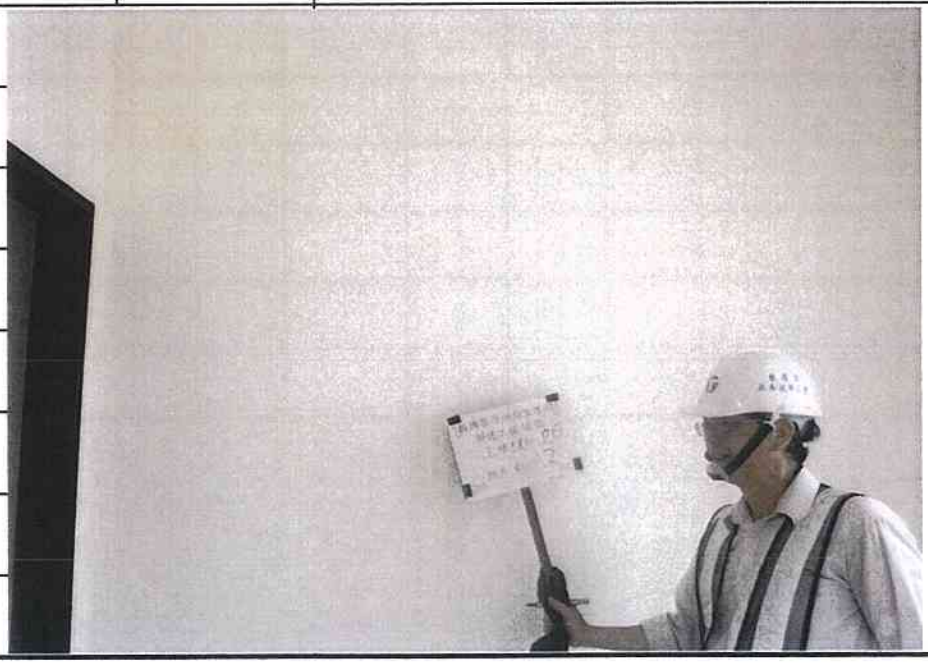
分戶牆粉刷層裂縫

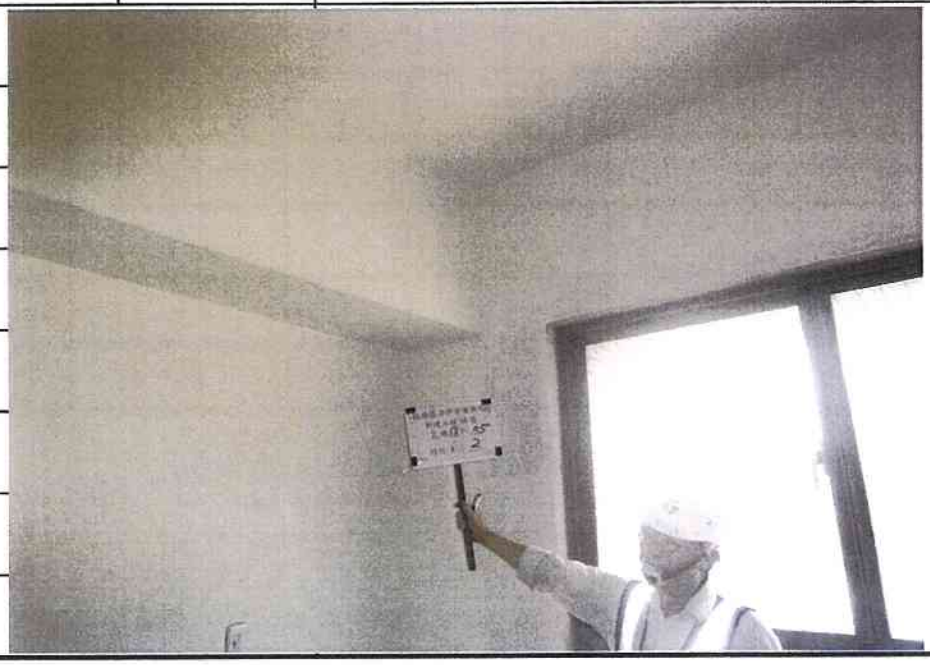
外牆粉刷層裂紋條

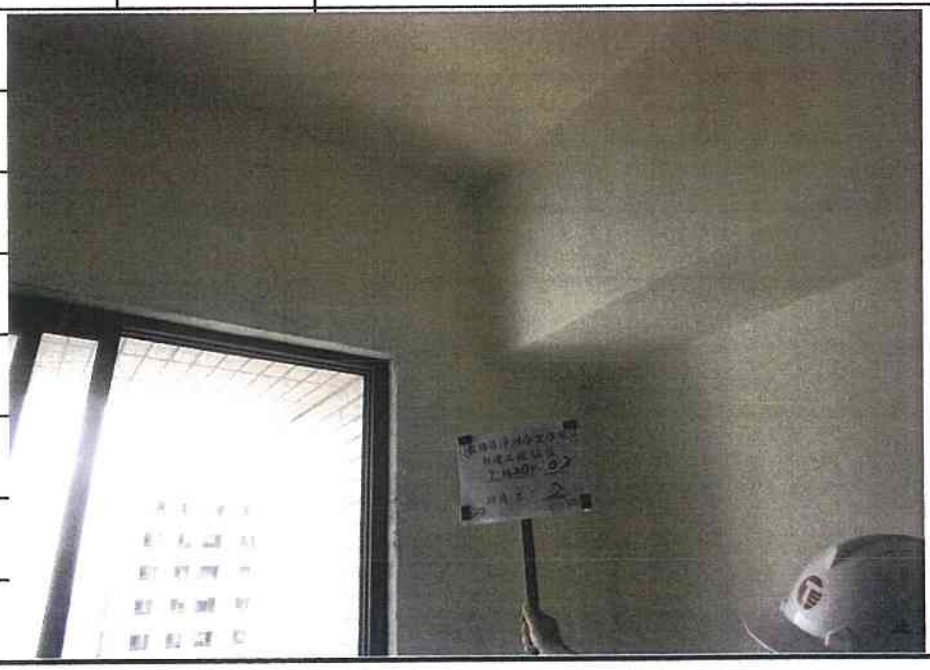
外牆粉刷層裂縫
