社團法人新北市結構工程技師公會

A6-2 東區地下室現況調查報告書

建物現況調查紀錄表

標的物之坐落	新北市板橋區浮洲合宜住宅 A6東 區 棟 B1 樓之

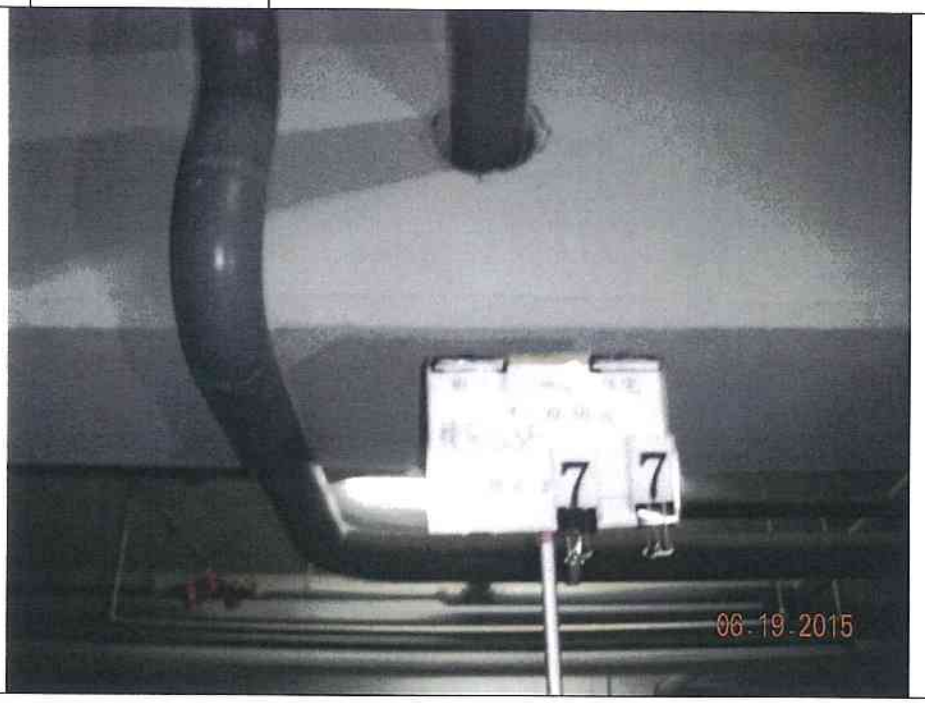
編　號	說　　明	位置：詳照片平面位置示意圖
77		內容：詳建築物現況調查紀錄表

照片編號	位置					裂縫			剝落	滲水	潮斑	龜裂	備註
	全景	梁	柱	牆	平頂	長(m)	寬(mm)	數量					
61					V								微裂
62		V							V				
63		V											微裂
64					V					V			微裂
65		V							V				
66		V				環樑裂	0.1	1條					
67		V				環樑裂	0.1~0.3	2條					
68		V				環樑裂	0.1~0.3	1條					
69		V				環樑裂	0.1~0.2	1條					
				V			0.1~0.3					V	
70		V				環樑裂	0.1	1條					
71		V				環樑裂	0.1	2條					
72		V				環樑裂	0.1	3條					
73					V	1.2	0.1						
74		V				環樑裂	0.1	2條					
75		V				環樑裂	0.1~0.3	1條					
76		V				環樑裂	0.1~0.2	1條					
77		V				環樑裂	0.1	3條					
78					V								微裂
79		V				環樑裂	0.1	1條

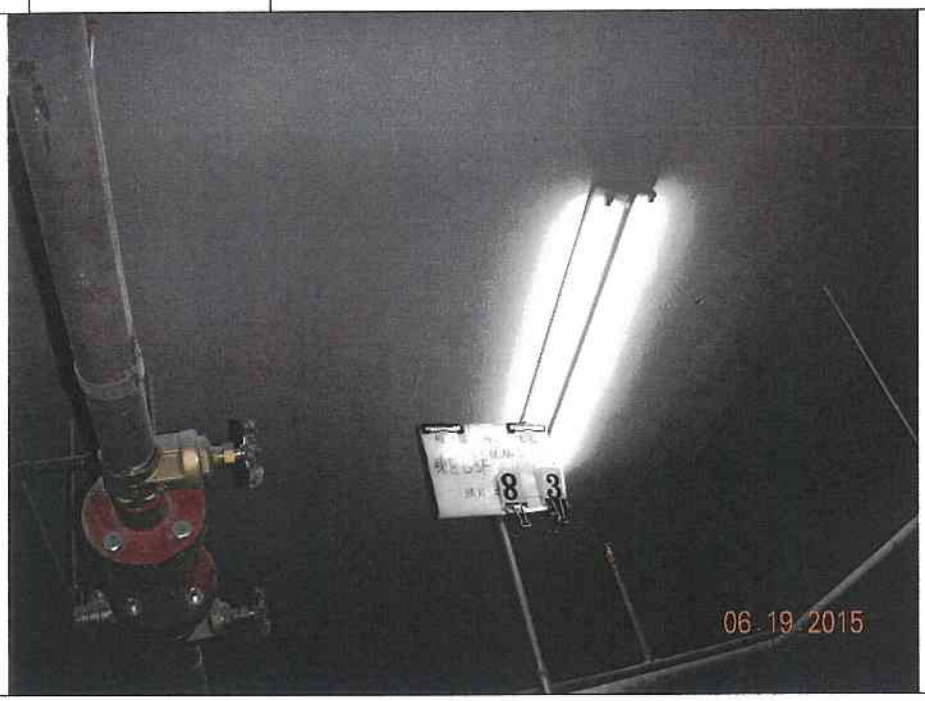
編　號	說　　明	位置：詳照片平面位置示意圖
83		內容：詳建築物現況調查紀錄表

照片編號	位置					裂縫			剝落	滲水	潮斑	龜裂	備註
	全景	梁	柱	牆	平頂	長(m)	寬(mm)	數量					
80		V				環樑裂	0.1	2條					
81		V				環樑裂	0.1	3條					
82		V				環樑裂	0.1	3條					
83					V								微裂,鼓脹
84					V								微裂
85					V								微裂
86		V											微裂
87					V	1.0	0.1						
88					V	全長	0.1			V			
89		V				環樑裂	0.1	1條					
90		V				環樑裂	0.1	1條		V			
91		V			V								微裂
92		V				環樑裂	0.1	1條					
93		V				環樑裂	0.1~0.2	1條					
94		V			V		0.1~0.2			V		V	
95		V											微裂
96		V				環樑裂	0.1~0.2	1條					
				V			0.1~0.2					V	
97			V										鼓脹
98		V				環樑裂	0.1	5條

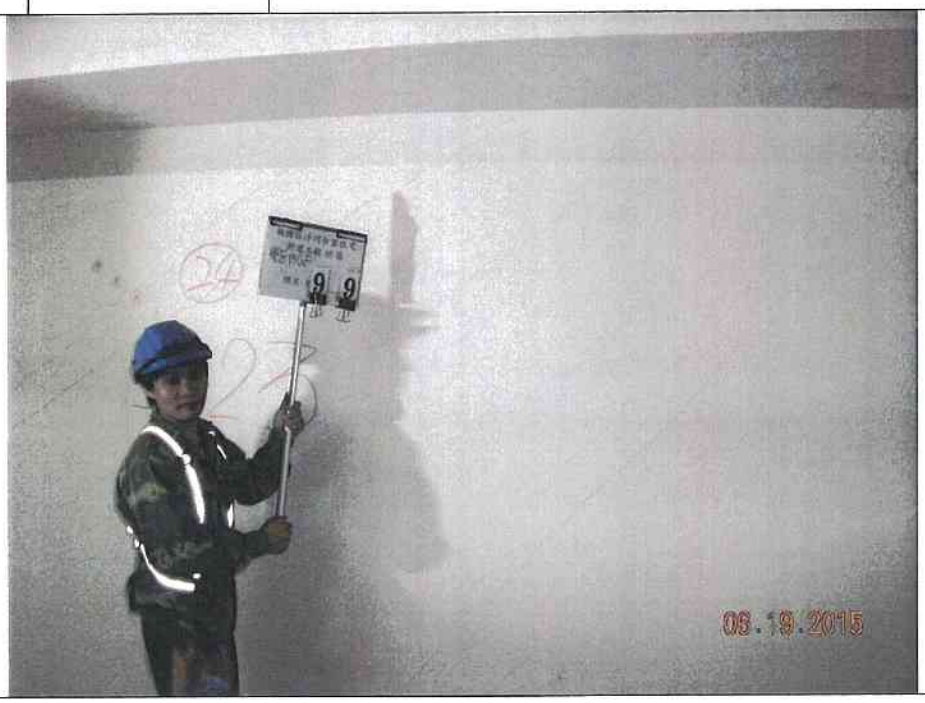
編　號	說　　明	位置：詳照片平面位置示意圖
99		內容：詳建築物現況調查紀錄表

照片	位置					裂縫			剝落	滲水	潮斑	龜裂	備註
編號	全景	梁	柱	牆	平頂	長(m)	寬(mm)	數量					
99				V			0.1~0.5					V	
100					V	1.0	0.1						
101		V				環樑裂	0.1	3條					
102				V			0.1~0.4					V	
103		V				環樑裂	0.1~0.2	2條					
104					V								微裂
105		V				環樑裂	0.1~0.2	2條					
106					V	全長	0.1~0.2		V				
107					V	1.0	0.1						
108					V	1.5, 2.0	0.1~0.2	2條	V				鼓脹
109		V				環樑裂	0.1	2條					
110					V	1.2	0.1						
111					V	0.5, 1.0	0.1	2條					
112					V				V				鼓脹
113		V											微裂
114		V											微裂
115					V	1.5	0.1		V				
116				V		全高	0.1~0.3	2條					
117		V				環樑裂	0.1	1條					
118					V	0.3	0.1			V

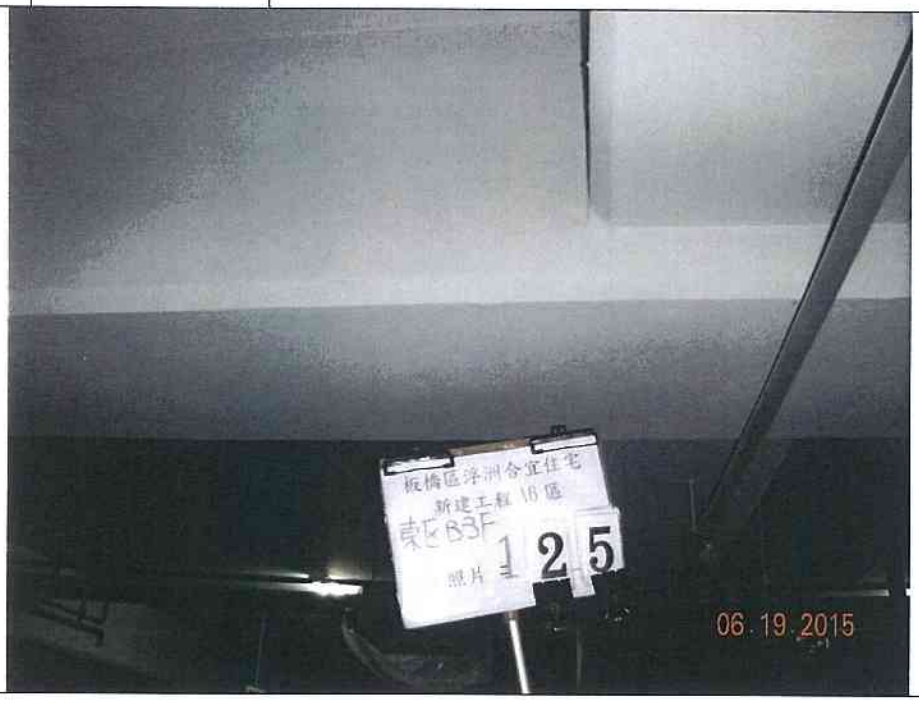
編　號	說　　明	位置：詳照片平面位置示意圖
125		內容：詳建築物現況調查紀錄表

照片編號	位置					裂縫			剝落	滲水	潮斑	龜裂	備註
	全景	梁	柱	牆	平頂	長(m)	寬(mm)	數量					
119				V		全高	0.1~0.4						
120		V				環樑裂	0.1	2條					
121		V				環樑裂	0.1	2條					
122		V				環樑裂	0.1	1條					
123		V				環樑裂	0.1	1條					
124		V				環樑裂	0.1	2條					
125		V				環樑裂	0.1	4條					
126					V	0.5,全長	0.1~1.0	2條					
127		V											修復現況
128		V				環樑裂	0.1	2條	V				鼓脹
129		V				環樑裂	0.1	1條					
130		V				環樑裂	0.1	2條					
131		V											微裂
132		V				環樑裂	0.1	1條					
133		V											微裂
134		V											微裂
135					V	2.0	0.1~0.2		V				鼓脹
136		V											微裂
137		V				環樑裂	0.1	9條					
138		V				環樑裂	0.1	1條

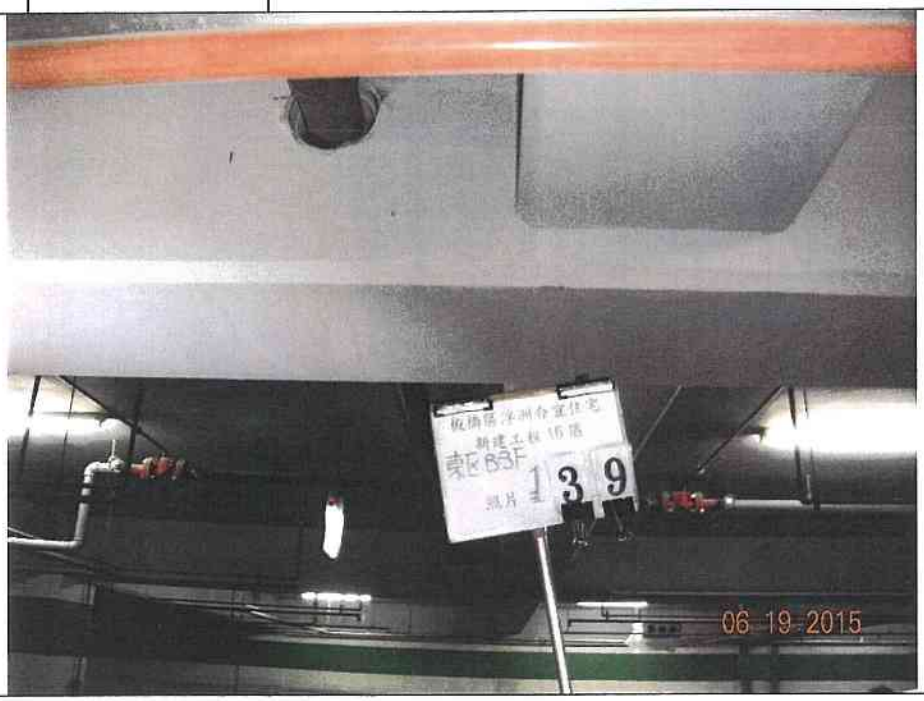
編號	說明	位置：詳照片平面位置示意圖
139		內容：詳建築物現況調查紀錄表

照片	位置					裂縫			剝落	滲水	潮斑	龜裂	備註
編號	全景	梁	柱	牆	平頂	長(m)	寬(mm)	數量					
139		V				環樑裂	0.1	7條					
140		V								V			
141				V		全高	0.1~0.4	2條					
142				V		全高	0.1~0.4	3條					
143					V	0.5,1.0,1.0	0.1	3條					
144		V				環樑裂	0.1	2條					
145					V	1.0,1.5	0.1~0.2	2條	V				鼓脹
146					V	全長	0.1~0.2		V				
147		V				環樑裂	0.1	2條					
148					V	1.5	0.1		V				鼓脹
149		V				環樑裂	0.1	2條					
150					V		0.1~0.2		V			V	
151		V				環樑裂	0.1	1條					
152					V	全長	0.1						
153		V				環樑裂	0.1	1條					
154		V				環樑裂	0.1	1條					
					V	2.0	0.1						
155		V				環樑裂	0.1	3條					鼓脹
156		V				環樑裂	0.1	3條					
					V	2.0	0.1

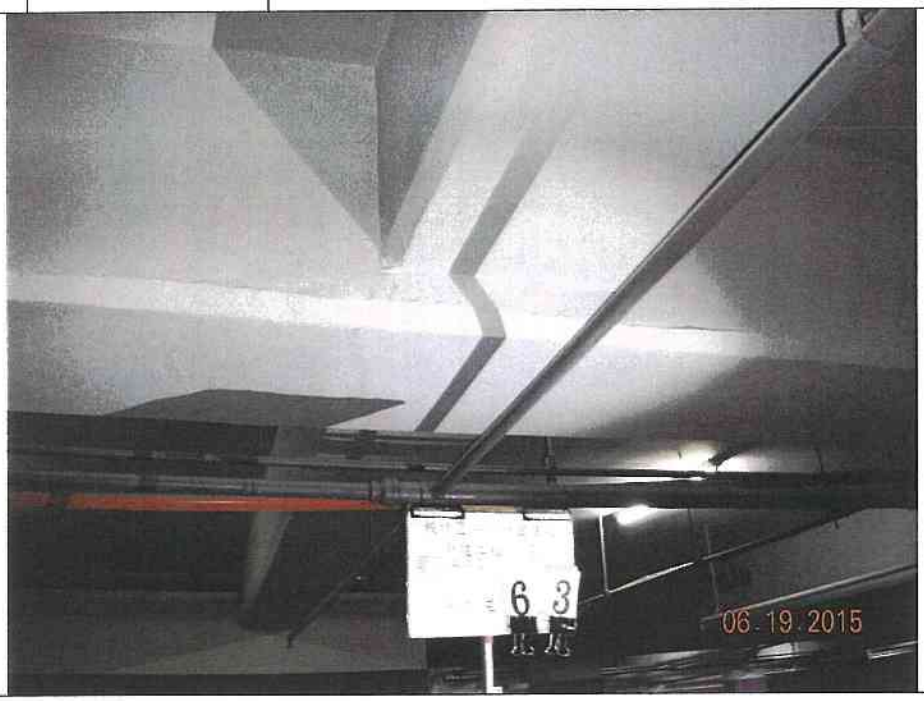
編號	說明	位置：詳照片平面位置示意圖
163		內容：詳建築物現況調查紀錄表

照片	位置					裂縫			剝落	滲水	潮斑	龜裂	備註
編號	全景	梁	柱	牆	平頂	長(m)	寬(mm)	數量					
157		V				環樑裂	0.1	2條					
158		V				環樑裂	0.1	2條					
159		V				環樑裂	0.1	1條					
160		V											微裂
161					V								微裂
162		V				環樑裂	0.1	4條					
163		V				環樑裂	0.1	4條					
164		V				環樑裂	0.1	1條					
165		V				環樑裂	0.1	1條					
166		V				環樑裂	0.1	1條					
167		V				環樑裂	0.1	1條					
168		V				環樑裂	0.1	4條					
169					V								微裂
170		V				環樑裂	0.1	1條					
171		V											微裂
172		V				環樑裂	0.1	1條					
173					V								微裂
174		V											微裂
175		V				環樑裂	0.1~0.2	1條					鼓脹
176		V				環樑裂	0.1	2條

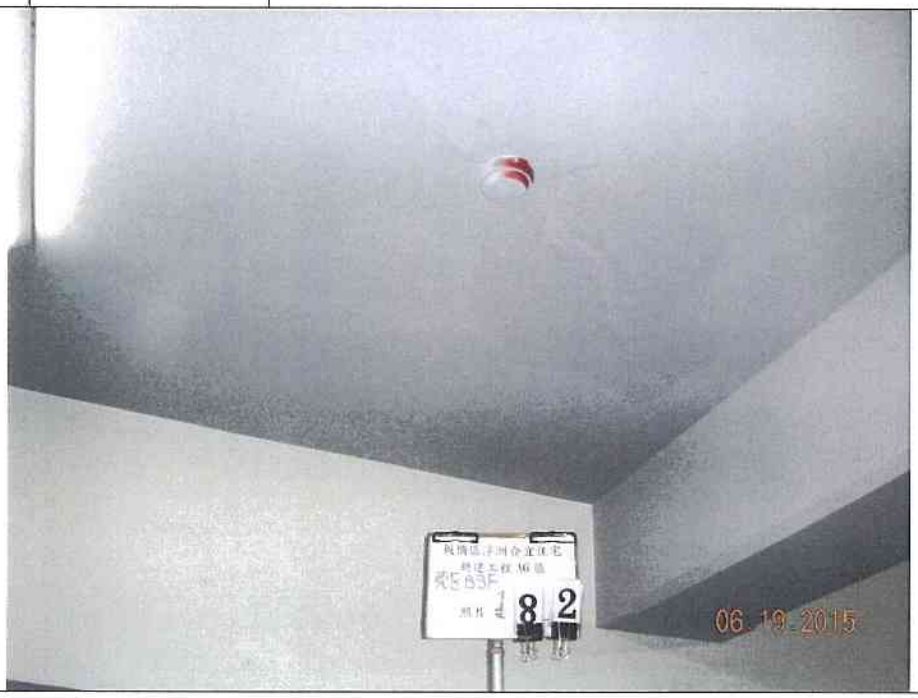
編　號	說　　明	位置：詳照片平面位置示意圖
182		內容：詳建築物現況調查紀錄表

照片編號	位置					裂縫			剝落	滲水	潮斑	龜裂	備註
	全景	梁	柱	牆	平頂	長(m)	寬(mm)	數量					
177				V			0.1~0.3					V	
178		V				環樑裂	0.1	2條	V				
179					V	0.5	0.1~0.2		V				鼓脹
180		V				環樑裂	0.1	1條					
181		V				環樑裂	0.1	1條					
182					V	0.5	0.1		V				
183					V	全長	0.1						
184		V											微裂
185		V				環樑裂	0.1	3條					
186		V											微裂
187		V				環樑裂	0.1	1條					
188		V											微裂
189					V	0.7	0.1			V			
190		V				環樑裂	0.1~0.2	2條	V				
191		V											微裂
192		V				環樑裂	0.1	2條					
193		V				環樑裂	0.1	3條					
194		V				環樑裂	0.1	2條					
195		V				環樑裂	0.1	2條					
196		V											微裂

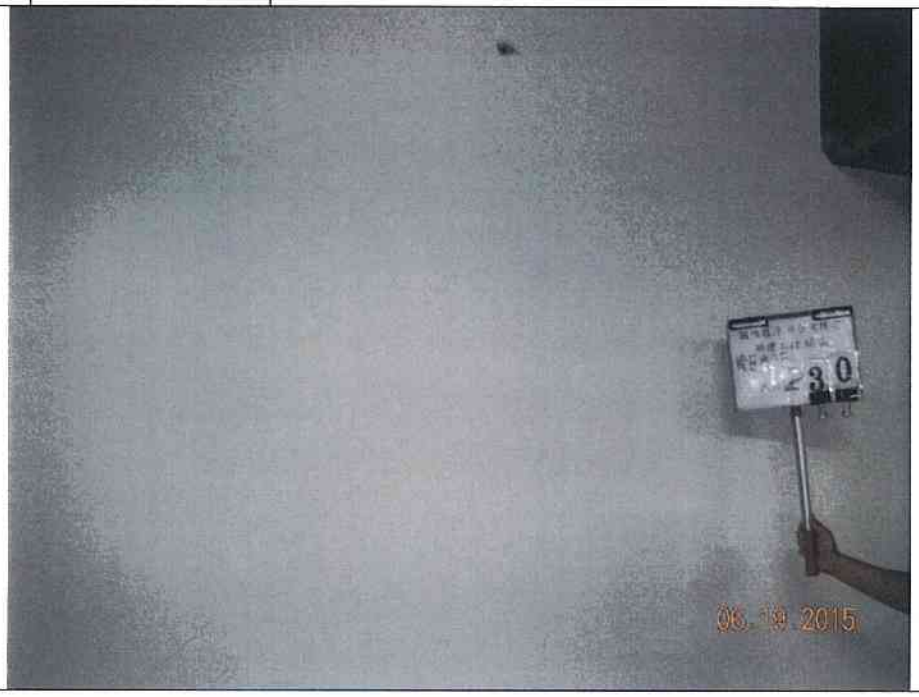
編　號	說　　明	位置：詳照片平面位置示意圖
230		內容：詳建築物現況調查紀錄表

照片	位置					裂縫			剝落	滲水	潮斑	龜裂	備註
編號	全景	梁	柱	牆	平頂	長(m)	寬(mm)	數量					
217		V				環樑裂	0.1	3條					
218		V				環樑裂	0.1	2條					
219		V				環樑裂	0.1	1條					
220		V											微裂
221		V				環樑裂	0.1	2條					
222		V											微裂
223		V											微裂
224		V				環樑裂	0.1	1條					
225		V				環樑裂	0.1	1條	V				鼓脹
226		V			V					V			
227					V		0.1~0.2					V	白華
228					V		0.1~0.2					V	白華
229		V			V		0.1~0.3					V	
230				V		0.7, 全高	0.1~0.3	2條					
231				V		全高	0.1~0.3	2條					
232		V											微裂
233		V				環樑裂	0.1	1條					
234					V								微裂
235		V				環樑裂	0.1	1條					
236		V											微裂

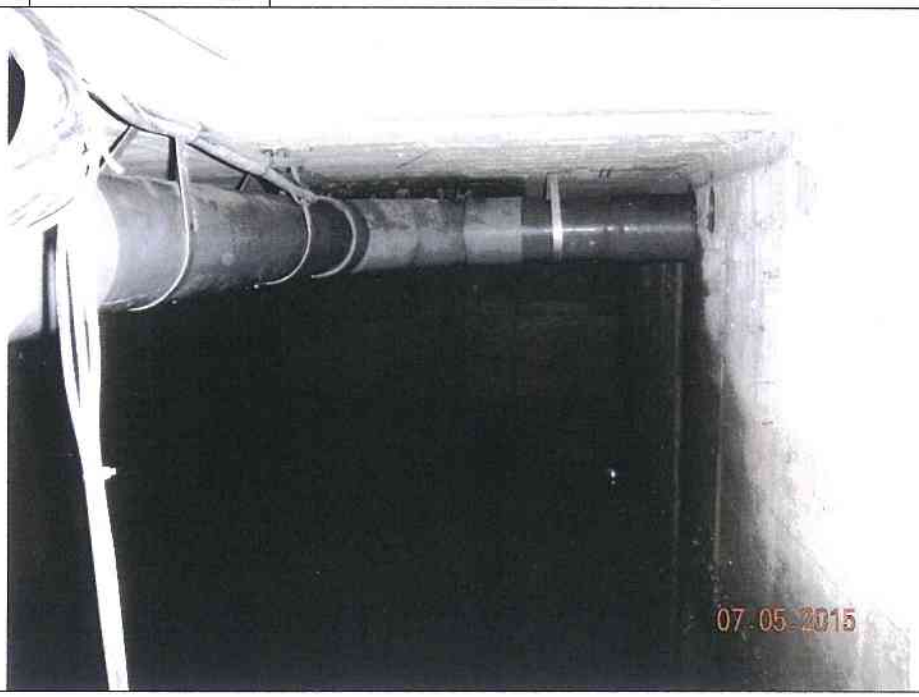
編　號	說　　明	位置：詳照片平面位置示意圖
250		內容：詳建築物現況調查紀錄表

照片編號	位置					裂縫			剝落	滲水	潮斑	龜裂	備註
	全景	梁	柱	牆	平頂	長(m)	寬(mm)	數量					
237		V											微裂
238					V	0.5	0.1						白華
239					V	0.6	0.1~0.2		V				鼓脹
240					V	1.5	0.1		V				
241					V	0.4, 1.2	0.1	2條					
242		V											微裂
243					V	1.0	0.1						
244					V	0.25	0.1						
245					V	0.25, 1.0	0.1	2條					
246					V	1.0	0.1						
247					V		0.1		V			V	
248		V		V									筏基現況
249		V		V									筏基現況
250		V		V									筏基現況
以下空白
