New Taipei City Structural Engineers Association

附件十一：A 6 區地上層 C 棟
現況調查報告書

案件名稱	新北市板橋區浮洲合宜住宅新建工程 結構安全鑑定	會勘日期	104 年 6 月 8 日
鑑定地點	A6 區 C 棟 1 樓 ~24樓		
會勘人員簽章 申請單位代表	JV：余相鴻		
會勘人員簽章 鑑定技師	李俊鏡		
會勘人員簽章 所有權人或住戶代表	劉龍文、林淑金、林勝凱

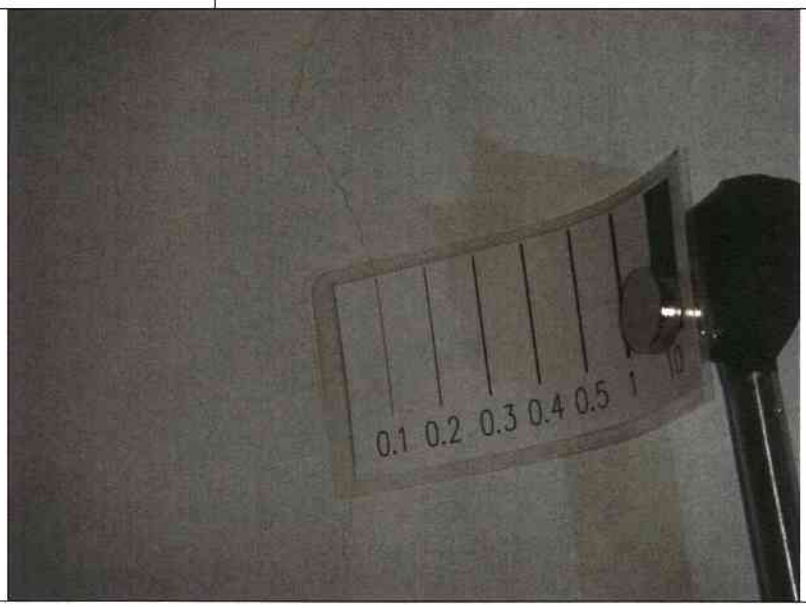
照片	位置					裂縫			剝落	滲水	潮斑	龜裂	備註
編號	全景	梁	柱	結構牆	平頂	長(m)	寬(mm)	數量					
1	V												
2			V			0.8	0.1	1					
3			V			0.8	0.1	1					
4	以下空白												
5													
6													
7													
8													
9													
10													
11													
12													
13													
14													
15

編　號	說　明	位置：詳照片平面位置示意圖
2		內容：詳建築物現況調查紀錄表

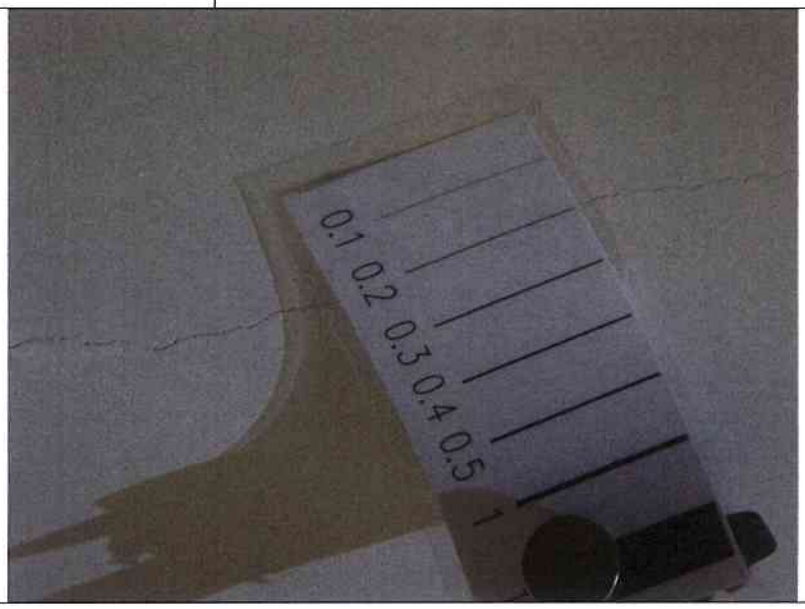
照片	位置					裂縫			剝落	滲水	潮斑	龜裂	備註
編號	全景	梁	柱	結構牆	平頂	長 (m)	寬 (mm)	數量					
1	V												
2		V				0.45	0.2	1					
3		V				0.9	0.2	1					
4	以下空白												
5													
6													
7													
8													
9													
10													
11													
12													
13													
14													
15

編號	說明	位置：詳照片平面位置示意圖
2		內容：詳建築物現況調查紀錄表

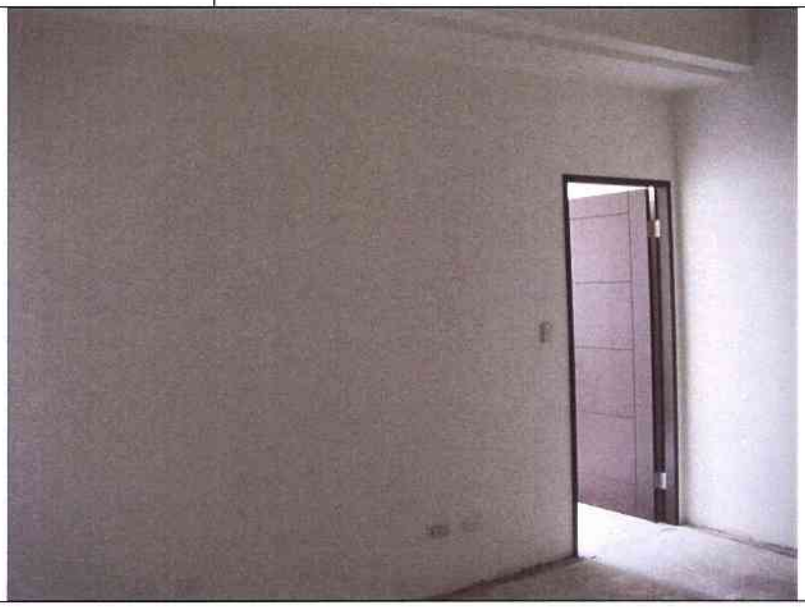
照片	位置					裂縫			剝落	滲水	潮斑	龜裂	備註
編號	全景	梁	柱	結構牆	平頂	長 (m)	寬 (mm)	數量					
1	V												
2		V				1.7	0.2	1					
3	以下空白												
4													
5													
6													
7													
8													
9													
10													
11													
12													
13													
14													
15

編號	說明	位置：詳照片平面位置示意圖
2		內容：詳建築物現況調查紀錄表

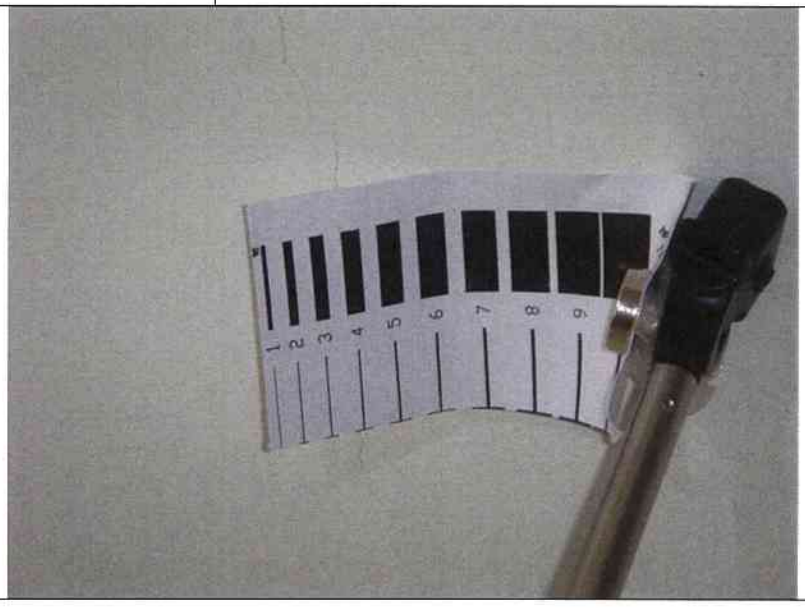
照片	位置					裂縫			剝落	滲水	潮斑	龜裂	備註
編號	全景	梁	柱	結構牆	平頂	長 (m)	寬 (mm)	數量					
1	V												
2		V				0.45	0.3	2					epoxy
						0.45	0.2	8					
3	以下空白												
4													
5													
6													
7													
8													
9													
10													
11													
12													
13													
14

編　號	說　　明	位置：詳照片平面位置示意圖
2		內容：詳建築物現況調查紀錄表

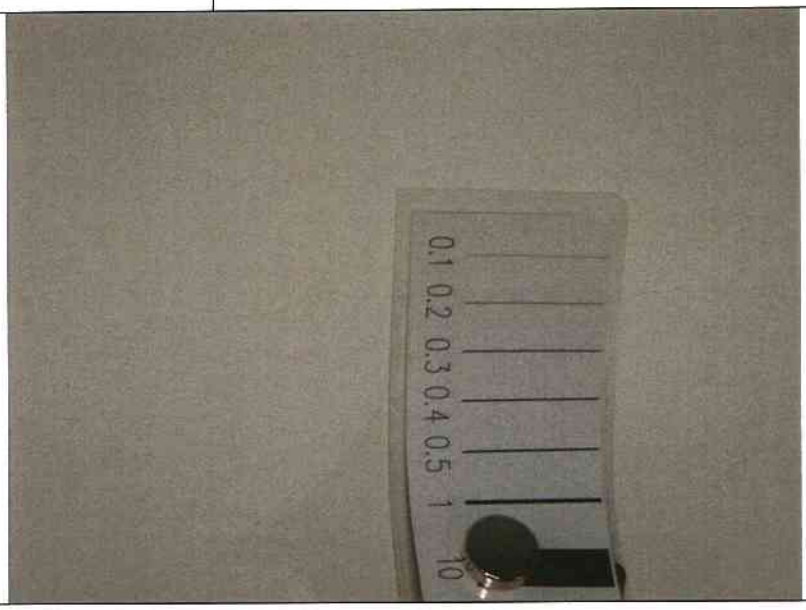
照片	位置					裂縫			剝落	滲水	潮斑	龜裂	備註
編號	全景	梁	柱	結構牆	平頂	長 (m)	寬 (mm)	數量					
1	V												
2		V				2.3	0.3	1					epoxy
3		V				0.45	0.2	6					
4		V											
5	以下空白												
6													
7													
8													
9													
10													
11													
12													
13													
14													
15

編　號	說　明	位置：詳照片平面位置示意圖
3		內容：詳建築物現況調查紀錄表

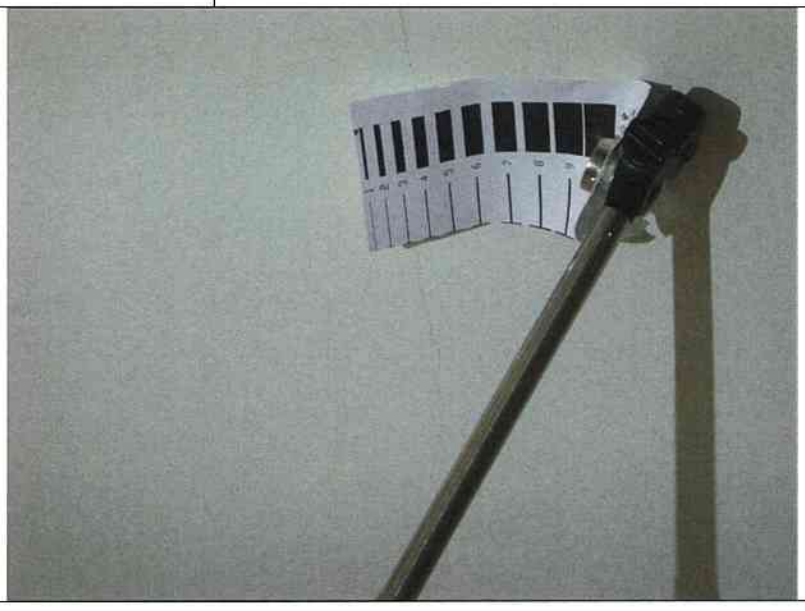
照片	位置					裂縫			剝落	滲水	潮斑	龜裂	備註
編號	全景	梁	柱	結構牆	平頂	長 (m)	寬 (mm)	數量					
1	V												
2		V				0.45	0.3	2					epoxy
						0.4	0.2	15					
3	以下空白												
4													
5													
6													
7													
8													
9													
10													
11													
12													
13													
14

編　號	說　　明	位置：詳照片平面位置示意圖
2		內容：詳建築物現況調查紀錄表

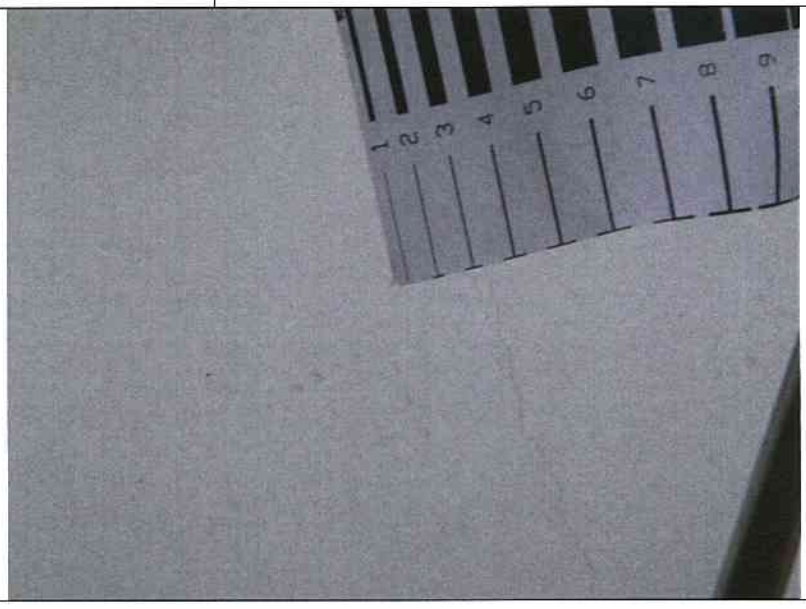
照片	位置					裂縫			剝落	滲水	潮斑	龜裂	備註
編號	全景	梁	柱	結構牆	平頂	長 (m)	寬 (mm)	數量					
1	V												
2		V				0.45	0.2	6					
3	以下空白												
4													
5													
6													
7													
8													
9													
10													
11													
12													
13													
14													
15

編　號	說　　明	位置：詳照片平面位置示意圖
2		內容：詳建築物現況調查紀錄表

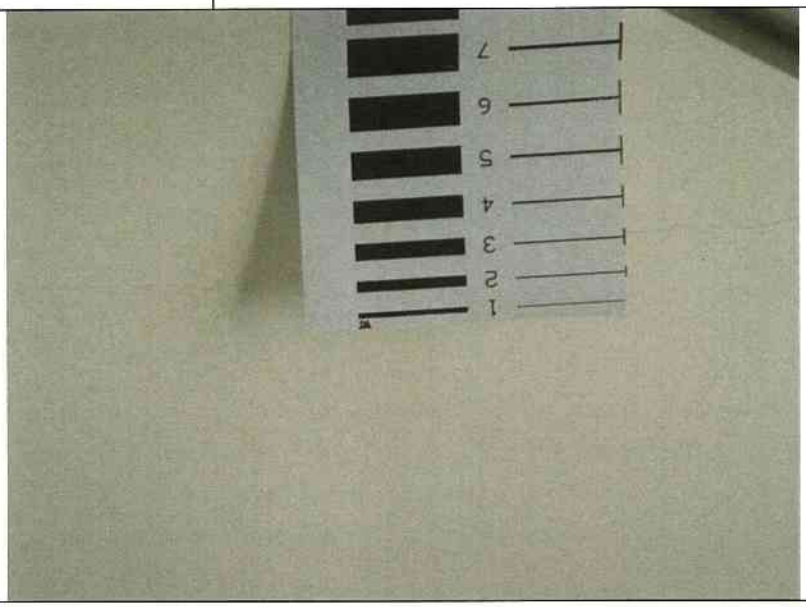
編號	說明	位置：詳照片平面位置示意圖
4		內容：詳建築物現況調查紀錄表

照片	位置					裂縫			剝落	滲水	潮斑	龜裂	備註
編號	全景	梁	柱	結構牆	平頂	長 (m)	寬 (mm)	數量					
1	V												
2		V				0.5	0.3	1					epoxy
3		V				0.5	0.2	2					
4						0.5	0.2	1					
5	以下空白												
6													
7													
8													
9													
10													
11													
12													
13													
14													
15
