附件十一：A2區地上層D棟
現況調查報告書

案件名稱	新北市板橋區浮洲合宜住宅新建工程 結構安全鑑定	會勘日期	104年6月15日
鑑定地點	A2 區 D 棟 24 樓 ~10 樓		
會 勘 人 員 簽 章	申請 單位 代表	朱素仁	
	鑑定 技師	賴宏嘉	
	所有 權人 或住 戶代 表	秦玉敏(代表)	
會勘概述： 1.本日至鑑定標的物現場會勘拍照並記錄。			
備註：

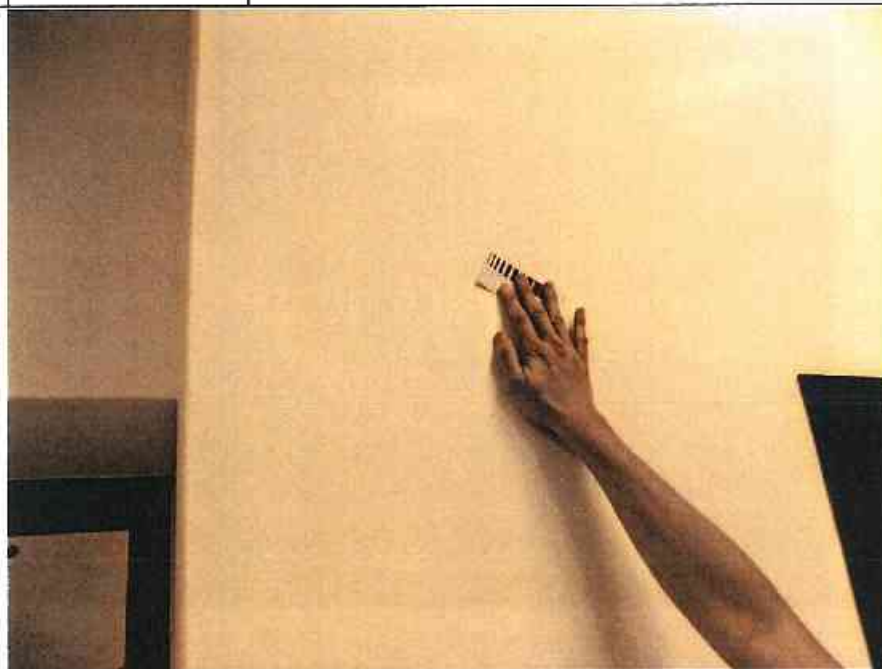
編號		位置: 詳照片平面位置示意圖
4	說明	內容: 詳建築物現況調查紀錄表

標的物之坐落		新北市板橋區浮洲合宜住宅 A2 區 D 棟 / 樓之 035 新北市板橋區合安一路25號 樓之												
構造	V 鋼筋混凝土		鋼構造		加強磚造		其他							
用途	住宅		V 辦公室		商業		其他							
照片編號	位 置					裂 縫			剝	滲	潮	龜	備	
	全景	梁	柱	結構牆	平頂	長 (m)	寬 (mm)	數量	落	水	斑	裂	註	
1	✓													
2	✓													
3	✓													
4			✓			0.652	0.1~0.2	1				✓		
5		✓				0.668	0.1	1						
6			✓			0.435	0.1~0.2	1						
7		✓				0.5	0.2~0.3	1					EPOXY 灌注	
8	✓													
9	————— 以下空白 —————													
10														
11														
12														
13														
14														
15

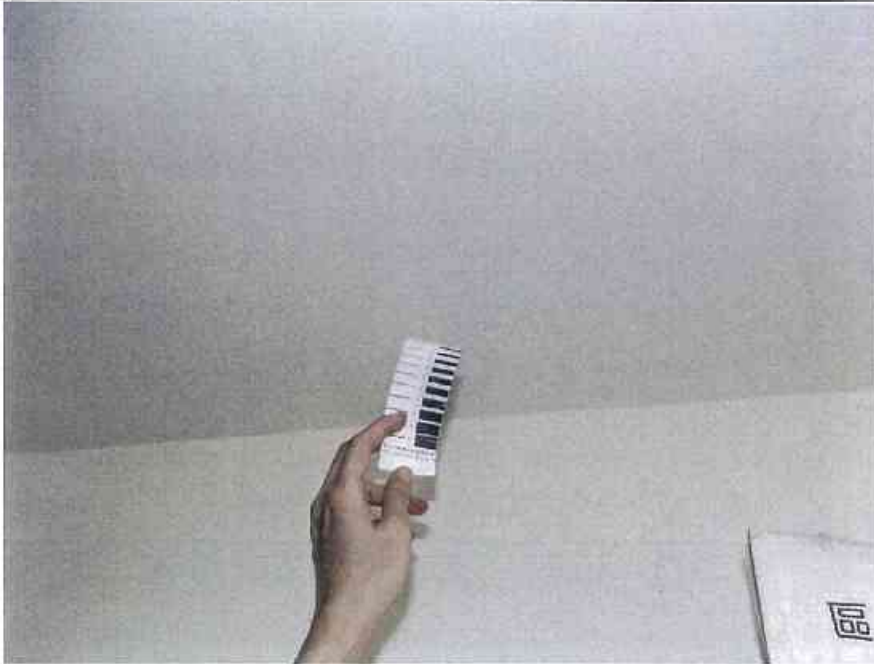
編號		位置：詳照片平面位置示意圖
3	說 明	內容：詳建築物現況調查紀錄表

標的物之坐落	新北市板橋區浮洲合宜住宅 A2 區 D-棟 7 樓之 新北市板橋區合安一路25號 7 樓之 2												
構造	V 鋼筋混凝土			鋼構造		加強磚造			其他				
用途	住宅			辦公室		商業			其他				
照片編號	位 置					裂 縫			剝落	滲水	潮濕	龜裂	備註
	全景	梁	柱	結構牆	平頂	長 (m)	寬 (mm)	數量					
1	✓												
2	✓												
3		✓				0.52	約 0.15	1					
4		✓											磁磚破裂
5		✓				0.35	約 0.1	1					
6				✓		1.07	約 0.15	1					
7	——					以下空白			——				
8													
9													
10													
11													
12													
13													
14													
15

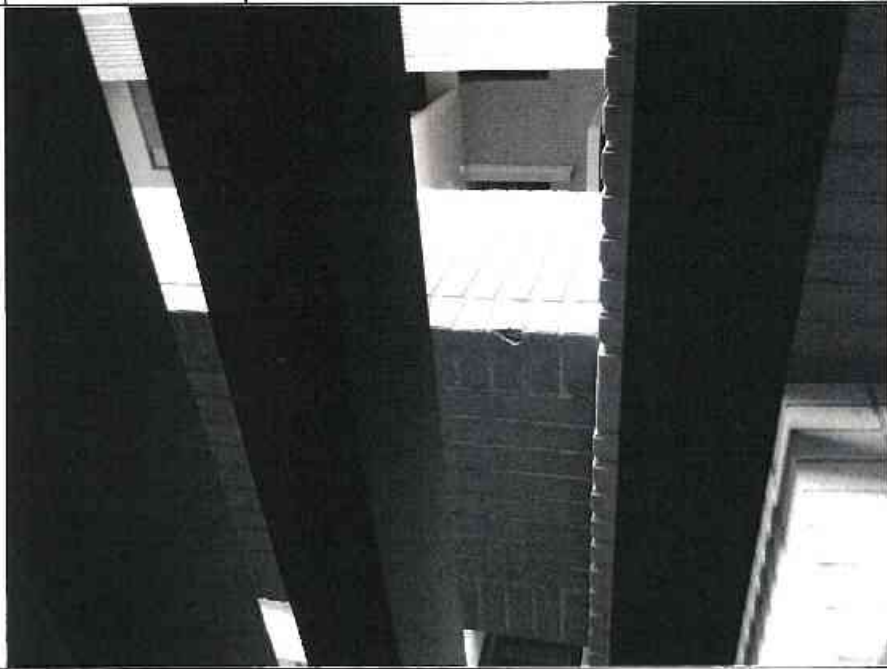
編號		位置: 詳照片平面位置示意圖
3	說 明	内容: 詳建築物現況調查紀錄表

標的物之坐落	新北市板橋區浮洲合宜住宅 A2 區 D-1 棟 8 樓之 新北市板橋區合安一路25號 8 樓之												
構造	V 鋼筋混凝土			鋼構造			加強磚造			其他			
用途	V 住宅			辦公室			商業			其他			
照片編號	位 置					裂 縫			剝落	滲水	潮斑	龜裂	備註
	全景	梁	柱	結構牆	平頂	長 (m)	寬 (mm)	數量					
1	✓												
2	✓												
3		✓											磁磚破損
4	以下空白												
5													
6													
7													
8													
9													
10													
11													
12													
13													
14													
15

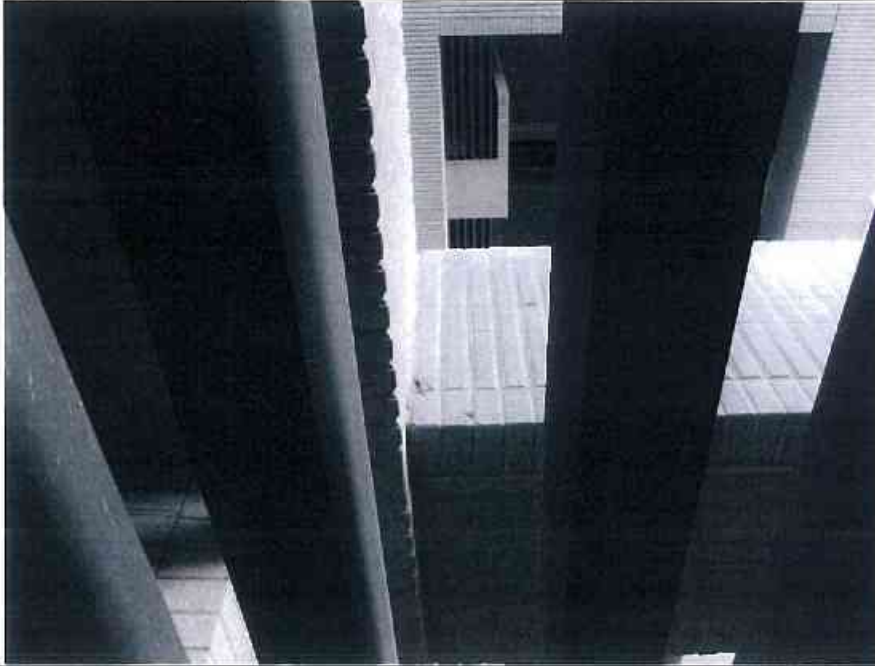
編號		位置: 詳照片平面位置示意圖
3	說明	內容: 詳建築物現況調查紀錄表

標的物之坐落	新北市板橋區浮洲合宜住宅 A2 區 D-7 棟 8 樓之 新北市板橋區合安一路25號 8 樓之 6												
構造	V 鋼筋混凝土			鋼構造			加強磚造			其他			
用途	住宅			辦公室			商業			其他			
照片 編號	位 置					表 縫			剝 落	滲 水	潮 斑	龜 裂	備 註
	全景	梁	柱	結構 牆	平 頂	長 (m)	寬 (mm)	數 量					
1	✓												
2	✓												
3		✓											磚塊破裂
4	—— 以下空白 ——												
5													
6													
7													
8													
9													
10													
11													
12													
13													
14													
15
