## 板橋區浮洲合宜住宅結構安全鑑定案

### A6 西區鑑定報告書

## 附件三十：A6 西區 Q 棟裂損現況調查報告

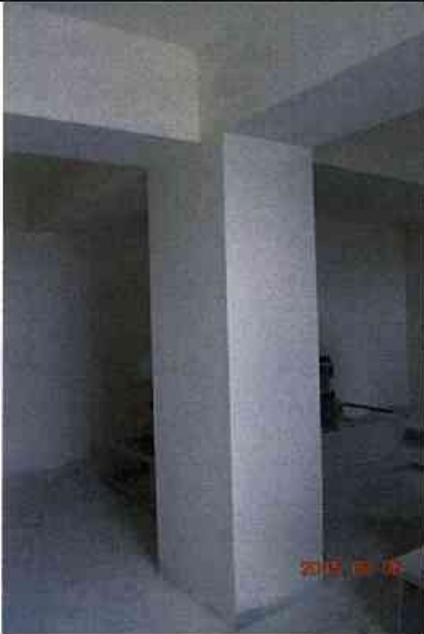
| 公共空間(1)-浮洲合宜住宅 A6 區 Q 棟 R3F 電梯機房梁柱現況，目視尚屬正常。 | | | 公共空間(2)-浮洲合宜住宅 A6 區 Q 棟 R3F 電梯機房頂版現況，目視尚屬正常。 | | |

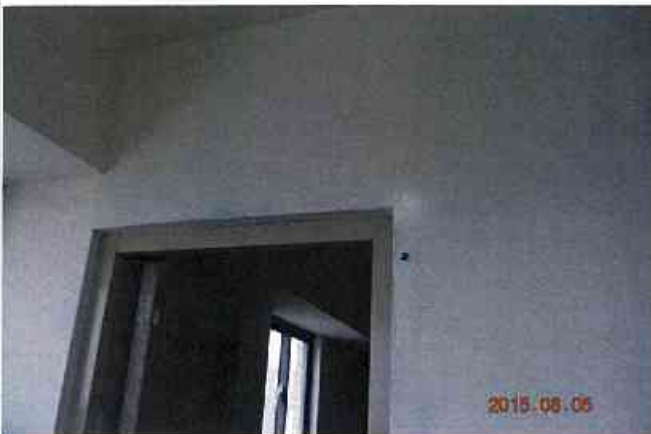
| 公共空間(3)-浮洲合宜住宅 A6 區 Q 棟 R3F 電梯機房門口角隅裂縫。 | | | 公共空間(4)-浮洲合宜住宅 A6 區 Q 棟 R3F 通道窗戶角隅裂縫。 | | |

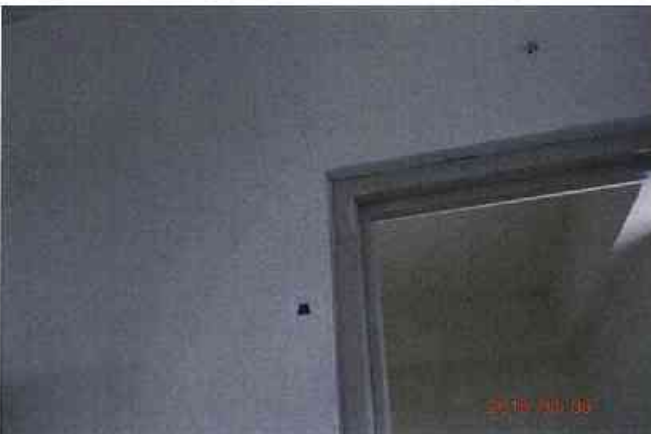
| 公共空間(5)-浮洲合宜住宅 A6 區 Q 棟 R3F 樓梯間門口角隅裂縫。 | | | 公共空間(6)-浮洲合宜住宅 A6 區 Q 棟 R2F 機房現況，目視尚屬正常。 | | |

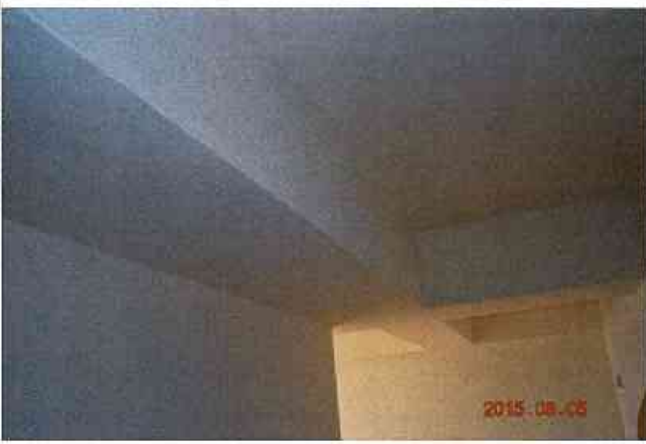
| 編號<br>7 | 說明<br>公共空間(7)-浮洲合宜住宅 A6 區 Q 棟<br>R2F 機房頂版現況，目視尚屬正常。 | 編號<br>8 | 說明<br>公共空間(8)-浮洲合宜住宅 A6 區 Q 棟<br>R2F 水錶室現況，目視尚屬正常。 |

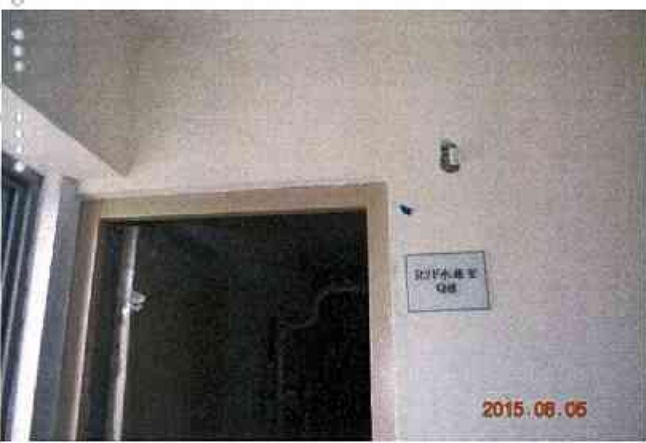
| 編號<br>9 | 說明<br>公共空間(9)-浮洲合宜住宅 A6 區 Q 棟<br>R2F 水錶室門口角隅裂縫。 | 編號<br>10 | 說明<br>公共空間(10)-浮洲合宜住宅 A6 區 Q 棟<br>R1F 梯間牆面水平垂直裂縫。 |

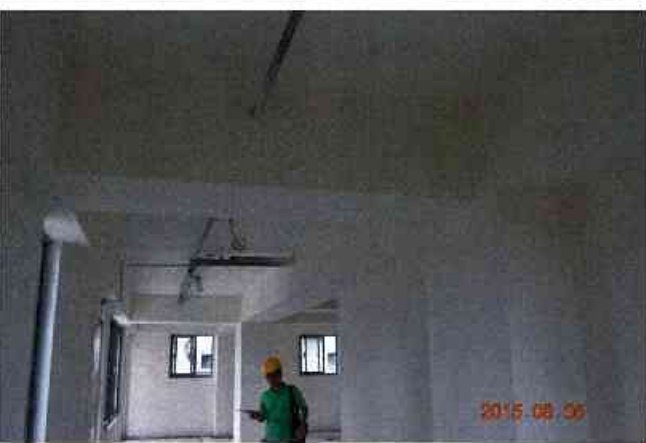
| 編號<br>11 | 說明<br>公共空間(11)-浮洲合宜住宅 A6 區 Q 棟<br>R1F 梯間現況，目視尚屬正常。 | 編號<br>12 | 說明<br>公共空間(12)-浮洲合宜住宅 A6 區 Q 棟<br>R1F 梯間現況，目視尚屬正常。 |

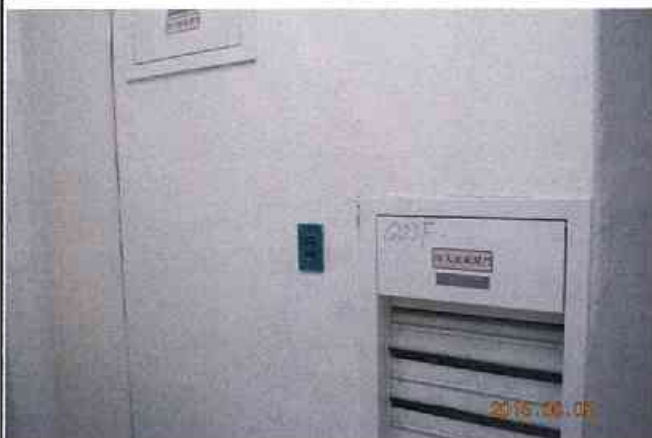
| 編號<br>1 | 說明 | 公共空間(1)-浮洲合宜住宅 A6 區 Q 棟 23F 樓梯間牆面現況，目視尚屬正常。 | 編號<br>2 | 說明 | 浮洲合宜住宅 A6 區 Q 棟 23F(Q01)-客廳現況外觀，目視尚屬正常。 |

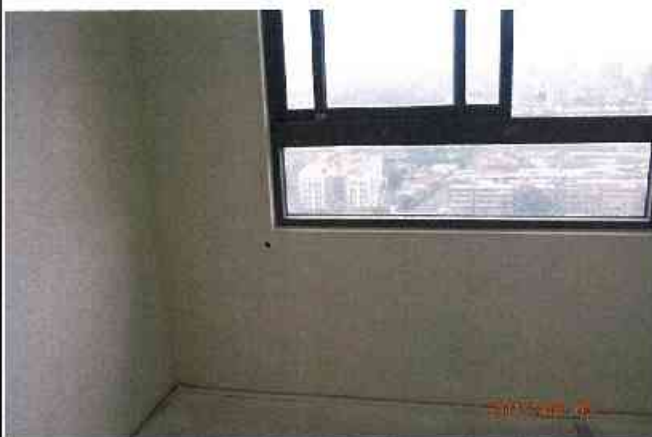
| 編號<br>3 | 說明 | 浮洲合宜住宅 A6 區 Q 棟 23F(Q01)-臥室窗戶角隅裂縫。 | 編號<br>4 | 說明 | 浮洲合宜住宅 A6 區 Q 棟 23F(Q01)-臥室現況外觀，目視尚屬正常。 |

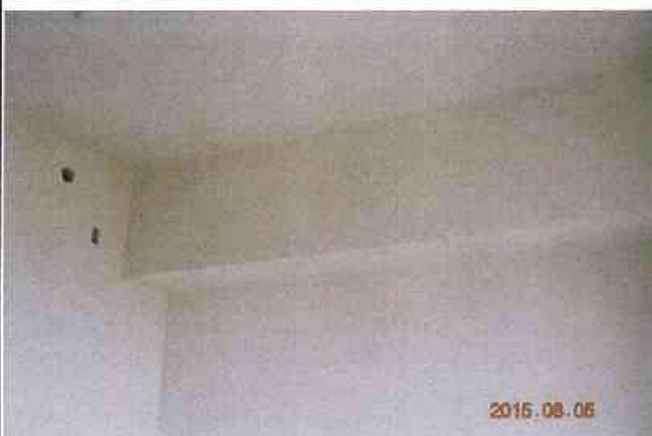
| 編號<br>7 | 說明<br>浮洲合宜住宅 A6 區 Q 棟 23F(Q01)-<br>主臥室浴廁頂版現況外觀，目視尚屬正<br>常。 | 編號<br>8 | 說明<br>浮洲合宜住宅 A6 區 Q 棟 23F(Q01)-<br>通道頂版梁續接夾板局部未清除。 |

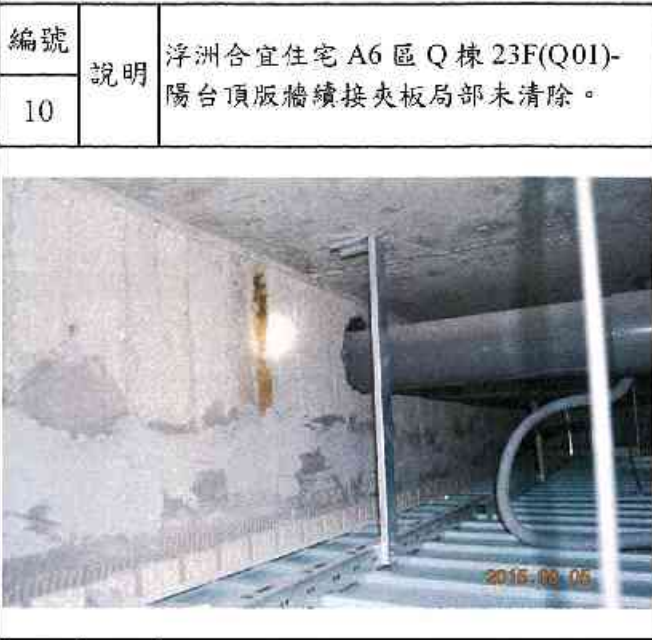
| 編號<br>11 | 說明<br>浮洲合宜住宅 A6 區 Q 棟 23F(Q01)-<br>陽台頂版現況外觀，目視尚屬正常。 | 編號<br>12 | 說明<br>浮洲合宜住宅 A6 區 Q 棟 23F(Q01)-<br>廚房頂版梁續接夾板局部未清除。 |

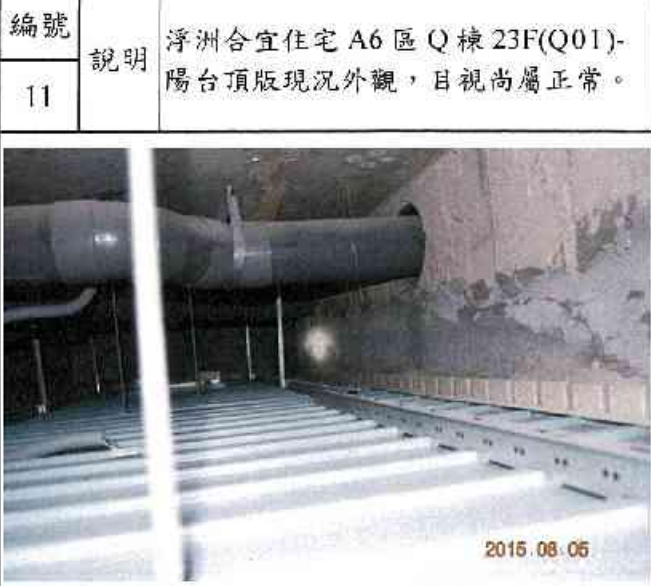
| 編號<br>13 | 說明 | 浮洲合宜住宅 A6 區 Q 棟 23F(Q01)-<br>廚房頂版現況外觀，目視尚屬正常。 | 編號<br>14 | 說明 | 浮洲合宜住宅 A6 區 Q 棟 23F(Q02)-<br>陽台頂版牆續接夾板局部未清除。 |

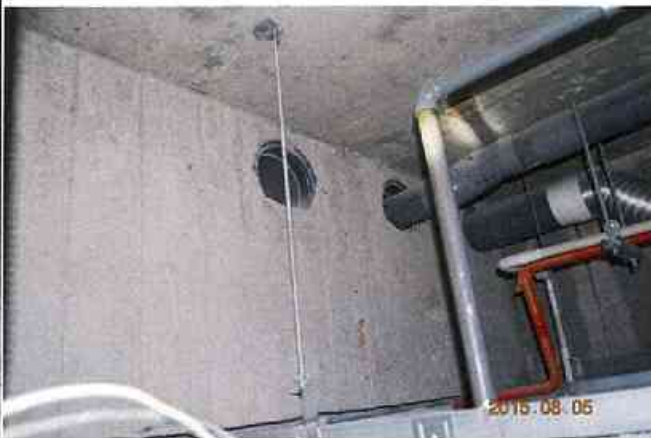
| 編號<br>15 | 說明 | 浮洲合宜住宅 A6 區 Q 棟 23F(Q02)-<br>陽台頂版牆續接夾板局部未清除。 | 編號<br>16 | 說明 | 浮洲合宜住宅 A6 區 Q 棟 23F(Q02)-<br>廚房頂版現況外觀，目視尚屬正常。 |

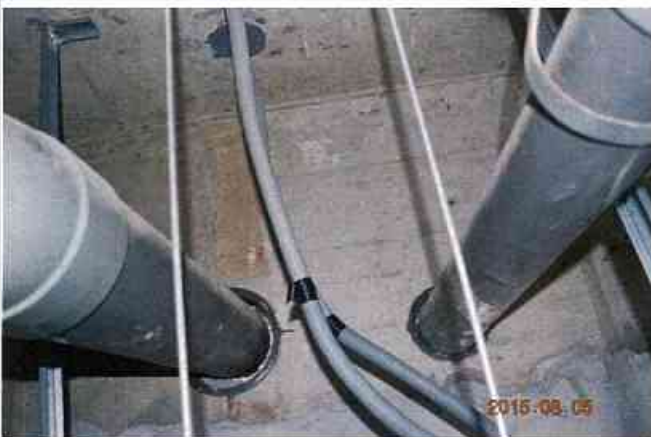
| 編號<br>17 | 說明 | 浮洲合宜住宅 A6 區 Q 棟 23F(Q02)-<br>廚房頂版梁現況外觀，目視尚屬正常。 | 編號<br>18 | 說明 | 浮洲合宜住宅 A6 區 Q 棟 23F(Q02)-<br>廚房牆面磁磚裂縫。 |

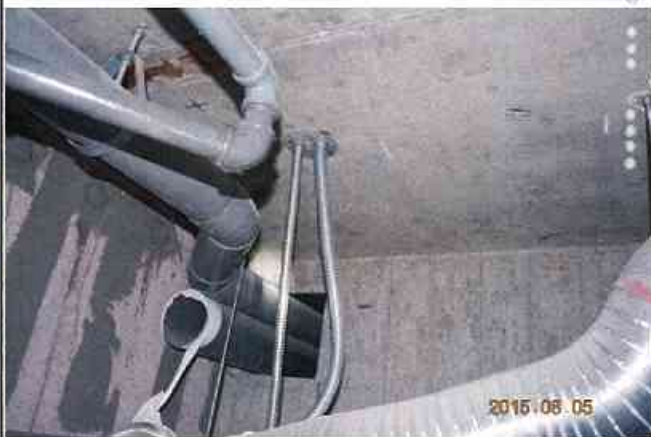
| 照片<br>編號 | 位 置 | | | | | | 裂 縫 | | | 瑕 疵 說 明 | 備 註 | |
|---|---|---|---|---|---|---|---|---|---|---|---|---|
| 18 | <input type="checkbox"/> | <input type="checkbox"/> | <input type="checkbox"/> | <input checked="" type="checkbox"/> | <input type="checkbox"/> | <input type="checkbox"/> | | 磁磚裂縫 | 1 | 0.05 | 1 | Q02-廚房 |

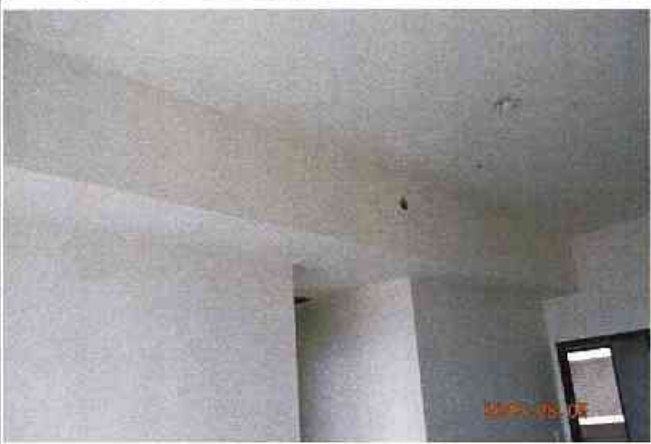
| 編號<br>21 | 說明<br>浮洲合宜住宅 A6 區 Q 棟 23F(Q03)-<br>主臥室浴廁頂版續接夾板局部未清除。 | 編號<br>22 | 說明<br>浮洲合宜住宅 A6 區 Q 棟 23F(Q03)-<br>主臥室浴廁頂版梁現況外觀，目視尚屬<br>正常。 |

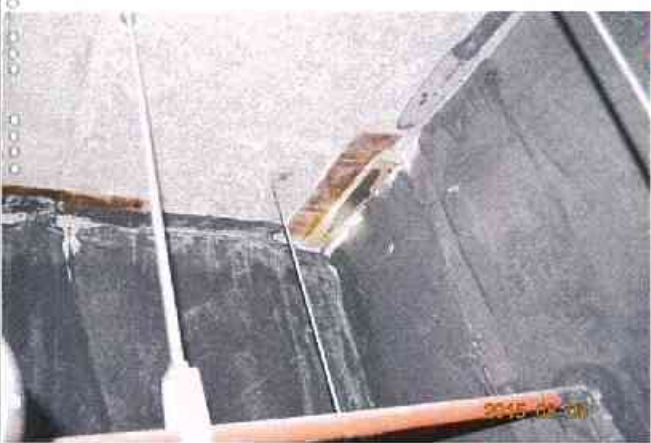
| 編號<br>23 | 說明<br>浮洲合宜住宅 A6 區 Q 棟 23F(Q03)-<br>通道頂版續接夾板局部未清除。 | 編號<br>24 | 說明<br>浮洲合宜住宅 A6 區 Q 棟 23F(Q03)-<br>通道頂版現況外觀，目視尚屬正常。 |

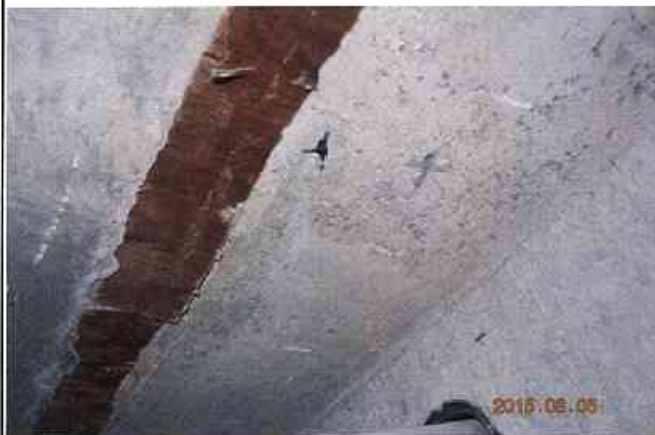
| 27 | 浮洲合宜住宅 A6 區 Q 棟 23F(Q03)-<br>陽台頂版續接夾板局部未清除。 | | 28 | 浮洲合宜住宅 A6 區 Q 棟 23F(Q03)-<br>廚房頂版梁現況外觀，目視尚屬正常。 | |

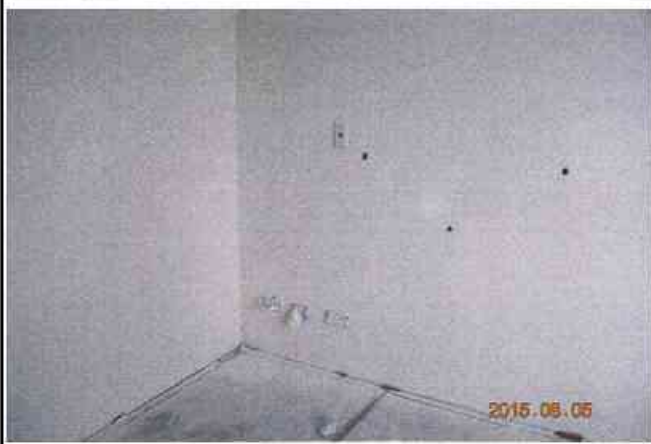
| 編號<br>31 | 說明<br>浮洲合宜住宅 A6 區 Q 棟 23F(Q05)-<br>主臥室牆面水平垂直裂縫。 | 編號<br>32 | 說明<br>浮洲合宜住宅 A6 區 Q 棟 23F(Q05)-<br>主臥室現況外觀，目視尚屬正常。 |

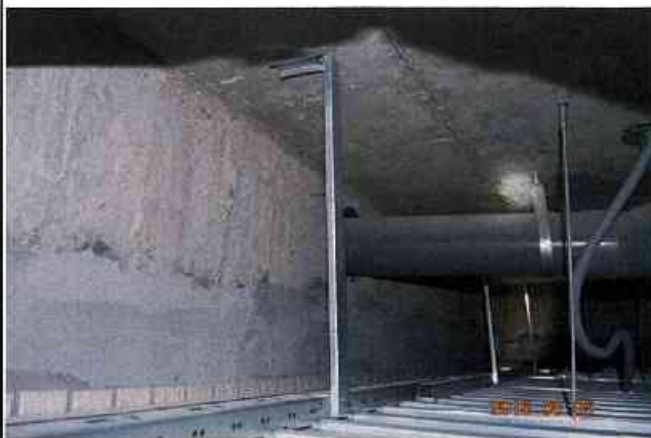
| 編號 | 說明 | 浮洲合宜住宅 A6 區 Q 棟 23F(Q05)-<br>陽台頂版續接夾板局部未清除。 | 編號 | 說明 | 浮洲合宜住宅 A6 區 Q 棟 23F(Q05)-<br>廚房頂版現況外觀，目視尚屬正常。 |

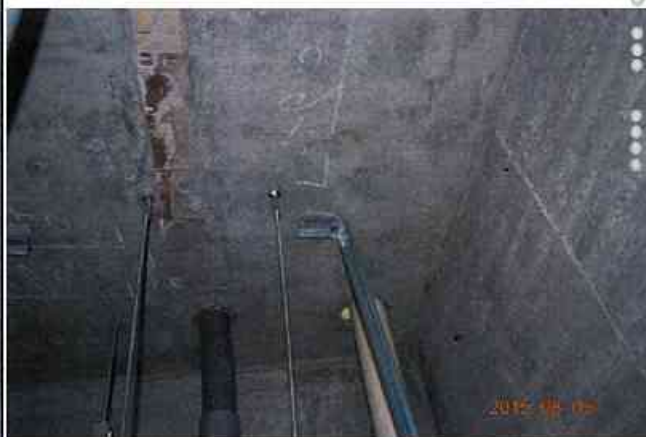
| 編號 | 說明 | 浮洲合宜住宅 A6 區 Q 棟 23F(Q05)-<br>廚房頂版梁現況外觀，目視尚屬正常。 | 編號 | 說明 | 浮洲合宜住宅 A6 區 Q 棟 23F(Q06)-<br>陽台頂版續接夾板局部未清除。 |

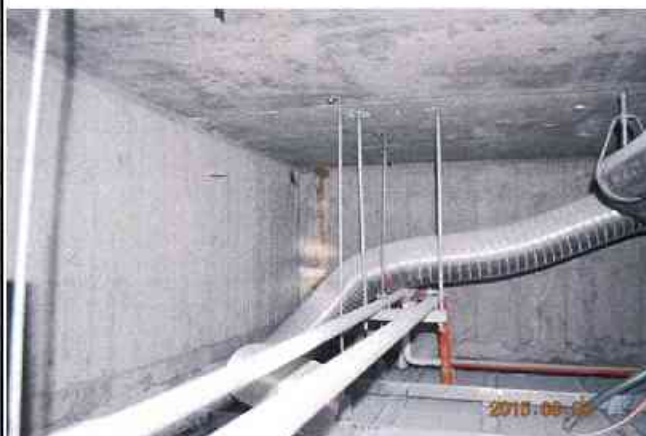
| 編號 | 說明 | 浮洲合宜住宅 A6 區 Q 棟 23F(Q06)-<br>陽台頂版現況外觀，目視尚屬正常。 | 編號 | 說明 | 浮洲合宜住宅 A6 區 Q 棟 23F(Q06)-<br>廚房頂版牆續接夾板局部未清除。 |

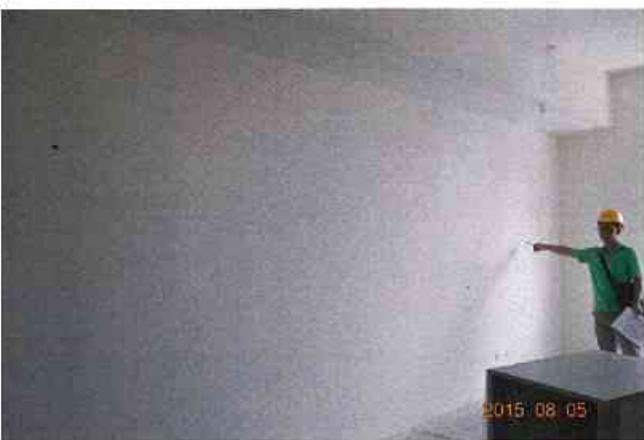
| 編號 | 說明 | 浮洲合宜住宅 A6 區 Q 棟 23F(Q07)-<br>客廳牆面垂直及斜裂縫。 | 編號 | 說明 | 浮洲合宜住宅 A6 區 Q 棟 23F(Q07)-<br>客廳現況外觀，目視尚屬正常。 |

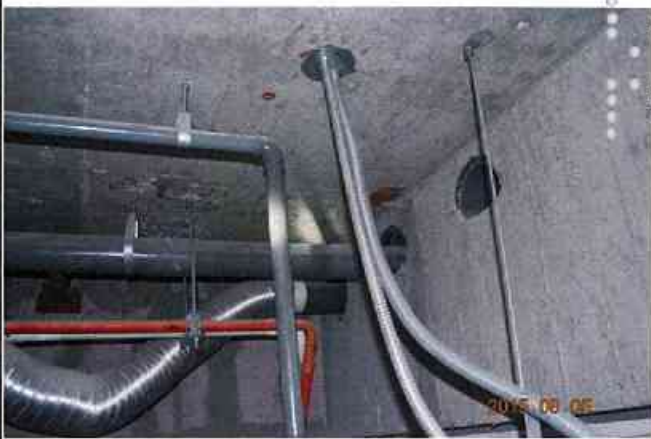
| 編號<br>51 | 說明 | 浮洲合宜住宅 A6 區 Q 棟 23F(Q07)-<br>陽台頂版現況外觀，目視尚屬正常。 | 編號<br>52 | 說明 | 浮洲合宜住宅 A6 區 Q 棟 23F(Q07)-<br>陽台頂版續接夾板局部未清除。 |

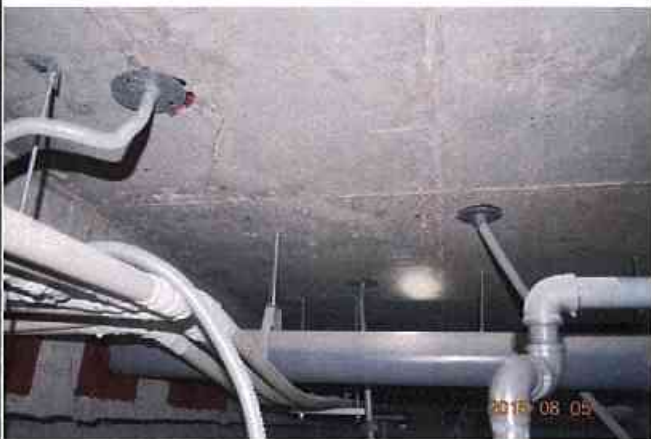
| 編號<br>53 | 說明 | 浮洲合宜住宅 A6 區 Q 棟 23F(Q07)-<br>廚房頂版梁現況外觀，目視尚屬正常。 | 編號<br>54 | 說明 | 公共空間(6)-浮洲合宜住宅 A6 區 Q 棟<br>23F 梯廳頂版續接夾板局部未清除。 |

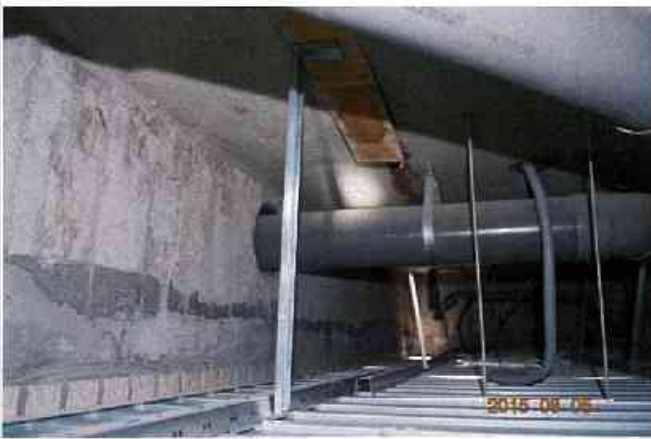
| 編號 | 說明 | 編號 | 說明 |
|---|---|---|---|
| 9 | 浮洲合宜住宅 A6 區 Q 棟 22F(Q01)-<br>陽台頂版續接夾板局部未清除。 | 10 | 浮洲合宜住宅 A6 區 Q 棟 22F(Q01)-<br>廚房頂版梁續接夾板局部未清除。 |

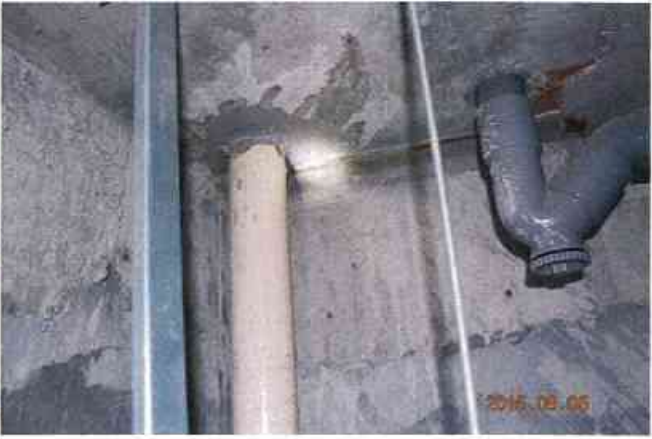
| 編號 | 說明 | 編號 | 說明 |
|---|---|---|---|
| 11 | 浮洲合宜住宅 A6 區 Q 棟 22F(Q01)-<br>廚房頂版現況外觀，目視尚屬正常。 | 12 | 浮洲合宜住宅 A6 區 Q 棟 22F(Q02)-<br>陽台頂版續接夾板局部未清除。 |

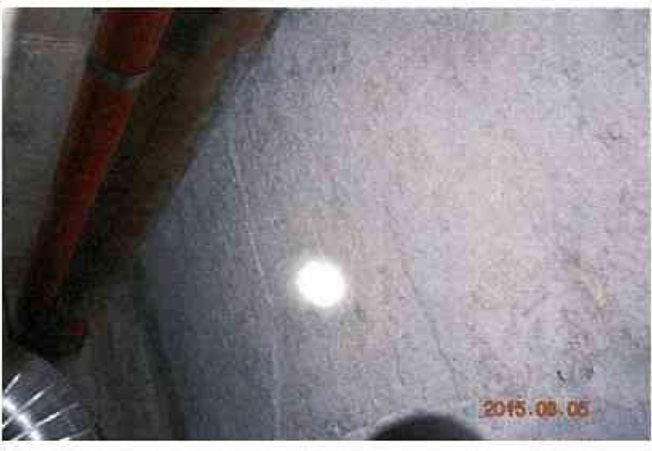
| 編號<br>13 | 說明<br>浮洲合宜住宅 A6 區 Q 棟 22F(Q02)-<br>陽台頂版現況外觀，目視尚屬正常。 | 編號<br>14 | 說明<br>浮洲合宜住宅 A6 區 Q 棟 22F(Q02)-<br>廚房頂版續接夾板局部未清除。 |

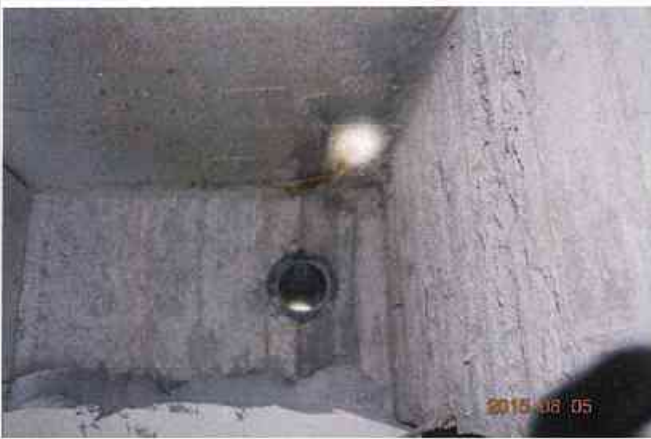
| 21 | 浮洲合宜住宅 A6 區 Q 棟 22F(Q03)-<br>通道頂版續接夾板局部未清除。 | 22 | 浮洲合宜住宅 A6 區 Q 棟 22F(Q03)-<br>陽台頂版現況外觀，目視尚屬正常。 |

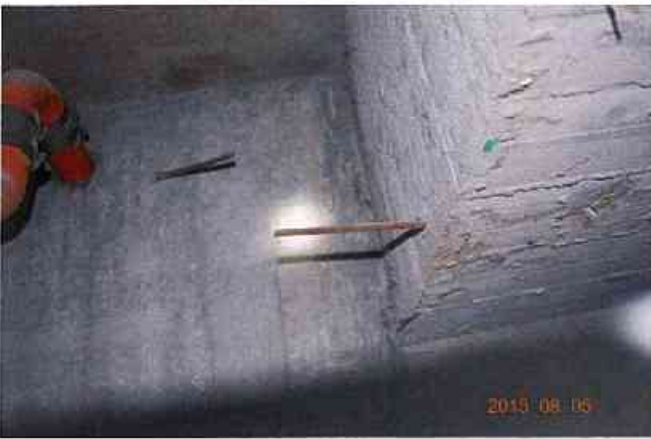
| 23 | 浮洲合宜住宅 A6 區 Q 棟 22F(Q03)-<br>廚房頂版梁牆續接夾板局部未清除。 | 24 | 浮洲合宜住宅 A6 區 Q 棟 22F(Q03)-<br>廚房頂版現況外觀，目視尚屬正常。 |

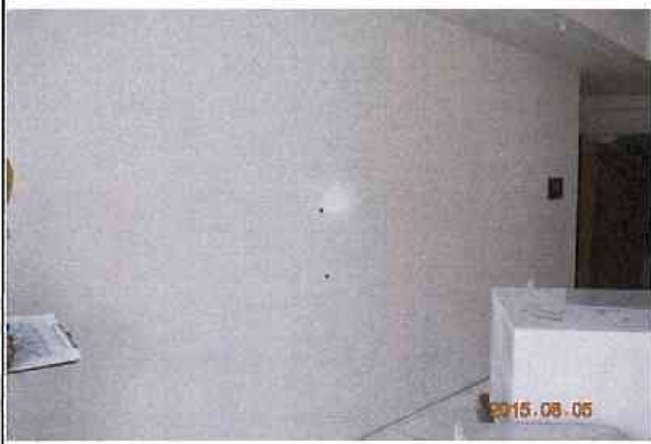
| 編號<br>25 | 說明<br>浮洲合宜住宅 A6 區 Q 棟 22F(Q05)-<br>客廳牆面垂直裂縫。 | 編號<br>26 | 說明<br>浮洲合宜住宅 A6 區 Q 棟 22F(Q05)-<br>客廳現況外觀，目視尚屬正常。 |

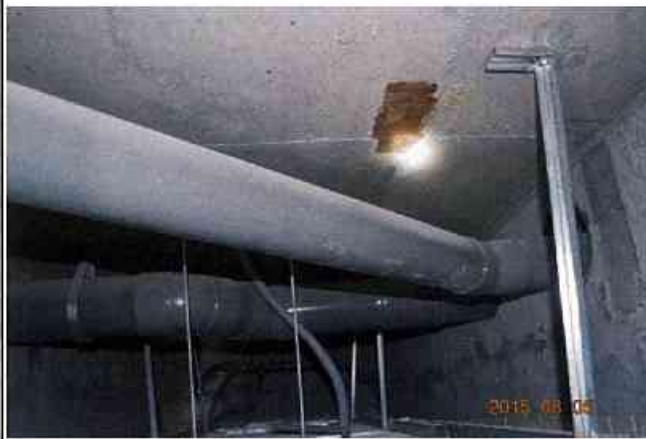
| 31 | | | 32 | 浮洲合宜住宅 A6 區 Q 棟 22F(Q05)-<br>陽台頂版續接夾板局部未清除。 | |

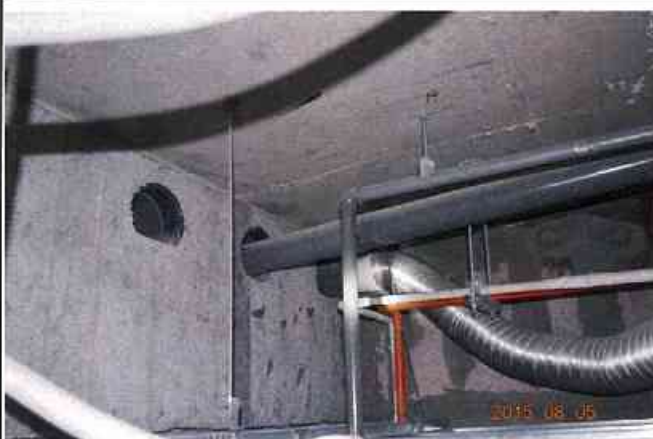
| 33 | 浮洲合宜住宅 A6 區 Q 棟 22F(Q05)-<br>陽台頂版牆續接夾板局部未清除。 | | 34 | 浮洲合宜住宅 A6 區 Q 棟 22F(Q05)-<br>廚房頂版梁續接夾板局部未清除。 | |

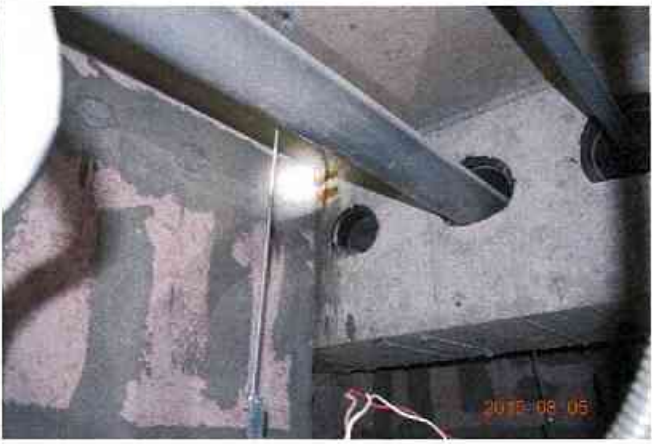
| 35 | 浮洲合宜住宅 A6 區 Q 棟 22F(Q05)-<br>廚房頂版現況外觀，目視尚屬正常。 | | 36 | 浮洲合宜住宅 A6 區 Q 棟 22F(Q06)-<br>客廳牆面垂直裂縫。 | |

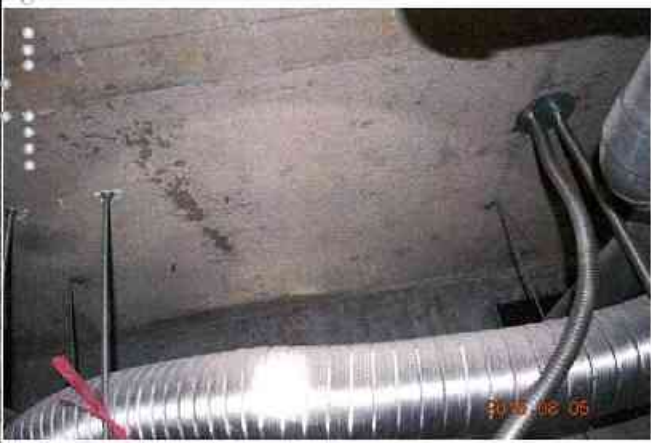
| 編號<br>37 | 說明<br>浮洲合宜住宅 A6 區 Q 棟 22F(Q06)-<br>陽台頂版續接夾板局部未清除。 | 編號<br>38 | 說明<br>浮洲合宜住宅 A6 區 Q 棟 22F(Q06)-<br>廚房頂版續接夾板局部未清除。 |

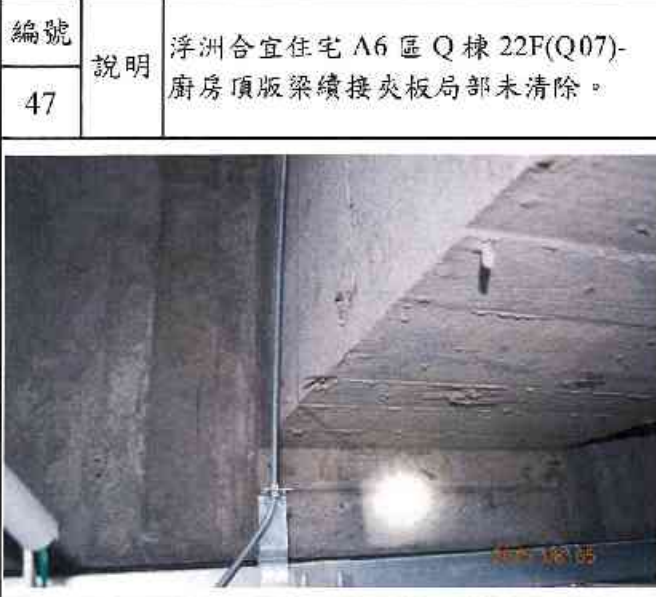
| 編號<br>47 | 說明<br>浮洲合宜住宅 A6 區 Q 棟 22F(Q07)-<br>廚房頂版梁續接夾板局部未清除。 | 編號<br>48 | 說明<br>公共空間(4)-浮洲合宜住宅 A6 區 Q 棟<br>22F 梯廳頂版梁續接夾板局部未清除。 |

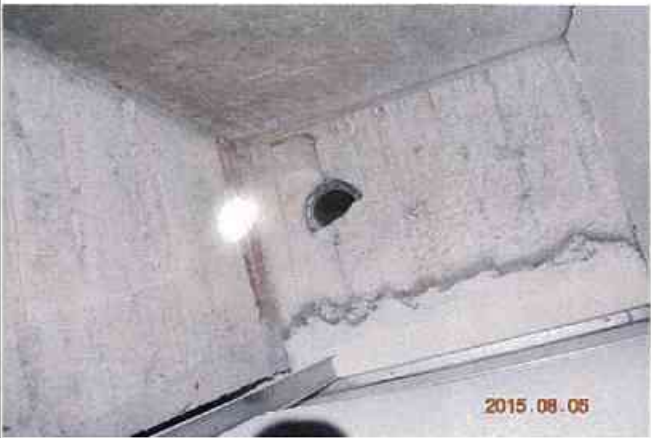
| 編號 | 說明 | 浮洲合宜住宅 A6 區 Q 棟 21F(Q01)-<br>主臥室浴廁頂版梁現況外觀，目視尚屬<br>正常。 | 編號 | 說明 | 浮洲合宜住宅 A6 區 Q 棟 21F(Q01)-<br>通道頂版梁續接夾板局部未清除。 |

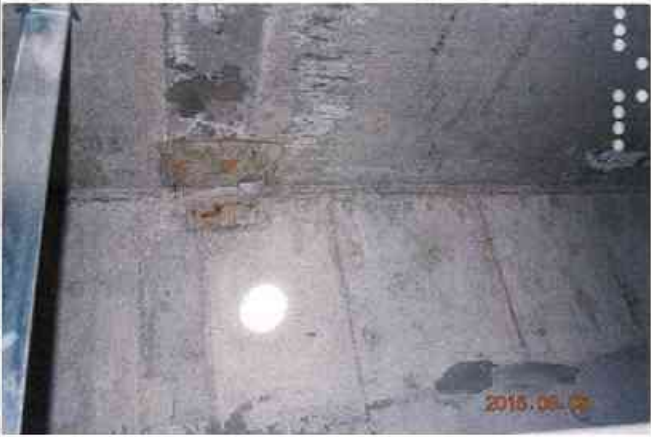
| 編號 | 說明 | 公共空間(1)<br>- 浮洲合宜住宅 A6 區<br>Q 棟 21F 外牆梁柱現<br>況，目視尚屬正常。 | 編號 | 說明 | 浮洲合宜住宅 A6 區 Q 棟 21F(Q01)-<br>陽台頂版牆續接夾板局部未清除。 |

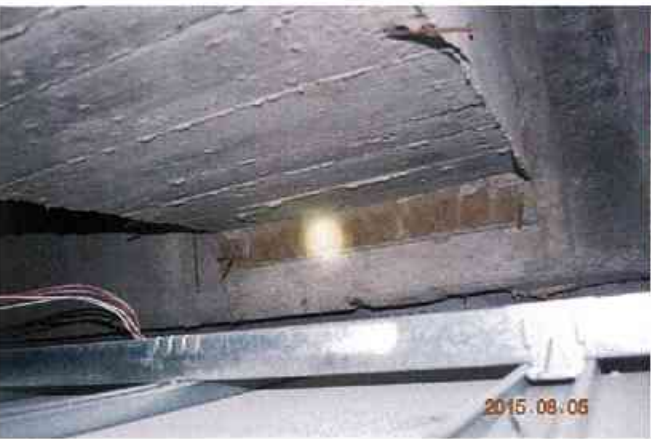
| 編號 | 說明 | 浮洲合宜住宅 A6 區 Q 棟 21F(Q01)-<br>廚房頂版梁續接夾板局部未清除。 | 編號 | 說明 | 浮洲合宜住宅 A6 區 Q 棟 21F(Q01)-<br>廚房頂版現況外觀，目視尚屬正常。 |

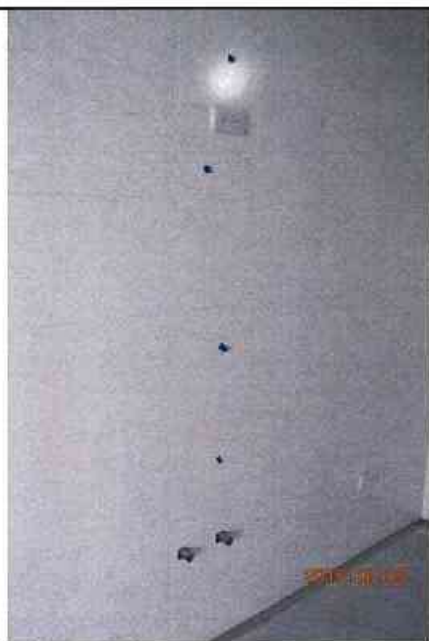
| 浮洲合宜住宅 A6 區 Q 棟 21F(Q02)-廚房牆面磁磚裂縫。 | | | | | |

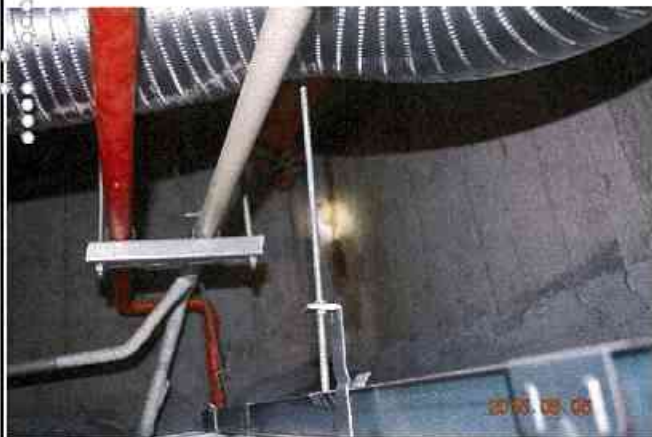
| 浮洲合宜住宅 A6 區 Q 棟 21F(Q02)-廚房頂版牆續接夾板局部未清除。 | | 浮洲合宜住宅 A6 區 Q 棟 21F(Q02)-廚房頂版梁現況外觀，目視尚屬正常。 | | | |

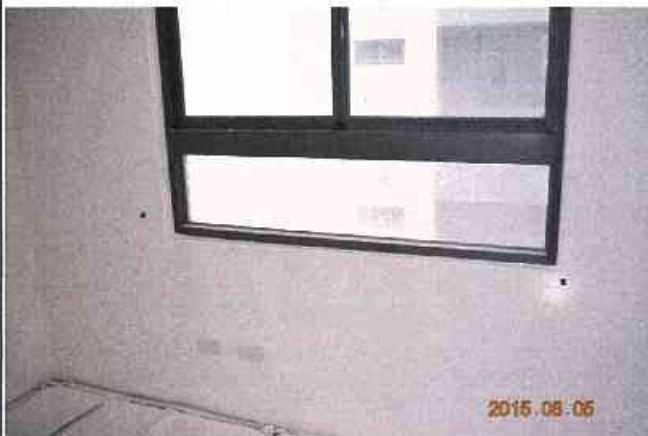
| 浮洲合宜住宅 A6 區 Q 棟 21F(Q03)-客廳現況外觀，目視尚屬正常。 | | 浮洲合宜住宅 A6 區 Q 棟 21F(Q03)-臥室窗戶角隅裂縫。 | | | |

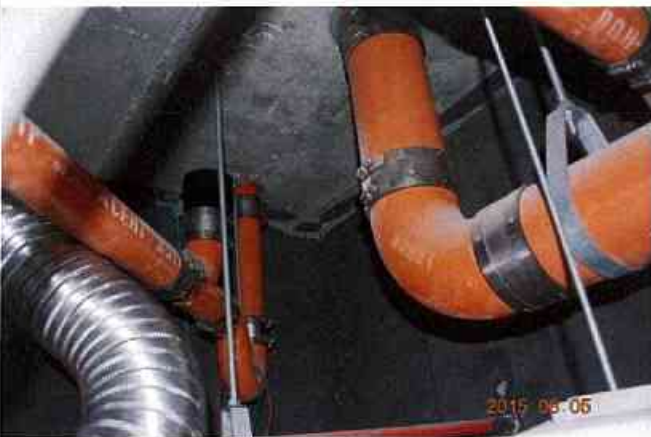
| 編號<br>21 | 說明 | 浮洲合宜住宅 A6 區 Q 棟 21F(Q03)-<br>主臥室浴廁頂版續接夾板局部未清除。 | 編號<br>22 | 說明 | 浮洲合宜住宅 A6 區 Q 棟 21F(Q03)-<br>通道頂版牆續接夾板局部未清除。 |

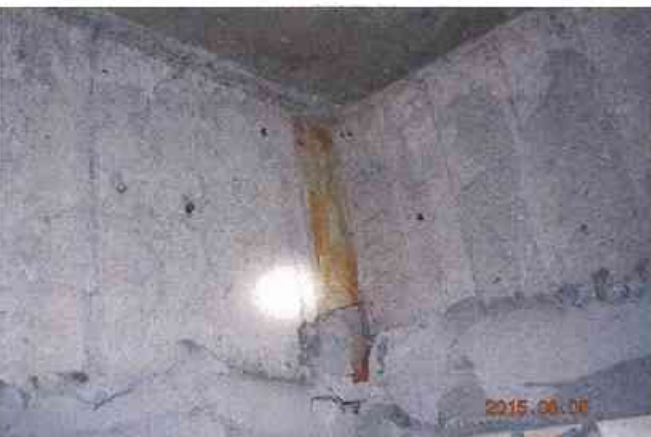
| 編號<br>23 | 說明 | 浮洲合宜住宅 A6 區 Q 棟 21F(Q03)-<br>陽台頂版牆續接夾板局部未清除。 | 編號<br>24 | 說明 | 浮洲合宜住宅 A6 區 Q 棟 21F(Q03)-<br>陽台頂版牆續接夾板局部未清除。 |

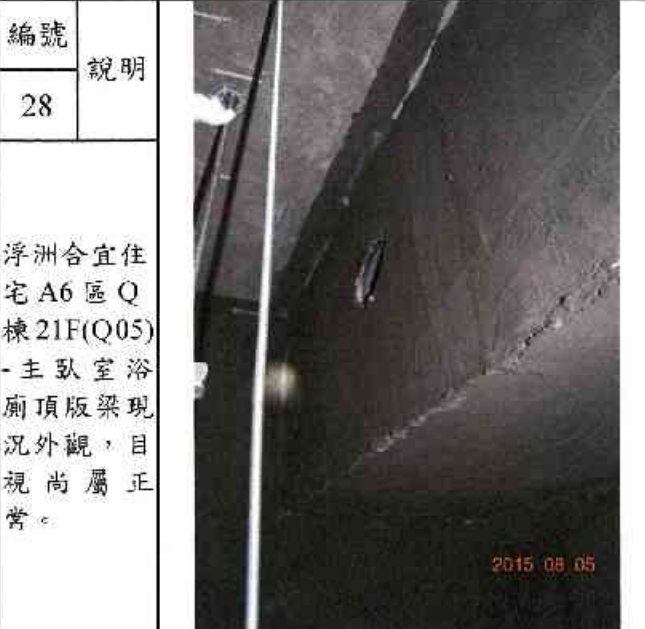
| 編號<br>29 | 說明<br>浮洲合宜住宅 A6 區 Q 棟 21F(Q05)-<br>主臥室浴廁頂版現況外觀，目視尚屬正常。 | 編號<br>30 | 說明<br>浮洲合宜住宅 A6 區 Q 棟 21F(Q05)-<br>通道頂版現況外觀，目視尚屬正常。 |

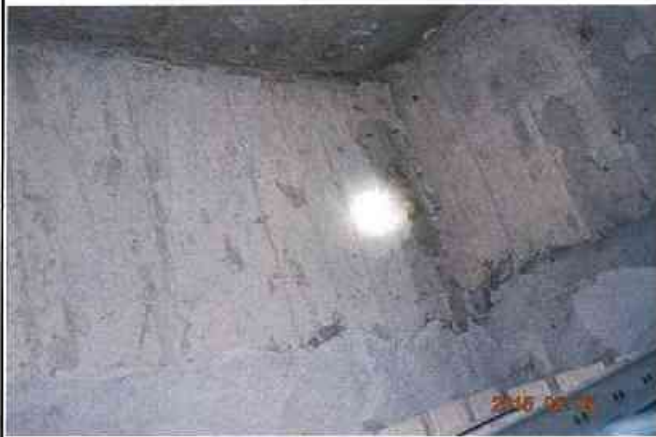
| 33 | 浮洲合宜住宅 A6 區 Q 棟 21F(Q05)-陽台頂版牆續接夾板局部未清除。 | | 34 | 浮洲合宜住宅 A6 區 Q 棟 21F(Q05)-廚房頂版現況外觀，目視尚屬正常。 | |

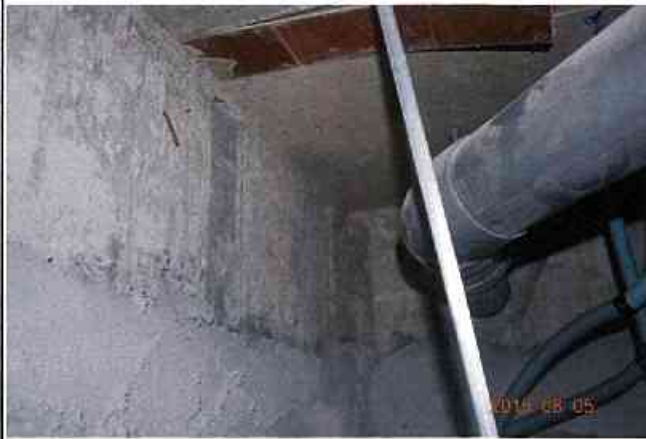
| 35 | 浮洲合宜住宅 A6 區 Q 棟 21F(Q05)-廚房頂版梁現況外觀，目視尚屬正常。 | | 36 | 浮洲合宜住宅 A6 區 Q 棟 21F(Q06)-陽台頂版續接夾板局部未清除。 | |

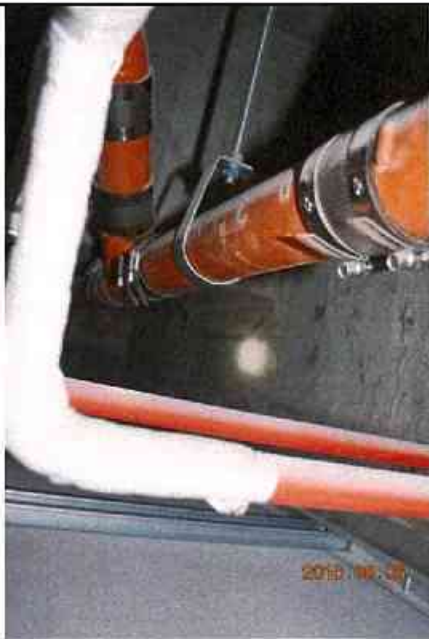
| 編號<br>37 | 說明<br>浮洲合宜住宅 A6 區 Q 棟 21F(Q06)-<br>陽台頂版牆穿管現況外觀，目視尚屬正<br>常。 | 編號<br>38 | 說明<br>浮洲合宜住宅 A6 區 Q 棟 21F(Q06)-<br>廚房頂版牆續接夾板局部未清<br>除。 | | |

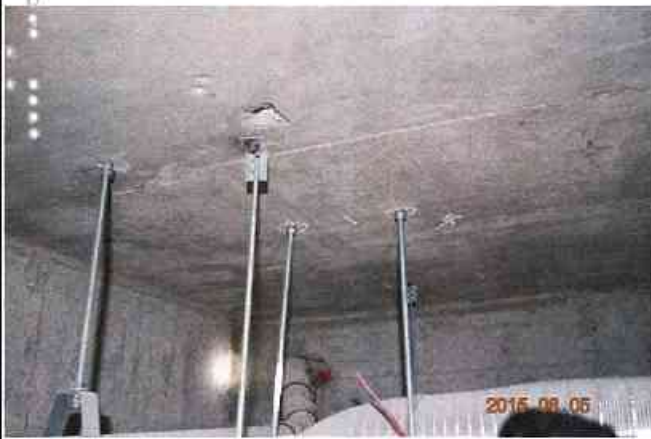
| 編號<br>39 | 說明<br>浮洲合宜住宅 A6 區 Q 棟 21F(Q06)-<br>廚房頂版牆續接夾板局部未清除。 | 編號<br>40 | 說明<br>浮洲合宜住宅 A6 區 Q 棟 21F(Q07)-<br>客廳現況外觀，目視尚屬正常。 | | |

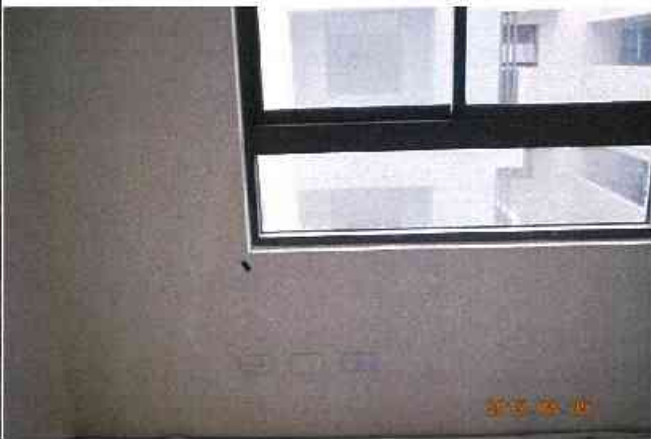
| 編號<br>41 | 說明<br>浮洲合宜住宅 A6 區 Q 棟 21F(Q07)-<br>臥室窗戶角隅裂縫。 | 編號<br>42 | 說明<br>浮洲合宜住宅 A6 區 Q 棟 21F(Q07)-<br>主臥室現況外觀，目視尚屬正常。 | | |

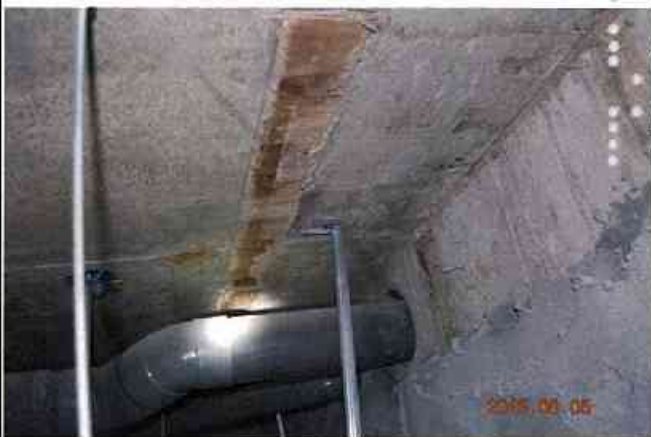
| 編號 | 說明 | 浮洲合宜住宅 A6 區 Q 棟 21F(Q07)-<br>通道頂版現況外觀，目視尚屬正常。 | 編號 | 說明 | 浮洲合宜住宅 A6 區 Q 棟 21F(Q07)-<br>陽台頂版牆續接夾板局部未清除。 |

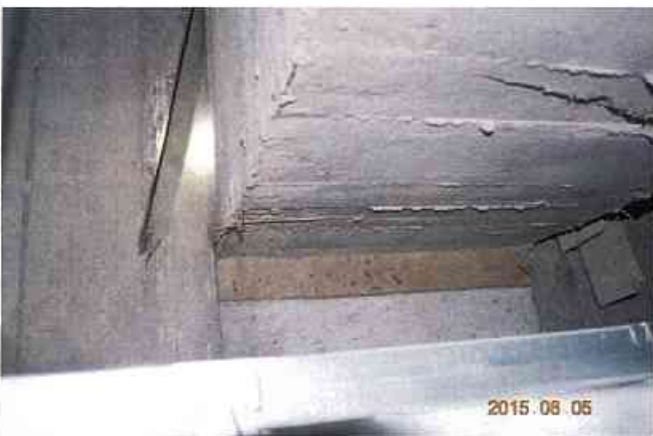
| 編號 | 說明 | 浮洲合宜住宅 A6 區 Q 棟 21F(Q07)-<br>廚房頂版梁續接夾板局部未清除。 | 編號 | 說明 | 公共空間(3)-浮洲合宜住宅 A6 區 Q 棟<br>21F 梯廳頂版梁續接夾板局部未清除。 |

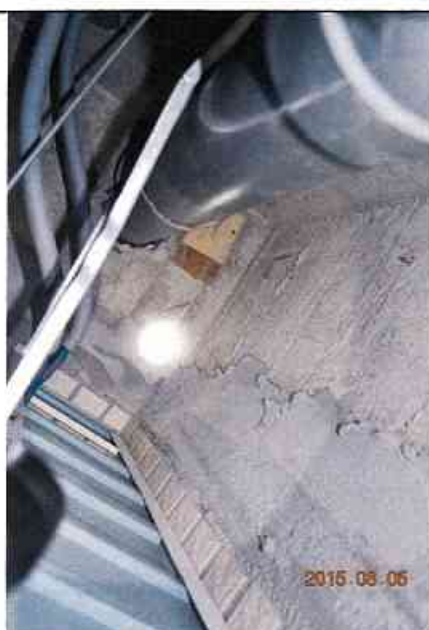
| 浮洲合宜住宅 A6 區 Q 棟 20F(Q02)-<br>陽台頂版牆續接夾板局部未清除。 | | | 浮洲合宜住宅 A6 區 Q 棟 20F(Q02)-<br>陽台頂版續接夾板局部未清除。 | | |

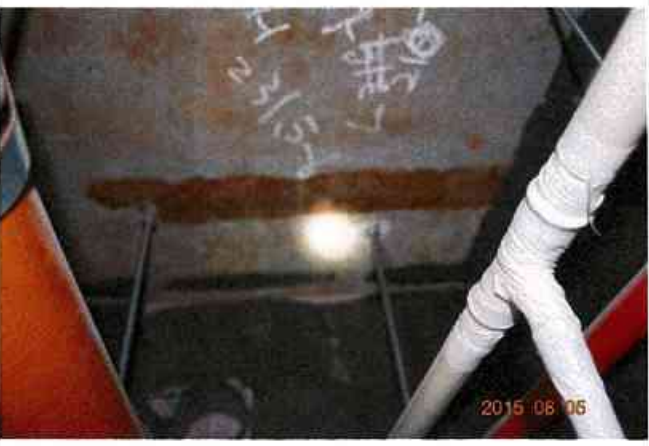
| 編號<br>15 | 說明<br>浮洲合宜住宅 A6 區 Q 棟 20F(Q03)-<br>主臥室現況外觀，目視尚屬正常。 | 編號<br>16 | 說明<br>浮洲合宜住宅 A6 區 Q 棟 20F(Q03)-<br>主臥室浴廁頂版續接夾板局部未清除。 |

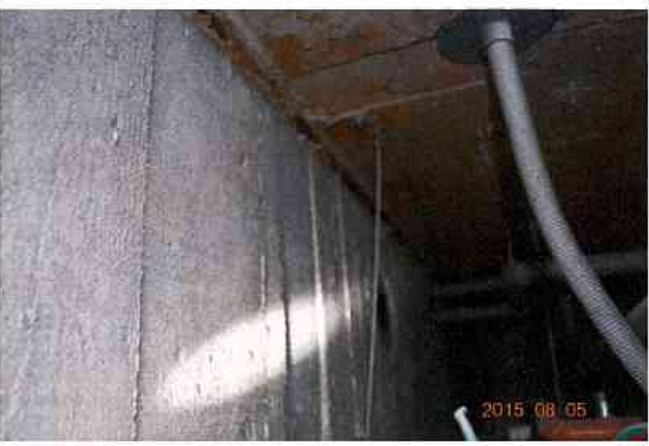
| 編號<br>17 | 說明<br>浮洲合宜住宅 A6 區 Q 棟 20F(Q03)-<br>主臥室浴廁頂版梁現況外觀，目視尚屬<br>正常。 | 編號<br>18 | 說明<br>浮洲合宜住宅 A6 區 Q 棟 20F(Q03)-<br>通道頂版牆續接夾板局部未清除。 |

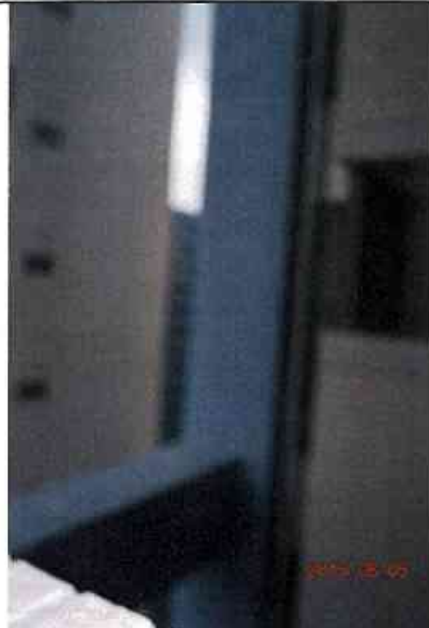
| 公共空間(2)<br>- 浮洲合宜住宅 A6 區 Q 棟 20F 外牆梁柱現況，目視尚屬正常。 | | | | | |

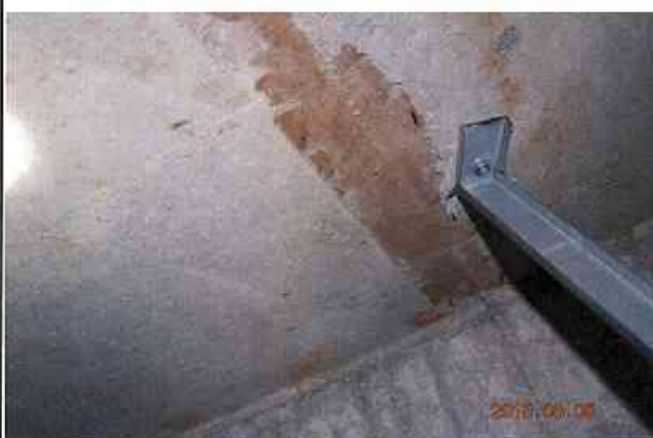
| 浮洲合宜住宅 A6 區 Q 棟 20F(Q03)-<br>陽台頂版續接夾板局部未清除。 | | | 浮洲合宜住宅 A6 區 Q 棟 20F(Q03)-<br>廚房頂版現況外觀，目視尚屬正常。 | | |

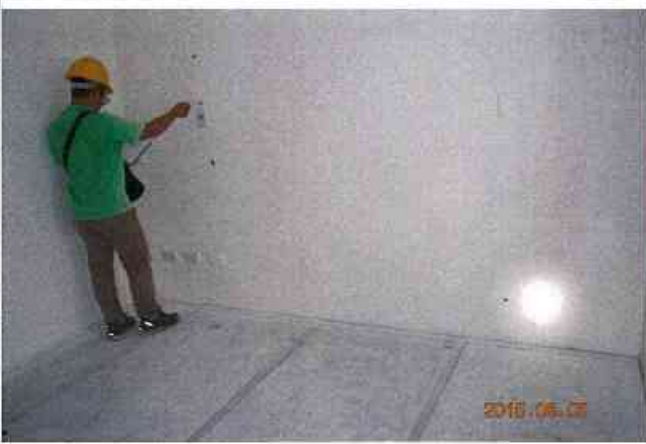
| 編號<br>25 | 說明<br>浮洲合宜住宅 A6 區 Q 棟 20F(Q05)-<br>主臥室牆面垂直裂縫。 | 編號<br>26 | 說明<br>浮洲合宜住宅 A6 區 Q 棟 20F(Q05)-<br>主臥室浴廁頂版梁現況外觀，目視尚屬<br>正常。 |

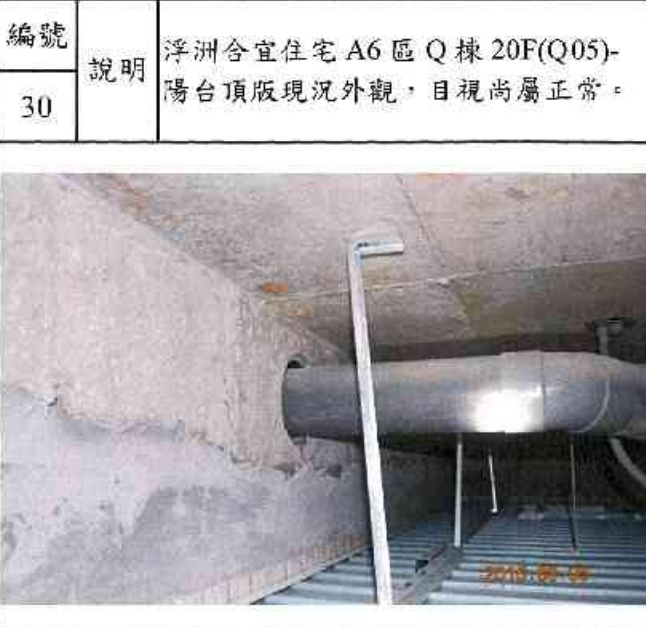
| 編號 | 說明 | 浮洲合宜住宅 A6 區 Q 棟 20F(Q05)-<br>廚房頂版現況外觀，目視尚屬正常。 | 編號 | 說明 | 浮洲合宜住宅 A6 區 Q 棟 20F(Q05)-<br>廚房頂版梁續接夾板局部未清除。 |

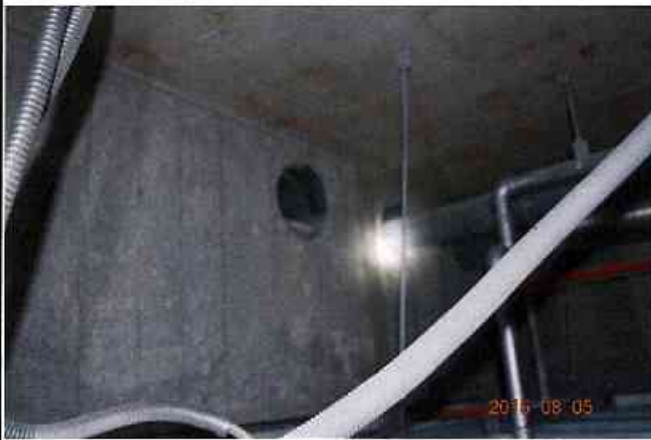
| 編號 | 說明 | 浮洲合宜住宅 A6 區 Q 棟 20F(Q06)-<br>廚房牆面磁磚裂縫。 | 編號 | 說明 | 浮洲合宜住宅 A6 區 Q 棟 20F(Q06)-<br>陽台頂版續接夾板局部未清除。 |

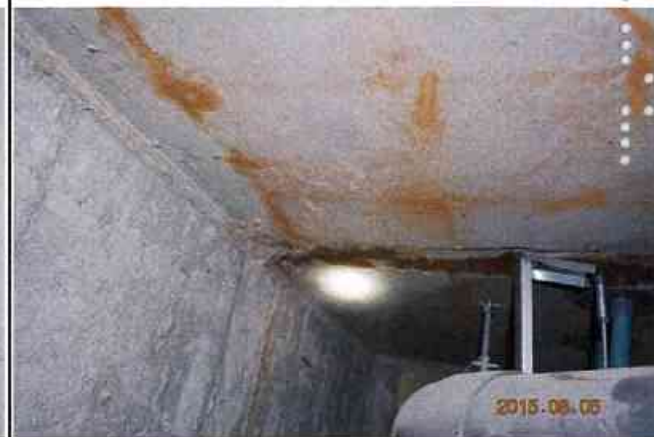
| 編號 | 說明 | 浮洲合宜住宅 A6 區 Q 棟 20F(Q06)-<br>廚房頂版現況外觀，目視尚屬正常。 | 編號 | 說明 | 浮洲合宜住宅 A6 區 Q 棟 20F(Q06)-<br>廚房頂版梁續接夾板局部未清除。 |

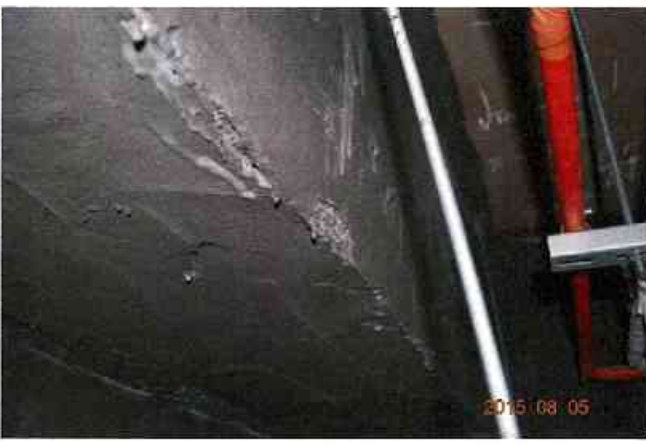
| 編號 | 說明 | 浮洲合宜住宅 A6 區 Q 棟 20F(Q07)-<br>主臥室浴廁頂版現況外觀，目視尚屬正<br>常。 | 編號 | 說明 | 浮洲合宜住宅 A6 區 Q 棟 20F(Q07)-<br>通道頂版梁續接夾板局部未清除。 |

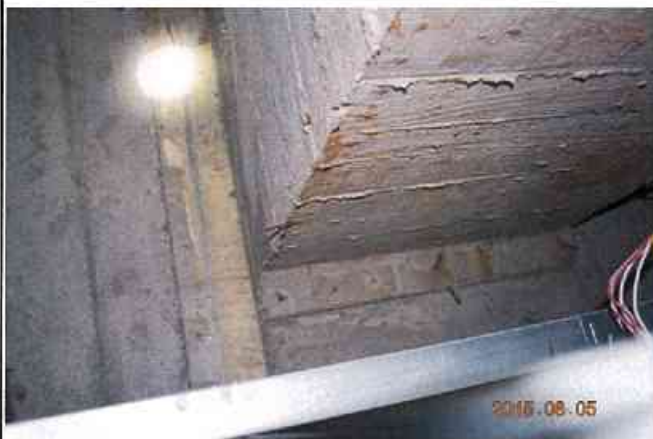
| 浮洲合宜住宅 A6 區 Q 棟 20F(Q07)-廚房頂版梁續接夾板局部未清除。 | | | 公共空間(5)-浮洲合宜住宅 A6 區 Q 棟 20F 梯廳頂版梁續接夾板局部未清除。 | | |

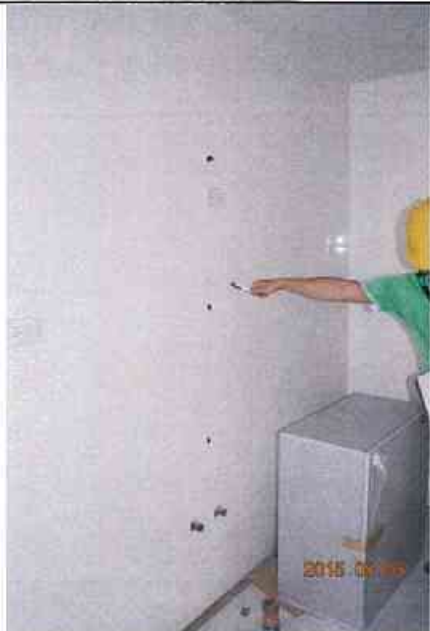
| 11 | 浮洲合宜住宅 A6 區 Q 棟 19F(Q01)-廚房頂版現況外觀，目視尚屬正常。 | | 12 | 浮洲合宜住宅 A6 區 Q 棟 19F(Q02)-廚房牆面磁磚裂縫。 | |

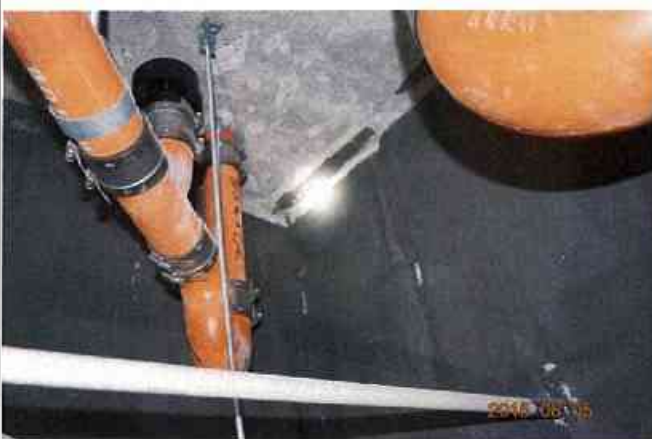
| 編號<br>21 | 說明<br>浮洲合宜住宅 A6 區 Q 棟 19F(Q03)-<br>主臥室浴廁頂版續接夾板局部未清除。 | 編號<br>22 | 說明<br>浮洲合宜住宅 A6 區 Q 棟 19F(Q03)-<br>通道頂版梁現況外觀，目視尚屬正常。 | |

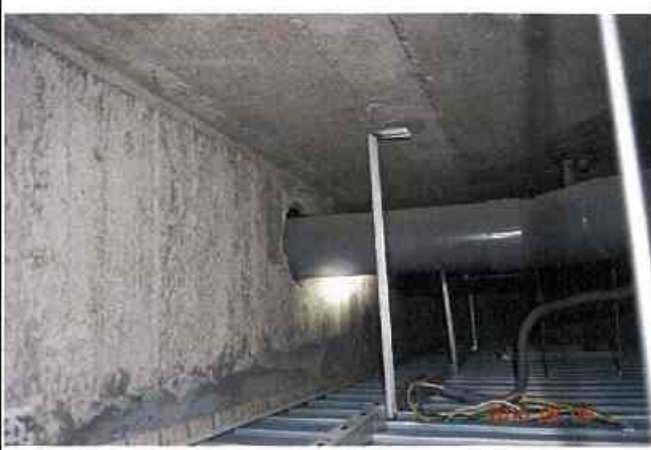
| 編號<br>25 | 說明<br>浮洲合宜住宅 A6 區 Q 棟 19F(Q03)-<br>陽台頂版續接夾板局部未清除。 | 編號<br>26 | 說明<br>浮洲合宜住宅 A6 區 Q 棟 19F(Q03)-<br>廚房頂版現況外觀，目視尚屬正常。 |

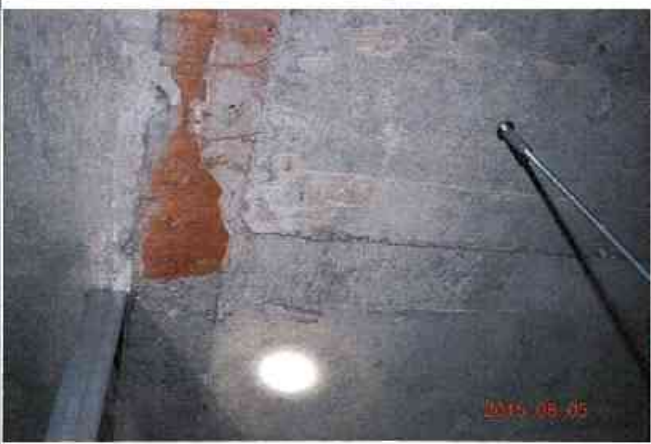
| 編號<br>27 | 說明<br>浮洲合宜住宅 A6 區 Q 棟 19F(Q03)-<br>廚房頂版梁續接夾板局部未清除。 | 編號<br>28 | 說明<br>浮洲合宜住宅 A6 區 Q 棟 19F(Q05)-<br>客廳現況外觀，目視尚屬正常。 |

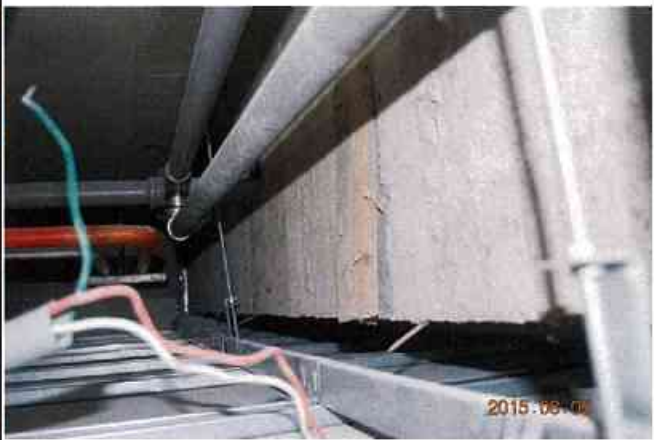
| 編號<br>31 | 說明<br>浮洲合宜住宅 A6 區 Q 棟 19F(Q05)-<br>主臥室浴廁頂版現況外觀，目視尚屬正<br>常。 | 編號<br>32 | 說明<br>浮洲合宜住宅 A6 區 Q 棟 19F(Q05)-<br>通道頂版梁續接夾板局部未清除。 |

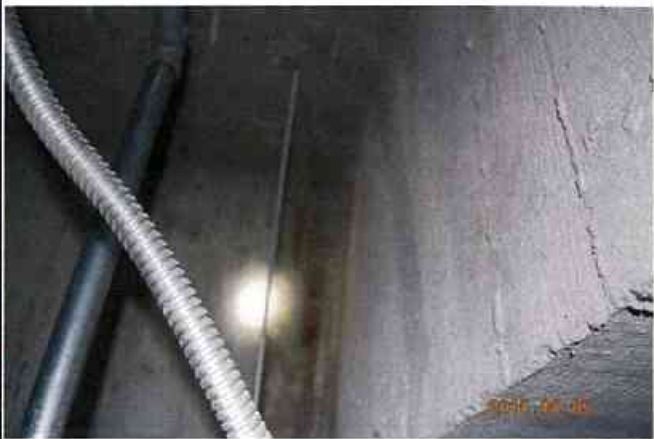
| 編號<br>35 | 說明<br>浮洲合宜住宅 A6 區 Q 棟 19F(Q05)-<br>廚房頂版現況外觀，目視尚屬正常。 | 編號<br>36 | 說明<br>浮洲合宜住宅 A6 區 Q 棟 19F(Q05)-<br>廚房頂版梁續接夾板局部未清除。 |

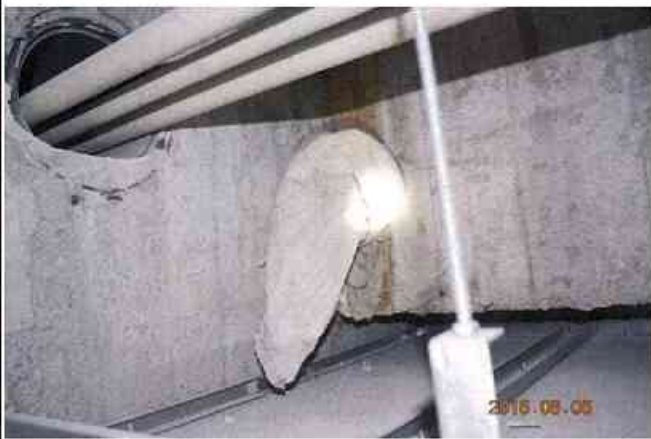
| 編號 | 說明 | 浮洲合宜住宅 A6 區 Q 棟 19F(Q07)-<br>廚房頂版現況外觀，目視尚屬正常。 | 編號 | 說明 | 公共空間(4)-浮洲合宜住宅 A6 區 Q 棟<br>19F 梯廳頂版梁續接夾板局部未清除<br>及有雜物。 |

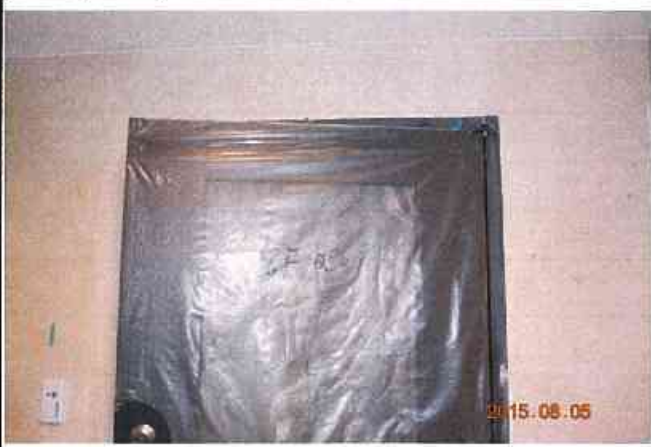
| 編號<br>1 | 說明<br>浮洲合宜住宅 A6 區 Q 棟 18F(Q01)-<br>大門現況外觀，目視尚屬正常。 | 編號<br>2 | 說明<br>浮洲合宜住宅 A6 區 Q 棟 18F(Q01)-<br>客廳現況外觀，目視尚屬正常。 |
