## 板橋區浮洲合宜住宅結構安全鑑定案

### A6 西區鑑定報告書

## 附件三十：A6 西區 Q 棟裂損現況調查報告

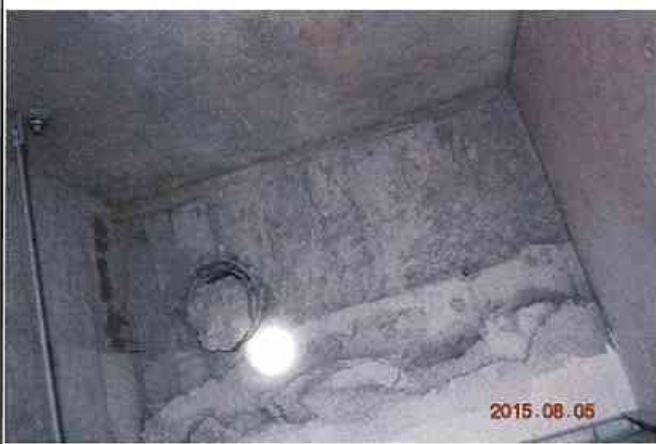
| 編號<br>7 | 說明<br>浮洲合宜住宅 A6 區 Q 棟 18F(Q01)-<br>通道頂版牆續接夾板局部未清除。 | 編號<br>8 | 說明<br>浮洲合宜住宅 A6 區 Q 棟 18F(Q01)-<br>陽台頂版現況外觀，目視尚屬正常。 |

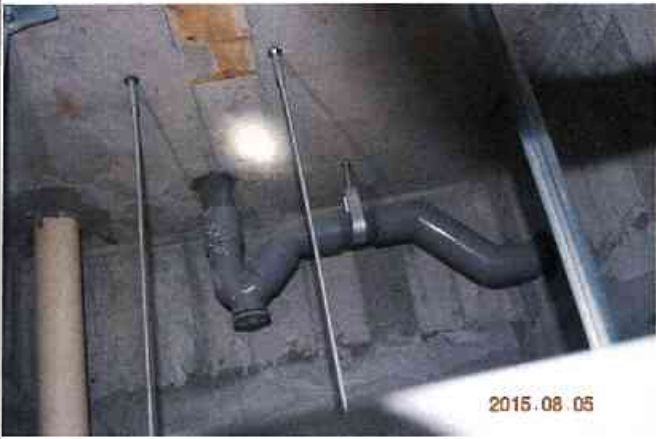
| 編號<br>11 | 說明<br>浮洲合宜住宅 A6 區 Q 棟 18F(Q02)-<br>陽台頂版續接夾板局部未清除。 | 編號<br>12 | 說明<br>浮洲合宜住宅 A6 區 Q 棟 18F(Q02)-<br>陽台頂版現況外觀，目視尚屬正常。 |

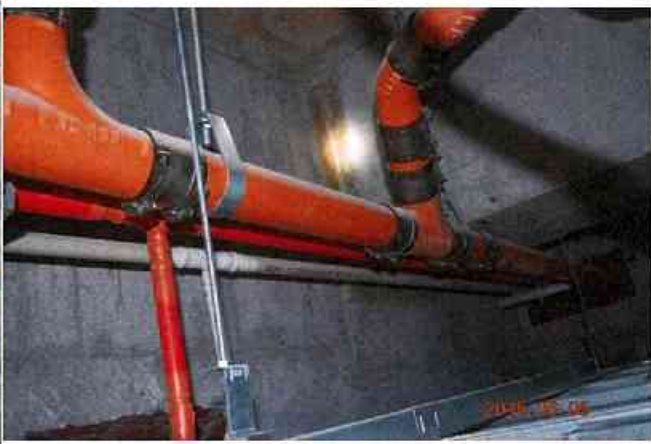
| 編號<br>13 | 說明<br>浮洲合宜住宅 A6 區 Q 棟 18F(Q02)-<br>廚房頂版現況外觀，目視尚屬正常。 | 編號<br>14 | 說明<br>浮洲合宜住宅 A6 區 Q 棟 18F(Q02)-<br>廚房頂版梁續接夾板局部未清除。 |

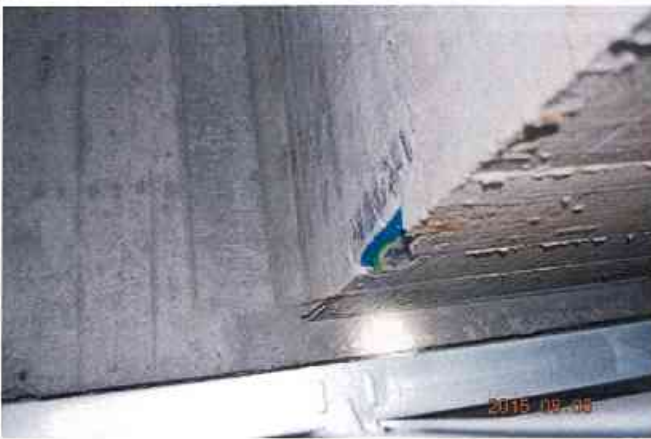
| 23 | | | 24 | | |

| 編號 | 說明 | 浮洲合宜住宅 A6 區 Q 棟 18F(Q03)-<br>廚房頂版梁有雜物。 | 編號 | 說明 | 浮洲合宜住宅 A6 區 Q 棟 18F(Q05)-<br>客廳現況外觀，目視尚屬正常。 |

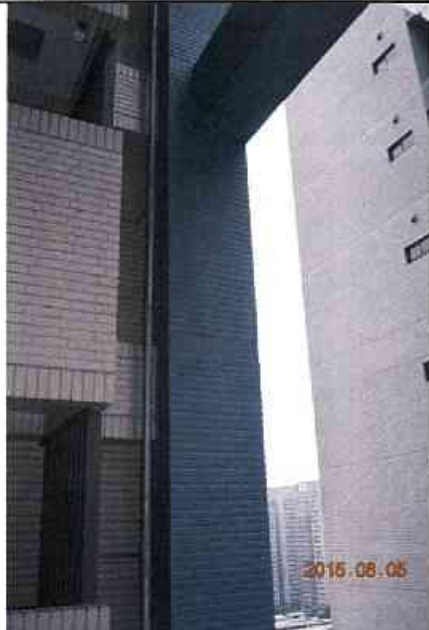
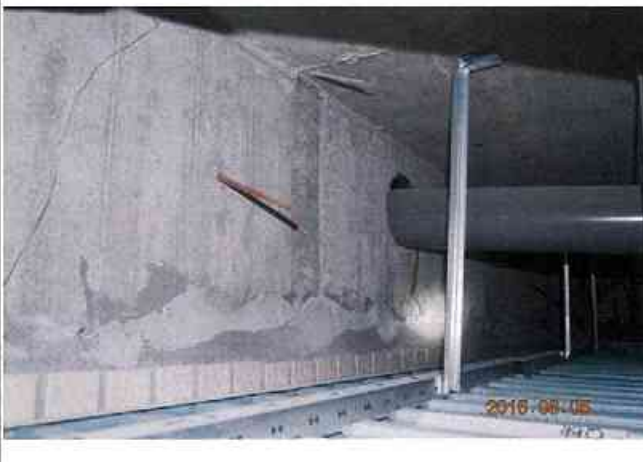
| 31 | | | 32 | | |

| 公共空間(1)<br>-浮洲合宜住宅 A6 區 Q 棟 18F 外牆梁柱現況，目視尚屬正常。 | | | | | |

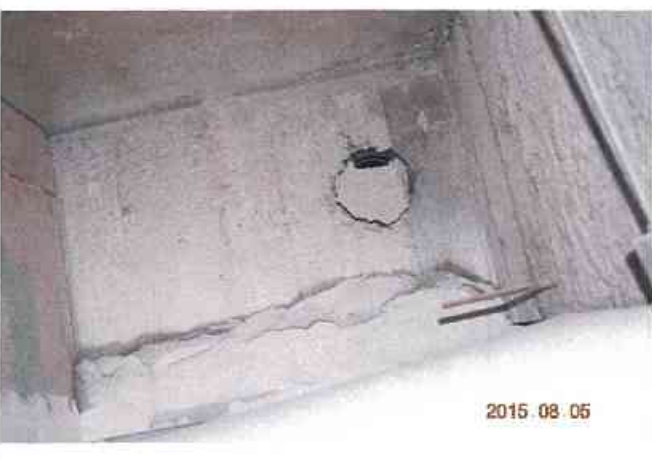
| 編號<br>47 | 說明<br>浮洲合宜住宅 A6 區 Q 棟 18F(Q07)-<br>通道頂版牆穿孔管封住。 | 編號<br>48 | 說明<br>公共空間(2)<br>- 浮洲合宜<br>住宅 A6 區<br>Q 棟 18F 外<br>牆梁柱現<br>況，目視尚<br>屬正常。 | |

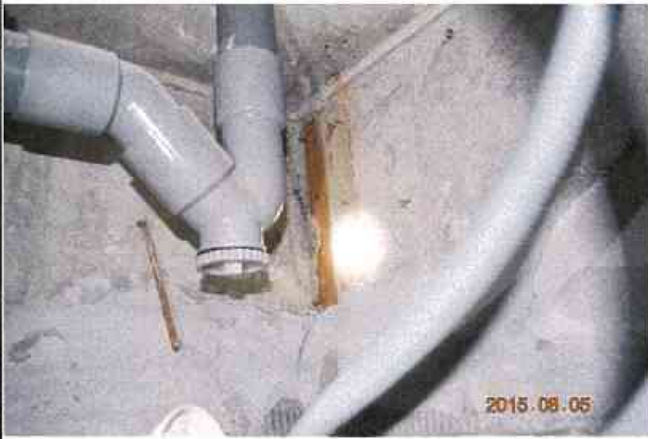
| 編號<br>49 | 說明<br>浮洲合宜住宅 A6 區 Q 棟 18F(Q07)-<br>陽台頂版現況外觀，目視尚屬正常。 | 編號<br>50 | 說明<br>浮洲合宜住宅 A6 區 Q 棟 18F(Q07)-<br>陽台頂版牆續接夾板局部未清除。 |

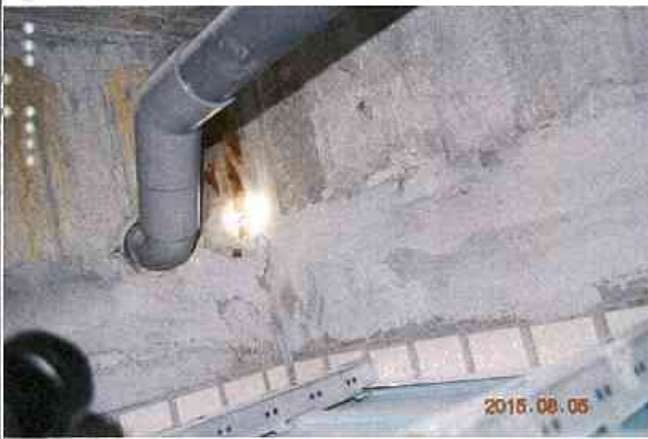
| 編號<br>51 | 說明<br>浮洲合宜住宅 A6 區 Q 棟 18F(Q07)-<br>陽台頂版牆續接夾板局部未清除。 | 編號<br>52 | 說明<br>浮洲合宜住宅 A6 區 Q 棟 18F(Q07)-<br>廚房頂版現況外觀，目視尚屬正常。 |

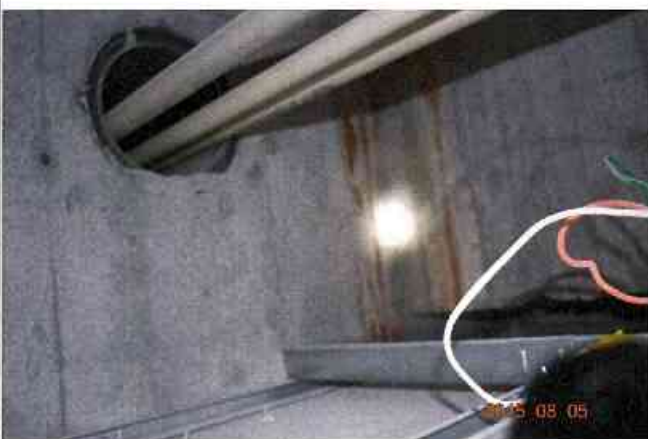
| 編號<br>53 | 說明<br>公共空間(3)-浮洲合宜住宅 A6 區 Q 棟<br>18F 梯廳頂版梁續接夾板局部未清除。 | 編號<br>54 | 說明<br>公共空間(4)-浮洲合宜住宅 A6<br>區 Q 棟 18F 梯廳頂版現況，目視尚<br>屬正常。 |

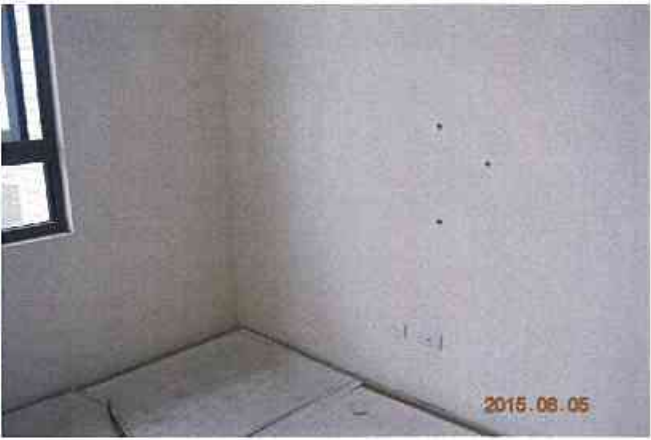
| 編號<br>1 | 說明 | 浮洲合宜住宅 A6 區 Q 棟 17F(Q01)-<br>大門現況外觀，目視尚屬正常。 | 編號<br>2 | 說明 | 浮洲合宜住宅 A6 區 Q 棟 17F(Q01)-<br>客廳牆面垂直裂縫。 |

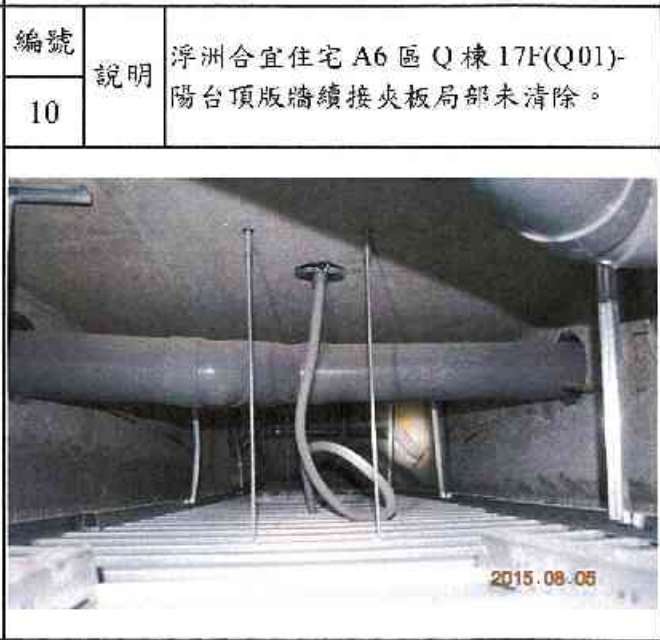
| 9 | 公共空間(1)<br>- 浮洲合宜<br>住宅 A6 區<br>Q 棟 17F 外<br>牆梁柱現<br>況，目視尚<br>屬正常。 | 10 | 浮洲合宜住宅 A6 區 Q 棟 17F(Q01)-<br>陽台頂版牆續接夾板局部未清除。 |

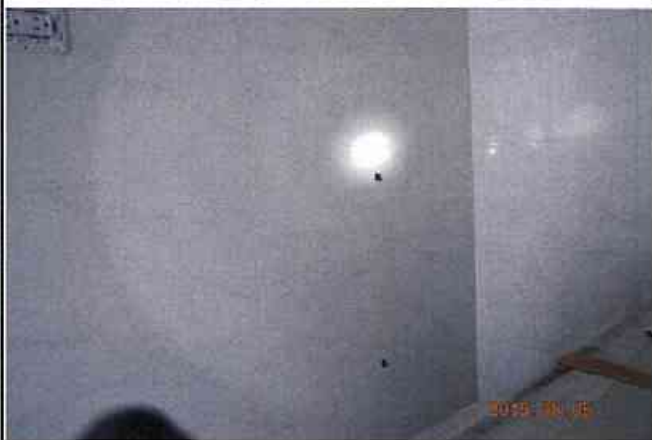
| 編號<br>13 | 說明 | 浮洲合宜住宅 A6 區 Q 棟 17F(Q01)-<br>廚房頂版梁現況外觀，目視尚屬正常。 | 編號<br>14 | 說明 | 浮洲合宜住宅 A6 區 Q 棟 17F(Q02)-<br>廚房牆面磁磚裂縫。 |

| 標的物位址 | | 浮洲合宜住宅A6區Q棟16F | | | | | | | | | | |
|---|---|---|---|---|---|---|---|---|---|---|---|---|
| 13 | <input type="checkbox"/> | <input type="checkbox"/> | <input type="checkbox"/> | <input checked="" type="checkbox"/> | <input type="checkbox"/> | <input type="checkbox"/> | | 磁磚裂縫 | 2.3 | 0.05 | 1 | Q02-廚房 |

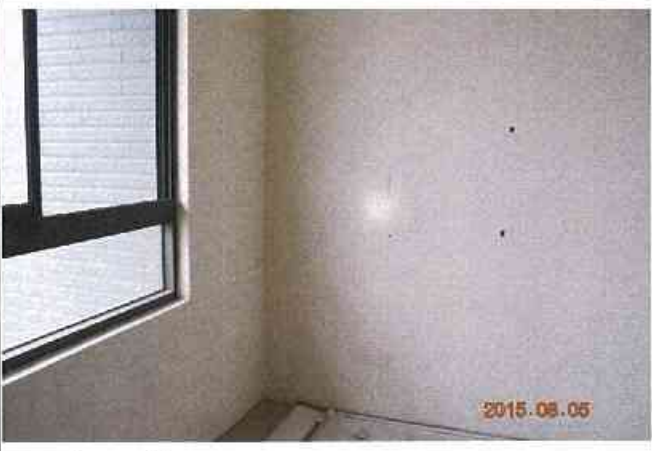
| 編號<br>19 | 說明<br>浮洲合宜住宅 A6 區 Q 棟 17F(Q03)-<br>臥室現況外觀，目視尚屬正常。 | 編號<br>20 | 說明<br>浮洲合宜住宅 A6 區 Q 棟 17F(Q03)-<br>主臥室牆面垂直裂縫。 |

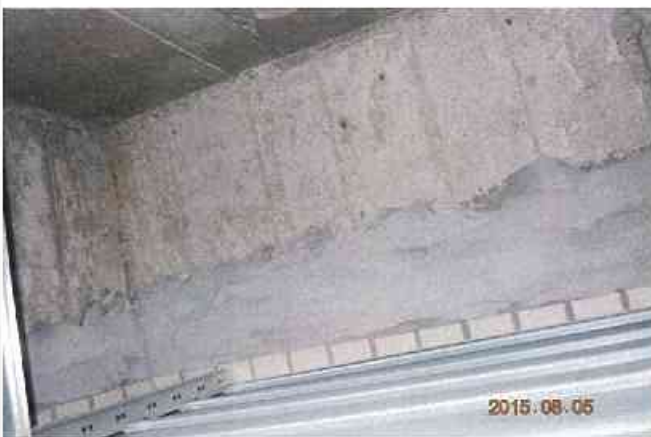
| 編號 | 說明 | 浮洲合宜住宅 A6 區 Q 棟 17F(Q03)-<br>廚房頂版現況外觀，目視尚屬正常。 | 編號 | 說明 | 浮洲合宜住宅 A6 區 Q 棟 17F(Q03)-<br>廚房頂版梁有雜物。 |

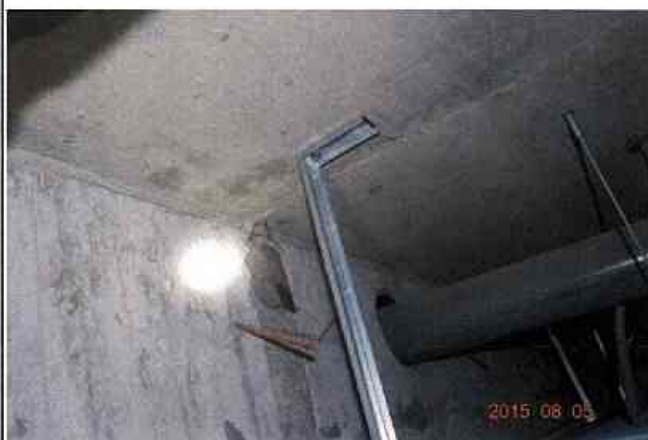
| 37 | | | 38 | 浮洲合宜住宅 A6 區 Q 棟 17F(Q05)-陽台頂版牆有雜物。 | |

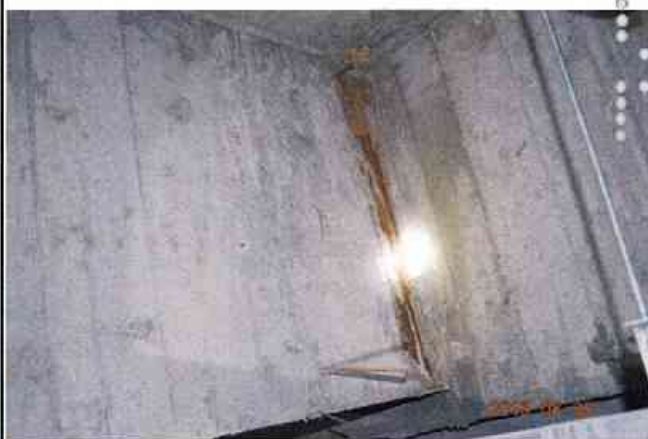
| 39 | 浮洲合宜住宅 A6 區 Q 棟 17F(Q05)-陽台頂版現況外觀，目視尚屬正常。 | | 40 | 浮洲合宜住宅 A6 區 Q 棟 17F(Q05)-廚房頂版梁續接夾板局部未清除。 | |

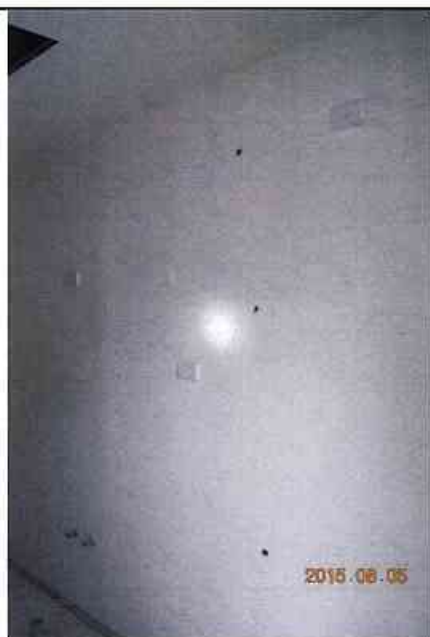
| 照片<br>編號 | 位 置 | | | | | | 裂 縫 | | | 瑕疵說明<br><small>1. 細微裂縫<br/>2. 粉刷層脫落<br/>3. 混凝土剝落或鋼筋<br/>外露鏽蝕<br/>4. 潮濕脫漆<br/>5. 滲水染污或台子</small> | 備 註 | |
|---|---|---|---|---|---|---|---|---|---|---|---|---|
| 42 | <input type="checkbox"/> | <input type="checkbox"/> | <input type="checkbox"/> | <input checked="" type="checkbox"/> | <input type="checkbox"/> | <input type="checkbox"/> | | 磁磚裂縫 | 2.3 | 0.05 | 1 | Q05-廚房 |

| 41 | 浮洲合宜住宅 A6 區 Q 棟 17F(Q05)-廚房頂版現況外觀，目視尚屬正常。 | | 42 | 浮洲合宜住宅 A6 區 Q 棟 17F(Q05)-廚房牆面磁磚裂縫。 | |

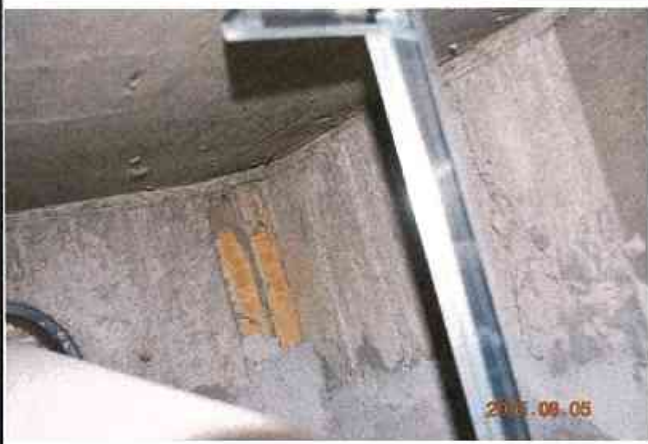
| 編號<br>43 | 說明<br>浮洲合宜住宅 A6 區 Q 棟 17F(Q06)-<br>陽台頂版現況外觀，目視尚屬正常。 | 編號<br>44 | 說明<br>浮洲合宜住宅 A6 區 Q 棟 17F(Q06)-<br>陽台頂版牆續接夾板局部未清除。 |

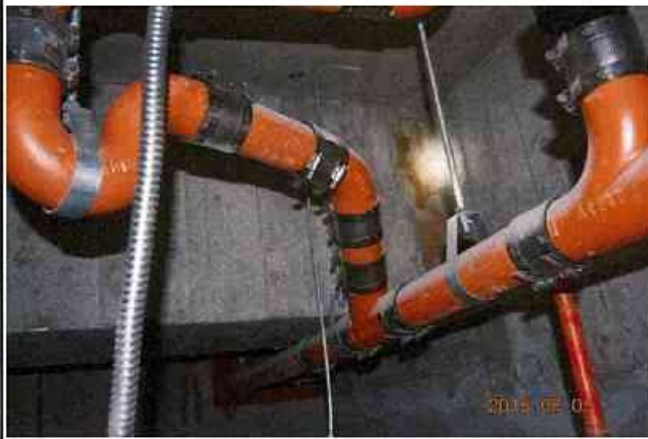
| 編號<br>45 | 說明<br>浮洲合宜住宅 A6 區 Q 棟 17F(Q06)-<br>廚房頂版現況外觀，目視尚屬正常。 | 編號<br>46 | 說明<br>浮洲合宜住宅 A6 區 Q 棟 17F(Q06)-<br>廚房頂版梁續接夾板局部未清除。 |

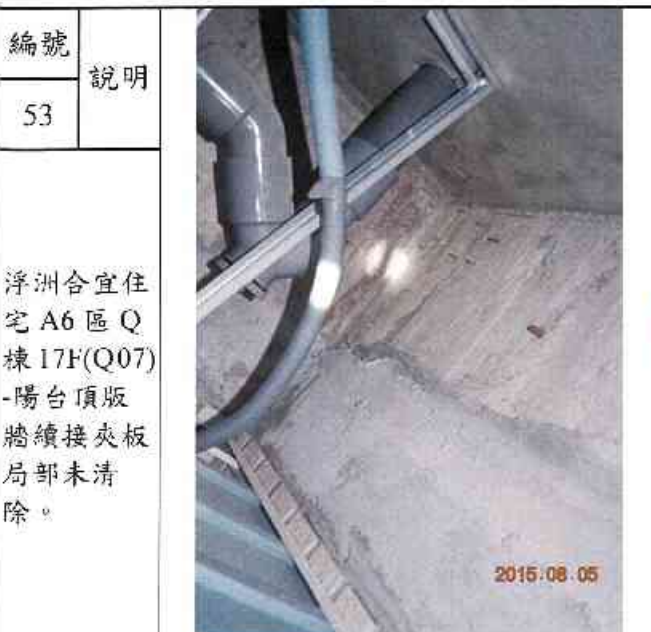
| 編號 | 說明 | 浮洲合宜住宅 A6 區 Q 棟 17F(Q07)-<br>陽台頂版<br>牆續接夾板<br>局部未清<br>除。 | 編號 | 說明 | 浮洲合宜住宅 A6 區 Q 棟 17F(Q07)-<br>廚房頂版梁續接夾板局部未清除。 |

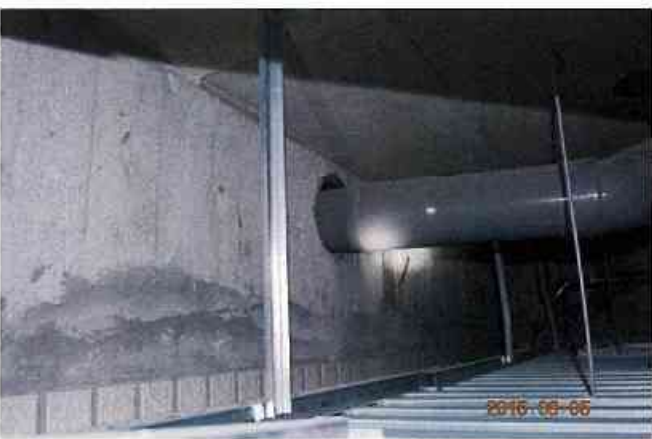
| 編號<br>9 | 說明<br>浮洲合宜住宅 A6 區 Q 棟 16F(Q01)-<br>陽台頂版現況外觀，目視尚屬正常。 | 編號<br>10 | 說明<br>浮洲合宜住宅 A6 區 Q 棟 16F(Q01)-<br>陽台頂版牆續接夾板局部未清除。 | |

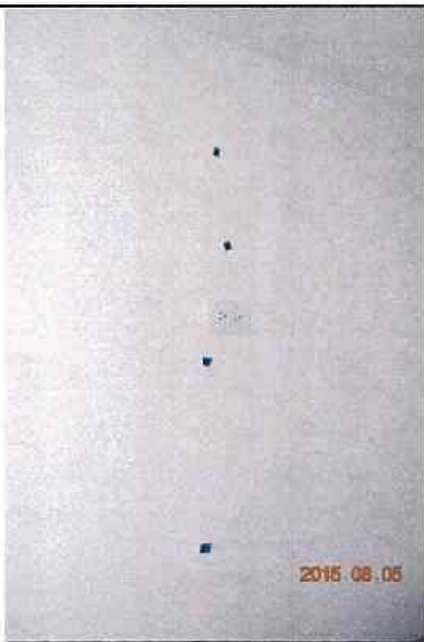
| 編號<br>13 | 說明 | <p>浮洲合宜住宅 A6 區 Q 棟 16F(Q02)-廚房牆面磁磚裂縫。</p> <p>2015.08.05</p> | 編號<br>14 | 說明 | <p>浮洲合宜住宅 A6 區 Q 棟 16F(Q02)-陽台頂版現況外觀，目視尚屬正常。</p> <p>2015.08.05</p> |

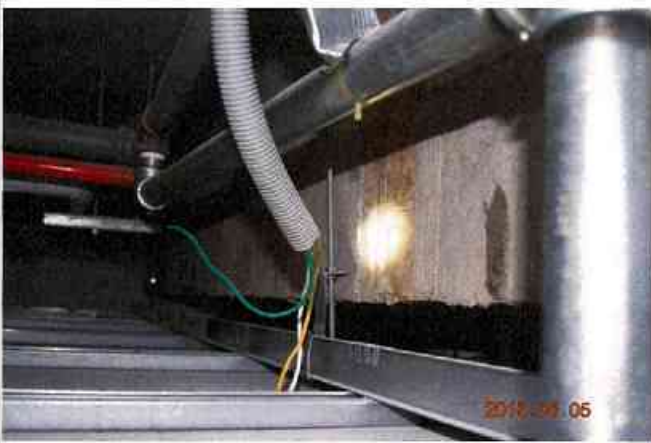
| 編號<br>29 | 說明<br>浮洲合宜住宅 A6 區 Q 棟 16F(Q05)-<br>通道頂版現況外觀，目視尚屬正常。 | 編號<br>30 | 說明<br>浮洲合宜住宅 A6 區 Q 棟 16F(Q05)-<br>通道頂版梁續接夾板局部未清除。 |

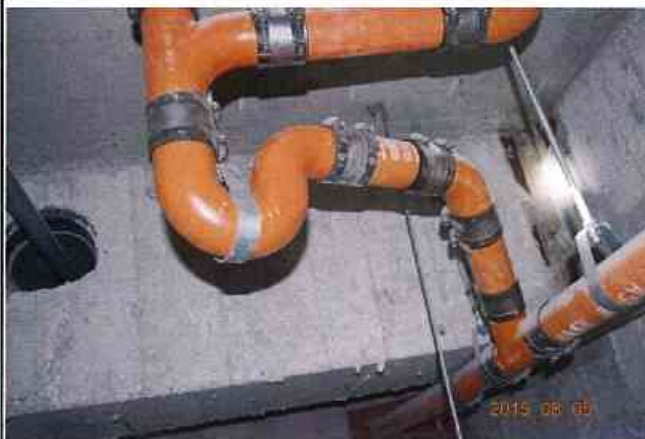
| 35 | 浮洲合宜住宅 A6 區 Q 棟 16F(Q05)-廚房頂版梁現況外觀，目視尚屬正常。 | | 36 | 浮洲合宜住宅 A6 區 Q 棟 16F(Q06)-廚房頂版梁續接夾板局部未清除。 | |

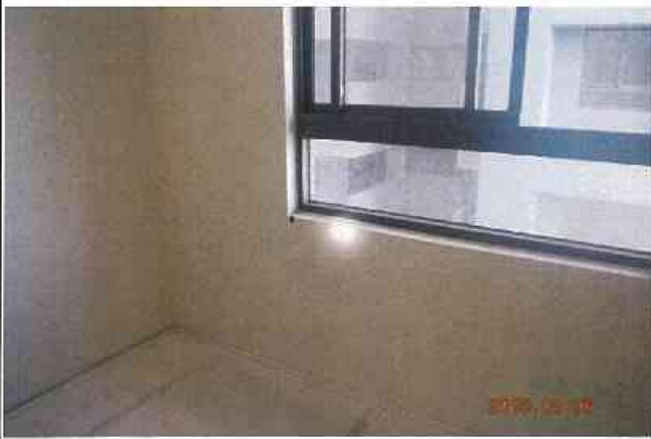
| 編號<br>3 | 說明 | 浮洲合宜住宅 A6 區 Q 棟 15F(Q01)-<br>臥室窗戶角隅裂縫。 | 編號<br>4 | 說明 | 浮洲合宜住宅 A6 區 Q 棟 15F(Q01)-<br>主臥室現況外觀，目視尚屬正常。 |

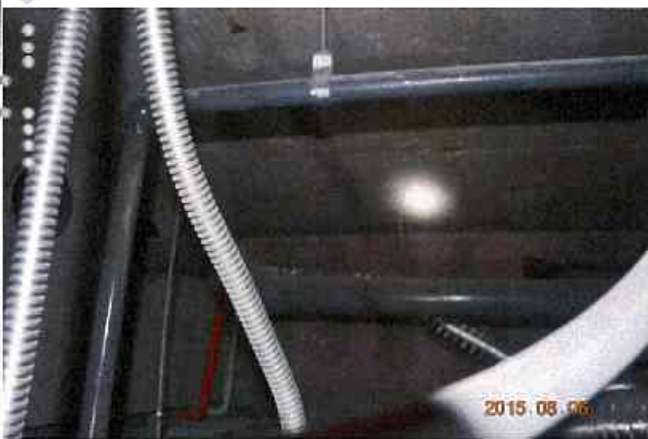
| 9 | | | 10 | | |

| 編號 | 說明 | 浮洲合宜住宅 A6 區 Q 棟 15F(Q01)-<br>廚房頂版現況外觀，目視尚屬正常。 | 編號 | 說明 | 浮洲合宜住宅 A6 區 Q 棟 15F(Q01)-<br>廚房頂版鋼筋外露。 |

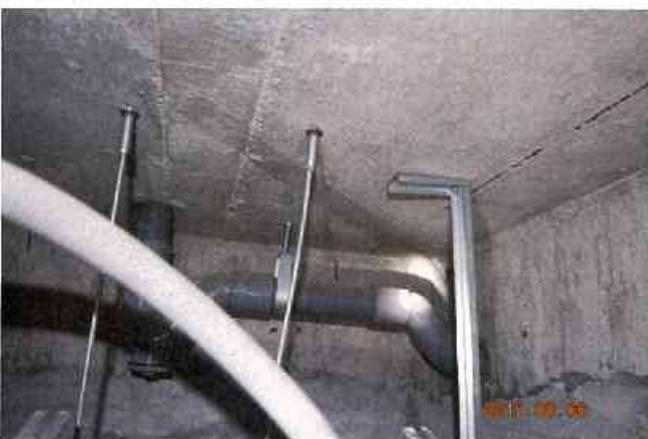
| 11 | | | 12 | | |

| 編號 | 說明 | 浮洲合宜住宅 A6 區 Q 棟 15F(Q02)-<br>陽台頂版續接夾板局部未清除。 | 編號 | 說明 | 浮洲合宜住宅 A6 區 Q 棟 15F(Q02)-<br>廚房頂版梁現況外觀，目視尚屬正常。 |

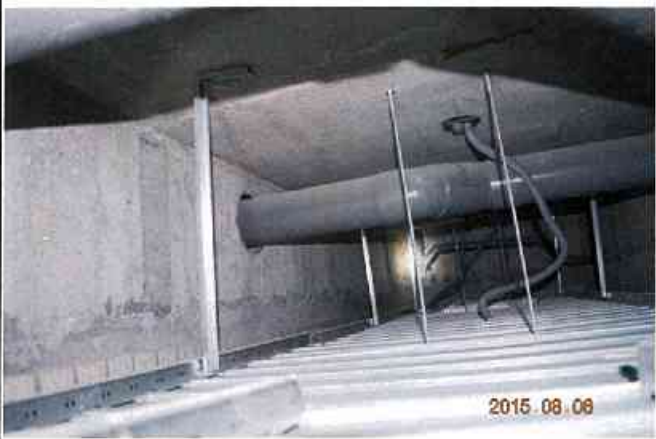
| 編號<br>27 | 說明<br>浮洲合宜住宅 A6 區 Q 棟 15F(Q05)-<br>陽台頂版續接夾板局部未清除。 | 編號<br>28 | 說明<br>浮洲合宜住宅 A6 區 Q 棟 15F(Q05)-<br>陽台頂版牆續接夾板局部未清除。 |

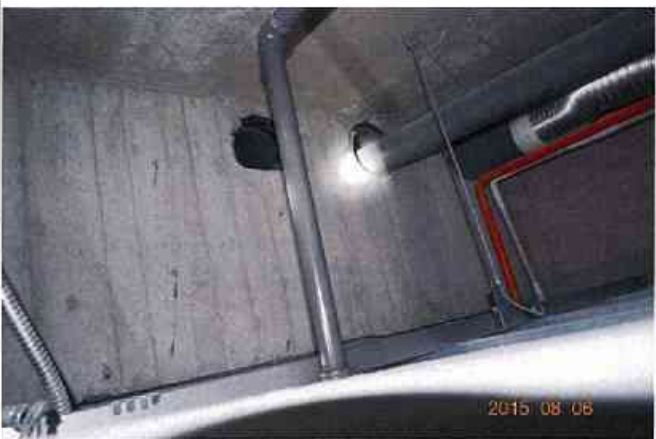
| 編號<br>29 | 說明<br>浮洲合宜住宅 A6 區 Q 棟 15F(Q05)-<br>廚房頂版續接夾板局部未清除。 | 編號<br>30 | 說明<br>浮洲合宜住宅 A6 區 Q 棟 15F(Q05)-<br>廚房頂版梁續接夾板局部未清除。 |

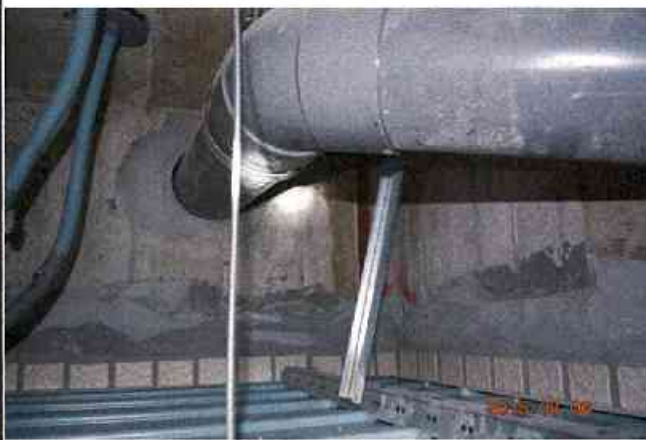
| 31 | | | 32 | | |

| 編號 | 說明 | 浮洲合宜住宅 A6 區 Q 棟 15F(Q06)-<br>陽台頂版現況外觀，目視尚屬正常。 | 編號 | 說明 | 浮洲合宜住宅 A6 區 Q 棟 15F(Q06)-<br>陽台頂版梁續接夾板局部未清除。 |

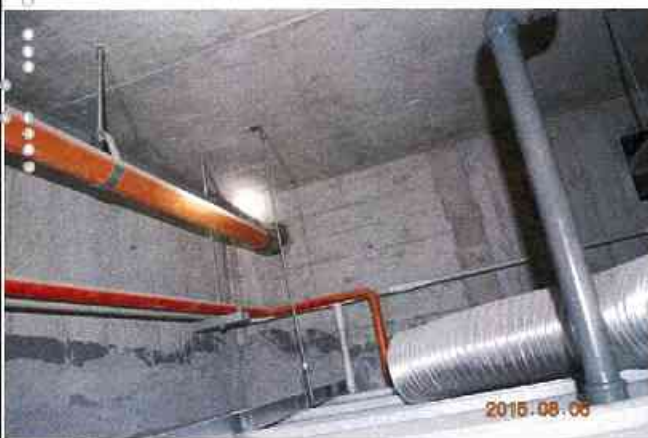
| 33 | | | 34 | | |

| 編號 | 說明 | 浮洲合宜住宅 A6 區 Q 棟 15F(Q06)-<br>廚房頂版牆續接夾板局部未清除。 | 編號 | 說明 | 浮洲合宜住宅 A6 區 Q 棟 15F(Q06)-<br>廚房頂版梁續接夾板局部未清除。 |

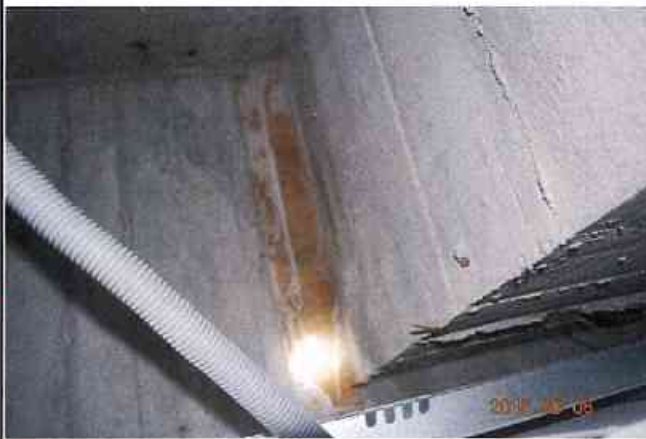
| 41 | | | 42 | | |

| 編號 | 說明 | 浮洲合宜住宅 A6 區 Q 棟 15F(Q07)-<br>廚房頂版現況外觀，目視尚屬正常。 | 編號 | 說明 | 浮洲合宜住宅 A6 區 Q 棟 15F(Q07)-<br>廚房頂版梁續接夾板局部未清除。 |

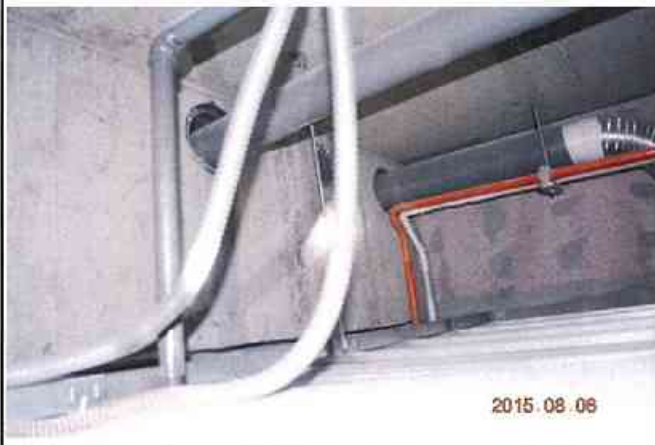
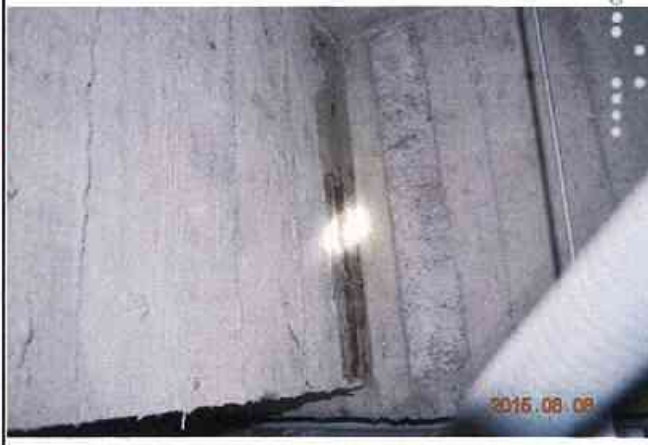
| 9 | | | 10 | | |

| 浮洲合宜住宅 A6 區 Q 棟 14F(Q01)-廚房頂版梁續接夾板局部未清除。 | | | 浮洲合宜住宅 A6 區 Q 棟 14F(Q01)-廚房頂版梁續接夾板局部未清除。 | | |

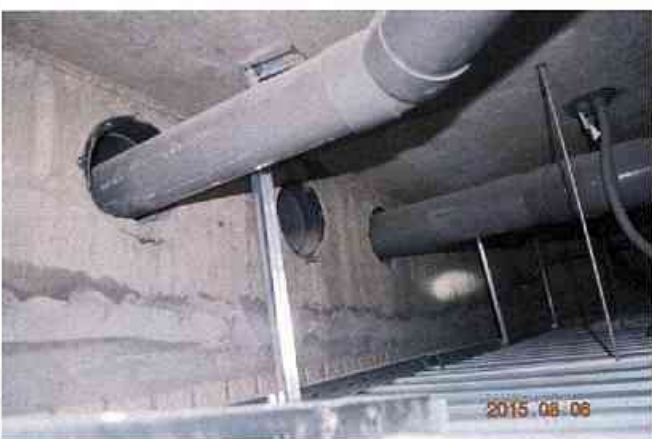
| 編號<br>21 | 說明<br>浮洲合宜住宅 A6 區 Q 棟 14F(Q03)-<br>陽台頂版現況外觀，目視尚屬正常。 | 編號<br>22 | 說明<br>浮洲合宜住宅 A6 區 Q 棟 14F(Q03)-<br>陽台頂版牆續接夾板局部未清除。 | |

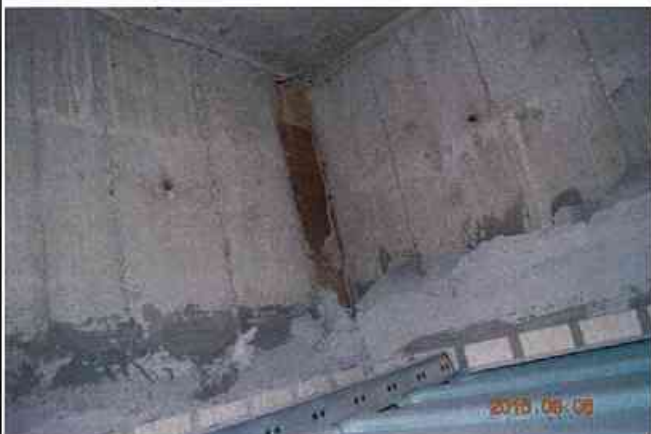
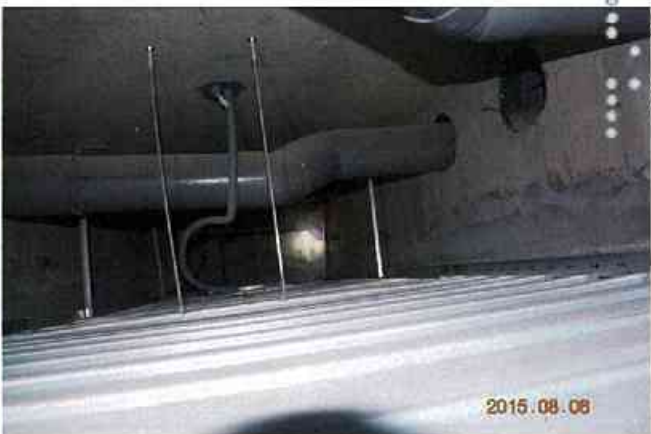
| 編號<br>33 | 說明<br>浮洲合宜住宅 A6 區 Q 棟 14F(Q05)-<br>陽台頂版牆續接夾板局部未清除。 | 編號<br>34 | 說明<br>浮洲合宜住宅 A6 區 Q 棟 14F(Q05)-<br>陽台頂版牆續接夾板局部未清除。 | | |

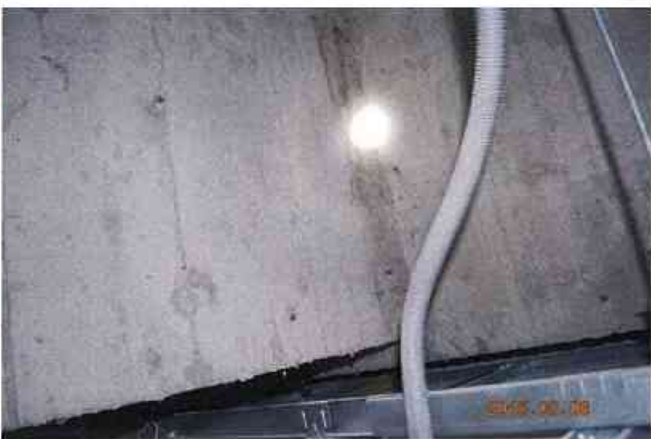
| 編號<br>35 | 說明<br>浮洲合宜住宅 A6 區 Q 棟 14F(Q05)-<br>廚房頂版現況外觀：目視尚屬正常。 | 編號<br>36 | 說明<br>浮洲合宜住宅 A6 區 Q 棟 14F(Q05)-<br>廚房頂版梁續接夾板局部未清除。 | | |

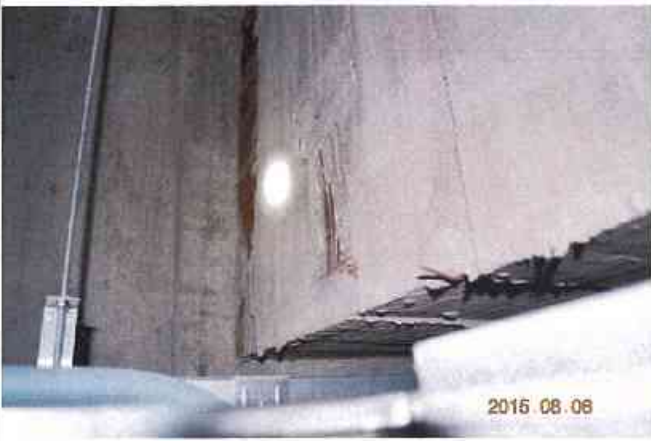
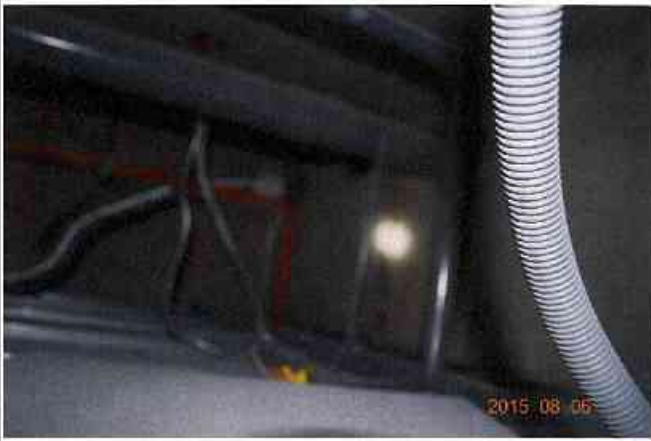
| 編號<br>47 | 說明<br>浮洲合宜住宅 A6 區 Q 棟 14F(Q07)-<br>廚房頂版梁續接夾板局部未清除。 | 編號<br>48 | 說明<br>浮洲合宜住宅 A6 區 Q 棟 14F(Q07)-<br>廚房頂版梁續接夾板局部未清除。 |

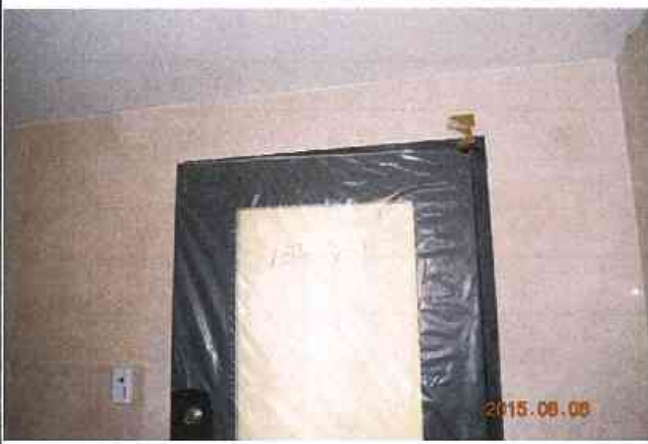
| 編號<br>1 | 說明<br>浮洲合宜住宅 A6 區 Q 棟 13F(Q01)-<br>大門現況外觀，目視尚屬正常。 | 編號<br>2 | 說明<br>浮洲合宜住宅 A6 區 Q 棟 13F(Q01)-<br>客廳現況外觀，目視尚屬正常。 |

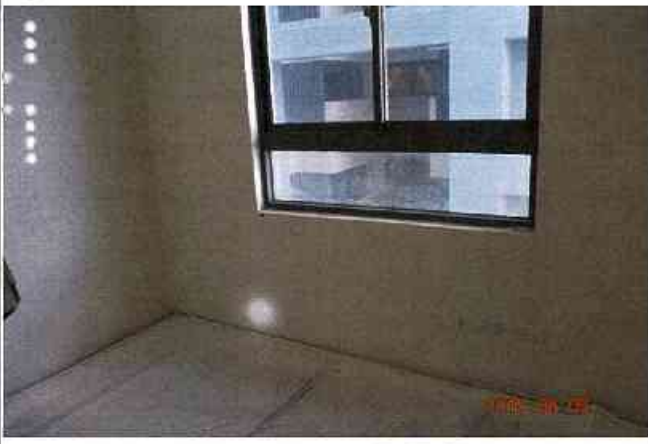
| 編號<br>3 | 說明<br>浮洲合宜住宅 A6 區 Q 棟 13F(Q01)-<br>臥室窗戶角隅裂縫。 | 編號<br>4 | 說明<br>浮洲合宜住宅 A6 區 Q 棟 13F(Q01)-<br>主臥室牆面垂直裂縫。 |

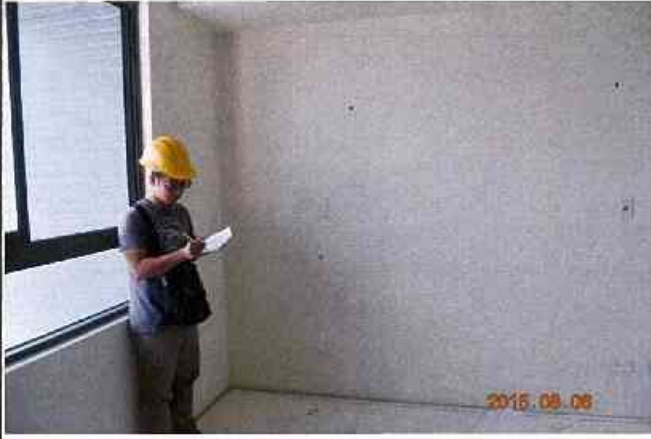
| 編號<br>17 | 說明<br>浮洲合宜住宅 A6 區 Q 棟 13F(Q03)-<br>主臥室牆面垂直裂縫。 | 編號<br>18 | 說明<br>浮洲合宜住宅 A6 區 Q 棟 13F(Q03)-<br>主臥室現況外觀，目視尚屬正常。 |

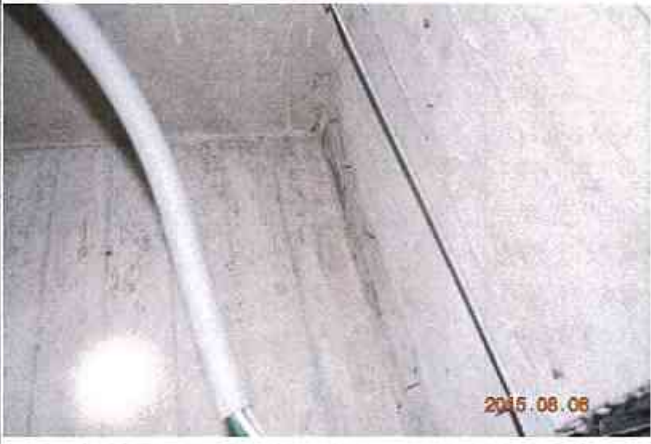
| 編號<br>25 | 說明<br>浮洲合宜住宅 A6 區 Q 棟 13F(Q03)-<br>廚房頂版梁現況外觀，目視尚屬正常。 | 編號<br>26 | 說明<br>浮洲合宜住宅 A6 區 Q 棟 13F(Q05)-<br>客廳牆面垂直裂縫。 |

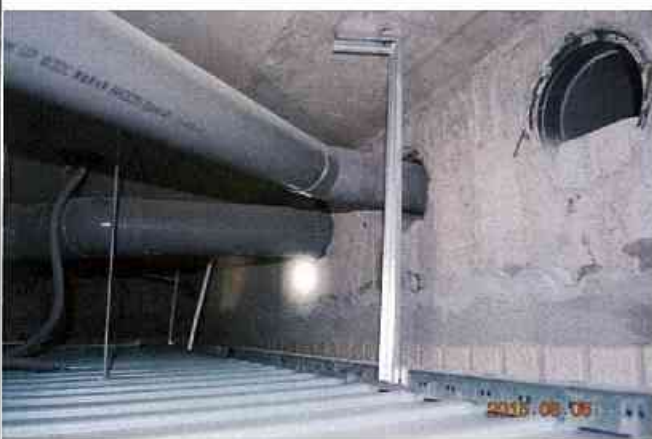
| 編號<br>33 | 說明<br>浮洲合宜住宅 A6 區 Q 棟 13F(Q05)-<br>陽台頂版現況外觀，目視尚屬正常。 | 編號<br>34 | 說明<br>浮洲合宜住宅 A6 區 Q 棟 13F(Q05)-<br>陽台頂版牆續接夾板局部未清除。 | |

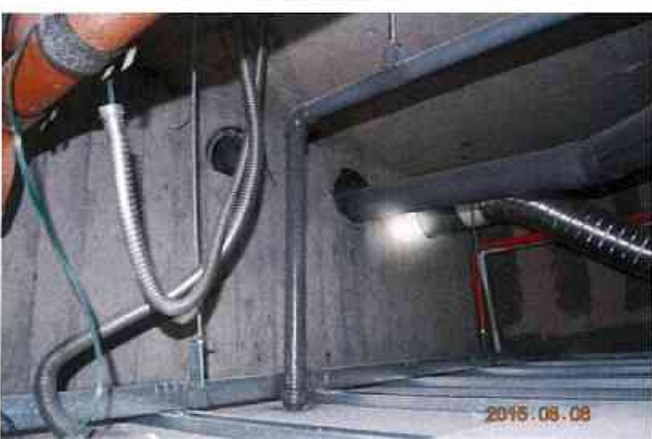
| 編號<br>35 | 說明<br>浮洲合宜住宅 A6 區 Q 棟 13F(Q05)-<br>廚房頂版現況外觀，目視尚屬正常。 | 編號<br>36 | 說明<br>浮洲合宜住宅 A6 區 Q 棟 13F(Q05)-<br>廚房頂版牆續接夾板局部未清除。 | |

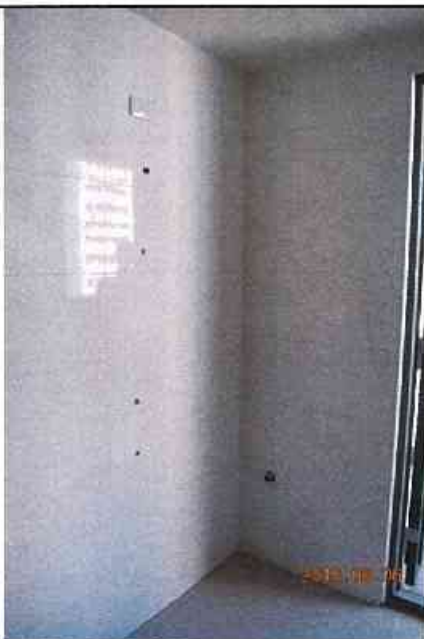
| 浮洲合宜住宅 A6 區 Q 棟 13F(Q06)-廚房牆面磁磚裂縫。 | | | 浮洲合宜住宅 A6 區 Q 棟 13F(Q06)-陽台頂版現況外觀，目視尚屬正常。 | | |

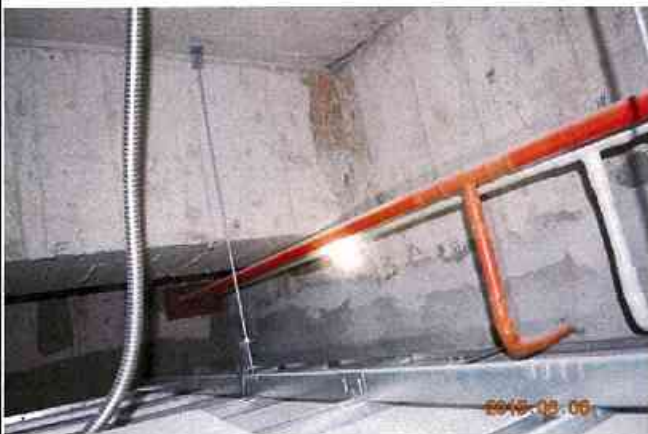
| 浮洲合宜住宅 A6 區 Q 棟 13F(Q06)-陽台頂版續接夾板局部未清除。 | | | 浮洲合宜住宅 A6 區 Q 棟 13F(Q06)-廚房頂版現況外觀，目視尚屬正常。 | | |

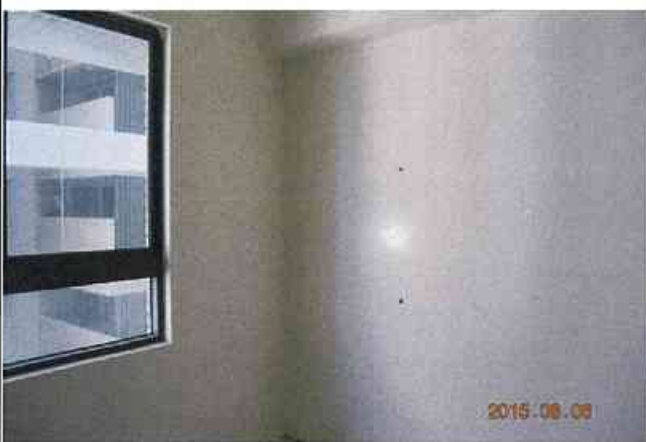
| 浮洲合宜住宅 A6 區 Q 棟 13F(Q06)-廚房頂版梁續接夾板局部未清除。 | | | 浮洲合宜住宅 A6 區 Q 棟 13F(Q07)-客廳現況外觀，目視尚屬正常。 | | |

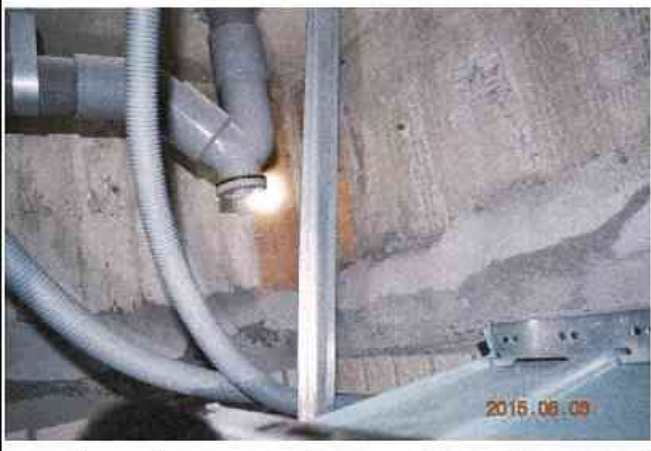
| 編號<br>47 | 說明 | 浮洲合宜住宅 A6 區 Q 棟 13F(Q07)-<br>通道頂版續接夾板局部未清除。 | 編號<br>48 | 說明 | 浮洲合宜住宅 A6 區 Q 棟 13F(Q07)-<br>陽台頂版牆續接夾板局部未清除。 |

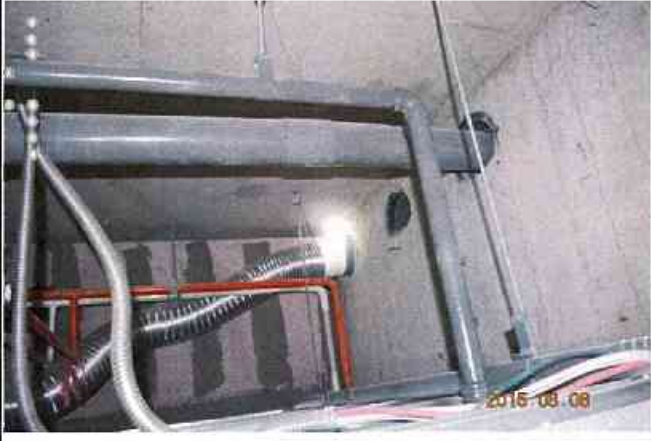
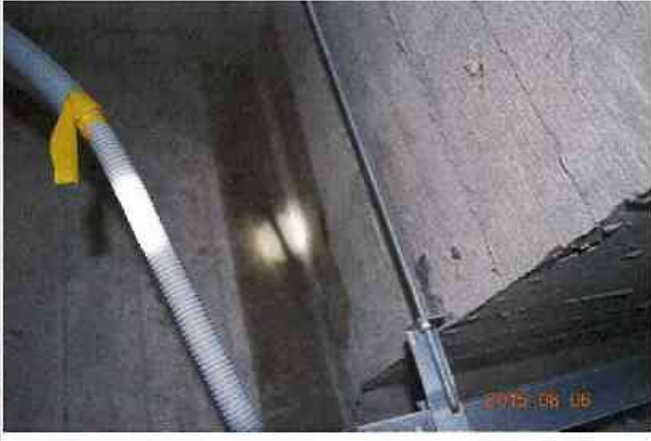
| 編號<br>49 | 說明<br>浮洲合宜住宅 A6 區 Q 棟 13F(Q07)-<br>陽台頂版牆續接夾板局部未清除。 | 編號<br>50 | 說明<br>浮洲合宜住宅 A6 區 Q 棟 13F(Q07)-<br>陽台頂版牆續接夾板局部未清除。 |

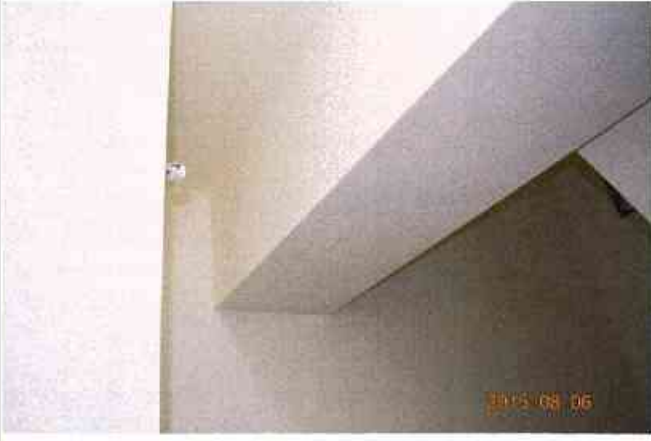
| 編號<br>51 | 說明<br>浮洲合宜住宅 A6 區 Q 棟 13F(Q07)-<br>廚房頂版現況外觀，目視尚屬正常。 | 編號<br>52 | 說明<br>浮洲合宜住宅 A6 區 Q 棟 13F(Q07)-<br>廚房頂版梁續接夾板局部未清除。 |

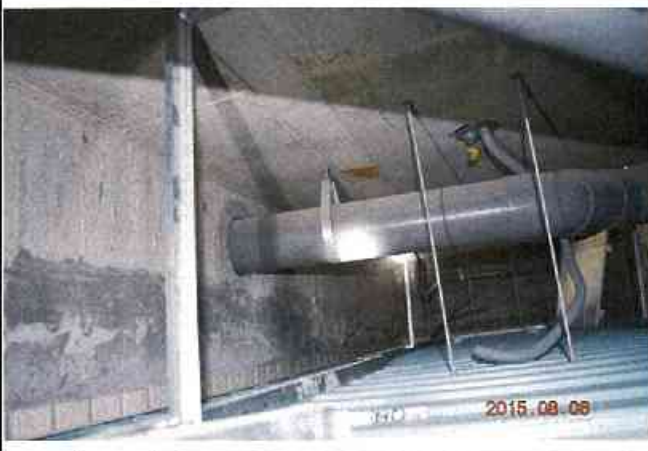
| 編號<br>7 | 說明<br>浮洲合宜住宅 A6 區 Q 棟 12F(Q01)-<br>陽台頂版牆體整修未填補。 | 編號<br>8 | 說明<br>浮洲合宜住宅 A6 區 Q 棟 12F(Q01)-<br>廚房頂版現況外觀，目視尚屬正常。 |

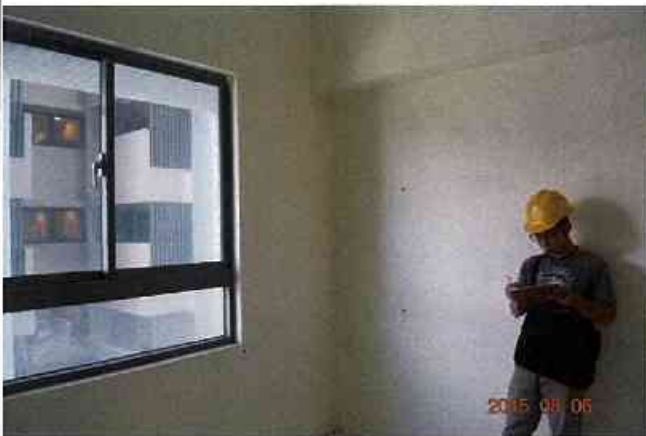
| 編號 | 說明 | 浮洲合宜住宅 A6 區 Q 棟 12F(Q03)-<br>臥室牆面垂直裂縫及窗戶角隅裂縫。 | 編號 | 說明 | 浮洲合宜住宅 A6 區 Q 棟 12F(Q03)-<br>主臥室牆面垂直裂縫。 |

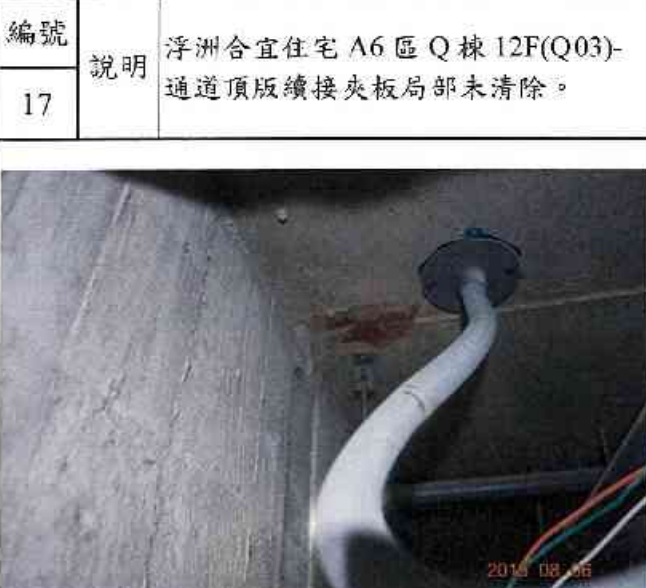
| 編號 | 說明 | 浮洲合宜住宅 A6 區 Q 棟 12F(Q03)-<br>通道頂版續接夾板局部未清除。 | 編號 | 說明 | 公共空間(1)-<br>浮洲合宜住宅 A6 區 Q 棟 12F 外牆梁柱現況，目視尚屬正常。 |

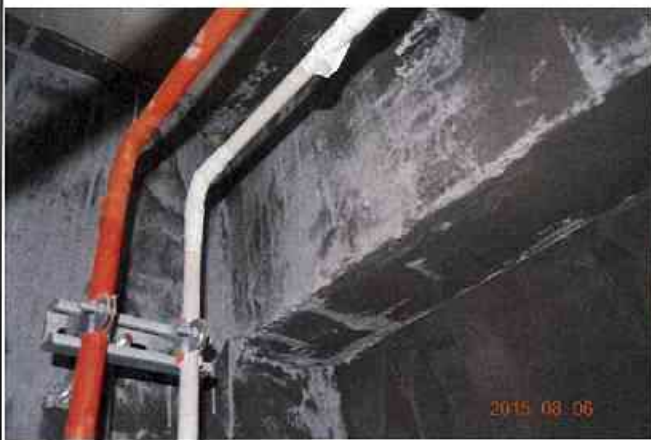
| 編號<br>25 | 說明<br>浮洲合宜住宅 A6 區 Q 棟 12F(Q05)-<br>主臥室浴廁頂版梁現況外觀，目視尚屬<br>正常。 | 編號<br>26 | 說明<br>浮洲合宜住宅 A6 區 Q 棟 12F(Q05)-<br>通道頂版現況外觀，目視尚屬正常。 |

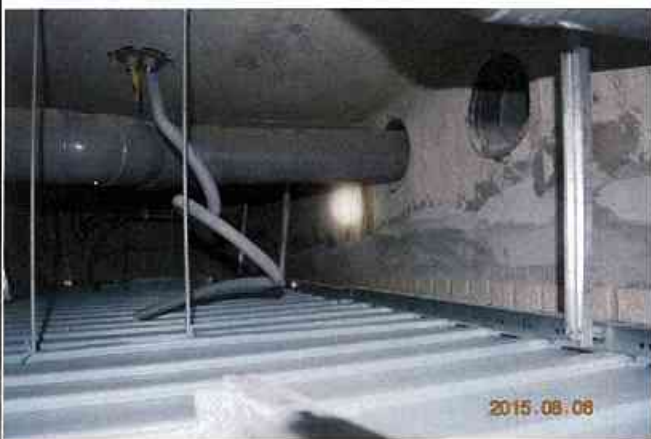
| 編號<br>27 | 說明<br>浮洲合宜住宅 A6 區 Q 棟 12F(Q05)-<br>陽台頂版牆續接夾板局部未清除。 | 編號<br>28 | 說明<br>浮洲合宜住宅 A6 區 Q 棟 12F(Q05)-<br>陽台頂版牆續接夾板局部未清除。 |

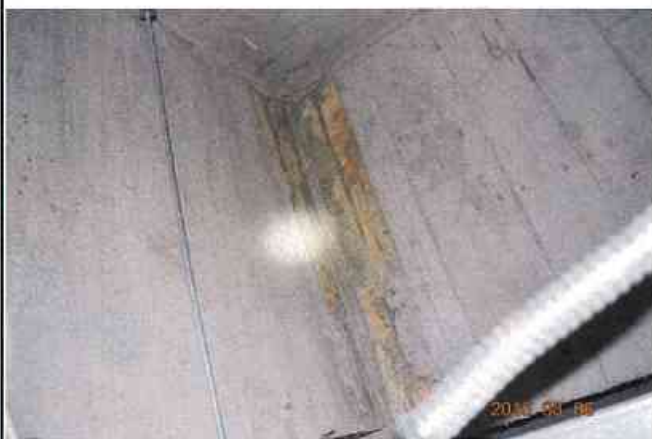
| 編號<br>29 | 說明<br>浮洲合宜住宅 A6 區 Q 棟 12F(Q05)-<br>廚房頂版現況外觀，目視尚屬正常。 | 編號<br>30 | 說明<br>浮洲合宜住宅 A6 區 Q 棟 12F(Q05)-<br>廚房頂版梁續接夾板局部未清除。 |

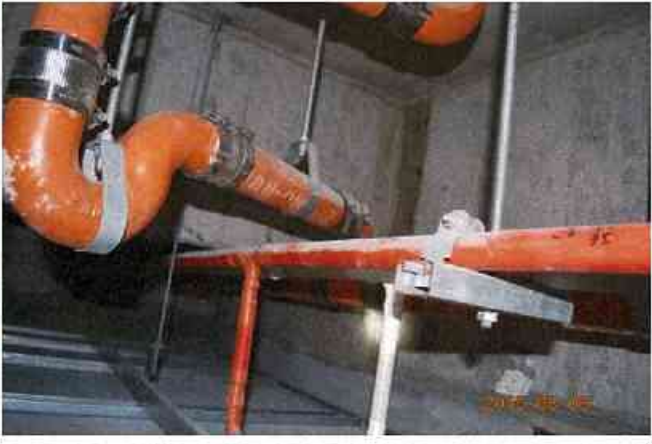
| 編號<br>31 | 說明<br>浮洲合宜住宅 A6 區 Q 棟 12F(Q06)-<br>陽台頂版現況外觀，目視尚屬正常。 | 編號<br>32 | 說明<br>浮洲合宜住宅 A6 區 Q 棟 12F(Q06)-<br>廚房頂版梁續接夾板局部未清除。 |

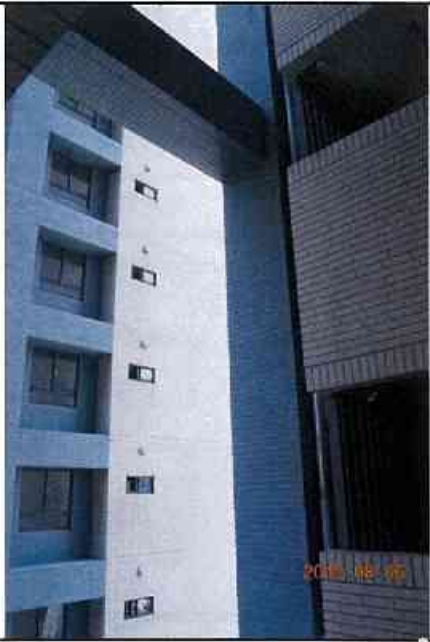
| 編號<br>37 | 說明<br>浮洲合宜住宅 A6 區 Q 棟 12F(Q07)-<br>通道頂版牆續接夾板局部未清除。 | 編號<br>38 | 說明<br>公共空間(2)-浮洲合宜住宅 A6 區 Q 棟 12F 外牆梁柱現況，目視尚屬正常。 | |

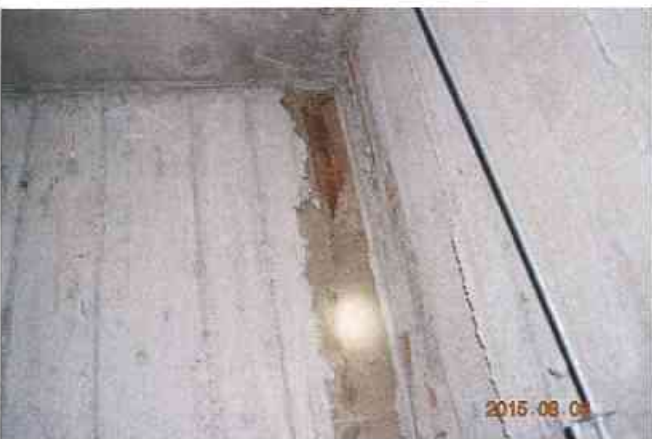
| 編號<br>41 | 說明<br>浮洲合宜住宅 A6 區 Q 棟 12F(Q07)-<br>廚房頂版梁續接夾板局部未清除。 | 編號<br>42 | 說明<br>公共空間(3)-浮洲合宜住宅 A6 區 Q 棟<br>12F 梯廳頂版現況，目視尚屬正常。 | |

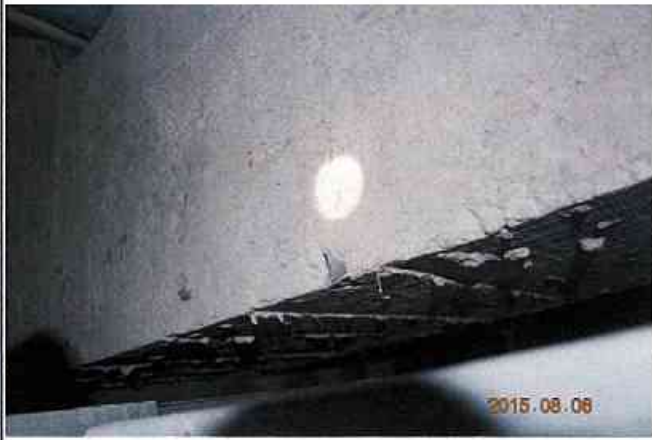
| 編號<br>7 | 說明<br>浮洲合宜住宅 A6 區 Q 棟 11F(Q01)-<br>陽台頂版現況外觀，目視尚屬正常。 | 編號<br>8 | 說明<br>浮洲合宜住宅 A6 區 Q 棟 11F(Q01)-<br>廚房頂版梁有雜物。 |

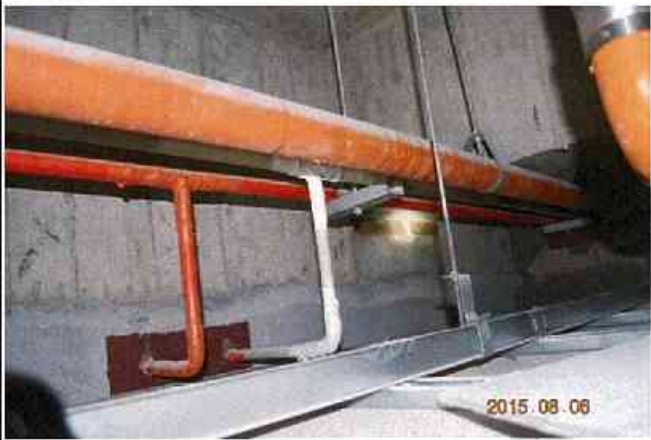
| 編號<br>13 | 說明<br>浮洲合宜住宅 A6 區 Q 棟 11F(Q02)-<br>廚房頂版梁續接夾板局部未清除。 | 編號<br>14 | 說明<br>浮洲合宜住宅 A6 區 Q 棟 11F(Q03)-<br>客廳現況外觀，目視尚屬正常。 |

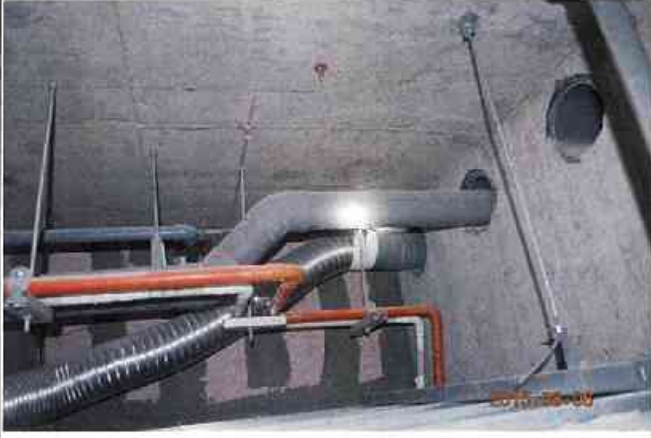
| 編號<br>21 | 說明<br>浮洲合宜住宅 A6 區 Q 棟 11F(Q03)-<br>廚房頂版現況外觀，目視尚屬正常。 | 編號<br>22 | 說明<br>浮洲合宜住宅 A6 區 Q 棟 11F(Q03)-<br>廚房頂版梁現況外觀，目視尚屬正常。 | | |

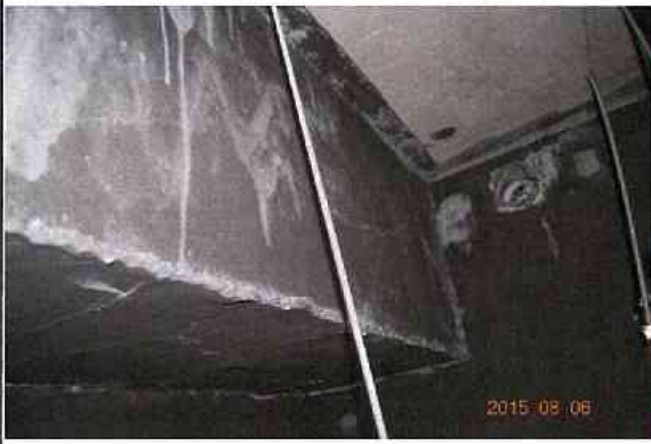
| 編號<br>25 | 說明<br>浮洲合宜住宅 A6 區 Q 棟 11F(Q05)-<br>主臥室浴廁頂版梁現況外觀，目視尚屬<br>正常。 | 編號<br>26 | 說明<br>浮洲合宜住宅 A6 區 Q 棟 11F(Q05)-<br>主臥室浴廁頂版現況外觀，目視尚屬正<br>常。 |

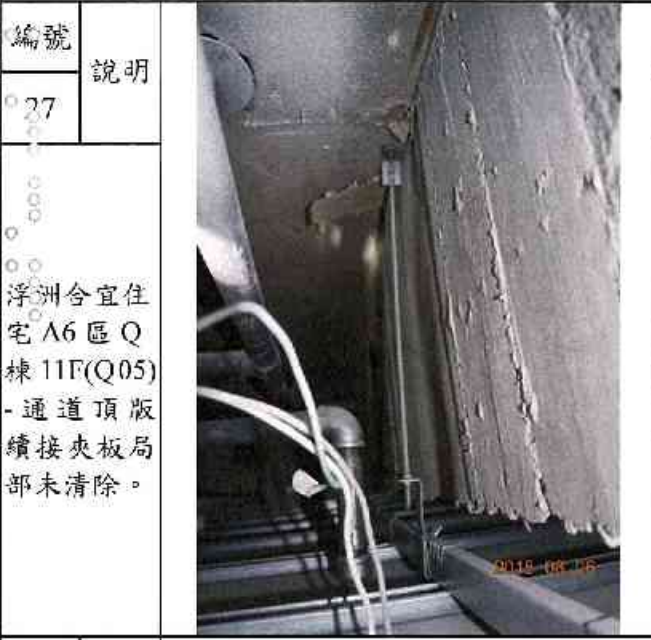
| 編號<br>27 | 說明<br>浮洲合宜住宅 A6 區 Q 棟 11F(Q05)-<br>通道頂版續接夾板局部未清除。 | 編號<br>28 | 說明<br>公共空間(3)-浮洲合宜住宅 A6 區<br>Q 棟 11F 外牆梁柱現況，目視尚<br>屬正常。 |

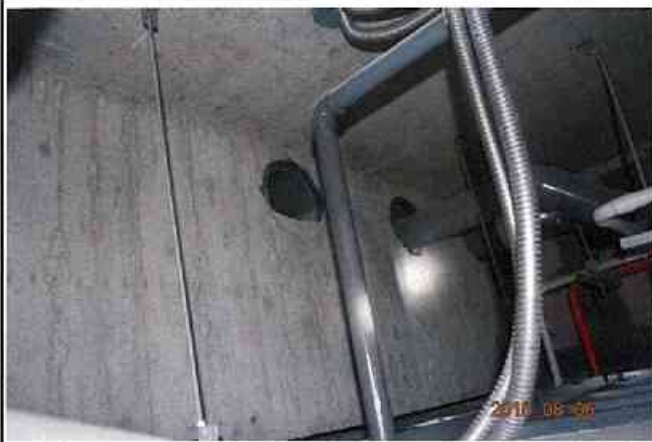
| 編號 | 說明 | 浮洲合宜住宅 A6 區 Q 棟 11F(Q05)-<br>廚房頂版梁現況外觀，目視尚屬正常。 | 編號 | 說明 | 浮洲合宜住宅 A6 區 Q 棟 11F(Q05)-<br>廚房頂版梁續接夾板局部未清除。 |

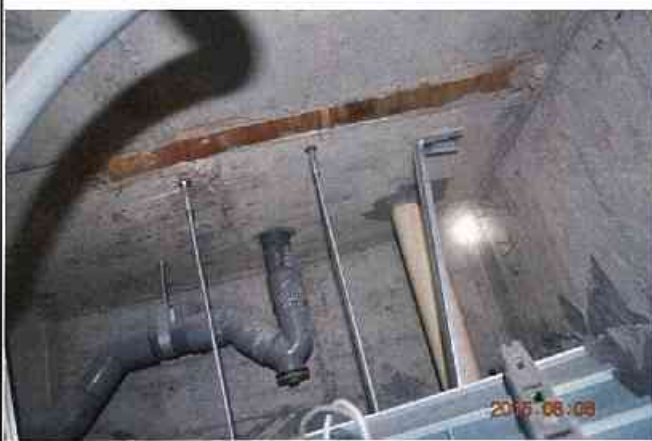
| 編號 | 說明 | 浮洲合宜住宅 A6 區 Q 棟 11F(Q06)-<br>陽台頂版續接夾板局部未清除。 | 編號 | 說明 | 浮洲合宜住宅 A6 區 Q 棟 11F(Q06)-<br>陽台頂版現況外觀，目視尚屬正常。 |
