## 板橋區浮洲合宜住宅結構安全鑑定案

### A6 西區鑑定報告書

## 附件三十：A6 西區 Q 棟裂損現況調查報告

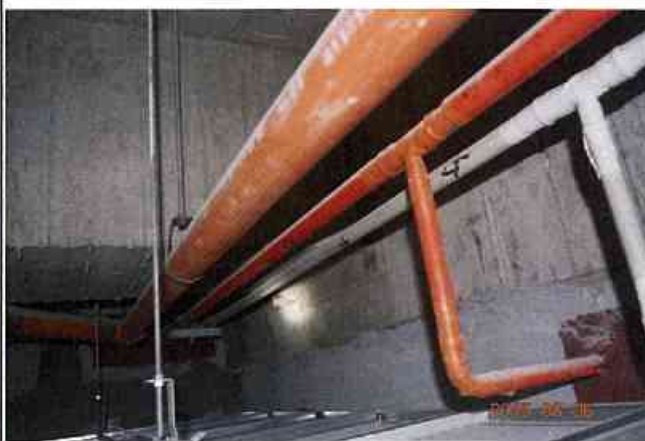
| 編號 | 說明 | 浮洲合宜住宅 A6 區 Q 棟 11F(Q06)-<br>廚房頂版現況外觀，目視尚屬正常。 | 編號 | 說明 | 浮洲合宜住宅 A6 區 Q 棟 11F(Q06)-<br>廚房頂版梁續接夾板局部未清除。 |

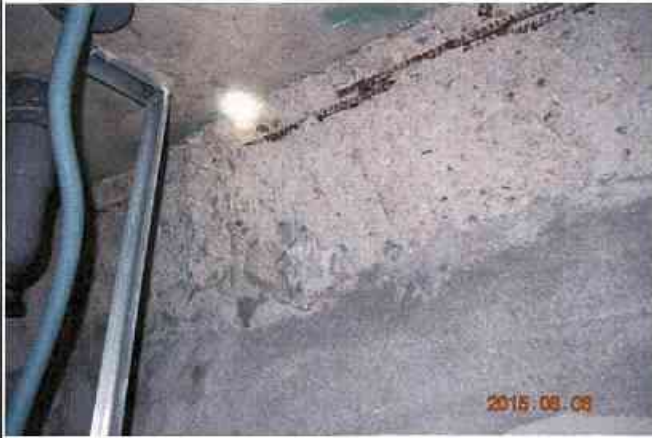
| 編號 | 說明 | 浮洲合宜住宅 A6 區 Q 棟 11F(Q07)-<br>陽台頂版牆鋼筋外露。 | 編號 | 說明 | 浮洲合宜住宅 A6 區 Q 棟 11F(Q07)-<br>廚房頂版梁續接夾板局部未清除。 |

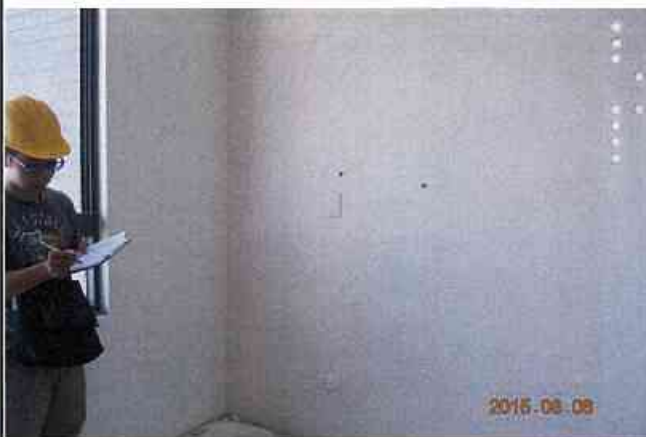
| 編號<br>15 | 說明 | 浮洲合宜住宅 A6 區 Q 棟 10F(Q03)-<br>客廳現況外觀，目視尚屬正常。 | 編號<br>16 | 說明 | 浮洲合宜住宅 A6 區 Q 棟 10F(Q03)-<br>主臥室牆面垂直裂縫。 |

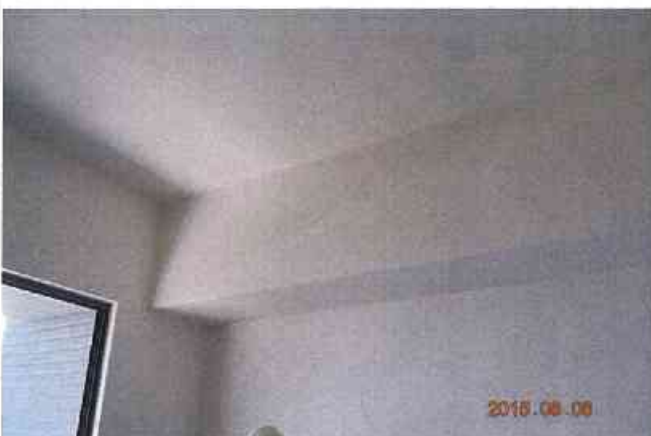
| 編號<br>17 | 說明 | 浮洲合宜住宅 A6 區 Q 棟 10F(Q03)-<br>主臥室現況外觀，目視尚屬正常。 | 編號<br>18 | 說明 | 浮洲合宜住宅 A6 區 Q 棟 10F(Q03)-<br>主臥室浴廁頂版梁現況外觀，目視尚屬正常。 |

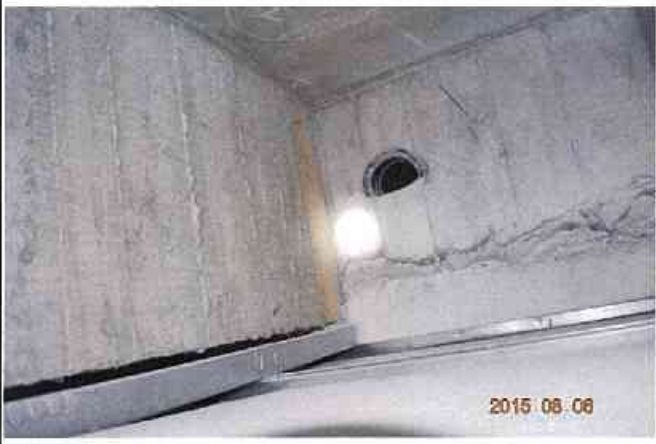
| 編號<br>27 | 說明<br>浮洲合宜住宅 A6 區 Q 棟 10F(Q05)-<br>通道頂版梁續接夾板局部未清除。 | 編號<br>28 | 說明<br>公共空間(3)<br>-浮洲合宜<br>住宅 A6 區<br>Q 棟 10F 外<br>牆 梁 柱 現<br>況，目視尚<br>屬正常。 |

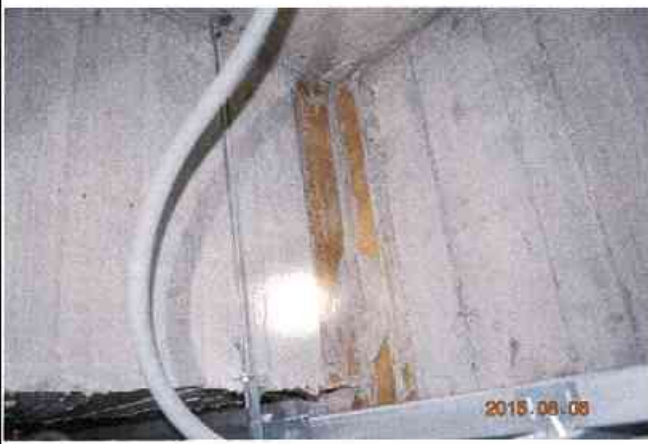
| 編號 | 說明 | 浮洲合宜住宅 A6 區 Q 棟 10F(Q05)-<br>廚房頂版梁續接夾板局部未清除。 | 編號 | 說明 | 浮洲合宜住宅 A6 區 Q 棟 10F(Q06)-<br>陽台頂版牆續接夾板局部未清除。 |

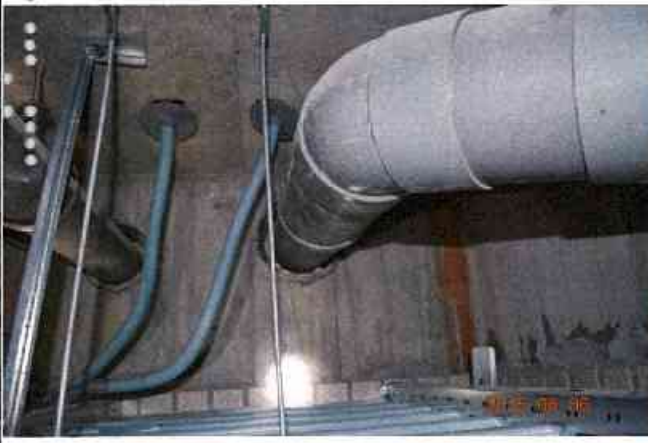
| 編號 | 說明 | 浮洲合宜住宅 A6 區 Q 棟 10F(Q06)-<br>陽台頂版牆續接夾板局部未清除。 | 編號 | 說明 | 浮洲合宜住宅 A6 區 Q 棟 10F(Q06)-<br>廚房頂版梁續接夾板局部未清除。 |

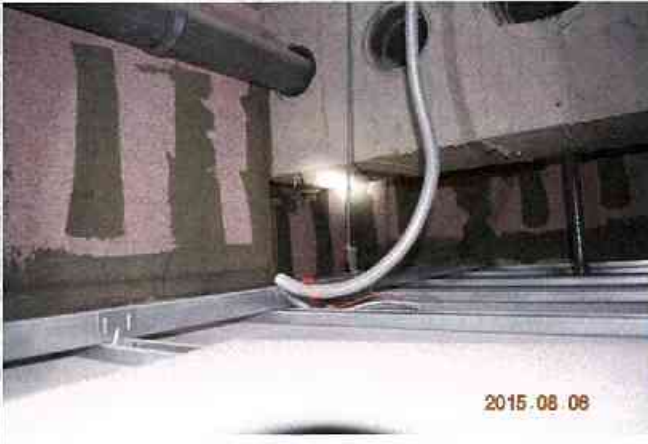
| 編號 | 說明 | 浮洲合宜住宅 A6 區 Q 棟 10F(Q06)-<br>廚房頂版梁續接夾板局部未清除。 | 編號 | 說明 | 浮洲合宜住宅 A6 區 Q 棟 10F(Q06)-<br>廚房頂版牆續接夾板局部未清除。 |

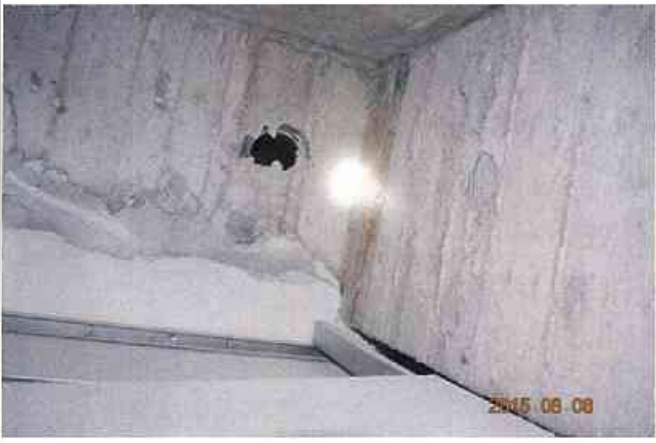
| 編號<br>41 | 說明<br>浮洲合宜住宅 A6 區 Q 棟 10F(Q07)-<br>通道頂版梁續接夾板局部未清除。 | 編號<br>42 | 說明<br>浮洲合宜住宅 A6 區 Q 棟 10F(Q07)-<br>陽台頂版牆續接夾板局部未清除。 |

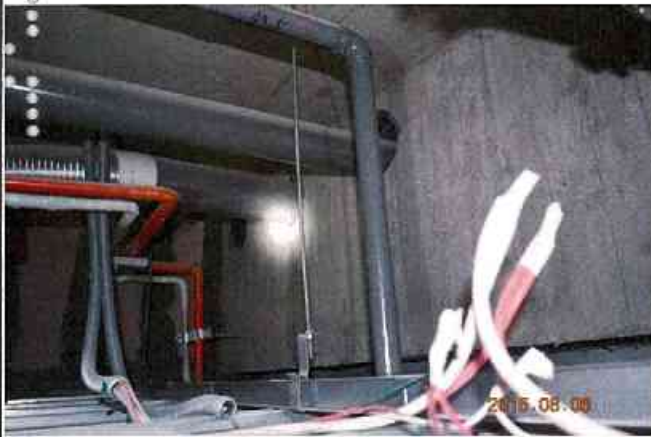
| 編號<br>45 | 說明<br>浮洲合宜住宅 A6 區 Q 棟 10F(Q07)-<br>廚房頂版現況外觀，目視尚屬正常。 | 編號<br>46 | 說明<br>浮洲合宜住宅 A6 區 Q 棟 10F(Q07)-<br>廚房頂版梁續接夾板局部未清除。 | |

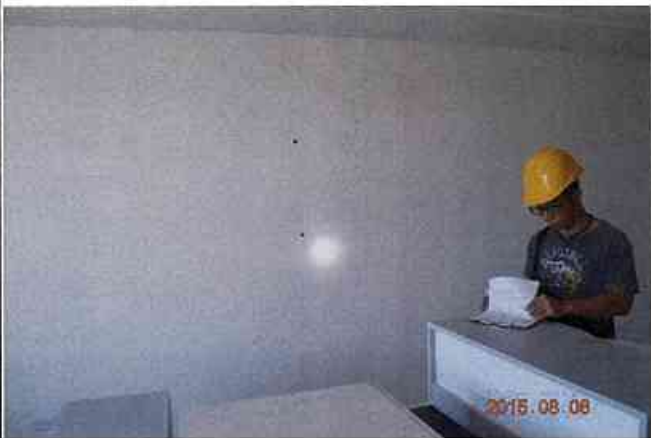
| 編號<br>1 | 說明 | 浮洲合宜住宅 A6 區 Q 棟 9F(Q01)-<br>大門現況外觀，目視尚屬正常。 | 編號<br>2 | 說明 | 浮洲合宜住宅 A6 區 Q 棟 9F(Q01)-<br>客廳牆面垂直裂縫。 |

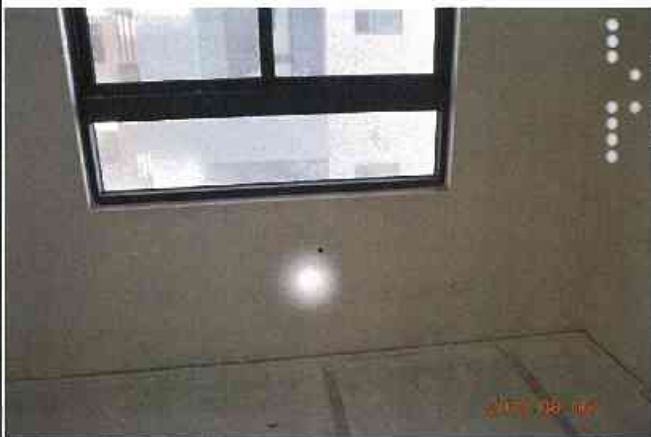
| 編號<br>3 | 說明 | 浮洲合宜住宅 A6 區 Q 棟 9F(Q01)-<br>客廳現況外觀，目視尚屬正常。 | 編號<br>4 | 說明 | 浮洲合宜住宅 A6 區 Q 棟 9F(Q01)-<br>臥室窗戶角隅裂縫。 |

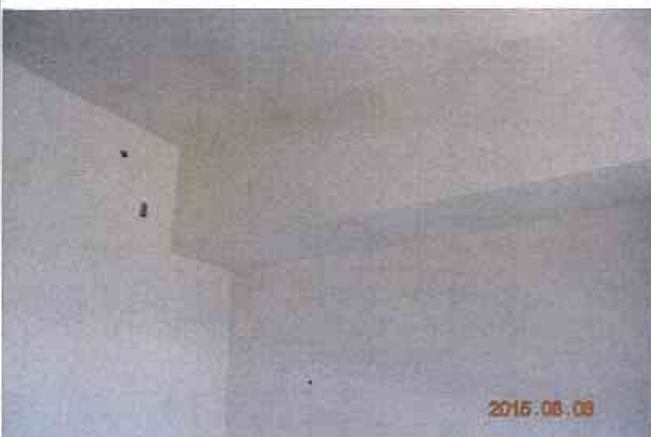
| 編號<br>5 | 說明 | 浮洲合宜住宅 A6 區 Q 棟 9F(Q01)-<br>主臥室牆面垂直裂縫。 | 編號<br>6 | 說明 | 浮洲合宜住宅 A6 區 Q 棟 9F(Q01)-<br>主臥室浴廁頂版梁現況外觀，目視尚屬正常。 |

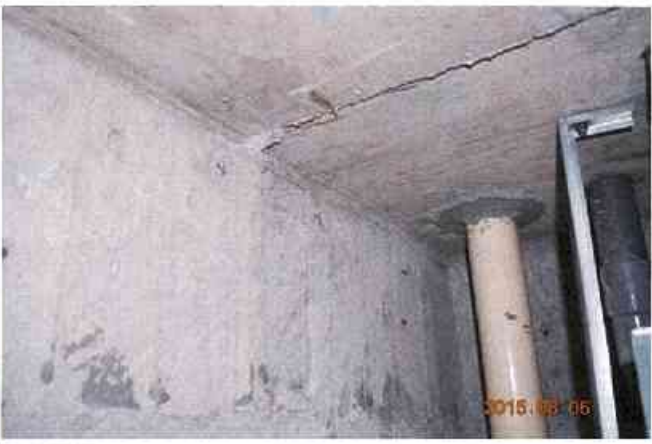
| 編號<br>11 | 說明<br>浮洲合宜住宅 A6 區 Q 棟 9F(Q02)-<br>陽台頂版續接夾板局部未清除。 | 編號<br>12 | 說明<br>浮洲合宜住宅 A6 區 Q 棟 9F(Q02)-<br>陽台頂版現況外觀，目視尚屬正常。 | |

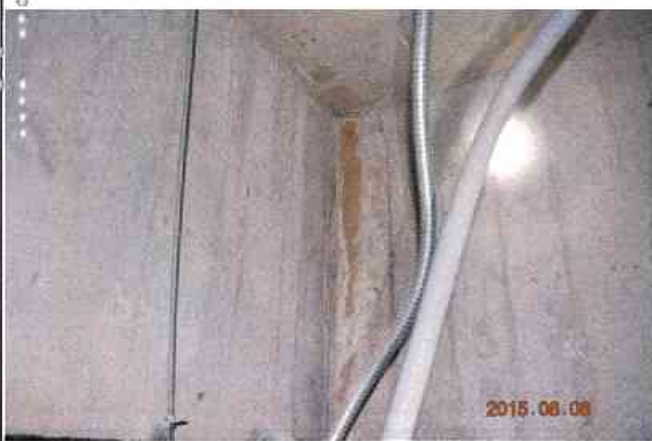
| 33 | 浮洲合宜住宅 A6 區 Q 棟 9F(Q05)-廚房頂版梁續接夾板局部未清除。 | | 34 | 浮洲合宜住宅 A6 區 Q 棟 9F(Q05)-廚房頂版現況外觀，目視尚屬正常。 | |

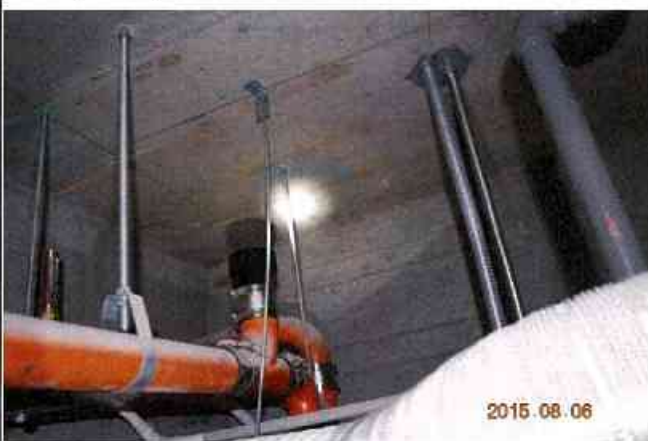
| 35 | 浮洲合宜住宅 A6 區 Q 棟 9F(Q06)-陽台頂版現況外觀，目視尚屬正常。 | | 36 | 浮洲合宜住宅 A6 區 Q 棟 9F(Q06)-廚房頂版續接夾板局部未清除。 | |

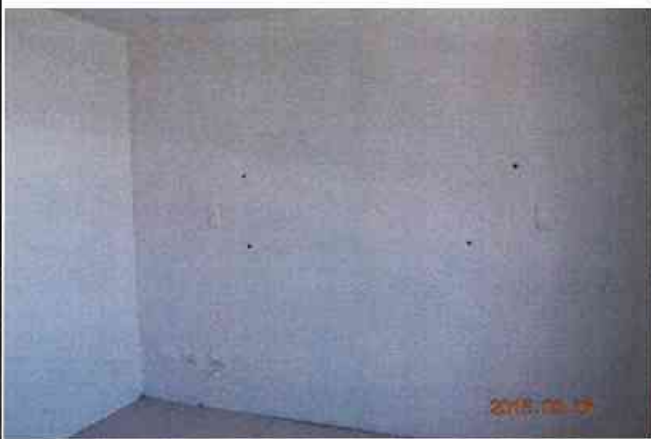
| 編號<br>3 | 說明<br>浮洲合宜住宅 A6 區 Q 棟 8F(Q01)-<br>主臥室牆面垂直裂縫。 | 編號<br>4 | 說明<br>浮洲合宜住宅 A6 區 Q 棟 8F(Q01)-<br>主臥室浴廁頂版現況外觀，目視尚屬正<br>常。 |

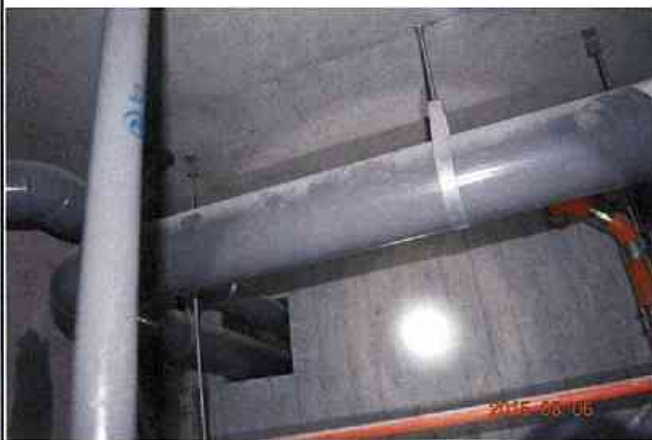
| 編號<br>15 | 說明 | 浮洲合宜住宅 A6 區 Q 棟 8F(Q02)-<br>廚房頂版梁下有雜物。 | 編號<br>16 | 說明 | 浮洲合宜住宅 A6 區 Q 棟 8F(Q03)-<br>客廳現況外觀，目視尚屬正常。 |

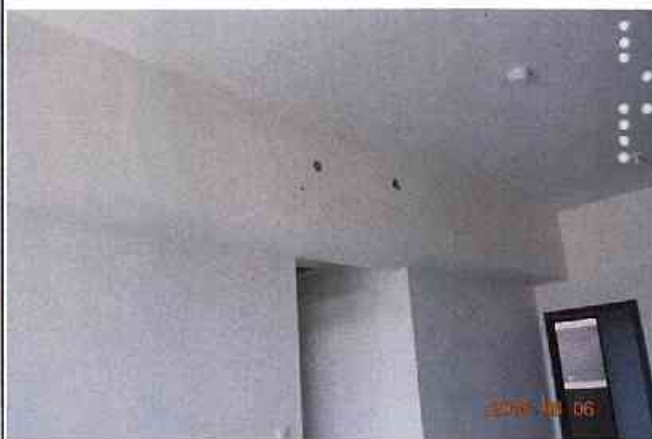
| 編號<br>17 | 說明 | 浮洲合宜住宅 A6 區 Q 棟 8F(Q03)-<br>主臥室牆面垂直裂縫。 | 編號<br>18 | 說明 | 浮洲合宜住宅 A6 區 Q 棟 8F(Q03)-<br>主臥室現況外觀，目視尚屬正常。 |

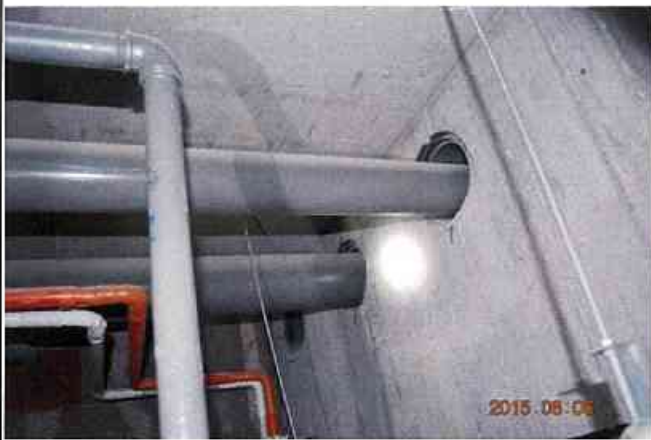
| 編號<br>27 | 說明<br>浮洲合宜住宅 A6 區 Q 棟 8F(Q05)-<br>客廳牆面垂直裂縫。 | 編號<br>28 | 說明<br>浮洲合宜住宅 A6 區 Q 棟 8F(Q05)-<br>客廳現況外觀，目視尚屬正常。 |

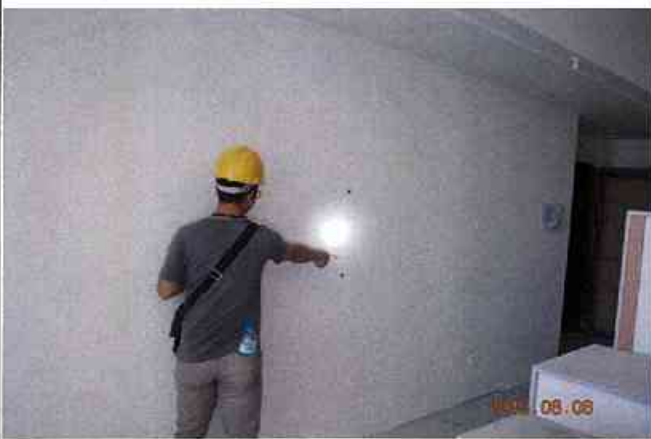
| 編號<br>29 | 說明<br>浮洲合宜住宅 A6 區 Q 棟 8F(Q05)-<br>臥室窗戶角隅裂縫。 | 編號<br>30 | 說明<br>浮洲合宜住宅 A6 區 Q 棟 8F(Q05)-<br>臥室現況外觀，目視尚屬正常。 |

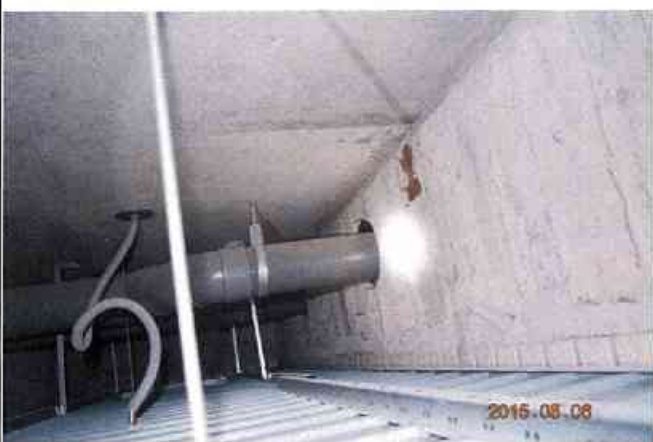
| 編號<br>37 | 說明 | 浮洲合宜住宅 A6 區 Q 棟 8F(Q05)-<br>陽台頂版牆續接夾板局部未清除。 | 編號<br>38 | 說明 | 浮洲合宜住宅 A6 區 Q 棟 8F(Q05)-<br>陽台頂版現況外觀，目視尚屬正常。 |

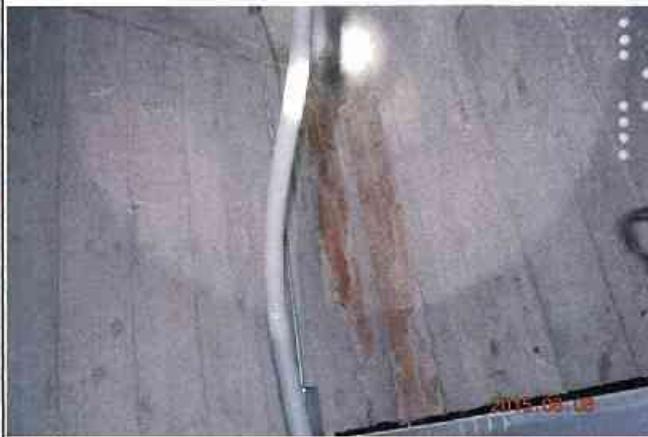
| 編號<br>39 | 說明 | 浮洲合宜住宅 A6 區 Q 棟 8F(Q05)-<br>廚房頂版現況外觀，目視尚屬正常。 | 編號<br>40 | 說明 | 浮洲合宜住宅 A6 區 Q 棟 8F(Q05)-<br>廚房頂版梁續接夾板局部未清除。 |

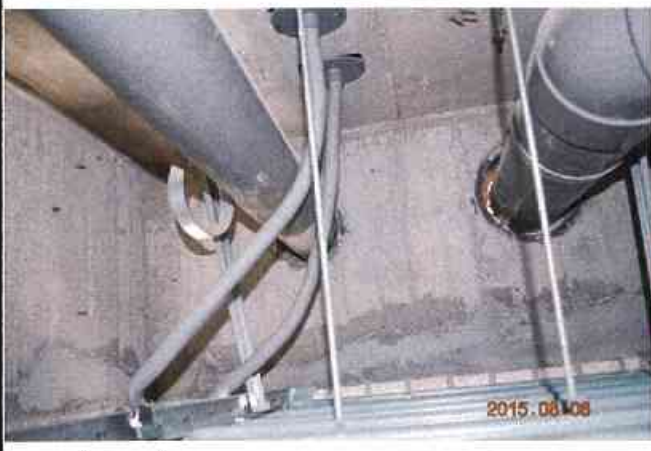
| 編號<br>45 | 說明<br>浮洲合宜住宅 A6 區 Q 棟 8F(Q06)-<br>廚房頂版梁續接夾板局部未清除。 | 編號<br>46 | 說明<br>浮洲合宜住宅 A6 區 Q 棟 8F(Q06)-<br>廚房頂版梁現況外觀，目視尚屬正常。 |

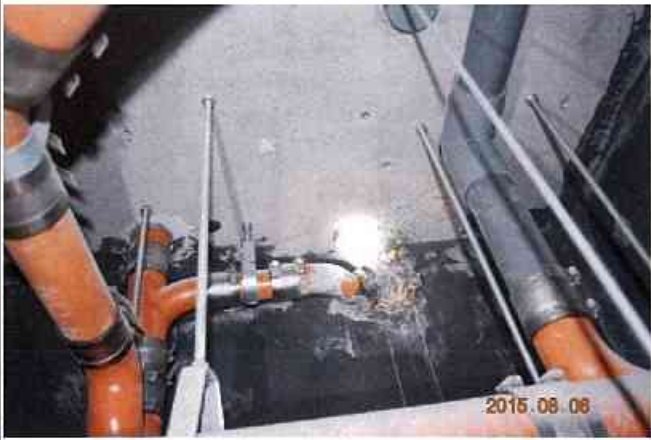
| 編號<br>51 | 說明<br>浮洲合宜住宅 A6 區 Q 棟 8F(Q07)-<br>通道頂版梁現況外觀，目視尚屬正常。 | 編號<br>52 | 說明<br>浮洲合宜住宅 A6 區 Q 棟 8F(Q07)-<br>陽台頂版牆續接夾板局部未清除。 |

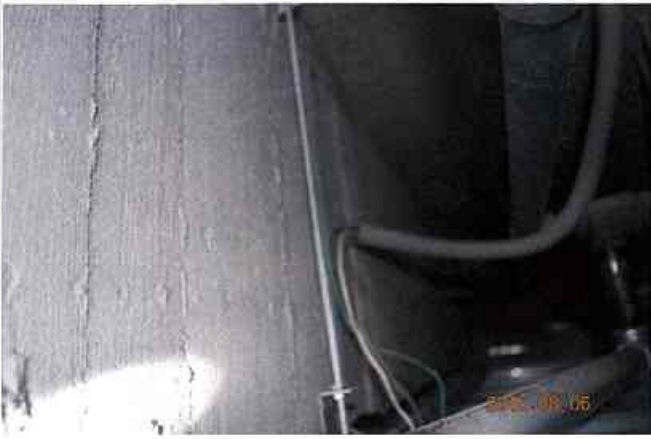
| 編號<br>53 | 說明<br>浮洲合宜住宅 A6 區 Q 棟 8F(Q07)-<br>廚房頂版梁續接夾板局部未清除。 | 編號<br>54 | 說明<br>公共空間(4)-浮洲合宜住宅 A6 區 Q 棟<br>8F 梯廳頂版現況，目視尚屬正常。 |

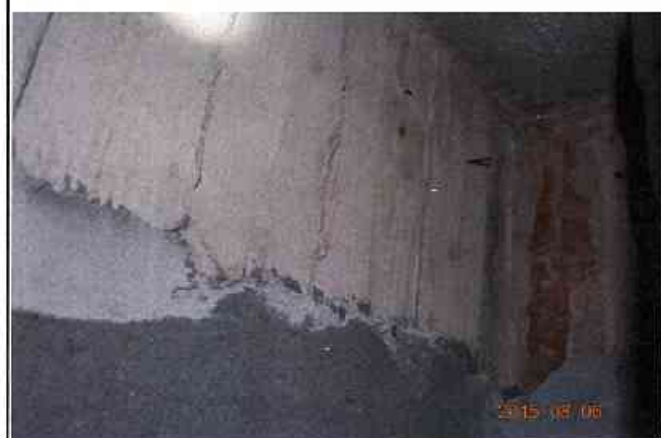
| 9 | 浮洲合宜住宅 A6 區 Q 棟 7F(Q01)-陽台頂版牆續接夾板局部未清除。 | | 10 | 浮洲合宜住宅 A6 區 Q 棟 7F(Q01)-廚房頂版現況外觀，目視尚屬正常。 | |

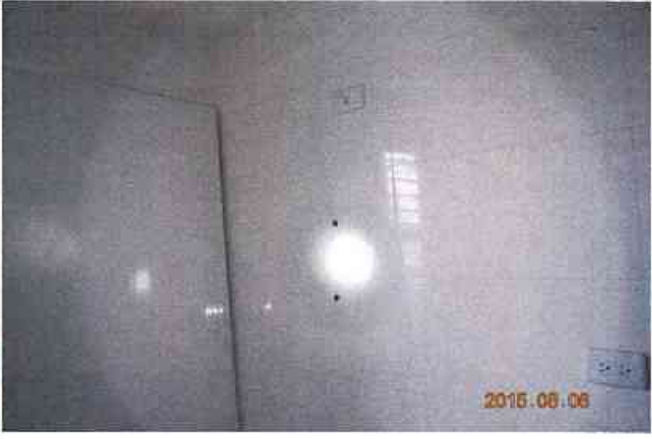
| 標的物位址 | | 浮洲合宜住宅A6區Q棟7F | | | | | | | | | | |
|---|---|---|---|---|---|---|---|---|---|---|---|---|
| 16 | <input type="checkbox"/> | <input type="checkbox"/> | <input type="checkbox"/> | <input checked="" type="checkbox"/> | <input type="checkbox"/> | <input type="checkbox"/> | | 磁磚裂縫 | 1.8 | 0.05 | 1 | Q02-廚房 |

| 編號<br>15 | 說明<br>浮洲合宜住宅 A6 區 Q 棟 7F(Q02)-<br>廚房頂版梁現況外觀，目視尚屬正常。 | 編號<br>16 | 說明<br>浮洲合宜住宅 A6 區 Q 棟 7F(Q02)-<br>廚房牆面磁磚裂縫。 |

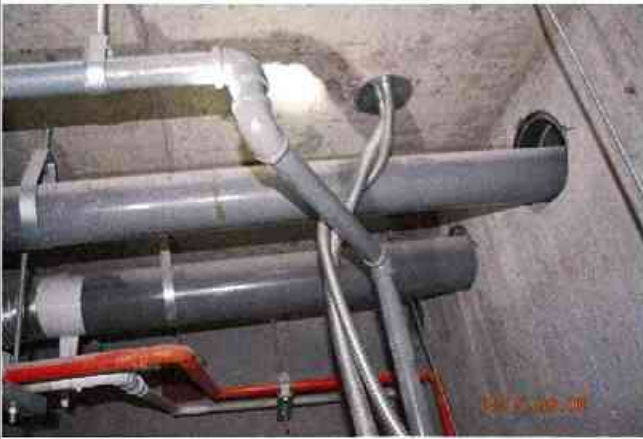
| 編號<br>27 | 說明<br>浮洲合宜住宅 A6 區 Q 棟 7F(Q05)-<br>客廳現況外觀，目視尚屬正常。 | 編號<br>28 | 說明<br>浮洲合宜住宅 A6 區 Q 棟 7F(Q05)-<br>通道頂版現況外觀，目視尚屬正常。 |

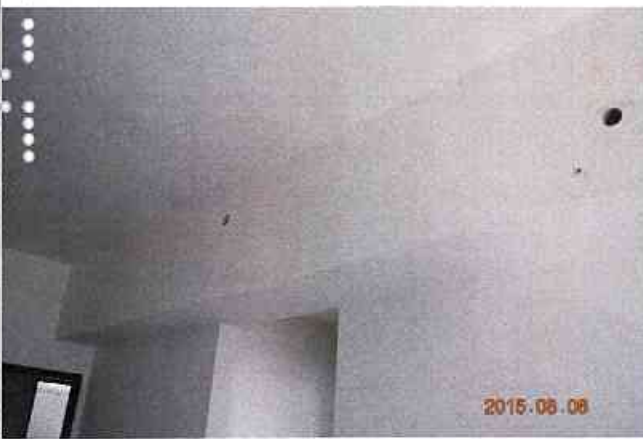
| 編號<br>29 | 說明<br>浮洲合宜住宅 A6 區 Q 棟 7F(Q05)-<br>通道頂版梁續接夾板局部未清除。 | 編號<br>30 | 說明<br>公共空間(3)<br>- 浮洲合宜住宅 A6 區 Q 棟 7F 外牆<br>梁柱現況，目視尚屬正常。 |

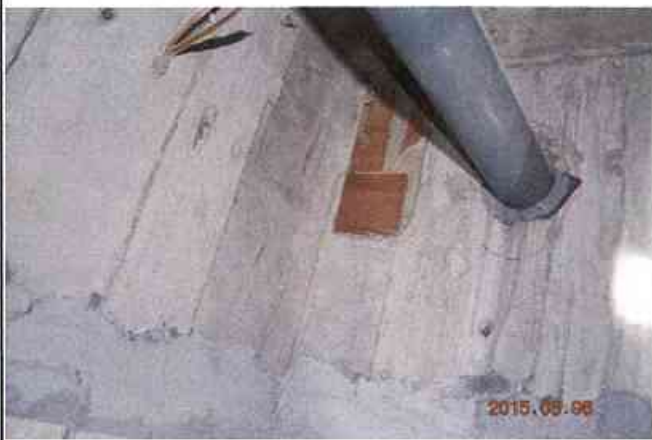
| 編號<br>31 | 說明<br>浮洲合宜住宅 A6 區 Q 棟 7F(Q05)-<br>陽台頂版現況外觀，目視尚屬正常。 | 編號<br>32 | 說明<br>浮洲合宜住宅 A6 區 Q 棟 7F(Q05)-<br>陽台頂版牆續接夾板局部未清除。 |

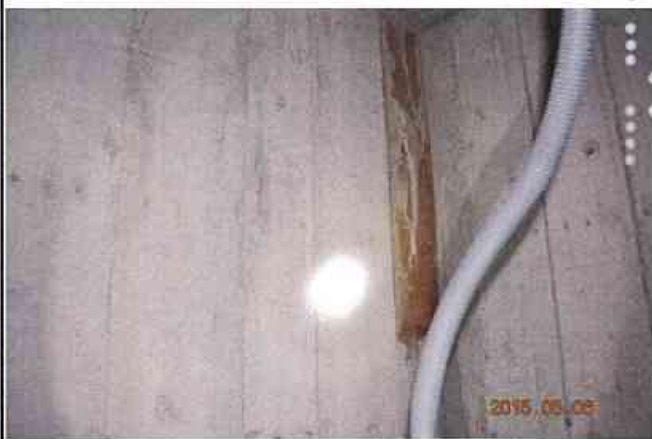
| 編號<br>33 | 說明<br>浮洲合宜住宅 A6 區 Q 棟 7F(Q05)-<br>廚房頂版梁現況外觀，目視尚屬正常。 | 編號<br>34 | 說明<br>浮洲合宜住宅 A6 區 Q 棟 7F(Q05)-<br>廚房頂版梁續接夾板局部未清除。 |

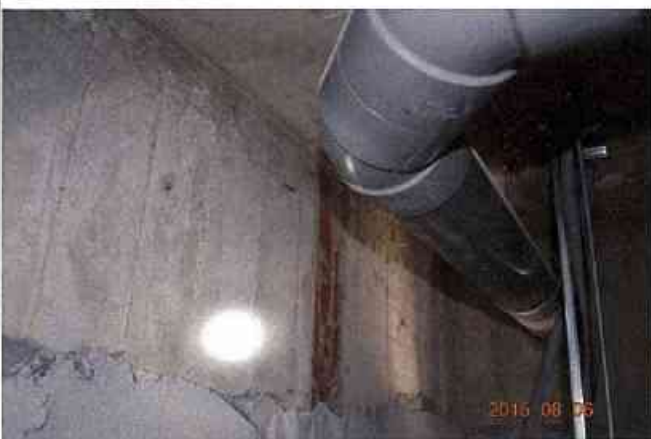
| 編號<br>35 | 說明<br>浮洲合宜住宅 A6 區 Q 棟 7F(Q06)-<br>陽台頂版牆續接夾板局部未清除。 | 編號<br>36 | 說明<br>浮洲合宜住宅 A6 區 Q 棟 7F(Q06)-<br>陽台頂版現況外觀，目視尚屬正常。 |

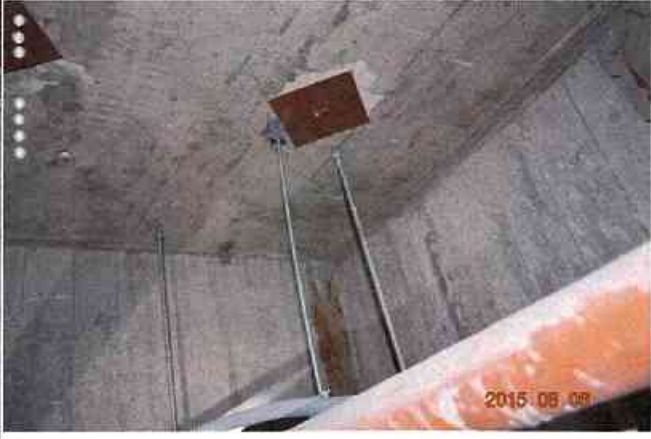
| 編號<br>39 | 說明<br>浮洲合宜住宅 A6 區 Q 棟 7F(Q06)-<br>廚房頂版牆續接夾板局部未清除。 | 編號<br>40 | 說明<br>浮洲合宜住宅 A6 區 Q 棟 7F(Q07)-<br>客廳現況外觀，目視尚屬正常。 |

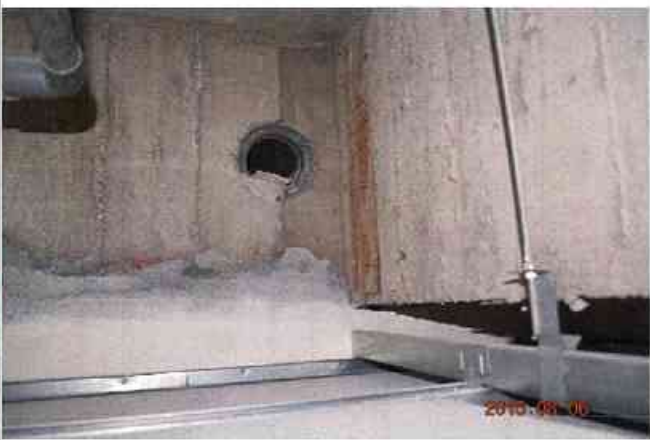
| 編號<br>43 | 說明<br>浮洲合宜住宅 A6 區 Q 棟 7F(Q07)-<br>主臥室浴廁頂版現況外觀，目視尚屬正<br>常。 | 編號<br>44 | 說明<br>浮洲合宜住宅 A6 區 Q 棟 7F(Q07)-<br>通道頂版梁續接夾板局部未清除。 |

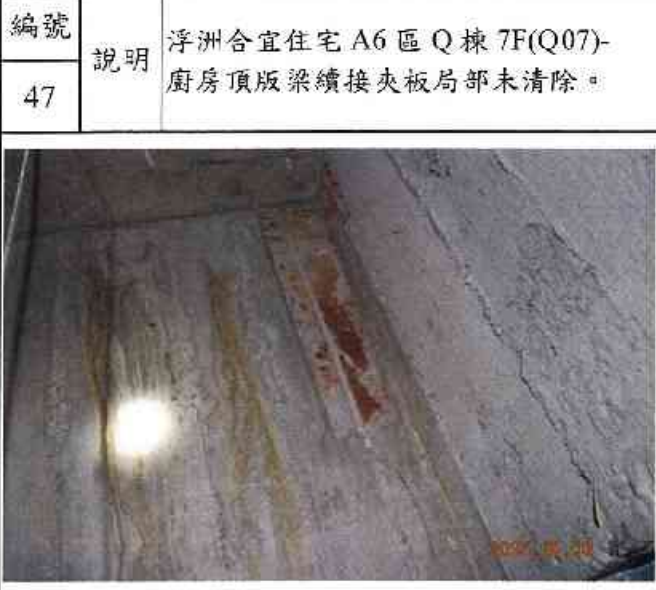
| 編號<br>47 | 說明<br>浮洲合宜住宅 A6 區 Q 棟 7F(Q07)-<br>廚房頂版梁續接夾板局部未清除。 | 編號<br>48 | 說明<br>公共空間(5)-浮洲合宜住宅 A6 區 Q 棟<br>7F 梯廳頂版梁續接夾板局部未清除。 |

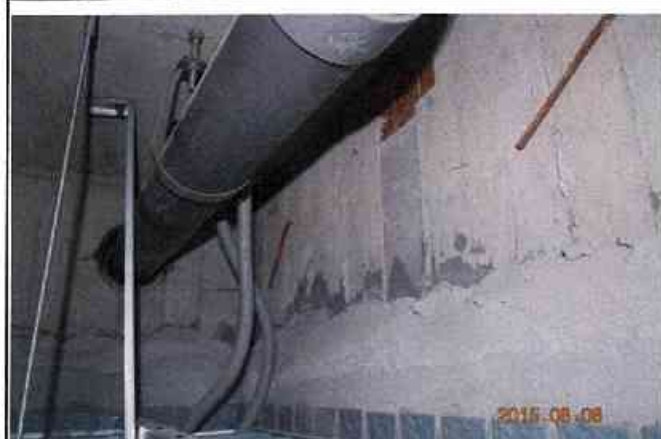
| 9 | 浮洲合宜住宅 A6 區 Q 棟 6F(Q01)-陽台頂版牆續接夾板局部未清除。 | | 10 | 浮洲合宜住宅 A6 區 Q 棟 6F(Q01)-廚房頂版現況外觀，目視尚屬正常。 | |

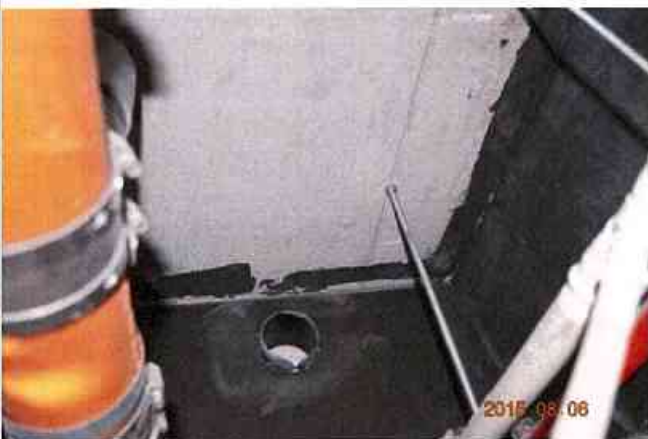
| 編號 | 說明 | 浮洲合宜住宅 A6 區 Q 棟 6F(Q03)-<br>通道頂版梁續接夾板局部未清除。 | 編號 | 說明 | 浮洲合宜住宅 A6 區 Q 棟 6F(Q03)-<br>通道頂版現況外觀，目視尚屬正常。 |

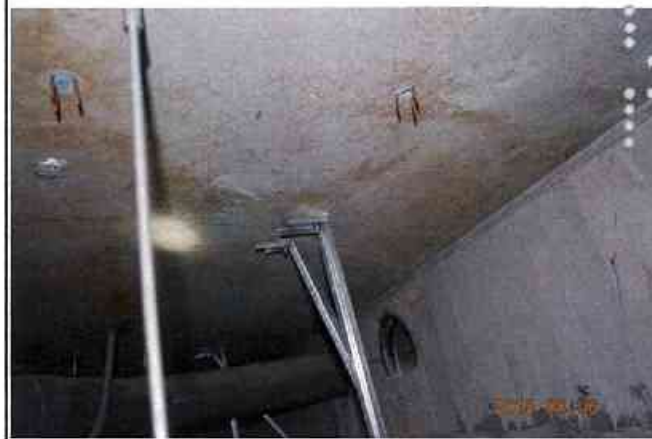
| 編號 | 說明 | 浮洲合宜住宅 A6 區 Q 棟 6F(Q03)-<br>陽台頂版續接夾板局部未清除。 | 編號 | 說明 | 浮洲合宜住宅 A6 區 Q 棟 6F(Q03)-<br>廚房門口角隅磁磚裂縫。 |

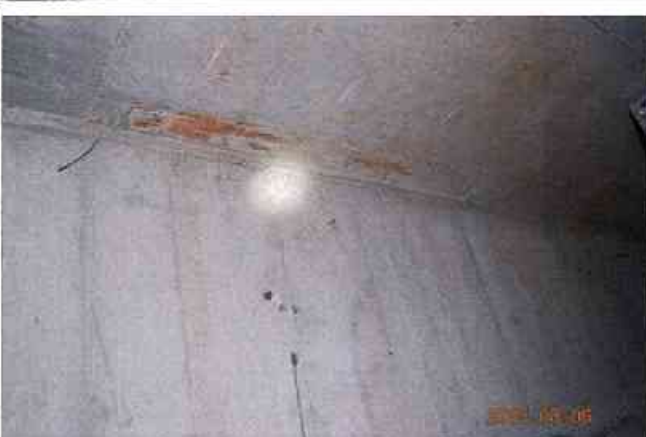
| 照片<br>編號 | 位 置 | | | | | | | 裂 縫 | | | 瑕疵說明 | 備 註 |
|---|---|---|---|---|---|---|---|---|---|---|---|---|
| 24 | <input type="checkbox"/> | <input type="checkbox"/> | <input type="checkbox"/> | <input checked="" type="checkbox"/> | <input type="checkbox"/> | <input type="checkbox"/> | | 磁磚裂縫 | 0.45 | 0.05 | 1 | Q03-廚房 |

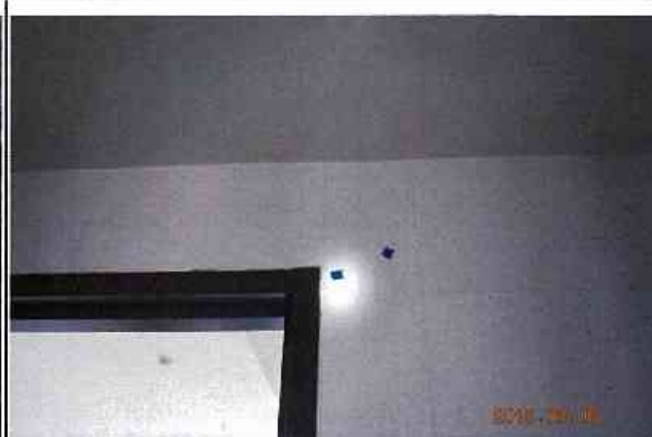
| 編號<br>25 | 說明<br>浮洲合宜住宅 A6 區 Q 棟 6F(Q03)-<br>廚房頂版現況外觀，目視尚屬正常。 | 編號<br>26 | 說明<br>浮洲合宜住宅 A6 區 Q 棟 6F(Q05)-<br>客廳窗戶角隅裂縫。 |

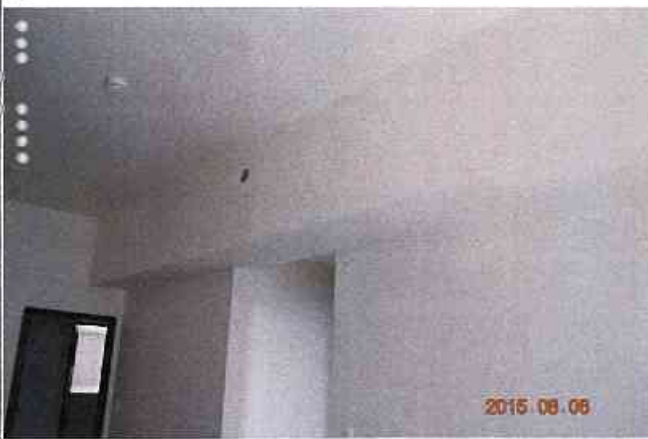
| 編號<br>29 | 說明<br>浮洲合宜住宅 A6 區 Q 棟 6F(Q05)-<br>主臥室浴廁頂版梁現況外觀，目視尚屬<br>正常。 | 編號<br>30 | 說明<br>浮洲合宜住宅 A6 區 Q 棟 6F(Q05)-<br>通道頂版梁續接夾板局部未清除。 |

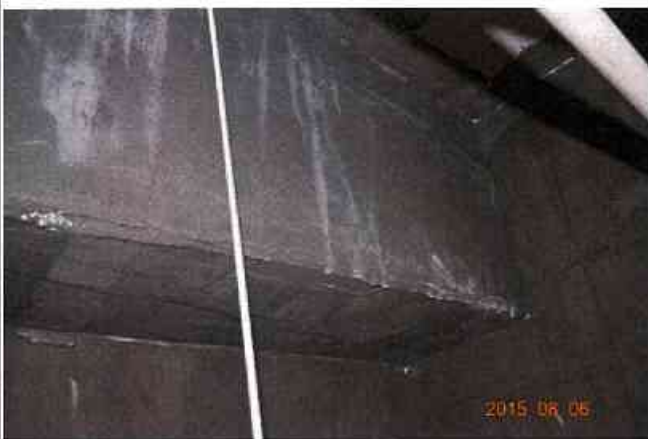
| 浮洲合宜住宅 A6 區 Q 棟 6F(Q05)-通道頂版梁續接夾板局部未清除。 | | | 公共空間(3)-浮洲合宜住宅 A6 區 Q 棟 6F 外牆梁柱現況，目視尚屬正常。 | | |

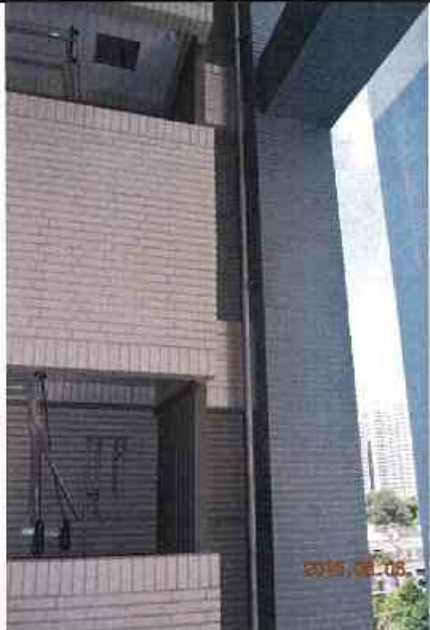
| 編號<br>33 | 說明 | 浮洲合宜住宅 A6 區 Q 棟 6F(Q05)-陽台頂版牆續接夾板局部未清除。 | 編號<br>34 | 說明 | 浮洲合宜住宅 A6 區 Q 棟 6F(Q05)-廚房頂版現況外觀，目視尚屬正常。 |

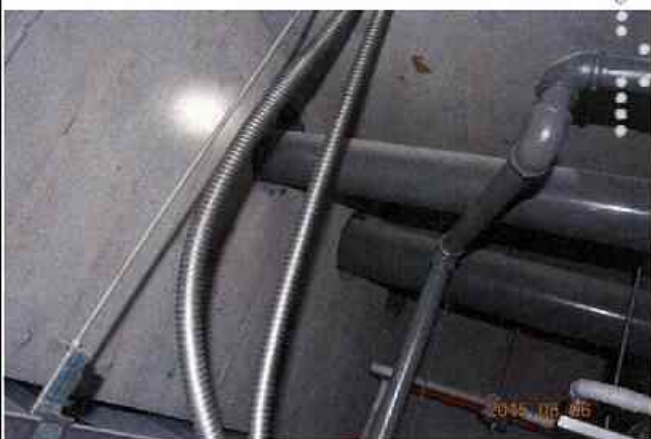
| 編號<br>35 | 說明 | 浮洲合宜住宅 A6 區 Q 棟 6F(Q05)-廚房頂版牆梁續接夾板局部未清除。 | 編號<br>36 | 說明 | 浮洲合宜住宅 A6 區 Q 棟 6F(Q06)-陽台頂版現況外觀，目視尚屬正常。 |

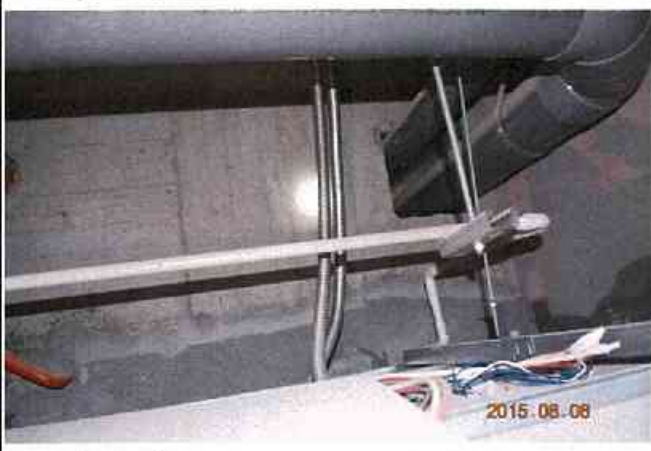
| 編號<br>39 | 說明<br>浮洲合宜住宅 A6 區 Q 棟 6F(Q06)-<br>廚房頂版梁續接夾板局部未清除。 | 編號<br>40 | 說明<br>浮洲合宜住宅 A6 區 Q 棟 6F(Q07)-<br>客廳現況外觀，目視尚屬正常。 |

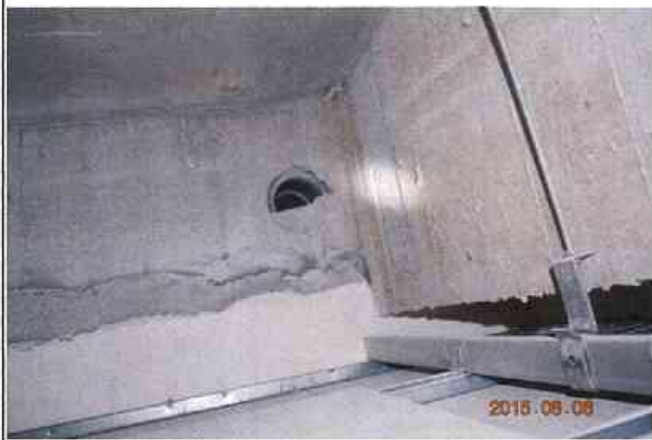
| 編號<br>43 | 說明<br>浮洲合宜住宅 A6 區 Q 棟 6F(Q07)-<br>主臥室浴廁頂版梁現況外觀，目視尚屬<br>正常。 | 編號<br>44 | 說明<br>浮洲合宜住宅 A6 區 Q 棟 6F(Q07)-<br>陽台頂版梁續接夾板局部未清除。 |

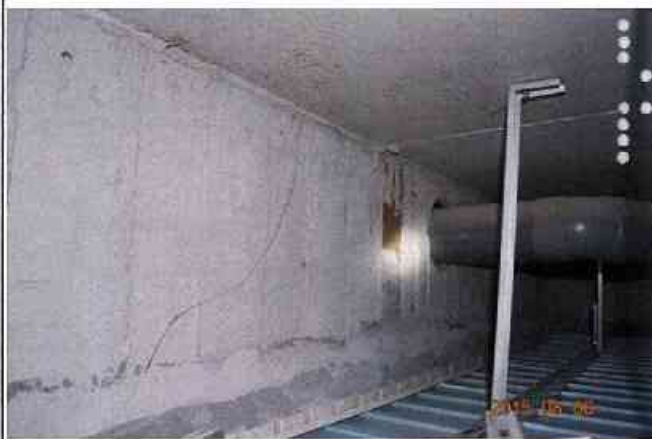
| 編號<br>45 | 說明<br>浮洲合宜住宅 A6 區 Q 棟 6F(Q07)-<br>通道頂版現況外觀，目視尚屬正常。 | 編號<br>46 | 說明<br>浮洲合宜住宅 A6 區 Q 棟 6F(Q07)-<br>陽台頂版牆續接夾板局部未清除。 |

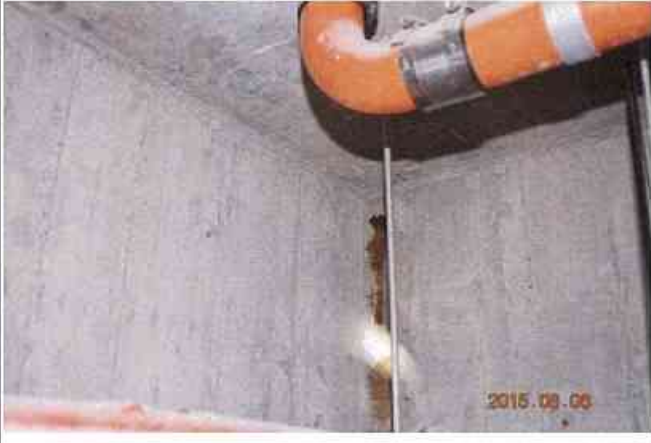
| 編號<br>11 | 說明 | 浮洲合宜住宅 A6 區 Q 棟 5F(Q02)-<br>廚房頂版現況外觀，目視尚屬正常。 | 編號<br>12 | 說明 | 浮洲合宜住宅 A6 區 Q 棟 5F(Q02)-<br>廚房頂版梁續接夾板局部未清除。 |

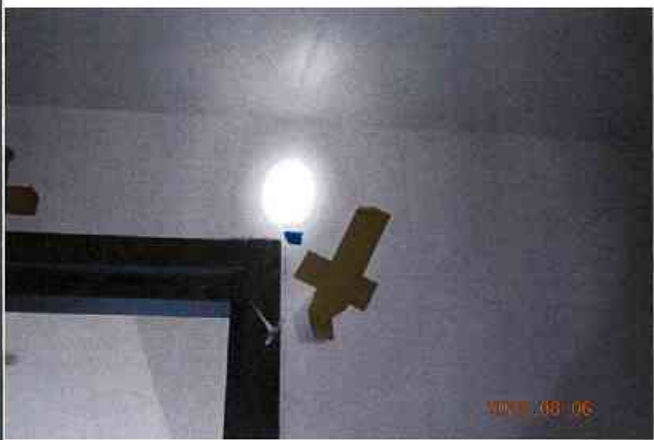
| 編號<br>19 | 說明 | 浮洲合宜住宅 A6 區 Q 棟 5F(Q03)-<br>陽台頂版現況外觀，目視尚屬正常。 | 編號<br>20 | 說明 | 浮洲合宜住宅 A6 區 Q 棟 5F(Q03)-<br>廚房門口角隅磁磚裂縫。 |

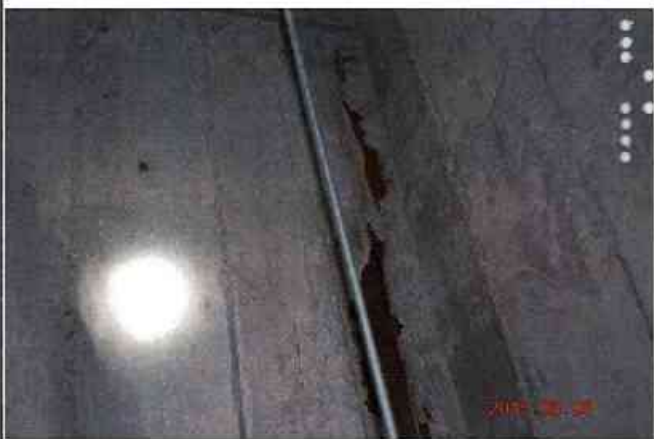
| 編號<br>21 | 說明 | 浮洲合宜住宅 A6 區 Q 棟 5F(Q03)-<br>廚房頂版現況外觀，目視尚屬正常。 | 編號<br>22 | 說明 | 浮洲合宜住宅 A6 區 Q 棟 5F(Q03)-<br>廚房頂版梁續接夾板局部未清除。 |

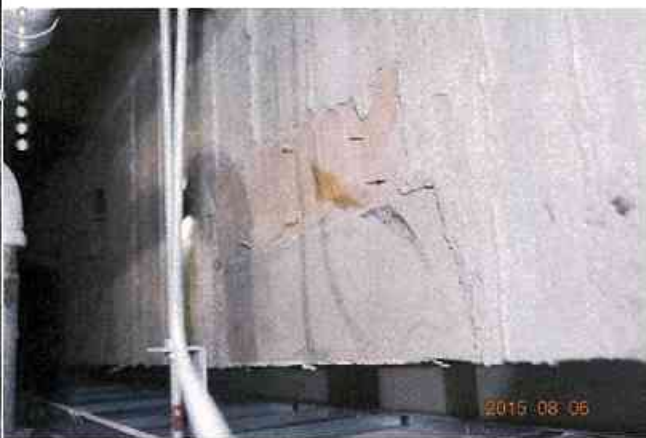
| 編號 | 說明 | 浮洲合宜住宅 A6 區 Q 棟 5F(Q05)-<br>通道頂版梁續接夾板局部未清除。 | 編號 | 說明 | 公共空間(2)<br>- 浮洲合宜<br>住宅 A6 區<br>Q 棟 5F 外牆<br>梁柱現況，<br>目視尚屬正<br>常。 |

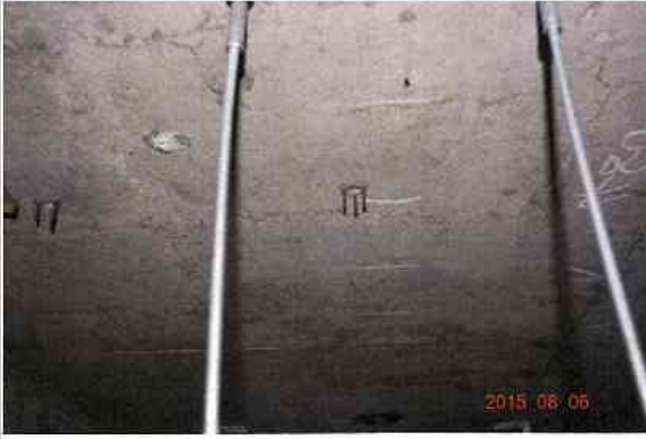
| 編號 | 說明 | 浮洲合宜住宅 A6 區 Q 棟 5F(Q05)-<br>陽台頂版微裂 | 編號 | 說明 | 浮洲合宜住宅 A6 區 Q 棟 5F(Q05)-<br>陽台頂版牆續接夾板局部未清除。 |

| 標的物位址 | | 浮洲合宜住宅A6區Q棟5F | | | | | | | | | | |
|---|---|---|---|---|---|---|---|---|---|---|---|---|
| 29 | <input type="checkbox"/> | <input type="checkbox"/> | <input type="checkbox"/> | <input type="checkbox"/> | <input checked="" type="checkbox"/> | <input type="checkbox"/> | | 裂縫 | | 0.05~0.1 | 1 | Q05-陽台 |

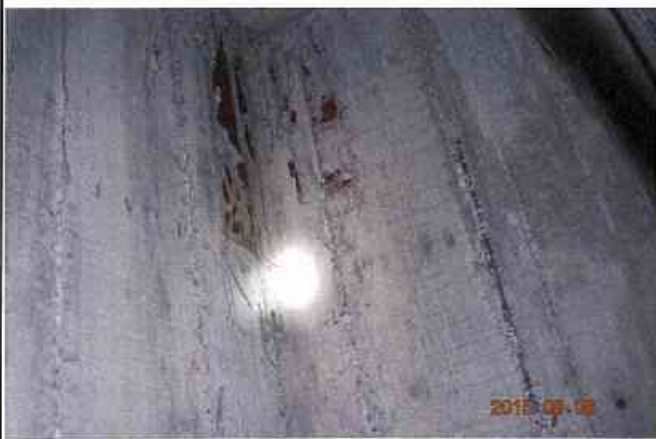
| 編號<br>33 | 說明 | 浮洲合宜住宅 A6 區 Q 棟 5F(Q05)-<br>廚房頂版梁續接夾板局部未清除。 | 編號<br>34 | 說明 | 浮洲合宜住宅 A6 區 Q 棟 5F(Q06)-<br>陽台頂版梁續接夾板局部未清除。 |

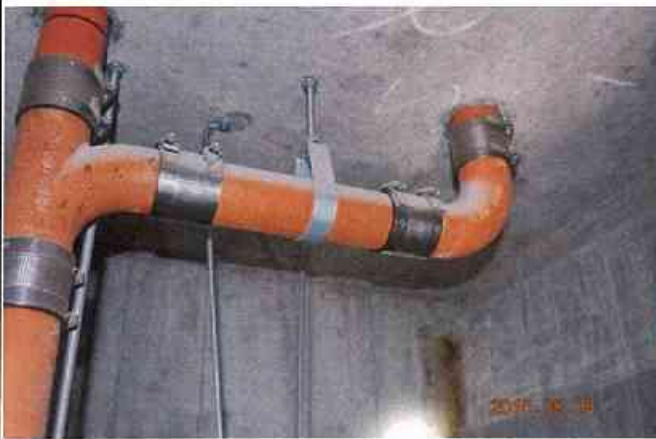
| 編號<br>35 | 說明 | 浮洲合宜住宅 A6 區 Q 棟 5F(Q06)-<br>廚房頂版梁續接夾板局部未清除。 | 編號<br>36 | 說明 | 浮洲合宜住宅 A6 區 Q 棟 5F(Q06)-<br>廚房頂版梁續接夾板局部未清除。 |

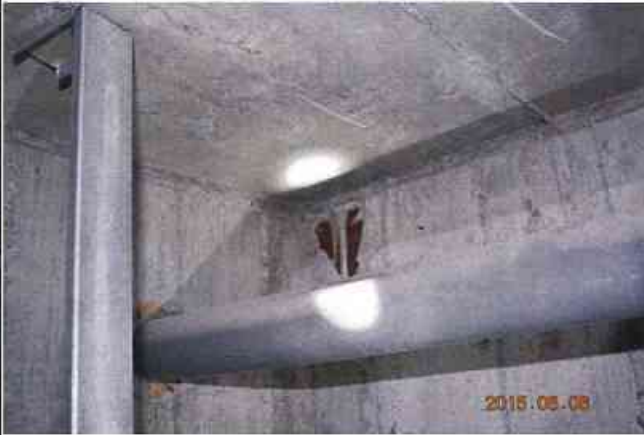
| 編號 | 說明 | 浮洲合宜住宅 A6 區 Q 棟 5F(Q07)-<br>陽台頂版現況外觀，目視尚屬正常。 | 編號 | 說明 | 浮洲合宜住宅 A6 區 Q 棟 5F(Q07)-<br>陽台頂版牆續接夾板局部未清除。 |

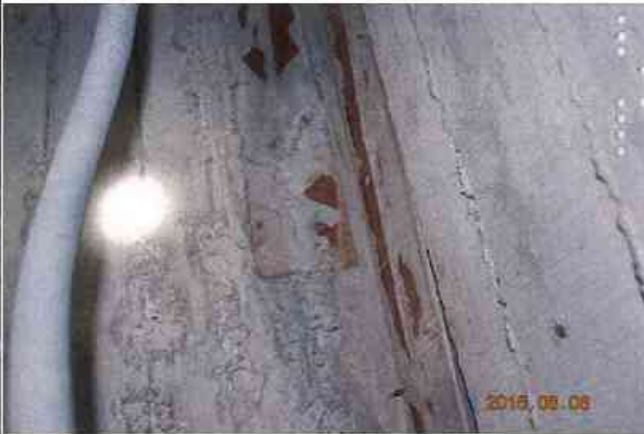
| 編號 | 說明 | 浮洲合宜住宅 A6 區 Q 棟 5F(Q07)-<br>廚房頂版現況外觀，目視尚屬正常。 | 編號 | 說明 | 浮洲合宜住宅 A6 區 Q 棟 5F(Q07)-<br>廚房頂版梁續接夾板局部未清除。 |

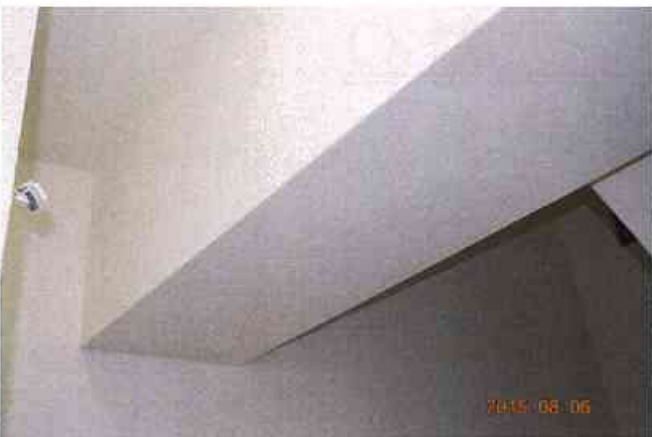
| 編號 | 說明 | 公共空間(4)-浮洲合宜住宅 A6 區 Q 棟<br>5F 樓梯間現況，目視尚屬正常。 | 編號 | 說明 | 公共空間(5)-浮洲合宜住宅 A6 區 Q 棟<br>5F 樓梯間現況，目視尚屬正常。 |

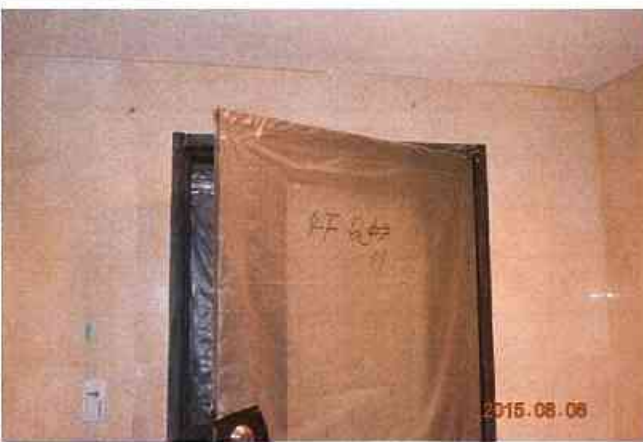
| 1 | 浮洲合宜住宅 A6 區 Q 棟 4F(Q01)-<br>大門現況外觀，目視尚屬正常。 | 2 | 浮洲合宜住宅 A6 區 Q 棟 4F(Q01)-<br>客廳現況外觀，目視尚屬正常。 |

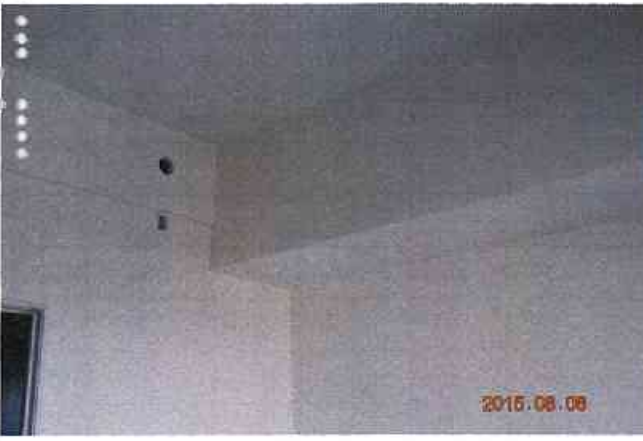
| 3 | 浮洲合宜住宅 A6 區 Q 棟 4F(Q01)-<br>主臥室現況外觀，目視尚屬正常。 | 4 | 浮洲合宜住宅 A6 區 Q 棟 4F(Q01)-<br>浴廁頂版續接夾板局部未清除。 |

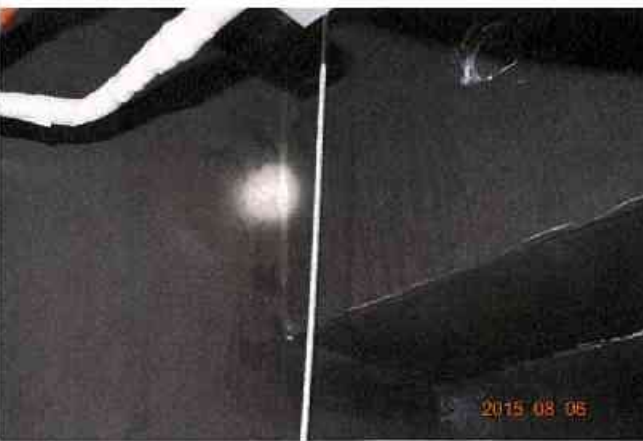
| 5 | 浮洲合宜住宅 A6 區 Q 棟 4F(Q01)-<br>主臥室浴廁頂版梁現況外觀，目視尚屬<br>正常。 | 6 | 浮洲合宜住宅 A6 區 Q 棟 4F(Q01)-<br>通道頂版現況外觀，目視尚屬正常。 |

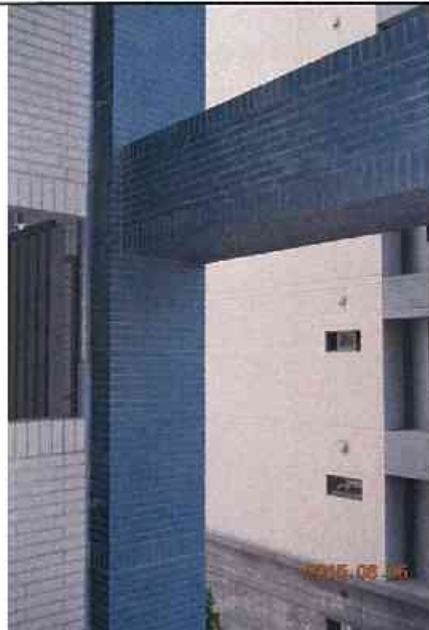
| 公共空間(1)<br>- 浮洲合宜住宅 A6 區 Q 棟 4F 外牆梁柱現況，目視尚屬正常。 | | | | | |

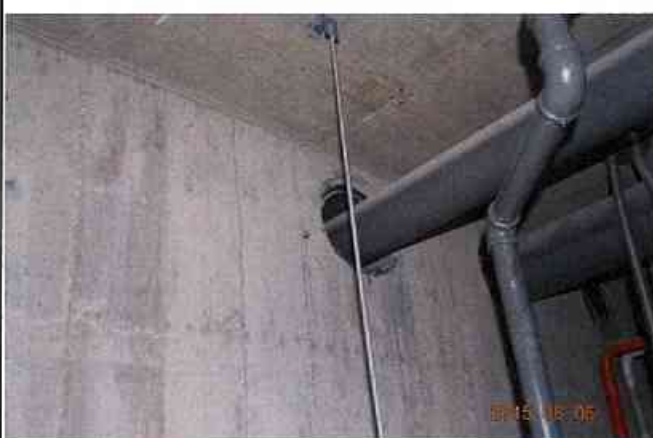
| 浮洲合宜住宅 A6 區 Q 棟 4F(Q01)-<br>廚房頂版現況外觀，目視尚屬正常。 | | | 浮洲合宜住宅 A6 區 Q 棟 4F(Q02)-<br>陽台頂版現況外觀，目視尚屬正常。 | | |

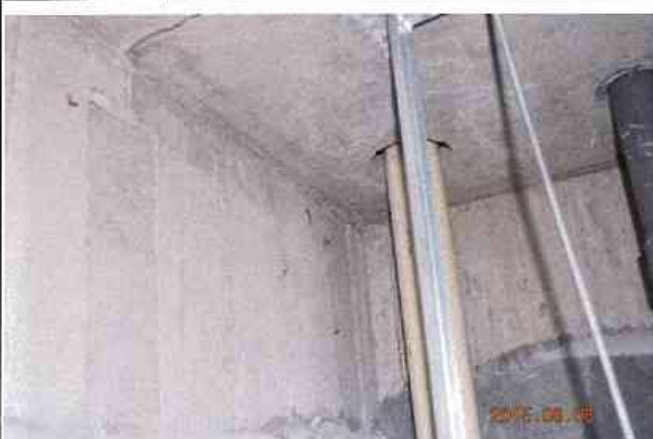
| 浮洲合宜住宅 A6 區 Q 棟 4F(Q02)-<br>陽台頂版現況外觀，目視尚屬正常。 | | | 浮洲合宜住宅 A6 區 Q 棟 4F(Q02)-<br>廚房頂版牆現況外觀，目視尚屬正常。 | | |

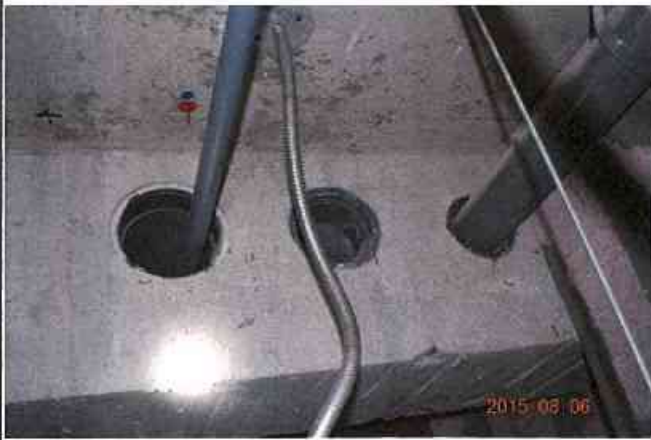
| 編號<br>13 | 說明<br>浮洲合宜住宅 A6 區 Q 棟 4F(Q02)-<br>廚房頂版梁現況外觀，目視尚屬正常。 | 編號<br>14 | 說明<br>浮洲合宜住宅 A6 區 Q 棟 4F(Q03)-<br>客廳現況外觀，目視尚屬正常。 |

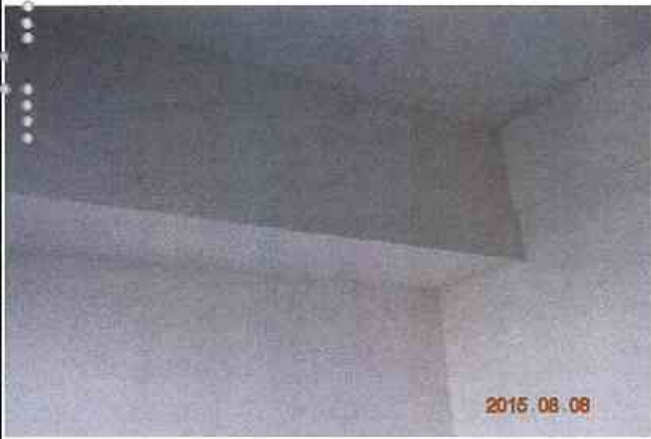
| 編號<br>15 | 說明<br>浮洲合宜住宅 A6 區 Q 棟 4F(Q03)-<br>主臥室現況外觀，目視尚屬正常。 | 編號<br>16 | 說明<br>浮洲合宜住宅 A6 區 Q 棟 4F(Q03)-<br>主臥室浴廁頂版梁現況外觀，目視尚屬正常。 |

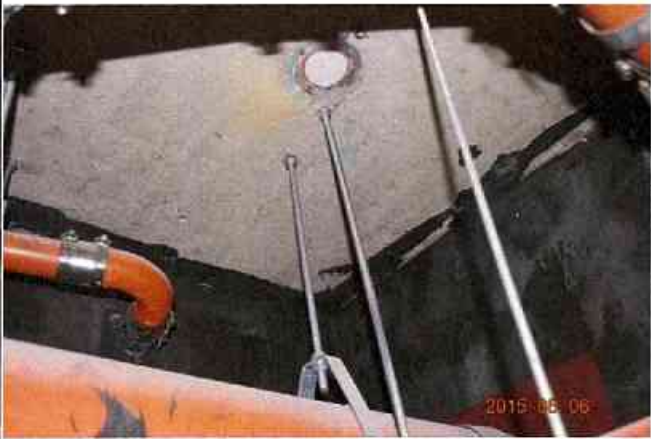
| 編號<br>17 | 說明<br>浮洲合宜住宅 A6 區 Q 棟 4F(Q03)-<br>主臥室浴廁頂版現況外觀，目視尚屬正常。 | 編號<br>18 | 說明<br>公共空間(2)-浮洲合宜住宅 A6 區 Q 棟 4F 外牆梁柱現況，目視尚屬正常。 |

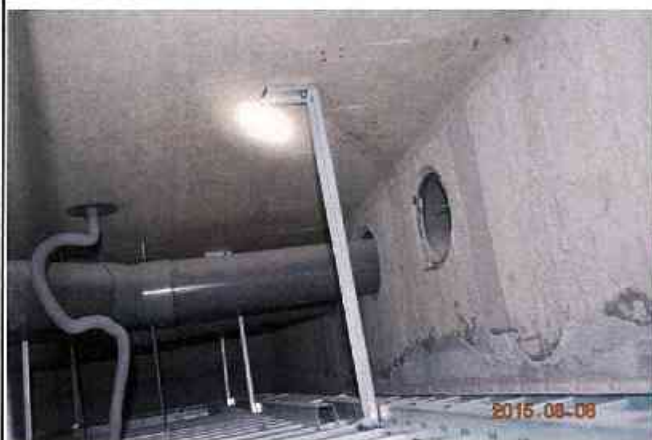
| 編號 | 說明 | 浮洲合宜住宅 A6 區 Q 棟 4F(Q03)-<br>陽台頂版現況外觀，目視尚屬正常。 | 編號 | 說明 | 浮洲合宜住宅 A6 區 Q 棟 4F(Q03)-<br>廚房頂版現況外觀，目視尚屬正常。 |

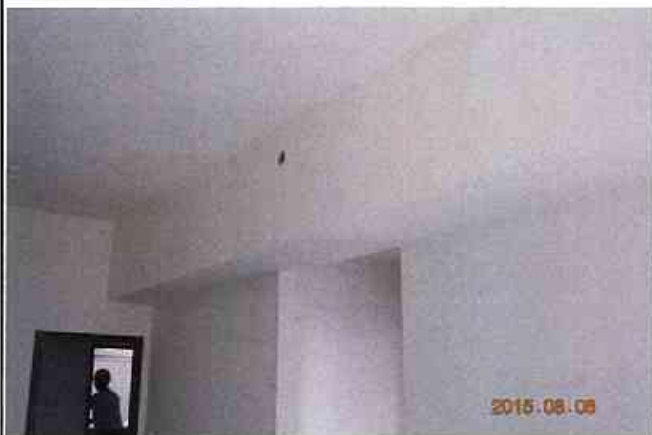
| 編號 | 說明 | 浮洲合宜住宅 A6 區 Q 棟 4F(Q05)-<br>客廳現況外觀，目視尚屬正常。 | 編號 | 說明 | 浮洲合宜住宅 A6 區 Q 棟 4F(Q05)-<br>臥室現況外觀，目視尚屬正常。 |

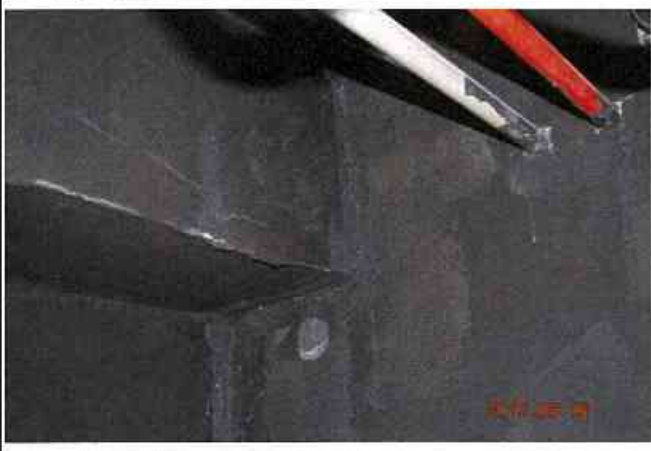
| 編號<br>25 | 說明<br>浮洲合宜住宅 A6 區 Q 棟 4F(Q05)-<br>主臥室浴廁頂版梁現況外觀，目視尚屬<br>正常。 | 編號<br>26 | 說明<br>浮洲合宜住宅 A6 區 Q 棟 4F(Q05)-<br>通道頂版梁續接夾板局部未清除。 |

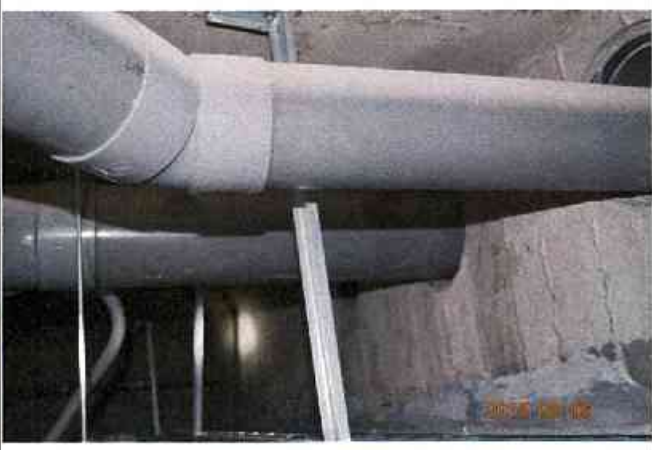
| 編號<br>27 | 說明<br>浮洲合宜住宅 A6 區 Q 棟 4F(Q05)-<br>廚房門口角隅磁磚裂縫。 | 編號<br>28 | 說明<br>浮洲合宜住宅 A6 區 Q 棟 4F(Q05)-<br>陽台頂版現況外觀，目視尚屬正常。 |
