## 板橋區浮洲合宜住宅結構安全鑑定案

### A6 西區鑑定報告書

## 附件三十：A6 西區 Q 棟裂損現況調查報告

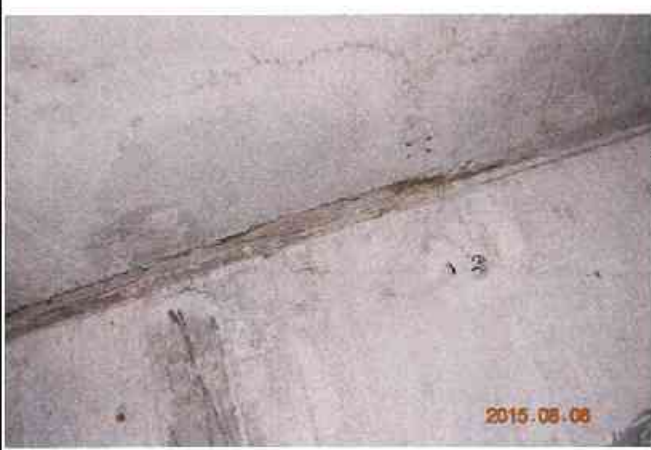
| 編號<br>29 | 說明<br>浮洲合宜住宅 A6 區 Q 棟 4F(Q05)-<br>陽台頂版現況外觀，目視尚屬正常。 | 編號<br>30 | 說明<br>公共空間(3)<br>- 浮洲合宜<br>住宅 A6 區<br>Q 棟 4F 外牆<br>梁柱現況，<br>目視尚屬正<br>常。 |

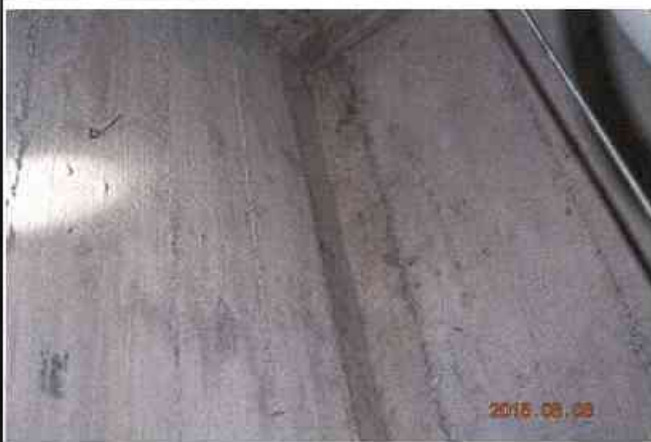
| 編號 | 說明 | 浮洲合宜住宅 A6 區 Q 棟 4F(Q05)-<br>廚房頂版梁現況外觀，目視尚屬正常。 | 編號 | 說明 | 浮洲合宜住宅 A6 區 Q 棟 4F(Q05)-<br>廚房頂版梁續接夾板局部未清除。 |

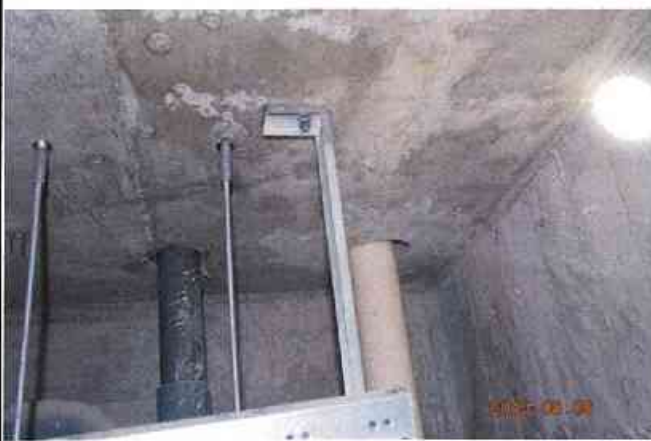
| 編號 | 說明 | 浮洲合宜住宅 A6 區 Q 棟 4F(Q06)-<br>陽台頂版現況外觀，目視尚屬正常。 | 編號 | 說明 | 浮洲合宜住宅 A6 區 Q 棟 4F(Q06)-<br>陽台頂版現況外觀，目視尚屬正常。 |

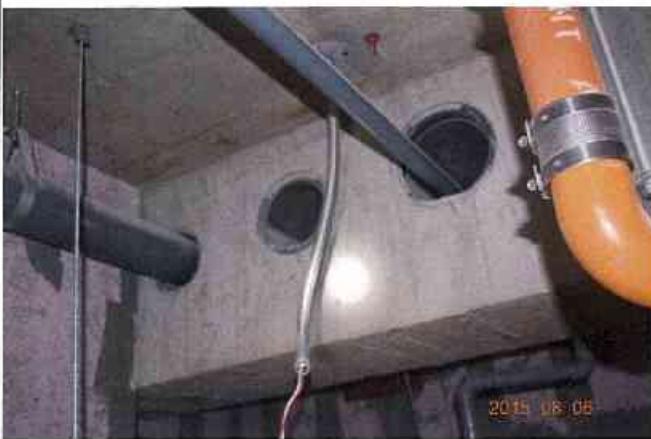
| 編號 | 說明 | 浮洲合宜住宅 A6 區 Q 棟 4F(Q06)-<br>廚房頂版梁現況外觀，目視尚屬正常。 | 編號 | 說明 | 浮洲合宜住宅 A6 區 Q 棟 4F(Q06)-<br>廚房頂版牆續接夾板局部未清除。 |

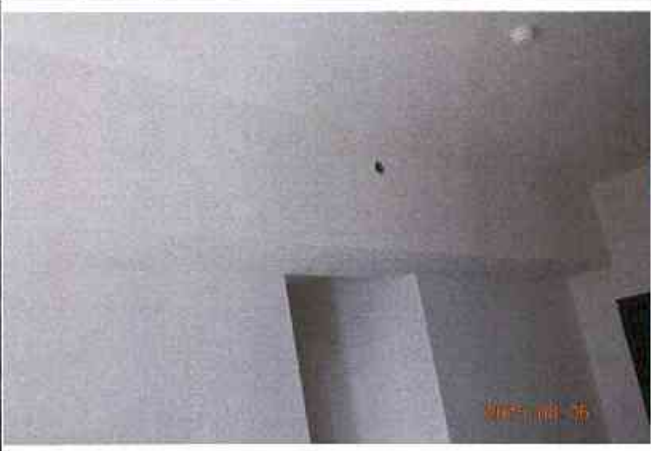
| 編號<br>37 | 說明<br>浮洲合宜住宅 A6 區 Q 棟 4F(Q07)-<br>客廳現況外觀，目視尚屬正常。 | 編號<br>38 | 說明<br>浮洲合宜住宅 A6 區 Q 棟 4F(Q07)-<br>主臥室浴廁頂版現況外觀，目視尚屬正<br>常。 |

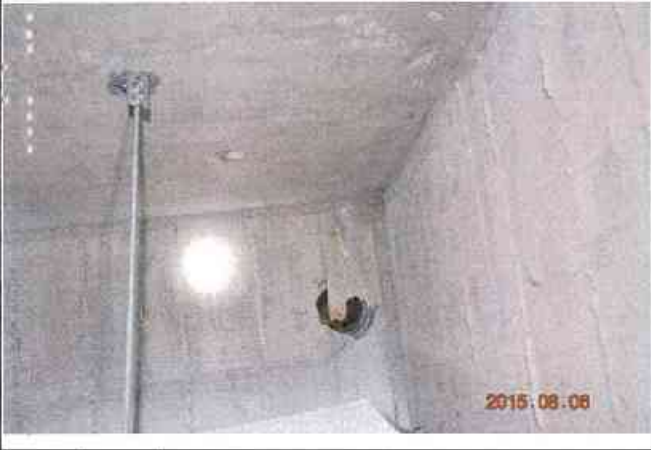
| 編號<br>41 | 說明<br>浮洲合宜住宅 A6 區 Q 棟 4F(Q07)-<br>廚房頂版現況外觀，目視尚屬正常。 | 編號<br>42 | 說明<br>公共空間(4)-浮洲合宜住宅 A6 區 Q 棟<br>4F 梯廳頂版現況，目視尚屬正常。 |

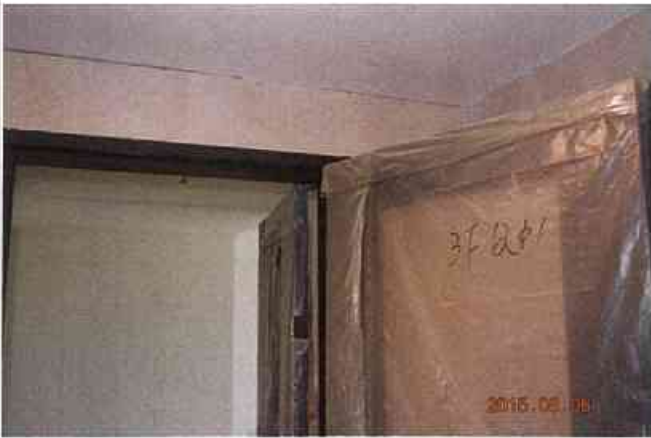
| 編號<br>1 | 說明 | 浮洲合宜住宅 A6 區 Q 棟 3F(Q01)-<br>大門現況外觀，目視尚屬正常。 | 編號<br>2 | 說明 | 浮洲合宜住宅 A6 區 Q 棟 3F(Q01)-<br>客廳現況外觀，目視尚屬正常。 |

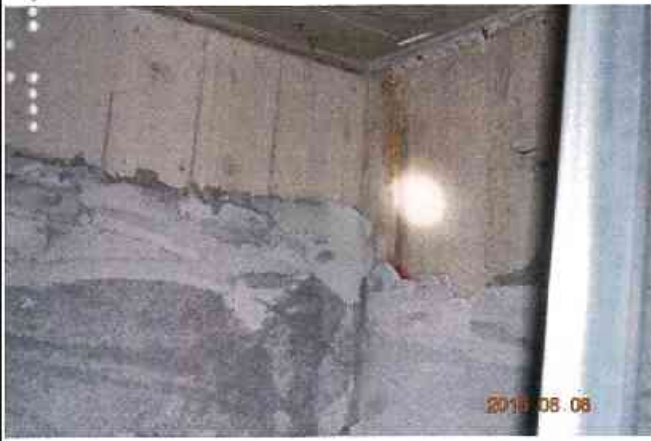
| 編號<br>9 | 說明<br>浮洲合宜住宅 A6 區 Q 棟 3F(Q01)-陽台頂版牆續接夾板局部未清除。 | | 編號<br>10 | 說明<br>浮洲合宜住宅 A6 區 Q 棟 3F(Q01)-廚房頂版現況外觀，目視尚屬正常。 | |

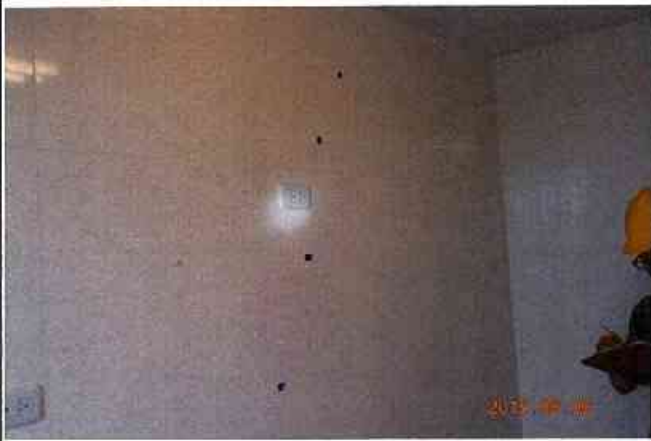
| 照片<br>編號 | 位 置 | | | | | | 裂 縫 | | | 瑕疵說明 | 備 註 | |
|---|---|---|---|---|---|---|---|---|---|---|---|---|
| 11 | <input type="checkbox"/> | <input type="checkbox"/> | <input type="checkbox"/> | <input checked="" type="checkbox"/> | <input type="checkbox"/> | <input type="checkbox"/> | | 磁磚裂縫 | 2 | 0.1 | 1 | Q02-廚房 |

| 編號<br>11 | 說明<br>浮洲合宜住宅 A6 區 Q 棟 3F(Q02)-廚房牆面磁磚裂縫。 | | 編號<br>12 | 說明<br>浮洲合宜住宅 A6 區 Q 棟 3F(Q02)-陽台頂版現況外觀，目視尚屬正常。 | |

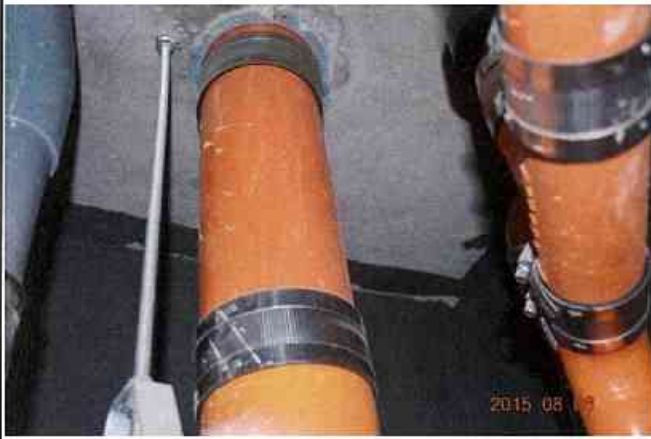
| 編號<br>27 | 說明 | 浮洲合宜住宅 A6 區 Q 棟 3F(Q05)-<br>主臥室浴廁頂版現況外觀，目視尚屬正<br>常。 | 編號<br>28 | 說明 | 浮洲合宜住宅 A6 區 Q 棟 3F(Q05)-<br>通道頂版梁續接夾板局部未清除。 |

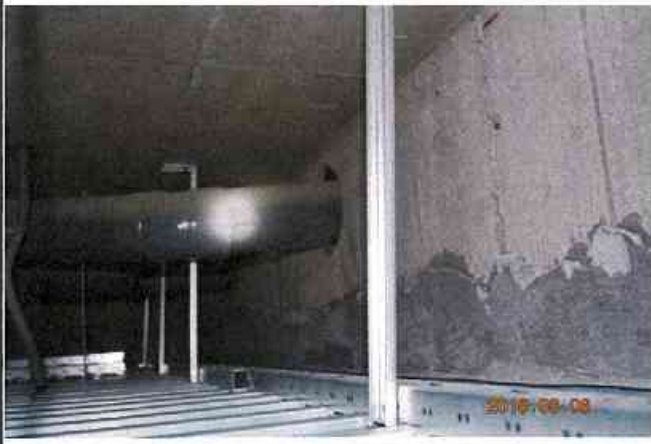
| 編號<br>31 | 說明<br>浮洲合宜住宅 A6 區 Q 棟 3F(Q05)-<br>陽台頂版現況外觀，目視尚屬正常。 | 編號<br>32 | 說明<br>浮洲合宜住宅 A6 區 Q 棟 3F(Q05)-<br>陽台頂版微裂。 |

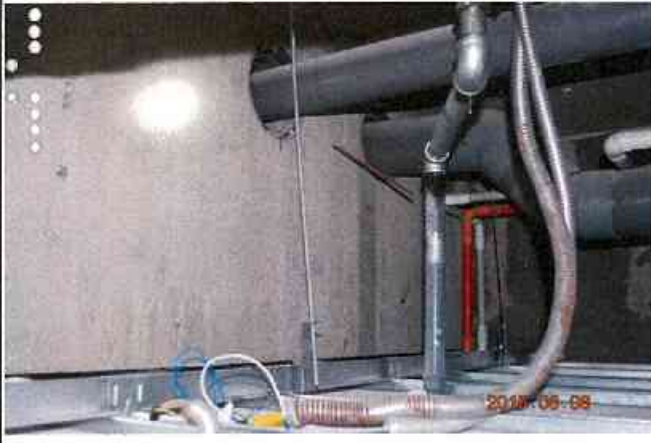
| 編號<br>35 | 說明<br>浮洲合宜住宅 A6 區 Q 棟 3F(Q06)-<br>廚房頂版梁續接夾板局部未清除。 | 編號<br>36 | 說明<br>浮洲合宜住宅 A6 區 Q 棟 3F(Q06)-<br>廚房頂版梁現況外觀，目視尚屬正常。 |

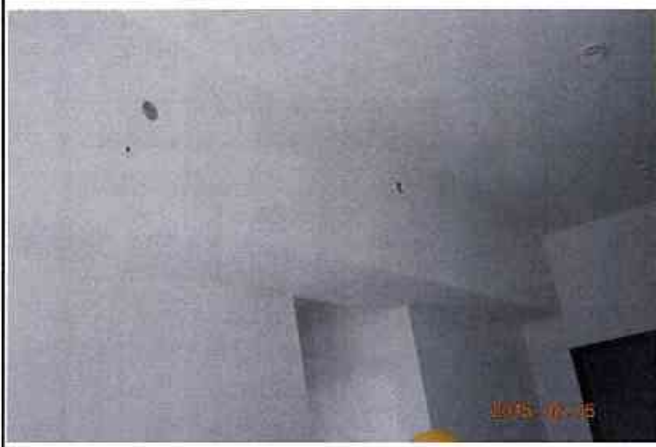
| 編號<br>39 | 說明 | 浮洲合宜住宅 A6 區 Q 棟 3F(Q07)-<br>通道頂版現況外觀，目視尚屬正常。 | 編號<br>40 | 說明 | 浮洲合宜住宅 A6 區 Q 棟 3F(Q07)-<br>陽台頂版現況外觀，目視尚屬正常。 |

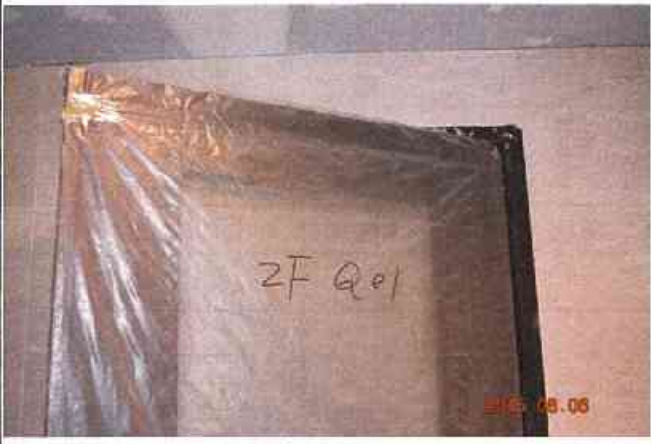
| 編號<br>1 | 說明<br>浮洲合宜住宅 A6 區 Q 棟 2F(Q01)-<br>大門現況外觀，目視尚屬正常。 | 編號<br>2 | 說明<br>浮洲合宜住宅 A6 區 Q 棟 2F(Q01)-<br>客廳牆面斜裂縫。 |

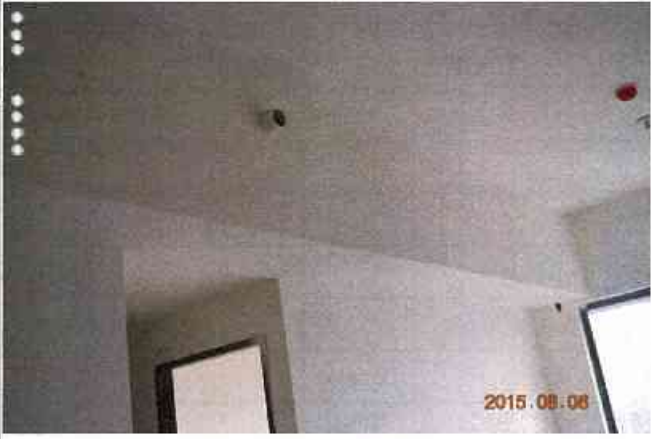
| 編號<br>3 | 說明<br>浮洲合宜住宅 A6 區 Q 棟 2F(Q01)-<br>客廳現況外觀，目視尚屬正常。 | 編號<br>4 | 說明<br>浮洲合宜住宅 A6 區 Q 棟 2F(Q01)-<br>臥室牆角填縫批土不良。 |

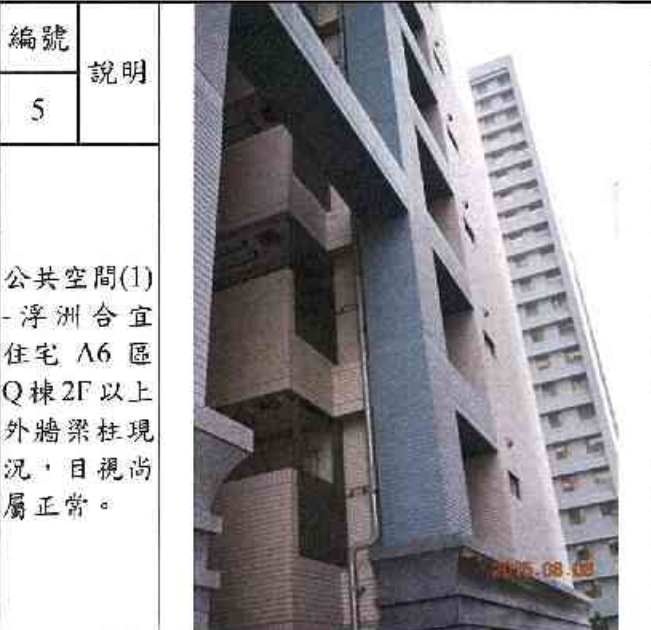
| 編號<br>5 | 說明<br>公共空間(1)<br>- 浮洲合宜住宅 A6 區<br>Q 棟 2F 以上<br>外牆梁柱現況，目視尚<br>屬正常。 | 編號<br>6 | 說明<br>浮洲合宜住宅 A6 區 Q 棟 2F(Q01)-<br>主臥室現況外觀，目視尚屬正常。 |

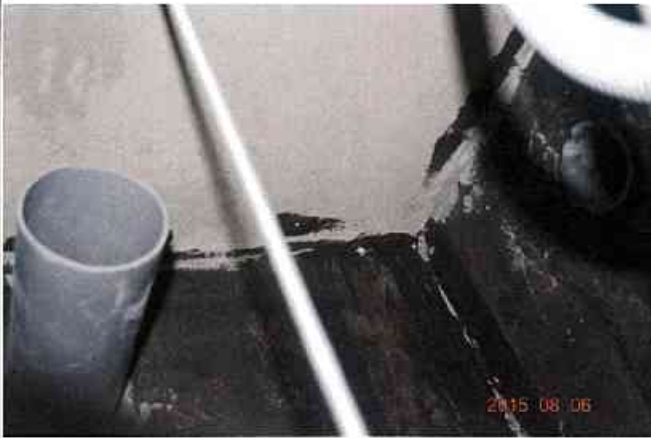
| 編號<br>7 | 說明<br>浮洲合宜住宅 A6 區 Q 棟 2F(Q01)-<br>主臥室浴廁頂版現況外觀，目視尚屬正<br>常。 | 編號<br>8 | 說明<br>浮洲合宜住宅 A6 區 Q 棟 2F(Q01)-<br>主臥室浴廁頂版梁現況外觀，目視尚屬<br>正常。 |

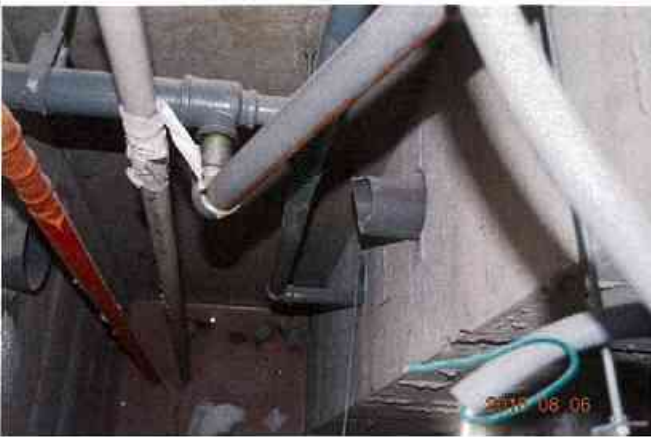
| 編號<br>9 | 說明<br>浮洲合宜住宅 A6 區 Q 棟 2F(Q01)-<br>通道頂版現況外觀，目視尚屬正常。 | 編號<br>10 | 說明<br>浮洲合宜住宅 A6 區 Q 棟 2F(Q01)-<br>陽台頂版現況外觀，目視尚屬正常。 |

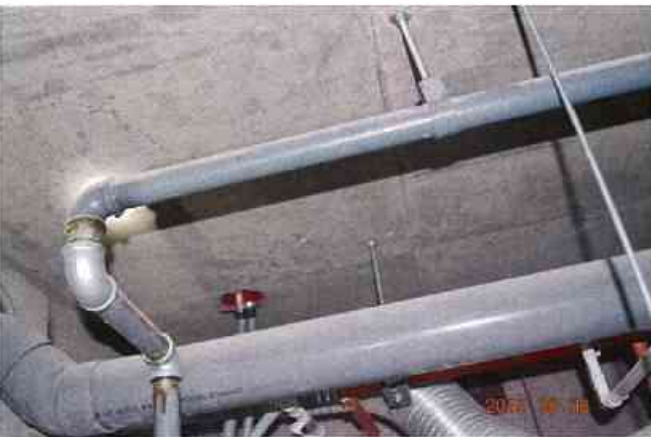
| 編號<br>11 | 說明<br>浮洲合宜住宅 A6 區 Q 棟 2F(Q01)-<br>廚房頂版現況外觀，目視尚屬正常。 | 編號<br>12 | 說明<br>浮洲合宜住宅 A6 區 Q 棟 2F(Q01)-<br>廚房頂版牆現況外觀，目視尚屬正常。 |

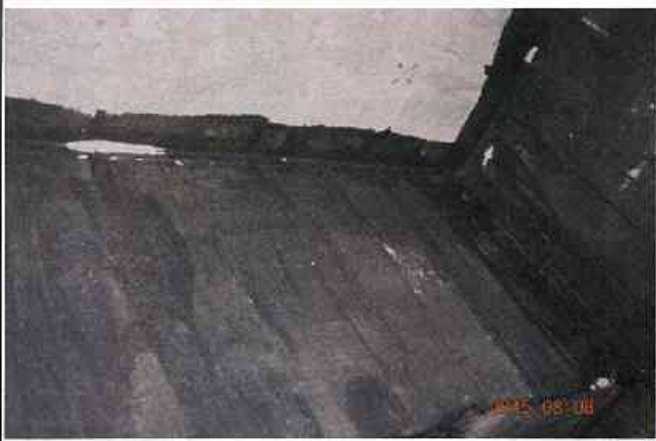
| 編號<br>23 | 說明<br>浮洲合宜住宅 A6 區 Q 棟 2F(Q03)-<br>通道頂版梁續接夾板局部未清除。 | 編號<br>24 | 說明<br>浮洲合宜住宅 A6 區 Q 棟 2F(Q03)-<br>通道頂版現況外觀，目視尚屬正常。 |

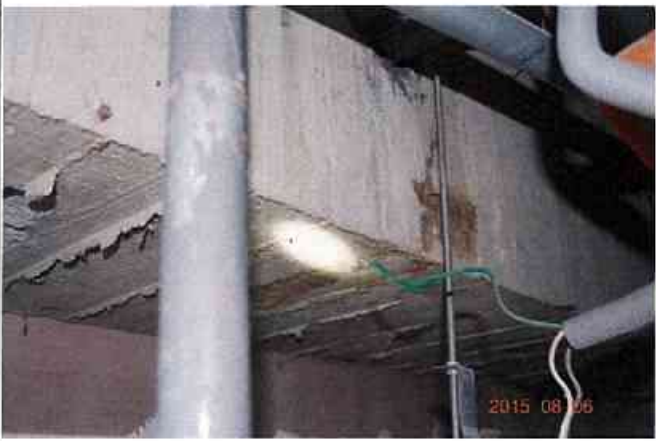
| 編號<br>25 | 說明<br>浮洲合宜住宅 A6 區 Q 棟 2F(Q03)-<br>陽台頂版現況外觀，目視尚屬正常。 | 編號<br>26 | 說明<br>浮洲合宜住宅 A6 區 Q 棟 2F(Q03)-<br>陽台頂版現況外觀，目視尚屬正常。 |

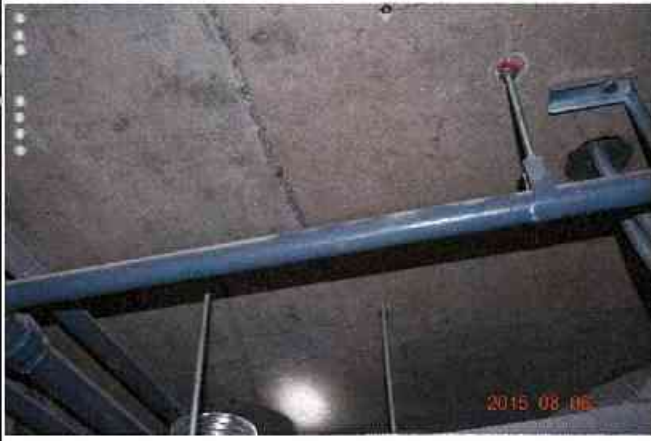
| 編號<br>29 | 說明<br>浮洲合宜住宅 A6 區 Q 棟 2F(Q03)-<br>廚房頂版梁有雜物。 | 編號<br>30 | 說明<br>浮洲合宜住宅 A6 區 Q 棟 2F(Q05)-<br>客廳現況外觀，目視尚屬正常。 |

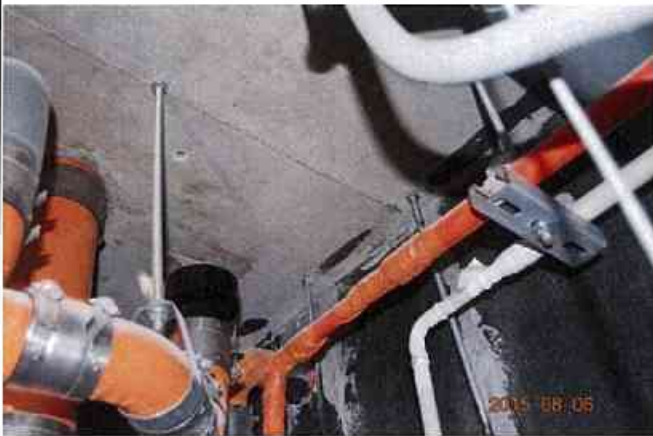
| 編號 | 說明 | 浮洲合宜住宅 A6 區 Q 棟 2F(Q05)-<br>通道頂版梁現況外觀，目視尚屬正常。 | 編號 | 說明 | 浮洲合宜住宅 A6 區 Q 棟 2F(Q05)-<br>陽台頂版牆續接夾板局部未清除。 |

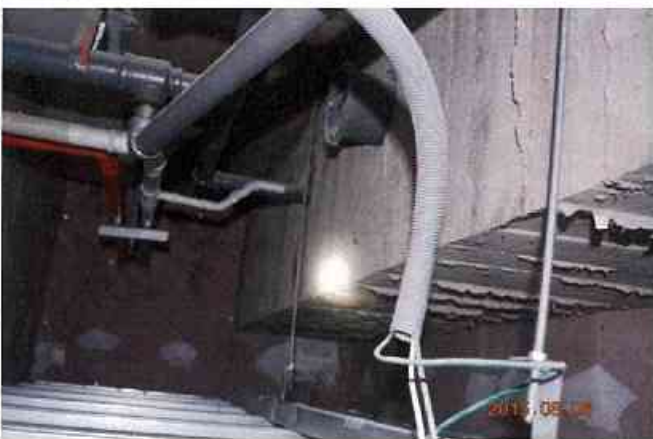
| 編號<br>37 | 說明<br>浮洲合宜住宅 A6 區 Q 棟 2F(Q05)-<br>陽台頂版現況外觀，目視尚屬正常。 | 編號<br>38 | 說明<br>浮洲合宜住宅 A6 區 Q 棟 2F(Q05)-<br>陽台頂版牆續接夾板局部未清除。 |

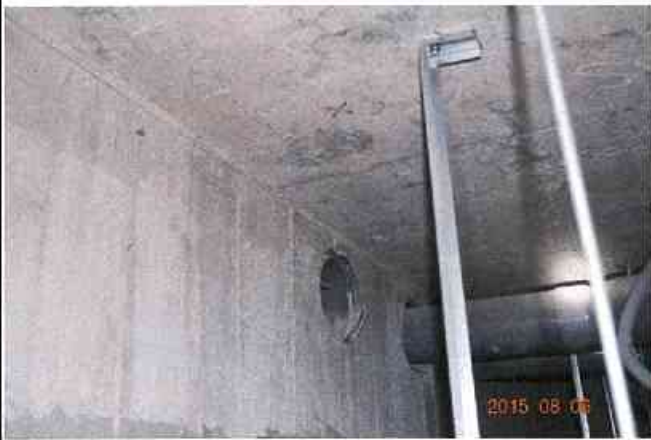
| 編號<br>39 | 說明<br>浮洲合宜住宅 A6 區 Q 棟 2F(Q05)-<br>廚房頂版微裂。 | 編號<br>40 | 說明<br>浮洲合宜住宅 A6 區 Q 棟 2F(Q06)-<br>陽台頂版現況外觀，目視尚屬正常。 |

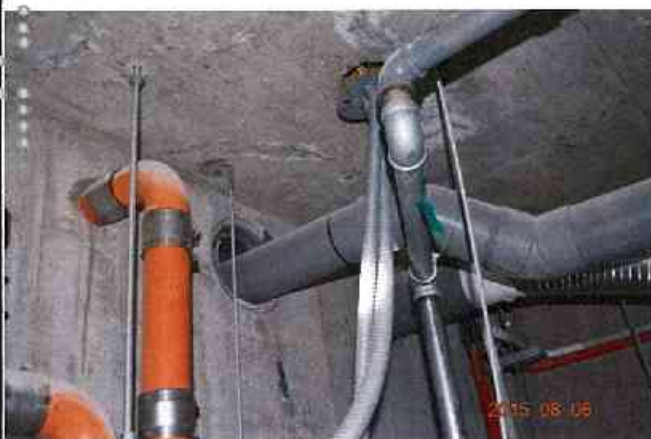
| 編號<br>41 | 說明<br>浮洲合宜住宅 A6 區 Q 棟 2F(Q06)-<br>廚房頂版現況外觀，目視尚屬正常。 | 編號<br>42 | 說明<br>浮洲合宜住宅 A6 區 Q 棟 2F(Q06)-<br>廚房頂版穿管未填補。 |

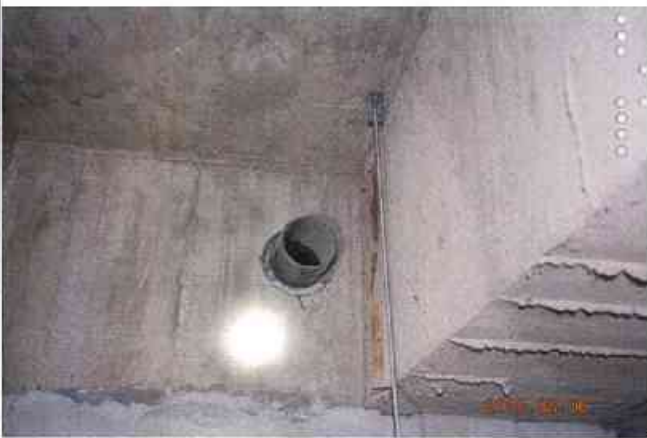
| 編號<br>45 | 說明 | 浮洲合宜住宅 A6 區 Q 棟 2F(Q07)-<br>主臥室浴廁頂版梁現況外觀，目視尚屬正常。 | 編號<br>46 | 說明 | 浮洲合宜住宅 A6 區 Q 棟 2F(Q07)-<br>通道頂版梁續接夾板局部未清除。 |

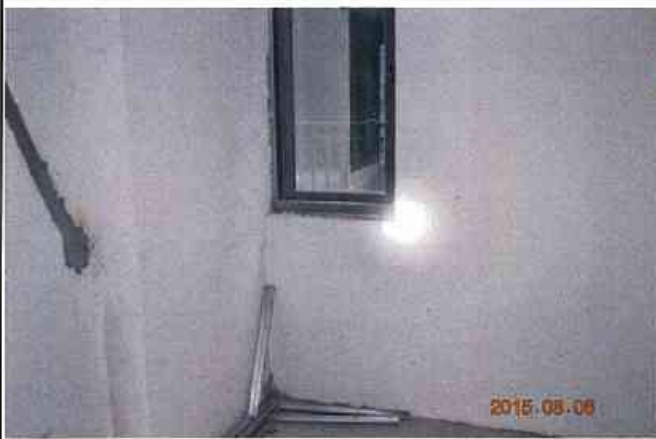
| 編號<br>3 | 說明<br>浮洲合宜住宅 A6 區 Q 棟 1F(O65)-<br>辦公室窗戶角隅裂縫。 | 編號<br>4 | 說明<br>浮洲合宜住宅 A6 區 Q 棟 1F(O65)-<br>辦公室頂版現況外觀，目視尚屬正常。 |

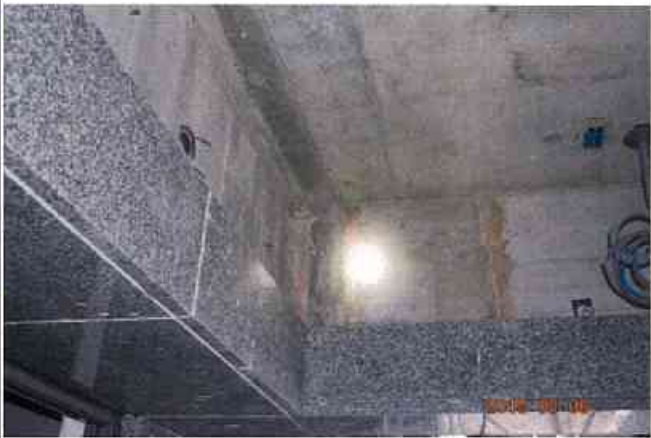
| 編號<br>13 | 說明<br>浮洲合宜住宅 A6 區 Q 棟 1F(O66)-<br>辦公室頂版現況外觀，目視尚屬正常。 | 編號<br>14 | 說明<br>浮洲合宜住宅 A6 區 Q 棟 1F(O66)-<br>辦公室陽台頂版牆續接夾板局部未清除。 |

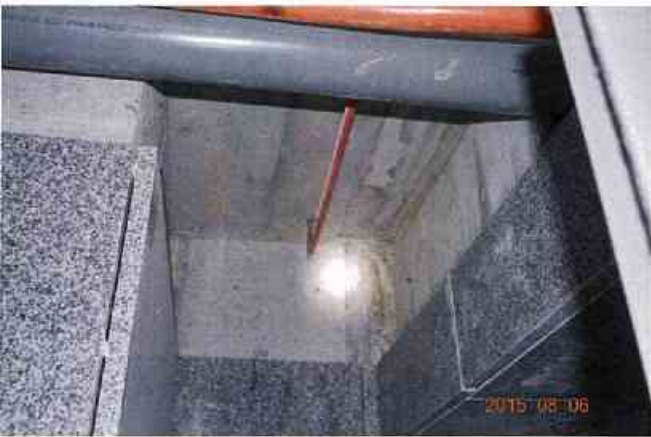
| 編號<br>15 | 說明<br>浮洲合宜住宅 A6 區 Q 棟 1F(O66)-<br>辦公室陽台頂版牆續接夾板局部未清除。 | 編號<br>16 | 說明<br>浮洲合宜住宅 A6 區 Q 棟 1F(O66)-<br>辦公室陽台頂版微裂 |

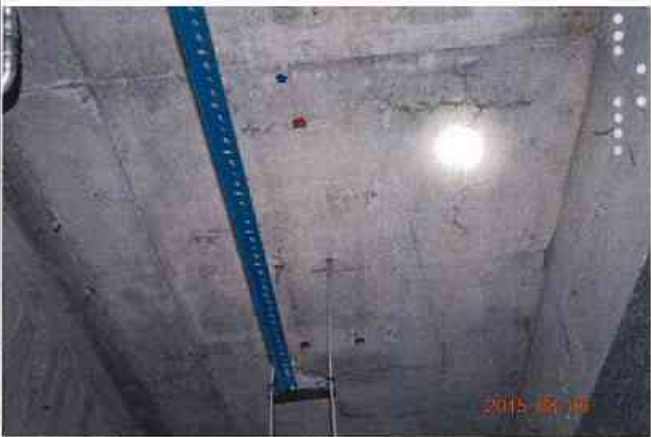
| 標的物位址 | | 浮洲合宜住宅A6區Q棟1F | | | | | | | | | | |
|---|---|---|---|---|---|---|---|---|---|---|---|---|
| 16 | <input type="checkbox"/> | <input type="checkbox"/> | <input type="checkbox"/> | <input type="checkbox"/> | <input checked="" type="checkbox"/> | <input type="checkbox"/> | | 裂縫 | 0.35~0.40 | 0.05~0.1 | 1 | O66-辦公室 |

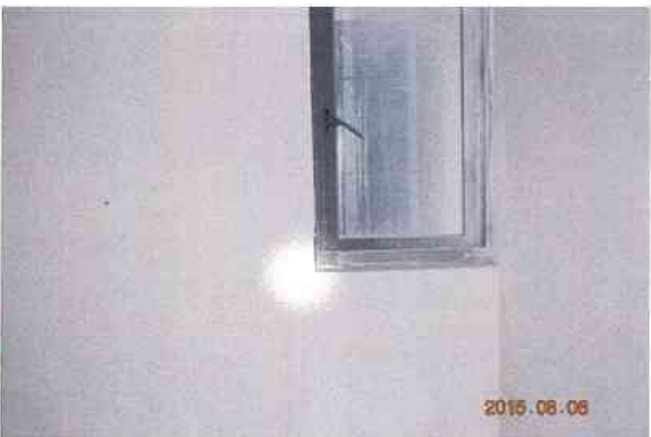
| 編號<br>17 | 說明<br>浮洲合宜住宅 A6 區 Q 棟 1F(O66)-<br>辦公室夾層浴廁頂版現況外觀，目視尚<br>屬正常。 | 編號<br>18 | 說明<br>浮洲合宜住宅 A6 區 Q 棟 1F(O66)-<br>辦公室夾層窗戶角隅裂縫。 |

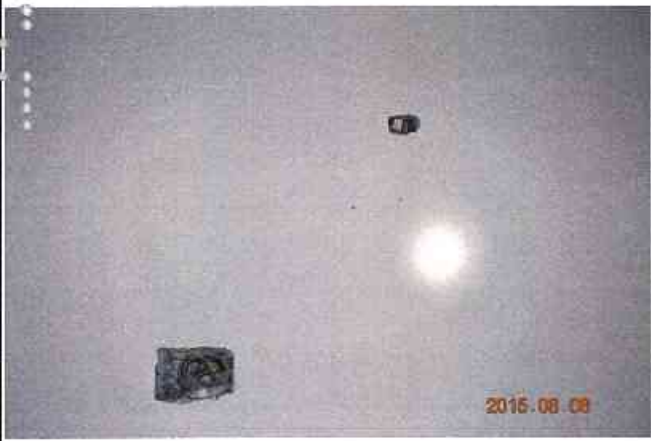
| 照片<br>編號 | 位 置 | | | | | | | 裂 縫 | | | 瑕疵說明<br>1. 細微裂縫<br>2. 粉刷層剝落<br>3. 混凝土剝落或鋼筋<br>外露鏽蝕<br>4. 潮濕脫漆<br>5. 滲水染污或白華 | 備 註 |
|---|---|---|---|---|---|---|---|---|---|---|---|---|
| 21 | <input type="checkbox"/> | <input type="checkbox"/> | <input type="checkbox"/> | <input checked="" type="checkbox"/> | <input type="checkbox"/> | <input type="checkbox"/> | | 粉刷裂縫 | | 0.05~0.1 | 1 | 056-辦公室夾層 |

| 編號<br>21 | 說明 | 浮洲合宜住宅 A6 區 Q 棟 1F(O56)-<br>辦公室夾層牆粉刷裂縫。 | | 編號<br>22 | 說明 | 浮洲合宜住宅 A6 區 Q 棟 1F(O57)-<br>辦公室梁柱現況外觀，目視尚屬正常。 | |

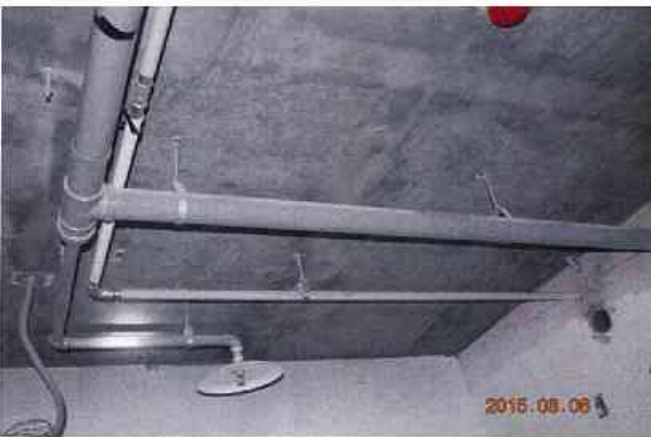
| 編號<br>29 | 說明 | 浮洲合宜住宅 A6 區 Q 棟 1F(O58)-<br>辦公室頂版現況外觀，目視尚屬正常。 | 編號<br>30 | 說明 | 浮洲合宜住宅 A6 區 Q 棟 1F(O58)-<br>辦公室頂版現況外觀，目視尚屬正常。 |

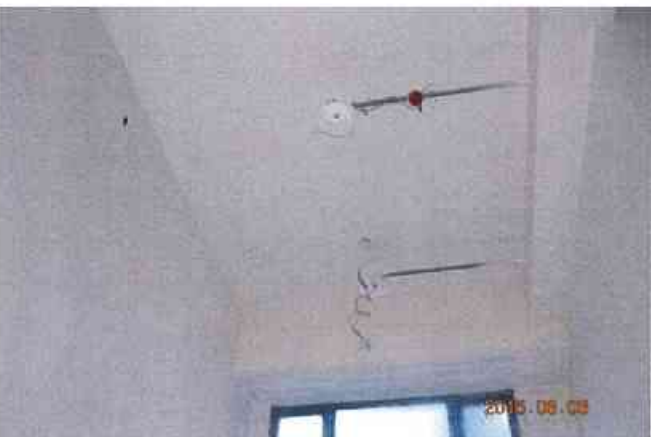
| 編號<br>31 | 說明<br>浮洲合宜住宅 A6 區 Q 棟 1F(O58)-<br>辦公室浴廁頂版現況外觀，目視尚屬正<br>常。 | 編號<br>32 | 說明<br>浮洲合宜住宅 A6 區 Q 棟 1F(O58)-<br>辦公室夾層頂版現況外觀，目視尚屬正<br>常。 |

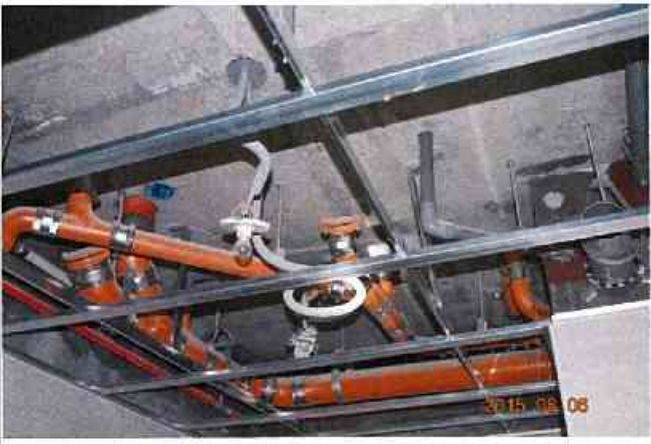
| 編號<br>33 | 說明<br>浮洲合宜住宅 A6 區 Q 棟 1F(O58)-<br>辦公室夾層浴廁頂版現況外觀，目視尚<br>屬正常。 | 編號<br>34 | 說明<br>浮洲合宜住宅 A6 區 Q 棟 1F(O59)-<br>辦公室牆面粉刷裂縫。 |

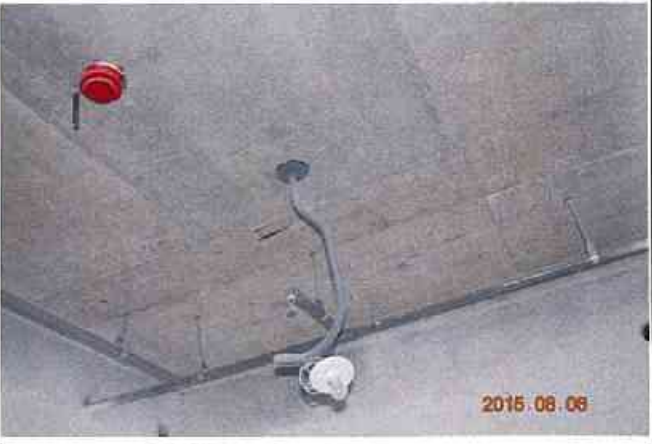
| 照片<br>編號 | 位 置 | | | | | | | 裂 縫 | | | 瑕疵說明<br>1. 細微裂縫<br>2. 粉刷層剝落<br>3. 混凝土剝落或鋼筋<br>外露鏽蝕<br>4. 潮濕脫漆<br>5. 滲水染污或白華 | 備 註 |
|---|---|---|---|---|---|---|---|---|---|---|---|---|
| 34 | <input type="checkbox"/> | <input type="checkbox"/> | <input type="checkbox"/> | <input checked="" type="checkbox"/> | <input type="checkbox"/> | <input type="checkbox"/> | | 粉刷裂縫 | | 0.05~0.1 | 1 | 059-辦公室 |

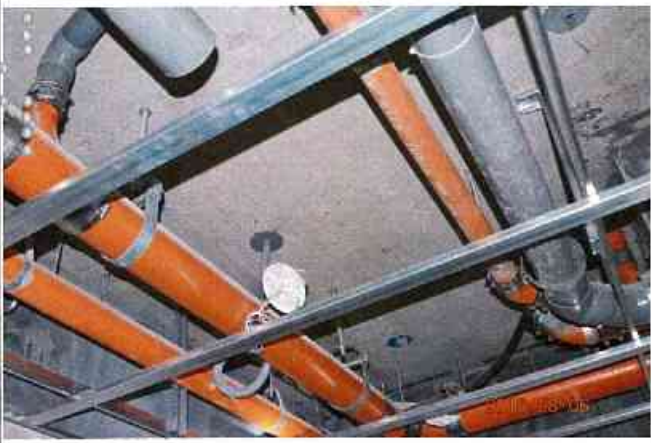
| 編號<br>35 | 說明<br>浮洲合宜住宅 A6 區 Q 棟 1F(O59)-<br>辦公室梁柱現況外觀，目視尚屬正常。 | 編號<br>36 | 說明<br>浮洲合宜住宅 A6 區 Q 棟 1F(O59)-<br>辦公室頂版現況外觀，目視尚屬正常。 |

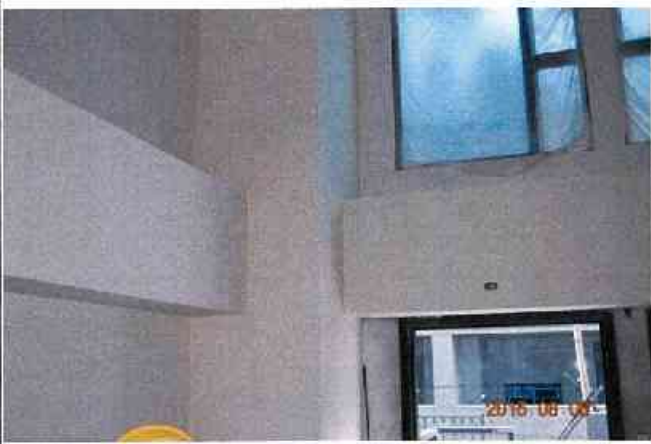
| 編號<br>37 | 說明 | 浮洲合宜住宅 A6 區 Q 棟 1F(O59)-<br>辦公室頂版現況外觀，目視尚屬正常。 | 編號<br>38 | 說明 | 浮洲合宜住宅 A6 區 Q 棟 1F(O59)-<br>辦公室窗戶角隅裂縫。 |

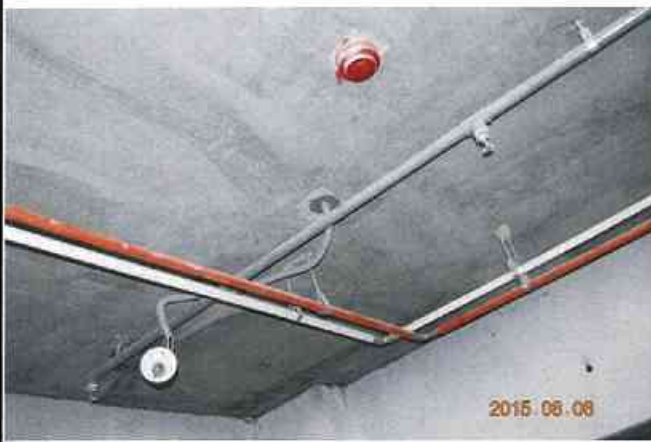
| 編號<br>39 | 說明 | 浮洲合宜住宅 A6 區 Q 棟 1F(O59)-<br>辦公室梁柱現況外觀，目視尚屬正常。 | 編號<br>40 | 說明 | 浮洲合宜住宅 A6 區 Q 棟 1F(O59)-<br>辦公室頂版現況外觀，目視尚屬正常。 |

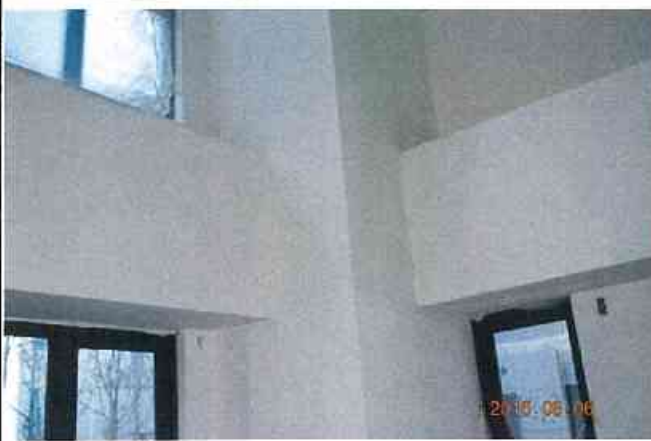
| 編號<br>41 | 說明 | 浮洲合宜住宅 A6 區 Q 棟 1F(O59)-<br>辦公室浴廁頂版現況外觀，目視尚屬正常。 | 編號<br>42 | 說明 | 公共空間(1)<br>- 浮洲合宜住宅 A6 區 Q 棟 1F 以上<br>外牆梁柱現況，目視尚屬正常。 |
