板橋區浮洲合宜住宅結構安全鑑定案

A6 西區鑑定報告書

## 附件二十四：A6 西區 K 棟裂損現況調查報告

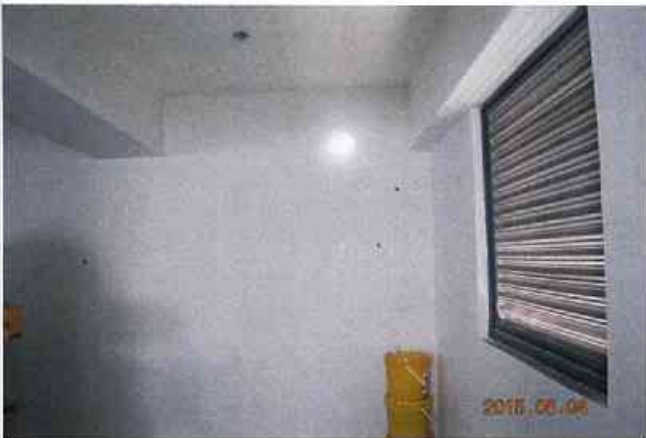
| 編號 | 說明 | 編號 | 說明 |
|---|---|---|---|
| 1 | 公共空間(1)-浮洲合宜住宅 A6 區 K 棟<br>R3F 電梯機房牆面斜裂縫。 | 2 | 公共空間(2)-浮洲合宜住宅 A6 區 K 棟<br>R3F 電梯機房牆面水平垂直裂縫。 |

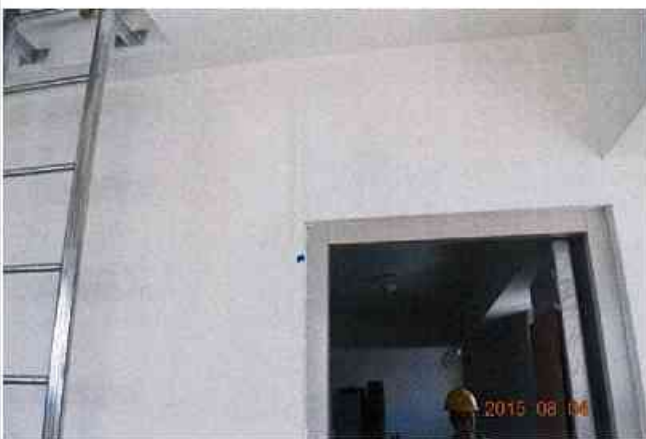
| 編號 | 說明 | 編號 | 說明 |
|---|---|---|---|
| 3 | 公共空間(3)-浮洲合宜住宅 A6 區 K 棟<br>R3F 通道門口角隅裂縫。 | 4 | 公共空間(4)-浮洲合宜住宅 A6 區 K 棟<br>R3F 通道窗戶角隅裂縫。 |

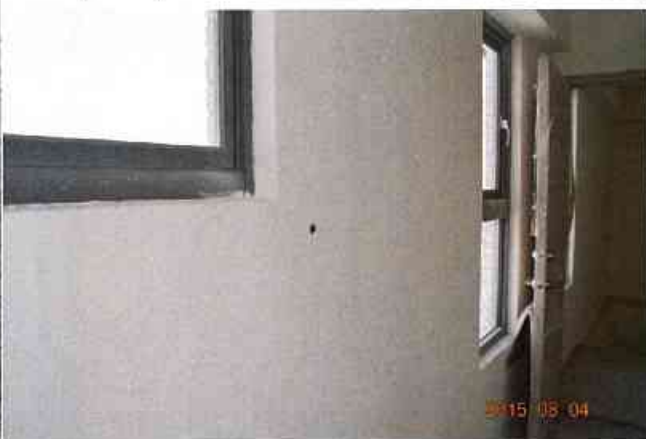
| 編號 | 說明 | 編號 | 說明 |
|---|---|---|---|
| 5 | 公共空間(5)-浮洲合宜住宅 A6 區 K 棟<br>R3F 通道窗戶角隅裂縫。 | 6 | 公共空間(6)-浮洲合宜住宅 A6 區 K 棟<br>R3F 樓梯間門口角隅裂縫。 |

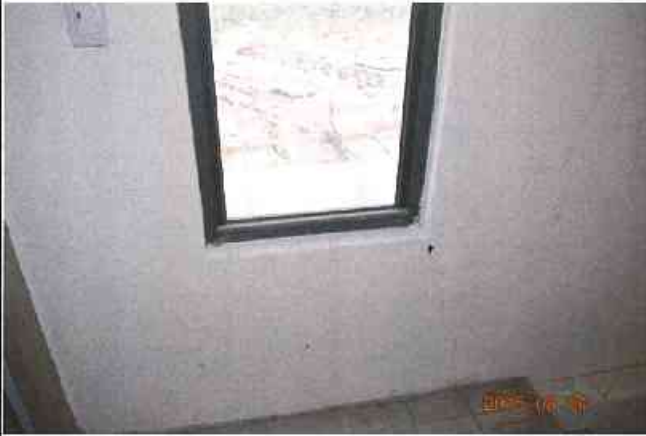
| 編號<br>7 | 說明<br>公共空間(7)-浮洲合宜住宅 A6 區 K 棟<br>R3F 樓梯間窗戶角隅裂縫。 | 編號<br>8 | 說明<br>公共空間(8)-浮洲合宜住宅 A6 區 K 棟<br>R2F 水錶室現況外觀，目視尚屬正常。 |

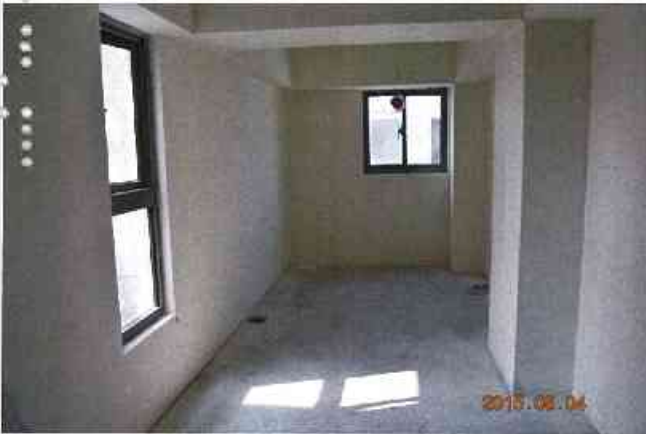
| 編號<br>9 | 說明<br>公共空間(9)-浮洲合宜住宅 A6 區 K 棟<br>R2F 水錶室現況外觀，目視尚屬正常。 | 編號<br>10 | 說明<br>公共空間(10)-浮洲合宜住宅 A6 區 K 棟<br>R1F 梯間窗戶角隅裂縫。 |

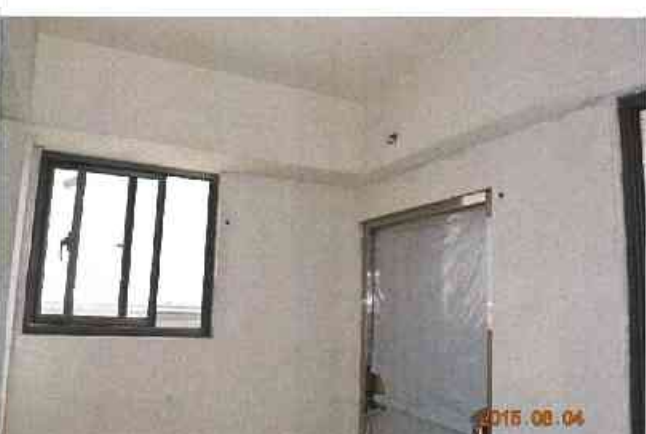
| 編號<br>11 | 說明<br>公共空間(11)-浮洲合宜住宅 A6 區 K 棟<br>R1F 梯間窗戶及門口角隅裂縫。 | 編號<br>12 | 說明<br>公共空間(12)-浮洲合宜住宅 A6 區 K 棟 R1F<br>梯間現況，目視尚屬正常。 |

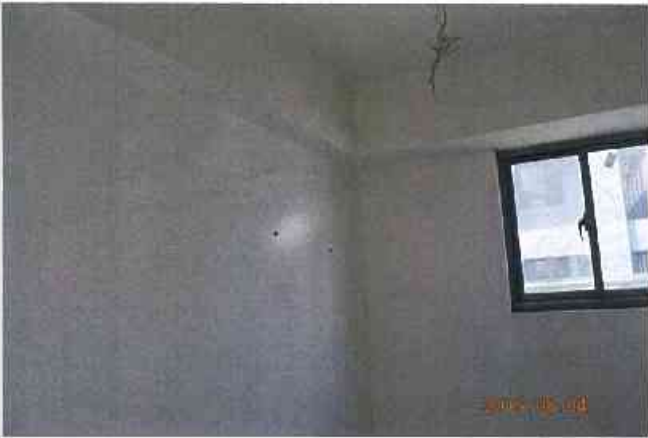
| 編號 | 說明 | 編號 | 說明 |
|---|---|---|---|
| 13 | 公共空間(13)-浮洲合宜住宅 A6 區 K 棟 R1F 梯間牆面斜裂縫。 | 14 | 公共空間(14)-浮洲合宜住宅 A6 區 K 棟 R1F 梯間窗戶角隅裂縫。 |

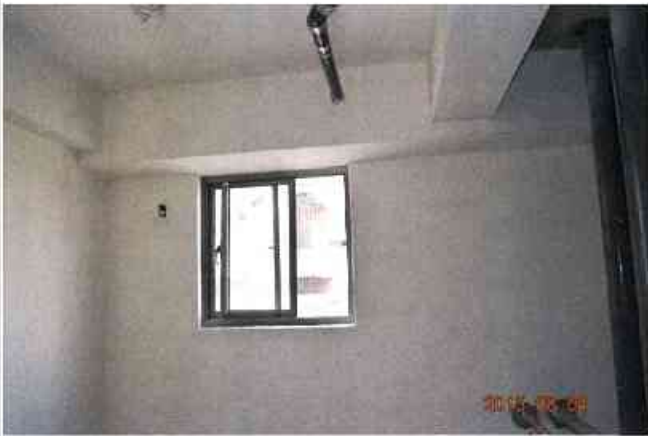
| 編號 | 說明 | 編號 | 說明 |
|---|---|---|---|
| 15 | 公共空間(15)-浮洲合宜住宅 A6 區 K 棟 R1F 梯間現況，目視尚屬正常。 | 16 | 公共空間(16)-浮洲合宜住宅 A6 區 K 棟 R1F 梯間現況，目視尚屬正常。 |

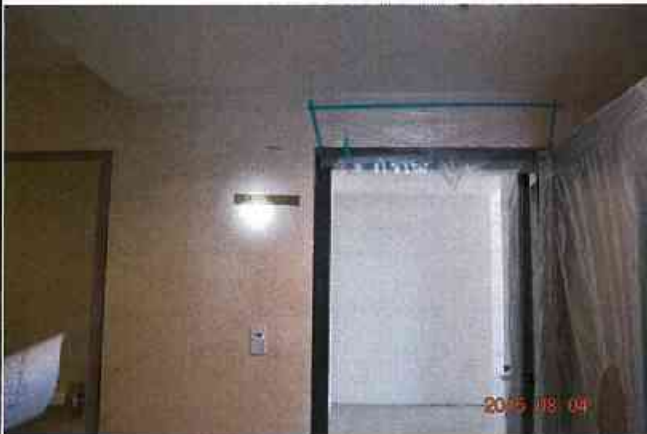
| 編號 | 說明 | 浮洲合宜住宅 A6 區 K 棟 21F(K01)-<br>大門現況外觀，目視尚屬正常。 | 編號 | 說明 | 浮洲合宜住宅 A6 區 K 棟 21F(K01)-<br>客廳牆面垂直裂縫。 |

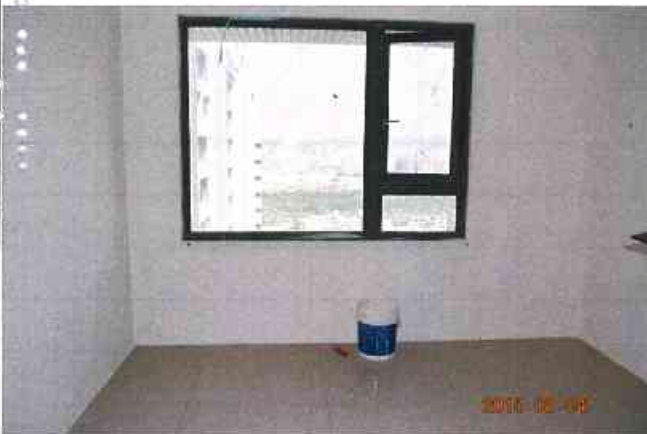
| 編號 | 說明 | 浮洲合宜住宅 A6 區 K 棟 21F(K01)-<br>客廳窗戶角隅裂縫。 | 編號 | 說明 | 浮洲合宜住宅 A6 區 K 棟 21F(K01)-<br>臥室窗戶角隅裂縫。 |

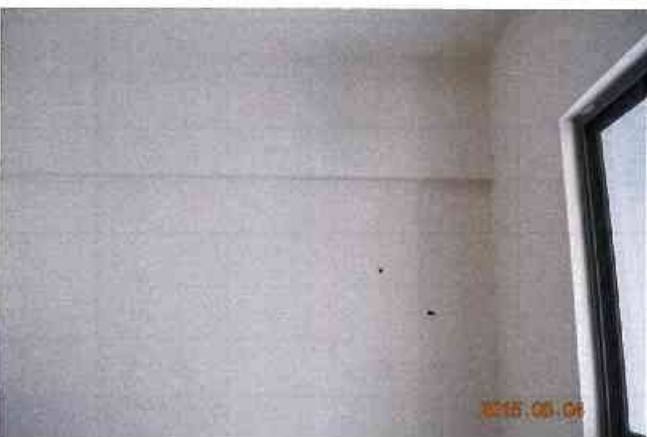
| 編號 | 說明 | 浮洲合宜住宅 A6 區 K 棟 21F(K01)-<br>臥室牆面斜裂縫。 | 編號 | 說明 | 浮洲合宜住宅 A6 區 K 棟 21F(K01)-<br>臥室窗戶角隅裂縫。 |

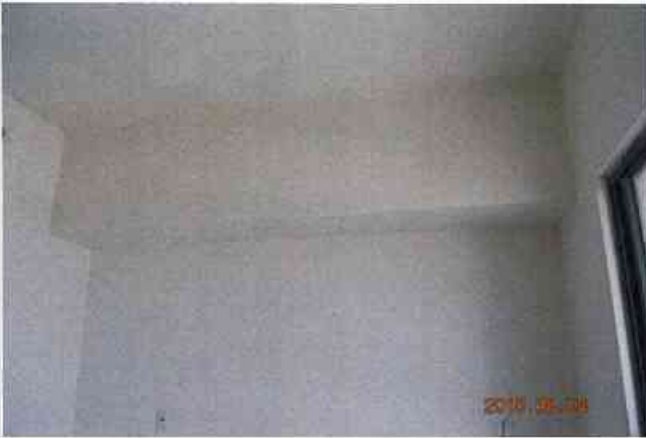
| 編號<br>7 | 說明<br>浮洲合宜住宅 A6 區 K 棟 21F(K01)-<br>主臥室現況外觀，目視尚屬正常。 | 編號<br>8 | 說明<br>浮洲合宜住宅 A6 區 K 棟 21F(K01)-<br>主臥室浴廁頂版現況外觀，目視尚屬正<br>常。 |

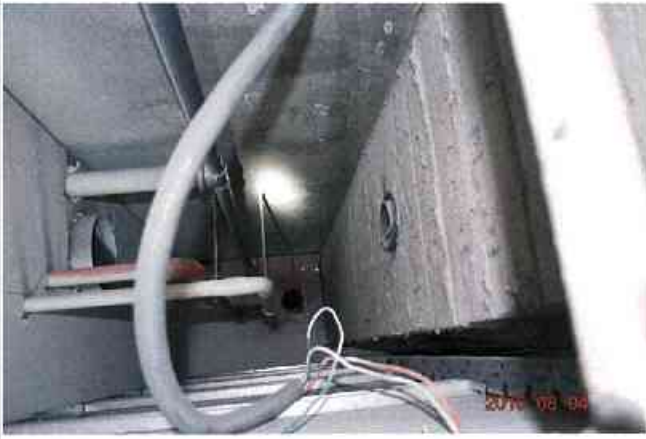
| 編號<br>9 | 說明<br>浮洲合宜住宅 A6 區 K 棟 21F(K01)-<br>通道頂版現況外觀，目視尚屬正常。 | 編號<br>10 | 說明<br>公共空間<br>(1)- 浮洲合<br>宜住宅 A6<br>區 K 棟 21F<br>外牆梁柱現<br>況，目視尚<br>屬正常。 |

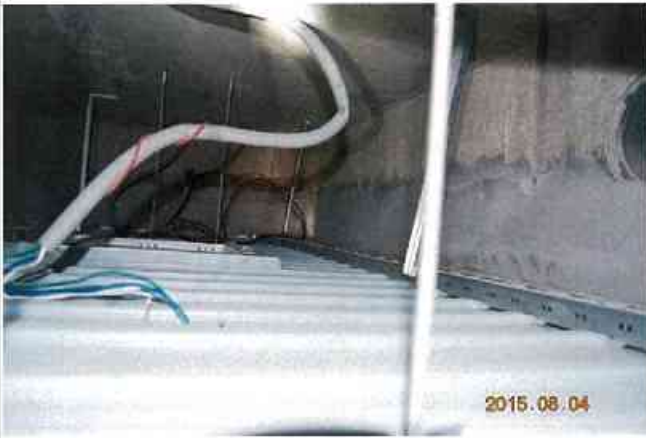
| 編號<br>11 | 說明<br>浮洲合宜住宅 A6 區 K 棟 21F(K01)-<br>陽台頂版現況外觀，目視尚屬正常。 | 編號<br>12 | 說明<br>浮洲合宜住宅 A6 區 K 棟 21F(K01)-<br>廚房頂版現況外觀，目視尚屬正常。 |

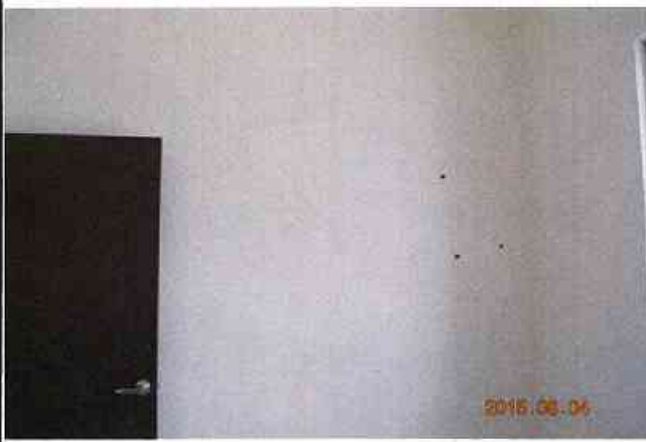
| 編號<br>13 | 說明<br>浮洲合宜住宅 A6 區 K 棟 21F(K02)-<br>臥室牆面斜裂縫。 | 編號<br>14 | 說明<br>浮洲合宜住宅 A6 區 K 棟 21F(K02)-<br>臥室窗戶角隅裂縫。 |

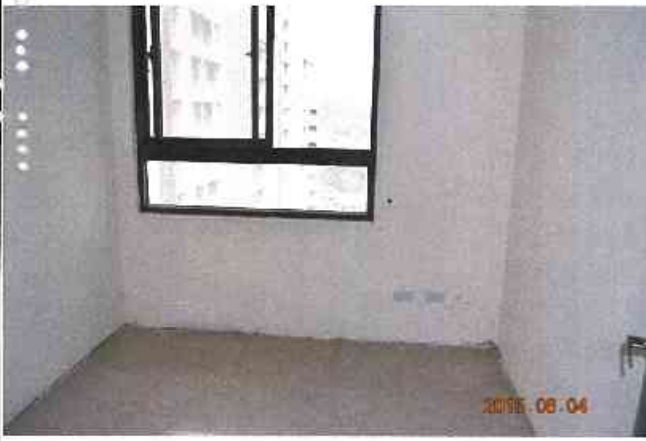
| 編號<br>15 | 說明<br>浮洲合宜住宅 A6 區 K 棟 21F(K02)-<br>臥室牆面水平裂縫。 | 編號<br>16 | 說明<br>浮洲合宜住宅 A6 區 K 棟 21F(K02)-<br>陽台頂版現況外觀，目視尚屬正常。 |

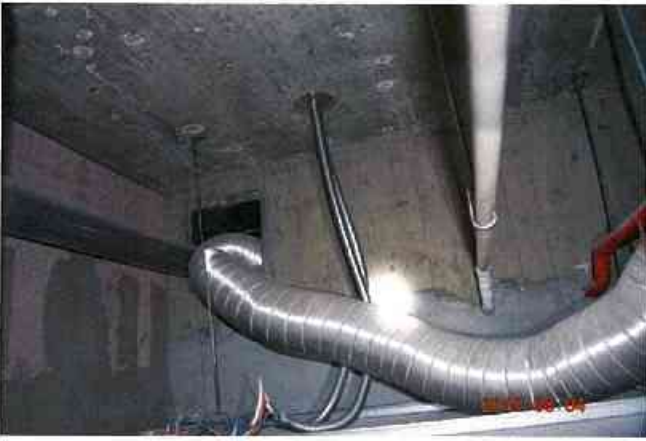
| 編號<br>17 | 說明<br>浮洲合宜住宅 A6 區 K 棟 21F(K02)-<br>廚房頂版現況外觀，目視尚屬正常。 | 編號<br>18 | 說明<br>浮洲合宜住宅 A6 區 K 棟 21F(K02)-<br>廚房頂版梁現況外觀，目視尚屬正常。 |

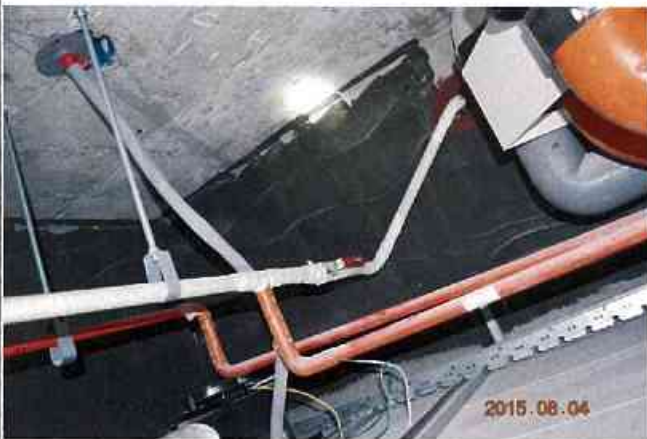
| 編號 | 說明 | 浮洲合宜住宅 A6 區 K 棟 21F(K02)-<br>浴廁頂版現況外觀，目視尚屬正常。 | 編號 | 說明 | 浮洲合宜住宅 A6 區 K 棟 21F(K02)-<br>浴廁頂版現況外觀，目視尚屬正常。 |

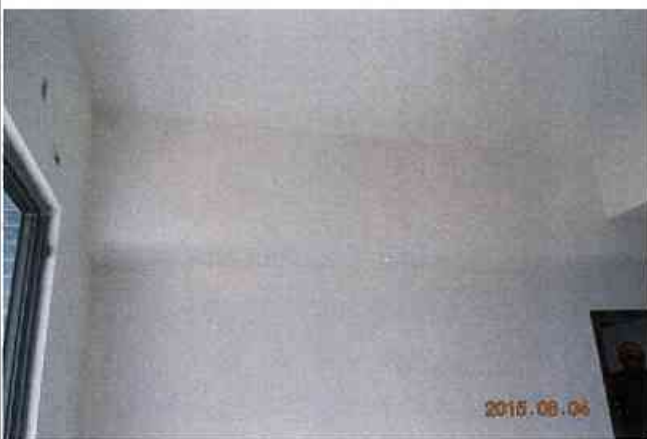
| 編號 | 說明 | 浮洲合宜住宅 A6 區 K 棟 21F(K03)-<br>客廳現況外觀，目視尚屬正常。 | 編號 | 說明 | 浮洲合宜住宅 A6 區 K 棟 21F(K03)-<br>臥室窗戶角隅裂縫。 |

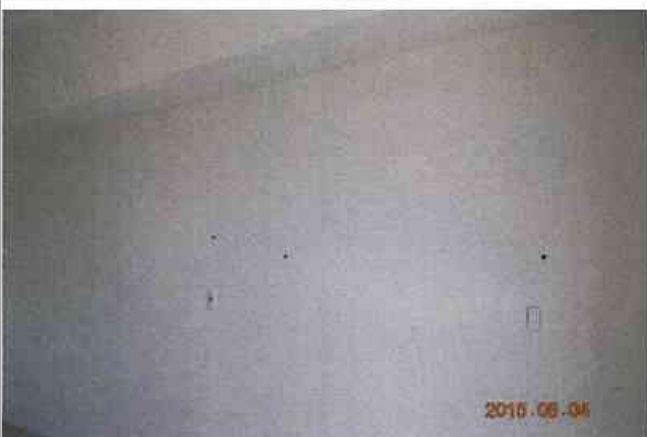
| 編號 | 說明 | 浮洲合宜住宅 A6 區 K 棟 21F(K03)-<br>主臥室牆面垂直裂縫。 | 編號 | 說明 | 浮洲合宜住宅 A6 區 K 棟 21F(K03)-<br>主臥室窗戶角隅裂縫。 |

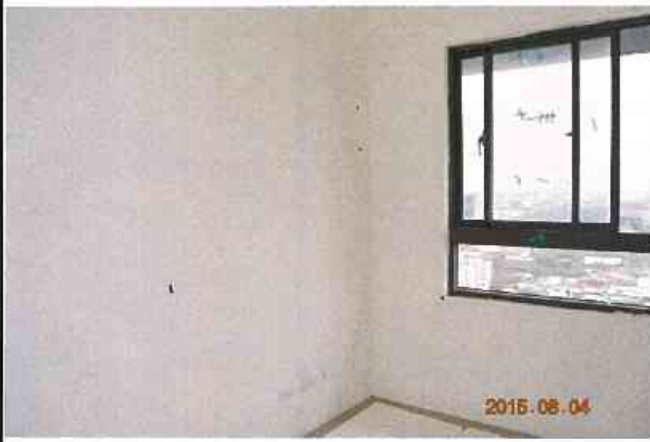
| 編號<br>25 | 說明<br>浮洲合宜住宅 A6 區 K 棟 21F(K03)-<br>主臥室窗戶角隅裂縫、牆面垂直及斜裂<br>縫。 | 編號<br>26 | 說明<br>浮洲合宜住宅 A6 區 K 棟 21F(K03)-<br>通道頂版現況外觀，目視尚屬正常。 |

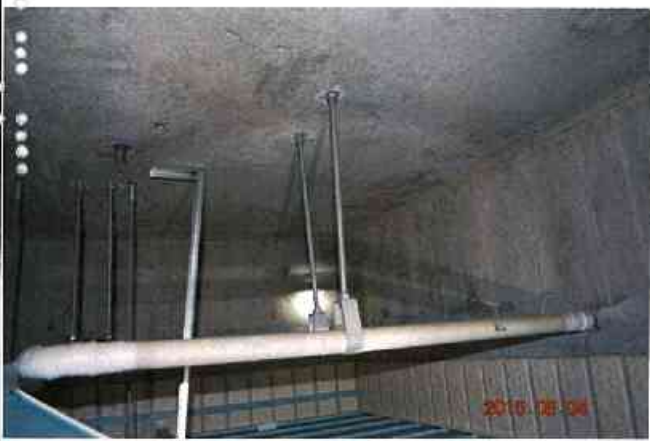
| 編號<br>27 | 說明<br>浮洲合宜住宅 A6 區 K 棟 21F(K03)-<br>陽台頂版現況外觀，目視尚屬正常。 | 編號<br>28 | 說明<br>浮洲合宜住宅 A6 區 K 棟 21F(K03)-<br>陽台頂版現況外觀，目視尚屬正常。 |

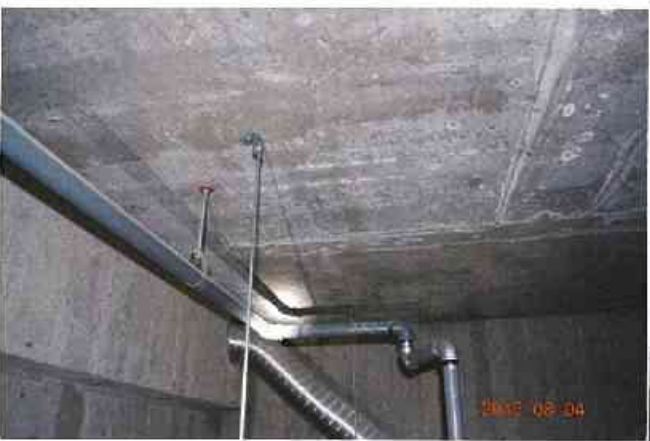
| 編號<br>29 | 說明<br>浮洲合宜住宅 A6 區 K 棟 21F(K03)-<br>廚房頂版現況外觀，目視尚屬正常。 | 編號<br>30 | 說明<br>浮洲合宜住宅 A6 區 K 棟 21F(K05)-<br>客廳牆面垂直裂縫。 |

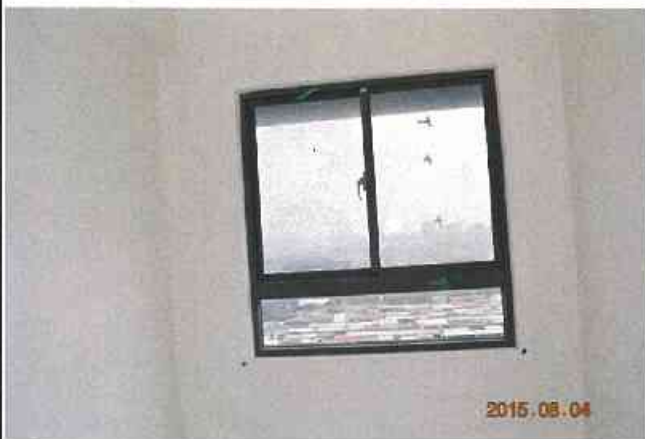
| 編號 | 說明 | 浮洲合宜住宅 A6 區 K 棟 21F(K05)-<br>臥室窗戶角隅裂縫。 | 編號 | 說明 | 浮洲合宜住宅 A6 區 K 棟 21F(K05)-<br>臥室牆面垂直及斜裂縫。 |

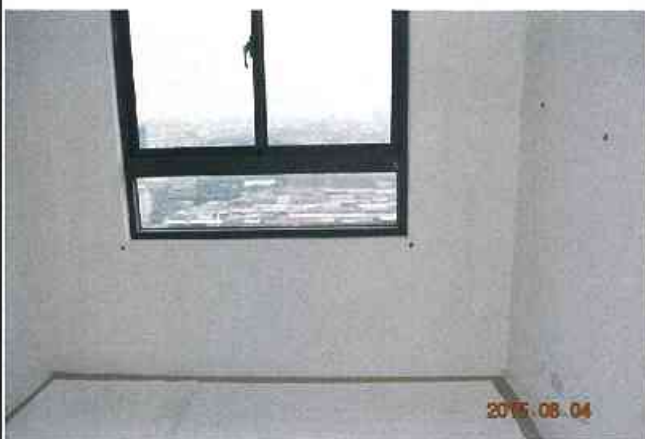
| 編號 | 說明 | 浮洲合宜住宅 A6 區 K 棟 21F(K05)-<br>臥室窗戶角隅裂縫。 | 編號 | 說明 | 浮洲合宜住宅 A6 區 K 棟 21F(K05)-<br>主臥室牆面垂直及斜裂縫。 |

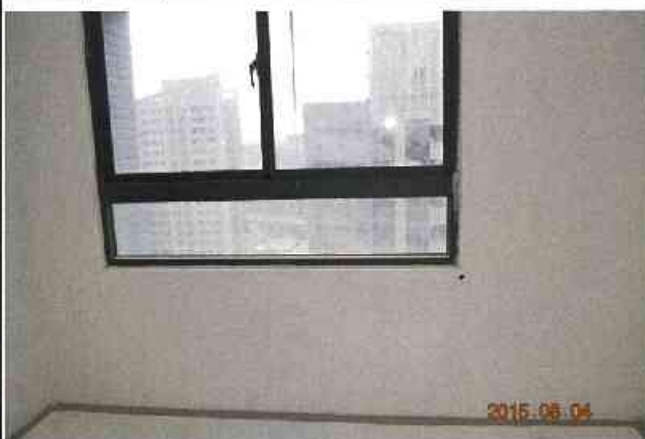
| 編號 | 說明 | 浮洲合宜住宅 A6 區 K 棟 21F(K05)-<br>主臥室窗戶角隅裂縫。 | 編號 | 說明 | 浮洲合宜住宅 A6 區 K 棟 21F(K05)-<br>浴廁頂版現況外觀，目視尚屬正常。 |

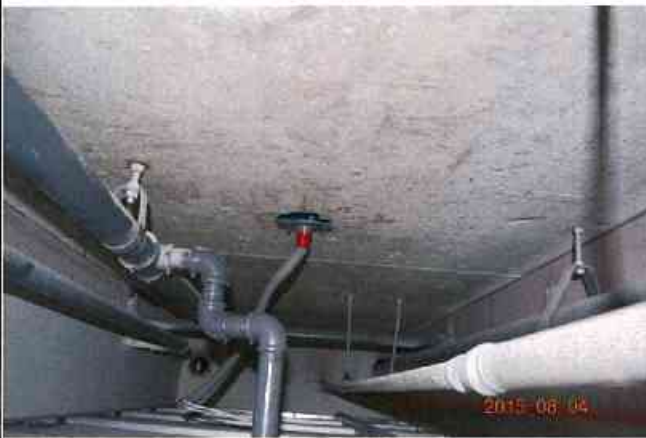
| 編號<br>37 | 說明<br>浮洲合宜住宅 A6 區 K 棟 21F(K05)-<br>通道頂版現況外觀，目視尚屬正常。 | 編號<br>38 | 說明<br>浮洲合宜住宅 A6 區 K 棟 21F(K05)-<br>陽台頂版現況外觀，目視尚屬正常。 |

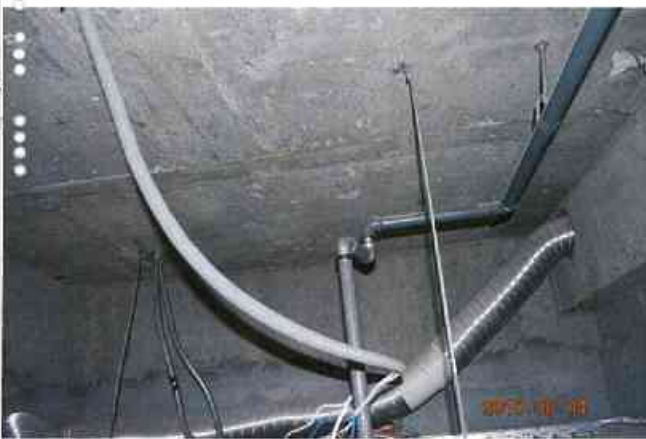
| 編號<br>39 | 說明<br>浮洲合宜住宅 A6 區 K 棟 21F(K05)-<br>廚房頂版現況外觀，目視尚屬正常。 | 編號<br>40 | 說明<br>浮洲合宜住宅 A6 區 K 棟 21F(K06)-<br>臥室窗戶角隅裂縫。 |

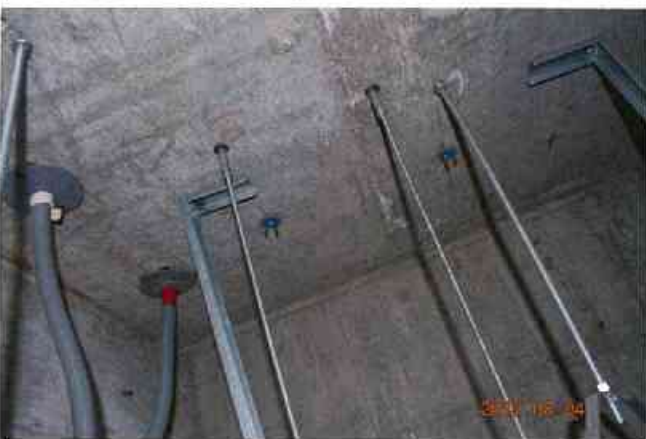
| 編號<br>41 | 說明<br>浮洲合宜住宅 A6 區 K 棟 21F(K06)-<br>陽台頂版現況外觀，目視尚屬正常。 | 編號<br>42 | 說明<br>浮洲合宜住宅 A6 區 K 棟 21F(K06)-<br>廚房頂版現況外觀，目視尚屬正常。 |

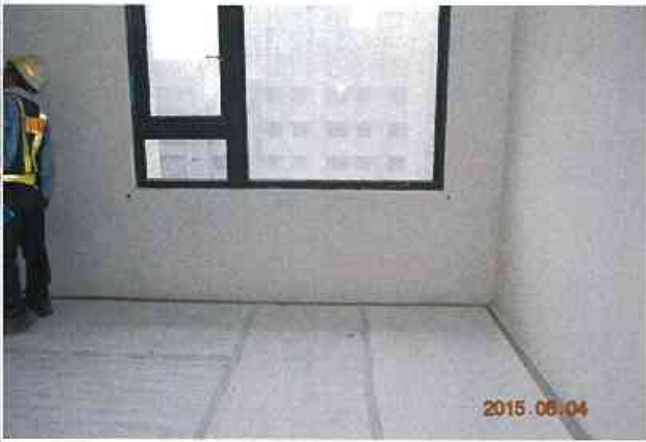
| 編號<br>43 | 說明 | 浮洲合宜住宅 A6 區 K 棟 21F(K07)-<br>客廳窗戶角隅裂縫。 | 編號<br>44 | 說明 | 浮洲合宜住宅 A6 區 K 棟 21F(K07)-<br>臥室牆面垂直裂縫及窗戶角隅裂縫。 |

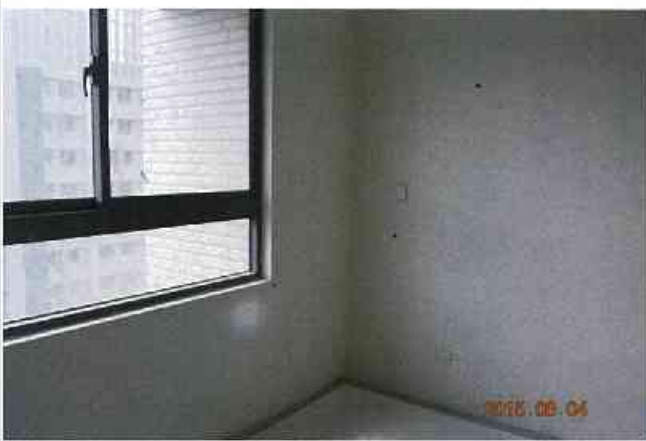
| 編號<br>45 | 說明 | 浮洲合宜住宅 A6 區 K 棟 21F(K07)-<br>主臥室窗戶角隅裂縫、牆面垂直及斜裂縫。 | 編號<br>46 | 說明 | 浮洲合宜住宅 A6 區 K 棟 21F(K07)-<br>主臥室浴廁頂版現況外觀，目視尚屬正<br>常。 |

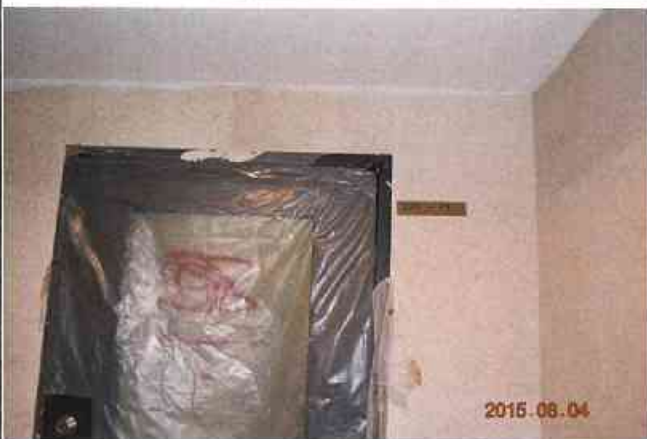
| 編號 | 說明 | 浮洲合宜住宅 A6 區 K 棟 20F(K01)-<br>大門現況外觀，目視尚屬正常。 | 編號 | 說明 | 浮洲合宜住宅 A6 區 K 棟 20F(K01)-<br>玄關牆面水平裂縫。 |

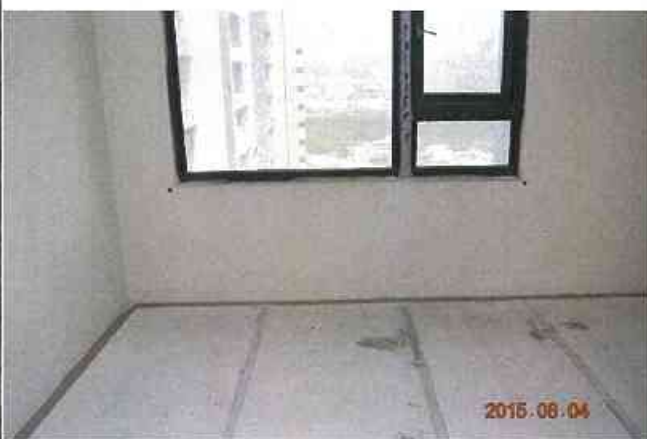
| 編號 | 說明 | 浮洲合宜住宅 A6 區 K 棟 20F(K01)-<br>客廳窗戶角隅裂縫。 | 編號 | 說明 | 浮洲合宜住宅 A6 區 K 棟 20F(K01)-<br>客廳現況外觀，目視尚屬正常。 |

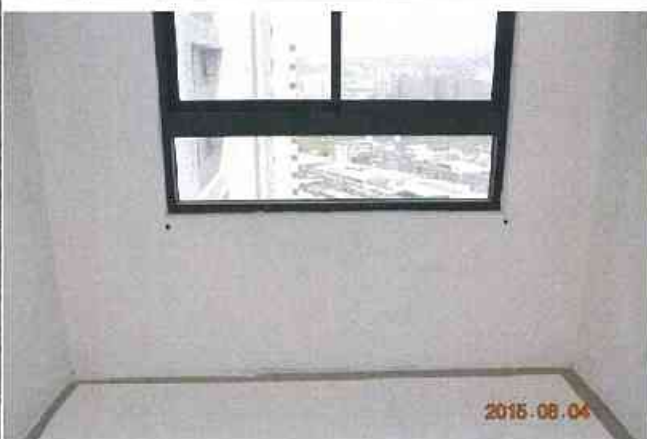
| 編號 | 說明 | 浮洲合宜住宅 A6 區 K 棟 20F(K01)-<br>臥室窗戶角隅裂縫。 | 編號 | 說明 | 浮洲合宜住宅 A6 區 K 棟 20F(K01)-<br>臥室牆面斜裂縫。 |

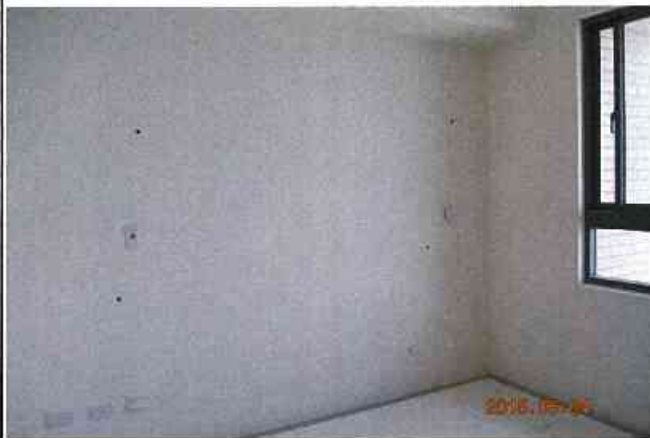
| 編號<br>7 | 說明<br>浮洲合宜住宅 A6 區 K 棟 20F(K01)-<br>主臥室牆面垂直裂縫。 | 編號<br>8 | 說明<br>浮洲合宜住宅 A6 區 K 棟 20F(K01)-<br>主臥室浴廁頂版現況外觀，目視尚屬正<br>常。 |

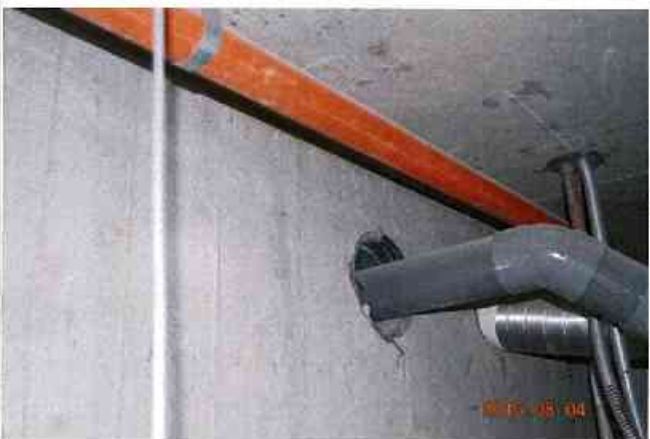
| 編號<br>11 | 說明<br>浮洲合宜住宅 A6 區 K 棟 20F(K01)-<br>廚房頂版現況外觀，目視尚屬正常。 | 編號<br>12 | 說明<br>浮洲合宜住宅 A6 區 K 棟 20F(K02)-<br>臥室窗戶角隅裂縫。 |

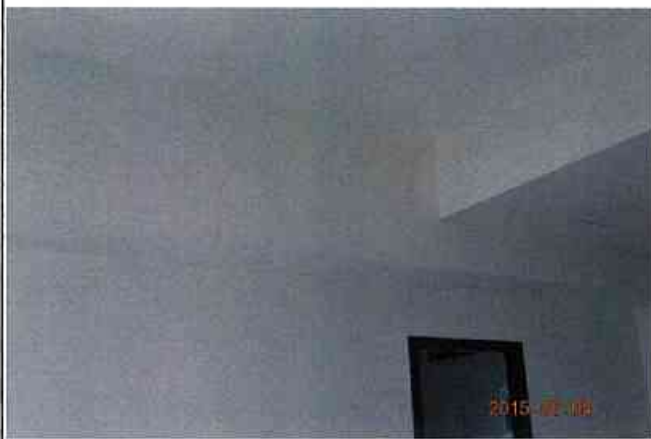
| 編號<br>15 | 說明<br>浮洲合宜住宅 A6 區 K 棟 20F(K03)-<br>客廳現況外觀，目視尚屬正常。 | 編號<br>16 | 說明<br>浮洲合宜住宅 A6 區 K 棟 20F(K03)-<br>臥室窗戶角隅裂縫。 |

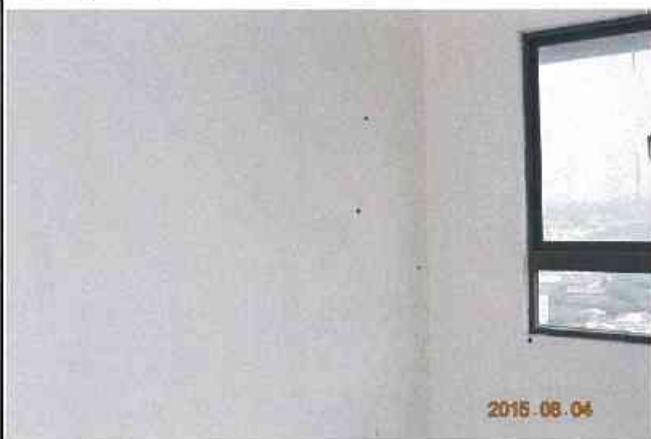
| 編號<br>17 | 說明<br>浮洲合宜住宅 A6 區 K 棟 20F(K03)-<br>臥室牆面水平垂直及斜裂縫。 | 編號<br>18 | 說明<br>浮洲合宜住宅 A6 區 K 棟 20F(K03)-<br>臥室窗戶角隅裂縫。 |

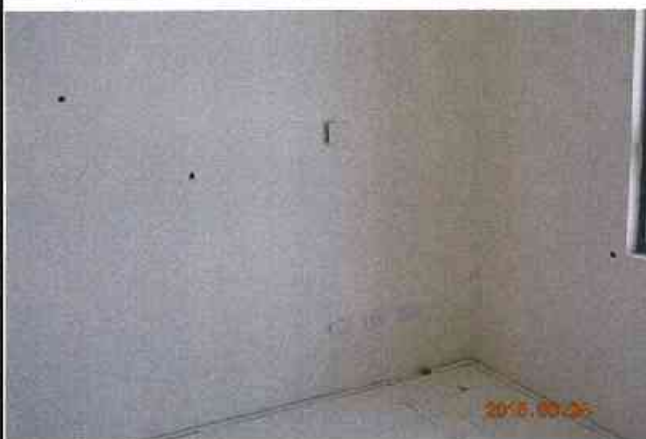
| 編號 | 說明 | 浮洲合宜住宅 A6 區 K 棟 20F(K03)-<br>主臥室牆面斜裂縫及窗戶角隅裂縫。 | 編號 | 說明 | 浮洲合宜住宅 A6 區 K 棟 20F(K03)-<br>浴廁頂版現況外觀，目視尚屬正常。 |

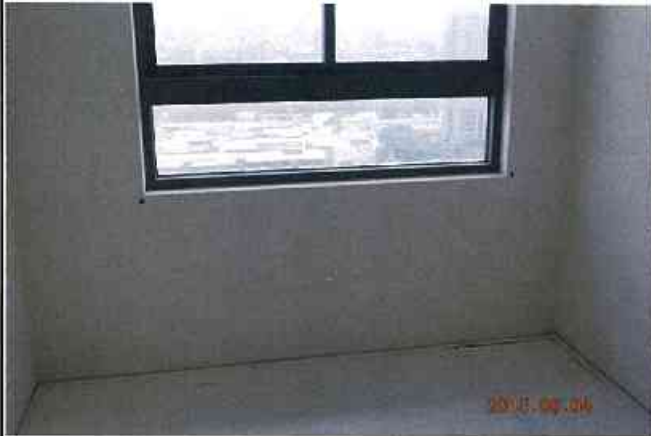
| 編號<br>25 | 說明<br>浮洲合宜住宅 A6 區 K 棟 20F(K05)-<br>臥室窗戶角隅裂縫。 | 編號<br>26 | 說明<br>浮洲合宜住宅 A6 區 K 棟 20F(K05)-<br>主臥室窗戶角隅裂縫。 |

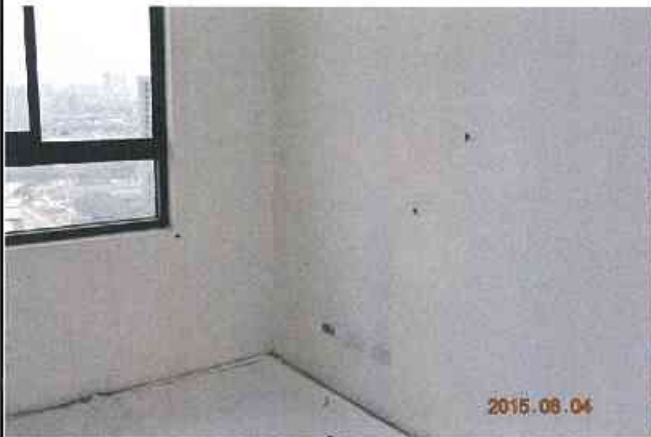
| 編號<br>27 | 說明<br>浮洲合宜住宅 A6 區 K 棟 20F(K05)-<br>臥室牆面斜裂縫及窗戶角隅裂縫。 | 編號<br>28 | 說明<br>浮洲合宜住宅 A6 區 K 棟 20F(K05)-<br>浴廁頂版現況外觀，目視尚屬正常。 |

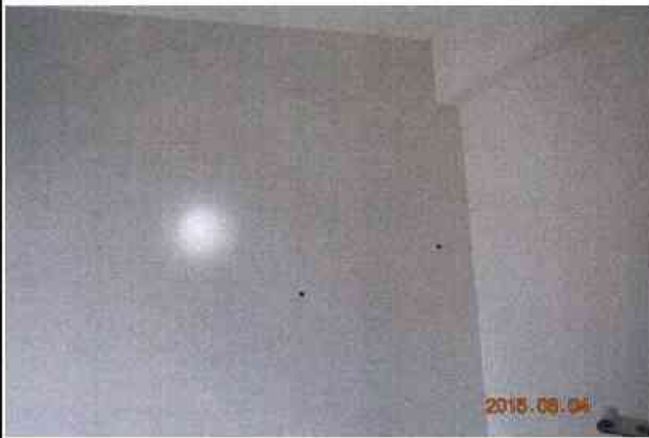
| 編號<br>31 | 說明<br>浮洲合宜住宅 A6 區 K 棟 20F(K06)-<br>客廳牆面斜裂縫。 | 編號<br>32 | 說明<br>浮洲合宜住宅 A6 區 K 棟 20F(K06)-<br>臥室窗戶角隅裂縫。 |

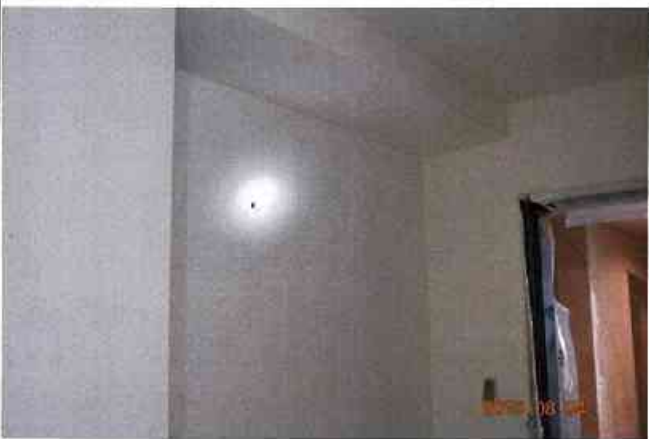
| 編號<br>35 | 說明<br>浮洲合宜住宅 A6 區 K 棟 20F(K07)-<br>玄關牆面斜裂縫。 | 編號<br>36 | 說明<br>浮洲合宜住宅 A6 區 K 棟 20F(K07)-<br>客廳牆面垂直及斜裂縫。 |

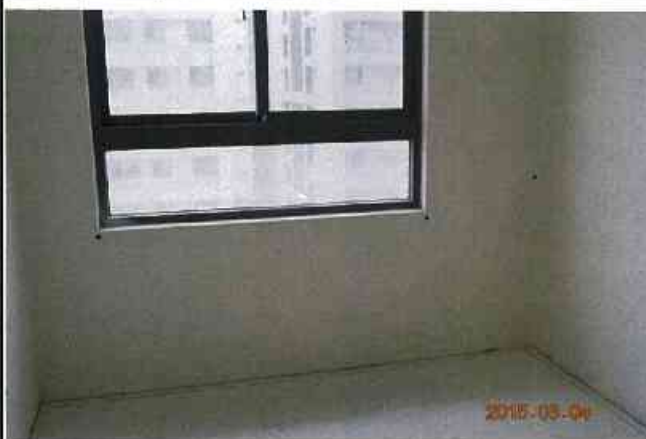
| 編號 | 說明 | 浮洲合宜住宅 A6 區 K 棟 20F(K07)-<br>客廳現況外觀，目視尚屬正常。 | 編號 | 說明 | 浮洲合宜住宅 A6 區 K 棟 20F(K07)-<br>臥室窗戶角隅裂縫。 |

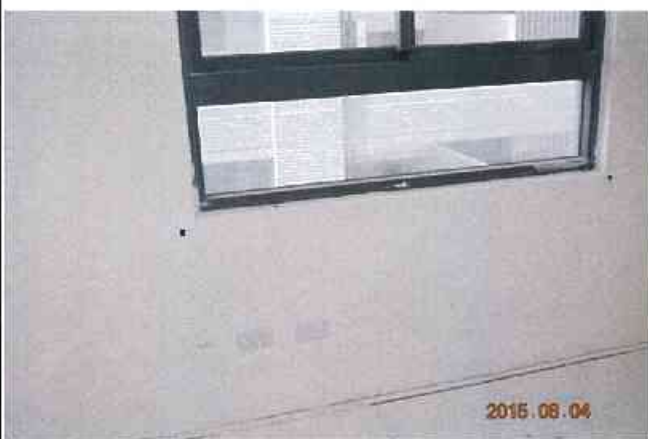
| 編號 | 說明 | 浮洲合宜住宅 A6 區 K 棟 20F(K07)-<br>臥室窗戶角隅裂縫。 | 編號 | 說明 | 浮洲合宜住宅 A6 區 K 棟 20F(K07)-<br>主臥室牆面垂直裂縫。 |

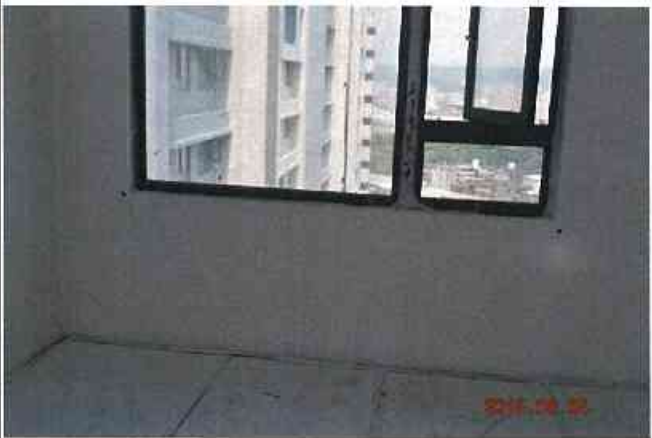
| 編號<br>1 | 說明<br>浮洲合宜住宅 A6 區 K 棟 19F(K01)-<br>大門現況外觀，目視尚屬正常。 | 編號<br>2 | 說明<br>浮洲合宜住宅 A6 區 K 棟 19F(K01)-<br>客廳窗戶角隅裂縫。 |

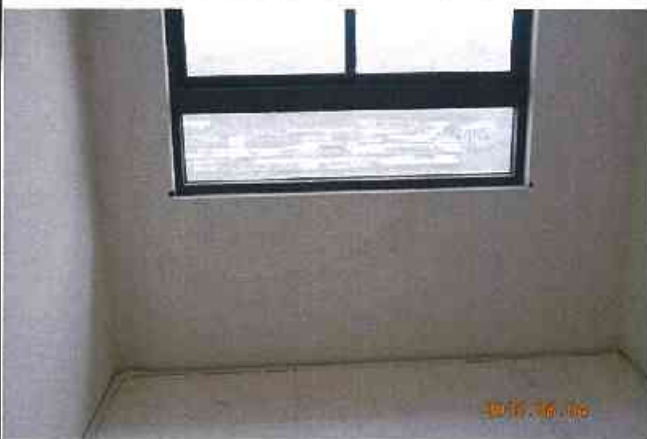
| 編號<br>11 | 說明 | 浮洲合宜住宅 A6 區 K 棟 19F(K03)-<br>客廳現況外觀，目視尚屬正常。 | 編號<br>12 | 說明 | 浮洲合宜住宅 A6 區 K 棟 19F(K03)-<br>臥室窗戶角隅裂縫。 |

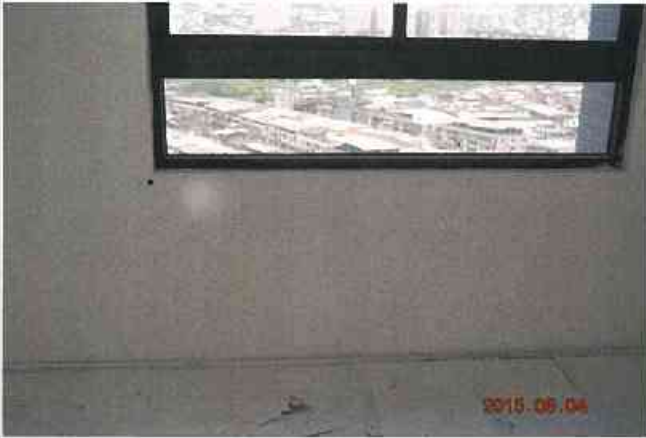
| 編號<br>13 | 說明<br>浮洲合宜住宅 A6 區 K 棟 19F(K03)-<br>主臥室窗戶角隅裂縫。 | 編號<br>14 | 說明<br>浮洲合宜住宅 A6 區 K 棟 19F(K03)-<br>主臥室現況外觀，目視尚屬正常。 |

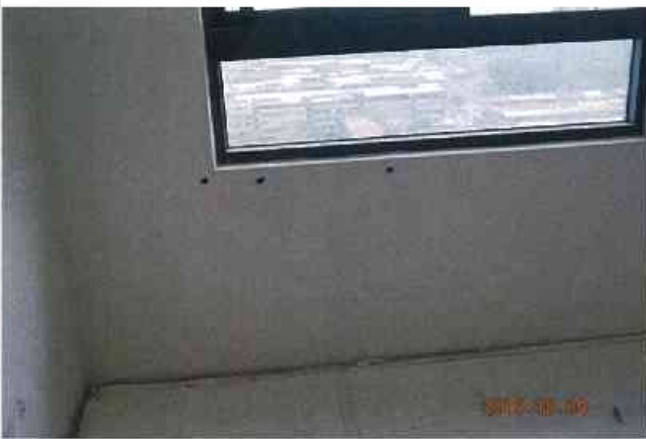
| 編號<br>15 | 說明<br>浮洲合宜住宅 A6 區 K 棟 19F(K03)-<br>臥室窗戶角隅裂縫。 | 編號<br>16 | 說明<br>浮洲合宜住宅 A6 區 K 棟 19F(K03)-<br>浴廁頂版現況外觀，目視尚屬正常。 |

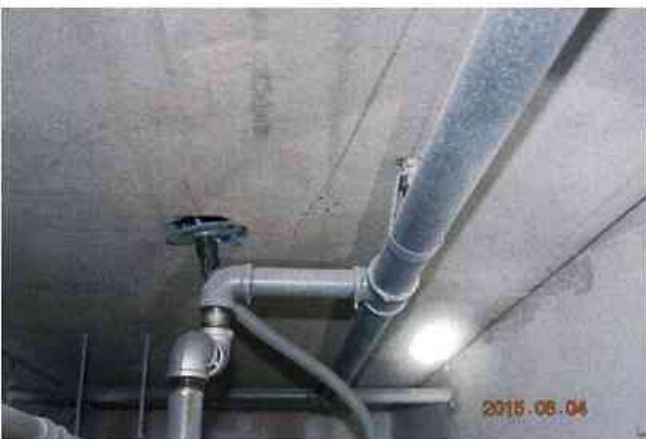
| 19 | | | 20 | | |

| 編號 | 說明 | 浮洲合宜住宅 A6 區 K 棟 19F(K03)-<br>廚房頂版現況外觀，目視尚屬正常。 | 編號 | 說明 | 浮洲合宜住宅 A6 區 K 棟 19F(K03)-<br>廚房頂版梁現況外觀，目視尚屬正常。 |

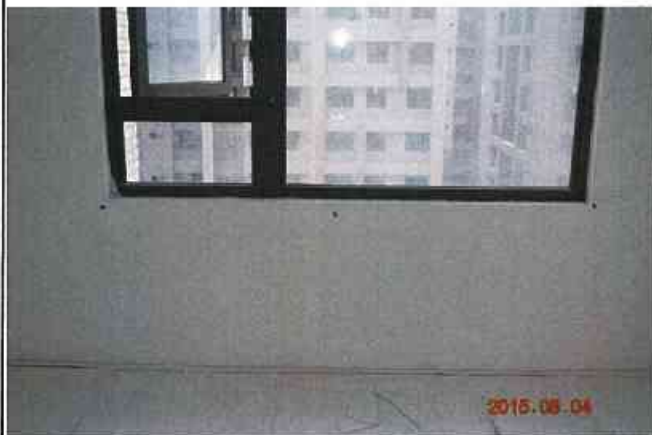
| 35 | | | 36 | | |

| 編號 | 說明 | 浮洲合宜住宅 A6 區 K 棟 19F(K07)-<br>客廳現況外觀，目視尚屬正常。 | 編號 | 說明 | 浮洲合宜住宅 A6 區 K 棟 19F(K07)-<br>臥室窗戶角隅裂縫。 |

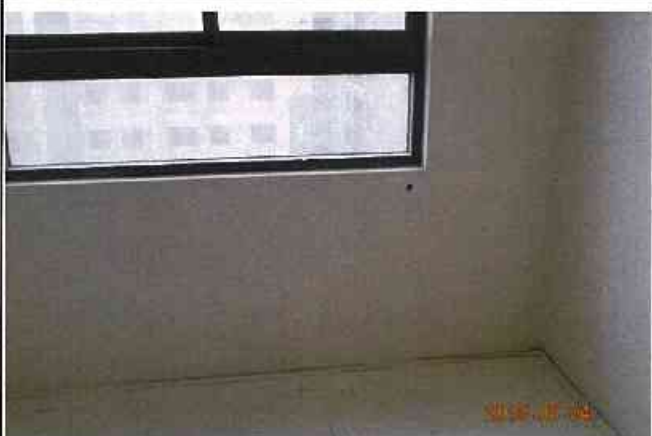
| 編號<br>37 | 說明<br>浮洲合宜住宅 A6 區 K 棟 19F(K07)-<br>臥室現況外觀，目視尚屬正常。 | 編號<br>38 | 說明<br>浮洲合宜住宅 A6 區 K 棟 19F(K07)-<br>臥室窗戶角隅裂縫。 |

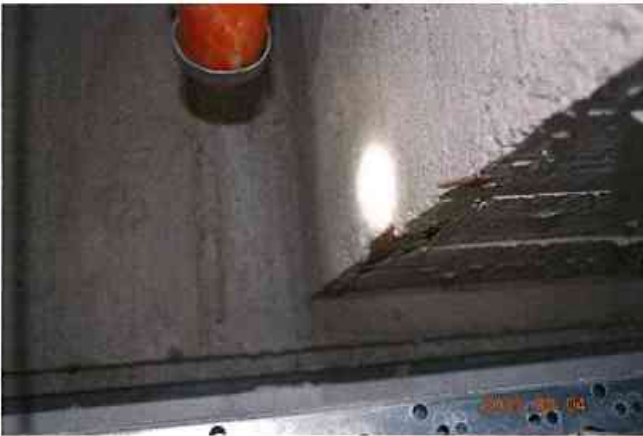
| 43 | | | 44 | | |

| 編號 | 說明 | 浮洲合宜住宅 A6 區 K 棟 19F(K07)-<br>廚房頂版梁有雜物。 | 編號 | 說明 | 浮洲合宜住宅 A6 區 K 棟 19F(K07)-<br>廚房頂版現況外觀，目視尚屬正常。 |

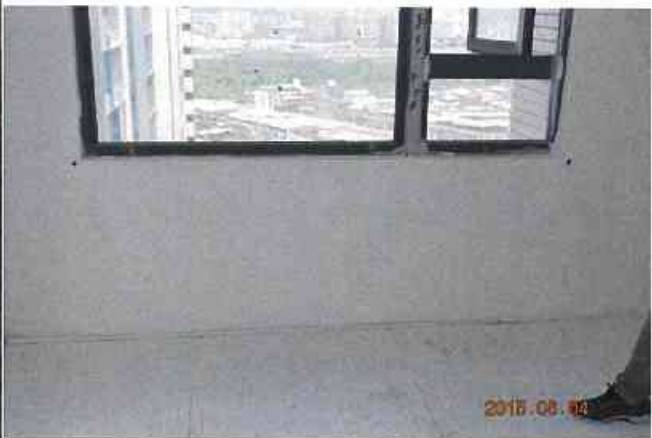
| 編號<br>1 | 說明<br>浮洲合宜住宅 A6 區 K 棟 18F(K01)-<br>大門現況外觀，目視尚屬正常。 | 編號<br>2 | 說明<br>浮洲合宜住宅 A6 區 K 棟 18F(K01)-<br>客廳窗戶角隅裂縫。 |

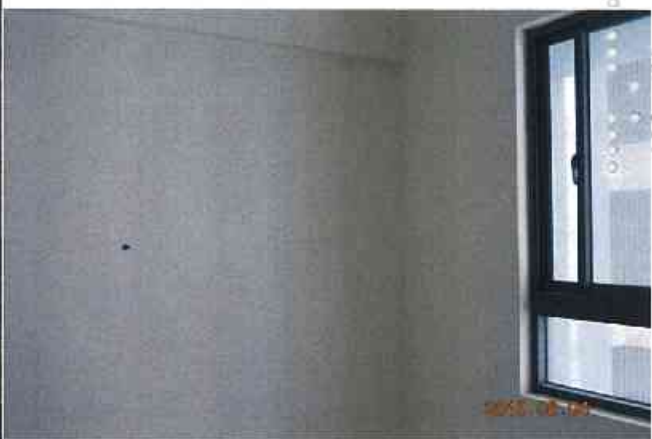
| 編號<br>3 | 說明<br>浮洲合宜住宅 A6 區 K 棟 18F(K01)-<br>客廳現況外觀，目視尚屬正常。 | 編號<br>4 | 說明<br>浮洲合宜住宅 A6 區 K 棟 18F(K01)-<br>臥室牆面垂直裂縫。 |

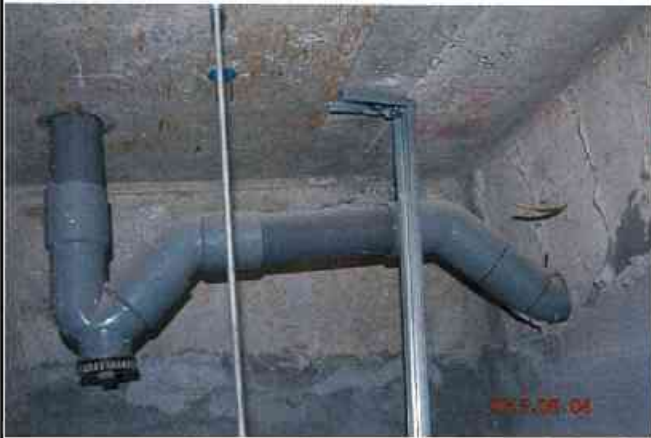
| 編號<br>15 | 說明<br>浮洲合宜住宅 A6 區 K 棟 18F(K02)-<br>廚房頂版現況外觀，目視尚屬正常。 | 編號<br>16 | 說明<br>浮洲合宜住宅 A6 區 K 棟 18F(K03)-<br>客廳現況外觀，目視尚屬正常。 |

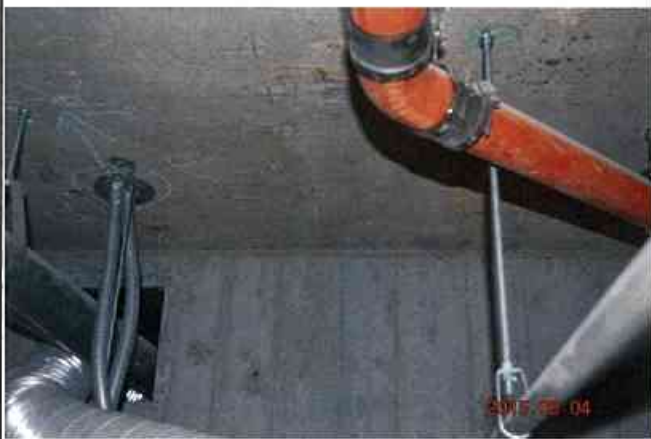
| 編號<br>17 | 說明<br>浮洲合宜住宅 A6 區 K 棟 18F(K03)-<br>臥室窗戶角隅裂縫。 | 編號<br>18 | 說明<br>浮洲合宜住宅 A6 區 K 棟 18F(K03)-<br>主臥室牆面垂直裂縫。 |

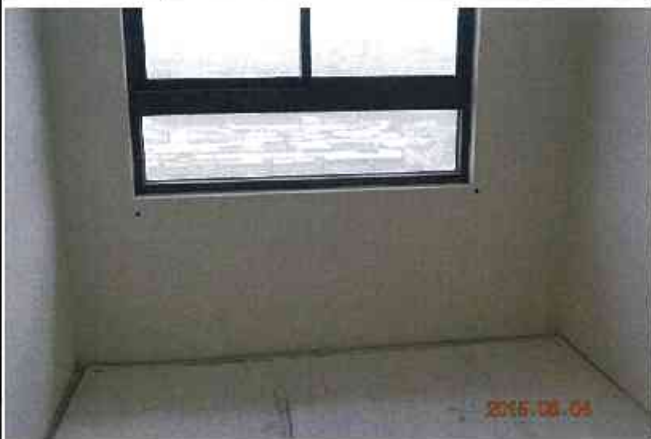
| 編號<br>19 | 說明 | 浮洲合宜住宅 A6 區 K 棟 18F(K03)-<br>主臥室窗戶角隅裂縫。 | 編號<br>20 | 說明 | 浮洲合宜住宅 A6 區 K 棟 18F(K03)-<br>臥室牆面垂直裂縫及窗戶角隅裂縫。 |

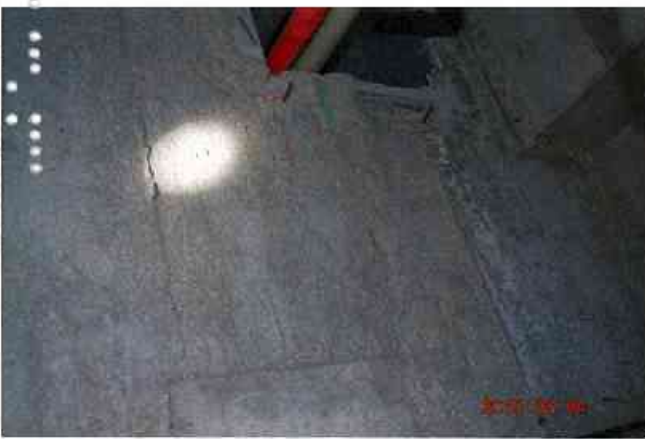
| 編號<br>23 | 說明 | 浮洲合宜住宅 A6 區 K 棟 18F(K05)-<br>客廳現況外觀，目視尚屬正常。 | 編號<br>24 | 說明 | 浮洲合宜住宅 A6 區 K 棟 18F(K05)-<br>臥室窗戶角隅裂縫及牆角填縫批土不良。 |

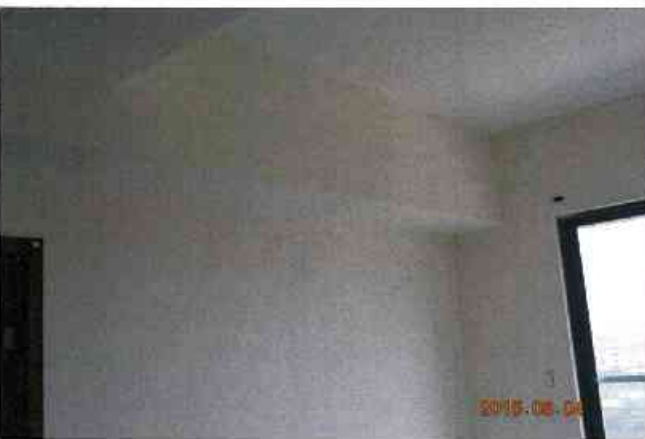
| 編號<br>25 | 說明 | 浮洲合宜住宅 A6 區 K 棟 18F(K05)-<br>主臥室現況外觀，目視尚屬正常。 | 編號<br>26 | 說明 | 浮洲合宜住宅 A6 區 K 棟 18F(K05)-<br>主臥室牆面水平裂縫及牆角填縫批土<br>不良。 |

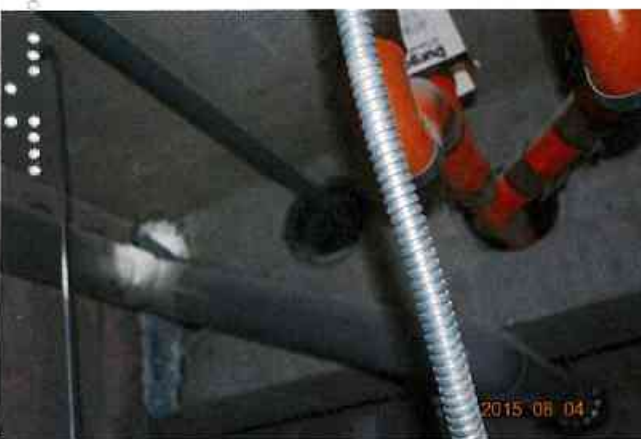
| 編號 | 說明 | 浮洲合宜住宅 A6 區 K 棟 18F(K07)-<br>客廳牆面水平垂直裂縫。 | 編號 | 說明 | 浮洲合宜住宅 A6 區 K 棟 18F(K07)-<br>客廳現況外觀，目視尚屬正常。 |

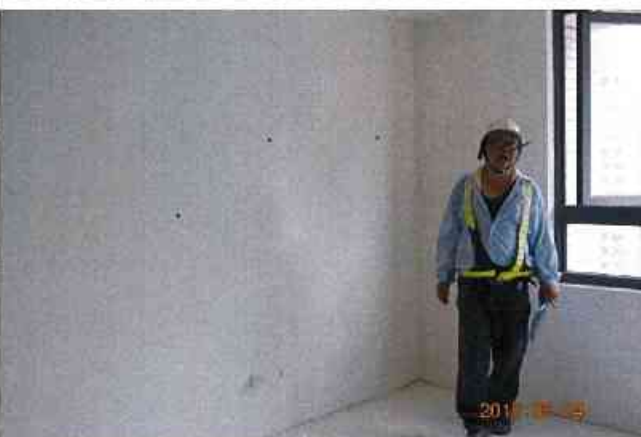
| 編號<br>37 | 說明 | 浮洲合宜住宅 A6 區 K 棟 18F(K07)-<br>臥室窗戶角隅裂縫。 | 編號<br>38 | 說明 | 浮洲合宜住宅 A6 區 K 棟 18F(K07)-<br>臥室現況外觀，目視尚屬正常。 |

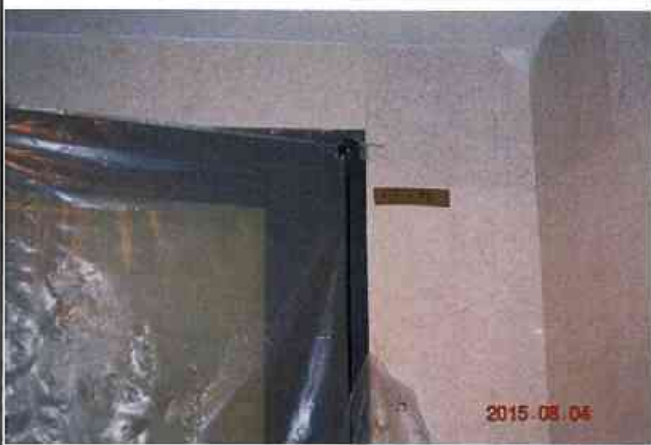
| 編號<br>1 | 說明<br>浮洲合宜住宅 A6 區 K 棟 17F(K01)-<br>大門現況外觀，目視尚屬正常。 | 編號<br>2 | 說明<br>浮洲合宜住宅 A6 區 K 棟 17F(K01)-<br>客廳牆面垂直裂縫。 |

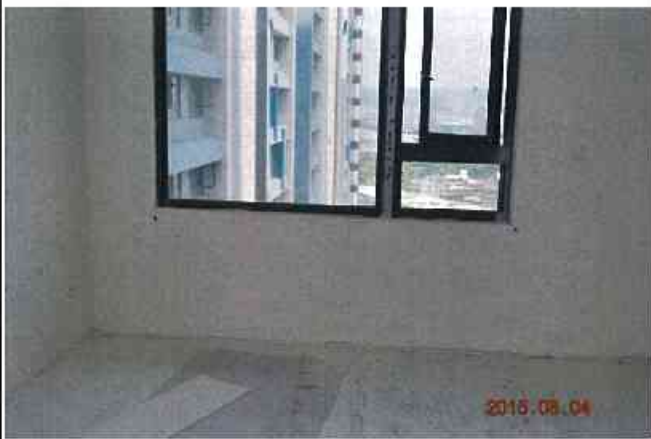
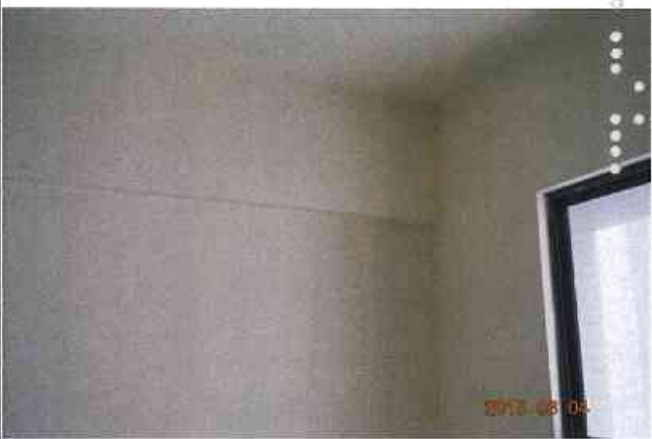
| 編號<br>3 | 說明<br>浮洲合宜住宅 A6 區 K 棟 17F(K01)-<br>客廳窗戶角隅裂縫。 | 編號<br>4 | 說明<br>浮洲合宜住宅 A6 區 K 棟 17F(K01)-<br>客廳現況外觀，目視尚屬正常。 |

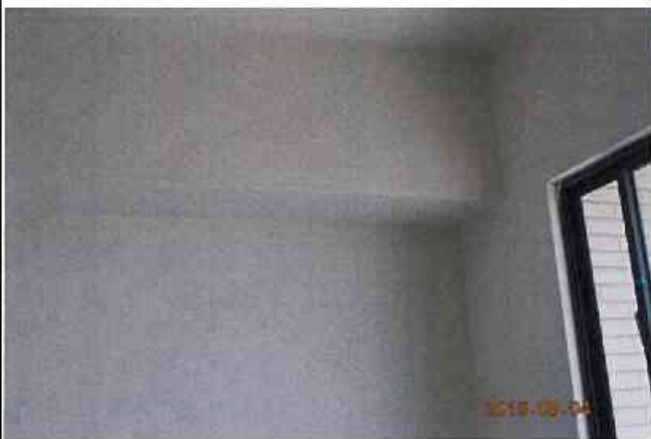
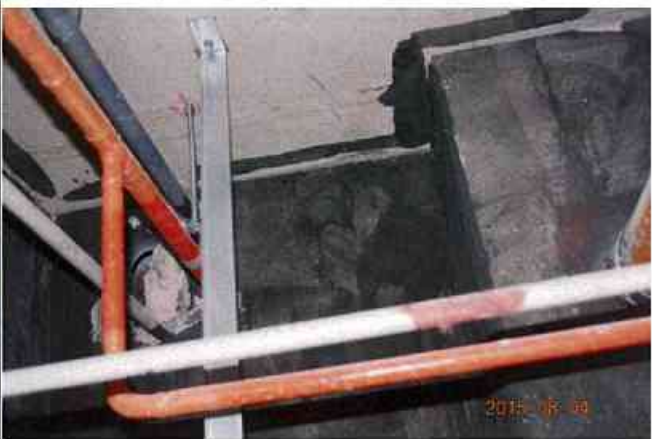
| 編號<br>5 | 說明<br>浮洲合宜住宅 A6 區 K 棟 17F(K01)-<br>主臥室現況外觀，目視尚屬正常。 | 編號<br>6 | 說明<br>浮洲合宜住宅 A6 區 K 棟 17F(K01)-<br>主臥室浴廁頂版現況外觀，目視尚屬正<br>常。 |

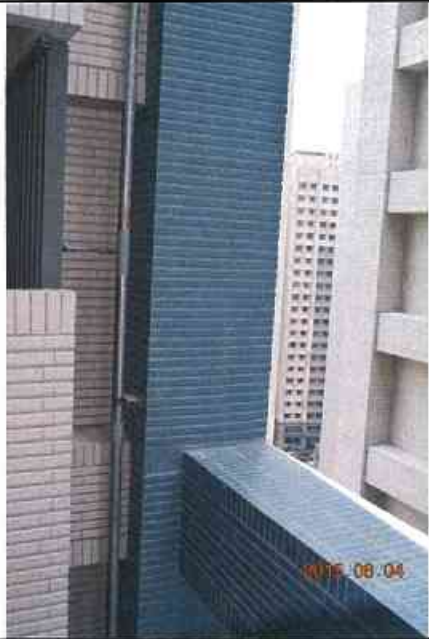
| 編號<br>7 | 說明<br>浮洲合宜住宅 A6 區 K 棟 17F(K01)-<br>通道頂版現況外觀，目視尚屬正常。 | 編號<br>8 | 說明<br>公共空間(1)<br>- 浮洲合宜住宅 A6 區 K 棟 17F 外牆梁柱現況，目視尚屬正常。 | |

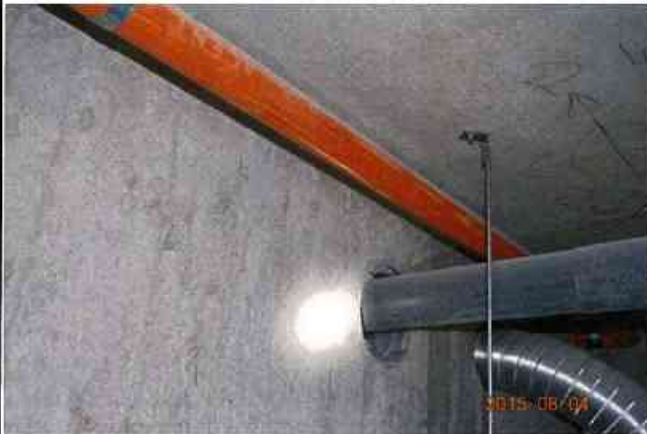
| 編號<br>9 | 說明<br>浮洲合宜住宅 A6 區 K 棟 17F(K01)-<br>陽台頂版現況外觀，目視尚屬正常。 | 編號<br>10 | 說明<br>浮洲合宜住宅 A6 區 K 棟 17F(K01)-<br>廚房頂版現況外觀，目視尚屬正常。 | |

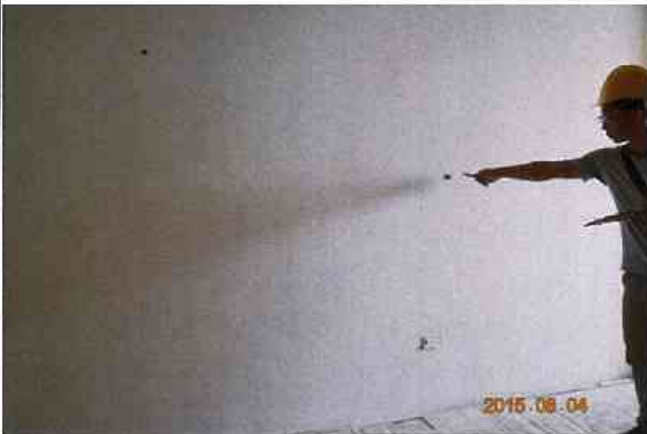
| 編號<br>11 | 說明<br>浮洲合宜住宅 A6 區 K 棟 17F(K01)-<br>廚房頂版梁現況外觀，目視尚屬正常。 | 編號<br>12 | 說明<br>浮洲合宜住宅 A6 區 K 棟 17F(K02)-<br>客廳牆面垂直裂縫。 | |

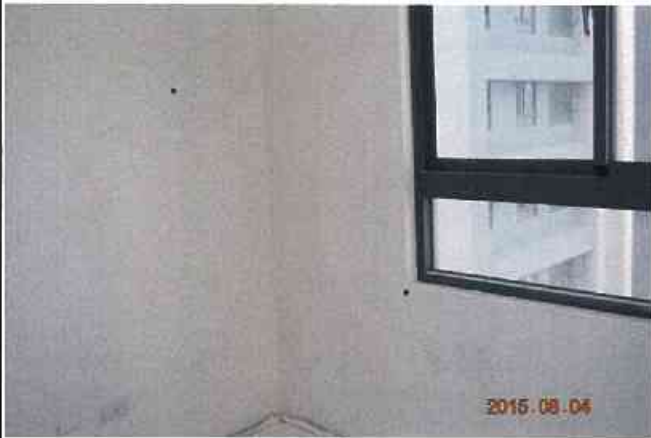
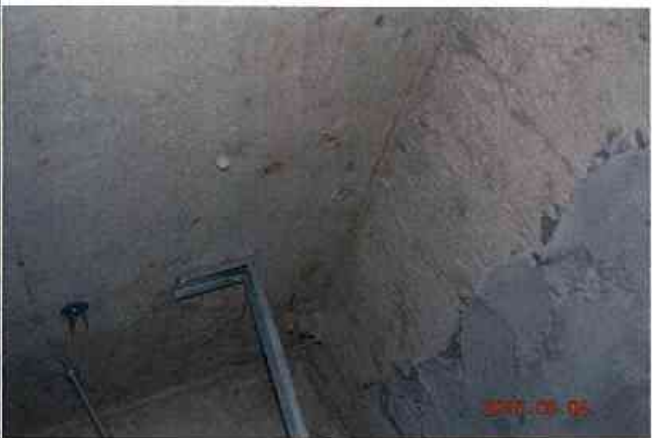
| 編號<br>13 | 說明<br>浮洲合宜住宅 A6 區 K 棟 17F(K02)-<br>臥室牆面垂直裂縫及窗戶角隅裂縫。 | 編號<br>14 | 說明<br>浮洲合宜住宅 A6 區 K 棟 17F(K02)-<br>陽台頂版現況外觀，目視尚屬正常。 |
